# Rakennushistoriaselvitys

Raatihuoneenkatu 9–11  
Hämeenlinna

| <b>Projekti</b> | Raatihuoneenkadun virastotalojen RHS |
| <b>Päiväys</b> | 31.1.2024 |

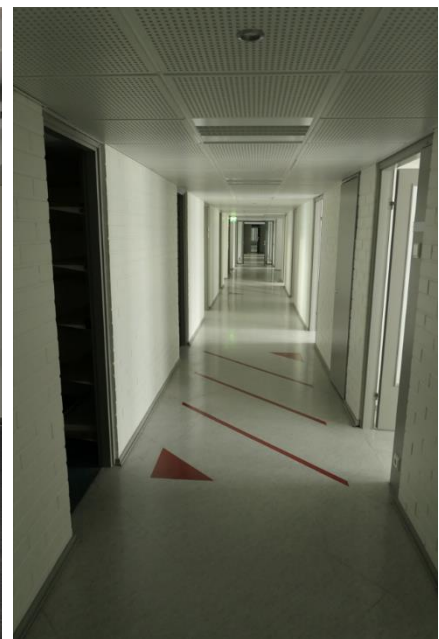
4b Toimistuhuoneet toisiinsa kytkevä keskikäytävä on 4. kerroksen A-D-osassa totutun viivasuora.

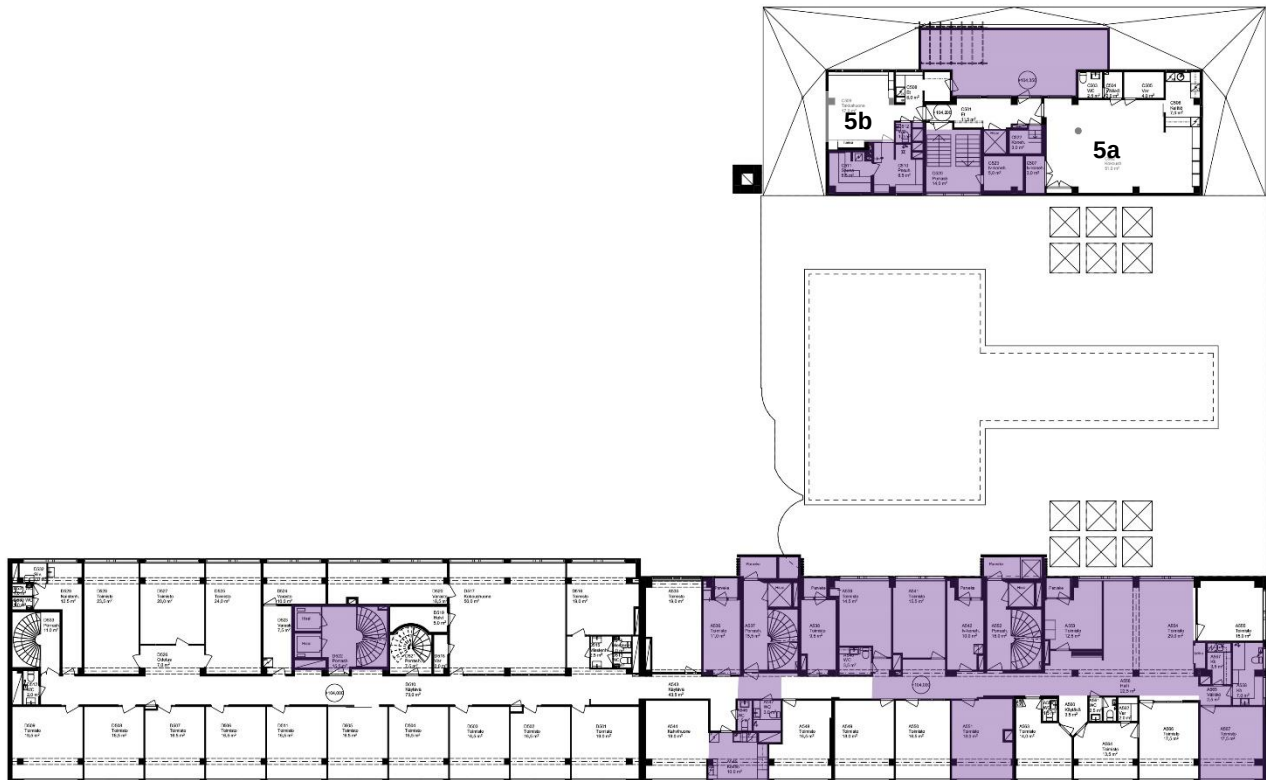
Kuva 47 Nykylilaa kuvaava 5. kerroksen pohjapiirros. Numeroin merkitty likimääräisesti alla olevien valokuvien ottopaikat. Tilajaoiltaan alkuperäisenä säilyneet osat ovat merkitty pohjaan violetilla. Oletettavasti D-osassa on säilynyt suurelta osin alkuperäinen tilajako, mutta alkuperäispiirustusten pohjalta asiaa ei pystytä osoittamaan.

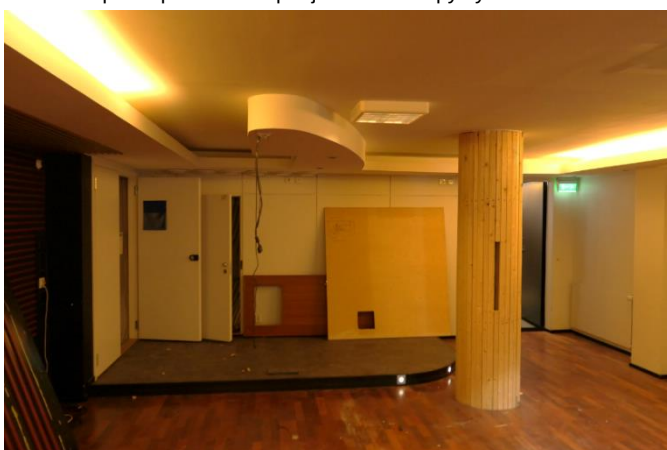
5a 2000-luvulla nykyilmeensä saaneessa kokous-/juhlatilassa on pieni lava. Tilan keskellä kattoa kannatteleva pylväs.

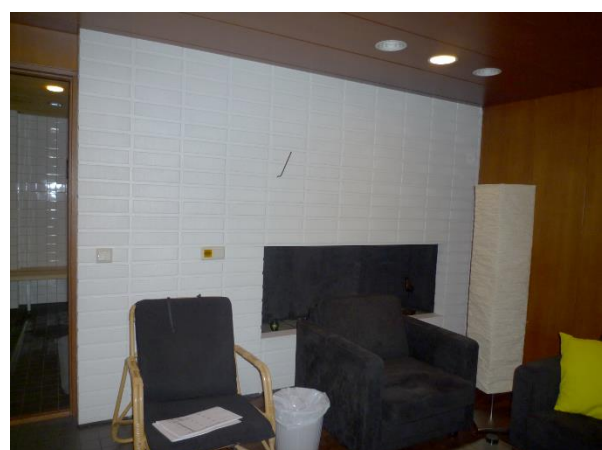
5b Saunatilojen yhteydessä on tummalla puulla verhottu takkahuone, jonka paikallamuurattu takka on alkuperäinen.

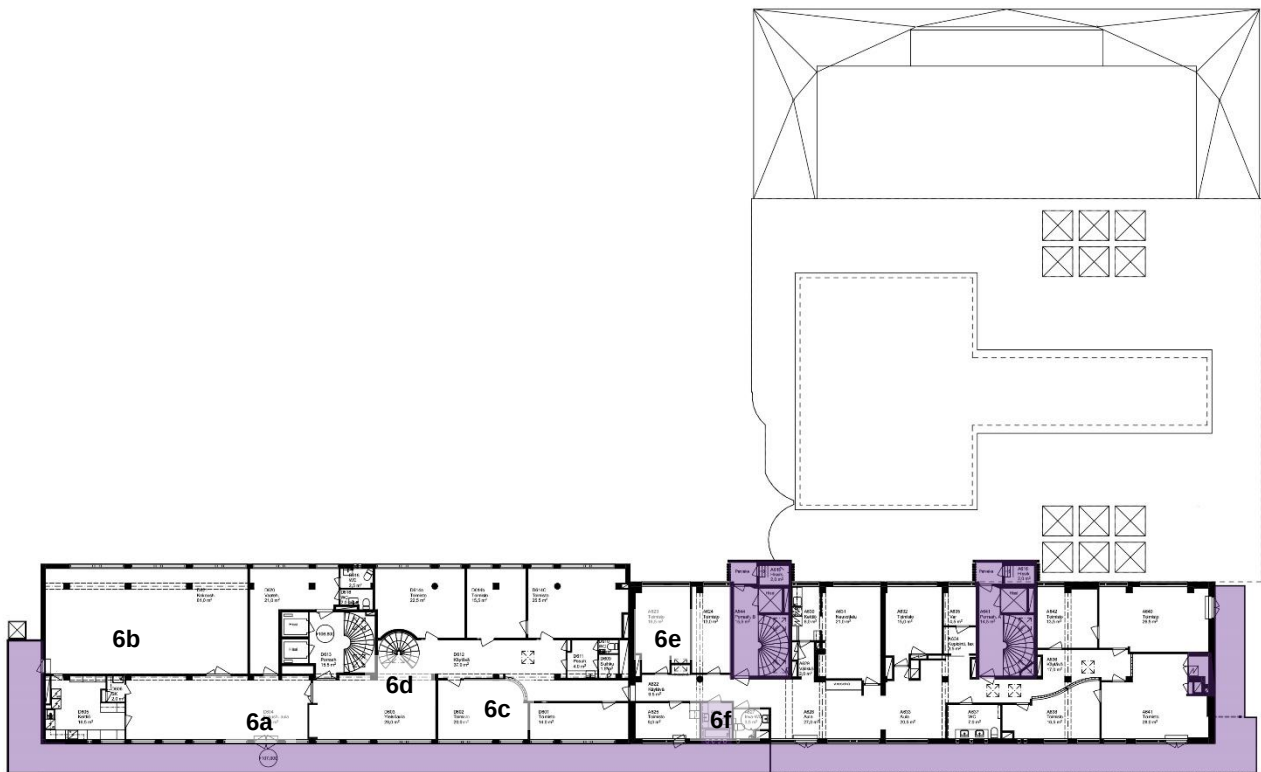
Kuva 48 Nykytilaa kuvaava 6. kerroksen pohjapiirros. Numeroin merkitty likimääräisesti alla olevien valokuvien ottopaikat. Tilajaoiltaan alkuperäisenä säilyneet osat ovat merkitty pohjaan violetilla.

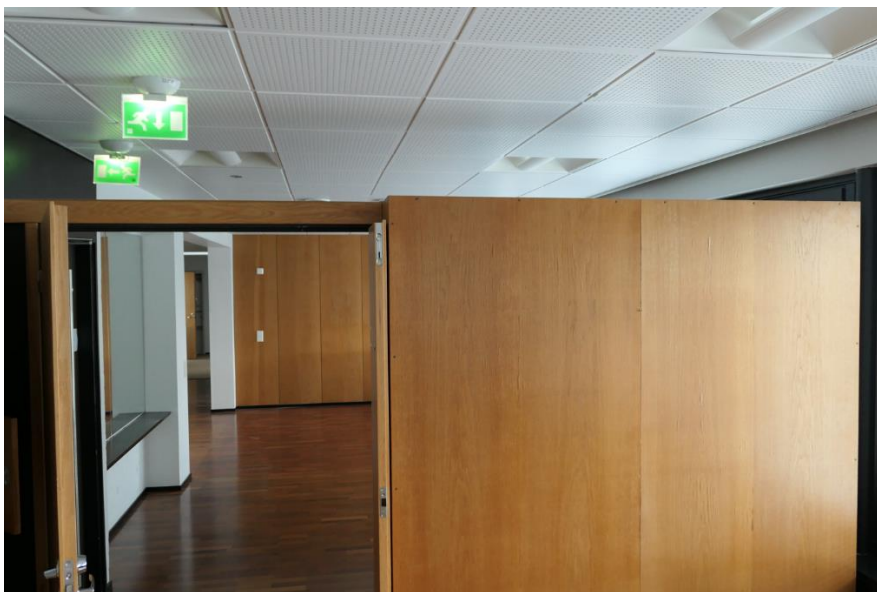
6a D-osan päädyssä kaupunginjohton tiloissa on hyödynnetty vaaleaa puuta ja haettu avaruutta matalammilla sermeillä.

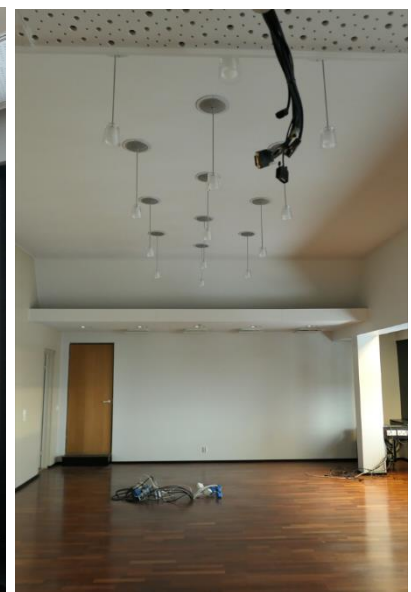
6b Muutoin matalaa kattoa on kaupunginjohton kokoushuoneessa korotettu ja korostettu näyttävällä valaistussuunnittelulla.

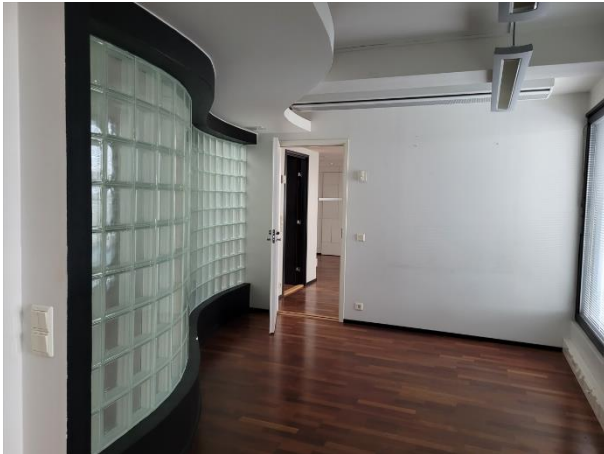
6c Käytävien muutokieltä elävöittävät samalla valoa tuovat lasitiiliseinät.

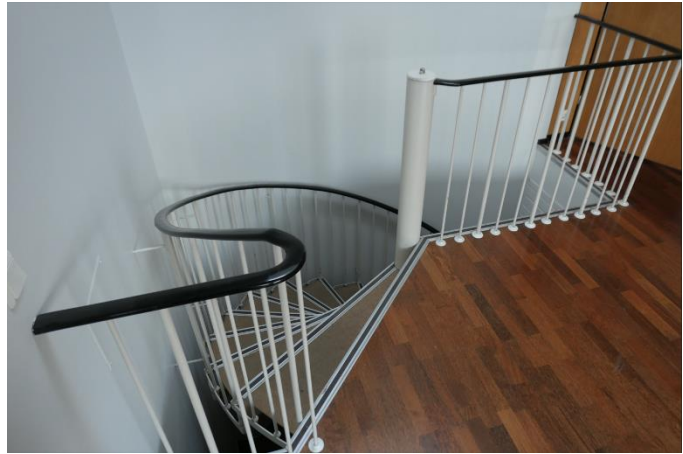
6d Kuudennen ja viidennen kerroksen välille on puhkaistu ylimääräinen portaikko.

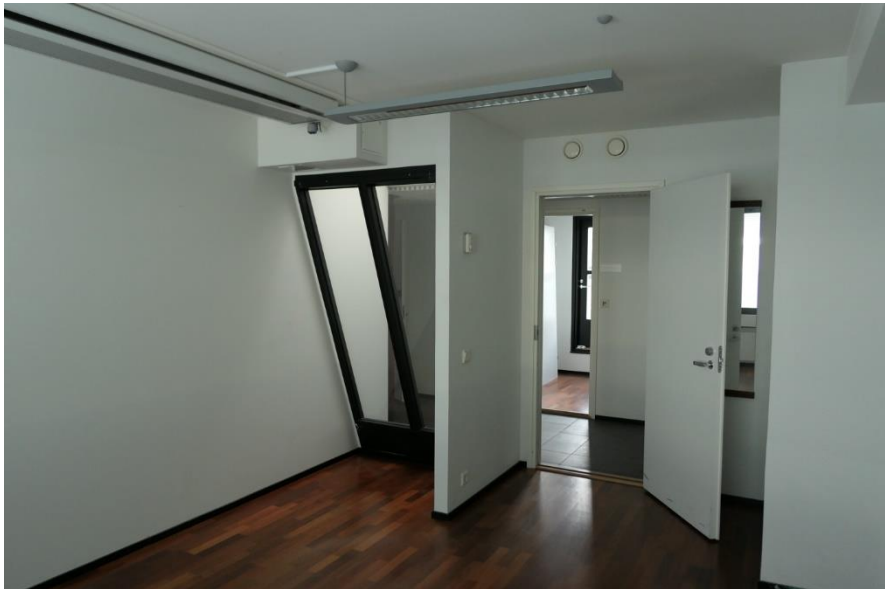
6e Toimistuhuoneisiin avaruutta on haettu mm. koko seinän korkuisilla sisäikkunoilla.

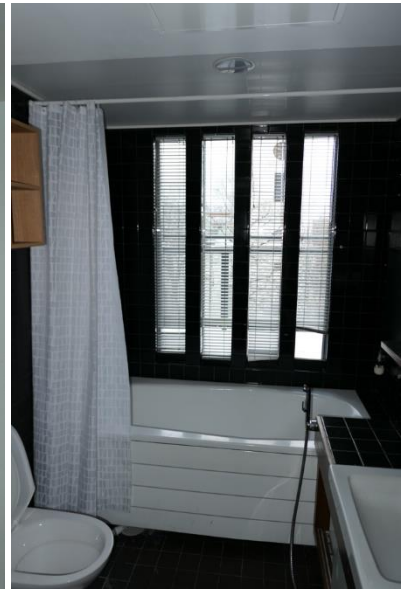
6f Kylpyhuoneessa on säilynyt alkuperäisiä ratkaisuja, joihin kuuluvat tummat kaakeloinnit sekä amme kirkkonäköalalla.

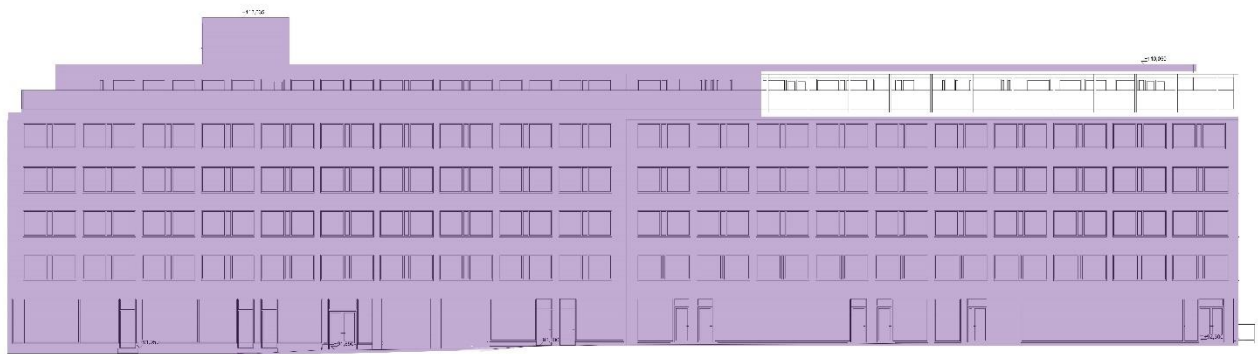
Kuva 49 Rakennuksen julkisivu luoteeseen eli Raatihuoneenkadun suuntaan on säilynyt pitkälti muuttumattomana. Alkuperäisenä säilyneet osat ovat merkitty julkisivuun violetilla.

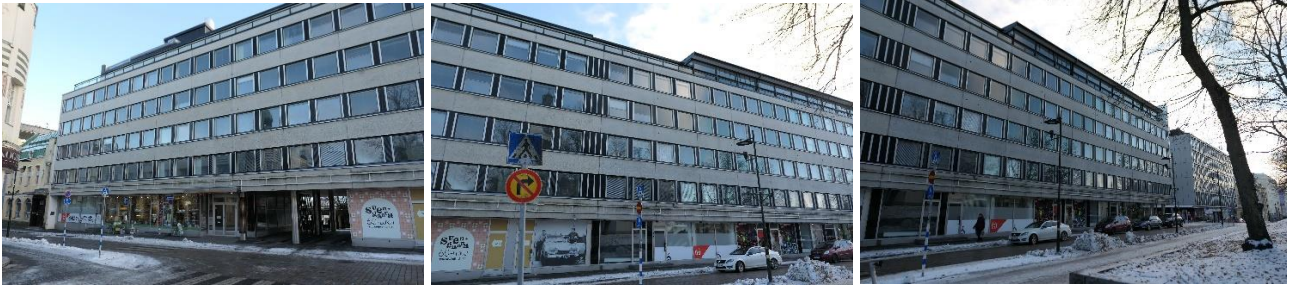
Kuva 50 A-D-rakennusosien Raatihuoneenkadulle avautuva julkisivu. Ulkoasultaan yhtenäisten rakennusosien vaihdos näyttäytyy julkisivussa ikkunoiden välissä olevana leveämpänä pystylinjana alumiiniprofiileineen.

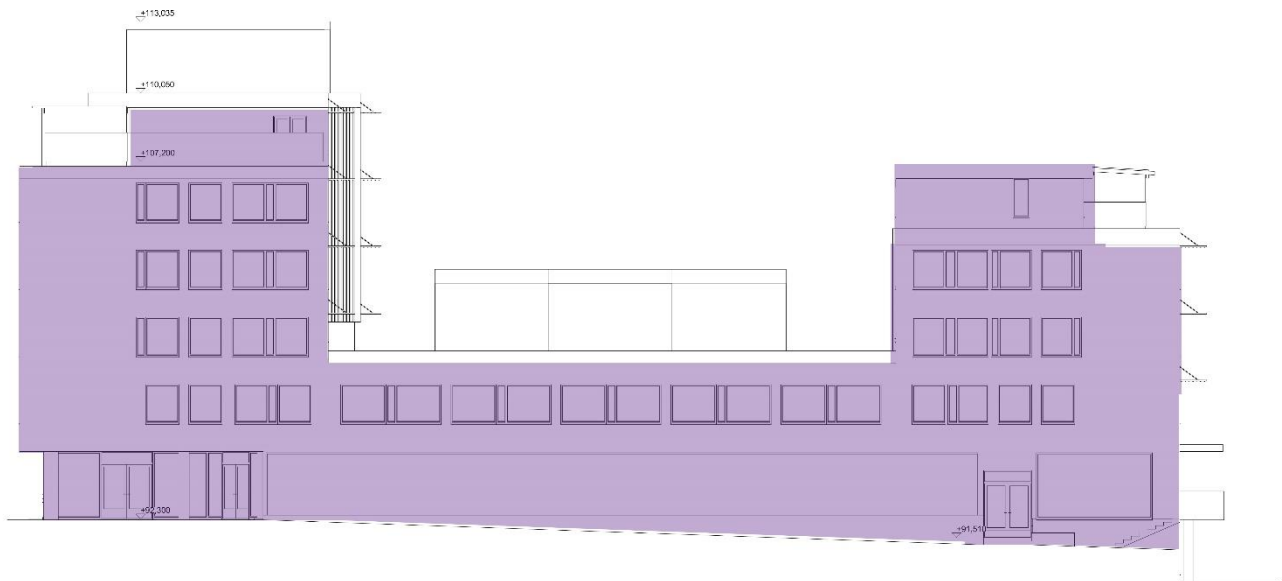
Kuva 51 ABC-osan julkisivu lounaaseen eli Linnankadulle. Alkuperäisenä säilyneet osat ovat merkitty julkisivuun violetilla. Suurimmat muutokset ovat tulleet kattolinjan yläpuolelle uusista teknisistä tiloista.

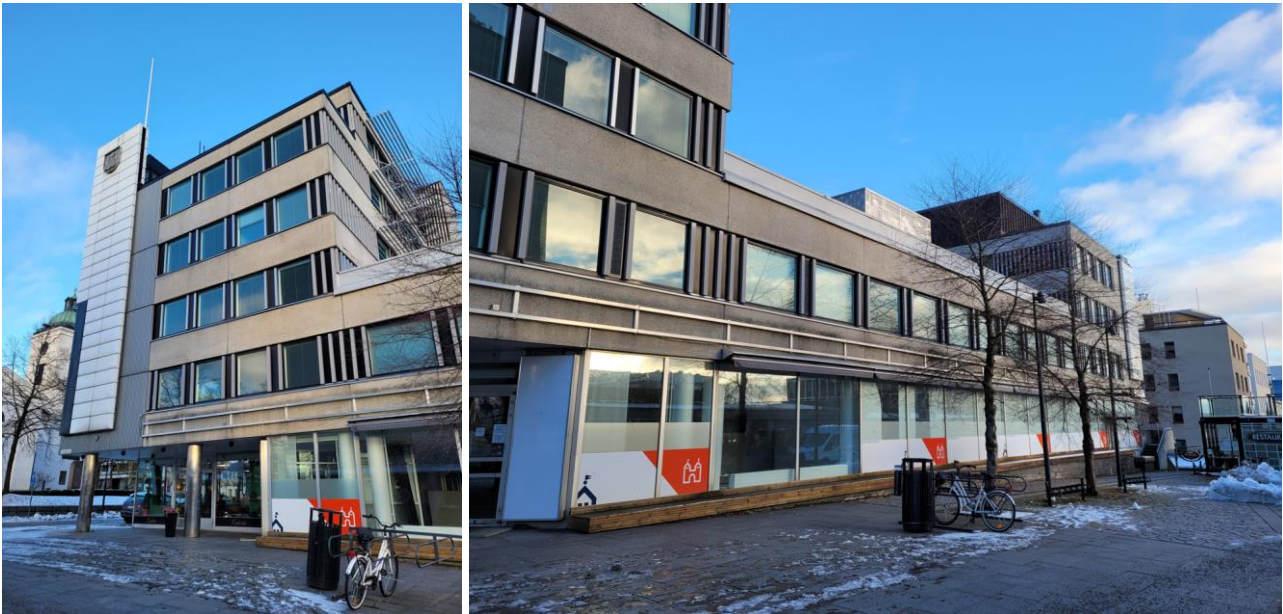
Kuva 52 Kadunpuoleisesta julkisivusta Linnakadun puolella on enemmän korkeusvaihtelua. Julkisivu nauhaikkunoineen noudattaa samaa tyyliä ja rakennusosien välikin hahmottuu samanlaisena leveämpänä pystylinjana kuin Raatihuoneenkadun puolellakin. Suoraan katulinjassa kiinni olevat pohjakerroksen suuret ikkunat hahmottuvat selkeämmin kuin Raatihuoneenkadulla pienen lipan alla. Vasemmanpuoleisessa kuvassa erottuu myös toria kohti suunnattu sisäänvedetty pääsisäänkäynti.

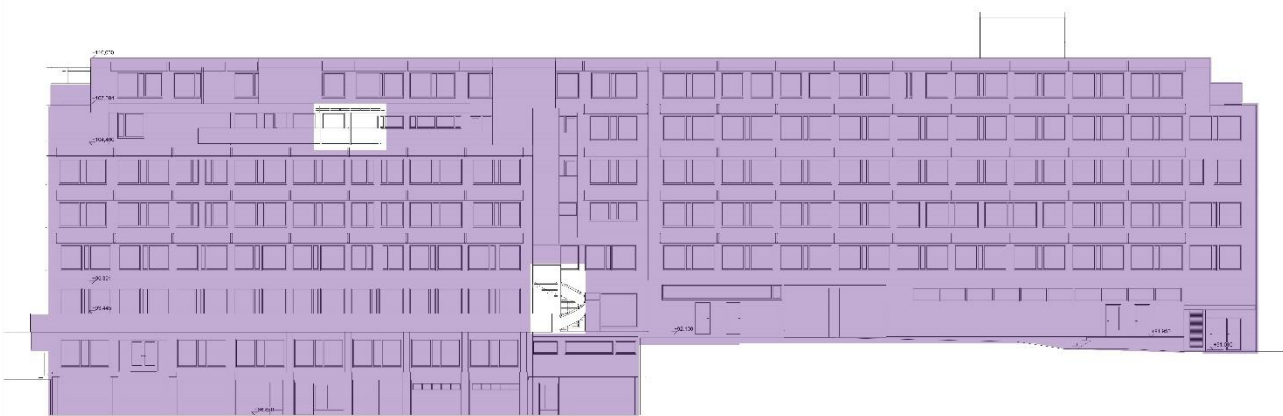
Kuva 53 Rakennuksen julkisivu kaakkoon eli Palokunnankadun suuntaan on säilynyt pitkälti muuttumattomana. Alkuperäisenä säilyneet osat ovat merkitty julkisivuun violetilla.

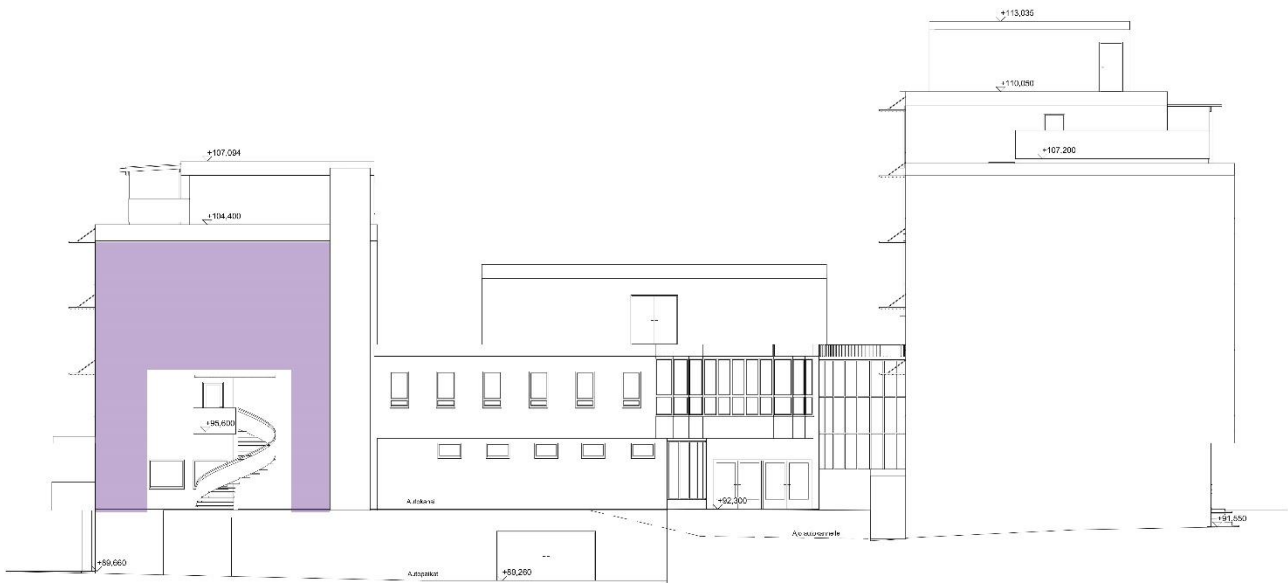
Kuva 54 AB-osan julkisivu koilliseen eli sisäpihan suuntaan. B-osan laajennuksen myötä julkisivussa ei ole juurim jäljellä sen alkuperäisiä osia.

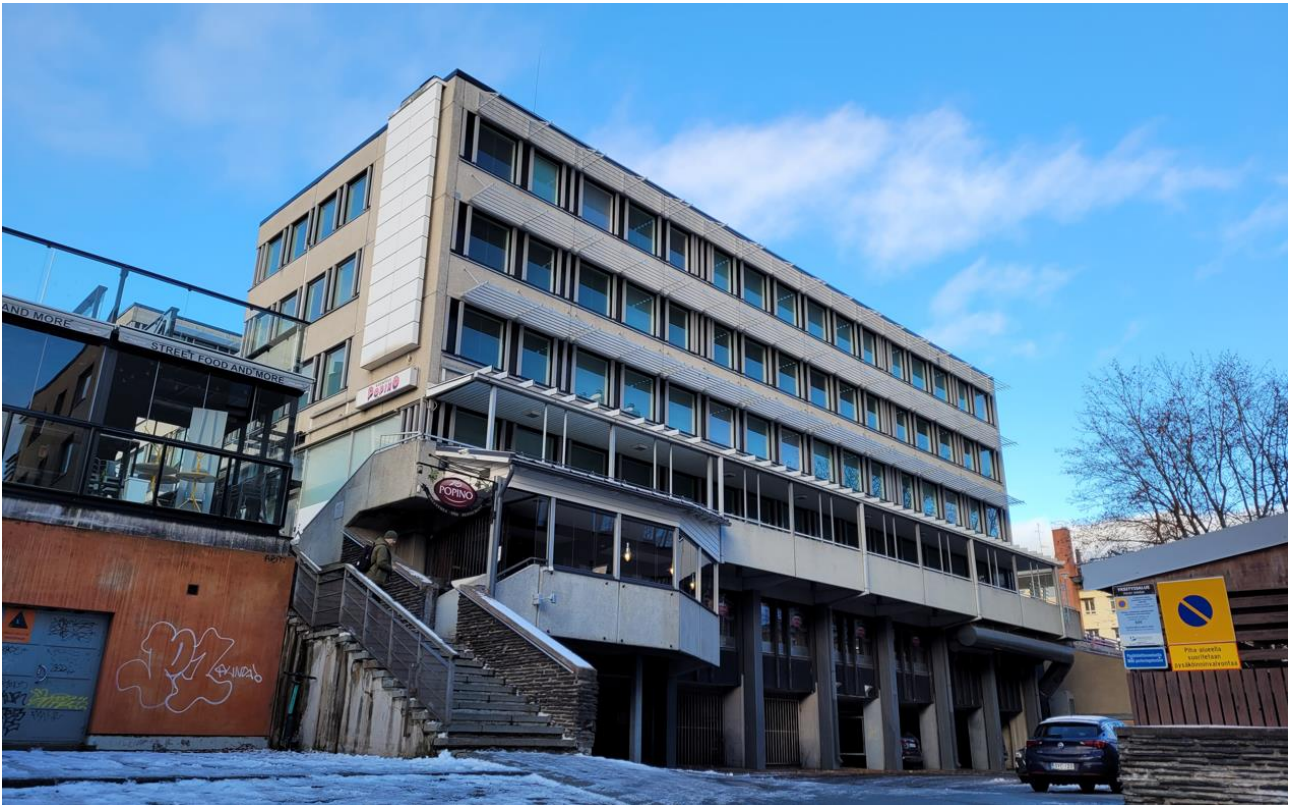
Kuva 55 C-osan julkisivu kuvattuna Linnakadulta linja-autoaseman suunnasta. Portaiden katkaiseman kadun alapäästä julkisivu hahmottuu selkeästi korkeampana kuin Linnakadun yläosasta kuvattuna. Rakennusta kannattelevat molempien kellarikerrosten korkuiset betonipylväät, joiden yläpuolella erottuvat parvekemaisina rakenteina ravintolan terassi sekä kadulta sisäpihalle rakennuksen kyljessä johtava jalankulkukäytävä. Etualan portaikosta ja portinpielestä voidaan hahmottaa myös vuolukivisen tukimuurin rakenne.

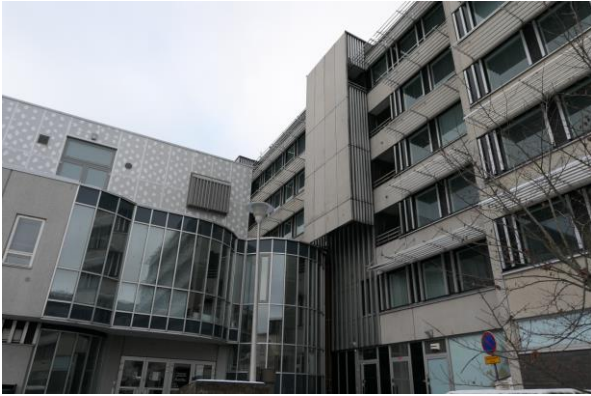
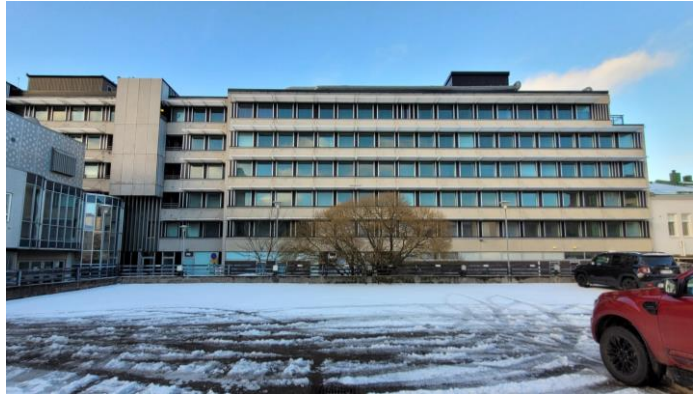
Kuva 56 Sisäpihan puolella julkisivu monimuotoisempi. A-D-osa muodostuu samankaltaisesta nauharakenteesta kuin muukin ensimmäisen vaiheen rakennus. 1980-luvun uudisosassa tasaisiin betoniseiniin tuo vaihtelua aikakaudelle ominainen kaareva lasiterässiin sisäänkäynnin ympärillä. Sen rakentamista varten toinen A-osan tuuletusparveketorneista on jouduttu katkaisemaan keskivaiheiltaan. Uudisosan päällä erottuu 2010-luvun puolivälistä peräisin oleva suurehko ilmanvaihtokonehuone, joka on muuttanut rakennuksen julkisivua merkittävästi.

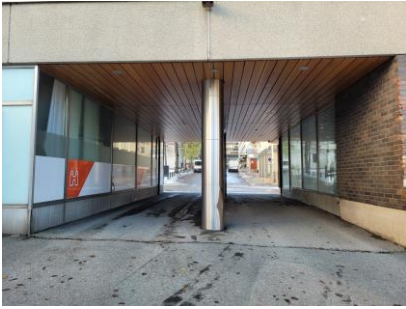
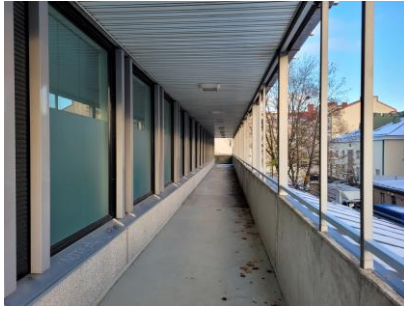
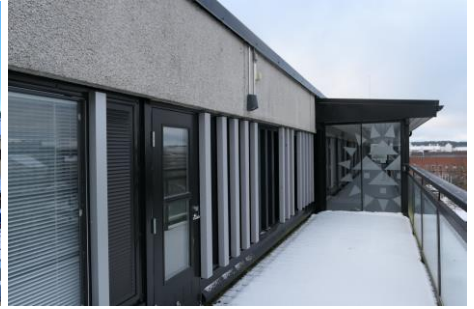
Kuva 57 Rakennuksen läpi voi kulkea D-osassa sijaitsevasta ajoportista (vas.). C-osan pohjatasossa kulkee sisäpihan ja Linnakadun välillä ulkokäytävä (kesk.). Raatihuoneenkadulla on terassi, joka A-D-osassa on lasitettu ja katettu (oik.).

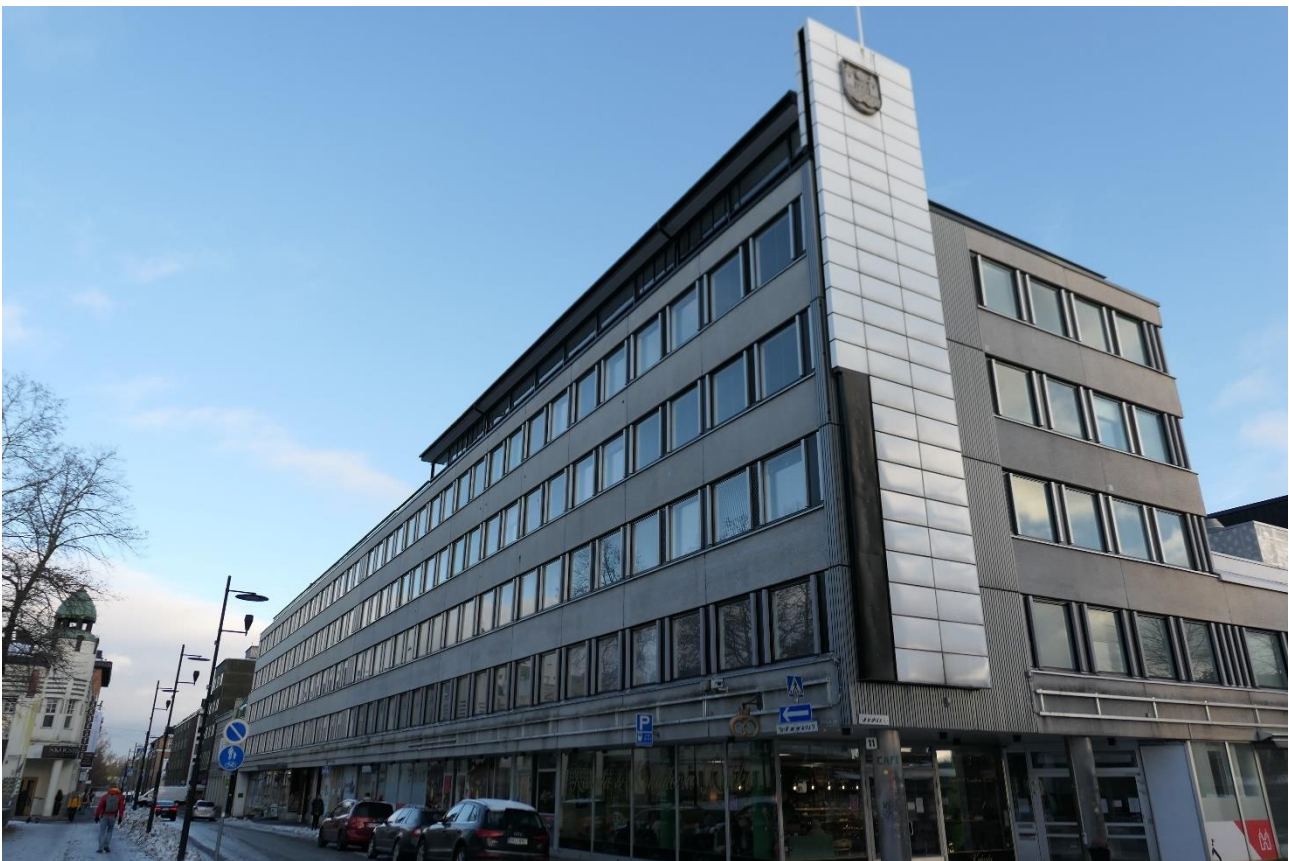
Kuva 59 Raatihuoneenkadun julkisivua sekä Linnakadun mainostorni.

Ulkoasultaan Raatihuoneenkatu 9–11 on selkeälinjaisen modernistisen 1960–70-lukujen ilmeensä pääosin hyvin säilyttänyt rakennus. Julkisivuja jäsentävät 2000-luvulla vaihdettujen alkuperäisen kaltaisten nauhaikkunoiden ja niiden väliin jäävien originaalibetonielementtien rivit. Fasadi on erityisen linjakas ja hyvin säilynyt Raatihuoneenkadulla A-D-osien puolella, mutta Linnakadulla ja sisäpihalla osin maastonmuotojenkin vuoksi jäsentely ja massoittelu on monipuolisempaa. Rakennuksen alun perinkin monipuolisista käyttötarkoituksista kertoo suurin ikkunoin varusteltu maantasainen palvelukerros. AD- ja C-osissa on neljästä viiteen pääkerrosta sekä sisäänvedetyt ylimmät kerrokset, jotka antavat rakennuksesta katutasoon siromman vaikutelman. B-osa, jonka alkuperäistä suunnittelua määritteli pankkitoiminnan ja siten rakennuksen keskiössä olleen pankkisalun suunnittelu, on ympäröiviä osia matalampi. B on ulkoasultaankin merkittävimpiä muutoksia kokenut rakennusosa, sillä sen yhteyteen sisäpihan puolelle rakennettiin 1980-luvulla ulkoasultaan postmodernistinen laajennussiipi sekä katolle linjakasta vaikutelmaa rikkovat ilmastointikonehuoneet kahdessa eri vaiheessa. Muissa osissa julkisivua ovat muuttaneet Linnakadulle asennetut mainostornit, A-osassa kokonaan lasitettu ja katettu terassi sekä B-osan vastaavia pienemmät katoille sijoitellut talotekniset rakenteet.

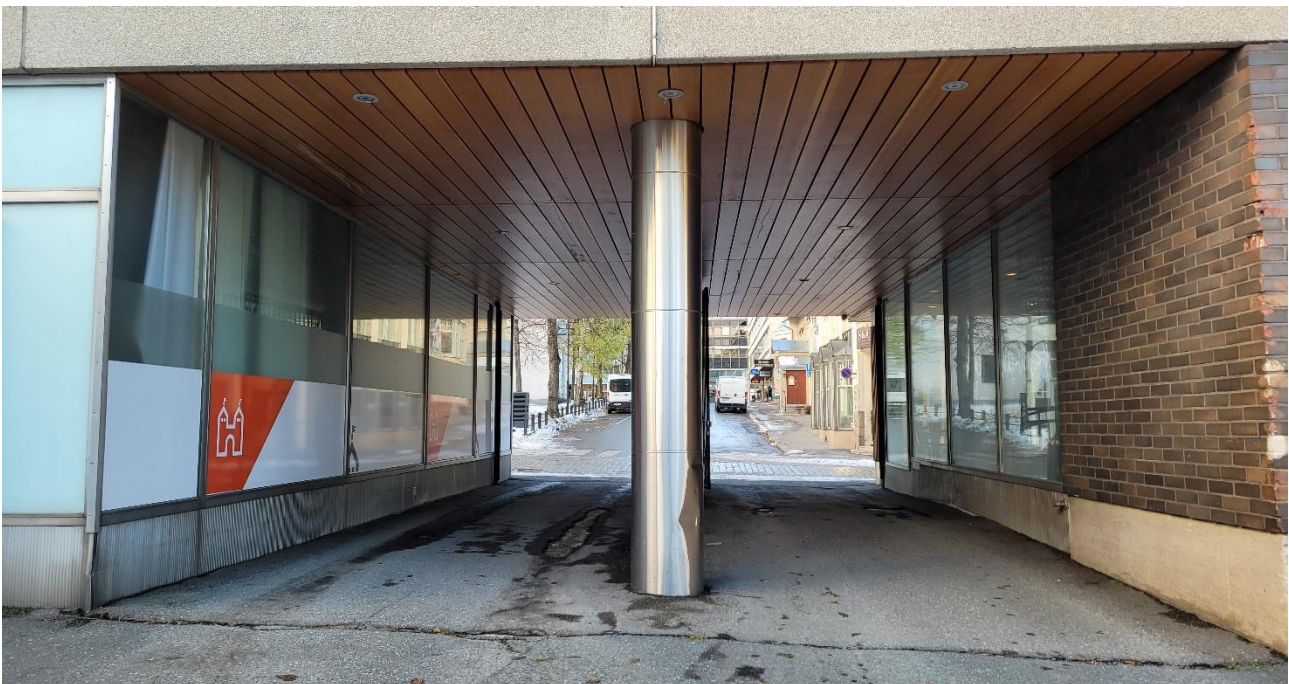
Kuva 65 Porttikonki sisäpihan puolelta katsottuna.

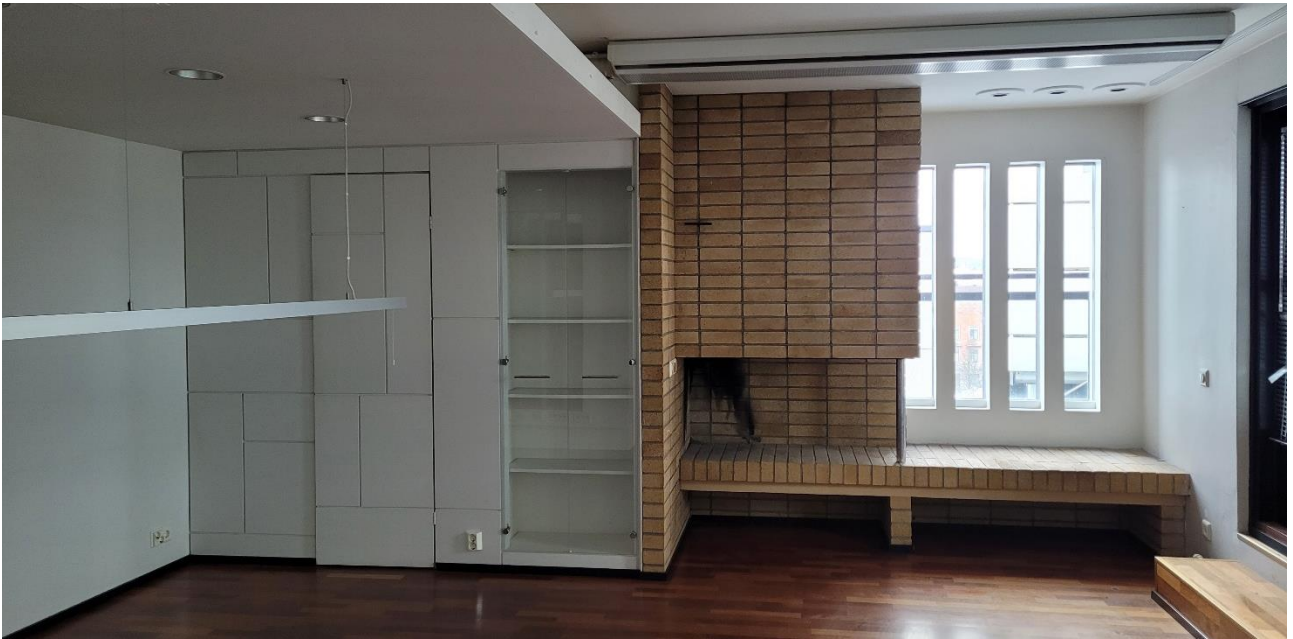
Kuva 66 Kuudennen kerroksen takka.
