# PALANDERINTALO

Lukiokatu 4, Hämeenlinna

RAKENNUSHISTORIASELVITYS

Hämeenlinnan kaupunki 2021

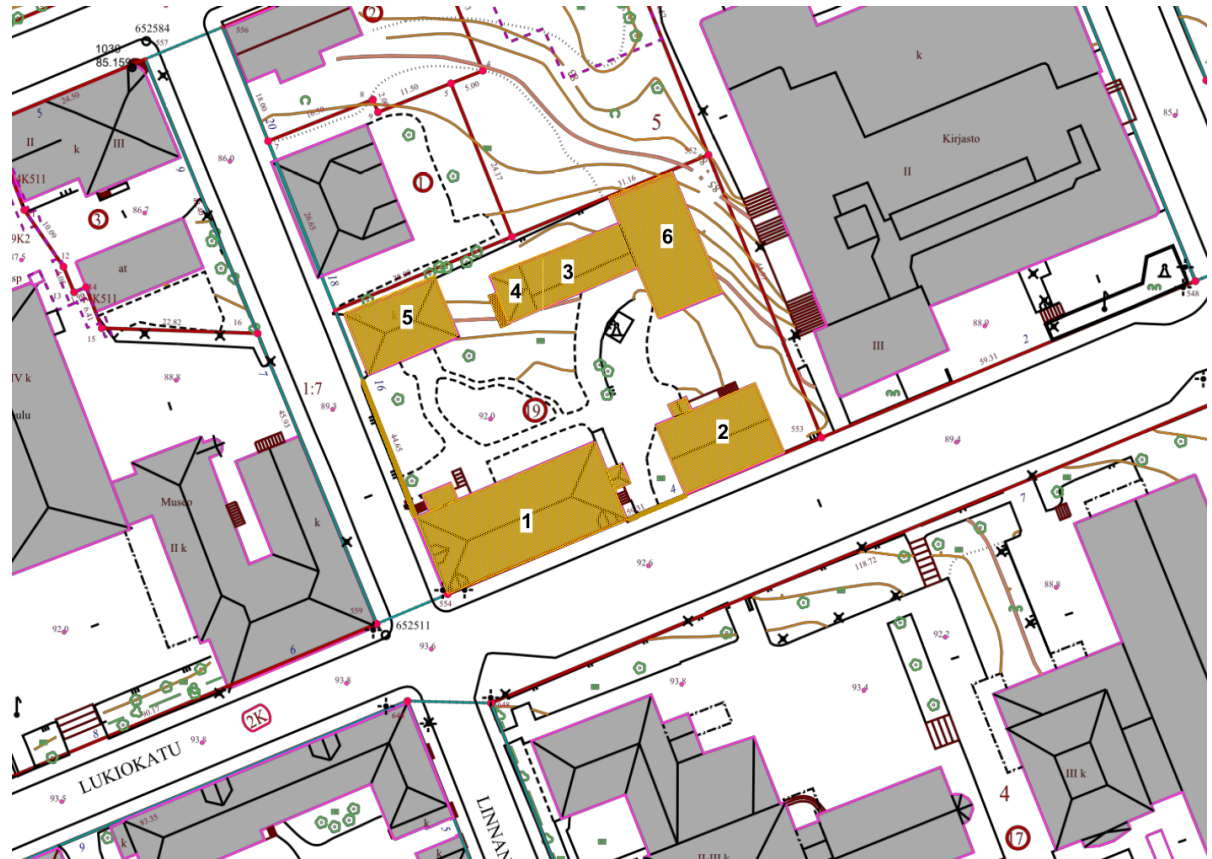
1. Asuinrakennus, ns. karaktärbostad 1861  
Museorakennus
2. Pakari/asuinrakennus 1861/1874  
Käsityöyrittäjien yhdistys, kahvila
3. Ulkorakennus 1861  
Museon varastotilaa
4. Sauna- ja asevarasto, T.A. Aromaa 1925  
Museon varastotilaa
5. Asuin-, toimisto- ja varastorakennus  
ns. Puupiiri, Vihtori Lonka 1929  
Museon toimisto- ja konservointitila
6. Varasto-, arkisto- ja toimistorakennus  
ns. Kivipiiri, Vihtori Lonka 1937  
Museon varastotilaa
7. Aita ja portti 1873/purettu ja muutettu  
1938/ alkup. palautettu 1994

Tontti (109-2-5-19) rakennuksineen muodostaa historiallisen kokonaisuuden osana valtakunnallisesti arvokasta rakennettua Hämeenlinnan koiliskulman puutalo-aluetta. Asuinpamarin kanssa Palanderin talo on osa Lukiokadun 1800-luvun lopun piirteitä säilyttäneitä katumaisemaa. Tontin rakennusten pihapiiri vanhoine puineen on keskeinen osa asumista palvelutta yksityisempää tilaa, jossa ovat aikanaan kohdanneet rakennuksen isäntä- ja palveluväki kulkiessaan sisään suuren lasikuistin kautta tai palvelusväen ovesta.

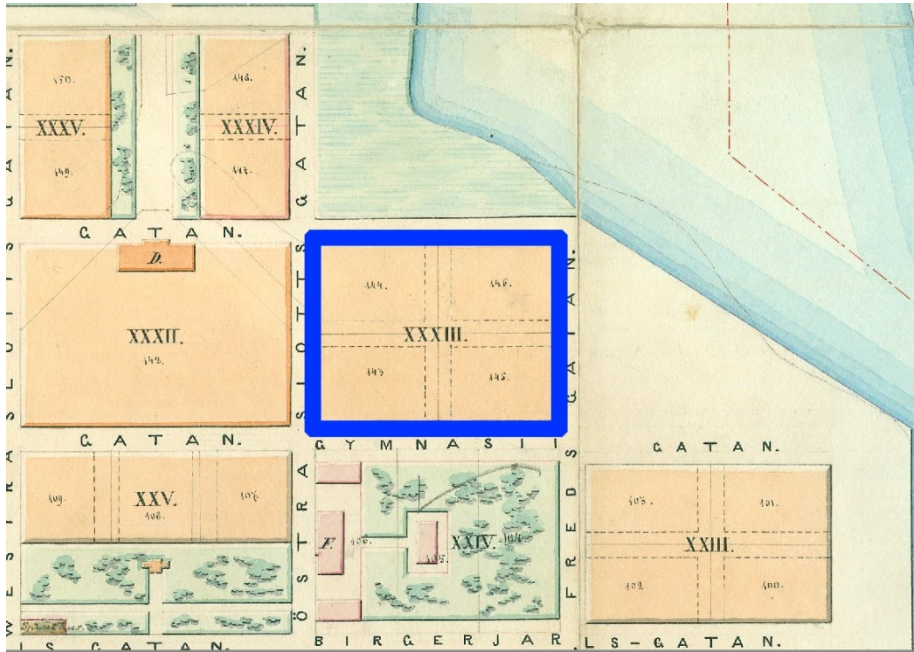
Ote 1873 Evert Lagerspetzin porttipiirroksista lehtori M. Gaddin tontille 107. Piirros paljastaa tontti ja korttelinumeroiden käytön: asiakirjan otsikossa korttelinumerona 22.

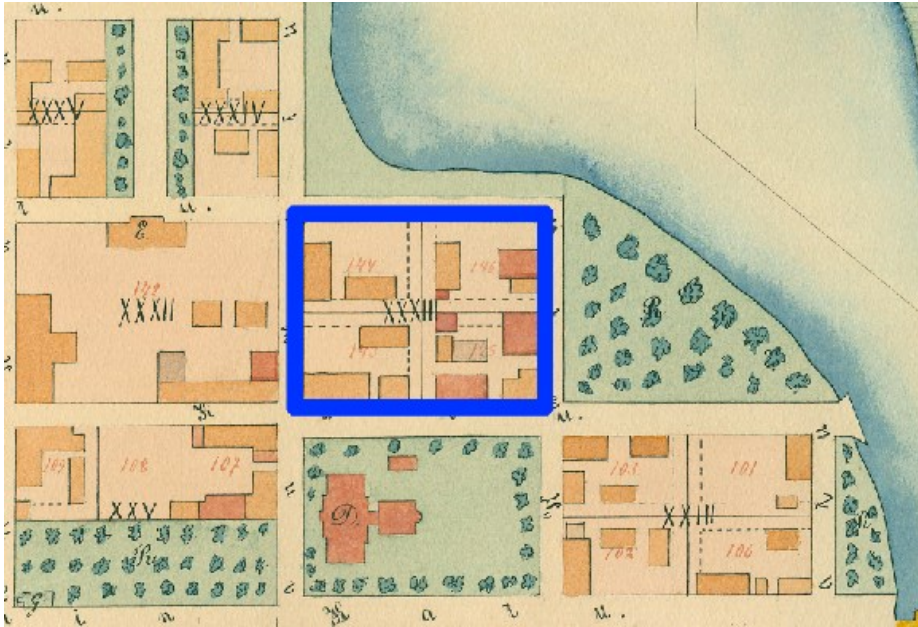
Kaupunkikartta 1892. Kortteli rajattu sinisellä. Lydia-sivusto, HKMA.

1892 kaupunkikartassa näkyy Palanderin talon pihapiirin kolme rakennusta sekä korttelin rakenne. Palanderin kookas asuinrakennus talo edustaa hyvin 1800-luvun puolivälin jälkeistä uudistuvaa kaupunkikuvaa sivistyneistön, nousevan porvariston edustavaa taloa. 11 huonetta ja keittiö tekivät talosta yhden kaupungin suurimmista vielä 1900-luvun alkuvuosina. Yli kahdeksan huoneen asuntoja kaupungin taloista oli vain noin 1,7 %. 12 huoneen päärakennusta asuttivatkin 1860-luvulta aina 1920-luvulle saakka kaupungin johtava sivistyneistö, jotka osallistuivat aktiivisesti kunnanhallintoon sekä kaupungin liike-elämään ja yhdistyksiin.

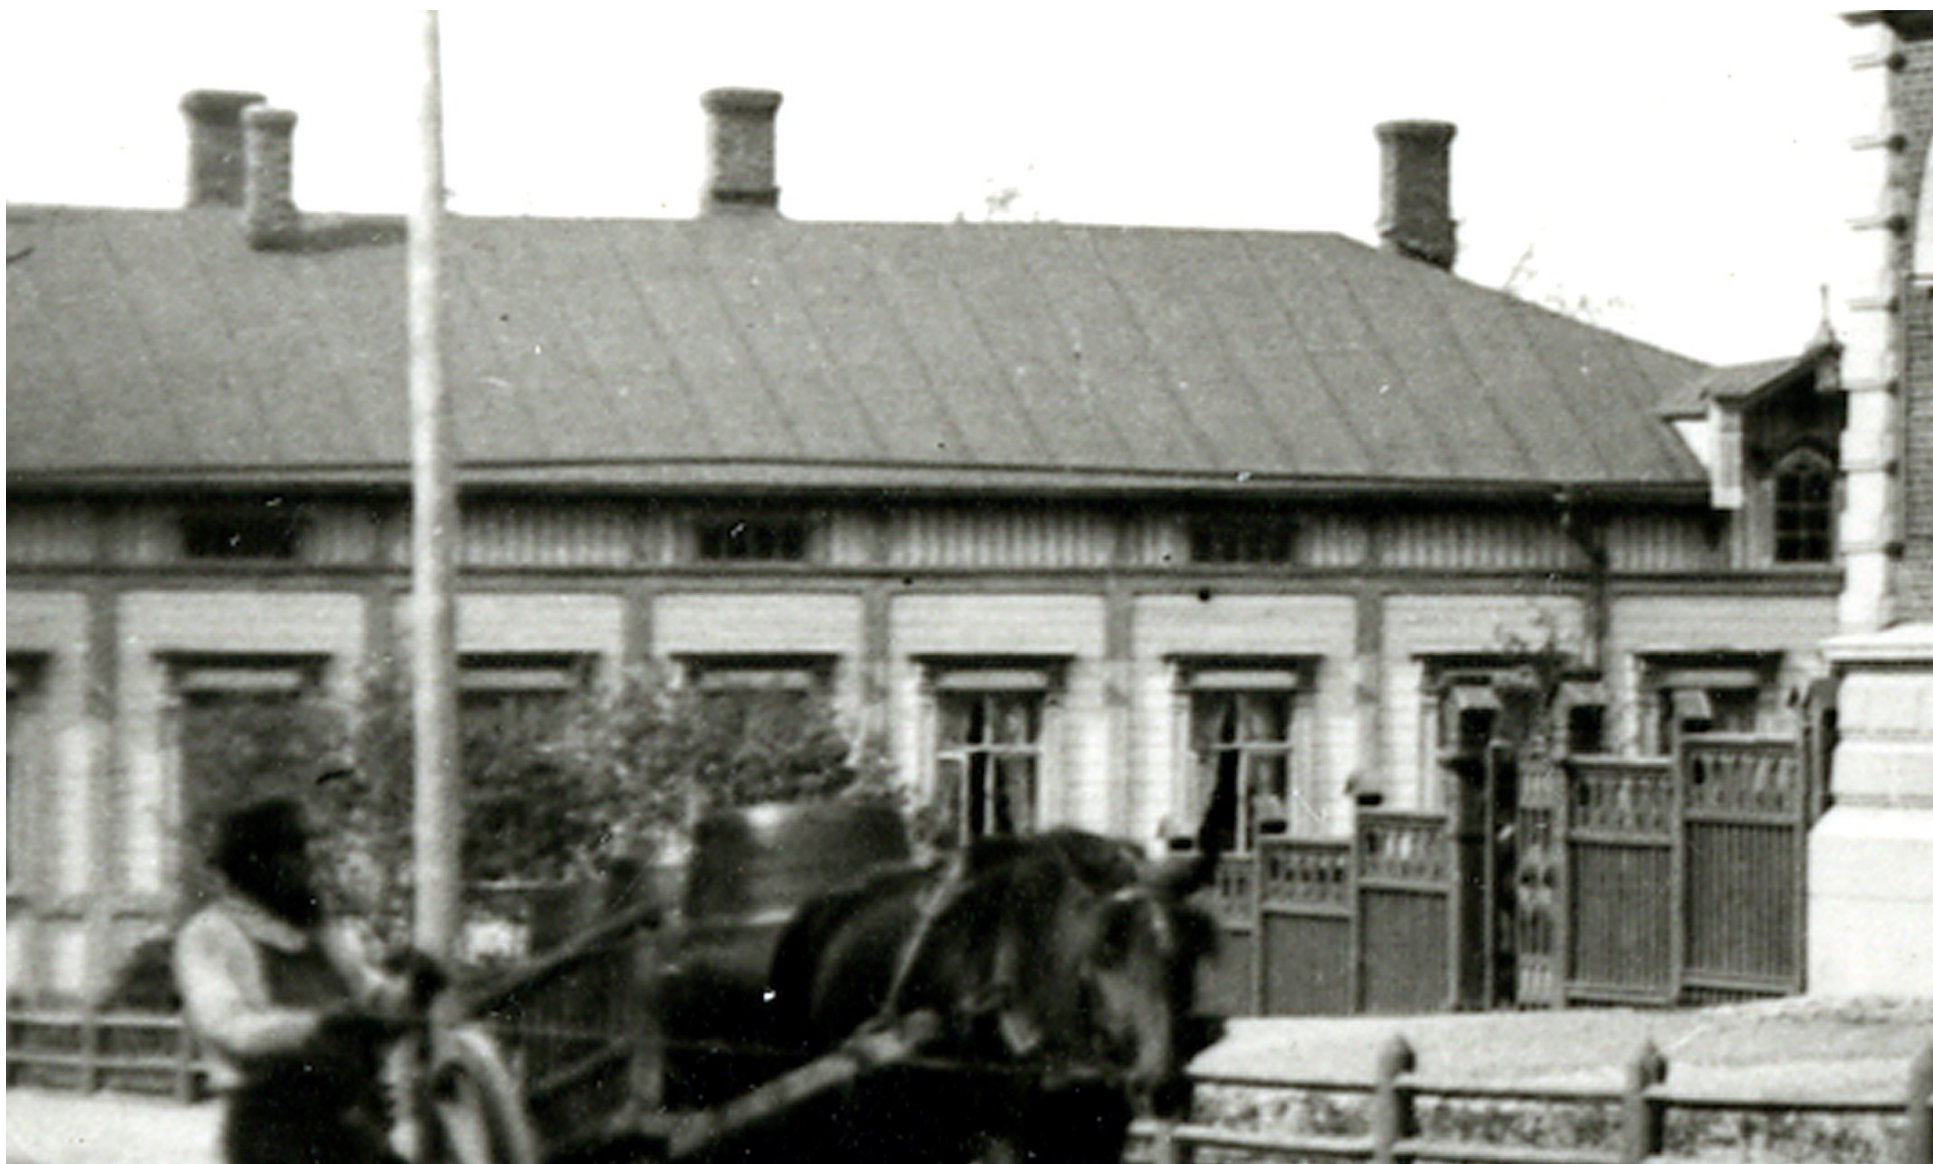
Kuva seuraava sivu: Palander 1890-luvulla. HKMA, ote kuvasta A 74003. Kuvassa näkyvät katolla vettä kokoava jalkaränni sekä oikealla kokoava ränni ja ränniputki alas listoituksen kohdalla. Listat ovat ajanhenkeen seinää tummemmat. Ikkunat 4-ruutuiset ristikarmilliset.

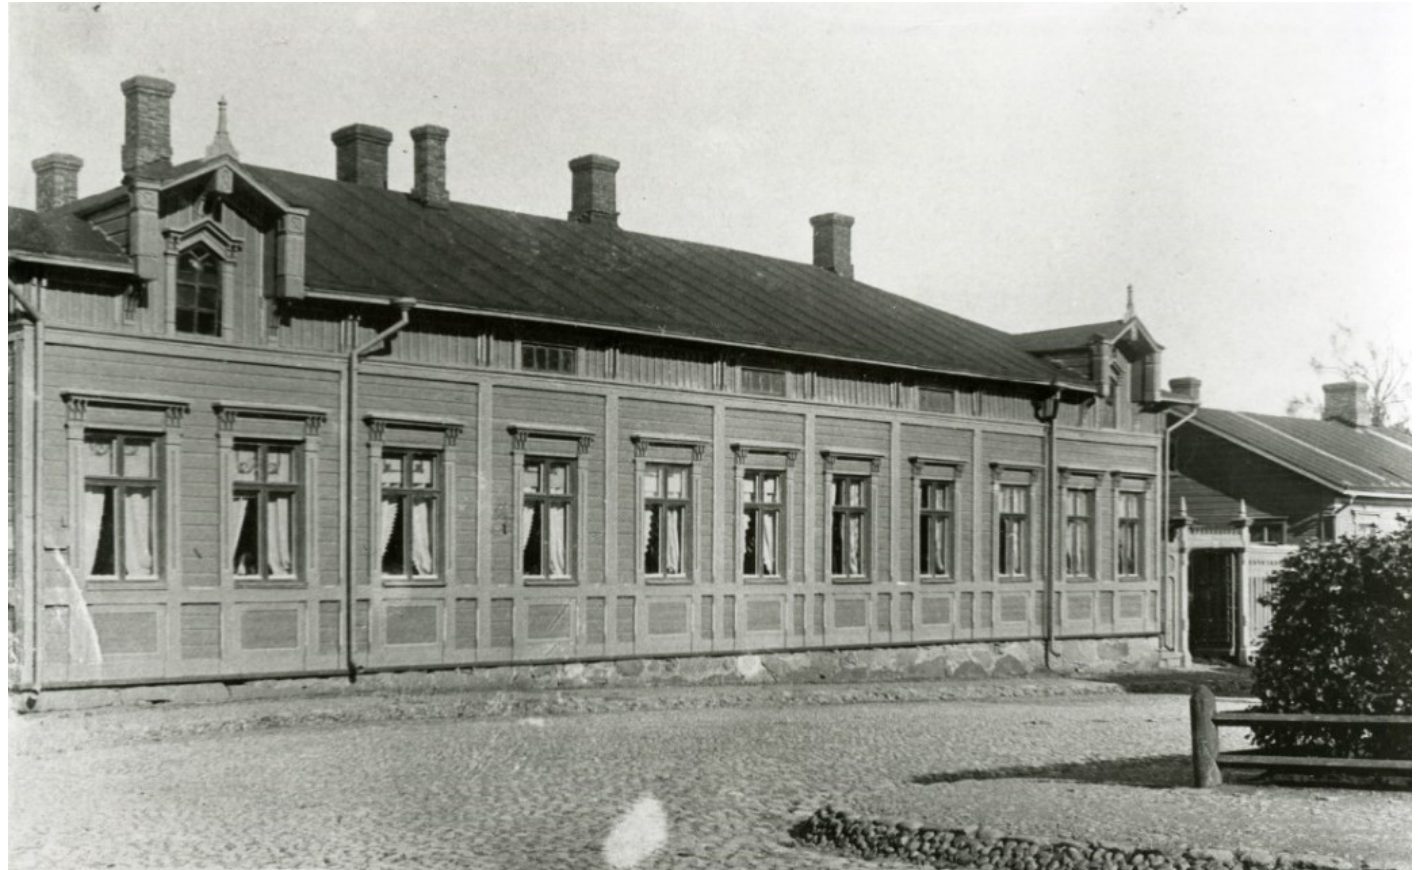
**1912 – 1917 Fieandtin aikaan:** Ote 1910-luvulla otetusta kuvasta. Maalipinta on ehkä uusittu, ainakin yläosan peiterimat ovat nyt vaaleammat kuin panelointi, myös ikkunapuitteet ovat muuttuneet vaaleiksi.

Rakennukseen tuli myös näihin aikoihin vesipiste ja sähköt. Kaupungin sähköistytminen näkyy myös katukuvan sähköjohdoissa ja katuvaloissa. Rakennustekniikan kehityksestä kertoo myös ilmanvaihdon parantamiseen viittaava korvausilman, peltisuojuksella suojattu ottoaukko rakennuksen kulmassa ja piipun jatkaminen putkella.

Kuva: ”ennen vuotta 1917” R1243 /X:2 HKMA. Kuva otettu vuoden 1912 jälkeen, koska kunnallissauna näkyy kokonaisessa kuvassa. Ensimmäiset sähkövalot olivat tulleet Hämeenlinnaan 1899.

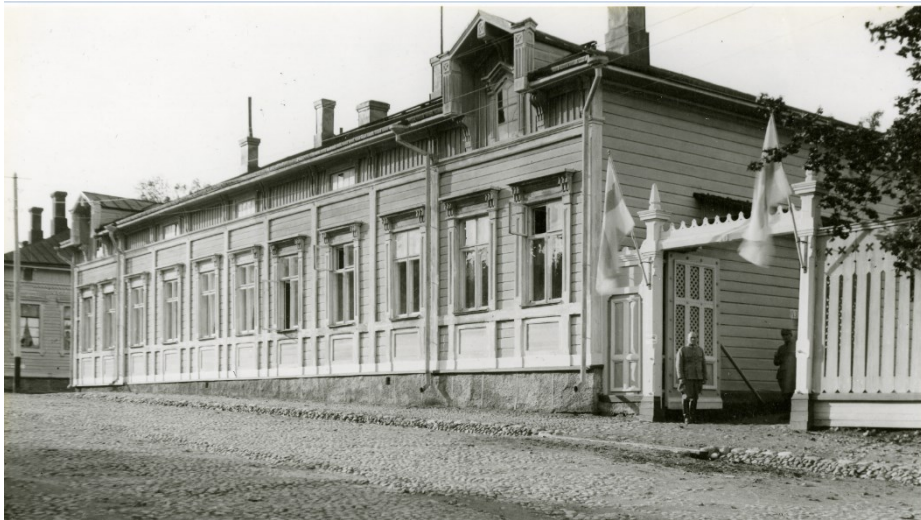
**1932: Suojeluskunnan aika:** Rakennuksen käyttö muuttui 1920-luvun puolivälissä ja rakennusta korjattiin vuoden 1929 vaiheilla. 1930-luvun kuissa näkyvät julkisivun suurimmat muutokset sitten 1870-luvun. Rakennukseen tuli tällöin peltikatto, myös piiput pellitettiin. Räystäään valokaapeista poistettiin harjakoristeet, spiirat. Katolla vaikuttaisi olevan myös ehkä sotilas- tai radioaikaan liittyviä antennirakenteita. Kivijalka sai nykyisen rappauksen, jonka viivoituksella jäljiteltiin harkotusta. Ikkunapuitteet muuttuvat tällöin vaaleiksi, on oletettavaa, että rakennus maalattiin tällöin. Rakennusten värit muuttuivat tällöin vaaleammaksi. Katukuvassa rotvallit muuttuvat hakatuksi kiveksi.

Kuvat: R1632 1930-luvun vaihde, HKMA. Tässä kuvassa näkyy erityisen hyvin kivijalan yläpuolella muuta julkisivua selkeästi vaaleammat todennäköisesti korjatut vaakasuorat listat. Alkuperäinen koristeellinen portti on edelleen paikallaan. Tuuletusikkuna fortuska on avoinna. Kuvassa Ernesti Suolahti. Kuva 1938-39 B 369012 HKMA; Ilmakuva 1940-luku, Lydia, HKMA. Postikortti.

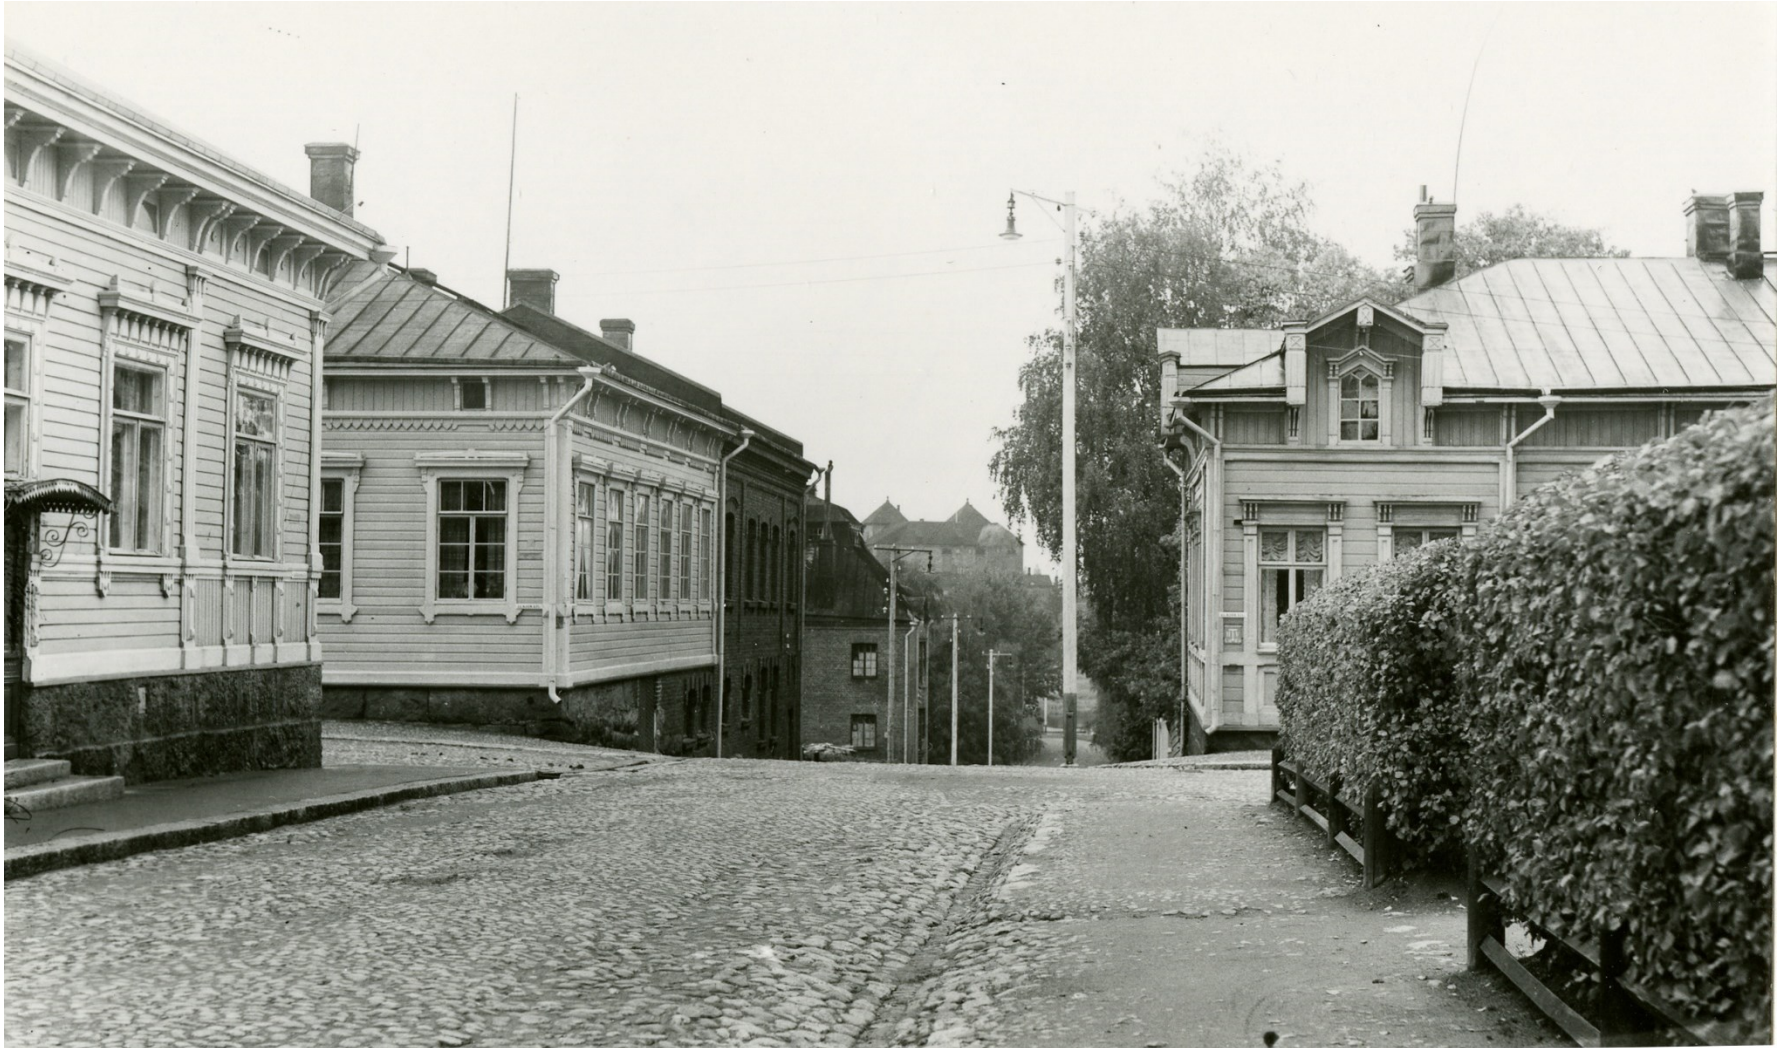
**aika:** Ennen sotia alkanut värityksen vaaleneminen jatkui sotien jälkeen, tällöin Palander on saanut ajalle tyypillisen, kokovalkoisen tai hyvin pienillä sävyeroilla toteutetun julkisivuvärityksen.

Ajalle tyypillisiä muutoksia on värin ohella myös kadun asfaltointi.

Kuva: Hyvin vaaleassa asussa vain ikkunapuitteet näyttävät vähän tummemmilta. 1962, A5712 X:2 HKMA.

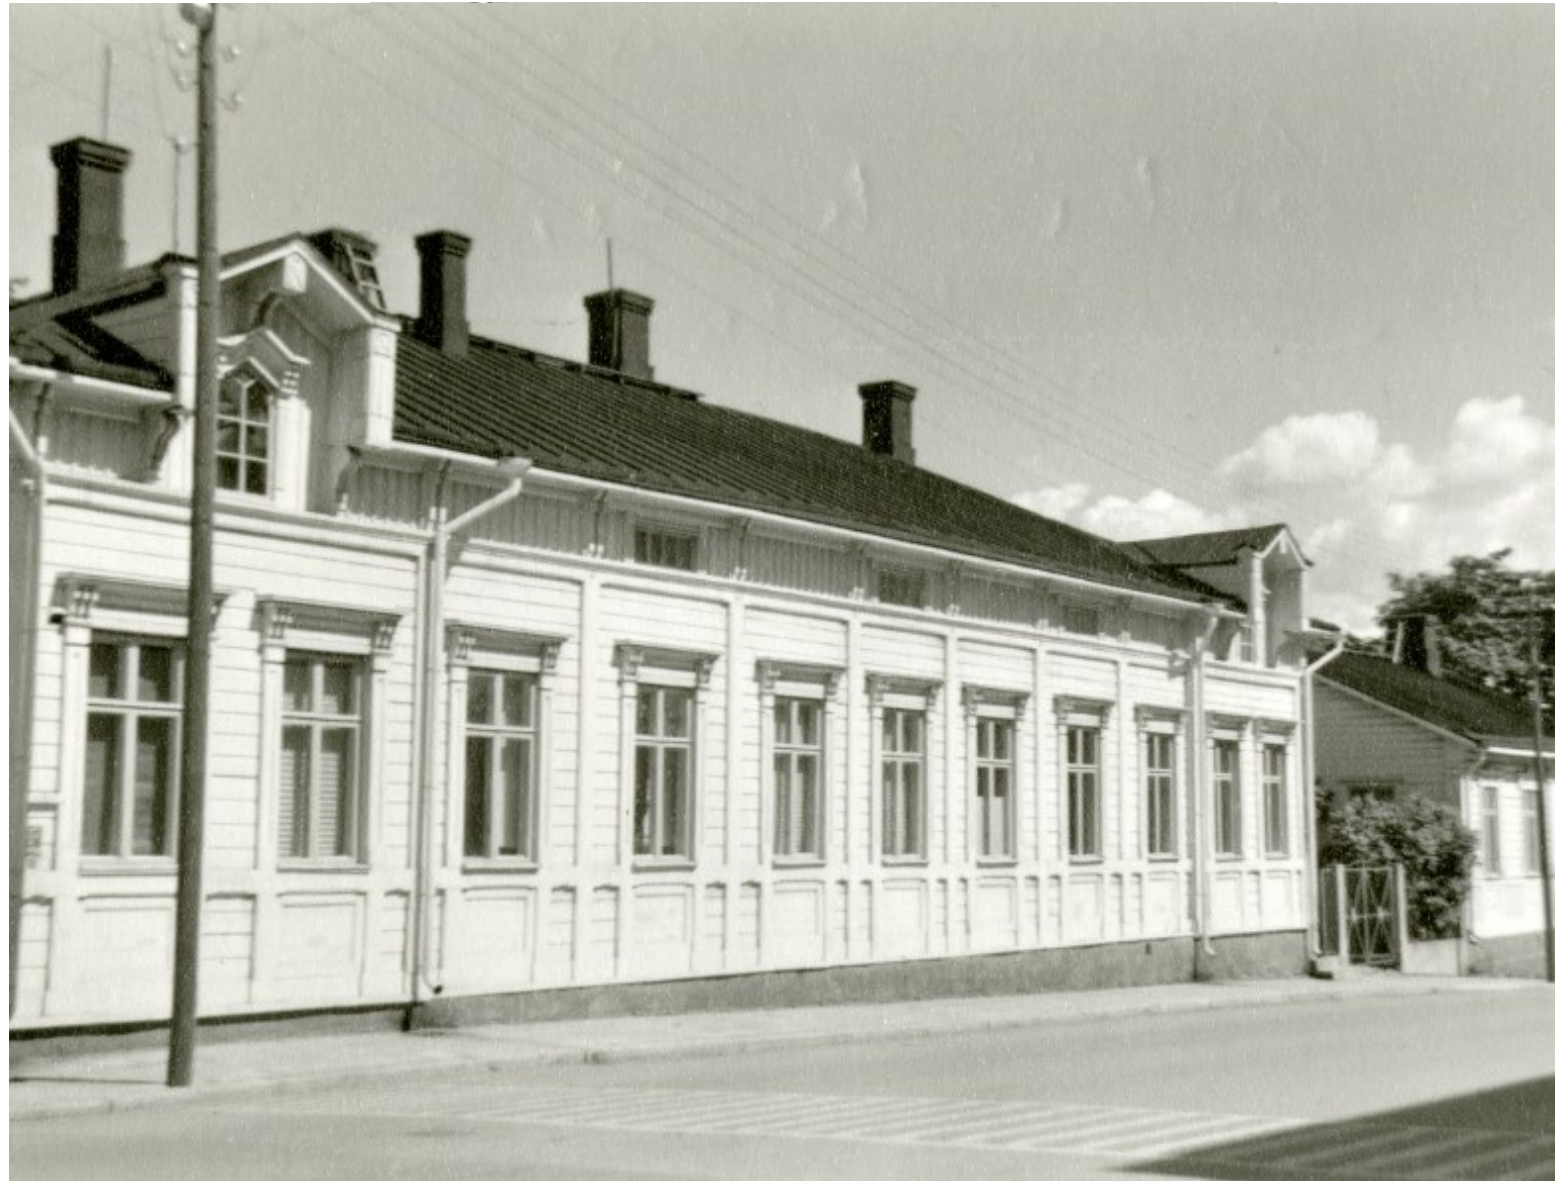
Kuva: A20598007 1967. HKMA.  
Vuodelle 1967 ajoitettu kuvassa  
asu on edelleen vaalea ja  
katufasadiin ovat tulleet  
modernit katuvasimet.

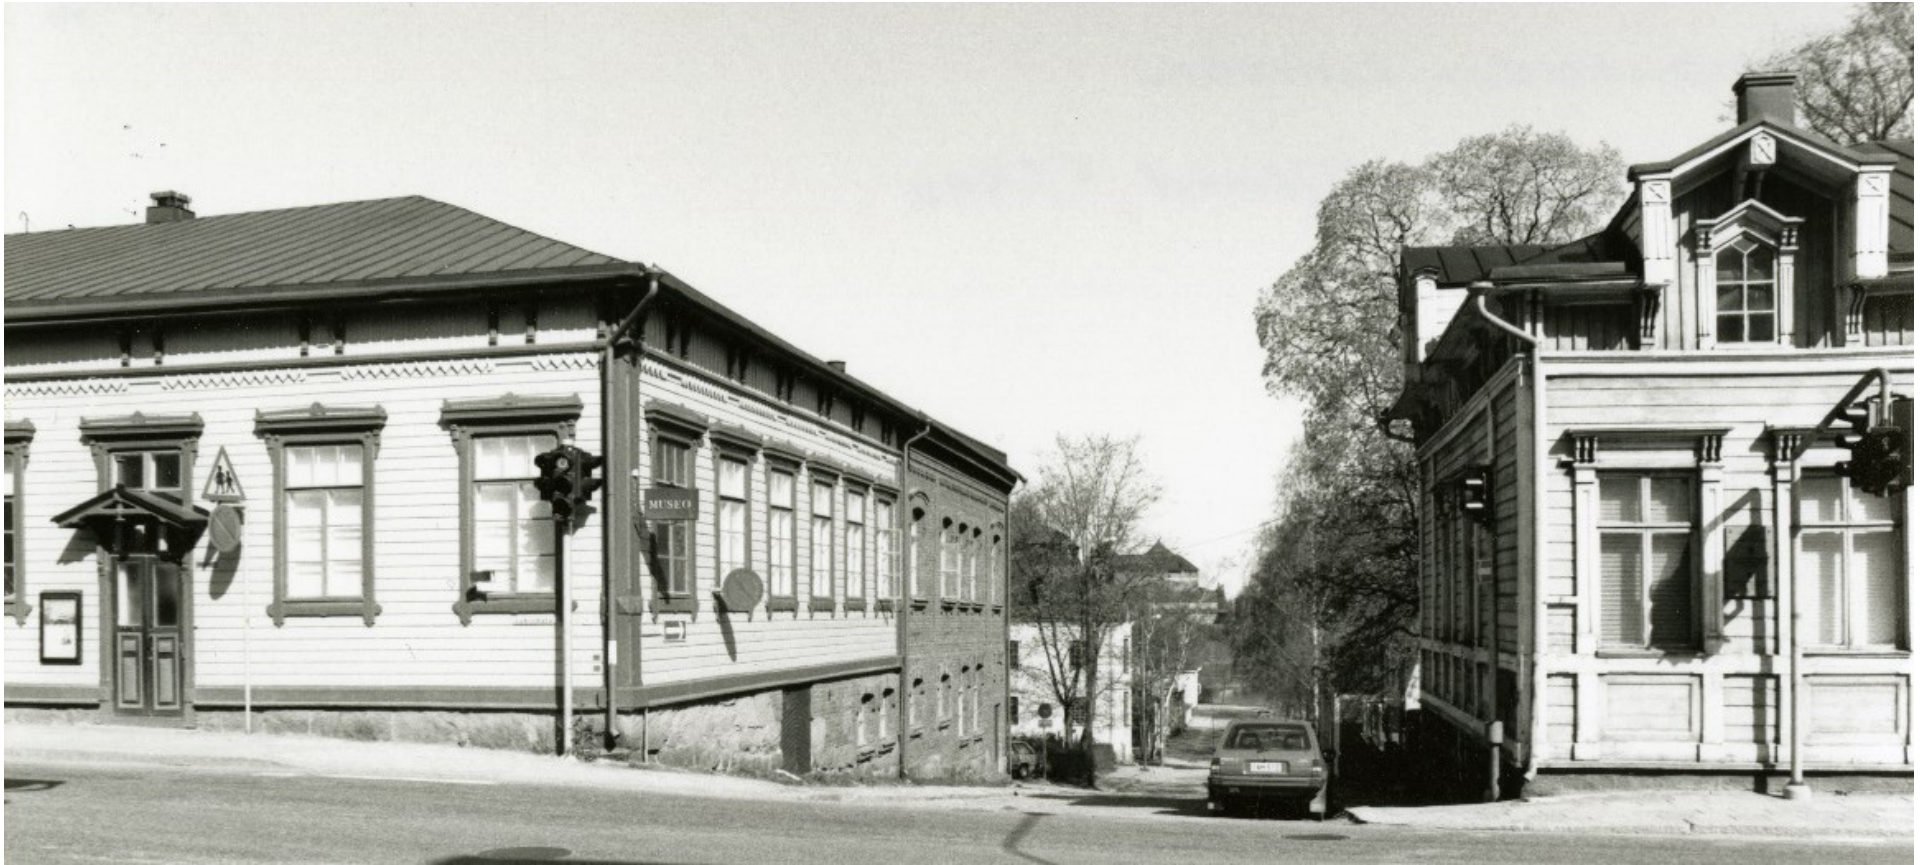
**1990 Museon aika:** Rakennuksesta ei löytynyt kuvia 1970- tai 1980-luvulta. Sotilaspiirin Esikunta muutti rakennuksesta pois vuonna 1990, jonka jälkeen suunnittelu museoksi alkoi. Rakennus maalattiin 1981-luvulla, jolloin seinäpinta muuttui tummemmaksi, vaalein listoin.

Kuva: 1992, Heikki Löflund. HKMA. A 15811.

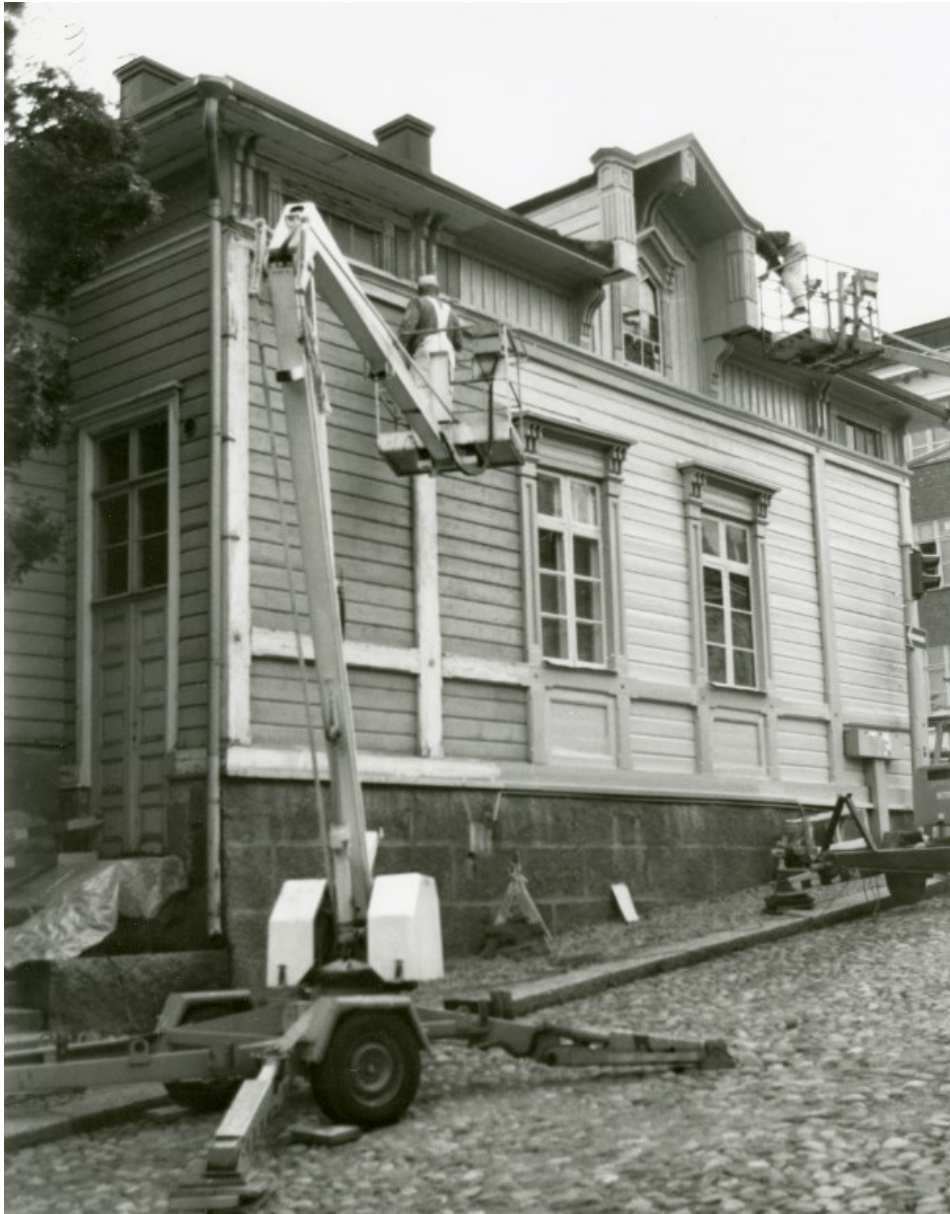
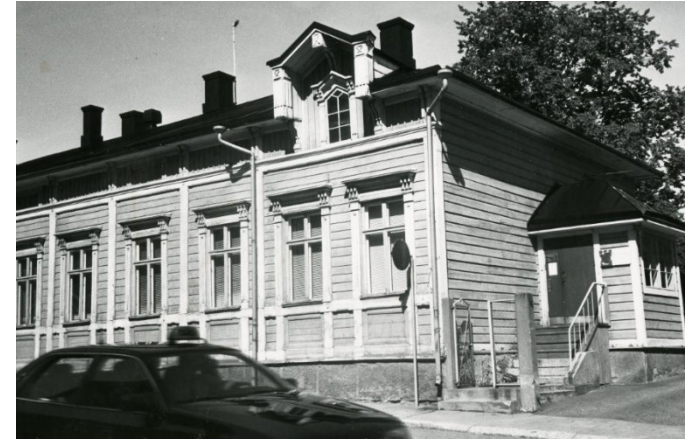
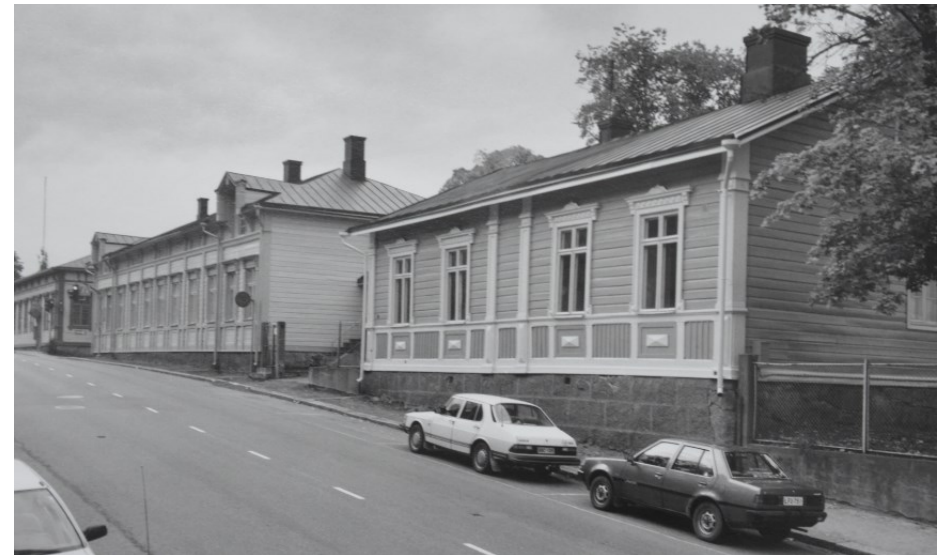
Kuvat: Vasemmalla museon korjaustöitä 1993, A16594018 Rauni Heinänen. Oikealla 1993 kuva kuisti A18486005, Lukiokatu asuinpaikarilta länteen päin A 16671003. HKMA.

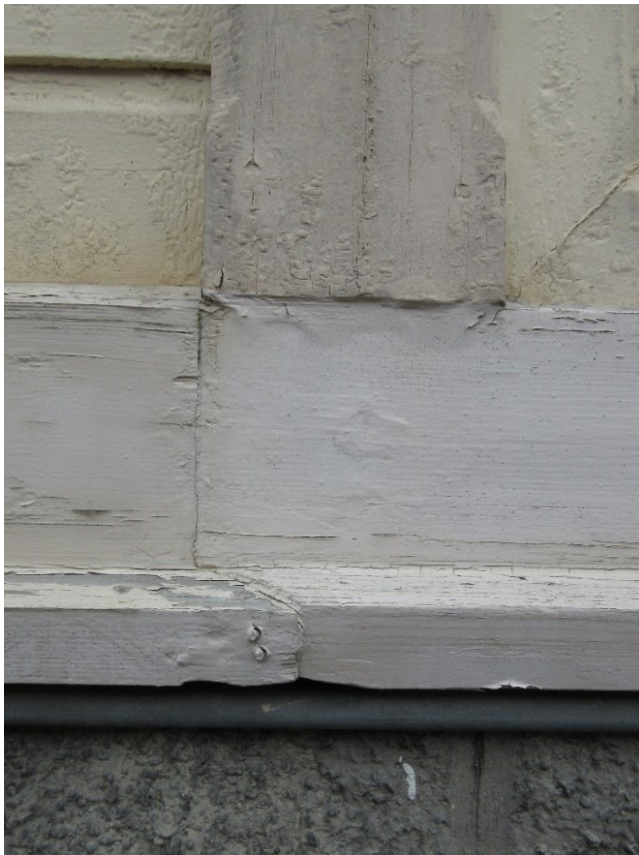
HAKIJA: HÄMEENLINNAN KAUPUNKI RAKENNUSTARKASTAJALLE  
 RAKENNUSPAIKAN OSOITE: LUOKIOKATU 4, RAKENNUS 1. ☐ Julkisivujen väriyysuunnitelma  
 KAUPUNSA/KORTTELI/TONTTI: 2-5-19 ☒ Julkisivuvärien muutos Täytetään kahtena (2) kappaleena

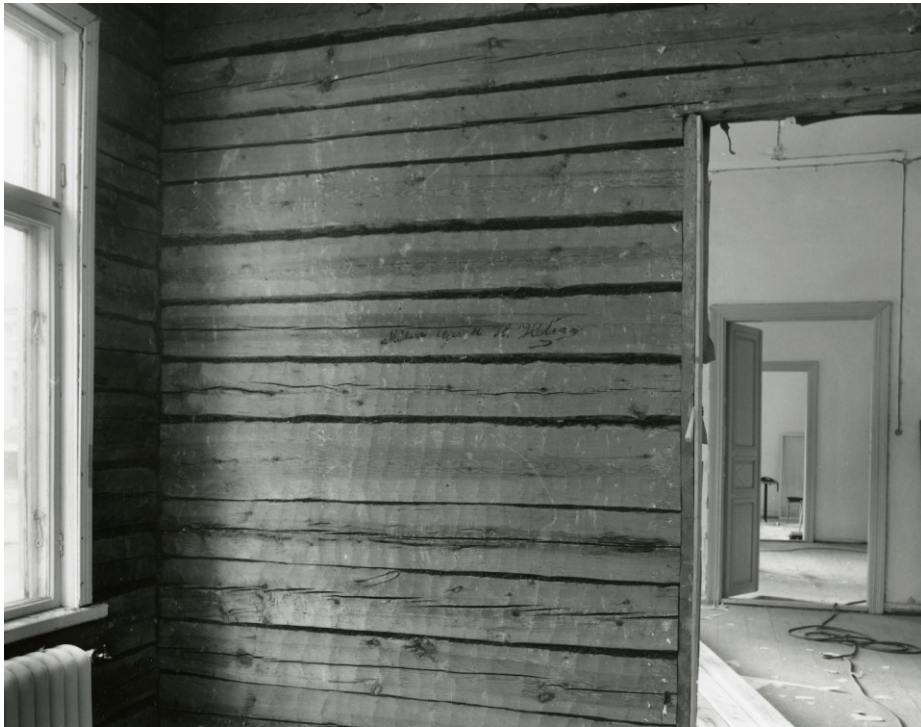
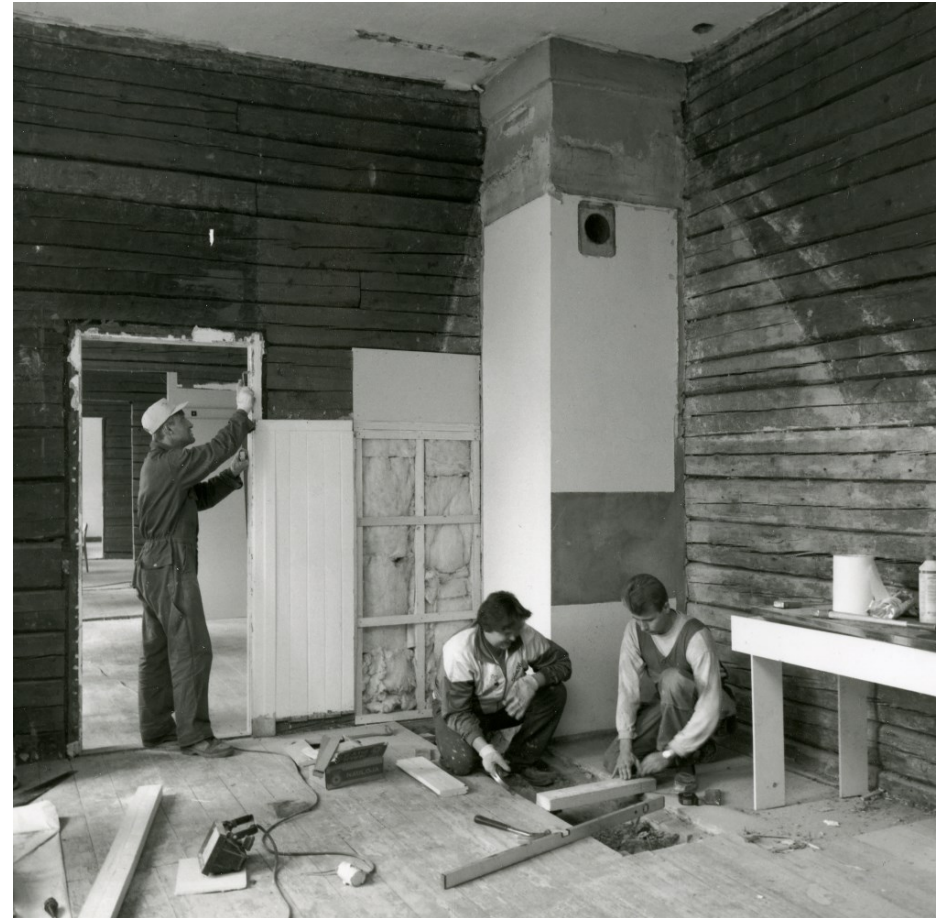
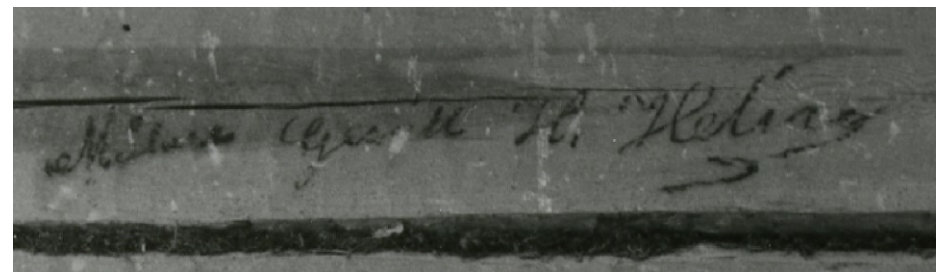
Korjaustöiden dokumentointi käsittelee pääosin 1992-1994 tehtyjä sisätilojen korjauksia. Kuva 1993 kertoo miten toimistoajan kalusteet, seinälevytykset, muovimatot, alas lasketut katot purettiin, ovet poistettiin ja avattuja seiniä suljettiin, kuten kuvassa keittiön kohdalla.

Kuvat: A 16673034 ja 16672021. Vasemmalla näkyy hyvin pihapuolen tilasarja tilasta 112 aina toimistoon 124, peiliovet ja hirressä kirjoitus Mästare Gäsell H. Helin, joka oli maalarikisälli 1860-luvulla.

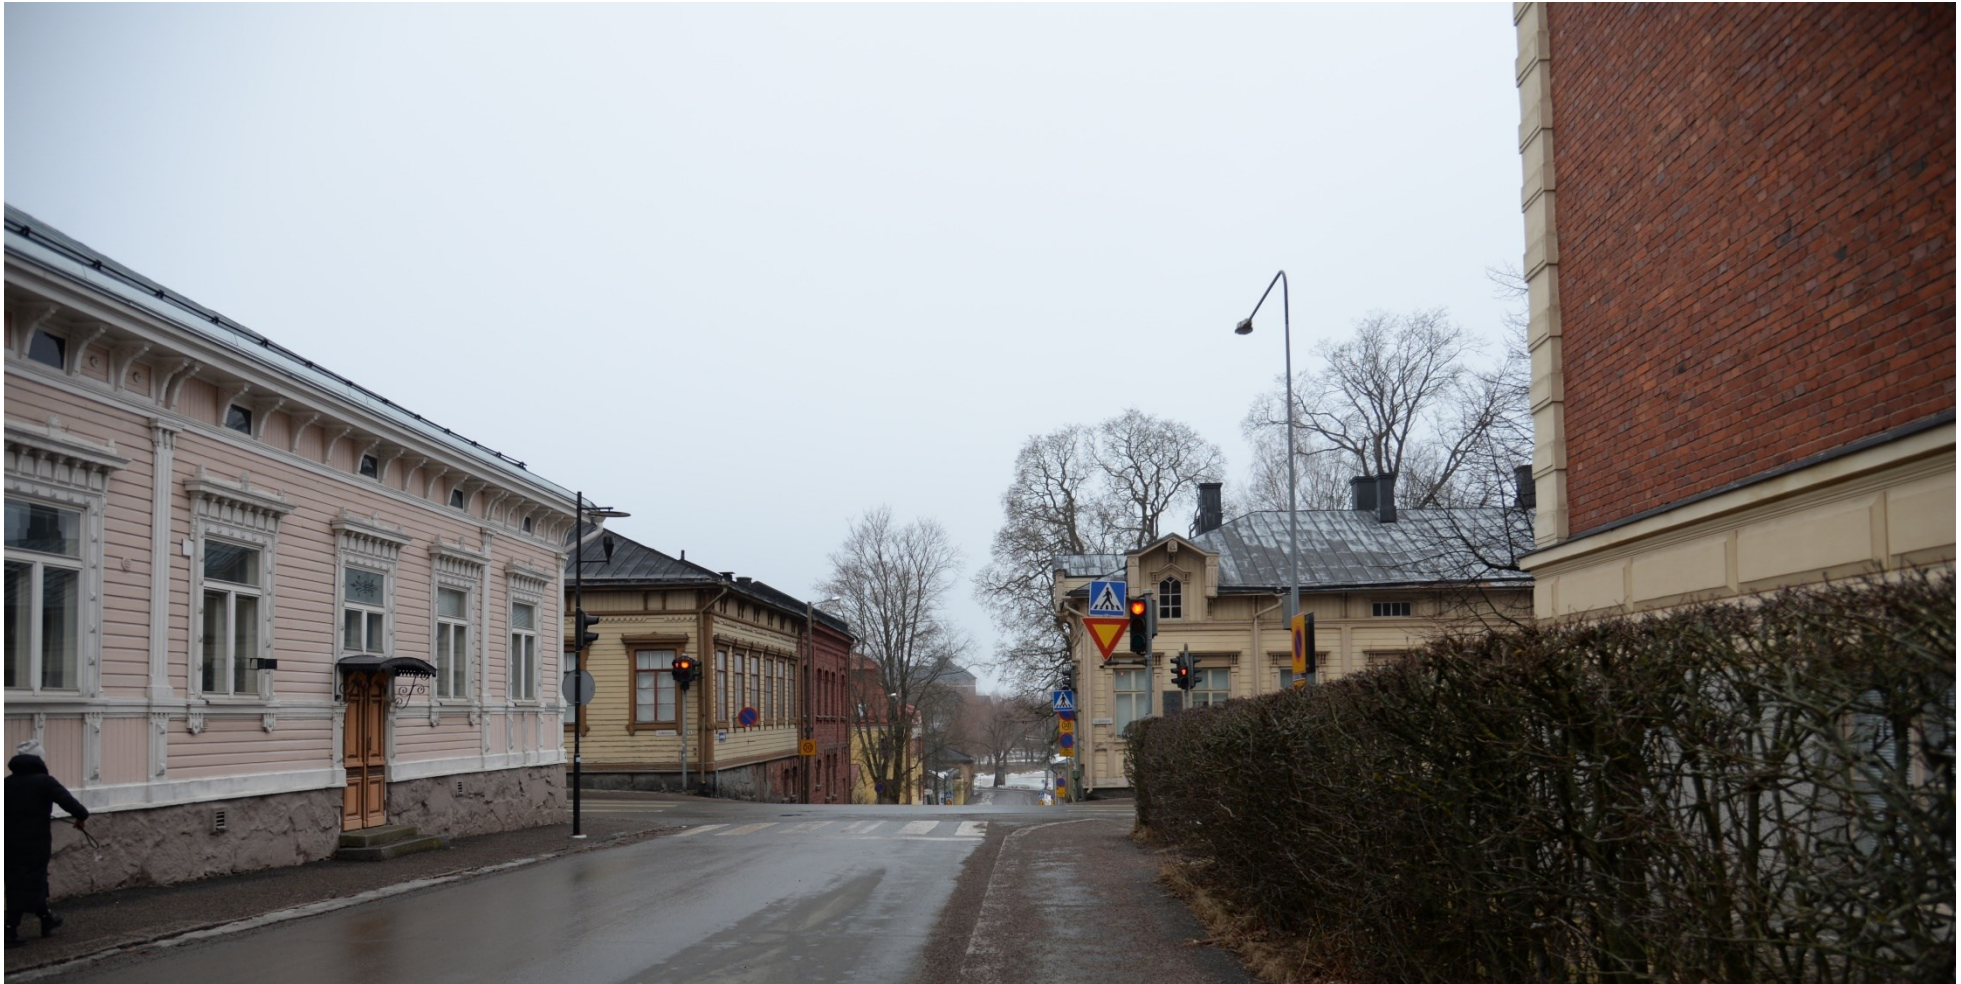
Kuva: Toinen keskeinen katunäkymän arvo on Linnan- ja Lukiokadun risteys ja etenkin näköyhteys Hämeen linnalle. Risteyksen katunäkymä on säilynyt 1800-luvun lopulta asti, näkyviä muutoksia on lähinnä asfaltti.

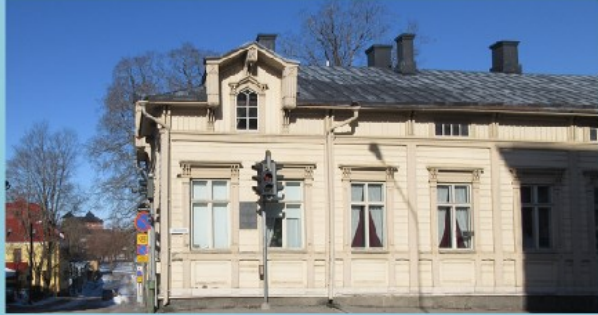
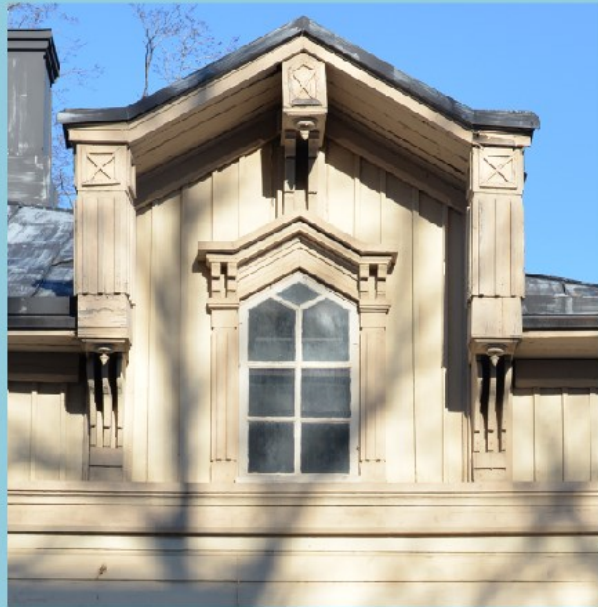
## 2021- 1875 KATTOLYHDYT LUKIOKADULLE

Kattolyhtyjen muotokieli on vuodelta 1875. Uusgotiikkaan viittaavat Ikkunan kärkekolmiomuoto ja spiirat toistuvat ajan rakennuksissa. Spiirat on poistettu. Pylväskoristeiden alapinnalla sorvattuja koristeosia.

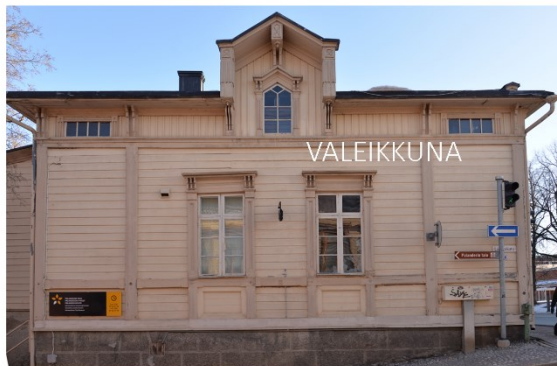
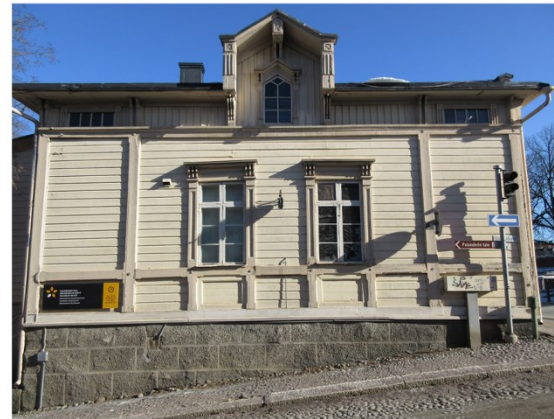
Kuvissa on pääty 2021 varjossa ja auringon paisteessa sekä 1993 julkisivupiiroksessa. Väri vaihtelu on vaaleiden värien osalta valaistuksen mukaan hyvin erilainen. Yksityiskohtina ovat nikkarityylille tyypilliset sorvatut pyöretä häränsilmät ovat todennäköisesti uusittu 1990-luvulla. Ne on sijoitettu korostamaan listojen yhtymäkohtia. Sorvattuja osia on myös kattolyhydyissä, joka toistuu Linnankadun päädyssä samanlaisena kuten Lukiokadun puolen lyhydyt. Harkkorapatussa sokkelissa on puinen luukku tiiliholvattuun kellariin.

Kuvakooste: Muutoksia itäpäädyssä ja kuva varjossa ja ilta päivän valossa, jossa valeikkunan hirsiseinä näkyy. Julkisivuihin haluttu symmetria toi rakennuksiin valeikkunoita. Pyöretä häränsilmäkoristeet: vaalea uustuotettu Palander, ruskea viereisetä Gaddin talosta.

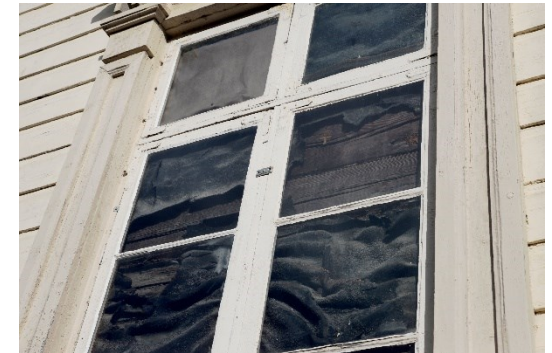
Katujulkisivuissa sokkelin päällä oleva vesilista ja sen yläpuolella oleva koristelauta ovat väritykseltään vaaleammat ja puumateriaali uudempaa kuin muut osat julkisivusta. Maalipinnan vaihtelu julkisivussa kertoo eriaikojen maaleista. Lukiokadun ikkunoiden alla olevat paneelit ovat mahdollisesti osin alkuperäisiä tai muista vanhoista taloista kierrätettyä materiaalia. Ikkunoiden alla sijaitsevia paneeleja on käytetty mm. Sibeliuksen syntymäkodissa. Koristelistoissa on nikkarityylille tyypillisiä viistettyjä muotoja. Pääty Linnankadulle 1932. Kuvat: Enok Rytönen. HKMA. Katusivut 2021.

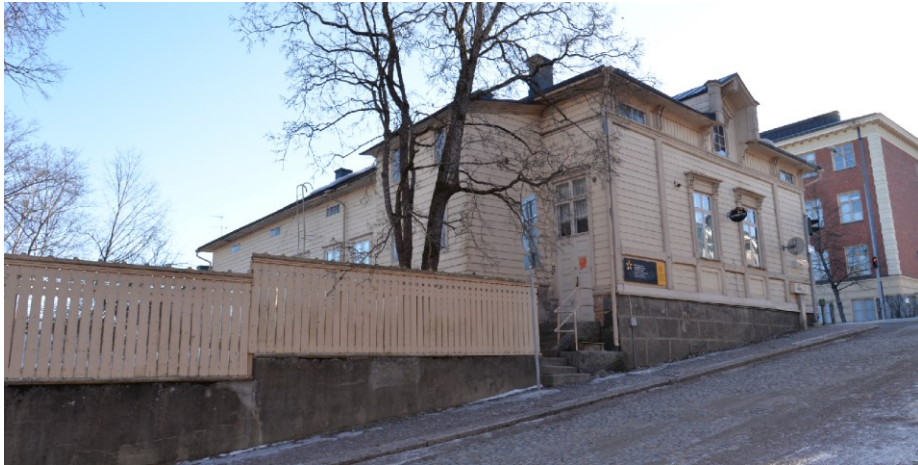
Linnankadun puoleinen sisäänkäynti näkyy pihajulkisivussa nurkkaovena. Ovi rakennettiin 1920-luvulla, kun asuinrakennus jaettiin suojeluskunnan itäpään toimistokäytön ja opettajien länsipään asuinkäytön kesken. Aita on 1990-luvulta, muuri mahdollisesti 1930-40 luvun vaihteen aidan muuria.

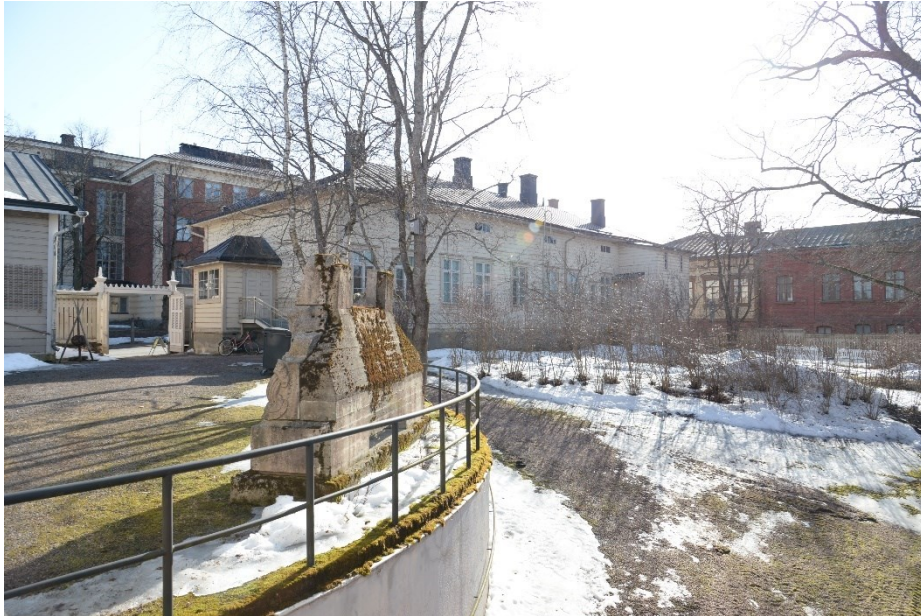
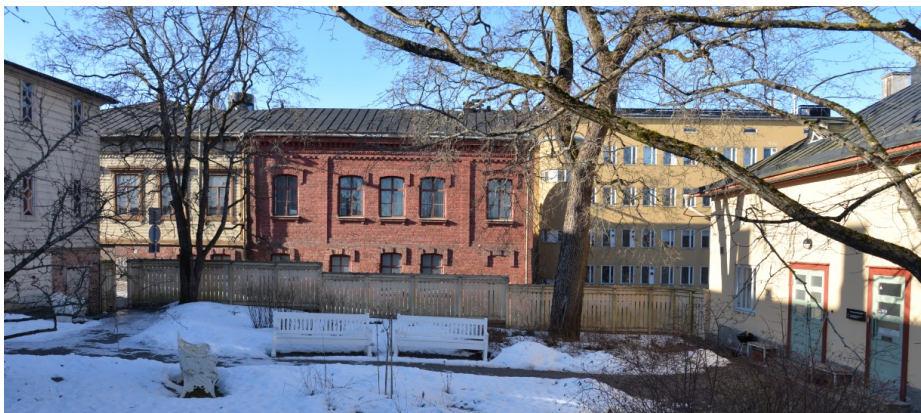
Pihapiiri muodostui tontin rakennusten keskelle. Koska korttelia halkoivat palokujat ja tontilla on voimakas rinne, on Palanderin talon sisäpihasta rajautunut rakennusten ja aitojen suojaama yksityinen pihapiiri. Länteen avautuvassa näkymässä harjakorkeus on yhtenäinen ja tasapainoinen, vaikka rakennukset ovat 1-, 2- ja 4-kerroksisia. Kuvat 2021.
