# PALANDERINTALO

Lukiokatu 4, Hämeenlinna

RAKENNUSHISTORIASELVITYS

Hämeenlinnan kaupunki 2021

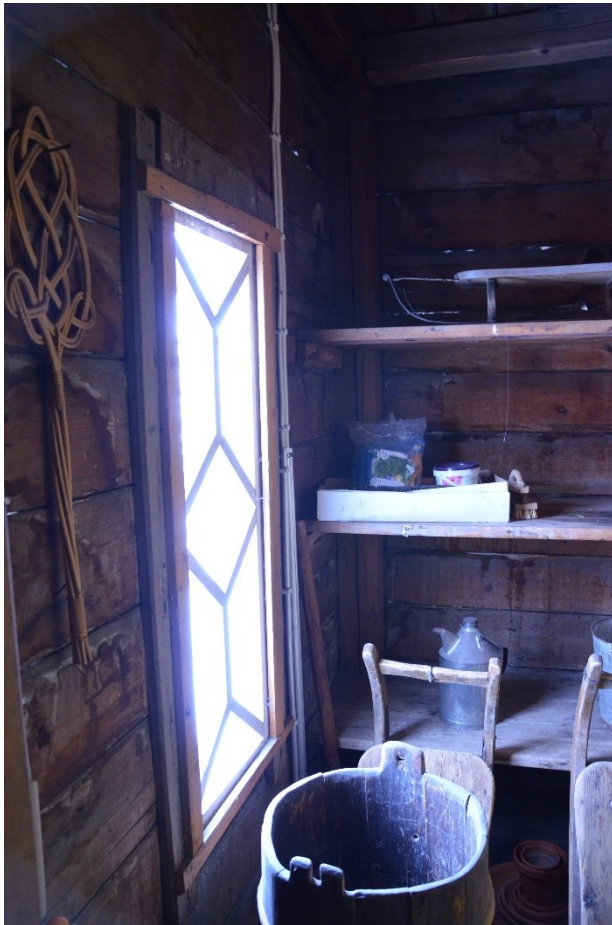
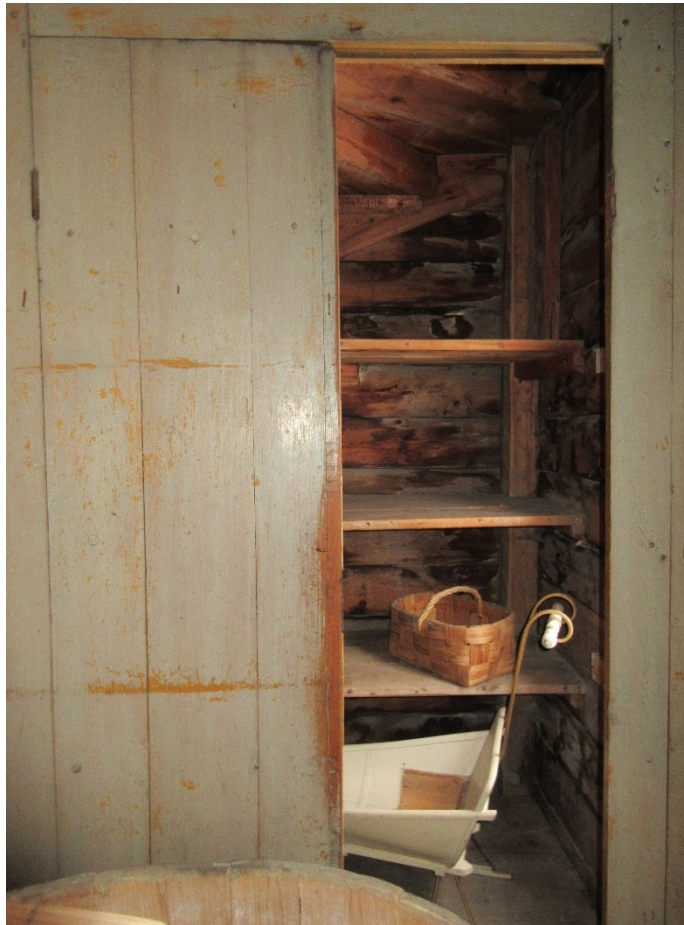
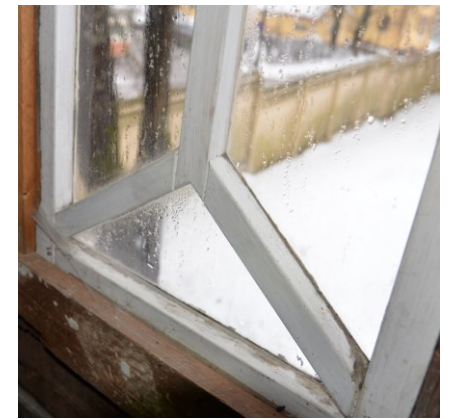
Keittiökuisti on eristämätön ja lautarakenteinen. Tiilestä muuratussa sokkelissa on talon alle ulottuva holvattu kellari. Sisäänkäynnin yhteydessä on komerot kellarissa, huoneiden tasossa sekä ullakolla ja raput vintille. Komeroiden seinässä sanomalehteä seinäpinnassa, päiväys 1899.

Kuistin koristeelliset ikkunat on uusittu 1990-luvulla. Mahdollisesti alkuperäinen ikkuna löytyi vintiltä. Vanhoissa ikkunoissa taidokkaat puuliitokset ja maalaus vain ulospäin tulevassa puolella. Suositeltavaa tehdä väritutkimus.

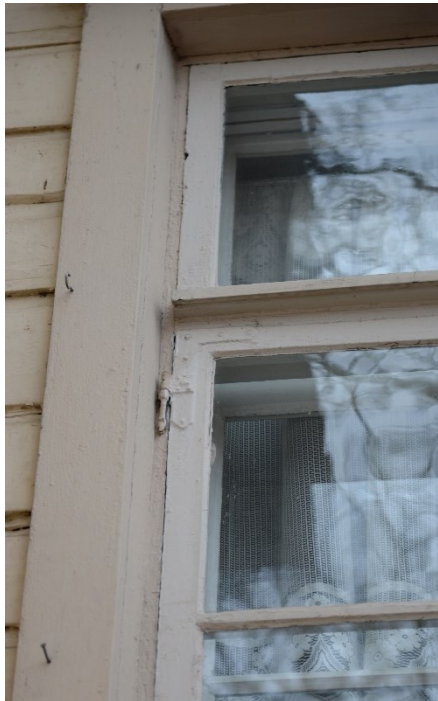
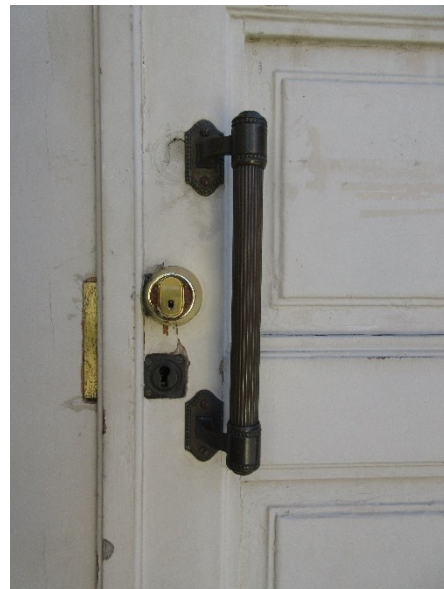
Itäpäädyn kuisti on rakennettu 1929. Kaksi kuusiruutuista ikkunaa ja 1920-luvun 5-peiliset pariovet kahteen suuntaan. 1990-luvulla lisätty luiska pihan puolelle. Rapattu sokkeli sekä kiviraput, kiviosa voi olla vanhemmasta kuistista. Kuvat:2021.

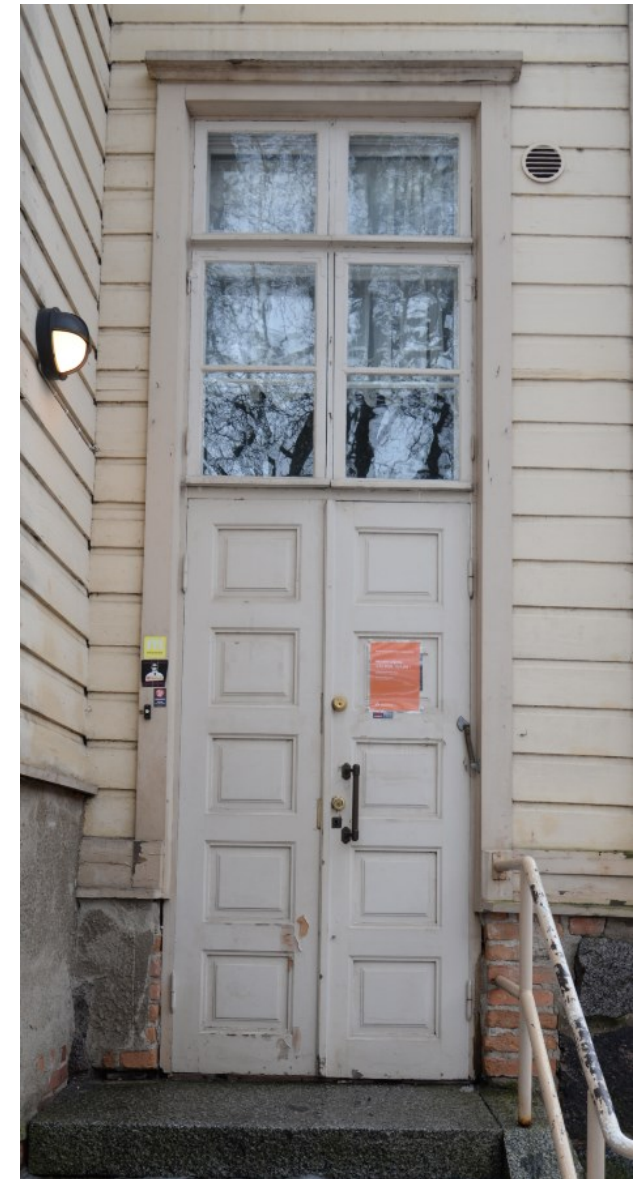
Museon nykyinen sisäänkäynti länsipäädyssä on 1920-luvulta, se on sovitettu vanhaan ikkunajakoon. Helat ikkunoissa 1850-luvun tehdasmallia. Ovessa vanha mahdollisesti 1920-luvun vedin sekä uudet lukot ja seinä valaisin. Käynti itäpäädyssä mainitaan vasta 1920-luvulla. Tila 101 mainitaan Uotilan selvityksessä 1993.

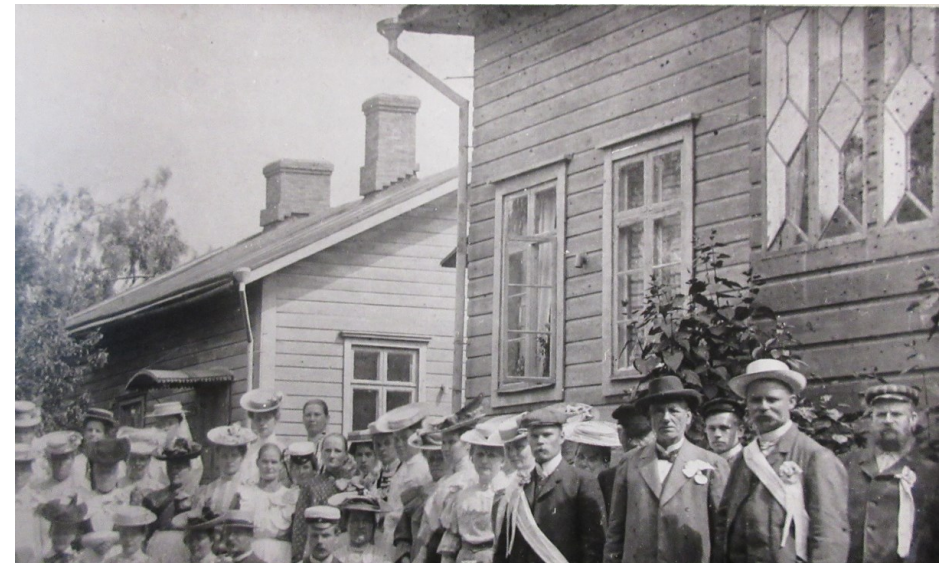
Toinen kadonnut, purettu kuisti oli rakennuksen pääsisäänkäynti, isäntäväen kuisti, joka näkyy osittain harvinaisessa pihakuvassa, joka todennäköisesti 1900-luvulta vuosisadan vaihteesta. Kuvassa näkyvät pieniruutuiset uusgotiikan ajalle tyypilliset pikkuruutuiset ikkunat. Vastaavat ovat säilyneet mallina umpinaisemmassa keittiön kuistissa. Kuvassa näkyy myös päädyn räystäään kulma.

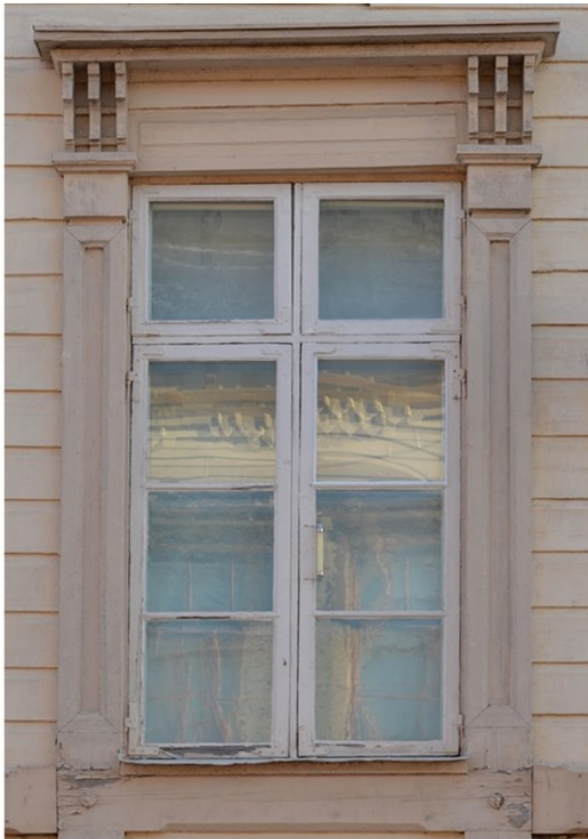
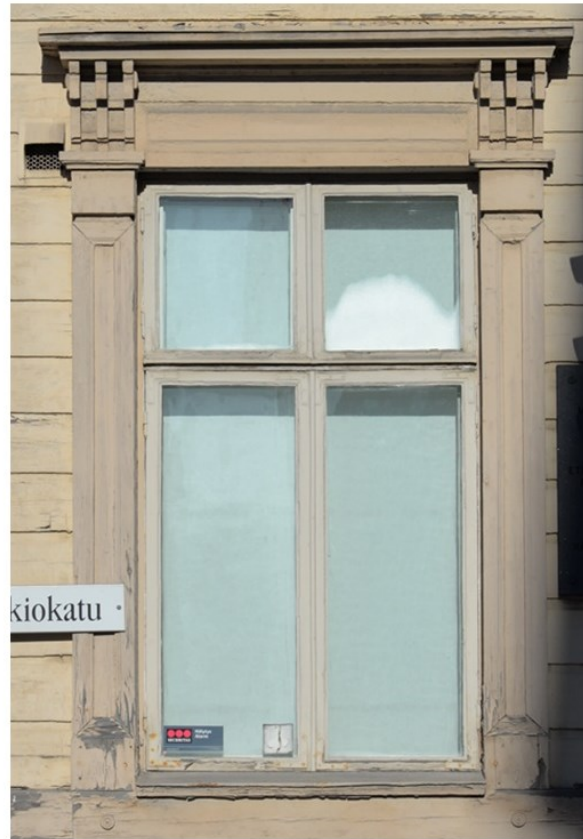
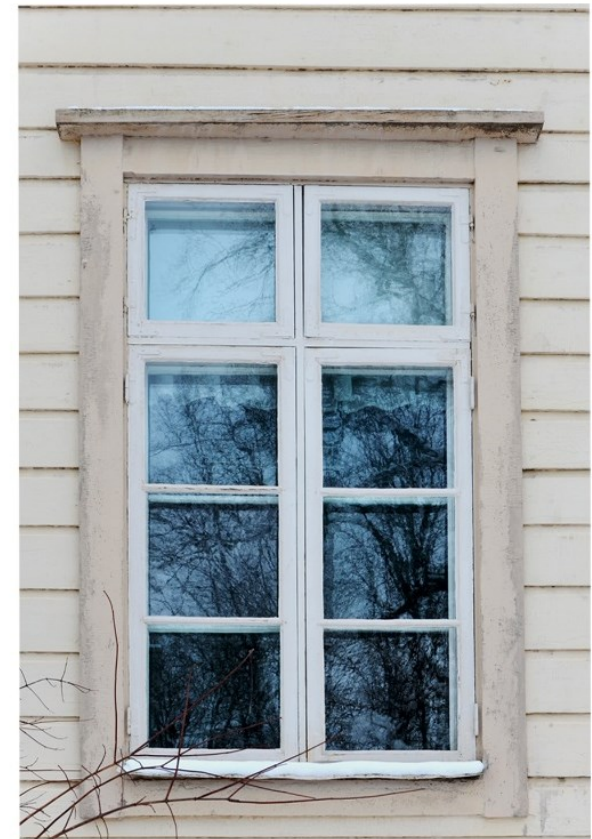
Ajan ominaispiirre oli tyylipiirteiden keskittyminen katujulkisivuihin, pihan puolella koristelu jätettiin pois. Samaa piirrettä edustavat ikkunat, katujulkisivussa ovat neliruutuiset ikkunat, kun sisäpihalla ovat edullisemmat 8-ruutuiset. Rakennuksessa on Linnankadun päädyssä 2 kpl 8-ruutuista, Lukiokadun julkisivussa 11 kpl 4 ruutuista ja pihasivulla 8 kpl 8-ruutuista ikkunaa. Katusivujen ikkunoita kiertää kaikkia samanlainen listoit-  
tus, pihasivulla yksinkertaisempi lautakehys ja yläpuolinen lista. Kaikissa ikkunoissa me-  
tallinen tippapelti, paitsi pihasivun lisätyissä ikkunoissa.

Kuvat: Ikkunat alla vasemmalta oikealle Linnankadulle, Lukiokadulle ja pihasivulle. Itä-  
pääty on ikkunaton.

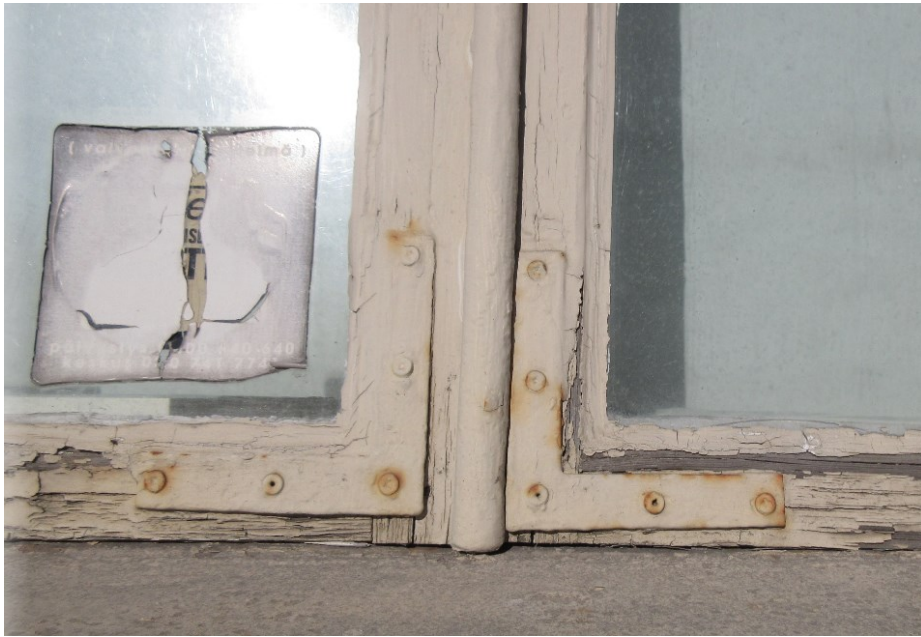
Katusivun ikkunat ovat ristikarmilliset kaksinkertaiset ja sisäänpäin aukeavat. Kulma-  
raudat ikkunan ulkopokissa ovat 1800-luvun lopun tehdasmallia, sisäpuolella saranoita  
ja heloja useilta myöhemmiltä kymmeniltä. Ikkunoihin on lisätty väliin uv-suoja lasi. Ku-  
vat ikkunan kulma-raudat ja uv-suoja Lukiokadun puolen ikkunoissa 2021.

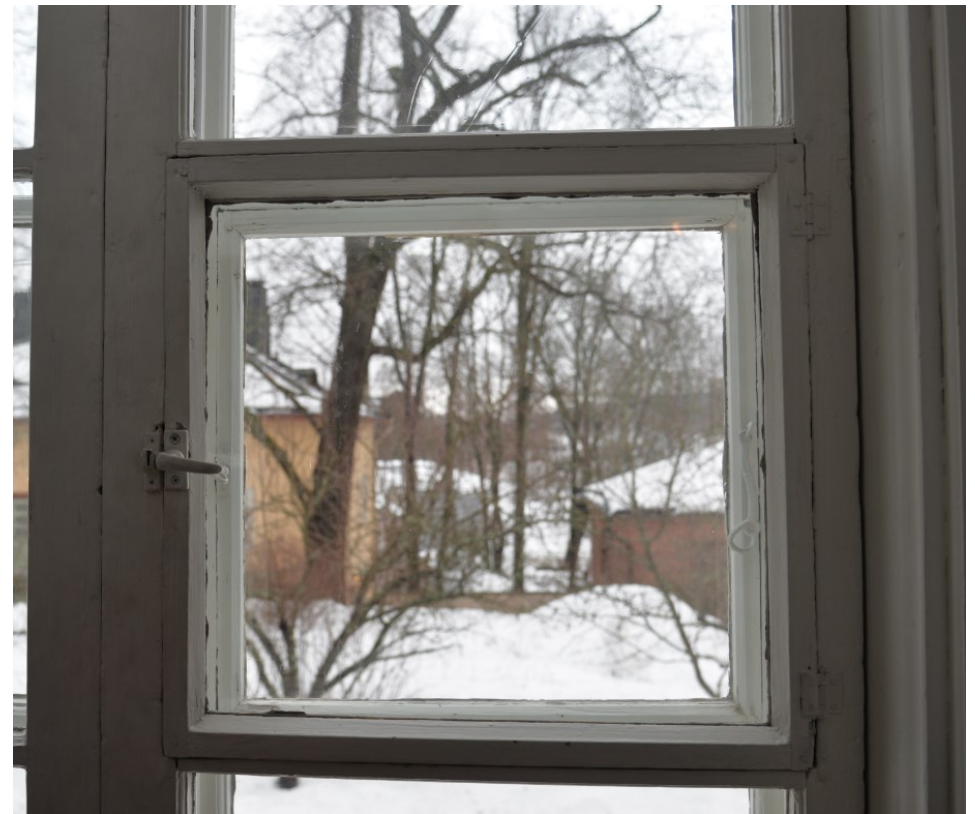
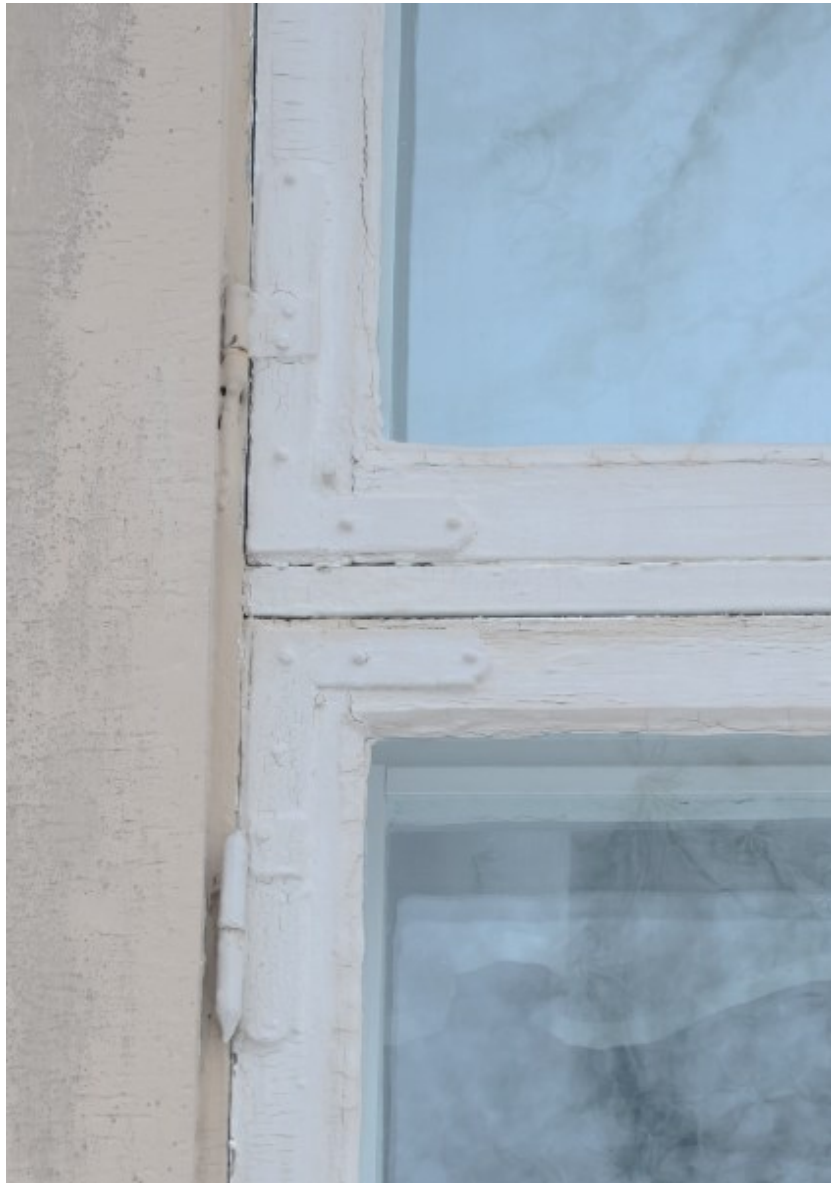
Pihasivun ikkunoissa heloja on sekä vanhempia 1850-luvun lopun mallin tehdasheloja että uudempia 1880-luvun lopun yksinkertaisempia L-heloja. Kuvat: Keittiön ikkuna pihasivulla. Heloitus 1850-luvun mallia. 1850-luvulla yleistynyt tehdasmalli kulmarauta ja sarana sekä tuuletus- eli terveysikkuna, fortuska toimistossa. Tuuletusikkunoita on huoneissa yksi kappale, suurin osa sijaitsee yläkulmassa.

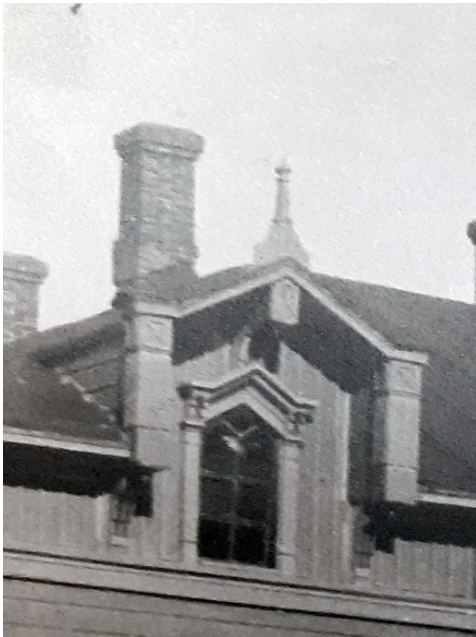
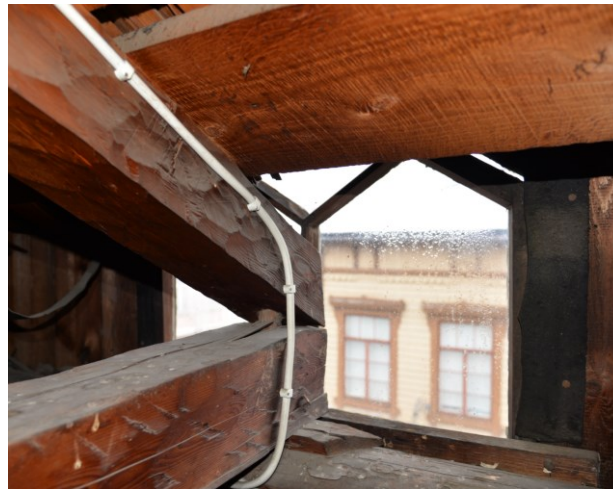
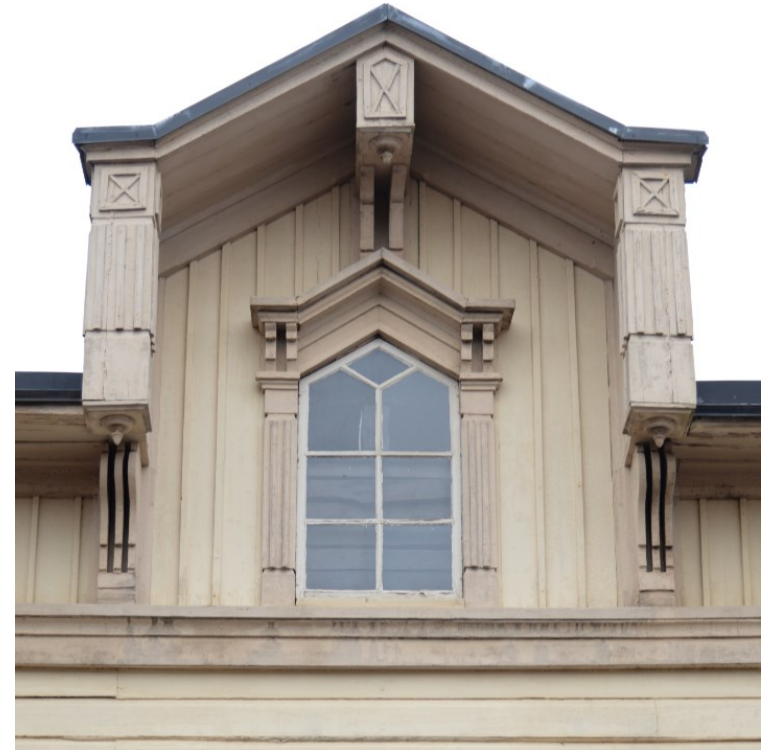
### Kattolyhtyjen kärkikolmiolliset ikkunat

Leimallista Palanderin talolle ovat sen kolme kattolyhtyä, jotka tehtiin vain koristeeksi, ullakkohuoneita ei niiden takana ole. Lyhtyjen takana ei ole vinttihuoneita vaan avointa tilaa, ja alkuperäinen aumakatto päreineen on paikoin jätetty kattolyhdyn alle, jolloin rakenteen peittävät suuren osan ikkunaa vintillä. Ikkunat ovat yksinkertaiset ja sijaitsevat osin kattotuolien kohdalla. Kärkikolmiollinen Y-jaollinen ikkuna oli ajalle tyypillinen. Kuva: Ote 1900-luvun alun kuvasta, jossa lasipuitteet tummat.

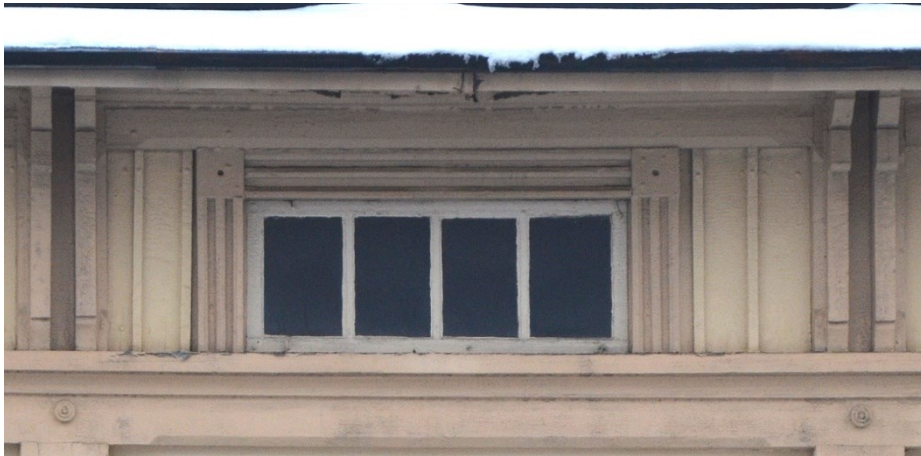
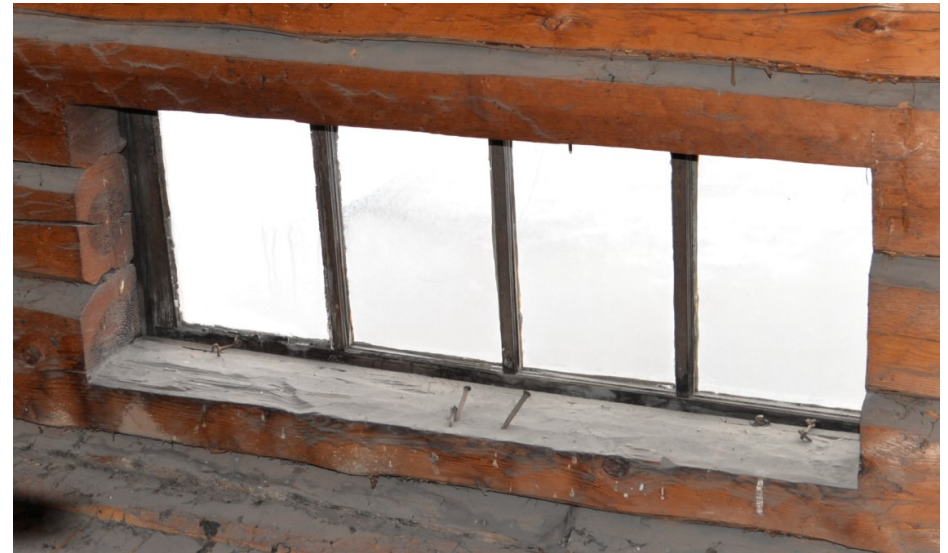
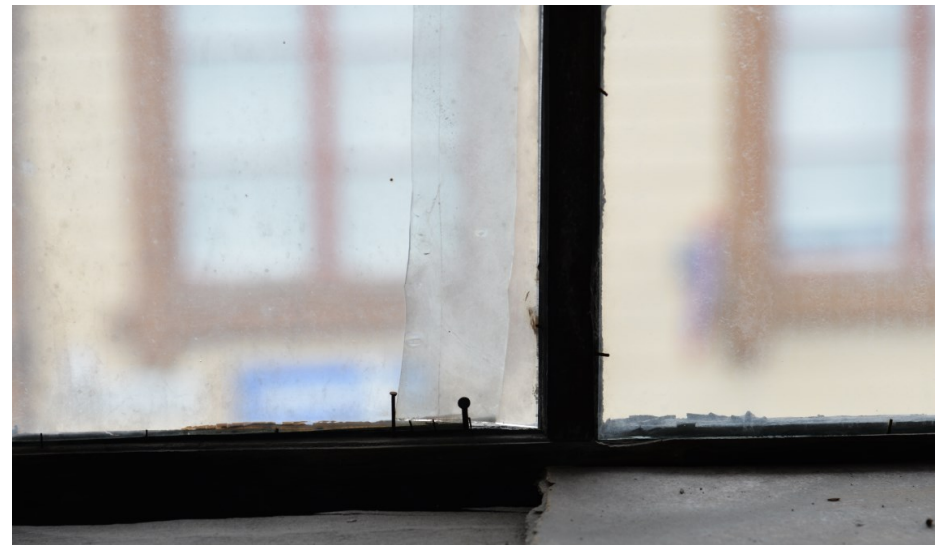
### Haukkaikkunat

Katusivuilla ja pitkällä pihasivulla räystäään alla listoituksen rajaamalla alueella sijaitsevat nk. haukkaikkunat: lukiokadulle 3, pihasivulle 4 ja päädyssä 2 kpl. Neliruutuisissa ikkunoissa on yksi lasikerta. Ikkunaa kiertää profiloitu listakoriste, jossa kulmissa neliökoristeet. Ikkunapuitteet ovat valkoiset, sisäpuolelta maalaamattomat ja sijoitettu julkisivun pinnan tasoon, joka on keskeinen historiallisen julkisivun piirre.

Kuvat: haukkaikkuna Linnankadulle ja sisäpuolelta.

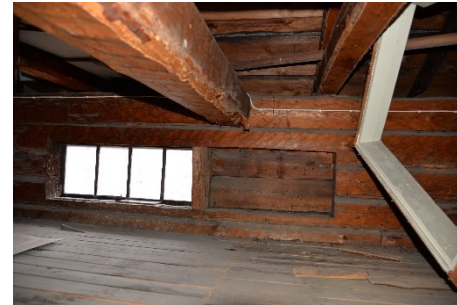
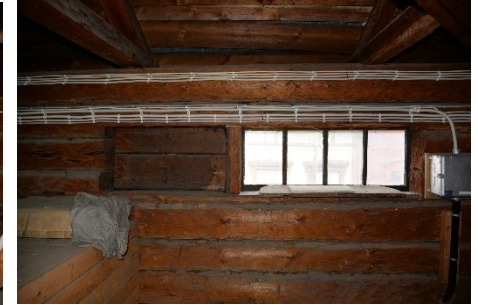
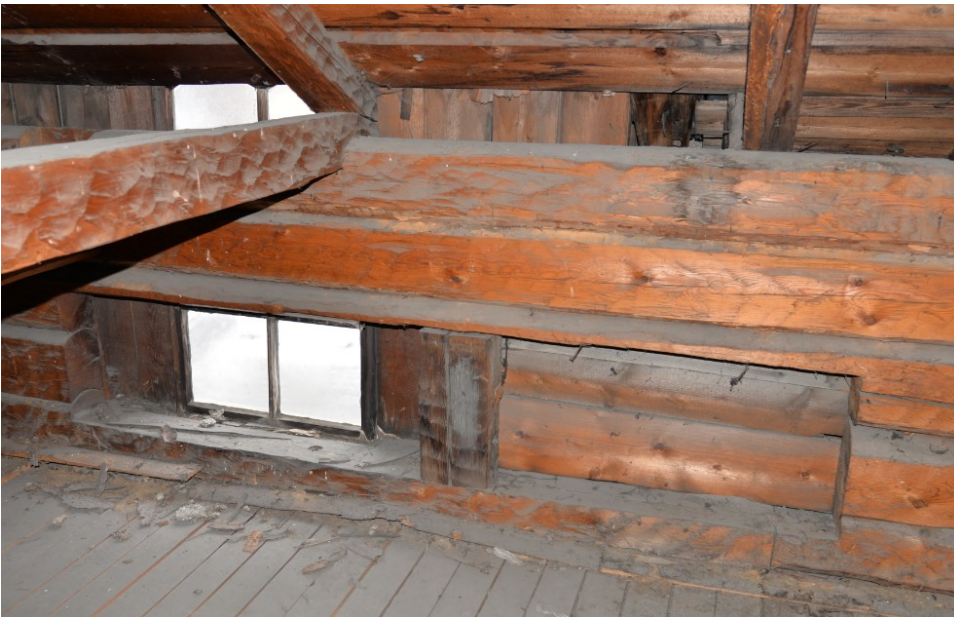
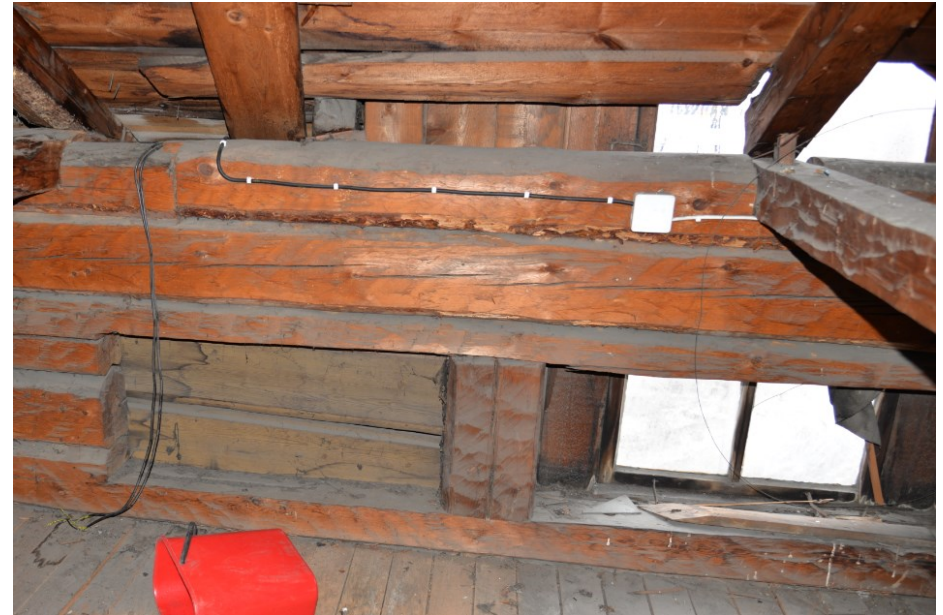
#### 4 suljettua haukkaikkunaa

Vintillä havaittiin neljä suljettua haukkaikkunaa, kaksi Lukiokadun puolella ja kaksi Linnankadun puolella. Linnankadun päädyssä suljetut aukot sijaitsevat nykyisten haukkaikkunoiden sivussa. Lukiokadun puolella aukot sijaitsevat alla olevien ikkunoiden kanssa linjassa, kattolyhtyjen sivussa, joka viittaa sulkemiseen kattolyhtyjen ja julkisivuvuorauksen yhteydessä 1870-luvulla.

Itäpäädyssä ja pihasivulla suljettuja aukkoja ei havaittu. Aukot ovat kapeampia kuin nykyiset n. 80 cm leveitä. Suljetut aukot viittaavat rakennuksen vanhempaan, empiiren ulkoasuun.

Kuvat: vasemmalla Linnankadun päädyssä ja alla Lukiokadun sivulta.

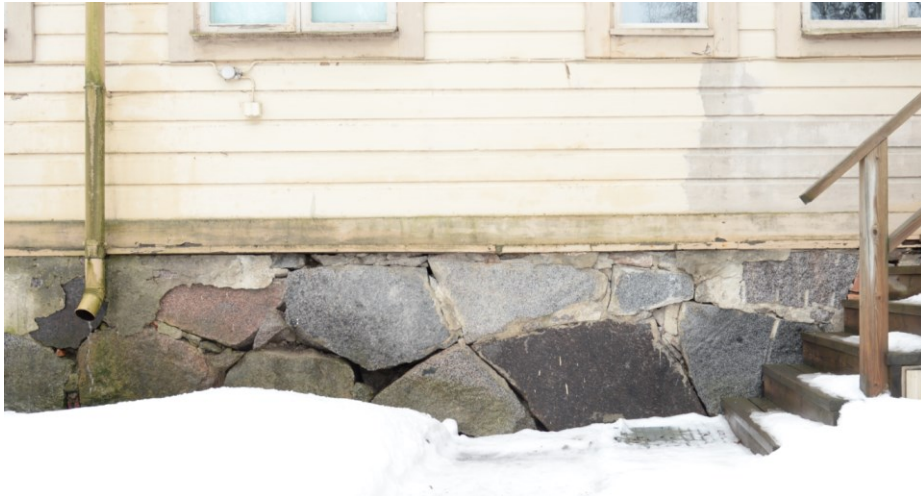
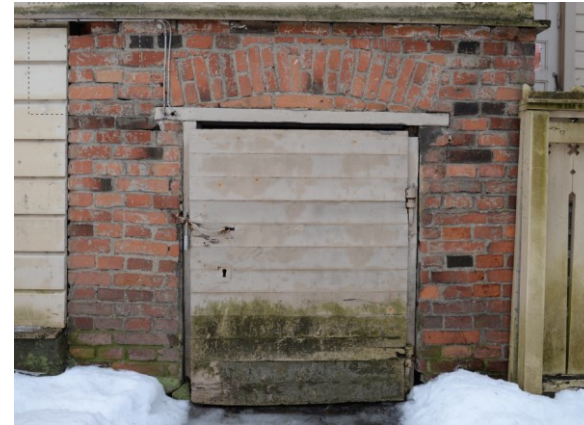
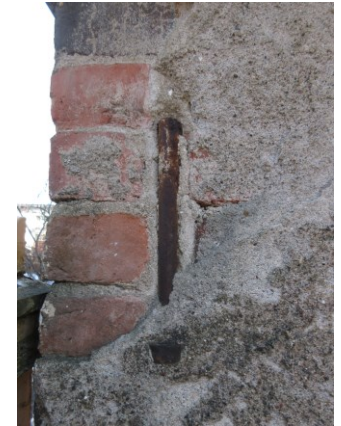
Rakennuksen kivijalka on katusivuilla rapattua nk. särkykiveä, harmaata graniittia ja pihasivulla kivijalka on osin rappaamaton. Katusivut rajautuvat nupukivitettyyn jalkakäytävään. Rakennus sijaitsee pohjoiseen laskevalla tontilla rinteessä. Linnankadun puolella talon päädyssä kuistin kohdalla sokkeli on tiilimuurattu. Katusivulla muuri on ollut myös rapattu, mutta pihasivulla tiilipinnalla. Tiilimuurista pihanpuolelta on käynti kellarin, joka on tiiliholvatun rapun kautta.

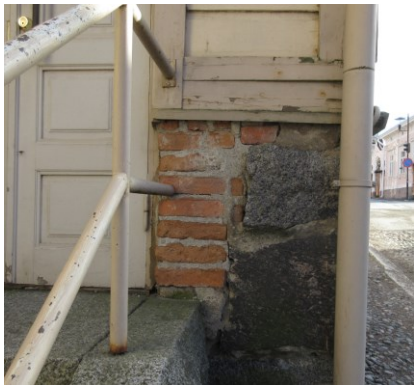
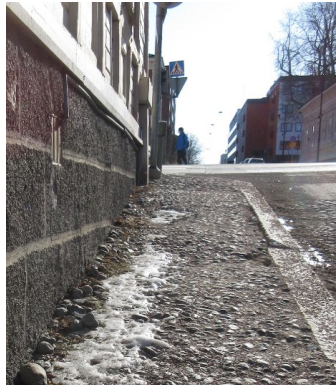
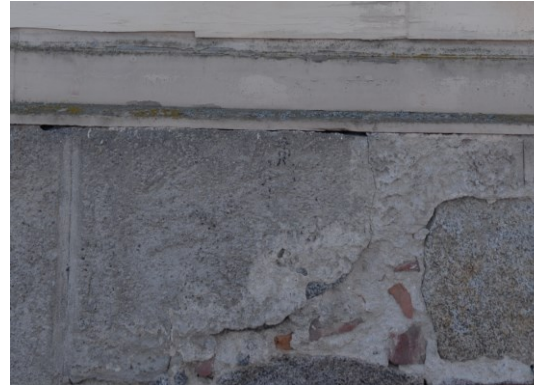
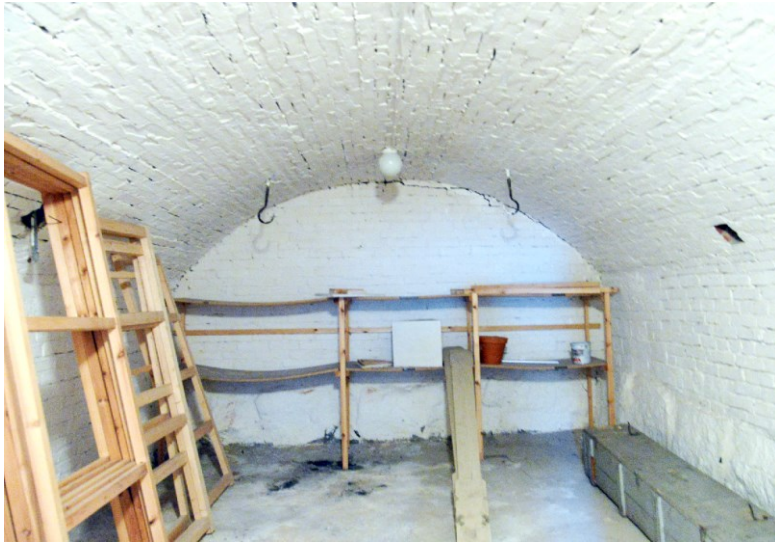
**Kellari** on kalkittu ja tiiliholvattu tynnyrikattoinen ja sijaitsee asuinrakennuksen päädyn alla. Lattia on sementtiä. Kellariin johtaa tiiliholvattu käytävä ja tiiliraput. Lautaovessa on puurakenteinen lukko. Kellarin puinen luukku näkyy päätysohjelissa.

1989 Kellarin rakenteet, Insinööritoimisto Kasurinen & Helminen Oy. Kellarista voi havaita, että kellarin seinät ovat kivi- ja tiilirakenteiset, katusivulla jopa n. metrin paksut.

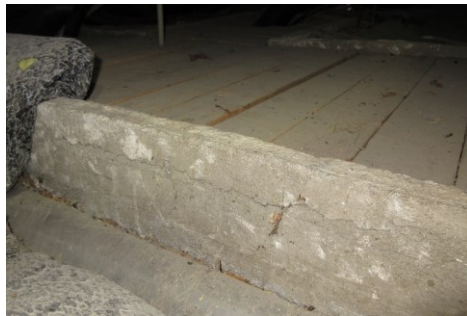
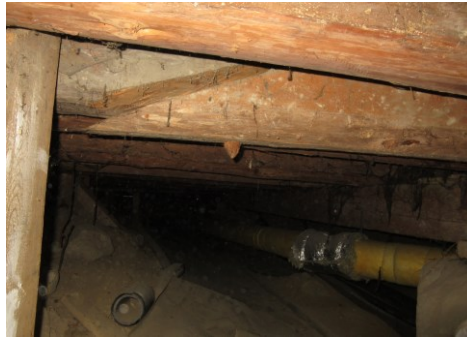
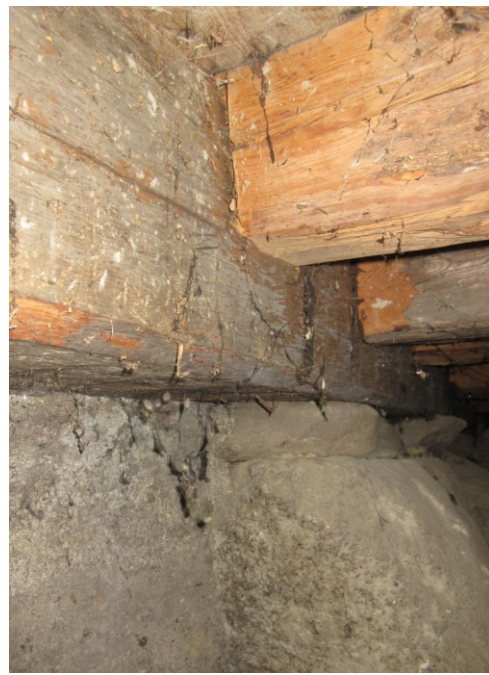
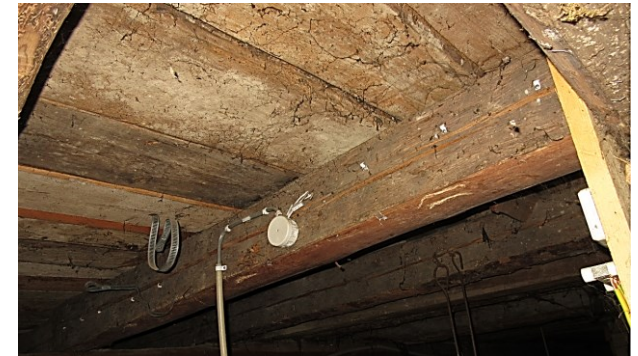
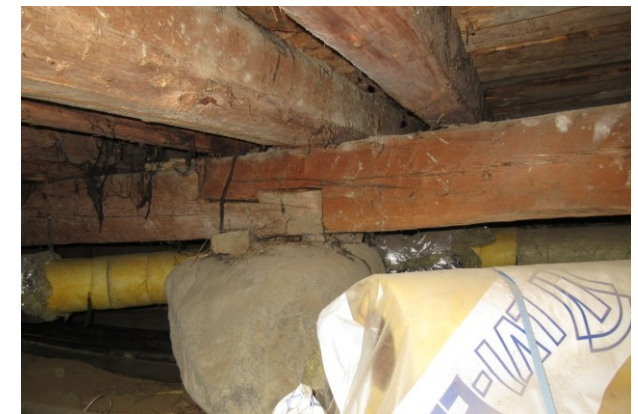
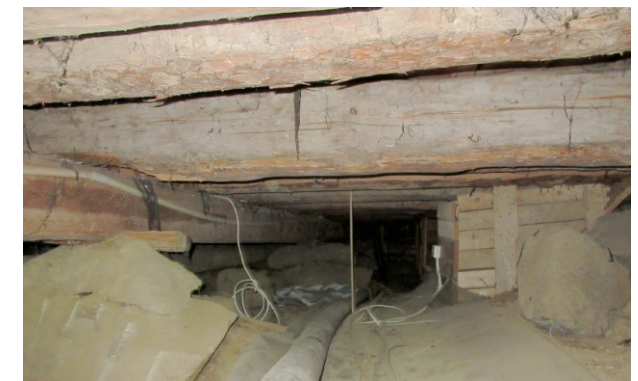
Matalaan ryömintätilaan on käynti pihasivun luukusta. Rungon väliseinien alla luonnonkivi perustus. Kuvat: Rossipohja lepää hirsien päällä, kannatinpalkit luonnonkivillä. Alapohjan palkit on liitetty runkoon loveamalla. Kannatin palkeista on metalliset vetokoukut maapohjaan. Käyntiluukulta on havaittavissa betoni ja lautarakenteinen huolto-reitti. Ryömintätilan luukussa on varoitus asbestista. Talotekniikka 1920-1990-l. Talotekniikkaa viety koteloituna alapohjan läpi.

Ryömintätila 2021. Maapohja on epätasainen ja tilassa on paljon eri aikakausien putkituksia, luonnonkiviä, betoniputkien jäänteitä. Kuvassa metallikoukut.

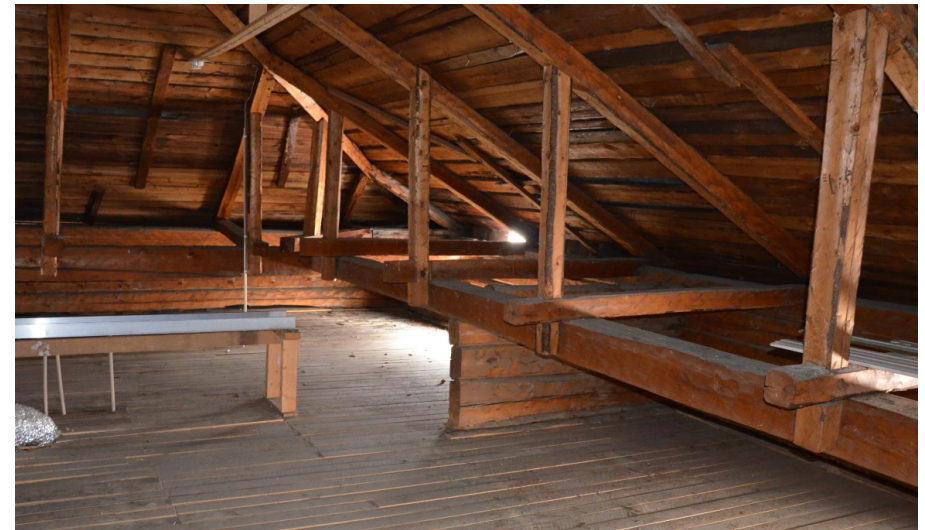
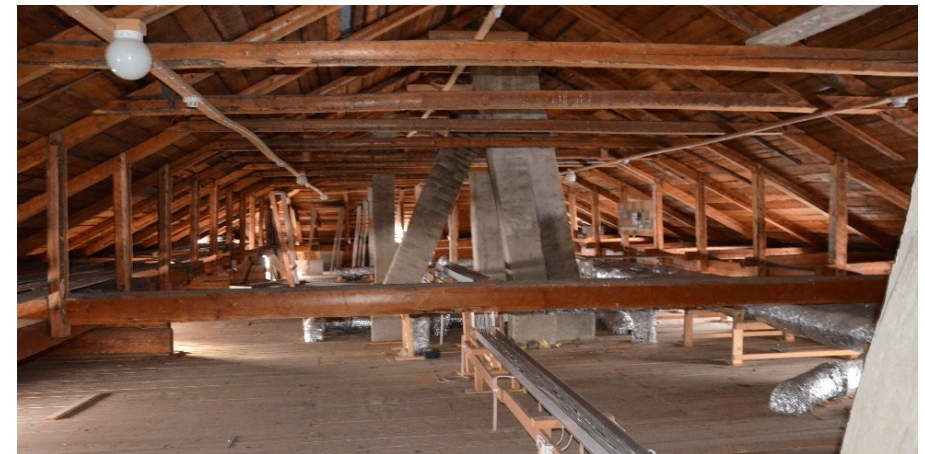
Kuva: Asuinkerroksen väliseinät jatkuvat ylös vintille asti, muodostaen tukevan perustan kattotuolien käpäliille ja jalasparruille. Palanderin talon kattorakenteet muistuttavat tyypiltään mm. C.L. Engelin käyttämiä kattorakenteita. Palanderin talossa yhteneväistä ovat jalasparrut, käpälet, selkäpuut ja kitapuu. Myös aumakaton kulmien rakenne sekä hirsiliitosten rakenne on samankaltainen. Kaaviokuva: Livady Oy 2017, s. 10.

Palanderin talossa korokkeen muodostavat 2 metriä ulkoseinästä ulottuvat hirsikerrat kantavien seinien kohdalla. Kun Engelin rakennuksissa kattotuolin korokkeena oli kantava tiilimuuri ja pystypuut, kuvassa nimellä koroke, on Palanderin talossa korokkeena hirret. Rungon levyinen, järeä haltijahirsi, salin kohdalla. Vastaava kattotuolirakenne löytyy mm. 1820-luvun Charles Bassin Kuopion vankila-alueelta.

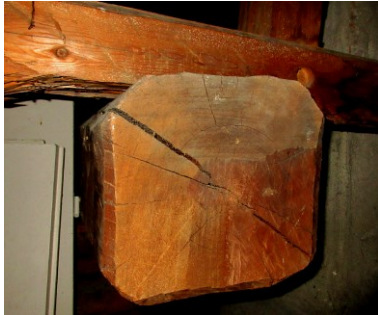
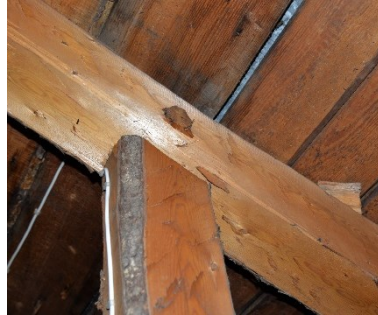
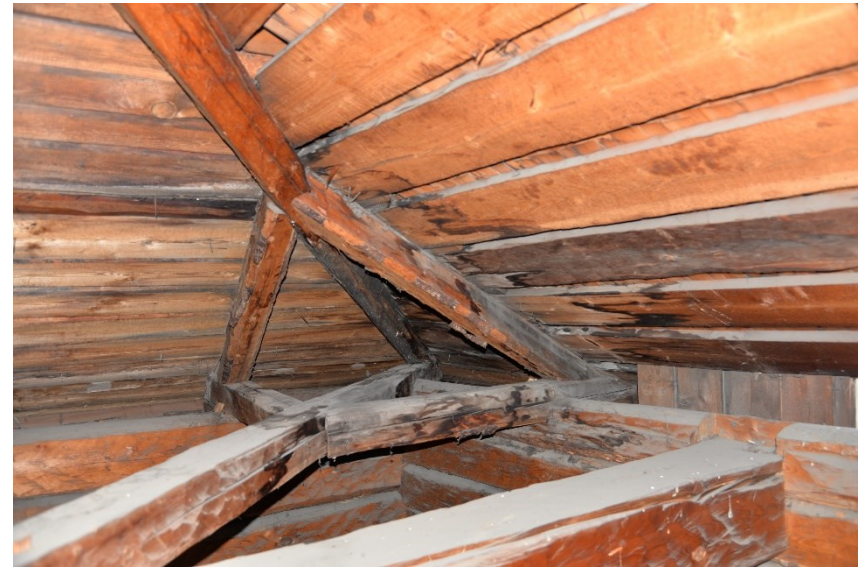
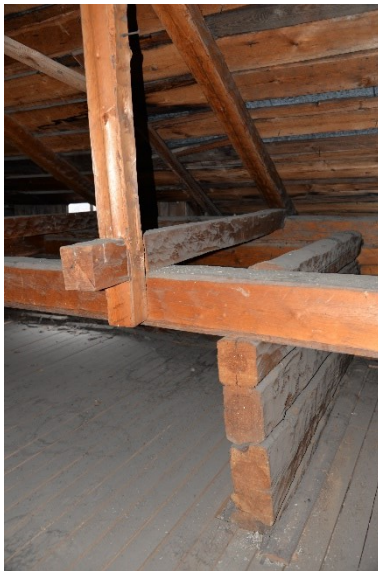
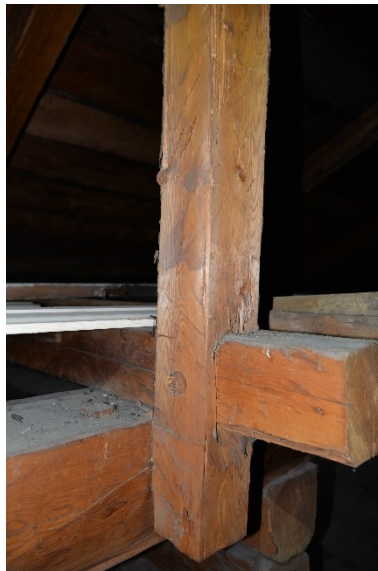
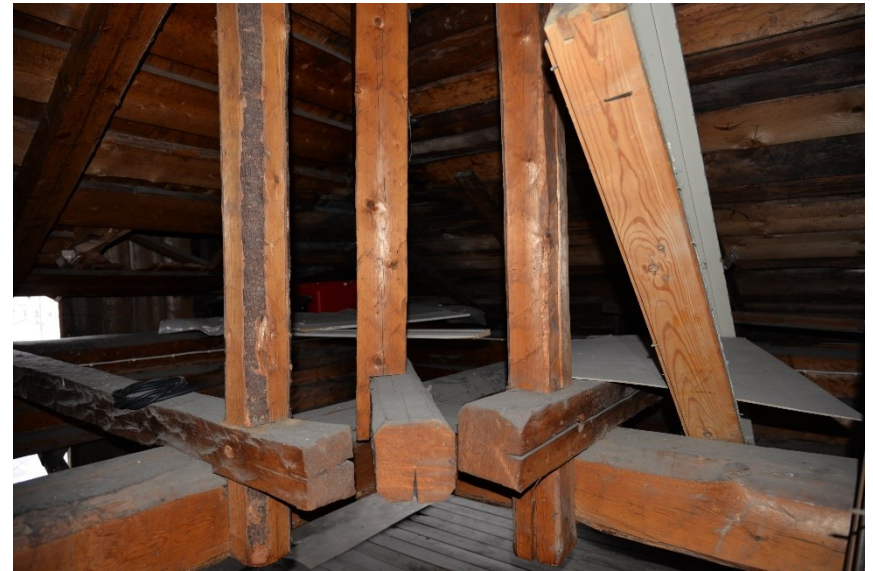
Kattotuolit ovat alkuperäiset, piiluttua hirttä. Kattotuolit on koottu puutapein, jotka ovat pääosin hyväkuntoisia. Kaakeliuunien hormistot yhdistyvät vintillä. Sähköt ja ilmastointi on tuotu vintille 1980- ja 1990-luvuilla. Ullakon lattia on eristetty ja lauta-verhottu, joten välikaton palkistoa ei tutkittu. Itäpään Lukiokadun kulmassa jälkiä katon vuotamisesta.

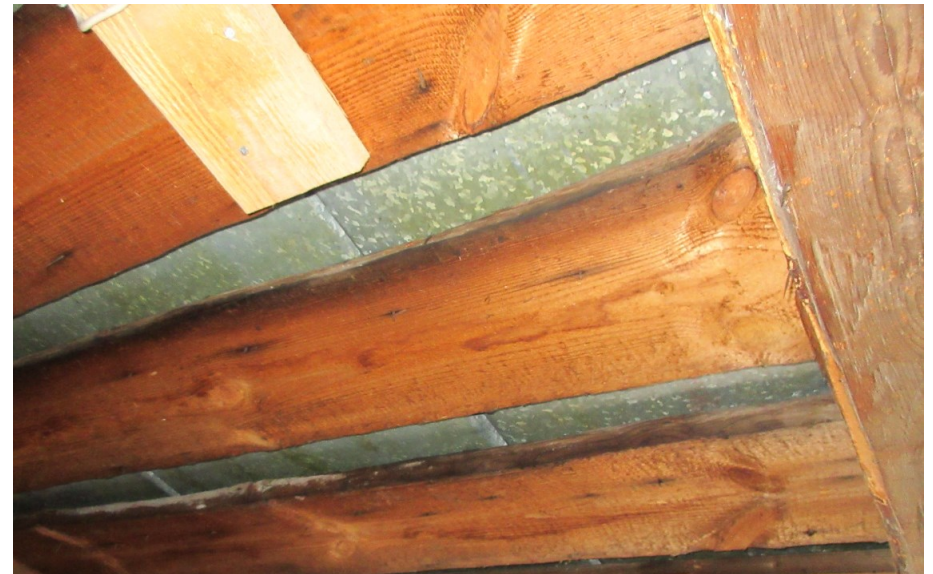
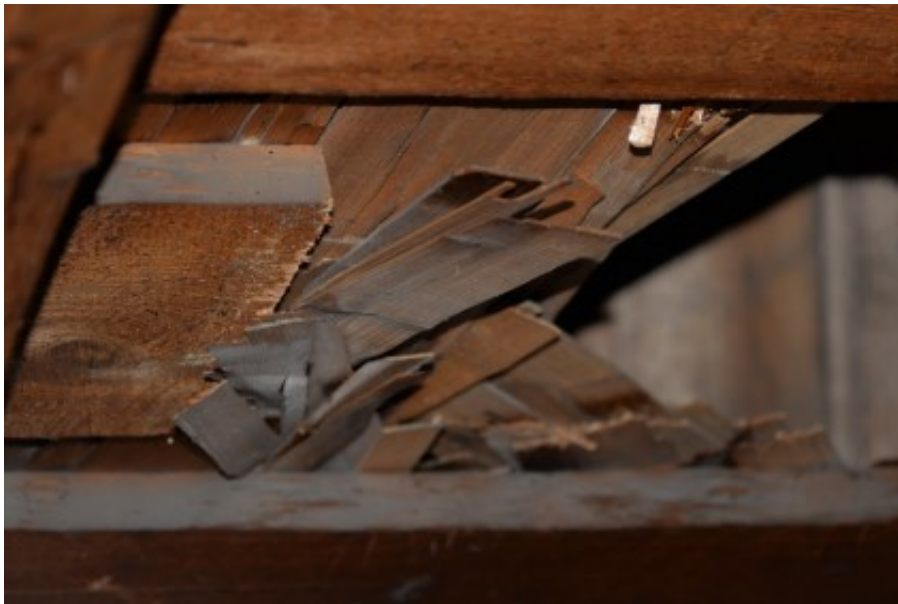
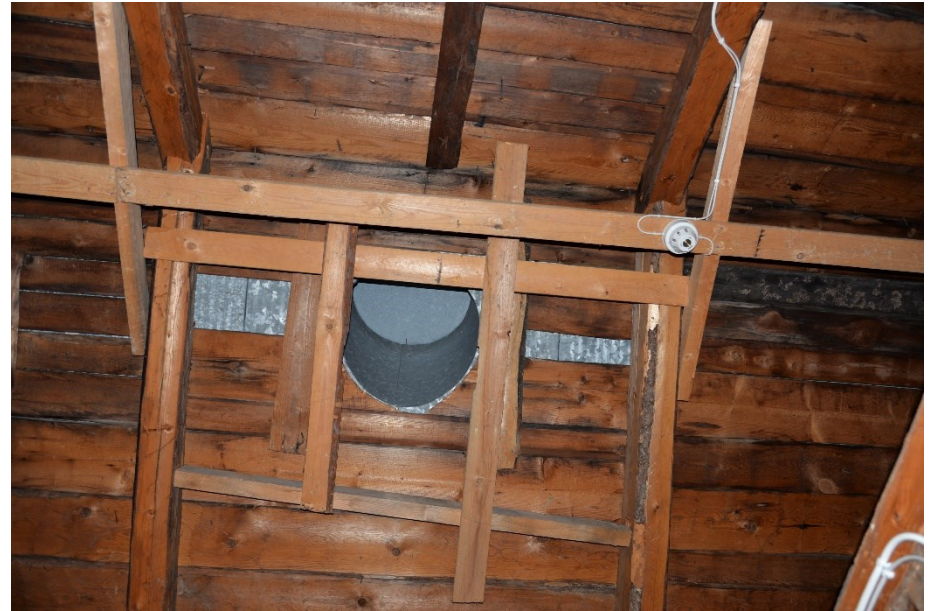
Aluskatteena on lauta, joka mahdollisesti myös osin alkuperäinen. Katto on alun perin ollut pärekatto, joka on paikoin jätetty uuden katteen alle ja on edelleen nähtävissä mm. kattolyhtyjen kohdalla, kun lyhdyt on korotettu alkuperäisen katon päälle. Peltikatto mainitaan 1925. Tietoja sen korjaamisesta ei löytynyt, rakenne harjalla ja vintiltä havaittava materiaali viittaavat katon korjaamiseen. Kuvat kattolyhdyn kohdalta havaittava pärekatto, peltikate ja laudoitus lappeelta sekä peltirakenne ja tuuletushormi harjalta.

Tiilipiiput, pellitetty, eivät käytössä.

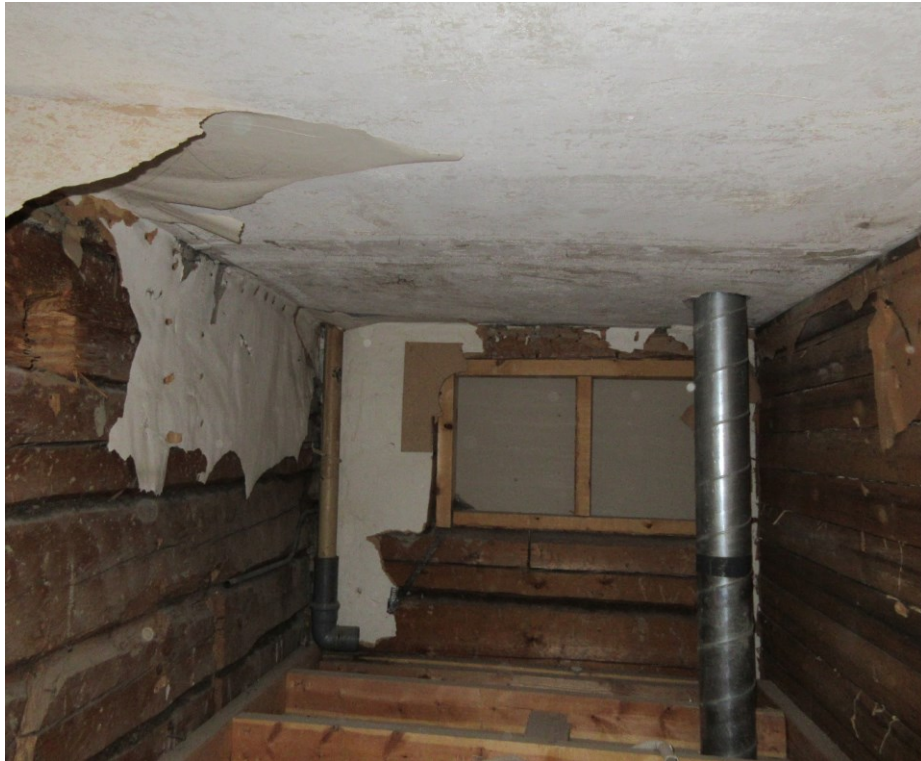
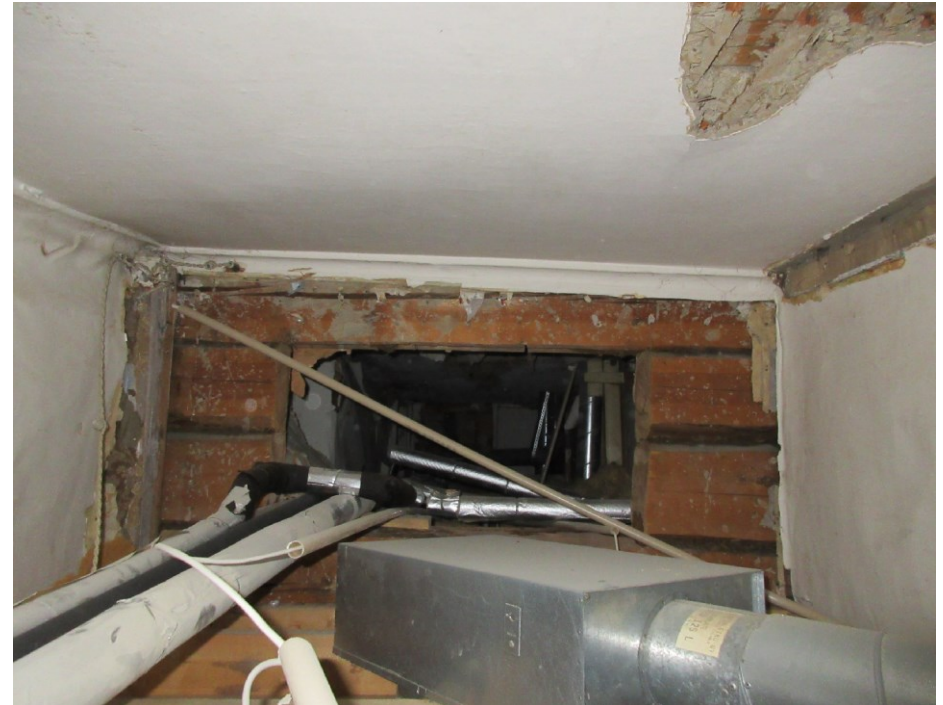
Asuintiloissa hirsirunko näkyy vain asuinkerroksen keskivyöhykkeessä alaslaskettujen kattojen luukusta. Oikealla ylhäällä näkyvä, keskellä rakennusta oleva vanha aukko muistuttaa haukkaikkunaa, viittaako se mahdollisesti rakennuksen aikaisempaan historiaan. Kuvat: välikkö 113, aukko katossa.
