# PALANDERINTALO

Lukiokatu 4, Hämeenlinna

RAKENNUSHISTORIASELVITYS

Hämeenlinnan kaupunki 2021

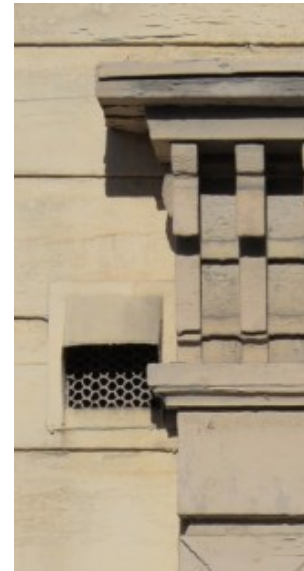
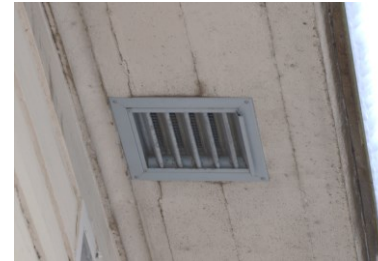
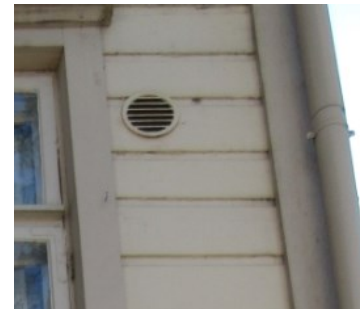
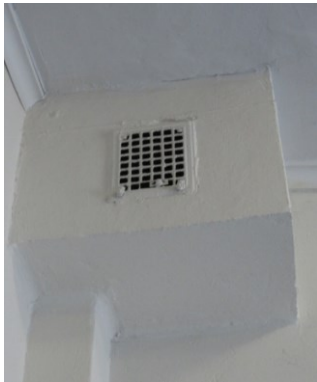
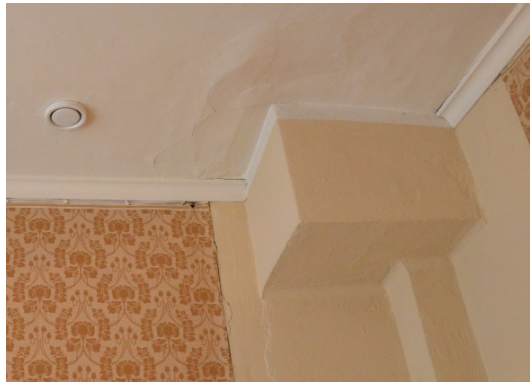
Kuvat: Tuuletusventtiileitä julkisivussa 1900-luvun alkupuolelta sekä 1920-luvulta, Lukiokatu ja Linnankatu sekä pihaoven sivussa, koneellisen ilmanvaihdon ritilä räystäässä pihan puolella, alla hormistoon liittyvä ritilä vasemmalla huone 119, sekä oikealla alla poistoventtiili ja puretuun uunin hormi 122.

Ilmanvaihtoa varten ikkunoissa on nk. terveysikkunat, eli fortuskat tuulettamista varten. Korvausilman venttiileitä on julkisivuissa vain kolme. Kaksi vanhempaa, 1900-luvun alun, ovat länsipäädyssä isäntäparin huoneessa ja viereisessä. Kolmas, pyöreä on pihan puolella, 1920-luvun sisäänkäynnin seinässä.

Rakennukseen on tehty koneellinen ilmanvaihto 1980-luvulla. Ilmanvaihtokone on sijoitettu tilaan 125, eteisen komerotilaan. Ilmanvaihtoa on uusittu edelleen 1990-luvun korjauksessa. Putkistot sijaitsevat keskikäytävän alaslasketuissa katoissa ja vintillä. Huoneissa on katossa pyöreät poistoventtiilit. 1993 asennettiin uusia ilmanvaihtokanavia, lämmönjakohuoneen putkikytkentöjä, vesijohtoja, maakaapeleita ja ullakon valaistus. Ilmanvaihdon urakoi JJA Luoma. Paloilmaiset 1994, LL Tele.

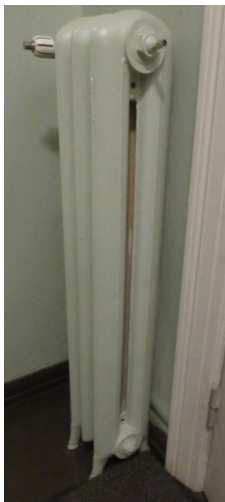
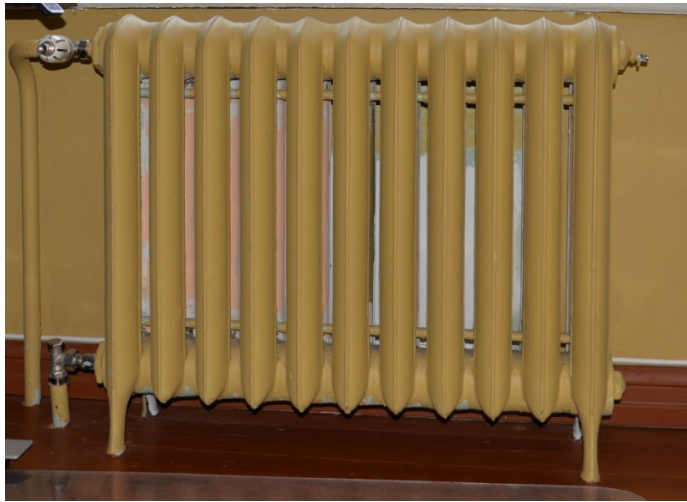
Kuva: 1920-luvun keskuslämmityksen huoneiden radiaattorit ovat säilyneet, kuvassa eteisessä (125) ja toimistossa (124) olevat radiaattorit, termostaatit 1990-l.

Vanhat patterit, radiaattorit ja niille kulkevat putkilinjat sekä asennettiin niihin termostaatit. Lämpöpatterit ja niiden taustat maalattiin huoneen tapettien sävyyn työmaapöytäkirjan mukaan, käytännössä taustat jätettiin käsittelemättä.

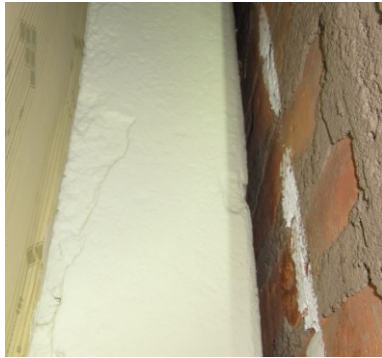
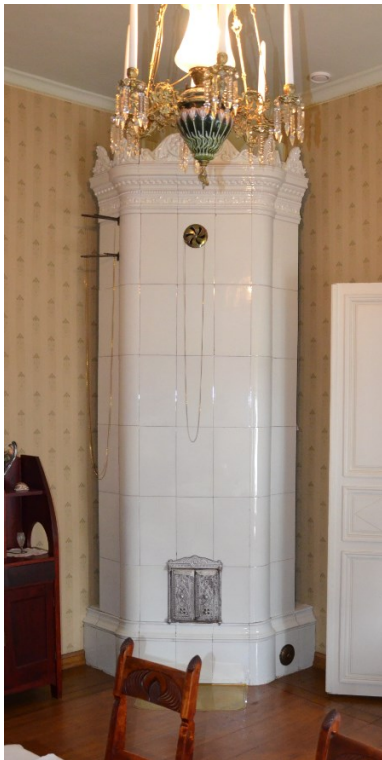
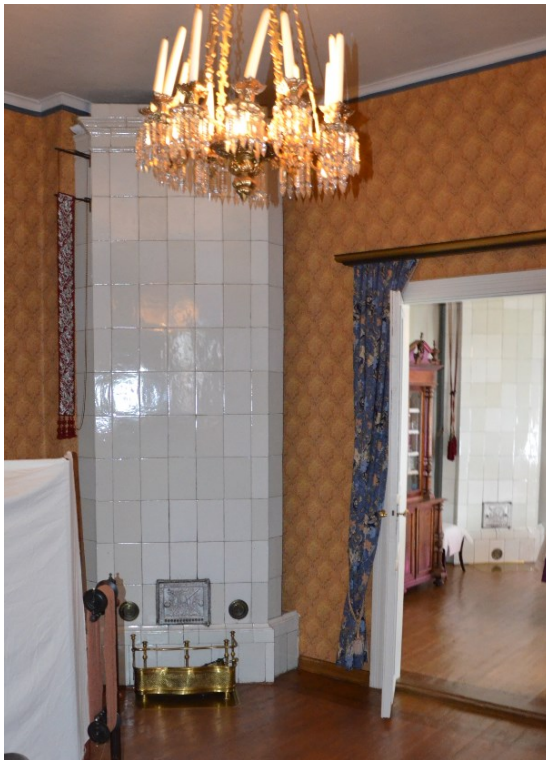
### Alkuperäiset kaakeliuunit 103, 111 ja 118

Alkuperäisiä nurkkamallisia kaakeliuuneja.

Kuva: Uunit vasemmalta oikealle kruunumalli 111, 118 ja palomuuraus. Ote Marja-Liisa Ripatin restauroinnin vaiheita monisteesta s. 4/6.

Huoneissa 103, 111 ja 118 oli alkuperäiset kaakeliuunit paikallaan. Uunit ovat valkeita, 1800-luvun lopun kaakeliuuneja, huoneiden 111 ja 118 uunit ehkä jopa rakennusajalta.

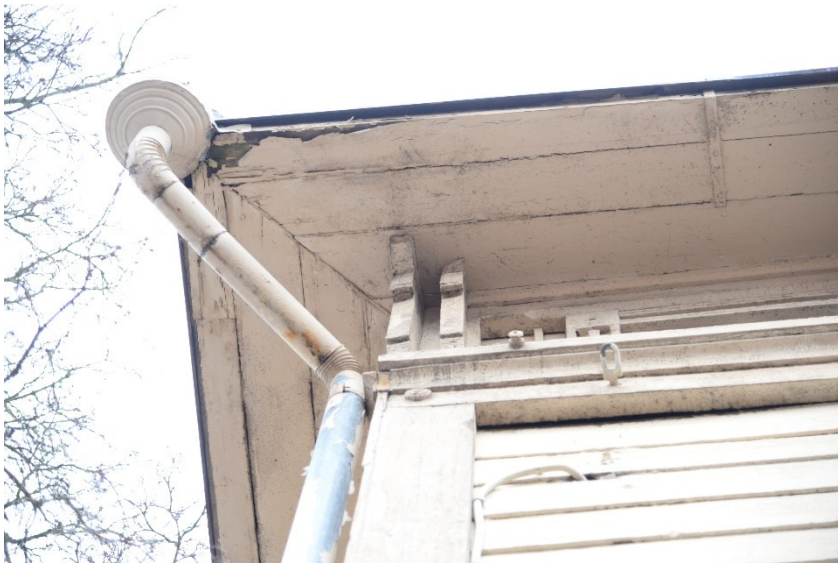
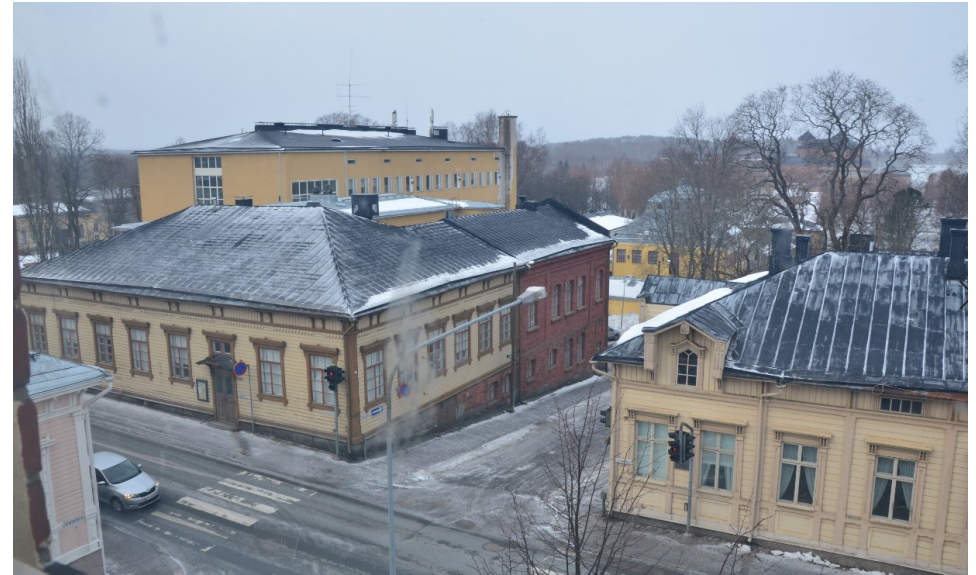
### Räystäät ja rännit

Räystäät ovat leveät ja laudoitetut. Peltikatolla nk. jalkaränni, joka johtaa vedet kulmien sadevesikouruihin ja syöksytorviin. Niiden malli on vanha, samoin kiinnikkeet ovat vanhaa mallia.

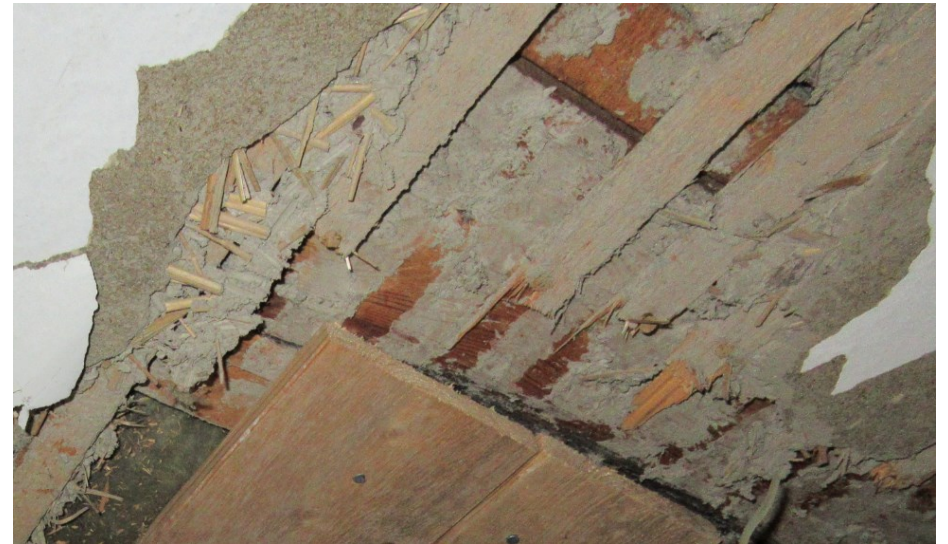
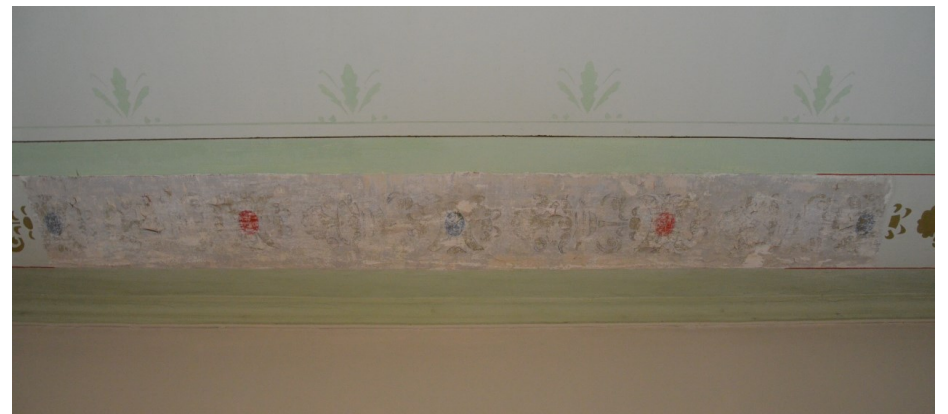
Sisäkatoissa on käytetty savirappausta, josta on jäänteitä komerovyöhykkeen alaslaskettujen kattojen yläpuolella. Koristemaalaus ruokasalissa, alkuperäinen ja palautettu.

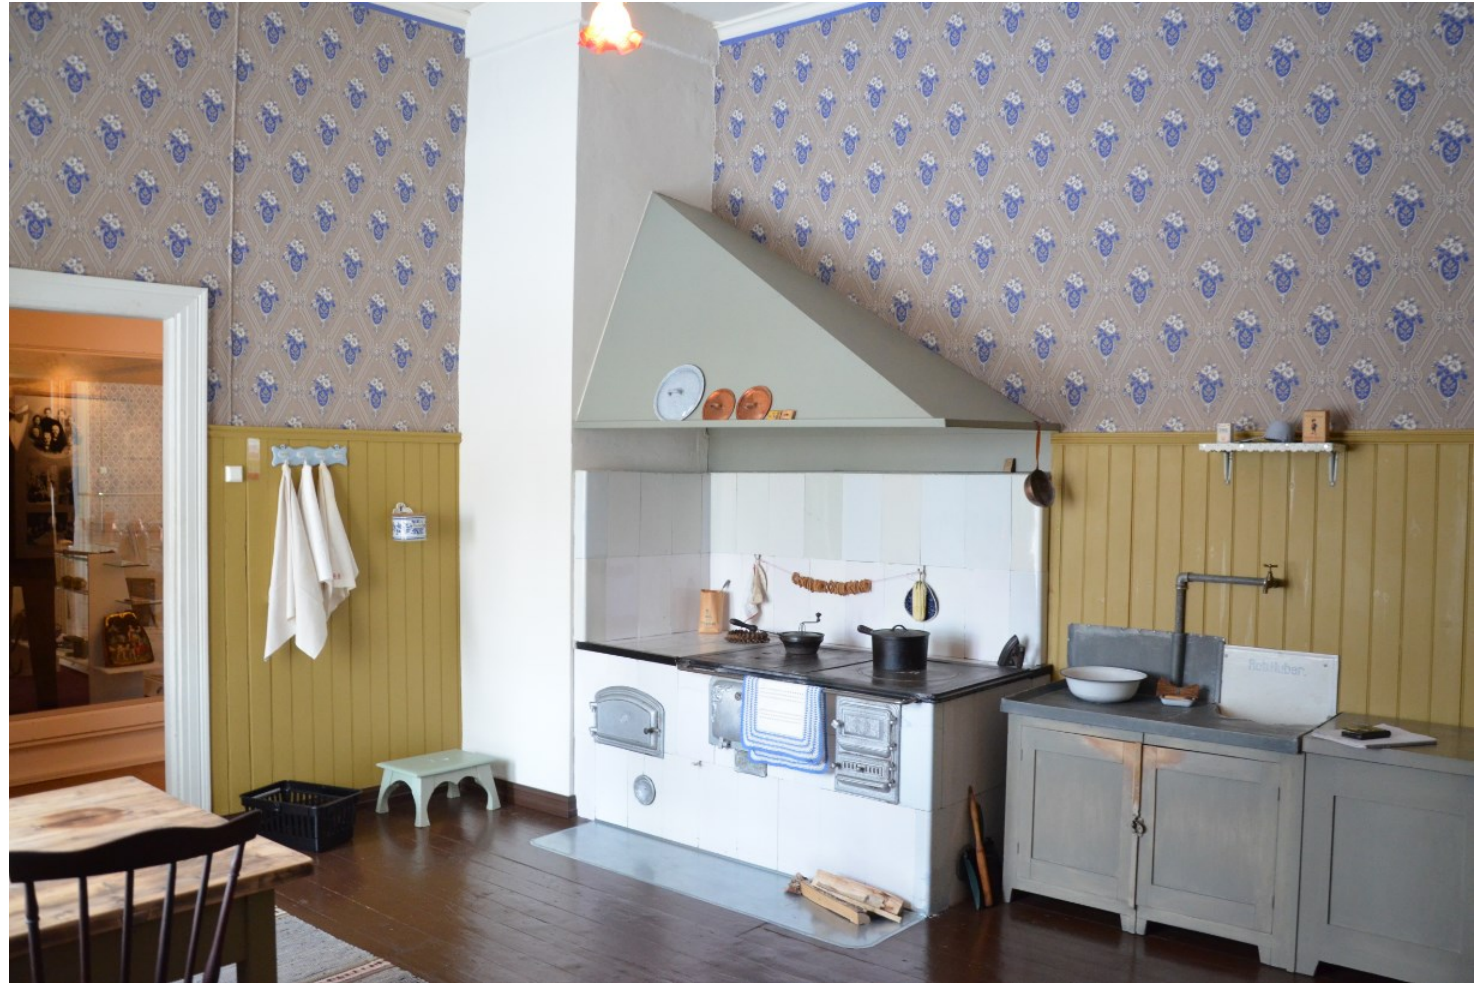
Keittiö on toiminut myös kahvilana. Paneeleista osa on vanhoja alkuperäisiä, osa uus-  
tuotantoa. Hella on siirretty pienemmästä  
asuinpakarista. Kuva 2021.

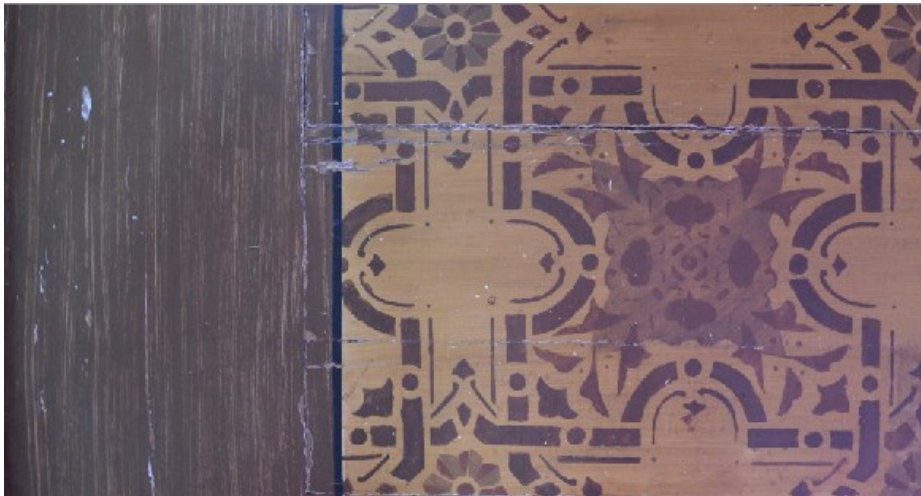
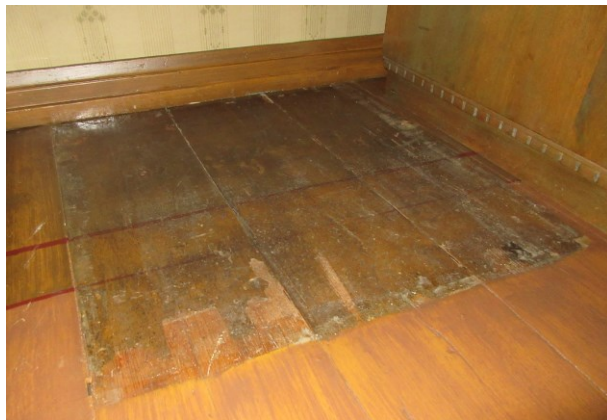
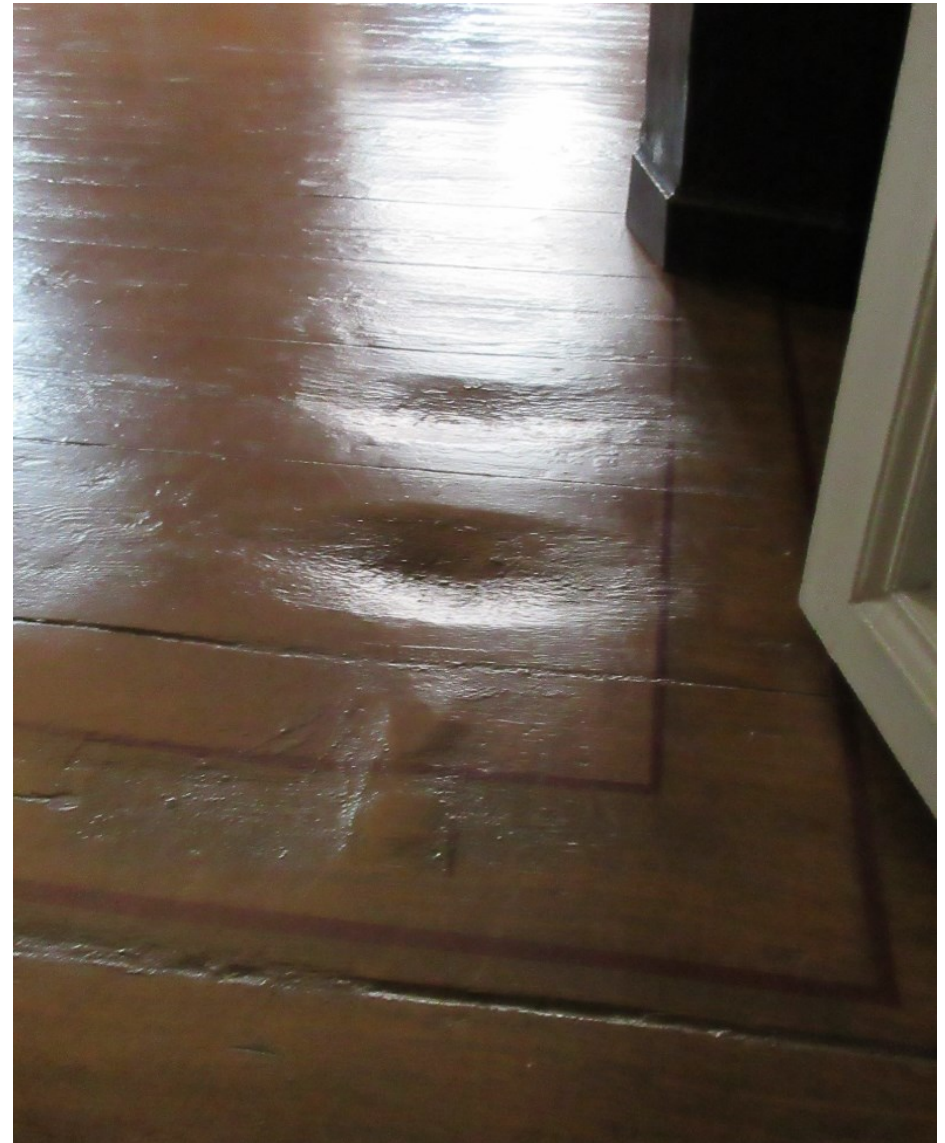
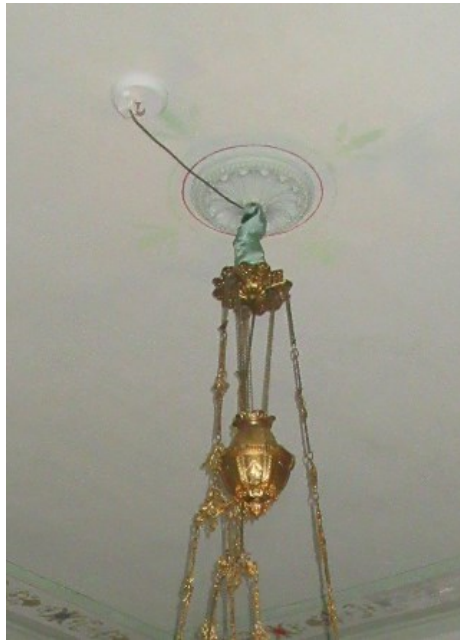
Lattioista osa on vanhoja löytyneitä, osa palautettuja lainaasin ja osin korjattuja. Löytyneitä alkuperäismaalauksia on säästetty mallialueina saleissa- ja kammareissa. toimitoaikana lattioissa oli useita kerroksia, mm. korkki- ja muovimattoja. Väritutkimusalueet huoneissa ovat arvokasta tietoa ja kerrostumaa, myös uudemmat kerrokset olisi voinut jättää esiin tutkimuksen tavoin. Kuvat: Salin 102 reskonstruktio, väritutkimus huone 103 ja kuluma 111.

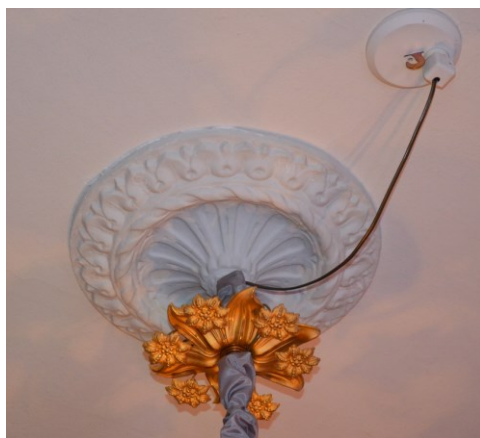
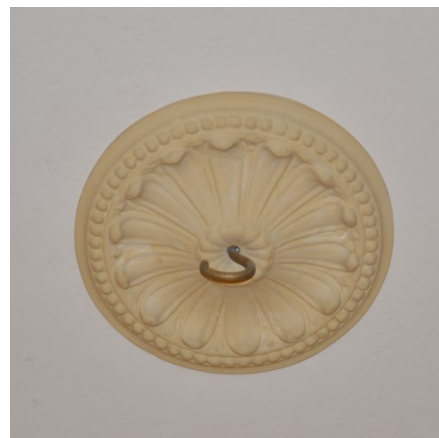
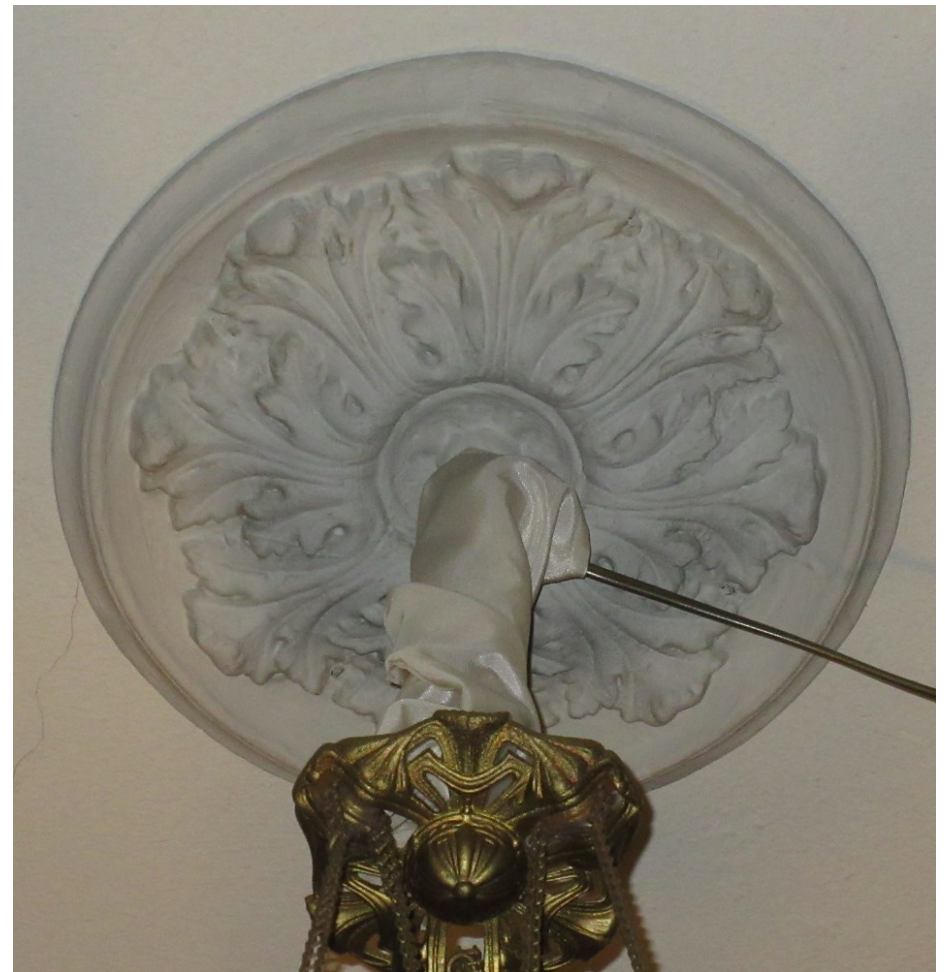
Alkuperäisiä kattorosetteja on säilynyt kolme, huoneissa 103, 111 ja 118. Muut rosetit valmisti Keski-Uudenmaan aikuis-koulutuskeskus Järvenpäässä vanhan mallin mukaan 1990-luvun korjauksissa. Kuvat: ruokasalin katosta 118, oikealla 111.

Kuvat: Rosetti uustuotantoa, salin 120 katto, rosetti 127.

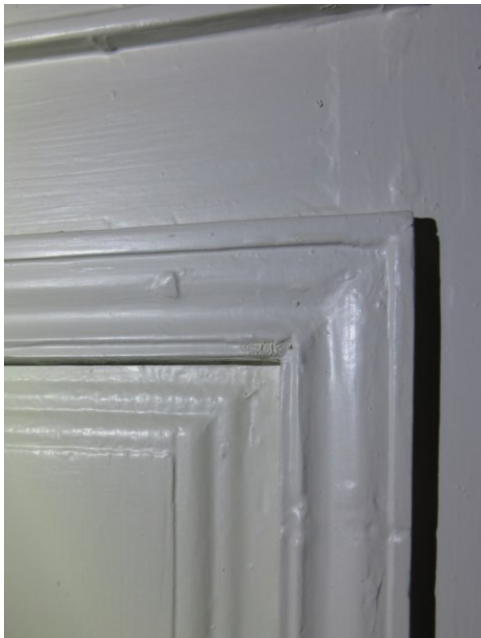
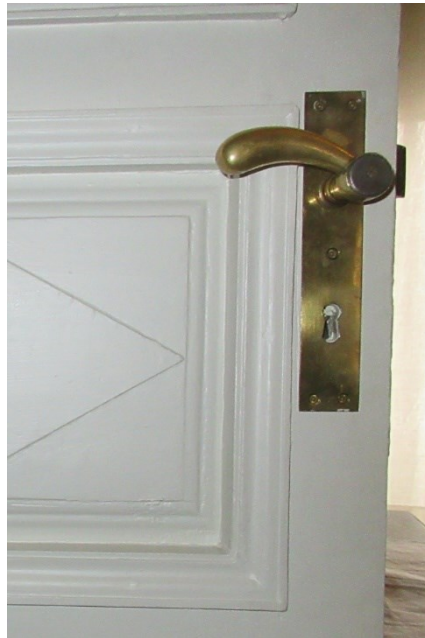
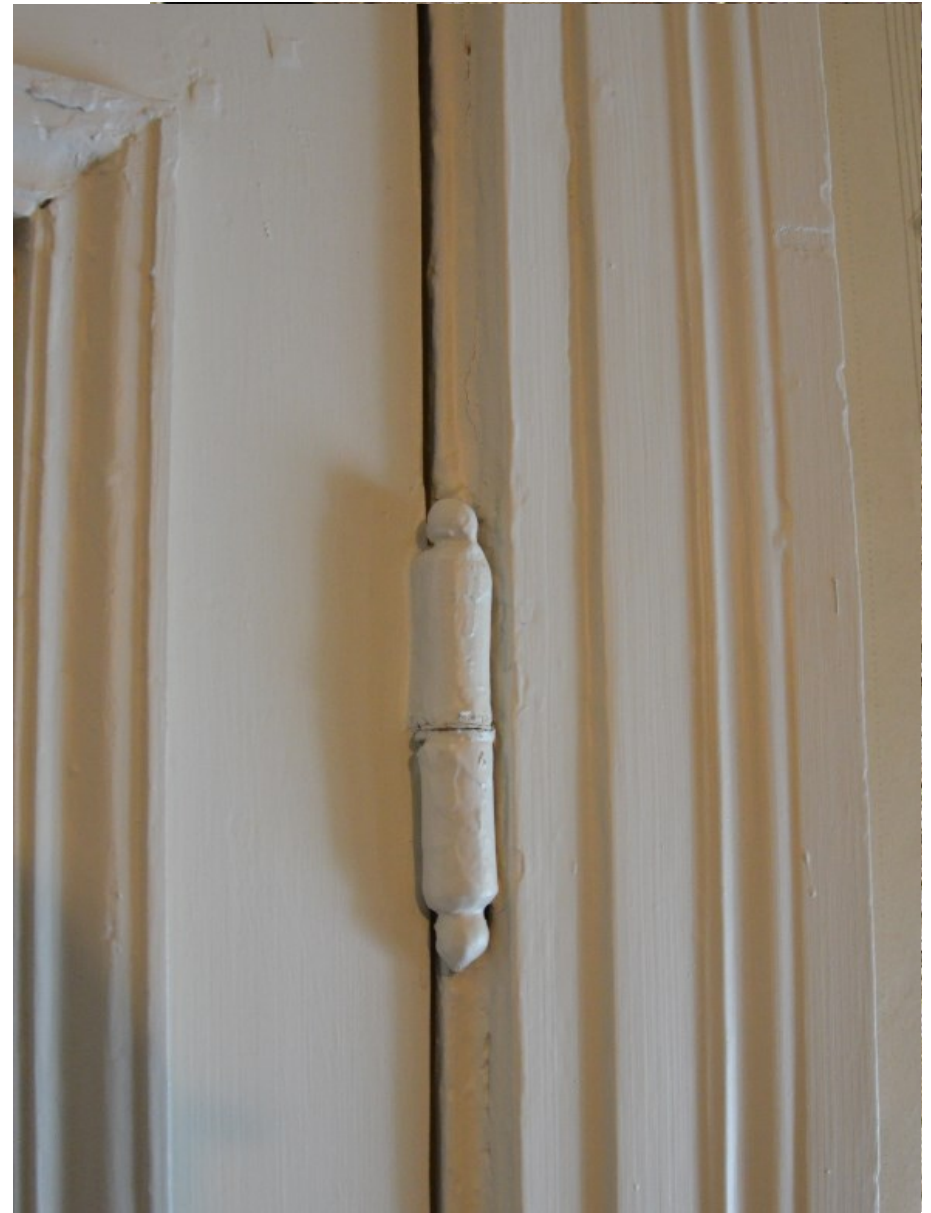
Rakennuksen ovet ovat kokoelma vanhoja, siirrettyjä sekä vanhojen mallien mukaan tuotettuja ovia. Ovien alkuperäisyyttä ei pystytty tässä työssä selvittämään, koska ovia on mahdollisesti siirretty rakennuksen sisällä, oviin on liitetty ajalle tyypillisiä yksityiskohtia, kuten ovenkahvoja ja heloja museon kokoelmista. Tyypillistä on, että yksittäisessä ovesta Palanderin talossa voi olla vanhat karmit ja listat, mutta ovi voi olla uus-tuotantoa 1990-luvulta. Maalikerrosten paksuus, ovipeilien profiilien tarkkuus, ovien kulumat, saranamallit kertovat ovien iästä. Huomiot ovista on luettelointi huonekortteihin. Tietoja ovien korjauksista 1990-luvulta on dokumentoitu työkokouksiin ja rakennustapaselityksiin. Kuva: vanha peiliovi ja ovenkahva isännänhuoneessa. Isännänhuoneessa (103) oven ja karmen profiileja ja sarana.
