**KIINTEISTÖ OY KAJAMÄKI  
VANAJANTIE 7, HÄMEENLINNA  
MAAPERÄN PILAANTUNEISUUSTUTKIMUKSEN  
RAPORTTI  
TYÖ 1733  
23.1.2024**

| 1733.51_A | Tutkimuskartta PIMA |

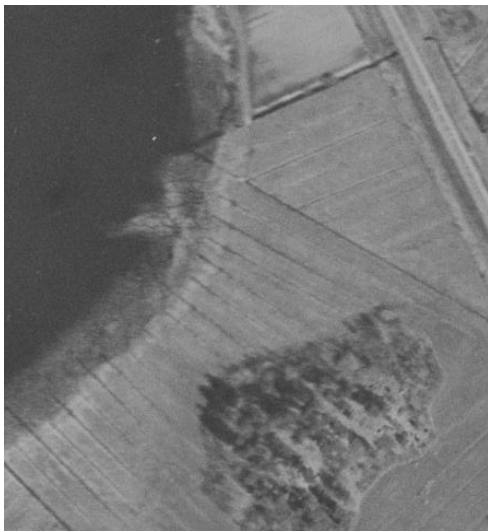
*Kuva 1. Ilmakuva vuodelta 1938*

Kiinteistöllä on ollut Hämeen Sanomien liiketoimintaa 1980-luvun alusta alkaen liikerakennuksen valmistuttua vuonna 1981. Tutkimuskohtana toimivalla rakentamattomalla alueella ei kuitenkaan ole vanhoja ilmakuvia tarkastelemalla havaittavissa rakennuksia tai muuta merkittävää toimintaa. Tutkimuskohteen alueella on nähtävissä vanhoissa ilmakuvissa peltoa, harvaa puustoa sekä lopuksi nykyinen viheralue. Ympäröivillä alueilla on sijainnut tuotantolaitoksia ja Vanajantien varressa on kulkenut junarata 1800-luvulta lähtien. Alueen muutosta on esitetty vanhojen ilmakuvien avulla kuvissa 1–4.

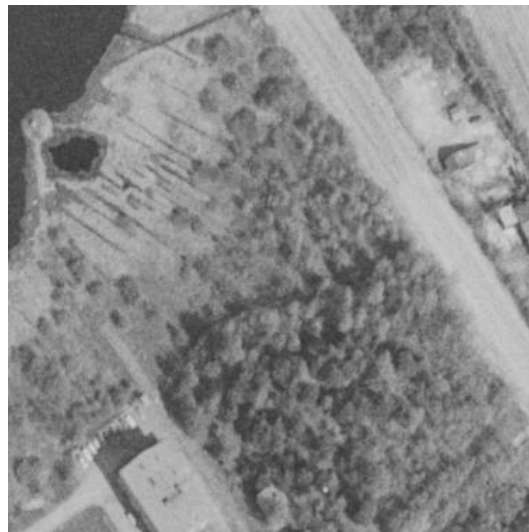
*Kuva 2. Ilmakuva vuodelta 1967*

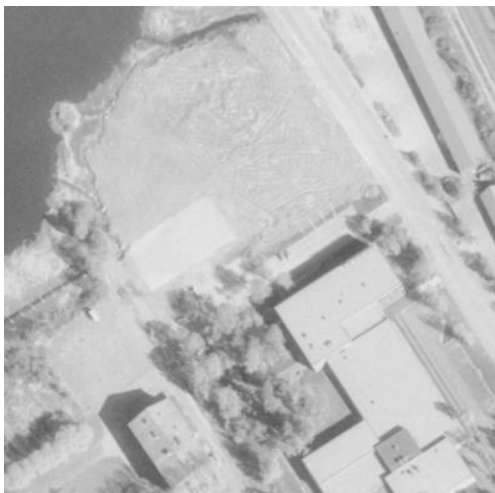
*Kuva 3. Ilmavalokuva vuodelta 1982*

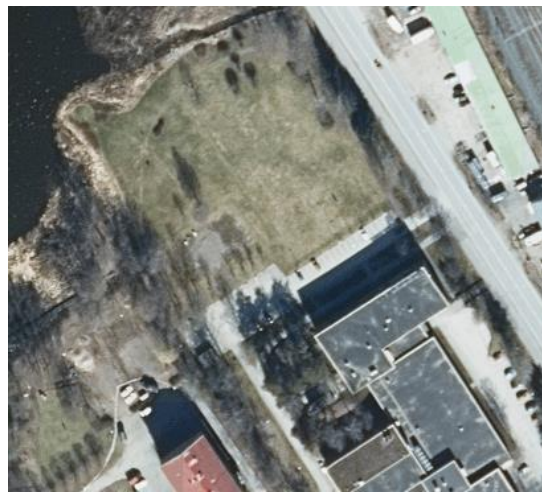
*Kuva 4. Ilmavalokuva vuodelta 2020*

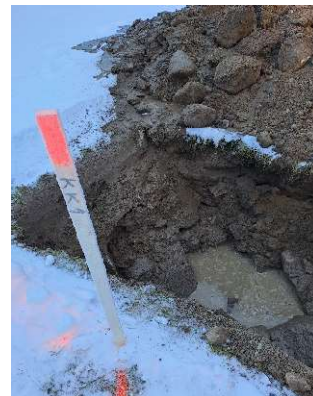
0,0 Hm  
-0,2 Hk  
-0,4  
-0,6  
-0,8  
-1,0 Louhe  
-1,2  
-1,4 siHk  
-1,6 Tv  
-1,8  
-2,0

Pistenro: KK1  
Pvm: 8.1.2024  
X: 25472490.150  
Y: 6764596.160  
Z: \_\_\_\_\_  
Maanäytteet:  
0-1m Hm/Hk  
1-2m Tv  
Vesi kuoppaan n. 1,0m syvyydessä  
Louhe alkoi n. 1m jälkeen  
Turve heti louheen jälkeen

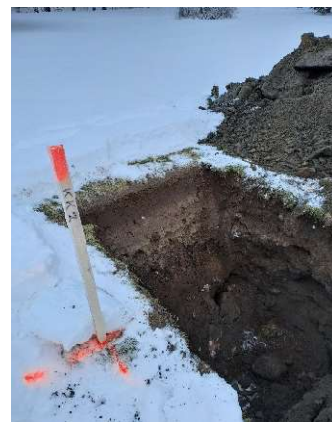
0,0 Hk  
-0,2  
-0,4  
-0,6  
-0,8  
-1,0 saSi  
-1,2  
-1,4  
-1,6  
-1,8  
-2,0

Pistenro: KK2  
Pvm: 8.1.2024  
X: 25472520.810  
Y: 6764601.620  
Z: \_\_\_\_\_  
Maanäytteet:  
0-1m Hk  
1-2m saSi  
Jätettä: muovin palasia 1-2m välillä  
Samoin puuta sekä lautaa

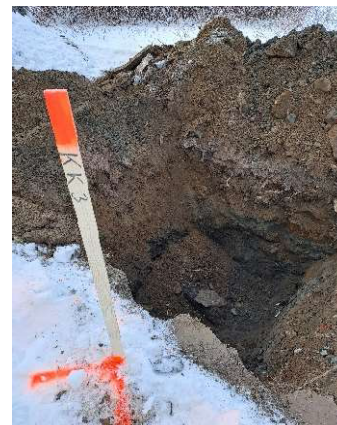
0,0 Hk  
-0,2  
-0,4  
-0,6  
-0,8  
-1,0 srHk  
-1,2  
-1,4  
-1,6  
-1,8  
-2,0

Pistenro: KK3  
Pvm: 8.1.2024  
X: 25472548.230  
Y: 6764615.360  
Z: \_\_\_\_\_  
Maanäytteet:  
0-1m Hk  
1-2m srHk  
Maisemointikangas pinnassa  
Tiiltä n. 1m syvyydessä  
Lautakappaleita 1-2m syvyysvälillä

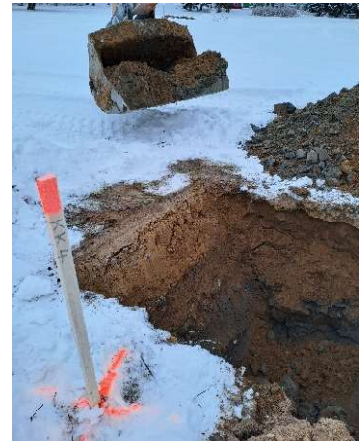
| 0,0 | | srHk | <b>Pistenro: KK4</b> |

| -1,0 | | siHk | Maanäytteet: |
| -1,2 | | | <u>0-1m srHk</u> |
| -1,4 | | | <u>1-2m siHk</u> |

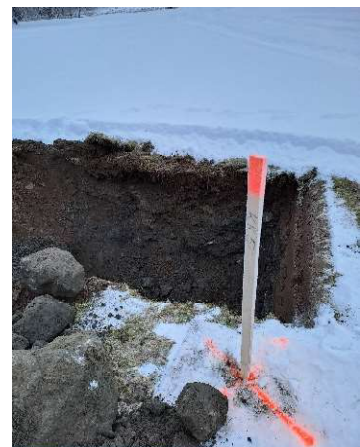
| 0,0 | | Hm | <b>Pistenro: KK5</b> |

| | | Louhe | Tiili ja metalli 1-2m syvyydellä |
| | | | Louhetta n 1,8m syvyydessä |

Tammikuussa 2024 toteutetussa lisätutkimuksessa todettiin PAH-yhdisteitä tutkimuspisteiden KK5 (1–2m) ja KK8 (0–1m) kohdalla bentso(a)pyreenin osalta kynnysarvon ylittävä pitoisuus.

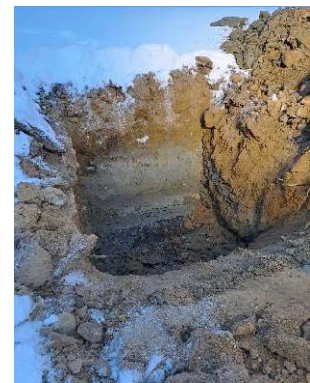
| 0,0 | | srHk | <b>Pistenro: KK6</b> |

| -1,0 | | saSi | Maanäytteet: |
| -1,2 | | | <u>0-1m srHk</u> |
| -1,4 | | | <u>1-2m saSi</u> |

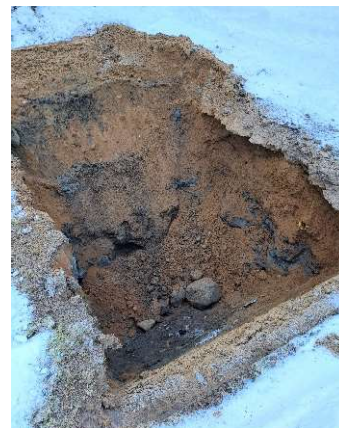
| 0,0 | | srHk | <b>Pistenro: KK7</b> |

| -1,0 | | SiMr | Maanäytteet: |
| -2,0 | | | <u>Kaapelikouru (ei kaapelia)</u> |

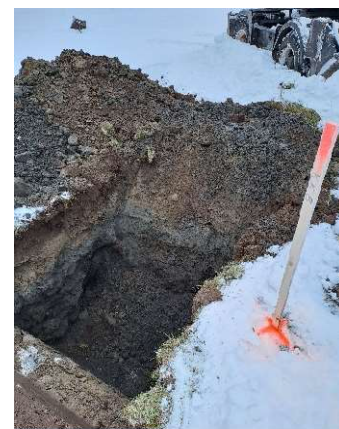
| 0,0 | | Hm | <b>Pistenro: KK8</b> |

| -2,0 | | | <u>Tiiltä ja metallikappaleita n. 1m syvyydellä</u><br><u>Betonin pala n. 0,3m syvyydessä</u><br><u>Vesi alkoi kertymään n. 2m syvyydessä</u> |

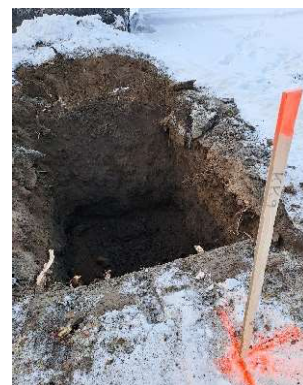
| 0,0 | | Hm | <b>Pistenro: KK9</b> |

| -2,0 | | | <u>Tiilen palajoja n. 0,9m syvyydessä</u> |

Lisätutkimuksissa todettiin myös tutkimuspisteessä KK9 syvyydessä 1 ... 2m raskasmetallien osalta lyijyn sekä sinkin kynnysarvon ylittävä pitoisuus.
