# HÄMEENLINNAN ROUVASSEURAN TALO

KAIVOKATU 14 / BIRGER JAARLIN KATU 33

RAKENNUSHISTORIASELVITYS

2025 **LUONNOS 31.10.2025**

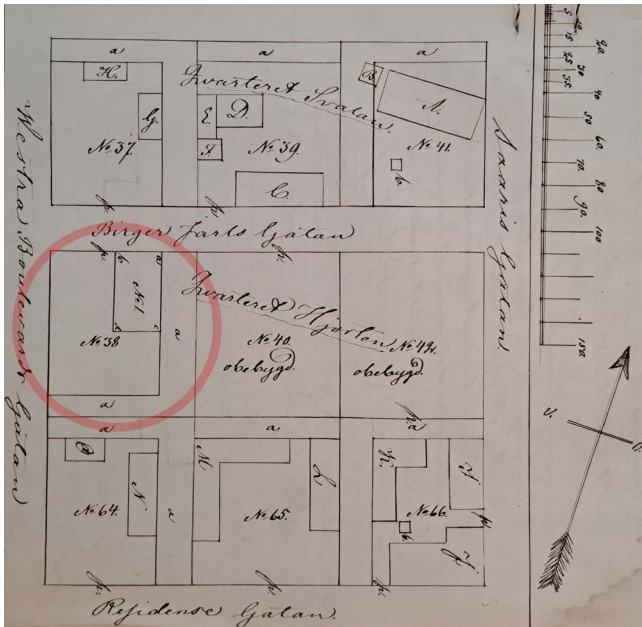
Korttelipiirros vuodelta 1860. Piirroksella on esitetty Peurakortteli, jossa rouvasseuran talo sijaitsee (Kvarteret Hjorten) sekä osa vastapäisestä Pääskykortteli (Kvarteret Svalan). (Kuva: Kansallisarkisto, Rouvasseuran arkisto)

Vuonna 1860 piirrettyssä kartassa näkyy, että kortteliä nimitettiin rouvasseuran talon alkuaikoina Peurakortteliksi (Kvarteret Hjorten), ja sen etelälaidan tontit oli jo rakennettu. Myös Birger Jarlin kadun vastakkaisella puolella "Pääskykorttelissa" (Kvateret Svalan) olevilla tonteilla sijaitsi rakennuksia, mutta Peurakorttelin pohjoislaidan tonteista oli vuonna 1860 rakennettu ainoastaan rouvasseuran tontti. Rouvasseuran talo poikkesi massaltaan ja sijoittelultaan muista lähitaloista, ja se olikin kouluna lähiseudun ainoa julkinen rakennus. Muut lähirakennukset oli rakennettu asuinkäyttöön.

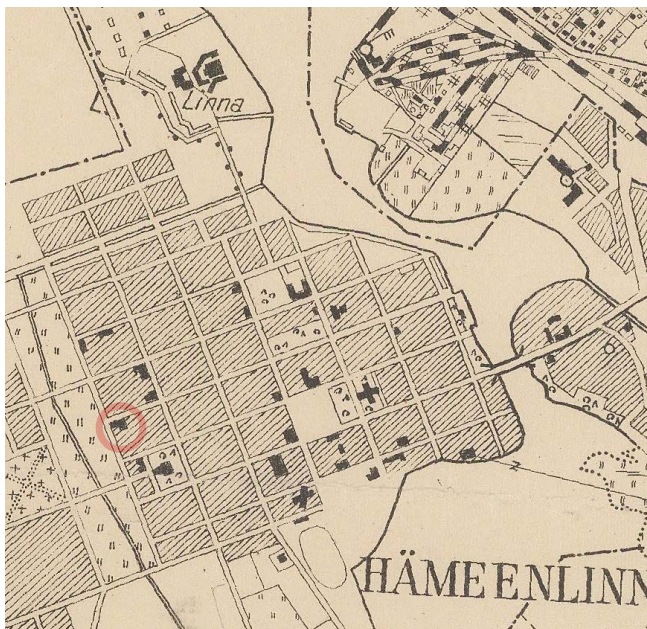
Kartta vuodelta 1945. Kartalle on merkitty julkiset rakennukset mukaanlukien L-kirjaimen muotoinen rouvasseuran talo ruutukaava-alueen länsireunalla. Kartalla erottuu myös ruutukaavakeskustaa rajaava suoalue. (Kuva: vanhatkartat.fi)

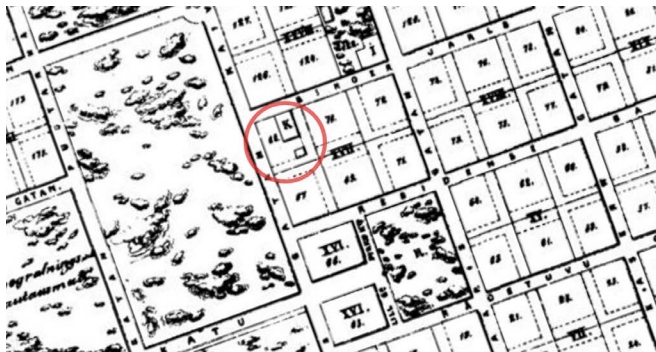
Vuoden 1872 kartalla on esitetty julkiset rakennukset mukaanlukien rouvasseuran talo, joka on eritelty K-kirjaimella (Kuva: Kunnallis-historiallinen kertomus)

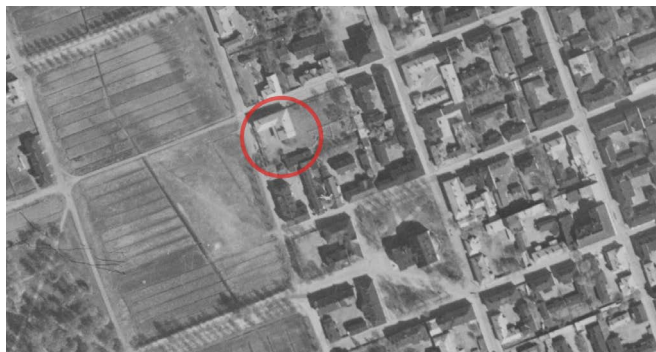
Vuoden 1932 ilmakuvassa on nähtävissä myös vuoden 1895 laajennus. Rouvasseuran talon ympäristössä on pienipiirteistä rakennuskantaa ja tuleva Uppsalatalon tontti on vielä tyhjä. (Kuva: Paikkatietoikkuna)

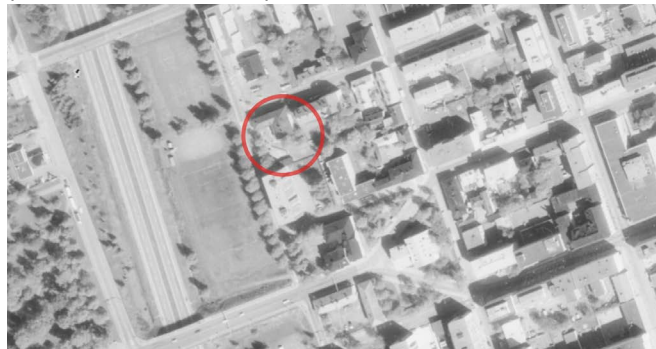
Vuoden 1982 ilmakuvassa näkyy, että ympäristön rakennuskanta on muuttunut kerrostalovaltaiseksi. Entiselle suoalueelle on valmistunut valtatie. (Kuva: Paikkatietoikkuna)

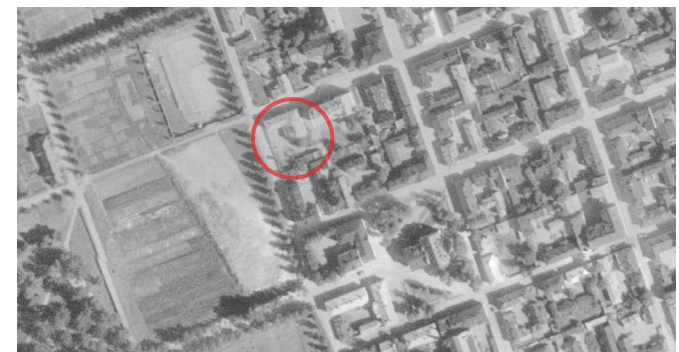
Vuoden 1952 ilmakuvassa näkyy rouvasseuran talon viereen valmistunut Uppsalatalo. Suoalueelle on raivattu kenttiä. (Kuva: Paikkatietoikkuna)

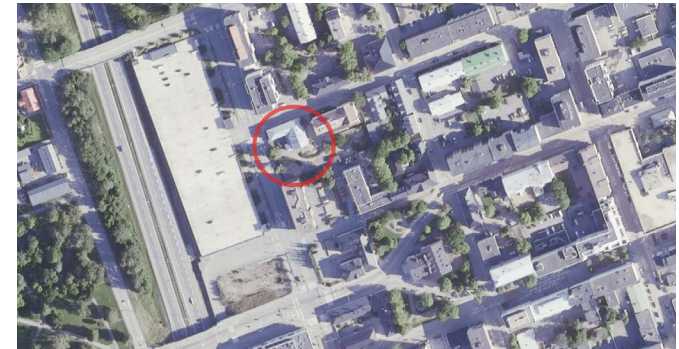
Vuoden 2023 ilmakuvassa näkyy rouvasseuran talon länsipuolelle valmistunut Kaivoparkki. (Kuva: Paikkatietoikkuna)

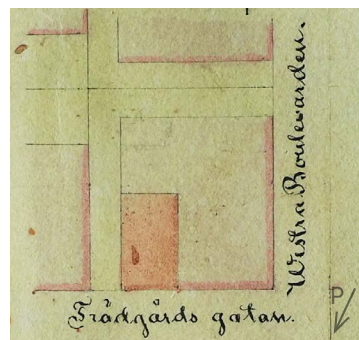
Ote vuoden 1858 lupapiirroksesta, jossa on osoitettu rakennuksen sijoittuminen tontille. Kuvassa pohjoinen alhaalla eli rakennus sijoittui tontin koilliskulmaan. (Kuva: Kansallisarkisto, rouvasseuran arkisto)

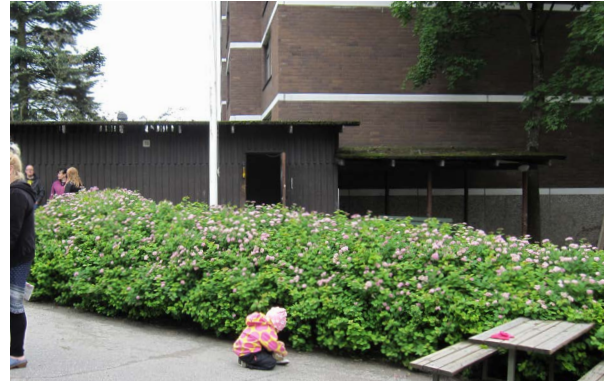
1900-luvun loppupuolella rakennettu ja vuonna 2015 purettu vaja ja katos tontin eteläreunalla kuvattuina vuonna 2014. Takana näkyy vuonna 1980 rakennetun kerrostalon pääty. (Kuva: Hämeenlinnan kaupunki, Tilapalvelut)

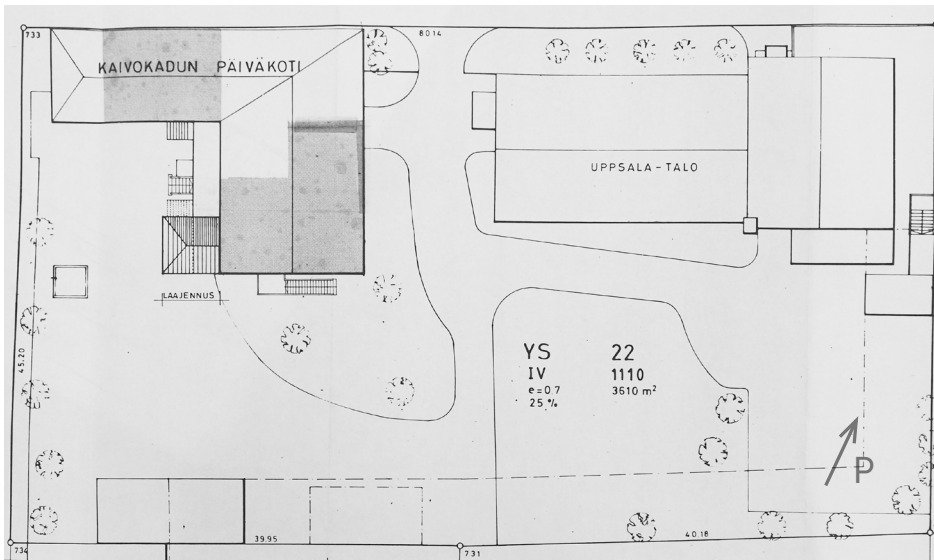
Vuoden 1995 muutostöiden asemapiirros. tummalla osoitettu alueet, joihin kohdistui muutoksia. (Kuva: Hämeenlinnan kaupunginarkisto)

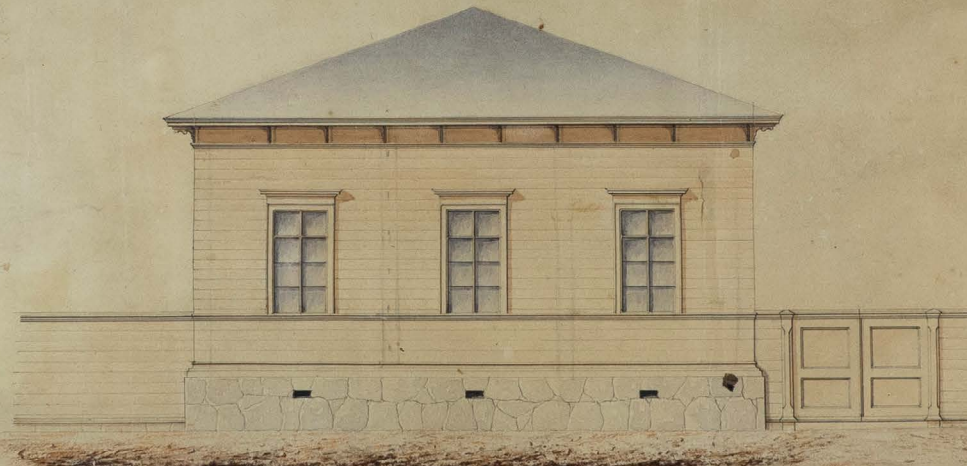
Rouvasseuran talon alkuperäiset piirustukset vuodelta 1858. Suunnitelmia ei ole signeerattu - suunnitelmapaperissa oleva allekirjoitus on päätös rakennusluvasta - mutta rouvasseuran pöytäkirjat vuosilta 1858 sekä Hämläinen-lehden uutinen 1.10.1858 vahvistavat, että suunnitelmat on piirtänyt arkkitehti Carl Albert Edelfelt. (Kuva: Kansallisarkisto, rouvasseuran arkisto)

Koulutaloon sijoittui kaksi varsinaista opetustilaa, opettajattaren kaksihuoneinen asunto sekä näitä tiloja palvelevat eteistilat, keittiö ja ullakko. Varsinainen suuri opetussali sijoittui rakennuksen pohjoispäättyyn katujulkisivun ikkunoiden taakse. Sali oli rakennuksen muita tiloja korkeampi, ja viisi-ikkunaisena tilana varmasti myös valoisa. Taloon tultiin sisään pitkältä julkisivulta lännestä pihan puolelta. Talon eteläpäädyssä oli holvattu kellari, johon kuljettiin ulkokautta, ja talon yläpohjana oli tyypillinen kylmä ullakkotila, johon tosin johtivat kunnolliset portaat. Jokaisessa huoneessa oli uuni, ja opetussalissa niitä oli kaksi.

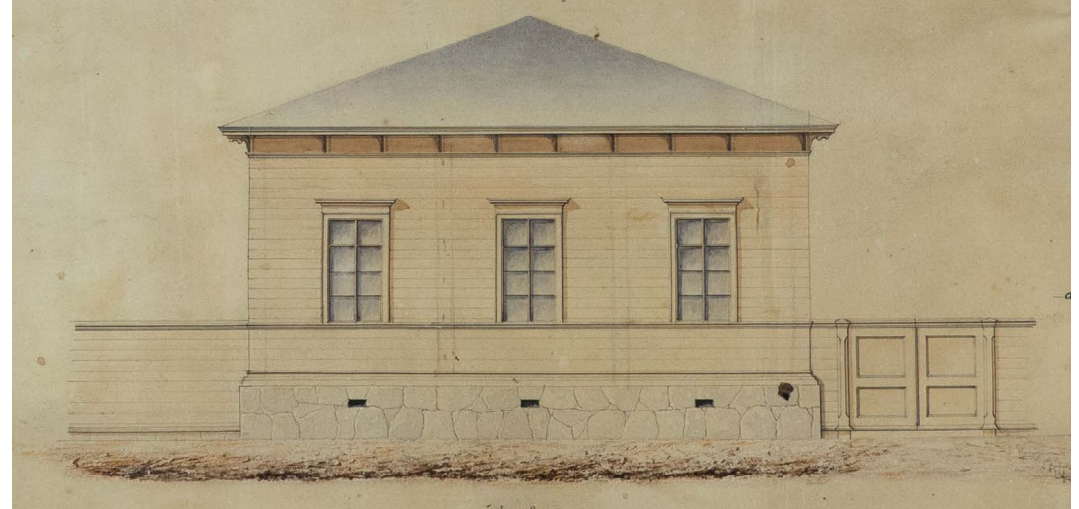
Pohjoispääty alkuperäisissä vuoden 1858 rakennuspiirustuksissa on hyvin samannäköinen kuin tämä osa julkisivusta on nykyään. Kuvassa näkyy myös pihaa rajannut umpinainen puuaita ja portti. (Kuva: Kansallisarkisto, rouvasseuran arkisto)

Alkuperäinen rakennus on edelleen osa nykyistä kokonaisuutta, ja siitä on säilynyt paljon. Katujulkisivu on säilynyt hyvin alkuperäisen kaltaisena, joskin vaikutelmaa hämää se, että alkuperäinen pääty muuttui 1800-luvun lopun laajennuksen myötä osaksi pitkää julkisivua.

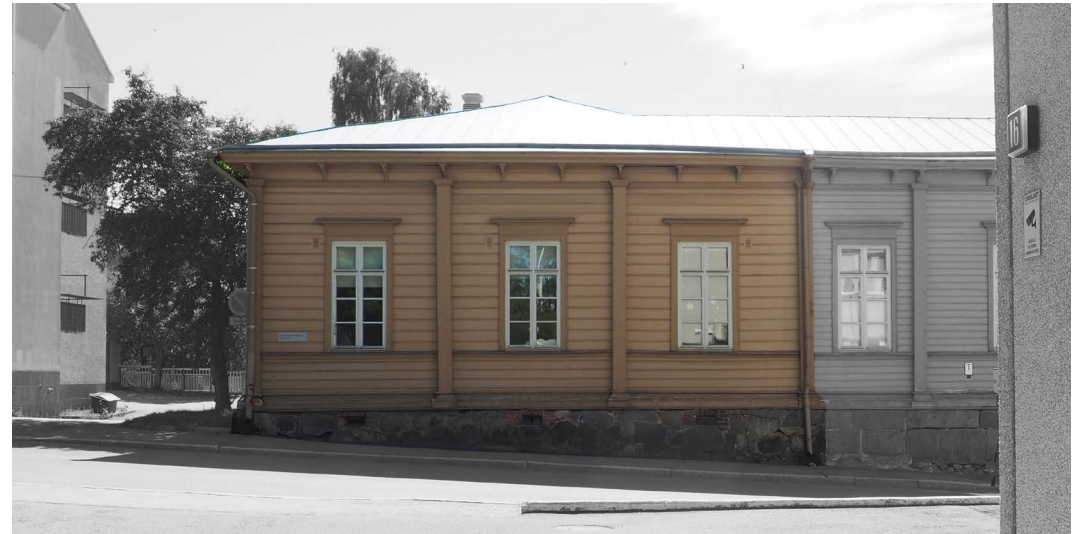
Rakennuksen alkuperäinen ilme on säilynyt melko hyvin. Kuvassa alkuperäinen pohjoispääty, josta myöhemmin tuli osa pitkää julkisivua. Pilasterit ovat luultavasti myöhemmältä ajalta, koska mutta ne on myös luonnosteltu lyijykynällä alkuperäisten piirustusten päälle.

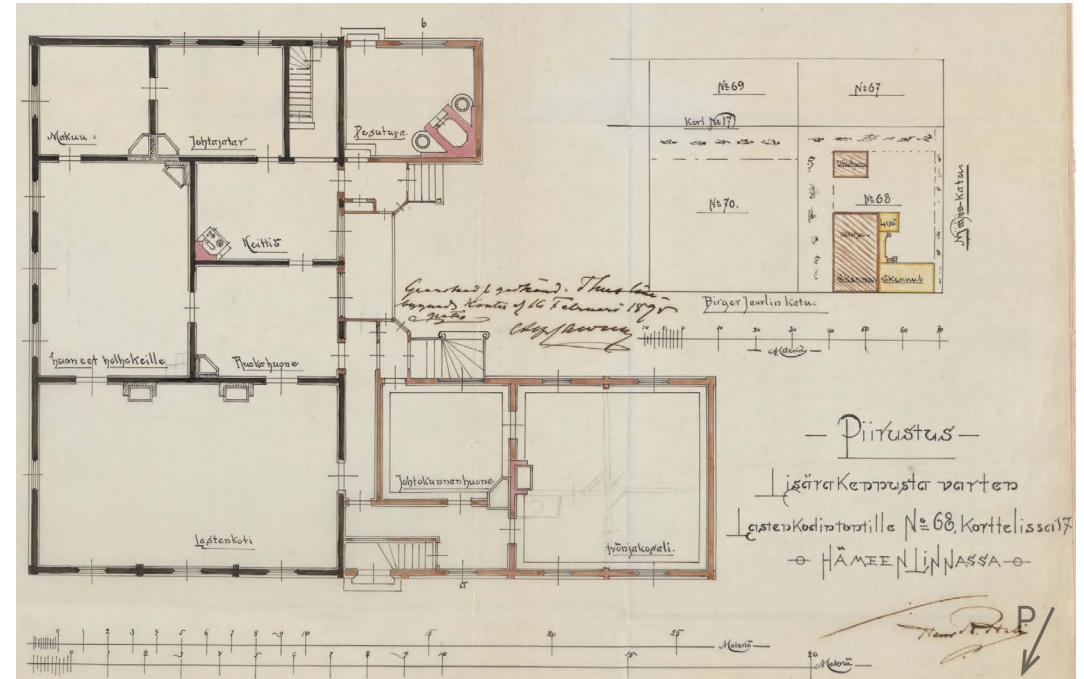
Vuoden 1895 laajennussuunnitelma, jonka on laatinut arkkitehti Henrik R. Helin. Pohja- ja asemapiirros on esitetty siten, että pohjoinen on kuvissa alhaalla. (Kuva: Kansallisarkisto)

Vuonna 1895 rakennettuun pohjoissiipeen sijoittui johtokunnanhuone sekä työnjakosali ja uusiin sisäänkäynteihin liittyviä kulkutiloja. Talon eteläpäätyyn rakennettiin erillinen pesutupa, joka oli kytketty rakennukseen, mutta sinne kuljettiin ulkokautta. Tämä rakennusosa purettiin viimeistään 1930-luvulla. Nykyisin taloon kuuluva tälle paikalle sijoittuva rakennusosa rakennettiin vuonna 1995.

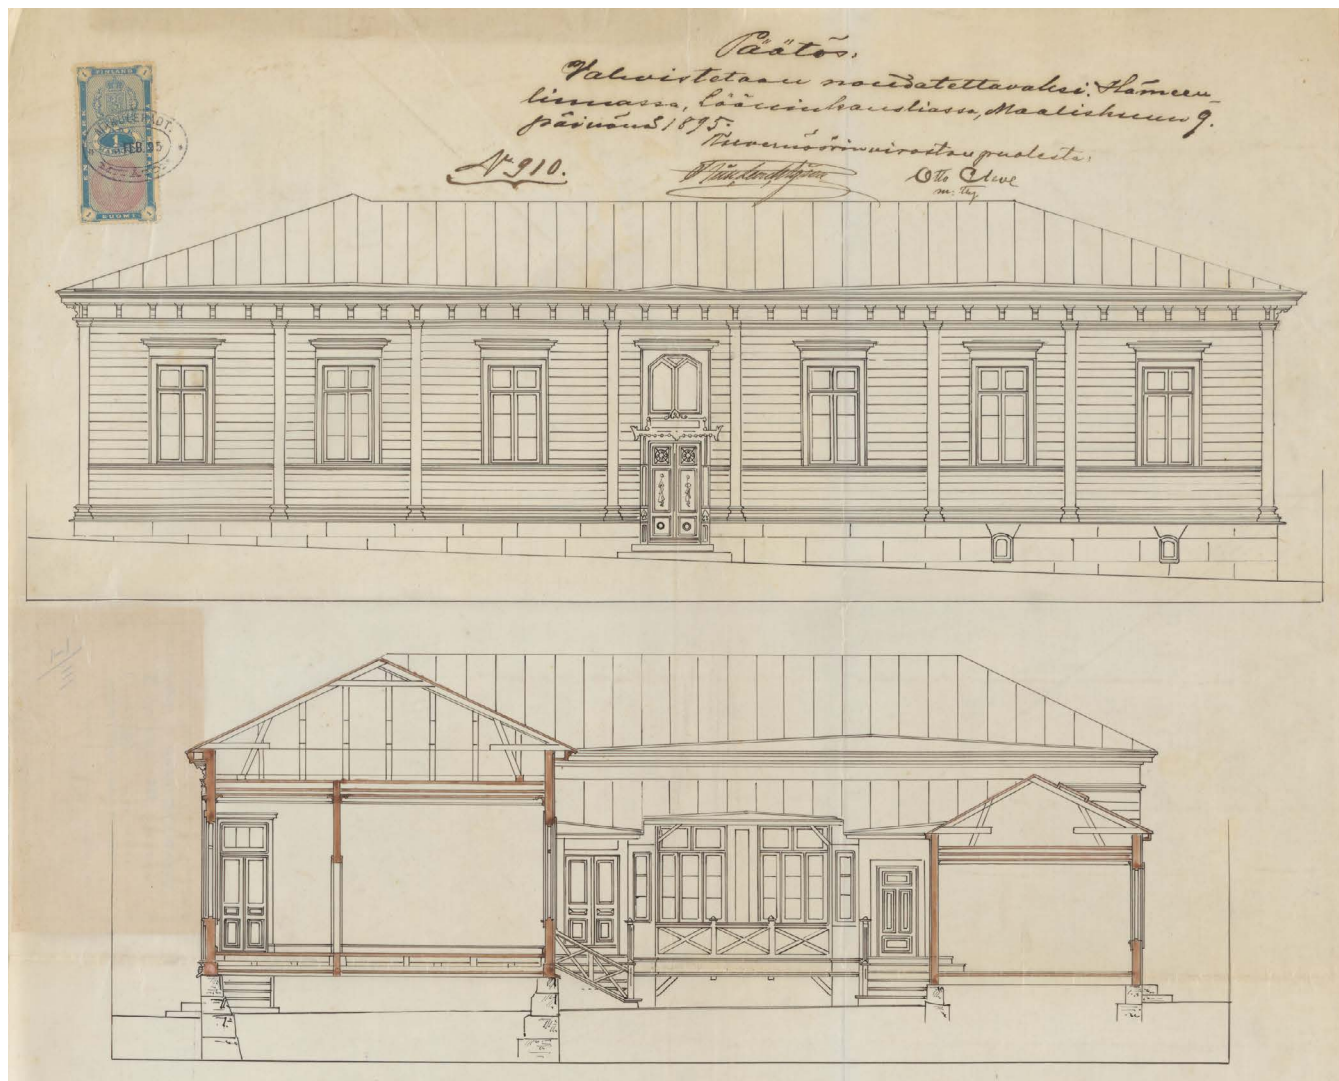
Vuoden 1895 laajennussuunnitelma, jonka on laatinut arkkitehti Henrik R. Helin. (Kuva: Kansallisarkisto)

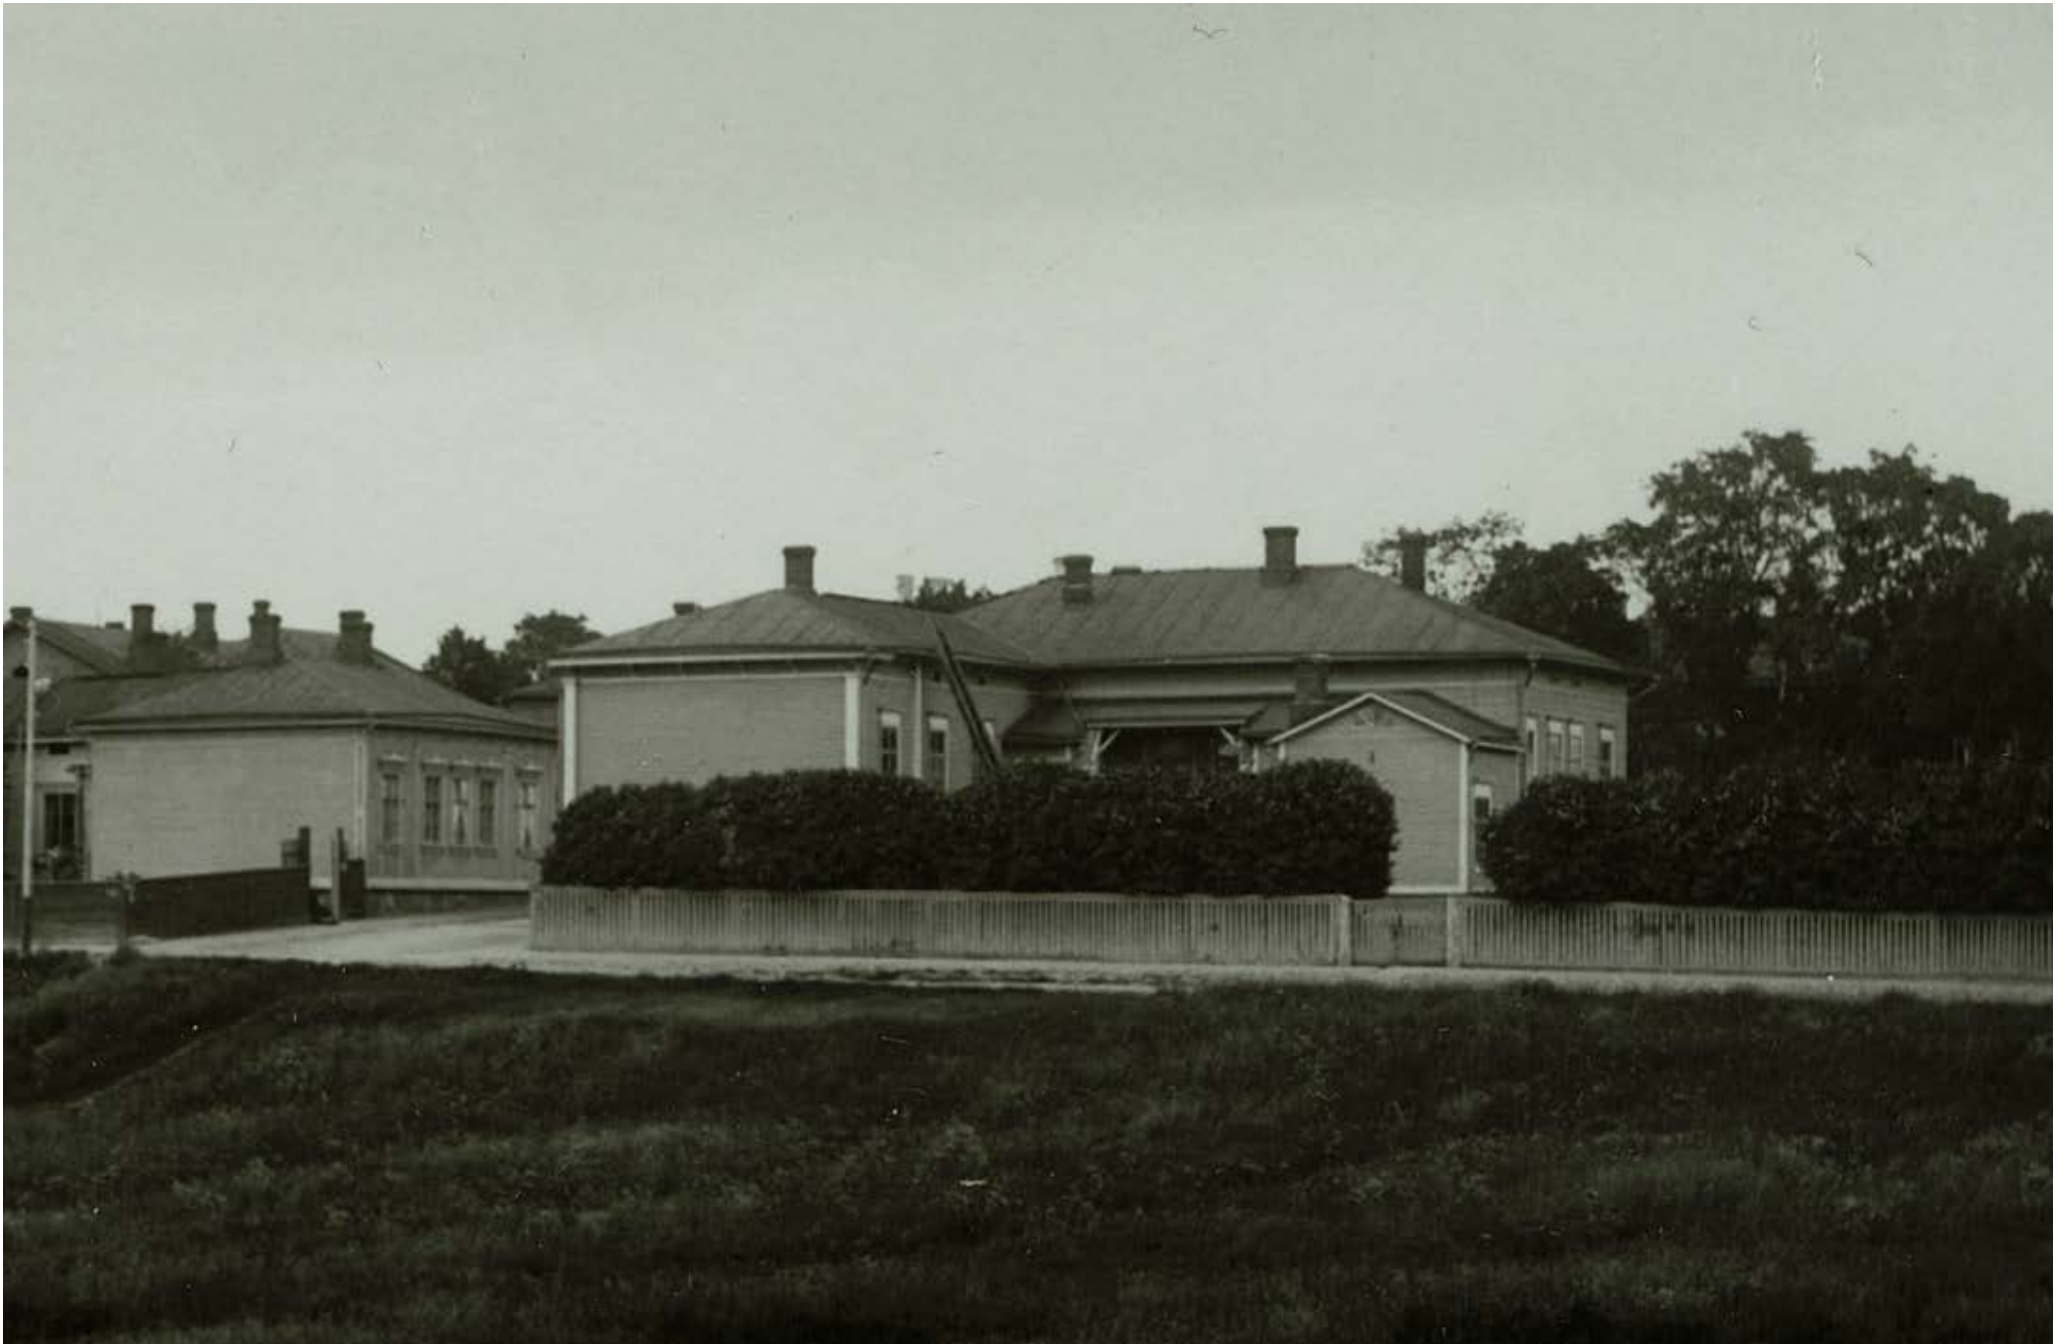
Rouvasseuran talo kuvattuna vuonna 1913. Kuva: Hämeenlinnan kaupunginmuseon valokuva-arkisto, kuvaaja tuntematon.

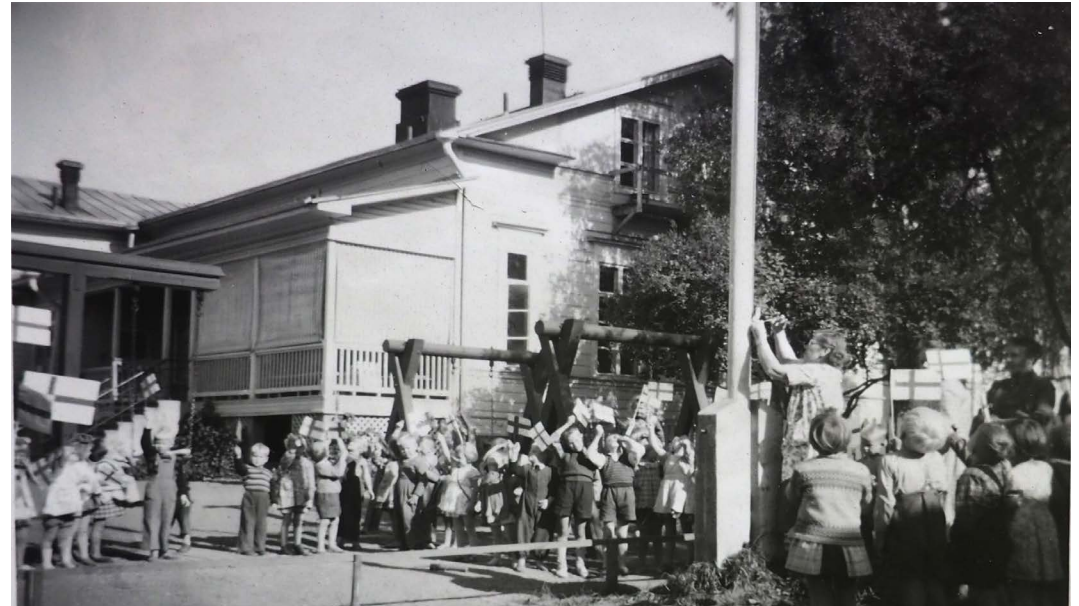
Rakennus vuonna 1955. Kuvassa näkyy 1930-luvulla rakennuksen eteläpäätyyn muodostunut päätykolmio. Kuistista osa on kuvassa suljettu kankailla, mikä antaa vaikutelman rakennuksen jatkumisesta paikalle, jonne laajennus tehtiin vasta vuonna 1995. (Kuva: Hämeenlinnan kaupunginarkisto)

rettiin. Rakennuksen eteläjulkisivuun muodostui muutoksen myötä päätykolmio.

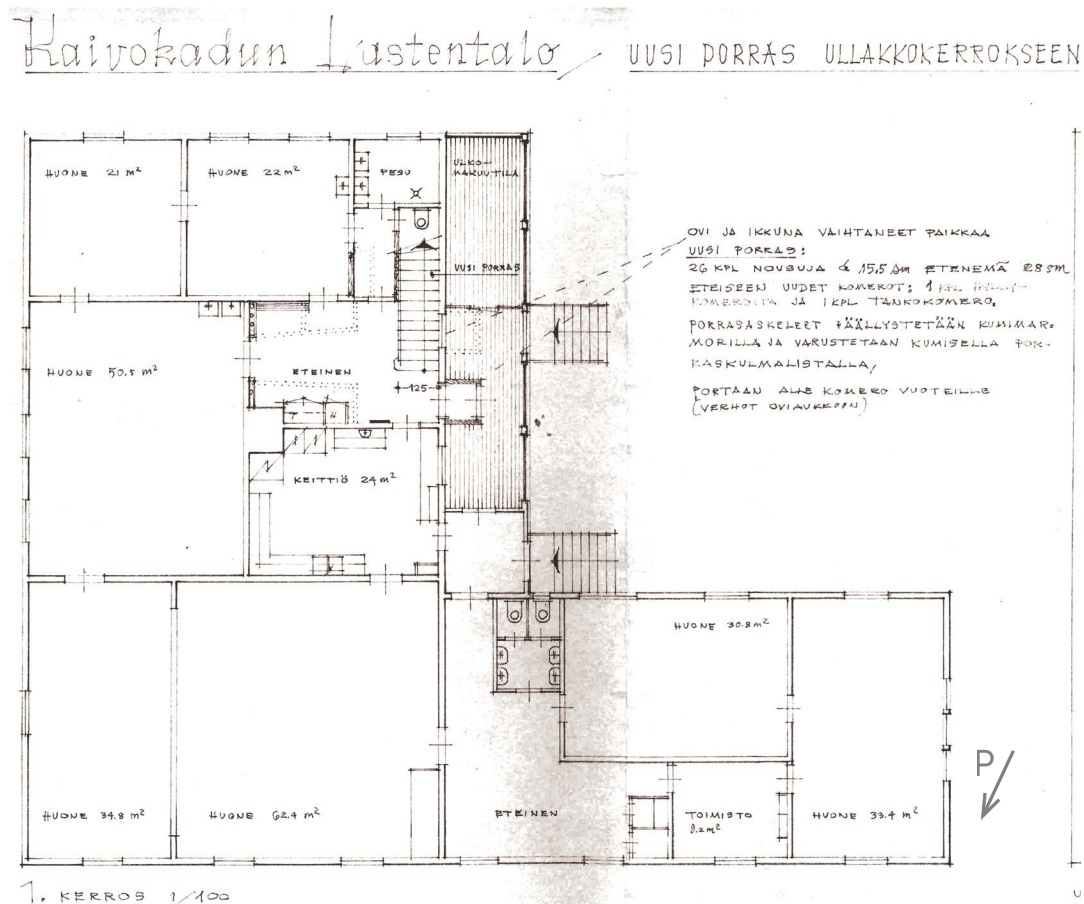
1. kerroksen pohjapiirros vuodelta 1959. (Kuva: Hämeenlinnan kaupunginarkisto)

Rakennukseen 1950-luvun lopulla tehty muutokset kohdistuivat pääasiassa rakennuksen sisätiloihin. Kylmältä ullakolta muokattiin lisää tiloja käyttötiloiksi, ja muutama 1930-luvun väliseinä purettiin. Tämän muutoksen myötä kerrosten välinen portaikko myös siirrettiin uuteen paikkaan.

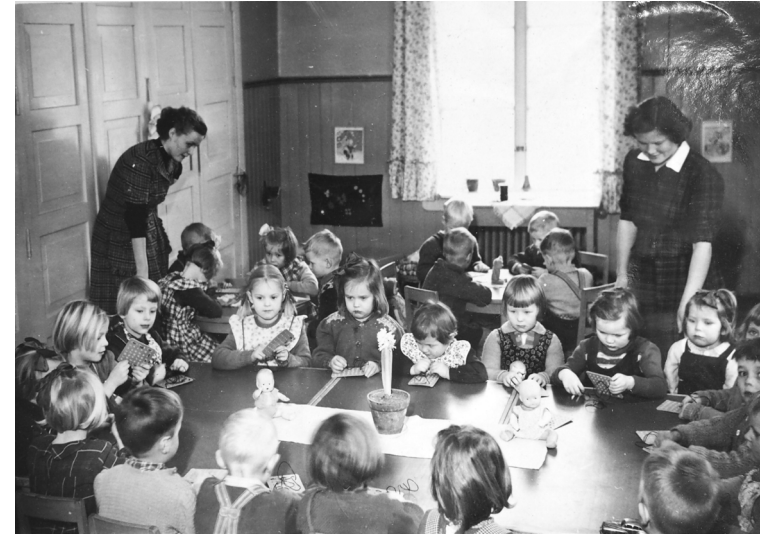
Vuonna 1952 otetussa kuvassa näkyy vasemmalla entisen opetussalin jaka-va avattava seinä. Talon seinissä oli jo tällöin nykyinen puolipanelointi. (Kuva: Hämeenlinnan kaupunginarkisto)

Jo ennen näitä muutostöitä oli viimeistään 1950-luvun alussa muutettu 1930-luvulla kahdeksi huoneeksi jaetun alkuperäisen suuren opetussalin väliseinä avattavaksi seinäksi. Luultavasti muutos oli tehty sen jälkeen, kun lastenkotitoiminta päättyi rakennuksessa vuonna 1946. Vuonna 1952 otetuissa kuvissa avattava seinä on jo nähtävissä.

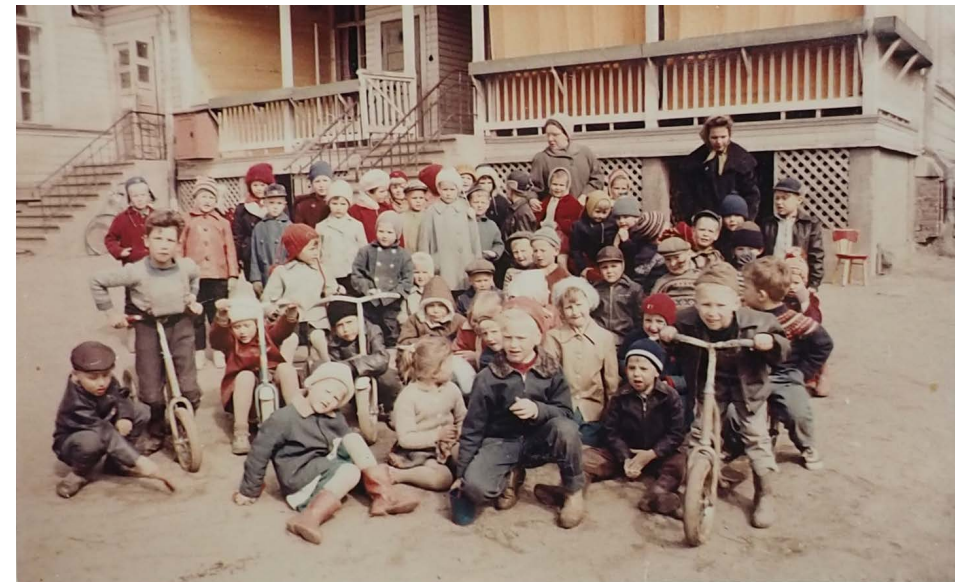
Vuonna 1960 otetusta pihakuvasta näkee, että kuisti on ollut 1950-luvun lopun muutostöiden ja julkisivusta ulkonevan tuulikaapin rakentamisen jälkeen melko monimuotoinen. (Kuva: Hämeenlinnan kaupunginarkisto)

Uuden sisäportaikon rakentaminen johti muutoksiin rakennuksen länsijulkisivulla, jossa ulko-oven ja ikkunan aukkojen paikat vaihdettiin päittäin, ja rakennuksen pääsisäänkäynti siis siirtyi hieman. Uuden sisäänkäynnin yhteyteen kuistille rakennettiin pieni julkisivusta ulkoneva tuulikaappi.

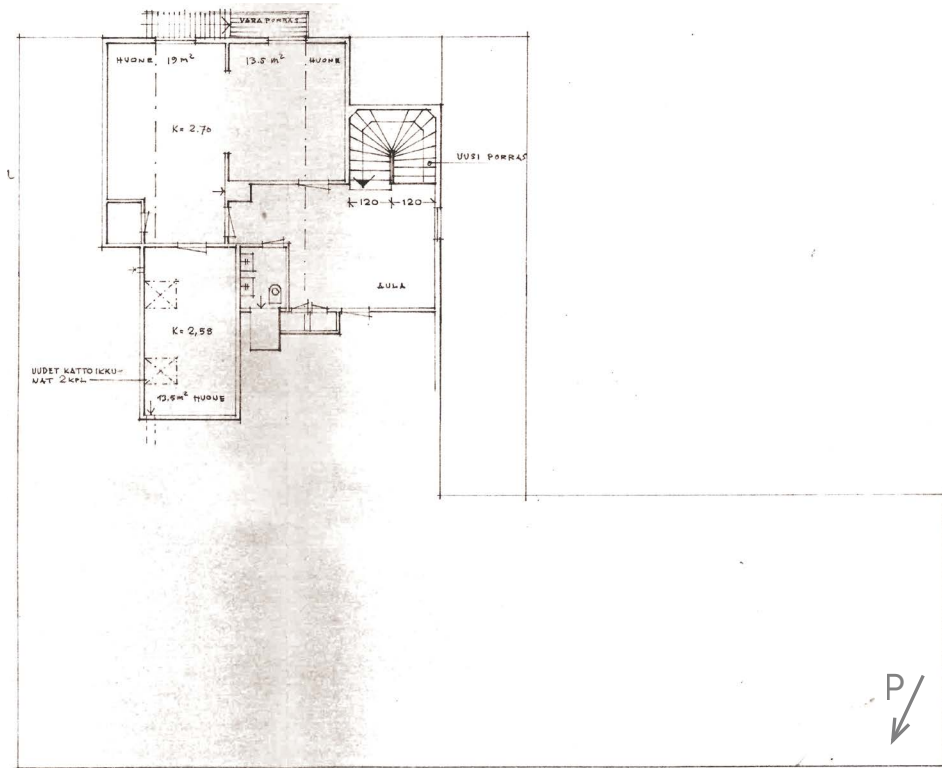
2. kerroksen pohjapiirros vuodelta 1959. (Kuva: Hämeenlinnan kaupunginarkisto)

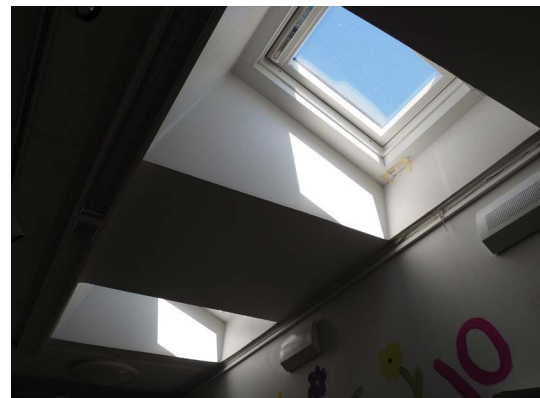
Puitteet on uusittu, mutta kattoikkunat ovat malliltaan ja asettelultaan yhä vuonna 2025 alkuperäisenlaiset.

Ullakolle 1950-luvulla rakennetut lisätilat näkyivät muutoksena myös ulospäin, kun niiden valaisemiseksi katon itälappeelle rakennettiin kaksi lappeensuuntaista kattoikkunaa. Toinen rakennuksen eteläpäätyyn 1930-luvulla tehty ikkuna muutettiin oveksi, jolta tehtiin suoraan pihalle johtava kapea ulkoportaikko varapoistumistieksi.

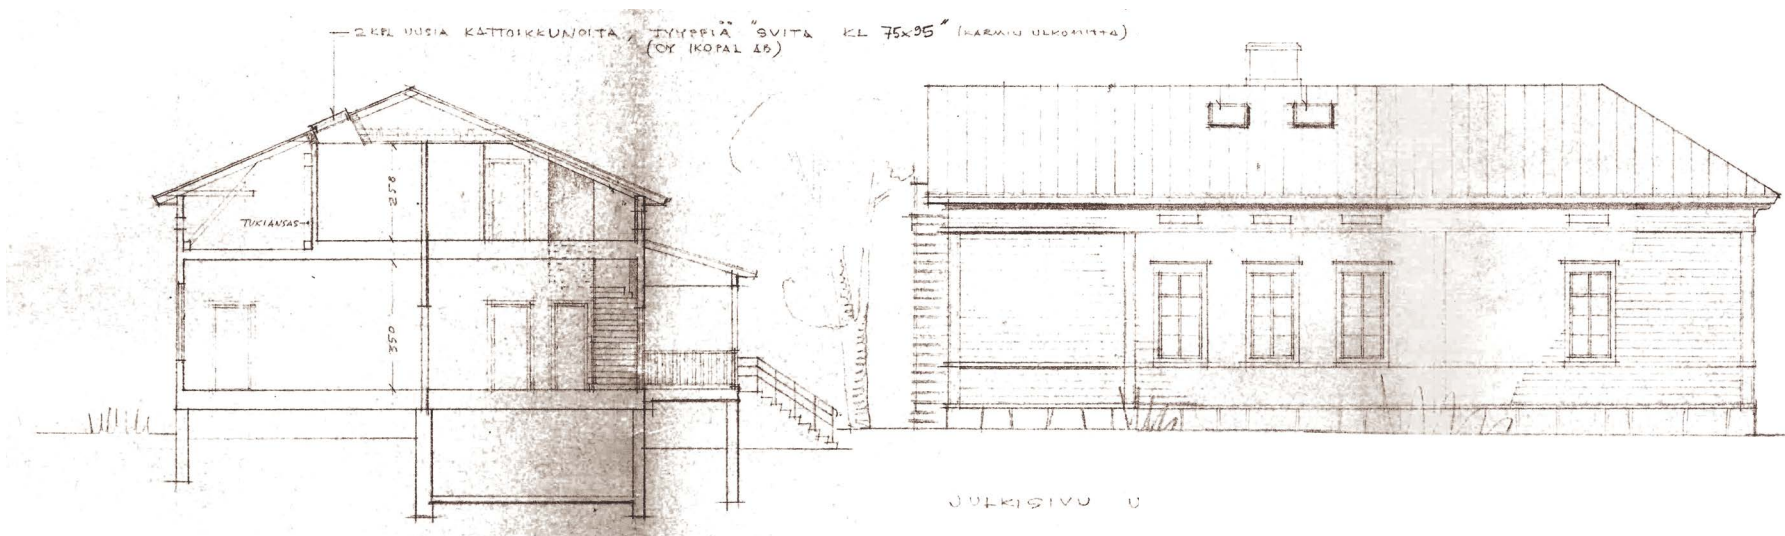
Leikkaus- ja julkisivupiirrokset vuodelta 1959. Kuvissa on esitetty uudet kattoikkunat ja päädyn uusi ulkoporras. (Kuva: Hämeenlinnan kaupunginarkisto)

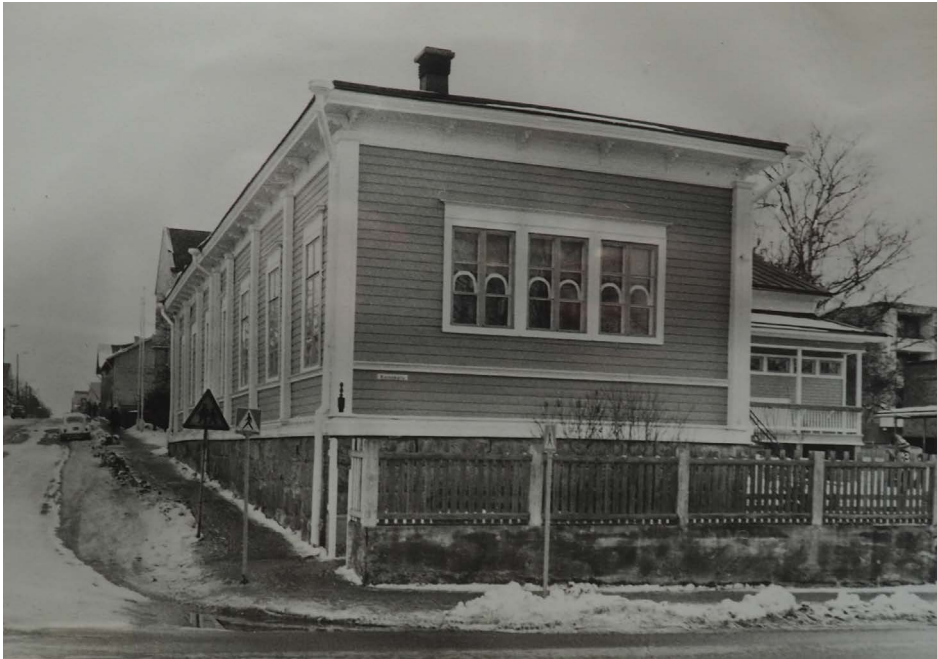
Kaivokadun päiväkotä 1970-luvun muutostöiden jälkeen. Oikealla näkyy 1970-luvun rakennusosa, jossa on nauhaikkuna. Valokuvassa näkyy myös, että nykyisestä poiketen talon detaljit kuten ikkunoiden vuorilaudat ja julkisivun pilasterit ovat valkoisia ja julkisivut tummemmat. Ikkunoiden puitteet ovat myös tummat. Nykyään detaljit ovat hieman julkisivun pääväriä tummempia ja ikkunanpuiteet ovat valkoiset. (Kuva: kirjasto?)

1970-luvulla muutoksia tehtiin pääosin sisätiloissa. Suurimmat ulospäin näkyneet muutokset tapahtuivat talon kuistin kohdalla, ja ne on myöhemmin purettu. Rakennuksen eteläpäähän rakennettiin kapea lisäosa, jossa oli länteen suuntautuva 1970-luvulle tyypillinen nauhaikkuna. Lisäksi kuistin pohjoispäättyyn rakennettiin vinoseinäinen ruokakomero keittiön yhteyteen.

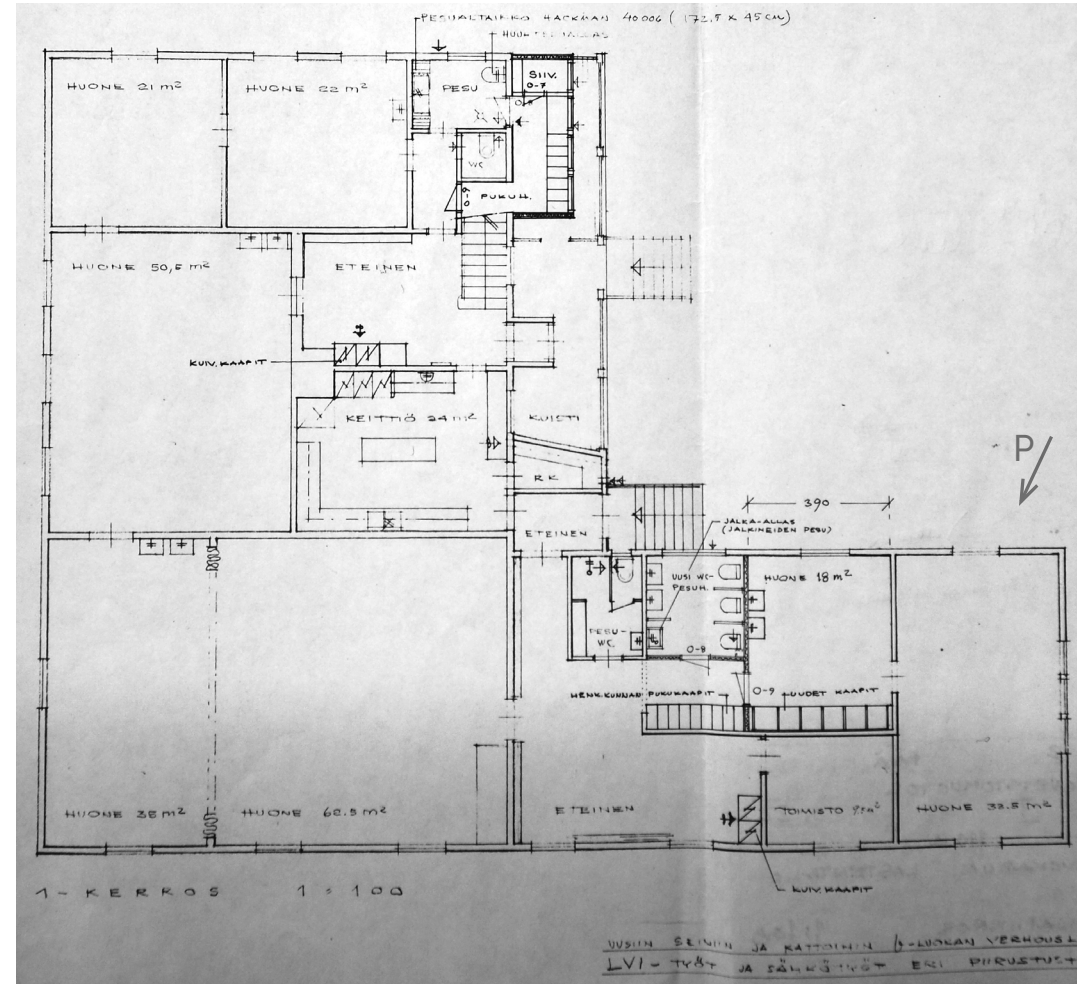
1. kerroksen pohjapiirros 1970-luvulta. (Kuva: Hämeenlinnan kaupunginarkisto)

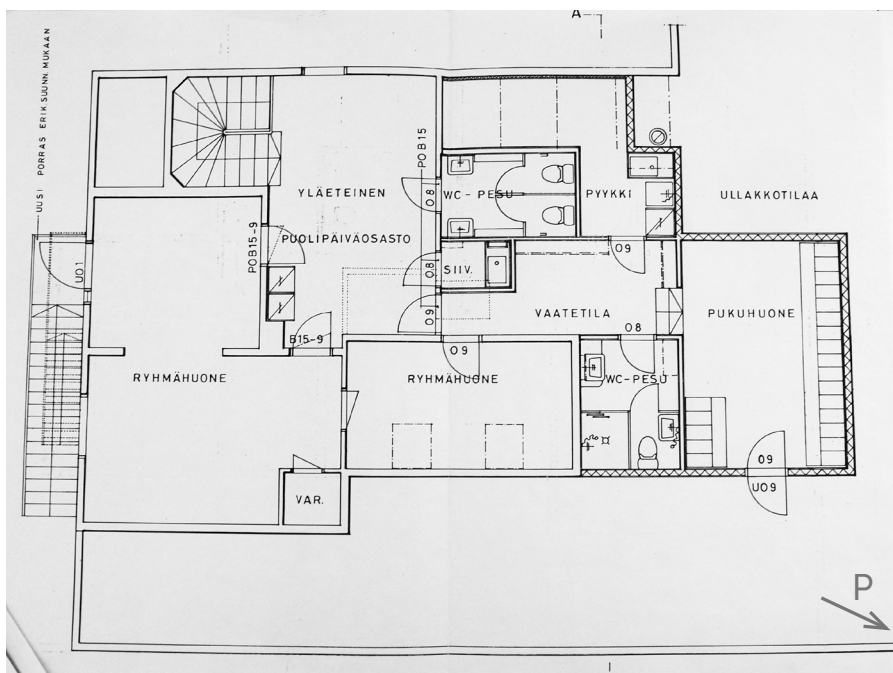
2. kerroksen pohjapiirros 1980-luvun muutoksista. (Kuva: Hämeenlinnan kaupunginarkisto)

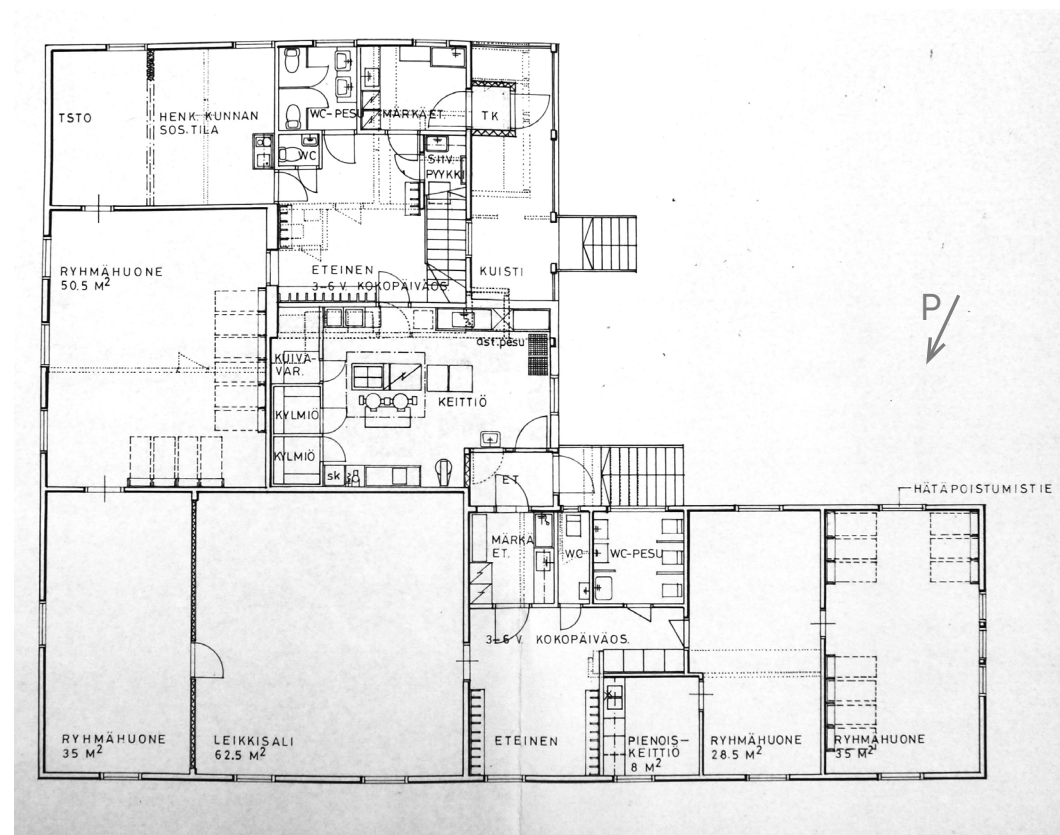
1. kerroksen pohjapiirros 1980-luvulta. Suurin osa kuvassa esitetyistä muutoksista jätettiin toteuttamatta. (Kuva: Hämeenlinnan kaupunginarkisto)

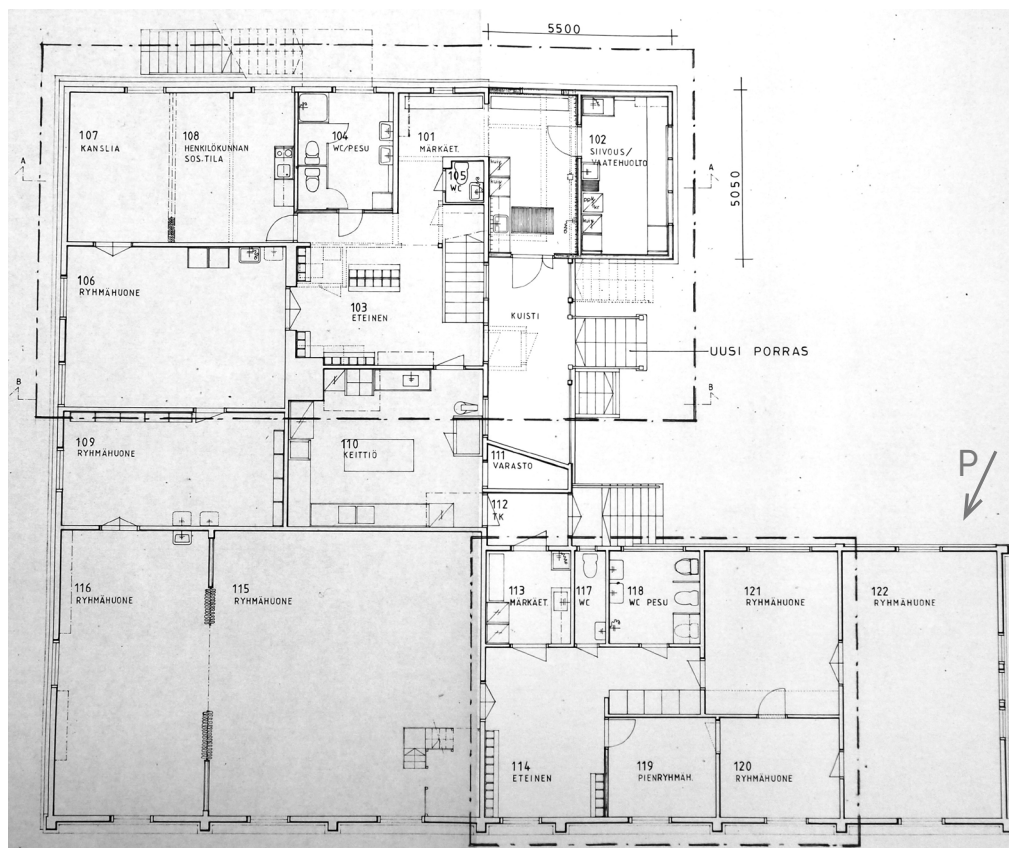
1. kerroksen muutospiirros vuodelta 1995. (Kuva: Hämeenlinnan kaupunginarkisto)

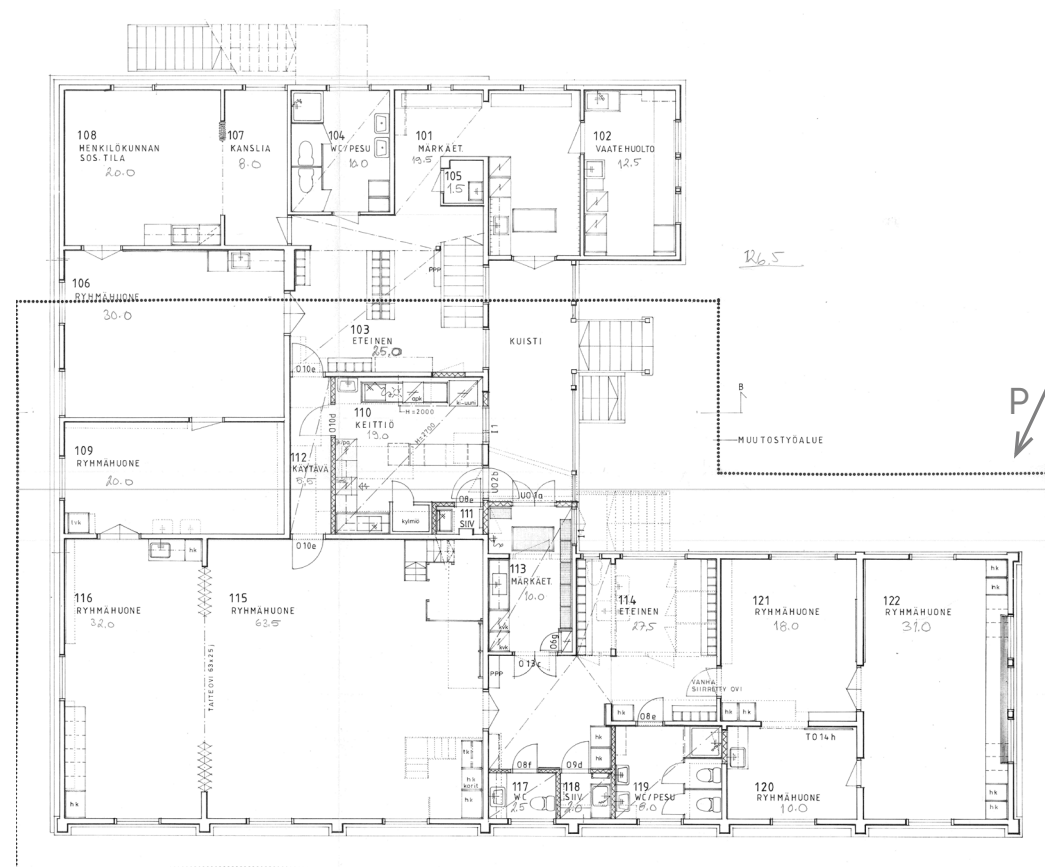
1. kerroksen muutospiirros vuodelta 1997. (Kuva: Hämeenlinnan kaupunki, Tilapalvelut)

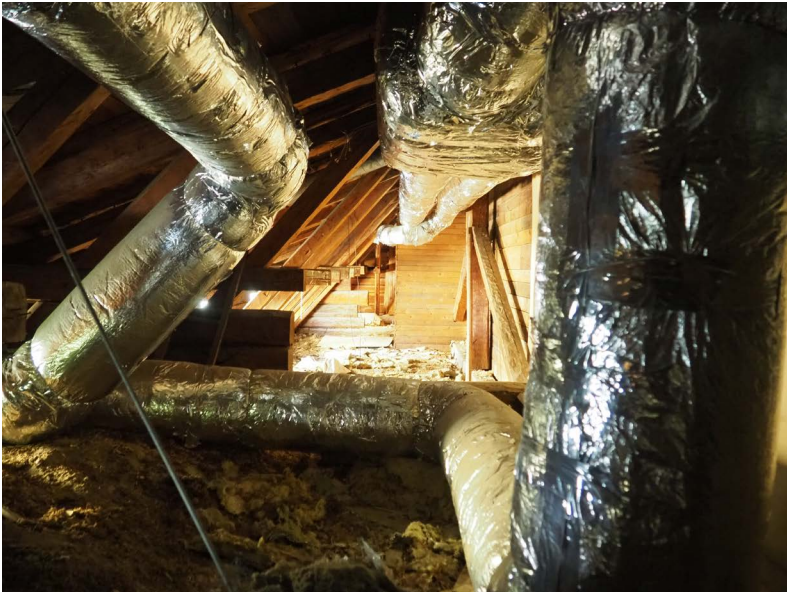
2020-luvun ilmanvaihtoputkia rouvasseuran talon ullakolla.

Vuonna 2021 rakennuksen toisessa kerroksessa tehtiin ilmanvaihtoon liittyviä muutoksia. Myöhemmin samana vuonna rakennuksessa sattui vesivahinko, minkä jälkeen keittiön rakenteet avattiin. Vuoden 2021 lopussa päiväkotitoimintansa rakennuksessa, ja keittiön rakenteet jätettiin paikkaamatta, kun tulevaa käyttöä ei ollut tiedossa. Keittiön nurkasta purettiin myös sinne 1990-luvulla rakennettu kiinteä komero.

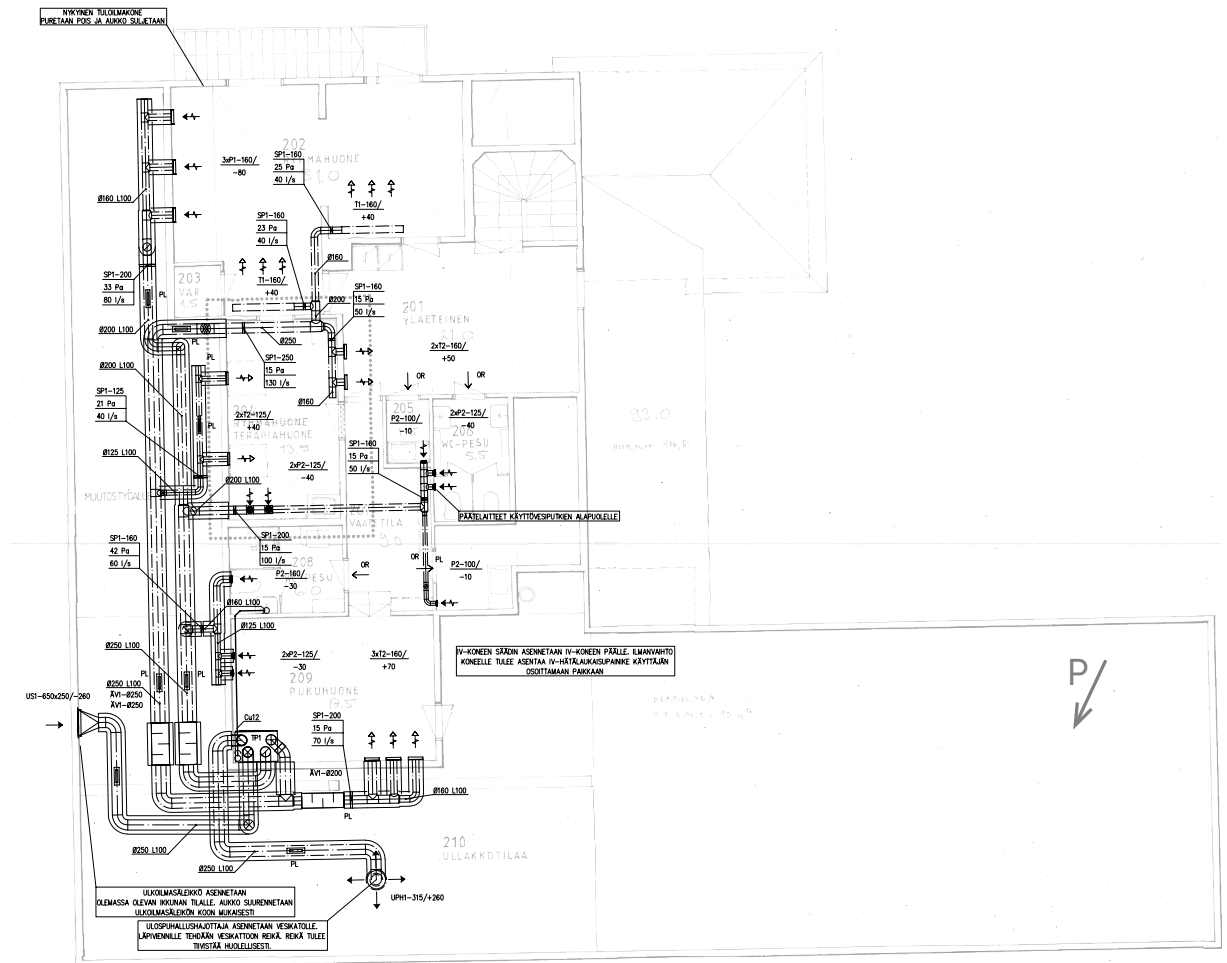
Ilmanvaihtopiirros vuodelta 2021. (Kuva: Hämeenlinnan kaupunki, Tilapalvelut)
