# HÄMEENLINNAN ROUVASSEURAN TALO

KAIVOKATU 14 / BIRGER JAARLIN KATU 33

RAKENNUSHISTORIASELVITYS

2025 **LUONNOS 31.10.2025**

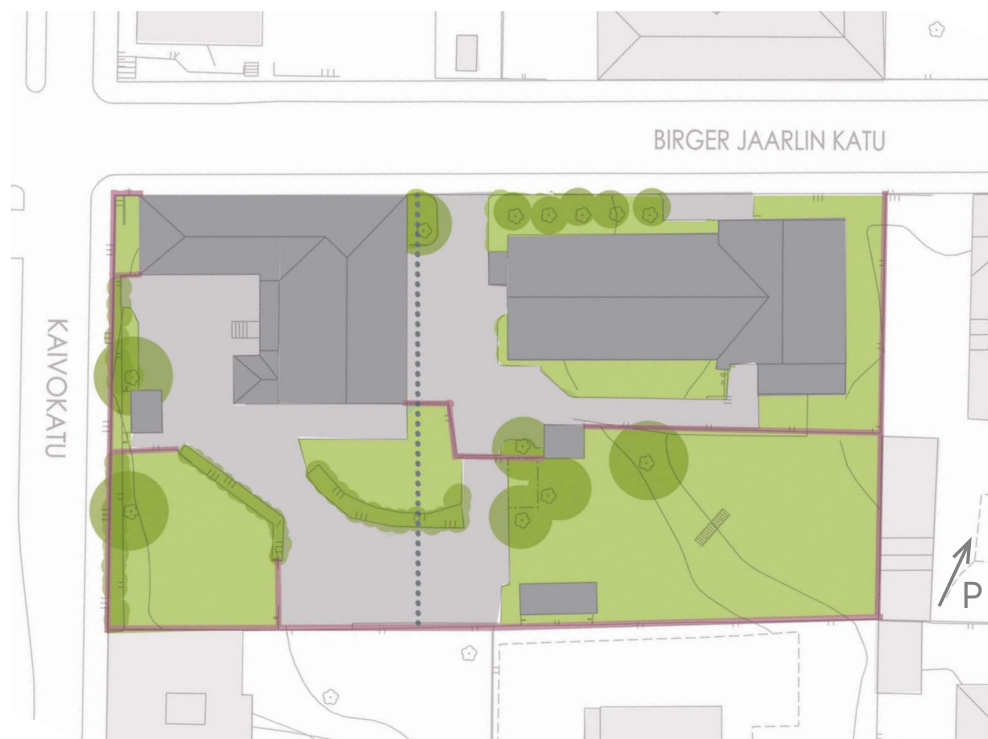
Kaavio, jossa on esitetty suuntaa-antavasti se, mikä alue tontista on asfaltoitua ja mikä nurmi- tai hiekkapintaa. Lisäksi kaaviossa on esitetty tontin aidat, pensasaidat ja suurimmat puut. Pisteviiva esittää alustavaa tontinjakoa, jonka itäpuoli on myyty Uppsalatalon tontiksi. Päiväkoti käytti piha-alueenaan aitojen ympäröimää aluetta myös Uppsalatalon eteläpuolella.

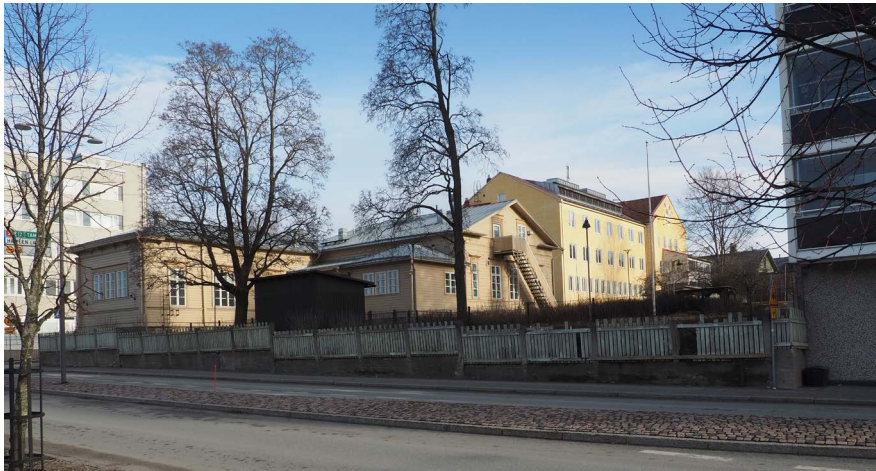
Rouvasseuran tontti lounaasta Kaivokadulta nähtynä. Tontin vastainen tukimuuri on hieman kallistunut katualueelle päin. Puuaita on ollut saman mallinen jo 1970-luvulla. Etualalla näkyy vuoden 2015 piharakennus ja tontin länsireunan suuret vaahterat.

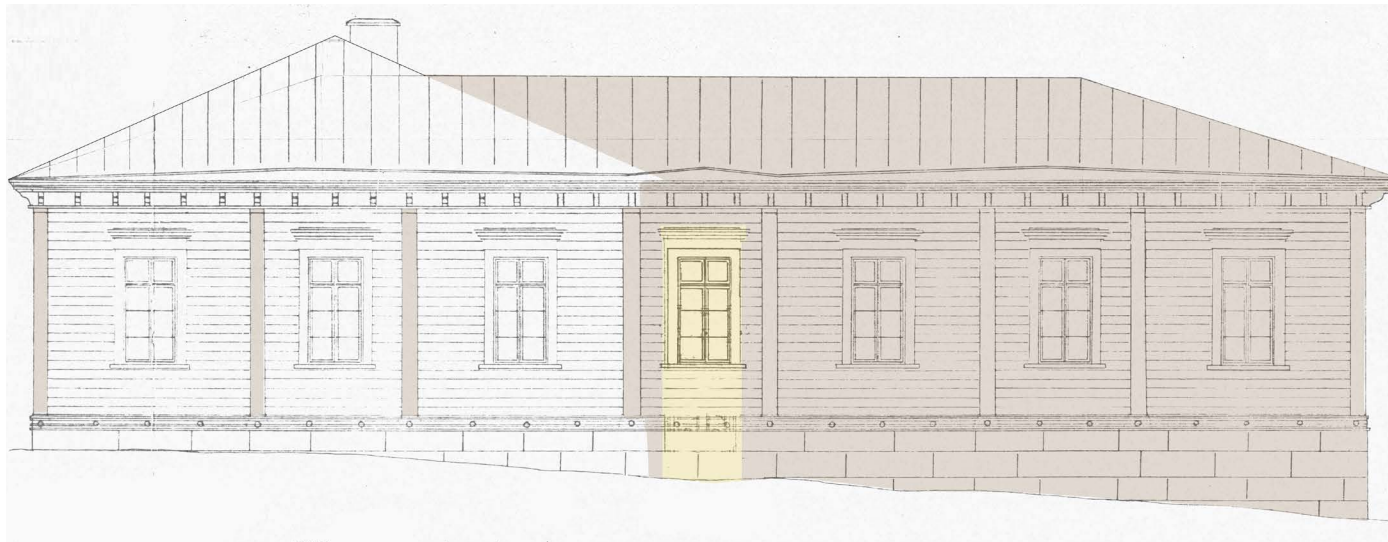
Uusin julkisivupiirros pohjoisjulkisivusta on 1930-luvulta. Sen pohjalta on laadittu ajoituskaavio, jossa näkyy merkittävimmät siihen tehdyt muutokset. Värittämätön osa julkisivusta on edelleen lähes alkuperäisessä asussaan. (Pohjakuva: rouvasseuran talosta löytynyt kopio)

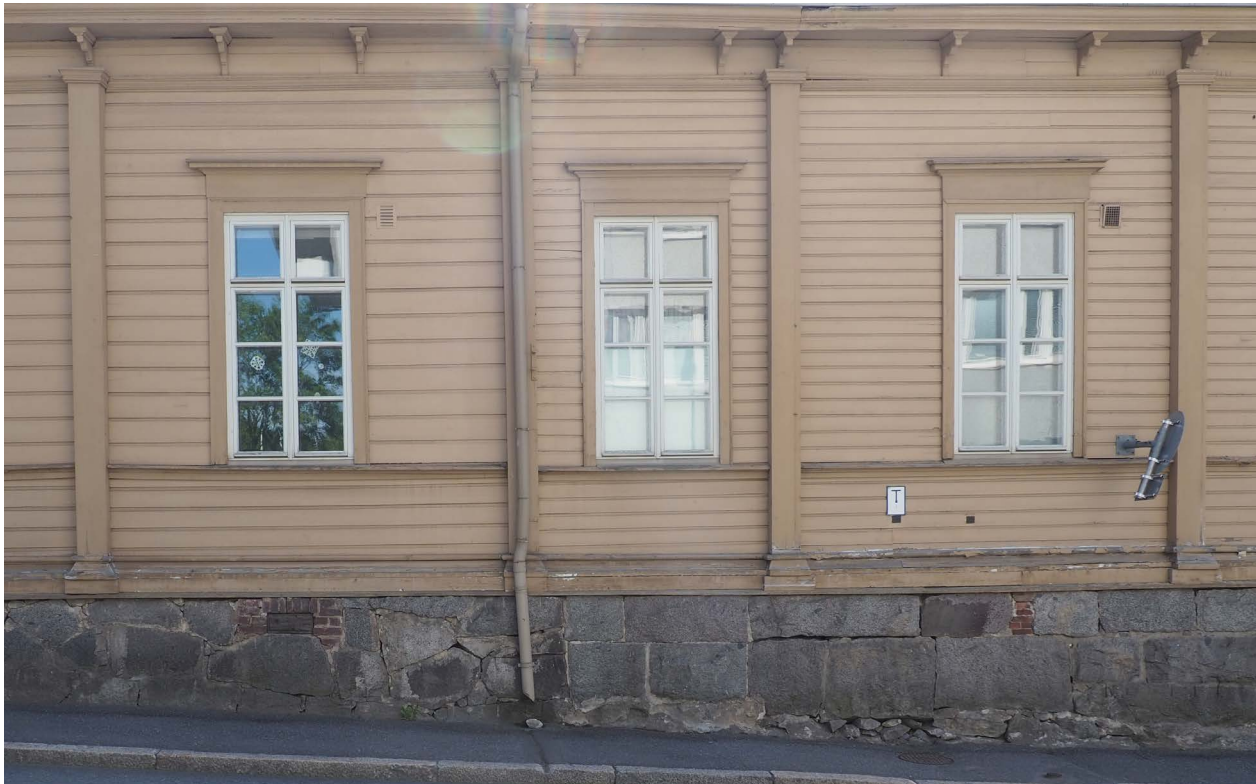
Pohjoisjulkisivun julkisivulaudoituksen leveydestä ja sokkelikivien muodosta on erotettavissa kohta, jossa vuoden 1858 rakennusosa vaihtuu uudempaan. Kapea pilasterien väli on osin 1930-luvulta, jolloin kadunpuoleinen sisäänkäynti poistettiin. Sen oikealla puolella sokkeli ja julkisivun puuosat ovat vuodelta 1895.

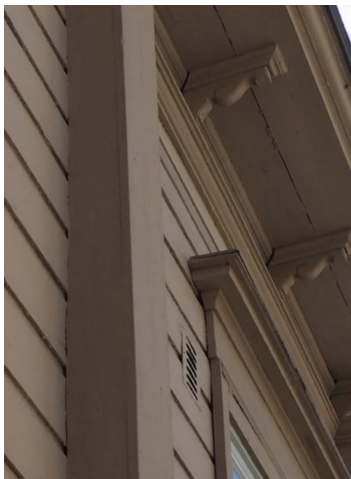
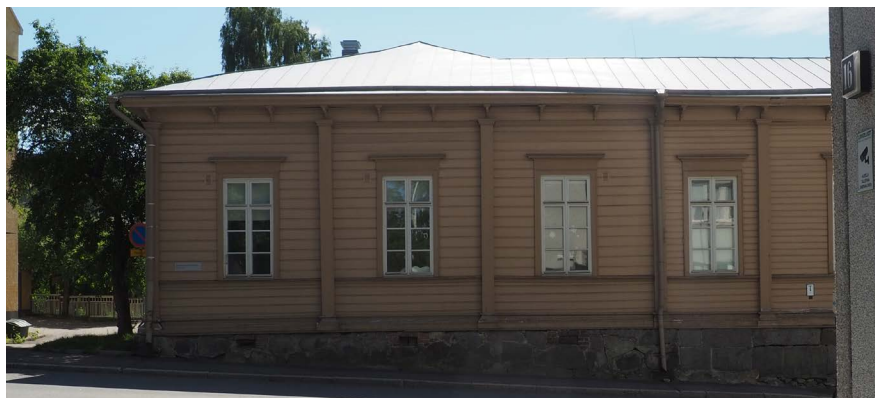
Rakennuksen siipien kattojen korkeusero näkyy pohjoiseen vain kaukaa katsottuna. Attikakerroksen nikkarityyliisiä konsoleita ja muita julkisivundetaljeja

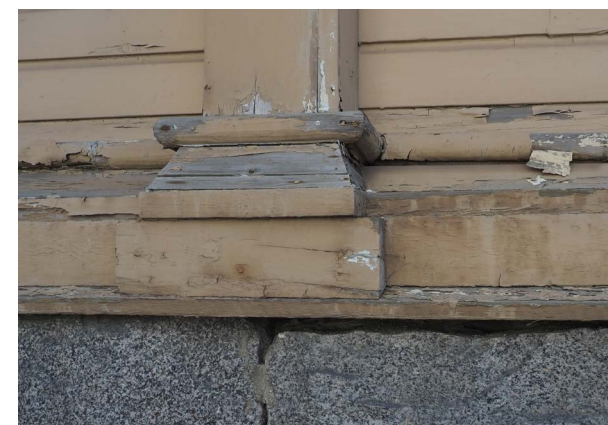
Pilasterin alaosan ja listoituksen detaljeja.

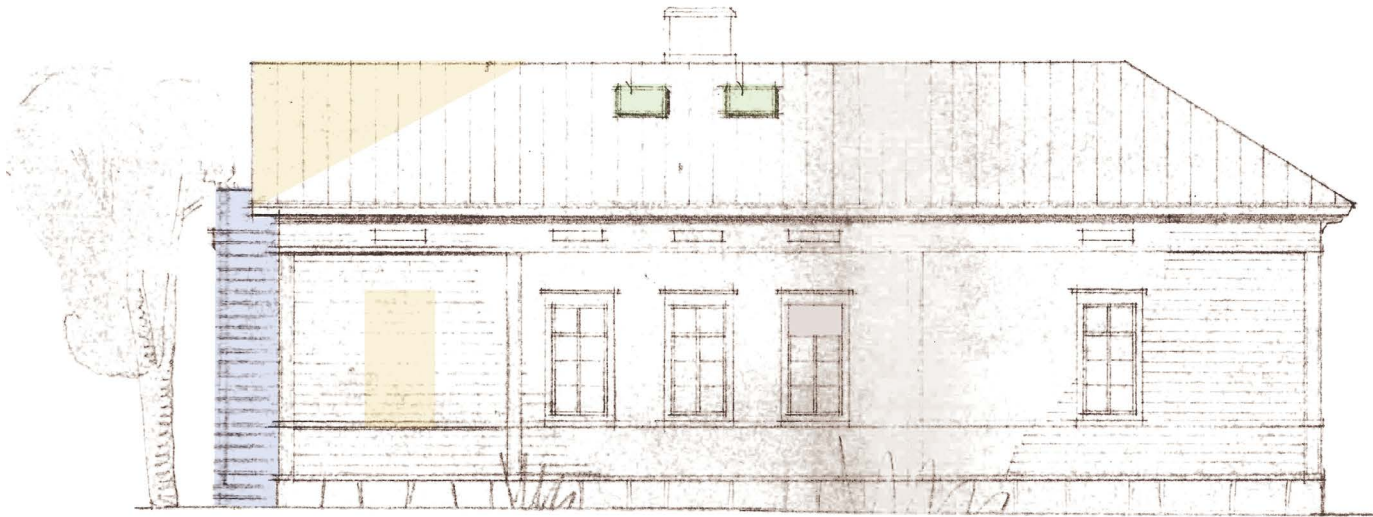
Uusin julkisivupiirros itäjulkisivusta on vuodelta 1959. Ajoituskaavio on laadittu sen päälle. (Pohjakuva: Hämeenlinnan rakennusvalvonnan arkisto)

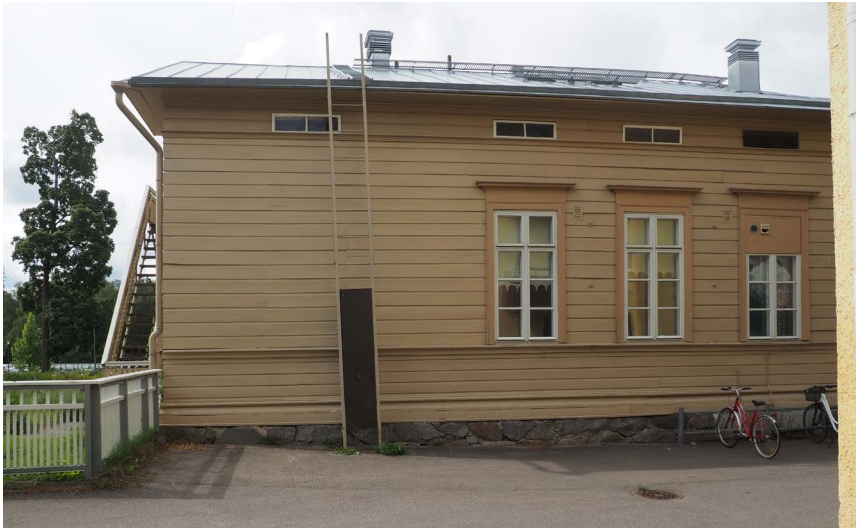
Itäjulkisivun leveä julkisivuvuoraus ja epäsäännöllinen sokkeli ovat 1850-luvulta. Myös ullakon ikkunat ovat alkuperäisiä.

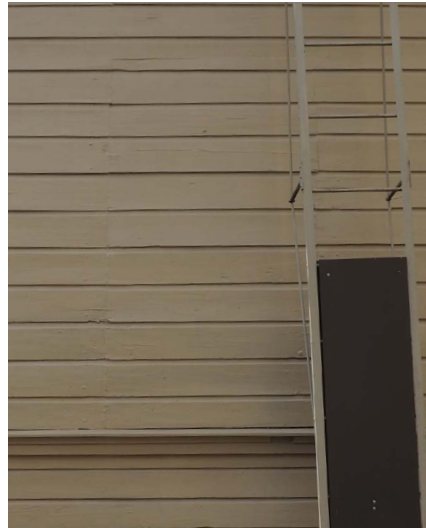
Julkisivuvuorauksen saumoista on hienovaraisesti huomattavissa kohta, josta ikkuna on poistettu 1930-luvulla.

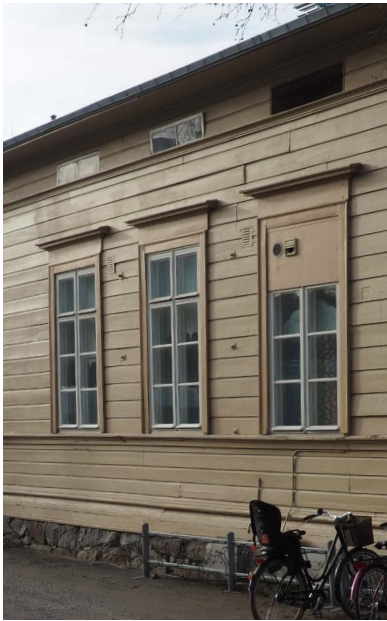
1. kerroksen ikkunat on uusittu vanhan mallin mukaan. Yhden ikkunan ylimmät puitteet on korvattu levyllä ja ilmanvaihtokanavalla.

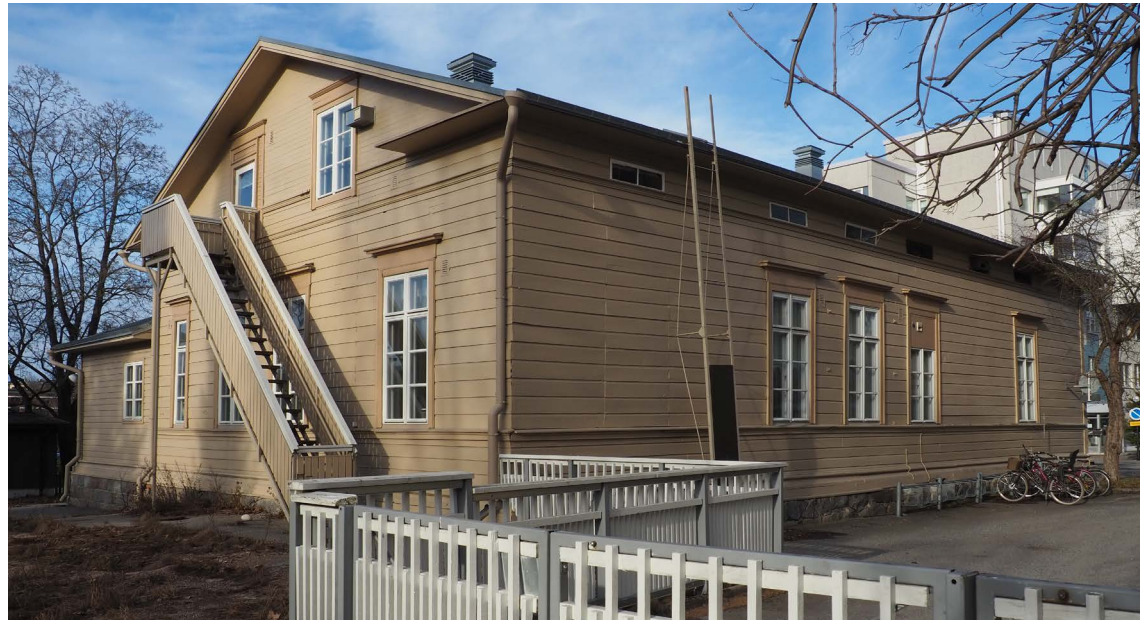
Osa ullakon ikkunoista on poistettu ja jäljellä on verkotetut aukot. Talotikkaan ikä ei ole tiedossa. Päädyn poistumistieporras rakennettiin ensimmäisen kerran 1950-luvulla, mutta nykyinen porras on 1980-luvulta.

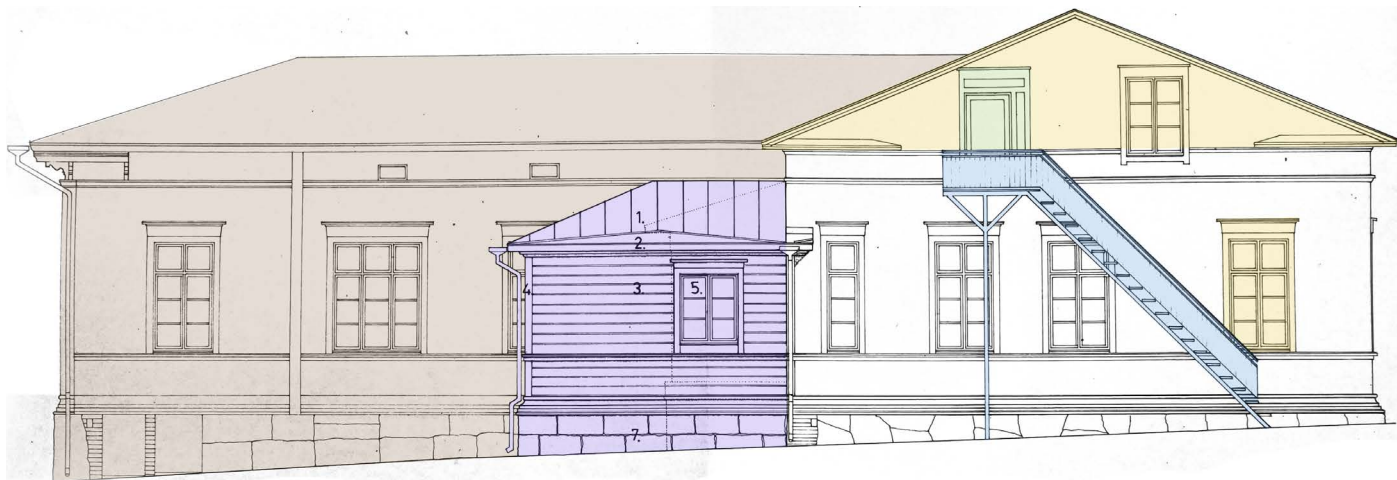
Uusin julkisivupiirros eteläjulkisivusta on vuodelta 1995. Ajoituskaavio on laadittu sen päälle. Vuoden 1995 rakennusosan taakse jää kuisti ja 1930-luvulla tehty pieni ikkuna. (Pohjakuva: Hämeenlinnan kaupunginarkisto)

Merkittävä muutos tapahtui 1930-luvulla, kun aumakaton suoristamisen myötä eteläjulkisivuun tuli toinen kerros. Toisessa kerroksessa julkisivuvuoraus onkin paljon alempaa kerrosta kapeampaa. 1930-luvulla rakennuksen kaakkoiskulmassa sijaitsevan huoneen ikkuna myös siirrettiin idästä tälle julkisivulle.

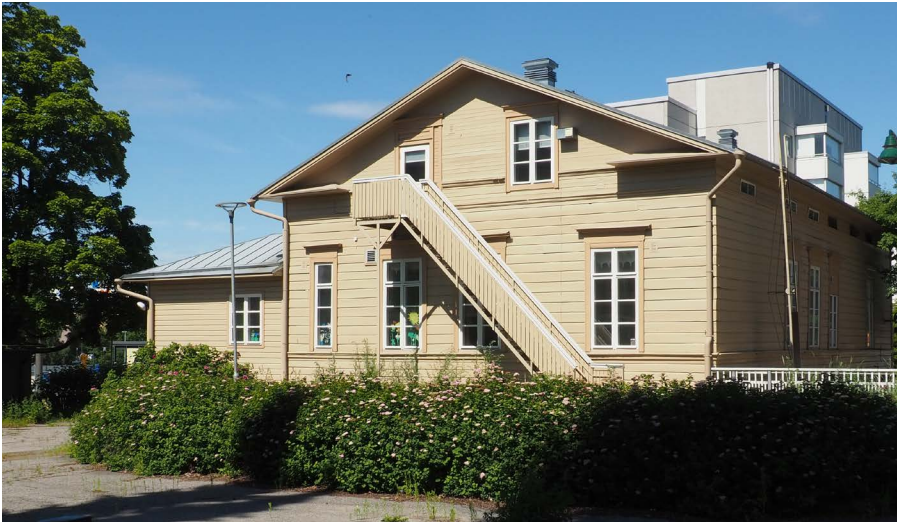
Rakennuksen eteläpääty on kokoelma muutoksia eri aikakausilta. 1930-luvun päätykolmio ja alunperin 1950-luvulla rakennettu ulkoporras ovat muuttaneet alkuperäistä yleisilmettä paljon. Vuoden 1995 rakennusosa eteläjulkisivun jatkeena muodostaa selvästi oman kokonaisuutensa.

Eteläjulkisivu 1890-luvun katusiipeä lukuun ottamatta on yhdistelmä monelta eri aikakaudelta, ja se kestää hieman enemmän muutoksia kuin aiemmin mainitut julkisivut. Toisen kerroksen aukotus, ja sinne johtava porras tekevät rakennuksen ilmeeseen hiukan erikoisen kerrostuman, joka voisi mahdollisesti kestää muutoksia. Ensimmäisessä kerroksessa on alkuperäinen sokkeli ja julkisivuvuoraus, joita on syytä varjella. 1990-luvulla rakennettu laajennusosa on tyyliltään muille osille alisteinen, ja etelään päin selkeästi muusta julkisivusta erillinen, joskin rakennuksen tyyliin sopiva.

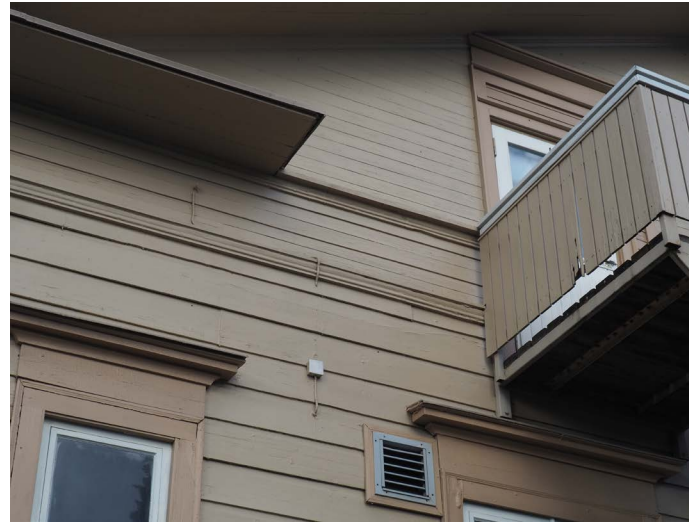
1930-luvun päätykolmiossa on käytetty paljon alemman kerroksen julkisivupaneelia kapeampaa vaakalaudoitusta.

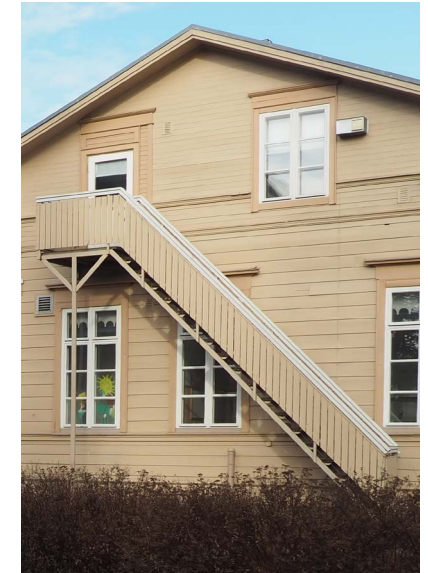
Kun kattoa korotettiin ja 2. kerros rakennettiin 1930-luvulla tehtiin julkisivulle todennäköisesti kaksi samanlaista kuusiruutuista ikkunaa. Ikkunan koristelistat on säilytetty, mutta portaan rakentamisen myötä vasemmanpuoleiseen aukkoon vaihdettiin ovi 1950-luvulla. Nykyinen ovilehti on luultavasti aikaisintaan 1980-luvulta, jolloin nykyinen porras on rakennettu.

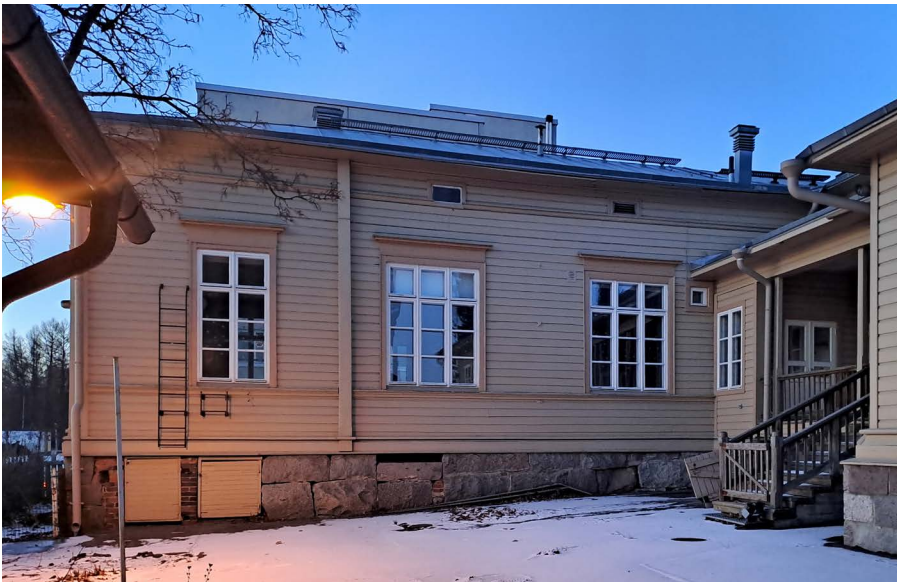
1890-luvulla rakennetun siiven eteläjulkisivu on säilynyt melko hyvin alkuperäisen kaltaisena. Pieni neliönmallinen ikkuna rakennusosien kulmassa on 1930-luvun wc-tilaan aikanaan tehty ikkuna. Kuistin alueen viimeisimmät muutokset ovat vuodelta 1997, jolloin myös kulmassa sata vuotta sijainnut ulkoporras purettiin.

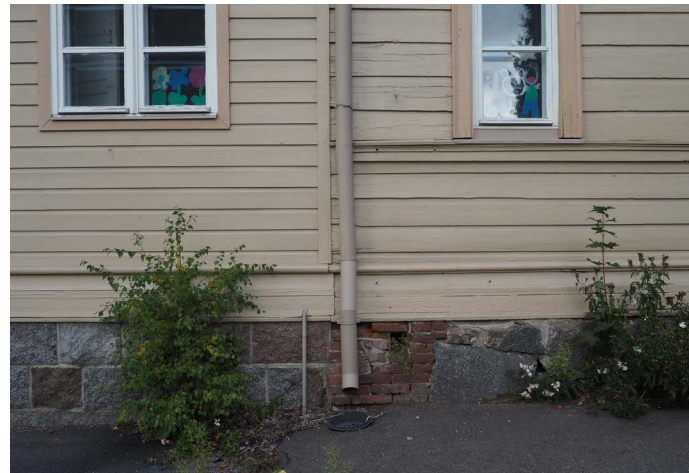
Kohta, jossa vuosien 1858 ja 1995 rakennusosat kohtaavat. Rakennusosat sopivat toisiinsa, mutta yksityiskohdissa on havaittavissa selviä eroja mm. julkisivuvuorauksessa ja luonnonkivisokkelissa. Myös detaljit on rakennettu hieman eri tavoin, ja niitä on uudemmassa rakennusosassa vähemmän.

Vuonna 1995 rakennetun rakennusosan panelointi ja detaljit jäljittelevät vanhaa, mutta niitä ei ole kaikilta osin yhtä huolella tai perinteisin tavoin rakennettu. Julkisivupanelointi on myös vanhasta rakennusperinteestä poiketen sahattua eikä höylättyä puutavaraa.

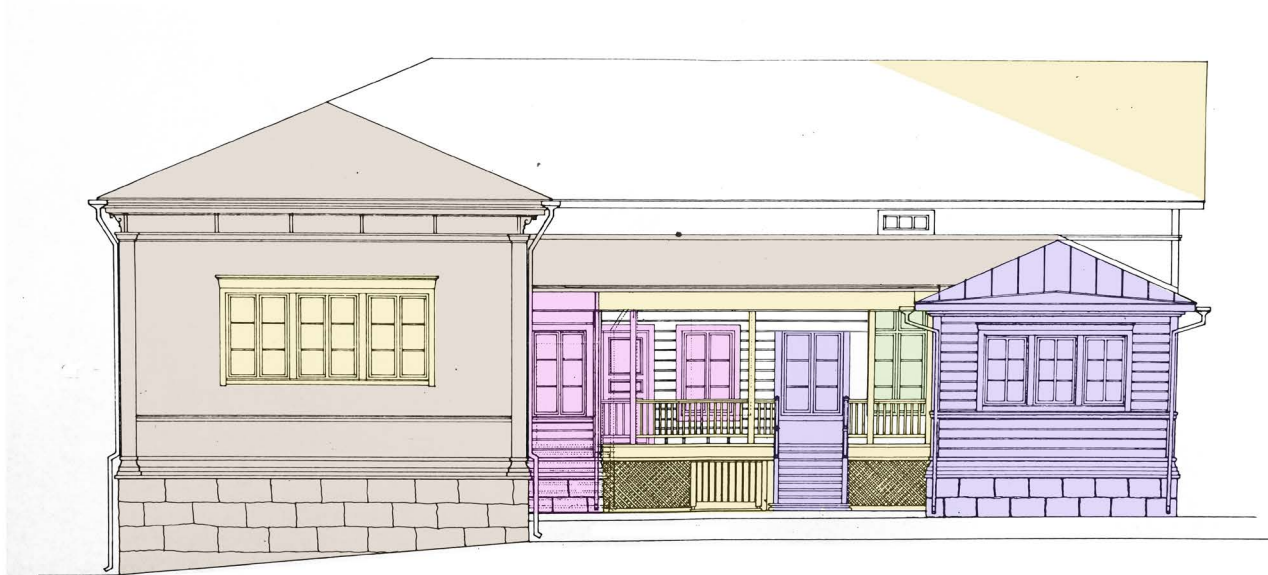
Uusin julkisivupiirros länsijulkisivusta on vuodelta 1997. Ajoituskaavio on laadittu sen päälle. (Pohjakuva: Hämeenlinnan tilapalvelut)

Rakennuksen länsijulkisivu on kautta aikojen muuttunut rakennuksen julkisivuista eniten, ja siinä on jäljellä vain vähän täysin alkuperäisiä osia. Vanhinta kerrostumaa ovat seinä ja sokkeli kuistin takana, mutta myös kuistin seinän vuoraus on todennäköisesti uusittu 1990-luvulla.

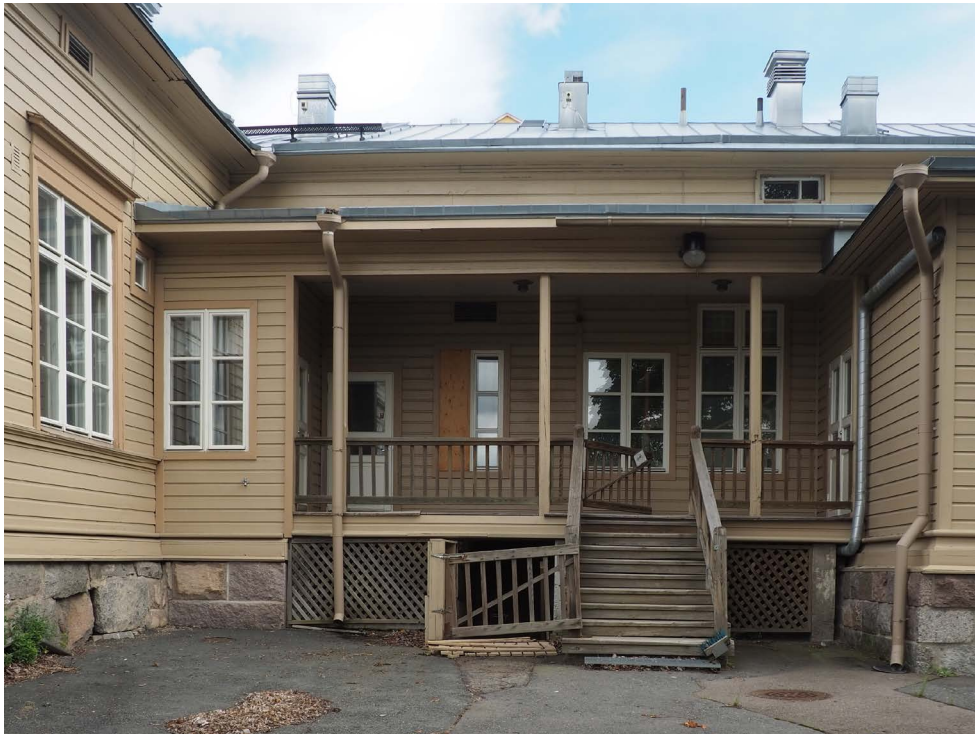
Vuonna 1895 rakennetun kadunsuuntaisen siiven länsipääty, johon tehtiin ikkunat 1930-luvulla.

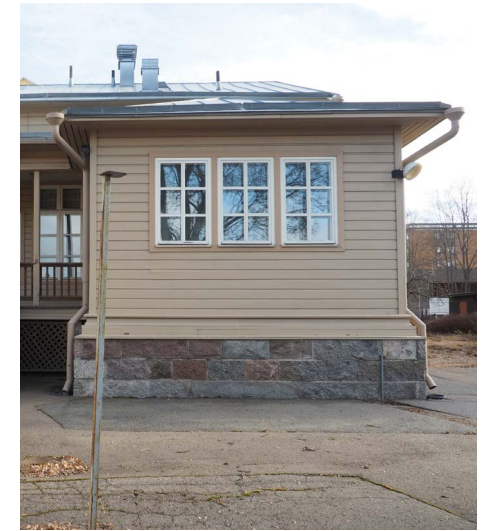
Vuonna 1995 rakennetun rakennusosan länsipääty jäljittelee sitä sata vuotta vanhemmaa katujulkisivun länsipäätyä.

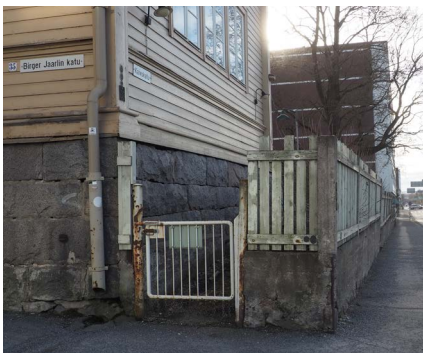
1895 rakennetussa länsipäädystä on korkea luonnonkivisokkeli

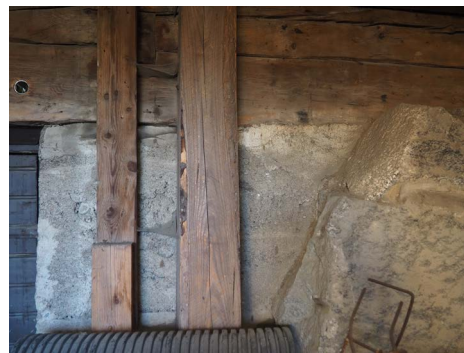
Länsijulkisivun seinää kuistin alla kellarin oven vieressä

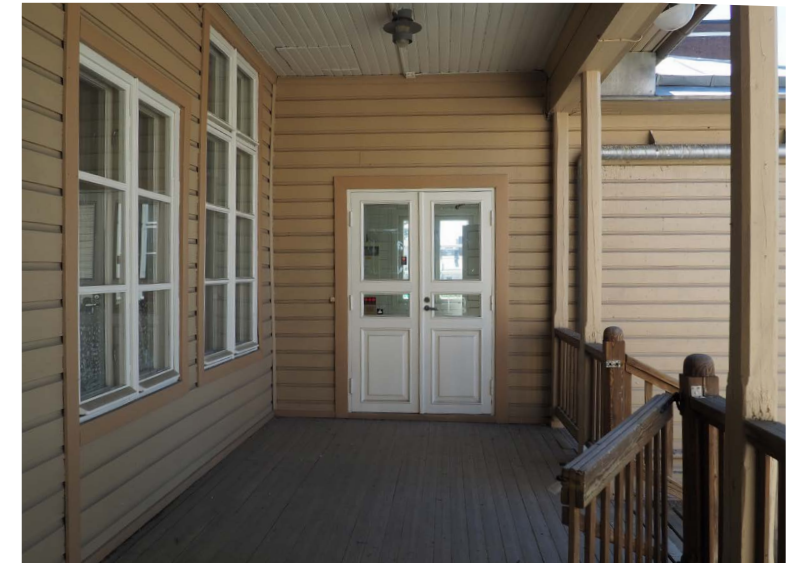
Rakennuksen pääsisäänkäynnit sijoittuvat nykyään kuistin pätyihin ei-  
vältä alkuperäiseen tapaan länsijulkisivulle. Seinäpanelointi on sahattua  
puutavaraa, ja vaikuttaa siltä, että se on uusittu kuistin takaseinällä sa-  
malla, kun vuoden 1995 uusi rakennusosa on toteutettu. Kuistin lattia ja  
katto ovat oletettavasti vanhemmalta ajalta.

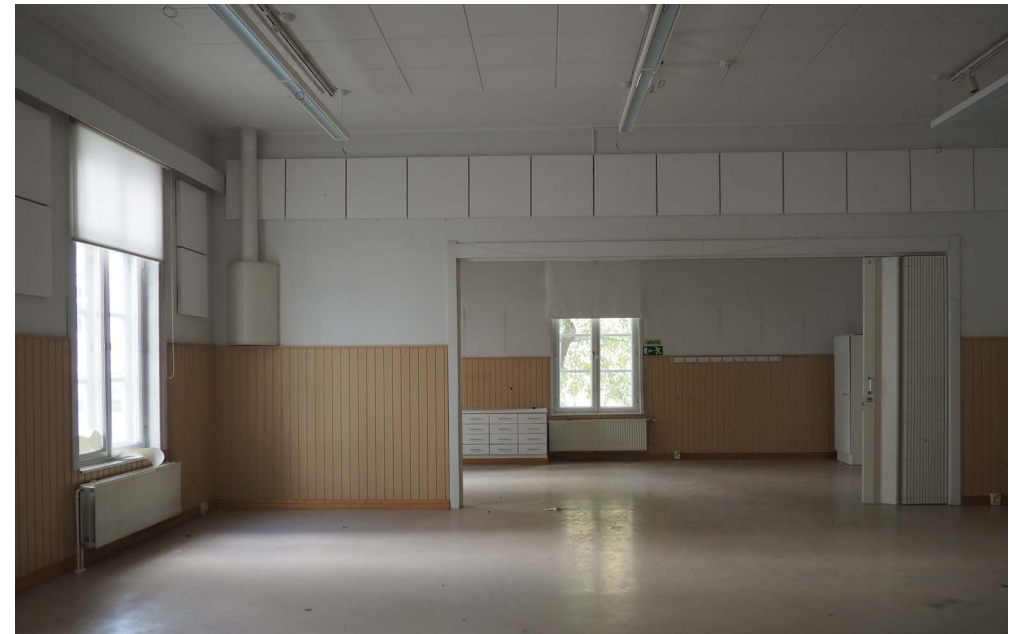
Sama tila ja uudempi samaan kohtaan sijoittuva paljeoviseinä vuonna 2025.

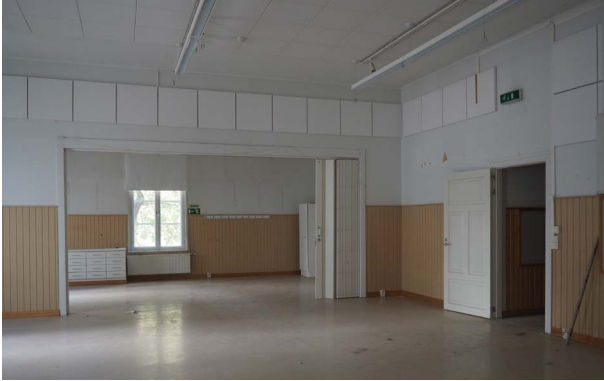
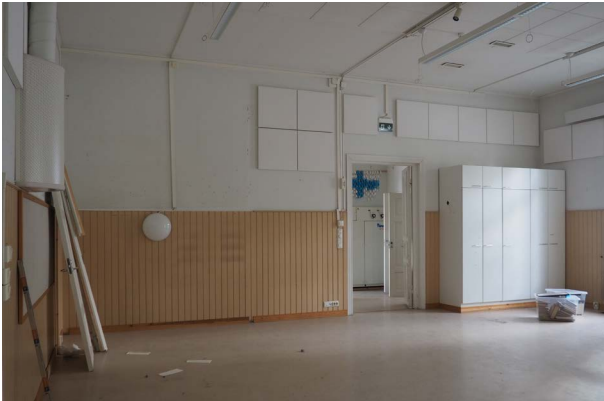
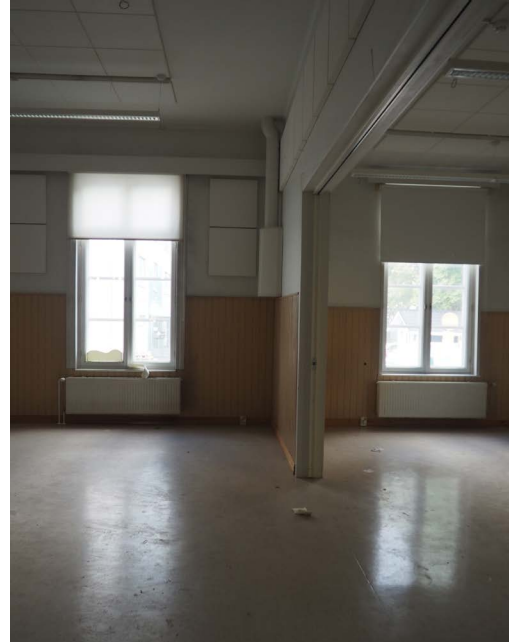
Tilat 115 ja 116 sijoittuvat alkuperäisen koulusalin kohdalle ja niiden välillä on paljeovi. Tilassa 115 on edelleen rakennuksen korkein huonekorkeus, mutta tilan 116 katto on alaslaskettu. Seinissä on ollut puolipanelointi jo ainakin 1940-luvulla.

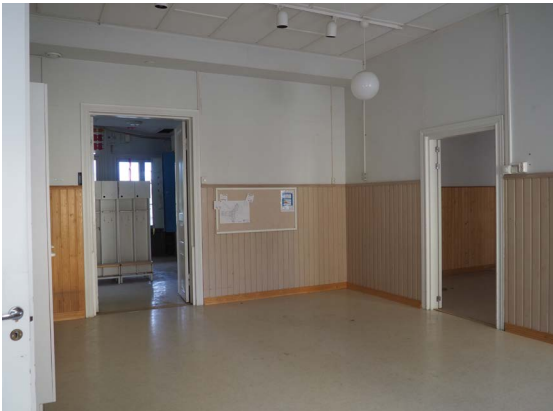
Tilat 106 ja 109 muodostivat pitkään yhtenäisen tilan, jossa alunperin oli koulun työsalin, sitten lastenkodin lasten asuinhuone ja lopulta päiväkodin ryhmähuone.

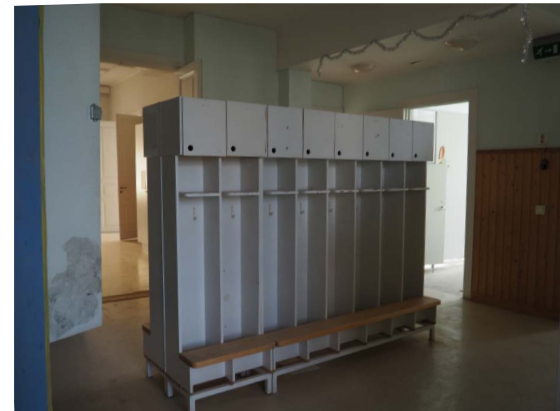
Eteistila 103, jonka paikalle alunperin sijoittui keittiö, ja johon 1895-1995 johti sisäänkäynti suoraan kuistilta. Sen jälkeen tilaan on saavuttu muiden tilojen kautta.

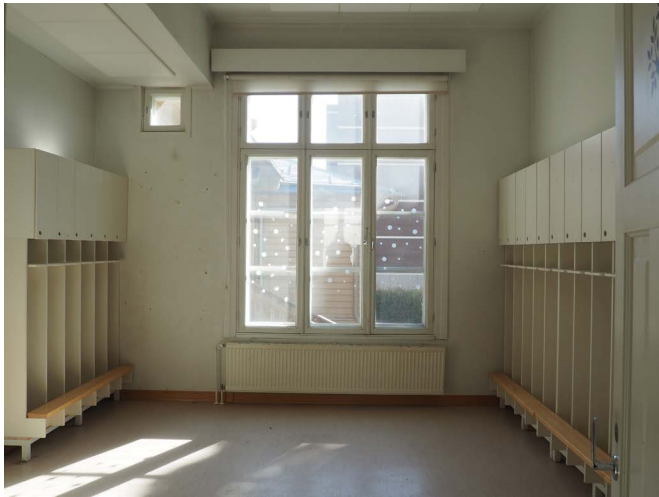
Tilassa 114 ja sen ympärillä on vuosien kuluessa tapahtunut paljon muutoksia. Pieni ikkuna on jääne 1930-luvun wc-tilasta, joka on myöhemmin purettu.

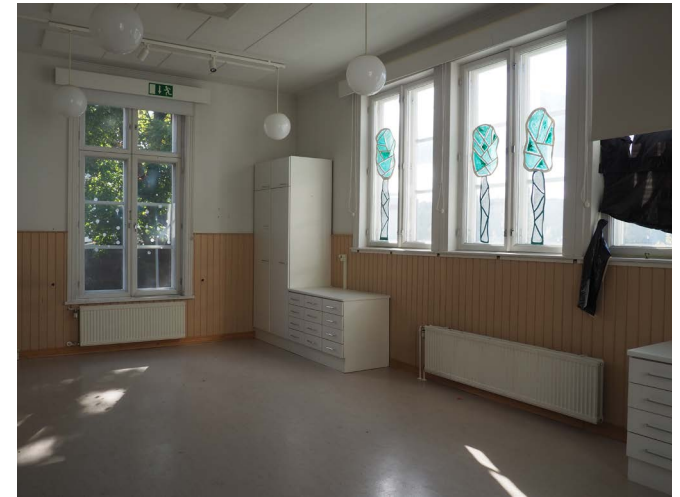
Vuonna 1895 rakennetun siiven länsipäädyn tila 122. Kolmen ikkunan rivi lisättiin päätyyn 1930-luvulla.

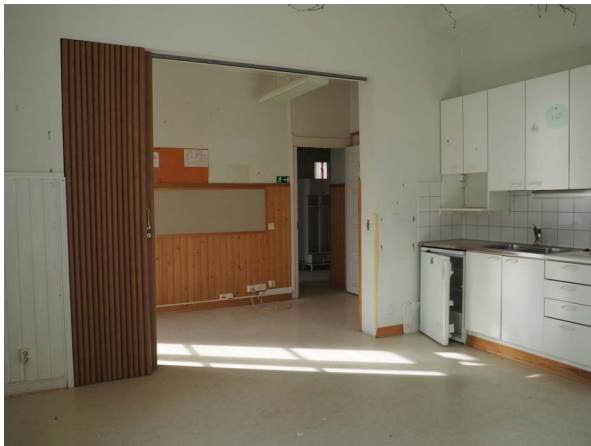
Tilat 108 ja 107 yhdessä tilan 104 kanssa muodostivat alunperin opettajan asunnon ja myöhemmin henkilökunnan tiloja. Seinään on avattu paljeovi 1900-luvun loppupuolella.

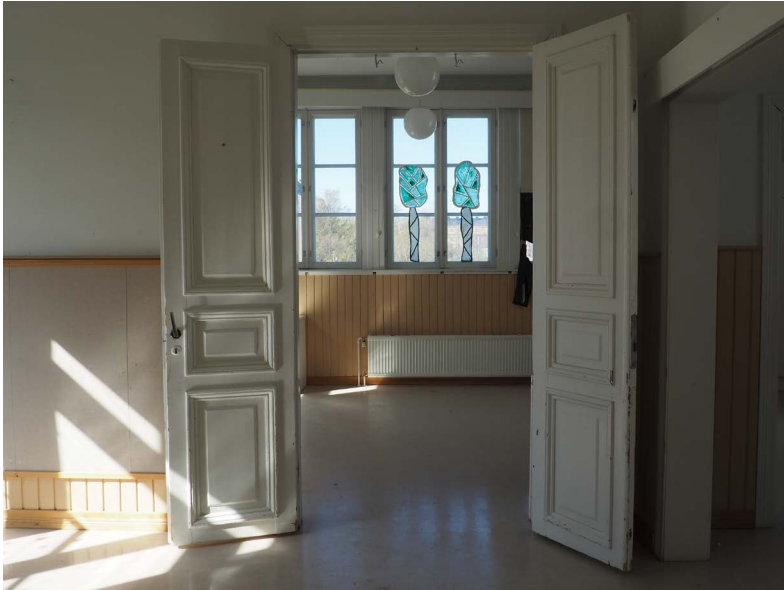
Tilojen 121 ja 122 väliset ovet. Täysranskalaiset peiliovet esiintyvät rakennuksen vanhimmissakin valokuvin. Ne viittaavat tyyliin 1800-luvun puoliväliin, ja ovat hyvin mahdollisesti alkuperäisiä. Ovia on jonkin verran siirrelty, kuten tässä kuvassa, jossa ne sijaitsevat 1800-luvun lopun rakennusosassa. Vuoden 1895 asiakirjoissa on määritelty tehtäväksi täysranskalaisen sijaan puoliranskalaisia ovia, jotka ovat hieman yksinkertaisempia.

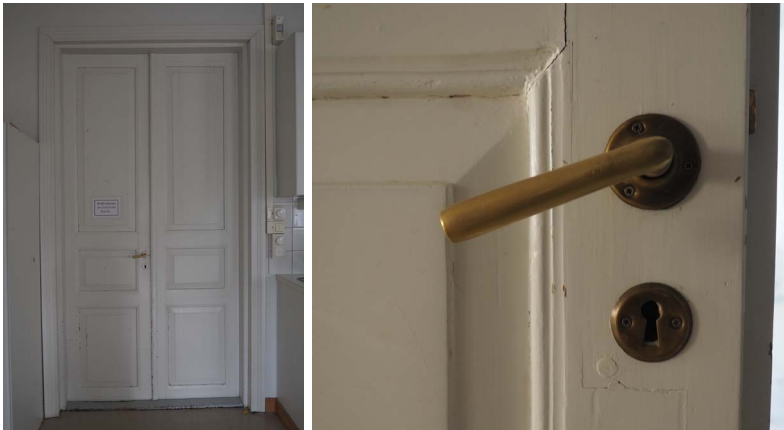
Vas. tilojen 106 ja 108 väliset puoliranskalaiset ovet, joissa on vielä alkuperäiset saranat ja kahvat. Oik. yksityiskohta tilojen 103 ja 106 välisestä ovesta, ja sen alkuperäisistä heloista.

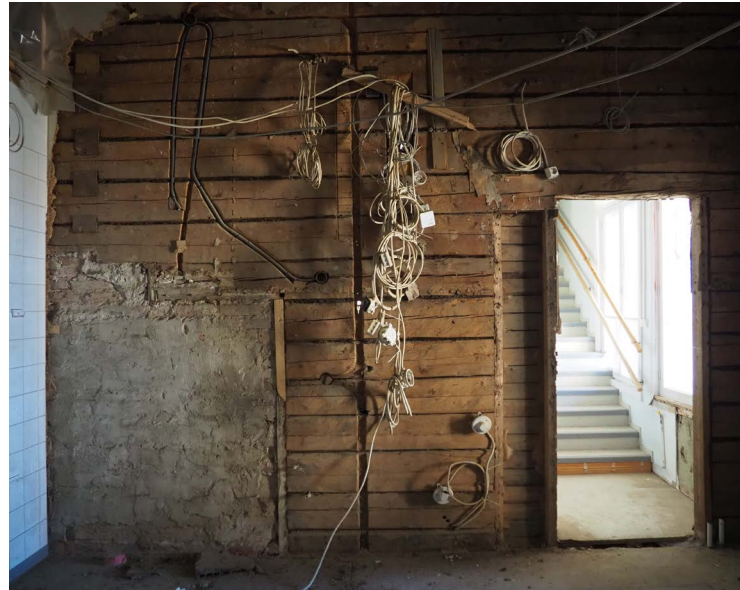
Keittiön hirsiseinästä näkyy talon rakenne. Seinistä on myös luettavista viitteistä muun muassa vanhoista tulisijoista, vanhasta aukotuksesta ja seinään upotetuista 1900-luvun alkupuolen sähköjohdoista.

Keittiön seinien perusteella voi päätellä, että tiloissa on jätetty pintojen uusimisen yhteydessä vanhoja materiaaleja tai niiden fragmentteja muutosten alle.

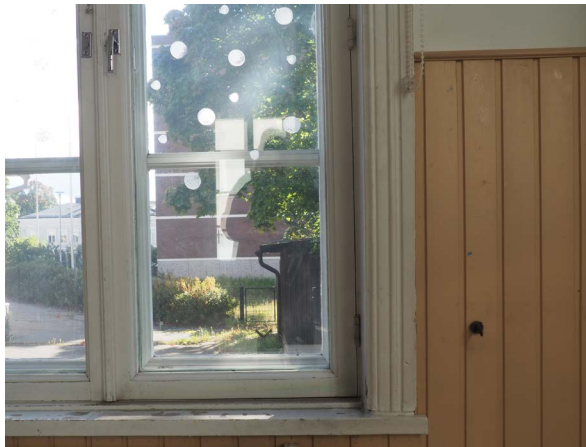
Detalji tilan 122 ikkunasta ja seinästä. Vaikka 1. kerroksen ikkunat on uusittu, on jäljellä vielä paljon alkuperäisiä ikkunalistoja.

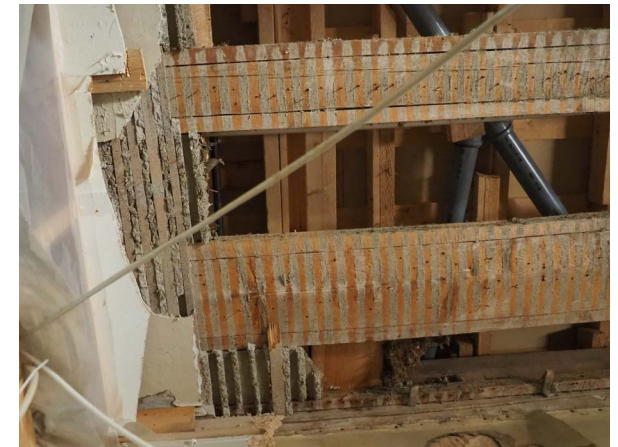
Ainakin keittiötilassa 110, joka alunperin on ollut rouvasseuran koulun sisäänkäyntieteen, on aikanaan ollut rappattu laipio. Ennen vesivahingon kuivatustöitä tilassa oli monen muun tilan tapaan alaslaskettu katto.

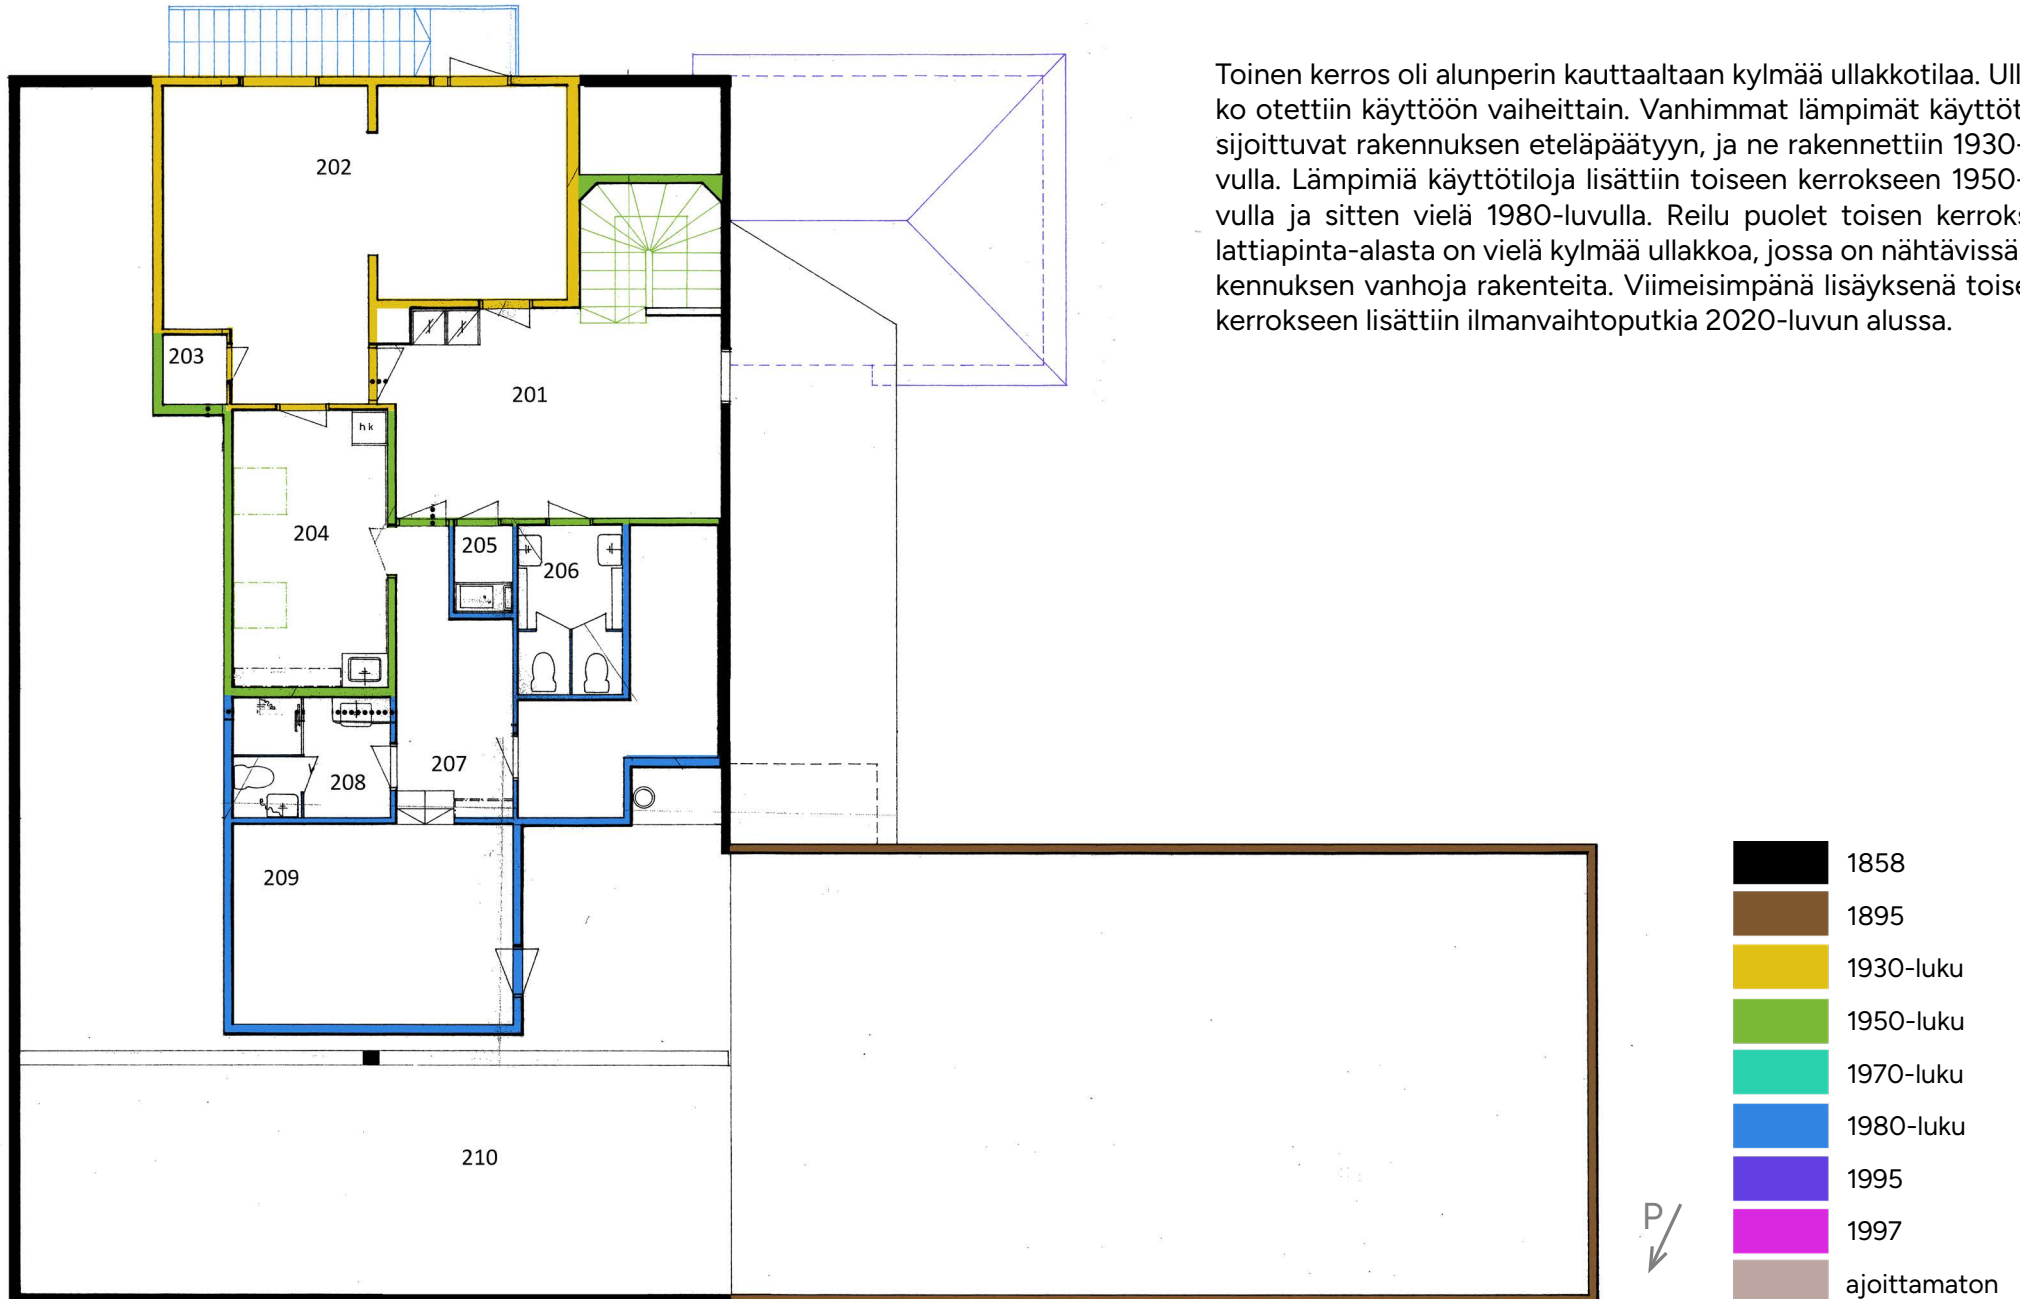
2. kerroksen ajoituskaavio, joka on laadittu uusimman, vuoden 1997 pohjapiirroksen päälle, ja siinä on käytetty vuoden 1997 tilanumeroita. (Pohjakuva: Hämeenlinnan tilapalvelut)

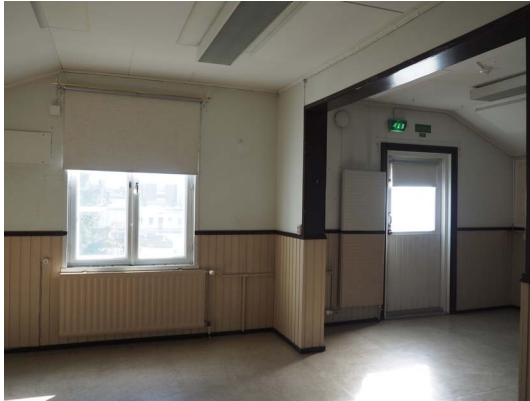
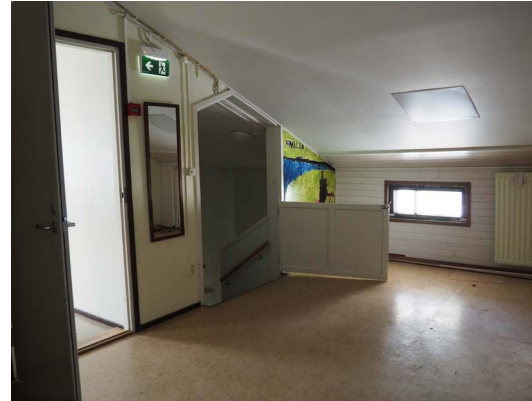
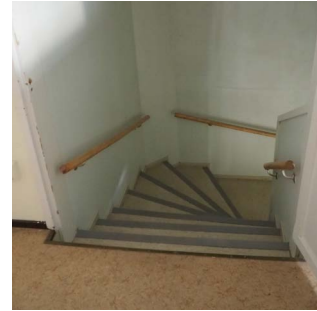
Yläkerran aula 201 ja 1950-luvulla rakennettu kerrosten välinen portaikko.

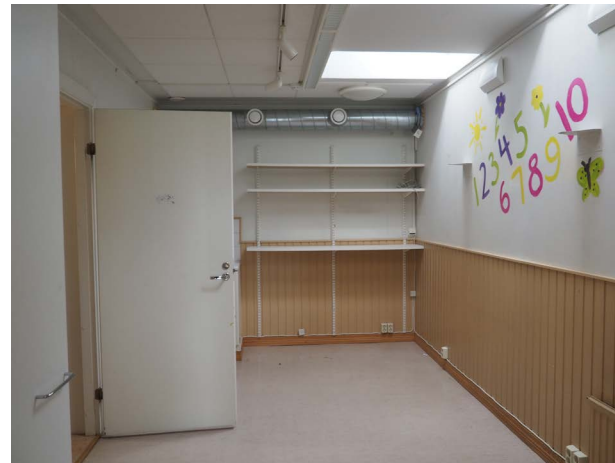
Tila 204, johon tehtiin heti rakentamisen yhteydessä 1950-luvulla kaksi kattoikkunaa.

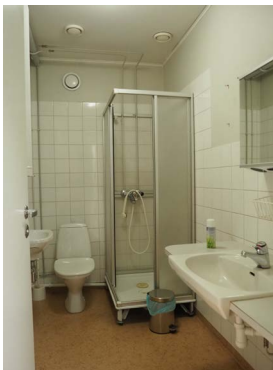
1980-luvun wc-tila 208.

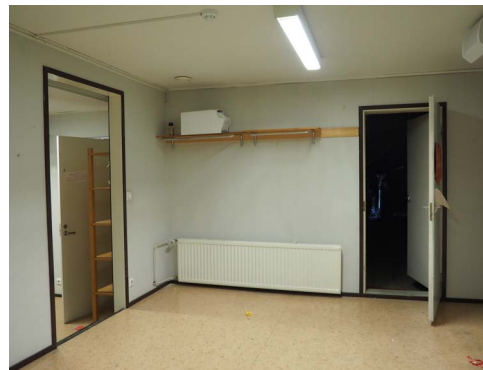
1980-luvulla rakennettu tila 209. Tilan lattia on muita tiloja korkeammalla, sillä se sijoittuu alkuperäisen opetussalin päälle.

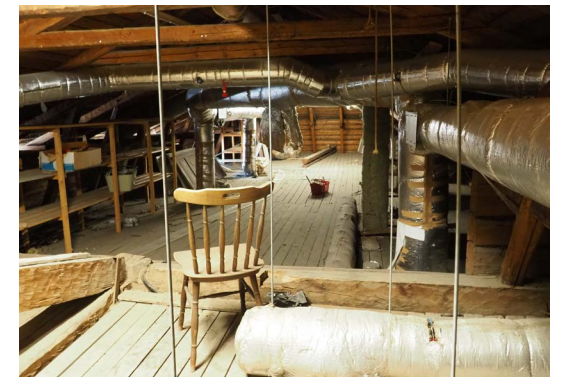
Kuvia kylmältä ullakolta. Vanhan opetussalin päälle sijoittuva osa ullakosta on aina ollut lattiatasoltaan muita tiloja korkeammalla.
