# HÄMEENLINNAN ROUVASSEURAN TALO

KAIVOKATU 14 / BIRGER JAARLIN KATU 33

RAKENNUSHISTORIASELVITYS

2025 **LUONNOS 31.10.2025**

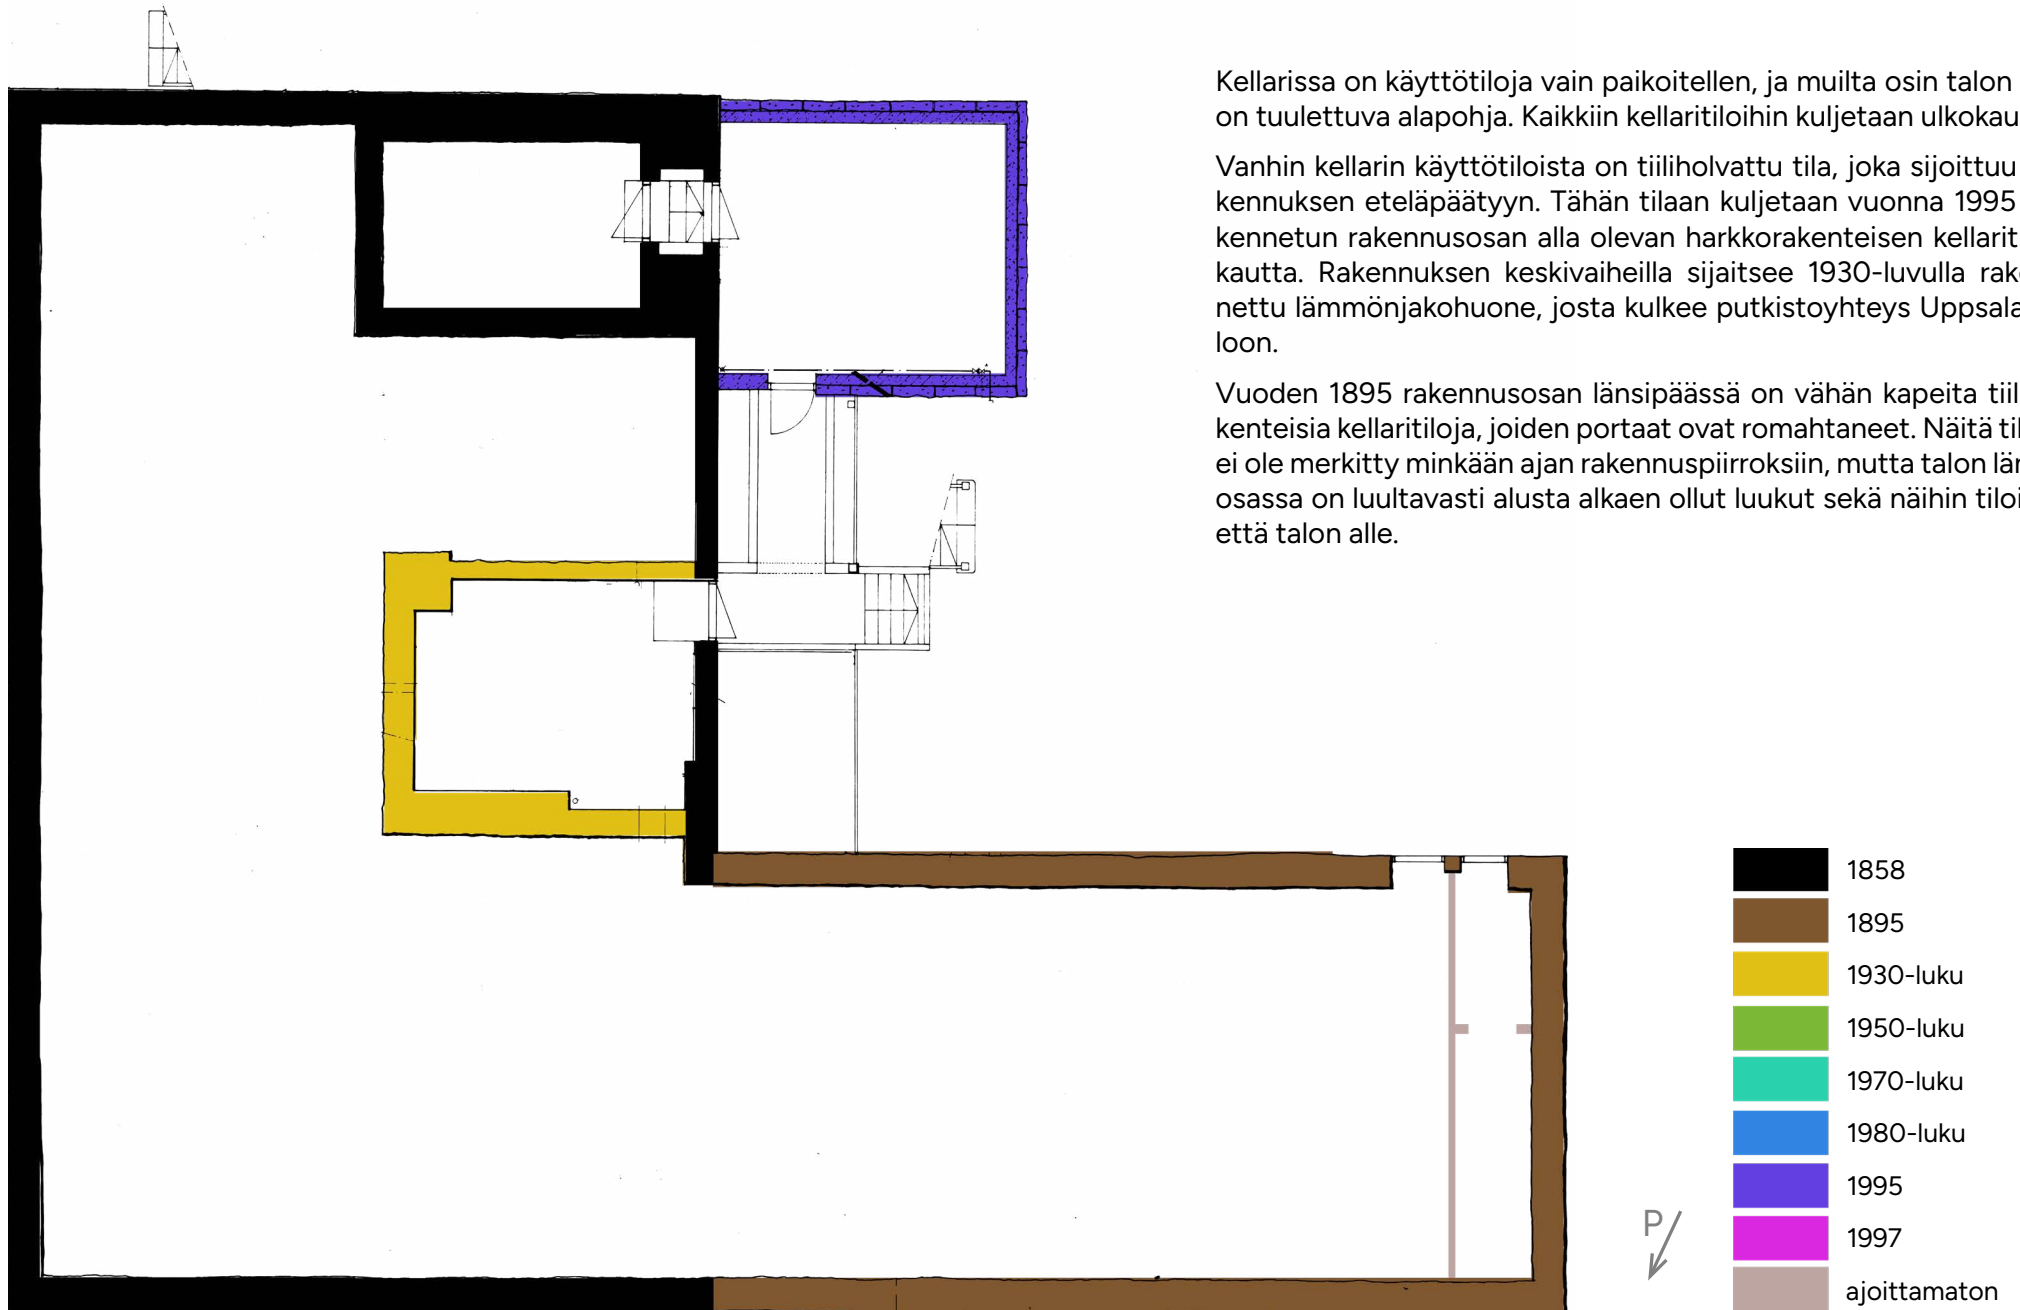
Kellarikerroksen ajoituskaavio, joka on laadittu uusimman, vuoden 1997 pohjapiirroksen päälle. Alapohjassa on todennäköisesti enemmän kantavia rakenteita, kuin mitä kuvassa on esitetty.

Kellarissa on käyttötiloja vain paikoitellen, ja muilta osin talon alla on tuulettuva alapohja. Kaikkiin kellaritiloihin kuljetaan ulkokautta.

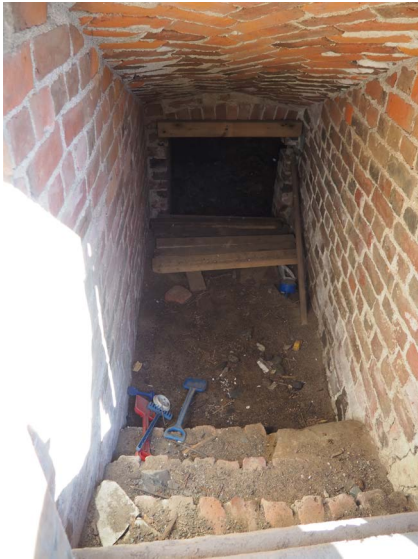
Kellaritila rakennuksen länsipäädyssä.

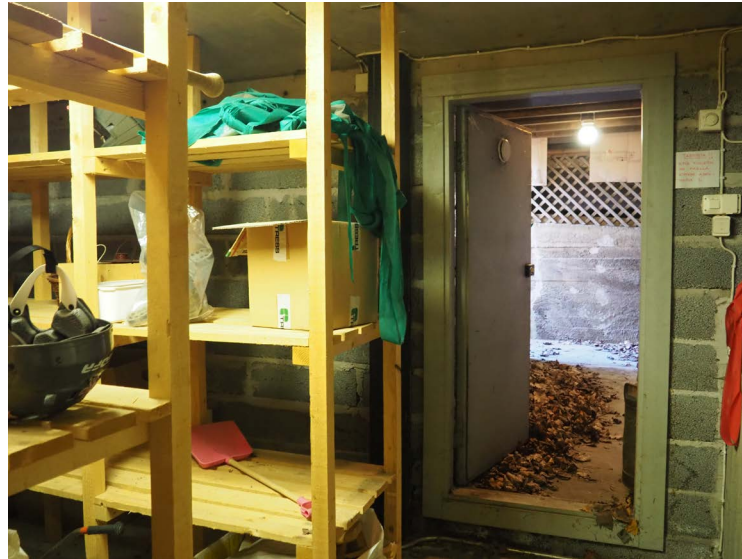
Vuonna 1995 valmistuneen siiven alla sijaitseva kellaritila.

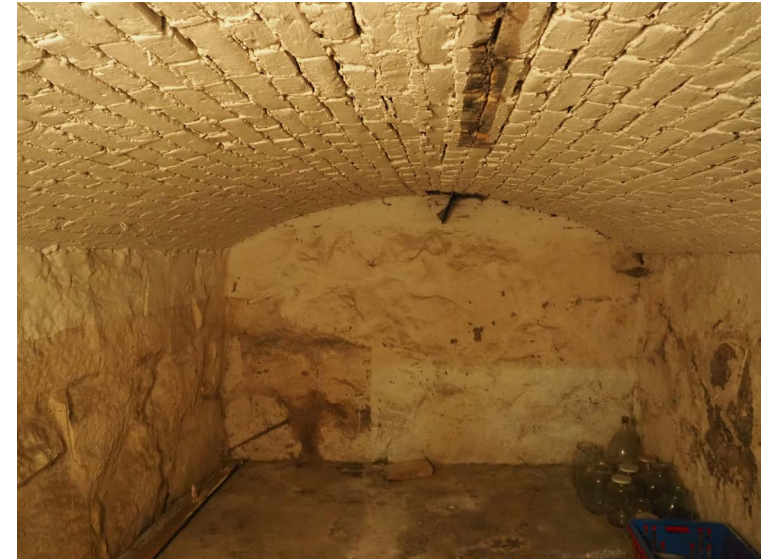
Kellarin vanhin osa, joka sijaitsee talon eteläpäädyssä. Tila on muita kellaritiloja syvemmillä maanpinnan alapuolella.

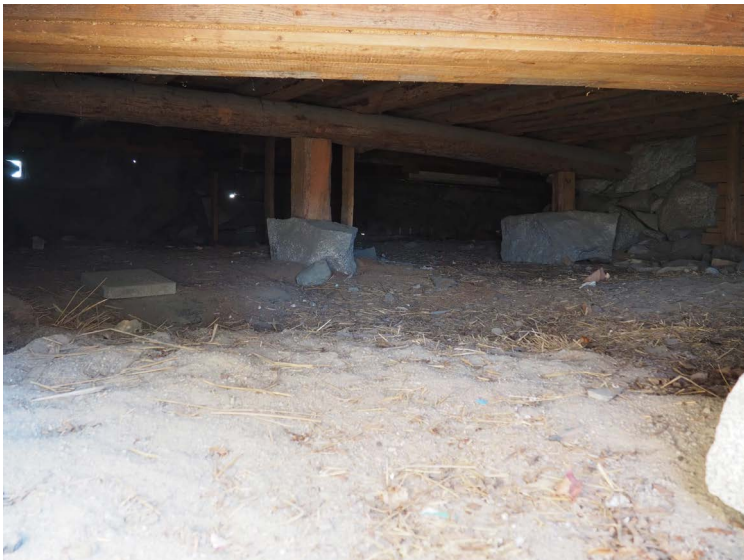
Vuonna 1895 rakennetun siiven alapohjaa.

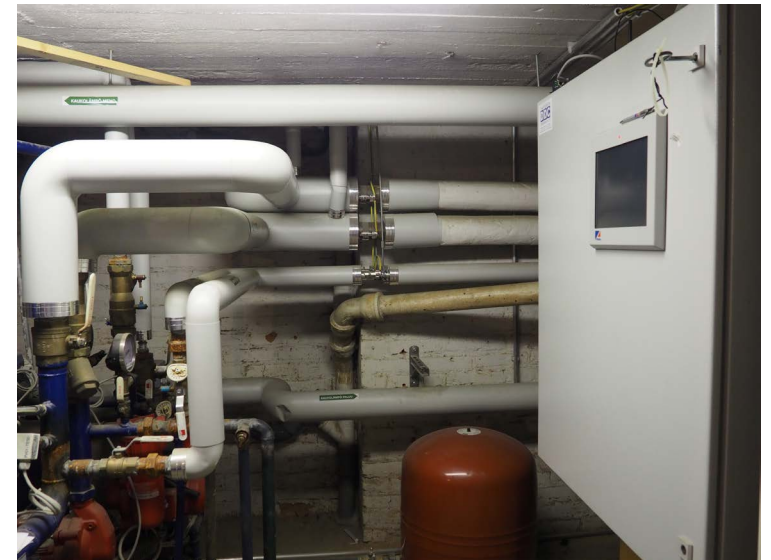
Talon keskivaiheilla sijaitseva kellaritila, joka rakennettiin pannuhuoneeksi ja koksivarastoksi 1930-luvulla.
