# Hämeenlinnan Ahveniston koulurakennusten lepakkoselvitys vuonna 2025

Faunatica Oy teki lepakkoselvityksen Hämeenlinnan Ahveniston vanhalla koululla osoitteessa Turuntie 33 vuonna 2025.

Kiinteistöllä on kolme koulurakennusta. Asemakaavamuutoksen tavoitteena on mahdollistaa asuinkortteleiden rakentaminen purettavien koulurakennusten tilalle.

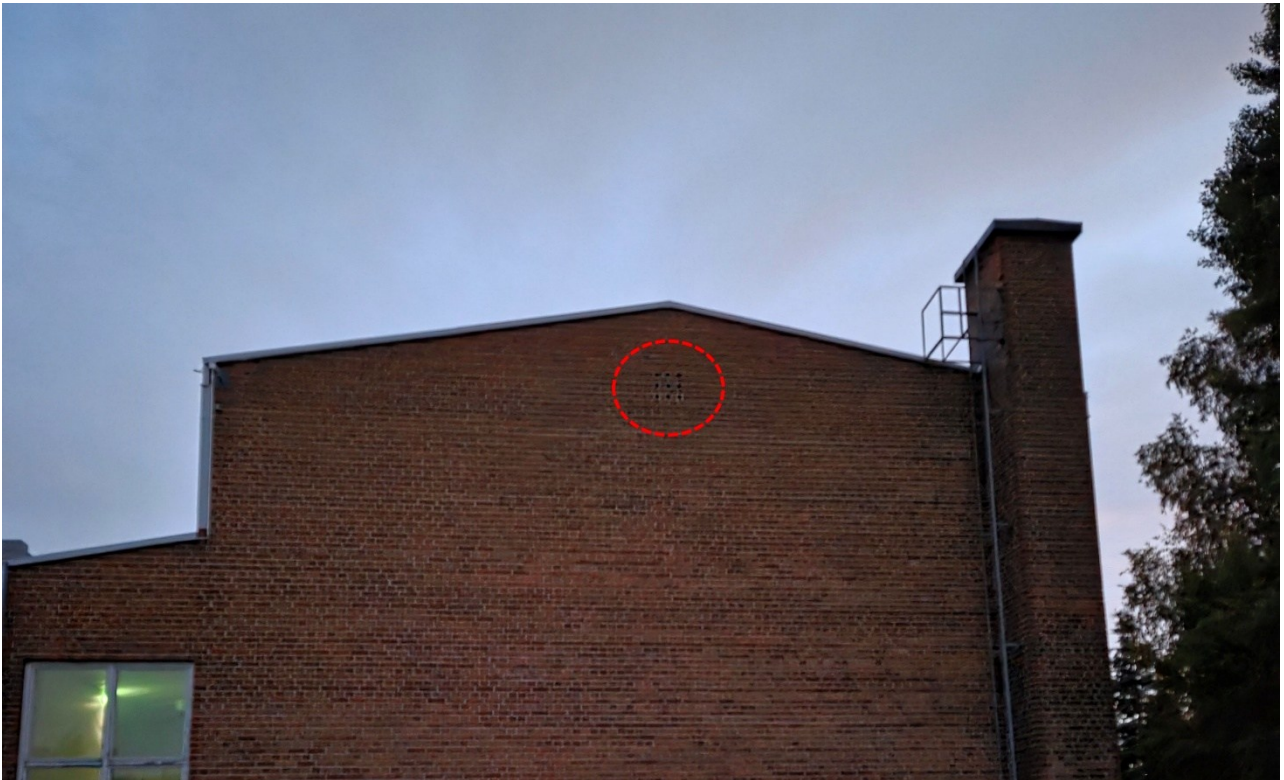
Ainoa lepakoille potentiaalinen rakennus on liikuntarakennus. Se on rakennuksista korkein ja vanhin. Sen molemmissa päädyissä on tiiliset tuuletusputket (Kuva 2), jollaisia lepakot joskus käyttävät kulkureitteinään rakennuksiin. Tämän vuoksi liikuntarakennusta tarkkailtiin erityisen tarkkaan.

**Kuva 2.** Tuuletusputket liikuntarakennuksen päädyssä olivat mahdollinen lepakoiden kulkureitti, jota selvityksessä tarkkailtiin.

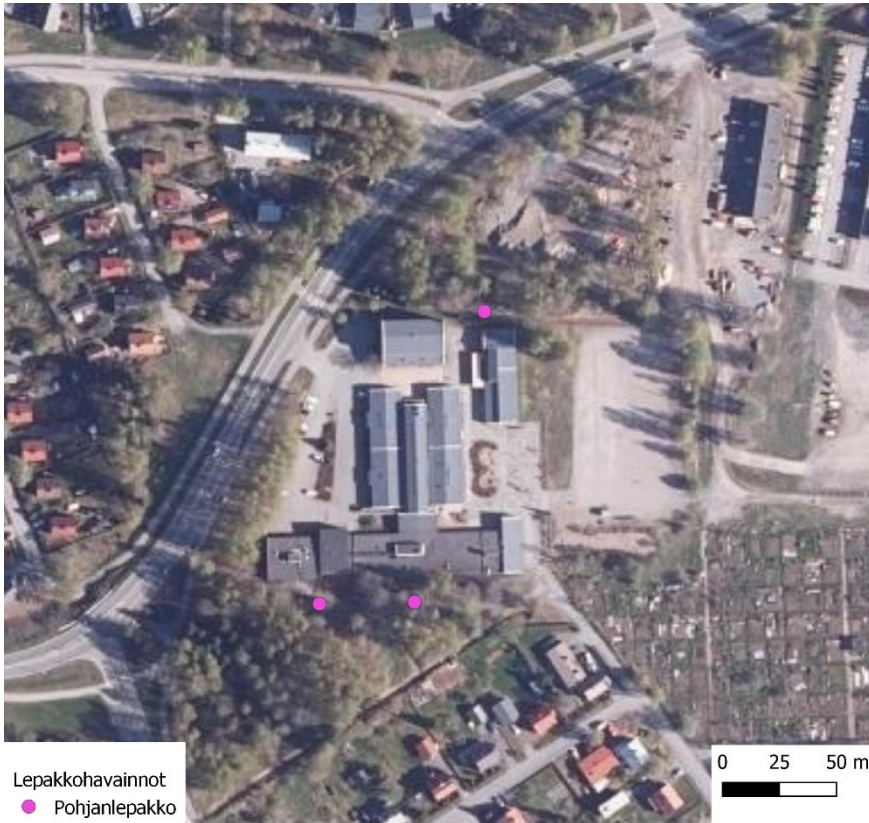
Aktiivitarkkailussa havaittiin alueella ainoastaan yksittäisiä pohjanlepakoita (*Eptesicus nilssonii*). Molemmilla käynneillä havaittiin pohjanlepakko saalistelemassa koulun eteläpuoleisella kevyenliikenteen väylällä metsikön reunassa. Heinäkuun käynnillä havaittiin saalistava pohjanlepakko myös alueen pohjoisreunalla. Havainnot on esitetty kartalla kuvassa 3.

**Kuva 3.** Lepakko havainnot aktiivikartoituksessa.
