# **Turkinmäki**

Kulttuuriympäristöselvitys (luonnos)

Hämeenlinnan kaupunki

Päiväys 14.10.2025

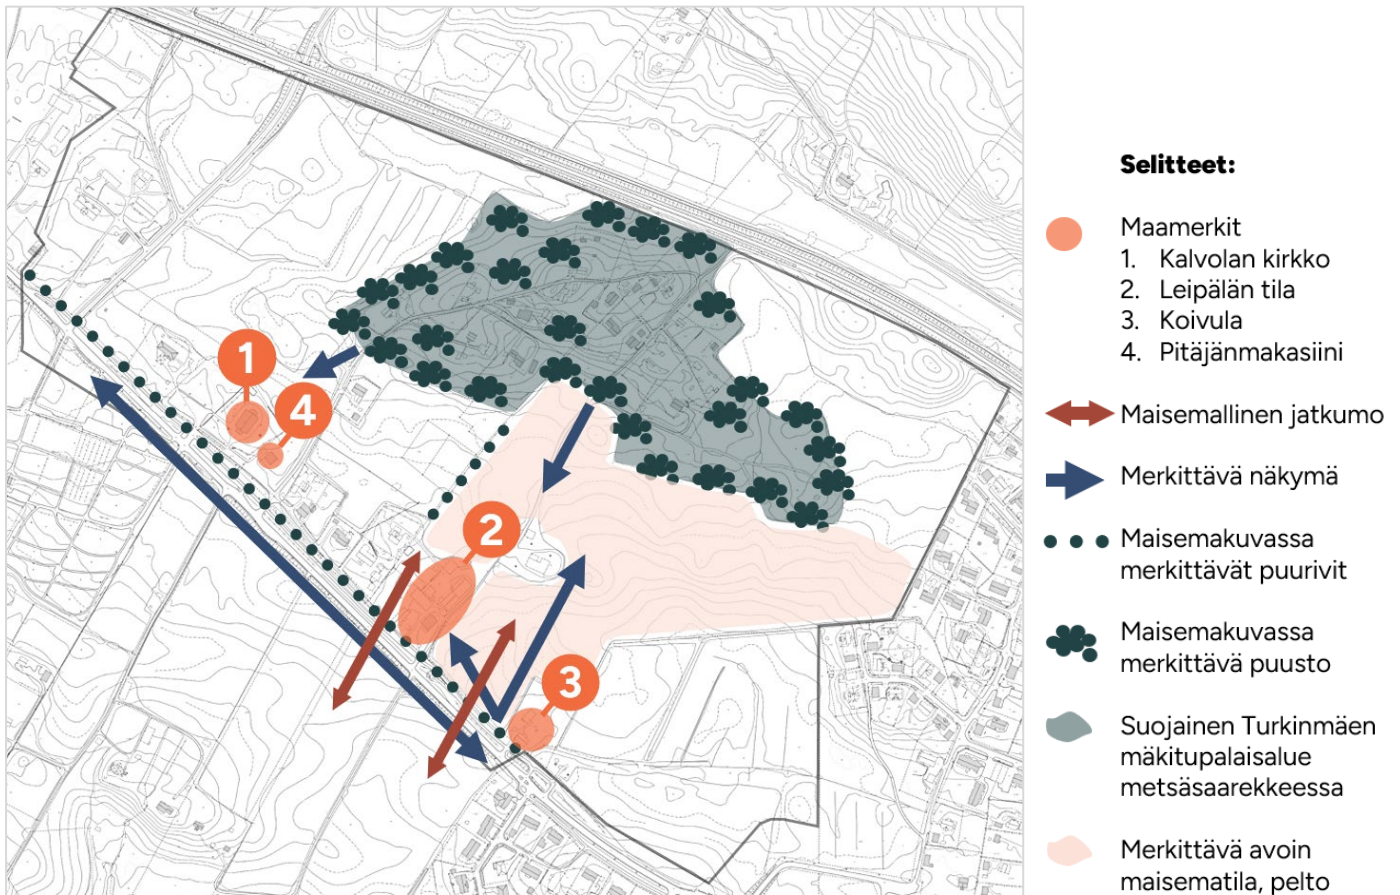
Kuva 17. Turkinmäen maisemalliset erityispiirteet kaaviokartalla.

Maiseman rungon luo littalantie, jonka varrelle maiseman kannalta merkittävät rakennukset sijoittuvat nauhamaisesti. Tietä reunustavat puurivit ja Turkinmäkeen avautuva avara peltomaisema. Merkittävin avara peltomaisema aukeaa Koivulan ja Leipälän tilojen välistä luoteeseen ja pohjoiseen. Peltomaisema jatkuu myös littalantien eteläpuolelle, Äimäjärven puolelle maisemallisena jatkumona. Vanhaa mäkitupalaisaluetta suojaa tiivis puusto, minkä vuoksi alue erottuu maisemassa metsäsaarekkeena peltoaukean takana, eikä asutusta juuri erotu. Alueen pienipiirteisyyttä korostaa maisemallinen puurivistö, joka rytmittää laajaa peltoaukeaa.

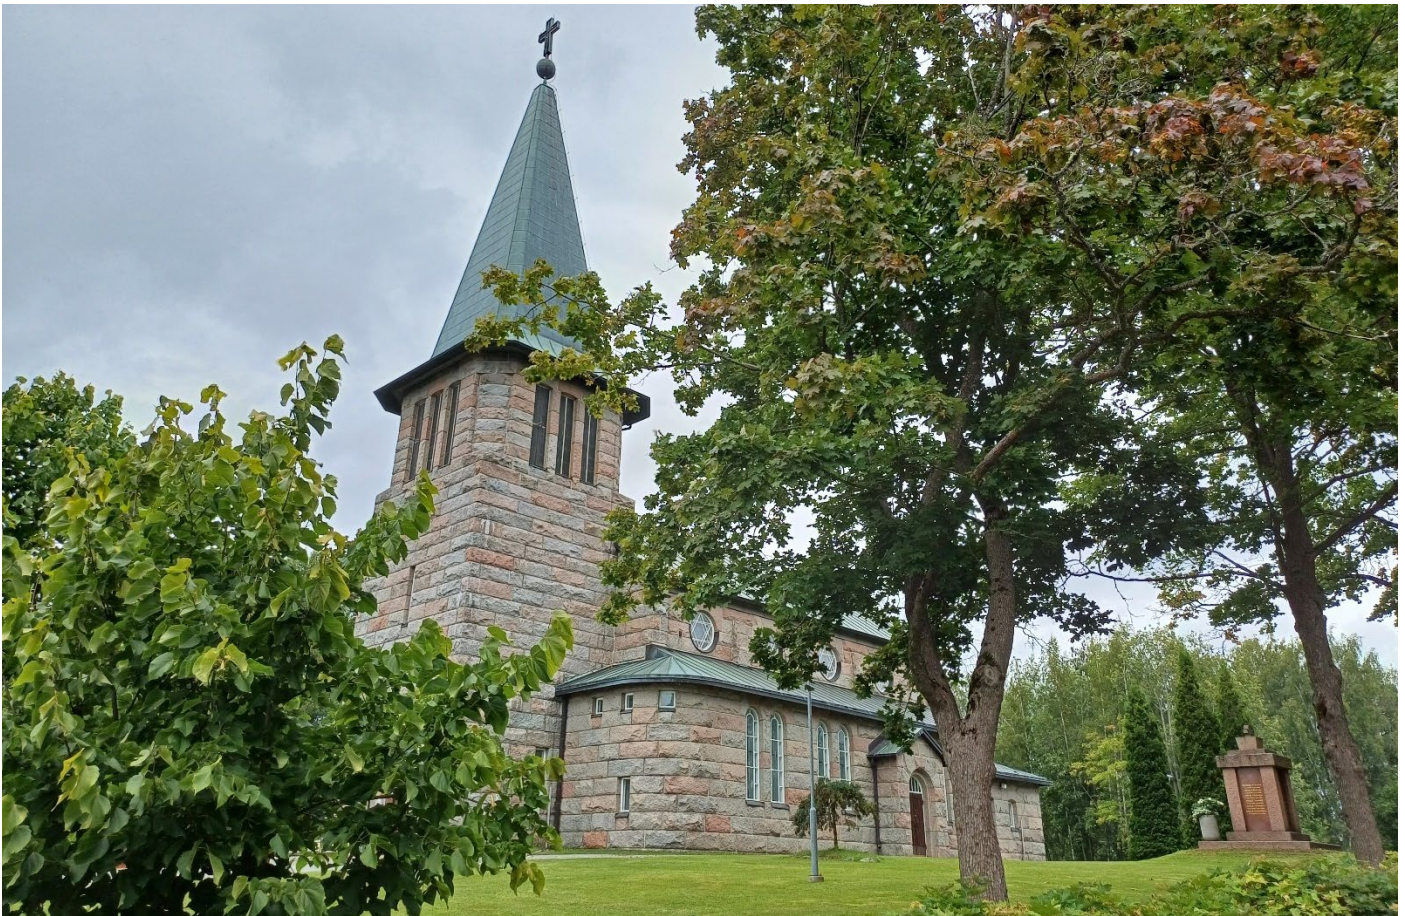
Kuvassa Kalvolan kirkko pihapiireineen kuvattuna kaakosta.

**Tornillinen kivikirkko, jonka rakennustapa edustaa paikallista osaamista ja liittyy kansalaissodan jälleenrakentamiseen Kalvolassa sekä itsenäisen Suomen syntyyn. Rakennuspaikka on historiallinen osa Kalvolan kulttuurimaisemaa.**

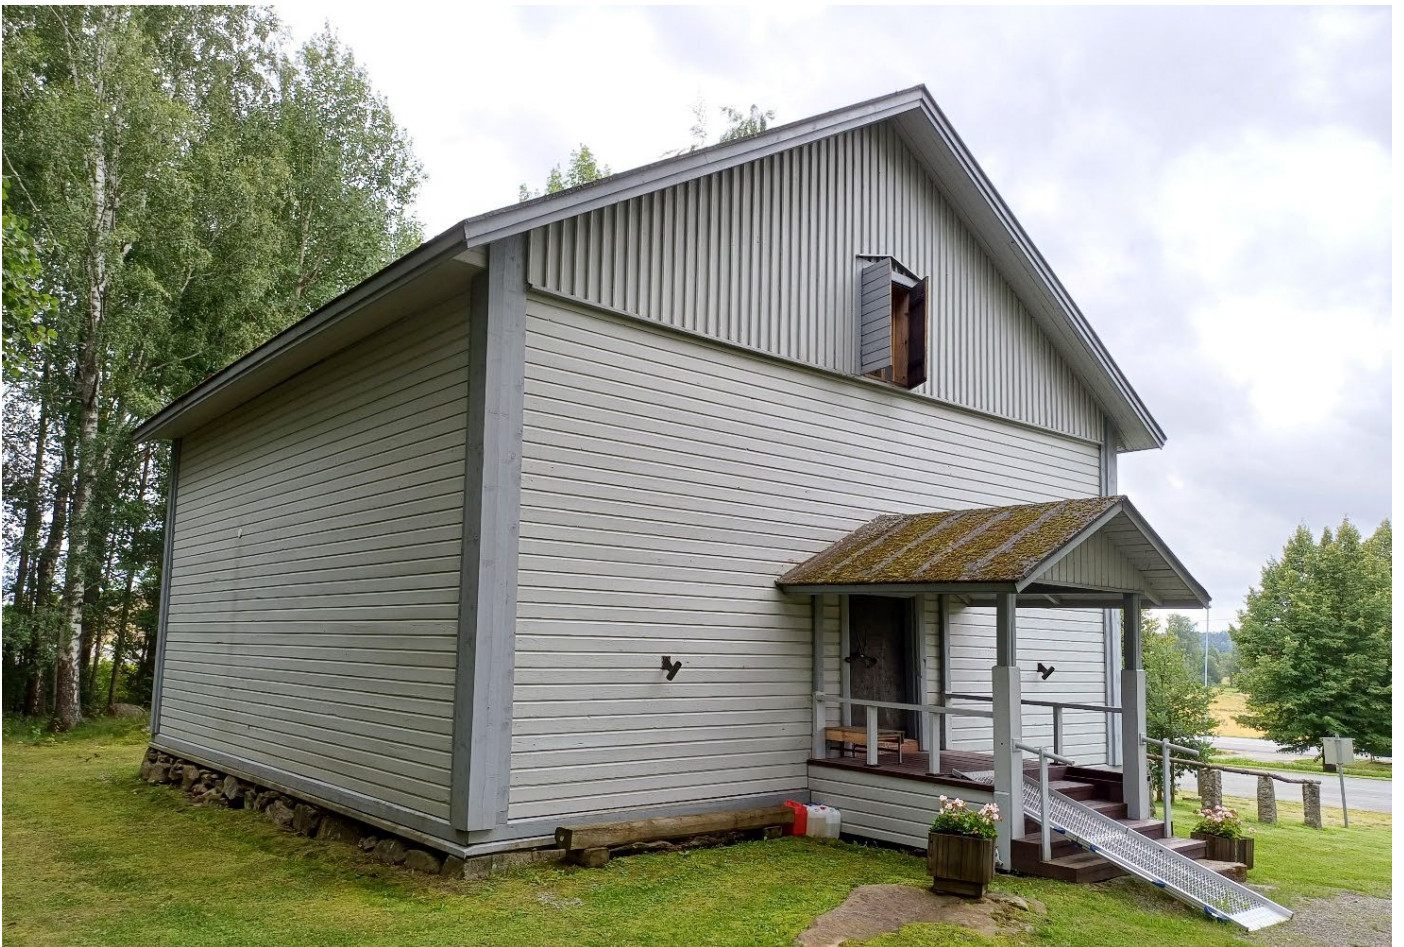
Kuvassa pitäjänmakasiinin pääjulkisivu länteen.

**Talonpoikainen hyvin säilynyt hirsirunkoinen makasiini, jolla on rakennus- ja kulttuurihistoriallisesti merkittävä arvo paikallisen rakennuskulttuurin ilmentäjänä.**

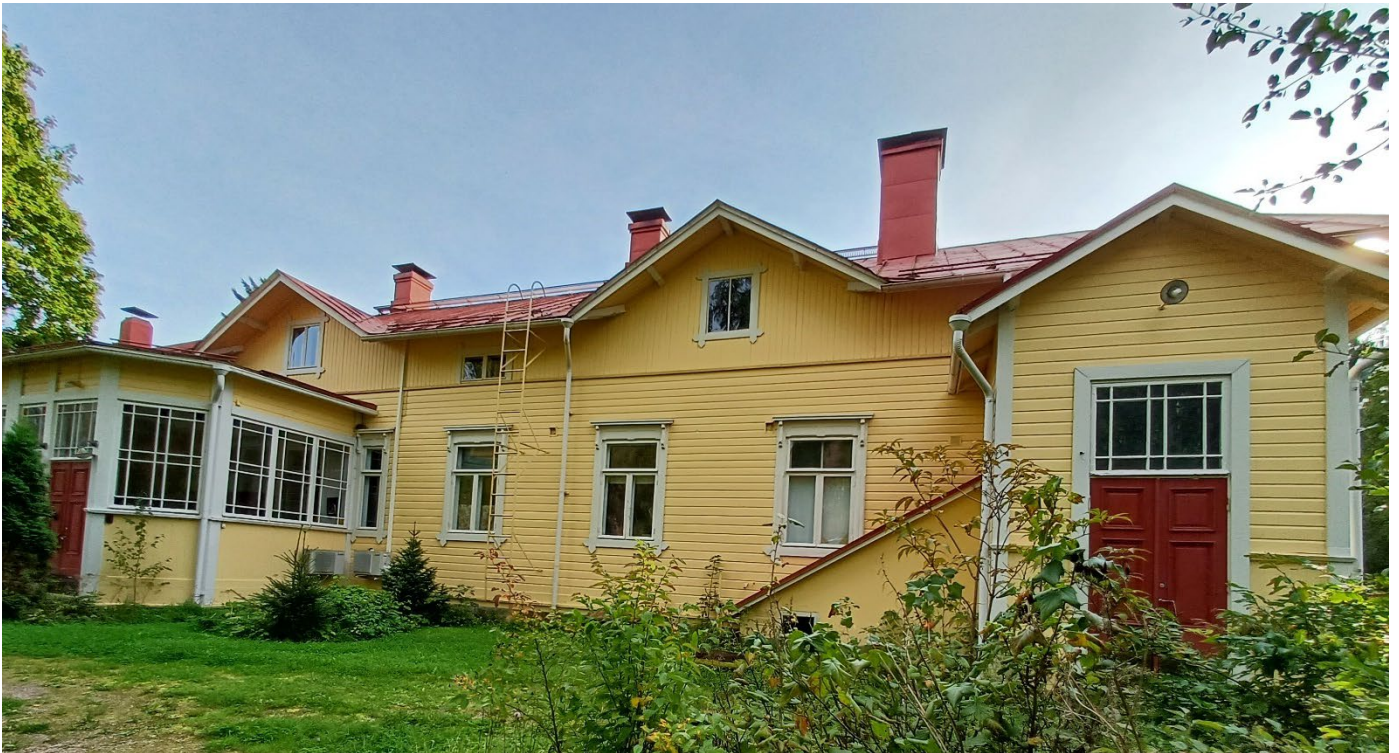
Kuvassa Pappilan päärakennus kuvattuna sisäpihan puolelta etelän suunnasta.

**Hienosti säilynyt omavaraista ja vaurasta, perinteistä pappilakulttuuria edustava pihapiiri, jossa eri-ikäisten asuin- ja talousrakennusten muodostamat erilliset asuin- ja talouspihat. Arvoa lisää pihapiirissä säilynyt 1800-luvun ilme.**

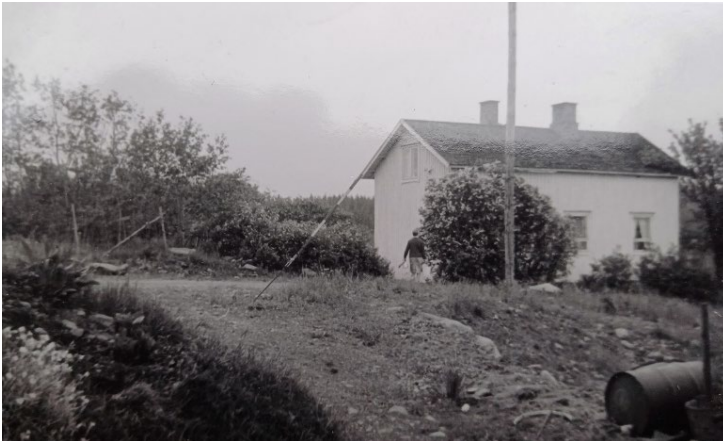
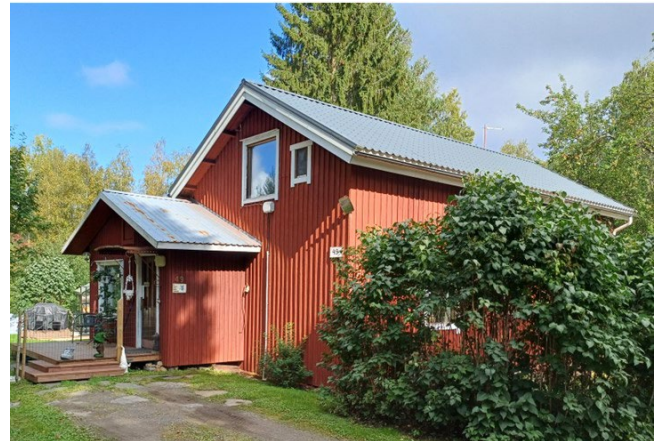
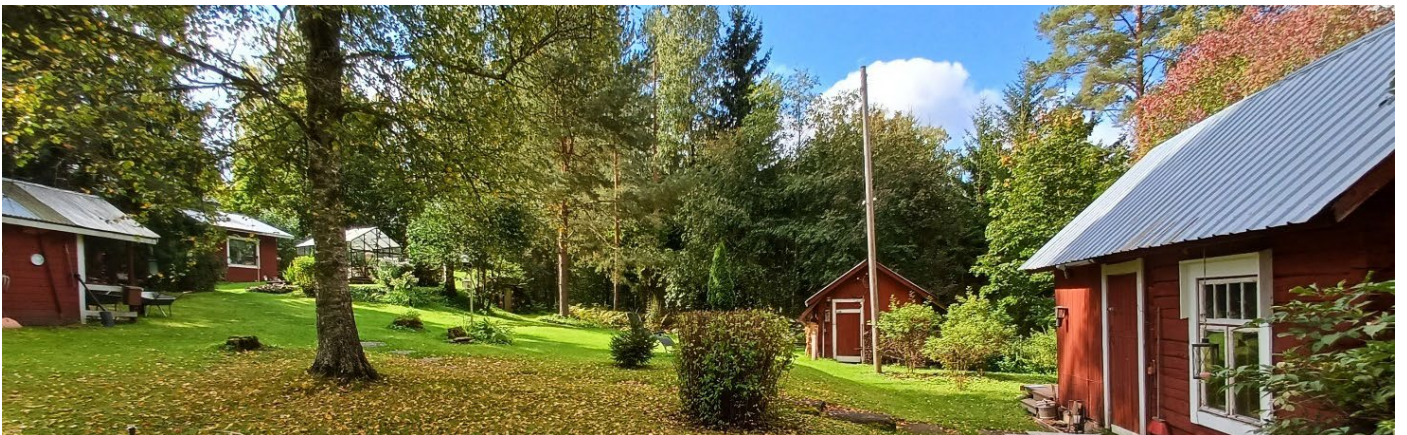
Pihapiirin päärakennus kuvattuna etelästä (ylh.). Alkuperäiset julkisivut (vas. ylh.) ovat muuttuneet huomattavasti ajan saatossa (oik.ylh. rakennus inventointihetkellä).

**Pihapiirissä mahdollisesti 1900-luvun alkupuolelta kauniisti säilynyt saunarakennus, jossa jugendtyylinen suurehko ikkuna. Päärakennus on voimakkaasti muutettu alkuperäisestä.**

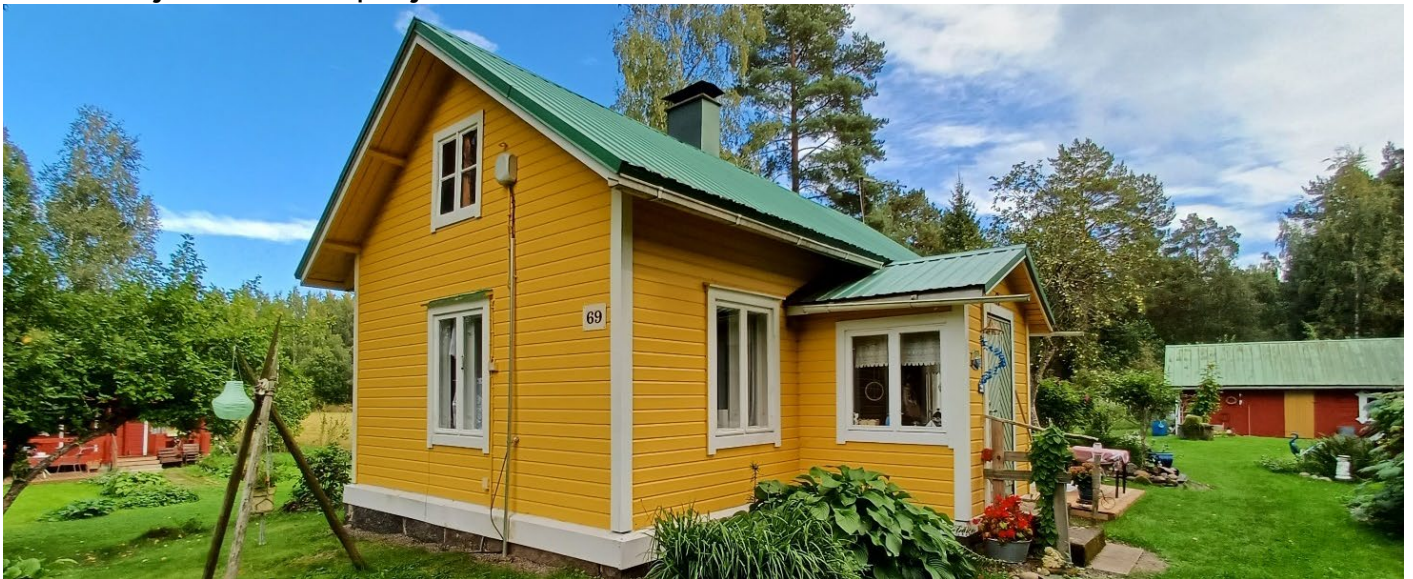
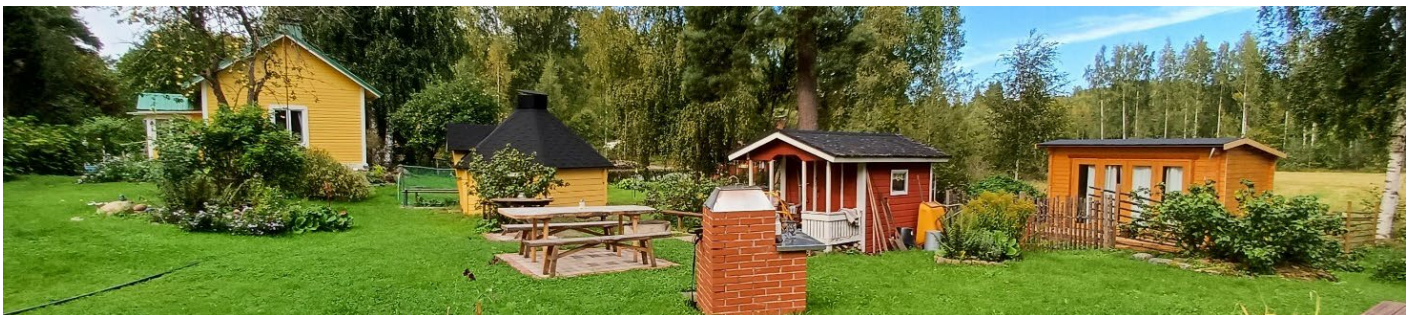
Kuvassa (ylh.) päärakennus kuvattuna luoteesta. Pihapiirissä on useita toimintoja vapaasti sijoitettuina.

**Hyvin hoidettu pihan päärakennus, jossa perustukset graniittia. Piha muodostunut toimintoja ripotellen poiketen perinteisestä rakennusten sijoittamisesta pihaa rajaten.**

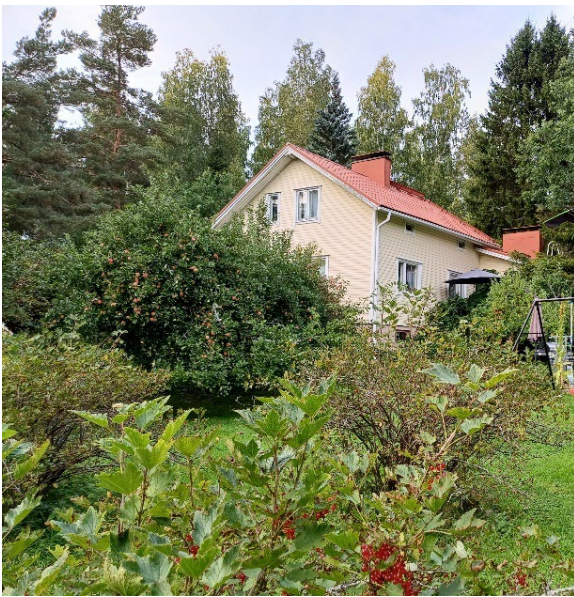
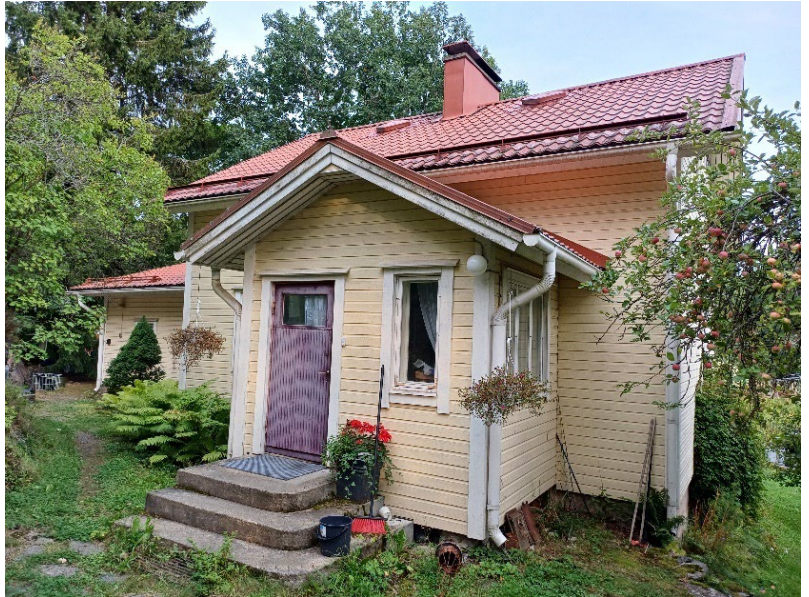
Näkymä päärakennukselle pihalta etelän suunnasta (vas.) ja pääsisäänkäynti länteen (oik.).

**Viehättävä 50-luvun asuintalo vehreässä ja suurehkossa pihapiirissä. Tyypillinen vanha 1950-luvun ovi säilynyt.**

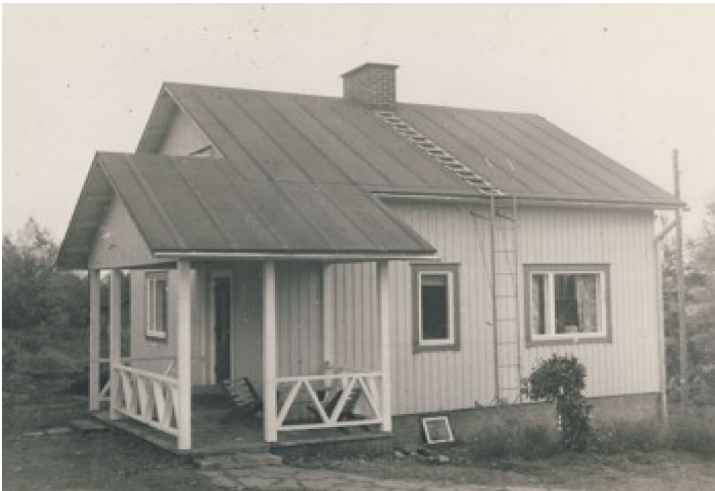
Päärakennuksen kuisti on ollut aikanaan avonainen (vas.), mutta sittemmin lisätty osaksi sisätilaa (oik. rakennus inventointihetkellä).

**Viehättävä pienimittakaavainen asuintalo. Kuvaa Turkinmäen aikansa rakentamista. Pihapiirissä muutoksia alkuperäiseen nähden.**

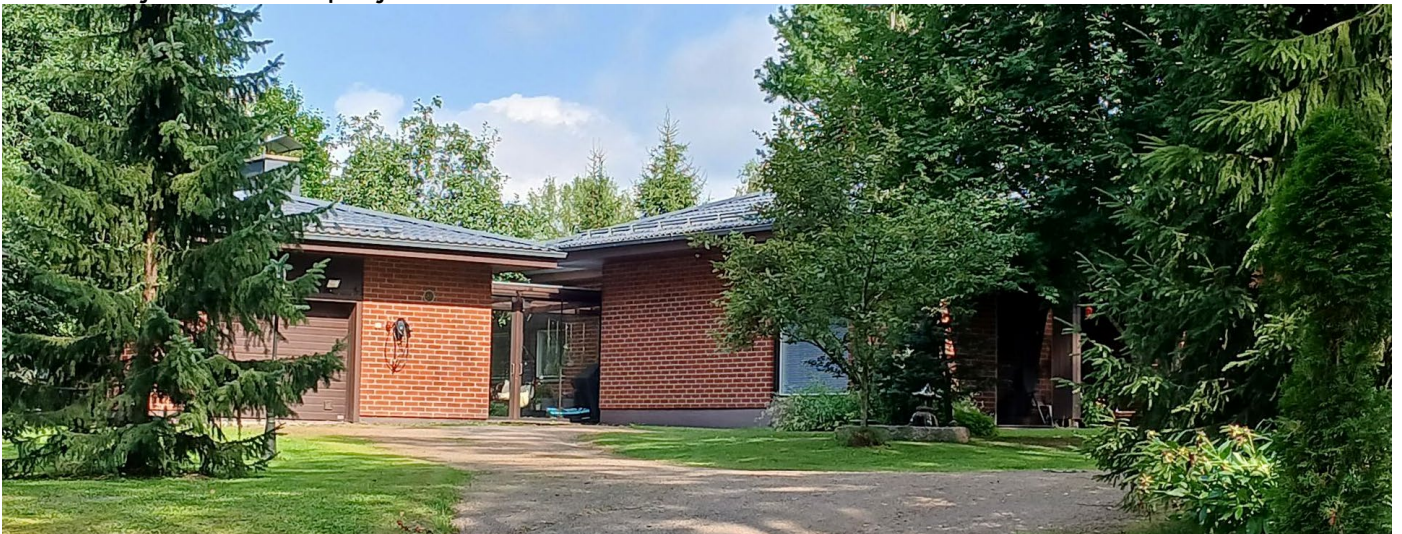
Kuvassa päärakennus kuvattuna kaakosta. Rakennuksessa lasiseinäinen väliosa.

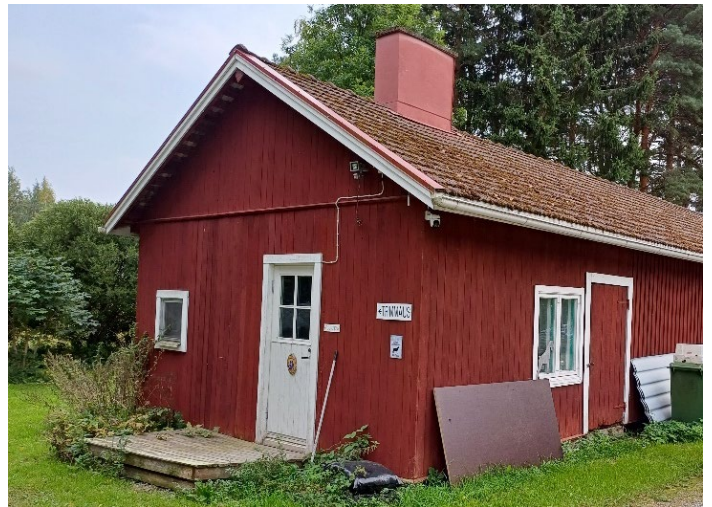
Päärakennus kuvattuna koillisesta päin (vas.) ja talousrakennuksen pohjoinen päätyjulkisivu (oik.).

**Matalapiirteinen pihan päärakennus. Pihapiirissä aittarakennus, joka alueelle tyypillisesti sisältää useita eri toimintoja.**
