Turkinmäki

Kulttuuriympäristöselvitys

Hämeenlinnan kaupunki

Päiväys 23.3.2026

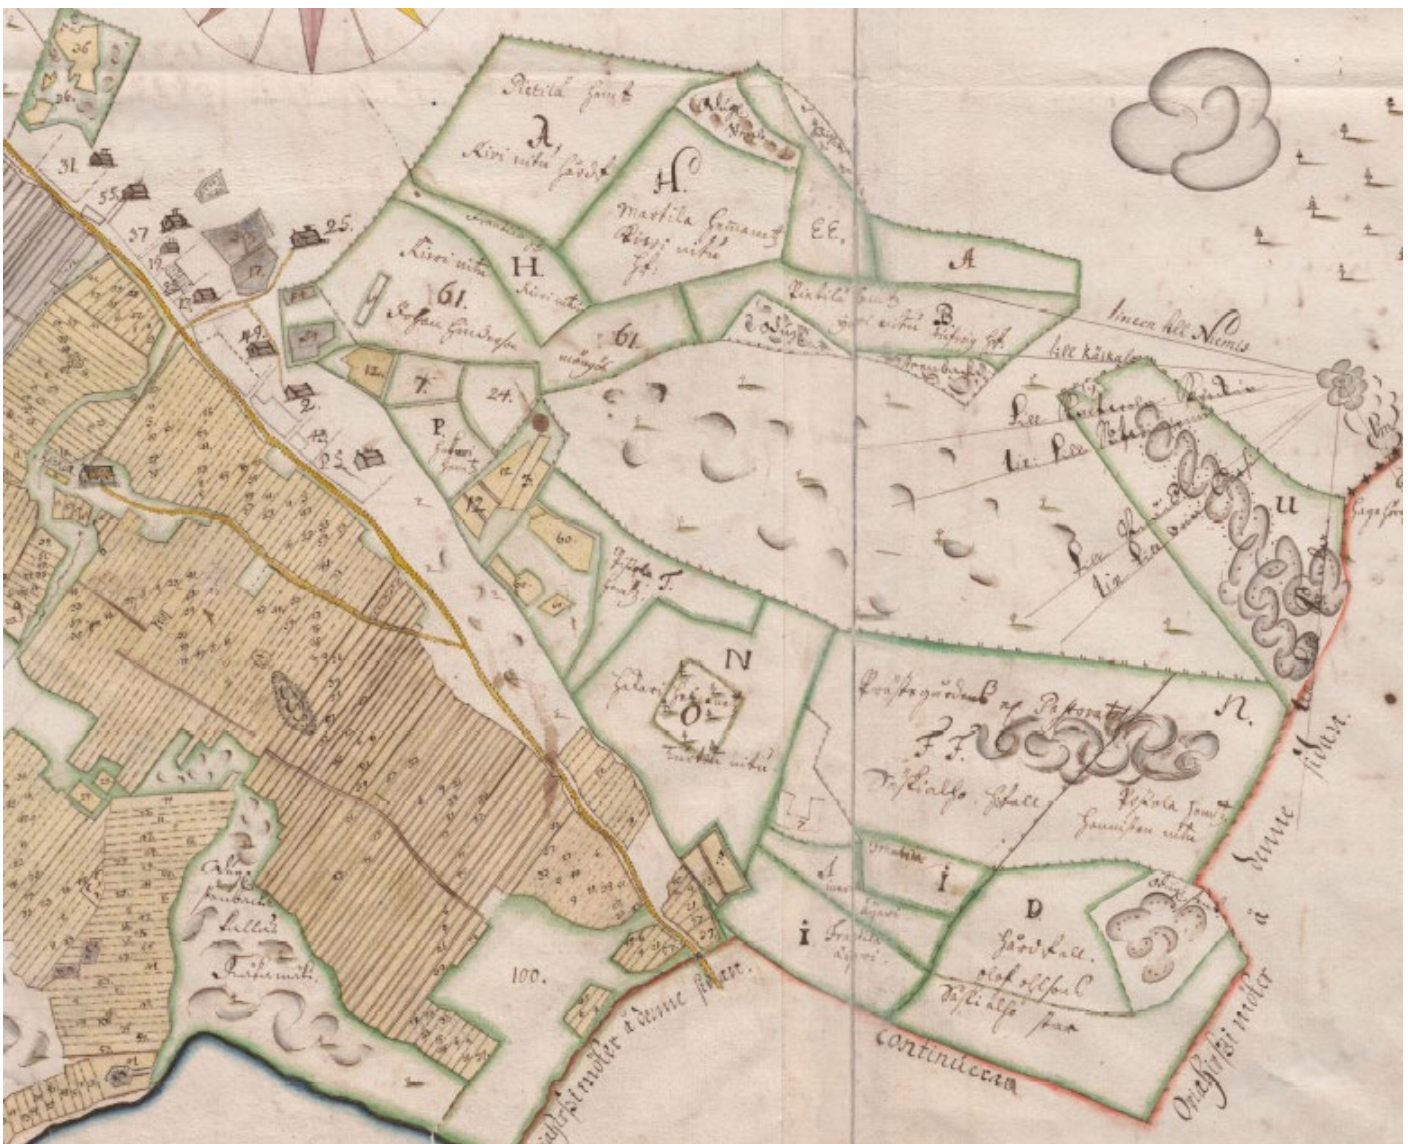
Kuva 5. Maanmittari Niclas Avanderin tiluskartta Keikkalan kylästä vuodelta 1698 (Kansallisarkisto, astia.narc.fi).

Sarkajaossa jokainen talo sai peltoa, niittyä ja metsää yhtä paljon samanlaatuisena. Kirkko ja hautausmaa sijoittuivat tuolloin nykyisen litalantien rannan puolelle ja kylän talot sijaitsivat pääsääntöisesti em. tien koillispuolella. Talojen järjestys on luoteesta kaakkoon seuraava: Greula eli Greijula, Mönkö, Hommonen, Tiitilä, pappilan vanha tontti, kappalaisen virkatalo, kauempana tiestä pappila, Hakari, Marttila, Frantsila sekä Pietilä eli Leipälä.

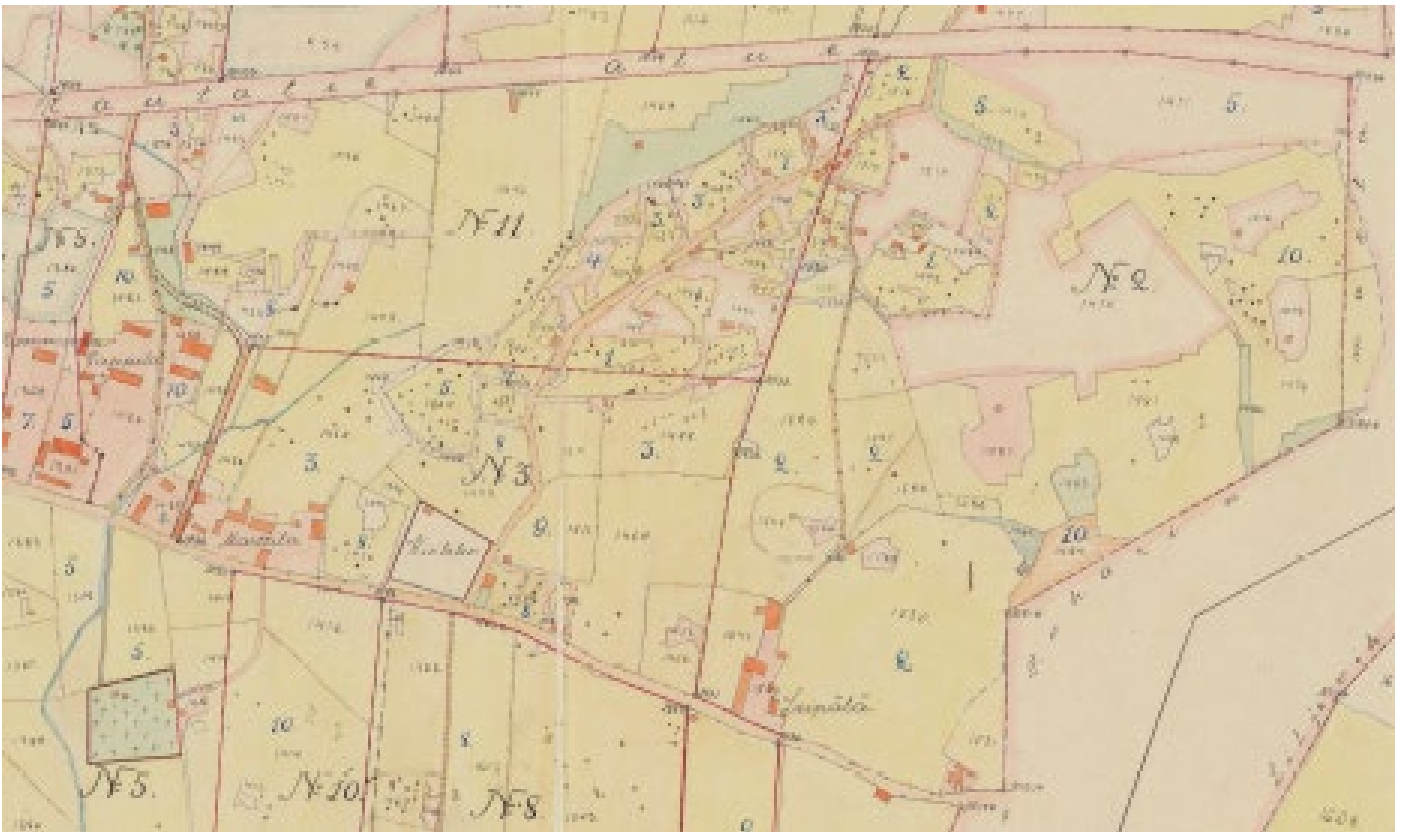
Kuva 6. Isojakokartta. Vasemmassa alakulmassa on hautausmaa ja sen yläpuolella kulkee nykyinen litalantie, jonka varrella on kirkko. Kirkon länsipuolella sijaitsee Marttilan talo ja itäpuolella Leipälän talo. Pappilan kohdalle on merkitty tiemuutoksia: pihan läpi ei enää jatkossa menisi tietä, vaan se kulkisi Pappilan itäpuolelta. Junanrata kulkee kuvan yläreunassa. (Kansallisarkisto, astia.narc.fi.)

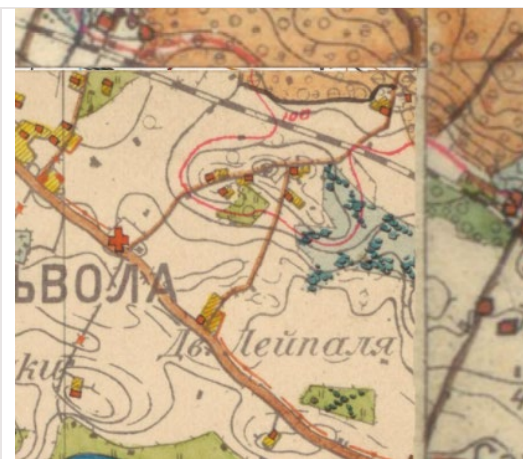
Ns. Kalmbergin kartta 1899

Junanrata Hämeenlinnasta Toijalaan rakennettiin 1874–76 ja radan yli pääsi Turkinmäen kautta. Nykyisen littalantien varressa sijaitsevat kirkko ja viljamakasiini sekä hieman kauempana pappila. Turkinmäentie 33, 42, 46, 65 ja 67 näkyvät kartassa; näistä numeron 65 rakennusta ei enää ole. Turkinmäen mäkitupalaisalueelle sijoittunee viisi taloa.

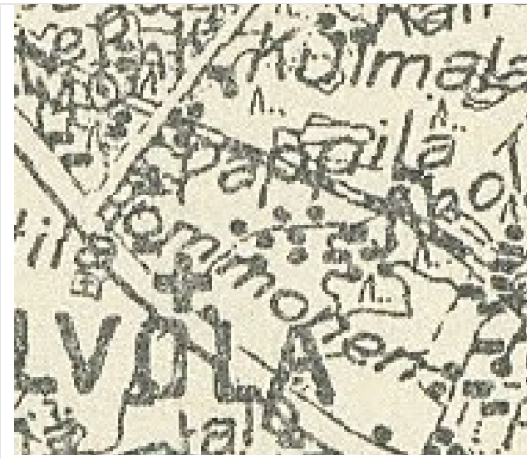
Taloudellinen kartta 1940

Radan ylityksen pääreitiksi on merkitty Pappilan pohjoispuolelta kulkeva tie; tämä saattaa johtua taloudellisen kartan mittakaavasta – siinä esitetään kultakin alueelta pääasiat. Turkinmäentien varteen on tullut lisää asutusta.

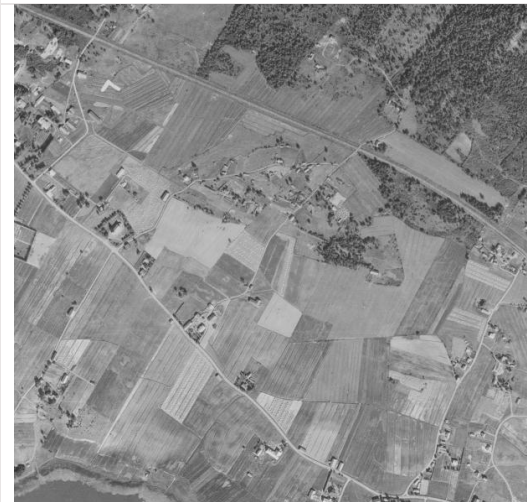
Ilmakuva 1950

Kirkon ympärillä puusto on kasvanut ja sen pohjoispuolella sijaitsee rakennuksia, jotka on sittemmin purettu. Alueella oleva puusto on keskittynyt itäpuolen korkeimmille kohdille. Heinäseipäille nostettu vilja erottuu useissa kohdin. Yhteys Leipälän tilalta koilliseen on muodostunut. Radan voi ylittää kahdesta kohtaa, Turkinmäentie koillispäässä tai Pappilan pohjoispuolelta.

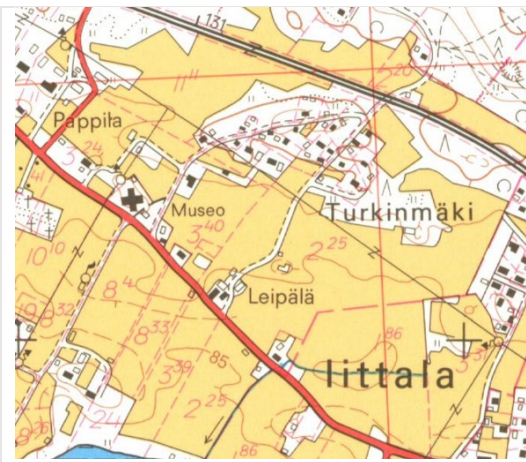
Peruskartta 1976

Tieyhteys kirkon itäpuolella siirtynyt kulkemaan nykyisestä kohdasta, Turkinmäentie.
(Karttakuva: vanhatkartat.fi)

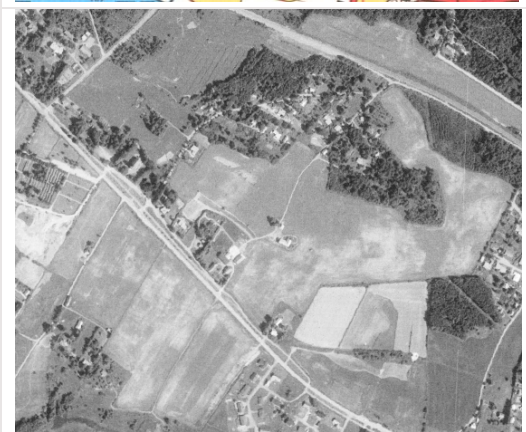
Ilmakuva 1995

Turkinmäen itäreunalla on metsäinen vyöhyke, joka väistyy asutuksen tieltä. Rautatien pohjoiselle puolelle ei Turkinmäen kohdalla ole kohdistunut suuria muutoksia.
(Ilmakuva: Paikkatietoikkuna)

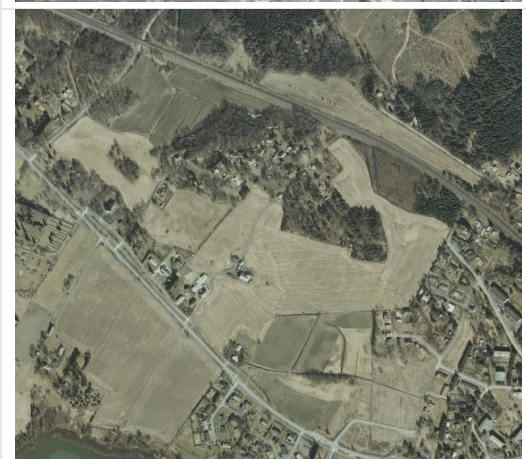
Ilmakuva 2011

Itäreunan metsäinen vyöhyke on vaihtunut asutukseen. Selkeä kyläkeskuksen ja maaseudun raja on säilynyt muutoksista huolimatta. (Ilmakuva: Paikkatietoikkuna)

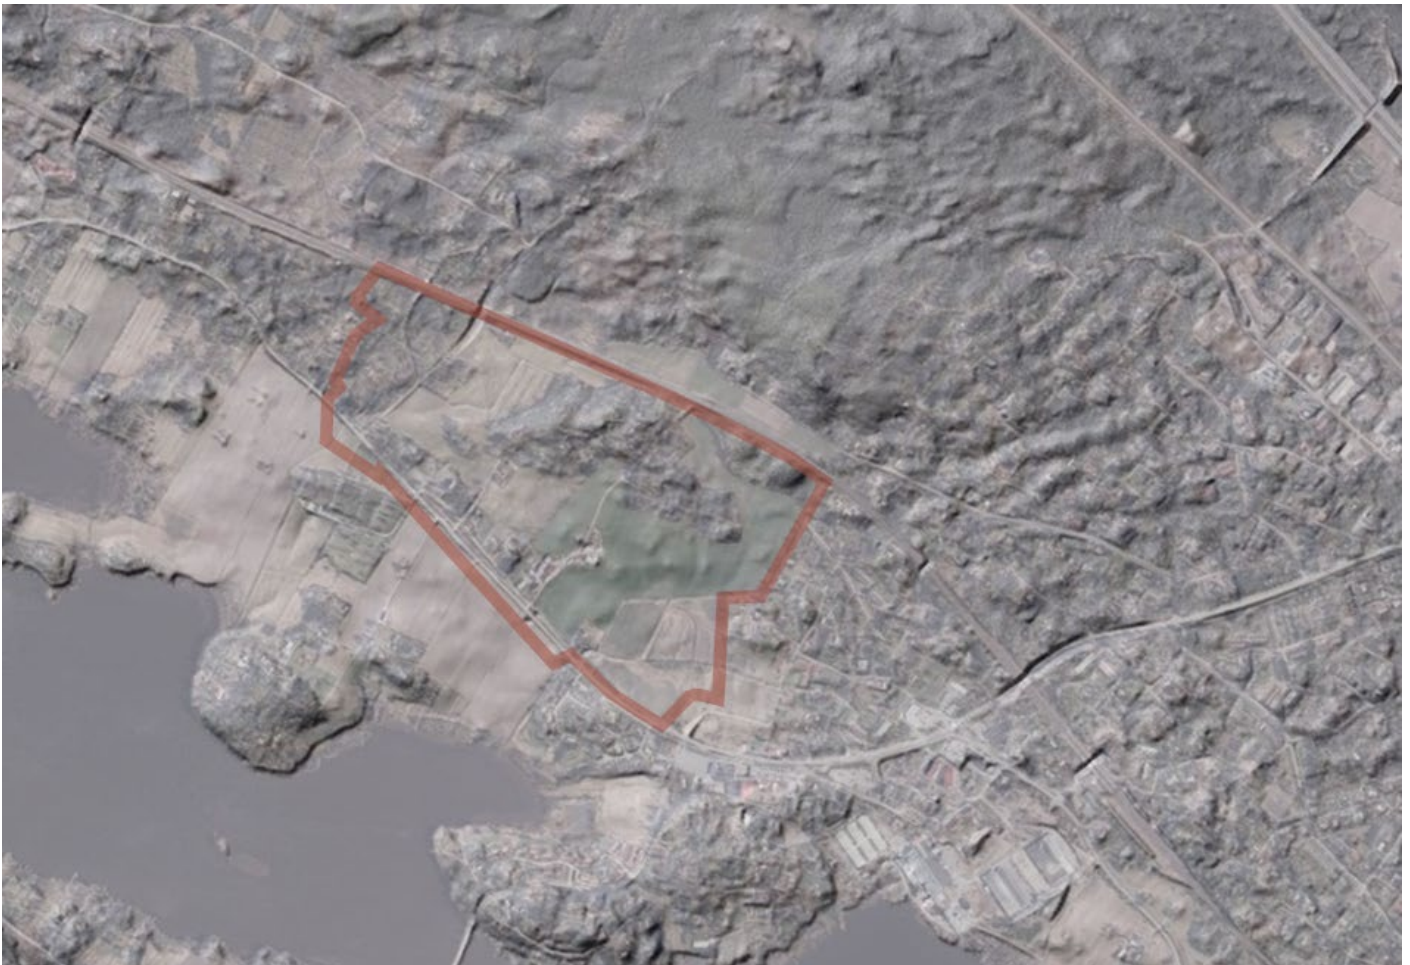
Kuva 8. Ilmakuva Turkinmäen selvitysalueen ympäristöstä rinnevarjostuksella. Kaava-alueen etelärajalla kulkevan litalantien varren rakentaminen ja avoimet peltoaukeat rytmittävät maisemaa. Vanha mäkitupalaisalue sijoittuu metsäiselle mäelle. (Karttapaikka, Maanmittauslaitos.)

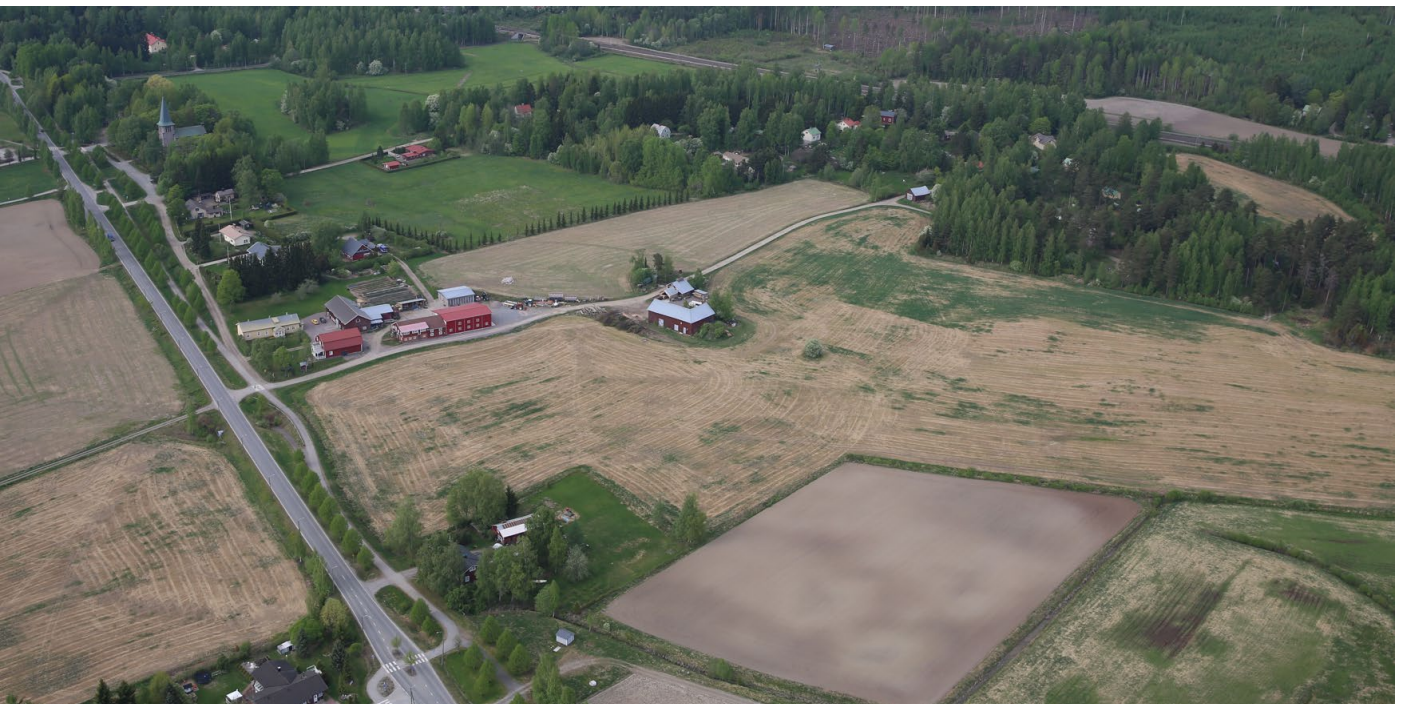
Kuva 10. Ilmakuva alueelta vuodelta 2018. Taustalla metsäisellä moreenimäellä sijaitseva vanha mäkitupalaisalue, jolla pienimittakaavaiset rakennukset sijoittuvat vapaasti maastoon. (Hämeenlinnan kaupunki)

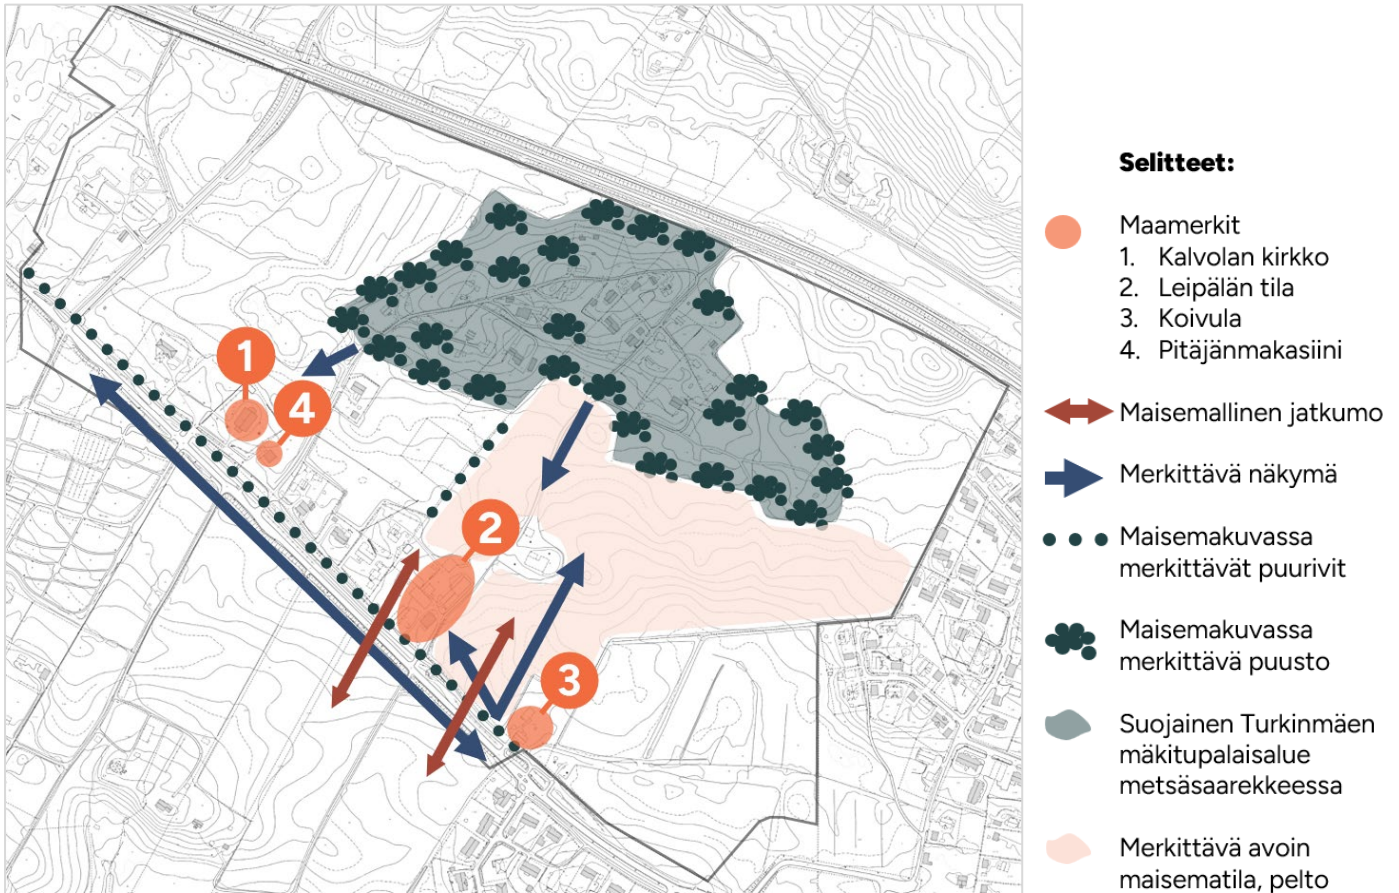
Kuva 17. Turkinmäen maisemalliset erityispiirteet kaaviokartalla.

Maiseman rungon luo littalantie, jonka varrelle maiseman kannalta merkittävät rakennukset sijoittuvat nauhamaisesti. Tietä reunustavat puurivit ja Turkinmäkeen avautuva avara peltomaisema. Merkittävin avara peltomaisema aukeaa Koivulan ja Leipälän tilojen välistä luoteeseen ja pohjoiseen. Peltomaisema jatkuu myös littalantien eteläpuolelle, Äimäjärven puolelle maisemallisena jatkumona. Vanhaa mäkitupalaisaluetta suojaa tiivis puusto, minkä vuoksi alue erottuu maisemassa metsäsaarekkeena peltoaukean takana, eikä asutusta juuri erotu. Alueen pienipiirteisyyttä korostaa maisemallinen puurivistö, joka rytmittää laajaa peltoaukeaa.

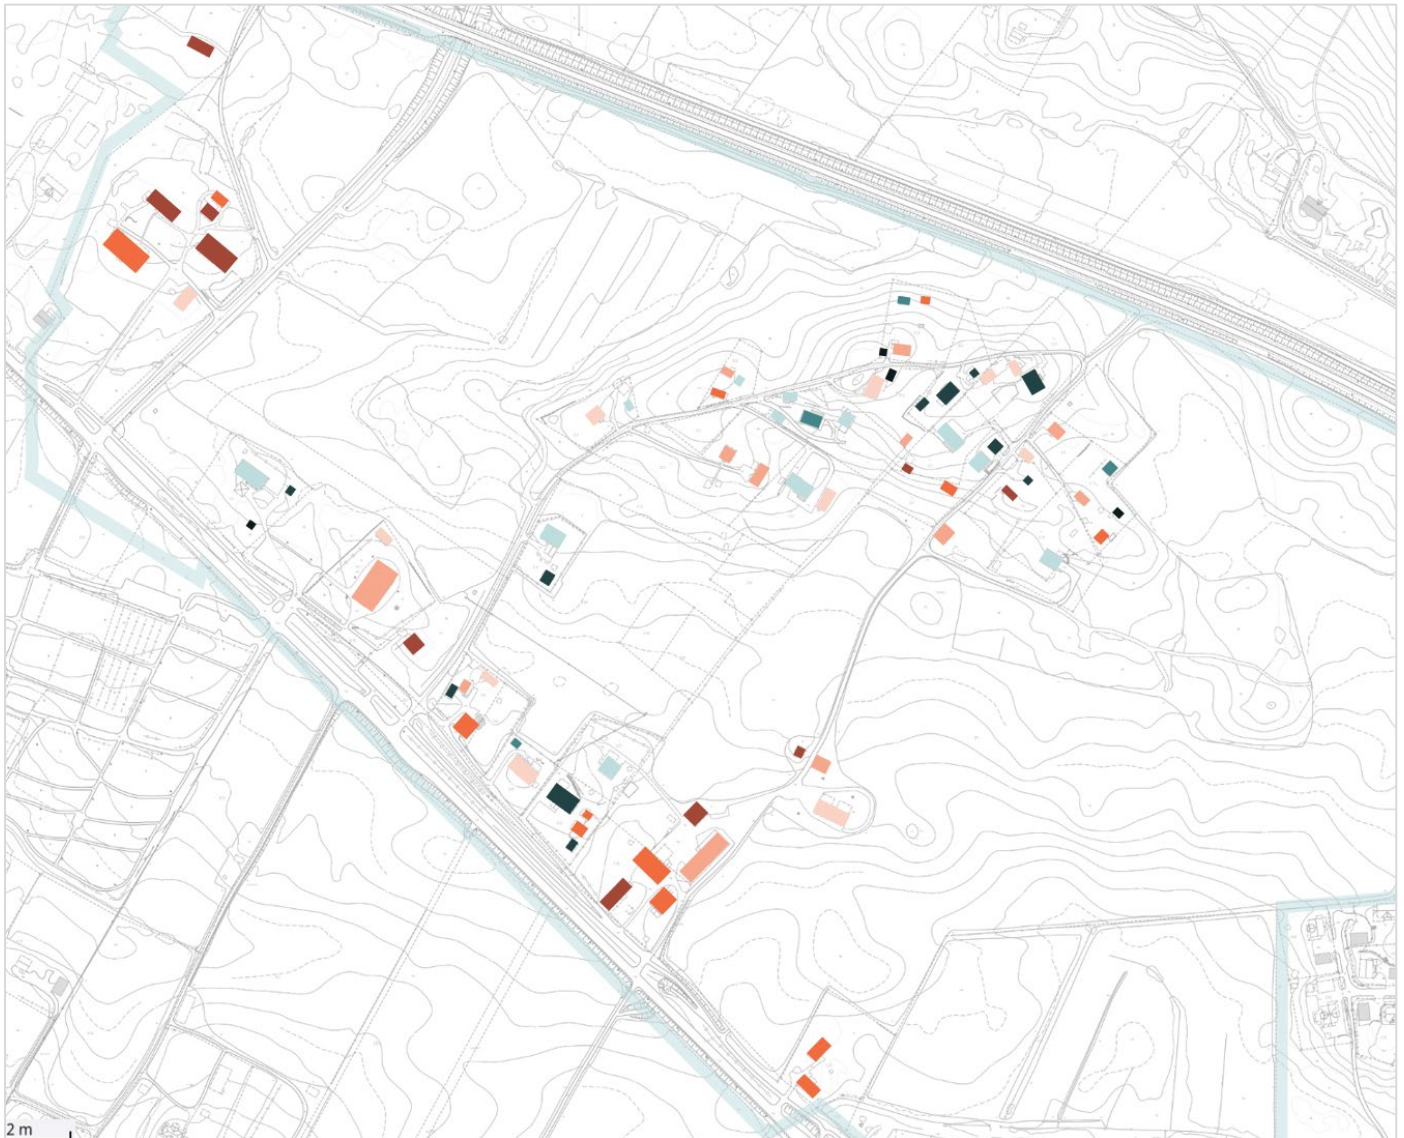
- 1800-luku
- 1900-1919
- 1920-1939
- 1940-1959
- 1960-1979
- 1980-1999
- 2000-2009
- 2010-

Kuva 18. Turkinmäen suunnittelualueen rakennuskannan ajallinen kerrostuneisuus.

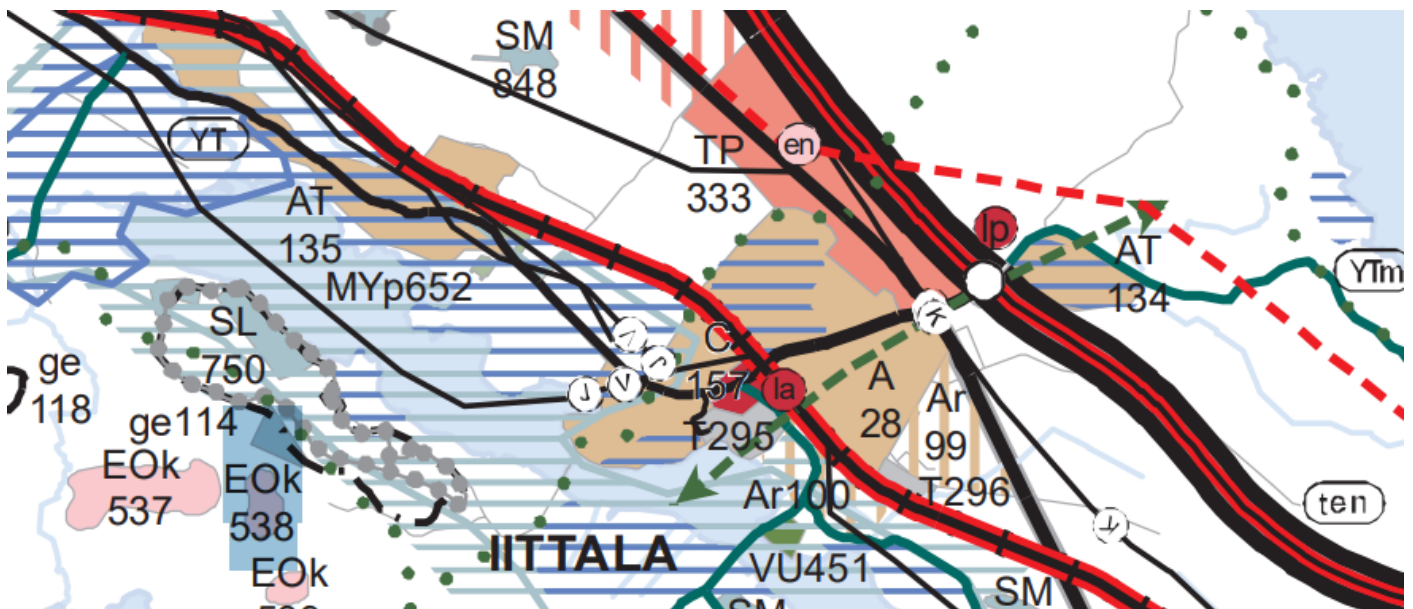
Kuva 19. Ote Kanta-Hämeen maakuntakaavan 2040 kaavakartasta (Hämeen liitto).

Kaavassa Turkinmäen alue kuuluu maakunnallisesti merkittävään rakennettuun kulttuuriympäristöön, sekä suurin osa suunnittelualueesta kuuluu valtakunnallisesti merkittävään maisema-alueeseen. Suunnittelualueen rakennuksista Kirkkoherran pappila, Kalvolan kirkko ja Pitäjänmakasiini kuuluvat Hämeen maakunnallisesti merkittäviin kulttuuriympäristön kohteisiin.

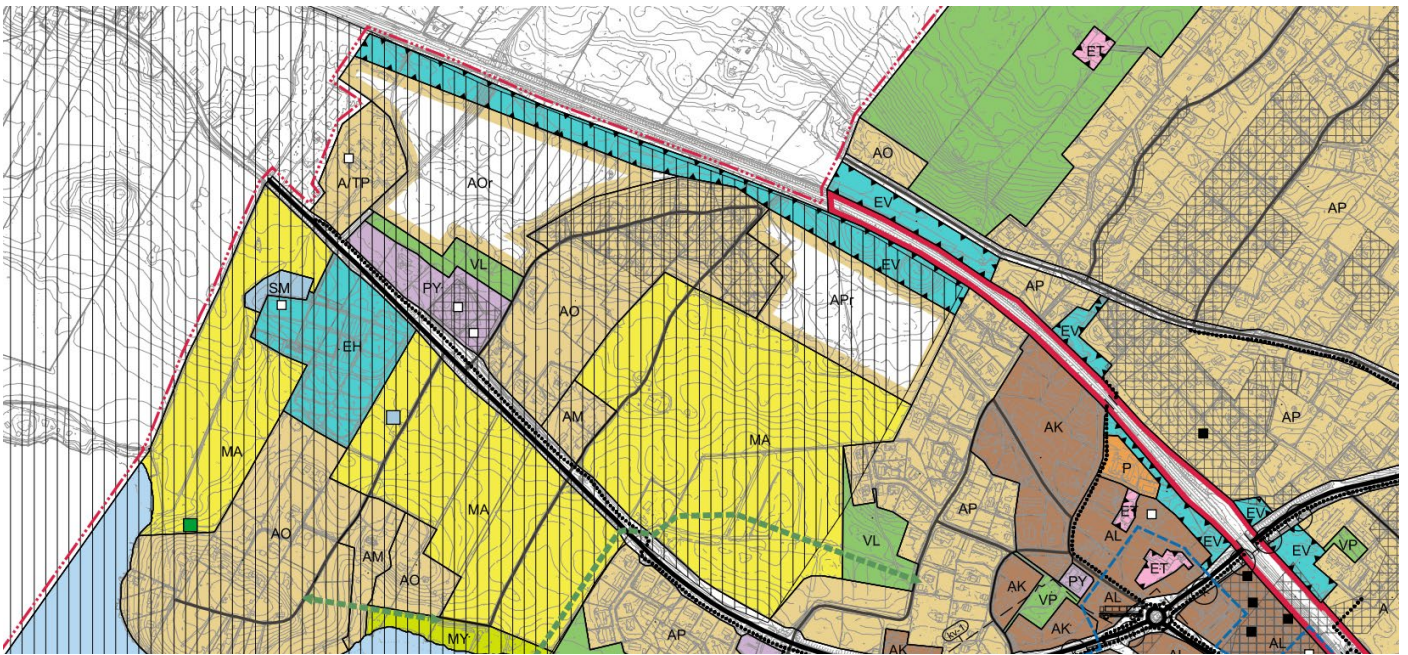
Kuva 20. Ote littalan alueen vuoden 2021 kaavarungosta (Hämeenlinnan kaupunki, A-insinöörit).

Suunnittelualueen rakentamista ohjataan kaavarungossa pääosin pientalojen asuinalueiksi. Suunnittelualue on huomioitu Iittalan kaavarungossa myös valtakunnallisesti arvokkaana maisema-alueena sekä alueen kaakkoisosassa on laajasti osoitettu maisemallisesti arvokkaaksi peltoalueeksi (MA). Alueen pohjoisella puolella sijaitseva vanha tiiviimpi mäkitupalaisalue ja eteläisempi kirkon ja makasiinin alue on osoitettu alueiksi, joilla ympäristön ominaispiirteet on säilytettävä.

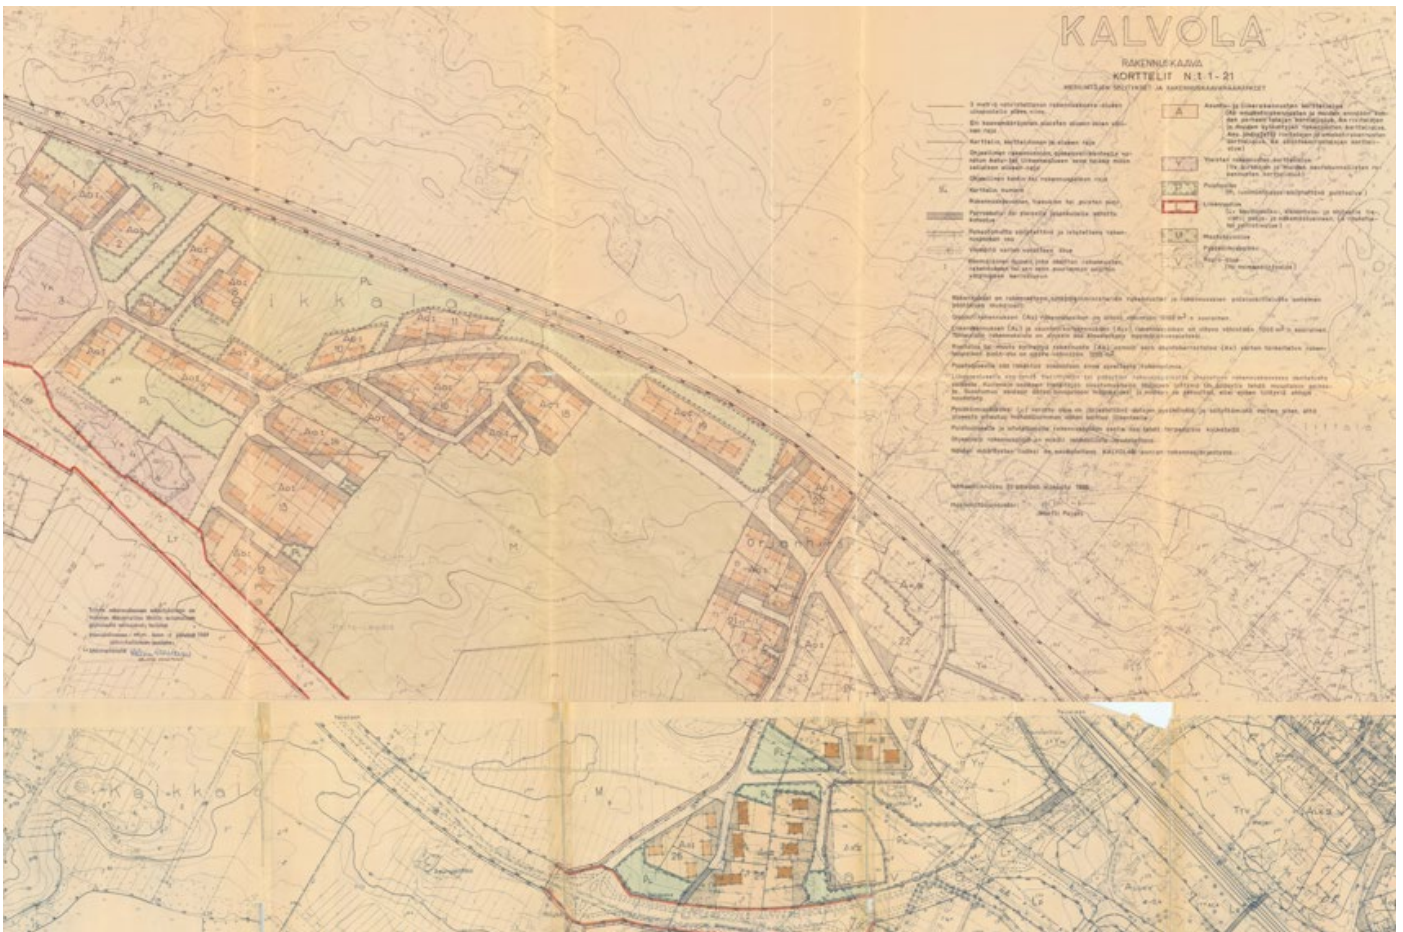
Kuva 21. Ote kaava-alueen toteutumattomasta kaavasta vuodelta 1986 (Hämeenlinnan kaupunki).

Asemakaava koostuu pääosin erillispientalojen korttelialueista (AO) sekä metsätalousalueesta (M). Kirkkojen ja muiden seurakunnallisten rakennusten korttelialueet (YK) on osoitettu erikseen. Kerrosluku erillispientalojen tonteilla on I. Puistoalueet on merkitty kaavaan luonnontilassa säilytettäväksi (PL). Voimassa olevassa toteutumattomassa asemakaavassa on epäkohtia, kuten katualueet, jotka on osoitettu siten, että olemassa olevien rakennusten säilyttäminen ei olisi kaavan toteutuessa täysin mahdollista.

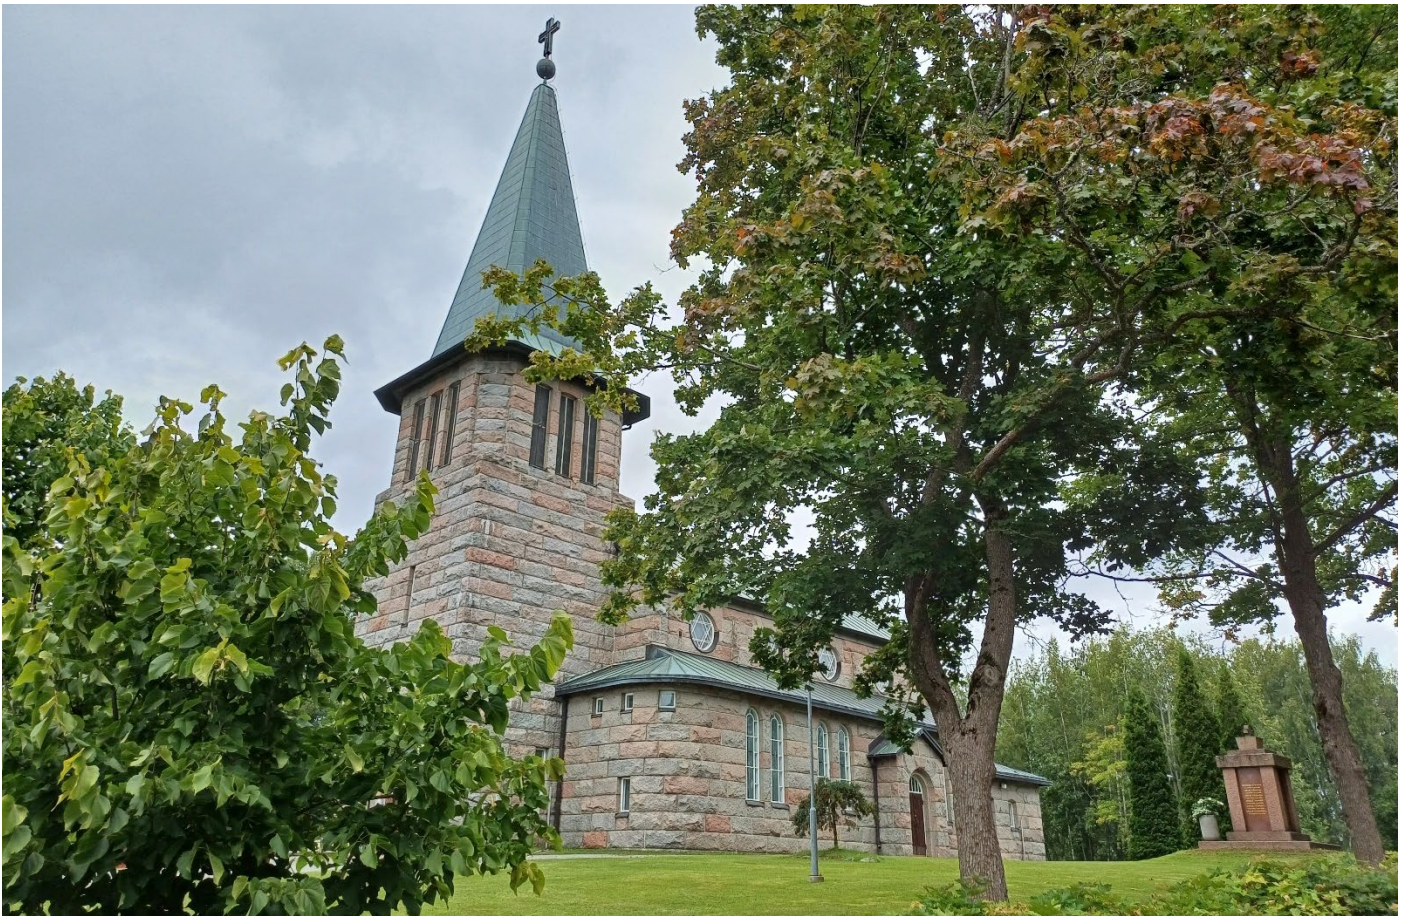
Kuvassa Kalvolan kirkko pihapiireineen kuvattuna kaakosta.

Tornillinen kivikirkko, jonka rakennustapa edustaa paikallista osaamista ja liittyy kansalaissodan jälleenrakentamiseen Kalvolassa sekä itsenäisen Suomen syntyyn. Rakennuspaikka on historiallinen osa Kalvolan kulttuurimaisemaa.

Kirkko on tornillinen, kolmilaivainen pitkäkirkko, jonka keskilaiva kohoaa basilikamaisesti matalien sivulaivojen ja kuoripuolella yhtyvän seurakuntasalin ja sakariston yläpuolelle. Runkohuoneen toisessa päässä on jyrävä, terävään huippuun päättyvä torni. Kirkkohuoneen sisäkatteena on seinien ja tehostettujen vyökaarrien varassa oleva holvimainen betonikatto. Kirkko edustaa tyyliään kansallisromantiikkaa. Ulkomuodoltaan kirkko on raskas ja monumentaalinen; tähän vaikuttaa myös isoina harkkoina käytetty Kalvolan graniitti. Vaihtelevan korkuinen, liuskekivistä ladottu muuri reunustaa kirkon tonttia sen koillis- ja luoteissivuilla.

Kirkon keskuslämmitys asennettiin vuonna 1924 ja urut uudistettiin vuonna 1927. Uudet laajat korjaustyöt toteutettiin arkkitehti Elsi Borgin suunnitelmien mukaan 1959–60. Kirkkosalin ulkokattoa kohotettiin vajaa metri (lisäeristys) ja tornia korotettiin peräti 14 metriä. Katot päällystettiin kuparilla. Sisällä muutettiin mm. alttarialuetta, peitettiin koristemaalauksia ja uusittiin urut. Myös nykyiset ovet ajoittuvat tähän korjaukseen. Seuraava peruskorjaus toteutettiin arkkitehtitoimisto Havas–Salmenkiven suunnittelemana 1990-luvun alussa: tuolloin palautettiin alkuperäisiä materiaaleja ja värisävyjä sisätiloihin. (Favorin 1996, Lindberg 1934, Huovilainen & Sirén 2023.)

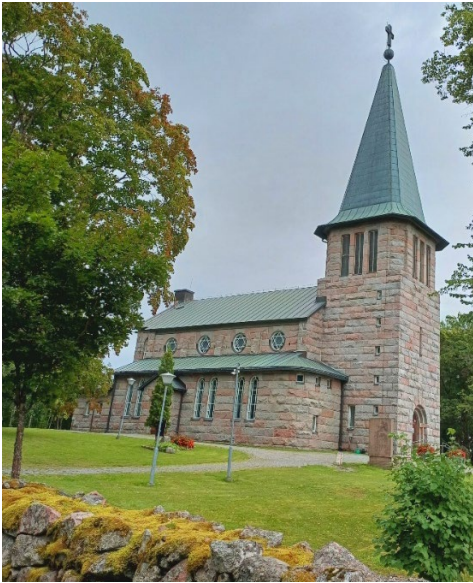
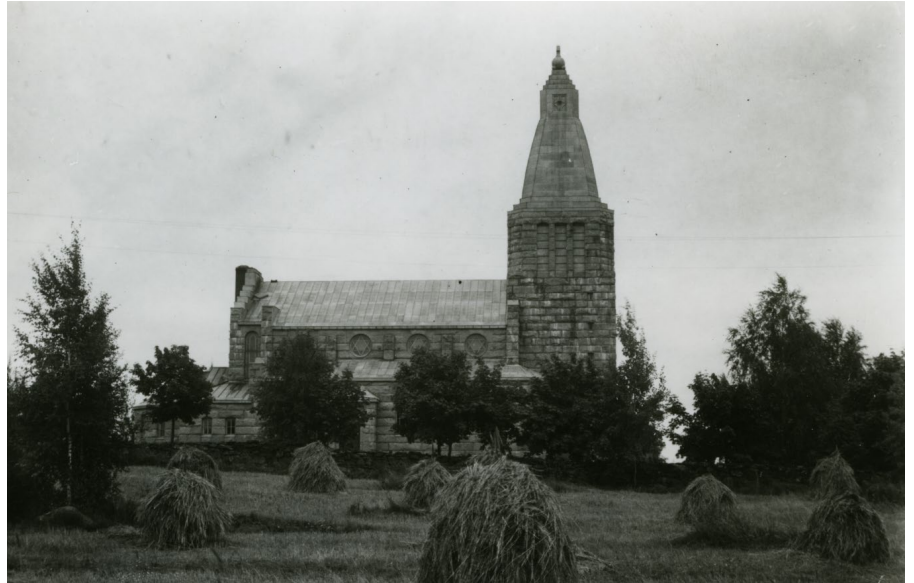
Kirkon pihapiiri kesällä 2024 (vas.) ja kesällä 1938 (oik. kuvälähde Elka).

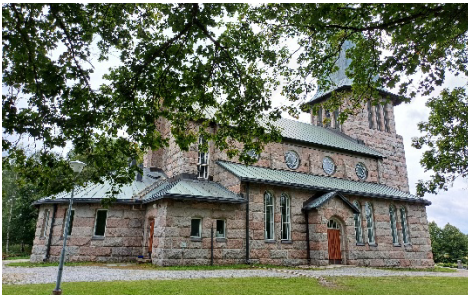
Käyttö (alkuperäinen)	Kirkko
Rakennusaika / valmistuminen	1921
Perustus	Kalvolan graniitti
Runko	Kalvolan graniitti
Ulkovuoraus	Kalvolan graniitti
Ulkoväri(t)	Punainen ja harmaa; valkoiset ikkunat, ruskeat ovet
Kattomuoto	Satulakatto
Kate	Kupari
Kunto	Hyvä
Erityispiirteet, huomiot	Kirkon suunnitellut arkkitehti Ilmari Launis oli aikansa tuotteliaimpia kirkkorakennusten suunnittelijoita Suomessa; hänen katsotaan hallinneen yhdessä Josef Stenbäckin kanssa 1900-luvun alun kirkkoarkkitehtuuria.
Säilymisedellytykset	Asemakaavassa 1968 kirkkojen ja muiden seurakunnallisten rakennusten korttelialuetta (YK). Muutos- ja korjaustyöt 1959–1960 Elsi Borg, mm. tornin muutos, sisämuutoksia. 1990–91, Salmenkivi ja Havas, mm. sisävärivävyjen palautus
Kohteen ensisijainen arvo	M ja P: historiallinen, rakennushistoriallinen, maisemallinen
Perustelu	Maakuntakaavassa merkittävä rakennetun kulttuuriympäristön kohde. Kirkon rakennuspaikka on historiallinen osa Kalvolan kulttuurimaisemassa. Kivirakennustapa edustaa paikallista osaamista ja kirkon rakentaminen liittyy vuoden 1918 sodan jälleenrakentamiseen Kalvolassa ja itsenäisen Suomen syntyyn. Kirkko on kansallisromantiikan esimerkki.

Toimenpidesuositus asemakaavassa	Tontti, jolla rakennus sijaitsee, osoitetaan kirkkojen ja muiden seurakunnallisten rakennusten korttelialueeksi, jolla ympäristö säilytetään. (YK/s)

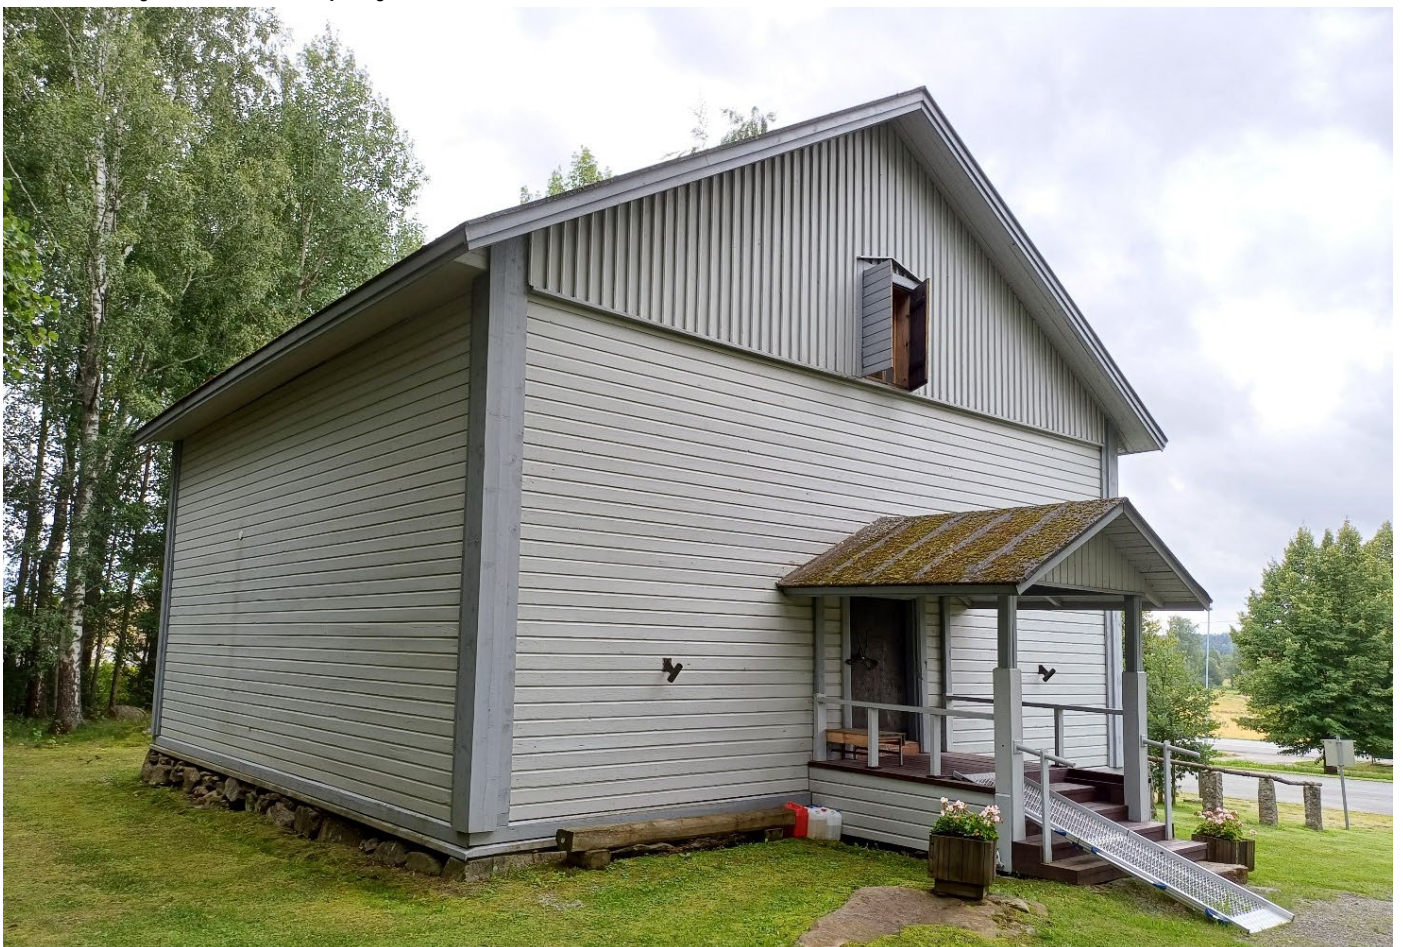
Kuvassa pitäjänmakasiinin pääjulkisivu länteen.

Talonpoikainen hyvin säilynyt hirsirunkoinen makasiini, jolla on rakennus- ja kulttuurihistoriallisesti merkittävä arvo paikallisen rakennuskulttuurin ilmentäjänä.

Jo varhain oli tapana perustaa pitäjänmakasiineja, joihin kerättiin hyvinä satovuosina jyviä huonompien aikojen varalle. Vasta vuonna 1857 kalvolalaiset päättivät pystyttää Hakarin maalle makasiininsa. Julkisen rakennuksena viljamakasiini sijoittui luontevasti kirkon viereen ja se rakennettiin päivätöillä.

Kalvolan manttaalikunta lahjoitti lainajvästömakasiinin Kalvolan kunnalle vuonna 1967 ja siihen perustettiin kotiseutumuseo, joka suunniteltiin Hämeen museon ja Kansallismuseon yhteistyönä. Makasiinin kalustoa ja jakoseiniä ei ole muutettu. Museossa on erilliset osastot mm. kivi- ja hirrenveistotyön sekä koululaitoksen esittelyyn ja kirkon esineistölle. Hämeenlinnan seurakuntayhtymän omistama Marttilan kiinteistö pitkänomaisesti reunustaa kirkonmaata ja yksityistä Niemenlinnan tonttia. Kirkon pysäköintipaikka on Marttilan maalla. (Lyytinen 2001, Huovilainen & Sirén 2023.)

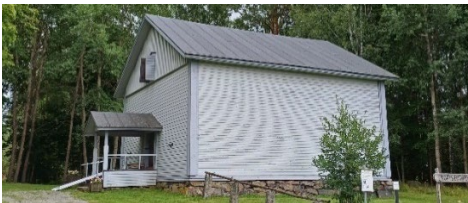
Pitäjänmakasiini

Käyttö (alkuperäinen)	Kotiseutumuseo, uskonnonharjoittamisrakennukset, kerrosala 400 m ² (ent. pitäjänmakasiini eli viljavarasto)
Rakennusaika / valmistuminen	Rakennettu 1857 ja sisustettu kotiseutumuseoksi 1967
Kerrosluvu	1 + vintti
Perustus	Luonnonkivet
Runko	Hirsi, lyhytnurkkainen salvos nurkkalautoilla
Ulkovuoraus	Vaakapaneeli, päätykolmioissa pystyrimalautoitus kruusattu
Ulkoväri(t)	Vaaleanvihreä-harmaa, siniharmaa listoitus
Kattomuoto	Satulakatto, umpiräystäät; avokuisti avoräystäällä
Kate	Harmaa kolmiorimahuopakate
Kunto	Hyvä
Erytispiirteet, huomiot	Komea talonpoikainen hirsirunkoinen makasiini, jossa vanha vaikuttava rautapeltivuorattu puuovi, jonka käyttöluukkona on isoavaiminen taottu lukkolaite.
Säilymisedellytykset	Inventoinnin (Lyytinen 2001) jälkeen bitumiaaltolevykate on vaihdettu kolmiorimahuopakatteeseen, ja julkisivuväritys on muuttunut vaalean ruskeanpunaisesta vaaleaan vihreänharmaaseen. Kirkon pihamaalta harvennettiin puustoa 2023, mikä on lisännyt kotiseutumuseon näkyvyyttä kirkon vieressä. Asemakaavassa 1968 kirkkojen ja muiden seurakunnallisten rakennusten korttelialuetta (YK).

Kohteen ensisijainen arvo	M ja P: Historiallinen, rakennushistoriallinen, maisemallinen
Perustelu	Maakuntakaavassa merkittävä rakennetun kulttuuriympäristön kohde. Merkittävä paikallisen rakennuskulttuurin ilmentäjä.

Toimenpidesuositus asemakaavassa	Tontti, jolla rakennus sijaitsee, osoitetaan museorakennusten korttelialueeksi (YM). Rakennukselle osoitetaan suojelumerkintä (sr).
----------------------------------	---

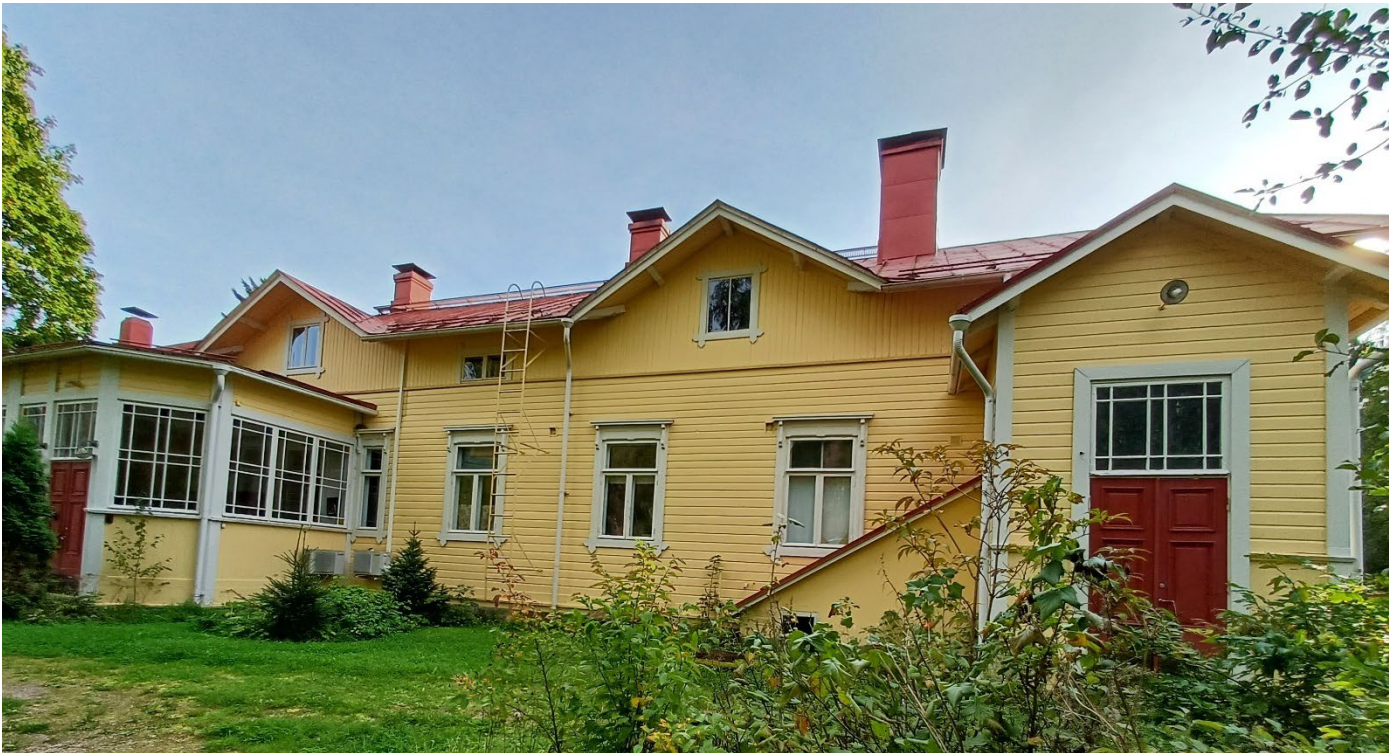
Kuvassa Pappilan päärakennus kuvattuna sisäpihan puolelta etelän suunnasta.

Hienosti säilynyt omavaraista ja vaurasta, perinteistä pappilakulttuuria edustava pihapiiri, jossa eri-ikäisten asuin- ja talousrakennusten muodostamat erilliset asuin- ja talouspihat. Arvoa lisää pihapiirissä säilynyt 1800-luvun ilme.

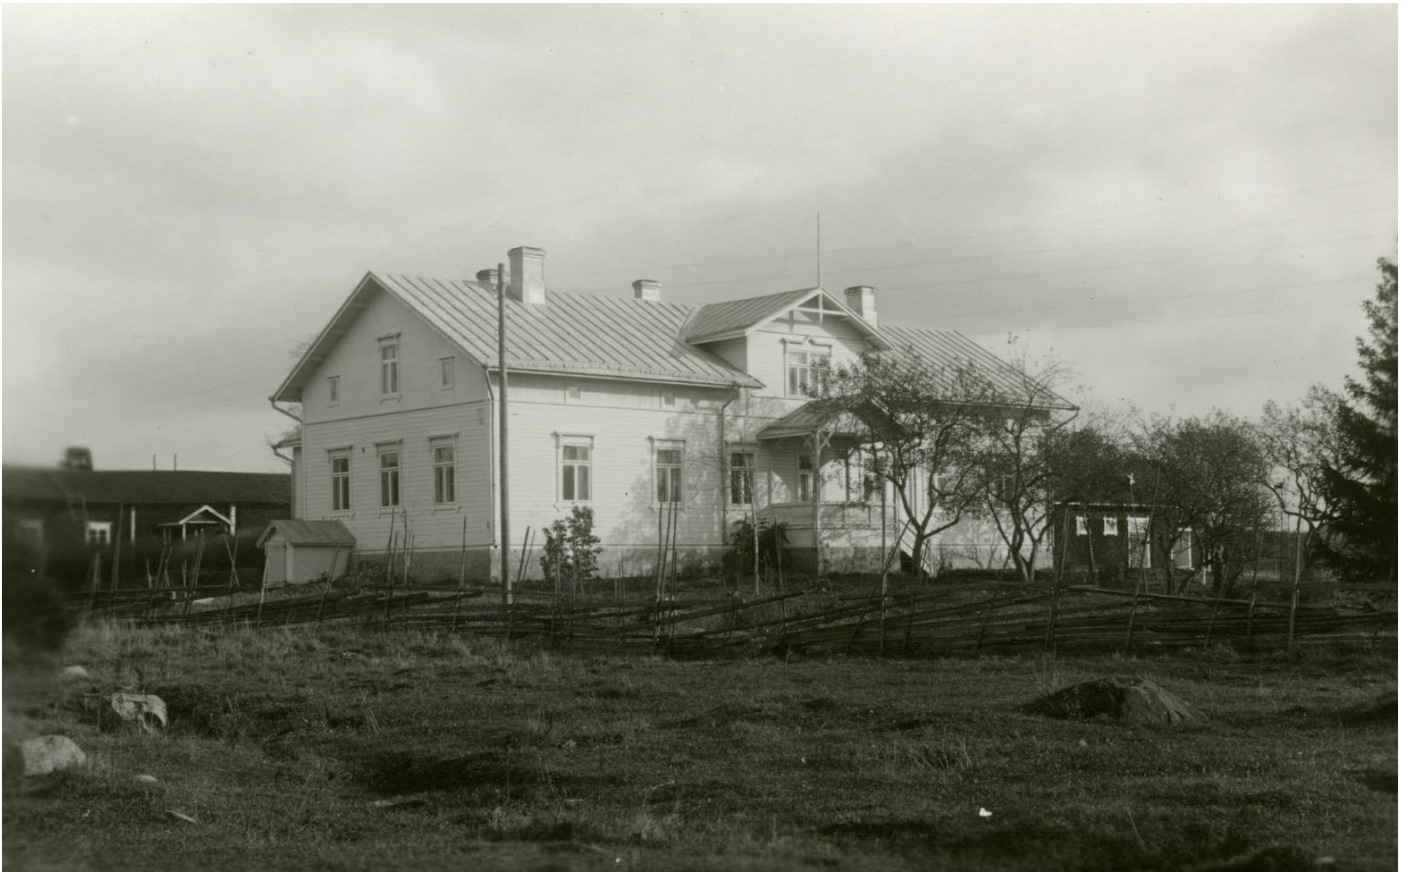
Kirkkoherran pappilan suuri päärakennus 1900-luvun alkupuolella. Pihapiirissä väentupa ja talousrakennuksia 1800-luvulta (Eika).

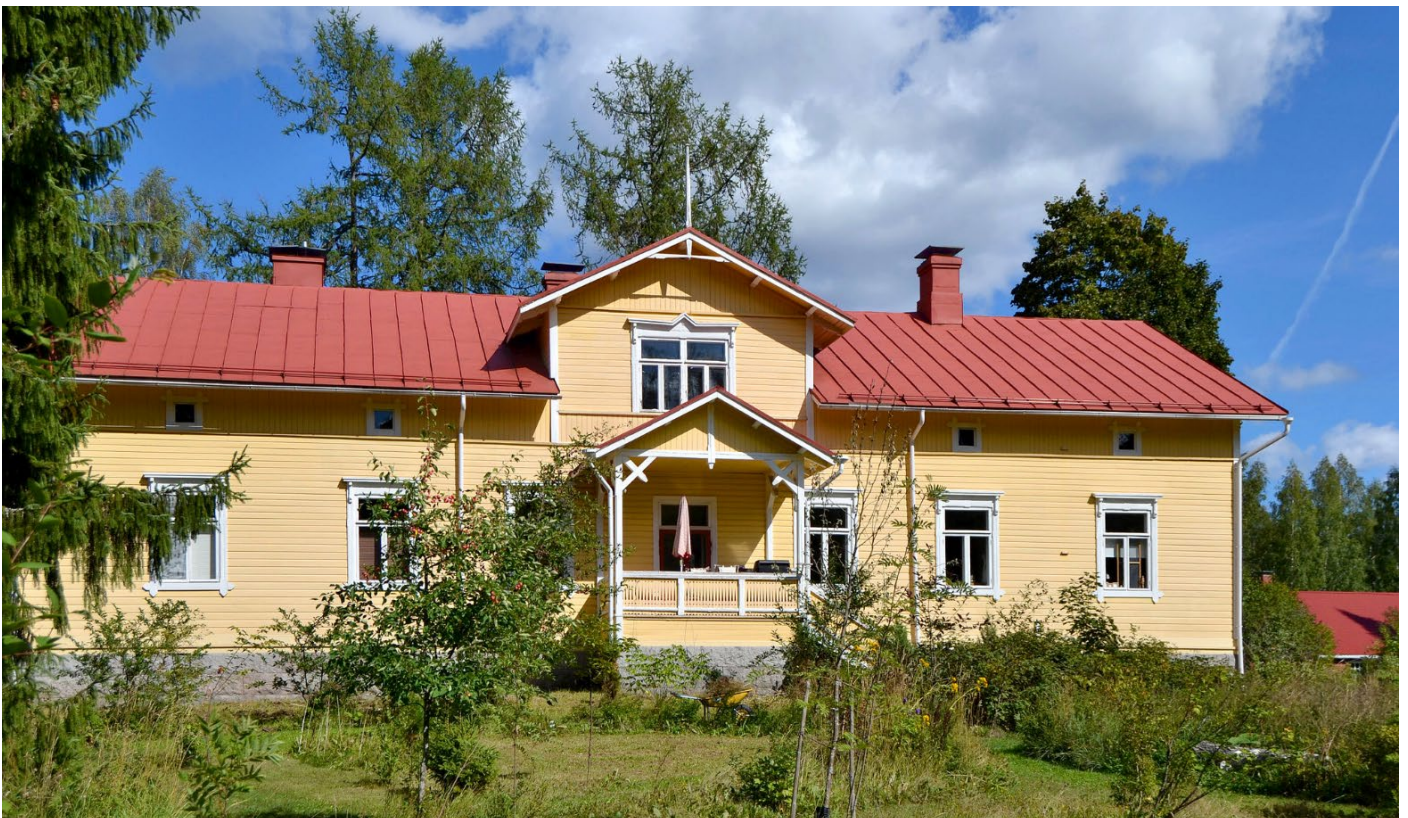
Kirkkoherran pappila on säilyttänyt edustavuutensa (kuva Hämeen liitto).
