Turkinmäki

Kulttuuriympäristöselvitys

Hämeenlinnan kaupunki

Päiväys 23.3.2026

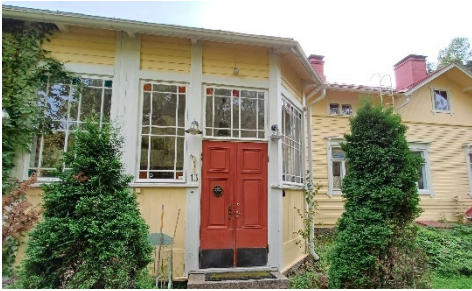
1. Päärakennus

Käyttö (alkuperäinen)	Muut majoitusliikkeet; kerrosala n. 500 m ² (ent. kirkkoherran pappilan päärakennus)
Rakennusaika / valmistuminen	Arvio 1903 tai 1904 (Lyytinen 2001)
Kerroslukku	1 ½
Perustus	Hakattu graniitti
Runko	Hirsi
Ulkovuoraus	Vaakapaneeli
Ulkoväri(t)	Keltainen (maalattu viimeksi 2021); valkoinen listoitus ja ikkunat; punaiset ovet
Kattomuoto	Satulakatto
Kate	Punainen paloista saumattu pelti (2012 katon pinnoitus, kattoturvatuotteiden asennus ja vinttien aluskatteiden asennus)
Kunto	Hyvä
Erityispiirteet, huomiot	Edustaa 1800–1900-lukujen vaihteen kansanomaista nikkarityyliä, jonka materiaalikäytössä sekä koristeaiheissa on 1800-luvun loppupuolen venäläisiä ja rautatierakennuksista tuttuja nikkarityylisiä aiheita. Juhlava avokuisti maantielle päin ja kaksi kuistia pihan puolella. Kuistin ikkunoissa värilasia.
Säilymisedellytykset	Rakennuksen muoto ja julkisivut ovat säilyneet hyvin alkuperäisessä asussaan. Rakennusta on huollettu: 2022 uusittu öljypoltin, 2018 tonttviemäriin runkoputken sukitus, ilmalämpöpumput 2 kpl, 2015 pää- ja muiden viemäreiden sekä käyttövesiputkien uusinta, keittiön remontti, uusi kodinhoitotila, sähköjen ja ryhmäkeskusten uusinta, osa pattereista uusittu, kylpy- ja työhuoneiden lattiaeristeiden vaihto, kylpyhuoneen tulisijan purku. Asemakaavassa 1968 kirkkojen ja muiden seurakunnallisten rakennusten korttelialuetta (YK).

Kohteen ensisijainen arvo	M ja P: Historiallinen, rakennushistoriallinen, maisemallinen
Perustelu	Maakuntakaavassa merkittävä rakennetun kulttuuriympäristön kohde. Hienosti säilynyt perinteistä pappilakulttuuria edustava pihapiiri, jossa säilynyt arvokas päärakennus ja 1800-luvun ilme. Merkittävä osa kyläraitin historiaa.
Toimenpidesuositus asemakaavassa	Tontti, jolla rakennus sijaitsee, osoitetaan erillispientalojen korttelialueeksi, jolla oleva ympäristö säilytetään (AO/s). Korttelialuumerkintä voi mahdollistaa muutakin kuin asumista,

kuten liiketoimintaa. Rakennukselle osoitetaan suojelumerkintä (sr).

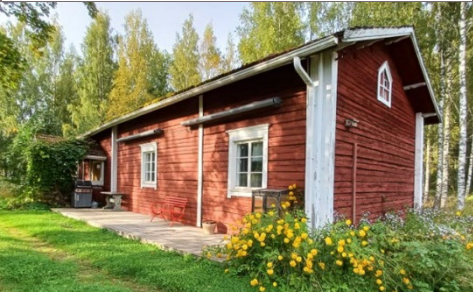
<p>2. Väentupa</p>
Käyttö (alkuperäinen)	Varasto ja satunnaisesti juhlatila; kokonaisala n. 210 m ² (ent. väentupa)
Rakennusaika / valmistuminen	1800-luvulta
Kerrosluke	1 + vintti
Perustus	Graniitti
Runko	Hirsi
Ulkovuoraus	Hirsi, pitkänurkkainen salvos peitelautoilla
Ulkoväri(t)	Punamulta, valkoinen listoitus ja ikkunat, puunväriset ovet
Kattomuoto	Satulakatto, myös avokuistissa
Kate	Punainen betonitiili
Kunto	Katon puhdistaminen sammaleesta, katteen kunnon tarkastamiseksi; toinen savupiippu vaatii korjausta. Maakosteus lahottaa alimpia hirsiä, rakennus on painunut ja levinnyt, ja kattorakenteet irvistävät. Peräkamarin sisäkatto on kärsinyt kosteudesta.
Erityispiirteet, huomiot	<p>Rakennus on paritupa, jossa porstuakamari sekä kaakkoispäässä peräkamari. Hirsisalvoksessa näkyy jatkoskohta avokuistin vieressä. Vasemman puolen ikkunoissa on nurkkaraudat ja oikean puolen ikkunat on puutapitettu. Kruusatut kattokonsolit. Vuoliaiskattorakenne.</p> <p>Ikkunalistoituksessa ja kaksipilarisessa avokuistissa on tunnistettavissa talonpoikaisia myöhäiskustavilaisia aiheita, mm. vinoneliöt.</p> <p>Viemäri- ja käyttövesiputket tehty 1980–90-luvulla.</p> <p>Rakennuskulttuuriselvityksen (Lyytinen 2001) jälkeen tapahtuneet muutokset: Terassi tehty 2010-luvulla, oletettavasti samalla on ulkoseiniin asennettu sähkötoimiset markiisit ja ilmalämpöpumput rakennuksen pohjoisnurkkaan ja koillissivulle. Koska rakennus on ollut juhlaikäytössä, sisäosat ovat enää vain osin kalustettu entisajan kalusteilla eli menneen ajan tuntu ei enää välity niin vahvana kuin aikaisemman inventoinnin aikaan.</p>

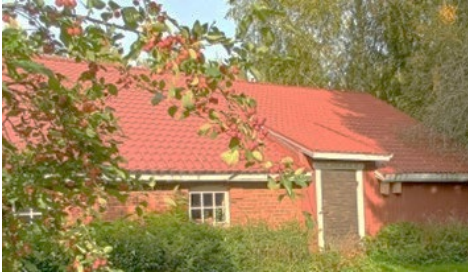
3. Navetta

Käyttö (alkuperäinen)	Nyk. varasto; kokonaisala n. 345 m ² (ent. navetta)
Rakennusaika / valmistuminen	Arvio 1879 (Kuuliala 1948)
Kerrosluvu	1
Perustus	Graniitti
Runko	Punatiili, kaakkoispäässä puu
Ulkovuoraus	Punatiili, koristeena käytetty mustaa tummapolttoista tiiltä; kaakkoispäässä pystyrimalautoitus
Ulkoväri(t)	Tiilenpunainen; kaakkoispäässä punamulta; valkoinen nurkka- ja ovilistoitus; useamman värisiä ovia
Kattomuoto	Satulakatto; kaakkoispäässä oven kohdalla korokelippa
Kate	Punainen profiilipelti
Kunto	Ikkunoiden kuntoa tulisi tarkastella
Erytispiirteet, huomiot	Suurehko tiilinaivetta, jonka luoteispäädyn kaari-ikkunoiden kehyksissä ja räystäälustien porrastetussa listoituksessa on käytetty koristeina mustaa tummapolttoista tiiltä
Säilymisedellytykset	Osa pappilan pihapiirin kokonaisuutta
Kohteen ensisijainen arvo	M ja P: Rakennushistoriallinen, maisemallinen
Toimenpidesuositus asemakaavassa	Tontti, jolla rakennus sijaitsee, osoitetaan erillispientalojen korttelialueeksi, jolla oleva ympäristö säilytetään (AO/s). Korttelialuumerkintä voi mahdollistaa muutakin kuin asumista, kuten liiketoimintaa. Rakennukselle osoitetaan suojelumerkintä (sr).

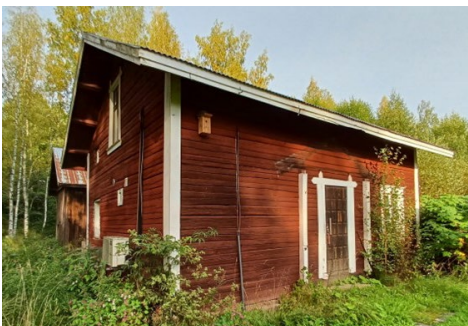
4. Viljamakasiini

Käyttö (alkuperäinen)	Nyk. varasto; kokonaisala n. 70 m ² (ent. viljamakasiini)
Rakennusaika / valmistuminen	Mahdollisesti 1800-luvulta
Kerrosluvu	1 ½

Perustus	Lohkottu graniitti
Runko	Hirsi
Ulkovuoraus	Hirsi
Ulkoväri(t)	Punamulta, valkoinen listoitus ja ikkunat, ruskea ovi kasettimaisella profiililla
Kattomuoto	Satulakatto, vuoliaiskattorakenne
Kate	Tummanharmaa aaltopelti, pinnoitettu 2012
Kunto	Tyydyttävä
Erityispiirteet, huomiot	Tyypillinen noppamainen viljamakasiini. Väliseinä- ja kattorakenteet mahdollisesti 1950-luvulta. Satulakattoinen pylväskuisti on purettu lapeseinustalta 2010-luvulla.
Säilymisedellytykset	Säilynyt melko hyvin alkuperäisessä asussaan.
Kohteen ensisijainen arvo	M ja P: Rakennushistoriallinen, maisemallinen, osa pappilan pihapiirin kokonaisuutta
Toimenpidesuositus asemakaavassa	Tontti, jolla rakennus sijaitsee, osoitetaan erillispientalojen korttelialueeksi, jolla oleva ympäristö säilytetään (AO/s). Korttelialuumerkintä voi mahdollistaa muutakin kuin asumista, kuten liiketoimintaa. Rakennukselle osoitetaan suojelumerkintä (sr).

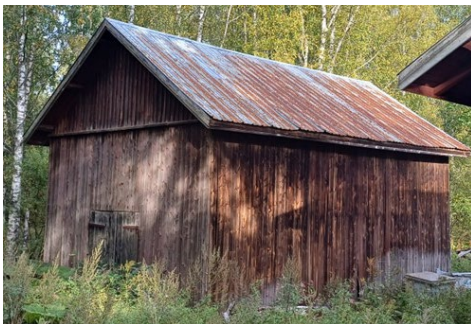
5. Varasto

Käyttö (alkuperäinen)	Varastorakennus, kokonaisala n. 60 m ² (ent. halkovaja)
Rakennusaika / valmistuminen	1900-luvun alku (arvio)
Kerroslukku	1
Perustus	Nurkkakivet
Runko	Puu
Ulkovuoraus	Pystylauta, päätykolmioissa pystyrimalaudoitus
Ulkoväri(t)	Harmaantunut
Kattomuoto	Satulakatto
Kate	Aaltopelti
Kunto	Galvanoitu, ruostunut
Säilymisedellytykset	Vaatimaton lautarakennus muodostaa parin viljamakasiinin kanssa. Osa pappilan pihapiirin kokonaisuutta
Kohteen ensisijainen arvo	Käyttöarvo, osa Pappilan pihapiirin kokonaisuutta
Toimenpidesuositus asemakaavassa	Tontti, jolla rakennus sijaitsee, osoitetaan erillispientalojen korttelialueeksi, jolla oleva ympäristö säilytetään (AO/s). Korttelialuumerkintä voi mahdollistaa muutakin kuin asumista, kuten liiketoimintaa.

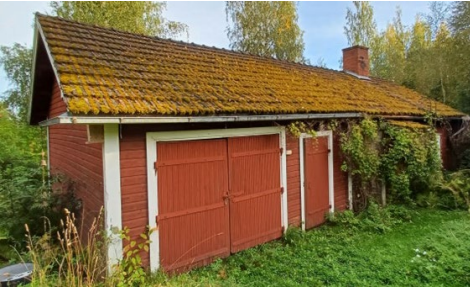
6. Saunarakennus

Käyttö (alkuperäinen)	Saunarakennus, kerrosala 40 m ²
Rakennusaika / valmistuminen	1940-luvulla (ilmakuvista päätellen)
Kerrosluku	1
Runko	Hirsi saunapäädyssä, puu autotallin ja liiterin päädyssä
Ulkovuoraus	Hirsi saunapäädyssä, vaakapaneeli autotallin ja liiterin päädyssä
Ulkoväri(t)	Punainen; valkoinen listoitus ja ikkunat
Kattomuoto	Satulakatto, pääoven kohdalla lippa
Kate	Sementtitiili
Kunto	Katon puhdistaminen sammaleesta katteen kunnon tarkastamiseksi
Erityispiirteet, huomiot	<p>Pitkänomainen ja kapea rakennus, jossa useita toimintoja. Rakennusta on jatkettu ilmakuvista päätellen 1950-luvulla. Sauna- ja kamariosa on ollut hirsinen tasavarviin.</p> <p>Kalvolan kunta on hakenut lupaa saunan peruskorjaukselle 1990. Saunarakennuksen vieressä, päärakennuksen suuntaisesti on avonainen vilvoittelukatos, joka on rakennettu 2010-luvun puolivälissä (ilmakuvista päätellen).</p>
Säilymisedellytykset	Osa Pappilan pihapiirin kokonaisuutta

Kohteen ensisijainen arvo	Käyttöarvo
Toimenpidesuositus asemakaavassa	Tontti, jolla rakennus sijaitsee, osoitetaan erillispientalojen korttelialueeksi, jolla oleva ympäristö säilytetään (AO/s). Korttelialuumerkintä voi mahdollistaa muutakin kuin asumista, kuten liiketoimintaa.

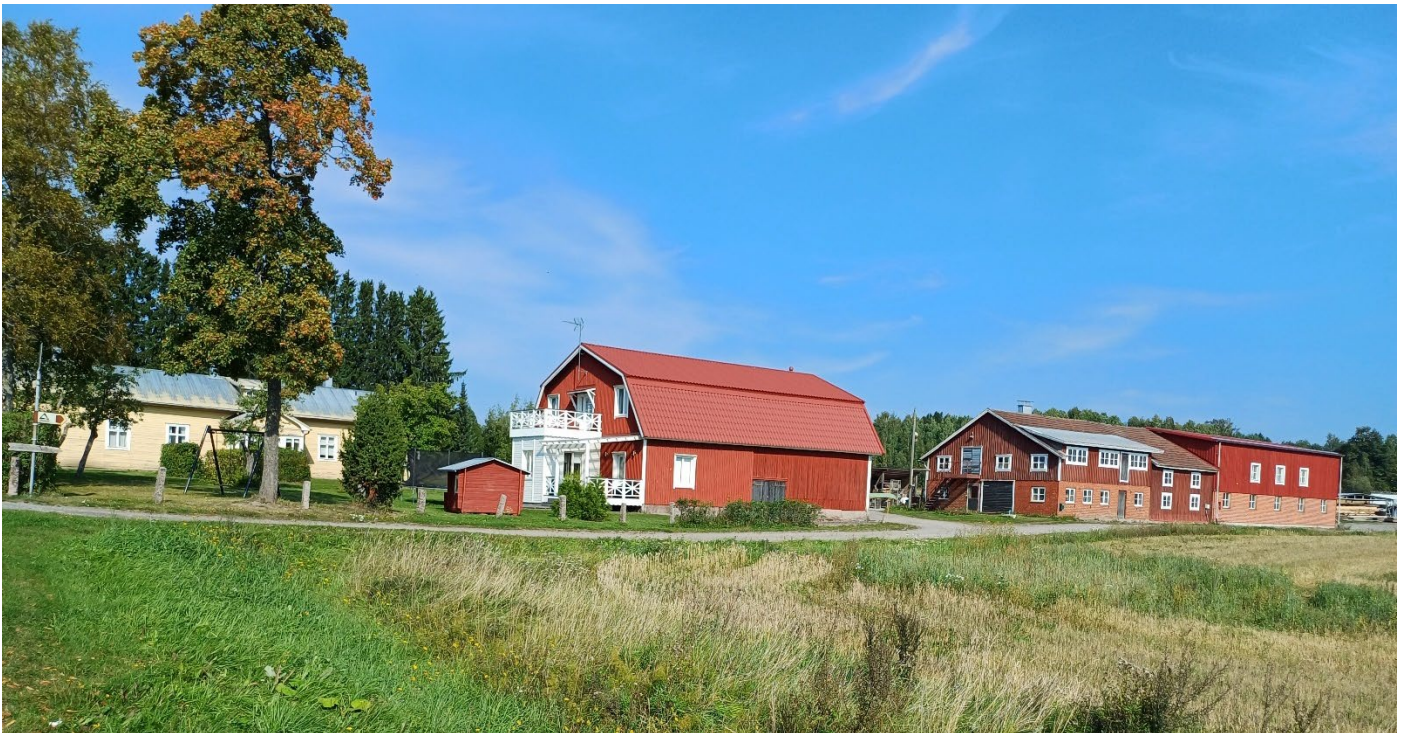
Kuvassa näkymä Leipälän tilalle litalantieltä kaakosta.

Leipälän hyvin säilynyt kokonaisuus edustaa Äimjärven vuosisataisen maatalouden synnyttämää kulttuurimaisemaa avautuen peltomaisemaan. Arvoa nostaa tilan merkitys kyläraitin historiassa.

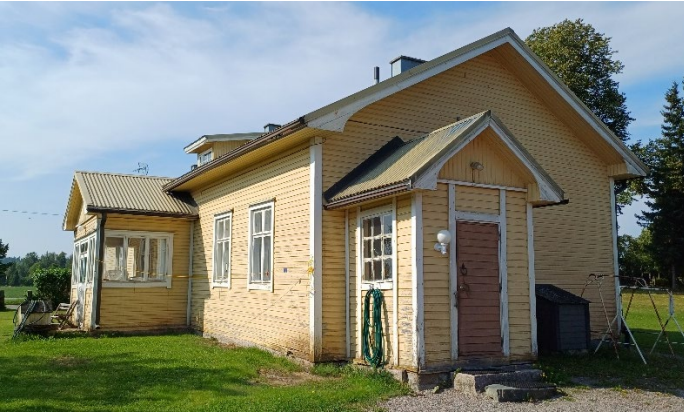
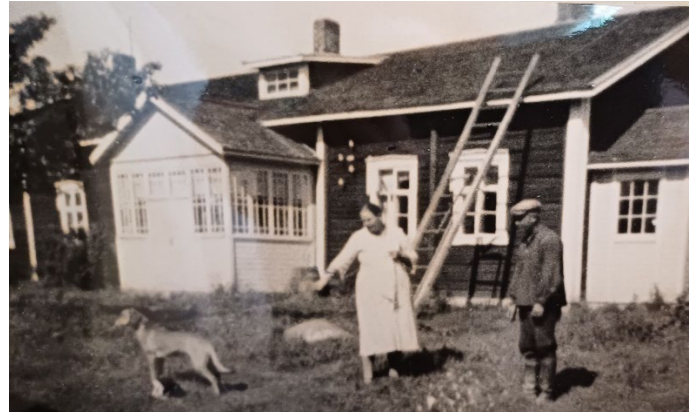
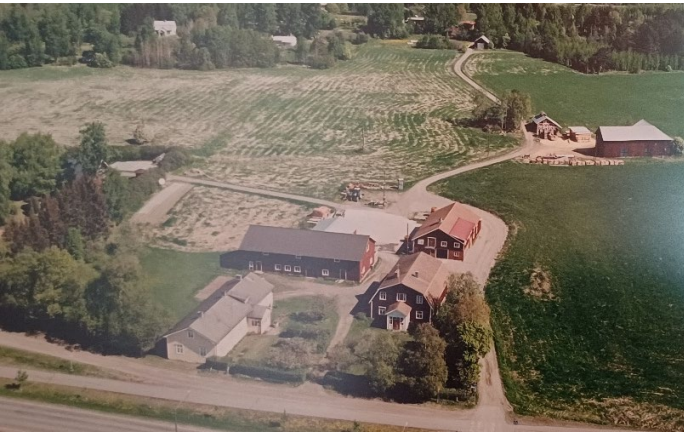
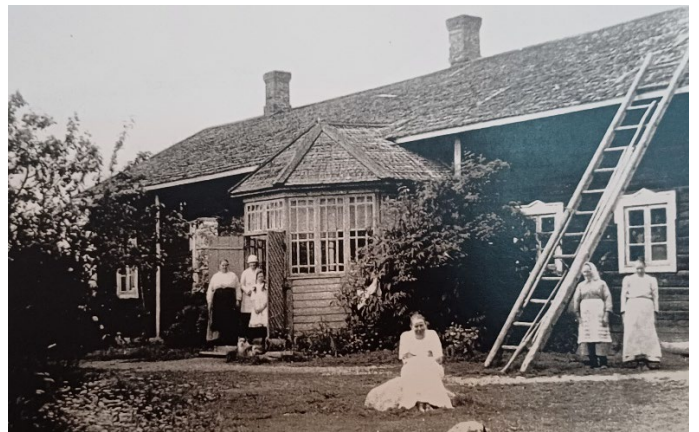
Oikealla historiallisia kuvia Leipälän pihapiiristä. Kuvassa (oik. alhaalla) alkuperäinen veranta, joka on 50-luvun tienoilla purettu ja muutettu tavanomaisemmaksi (oik. ylhäällä). Samoihin aikoihin hirsinen julkisivu laudoitettiin. Ilmakuva (vas.) 2000-luvun taitteesta on kiinteistön asukkaiden henkilökohtaisesta arkistosta.

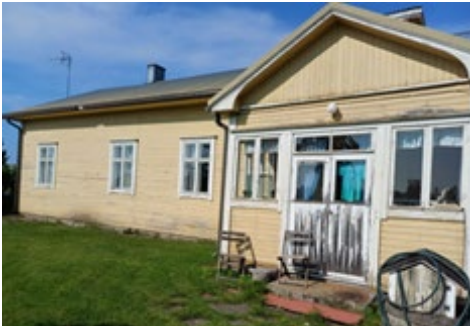
1. Päärakennus

Käyttö (alkuperäinen)	Vanha päärakennus, kerrosalan arvio 225 m ²
Rakennusaika / valmistuminen	1800-luvun loppu (arvio Lyytikäinen 2001)
Kerrosluvu	1 + vintti
Perustus	Lohkottu graniitti
Runko	Hirsi
Ulkovuoraus	Vaakapaneeli (ulkovuoraus asennettu 1940–50-luvuilla)
Ulkoväri(t)	Vaaleankeltainen 1980-luvulta lähtien (aikaisemmin valkoinen); valkoinen listoitus, ikkunat ja ovi. Ruskea päätykuistin ovi.
Kattomuoto	Satulakatto; umpiräystäät, joiden tuulilautojen päässä koristekaarros, myös umpikuisteissa; lapeikkuna kaakkoon
Kate	Haalistunut ruskea aaltopelti
Kunto	Julkisivun paikkailu, maalaaminen ja katon uusiminen tarpeen lähitulevaisuudessa
Erytispiirteet, huomiot	Leipälän vanha kantatila, joka selvisi vuonna 1918 punaisten perääntymistaistelun tuhopoltoista ehjänä, sillä emäntä auttoi köyhiä. Kyljessä olevaa kuistia on melko todennäköisesti muutettu kahteen kertaan. Talonpoikainen asuinrakennus, jonka ulkoasu on peräisin 1900-luvulta. Kuistin päädyn räystäslistassa alueelle tyypillinen kaariaihe.

Säilymisedellytykset	Asemakaavassa 1968 maatalousaluetta (M)
Kohteen ensisijainen arvo	P: Historiallinen, rakennushistoriallinen, maisemallinen
Perustelu	Leipälän taloryhmä on hyvin säilynyt kokonaisuus Äimjärven vuosisataisen maatalouden synnyttämästä kulttuurimaisemasta. Rakennuksilla on yhteys ympäröivään avoimeen peltomaisemaan. Leipälän tila merkitsee peltomaisemassa sen kohdan, jossa litalan taajama vaihtuu maatalouden kulttuurimaisemaksi.
Toimenpidesuositus asemakaavassa	Tontti, jolla rakennus sijaitsee, osoitetaan maatalojen talouskeskusten korttelialueeksi, jolla oleva ympäristö

säilytetään (AM/s). Rakennukselle osoitetaan suojelumerkintä (sr).
--	--

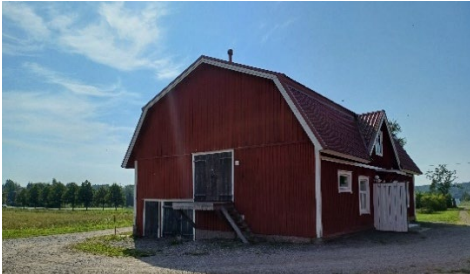
2. Talousrakennus, jossa asuintiloja

Käyttö (alkuperäinen)	Omakotitalot, kerrosala 300 m ² (ent. talousrakennus, jossa asuintiloja) Nykyään puoliksi asuintiloja ja puoliksi varastotilaa
Rakennusaika / valmistuminen	1900, mahdollisesti vanhempi ja tuolloin laajennettu. Kivijalkaan merkitty vuosi 1915.
Kerrosluku	2
Perustus	Lohkottu graniitti
Runko	Puu, osittain hirsi
Ulkovuoraus	Pystyrimalaudoitus
Ulkoväri(t)	Punainen; valkoinen listoitus, ikkunat ja ovet (asuinpuoli); mustat ovet (varastopuoli)
Kattomuoto	Mansardi; poikkipääty luoteeseen; avoräystäät
Kate	Punainen profiilipelti
Kunto	Rakennusta on muutettu: osa ikkunoista on uusittu ja 2000-luvun alussa vanhan umpikuistin ulko-ovi on siirretty kaakkoisivulle ja sen päälle on tehty parveke. Omistajan mukaan rakennukseen on tehty muutoksia usean sukupolven aikana.
Erityispiirteet, huomiot	Rakennukseen on tehty useita muutoksia pidemmän ajan kuluessa. Pitkän sivun ikkunalistat talonpoikasjugendvaikutteiset, muut nuorempia.

Säilymisedellytykset	Rakennus on säilynyt hyvässä kunnossa, joskin useita muutostöitä on tehty.
Kohteen ensisijainen arvo	P: Maisemallinen, osa merkittävää maatalouspihapiiriä
Perustelu	Mansardikattoinen ja kookas kaksikerroksinen rakennus erottuu hyvin pihapiirissä sekä maisemassa litalan keskustasta kirkolle mentäessä
Toimenpidesuositus asemakaavassa	Tontti, jolla rakennus sijaitsee, osoitetaan maatalojen talouskeskusten korttelialueeksi, jolla oleva ympäristö säilytetään (AM/s).

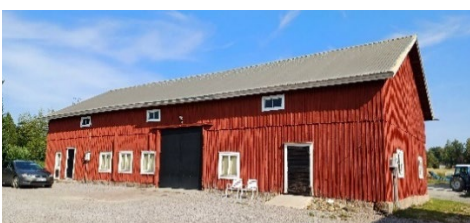
3. Vanha navetta

Käyttö (alkuperäinen)	Muut maa-, metsä- ja kalatalouden rakennukset, kerrosala 462 m ² , nyk. maatalouskonevarasto (ent. navetta)
Rakennusaika / valmistuminen	1900 (Brander 1931)
Kerrosluku	2
Perustus	Lohkottu graniitti, pohjoispäädyssä betoni
Runko	Hirsi, pystyöljarit 1. kerroksessa
Ulkovuoraus	Pystyrimalaudoitus
Ulkoväri(t)	Punainen; valkoinen listoitus ja ikkunat; mustat ovet
Kattomuoto	Satulakatto; pohjoiseen lapeikkuna; koillisessa sivukatos
Kate	Haalistunut ruskea aaltopelti
Kunto	Katon uusiminen tarpeen lähitulevaisuudessa
Erytispiirteet, huomiot	Navetassa on aikoinaan ollut 22 kytkinsijaa ja talli kuudelle hevoselle (Brander 1931). Lehmät myytiin vuonna 1985. Rakennusta on laajennettu kolmeen otteeseen ja mahdollisesti korotettu. Viimeisin laajennus on 1970-luvulta. Pohjoispääty on nuorinta kerrostumaa betonisella perustuksella.
Säilymisedellytykset	Osa merkittävää maatalouspihapiiriä
Kohteen ensisijainen arvo	P: Maisemallinen, osa merkittävää maatalouspihapiiriä

Perustelu	Rajaa Leipälän piha-alueita asuin- ja tuotantopuoliin
Toimenpidesuositus asemakaavassa	Tontti, jolla rakennus sijaitsee, osoitetaan maatilojen talouskeskusten korttelialueeksi, jolla oleva ympäristö säilytetään (AM/s).

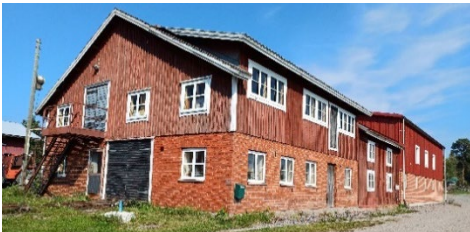
4. Vanha sikala

Käyttö (alkuperäinen)	Muut maa-, metsä- ja kalatalouden rakennukset, kerrosala vanha osa n. 242 m ² ja viimeisin laajennus n. 220 m ² , yht. 464 m ² , nyk. maatalouskonevarasto (ent. sikala)
Rakennusaika / valmistuminen	1930-luvulla (arvio), laajennus 2014
Kerrosluku	2
Perustus	Lohkottu graniitti; laajennusosa betoni + harkko
Runko	Osassa alakertaa tiili, muuten puu; laajennusosa teräs
Ulkovuoraus	Osassa alakertaa punatiili, pystyrimalaudoitus
Ulkoväri(t)	Punatiili; punainen; valkoinen listoitus ja ikkunat. Ovissa useita värejä.
Kattomuoto	Satulakatto molemmissa osissa; leveä lapeikkunaosuus kaakkoon
Kate	Osassa kattoa sementtitiili, lapeikkunaosassa aaltopelti; laajennusosa punainen profiilipelti
Kunto	Tyydyttävä; laajennusosa hyvä
Erytispiirteet, huomiot	1950-luvun alussa käytettiin leivintupaa. 1970-luvulla käyttö kanalana ja sikalana loppui. Viimeisin laajennus on 2010-luvulta.

Säilymisedellytykset	Osa merkittävää maatalouspihapiiriä
Kohteen ensisijainen arvo	P: Maisemallinen, osa Leipälän taloryhmän kokonaisuutta
Perustelu	Rajaa Leipälän tilakeskuksen kaakkoisreunaa peltotien vieressä
Toimenpidesuositus asemakaavassa	Tontti, jolla rakennus sijaitsee, osoitetaan maatalojen talouskeskusten korttelialueeksi, jolla oleva ympäristö säilytetään (AM/s).

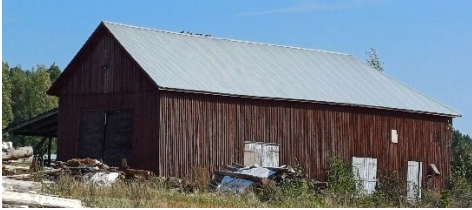
5. Lato

Käyttö (alkuperäinen)	Lato (ent. puimalato)
Rakennusaika / valmistuminen	1945 (arvio)
Kerrosluvu	1 + vintti
Perustus	Kannatettu luonnonkivillä
Runko	Puu
Ulkovuoraus	Pystyrimalaudoitus
Ulkoväri(t)	Punainen
Kattomuoto	L-kirjaimen mallinen satulakatto
Kate	Galvanoitu aaltopelti
Kunto	Tyydyttävä
Säilymisedellytykset	Osa merkittävää maatalouspihapiiriä
Kohteen ensisijainen arvo	Käyttöarvo
Toimenpidesuositus asemakaavassa	Tontti, jolla rakennus sijaitsee, osoitetaan maatalojen talouskeskusten korttelialueeksi, jolla oleva ympäristö säilytetään (AM/s).

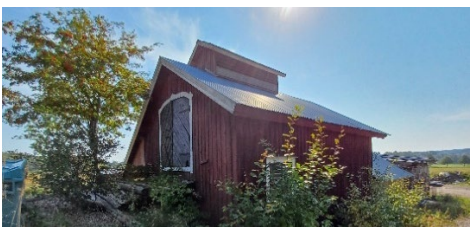
6. Kuivuri

Käyttö (alkuperäinen)	Kuivuri
Rakennusaika / valmistuminen	1930-luku (arvio)
Kerrosluvu	1 ½
Perustus	Sementti
Runko	Puu
Ulkovuoraus	Pystypeiterimalaudoitus
Ulkoväri(t)	Punamulta, valkoiset listat ja ikkunat
Kattomuoto	Satulakatto, pieni lanternini
Kate	Galvanoitu aaltopelti
Kunto	Tyydyttävä
Erytispiirteet, huomiot	Toisen kerroksen parioven listoituksessa erikoinen barokkityyppinen kaari. Ovet on tuotu toisesta rakennuksesta jälkikäteen. Rakennus on muuten vaatimaton ja sitä on jatkettu varasto-osalla (puurunko, pystyilaudoitus ja

galvanoitu aaltopelti), jonka vieressä eurolavahäkeistä kasattu varastointialue.
Säilymisedellytykset	Osa merkittävää maatalouspihapiiriä
Kohteen ensisijainen arvo	P: Maisemallinen, osa merkittävää maatalouspihapiiriä
Toimenpidesuositus asemakaavassa	Tontti, jolla rakennus sijaitsee, osoitetaan maatilojen talouskeskusten korttelialueeksi, jolla oleva ympäristö säilytetään (AM/s).

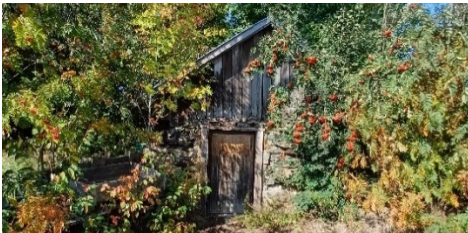
7. Maakellari

Käyttö (alkuperäinen)	Maakellari
Rakennusaika / valmistuminen	1800-luvun puolelta (arvio)
Kerrosluvu	1
Perustus	Luonnonkiviladelmä
Runko	Luonnonkiviladelmä, betoni ja puu
Ulkovuoraus	Pystylaudoitus
Ulkoväri(t)	Harmaantunut puu
Kattomuoto	Satulakatto
Kate	Galvanoitu aaltopelti
Kunto	Välttävä
Kohteen ensisijainen arvo	P: Maisemallinen, osa merkittävää maatalouspihapiiriä
Toimenpidesuositus asemakaavassa	Tontti, jolla rakennus sijaitsee, osoitetaan maatilojen talouskeskusten korttelialueeksi, jolla oleva ympäristö säilytetään (AM/s).

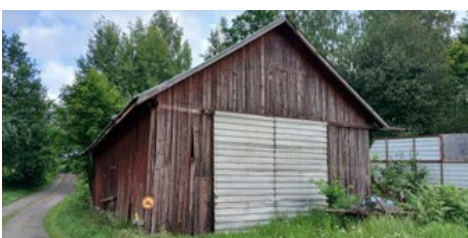
8. Lato

Käyttö (alkuperäinen)	Lato
Rakennusaika / valmistuminen	1930-luvulta (arvio)
Kerrosluvu	1
Perustus	Maavarainen
Runko	Puu
Ulkovuoraus	Pystylaudoitus
Ulkoväri(t)	Harmaantunut, punamulta
Kattomuoto	Satulakatto
Kate	Peltikate
Kunto	Välttävä
Säilymisedellytykset	Sijaitsee erillään tiiviimmästä maatalouspihapiiristä
Kohteen ensisijainen arvo	Käyttöarvo

Toimenpidesuositus asemakaavassa	Ei erillistä määräystä, ei ole osa muiden rakennusten muodostamaa kokonaisuutta, sillä sijaitsee kauempana
----------------------------------	--

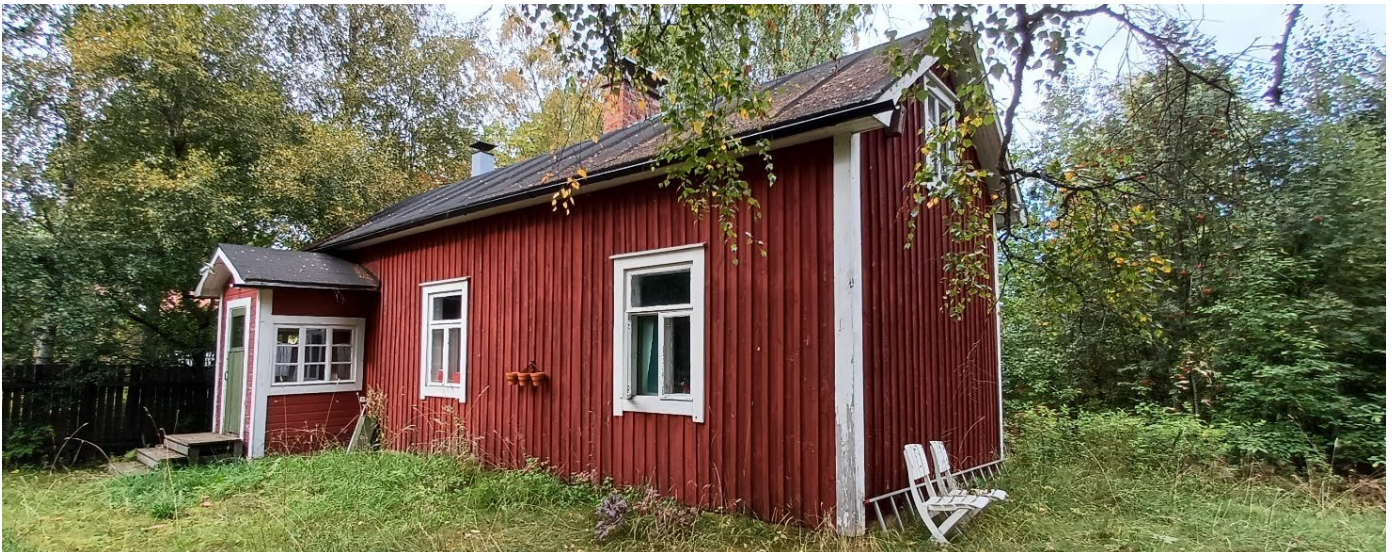
Kuvissa päärakennuksen pitkät julkisivut ja lisätty uudempi pääsisäänkäynti lounaaseen (vas. ala).

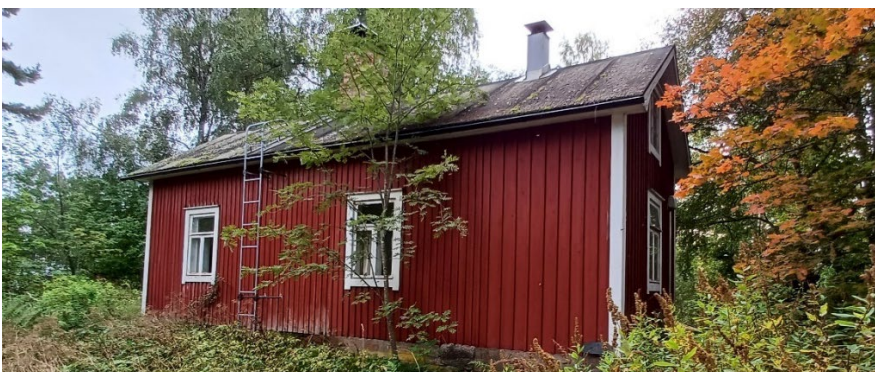
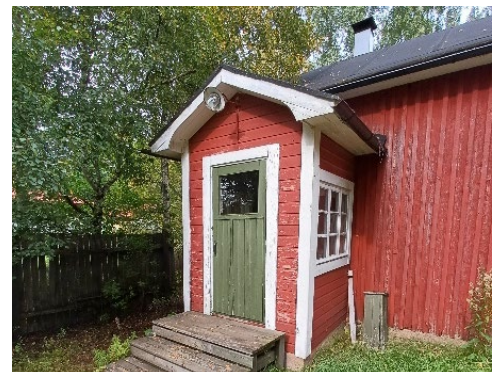
Pienukko, hyvin muutoksilta säilynyt Turkinmäen asuinrakennus. Myöhempänä lisäyksenä kuisti, jossa tuulilautojen päissä alueelle tyypillinen koristekaarros.

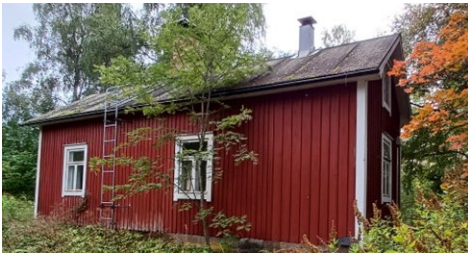
Päärakennus

Käyttö (alkuperäinen)	Osavuotiseen käyttöön soveltuva vapaa-ajan asuinrakennus, kerrosala n.55 m ²
Rakennusaika / valmistuminen	Mahdollisesti 1800-luvun lopulta, omistajan arvio 1860-l
Kerrosluku	1 + vintti
Perustus	Nurkkakivet, jälkeinpäin tehty sementtikuori
Runko	Hirsi
Ulkovuoraus	Peiterimalaudoitus
Ulkoväri(t)	Punainen, valkoinen listoitus ja ikkunat
Kattomuoto	Satulakatto
Kate	Kolmiohuopakate; katto uusittu n. 1990, kunnostettu 2022
Kunto	Tyydyttävä
Erytispiirteet, huomiot	Leipälän kantatilan talo. (Lasi)suunnittelija Jorma Vennola osti mökin Lauri Leipälältä 1976 ja hän myi sen sisarelleen 1995. Umpiräystäät myös kuistilla ja tuulilautojen päissä alueella esiintyvä koristekaarros. T-malliset ikkunat. 5 m runkosyvyys.
Säilymisedellytykset	Rakennushistoriallinen, tyypillinen kaariaihe tuulilautoissa.
Kohteen ensisijainen arvo	P: Rakennushistoriallinen
Perustelu	Esimerkki alueelle tyypillisestä rakentamisen kulttuurista

Toimenpidesuositus asemakaavassa	Tontti, jolla rakennus sijaitsee, osoitetaan erillispientalojen korttelialueeksi, jolla oleva ympäristö säilytetään (AO/s). Rakennukselle osoitetaan suojelumerkintä (sr).

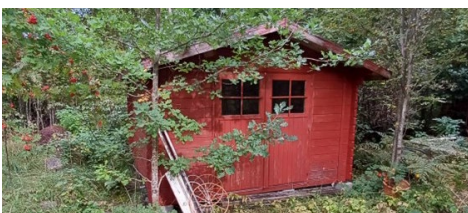
Talusrakennus

Käyttö (alkuperäinen)	Talusrakennukset, kokonaisala n. 9 m ²
Rakennusaika / valmistuminen	2000
Kerrosluku	1
Perustus	Harkko
Runko	Hirsi, lovettu
Ulkovuoraus	Hirsi, lovettu
Ulkoväri(t)	punainen
Kattomuoto	Satulakatto
Kate	Palahuopa
Kunto	Hyvä
Kohteen ensisijainen arvo	Käyttöarvo
Toimenpidesuositus asemakaavassa	Tontti, jolla rakennus sijaitsee, osoitetaan erillispientalojen korttelialueeksi, jolla oleva ympäristö säilytetään (AO/s).

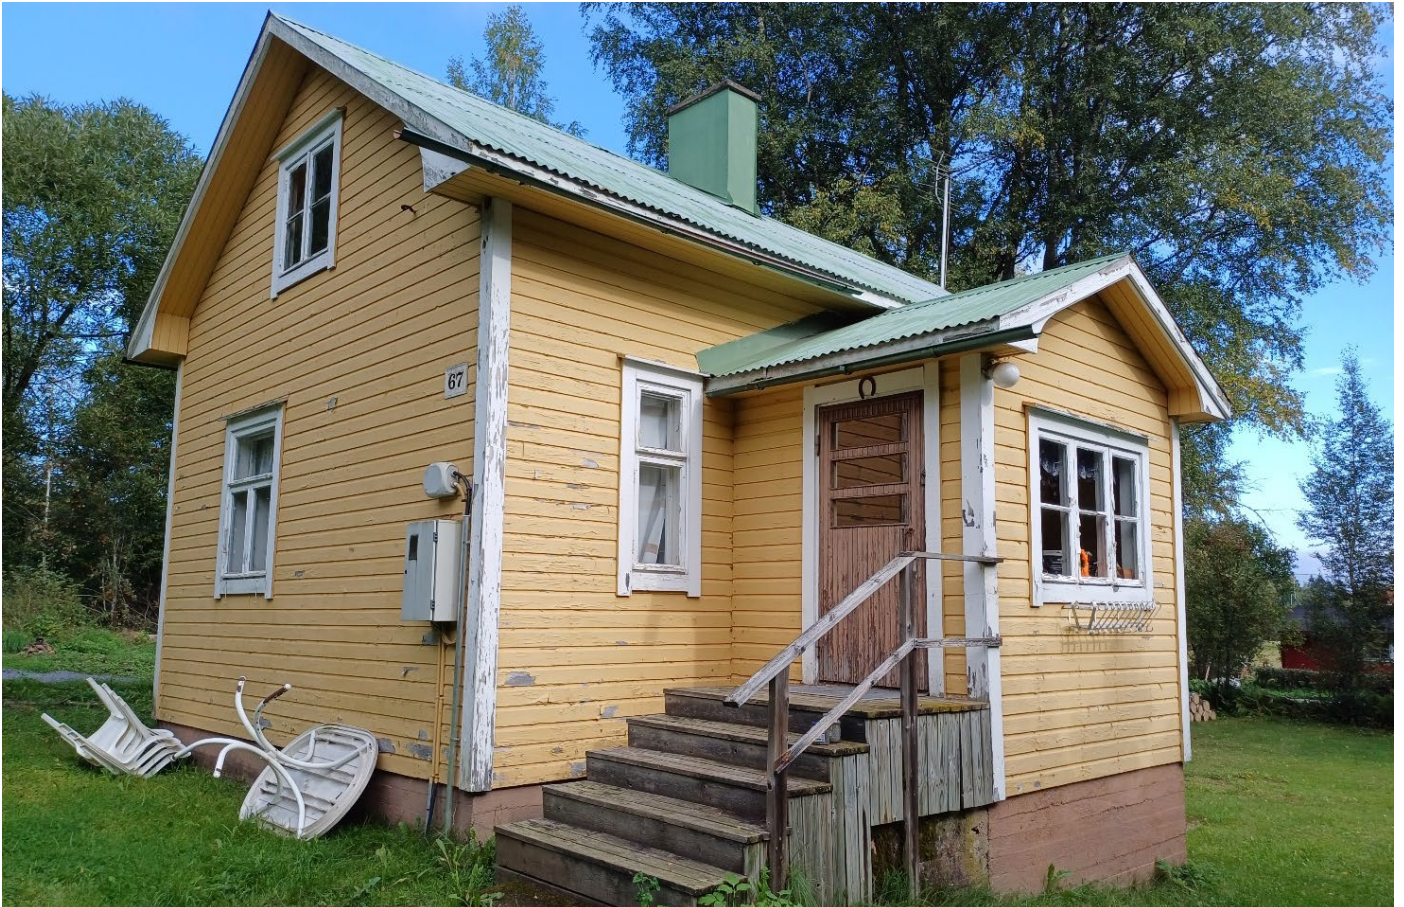
Kuvassa kiinteistön päärakennus kuvattuna lännestä.

Pieni muutoksilta hyvin säilynyt pihan päärakennus, jossa on alueelle tyypillisiä piirteitä, kuten tuulilautojen koristekaarrokset.

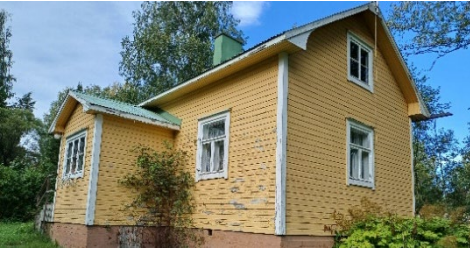
Päärakennus

Käyttö (alkuperäinen)	Osavuotiseen käyttöön soveltuvat asuinrakennukset, 54 m ²
Rakennusaika / valmistuminen	1920–1930-luvulta (arvio) (ilmakuvassa 1939)
Kerrosluvu	1 + vintti
Perustus	Nurkkakivet, sementtikuorivalu. Sokkeli ajalla tyypillisesti raudoittamatonta betonia.
Runko	Puu, mahdollisesti hirsi
Ulkovuoraus	Vaakapaneeli
Ulkoväri(t)	Keltainen, valkoinen listoitus ja ikkunat
Kattomuoto	Satulakatto, umpiräystäät, myös umpikuistissa
Kate	Vihreä aaltopelti
Kunto	Tyydyttävä
Erityispiirteet, huomiot	Mainittuna edellisessä inventoinnissa (Lyytinen 2001): Umpiräystäät, tuulilautojen päissä koristekaarros. Nurkkakivet näkyvissä, sokkelissa jälkepäin tehty sementtikuori.
Säilymisedellytykset	Asemakaavassa 1968 osaksi omakotirakennusten ja muiden enintään kahden perheen talojen korttelialuetta (AO)
Kohteen ensisijainen arvo	P: Rakennushistoriallinen
Perustelu	Pieni, kohtuullisen hyvin säilynyt asuinrakennus, jossa on alueelle tyypillisiä rakennushistoriallisia piirteitä.

Toimenpidesuositus asemakaavassa	Tontti, jolla rakennus sijaitsee, osoitetaan erillispientalojen korttelialueeksi, jolla oleva ympäristö säilytetään (AO/s).

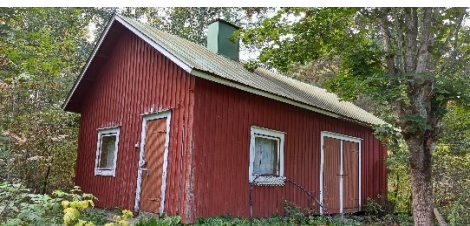
Taloussrakennus

Käyttö (alkuperäinen)	Taloussrakennukset, sauna ja varasto
Rakennusaika / valmistuminen	1950-luvulta (arvio)
Kerrosluvu	1
Perustus	Nurkkakivet, sementtikuorivalu
Runko	Puu, mahdollisesti hirsi saunan päädyssä
Ulkovuoraus	Pystyrimalaudoitus
Ulkoväri(t)	Punainen, valkoinen listoitus
Kattomuoto	Satulakatto
Kate	Vihreä profiilipelti
Kunto	Tyydyttävä
Kohteen ensisijainen arvo	Käyttöarvo
Toimenpidesuositus asemakaavassa	Tontti, jolla rakennus sijaitsee, osoitetaan erillispientalojen korttelialueeksi, jolla oleva ympäristö säilytetään (AO/s).

Nykyiset kiinteistörajat eivät kuitenkaan tue rakennuksen säilymistä.

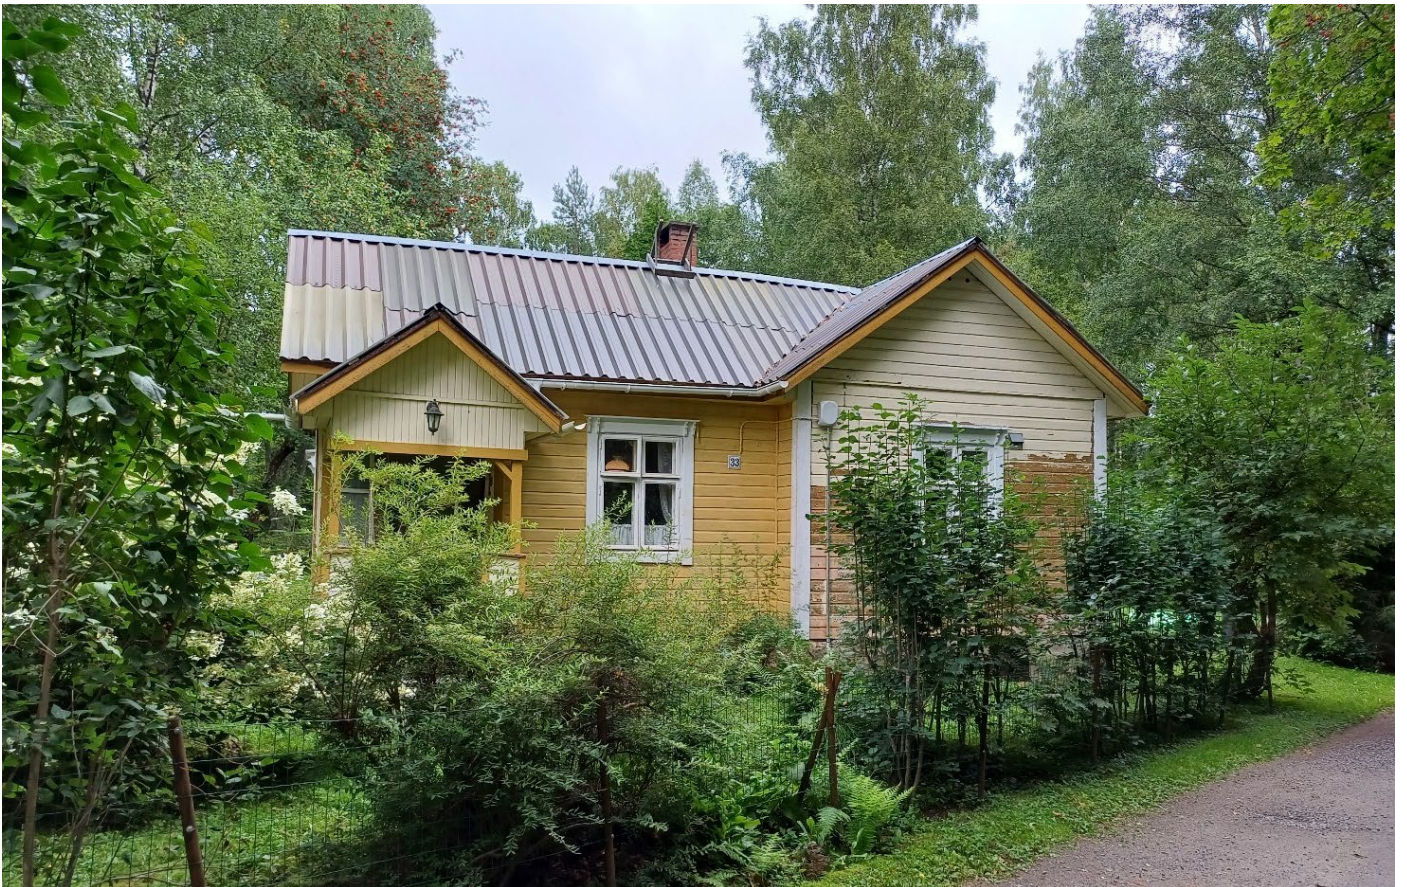
Kuvassa päärakennus kuvattuna Turkinmäentieltä etelän suunnasta.

Viehättävä, hyvin säilynyt rakennus, joka kuvaa kauneuden tavoittelua ja taitavaa kirvesmiestaidon hyödyntämistä vaatimattomissakin oloissa.

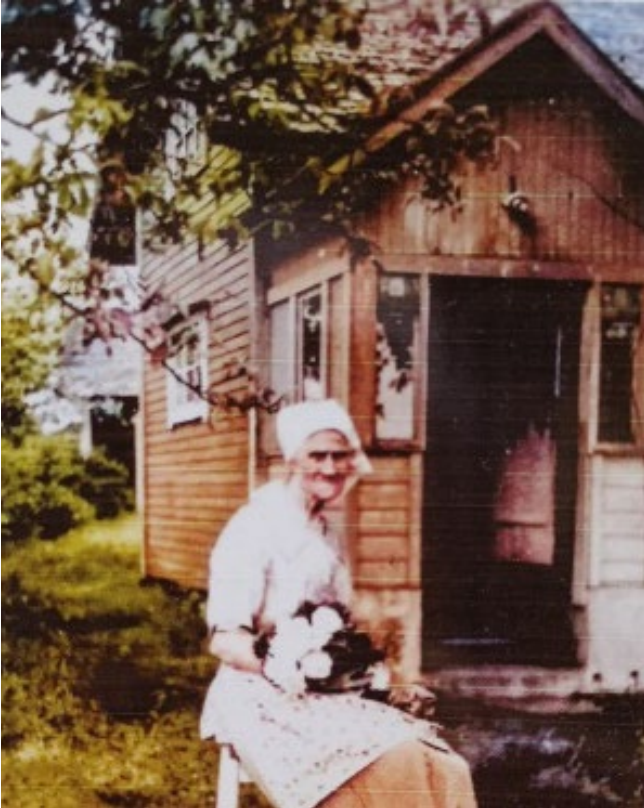
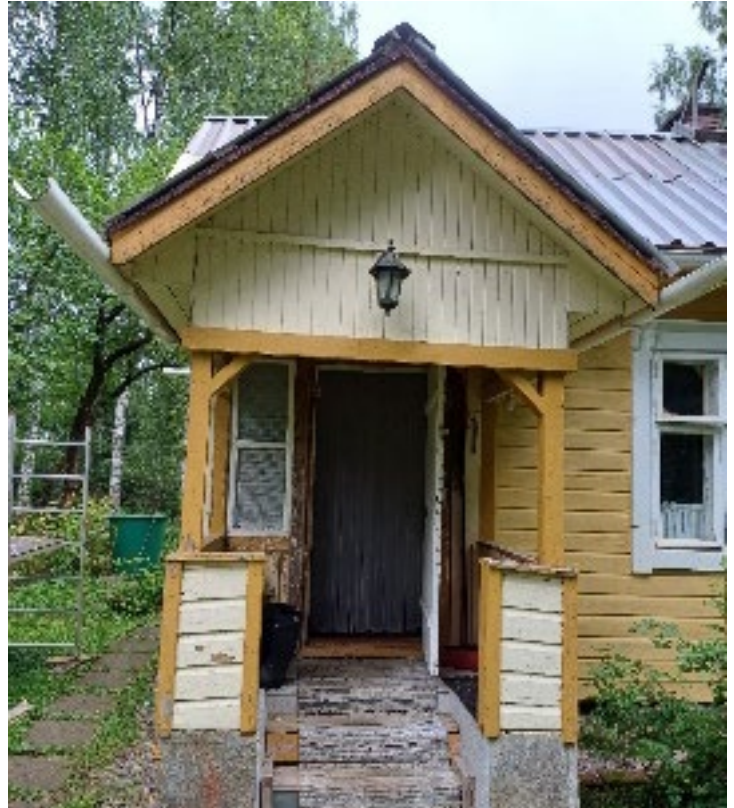
Vuonna 1965 otetussa kuvassa (vas.) Miina Ekholm kuistin edessä. Kuistissa ollut lasitus ja pärekatto.

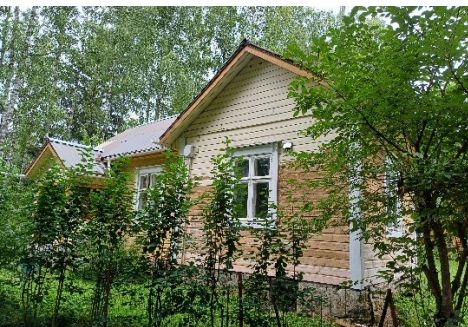
Päärakennus

Käyttö (alkuperäinen)	Omakotitalot, kerrosala arvio 55m ²
Rakennusaika / valmistuminen	Rekisteri 1.1.1900 (arvio). Vanhin osa ajoittuu 1800–1900-lukujen vaihteeseen ja rakennusta on laajennettu 1920-luvulla, jolloin vuosiluku merkitty uuniin murattuun tiileen.
Kerrosluvu	1
Perustus	Lohkottu graniitti, ladottu liuskekivi, osin sementtikuori tukemassa kiviä
Runko	Hirsi. Hirsikorjaajan mukaan kuistin puoleisen osan hirsikehikko on haristunut eli ollut ilman lautavuorausta kymmeniä vuosia.
Ulkovuoraus	Vaakapaneeli

Ulkoväri(t)	Vaalea keltainen ja keltainen (tarkoitus maalata koko rakennus keltaiseksi); valkoinen listoitus ja ikkunat; punaruskea ovi
Kattomuoto	T-mallinen satulakatto; umpiräystäät, myös satulakattoisessa kuistissa
Kate	Ruskea ja harmaa profiilipelti
Kunto	Hyvin säilynyt, nykyiset omistajat ennallistamassa materiaaleihin ja käsittelyihin tehtyjä muutoksia.
Erytispiirteet, huomiot	Ollut aikaisemmin pappilan maita. Koska kiinteistöllä ei ole ollut vesioikeuksia, vettä on haettu läheisistä kaivoista, joita on ollut useita lähellä peltoja eläimiä varten. Entinen mäkitupalaisten Albert ja Miina Ekholmin talo, sen jälkeen Aino Uimosen talo. Ekholmit ovat lunastaneet mökin itselleen 1927, Albert kuoli 1953 ja Miina 1968. 1953 tilaan on kuulunut 2-huoneinen asuinrakennus, sauna ja navetta (myöhemmin purettu, kivijalka on edelleen näkyvässä pihan perällä).
Säilymisedellytykset	Asemakaavassa 1968 osaksi omakotirakennusten ja muiden enintään kahden perheen talojen korttelialuetta (AO)

Kohteen ensisijainen arvo	P: Rakennushistoriallinen
Perustelu	Pieni, hyvin viehättävä helmi, joka kuvastaa kauneuden tavoittelua ja kirvesmiestaitoa vaatimattomissakin oloissa.
Toimenpidesuositus asemakaavassa	Tontti, jolla rakennus sijaitsee, osoitetaan erillispientalojen korttelialueeksi, jolla oleva ympäristö säilytetään (AO/s). Rakennukselle osoitetaan suojelumerkintä (sr).

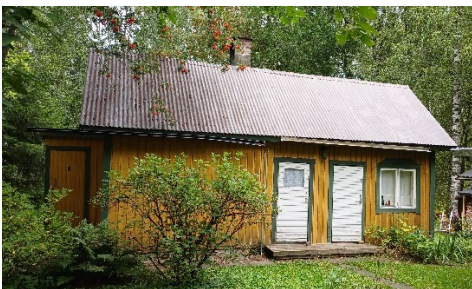
Sauna ja talousrakennus

Käyttö (alkuperäinen)	Talousrakennukset, sauna, kerrosala arvio 32 m2
Rakennusaika / valmistuminen	Rekisterissä 1.1.1928 (arvio)
Kerrosluku	1
Perustus	Kivi, osin sementtikuori tukemassa kiviä
Runko	Hirsi, puu
Ulkovuoraus	Pystylomalauta, pystypaneeli
Ulkoväri(t)	Okrankeltainen, tummanvihreät nurkka- ja pielilaudat, valkoiset ovet ja ikkuna (pl. okrankeltainen huussin ovi.)
Kattomuoto	Satulakatto
Kate	Ruskea profiilipelti
Kunto	Hyvä
Erytispiirteet, huomiot	Saunan takana on maakellari, johon on sisäänkäynti radan puoleisesta päästä. Maakellarissa on vuosiluku 1934.

Säilymisedellytykset	Asemakaavassa 1968 osaksi omakotirakennusten ja muiden enintään kahden perheen talojen korttelialuetta (AO)
Kohteen ensisijainen arvo	Käyttöarvo
Toimenpidesuositus asemakaavassa	Tontti, jolla rakennus sijaitsee, osoitetaan erillispientalojen korttelialueeksi, jolla oleva ympäristö säilytetään (AO/s).

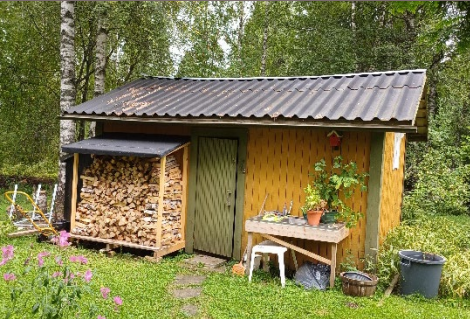
Talousrakennus	
Käyttö (alkuperäinen)	Talousrakennus, kerrosala arvio 22 m ²
Rakennusaika / valmistuminen	Rekisterissä 1.1.1974 (arvio)
Kerrosluku	1
Perustus	Kivi
Runko	Puu
Ulkovuoraus	Pystylauta
Ulkoväri(t)	Okrankeltainen, vihreät nurkka- ja ovenpielilaudat sekä ovi, valkoinen ikkuna pielilautoineen
Kattomuoto	Satulakatto
Kate	Tumma profiilipelti
Kunto	Tyydyttävä
Säilymisedellytykset	Asemakaavassa 1968 osaksi omakotirakennusten ja muiden enintään kahden perheen talojen korttelialuetta (AO)
Kohteen ensisijainen arvo	Käyttöarvo
Toimenpidesuositus asemakaavassa	Tontti, jolla rakennus sijaitsee, osoitetaan erillispientalojen korttelialueeksi, jolla oleva ympäristö säilytetään (AO/s).

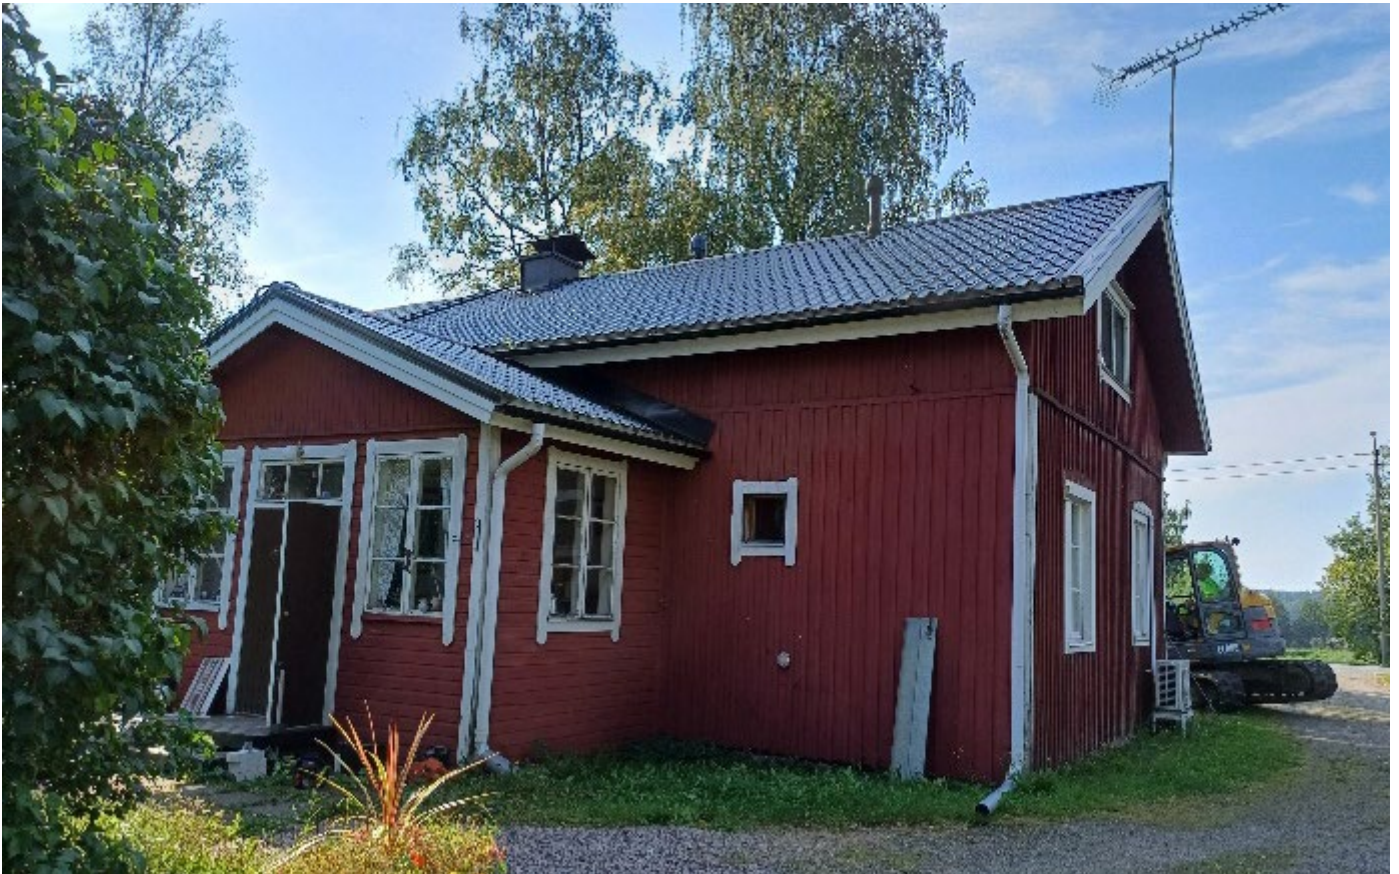
Kuvassa päärakennus kuvattuna sisäpihan puolelta pohjoisen suunnasta.

Kylänraitin varrella maisemallisella paikalla tien reunassa esimerkki aikakauden rakennuskulttuurista. Rakennuksella maisemallinen merkitys kylänraitin historiallisessa kuvassa.

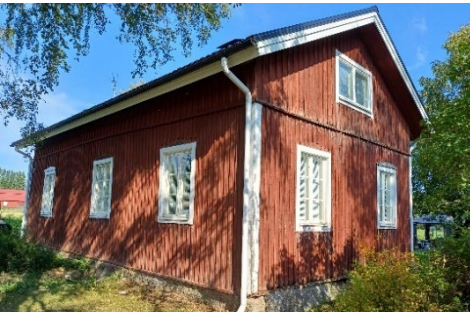
Päärakennus

Käyttö (alkuperäinen)	Yhden asunnon talot, kerrosala 75 m ²
Rakennusaika / valmistuminen	Rekisteri 1.1.1910 (arvio), viimeisin muutos 30.4.1998
Kerrosluvu	1 1/2
Perustus	Lohkottu graniitti
Runko	Hirsi
Ulkovuoraus	Pystylauta peiterimoilla, kuistissa vaakapaneeli
Ulkoväri(t)	Punainen; valkoinen listoitus ja ikkunat
Kattomuoto	Satulakatto
Kate	Tummanharmaa profiilipelti
Kunto	Osa julkisivuista odottaa kunnostustoimenpiteitä (mm. ikkunoiden yläkoristelistoja puuttuu, pystylautojen alaosat osin välttäviä); ikkunat on uusittu.
Erytispiirteet, huomiot	Säilynyt kyläraitin varrella. Ikkunoiden listoitus: yläkolmio.
Säilymisedellytykset	Asemakaavassa 1968 maatalousaluetta (M)
Kohteen ensisijainen arvo	P: Rakennushistoriallinen, maisemallinen
Perustelu	Erimerkki kyläraitin rakennuskulttuurista
Toimenpidesuositus asemakaavassa	Tontti, jolla rakennus sijaitsee, osoitetaan erillispientalojen korttelialueeksi, jolla oleva ympäristö säilytetään (AO/s).

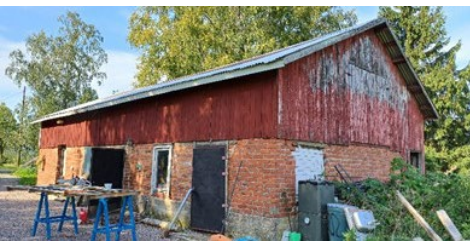
Talousrakennus

Käyttö (alkuperäinen)	Talousrakennukset, kokonaisala 90 m ²
Rakennusaika / valmistuminen	Rekisterissä 1.1.1909 (arvio), nykyinen ulkohahmo 1940–50-l
Kerrosluvu	1 1/2
Perustus	Sementti
Runko	Alakerta tiili, muuten puu
Ulkovuoraus	Yläkerta pystylauta
Ulkoväri(t)	Punainen; valkoinen listoitus
Kattomuoto	Satulakatto
Kate	Harmaa aaltopelti
Kunto	Tyydyttävä/välttävä
Säilymisedellytykset	Asemakaavassa 1968 maatalousaluetta (M)
Kohteen ensisijainen arvo	Käyttöarvo
Toimenpidesuositus asemakaavassa	Tontti, jolla rakennus sijaitsee, osoitetaan erillispientalojen korttelialueeksi, jolla oleva ympäristö säilytetään (AO/s).

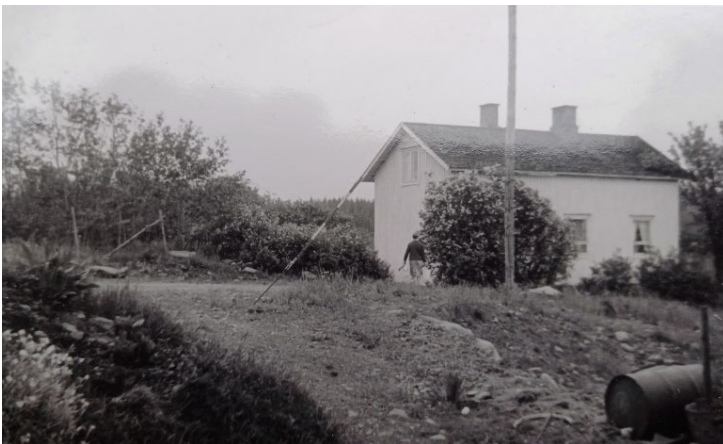
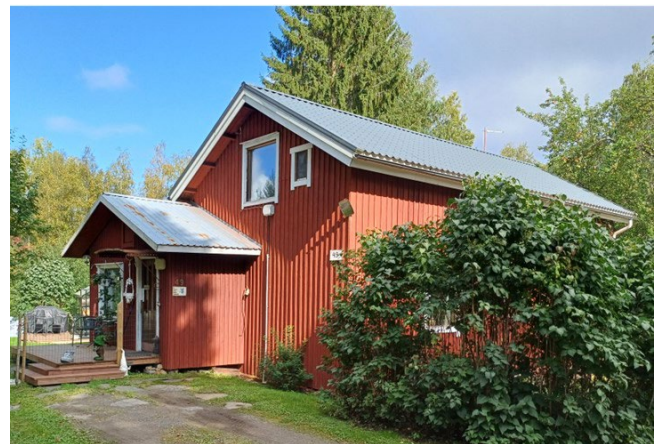
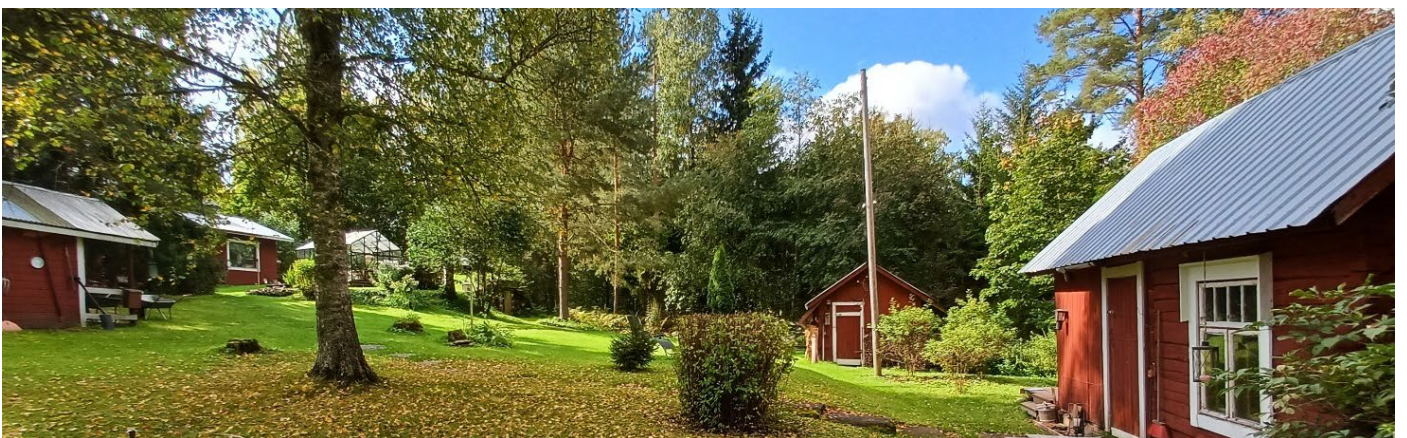
Pihapiirin päärakennus kuvattuna etelästä (ylh.). Alkuperäiset julkisivut (vas. ylh.) ovat muuttuneet huomattavasti ajan saatossa (oik.ylh. rakennus inventointihetkellä).

Pihapiirissä mahdollisesti 1900-luvun alkupuolelta kauniisti säilynyt saunarakennus, jossa jugendtyylinen suurehko ikkuna. Päärakennus on voimakkaasti muutettu alkuperäisestä.

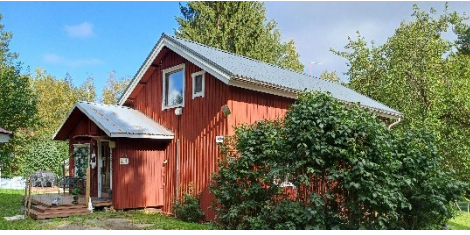
1. Päärakennus

Käyttö (alkuperäinen)	Yhden asunnon talot, kerrosala 100 m ²
Rakennusaika / valmistuminen	Rekisteri 1.1.1920 (arvio)
Kerrosluku	1 ½
Perustus	Kivi ja sementti, laajennusosa harkko
Runko	Hirsi, osin ranka
Ulkovuoraus	Pystyrimalaudoitus
Ulkoväri(t)	Punainen, valkoinen listoitus, ruskeat ovet ja ikkunat
Kattomuoto	Satulakatto
Kate	Tummanharmaa profiilipelti, laajennusosa harmaa profiilipelti
Kunto	Hyvä
Erytispiirteet, huomiot	Ollut aikoinaan pappilan lehmihaka
Säilymisedellytykset	Rakennusta voimakkaasti muutettu alkuperäisestä (laajennus). Asemakaavassa 1968 osaksi omakotirakennusten ja muiden enintään kahden perheen talojen korttelialuetta (AO)
Kohteen ensisijainen arvo	Käyttöarvo
Toimenpidesuositus asemakaavassa	Tontti, jolla rakennus sijaitsee, osoitetaan erillispientalojen korttelialueeksi, jolla oleva ympäristö säilytetään (AO/s).

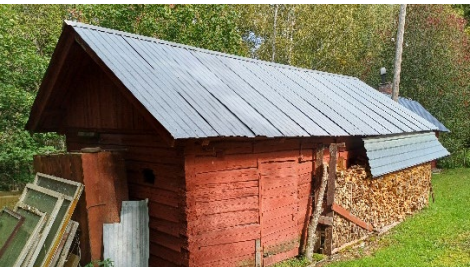
2. Talousrakennus

Käyttö (alkuperäinen)	Talousrakennukset, kok.ala 18 m ² , puuvaja/varasto
Rakennusaika / valmistuminen	Rekisterissä 1.1.1984 (arvio)
Kerrosluku	1
Perustus	nurkkakivet
Runko	Länsipää hirsi, lyhytnurkkainen salvos ja itäpää puu
Ulkovuoraus	Länsipää hirsi, itäpää pystylauta
Ulkoväri(t)	Punainen, valkoinen listoitus
Kattomuoto	Satulakatto
Kate	Harmaa profiilipelti
Kunto	Hirsiosa vaatinee kengittämistä
Erytispiirteet, huomiot	Alueelle tyypillinen talousrakennus; pitkä, useampia toimintoja
Säilymisedellytykset	Asemakaavassa 1968 osaksi omakotirakennusten ja muiden enintään kahden perheen talojen korttelialuetta (AO)
Kohteen ensisijainen arvo	Käyttöarvo
Toimenpidesuositus asemakaavassa	Tontti, jolla rakennus sijaitsee, osoitetaan erillispientalojen korttelialueeksi, jolla oleva ympäristö säilytetään (AO/s).

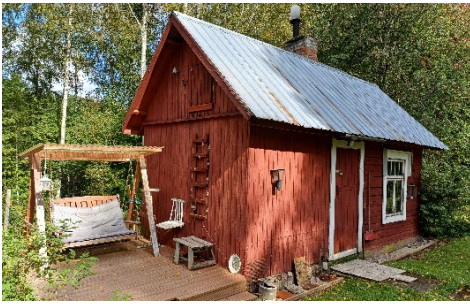
3. Sauna

Käyttö (alkuperäinen)	Sauna, Talousrakennukset, kokonaisala 18 m ²
Rakennusaika / valmistuminen	Arvio 1900-luvun alku (Lyytinen 2001)
Kerrosluke	1
Perustus	Kivi
Runko	Länsipää puu, itäpää hirsi lyhytnurkkainen salvos
Ulkovuoraus	Länsipää pystylauta, itäpää hirsi
Ulkoväri(t)	Punainen, valkoiset listat ja ikkunat
Kattomuoto	Satulakatto
Kate	Galvanoitu profiilipelti
Kunto	Tyydyttävä, savupiipun ja katteen seuranta
Erytispiirteet, huomiot	Inventoinnissa (Lyytinen 2001): Kaunis, rakennuksen kokoon nähden suuri jugend-tyylinen ikkuna, jossa jugend-listoitus.
Säilymisedellytykset	Asemakaavassa 1968 osaksi omakotirakennusten ja muiden enintään kahden perheen talojen korttelialuetta (AO)
Kohteen ensisijainen arvo	P: Rakennushistoriallinen
Perustelu	Pieni, edustava mahdollisesti 1900-luvun alun sauna
Toimenpidesuositus asemakaavassa	Tontti, jolla rakennus sijaitsee, osoitetaan erillispientalojen korttelialueeksi, jolla oleva ympäristö säilytetään (AO/s). Rakennukselle osoitetaan suojelumerkintä (sr).

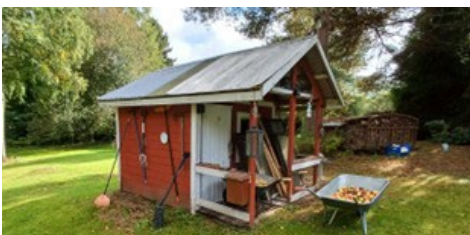
4. Varasto

Käyttö (alkuperäinen)	Talousrakennukset, varasto
Rakennusaika / valmistuminen	Rekisteri 1.1.1984 (arvio)
Kerrosluke	1
Perustus	Maavarainen
Runko	Puu
Ulkovuoraus, värit	Vaakalauta
Kattomuoto	Satulakatto
Kate	Profiilipelti
Kunto	Tyydyttävä
Säilymisedellytykset	Asemakaavassa 1968 osaksi omakotirakennusten ja muiden enintään kahden perheen talojen korttelialuetta (AO)
Kohteen ensisijainen arvo	Käyttöarvo

Toimenpidesuositus asemakaavassa	Tontti, jolla rakennus sijaitsee, osoitetaan erillispientalojen korttelialueeksi, jolla oleva ympäristö säilytetään (AO/s).

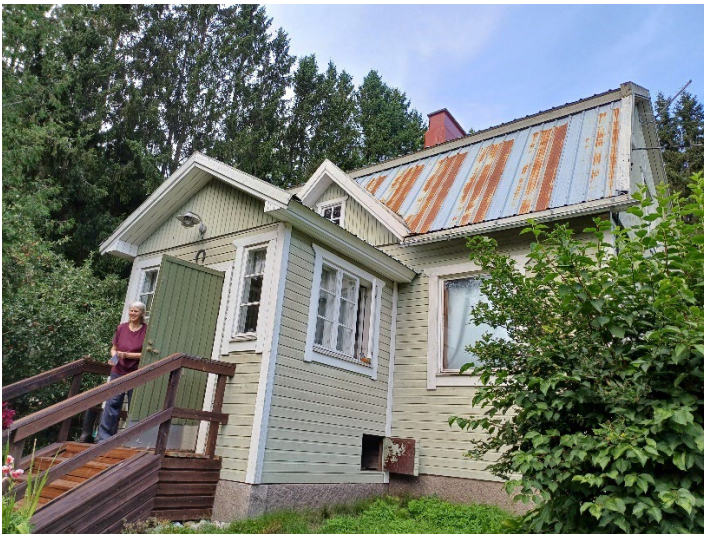
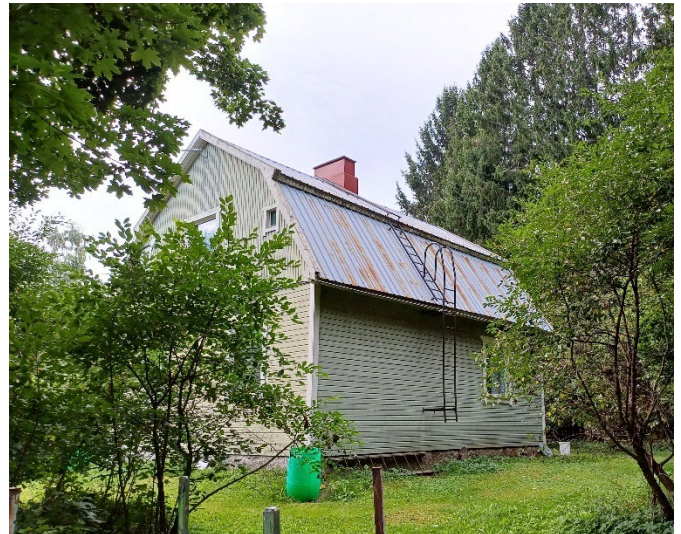
Päärakennus kuvattuna kaakosta (vas.) ja koillisesta (oik.).

Viehättävä mansardikattoinen asuinrakennus, jossa tuulilautoissa kolmiomallinen koristeaihe.

Kiinteistön ensimmäinen hirsirakennus 1930-luvulla on mahdollisesti ollut lasitehtaan isännöitsijän rakennuttama lasitehtaan ulkotyönjohtaja Väinö Mäntylän omistukseen 1932 (velkakirjan mukaan). Vuoden 1948 veroilmoituksessa mainitaan hirsinen 64 m²:n pärekattolinen asuinrakennus vuodelta 1936. 63 m²:n kokoinen talousrakennus on rakennettu vuotta myöhemmin puu- ja tiilirunkoisena ja katettu semptaliinilla.
