Turkinmäki

Kulttuuriympäristöselvitys

Hämeenlinnan kaupunki

Päiväys 23.3.2026

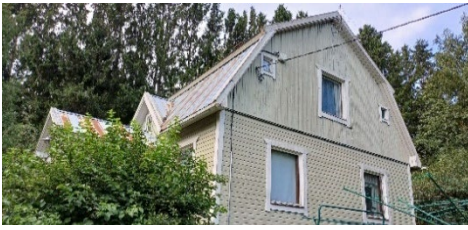
Päärakennus

Käyttö (alkuperäinen)	Yhden asunnon talot, kerrosala 84 m ² , kokonaisala 150 m ² .
Rakennusaika / valmistuminen	1936. Rakennuksen poikkipäädyt juontavat 1930-luvulle.
Kerrosluvu	1 2/3
Perustus	Lohkottu graniitti
Runko	Hirsi
Ulkovuoraus	Vaakapaneeli 1 krs, pystypaneeli 2. krs, 2000-luvulta
Ulkoväri(t)	Vaaleanvihreä, valkoinen listoitus
Kattomuoto	Mansardi, kuistissa satulakatto; lounaislapeella matala poikkipääty; kuistissa ja päämassassa umpiräystäät
Kate	Galvanoitu profiilipelti 1990-luvulta (mineriittilevyt 1970-luvulta, ja niiden alla pärekatto)
Kunto	Hyvä, paitsi kate välttävä
Erytispiirteet, huomiot	Tuulilaudoissa kolmiomalliset koristeaiheet.
Säilymisedellytykset	Asemakaavassa 1968 osaksi omakotirakennusten ja muiden enintään kahden perheen talojen korttelialuetta (AO)
Kohteen ensisijainen arvo	P: Rakennushistoriallinen
Perustelu	Esimerkki Turkinmäellä mansardikattoisesta rakennuksesta.
Toimenpidesuositus asemakaavassa	AO Erillispientalojen korttelialue

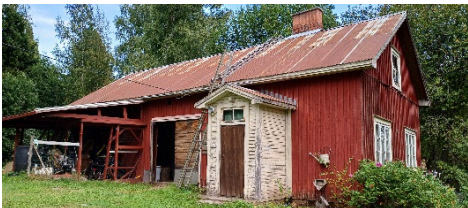
Taloussrakennus

Käyttö (alkuperäinen)	Taloussrakennukset, 160m ² . Eteläosassa asuinhuoneet, pohjoisessa navetta, takana sauna, välissä varasto.
Rakennusaika / valmistuminen	1937
Kerrosluvu	1 1/2
Perustus	Kivi/betoni
Runko	Hirsi eteläosassa, tiili navetan kohdalla
Ulkovuoraus	Pystyrimalautoitus, kuisti vaakapaneeli
Ulkoväri(t)	Punamulta, kuisti valkoinen, ikkunat ja listoitukset valkoiset
Kattomuoto	Satulakatto, katoksessa pulpettikatto, umpiräystäät
Kate	Galvanoitu aaltopelti
Kunto	Kate lähes kauttaaltaan ruostunut
Säilymisedellytykset	Asemakaavassa 1968 osaksi omakotirakennusten ja muiden enintään kahden perheen talojen korttelialuetta (AO)
Kohteen ensisijainen arvo	Käyttöarvo. Esimerkki useista toiminnoista rakennuksessa.
Toimenpidesuositus asemakaavassa	AO Erillispientalojen korttelialue

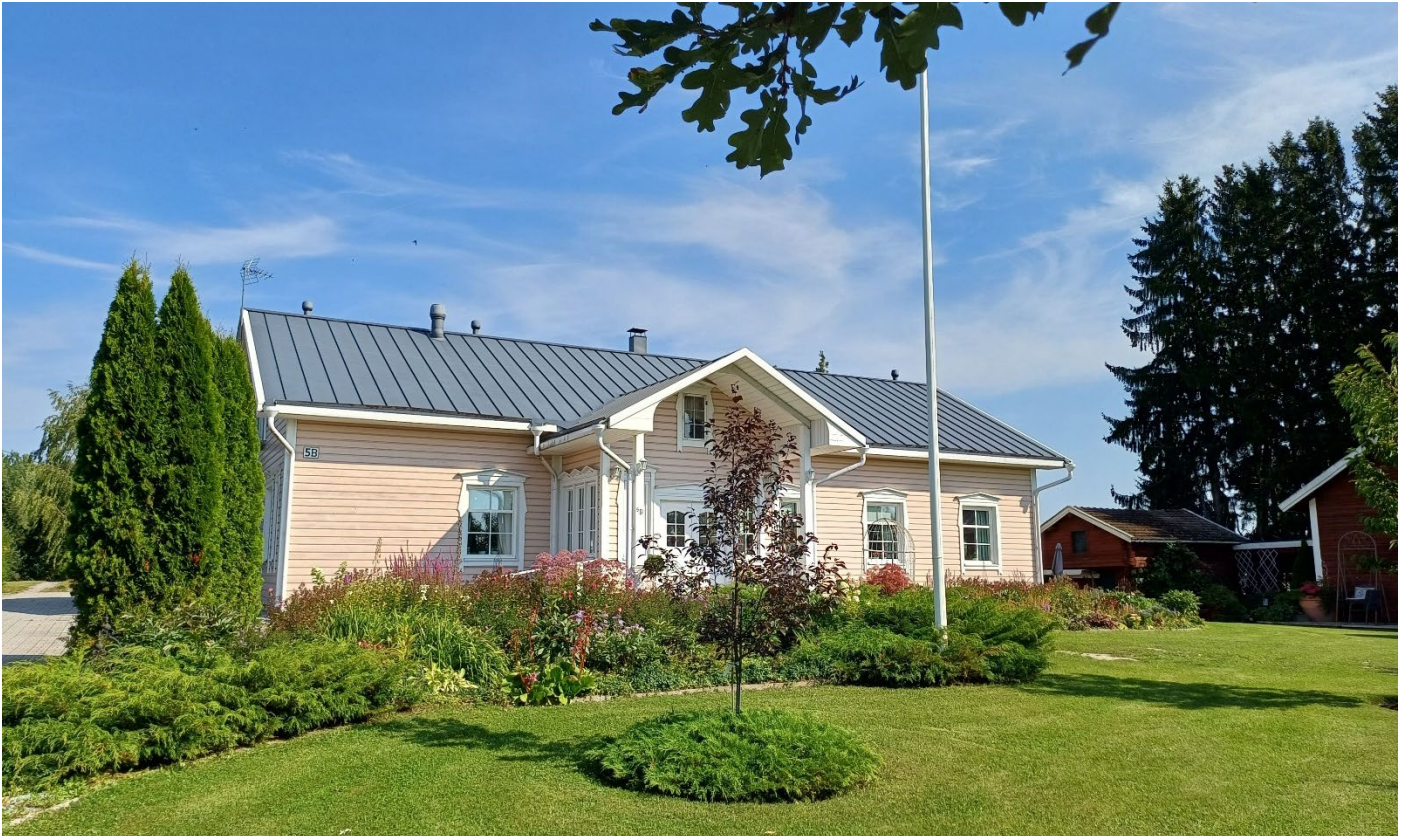
Uusi Leipälän talo kuvattuna Leipäläntieltä lounaasta. Pihapiiri on huolella pidetty.

Uusi Leipälän talon jäljittelee alkuperäistä mittasuhteiltaan ja sen pihassa on kaksi vanhaa aittaa. Punamullatut aitat on siirretty nykyiselle paikalleen 1983 uuden tielinjauksen alta. Aitoilla on rakennushistoriallista arvoa.

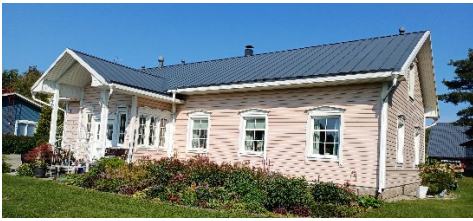
Päärakennus

Käyttö (alkuperäinen)	Yhden asunnon talot, kerrosala 233 m ²
Rakennusaika / valmistuminen	2009
Kerrosluku	1 1/2
Perustus	Lohkottu graniitti
Runko	Puu
Ulkovuoraus	Vaakapaneeli
Ulkoväri(t)	Vaalea vaaleanpunainen, valkoinen listoitus: ikkunat, ovet
Kattomuoto	Satulakatto; umpiräystäät, joiden tuulilautojen päässä alueelle tyypillinen koristekaarros, myös umpikuistissa
Kate	Tummanharmaa profiilipelti
Kunto	Hyvä
Erityispiirteet, huomiot	Rakennus pyrkii jäljittelemään mittasuhteiltaan ja tuulilautojen aiheiltaan Leipäläntie 7 päärakennusta.
Säilymisedellytykset	Hyvin hoidettu pihapiiri kyläraitin varrella.
Kohteen ensisijainen arvo	Käyttöarvo
Toimenpidesuositus asemakaavassa	AO Erillispientalojen korttelialue

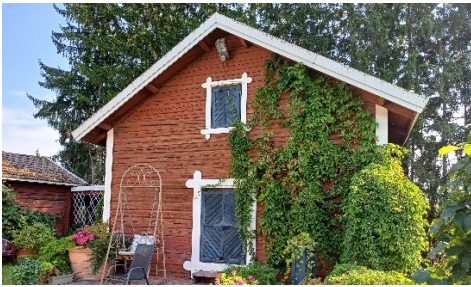
Vanha aitta

Käyttö (alkuperäinen)	Talusrakennukset, kerrosala 20 m ²
Rakennusaika / valmistuminen	Arvio 1900-luvun alku. 1984, siirretty uuden tielinjauksen alta nykyiselle paikalle
Kerrosluku	1 1/2
Perustus	Ei tiedossa
Runko	Hirsi, pitkänurkkainen salvos, ylös asti salvattu. koillispuolella pergola
Ulkovuoraus	Hirsi
Ulkoväri(t)	Punamulta, valkoinen listoitus
Kattomuoto	Satulakatto
Kate	Sementtitiili
Kunto	Hyvä
Erytispiirteet, huomiot	Aitan alle muurattu harkkoperustus ja kellari vuonna 1984.
Säilymisedellytykset	Rakennushistorialliset arvot tunnistettu myös aikaisemmassa inventoinnissa (Lyytinen 2001) Asemakaavassa 1968 omakotirakennusten ja muiden enintään kahden perheen talojen korttelialuetta (AO)
Kohteen ensisijainen arvo	P: Rakennushistoriallinen
Perustelu	Vanhoja Leipäläntien varren rakennuksia
Toimenpidesuositus asemakaavassa	AO Erillispientalojen korttelialue

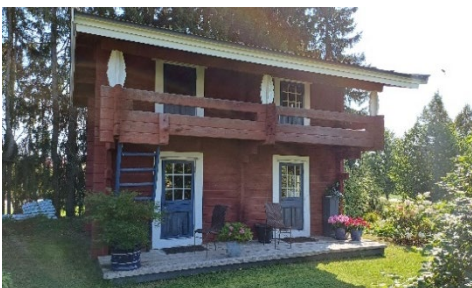
Talusrakennus

Käyttö (alkuperäinen)	Talusrakennukset, luhtiaitta
Rakennusaika / valmistuminen	2000-luvulla
Kerrosluku	2

Runko	Hirsi
Ulkovuoraus	Hirsi
Ulkoväri(t)	Punamulta
Kattomuoto	Satulakatto
Kate	Profiilipelti
Kunto	Hyvä
Säilymisedellytykset	Asemakaavassa 1968 omakotirakennusten ja muiden enintään kahden perheen talojen korttelialuetta (AO)
Kohteen ensisijainen arvo	Käyttöarvo
Toimenpidesuositus asemakaavassa	AO Erillispientalojen korttelialue

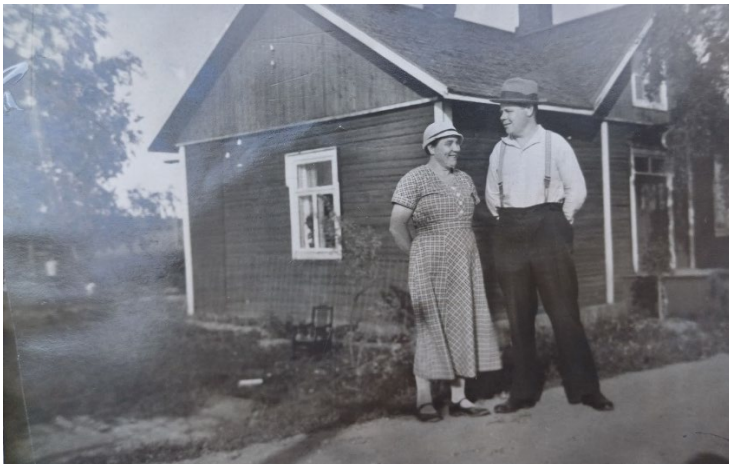
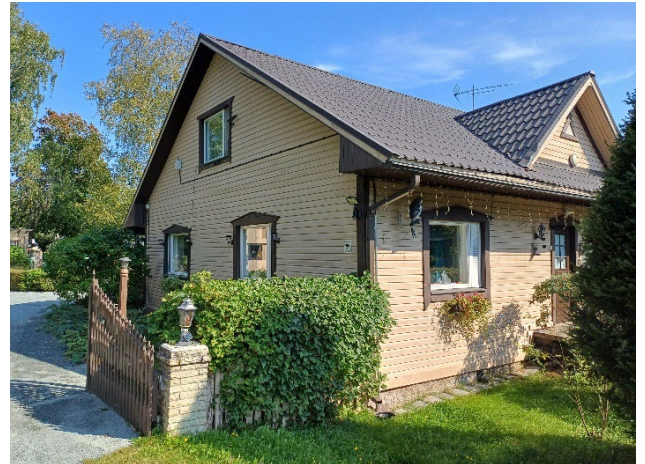
Kuvassa (vas.) päärakennus alkuperäisessä asussaan ja päärakennus inventointihetkellä (oik.).

Kyläraitilla keskeisellä sijainnilla pihapiiri, jossa toiminut leipomo. Pihapiiri palveluineen on toiminut kohtaamispaikkana kyläyhteisölle. Ajansaatossa rakennukset ovat menettäneet alkuperäistä edustavuuttaan voimakkaiden muutosten myötä.

1920–1930-luvulla paikalla toimi Kurosen leipomo, jota seurasi Raitasen leipomo. Jälkimmäinen jatkoi toimintaansa aina 1980-luvulle asti. Tämän jälkeen paikalla on toiminut myös kukkakauppa. Tila on rikastuttanut kyläraitin sosiaalista elämää sen tarjoamien palveluiden ja kohtaamispaikan muodossa.

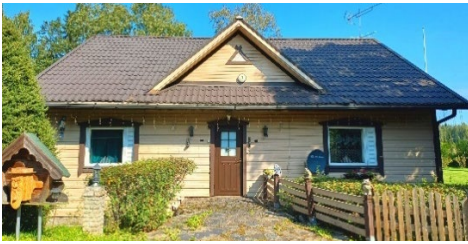
Päärakennus

Käyttö (alkuperäinen)	Yhden asunnon talot, kerrosala 155 m ²
Rakennusaika / valmistuminen	1900-l alkupuolelta (arvio). Laajennus rekisteri 1.1.1973 (arvio).
Kerrosluvu	1 ½, siipiosa 1
Perustus	Kivi, siipiosa betoni
Runko	Hirsi, jota laajennettu puurungolla
Ulkovuoraus	Vaakapaneeli
Ulkoväri(t)	Vaaleanruskea, tummanruskeat listat
Kattomuoto	Satulakatto, eteläpuoleisella lappeella kolmiomainen aihe
Kate	Tummanruskea profiilipelti
Kunto	Hyvä
Erytyspiirteet, huomiot	Rakennuksessa on toiminut baari.
Säilymisedellytykset	Rakennusta on voimakkaasti muutettu (ikkunat, laajennus) Asemakaavassa 1968 omakotirakennusten ja muiden enintään kahden perheen talojen korttelialuetta (AO)
Kohteen ensisijainen arvo	P: Historiallinen
Toimenpidesuositus asemakaavassa	AO Erillispientalojen korttelialue

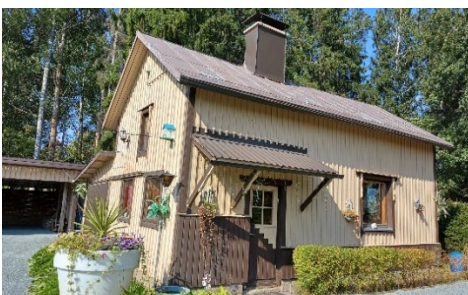
Sivurakennus

Käyttö (alkuperäinen)	Talusrakennukset, kerrosala 20 m ² (ent. leipomo)
Rakennusaika / valmistuminen	Ei tiedossa, ilmakuviassa 1939. Ulkoasu 1970-luvulta
Kerrosluvu	2
Runko	Hirsi
Ulkovuoraus	Rimalaudoitus
Ulkoväri(t)	Vaaleanruskea, tummanruskeat listat
Kattomuoto	Satulakatto
Kate	Pelti, kahdella eri profiililla (osa konesaumattu)
Kunto	Tyydyttävä
Erytyspiirteet, huomiot	Vanha leipomo. Rakennusta muutettu voimakkaasti
Säilymisedellytykset	Asemakaavassa 1968 omakotirakennusten ja muiden enintään kahden perheen talojen korttelialuetta (AO)
Kohteen ensisijainen arvo	P: Historiallinen
Toimenpidesuositus asemakaavassa	AO Erillispientalojen korttelialue

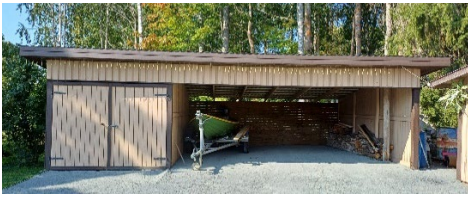
Autotallikatos

Käyttö (alkuperäinen)	Talousrakennukset, kok.ala 60 m2, autotallikatos
Rakennusaika / valmistuminen	2009
Kerrosluvu	1
Runko	Puu
Ulkovuoraus	Pystylomalauta
Ulkoväri(t)	Vaaleanruskea, tummanruskeat listat
Kattomuoto	Pulpetti
Kate	Profiiliaaltopelti
Kunto	Hyvä
Säilymisedellytykset	Asemakaavassa 1968 omakotirakennusten ja muiden enintään kahden perheen talojen korttelialuetta (AO)
Kohteen ensisijainen arvo	Käyttöarvo
Toimenpidesuositus asemakaavassa	AO Erillispientalojen korttelialue

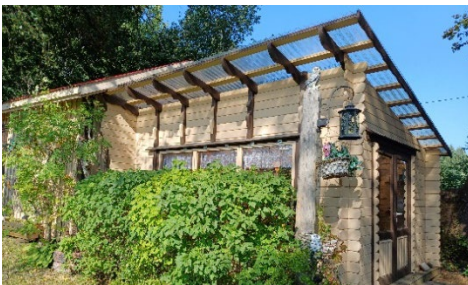
Talousrakennus

Käyttö (alkuperäinen)	Talousrakennukset, länsipääty on vanhempi osa (huussi) ja itäpääty ns. kesähuone
Rakennusaika / valmistuminen	Ei tiedossa / muutoksia 2009 (arvio)
Kerrosluvu	1
Perustus	Nurkkakivet
Runko	Puu / lovettu hirsi
Ulkovuoraus	Rimalaudoitus
Ulkoväri(t)	Vaaleanruskea, tummanruskeat listat
Kattomuoto	Satulakatto / pulpetti
Kate	Punainen profiilipelti / valokate
Kunto	Tyydyttävä / hyvä
Erytispiirteet, huomiot	Rakennettu samaan aikaan vanha leipomo.
Säilymisedellytykset	Asemakaavassa 1968 omakotirakennusten ja muiden enintään kahden perheen talojen korttelialuetta (AO)
Kohteen ensisijainen arvo	Käyttöarvo
Toimenpidesuositus asemakaavassa	AO Erillispientalojen korttelialue

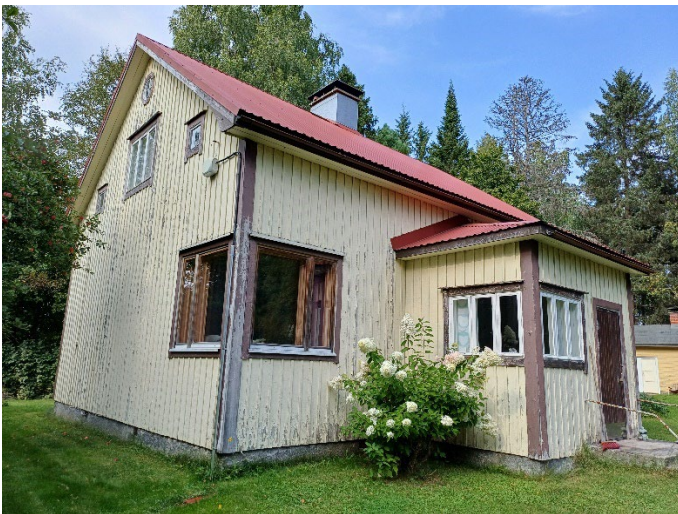
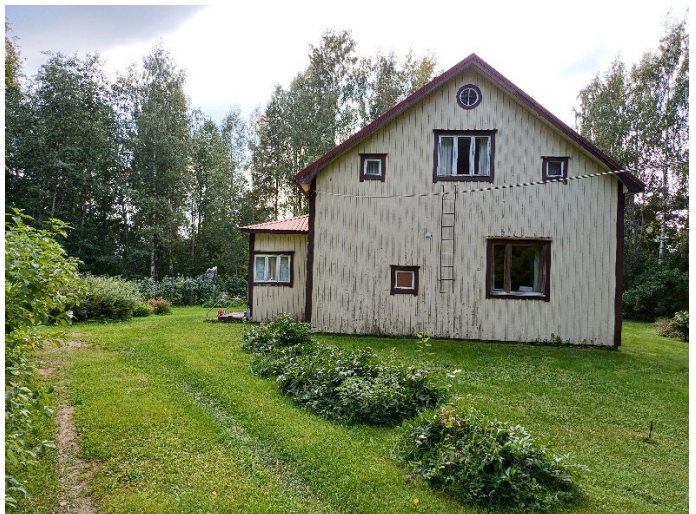
Pihapiirin päärakennus kuvattuna lounaasta (vas.) ja koillisesta (oik.). Julkisivuissa nähtävillä monimuotoiset ikkuna-avainnät ja niiden persoonallinen sijoittelu.

Turkinmäellä persoonallinen jälleenrakennuskauden esimerkki, jossa ikkunoilla ja niiden sijoittelulla tuotu rakennukseen yksilöllinen ilme.

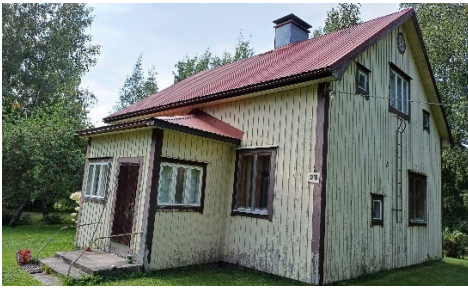
Päärakennus

Käyttö (alkuperäinen)	Yhden asunnon talot, kerrosala 50 m ² , kokonaisala 112 m ² .
Rakennusaika / valmistuminen	Rekisterissä 1.1.1947 (arvio). Ilmakuvassa 1950-luvulta. 1939 ilmakuvasta nähtävillä, että paikalla ollut tuolloin eri rakennus.
Kerrosluku	1 ½
Perustus	Lohkokivet
Runko	Puu
Ulkovuoraus	Rimalaudoitus
Ulkoväri(t)	Hyvin vaalea keltainen, ruskea listoitus
Kattomuoto	Satulakatto
Kate	Punainen profiilipelti
Kunto	Julkisivu välttävä
Erytyspiirteet, huomiot	Pyöreät ikkunat päädyissä lähellä harjaa, kulmaikkuna uusittu, umpiräystäät, joissa koristeaihe
Säilymisedellytykset	Asemakaavassa 1968 osaksi omakotirakennusten ja muiden enintään kahden perheen talojen korttelialuetta (AO)
Kohteen ensisijainen arvo	P: Rakennushistoriallinen
Perustelu	Turkinmäessä harvinainen jälleenrakennuskauden esimerkki.
Toimenpidesuositus asemakaavassa	AO Erillispientalojen korttelialue

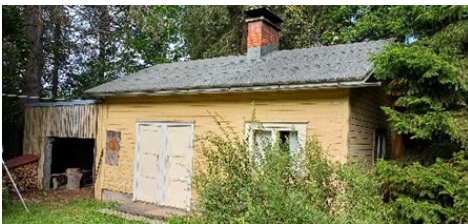
Talousrakennus

Käyttö (alkuperäinen)	Talousrakennukset, kerrosala 12 m ² , etuosassa sauna, sivuosa puuvajaa ja takaosa varastoa
Rakennusaika / valmistuminen	Rekisteri 1.1.1960 (arvio)
Kerrosluku	1
Perustus	Betoni
Runko	Puu
Ulkovuoraus	Vaakapaneeli / takaosa pystylomalauta
Ulkoväri(t)	Keltainen, myös nurkkalistat; ovi- ja ikkunalistoitus valkoinen
Kattomuoto	Satulakatto
Kate	Harmaa huopa / takaosan lape galvanoitua aaltopeltiä
Kunto	Tyydyttävä / välttävä
Kohteen ensisijainen arvo	Käyttöarvo
Toimenpidesuositus asemakaavassa	AO Erillispientalojen korttelialue

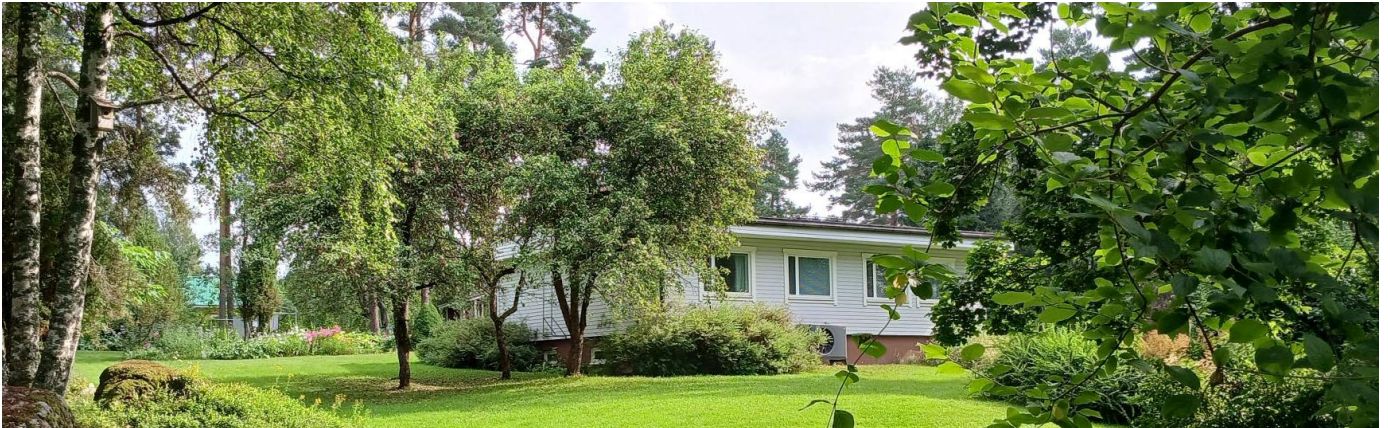
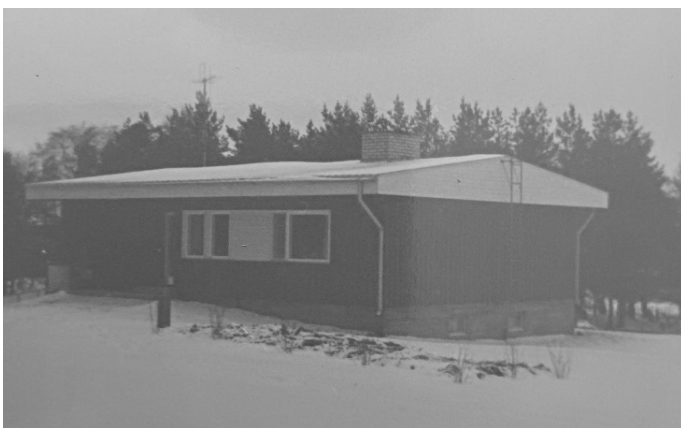
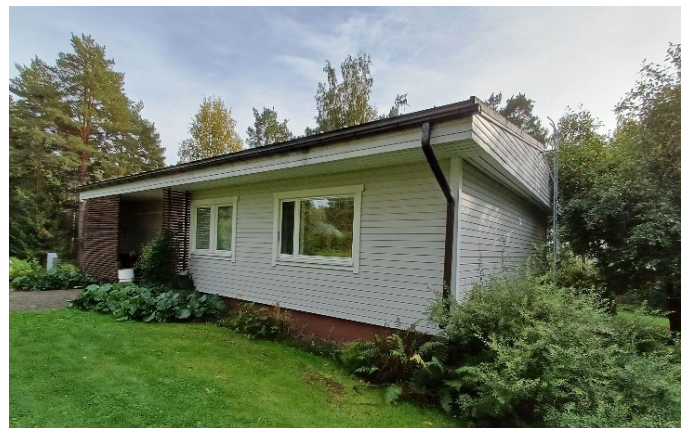
Julkisivu ennen uudistusta (vas.) 70-luvun alusta. Pihapiiri on huolella pidetty ja vehreä.

Kauniissa vehreässä pihamiljöössä hienosti ylläpidetty 1970-luvun esimerkki ajan rakentamisesta. Räystäissä rakennusajan tyylin mukainen konttirakenne, umpinainen kotelorakenne.

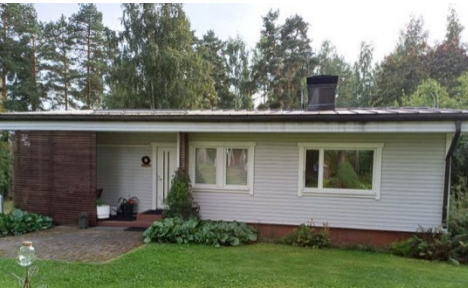
Päärakennus

Käyttö (alkuperäinen)	Omakotitalot, kerrosala 90 m ²
Rakennusaika / valmistuminen	1969
Kerrosluvu	2
Perustus	Betoni
Runko	Puu
Ulkovuoraus	Vaakapaneeli (alun perin tummanruskea pystyaukko)
Ulkoväri(t)	Vaaleanharmaa, valkoinen listoitus, ikkunat ja ovet
Kattomuoto	Satulakatto
Kate	Tummanruskea profiilipelti
Kunto	Hyvä
Erytyspiirteet, huomiot	Katossa ajan tyylin mukainen kotelorakenne
Säilymisedellytykset	Katto on uusittu 1990-luvun lopulla (vanha oli galvanoitu aaltopeltikatto). N. 2020 lisälämmöneristämisen yhteydessä uusittiin ikkunat ja julkisivuverhoukset (myös värit).
Kohteen ensisijainen arvo	P: Rakennushistoriallinen
Perustelu	Oman aikakautensa tyylin hyvin säilynyt esimerkki
Toimenpidesuositus asemakaavassa	AO Erillispientalojen korttelialue

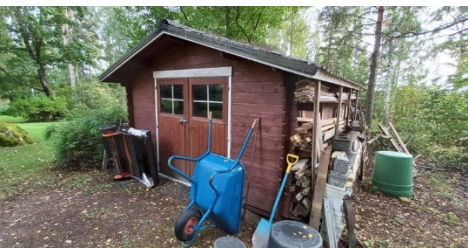
Talouksrakennus

Käyttö (alkuperäinen)	Talouksrakennukset, kok.ala 19 m ²
Rakennusaika / valmistuminen	Rekisteri 1.1.2006 (arvio)
Kerrosluvu	1
Perustus	Harkko
Runko	Hirsi, lovettu
Ulkovuoraus	Hirsi, lovettu
Ulkoväri(t)	Ruskea, valkoinen ovilistoitus
Kattomuoto	Satulakatto
Kate	Tummanharmaa profiilipelti
Kunto	Hyvä
Kohteen ensisijainen arvo	Käyttöarvo
Toimenpidesuositus asemakaavassa	AO Erillispientalojen korttelialue

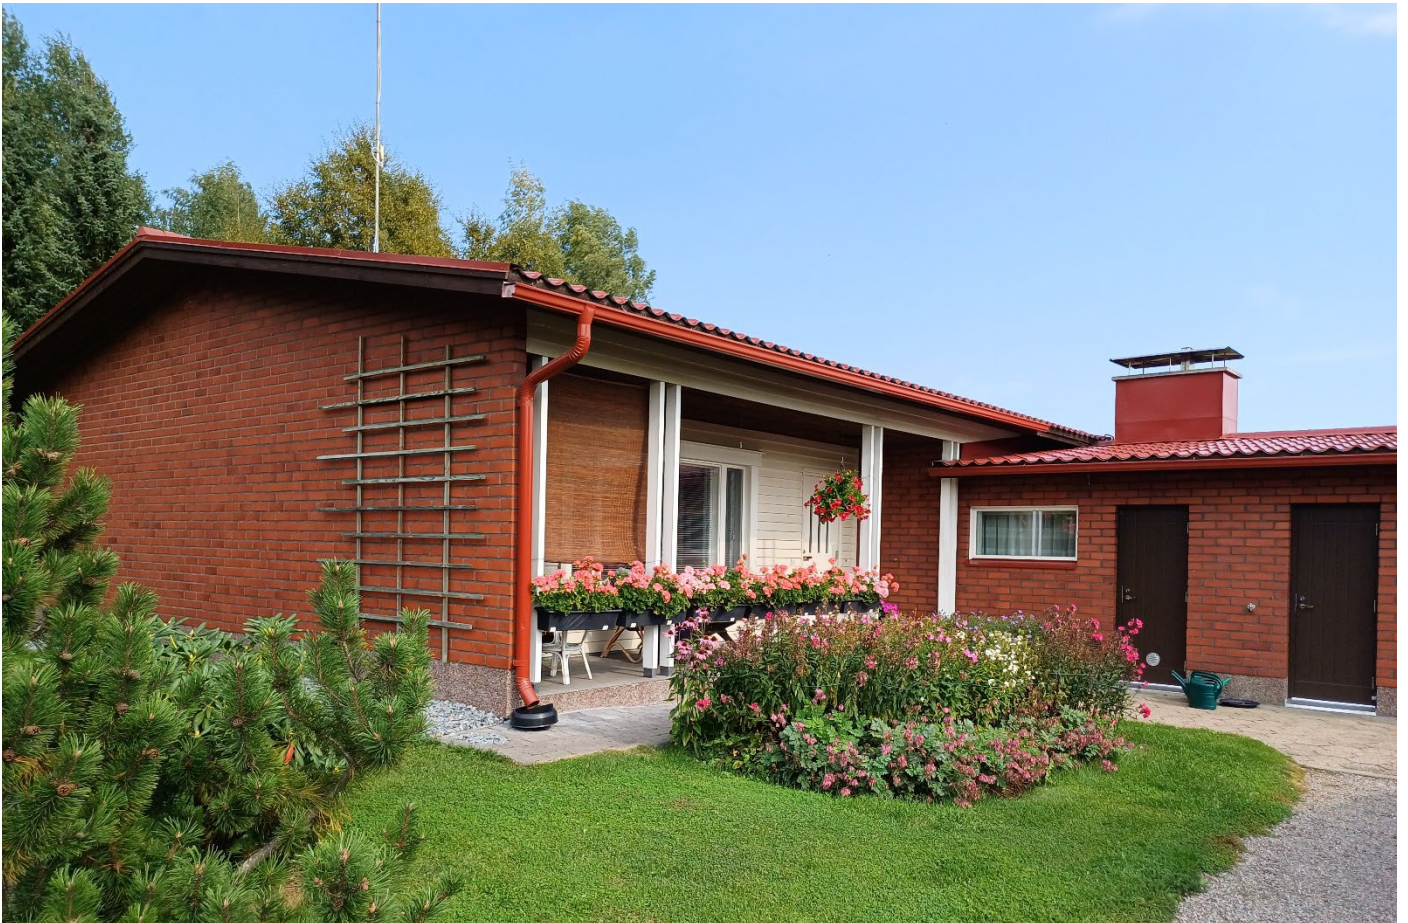
Päärakennus kuvattuna Turkinmäentieltä itään. Pihapiiri erottuu huolella pidettynä.

Hienosti rakennuksen henkeä vaalien ylläpidetty 1970-luvun esimerkki.

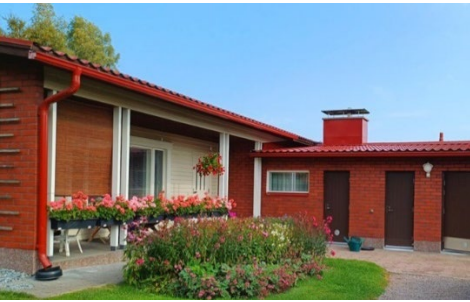
Päärakennus

Käyttö (alkuperäinen)	Yhden asunnon talot, kerrosala 109 m ² (kok. ala 159 m ²)
Rakennusaika / valmistuminen	Rekisteri 1.1.1972 (arvio)
Kerrosluvu	1
Perustus	Betoni, pesubetonisokkeli
Runko	Tiili
Ulkovuoraus	Tiili
Ulkoväri(t)	Poltettu tiili, tummanharmaa sauma
Kattomuoto	Satulakatto (uusittu 2000-luvun alkupuolella)
Kate	Tiilenpunainen profiilipelti
Kunto	Hyvä
Säilymisedellytykset	Asemakaavassa 1968 osaksi omakotirakennusten ja muiden enintään kahden perheen talojen korttelialuetta (AO)
Kohteen ensisijainen arvo	Käyttöarvo
Toimenpidesuositus asemakaavassa	AO Erillispientalojen korttelialue

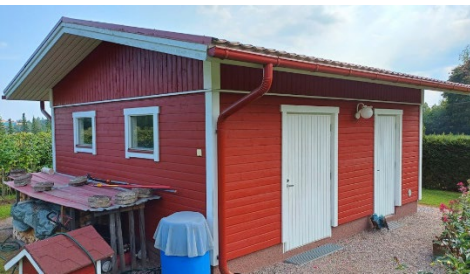
Talousrakennus

Käyttö (alkuperäinen)	Talousrakennukset, kerrosala 34 m ²
Rakennusaika / valmistuminen	4.10.2006
Kerrosluvu	1
Perustus	Betoni, pesubetonisokkeli
Runko	Puu
Ulkovuoraus	Vaakapaneeli, ylhäällä pystypaneeli
Ulkoväri(t)	Punainen, valkoinen listoitus
Kattomuoto	Satulakatto
Kate	Punainen profiilipelti
Kunto	Hyvä
Kohteen ensisijainen arvo	Käyttöarvo
Toimenpidesuositus asemakaavassa	AO Erillispientalojen korttelialue

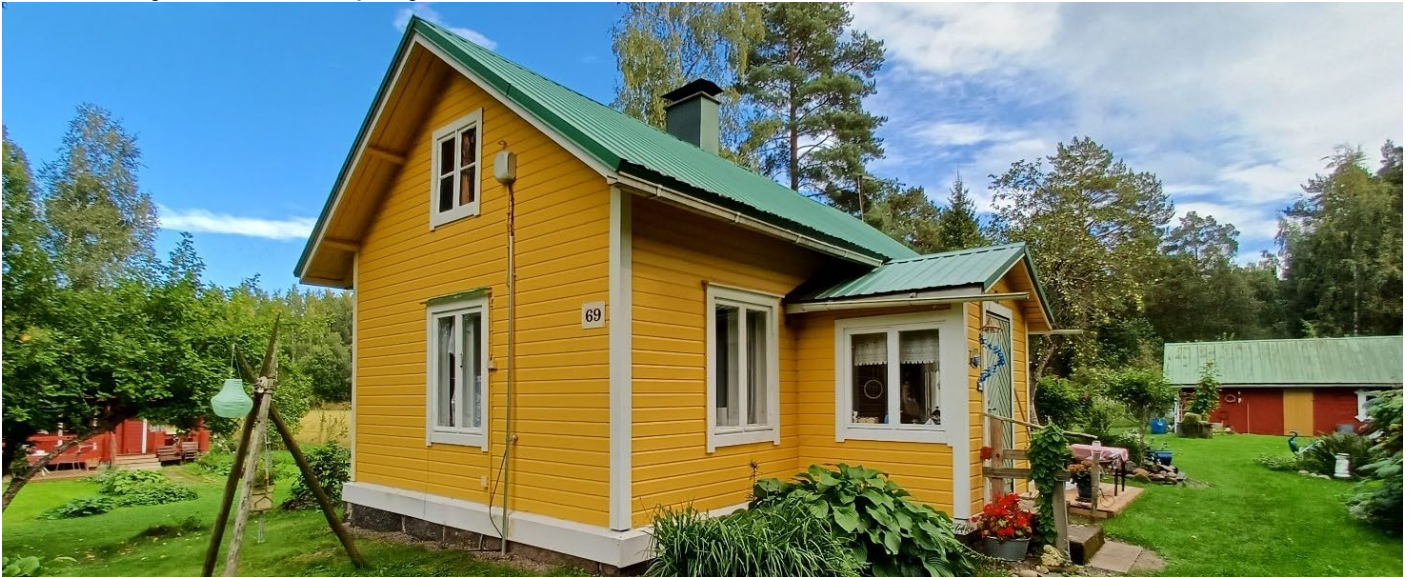
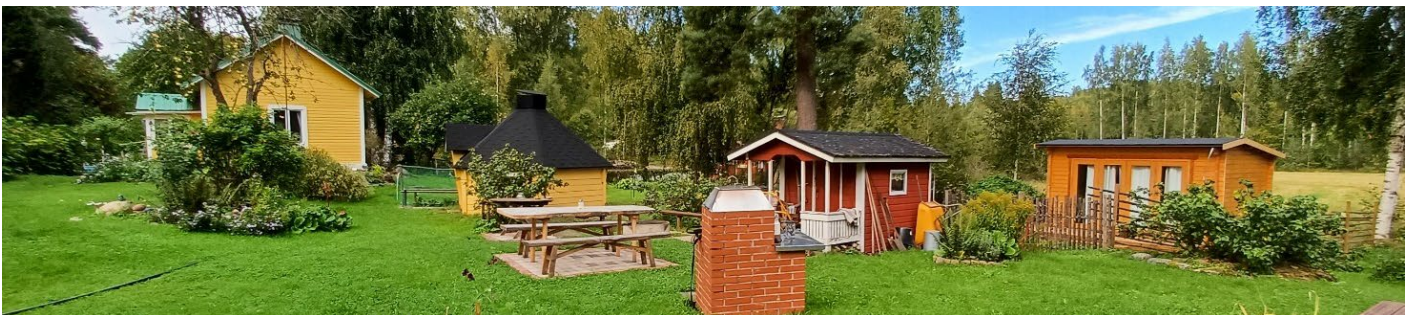
Kuvassa (ylh.) päärakennus kuvattuna luoteesta. Pihapiirissä on useita toimintoja vapaasti sijoitettuina.

Hyvin hoidettu pihan päärakennus, jossa perustukset graniittia. Piha muodostunut toimintoja ripotellen poiketen perinteisestä rakennusten sijoittamisesta pihaa rajaten.

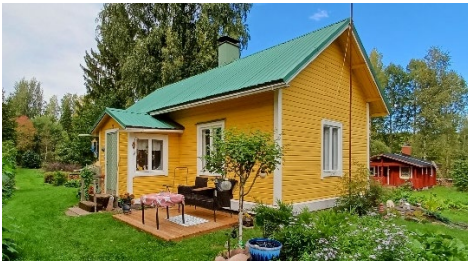
Päärakennus

Käyttö (alkuperäinen)	Ympäri vuotiseen käyttöön soveltuvat vapaa-ajan asuinrakennukset, kerrosala (arvio) 65 m ²
Rakennusaika / valmistuminen	Rekisteri 1.1.1920 (arvio)
Kerrosluvu	1 + vintti
Perustus	Lohkottu graniitti
Runko	Hirsi
Ulkovuoraus	Vaakapaneeli
Ulkoväri(t)	Keltainen, valkoinen listoitus ja ikkunat
Kattomuoto	Satulakatto, mahdollisesti uusittu arvio 1950-luvulla.
Kate	Vihreä profiilipelti
Kunto	Hyvä
Säilymisedellytykset	Julkisivu uusittu. Asemakaavassa 1968 osaksi omakotirakennusten ja muiden enintään kahden perheen talojen korttelialuetta (AO)
Kohteen ensisijainen arvo	P: Rakennushistoriallinen
Perustelu	Esimerkki paikallisesta rakennustavasta, jossa graniittia päärakennuksen perustuksissa. Pihan uusien toimintojen sijoittelu toteutettu ripotellen perinteisestä poiketen.
Toimenpidesuositus asemakaavassa	AO Erillispientalojen korttelialue

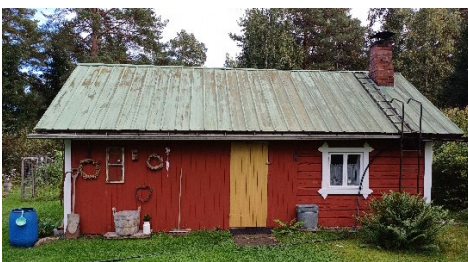
Talousrakennus

Käyttö (alkuperäinen)	Talousrakennukset, sauna ja varasto
Rakennusaika / valmistuminen	Ei rekisteritietoa. 1900-luvun alkupuolelta (arvio)
Kerrosluvu	1
Perustus	Kivi
Runko	Saunapäätty hirsi, varasto puu
Ulkovuoraus	Saunapäätty hirsi, varasto pystylauta
Ulkoväri(t)	Punainen, valkoiset nurkka- ja ikkunalaudat ja ikkuna
Kattomuoto	Satulakatto
Kate	Vihreä profiilipelti
Kunto	Tyydyttävä
Säilymisedellytykset	Asemakaavassa 1968 osaksi omakotirakennusten ja muiden enintään kahden perheen talojen korttelialuetta (AO)

Kohteen ensisijainen arvo	P: Rakennushistoriallinen
Toimenpidesuositus asemakaavassa	AO Erillispientalojen korttelialue

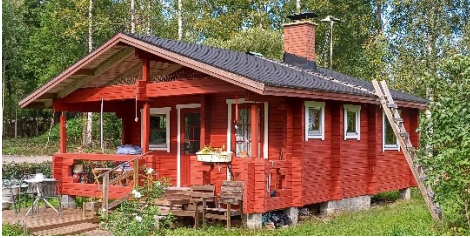
Saunarakennus

Käyttö (alkuperäinen)	Saunarakennukset, kerrosala 30 m ²
Rakennusaika / valmistuminen	1.6.1994
Kerrosuku	1
Perustus	Pilariharkko
Runko	Hirsi
Ulkovuoraus	Hirsi, pitkät nurkkasalvokset
Ulkoväri(t)	Punainen, valkoiset listoitukset ja ikkunat
Kattomuoto	Satulakatto
Kate	Huopa
Kunto	Hyvä
Säilymisedellytykset	Asemakaavassa 1968 osaksi omakotirakennusten ja muiden enintään kahden perheen talojen korttelialuetta (AO)
Kohteen ensisijainen arvo	Käyttöarvo
Toimenpidesuositus asemakaavassa	AO Erillispientalojen korttelialue

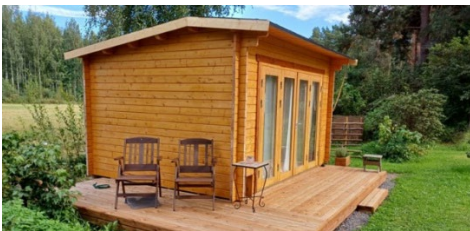
Aittarakennus

Käyttö (alkuperäinen)	Aitta, kerrosala (arvio) 8m ²
Rakennusaika / valmistuminen	2020-luku (arvio)
Kerrosuku	1
Perustus	Pilari
Runko	Ponttihirsi
Ulkovuoraus	Hirsi, pitkät nurkkasalvokset
Ulkoväri(t)	Okrankeltainen
Kattomuoto	Satulakatto
Kate	Huopa
Kunto	Hyvä
Säilymisedellytykset	Asemakaavassa 1968 osaksi omakotirakennusten ja muiden enintään kahden perheen talojen korttelialuetta (AO)
Kohteen ensisijainen arvo	Käyttöarvo
Toimenpidesuositus asemakaavassa	AO Erillispientalojen korttelialue

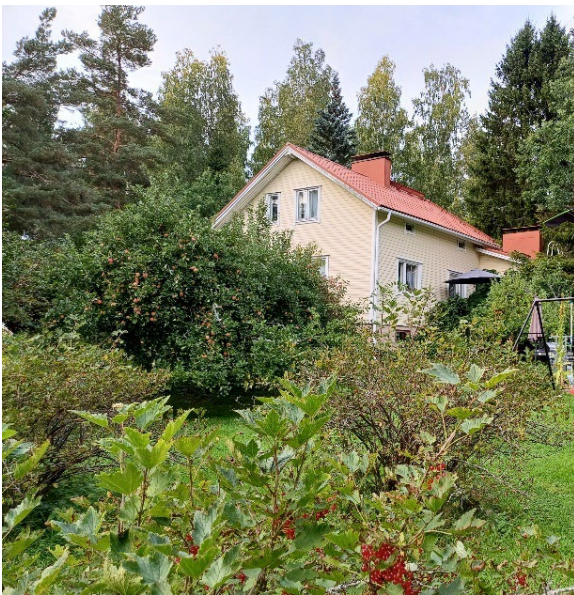
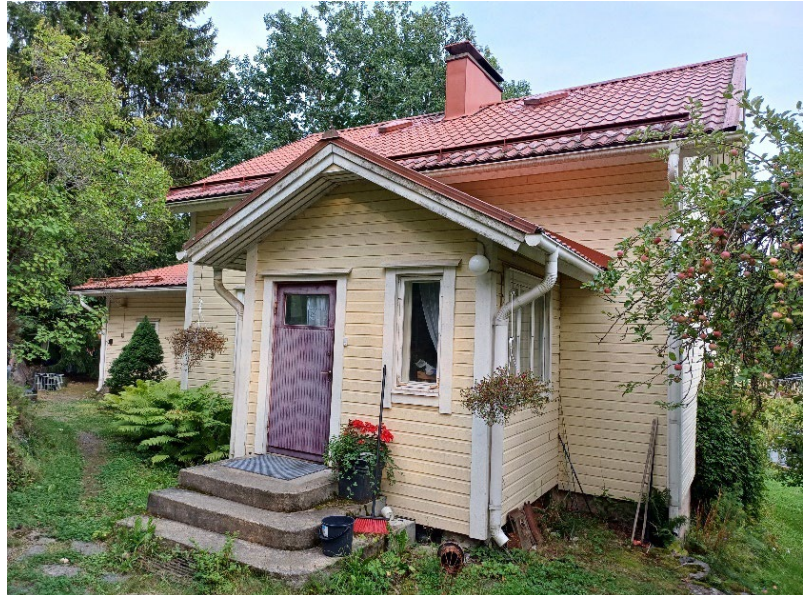
Näkymä päärakennukselle pihalta etelän suunnasta (vas.) ja pääsisäänkäynti länteen (oik.).

Viehättävä 50-luvun asuintalo vehreässä ja suurehkossa pihapiirissä. Tyypillinen vanha 1950-luvun ovi säilynyt.

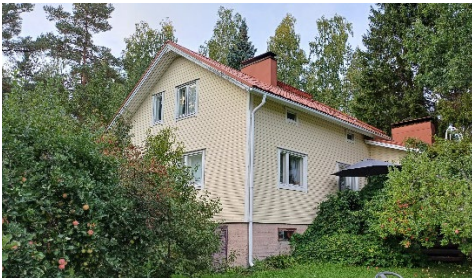
Päärakennus

Käyttö (alkuperäinen)	Yhden asunnon talot, kerrosala 92 m ² Laajennus, kokonaisala 40 m ²
Rakennusaika / valmistuminen	Rekisteri 1.1.1957 (arvio), laajennus 1967–1968
Kerrosluku	1 ½
Perustus	Betoni
Runko	Hirsi (osa), puu
Ulkovuoraus	Vaakapaneeli alkuperäisen mallin mukaisesti (Keilavuori)
Ulkoväri(t)	Vaalea keltainen, valkoinen listoitus ja ikkunat
Kattomuoto	Satulakatto
Kate	Tiilenpunainen profiilipelti (alun perin huopakatto, 1960-luvulla alumiinipeltikatto, jonka päälle profiilipelti 2000-luvun alussa)
Kunto	Hyvä
Erytyspiirteet, huomiot	Vanha pirtti paloi 1950, ja sen jäljelle jääneet osat käytettiin hyödyksi uuden rakennuksen rakentamisessa. Laajennusosa oli alun perin mineriittipintainen. 2000-luvun alussa julkisivuremontti, sis. ikkunat. Piha on suuri ja vehreä.
Säilymisedellytykset	Asemakaavassa 1968 osaksi omakotirakennusten ja muiden enintään kahden perheen talojen korttelialuetta (AO)
Kohteen ensisijainen arvo	Käyttöarvo

Toimenpidesuositus asemakaavassa	AO Erillispientalojen korttelialue

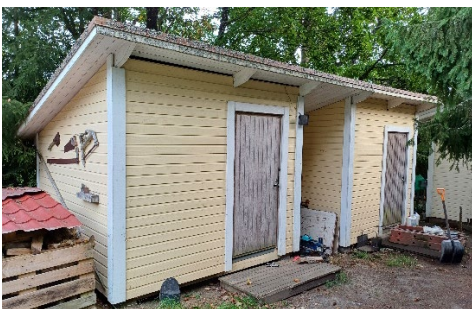
Talousrakennus

Käyttö (alkuperäinen)	Talousrakennukset, kok.ala 9 m 2 x 2 kpl eli puuliiteri ja verstaas
Rakennusaika / valmistuminen	Rekisteri 1.1.2010 (arvio)
Kerrosluku	1
Perustus	Nurkkakivet
Runko	Puu
Ulkovuoraus	Vaakapaneeli
Ulkoväri(t)	Vaaleankeltainen, valkoinen listoitus
Kattomuoto	Pulpettikatto
Kate	Tiilenpunainen profiilipelti
Kunto	Hyvä

Säilymisedellytykset	Asemakaavassa 1968 osaksi omakotirakennusten ja muiden enintään kahden perheen talojen korttelialuetta (AO)
Kohteen ensisijainen arvo	Käyttöarvo
Toimenpidesuositus asemakaavassa	AO Erillispientalojen korttelialue

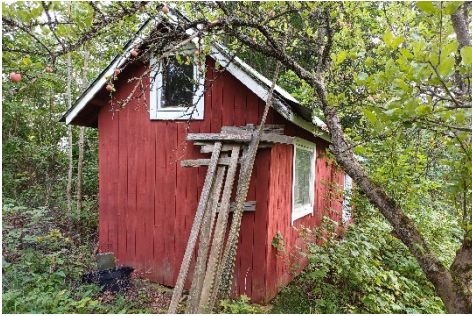
Vanha talousrakennus

Käyttö (alkuperäinen)	Talousrakennukset, kokonaisala 10 m2
Rakennusaika / valmistuminen	Rekisteri 1.1.1920 (arvio)
Kerrosluvu	1
Perustus	Nurkkakivet, kivet pitkillä sivuilla
Runko	Puu
Ulkovuoraus	Pystylimilauta
Ulkoväri(t)	Punainen, valkoinen listoitus ja ikkunat
Kattomuoto	Satulakatto
Kate	Pohjoisosassa vihreä aaltopelti, eteläosassa galvanoitu aaltopelti
Kunto	Välttävä
Erytispiirteet, huomiot	Ollut asuinkäytössä, pidetty myös sikoja ja kanoja. Ulkuvuorilaudat on hammastettu eteläosan ikkunasivulla.
Säilymisedellytykset	Asemakaavassa 1968 osaksi omakotirakennusten ja muiden enintään kahden perheen talojen korttelialuetta (AO)
Kohteen ensisijainen arvo	P: Rakennushistoriallinen
Perustelu	Esimerkki vanhasta talousrakennuksesta, jossa ollut useita toimintoja.
Toimenpidesuositus asemakaavassa	AO Erillispientalojen korttelialue

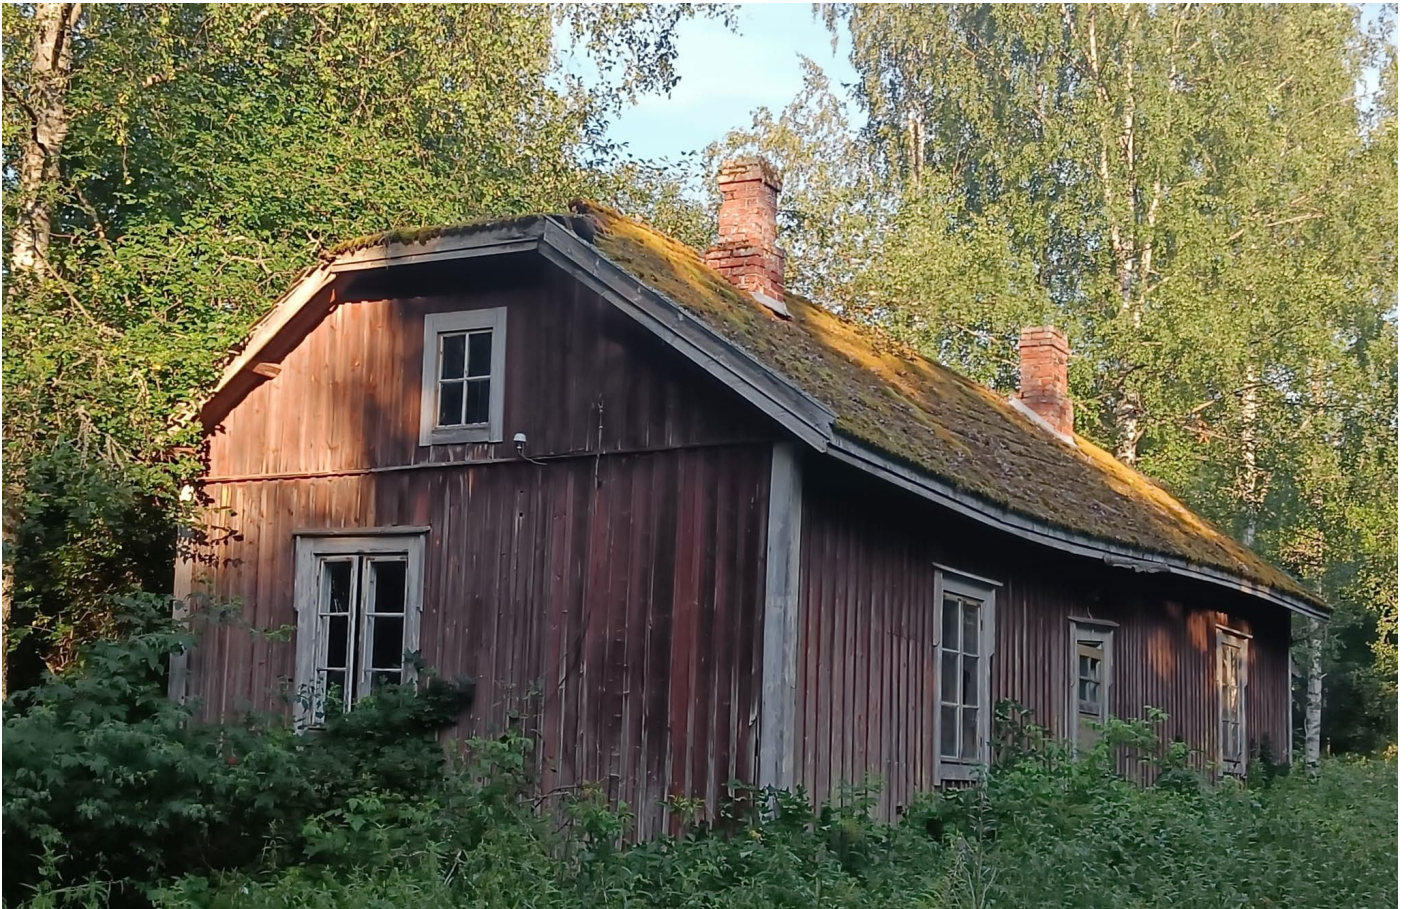
Näkymä rakennukselle tieltä lännen suuntaan.

Aumakattoinen kaksipiippuinen entinen asuinrakennus. Rakennus ollut tyhjillään pitkään ja kunto heikentynyt merkittävästi.

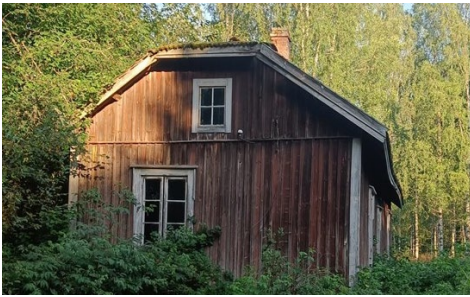
Entinen asuintalo

Käyttö (alkuperäinen)	Talous/varastorakennus. (Ent. palkollisten asuintalo), kerrosala n. 130m ² (arvio)
Rakennusaika / valmistuminen	Ei rekisteritietoja. 1800–1900-vaihde (arvio)
Kerrosluke	1 ½
Perustus	Kiviperustukset
Runko	Hirsi
Ulkovuoraus	Pystyrimalauta
Ulkoväri(t)	Punamulta
Kattomuoto	Aumattu
Kate	Mahdollisesti tiili, hyvin rehevöitynyt
Kunto	Heikko
Erytispiirteet, huomiot	Hommosen tila on lohkottu Pelto-Tiitilän tilasta. Rakennuksessa asuivat Hommosen palkolliset. Rakennus säilynyt vanhassa asussaan, säästynyt suurilta muutoksilta.
Säilymisedellytykset	Rakennus on tyhjillään olon ja runsaan kasvustonkin tuoman kosteuden vuoksi hyvin huonossa kunnossa.
Kohteen ensisijainen arvo	P: Rakennushistoriallinen
Toimenpidesuositus asemakaavassa	AO Erillispientalojen korttelialue

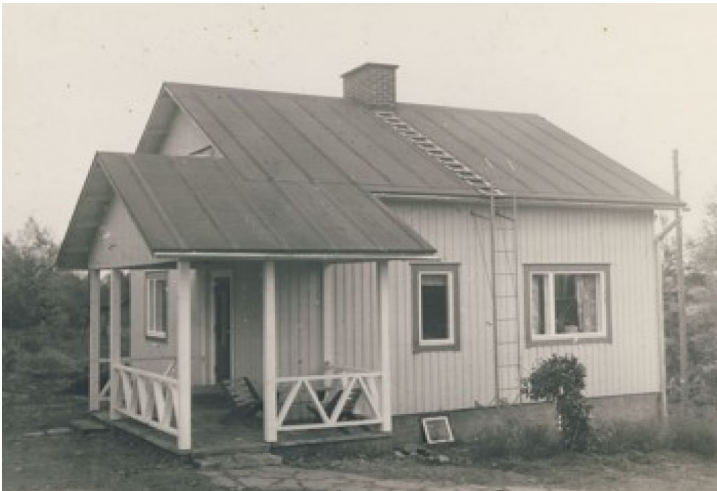
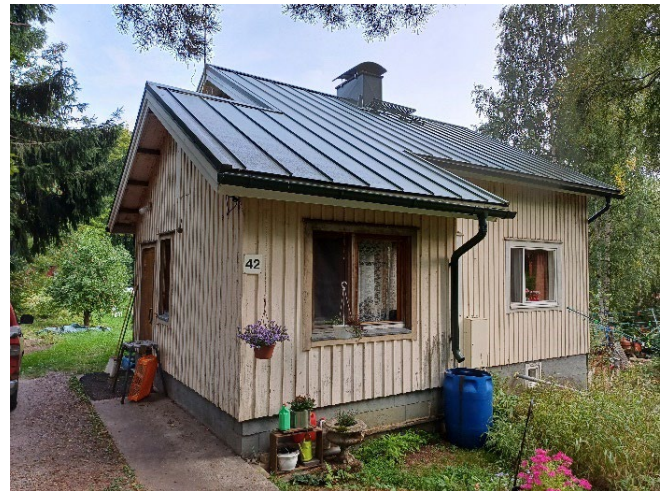
Päärakennuksen kuisti on ollut aikanaan avonainen (vas.), mutta sittemmin lisätty osaksi sisätilaa (oik. rakennus inventointihetkellä).

Viehättävä pienimittakaavainen asuintalo. Kuvaa Turkinmäen aikansa rakentamista. Pihapiirissä muutoksia alkuperäiseen nähden.

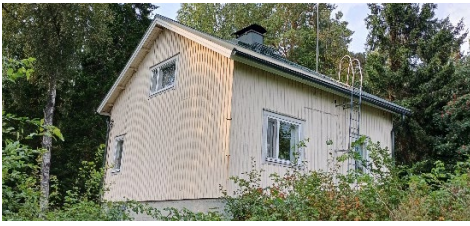
Päärakennus

Käyttö (alkuperäinen)	Kahden asunnon talot, kerrosala 72 m ²
Rakennusaika / valmistuminen	Rekisteri 1.1.1961 (arvio), Ei näy vielä 1950 ilmakuvasa
Kerrosluku	1 ½
Perustus	Betoni, kuistin kohdalla kaksi varvia harkkoja
Runko	Puu
Ulkovuoraus	Pystyrimalaudoitus
Ulkoväri(t)	Vaaleankeltainen, ikkunat valkoiset, vaaleanvihreä listoitus; kuistin ikkunat ruskeat ja vaaleanruskea listoitus
Kattomuoto	Satulakatto
Kate	Vihreä profiilipelti
Kunto	Hyvä
Erytispiirteet, huomiot	Mäkitupalainen Alfred Ekholm (Turkinmäentie 33:n omistajan Juho Albert Ekholmin isä) ilmoitti 1921 haluavansa lunastaa tontin itselleen. Kun Juho Albertin veli Rikhard kuoli 1953, tila myytiin. Kuisti oli alun perin avokuisti. Ikkunaremontti 1990-l.
Säilymisedellytykset	Asemakaavassa 1968 osaksi omakotirakennusten ja muiden enintään kahden perheen talojen korttelialuetta (AO)
Kohteen ensisijainen arvo	Käyttöarvo
Toimenpidesuositus asemakaavassa	AO Erillispientalojen korttelialue

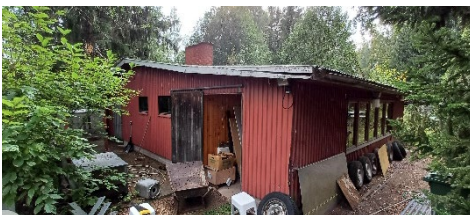
Talousrakennus

Käyttö (alkuperäinen)	Talousrakennukset, kerrosala 97 m ² , sauna, useita toimintoja
Rakennusaika / valmistuminen	Ei tiedossa. mahdollisesti 1960–80-luvulta; laajennus 1987
Kerrosluku	1
Perustus	Betoni
Runko	Runkoranka
Ulkovuoraus	Pystyprofiilinen pelti
Ulkoväri(t)	Punainen
Kattomuoto	Loiva pulpettikatto
Kate	Peltikate
Kunto	Kohtalainen
Säilymisedellytykset	Asemakaavassa 1968 osaksi omakotirakennusten ja muiden enintään kahden perheen talojen korttelialuetta (AO)
Kohteen ensisijainen arvo	Käyttöarvo
Toimenpidesuositus asemakaavassa	AO Erillispientalojen korttelialue

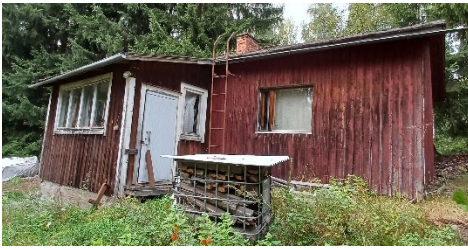
Saunarakennus

Käyttö (alkuperäinen)	Saunarakennukset, kerrosala 44 m ²
Rakennusaika / valmistuminen	Mahdollisesti 1960-luvulla
Kerrosluku	1
Perustus	Betoni
Runko	Rankarunko
Ulkovuoraus	Pystyprofiilinen pelti
Ulkoväri(t)	Punainen
Kattomuoto	Satulakatto
Kate	Huopa
Kunto	Huono
Erytyspiirteet, huomiot	Vaatii kunnossapitoa
Säilymisedellytykset	Asemakaavassa 1968 osaksi omakotirakennusten ja muiden enintään kahden perheen talojen korttelialuetta (AO)
Kohteen ensisijainen arvo	Käyttöarvo
Toimenpidesuositus asemakaavassa	AO Erillispientalojen korttelialue

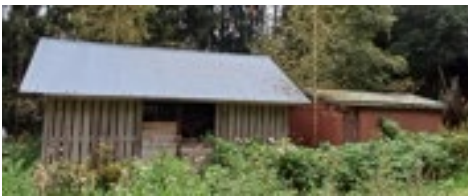
Varastorakennukset

Käyttö (alkuperäinen)	Talusrakennukset, kaksi varastoa
Rakennusaika / valmistuminen	Ei tiedossa
Kerrosluku	1
Perustus	Maavarainen
Runko	Lautarunko
Ulkovuoraus	Lauta ja toisessa pelti
Ulkoväri(t)	Puu ja punainen
Kattomuoto	Satulakatto
Kate	Pelti
Kunto	Kohtalainen
Säilymisedellytykset	Asemakaavassa 1968 osaksi omakotirakennusten ja muiden enintään kahden perheen talojen korttelialuetta (AO)
Kohteen ensisijainen arvo	Käyttöarvo
Toimenpidesuositus asemakaavassa	AO Erillispientalojen korttelialue

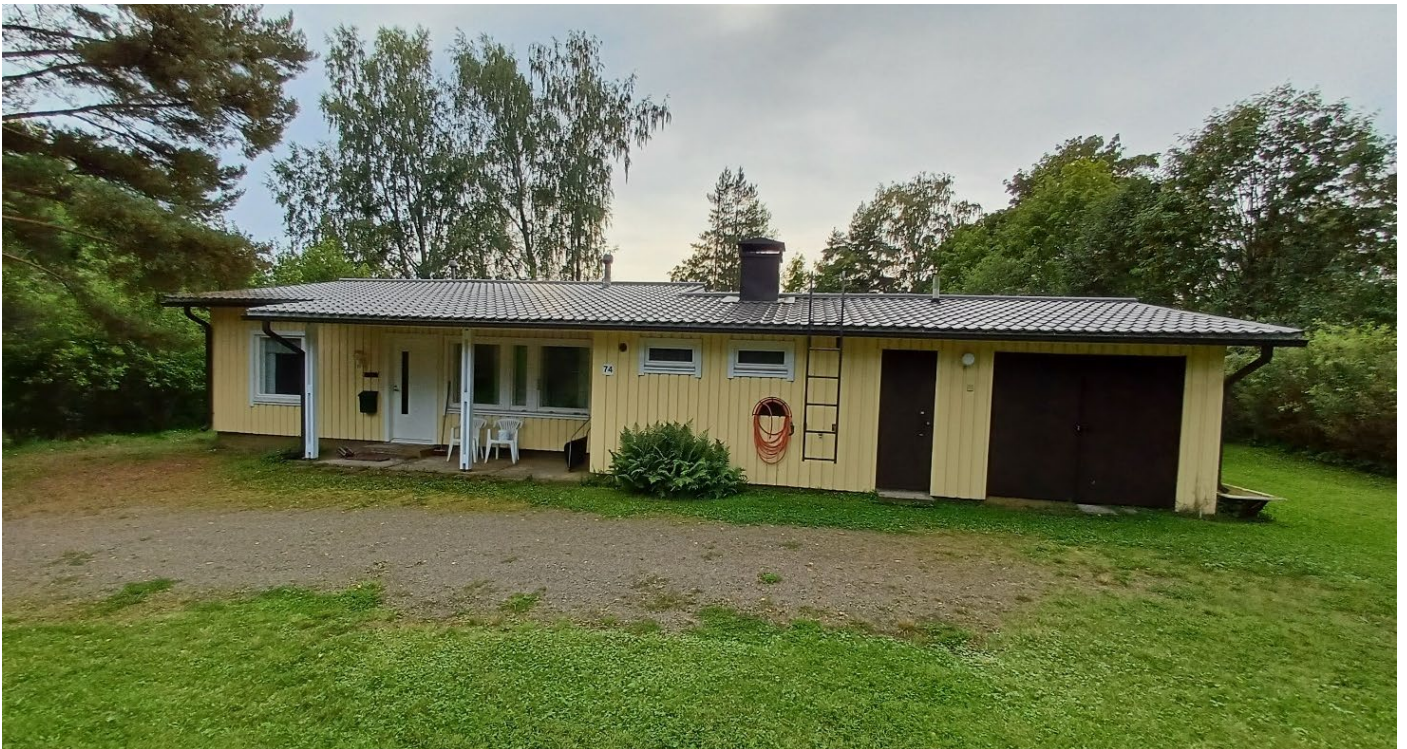
Kuvassa päärakennus koillisesta päin kuvattuna.

Matala pitkälinjainen asuinrakennus, jonka pihassa persoonallinen katos. Kiinteistön perällä sijaitsee talousrakennus mahdollisesti 1800-luvulta.

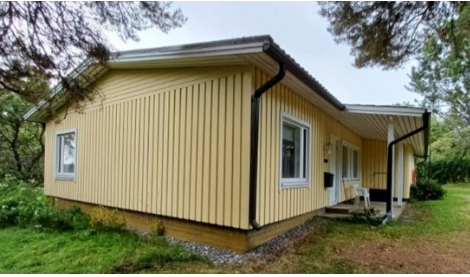
Päärakennus

Käyttö (alkuperäinen)	Omakotitalot, kerrosala 70 m ²
Rakennusaika / valmistuminen	Rekisteri 1.1.1973 (arvio)
Kerrosluvu	1
Perustus	Betoni
Runko	Puu
Ulkovuoraus	Pystylomalaudoitus, yläkolmiossa vaakalaudoitus
Ulkoväri(t)	Keltainen; valkoinen listoitus, ikkunat, pääovi, sisääntulon lipan tukipilarit ja räystäiden alapuoli, ruskeat muut ovet
Kattomuoto	Satulakatto
Kate	Tummanruskea profiilipelti
Kunto	Hyvä
Kohteen ensisijainen arvo	Käyttöarvo
Toimenpidesuositus asemakaavassa	AO Erillispientalojen korttelialue

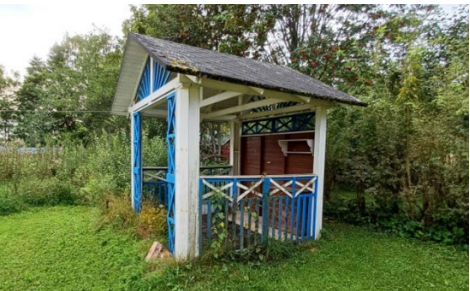
Katos

Käyttö (alkuperäinen)	Katos, kok.ala n. 8 m ²
Rakennusaika / valmistuminen	Mahdollisesti 1980-luvulta tai uudempi
Kerrosluvu	1
Perustus	Maavarainen
Runko	Puu
Ulkovuoraus	Takaseinä vaakapaneelia
Ulkoväri(t)	Valkoinen; takaseinä punainen; koristelistoitus kirkaansininen
Kattomuoto	Satulakatto
Kate	Huopa
Kunto	Tyydyttävä
Erytispiirteet, huomiot	Persoonallinen katosratkaisu, jossa julkisen rakenteen piirteitä
Kohteen ensisijainen arvo	Käyttöarvo
Toimenpidesuositus asemakaavassa	AO Erillispientalojen korttelialue

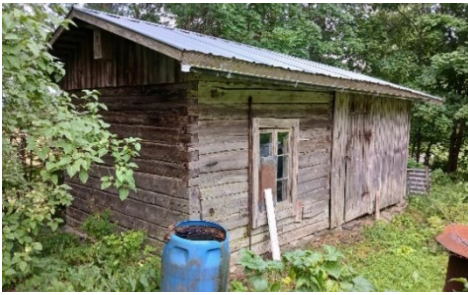
Talousrakennus

Käyttö (alkuperäinen)	Talousrakennus, (todennäköisesti entinen sauna)
Rakennusaika / valmistuminen	Mahdollisesti 1800-luvulta (arvio)
Kerrosluku	1
Perustus	Nurkkakivet
Runko	Hirsi, rankorakenteinen
Ulkovuoraus	Hirsi, toinen pääty lauta
Ulkoväri(t)	Puu
Kattomuoto	Satulakatto
Kate	Peltikate
Kunto	Tyydyttävä
Säilymisedellytykset	Rakennus sijaitsee aivan pihan perällä hyvin vehreällä alueella. Säilymistä tulisi tarkkailla ja kasvustoa karsia niiden osalta, jotka koskettavat julkisivua ja siirtävät kosteutta.
Erytispiirteet, huomiot	Kauniisti säilynyt tyyppilinen vanha saunarakennus.
Kohteen ensisijainen arvo	Käyttöarvo
Toimenpidesuositus asemakaavassa	AO Erillispientalojen korttelialue

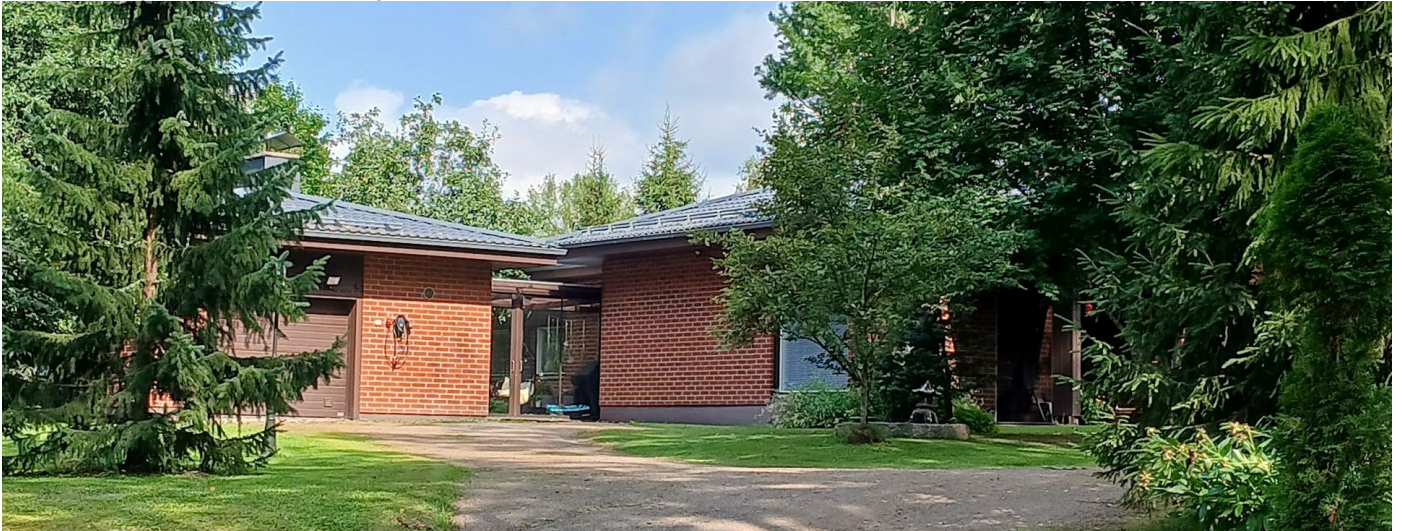
Kuvassa päärakennus kuvattuna kaakosta. Rakennuksessa lasiseinäinen väliosa.

Keskeisellä paikalla kirkon vieressä sijaitseva hyvin huollettu 1970-luvun esimerkki.

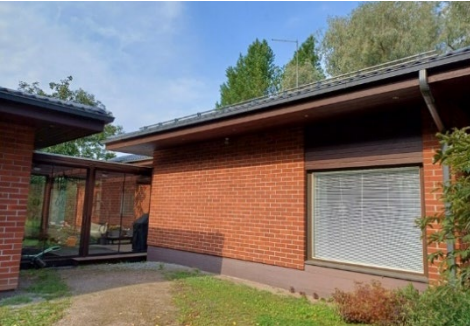
Päärakennus

Käyttö (alkuperäinen)	Yhden asunnon talot, kerrosala 155 m ² + autotalli
Rakennusaika / valmistuminen	Rekisteri 1.1.1973 (arvio)
Kerrosluvu	1
Perustus	Tummanruskea betoni
Runko	Tiili; yhteys noppamaisen autotallin ja asuinrakennuksen välillä on lasitettu 2010-luvulla
Ulkovuoraus	Tiili
Ulkoväri(t)	Poltettu tiili, harmaa saumaus
Kattomuoto	Aumattu satulakatto
Kate	Tummanharmaa profiilipelti
Kunto	Hyvä
Erytispiirteet, huomiot	Kiinteistö sijaitsee entisen Marttilan kantatilan mailla. Vanha Marttilan päärakennus, joka sijaitsi Vehkosuontien varressa nykyisestä Niemenlinnasta länteen, poltettiin 1918 ja sen tilalle rakennettiin uusi päärakennus, joka näkyy vielä 1920–1930-luvun ilmakuvasa (Huovilainen & Siren 2023).
Säilymisedellytykset	Asemakaavassa 1968 kirkkojen ja muiden seurakunnallisten rakennusten korttelialuetta (YK).
Kohteen ensisijainen arvo	Käyttöarvo
Toimenpidesuositus asemakaavassa	AO Erillispientalojen korttelialue

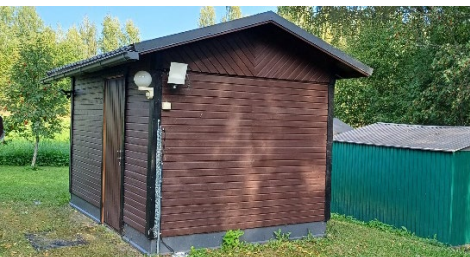
Talousrakennus

Käyttö (alkuperäinen)	Talousrakennukset, kerrosala 10 m ² Kevytrakenteinen puutarhatyökälu- ja polttopuusuoja
Rakennusaika / valmistuminen	2.1.2003
Kerrosluvu	1
Perustus	Betonilaatta + harkot
Runko	Puu
Ulkovuoraus	Vaakapaneeli, päätykolmiossa vinopanelointi
Ulkoväri(t)	Ruskea; tummanruskea listoitus

Kattomuoto	Satulakatto
Kate	Tummanharmaa profiilipelti
Kunto	Hyvä
Säilymisedellytykset	Asemakaavassa 1968 kirkkojen ja muiden seurakunnallisten rakennusten korttelialuetta (YK).
Kohteen ensisijainen arvo	Käyttöarvo
Toimenpidesuositus asemakaavassa	AO Erillispientalojen korttelialue

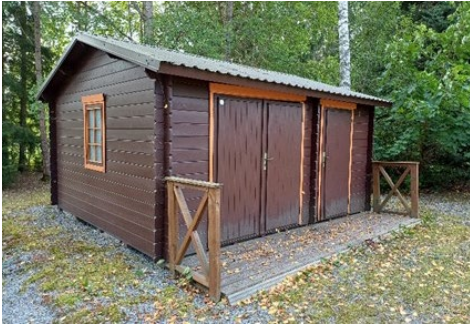
Talousrakennus

Käyttö (alkuperäinen)	Talousrakennukset, hirsivarasto
Rakennusaika / valmistuminen	Rekisteri 1.1.2016 (arvio)
Kerrosluku	1
Perustus	Pilari/anturaperustus
Runko	Hirsi, lovettu
Ulkoväri(t)	Ruskea; oranssi listoitus
Kattomuoto	Satulakatto
Kate	Tummanruskea profiilipelti
Kunto	Hyvä
Säilymisedellytykset	Asemakaavassa 1968 kirkkojen ja muiden seurakunnallisten rakennusten korttelialuetta (YK).
Kohteen ensisijainen arvo	Käyttöarvo
Toimenpidesuositus asemakaavassa	AO Erillispientalojen korttelialue
