Turkinmäki

Kulttuuriympäristöselvitys

Hämeenlinnan kaupunki

Päiväys 23.3.2026

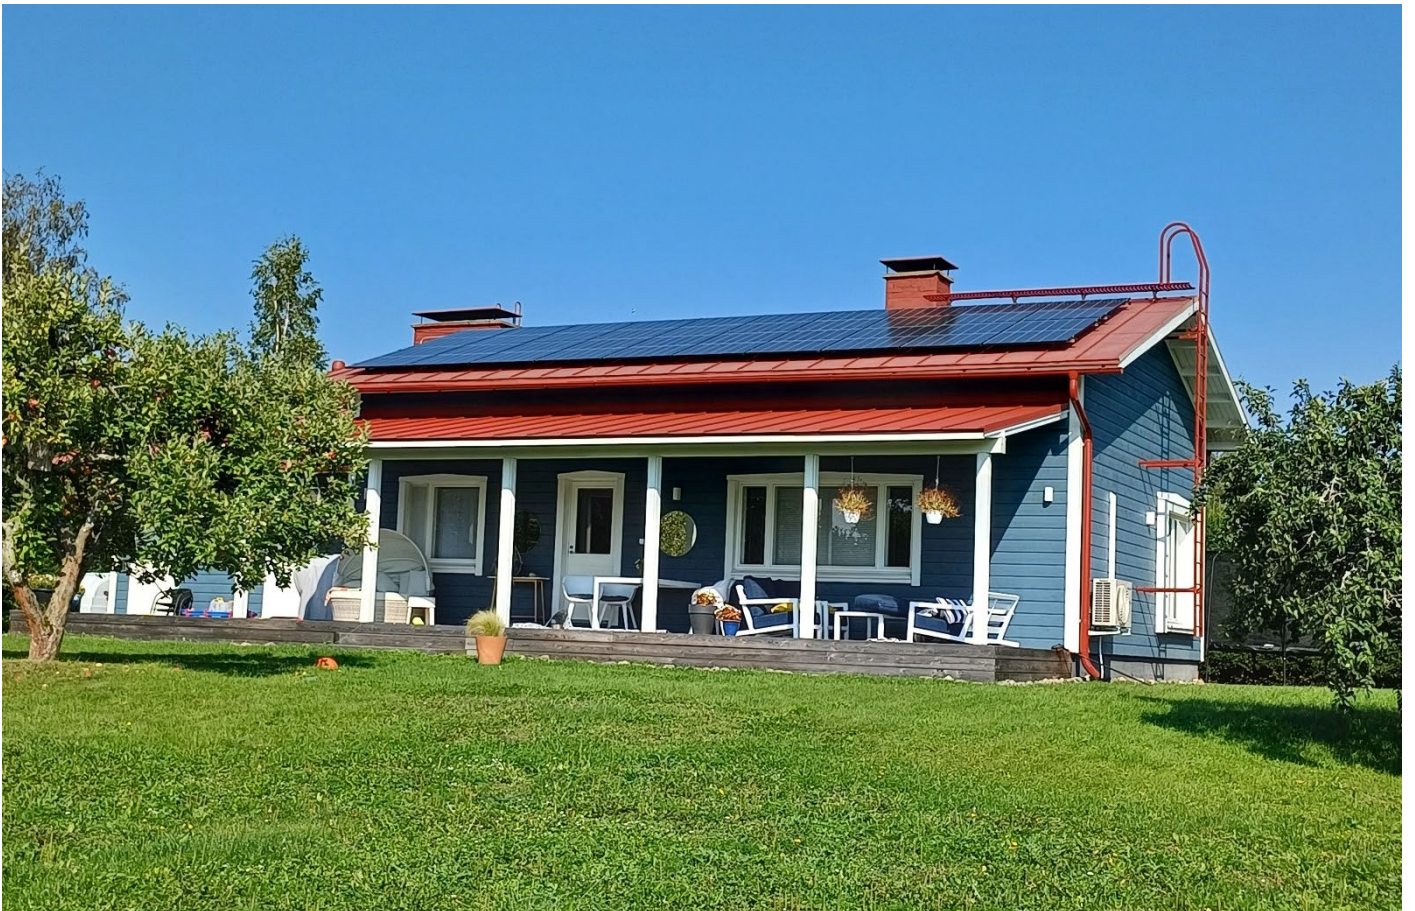
Kuvassa päärakennus kuvattuna Leipäläntieltä koilliseen.

Huolella ylläpidetty asuinrakennus ja pihapiiri Leipäläntien varrella.

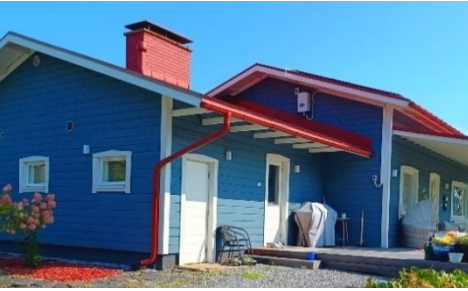
Päärakennus

Käyttö (alkuperäinen)	Yhden asunnon talot, kerrosala 86 m ²
Rakennusaika / valmistuminen	1957 (arvio)
Kerrosluvu	1
Perustus	Betoni
Runko	Puu
Ulkovuoraus	Vaakapaneeli
Ulkoväri(t)	Sininen, valkoinen listoitus
Kattomuoto	Satulakatto
Kate	Punainen profiilipelti
Kunto	Hyvä
Säilymisedellytykset	Asemakaavassa 1968 omakotirakennusten ja muiden enintään kahden perheen talojen korttelialuetta (AO)
Kohteen ensisijainen arvo	Käyttöarvo
Toimenpidesuositus asemakaavassa	AO Erillispientalojen korttelialue

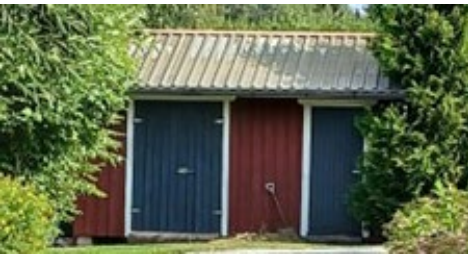
Talousrakennus

Käyttö (alkuperäinen)	Talousrakennukset, kerrosala 15 m ²
Rakennusaika / valmistuminen	1.11.1995
Kerrosluvu	1
Perustus	Nurkkaharkot
Runko	Puu
Ulkovuoraus	Pystylomalaudoitus
Ulkoväri(t)	Punainen
Kattomuoto	Satulakatto
Kate	Vihreä profiilipelti
Kunto	Hyvä
Säilymisedellytykset	Asemakaavassa 1968 omakotirakennusten ja muiden enintään kahden perheen talojen korttelialuetta (AO)
Kohteen ensisijainen arvo	Käyttöarvo
Toimenpidesuositus asemakaavassa	AO Erillispientalojen korttelialue

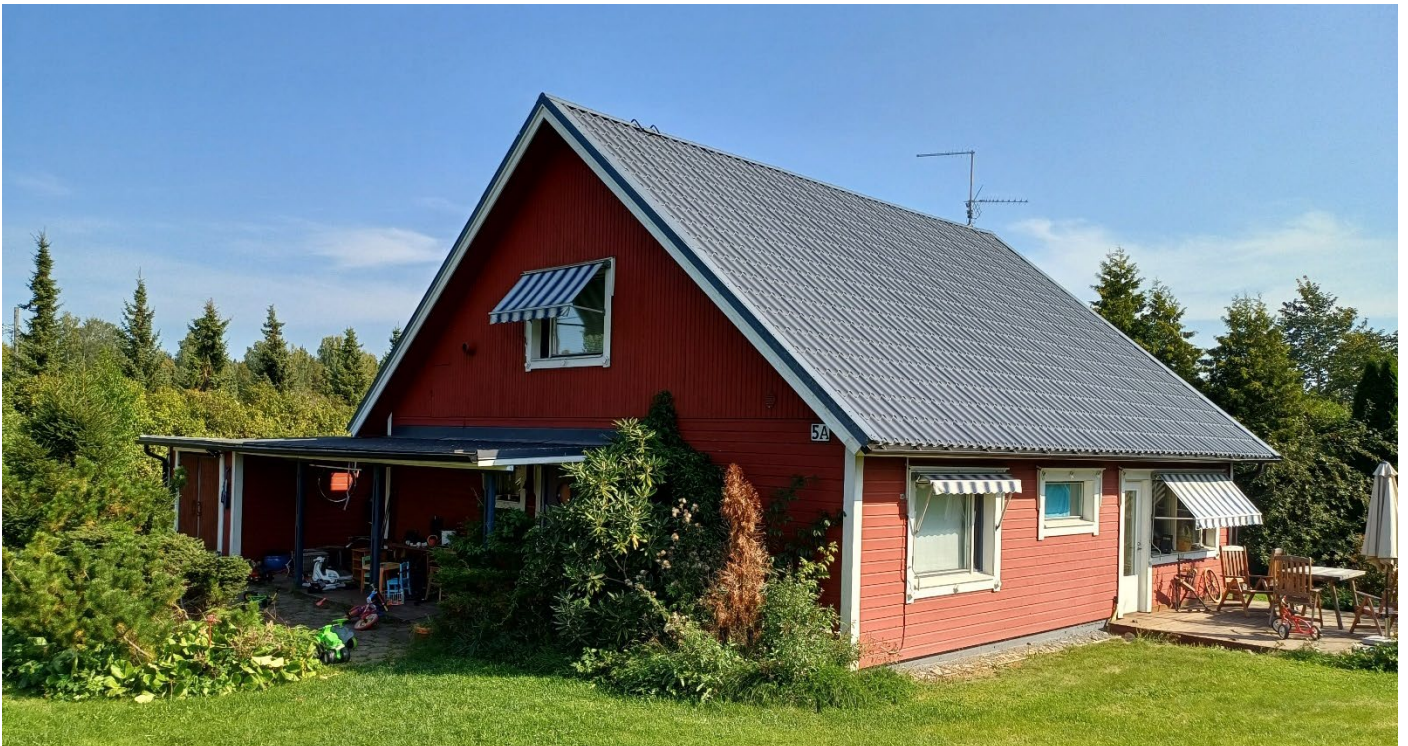
Pihapiirin päärakennus kuvattuna lounaasta.

Vehreä pihapiiri ja asuinrakennus, jonka ilmettä hallitsee jyrkkä satulakatto, niin kutsuttu käkikellotalo.

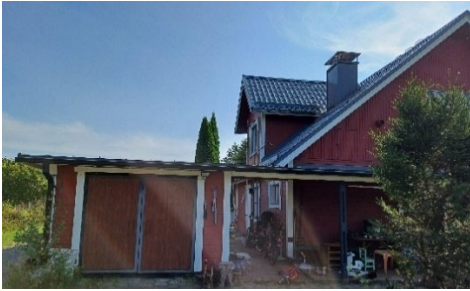
Päärakennus

Käyttö (alkuperäinen)	Yhden asunnon talot, kerrosala 130 m ² (kok.ala 160 m ²), ja autotalli
Rakennusaika / valmistuminen	1976
Kerrosluvu	1 ½
Perustus	Betoni
Runko	Puu
Ulkovuoraus	Vaakapaneeli
Ulkoväri(t)	Punainen, valkoinen listoitus ja ovet, ruskeat ikkunat ja ovet
Kattomuoto	Jyrkähkö satulakatto, poikkipääty koilliseen.
Kate	Tummanharmaa profiilipelti
Kunto	Hyvä
Säilymisedellytykset	Asemakaavassa 1968 osaksi omakotirakennusten ja muiden enintään kahden perheen talojen korttelialuetta (AO) ja osaksi luonnontilassa säilytettävää puistoaluetta (PL)
Kohteen ensisijainen arvo	Käyttöarvo
Toimenpidesuositus asemakaavassa	AO Erillispientalojen korttelialue

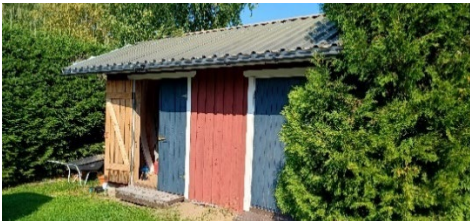
Talouksrakennus

Käyttö (alkuperäinen)	Talouksrakennukset, kok.ala 26 m ² , autotallikatos, varasto
Rakennusaika / valmistuminen	Rekisteri 1.1.1976 (arvio)
Kerrosluvu	1
Perustus	Betonianturan päällä nurkkakivet ja kivet pitkillä sivuilla
Runko	Puu
Ulkovuoraus	Vaakapaneeli
Ulkoväri(t)	Punainen, valkoinen listoitus
Kattomuoto	Todella loiva satulakatto, melkein tasakatto
Kate	Tummanharmaa profiilipelti
Kunto	Tyydyttävä
Säilymisedellytykset	Asemakaavassa 1968 osaksi omakotirakennusten ja muiden enintään kahden perheen talojen korttelialuetta (AO) ja osaksi luonnontilassa säilytettävää puistoaluetta (PL)
Kohteen ensisijainen arvo	Käyttöarvo
Toimenpidesuositus asemakaavassa	AO Erillispientalojen korttelialue

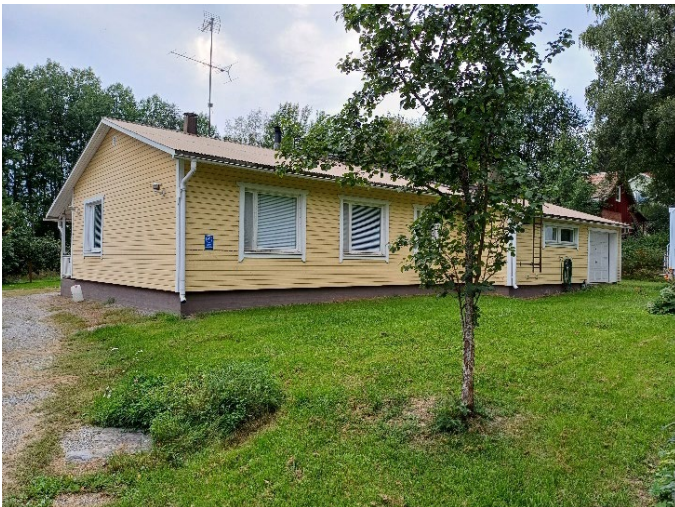
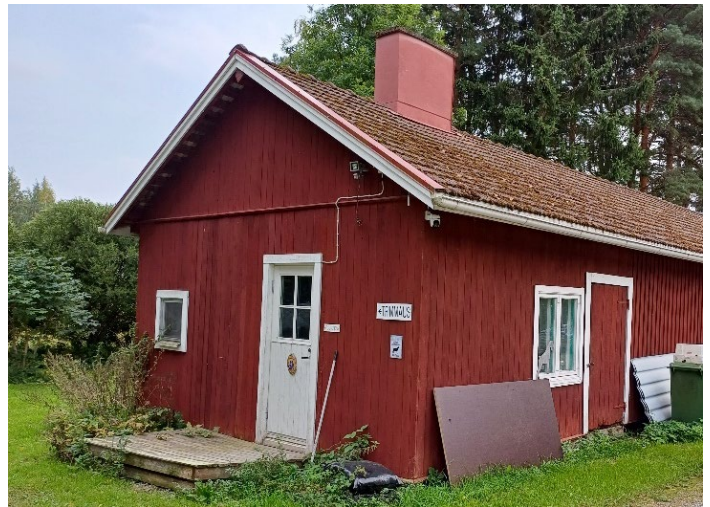
Päärakennus kuvattuna koillisesta päin (vas.) ja talousrakennuksen pohjoinen päätyjulkisivu (oik.).

Matalapiirteinen pihan päärakennus. Pihapiirissä aittarakennus, joka alueelle tyypillisesti sisältää useita eri toimintoja.

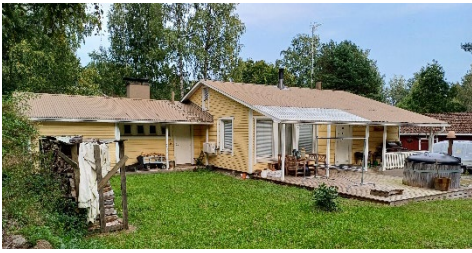
Päärakennus

Käyttö (alkuperäinen)	Yhden asunnon talot, kerrosala 83 m ² , kokonaisala 146 m ²
Rakennusaika / valmistuminen	Rekisteri 1.1.1967 (arvio)
Kerrosluku	1
Perustus	Betoni
Runko	Puu
Ulkovuoraus	Vaakapaneeli
Ulkoväri(t)	Keltainen, valkoinen listoitus ja ikkunat
Kattomuoto	Satulakatto
Kate	Ruskea aaltopelti, valokate osassa katosta takapihan puolella
Kunto	Hyvä
Säilymisedellytykset	Asemakaavassa 1968 osaksi omakotirakennusten ja muiden enintään kahden perheen talojen korttelialuetta (AO)
Kohteen ensisijainen arvo	Käyttöarvo
Toimenpidesuositus asemakaavassa	AO Erillispientalojen korttelialue

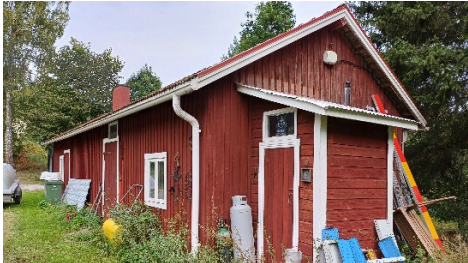
Talousrakennus

Käyttö (alkuperäinen)	Talousrakennukset, kok.ala 75 m ²
Rakennusaika / valmistuminen	Rekisteri 1.1.1959 (arvio)
Kerrosluku	1
Perustus	Kivi, betoni
Runko	Hirsi, puu
Ulkovuoraus	Pohjoispää pystylautaa, eteläpää pystyrimalautoitus, eteläpään huussi vaakapaneelia
Ulkoväri(t)	Punamulta, valkoinen ikkuna ja listoitus
Kattomuoto	Satulakatto
Kate	Tiili
Kunto	Hyvä/tyydyttävä
Erytyspiirteet, huomiot	Kapearunkoinen, pitkänomainen rakennus, jossa useita toimintoja saman katon alla (sauna, varasto, mahd. kesähuone)
Kohteen ensisijainen arvo	Käyttöarvo
Toimenpidesuositus asemakaavassa	AO Erillispientalojen korttelialue

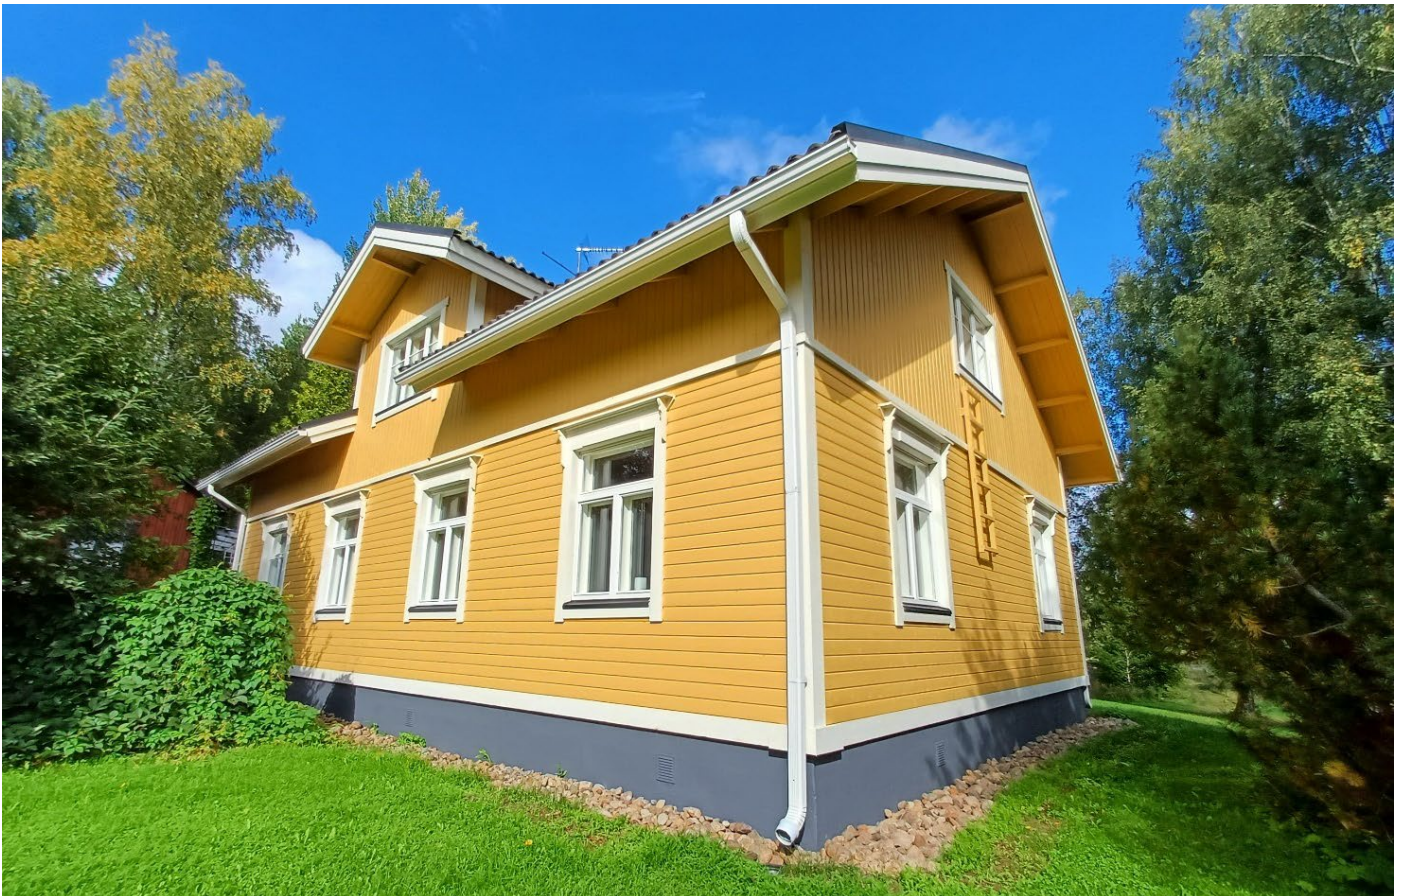
Kuvassa päärakennus kuvattuna pihan puolelta lounaan suunnasta.

Uudehko huolella pidetty pihan päärakennus. Tontilla 50-luvun talousrakennus.

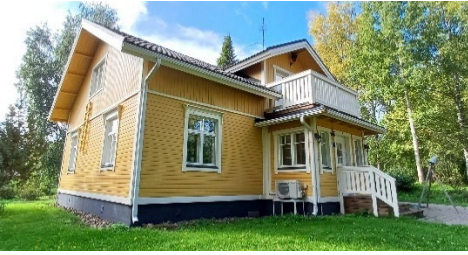
Päärakennus

Käyttö (alkuperäinen)	11 Yhden asunnon talot / 0110 Omakotitalot, krsala 201 m ²
Rakennusaika / valmistuminen	2000
Kerrosluku	1 2/3
Perustus	Betoni
Runko	Puu
Ulkovuoraus	Alakerrassa vaakapaneeli, 2. kerroksessa pystypaneeli
Ulkoväri(t)	Keltainen, valkoiset listat, ikkunat ja ovet
Kattomuoto	Satulakatto, koilliseen ja lounaaseen poikkipäädyt, umpikuistin päällä kattamaton parveke. Sivuovien päällä tiilikatokset.
Kate	Tummanharmaa tiili/betonikattotiili, avoräystäät
Kunto	Hyvä
Erytispiirteet, huomiot	Ikkunamalli säilytetty T-mallina alakerrassa. Ikkunalistoituksessa huvilahenkeä.
Säilymisedellytykset	Asemakaavassa 1968 osaksi omakotirakennusten ja muiden enintään kahden perheen talojen korttelialuetta (AO)
Kohteen ensisijainen arvo	Käyttöarvo
Toimenpidesuositus asemakaavassa	AO Erillispientalojen korttelialue

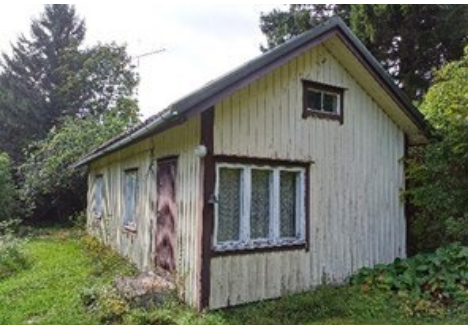
Asuinrakennus

Käyttö (alkuperäinen)	Omakotitalot, kerrosala 36 m ² , kokonaisala 51m ²
Rakennusaika / valmistuminen	Ei tiedossa. Ikkunat viittaavat 1940–1950-luvulle.
Kerrosluku	1 + vintti
Perustus	Betoni / Sementti
Runko	Puu
Ulkovuoraus	Pystylomalauta
Ulkoväri(t)	Punainen, tummanruskeat listoitukset, ikkunat ja ovet; sisääntulokato runkopuineen ja seinäkkeineen valkoinen
Kattomuoto	Satulakatto, sisääntulokatoksessa valokatelippa
Kate	Tummanharmaa palahuopa
Kunto	Tyydyttävä
Säilymisedellytykset	Asemakaavassa 1968 osaksi omakotirakennusten ja muiden enintään kahden perheen talojen korttelialuetta (AO)

Kohteen ensisijainen arvo	Käyttöarvo
Toimenpidesuositus asemakaavassa	AO Erillispientalojen korttelialue

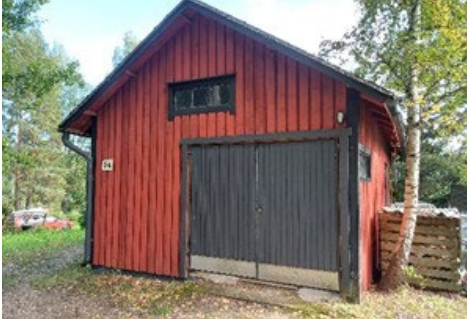
Talousrakennus

Käyttö (alkuperäinen)	Talousrakennukset, kerrosala 32 m ²
Rakennusaika / valmistuminen	Rekisteri 1.1.1953 (arvio)
Kerrosluvu	1 + vintti
Perustus	Betoni
Runko	Hirsi
Ulkovuoraus	Pystyrimalauta, lounaispään alaosassa vaakapaneelia
Ulkoväri(t)	Luonnonvalkoinen, valkoiset ikkunat, ruskeat listat ja ovi
Kattomuoto	Satulakatto
Kate	Ruskea profiilipelti
Kunto	Tyydyttävä
Säilymisedellytykset	Asemakaavassa 1968 osaksi omakotirakennusten ja muiden enintään kahden perheen talojen korttelialuetta (AO)
Kohteen ensisijainen arvo	Käyttöarvo
Toimenpidesuositus asemakaavassa	AO Erillispientalojen korttelialue

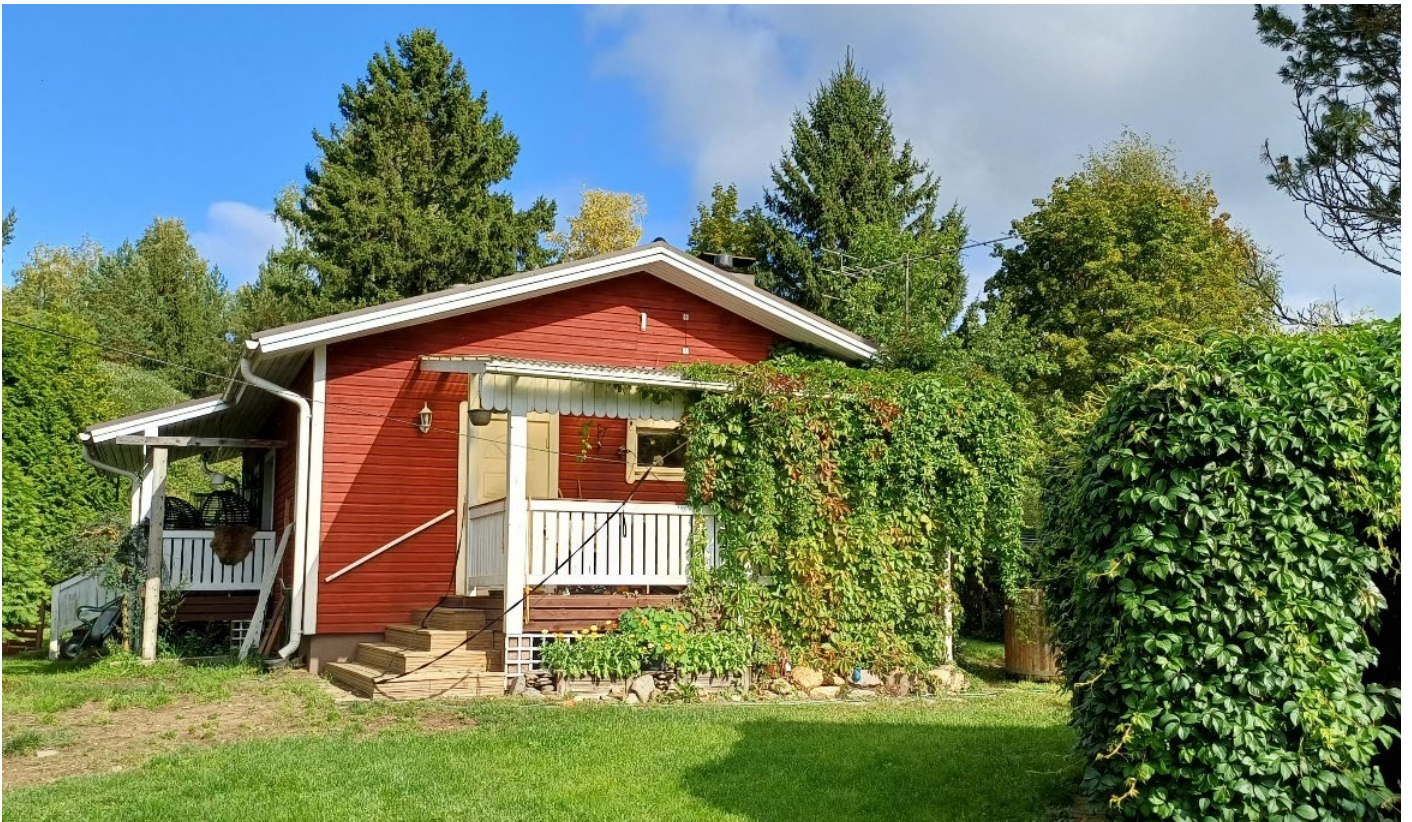
Kuvassa kiinteistön päärakennus kuvattuna lounaan suunnasta.

Pienipiirteinen pihapiiri, johon talousrakennukset sijoittuvat vapaasti.

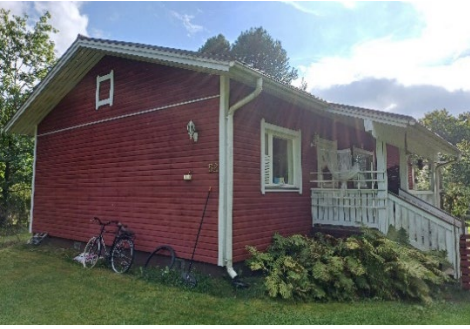
Päärakennus

Käyttö (alkuperäinen)	Yhden asunnon talot, kerrosala 100 m ²
Rakennusaika / valmistuminen	25.10.2004
Kerrosluku	1
Perustus	Betoni
Runko	Puu
Ulkovuoraus	Vaakapaneeli
Ulkoväri(t)	Punainen, valkoiset listat, ikkunat ja ovet
Kattomuoto	Satulakatto, avokuisti umpilappeella länteen, valokatelape etelään
Kate	Tummanruskea profiilipelti
Kunto	Hyvä
Säilymisedellytykset	Asemakaavassa 1968 osaksi omakotirakennusten ja muiden enintään kahden perheen talojen korttelialuetta (AO)
Kohteen ensisijainen arvo	Käyttöarvo
Toimenpidesuositus asemakaavassa	AO Erillispientalojen korttelialue

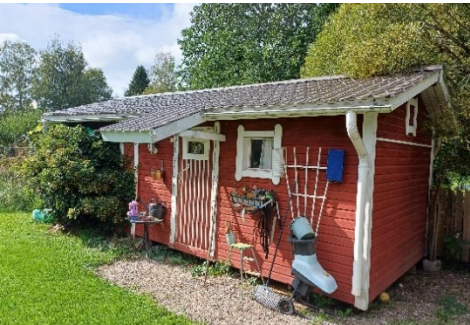
Talousrakennus

Käyttö (alkuperäinen)	Talousrakennukset, kerrosala 15 m ² (kok.ala 24 m ²) kesähuone
Rakennusaika / valmistuminen	14.7.2004
Kerrosluku	1
Perustus	Hirsitukit
Runko	Puu
Ulkovuoraus	Vaakapaneeli
Ulkoväri(t)	Punainen, valkoiset listat ja ikkunat
Kattomuoto	Satulakatto
Kate	Tummanruskea profiilipelti
Kunto	Hyvä
Erytispiirteet, huomiot	Tämän tilalla on ollut aikaisemmin mummonmökki.
Säilymisedellytykset	Asemakaavassa 1968 osaksi omakotirakennusten ja muiden enintään kahden perheen talojen korttelialuetta (AO)

Kohteen ensisijainen arvo	Käyttöarvo
Toimenpidesuositus asemakaavassa	AO Erillispientalojen korttelialue

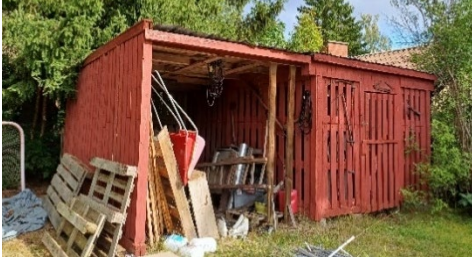
Varasto

Käyttö (alkuperäinen)	Talusrakennukset, kokonaisala 12 m2, varasto
Rakennusaika / valmistuminen	Rekisteri 1.1.2007 (arvio)
Kerrosluvu	1
Perustus	Harkko
Runko	Puu
Ulkovuoraus	Kuormalava
Ulkoväri(t)	Punainen
Kattomuoto	Pulpettikatto
Kate	Galvanoitu profiilipelti
Kunto	Tyydyttävä
Säilymisedellytykset	Asemakaavassa 1968 osaksi omakotirakennusten ja muiden enintään kahden perheen talojen korttelialuetta (AO)
Kohteen ensisijainen arvo	Käyttöarvo
Toimenpidesuositus asemakaavassa	AO Erillispientalojen korttelialue

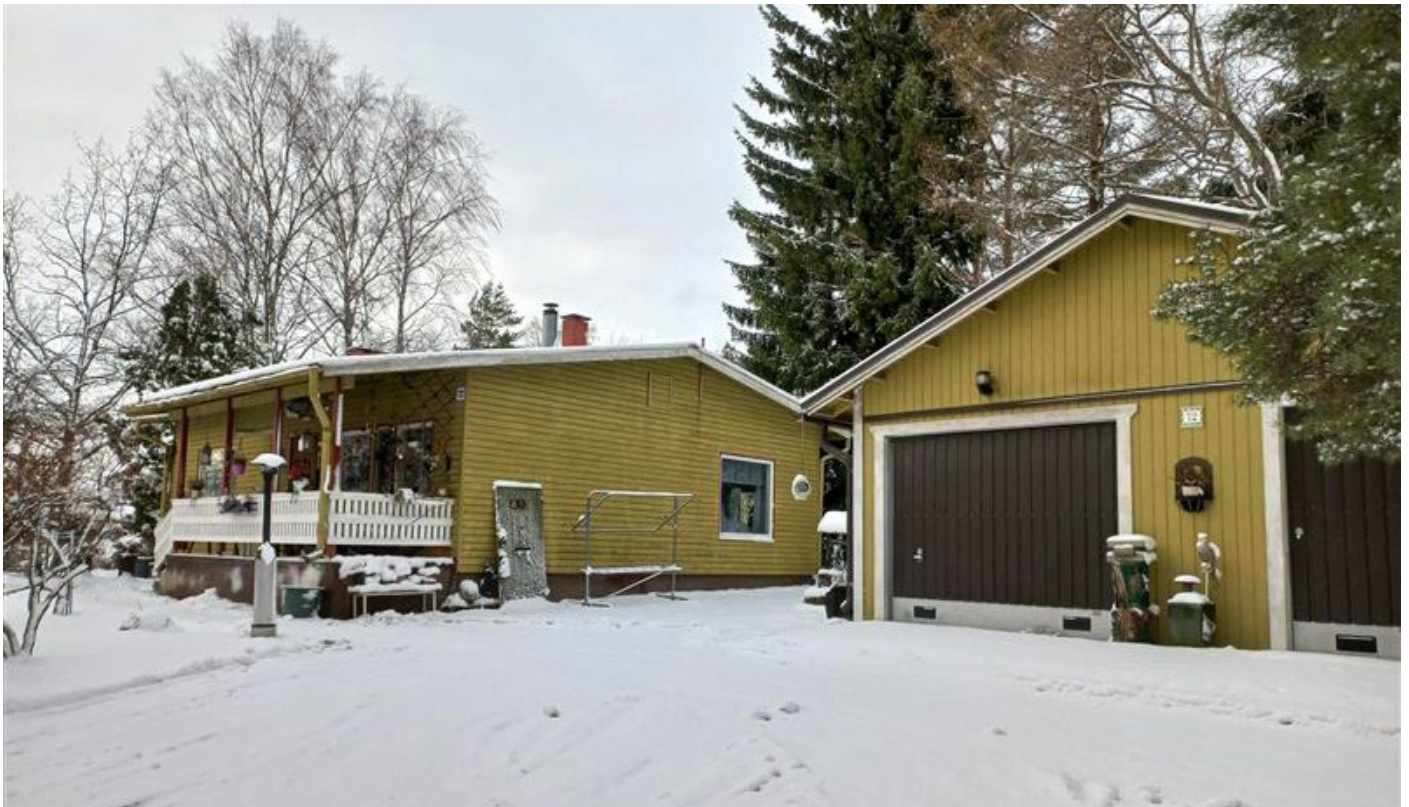
Talvinen kuva pihapiiristä (Niiva 2025).

Persoonallinen 1970-luvun vihreä asuintalo punaisilla yksityiskohdilla.

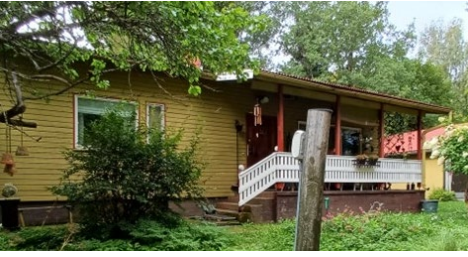
Päärakennus

Käyttö (alkuperäinen)	Omakotitalot, kerrosala 100 m ²
Rakennusaika / valmistuminen	Rekisteri 1.1.1974 (arvio)
Kerrosluku	1
Perustus	Betoni
Runko	Puu
Ulkovuoraus	Vaakapaneeli
Ulkoväri(t)	Keltavihreä, valkoiset ikkunat, joiden koristelistat tiilenpunaiset, ruskeat ovet, kuistin tukipilarit tiilenpunaiset, keltavihreät rännit
Kattomuoto	Satulakatto
Kate	Tiilenpunainen aaltopelti
Kunto	Hyvä
Säilymisedellytykset	Asemakaavassa 1968 osaksi omakotirakennusten ja muiden enintään kahden perheen talojen korttelialuetta (AO)
Kohteen ensisijainen arvo	Käyttöarvo
Toimenpidesuositus asemakaavassa	AO Erillispientalojen korttelialue

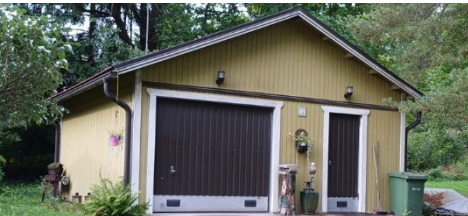
Talousrakennus, autotalli

Käyttö (alkuperäinen)	Talousrakennukset, kerrosala 35 m ²
Rakennusaika / valmistuminen	2002 (arvio)
Kerrosluku	1
Perustus	Betoni
Runko	Puu
Ulkovuoraus	Pystypaneeli
Ulkoväri(t)	Keltavihreä, valkoinen nurkka- ja ovenpielilaudoitus, ruskeat ovet ja rännit
Kattomuoto	Satulakatto
Kate	Tiilenpunainen aaltopelti
Kunto	Hyvä
Säilymisedellytykset	Asemakaavassa 1968 osaksi omakotirakennusten ja muiden enintään kahden perheen talojen korttelialuetta (AO)
Kohteen ensisijainen arvo	Käyttöarvo
Toimenpidesuositus asemakaavassa	AO Erillispientalojen korttelialue

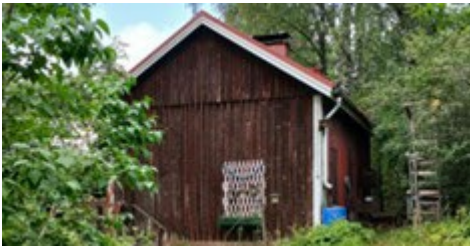
Talousrakennus

Käyttö (alkuperäinen)	Talousrakennukset, kerrosala n.55m ²
Rakennusaika / valmistuminen	Rekisteri 1.1.1915 (arvio)
Kerrosluvu	1 + kellari
Perustus	Tiilimuurattu
Runko	Puu
Ulkovuoraus	Pystypaneeli
Ulkoväri(t)	Ruskea, valkoinen nurkka- ja ovenpielilaudoitus
Kattomuoto	Satulakatto
Kate	Tiilenpunainen peltikate
Kunto	Kohtalainen
Säilymisedellytykset	Asemakaavassa 1968 osaksi omakotirakennusten ja muiden enintään kahden perheen talojen korttelialuetta (AO)
Kohteen ensisijainen arvo	Käyttöarvo
Toimenpidesuositus asemakaavassa	AO Erillispientalojen korttelialue
