HÄMEENLINNAN

RAKENNUSHISTORIASELVITYS

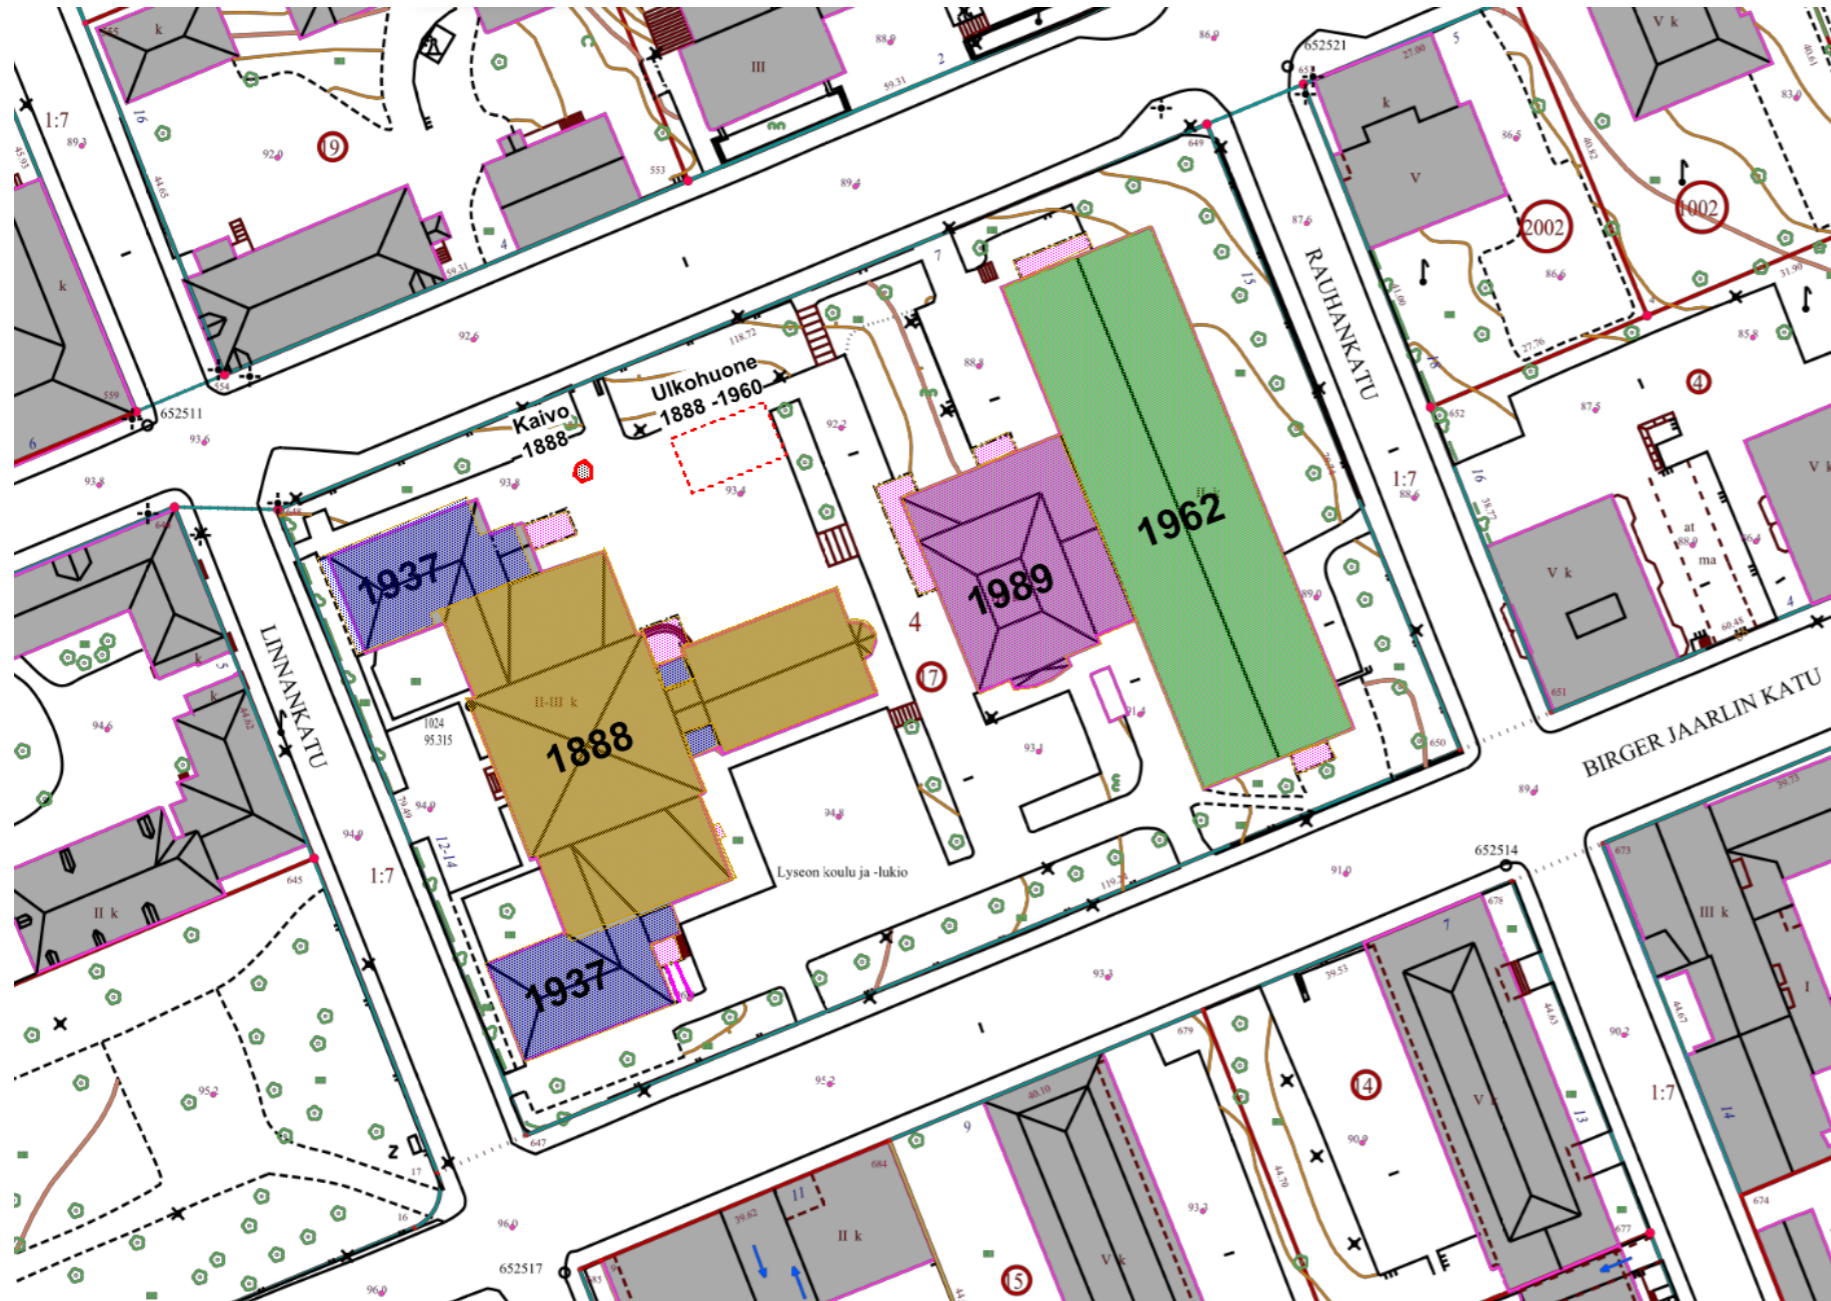
Lyseon korttelin 1880-, 1930-, 1960- ja 1980-luvulla rakennetut koulurakennukset muodostavat symmetrisen kokonaisuuden. Rakennuksia yhdistää symmetrian ohella julkisivuissa käytetty punatiili. Rakennukset ovat aikansa uusrenessanssin, klassismin, 1950-luvun modernismin ja postmodernin arkkitehtuurin edustajia, tuoden jokainen oman kerrostuman koulukortteliin. Nuoremmat koulurakennukset sijoittuvat vanhaan lyseon nähdessä alarinteeseen, muodostaen matalina rakennuksina alisteisen elementin korkealle vanhalle lyseolle. Rakennukset ovat säilyttäneet rakennusaikaiset ominaispiirteensä. Viimeisen peruskorjauksen yhteydessä rakennuksien sisäänkäynteihin, lyseon pääovea lukuun ottamatta tehtiin uudet, aikaansa edustavat katokset ja liuskat.

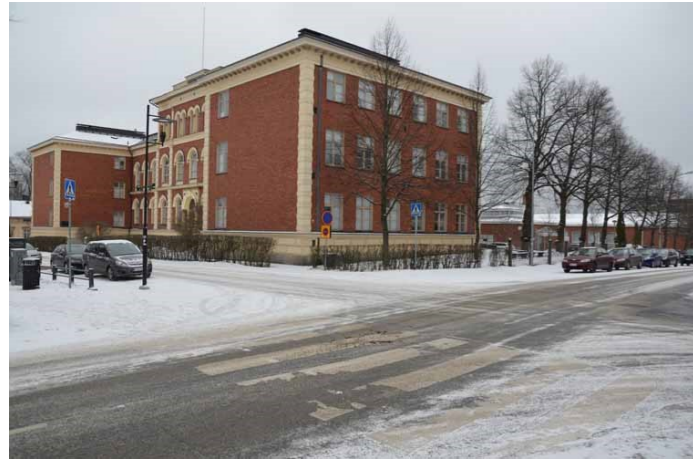
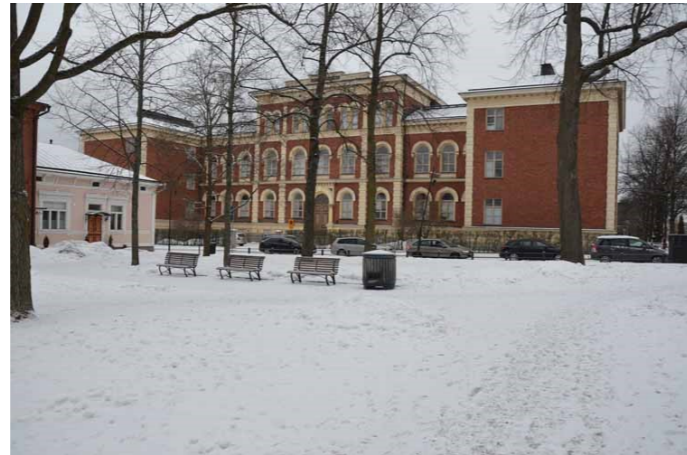
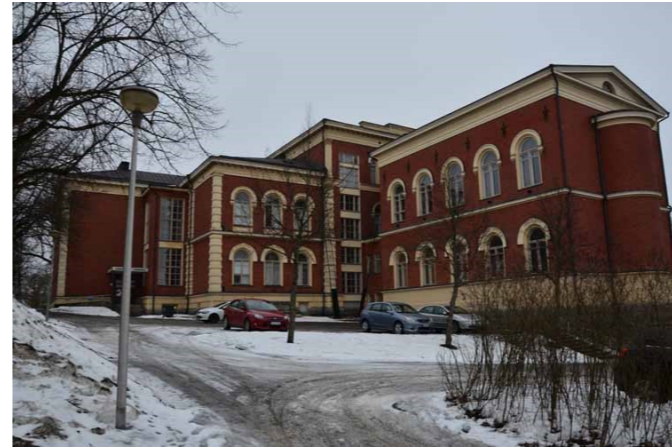
Uusrenessanssia edustava lyseorakennus valmistui 1888 ja sen nuoremmat, klassismia edustavat siipiosat 1937, kuvassa vasemmalla rakennus Linnankadun ja Birger Jaarlinkadun risteyksessä, keskellä vanha pääjulkisivu Sibeliuspuihosta kuvattuna. Oikealla lyseon itäjulkisivua, etualalla juhlasalisiipi Birger Jaarlin kadun varrella. Korttelissa on rakennusten lisäksi pysäköintipaikkoja sekä tontin reunassa lehmusrivit, pääjulkisivua rajaa pensasaita ja pihasyvennyksessä on kaksi syreeniä.

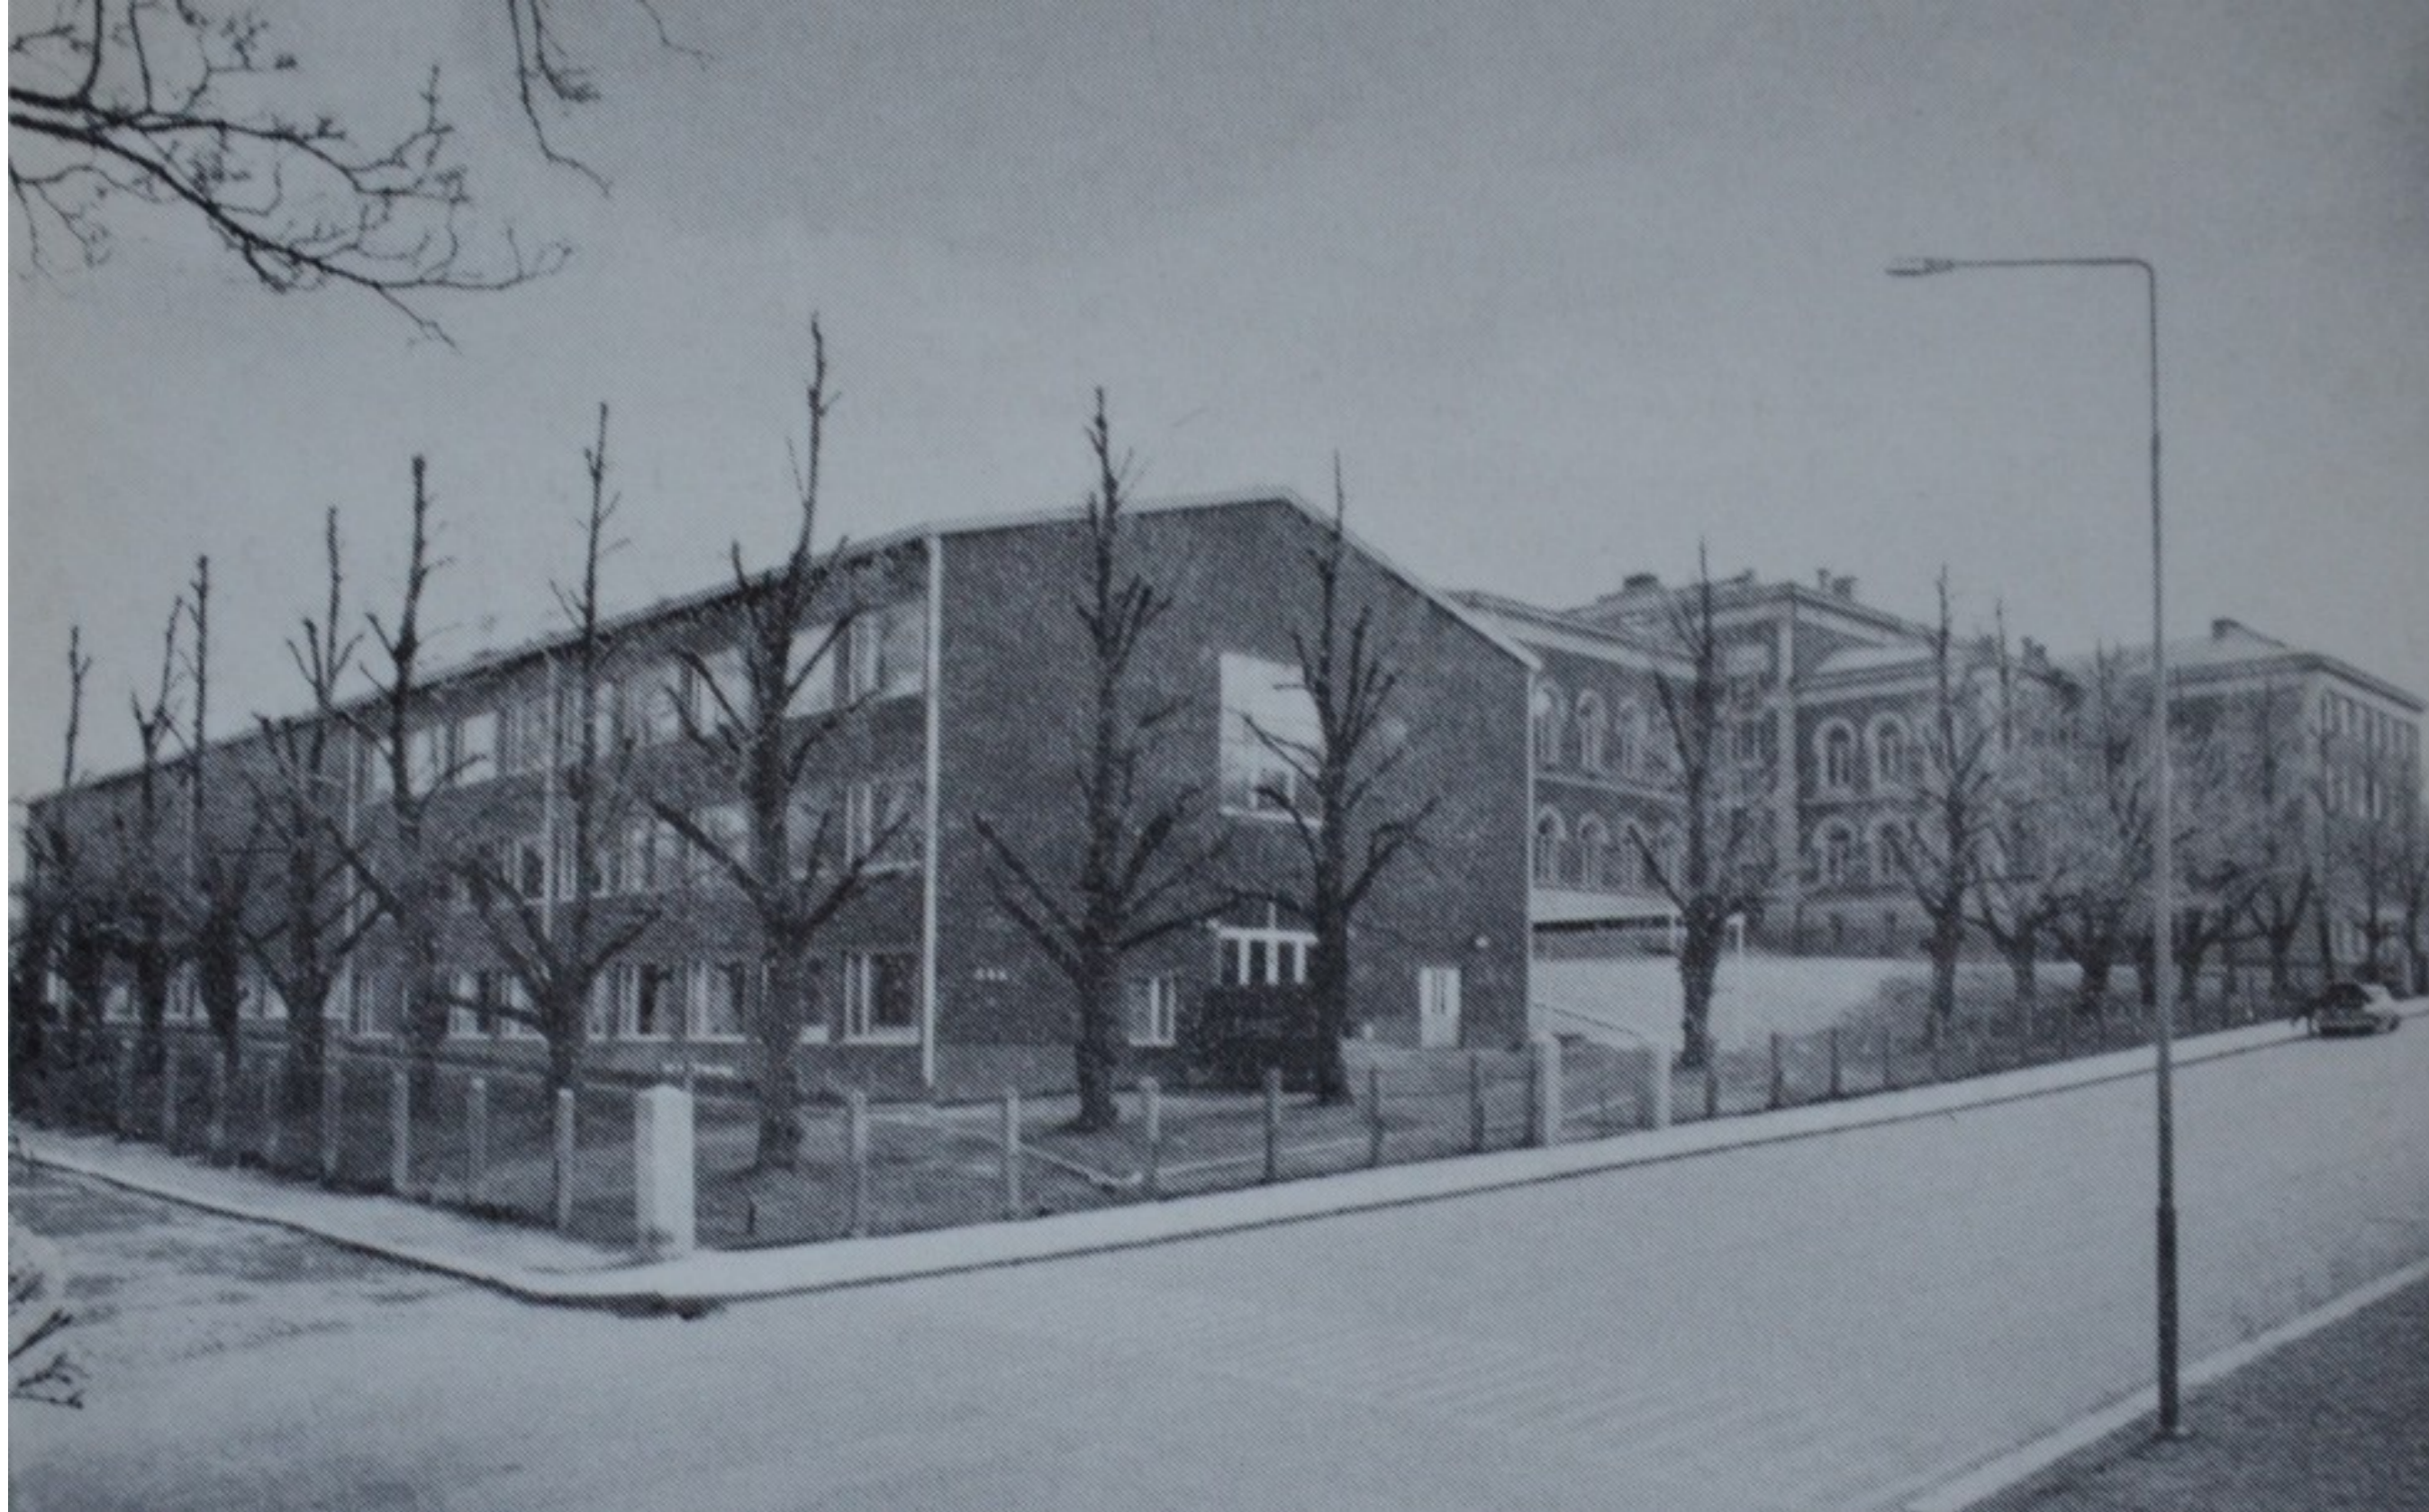
1962 valmistunut lisärakennus rakennettiin koulun kentälle, korttelin itäisivulle, irti katutilasta. Korttelia, koulua ja pihaa rajaavat vanhat puistolehmukset säilyivät tällöin, myöhemmin ne poistettiin lisärakennuksen seinustalta. Kuva on koulun v. 1962-1963 vuosikertomuksen takakannesta.

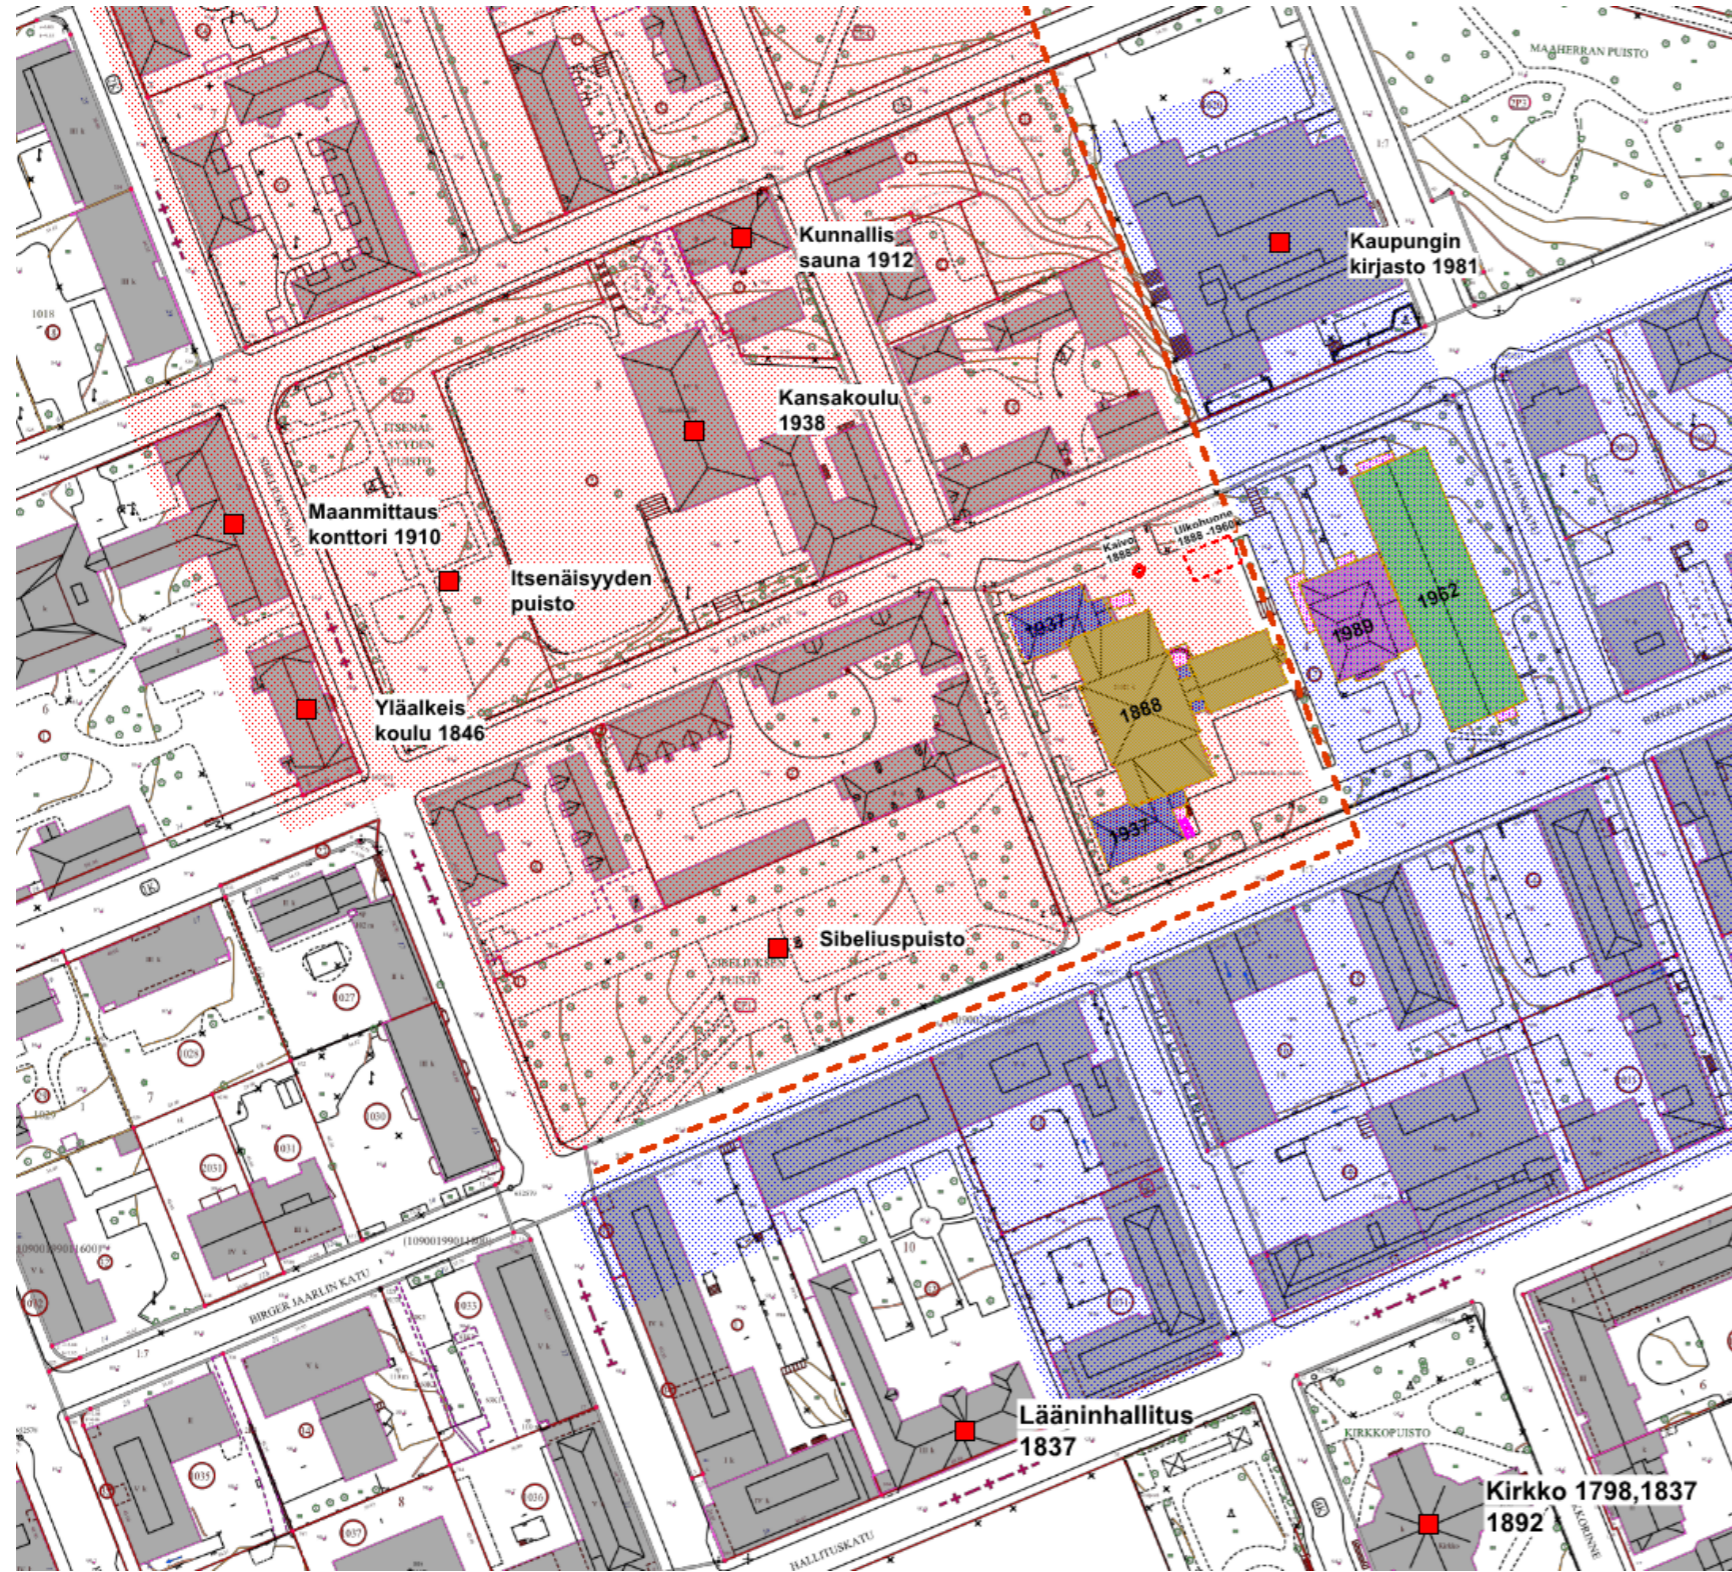
Lyseon kortteli rakennuksineen sijoittuu Hämeenlinnan kaupunkikuvassa kahden kaupunkikerrostuman, 1800-luvun ja 1960-luvun jälkeisen ajan rajapintaan. Punainen rasteri edustaa 1830-luvun jälkeen rakennettua matalaa, vanhaan maaherran puutarhaan pohjautuvaa, puistojen, julkisten rakennusten ja empiren puukaupunkia ja kortteleita, jonka kiintopiste monumentaalinen lyseo on ollut 1880-luvulta alkaen. Sininen rasteri edustaa 1960- ja 1980-luvulla rakentunutta uudistunutta, kerrostalovaltaista, mutta edelleen osin punatiilistä avointa kaupunkikuvaa ja -rakennetta, johon lyseon korttelin uudisrakennukset liittyvät maisemallisesti ja materiaalisesti. Hämeenlinnan, lääninhallitus, tori ja kirkko näkyvät kartan alareunassa. Torin eteläisivulla on vielä raatihuone, joka valmistui koulun kanssa samoihin aikoihin, 1887.

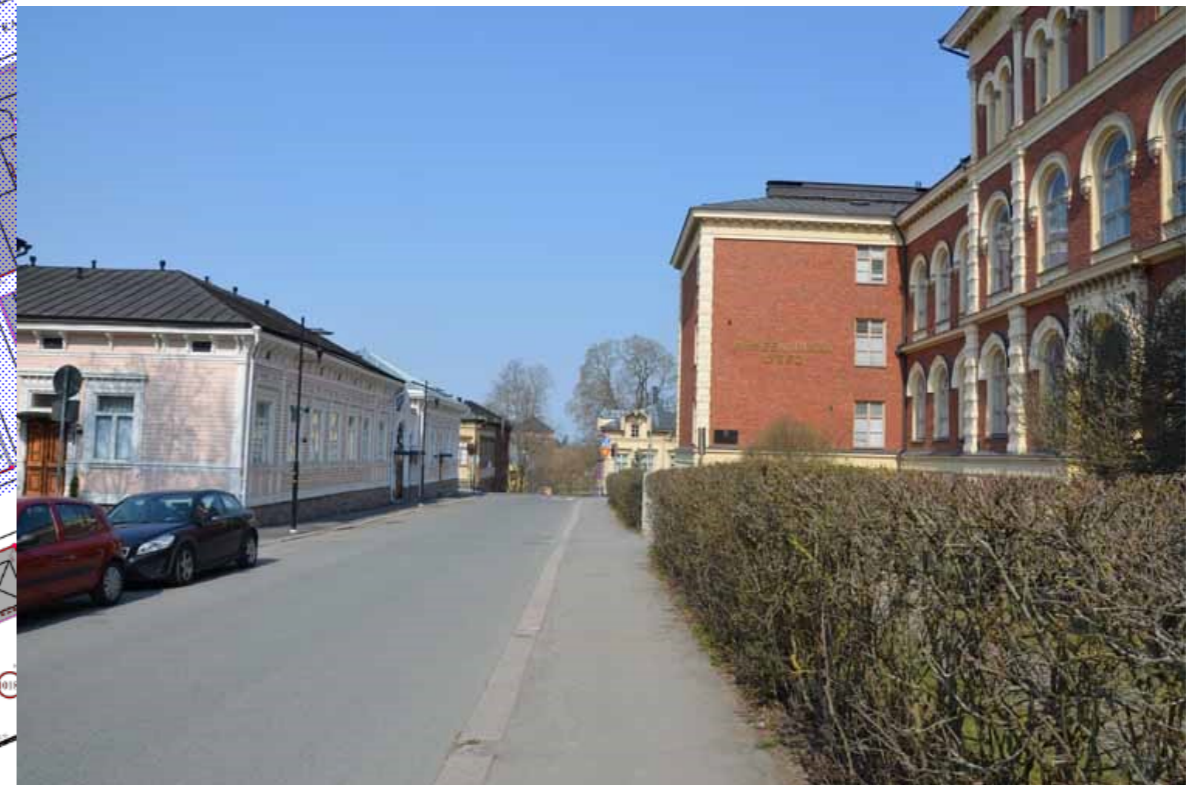
Kaupunkikuvan historiallinen 1880-luvun muutos, kivinen "Lyseepalatsi" puukaupungissa on säilynyt korttelin länsipuolella, katuakselin horisontissa näkyy Hämeen linna.

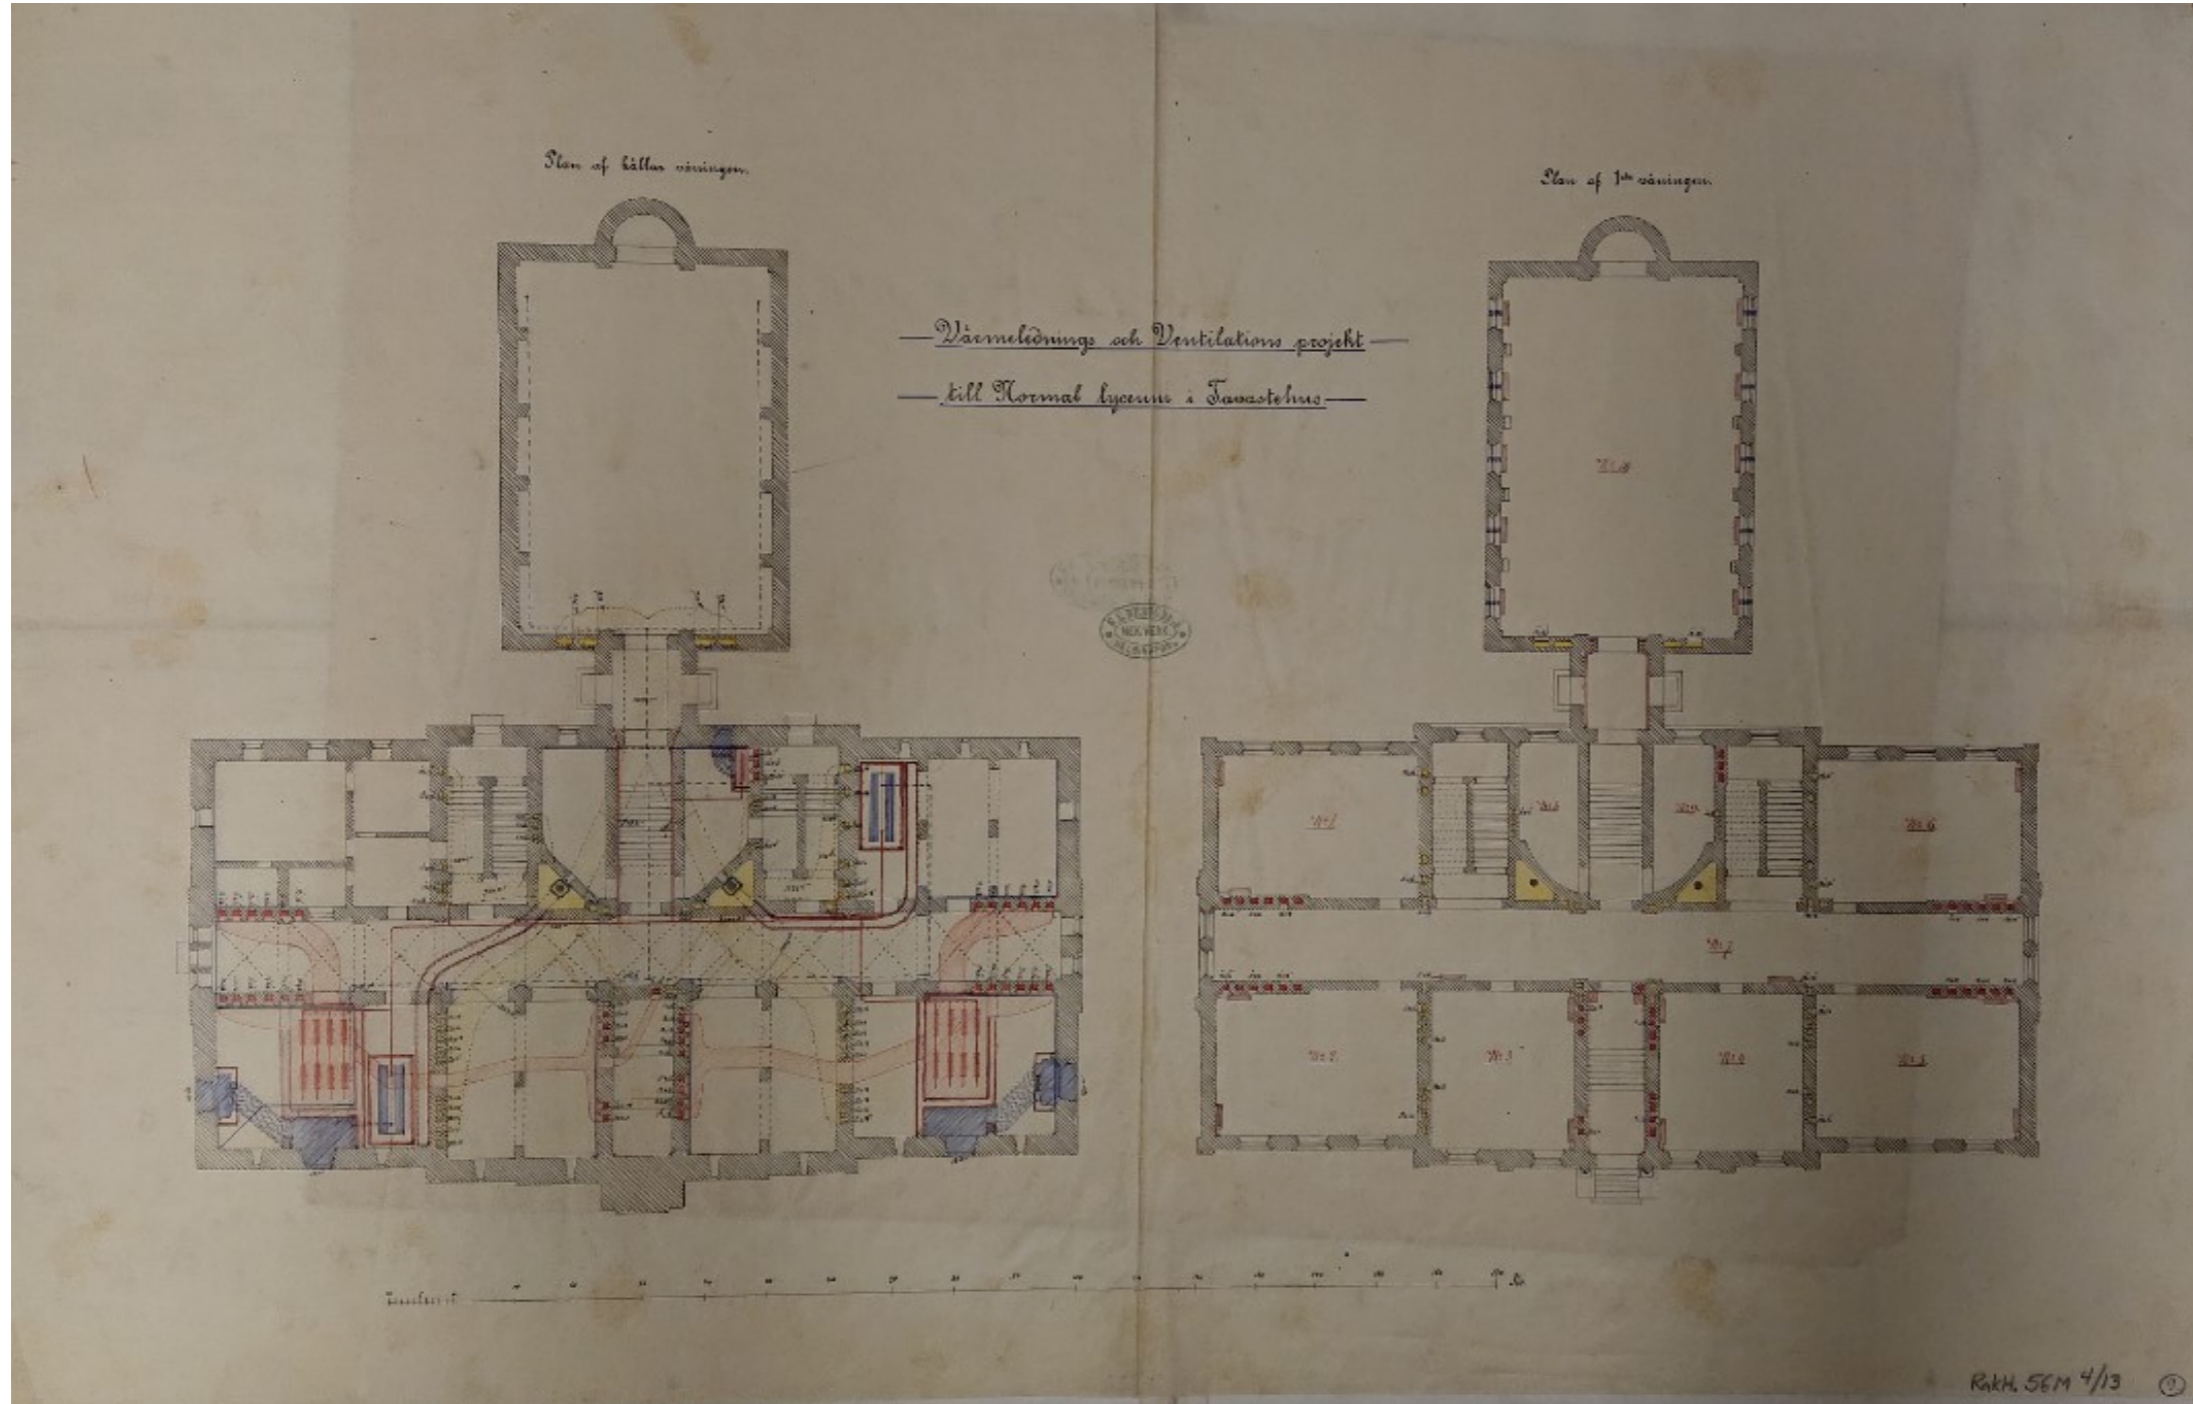
Rakennuksen lämmitys- ja ilmanvaihtosuunnitelmat, G.E. Berggren

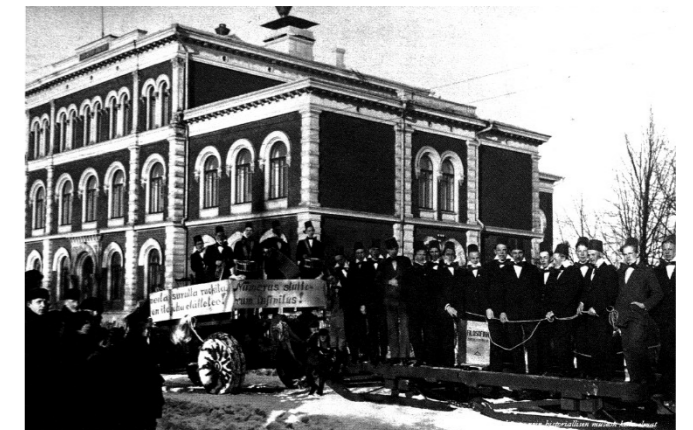
Rakennustyöt 1886-1888

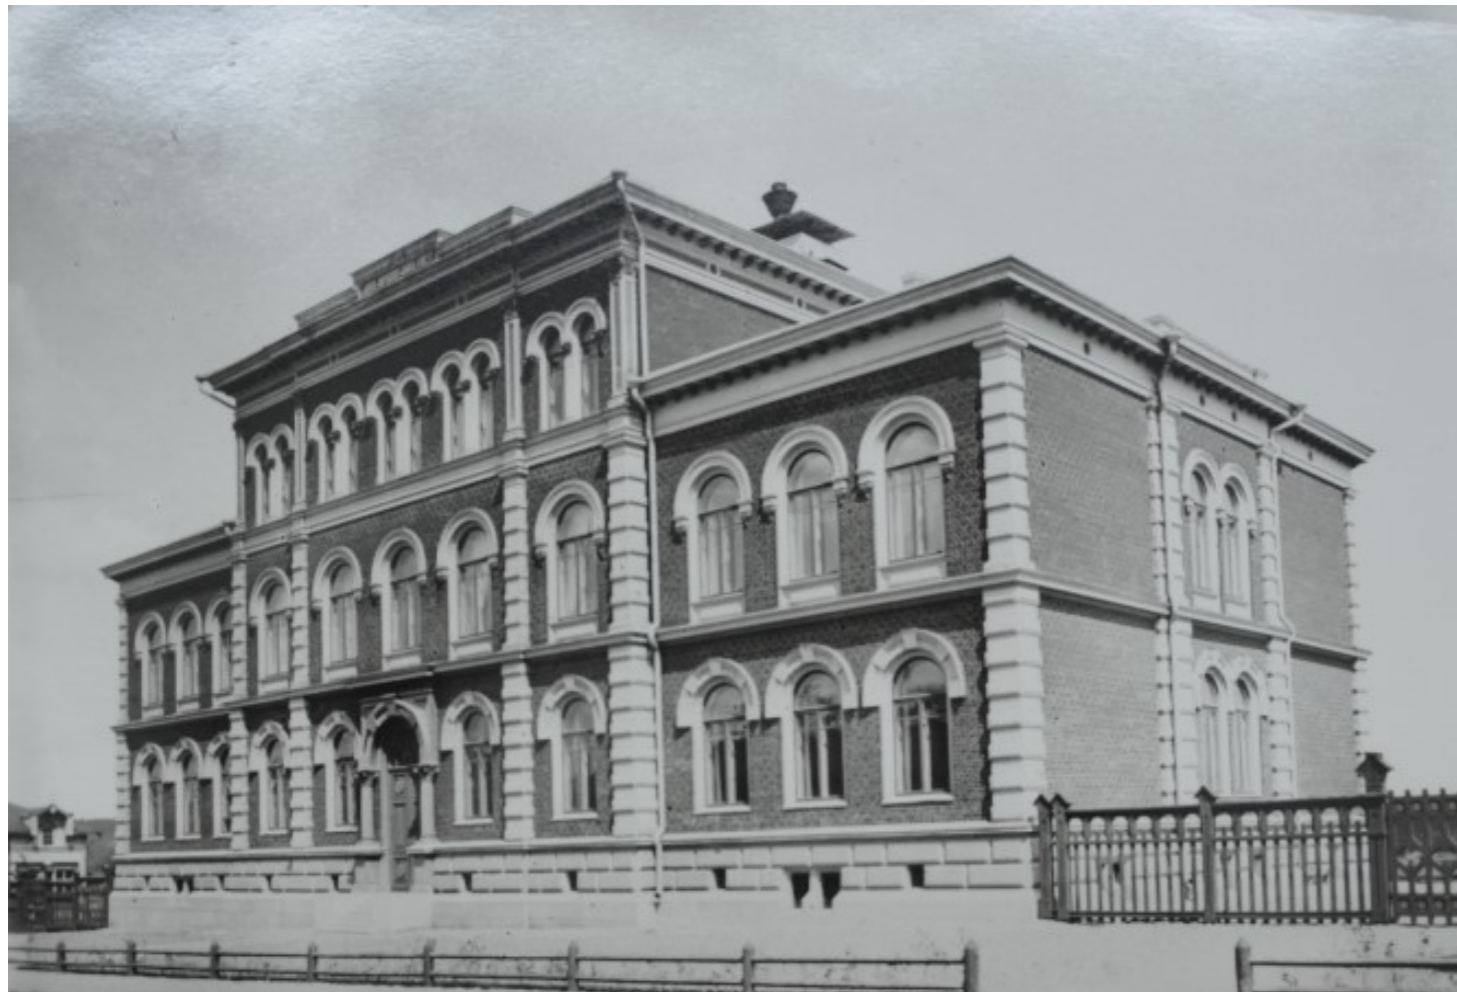
Rakennuksen peruskivi laskettiin 22.5.1886 ja sen koloon tuli laatikko, johon tulivat Suomessa käytössä olevat rahoja ja nimilista hankkeeseen liittyneistä henkilöistä. Juhlissa pidettiin lisäksi puheita, laulettiin, soitosta vastasi kaupunkiin sijoitettu 7. pataljoonan soittokunta. Juhlan jälkeen tarjottiin työmiehille yksi ryyppy, voileipä ja lasi olutta. Koulurakennus valmistui kesällä 1888, vihkiäisjuhla pidettiin 17.9.1888. Tilaisuuteen Hämeenlinnassa syntynyt, runoilija Paavo Cajander kirjoitti koulua, sivistyksen linnaksi ylistävän juhlarunon.

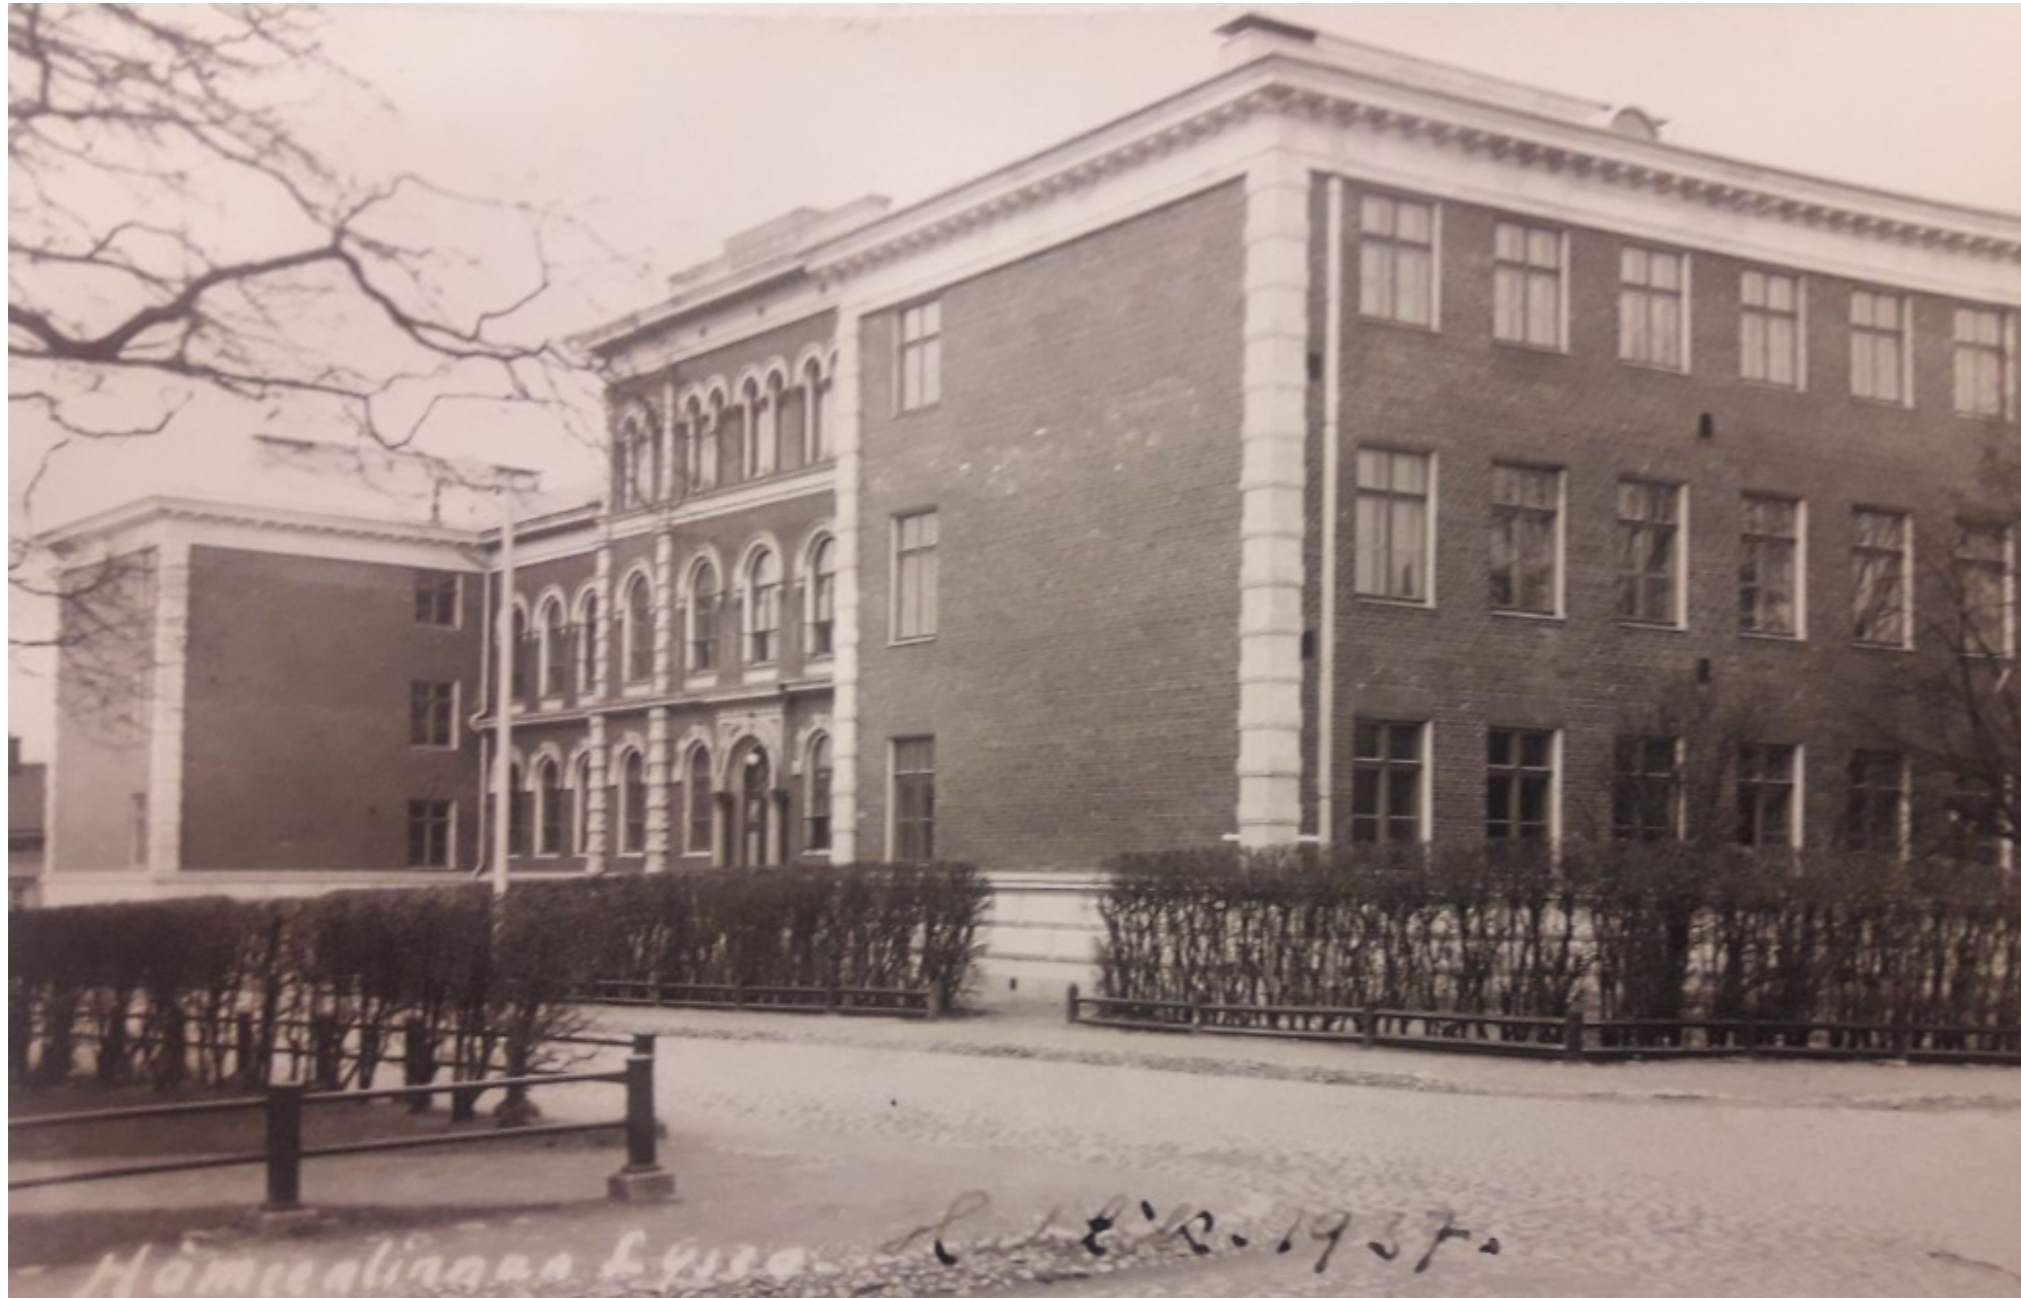
Hämeenlinnan lyseon laajennus- ja muutospiirustukset 1936

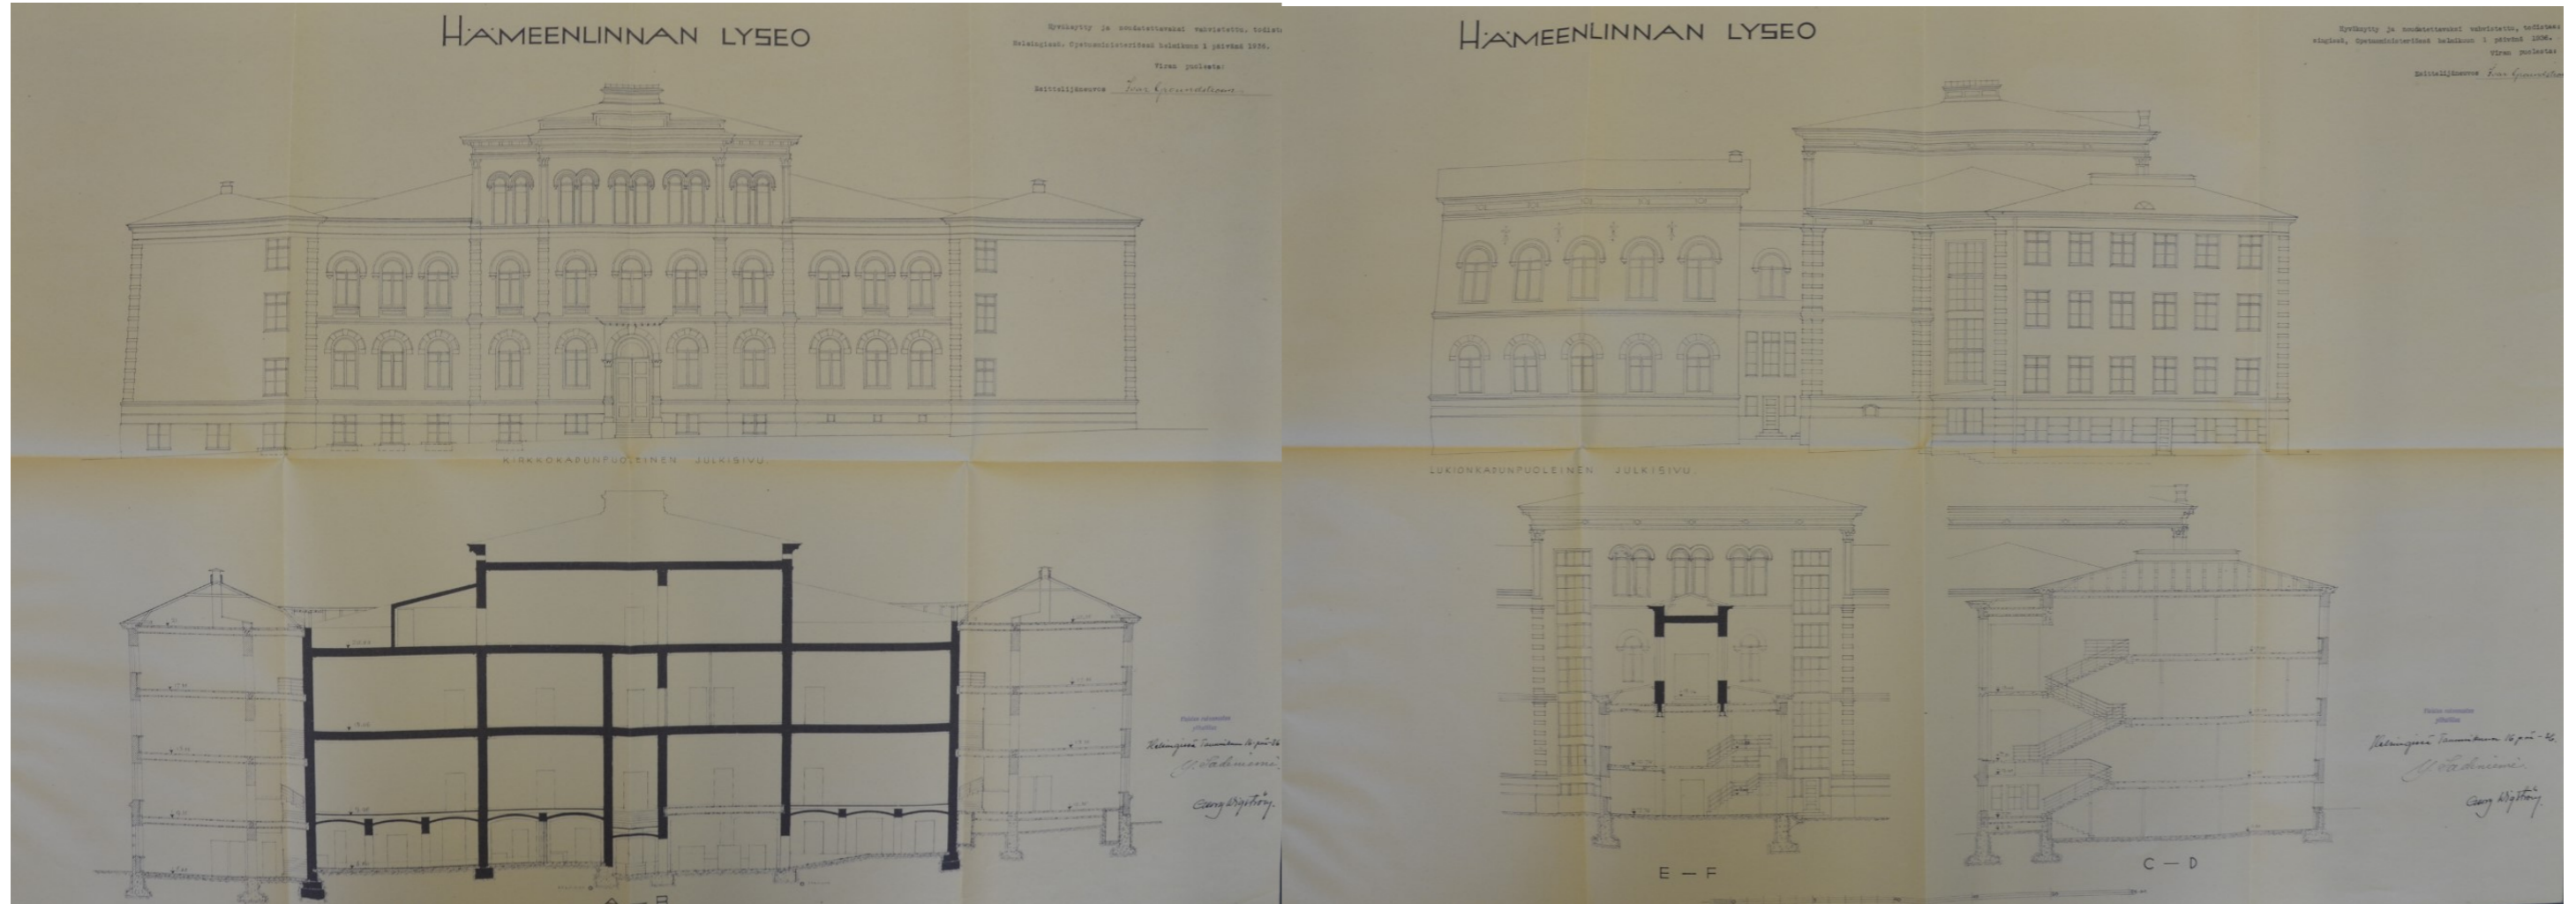
Hämeenlinnan lyseon 1936 laajennuspiirustukset, HKA. Vanha julkisivu sai kehykset, kun siipiosat sijoitettiin sen nurkkiin. Siipien päädyissä näkyvät vain sivukäytävään liittyvien opettaja- ja kokoelmahuoneiden ikkunarivi. Kerroskorkeuden muutos näkyy hyvin, vanhan puolen kaksikerroksinen osa riitti siivissä kolmeen, rinteen puolella jopa neljään maanpäälliseen kerrokseen. Kellarissa osa kappaholveista purettiin ja korvattiin teräsbetonilla laajemman tilan vaatimien uusien kattiloiden vuoksi. Kellaria myös syvennettiin.

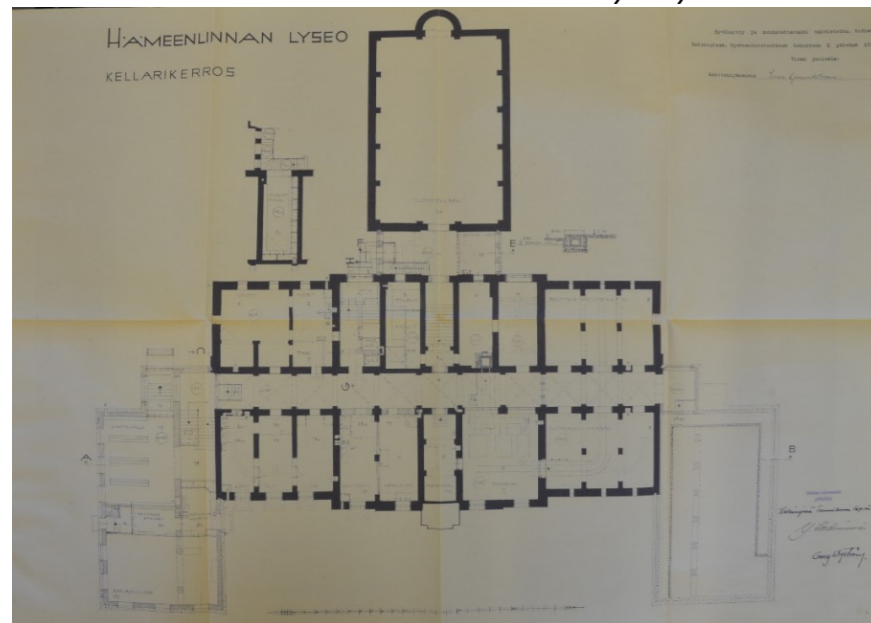
Vasemmalla kellarin pohjapiirustus, laajennusosat sijoittuvat vanhan, tummalla merkityn rakennusosan kulmiin. Eteläsiiven kellari jäi matalaksi tilaksi, alarinteessä oleva pohjoissiipeen rakennettiin sisäänkäynti, aula ja aamiaishuone omalla sisäänkäynnillä. Myös nivelosaa muokattiin merkittävästi. Leventämällä maanpäällistä kerrosta saatiin nelitasoinen eteis- ja pukuhuonetila. Tällöin korkeasta tilasta rakennettu, vanhaan osaan sijoittuva välikerros näkyy nivelosan vasemmalla puolella. HKA.

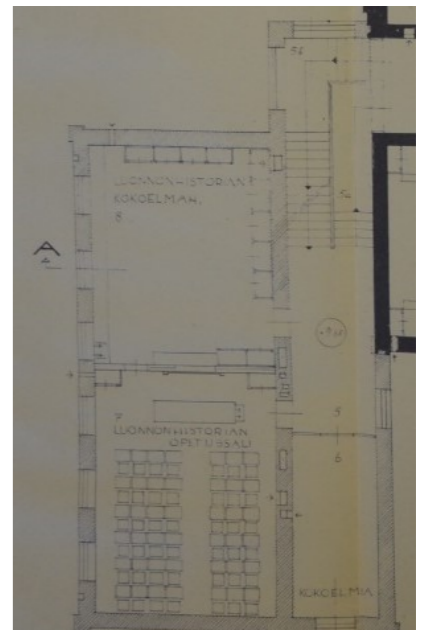
2.5 Lyseon peruskorjaus ja uudisrakentaminen 1960 ja 1988
