HÄMEENLINNAN

RAKENNUSHISTORIASELVITYS

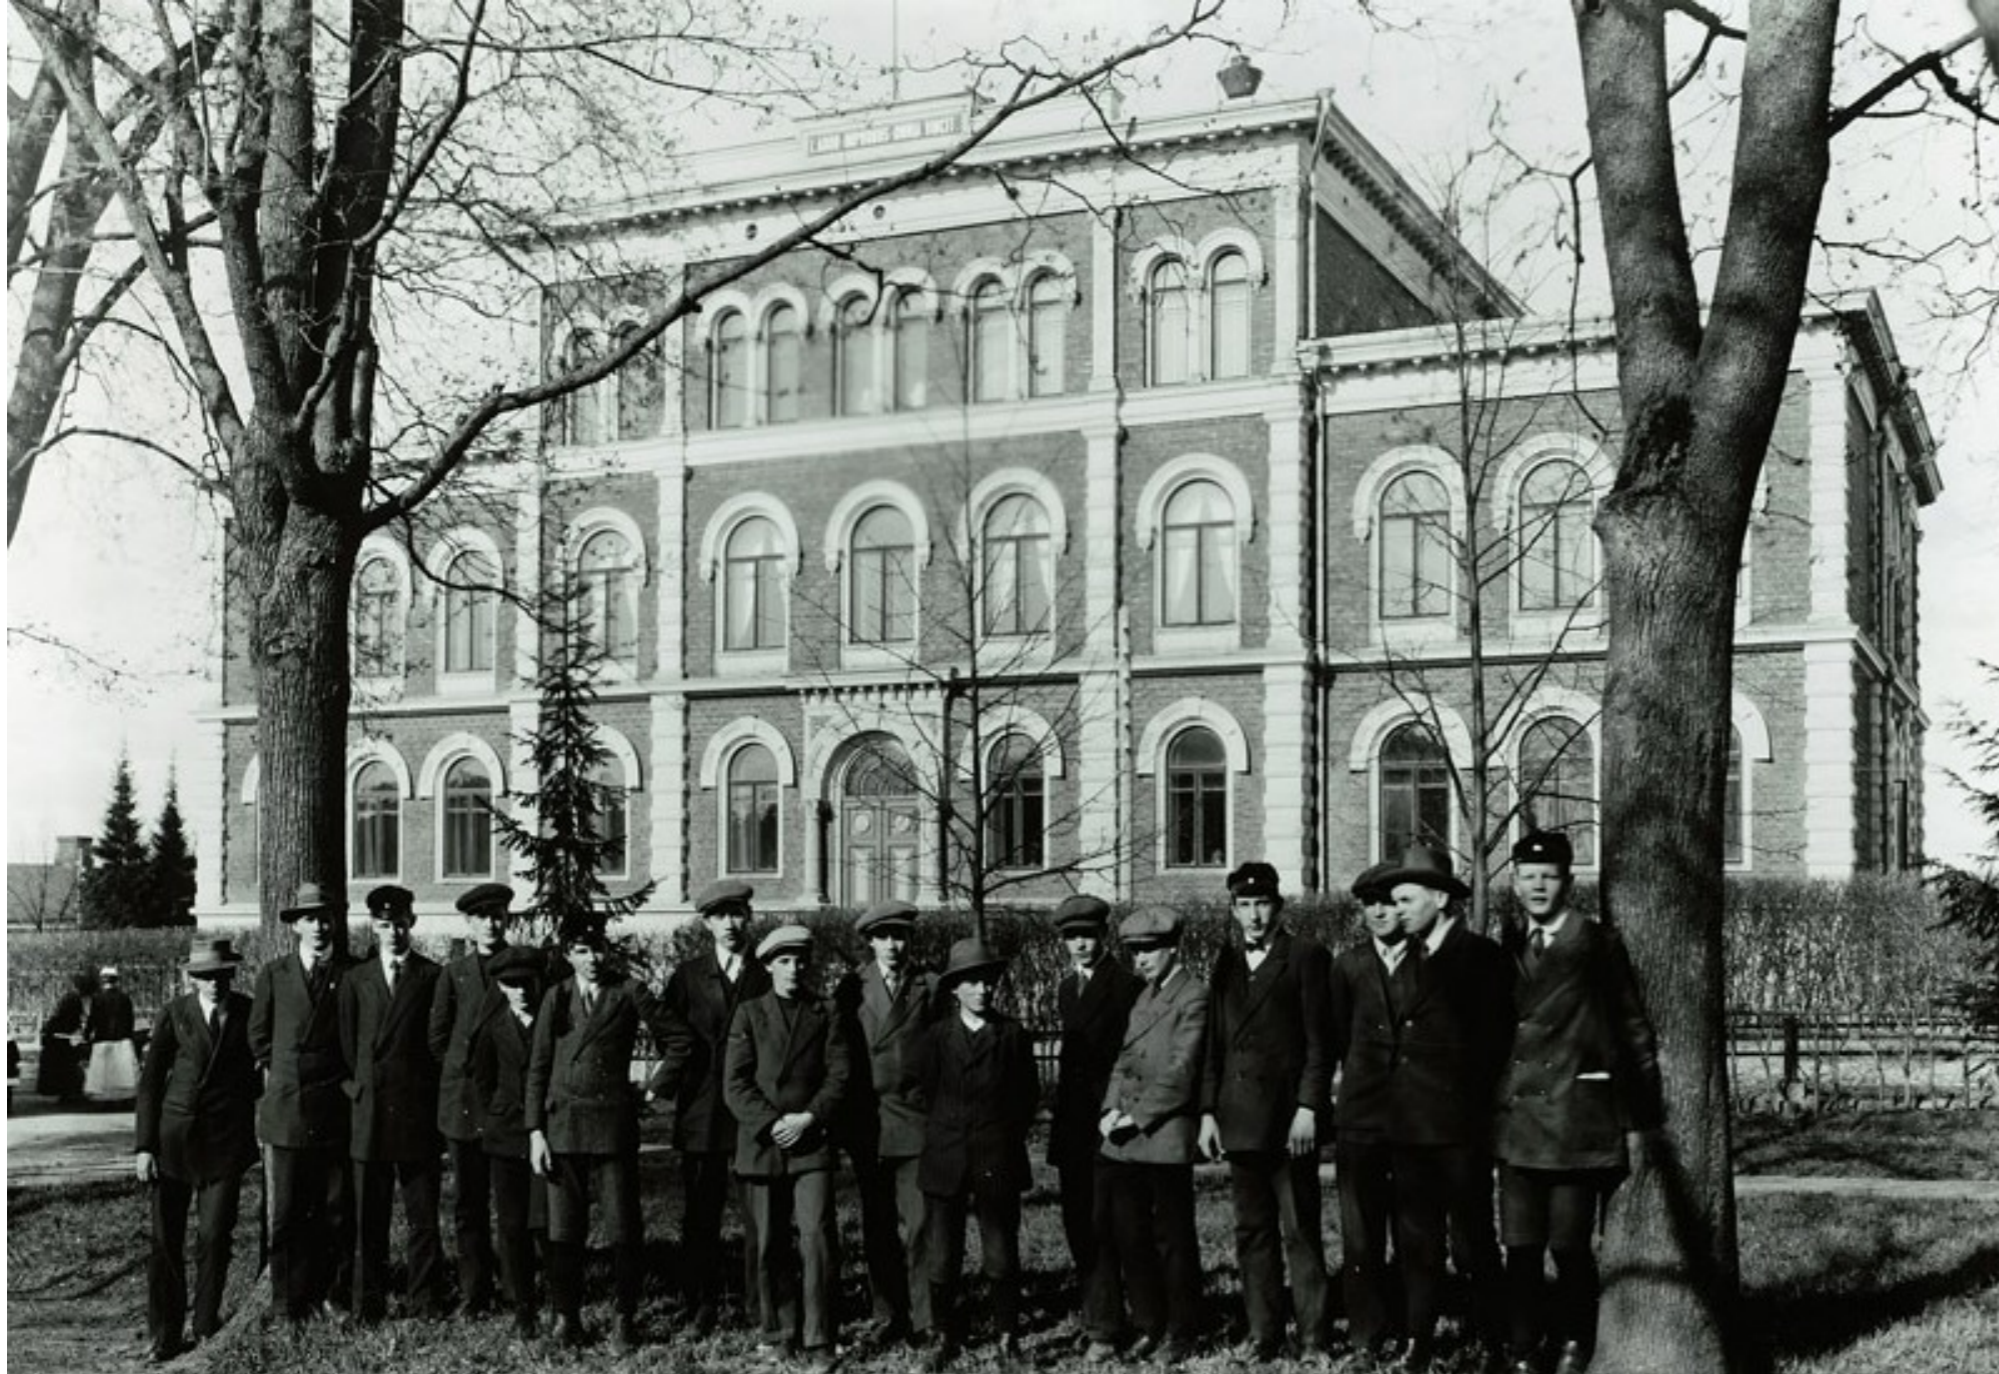
Vasemmalla Lyseorakennus 1915 kuvattuna Tähti puistosta (nyk. Sibeliuspuisto). HKMA.

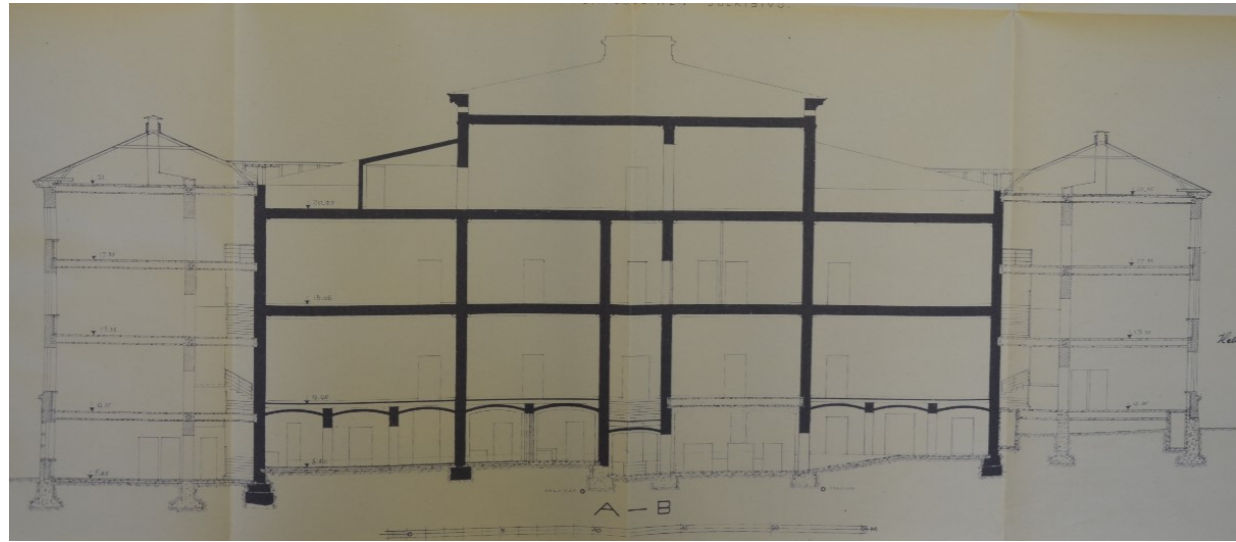
Kerroskorkeus laski merkittävästi 1880-luvulta, vanhan keskiosan kaksi kerrosta muuttui 1936 suunnitelmassa 3 kerrokseksi ja rinteän alaosaan jo neljäksi kerrokseksi. Leikkauskuva HKA.

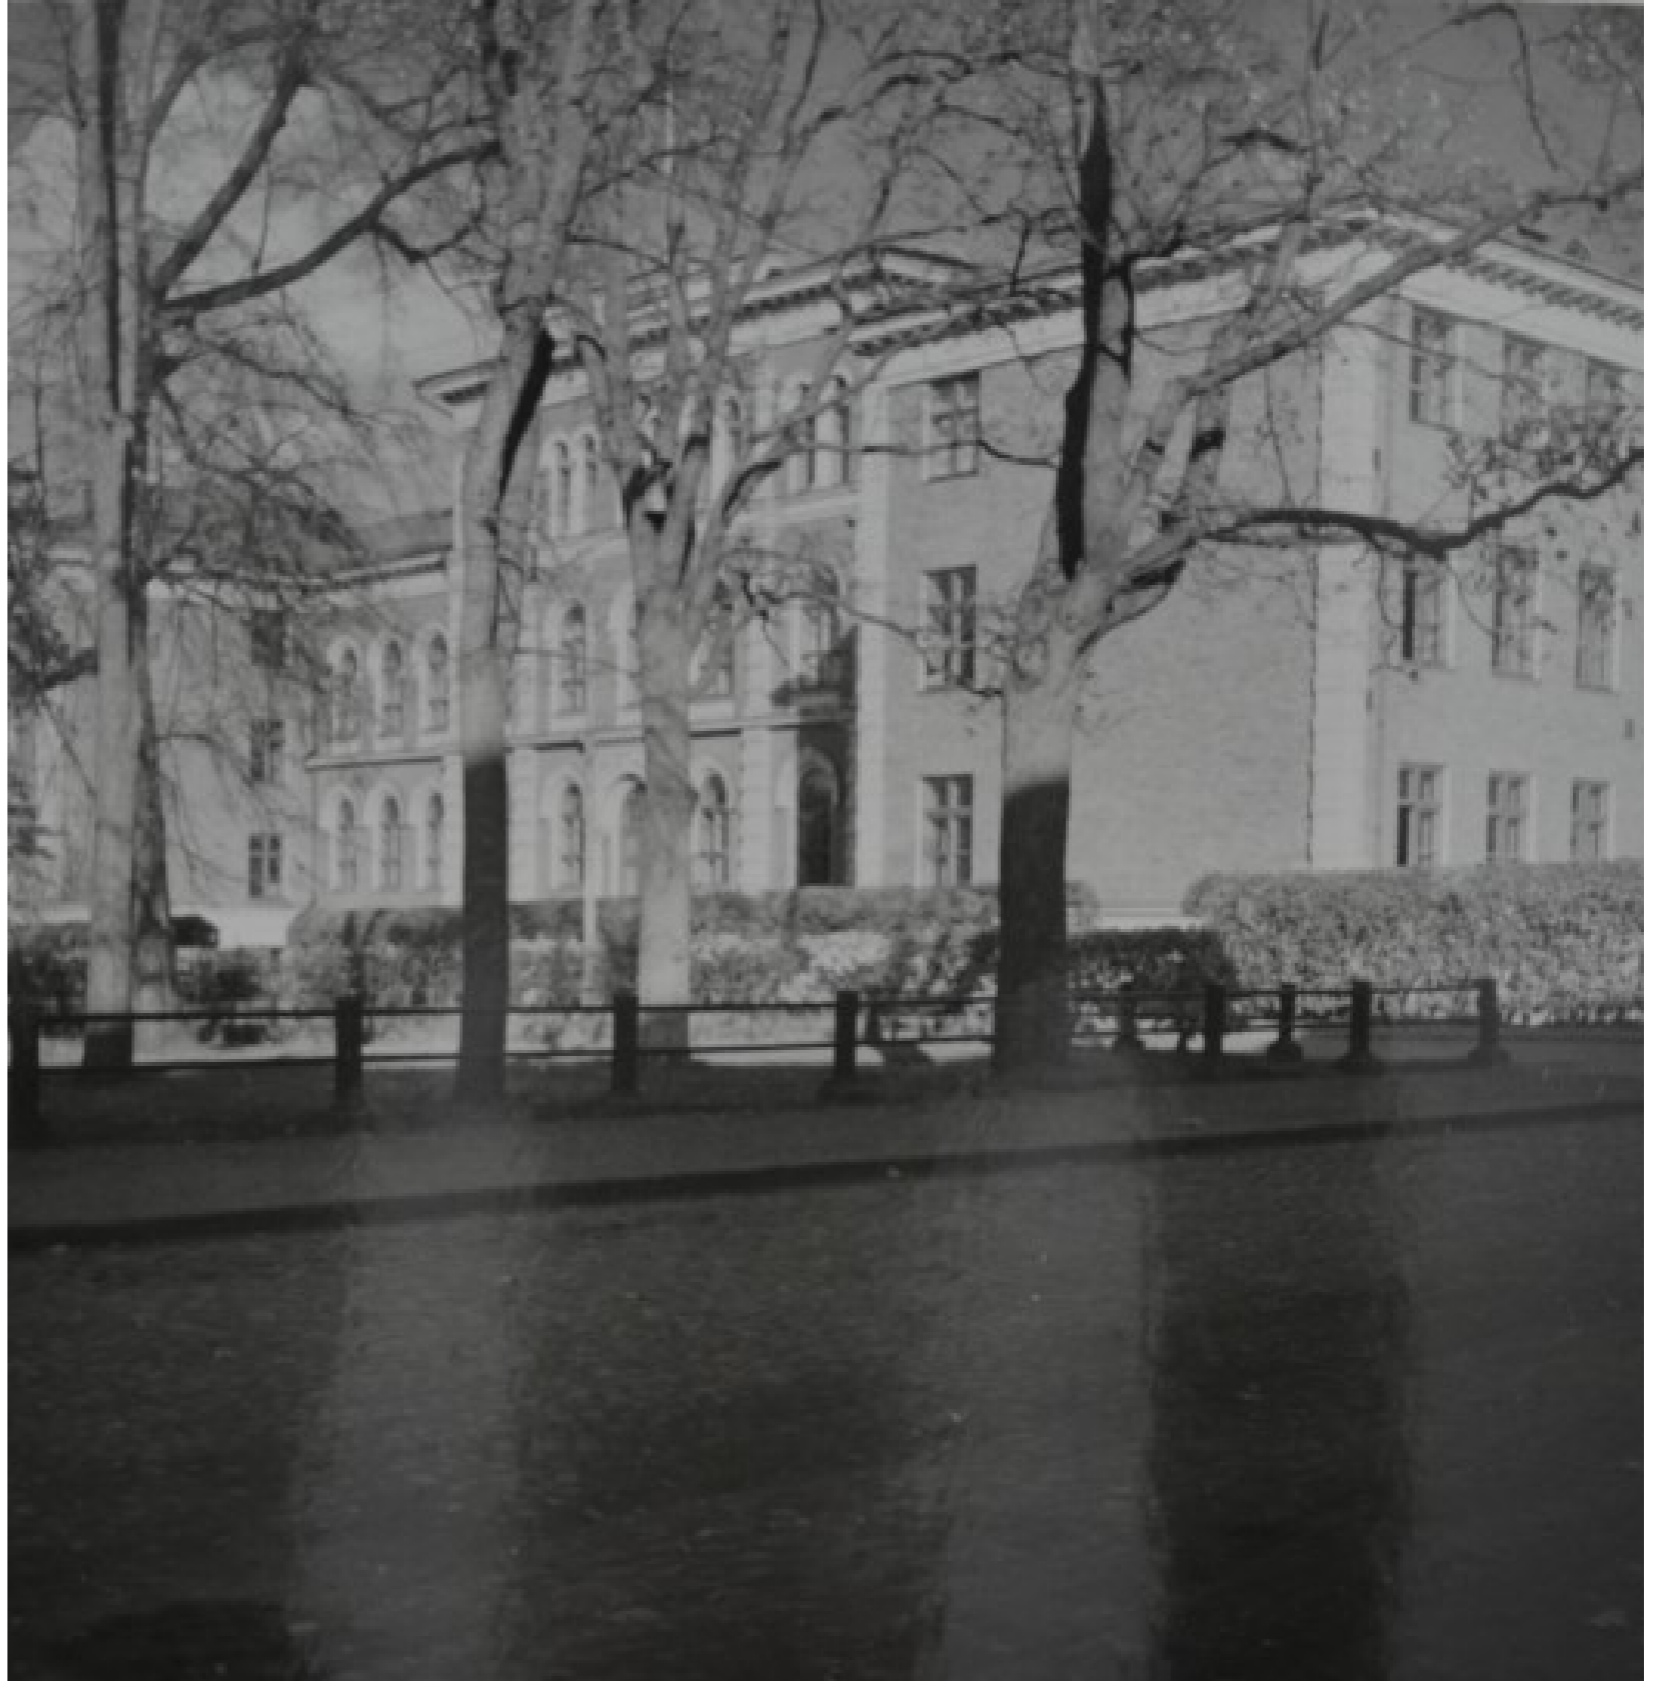
Oikealla siipirakennukset valmistuneena 1937, HKMA.

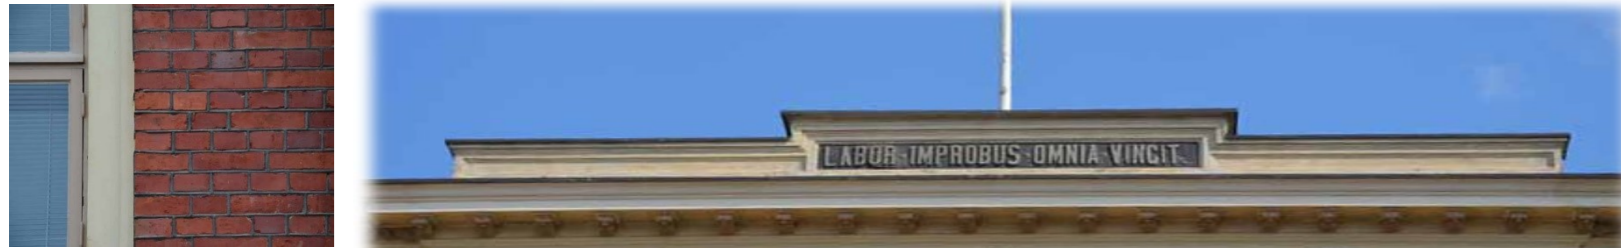
Vanhan osan makkarasauvat, koulun tunnuslause julkisivun keskiosaa korostavassa kattokoristeessa. Vanhan osan makkarasauvat sopivat rakennusaikaan, joskin vanhojen kuvien perusteella saumaus on voinut olla kaksivärinen, jolloin tiilipintaan on saatu munkkilimitystä korostava kuviointi.

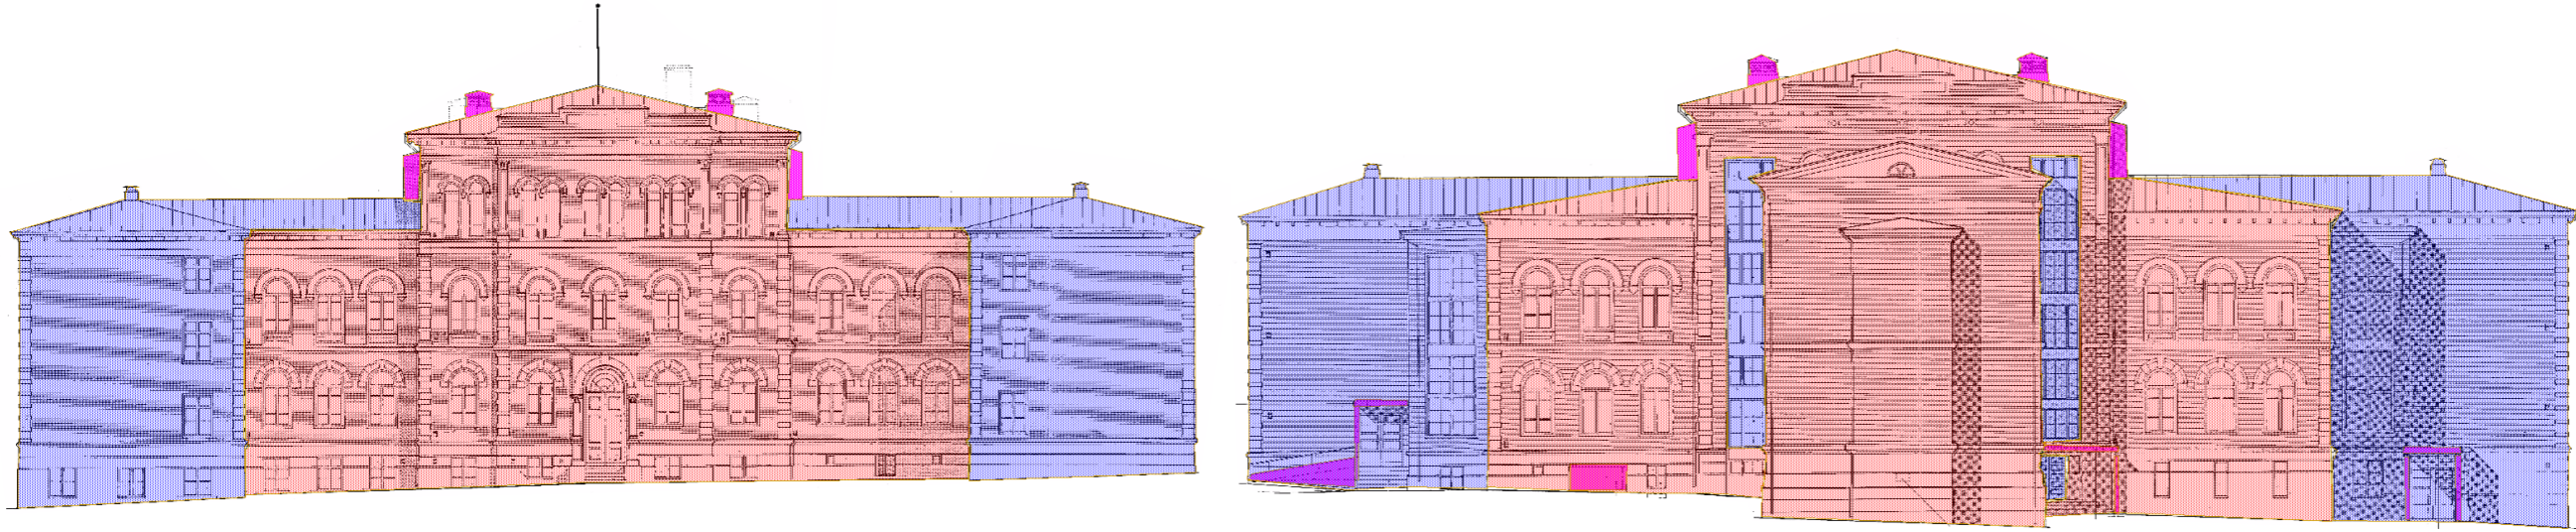
Julkisivu länteen, pääjulkisivu

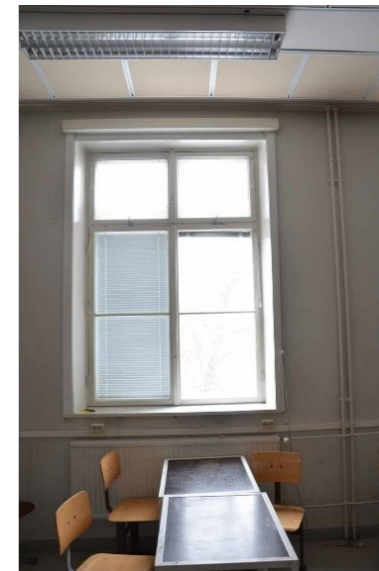
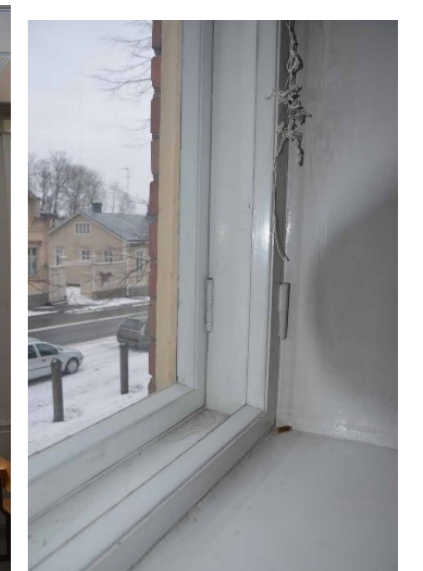
Oikealla lyseon siipiosat 1936. Luokahuoneen Ikkunat ovat siipiosassa käytetylle klassismille tyypilliset 6-ruutuiset ja ristikarmilliset. Ikkunat ovat kaksinkertaiset puuikkunat, lasit ovat kiinnitetty kittaamalla. Ikkunoiden puitteissa on pieni profiili reunassa, muuten koristelua ei ole. Saranat ovat ulkoikkunoissa tappisarajat, sisäikkunoissa pyöreäpäiset saranat, jotka tulivat käyttöön 1930-luvulla ja yleistyivät sotien jälkeen. Eteläsiivessä ikkunoihin on lisätty myöhemmin sisäpuiteeseen lämpölasia. Ikkunapenkit ovat betonia ja osassa on penkin alla ajalle tyypillinen kapea ilmanoton aukko.

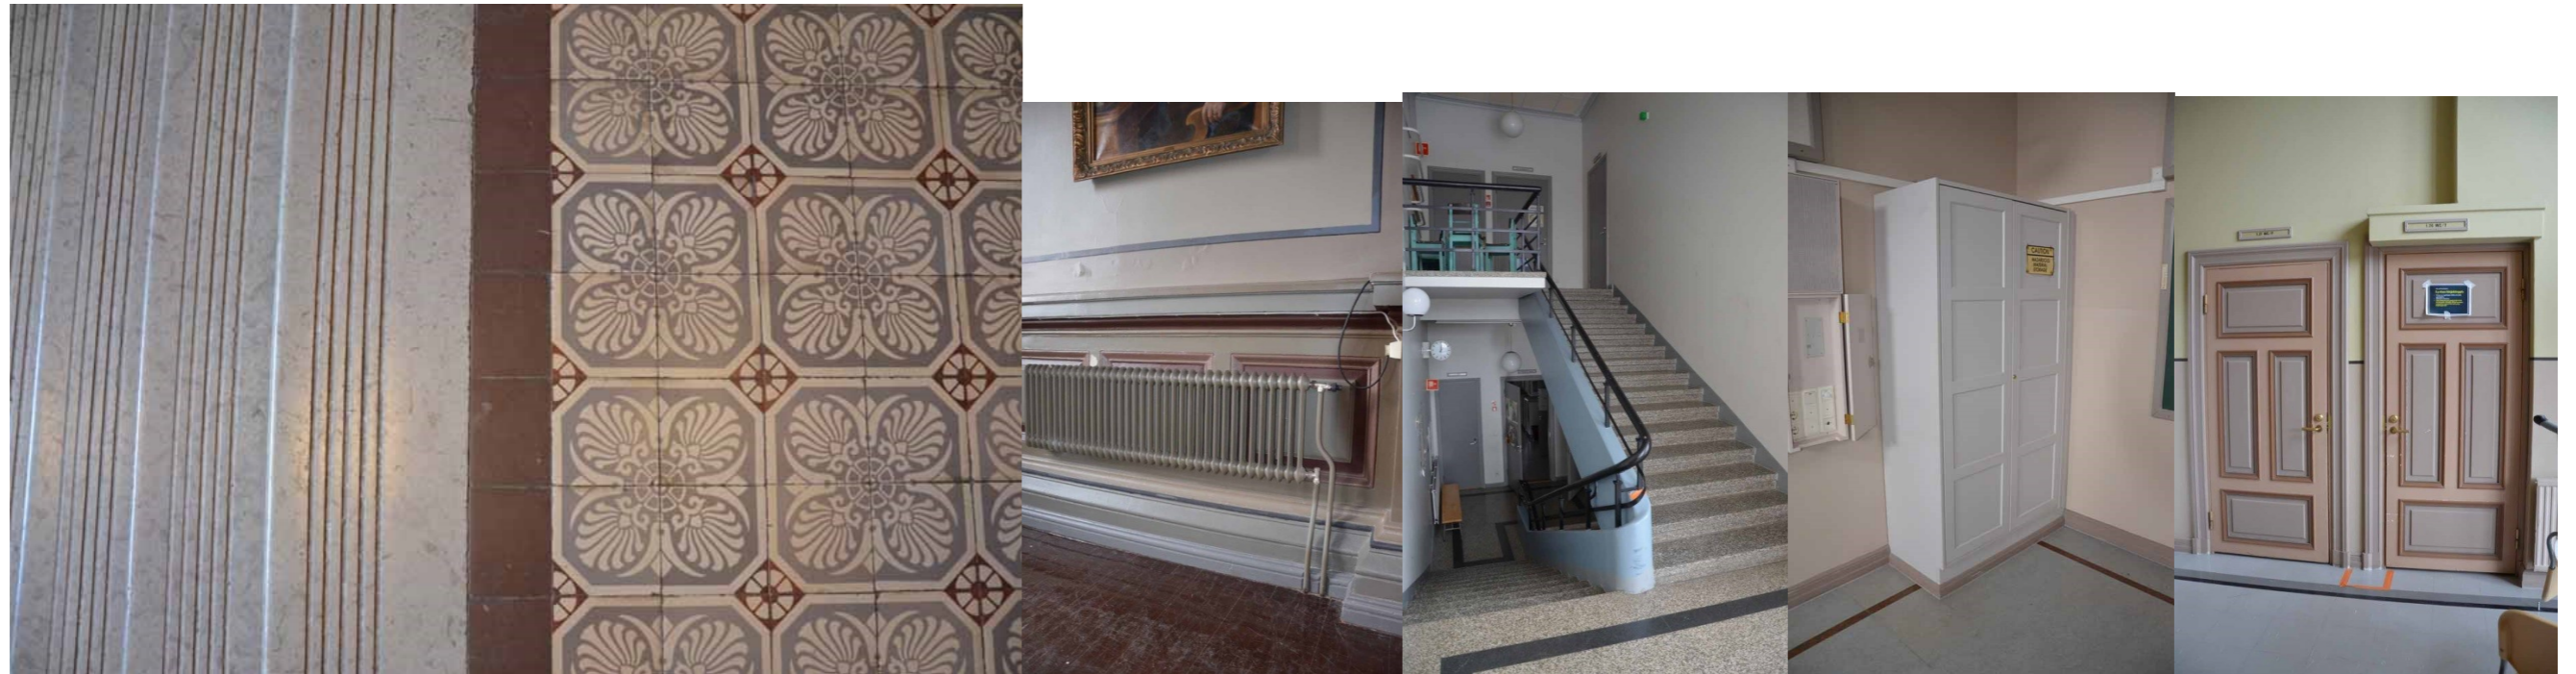
Lyseon lattiamateriaaleja. Vasemmalta pääportaalan eteistilan alkuperäinen klinkkerilattia ja kalkkikiviportaat, juhlasalin vanha lakattu puulattia, porrashuoneiden ja siipien aulojen v. 1936 mosaiikkibetonilattia sekä oikealla luokkahuoneen vuoden 1988 peruskorjauksen linoleum- sekä äärimmäisenä keskikäytävän valoaulan muovilaattalattia. Alkuperäiset aula- ja luokkahuoneiden lattiat ovat olleet todennäköisesti tummia, nykyinen vaaleat lattiat kehyyksellä jäljittelevät lähinnä 1930-luvun porrashuoneen lattioita.

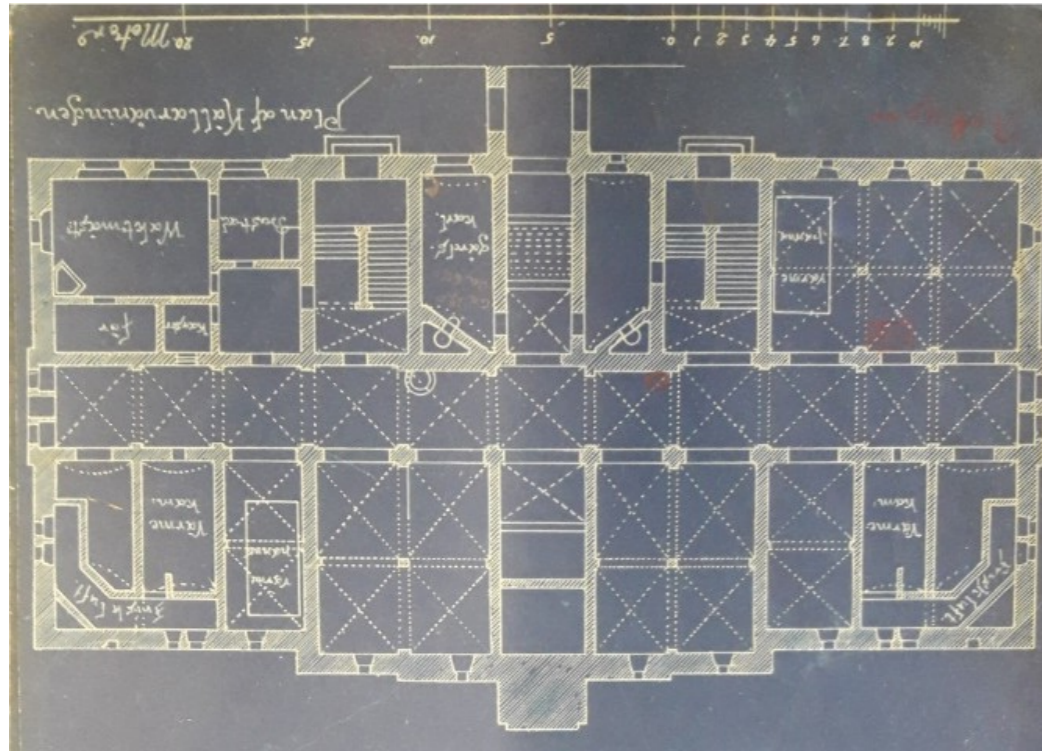
1888 Alkujaan kellarissa olivat runsaasti tiloja tarvitsevat ilmanvaihdon ja ilmalämmityksen uunit sekä niihin liittyviä rakenteita, ilma- ja lämminkammiota ym. ja polttoainevarastoja. Koilliskulmalla, alarinteen puolella, jossa kellari on pääosin maanpäällinen, oli lisäksi vahtimestarin asunto ja sen yhteydessä rakennusajan koulujen rankaisukeinoihin kuulunut eristystila eli karsseri.

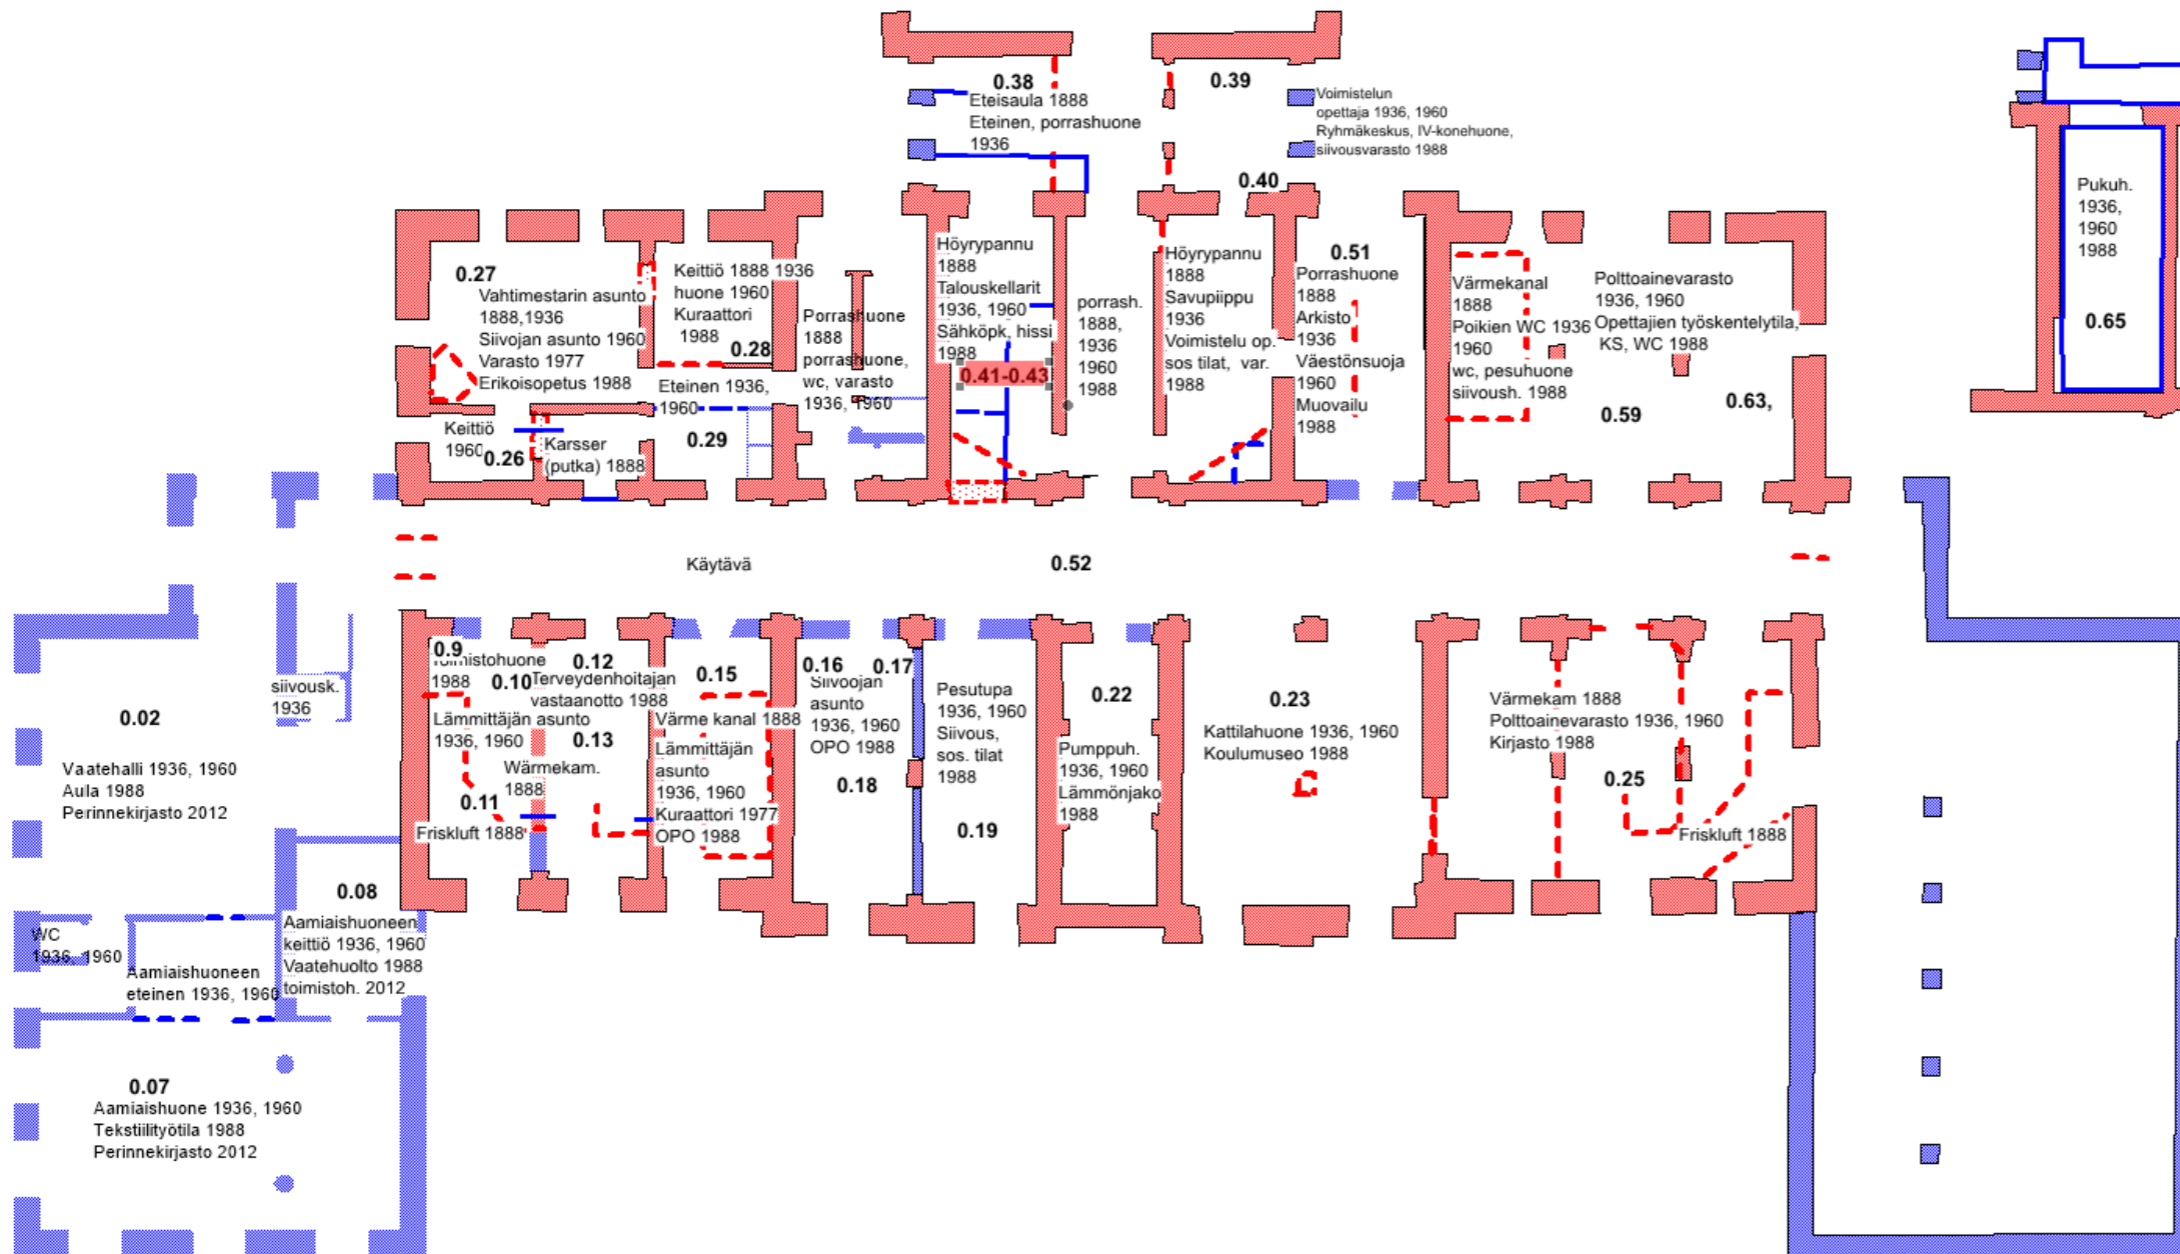
Punaisella rasterilla on merkitty 1888 rakennetut massiiviset punatiiliseinät, sinisellä v. 1936 rakennetut siipiosat ja keskeisiä muutoksia. Pohjapiirustuksesta on jätetty pois voimistelusalii, joka kuuluu v. 1888 kokonaisuuteen. Se on edelleen alkuperäisessä käytössä, se uudistettiin 1960.

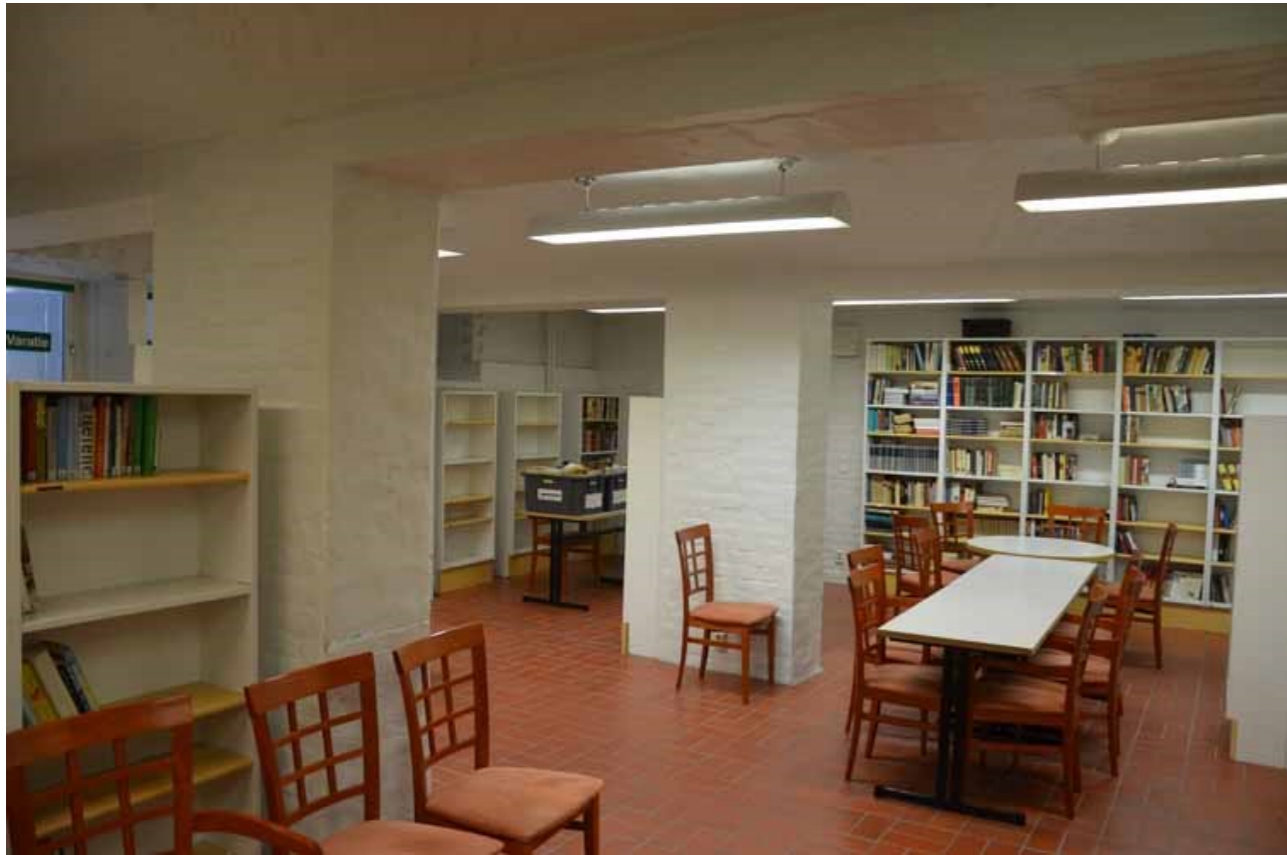
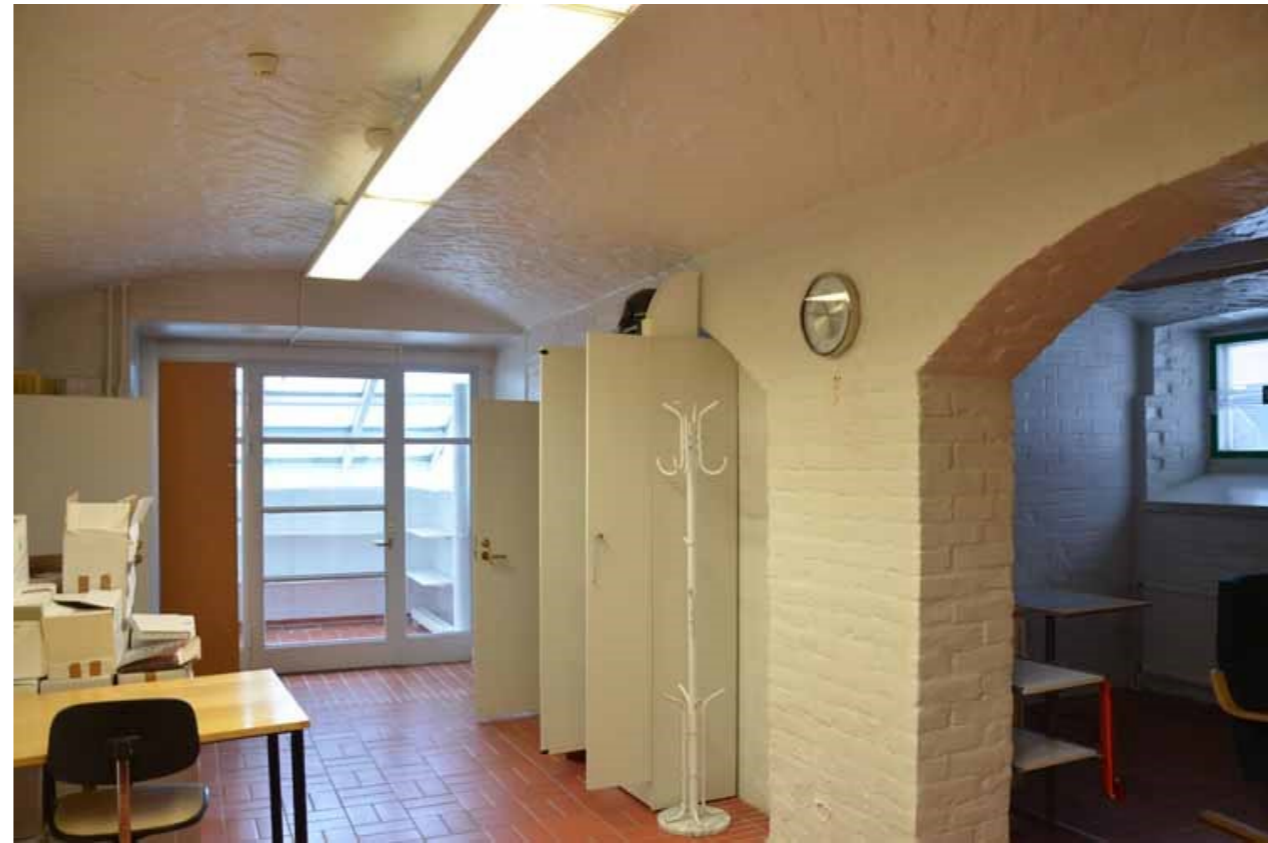
Vasemmalla ylhäällä, tila 0.25, kirjasto siirrettiin 1988 kellariin, entiseen polttoainevarastoon.

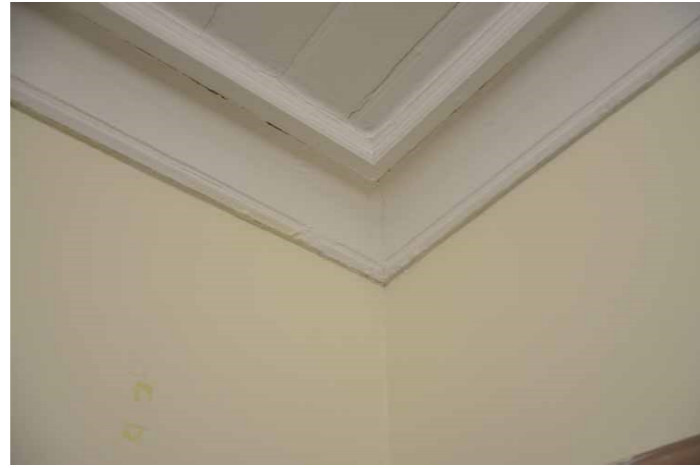
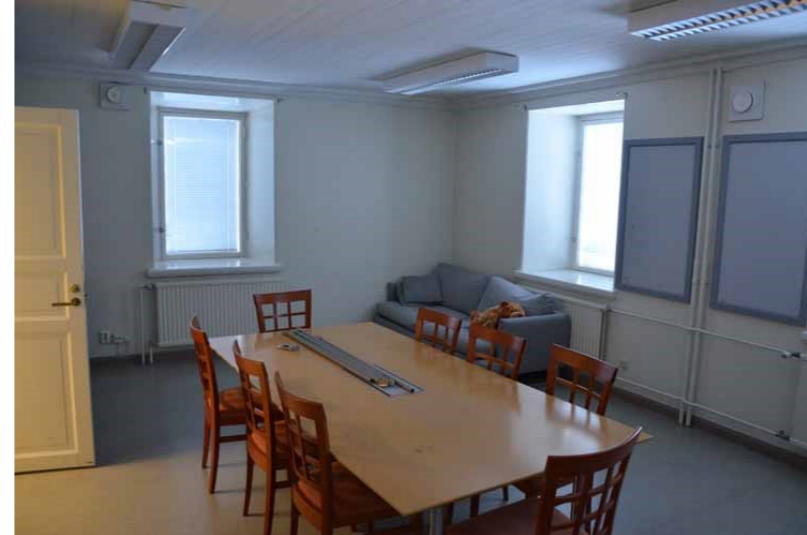
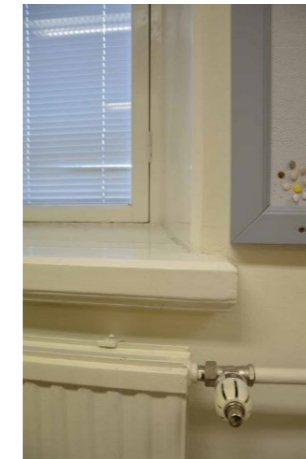
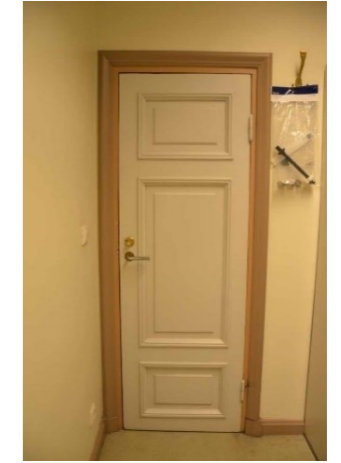
Vasemmalla ylhäällä, neliömäinen eteishuone, ovet alkuperäisiin karsseriin, asuinhuoneeseen ja keittiöön. Vierisessä kuvassa asunnon suurin, kulmaan sijoittuva asuinhuone. Vahtimestarin asunnon alkuperäisiä tai v. 1888 vastaavia detaljeja ovat pienemmissä kuvissa näkyvät sisäkatot, karsserin kolmipeilinen ovi, profiloitunut ikkunapenkit. Alkuperäisen karsserin oven lisäksi komeroitten ovet ovat v. 1936, asunnon huoneiden väliset muut ovet ovat rautakaupan MDF-ovia. Paneloidut ja listoitut sisäkatot ovat samaa mallia kuin luokkahuoneissa, karsserissa on yksinkertaisempi listoitus.

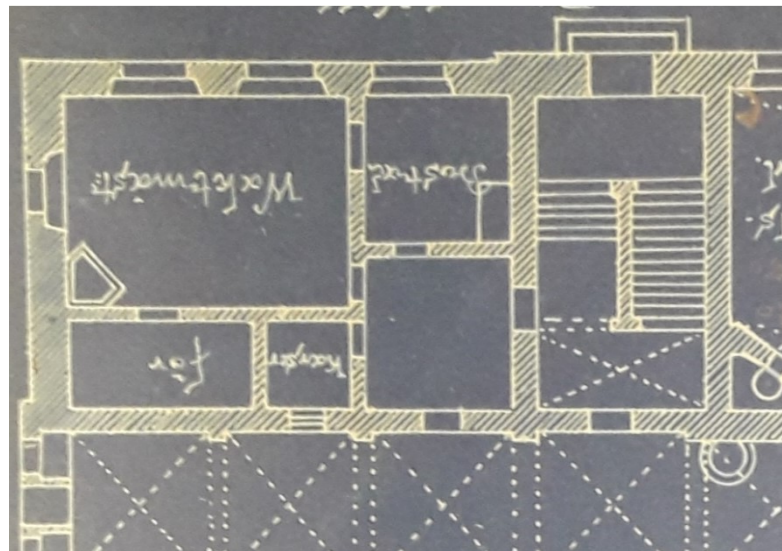
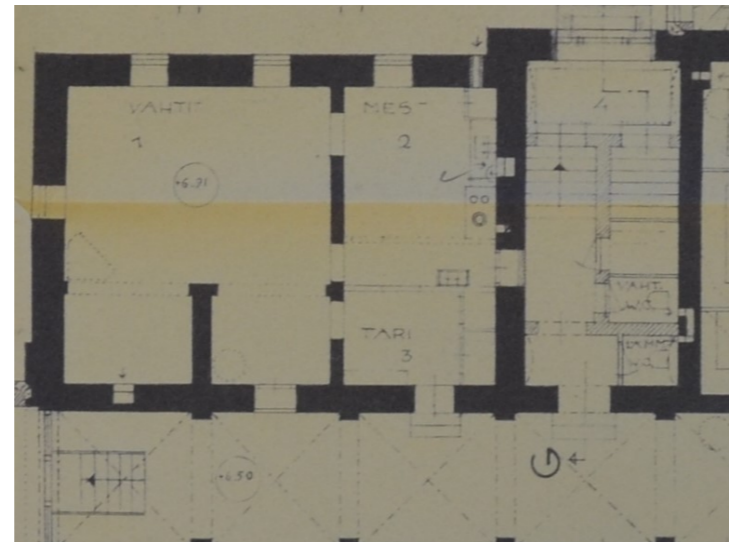
Asunnon pohjapiirustukset 1888 ja 1936. Vuonna 1936 väliseiniä siirrettiin ja rakennettiin kiinteitä komeroita. Alkuperäistä lähes vastaava huonejako palasi 1960, pinnat ja huoneiden ovet ovat v. 1988 remontista.

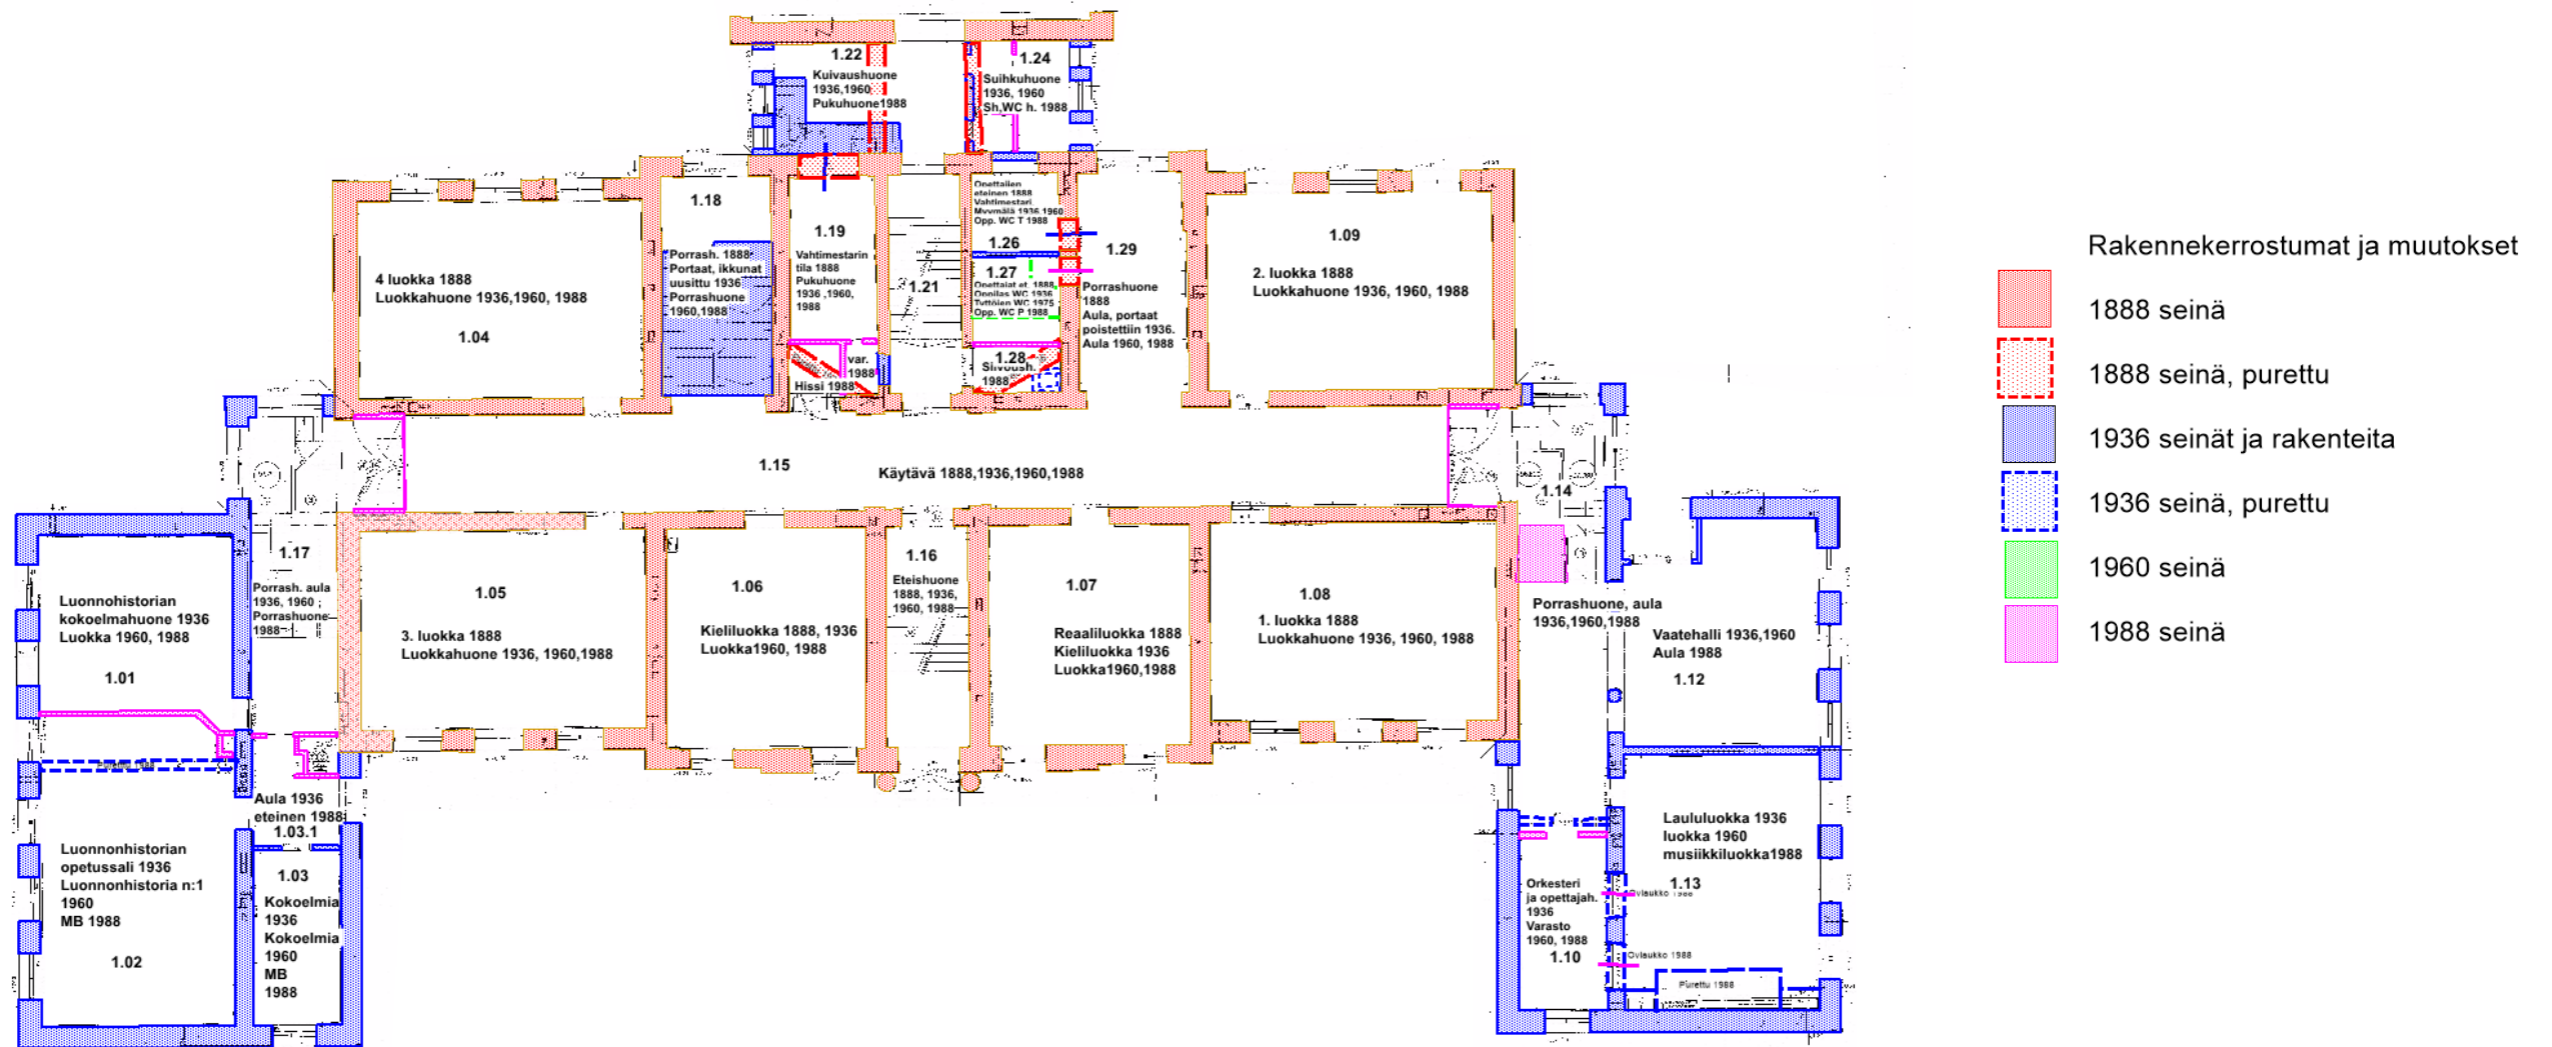
Pääoven eteisaula 1888, tila 1.16

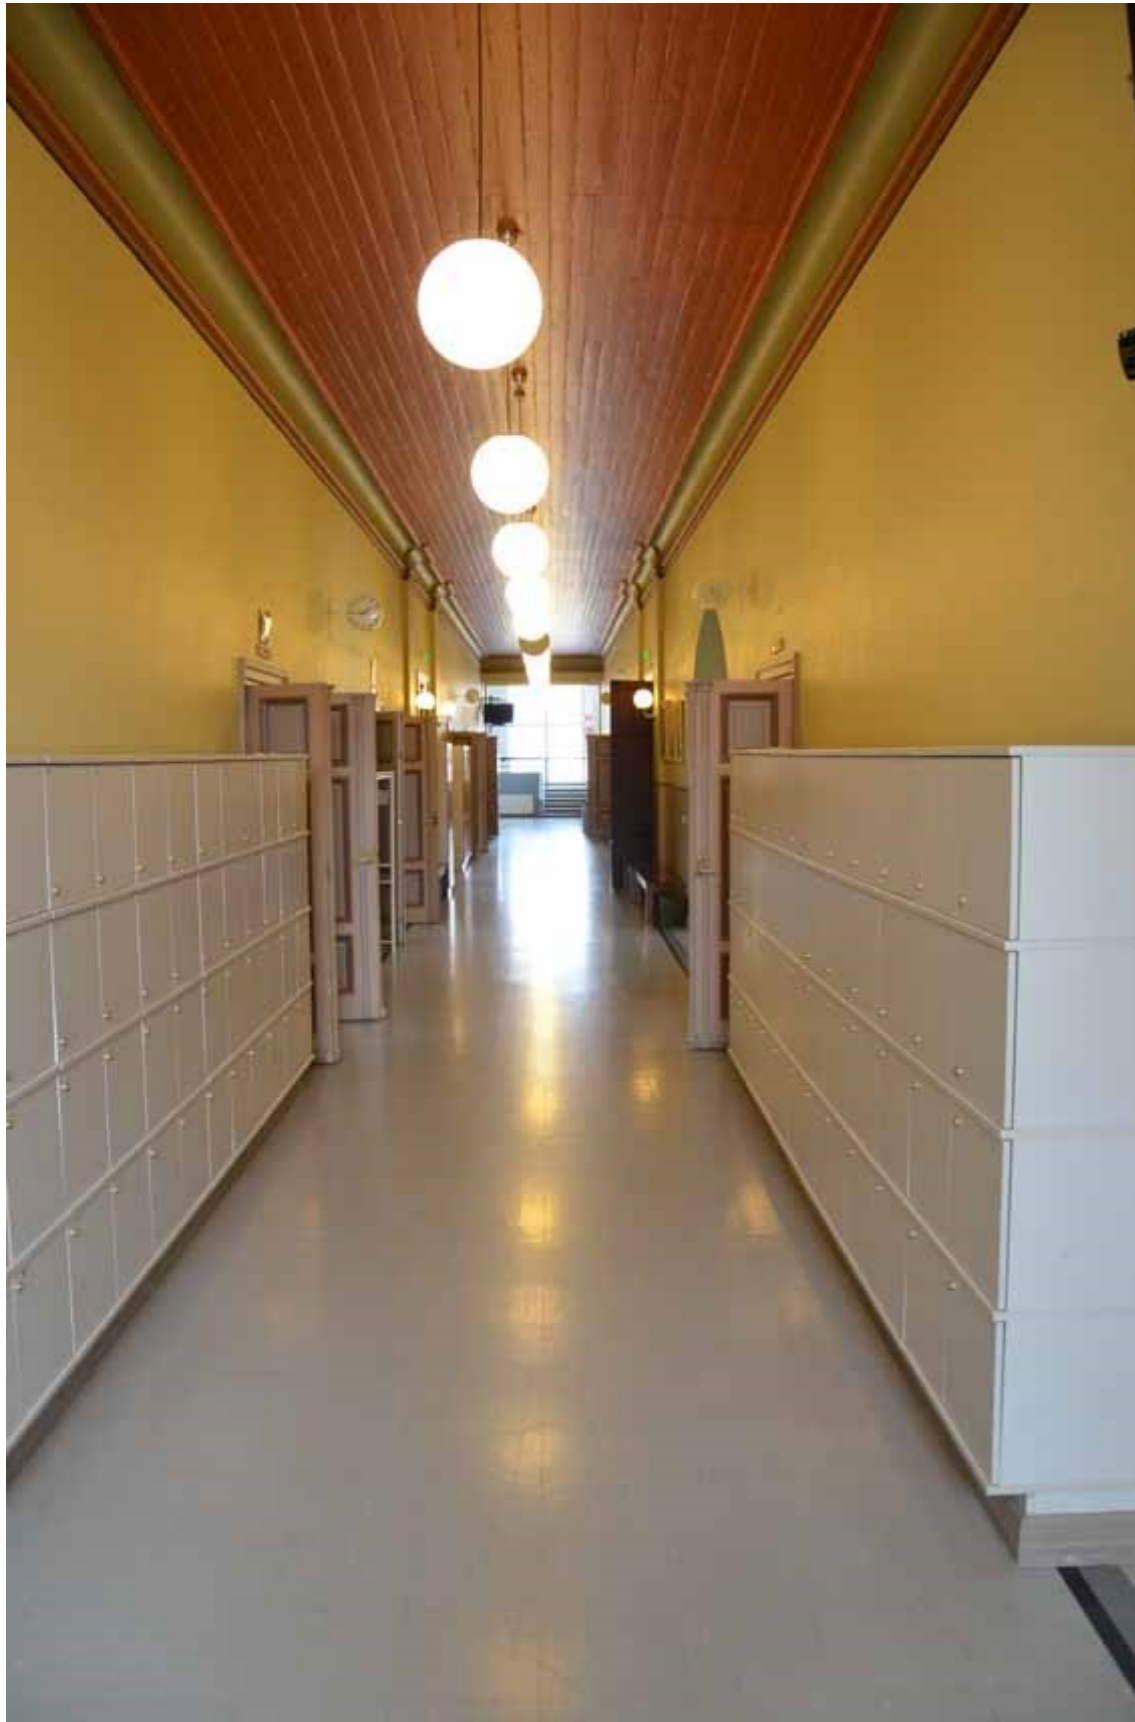
Keskikäytävä, 1 krs. 1888, tila 1.15
