HÄMEENLINNAN

RAKENNUSHISTORIASELVITYS

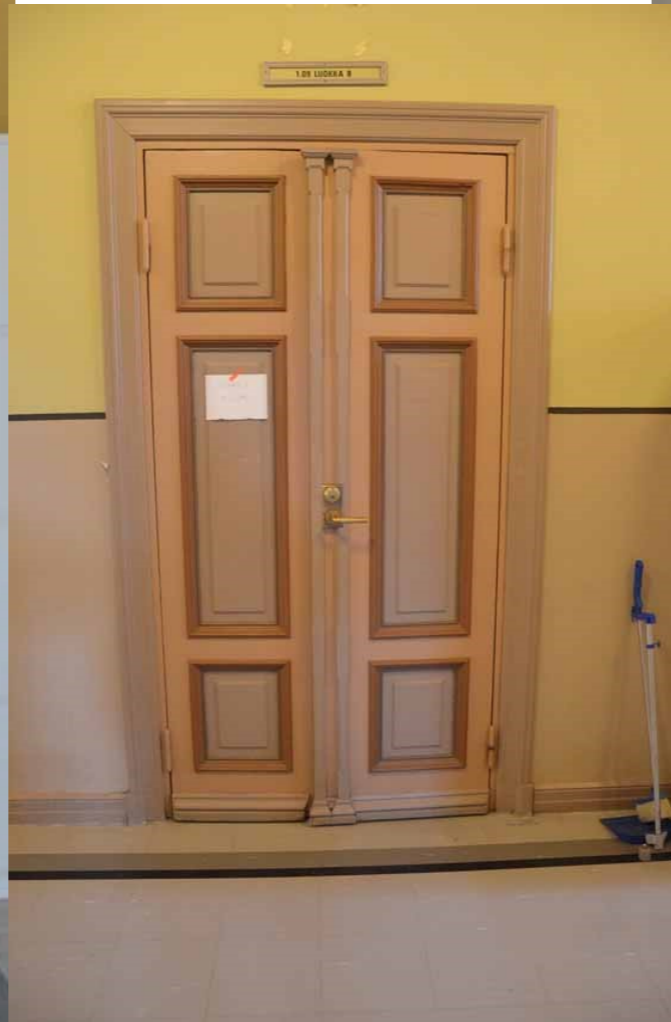
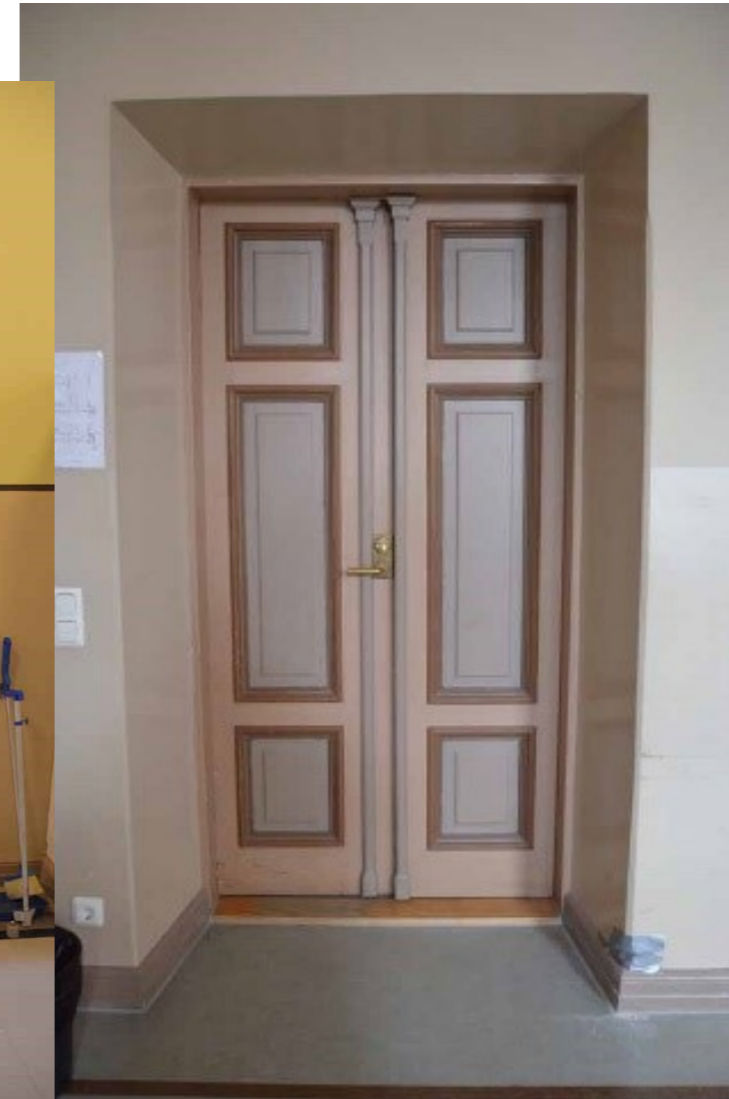
Käytävän ja oven lattia- ja ovilistat. Lattiat ovat harmaata muovilaattaa, johon liittyy musta- ja tummanharmaa seinäviertä kiertävä kehys. Ovet käytävältä ja luokahuoneesta kuvattuna.

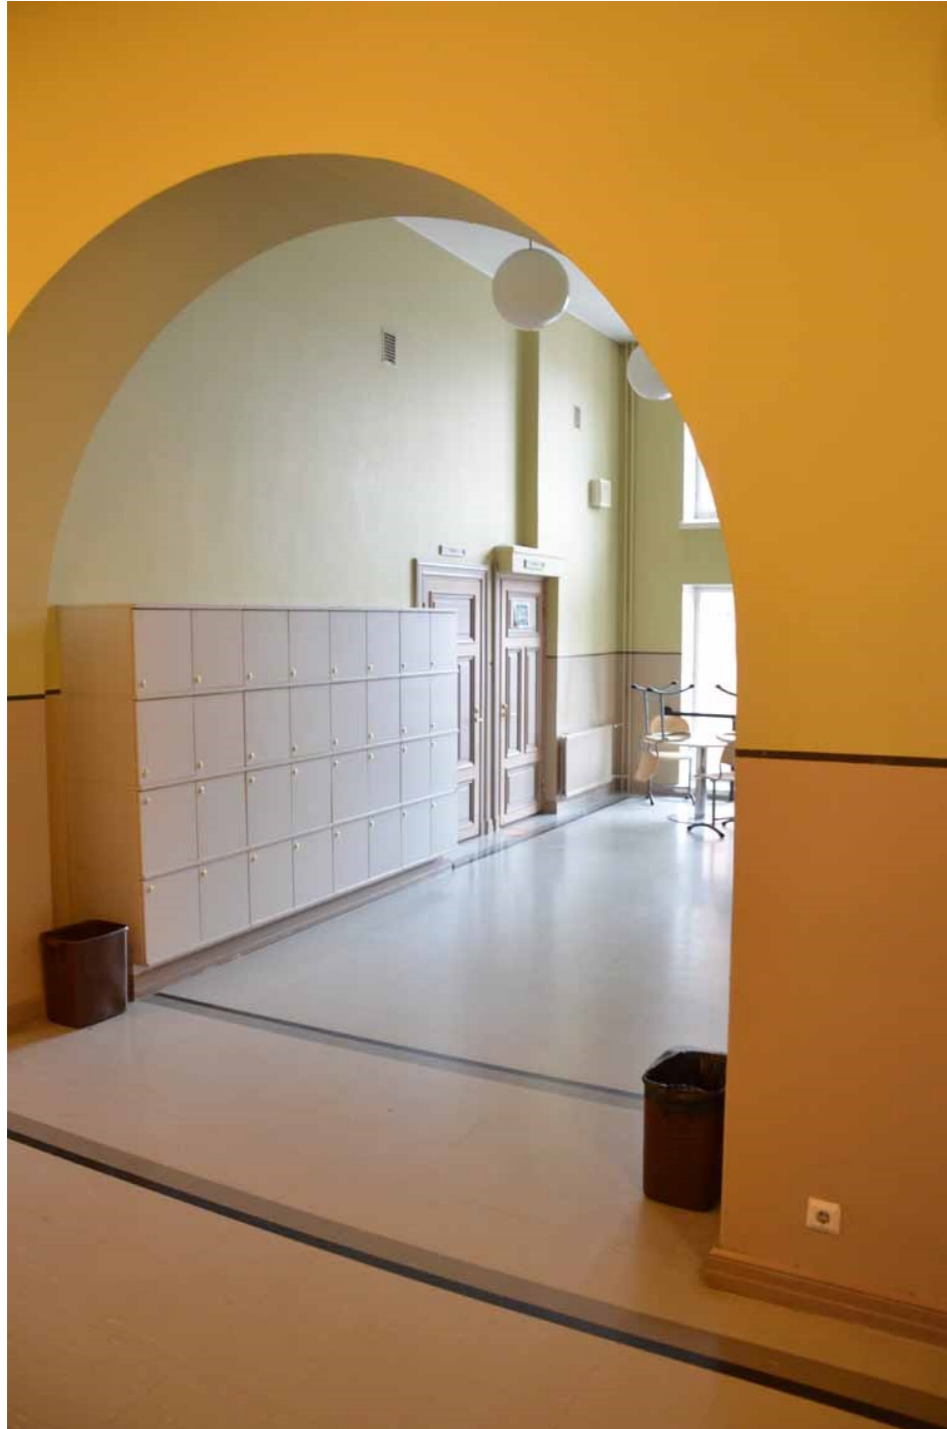
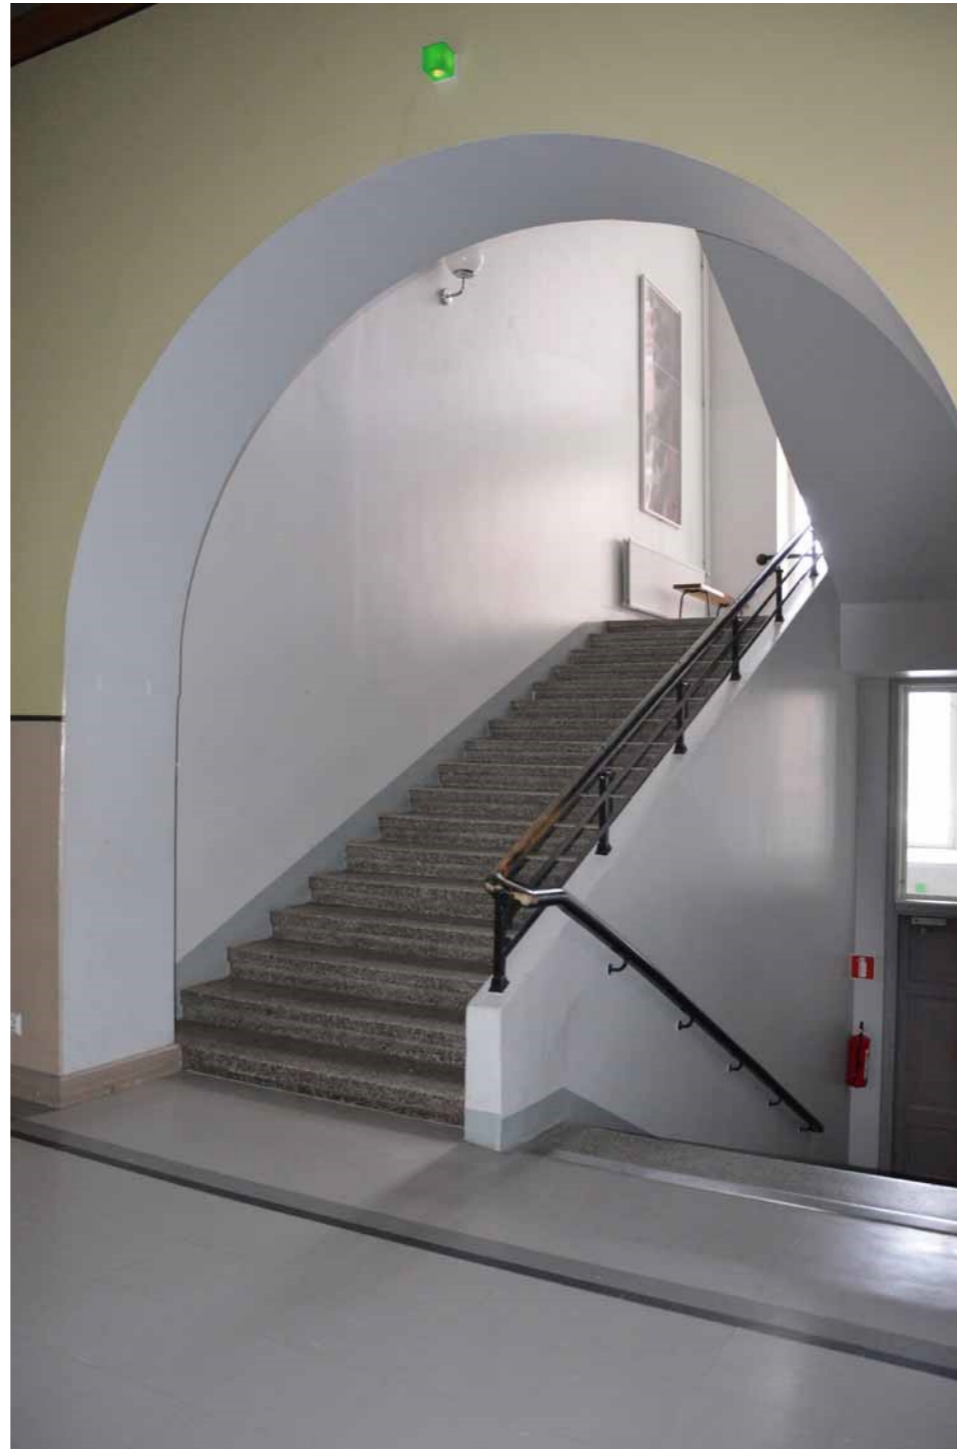
Vasemmalla eteläinen porrastila, muutettiin 1936 suurilla ikkunoilla varustetuksi valoaulaksi, sen vanhaa jäljittelevät ovet liittyvät sivutilojen 1930- ja 1980-lukujen muutoksiin. Oikealla pohjoispuolen porrashuone, jonka puuportaat uusittiin 1930-luvulla betonirakenteisiksi.

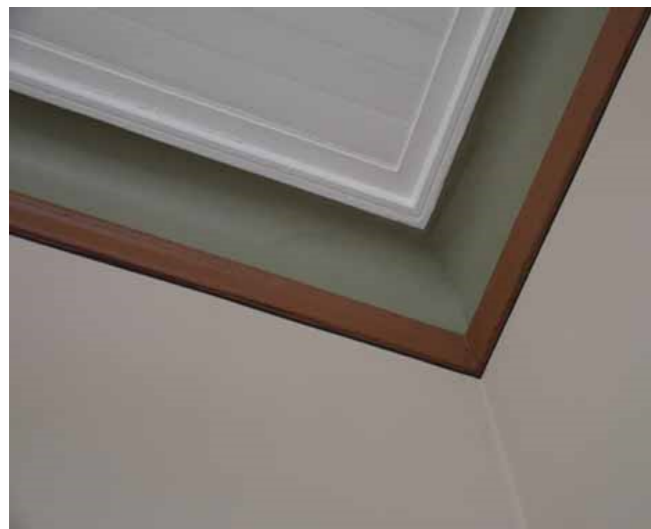
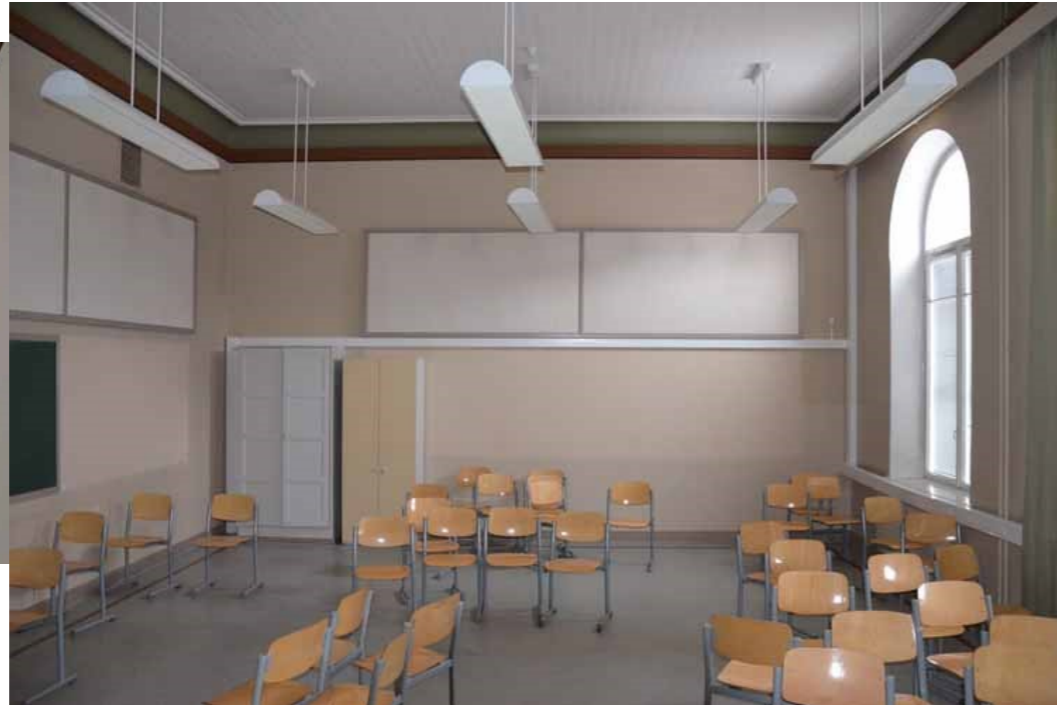
Puku- ja pesuhuoneet 1936, tilat 0.38, 1.19, 1.22

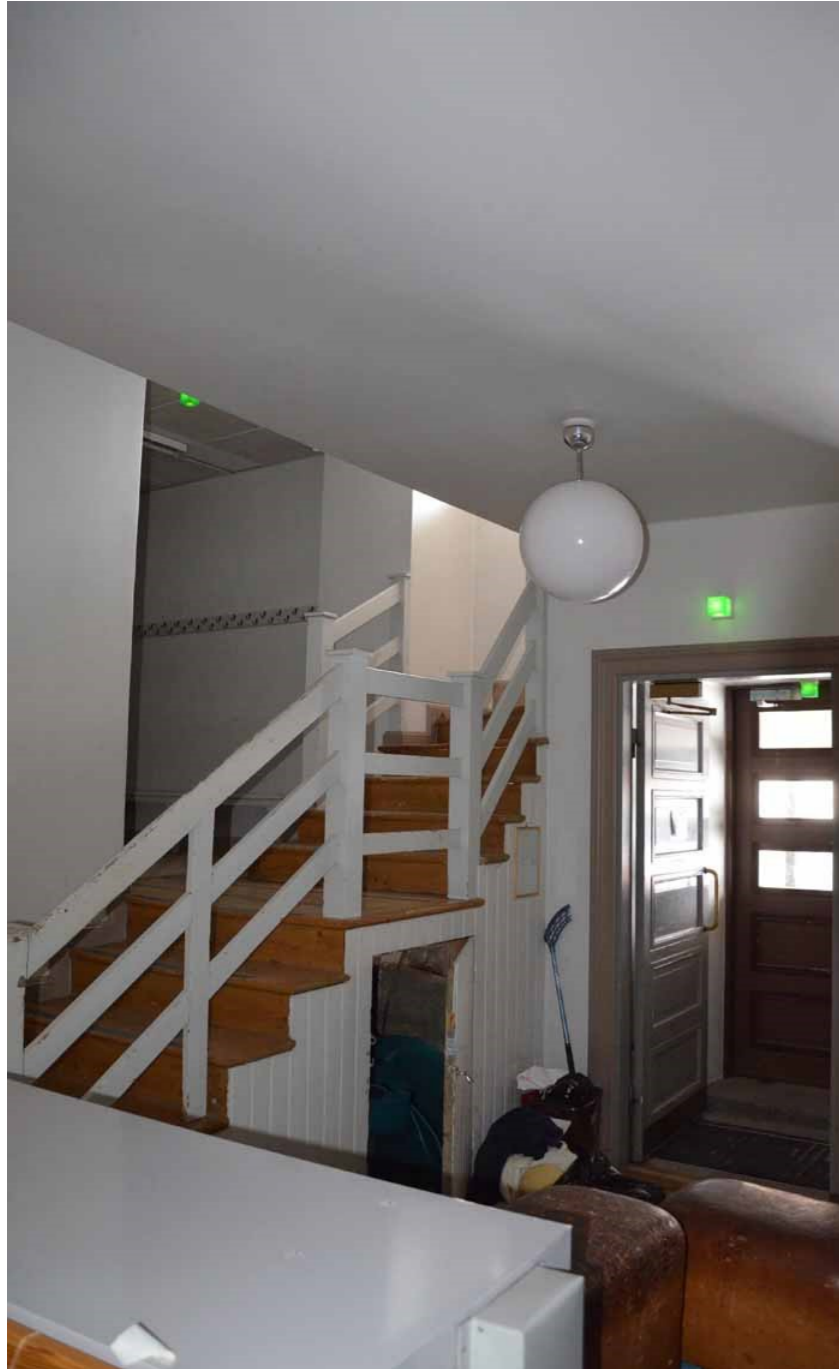
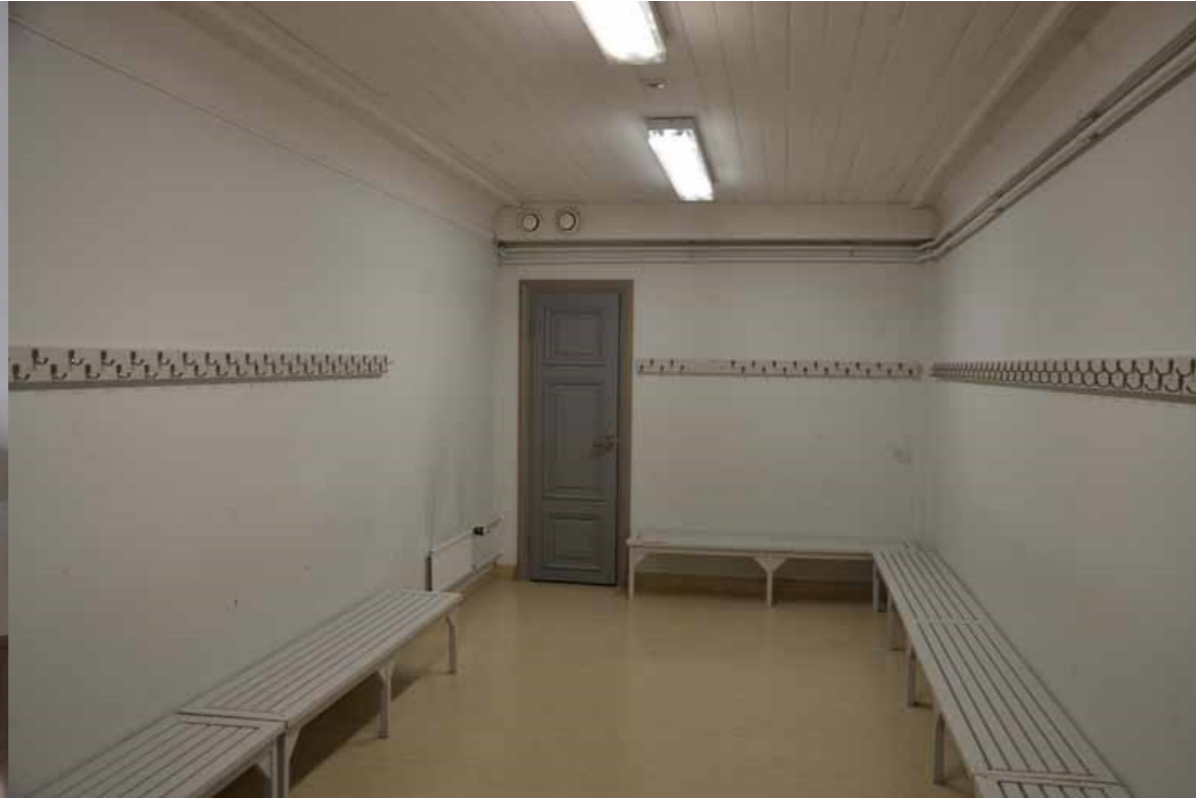
Vasemmalla tila 0.38, alkujaan voimistelusalin ja koulun sisäänkäyntien korkea aula, jota laajennettiin 1936, jolloin tilaan saatiin neljätasoinen aula-pukuhuone-pesuhuone -tila. Ulko-ovet, portaikko ovat vuodelta 1936, tasanteella näkyy alempi pukuhuone. Voimisteluopettajan huone muutettiin 1988 varastoksi ja tekniseksi tilaksi, ovet jäljittelevät vanhoja ovia.

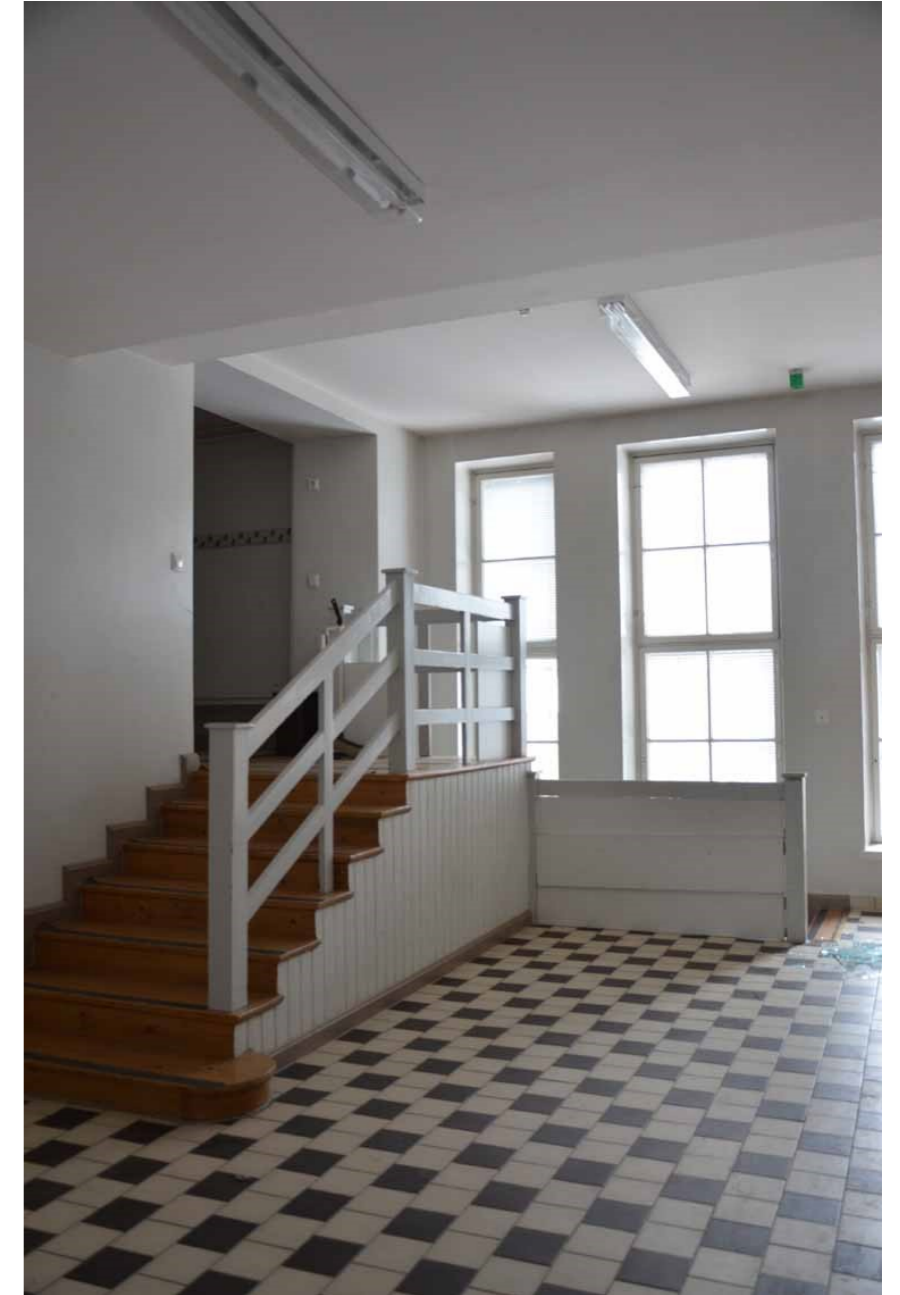
Voimistelusalali 1888/1960

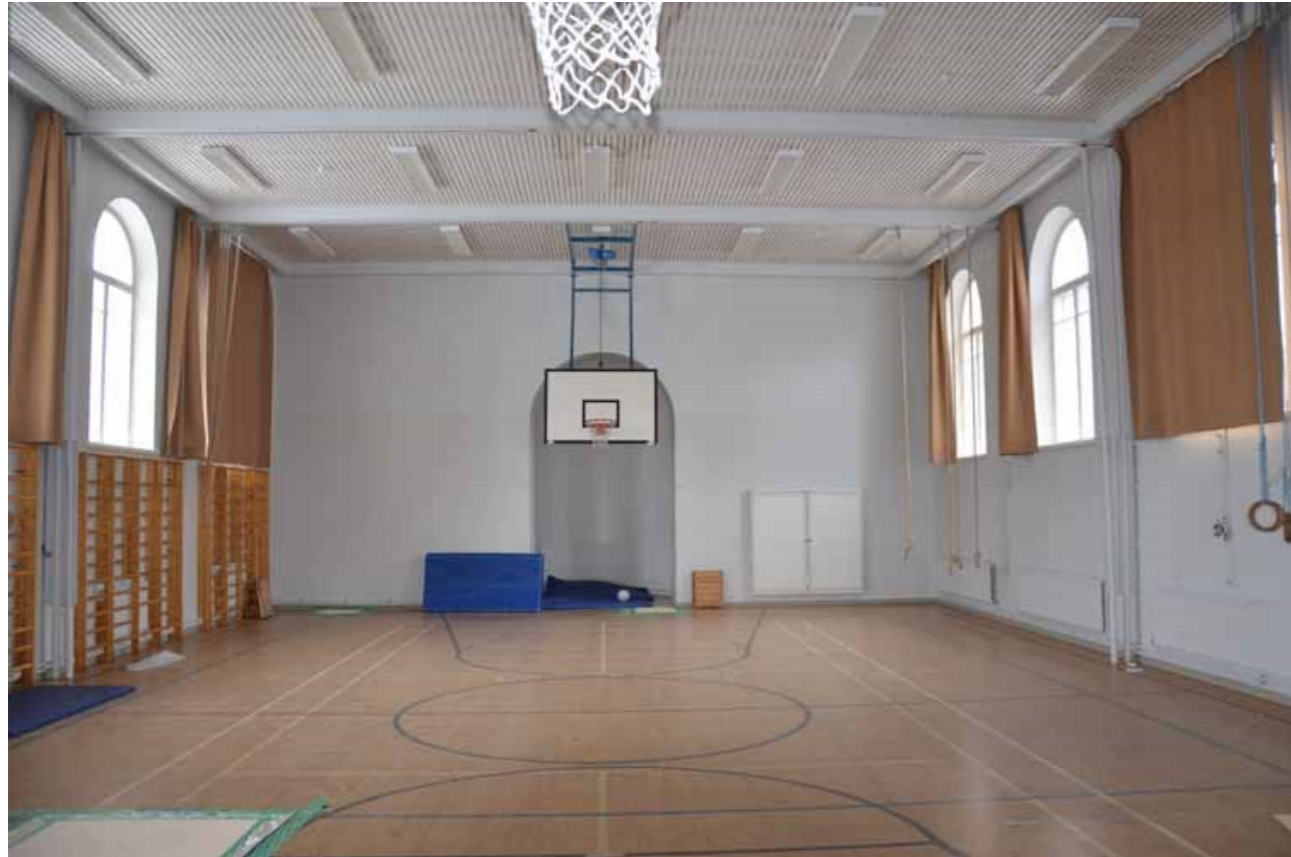
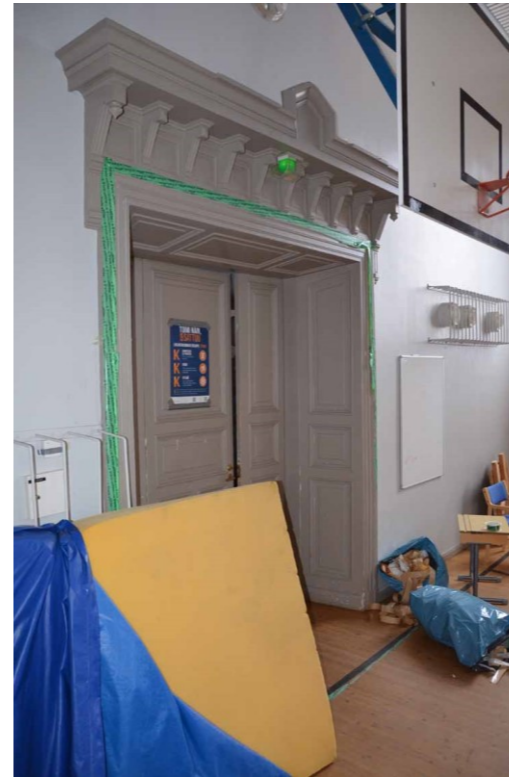
Voimistelusalali 1888/1960

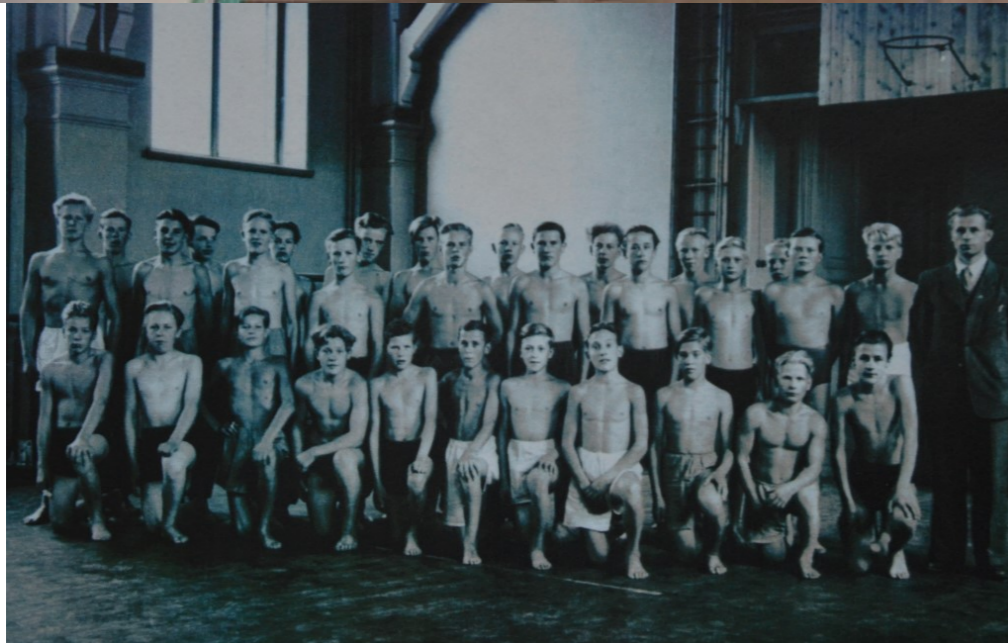
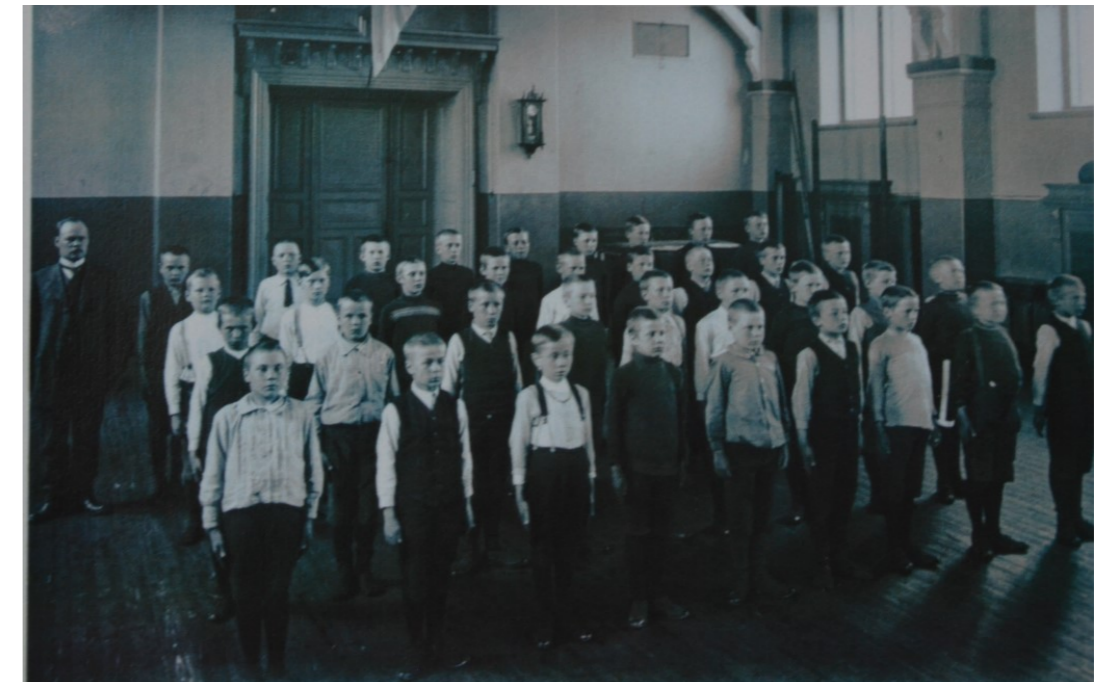
Alakuvassa oikealla voimistelusalali 1920-luvulla ja vasemmalla 1948/49. Vanhemmassa kuvassa näkyy seinien pilasterit ja vinotuet sekä ilmastointi/lämmityskaarpeja. Seinällä on kello. Koululiikunta käsitti aluksi lähinnä voimistelua, liikkeitä ja telinevoimistelua johtavan miesvoimisteluteoreetikon Viktor Heikelin oppien mukaan. Liikkumiseen ja voimisteluun liittyviä telineitä oli myös koulun pihassa. Kaksikymmentä vuotta myöhemmin saliin on saatu jo koripalloteline. Valokuvat: Lyseon kuva-arkisto.

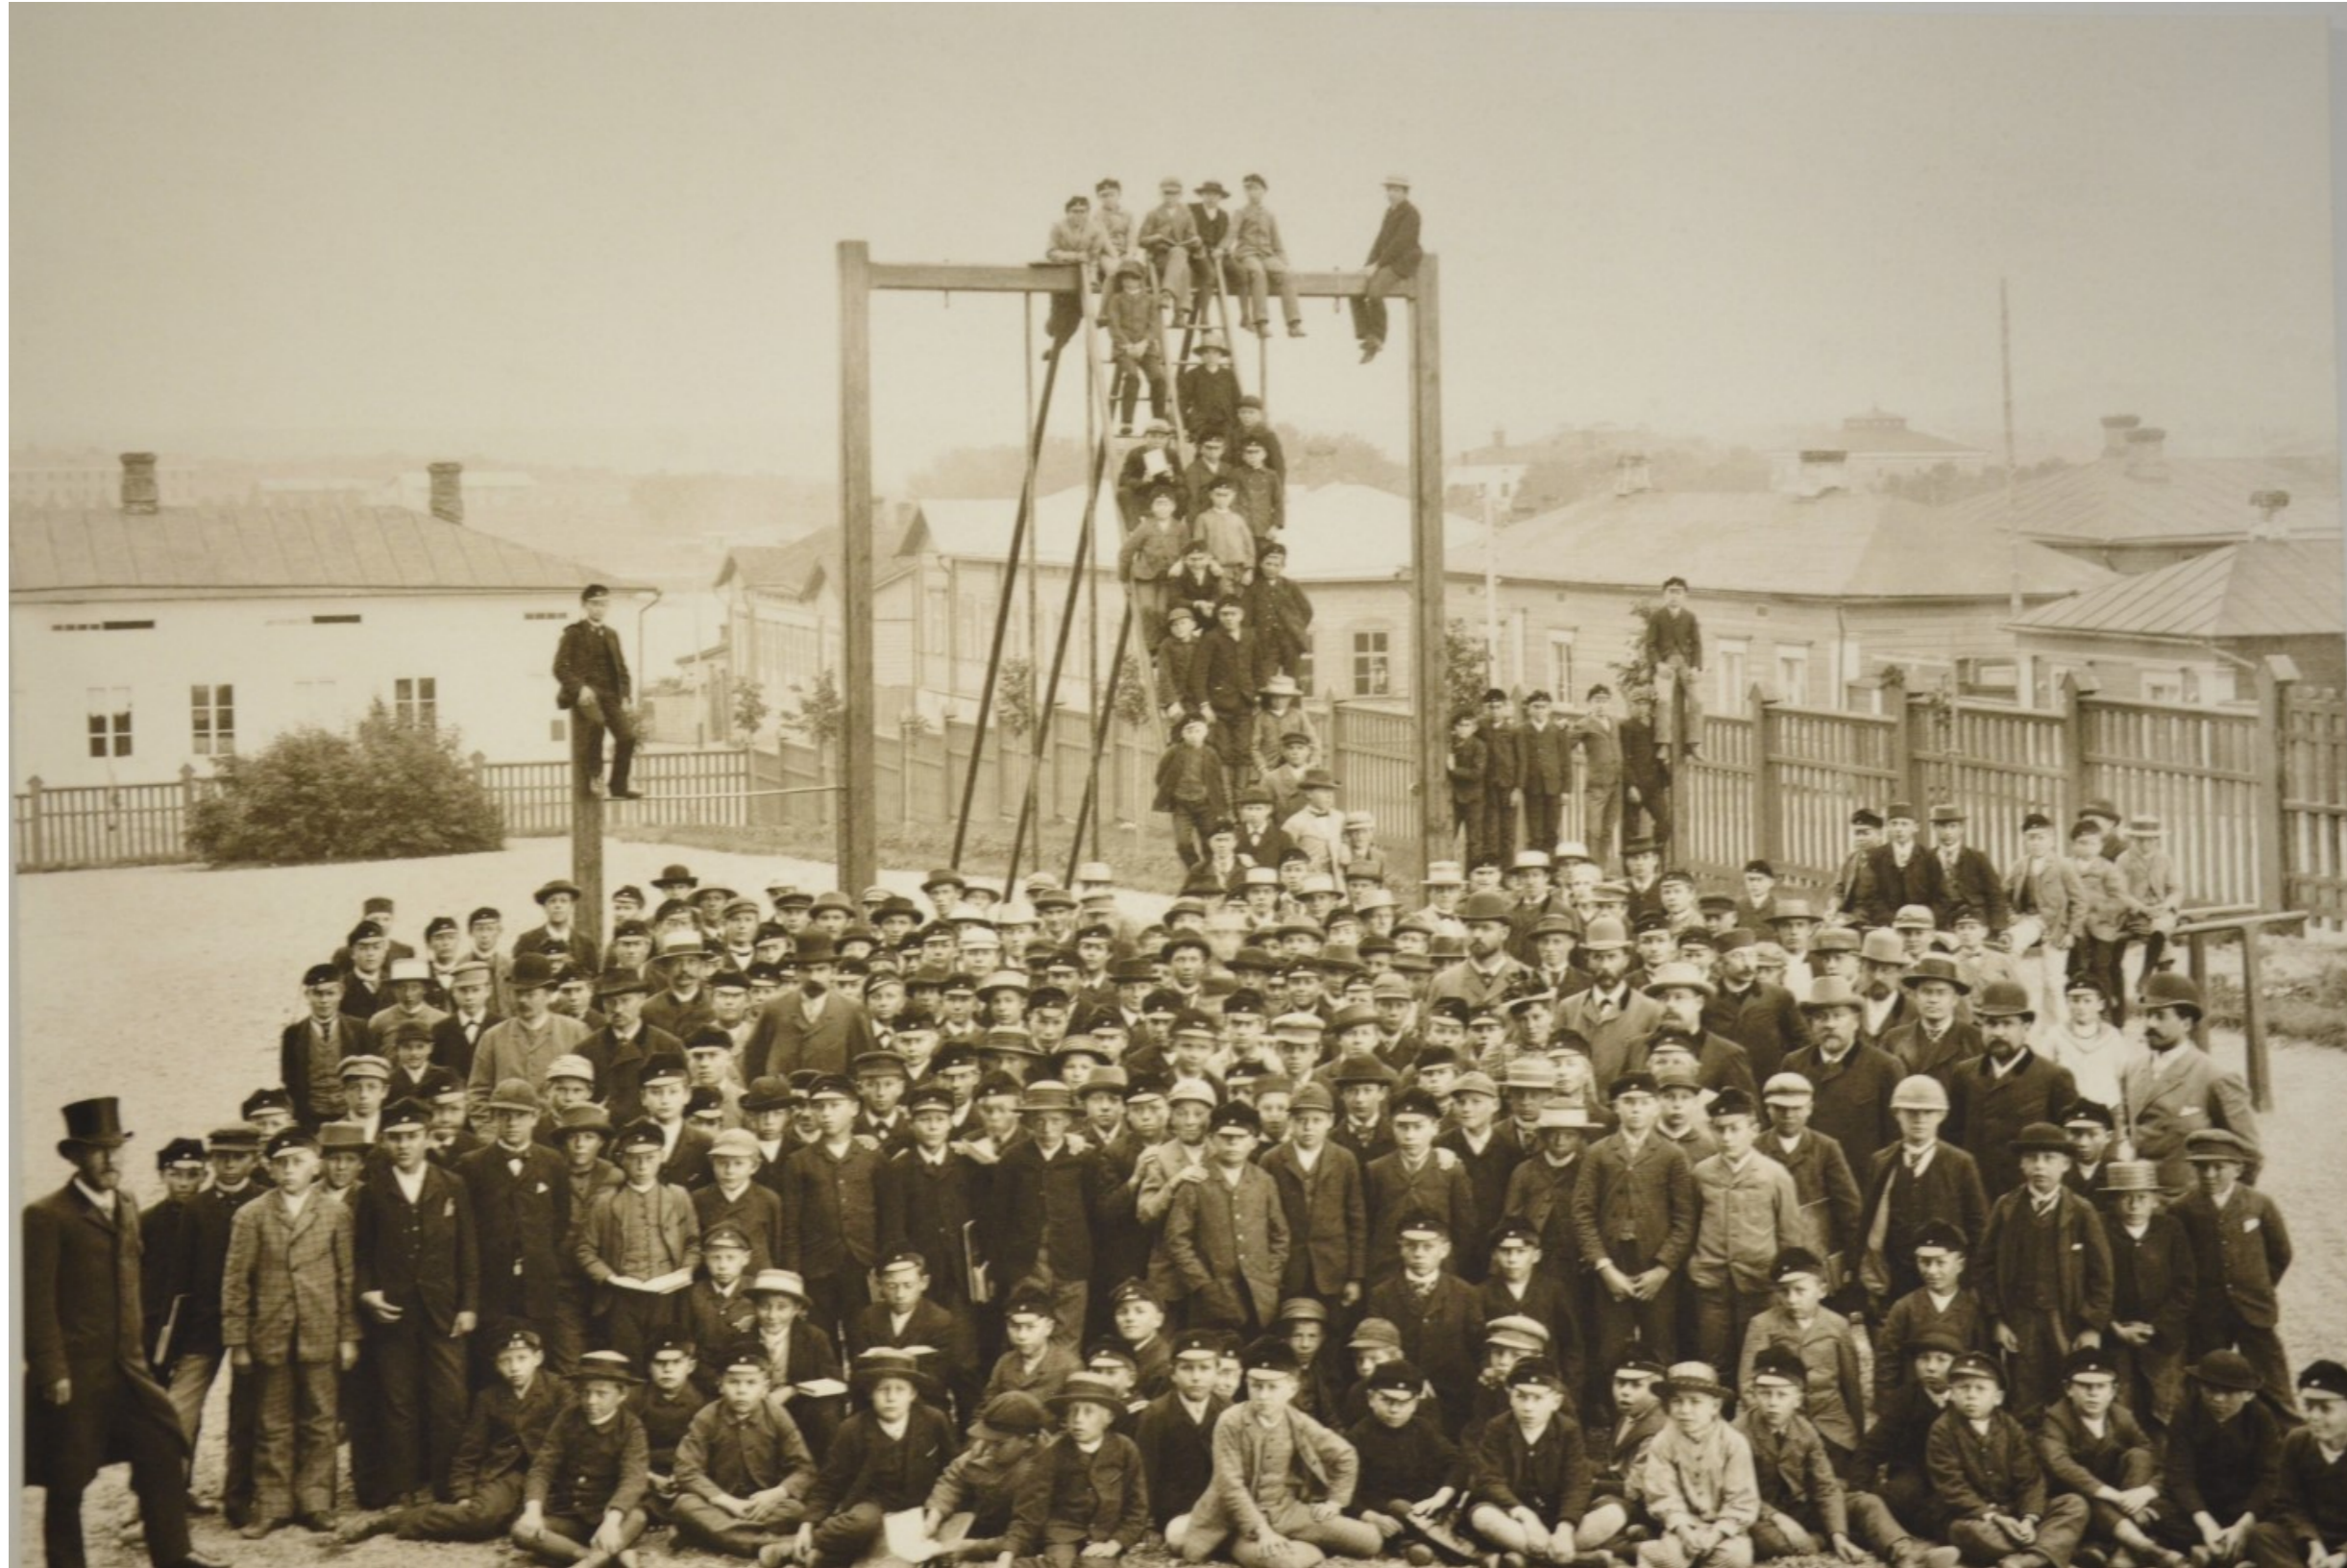
Voimisteluun liittyi myös koulun piha, kenttä, joka sijoittui koulun ja korttelin itäreunaan. Sen paikalla on nykyisin 1962 valmistunut lisärakennus. Kuva on otettu ehkä 1900-luvun vaihteessa korttelin kaakkoiskulmalla, taustalla näkyy oikealla Keinusaaren viljamakasiini ja lääninsairaala 1840-luvulta, vasemmassa kulmassa on Venäjän armeijan asemalle rakennettu makasiini 1850-luvulta. Näkyvät puutalot korvautuivat vasta 1960- ja 1980-luvulla kerrostaloilla. Koulun kortteli aidattiin jo rakennusvaiheessa, kuvassa näkyvät kentän telkeinä ainakin leuanvetotanko, suuri keinu ja nojapuut. Lyseon kuva-arkisto.

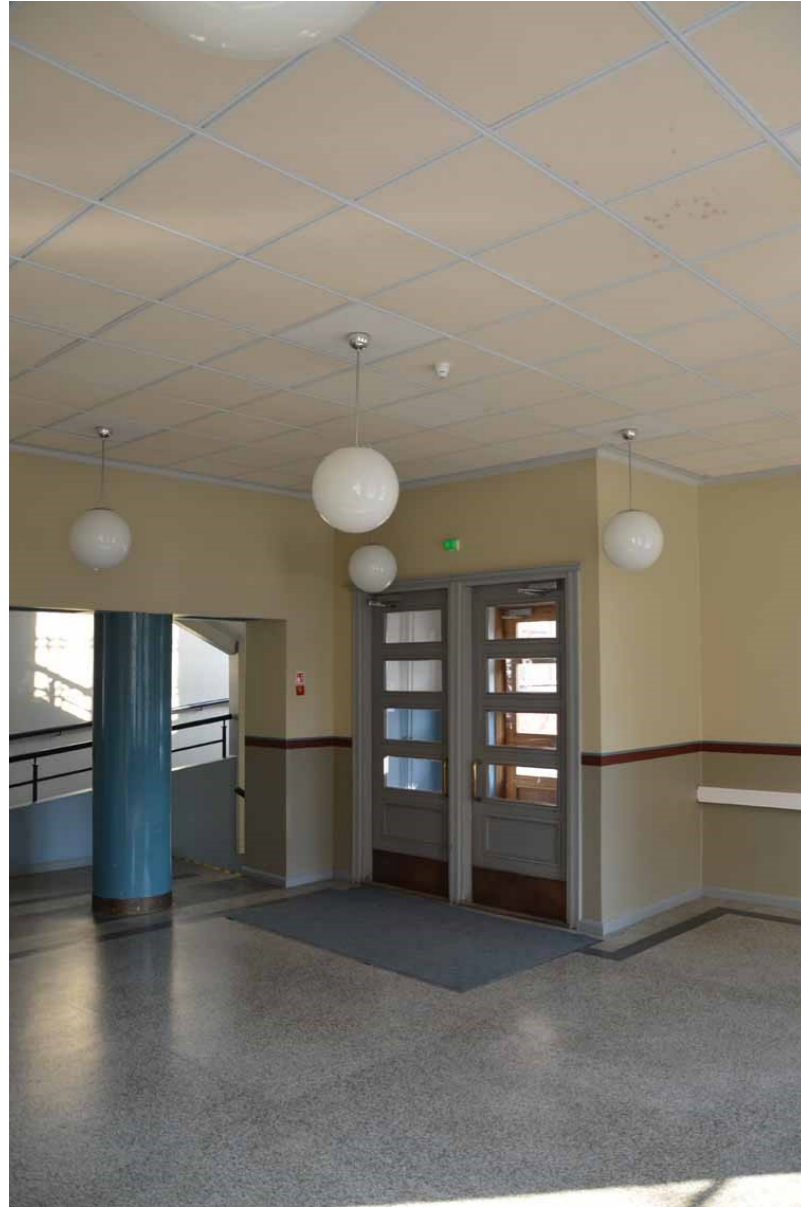
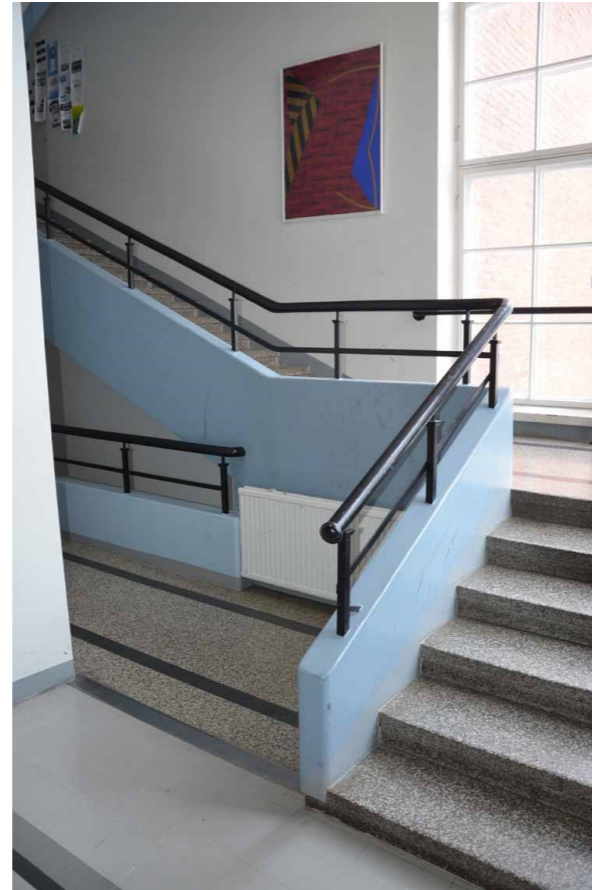
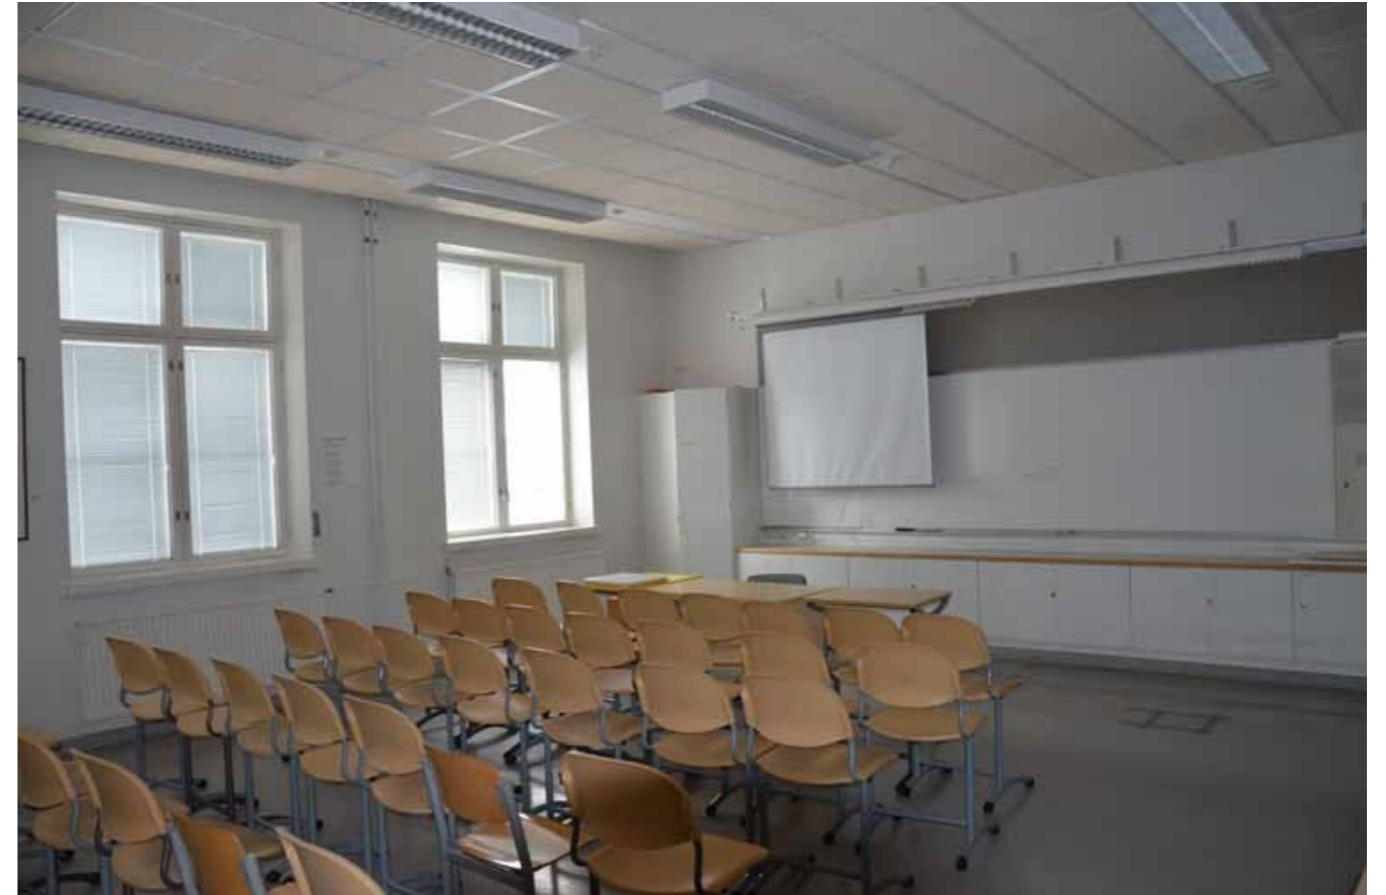
Vasemmalla: Nuoremmissa siipiosissa säilyneitä ja edustavia tiloja ovat aula- ja porrastilat. Kuvassa paremmin säilynyt eteläpuolisen siiven eteisaula, tila 1.12, jossa alkuperäistä kiinteää sisustusta ja interiööriä edustavat pilarit, mosaiikkibetonilattia ja tuulikaapin ja ulko-ovien vaakapeiliovet. Sisäkaton vaimennuslevytys peittää katon nurkkiin jäävän profiloinnin. Seinien väritys seuraa vanhan osan väritystä, muuten siipiosissa ovat valkoiset pinnat. Keskellä pohjoispään portaikkoa ensimmäisessä kerroksessa. Oikealla siiven luokkahuone, alkuperäisiä osia tai pintoja ovat lähinnä ikkunat ja patterit.

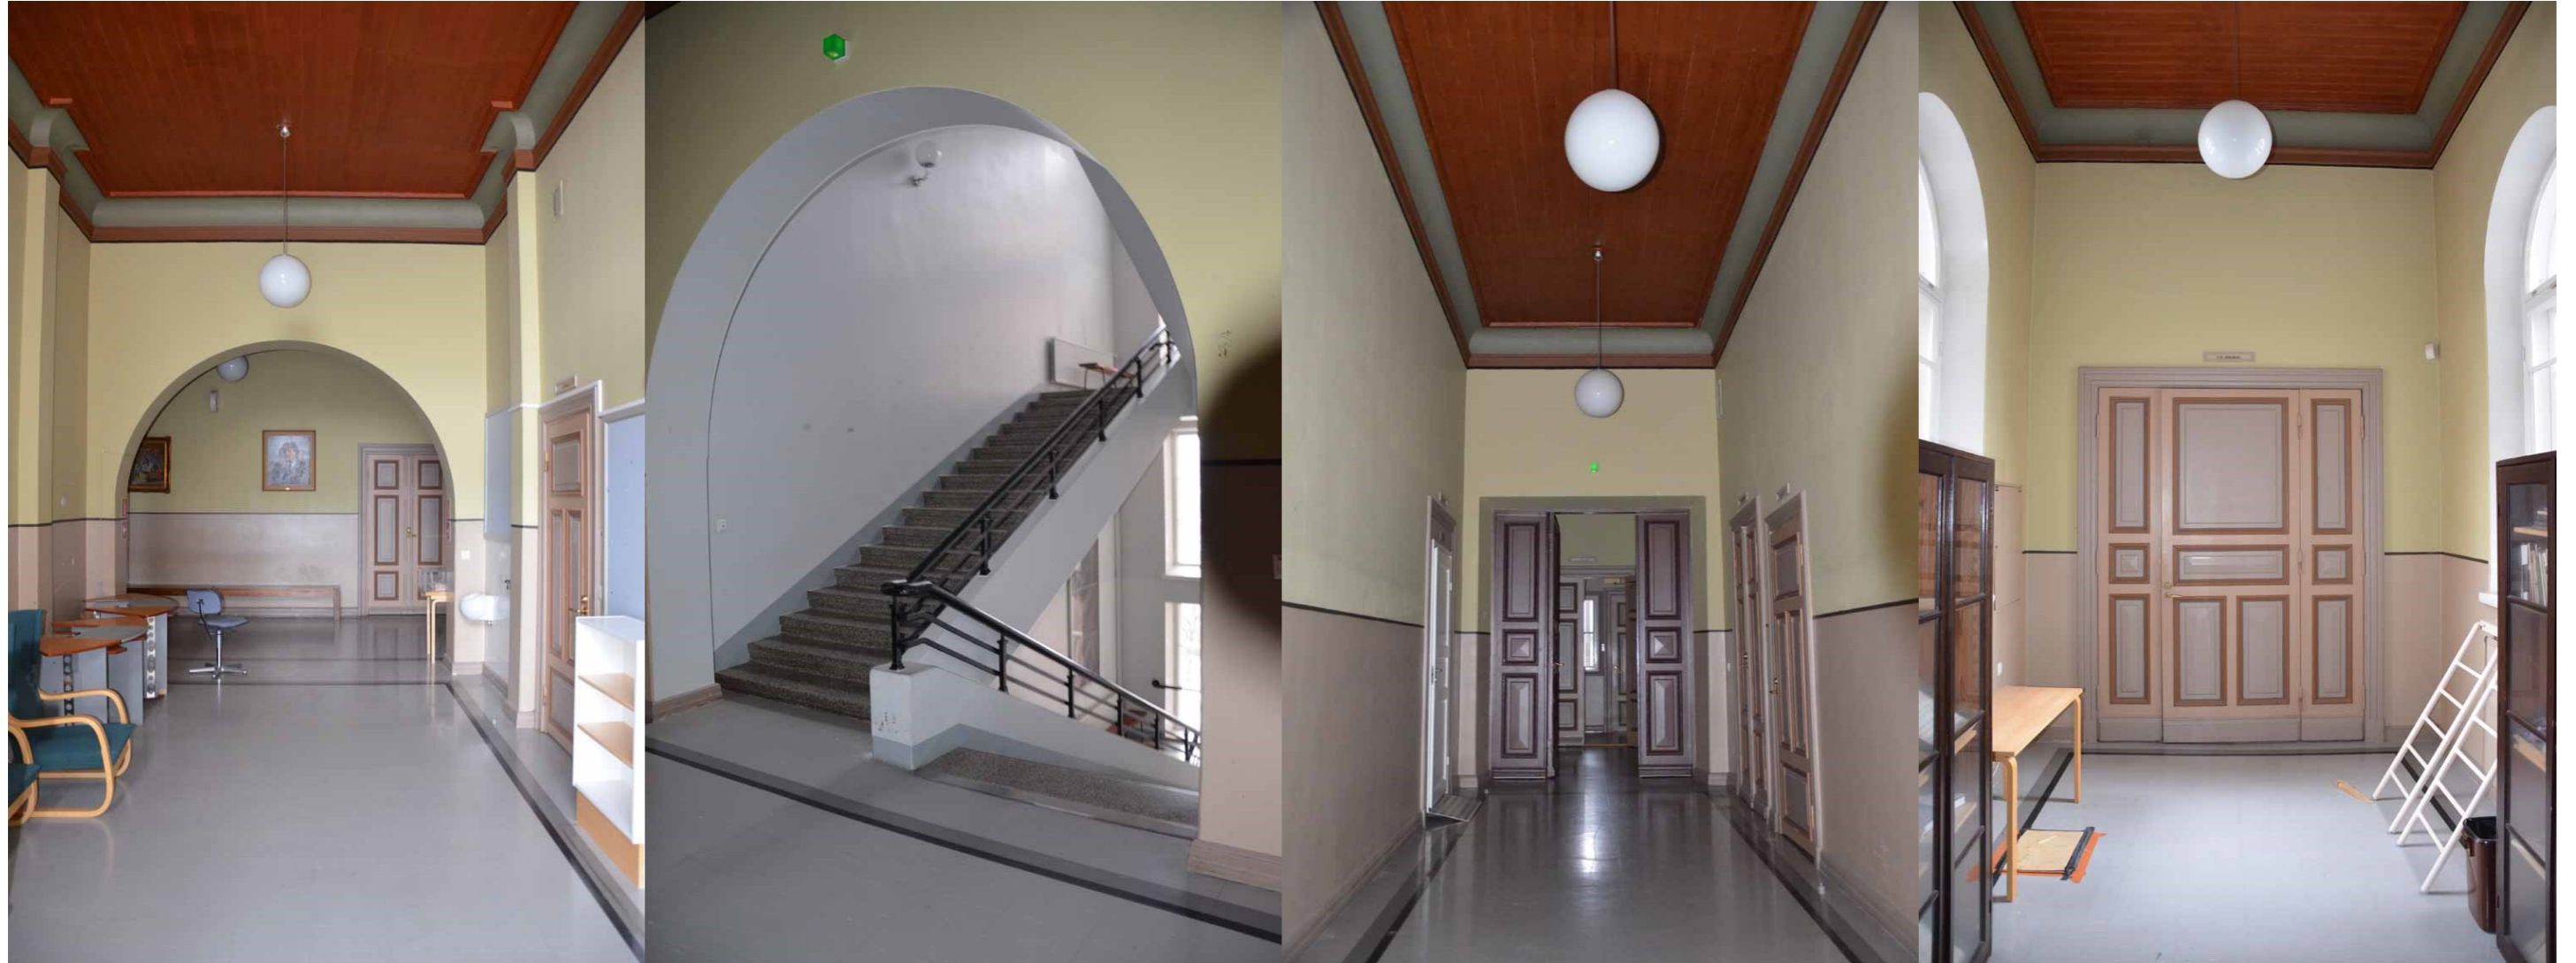
Porraskäytävä ja juhlasalin käytävä. Vasemmalla näkyy vuoden 1888 eteläisempi porraskäytävä, joka poistettiin 1936 ja muutettiin valoaulaksi (2.37). Julkisivun ikkunoita suurennettiin samalla. Tilan sisäkatto on mahdollisesti alkuperäinen. Vieressä uusittu pohjoisempi porras (2.25), joka noudattaa rakenteiltaan ja tilaltaan siipiosien portaikkoja, sijoittuen tyyllisesti jo niukan klassimin ja funktionalismin rajoille. Porrastila muodostaakin selkeästi oman, nuoremman kerrostuman 1888 keskikäytävän varrella. Keskellä ja oikealla näkymä juhlasaliin vievästä käytävästä (2.32 ja 2.31) Juhlasalin pääovi sijoittuu kapean, valoisan nivelosan reunaan. Käytävään on lisätty kolme ovea, jotka noudattavat vanhojen ovien jäsentelyä, yksi ovi on valkoinen mdf -rautakauppaovi. Vanhan osan ja siipien käytävillä on käytetty pallovalaisimia, jotka ovat viimeisen remontin ajalta.
