HÄMEENLINNAN

RAKENNUSHISTORIASELVITYS

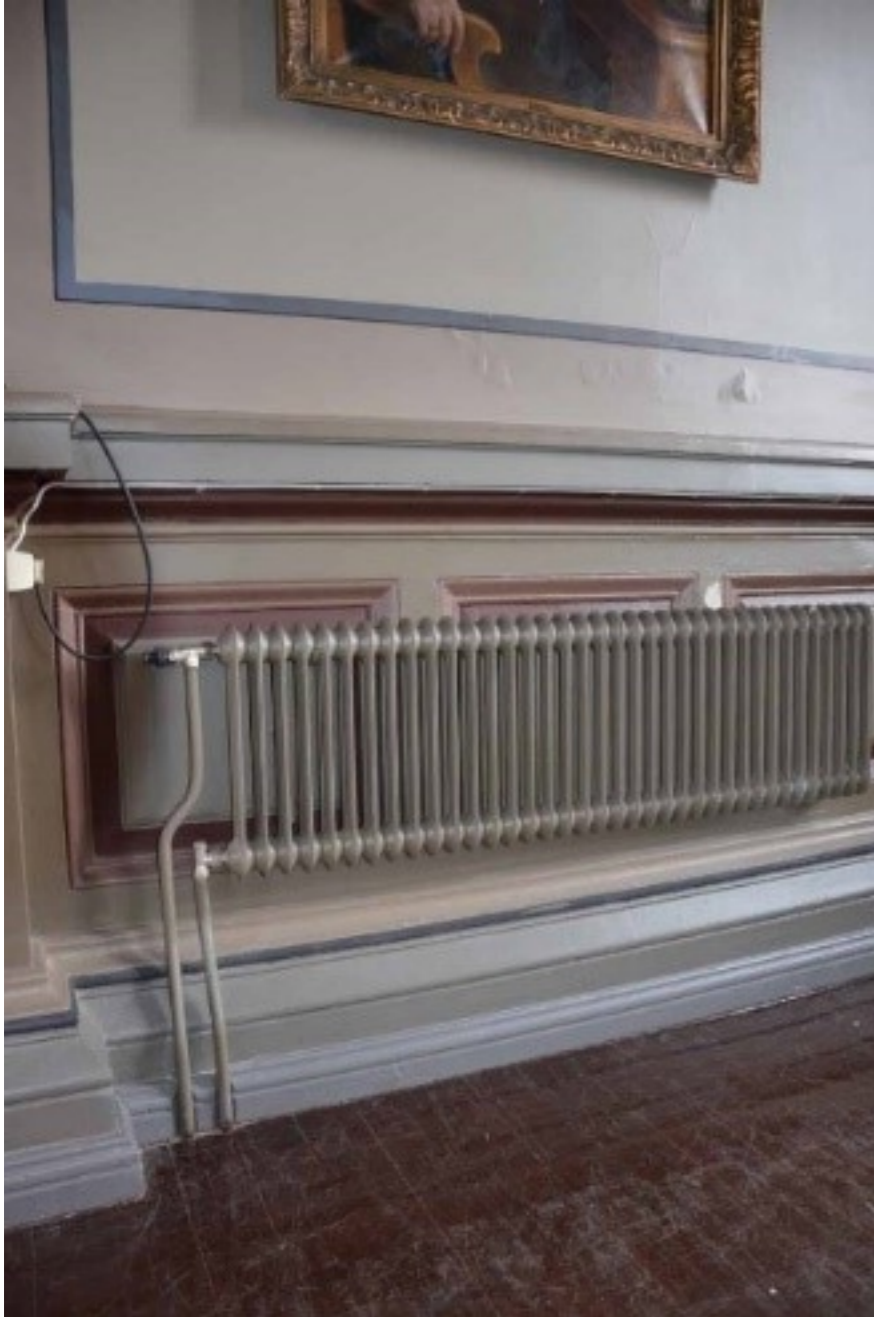
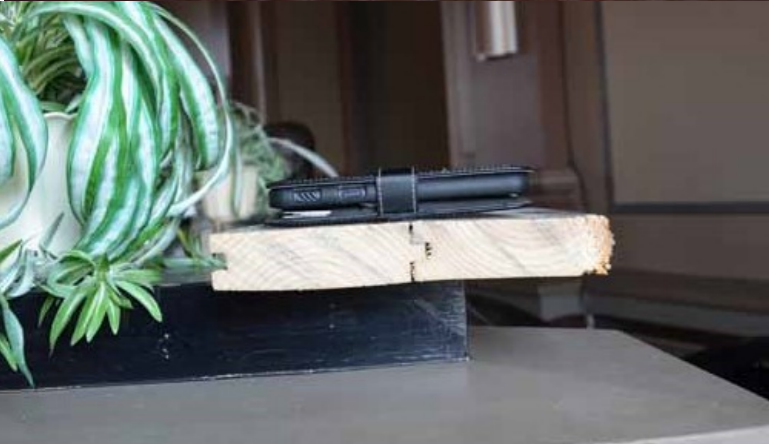
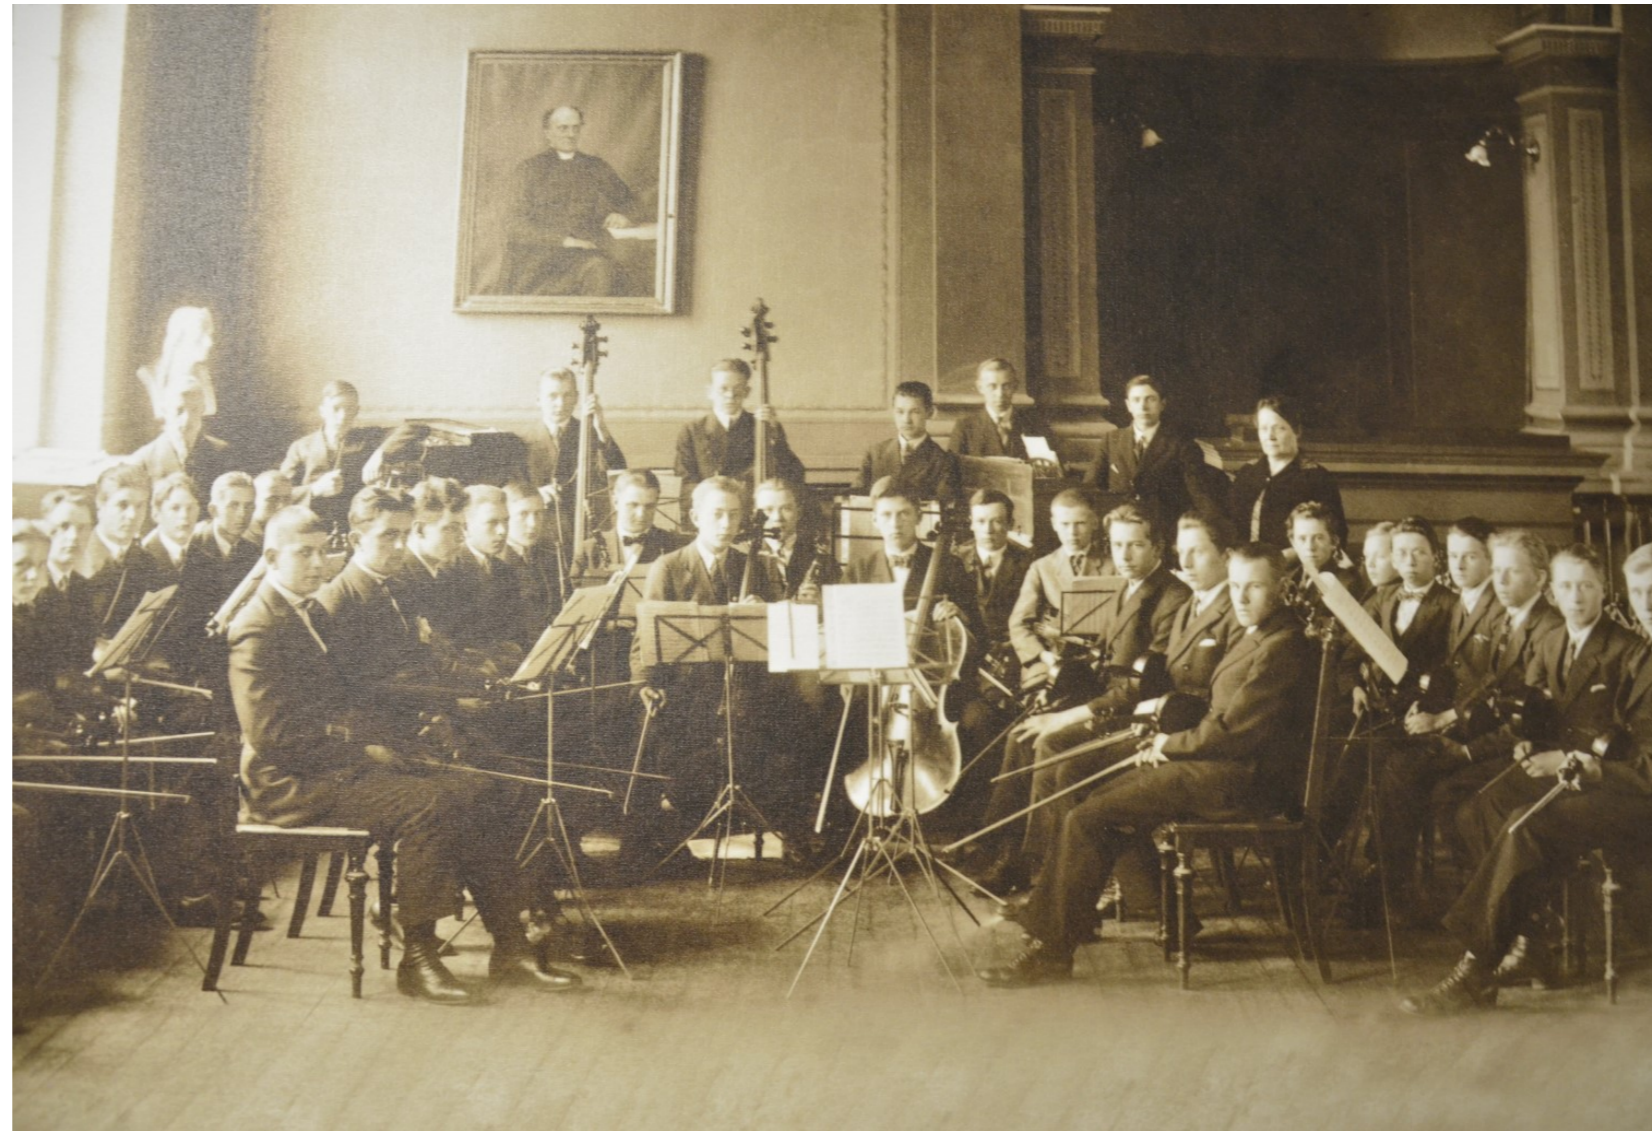
Juhlasali 1920-luvulla, juhlasalin seinällä on ollut aikaisemmin maalauksia mm. Jean Sibeliuksen muotokuva (Toivo Tuhkanen 1930) Lyseon kuva-arkisto
