AHVENISTON ENTINEN KEUHKOTAUTIPARANTOLA

Rakennushistoria- ja ympäristöselvitys

TRIUM ARCHITECTS LTD TÖÖLÖNTORINKATU 2 B FI-00260 HELSINKI TEL +358 9 2410833 WWW.TRIUM.FI FIRSTNAME@TRIUM.FI

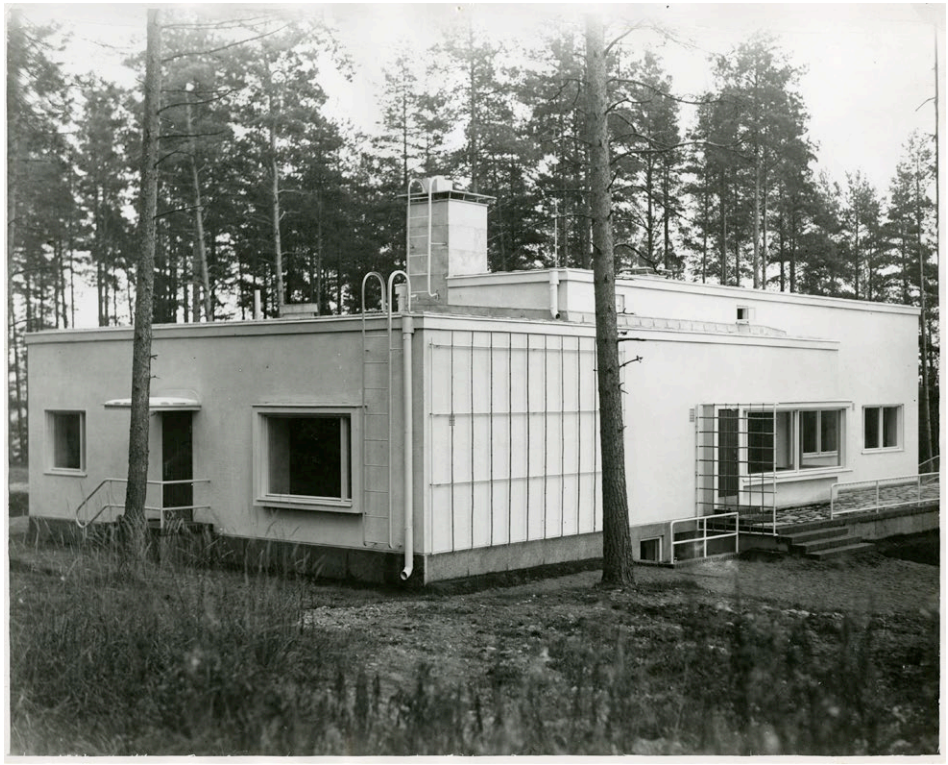
Paatelan huolella detaljoimat ulokeikkunat vaikuttavat alkuperäisiltä. Ilmeisesti niihin liittyviä listoituksia on uusittu julkisivukorjausten yhteydessä. Pohjoispäädyn ovi on muurattu umpeen. Sen sijaan terassin ovi ja autotallin ovi lienevät alkuperäiset.
