**MAAHERRANPUISTON JA ALEKSIS KIVEN PUISTON  
SEKÄ RANTAVYÖHYKKEEN KUNNOSTUSSUUNNITELMA**

**Eino Leinin puiston, Linnanpuiston ja  
Kustaa III kadun hoito- ja kehittämisohjelma**

**0107-D1098**

28.8.2008

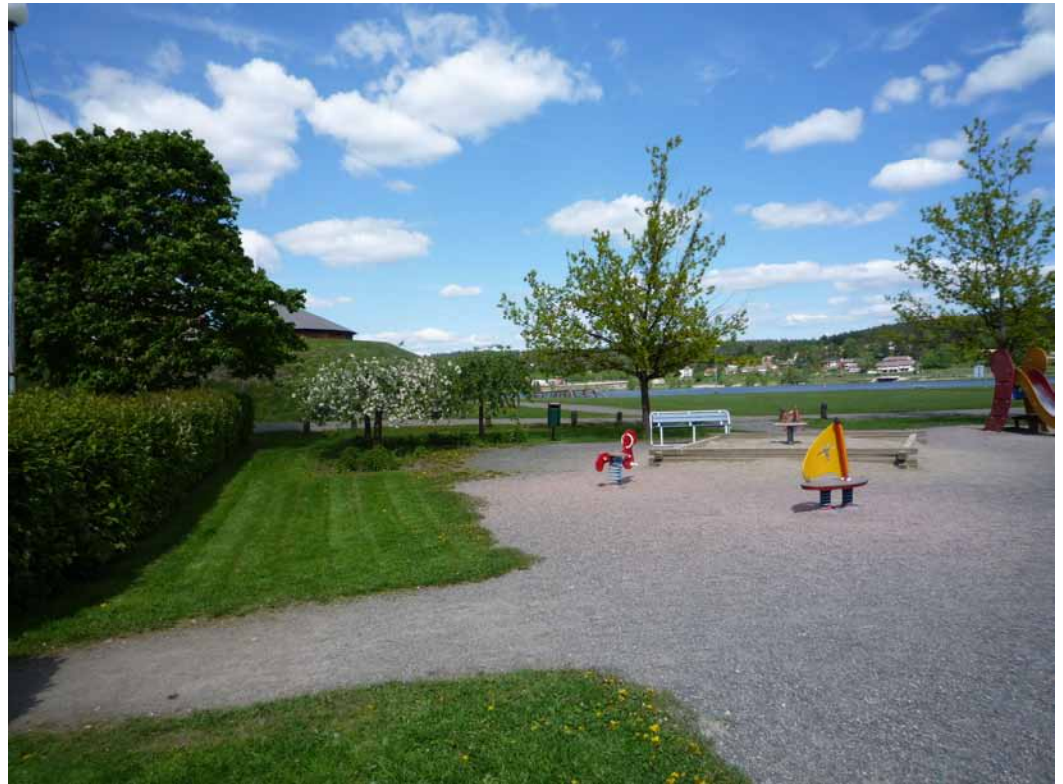
Leikkipaikkaa rajaa pohjoispuolella kolme nuorta tammaa ja eteläpuolella kaksi kyynelkoivua. Kuntokartoituksessa tammet, kyynelkoivut ja rautatieomenapuut on määritelty kuntoluokkaan 1 (erittäin hyväkuntoinen puu ilman vaurioita). Puut on istutettu 1994 leikkipaikan saneerauksen yhteydessä. Tammet kasvavat nurmikolla, kyynelkoivut nurmikolla/perennaistutuksen yhteydessä.

*Kuva yllä: Leikkipaikan kasvit ovat hyväkuntoisia (kuva EK)*

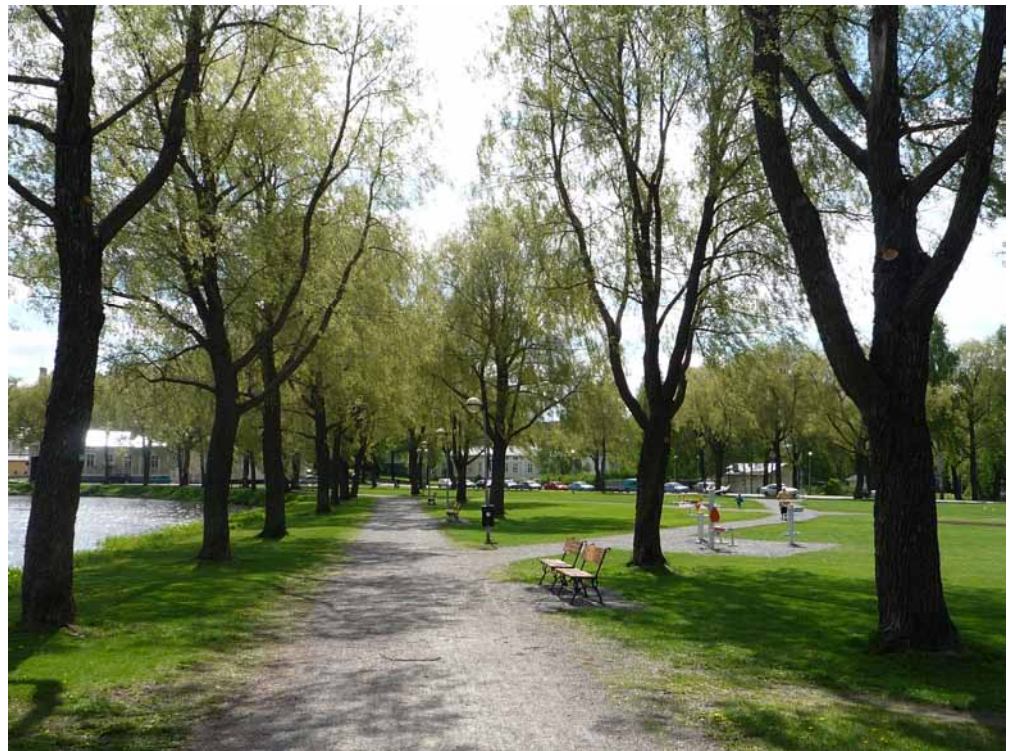
Linnan puiston rannassa kulkevan rantareitin molemmin puolin on istutettu hopeapajuja ja niistä muodostuu tunnelmallinen puukujanne. Hopeapajut ovat hyväkuntoisia ja hyvin hoidettuja. Niitä on hoitoleikattu viimeksi keväällä 2008, jolloin on poistettu ylipitkät ja kuivat oksat. Kuntokartoituksessa hopeapajut on määritelty kuntoluokkaan 2 (hyväkuntoinen puu, pieniä vaurioita, mutta ne eivät aiheuta vaaraa puun rakenteellisessa kestävyudessa).

*Kuva yllä: Rantaraitin hopeapajukujanne Linnan puiston kohdalla. Taustalla näkyvät uudet kuntoiluvälineet. (kuva EK)*

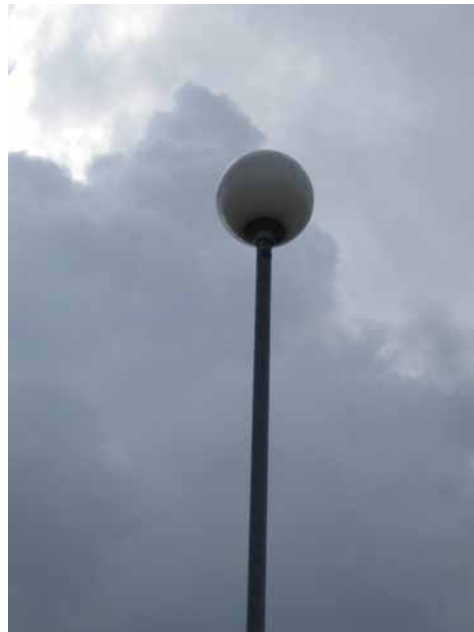
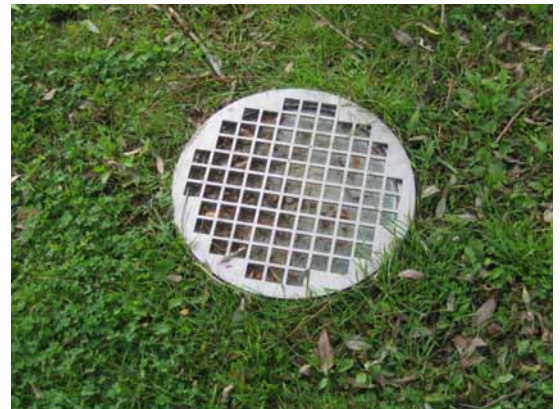
kuin muualla puistossa ja Kustaa III:n kadulla käytetty pallovalaisin. Hopeapajujen väliin on 1990-luvun alussa asennettu kymmenkunta maavalaisinta, jotka on suojattu ritilöin. Maavalaisimet ovat usein rikki. Rantareitin varteen sijoittuu viisi sora/kivituhkapintaista levennystä, joihin kuhunkin on sijoitettu kaksi penkkiä. Reitin varrella on muutamia roska-astioita.

*Linnapuiston nykyisiä valaisimia; pallovalaisin sekä rantakujanteen hopeapajuja valaisevat maavalot. (Kuvat EE)*

Rantareitin pylväsvalaisimet uusitaan alaspäin suuntaavalla valaisinmallilla – malliksi sopii esim. Maaherranpuiston ja Aleksis Kiven puiston rantareiteillä käytetty musta valaisin tai vastaavan tyyppinen malli. Puustoa uusittaessa tulee pohtia maavalojen käytännöllisyyttä – mahdollisesti puukujanteen puut voitaisiin valaista valonheittimin, jotka asennetaan n. 0,5 metrin korkuisiin pylväisiin.

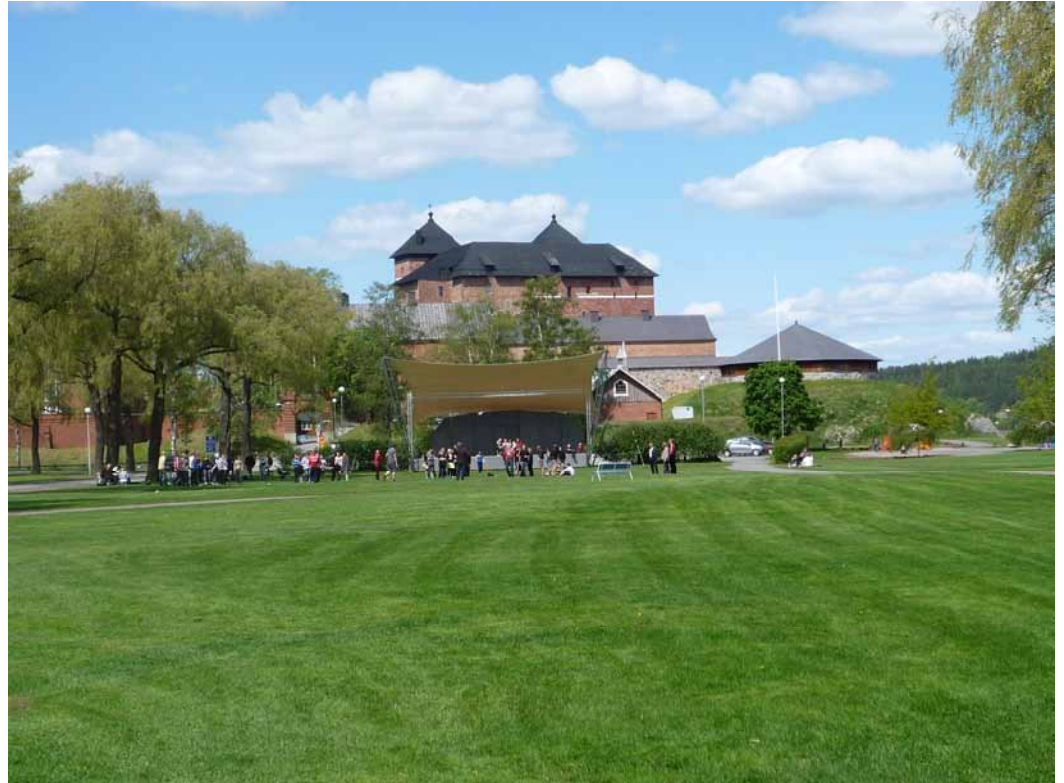
Linnan puiston nurmikko on tiivistynyt sekä epätasainen ja nurmikon kuivatus ei toimi. Nurmikkoalue on entisellä tulvamaalla, ja aiemmissa maaperätutkimuksissa (13.11.1998, Hämeenlinnan tekninen osasto) on todettu maaperän olevan savea, liejua, turvetta ja silttiä, jonka päällä on täyttömaata ja kasvu-alustakerros.

*Kuva yllä: Hämeen keskiaikainen linna, etualalla esiintymislava (kuva EK)*

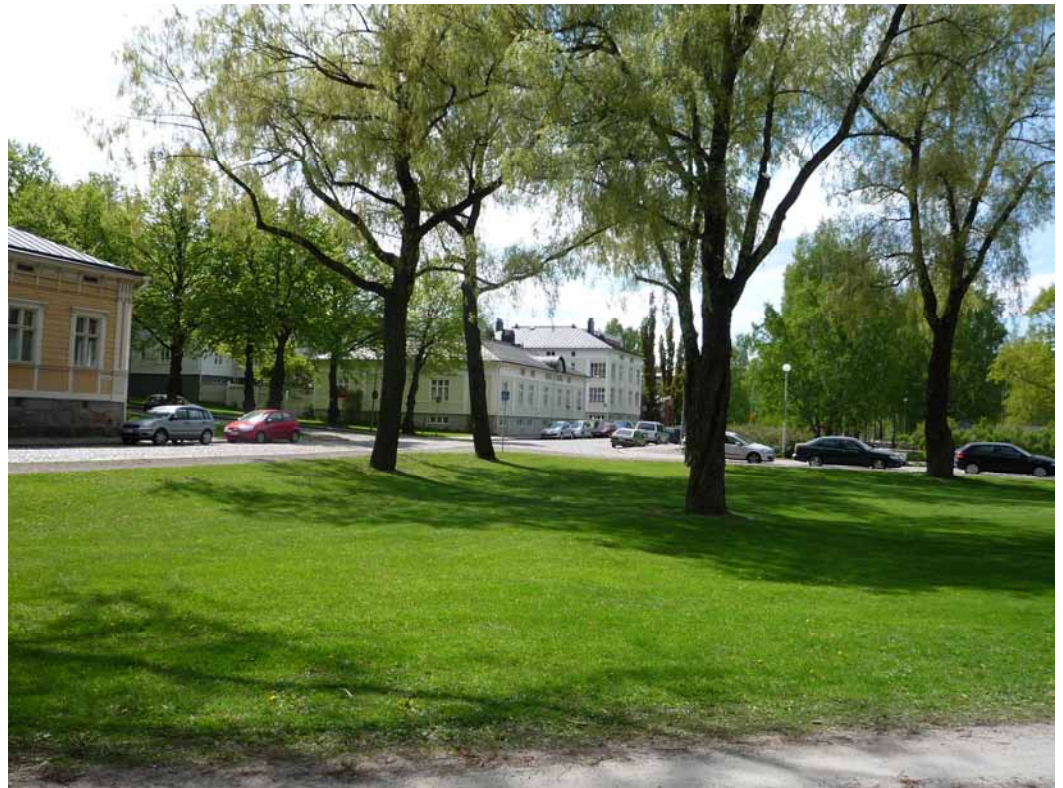
Eino Leinin puiston hopeapajut on hoitoleikattu viimeksi keväällä 2008, jolloin puista on poistettu kuivat ja ylipitkät oksat.

*Kuva yllä: Eino Leinon puiston hopeapajuja (kuva EK)*

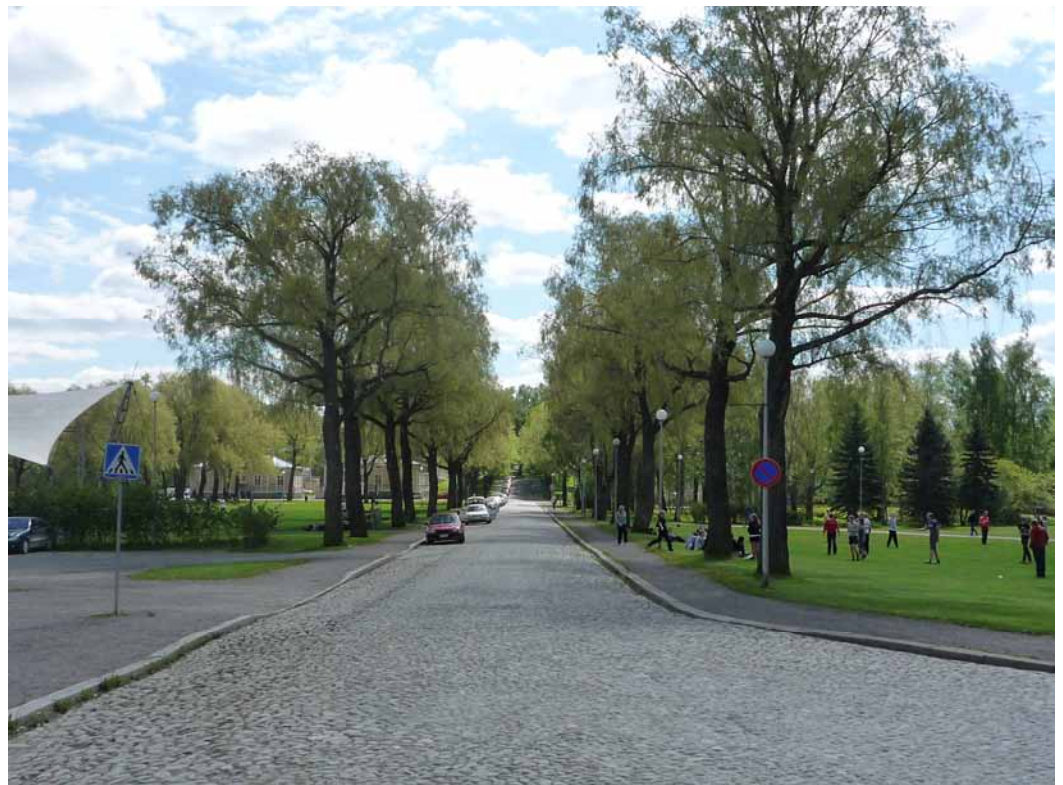
Kustaa III:n kadun hopeapajut on määritelty kuntokartoituksessa pääasiallisesti kuntoluokkaan 2-3 (puu hyväkuntoinen tai kohtalaisessa kunnossa). Eino Leinon puiston kohdalla on kaksi kuntoluokan 4 (puu huonossa kunnossa) hopeapajua, joista kummastakin on poistettu suuria oksia. Lisäksi toisessa puussa on alkavaa pehmentymää, toinen on ontto. Linnan puiston kohdalla kadun länsipuolen puurivissä on kuntoluokan 5 (puussa runsaasti vaurioita ja rakenteellisesti heikkoja kohtia). Puusta on poistettu isoja oksanhaaroja, joiden leikkuupinnat ovat lahoamassa. Latvus on muutenkin harva.

*Kuva yllä: Kustaa III:n kadun hopeapajukujanne (kuva EK)*
