# Liha-Saarioinen Oy, Hämeenlinnan tehdaskiinteistö

Kuntokatselmus

18.11.2013

Työnro 31 8662.1

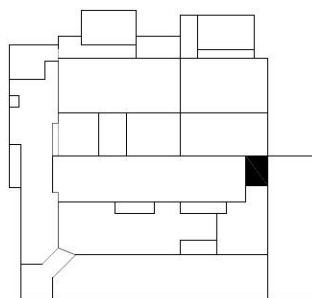
Paikannuspiirustus rakennusosasta.

Rakennus on tiilirakenteinen. Tila toimii lähinnä varastokäytössä. Kattomuotona on harjakatto. *Runko on tyydyttävässä kunnossa. Vesikatto on vuotanut.*

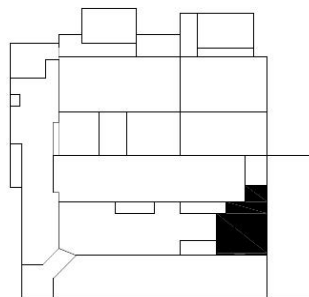
Paikannuspiirustus  
rakennusosasta.

*Vesikatteen kunto on huono ja katteen tiivistyskohdissa esiintyy puutteita. Julkisivun tiilipinnoilla ja saumaustaasteissa esiintyy pakkasrapautumisen aiheuttamia vaurioita.*

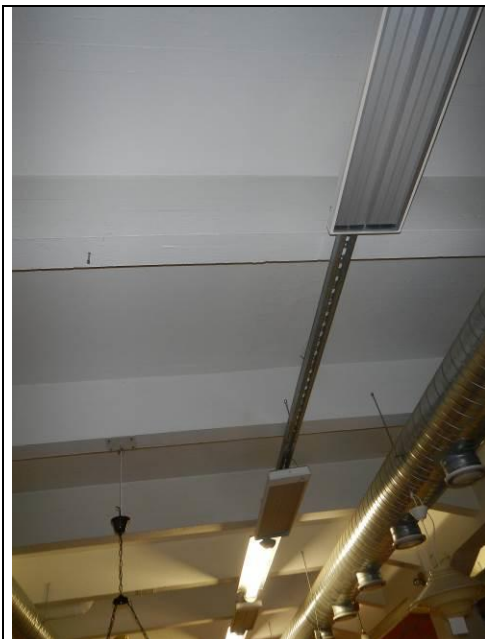
Kuva 7.

LVIS-asennukset ovat hyväkuntoisia kuntosalin tiloissa. Koneellinen ilmanvaihto- ja lämmitysjärjestelmä on uusittu kuntosalitilojen remontoinnin yhteydessä kuntosalin pitäjän toimesta. *Valaistusjärjestelmiä on uusittu vuokralaisten toimesta pintatöinä. Lisäksi tiloihin on asennettu säteilylämmitysjärjestelmä kattovalaistuskiskoihin (kuva 7).* Pääosin tilojen LVIS-tekniikka on alkuperäistä ja huonokuntoista.

Yleiskuva kattokiskoihin asennetuista  
säteilylämmittimistä.

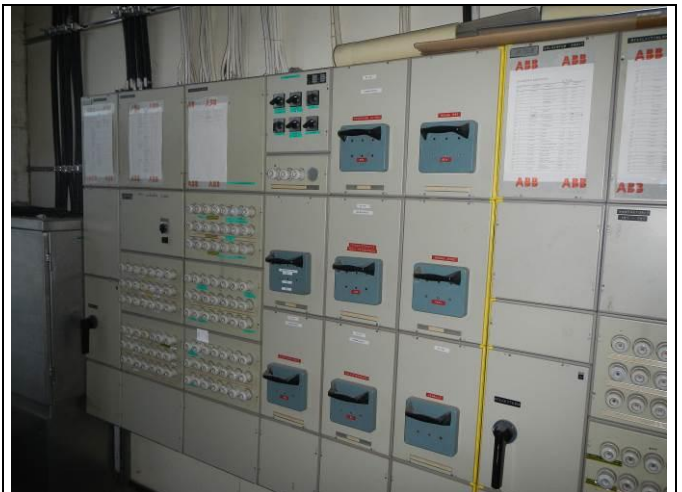
Kuva 12.

LVIS-tekniikka on korjattu kuntosalin osalta. *Osa toimistotilojen ryhmäkeskuksista on uusittuja automaattisulakekeskuksia* (kuva 11). Pääkeskukset ovat vuosilta 1982/1985 (kuva 12). Sähköjärjestelmien 10-vuotistarkastukset on tehty säännöllisesti. IV-kone on havaintojen perusteella uusittu 1970-luvulla (kuva 13). *Koneeseen on lisätty taajuudenmuuttajat. Kone on ylittänyt teknisen käyttöikänsä. Kanavistojen pääte-elimet olivat havaintojen perusteella likaisia. Yleisesti LVIS-tekniikka vaatii täydellistä uusintaa.*

Yleiskuvaa sähköpääkeskuksesta.

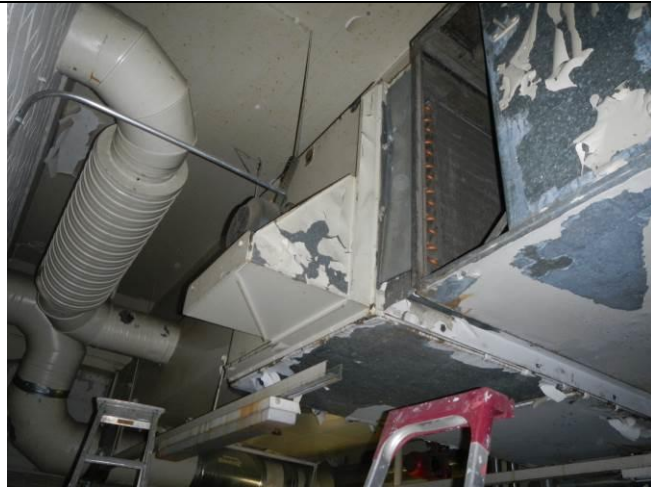
Kuva 13.

Yleiskuvaa rakennusosan 7 ilmanvaihtokoneesta.

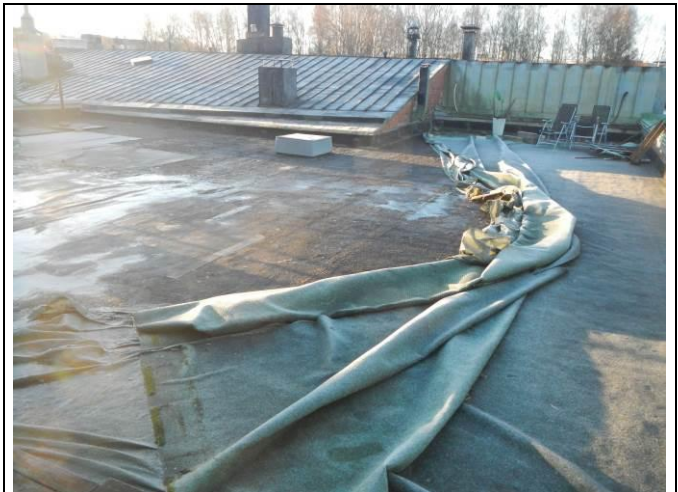
Kuva 16.

Rakennus on rakennettu vuonna 1940. Rakennus on yksikerroksinen ja tasakattorakenteinen. Rakennejärjestelmä on betonipilari/palkki. Julkisivumateriaalina on tiili. Vesikatteena on kermikate, vesikatolla on kuntosalin terassi (kuva 16). Tila on nykyisin varastona.

Yleiskuvaa kuntosalin terassilta.

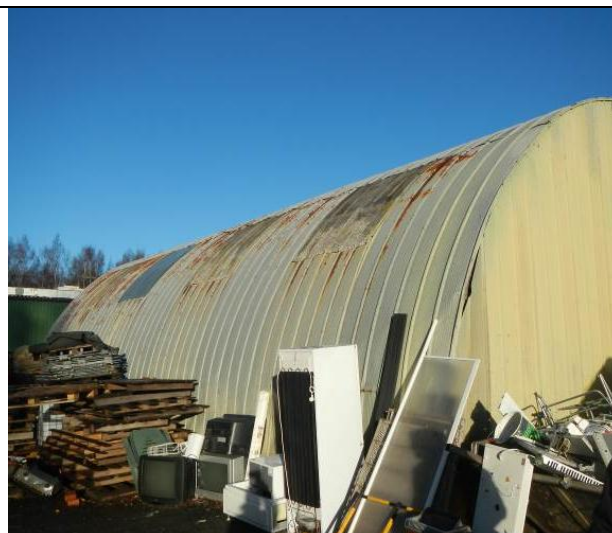
Kuva 18. Yleiskuvaa rakennuksesta nro 18.
