**RAKENNUKSEN SISÄILMASTOTEKNINEN KORJAUSTARVESELVITYS**

**HYK**

**VIERTOKATU 1, HÄMEENLINNA**

22500612.014

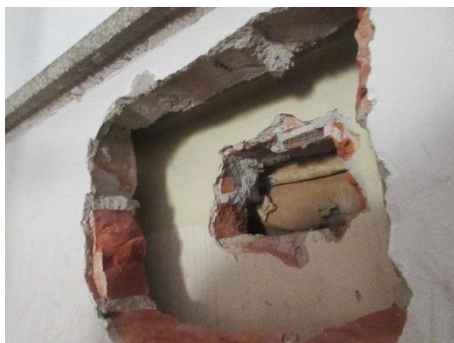
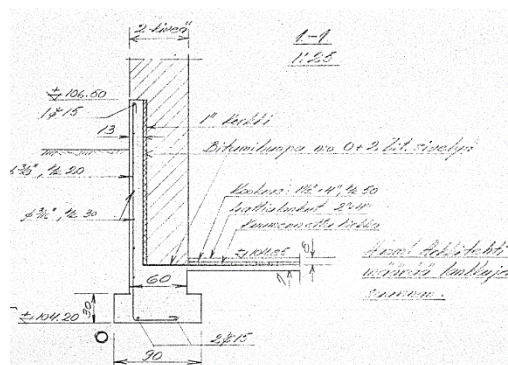
**Kuvat 21 ja 22.** Sokkelieristeinä on käytetty yleisesti lastuvillalevyä eli Tojaa. Sokkelieristeet olivat kuivia, eristeessä ei todettu mikrobiperäistä hajua eikä poikkevia mikrobipitoisuuksia. Sokkelin raudoitukset olivat ulkopinnassa.

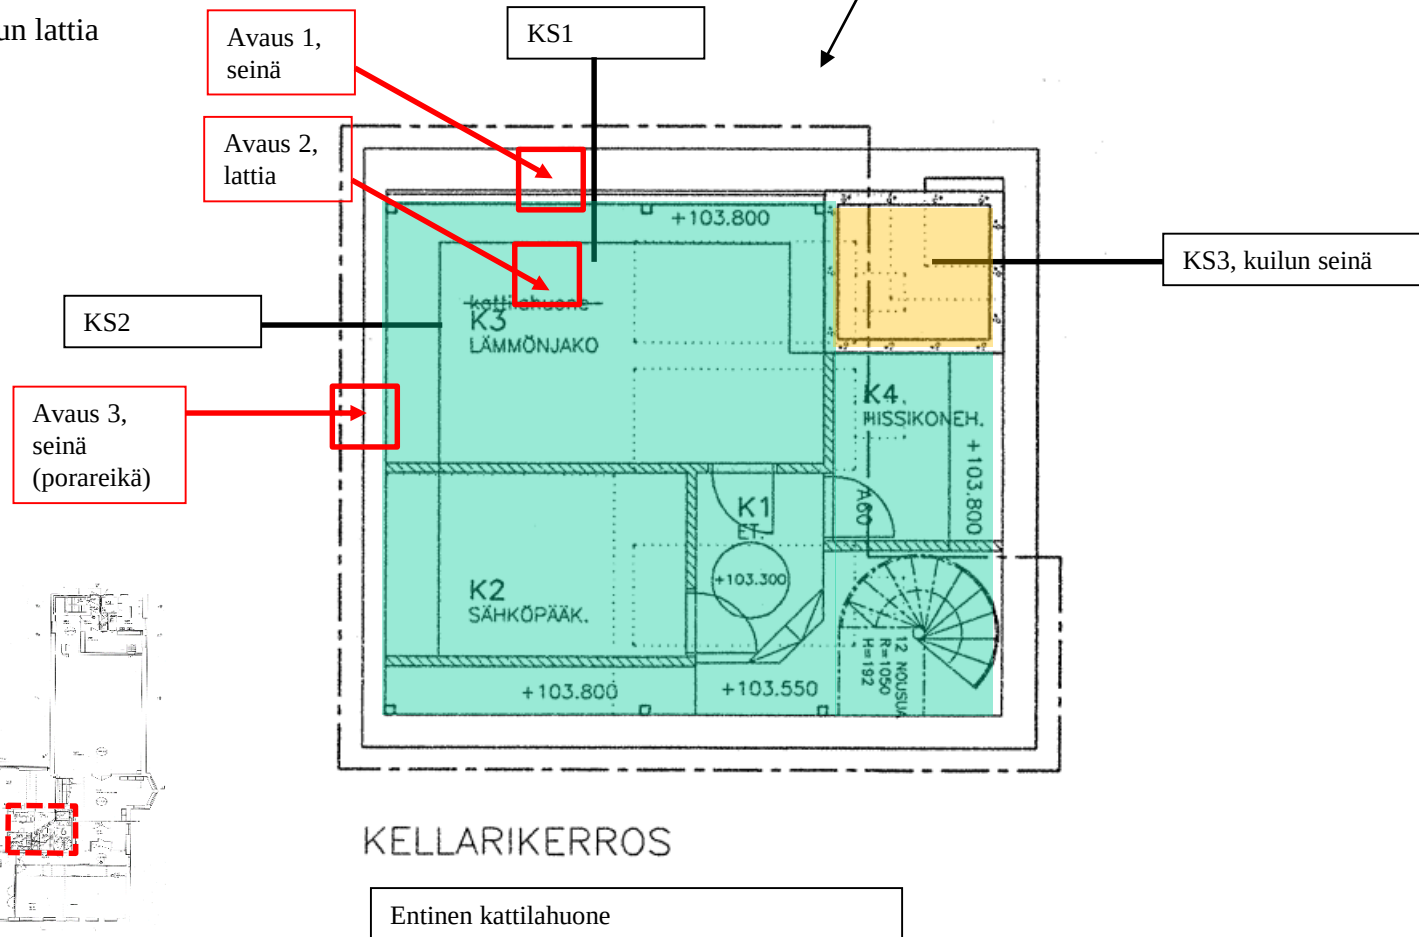
# ALAPOHJAT, POHJAKERROS

Alapohjarakenteen AP3 kosteustekninen kunto on heikko. Hienojakoisen maatäytön kosteus on aiheuttanut orgaanisen lastuvillaeristeen mikrobivaurioitumisen. Alemman betonilaatan pintaan sivelty kivihiiliterva ei estä riittävästi kosteuden siirtymistä orgaaniseen eristemateriaaliin. Lastuvillaeristeessä todetut mikrobiologiset epäpuhtaudet ja ilmayhteydet eristeroksesta huoneilmaan ovat merkittävä sisäilman laatua heikentävä tekijä. Orgaaninen lastuvillaeriste vaurioituu helposti kosteissa olosuhteissa, kuten hienojakoisen maatäytön kosteudesta. Lastuvillaeriste suositellaan poistamaan hyvän sisäilman laadun varmistamiseksi. Peruskorjauksessa alapohjaan tehdään todennäköisesti runsaasti uusia läpivientejä ja roiloja LVIS-tekniikalle. Pirstaleisen uudesta ja vanhasta betonilaatasta koostuvan pintalaatan tiivistyskorjaus niin, ettei ilmavirtauksia vaurioituneesta lastuvillaeristeestä sisätiloihin tapahdu, on teknisesti haastavaa ja epätaloudelliseksi toteuttaa. Vaurioituneen eristemateriaalin jättäminen rakenteeseen ei suositella hyvän sisäilman laadun kannalta. Varmempi ja riskittävämpi korjaustapa on uusia rakenne alemman betonilaatan tasoon asti peruskorjausvaiheessa.

AP3, rakenteessa lastuvillaeriste

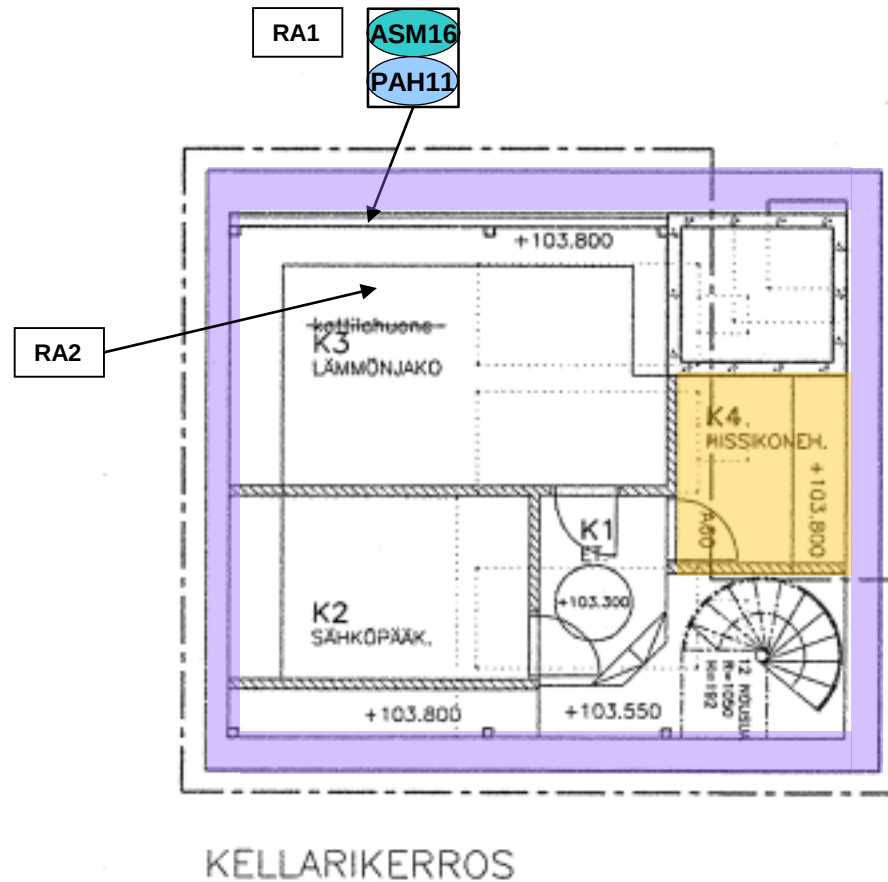
**Asbestia sisältävä vanha pahvinen putkieriste putkikuilussa (sijainti ja pituus ovat arvioita).**

**Asbestia sisältävä lattian bitumihuopa ja/tai bitumisively.**
