# HÄMEENLINNAN LYSEON

## LISÄRAKENNUS

### LAUSUNTO 80-LUVULLA RAKENNETUN SIIPIOSAN TEKNISESTÄ KUNNOSTA JA- PERUSKORJAUKSEN KUSTANNUKSISTA

LAUSUNTO  
17.12.2018

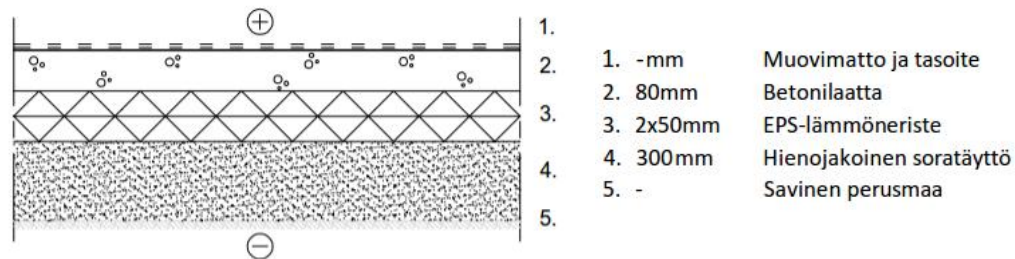
#### AP-1

Alapohjarakenteissa ei havaittu pintakosteuden osoittimella poikkeavia kosteusarvoja kuivana tunnettuun referenssipisteeseen nähden. Tulee kuitenkin huomioida, että maanvaraisessa laattassa on aina diffuusiolla liikkuva kosteusvirta rakenteeseen päin. Tästä syystä peruskorjauksessa alapohjan pintamateriaalina ei voi käyttää liian höyryä läpäisemättömiä materiaaleja, kuten polyuretaanipinnoitettuja muovimattoja.

Alapohjaliittymien tiiveyttä sisäilman suuntaan tutkittiin merkkiainekokein. Huomattavaa on, että alapohjan ja ulkoseinän välinen rajapinta ei ole sisäilman suuntaan tiivis. Maavuotoyhteys on merkittävää koko rakennuksen ulkoseinälinjaliittymässä pois lukien väestönsuoja.

Tutkimuksen näkökulmasta todetaan, että B-siiven alapohjarakenteiden kunto on hyvä, ja rakennusfysikaaliset rajoitteet huomioiden sen peruskorjaaminen on kannattavaa. Ilmavuotoyhteys maaperästä voidaan korjata oikeanlaista tiivistävää menetelmää käyttäen. Diffuusiolla liikkuvaa kosteutta maaperästä sisäilman suuntaan voidaan hallita valitsemalla kosteutta läpäisevät pintamateriaalit.

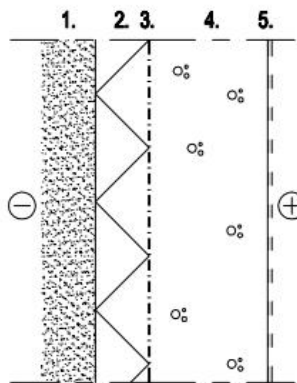
#### PM-1

Maanvastaisessa perusmuurirakenteessa PM-1 ei havaittu kosteusteknisessä toiminnassa puutteita. Pintakosteusmittaustulosten perusteella maanpaineinen perusmuurirakenne on kuiva. Bituminen vedeneriste on kauttaaltaan hitsattu kiinni sokkeliin. Sen kunto on edelleen hyvä, ja sen rakenne on elastinen. Eristeenä käytetty EPS-levy oli avausten kohdilta kuiva, vaikka perusmaa oli selkeästi märkä eristeen ulkopinnasta tarkasteltuna.

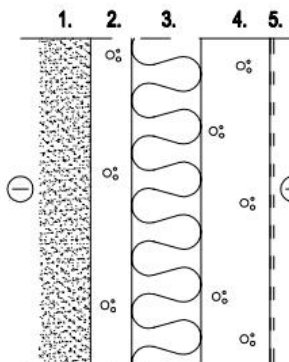
#### PM-2

Osin maanvastaisessa perusmuurirakenteessa PM-2 havaittiin merkittäviä kosteusteknisiä puutteita. Sokkelin ulkopinnassa ei ole jatkuvaa vedeneristettä (bitumikermi) ja PM-1 rakenteesta poiketen sokkelissa on käytetty mineraalivillaa lämmöneristeenä betonikuorten välissä. Rakenteella on edellä mainituista syistä kohonnut riski mikrobivaurioitumiseen ja se luokitellaan nykytietämyksen mukaan riskirakenteiseksi. Tutkimushetkellä ulkobetonin sisäpinta oli pintakosteudenosoittimella tutkien lievästi märkä.

Peruskorjauksen näkökulmasta todetaan, että B-siiven perusmuurirakenne PM-2 ja ulkoseinärakenne US-1 edellyttävät kosteusfysikaaliseen toimintaan merkittäviä parannuksia. Kummasakin rakenteessa on todettu laaja-alainen mikrobivaurio, joka on ilmayhteydessä sisäilman kanssa.

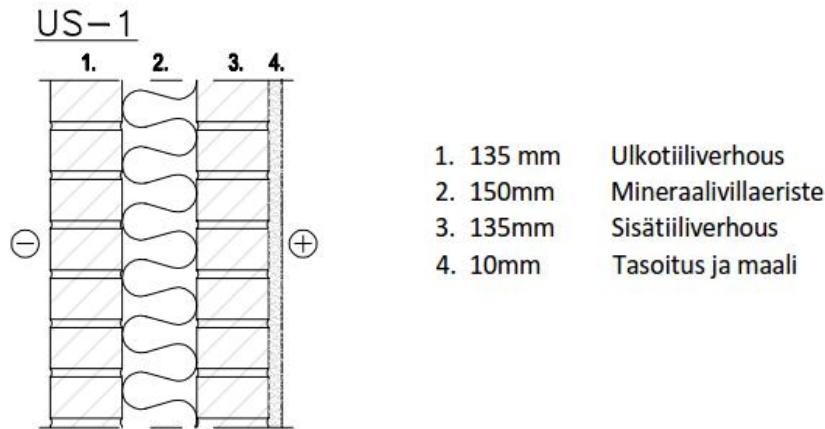
Ulkoseinän ja EPS-eristetyin sokkelin rajapinnan rakenneavauksissa havaittiin, että EPS-eriste vaihtuu jo maanpinnan tasossa polystyreenistä mineraalivillaiseksi. Rakenneliitos on poikkeava, koska sokkeli jatkuu betonirakenteisena noin 30cm maanpintaa ylemmäs. Tavanomaisesti eristemateriaali vaihtuu sokkelin ja ulkoseinän liitosalueella. Eristeen vaihtuminen maanrajapinnassa on selkeä kosteustekninen riski, koska sokkelin bitumi päättyy maanpinnan rajaan. Huomioiden korkean kosteusrasituksen sokkelilinjalla, jota syöksytorvilta tuleva vesi entisestään nostaa, mineraalivillainen lämmöneriste on ulkoseinän alaosissa hyvin haastavissa olosuhteissa.

Analyysivastauksen perusteella todetaan, että tavanomaisesta poikkeavaa mikrobikasvua on analysoitu näytteissä M1-US, M2-US ja M3-US, M6-US, M7-US ja M8-US. Maanpaineseinärakenteesta otetussa näytteessä M1-US esiintyy Asumisterveysasetuksen 545/2015 soveltamisohjeen kosteusvaurioindikaattorilistan mukaista lajistoa runsaasti ja lajistikirjo on laaja. Päälajistona esiintyvät *Aspergillus* suvun eri alalajit. Bakterikasvu on niukkaa.

Näytekokonaisuuden perusteella todetaan, että ulkoseinärakenteesta analysoitu mikrobilajisto on tavanomaisesta poikkeava, mutta tyypillinen silloin, kun rakenteen kosteuskuormitus on ollut pitkään ja toistuvasti liian suurta. Ulkoseinien vauriot eivät tulosten perusteella keskity tiettyyn kohtaan rakennetta, vaan vaurioitumista on tapahtunut perusmuurin lämmöneristeessä, ulkoseinälinjan ja sokkelin läheisyydessä, ja lisäksi ulkoseinälinjan yläosissa. Tämän vuoksi vauriota tulee pitää laaja-alaisena.

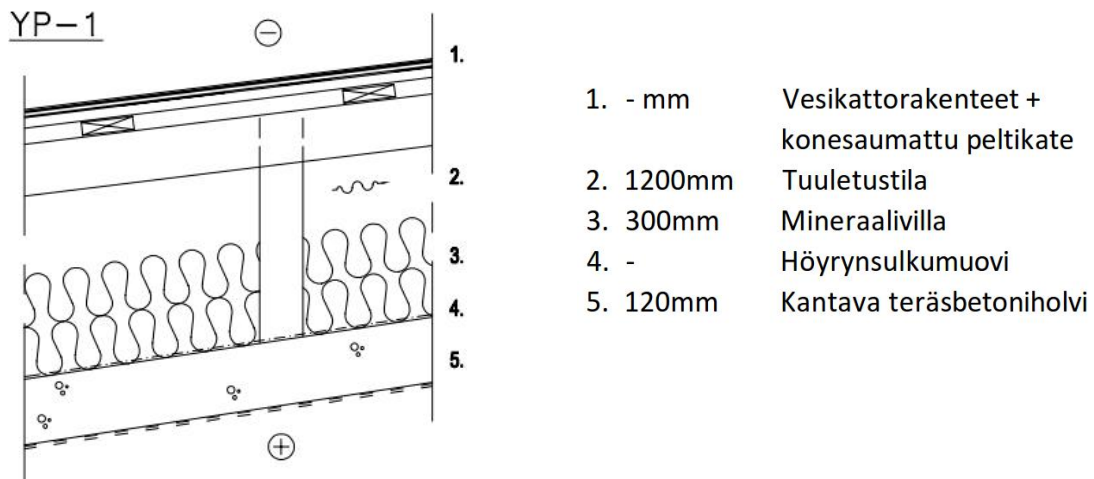
Tuuletustilasta havaittiin aistinvaraisesti, että rakenne tuulettuu räystäslinjalta hyvin. Rakenteen korvausilman virtausta rajoittaa kuitenkin alipainetuulettimien puuttuminen vesikatteelta. Tuuletusta tapahtuu rakenteen keskiosalla siksi heikosti, koska painovoimaisesti ilma ei pääse rakenteesta poistumaan.

Lämmöneristeet olivat asennettu vaihtelevalla menestyksellä. Keskilinjan korkealla osalla eristeet olivat pääsääntöisesti tiiviisti kiinni toisissaan. Lähempänä räystäslinjaa eristeet olivat osin päällekkäin epätasaisesti levitettynä.
