# TARVASMÄEN PÄIVÄKOTI HÄMEENLINNA

## KOSTEUS- JA SISÄILMATEKNINEN KUNTOTUTKIMUS

Päivämäärä 18.4.2019  
Laatija Margit Arvelin, Ins. AMK, Markus Fränti, DI, RTA  
Tarkastaja Heidi-Johanna Jokelainen, RI, RTA  
Hyväksyjä Tilaaaja  
Kuvaus Kuntotutkimusraportti

## TIIVISTELMÄ

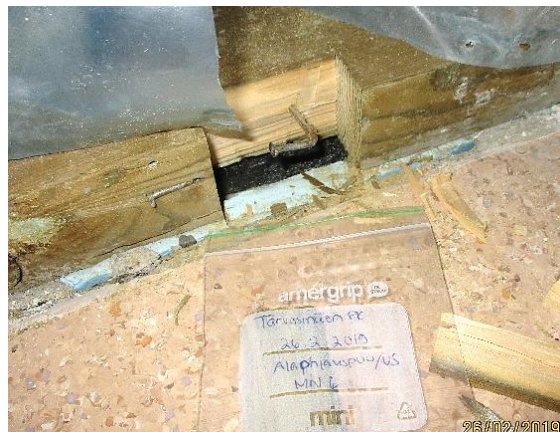
**Kuva 9. Rakenneavaus ulkoseinärakenteeseen**

Rakenneavauksia ulkoseinälinjoille tehtiin yhteensä 7 kpl. Rakenneavausten perusteella selvitettiin rakenteen kosteustekninen toimivuus ja tarkka toteutustapa.

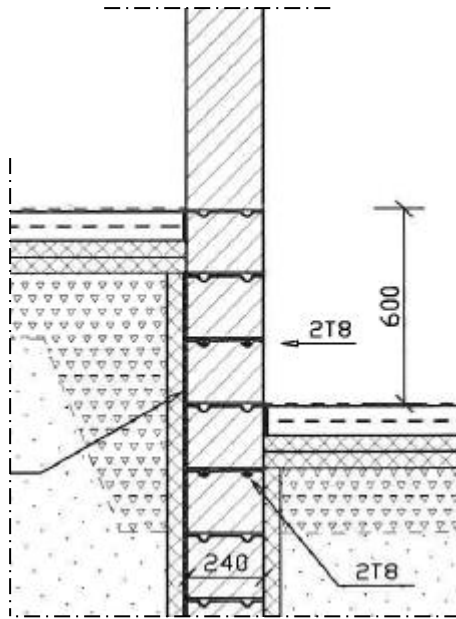
**Kuva 18. Huoneistoiden välisen seinän rakenne-tyyppi**

Rakennuksen huoneistoiden väliset seinät on rakennettu portaittain eri tasokoroille. Tästä johtuen huoneistoiden väliset seinät ovat alaosastaan maanvastaiset (ks. Kuva alla). Seiniin alaosaan kohdistuu maaperästä siirtyvää kosteutta, ja sen lämpötilajakauma maanpaineen kohdalla on muista väliseinistä poikkeava.

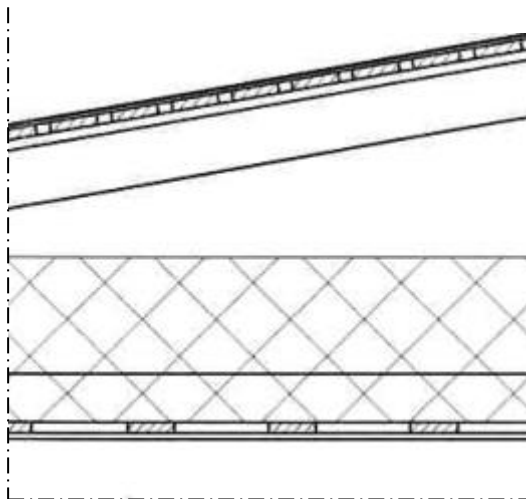
**Kuva 27. Yläpohjarakenteen rakennetyyppi**

Rakennuksen yläpohja on toteutettu NR-ristikoin harjakattoisena, ja vesikatteena on konesaumattu peltikate. Yläpohjatila on tuulettuva ja eristemateriaalina on mineraalivilla. Tavanomaisesti kyseisen ikäisessä rakennuksessa yläpohjan riskialueet kohdistuvat epätiivisiin höyrynsulkumuoviliitoksiin, sekä aluskatteeseen liittyviin detaljipuuutteisiin. Yläpohjan rakennetyyppi ja sen sijoittuminen rakennuksessa on esitetty alla:

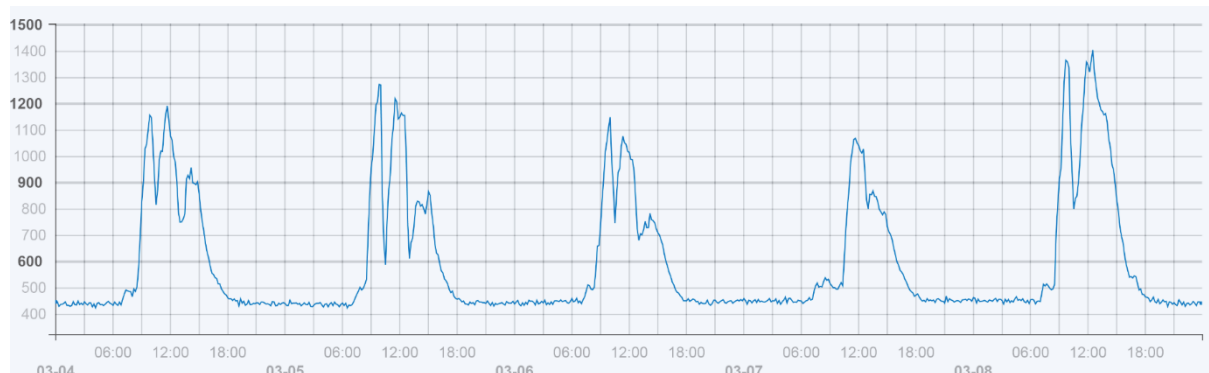
Taulukko 2. Hiilidioksidin mittaus tulokset tilassa 022 Leikki / lepo

Mittaustulosten perusteella todetaan, että hiilidioksidipitoisuudet ovat rakennuksessa korkeat koko päivän toiminta-ajan. Hetkellisesti pitoisuudet ylittävät Asumisterveysasetuksen toimenpideraja-arvon, joka asetuksessa on säädetty seuraavasti: 1150ppm + ulkoilman hiilidioksidipitoisuus. Raja-arvon ylitykseksi katsotaan siten 1500ppm ylittävät pitoisuudet. Huomioiden, että rakennuksen ilmanvaihtotapa on koneellinen, jatkuvasti lähellä raja-arvoa ja koko päivän ajan korkeat hiilidioksidipitoisuudet viittaavat selkeästi riittämättömään ilmanvaihtoon. Vastaava tulos on saatu mittamalla rakennuksen tulo- ja poistoilmamääriä päätelaitteista Ks. Kappale 5, Ilmanvaihtojärjestelmien tutkimustulokset.
