KOSTEUS- JA SISÄILMATEKNINEN KUNTOTUTKIMUS TARVASMÄEN PÄIVÄKOTI

Markus Fränti
RTA, DI

TARVASMÄEN PÄIVÄKOTI

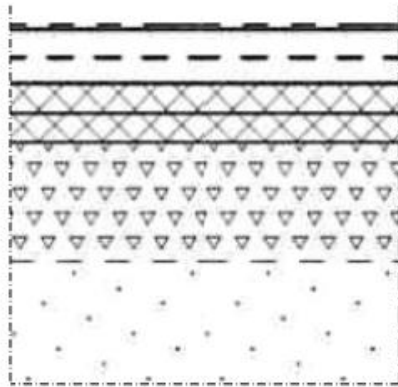
- Rakennetyyppi on yleisesti käytetty ja edelleenkin on käytössä pienin muutoksin.
- Rakenteessa ei ole erityisiä kosteusfysiaalisia riskejä, mikäli kapillaarikatkokerros on tehty oikein ja maaperä salaojitettu
- Ajalle tyypilliset riskit liittyvät rakenneliitosten tiiveyteen

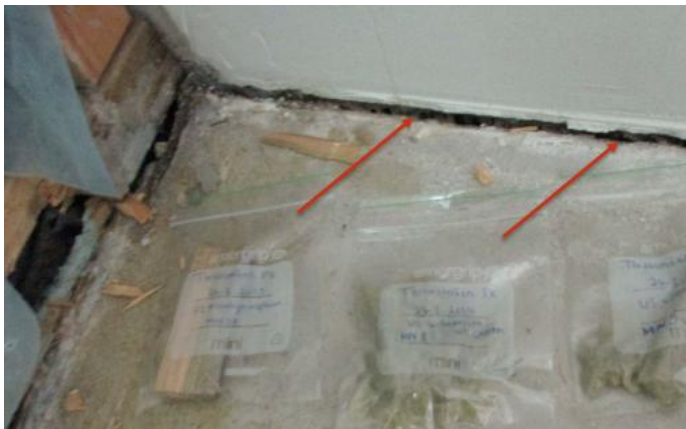
- Alapohjan liitokset ulkoseiniin poikkeuksellisen epätiivit. Tilanne huono koko rakennuksen piirin matkalta. Epätiivetyksiltä rakennuksen sisäilmaan tulee korvausilmaa maaperästä.
- Alapohjan alustäyttömateriaali riippuu tarkasteltavasta alueesta. Itäpäädyssä täytöt ovat suunnitelmien mukaiset, pohjoispää on tehty seulomattomasta hiekkamoreenista
- Kosteusmittauksissa ei poikkeavuuksia

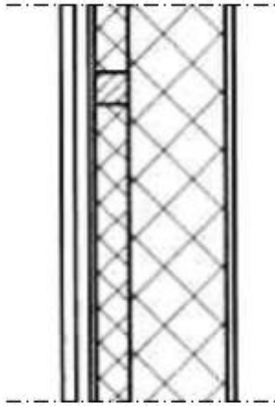
- Rakennetyyppi on tavanomainen, oikein toteutettuna ajankohtaan nähden energiatehokas ja turvallinen
- Mikäli sokkelikorkeus on riittävä, höyrönsulku asennettu huolellisesti ja ulkoverhous tuulettuu kunnolla, rakenteessa ei ole erityisiä kosteusfysikaalisia riskejä

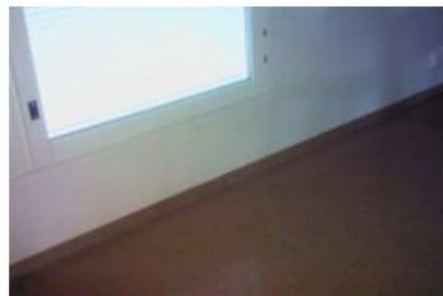
Kuva 15. Tavallinen kuva lämpökuvaualueita

- Höyrinsulkumuovin asennustavassa merkittäviä puutteita. Liitos alapohjaan ja yläpohjaan on auki.
- Asennustapa ei vastaa ajankohdan yleistä hyvää rakentamistapaa
- Havaitut ongelmat eivät ole toistaiseksi johtaneet rakenteiden mikrobivaurioihin. Riski vaurioitumiseen on kuitenkin kohonnut

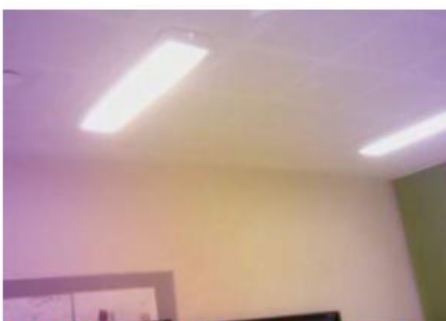
Kuva 23. Tavallinen kuva lämpökuvausalueelta

- Höyrnsulkumuovin asennustavassa merkittäviä puutteita. Liitos alapohjaan ja yläpohjaan on auki.
- Asennustapa ei vastaa ajankohdan yleistä hyvää rakentamistapaa
- Havaitut ongelmat eivät ole toistaiseksi johtaneet rakenteiden mikrobivaurioihin. Riski vaurioitumiseen on kuitenkin kohonnut

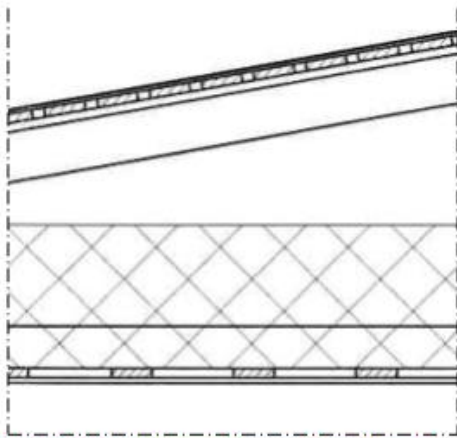
Kuva 27. Yläpohjarakenteen rakennetyyppi

- Rakennetyyppi on tavanomainen ja ajankohtana yleisesti käytössä ollut. Rakenne on edelleen käytössä pienin muutoksin (eristevahvuus)
- Mikäli tuulettuvuus on riittävä poikittaisessa ja pitkittäisessä suunnassa, höyrytiiveys sisäilman suuntaan riittävä ja eristeet asennettu tasaisesti, rakenteella ei ole erityistä riskiä kosteusvaurioitumiselle.

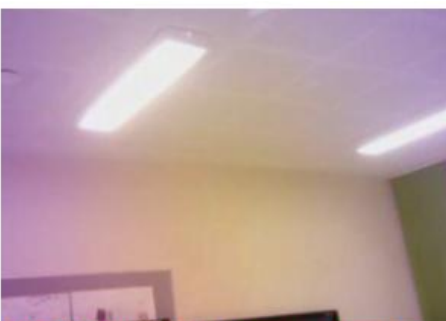
Kuva 23. Tavallinen kuva lämpökuvausalueelta

- Höyrnsulkumuovin asennustapa virheellinen. Merkittäviä ilmavuotoja sisäilman suuntaan
- Ongelman laajuus selvitetty lämpökameralla. Epätiivis asennustapa koskee koko yläpohjaa
- Havaitut ongelmat eivät ole toistaiseksi johtaneet rakenteiden mikrobivaurioihin. Riski vaurioitumiseen on kuitenkin kohonnut
- Teollisten kuitujen leviämisen riski on suuri

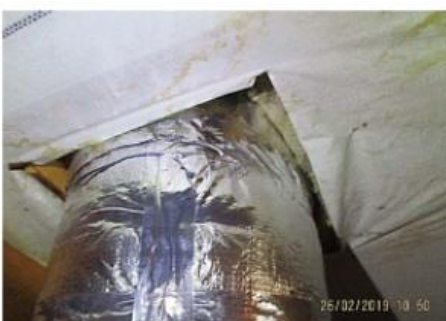
- Höyrnsulkumuovin asennustapa virheellinen. Merkittäviä ilmavuotoja sisäilman suuntaan
- Ongelman laajuus selvitetty lämpökameralla. Epätiivis asennustapa koskee koko yläpohjaa
- Havaitut ongelmat eivät ole toistaiseksi johtaneet rakenteiden mikrobivaurioihin. Riski vaurioitumiseen on kuitenkin kohonnut
- Teollisten kuitujen leviämisen riski on suuri
- Aluskate asennettu epätiivisti

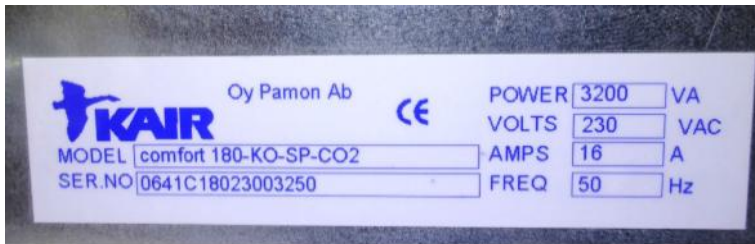
- Ilmanvaihto rakennuksessa on toteutettu "huoneistokohtaisin" tulo-poistoilmanvaihtokonein. Koneissa on ristivirtauskennolla toimiva LTO laitteisto.
- Konetyyppi on pientalomallinen. Ilmavirrat ovat siten henkilökuormitukseen nähden riittämättömät.
- Koneessa olevat CO-2 anturit nostavat automaattisesti koneen tehoaluetta. Ongelmaksi muodostuu kuitenkin liian pieni koneen teho ja liian pienet kanavakoot.
- Koneiden tekninen kunto todettiin heikoksi. Saranoita rikki, luukut epätiivit, ohivirtaukset suodatinkammiossa.
- Myös suodattimien vaihtoväli ja koneen puhdistusväli liian harva
