# Kirkonkulman koulun piharakennus

Sisäilma- ja kosteustekninen kuntotutkimus

Tuomo Kiiski  
Jukka Lehtinen  
5.9.2019

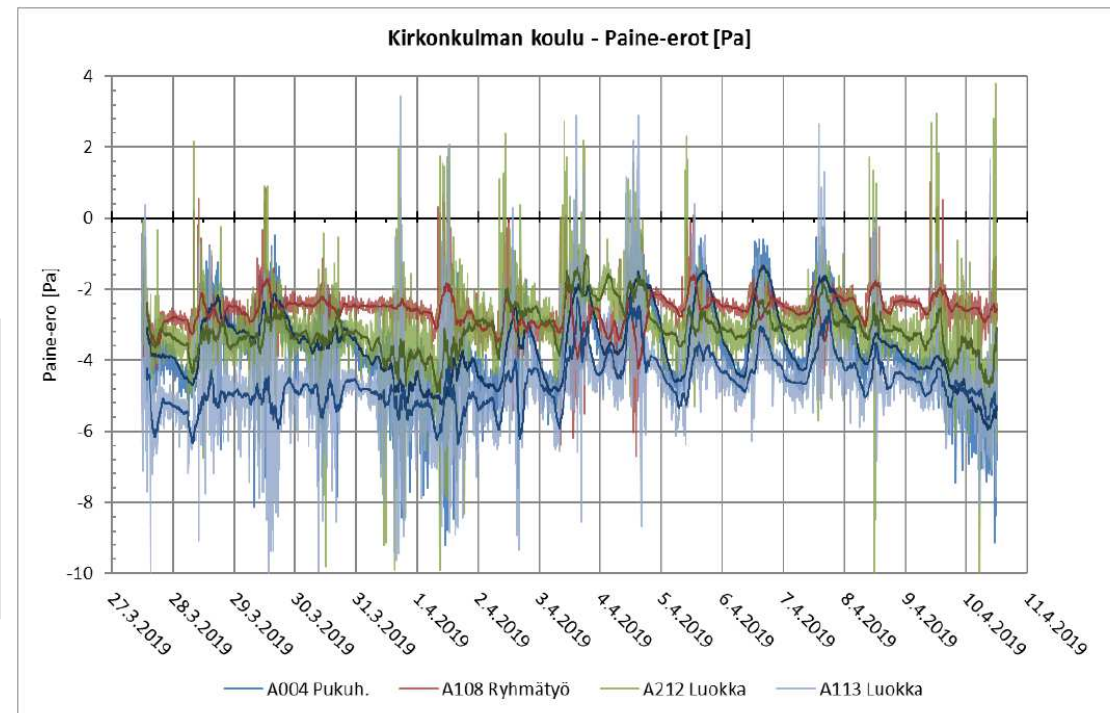
- Ulkovaipan yli vallitsevaa paine-eroa mitattiin neljästä rakennuksen tilasta
- Rakennuksen epätiivelyskohdista tulee ilmaa läpi oleskelutiloihin
