Tutkimusraportti WO-00743626

# Sisäilma- ja kosteustekninen kuntotutkimus

Kirkonkulman koulun piharakennus  
Vanhanpappilantie 133  
13300 Hämeenlinna

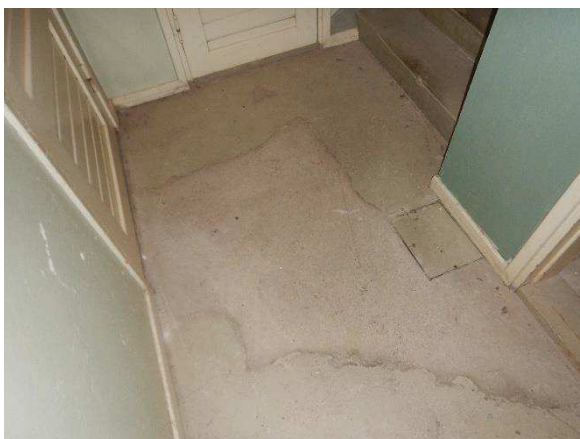
**Kuva 2.** Yleiskuva maalipintaista maanvaraisesta alapohjasta kellarin käytävältä A001. Alapohjarakenteessa kulkevia putkilinjoja on lisätty tai uusittu

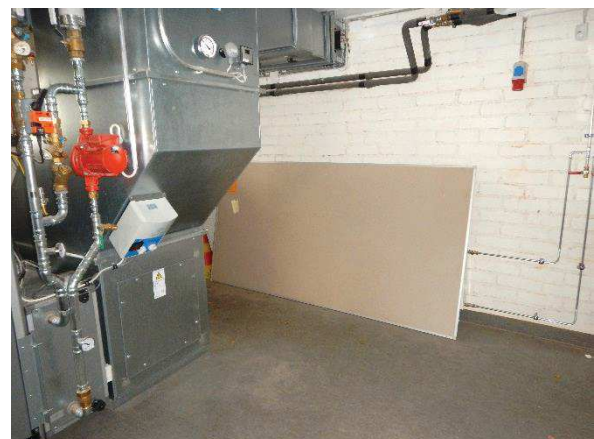
**Kuva 3.** Yleiskuva muovimattopäällysteisestä maanvaraisesta alapohjasta kellarin teknisestä tilasta A008.

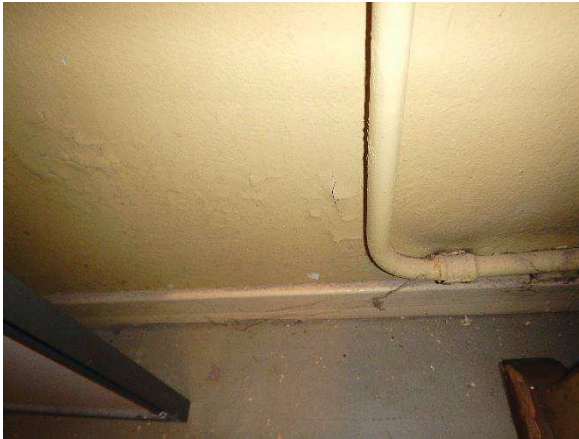
- Maanvaraisiin alapohjiin liittyvien sisäovien puukarmeissa ja puurakenteisissa jalkalistoissa on kosteusrasitukseen viittaavia jälkiä.
- Maanvaraisen alapohjan ulko- ja väliseinäliittymissä on betonin kuivumiskutistumisesta aiheutuneita rakoja, joiden kautta alapohjien maatyöistä ja alapohjarakenteista on ilmayhteyksiä sisäilmaan.

**Kuva 4.** Maanvaraisen alapohjan ulko- ja väliseinäliittymissä on betonin kuivumiskutistumisesta aiheutuneita rakoja.

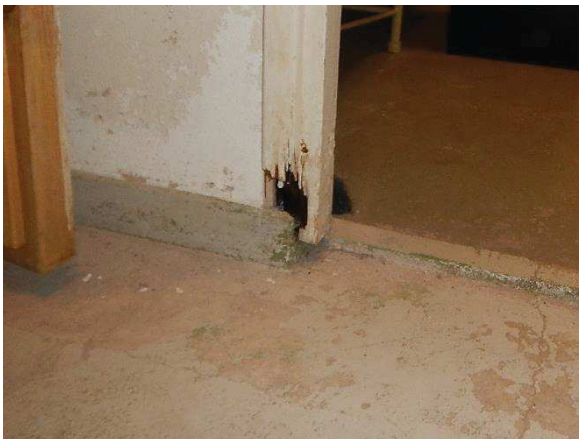
**Kuva 6.** Maanvaraisiin alapohjiin liittyvissä puurakenteissa jalkalistoissa ja ovenkarmeissa on kosteusrasituksen viittaavia jälkiä. Pesuhuoneen A005 oven puukarmien alaosassa havaittiin lahovaurioita.

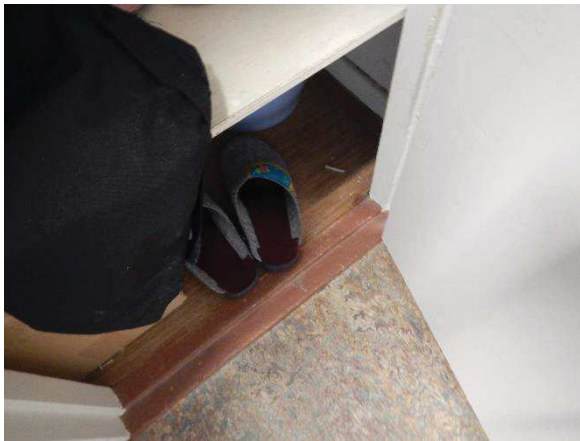
**Kuva 8.** Yleiskuva ryömintätalallisen alapohjan linoleum- ja muovimattopäällysteistä eteistilasta A111.

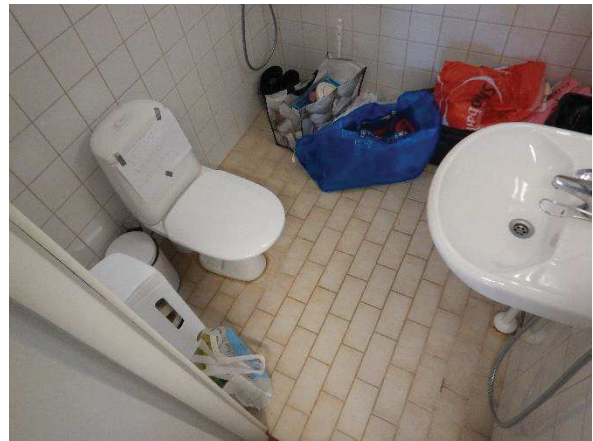
**Kuva 9.** Yleiskuva ryömintätalallisen alapohjan lattialaattapäällysteestä kylpyhuoneesta A116.

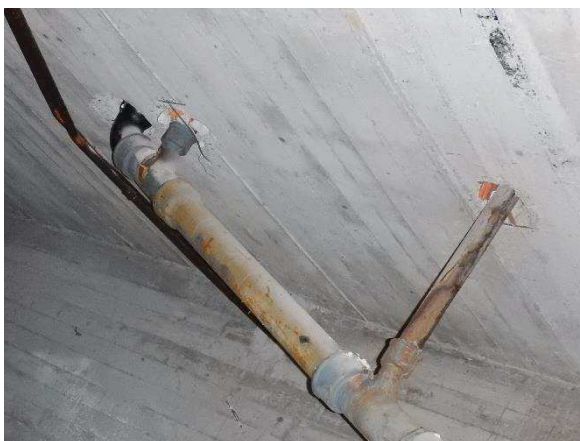
**Kuva 12.** Alapohjan betonilaatassa on talotekniikkaläpivientejä, joiden tiivistyksissä on puutteita.

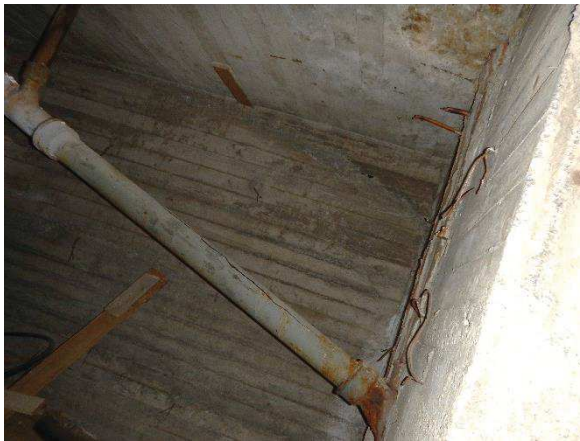
- Ryömintätilan betonirakenteissa on kosteusrasitukseen viittaavia kalkkihärmejä.
- Ryömintätilassa havaittiin lämmöneristämättömiä putkia.
- Ryömintätilassa havaittiin haljennut alkuperäiskuntoinen valurautaviemäriputki, jonka lähistöllä on viemärivuotojälkiä ryömintätilan maatyön pinnalla sekä ryömintätilan perusmuurin pinnalla. Myös alapohjalaatan alapinnassa havaittiin paikallinen vuotojälkialue, joka voi olla aiheutunut vesi- tai viemärivuodosta.

**Kuva 14.** Alapohjalaatan alapinnalla on mahdollisia vesi- tai viemärivuotoon viittaavia kosteusjälkiä.

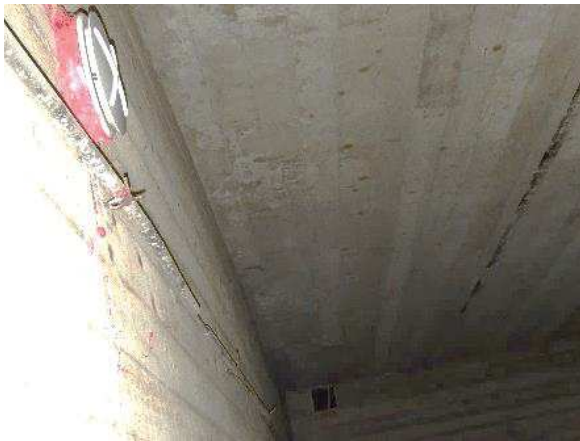
- Ryömintätilan tuuletus on toteutettu painovoimaisesti perusmuurissa sijaitsevien tuuletussäleikköjen ja -venttiilien avulla. Ryömintätilan vastaiseen seinään on lisätty ilmanvaihdonkanava, joka on todennäköisesti liitetty rakennuksen alkuperäisen painovoimaisen ilmanvaihdon kanavistoon. Ryömintätilasta voi olla ilmayhteyksiä sisäilmaan rakennuksen alkuperäisen painovoimaisen ilmanvaihdonkanaviston kautta.

**Kuva 16.** Ryömintätilan tuuletus on toteutettu perusmuurissa sijaitsevien tuuletussäleikköjen avulla (kuvassa taustalla). Ryömintätilan vastaiseen seinään on lisätty ilmanvaihtoventtiili, joka on todennäköisesti liitetty rakennuksen alkuperäiseen painovoimaisen ilmanvaihdon kanavistoon.

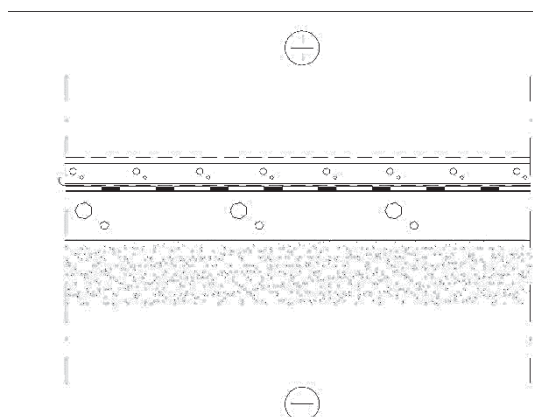
- Maalipinnoite
- Pintabetonilaatta, n. 35 mm
- Tervapaperi
- Bitumisively, n. 1-2 mm
- Betoni, n. 85 mm
- Maatäyttö/perusmaa (hiekkasora)

**Kuva 18.** Rakenneleikkaus, rakenneavaus AP1, maanvarainen alapohja, A007 mankeli.

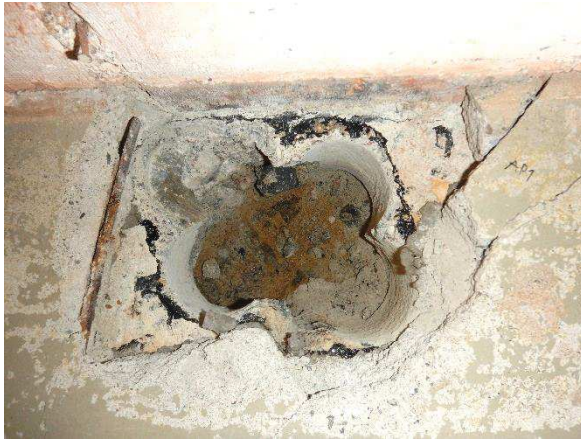
- Alapohjarakenteena on lämmöneristämätön kaksoisbetonilaatta. Rakenne koostuu maalatusta pintabetonilaatasta, tervapaperista, bitumisivelystä ja pohjalaatasta. Alapohjan alapuolinen maa-aines on hiekaista sora.
- Maa-aines oli rakenneavauskohdalla kostea.
- Alapohjalaatan maalipinnoite on lohkeillut irti.
- Betoniraudoitteessa havaittiin korroosiota rakenneavauskohdalla.
- Väliseinä tukeutuu pohjalaattaan. Väliseinän ja pohjalaatan välissä on bitumisively.
- Bitumisively ja tervapaperi ovat PAH-yhdisteiden suhteen vaarallista jätettä (ks. liite 5, asbesti- ja haitta-ainekartoitus).
- Alapohjan tervapaperista otetussa näytteessä havaittiin mikrobianalyysissä viitteitä mikrobivauriosta.

**Kuva 19.** Alapohjarakenteena on lämmöneristämätön kaksoisbetonilaatta. Alapohjalaatan maalipinnoite on lohkeillut irti. Alapohjan alapuolinen maa-aines on hiekkaista soraa, joka oli rakenneavauskohdalla kosteaa. Betonirauδοitteessa havaittiin korroosiota.

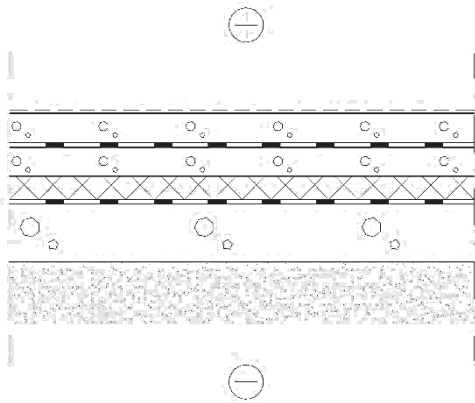
- Maalipinnoite
- Pintabetonilaatta, n. 50 mm
- Bitumisively, n. 1 mm
- Betonilaatta, n. 50 mm
- Lastusementtilevy, n. 40 mm
- Bitumisively, n. 2 mm
- Betonilaatta, n. 100 mm
- Maatäyttö/perusmaa (hiekkä)

**Kuva 21.** Rakenneleikkaus, rakenneavaus AP2, maanvarainen alapohja, A006 pesutupa.

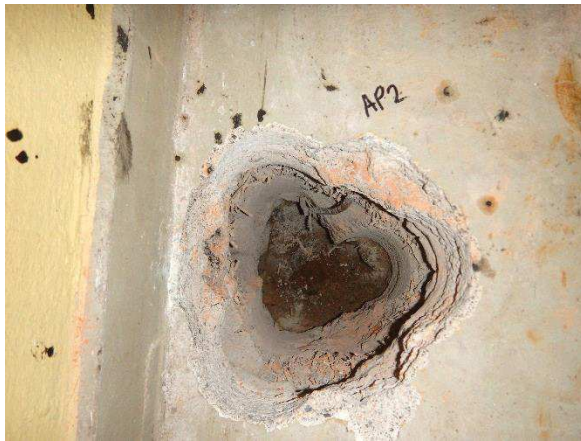
- Alapohjarakenteena on lämmöneristetty kaksoisbetonilaatta, jonka yläpinnassa on vedeneristetty pintabetonilaattarakenne. Rakenne koostuu maalatusta pintabetonilaatasta, bitumisivelystä, ylemmästä betonilaatasta, lastusementtilevyeristeestä, bitumisivelystä ja pohjabetonilaatasta. Alapohjan alapuolinen maa-aines on hiekkaa.
- Maa-aines oli rakenneavauskohdalla kosteaa.
- Lastusementtilevyeristeestä otetussa näytteessä havaittiin mikrobialalyysissä viitteitä mikrobivauriosta.

**Kuva 22.** Alapohjarakenteena on lämmöneristetty kaksoisbetonilaatta, jonka yläpinnassa on vedeneristetty pintabetonilaattarakenne. Maa-aines oli rakenneavauskohdalla kostea.

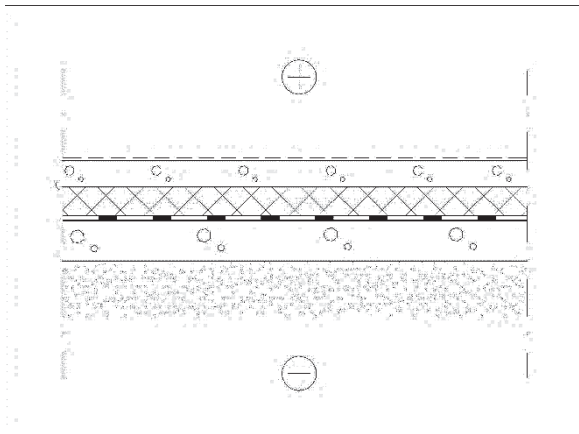
**Kuva 24.** Rakenneleikkaus, rakenneavaus AP3, huone A015.

- Pintabetonilaatta, n. 45 mm
- Tervapaperi
- Lastusementtilevy, n. 50 mm
- Bitumisively, n. 1-2 mm
- Betonilaatta, n. 70 mm
- Maatäyttö/perusmaa (hiekkä)

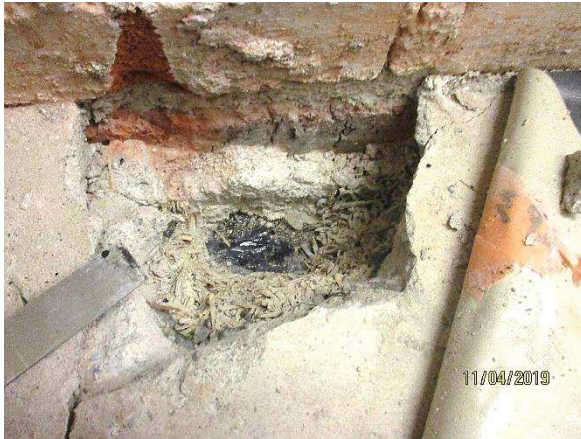
- Alapohjarakenteena on lämmöneristetty kaksoisbetonilaatta. Rakenne koostuu pintabetonilaatasta, tervapaperista, lastusementtilevyeristeestä, bitumisivelystä ja pohjalaatasta. Alapohjan alapuolinen maa-aines on hiekkaa.
- Väliseinä tukeutuu pohjalaataan. Väliseinän ja pohjalaatan välissä on bitumisively.
- Maa-aines oli rakenneavauskohdalla kuivaa.
- Lastusementtilevyeristeestä otetussa näytteessä havaittiin mikrobianalyysissä heikkoja viitteitä mikrobivauriosta.

**Kuva 25.** Alapohjarakenteena on lämmöneristetty kaksoisbetonilaatta. Väliseinä tukeutuu pohjalaattaan. Väliseinän ja pohjalaatan välissä on bitumisively.

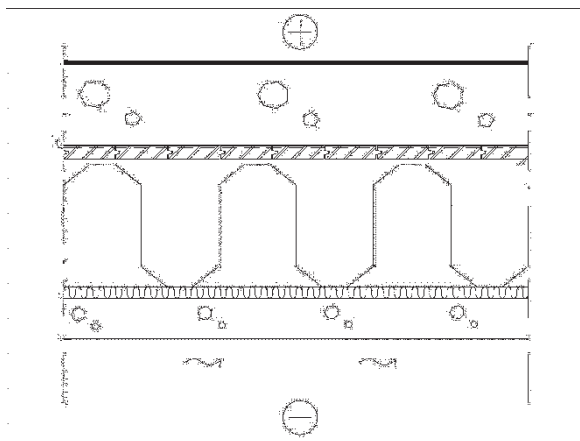
- Lattiamatto (linoleum) ja kiinnitysliima, n. 3 mm
- Tasoite, n. 3 mm
- Betonilaatta (ylälaatta), n. 140 mm
- Tervapaperi
- Muottilaudoitus, n. 25mm
- Purueriste ja betonipalkisto, n. 220 mm
- Paperipäällysteinen lasivilla, n. 20 mm
- Betonilaatta (alalaatta), vahvuus ei tiedossa
- Ryömintätala

**Kuva 27.** Rakenneleikkaus, rakenneavaus AP4, ryömintätalallinen alapohja, A113 luokka.

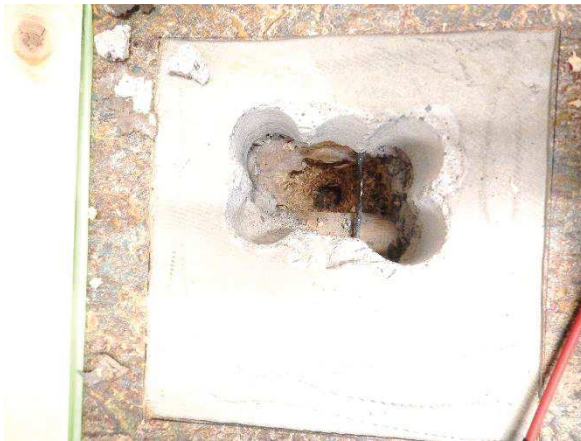
- Alapohja on kotelolaattarakenteinen ja ryömintätalallinen. Rakenne koostuu ylälaatasta, tervapaperista, muottilaudoituksesta, purueristeestä ja betonipalkistosta, paperipäällysteisestä lasivillaeristeestä, alalaatasta ja alapuolisesta ryömintätalasta.
- Tervapaperista ja lasivillamatosta otetuissa näytteissä havaittiin mikrobialalyysissä heikkoja viitteitä mikrobivaurioista.

**Kuva 28.** Alapohja on kotelolaattarakenteinen ja ryömintätilallinen.

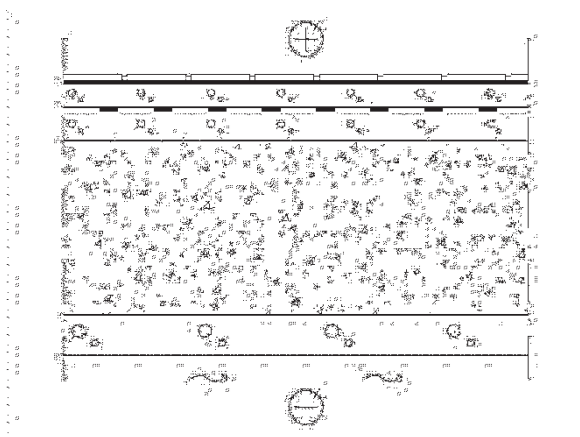
- Lattialaatoitus, kiinnitys- ja saumauslaastit-laasti, n. 10 mm
- Pintabetonilaatta, n. 40 mm
- Bitumikermi ja -sively n. 10 mm
- Betonilaatta (ylälaatta), n. 30-70mm
- Eristetäyttö (tiilen, betonin, muurauslaastin palasia ja puunkappaleita), n. 300-340 mm
- Betonilaatta (alalaatta), vahvuus ei tiedossa
- Ryömintätila

**Kuva 30.** Rakenneleikkaus, rakenneavaus AP5, ryömintätilallinen alapohja, A116 kylpyhuone.

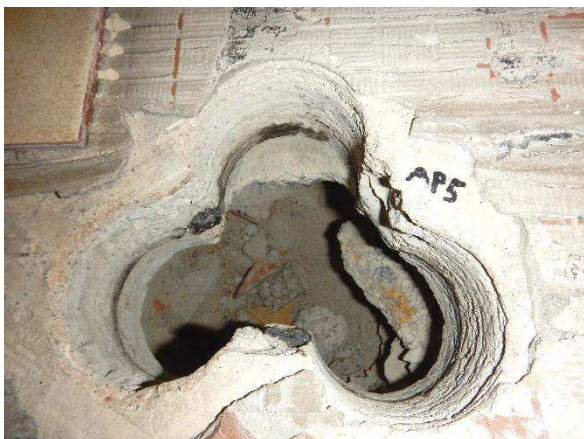
- Alapohja on kotelolaattarakenteinen ja ryömintätilallinen. Kotelolaatan yläpinnassa on vedeneristetty pintabetonilaatta. Rakenne koostuu pintalaatasta ja vedeneristeestä, ylälaatasta, eristetäytöstä ja betonipalkistosta sekä alalaatasta ja sen alapuolisesta ryömintätilasta.
- Eristetäyttömateriaalina on käytetty rakennusjätettä, mm. betonin, muurauslaastin palasia ja puunkappaleita.
- Bitumikermi ja -sively sisältää asbestia (ks. liite 5, asbesti- ja haitta-ainekartoitus).
- Eristetäyttömateriaalista otetussa näytteessä havaittiin mikrobianalyyseissä vahvoja viitteitä mikrobivauriosta.

**Kuva 31.** Alapohja on kotelolaattarakenteinen ja ryömintätalallinen. Kotelolaatan yläpinnassa on vedeneristetty pintabetonilaatta. Eristettyinä on rakennusjätettä, mm. betonin, muurauslaastin palasia ja puunkappaleita.

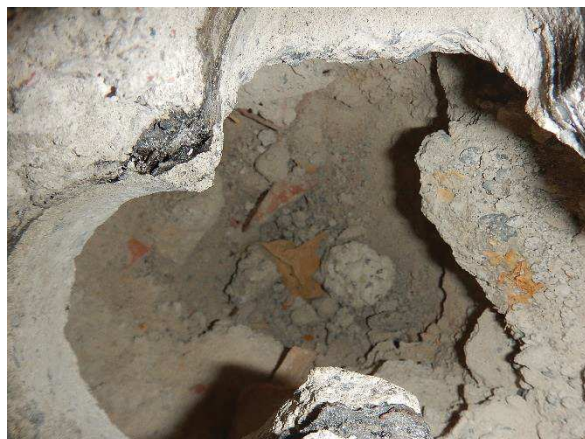
**Kuva 32.** Bitumikermi ja -sively sisältää asbestia. Eristettyä materiaalia otetussa näytteessä havaittiin mikrobianalyyysissä vahvoja viitteitä mikrobivauriosta.

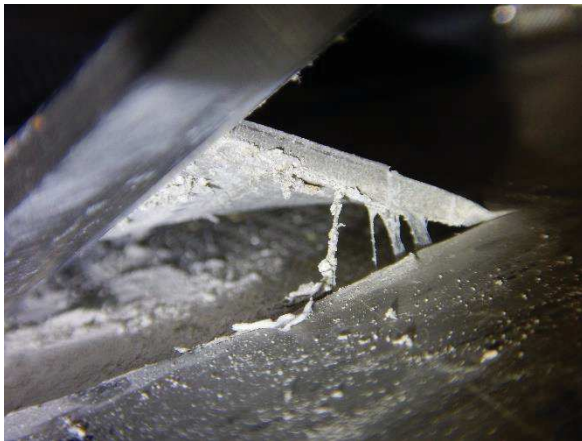
Lattiapäällysteiden kiinnitysliimoissa ja lattiatasoiteissa havaittiin aistinvaraisesti arvioituna viitteitä kosteusvaurioitumismekanismien käynnistymisestä alueilla, joilla kosteuspitoisuudet olivat poikkeavia.

**Kuva 33.** Viiltomittaus VM1. Muovimaton kiinnitysliimassa ja lattiatasoiteessa on kosteuden aiheuttamaa pehmentymistä.

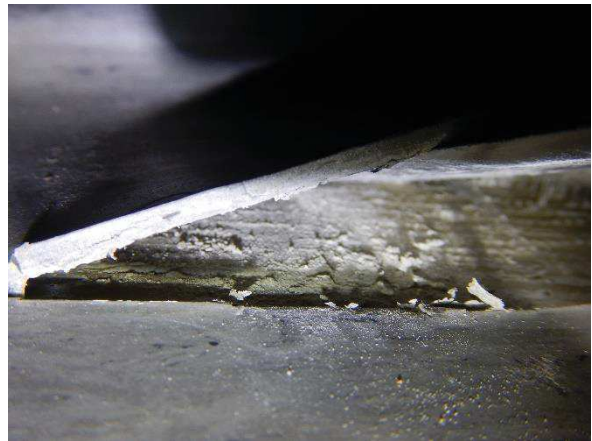
**Kuva 34.** Viiltomittaus VM2. Muovimaton kiinnitysliimassa ja lattiatasoiteessa ei havaittu aistinvaraisesti arvioituna viitteitä vaurioitumisesta.

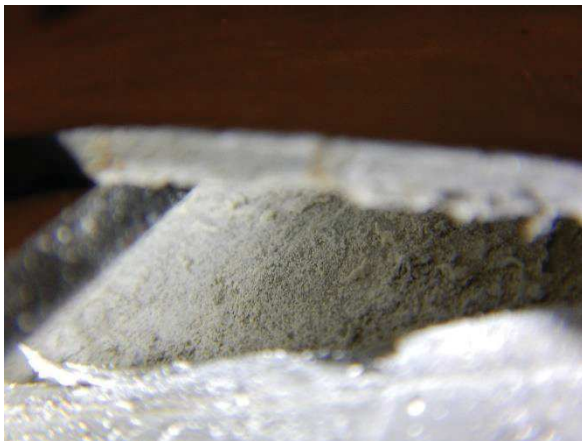
**Kuva 35.** Viiltomittaus VM3. Muovimaton kiinnitysliimassa ja lattiatasoiteessa on kosteuden aiheuttamaa pehmentymistä.

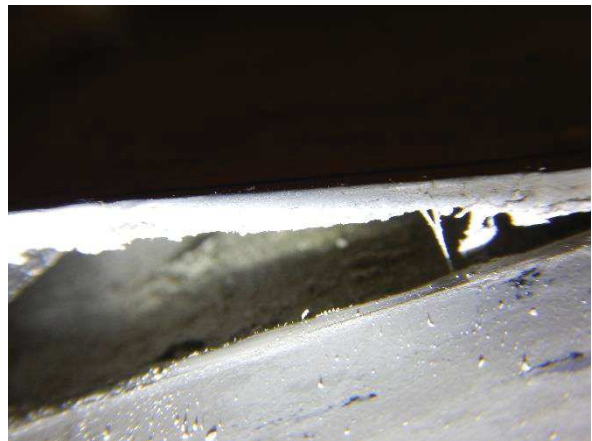
**Kuva 36.** Viiltomittaus VM4. Muovimaton kiinnitysliimassa ja lattiatasoiteessa ei havaittu aistinvaraisesti arvioituna viitteitä vaurioitumisesta.

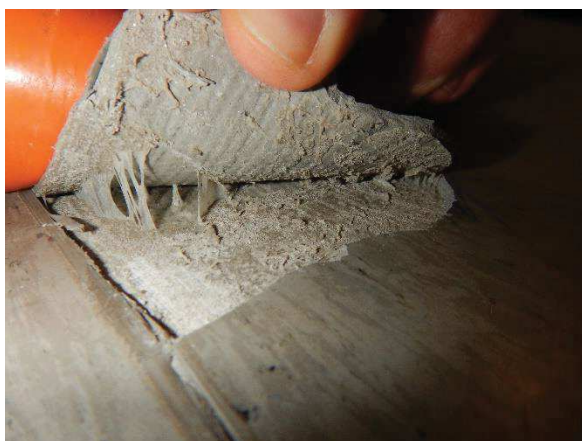
**Kuva 37.** Viiltomittaus VM5. Muovimaton kiinnitysliimassa ja lattiatasoiteessa on kosteuden aiheuttamaa pehmentymistä.

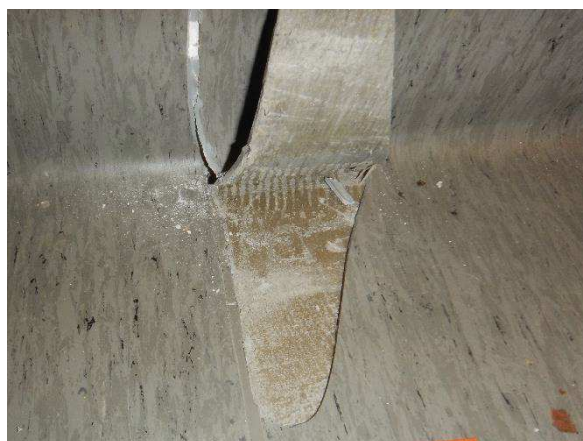
**Kuva 38.** Viiltomittaus VM6. Muovimaton kiinnitysliimassa ja lattiatasoiteessa on lievää kosteuden aiheuttamaa pehmentymistä.

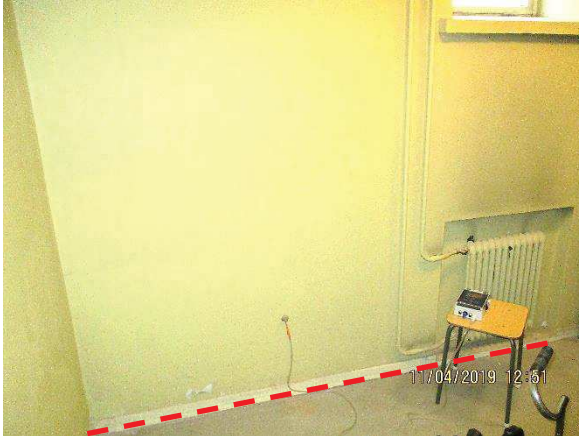
**Kuva 39.** Merkkiainekoe MAK1, maanvarainen lämmöneristetty kaksoislaatta-alapohja, pukuhuone A004. Alapohjan eristetilasta havaittiin merkittävää ilmavuotoa alapohjan liittymissä maanvastaiseen seinään ja väliseinään.

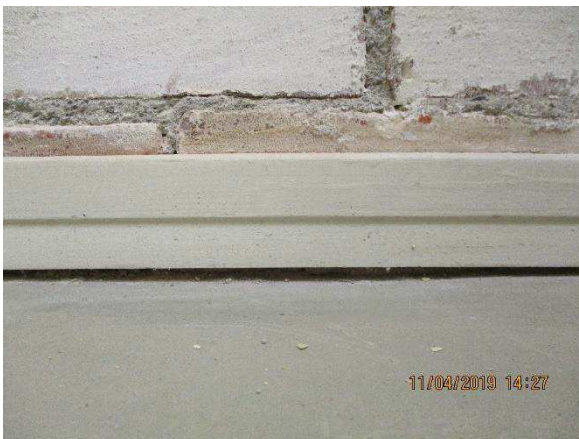
**Kuva 41.** Merkkiainekoe MAK2. Alapohjan ja väliseinän rakenneliittymässä on rako, jonka kautta havaittiin merkittävää ilmavuotoa sisäilmaan.

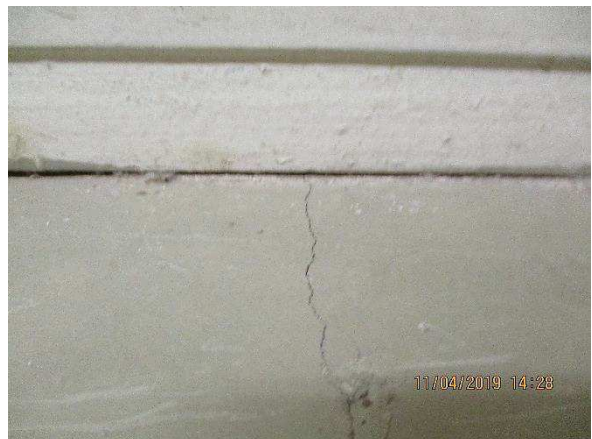
**Kuva 42.** Merkkiainekoe MAK2. Alapohjarakenteen pintabetoni on paikoin halkeillut, minkä takia rakenne on epätiivis. Maanvastaisen ulkoseinän ja alapohjan liittymässä on rako.

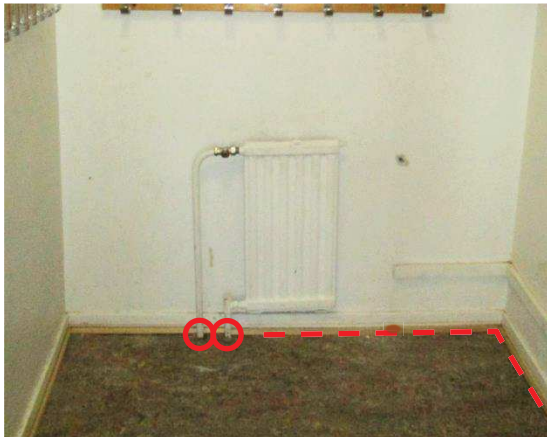
**Kuva 43.** Merkkiainekoe MAK3, ryömintätilallinen kotelolaatta-alapohja, vaatehuone A117. Alapohjan eristetilasta havaittiin merkittävää ilmavuotoa alapohjan ulko- ja väliseinäliittymien sekä putkiläpiviennin kohdilla.

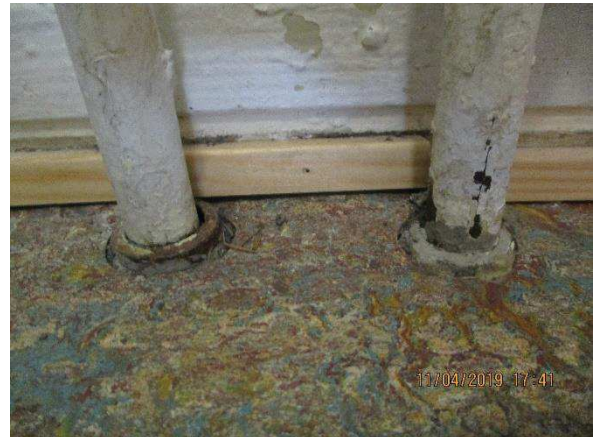
**Kuva 44.** Merkkiainekoe MAK3. Alapohjan ulkoseinäliittymässä on rako, jonka kautta havaittiin merkittävää ilmavuotoa sisäilmaan. Patteriputkiläpiviennit ovat epätiivitä ja niiden kohdilta havaittiin pistemäistä ilmavuotoa sisäilmaan.

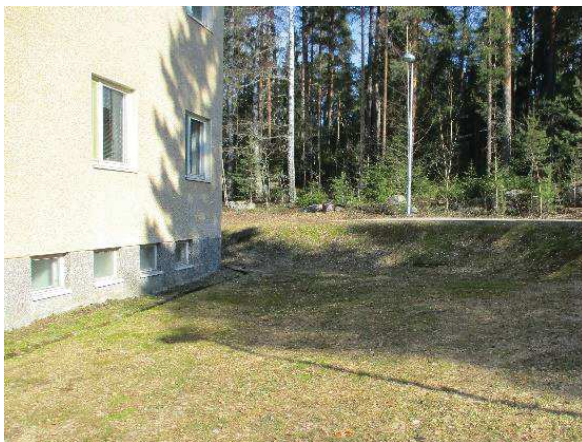
**Kuva 46.** Maanpinta kallistaa rakennuksen suuntaan etenkin ylärinteen puolella.

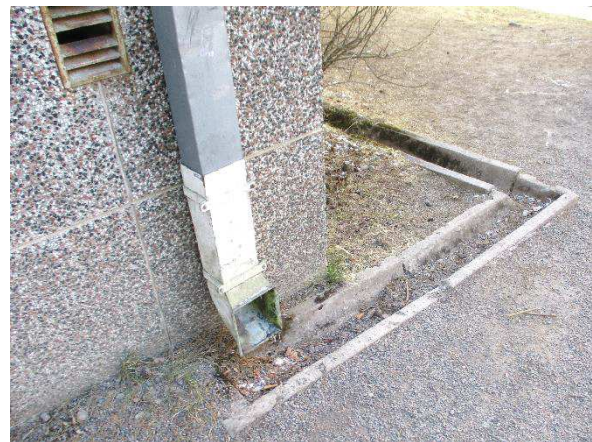
**Kuva 47.** Syöksytorvien alapuolisissa loiskekupeissa ja vesikouruissa on likakertymää ja kourujen kallistukset ovat vähäisiä.

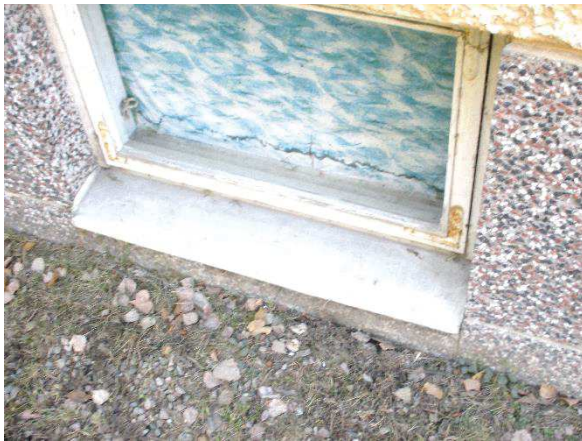
**Kuva 48.** Paikoin maanpinta on hyvin lähellä ikkunoiden alareunoja. Ikkunoiden vesipellitusten kallistukset ovat vähäisiä ja pellitysten liitokset seiniin ovat epätiivitä.

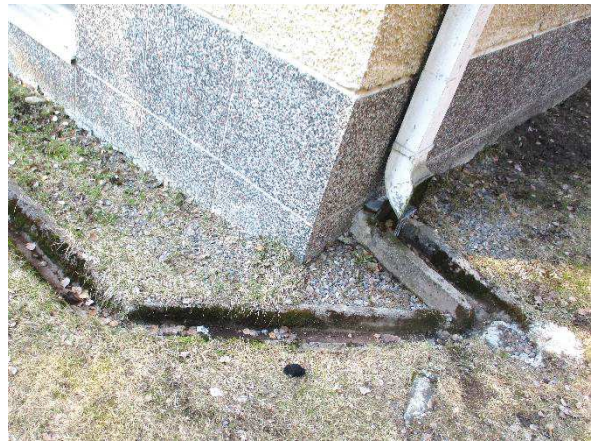
**Kuva 49.** Perusmuurien ulkopinnoissa ei ole vedeneristystä.

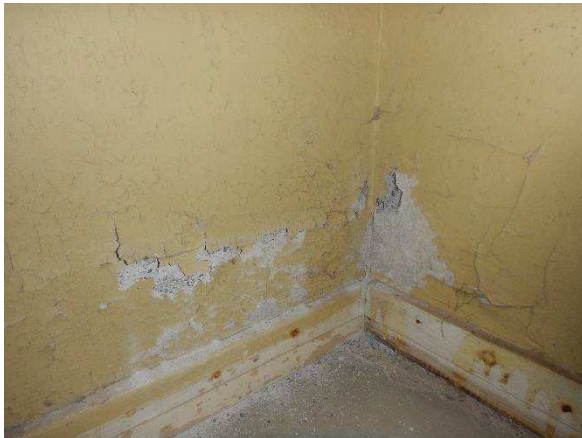
**Kuva 50.** Maanvastaisten seinien kuorimuurausten maalipinnoitteet lehteilevät irti.

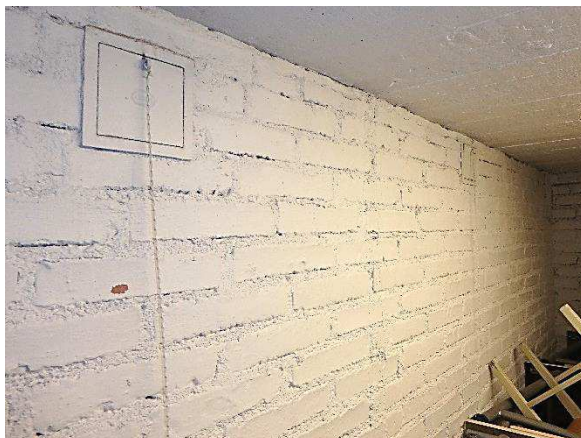
**Kuva 52.** Puhtaaksimuurattujen sisäkuorten liittymissä ja muuraussaumissa on monin paikoin halkeamia ja reikiä.

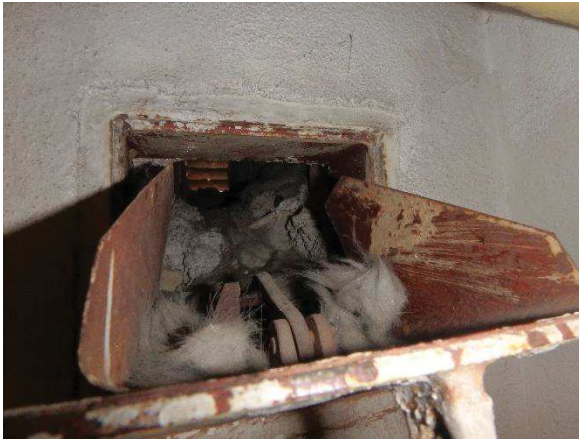
**Kuva 54.** Seinien sisäkuorissa on epätiiviyyskohtia ilmanvaihdon luukkuventtiilien kohdilla.

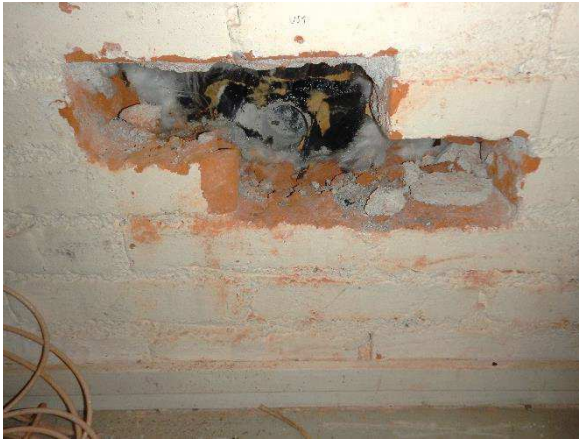
- Maanvastainen seinä on sisäpuolelta kosteus- ja lämmöneristetty betonirakenne. Seinärakenne koostuu betonirakenteisesta perusmuurista sekä sisäpuolisesta bitumisivelystä, paperipäällysteisestä lasivillaeristeestä ja sisäpinnan tiilimuurauksesta.
- Sisäkuorimuuraus on monin paikoin epätiivis ja siinä on halkeamia sekä reikiä.
- Bitumisively on rakenneavauskohdalla yhtenäinen ja tiivis.
- Bitumisively on PAH-yhdisteiden suhteen vaarallista jätettä (ks. liite 5, asbesti- ja haitta-ainekartotus).
- Paperipäällysteisestä lasivillasta otetussa näytteessä havaittiin mikrobianalyysissä heikkoja viitteitä mikrobivauriosta.

**Kuva 56.** Maanvastainen seinä on sisäpuolelta kosteus- ja lämmöneristetty betonirakenne. Sisäkuorimuurauksessa on halkeamia ja reikiä. Bitumisively on yhtenäinen ja tiivis.

Maanvastaisten seinien sisäpuoliset kuorimuuraukset kosteus- ja lämmöneristysrakenteineen puretaan. Perusmuurien ulkopintoihin asennetaan lämmön- ja kosteuseristysrakenteet, esimerkiksi solumuovieristeet ja perusmuurilevyt. Seinien sisäpintoihin tehdään ilmatiiviit sisäkuorirakenteet kosteusra-

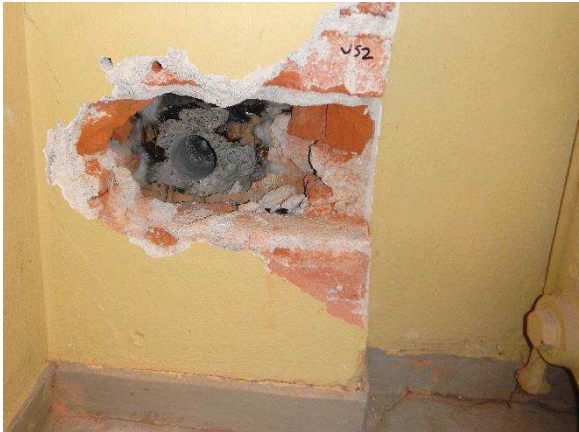
- Maanvastainen seinä on sisäpuolelta kosteus- ja lämmöneristetty betonirakenne. Seinärakenne koostuu betonirakenteisesta perusmuurista sekä sisäpuolisesta bitumisivelystä, paperipäällysteisestä lasivillaeristeestä ja sisäpinnan tiilimuurauksesta.
- Sisäkuorimuurauksessa on halkeamia.
- Bitumisively on irronnut alustastaan. Bitumisivelyn ja perusmuurin välissä on kalkkihärmettä.
- Paperipäällysteisestä lasivillasta otetussa näytteessä havaittiin mikrobianalyysissä heikkoja viitteitä mikrobivauriosta.

**Kuva 59.** Maanvastainen seinä on sisäpuolelta kosteus- ja lämmöneristetty betonirakenne. Sisäkuorimuurauksessa on halkeamia.

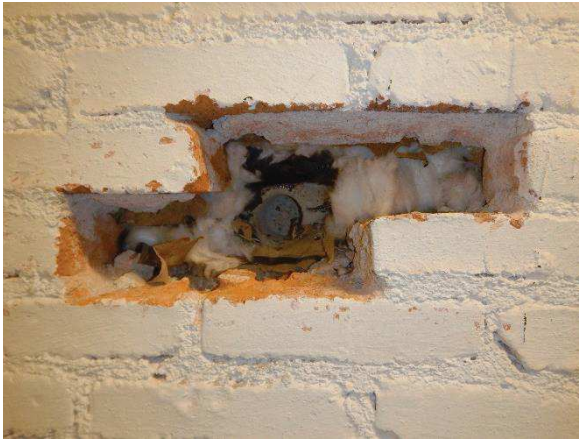
- Maanvastainen seinä on sisäpuolelta kosteus- ja lämmöneristetty betonirakenne. Seinärakenne koostuu betonirakenteisesta perusmuurista sekä sisäpuolisesta bitumisivelystä, paperipäällysteisestä lasivillaeristeestä ja sisäpinnan tiilimuurauksesta.
- Sisäkuorimuuraus on monin paikoin epätiivis ja siinä on halkeamia sekä reikiä.
- Bitumisively on rakenneavauskohdalla yhtenäinen ja tiivis.

**Kuva 62.** Maanvastainen seinä on sisäpuolelta kosteus- ja lämmöneristetty betonirakenne. Sisäkuorimuurauksessa on halkeamia ja reikiä.

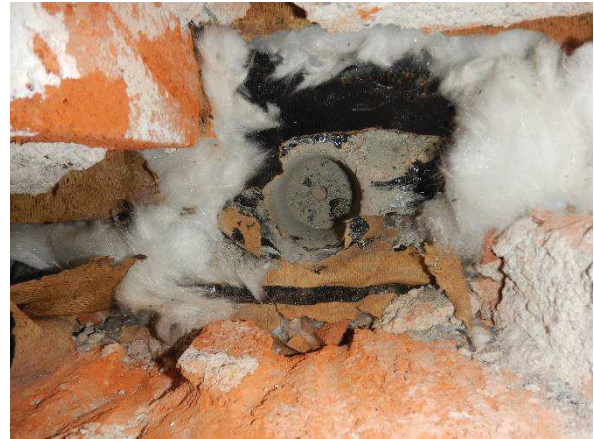
**Kuva 63.** Bitumisively on yhtenäinen ja tiivis.

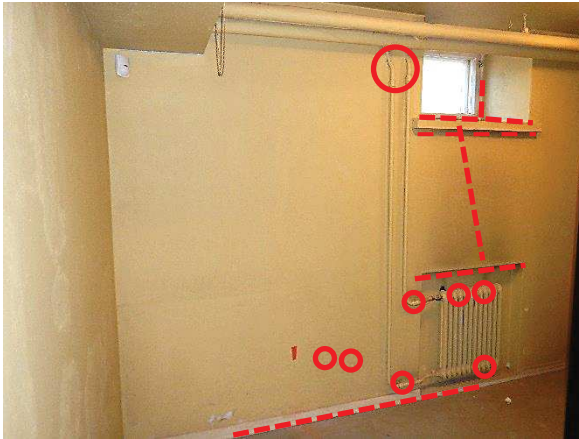
**Kuva 64.** Merkkiainekoe MAK4, maanvastainen seinä, pukuhuone A004. Seinän eristetilasta havaittiin merkittävää ilmavuotoa alapohjaliittymässä, ikkunaliittymässä ja ikkunapenkin liittymässä sekä sisäkuoren halkeamissa. Pistemäisiä ilmavuotoja havaittiin lämmityspatterin ja patteriputkien kiinnikekohdissa sekä putkiläpivienneissä.

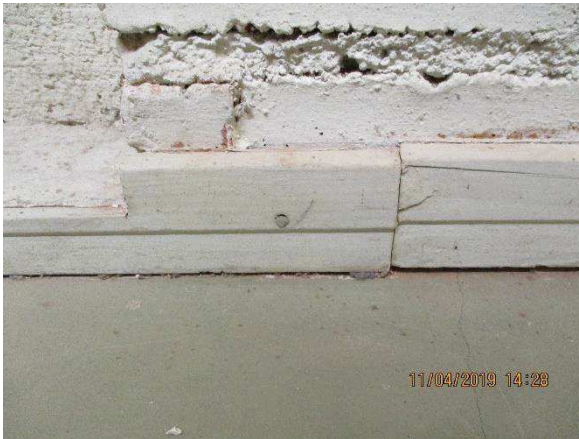
**Kuva 66.** Merkkiainekoe MAK5. Seinän sisäkuorten muuraussaumoissa on halkeamia ja reikiä ja seinän alapohjaliittymässä on rako. Epätiivelyskohdista havaittiin merkittävää ilmavuotoa sisäilmaan.

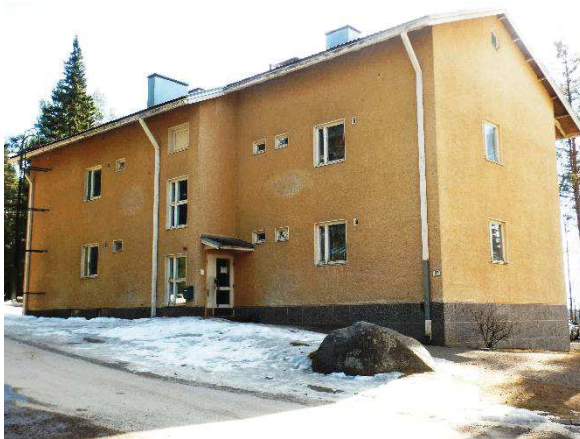
**Kuva 69.** Yleiskuva julkisivusta. Julkisivurappauksessa on maalipinnoitevaurioita ja kosteusrasitukseen viittaavia kalkkihärmejä. Vaurio- ja kosteusjäljet erottuvat muusta julkisivusta selvästi ja ne sijoittuvat etenkin ikkunoiden ja räystäiden alapuolelle sekä märkätilojen kohdille.

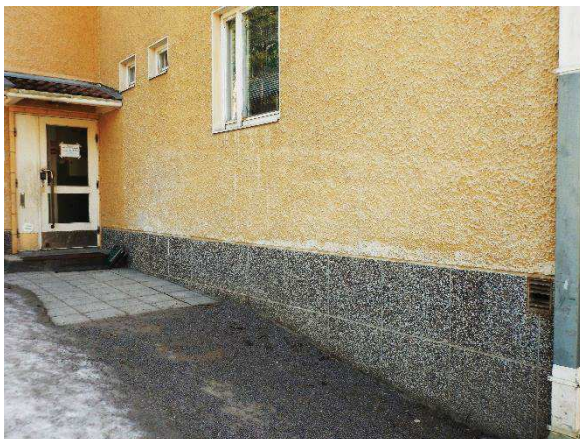
**Kuva 71.** Julkisivurappauksen vaurio- ja kosteusjälkiä ulkoseinän ja sokkelin liittymässä, ikkunoiden alapuolella ja märkätilan kohdalla.

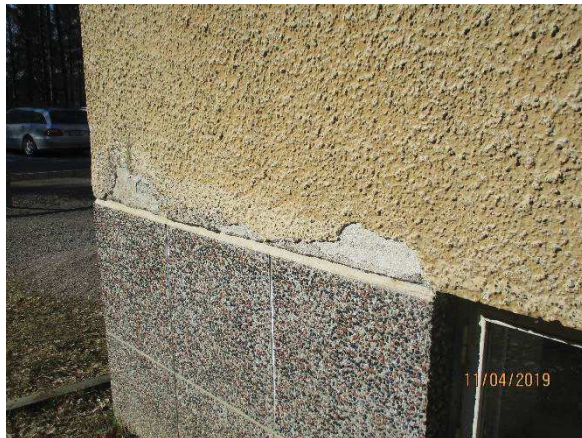
**Kuva 73.** Julkisivurappauksessa on paikallisia rapautumavaurioita ja halkeamia.

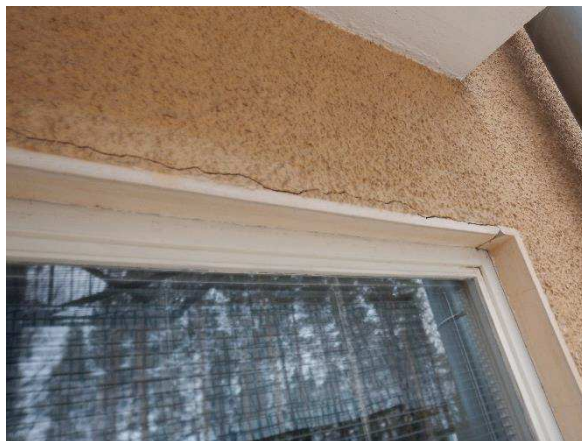
**Kuva 75.** Julkisivurappauksessa on halkeamalinja ik-  
kunan yläpuolella.

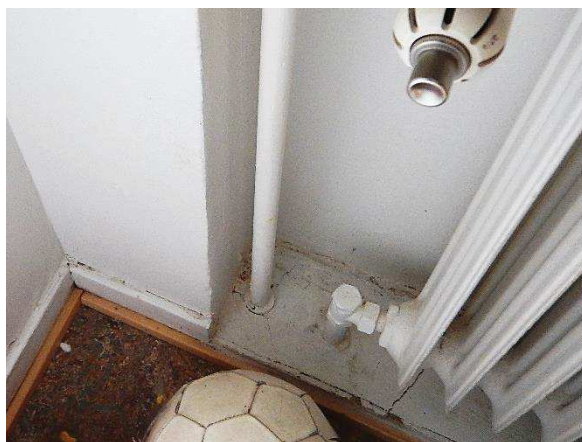
**Kuva 77.** Ulkoseinien sisäkuorissa on halkeamia pat-  
terisyyvennysten kohdilla. Kuva luokasta A107.

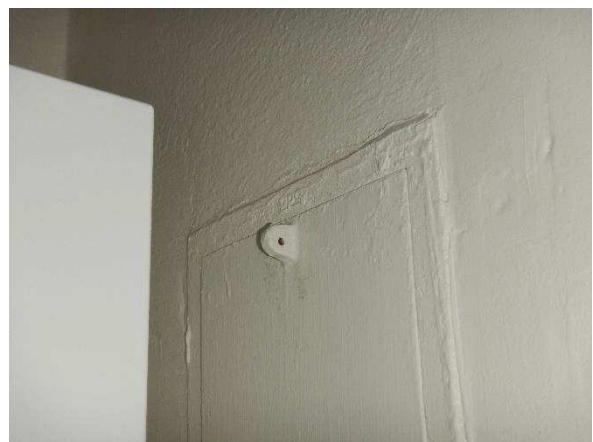
**Kuva 78.** Ulkoseiniin on jätetty rakennuksen alkuperäi-  
sen painovoimaisen ilmanvaihdon luukkuventtiilit pai-  
koilleen. Kuva luokan A107 luukkuventtiilistä.

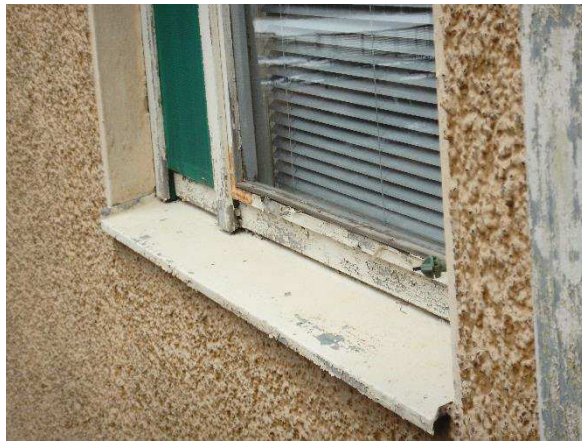
**Kuva 79.** Ikkunat ovat alkuperäisiä puuikkunoita, joiden yleiskunto on heikko.

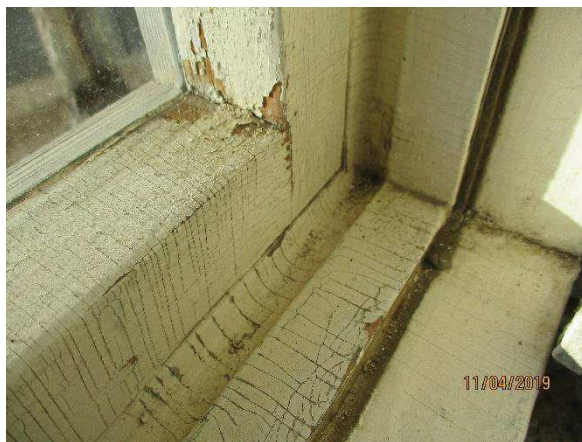
**Kuva 81.** Ikkunat ovat epätiivitä. Ikkunatiivisteet ovat paikoin irtoilleet. Ikkunatiivisteet ovat monin paikoin irronneet ja ikkunat ovat käynneiltään puutteellisia.

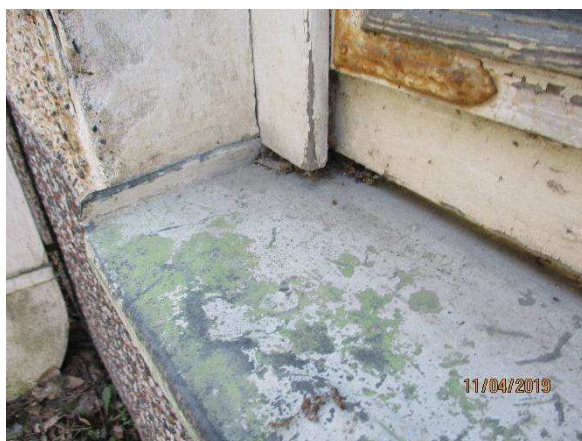
**Kuva 83.** Ikkunoiden vesipellitysten kallistukset ovat vähäisiä ja vesipellitysten liittymät seiniin ovat epätiivitä. Vesipellitysten kallistukset ja pellitysten kiinnitystapa ovat puutteellisia nykysuosituksiin verraten.

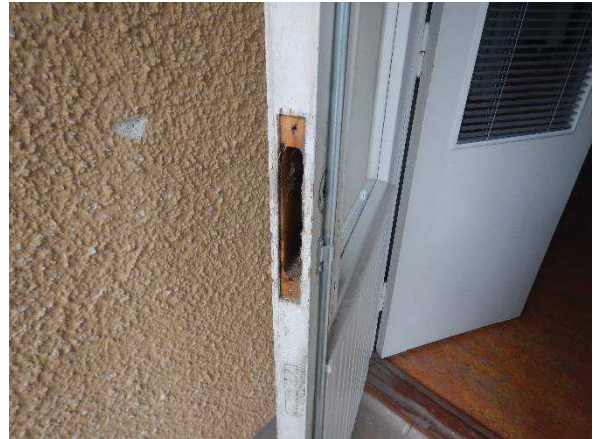
**Kuva 86.** Parvekeovet ovat tyydyttävässä kunnossa. Häätäpoistumistienä toimivan parvekeoven ulomman ovilehden alkuperäinen lukitusmekanismi on korvattu salpalukituksella.

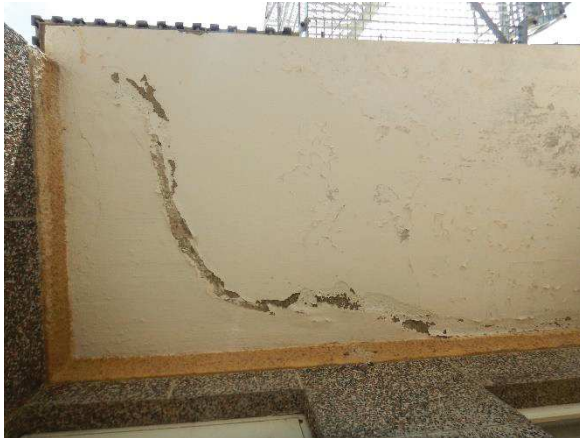
**Kuva 87.** Betonirakenteisten parvekelaattojen alapinnoissa on laatan läpi päässeeseen kosteuden aiheuttamia maalipinnoitevaurio- ja kalkkihärmejä.

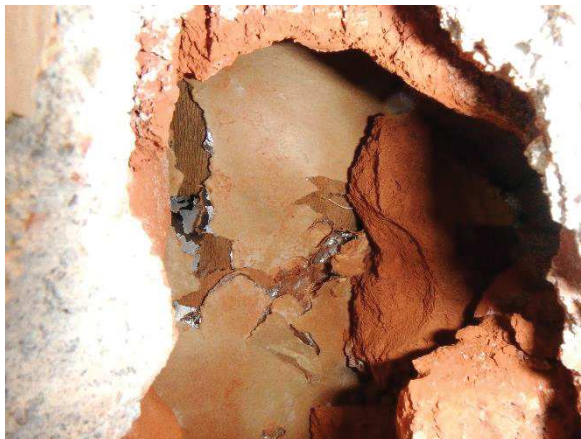
**Kuva 94.** Ulkoseinä on patterisyyvennyksen kohdalla sisä- ja ulkokuoriltaan tiilirakenteinen ja lasivillaeristeen. Sisäpuolisen tiilimuurauksen ja lämmöneristeen välissä on työteknisistä syistä muodostunut ilmaväli.

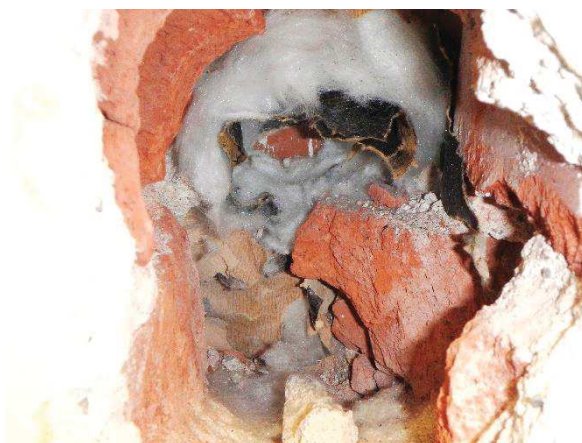
**Kuva 97.** Ulkoseinä on patterisyyvennyksen kohdalla sisä- ja ulkokuoriltaan tiilirakenteinen ja lasivillaeristeinen. Paperipäällysteisestä lasivillasta otetussa näytteessä havaittiin suoramikroskopoinnissa mahdollisia kuolleeseen mikrobikasvustoon viittaavia rakenteita.

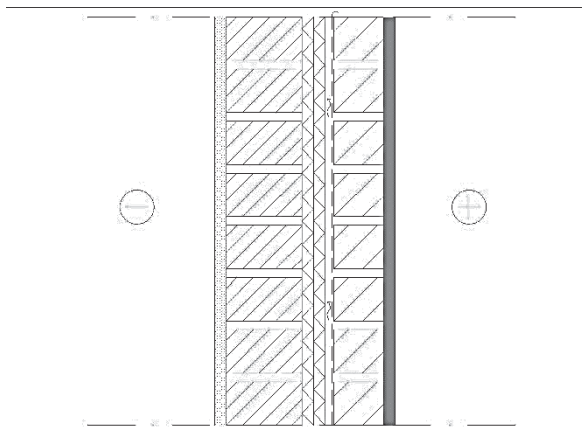
**Kuva 99.** Rakenneleikkaus, rakenneavaus US8, ulkoseinän patterisyyvennys A205 luokka

- Maalipinnoite ja seinätasoite, n. 20 mm
- Tiilimuuraus, n. 80 mm
- Ilmaväli, n. 5-10 mm
- Alumiinipaperi
- Paperipäälysteinen lasivilla, n. 20 mm
- Paperipäälysteinen lasivilla, n. 20 mm
- Tiilimuuraus, vahvuus ei tiedossa (rakenneavausta ei ulotettu rakenteen läpi)
- Julkisivurappaus ja maalipinnoite

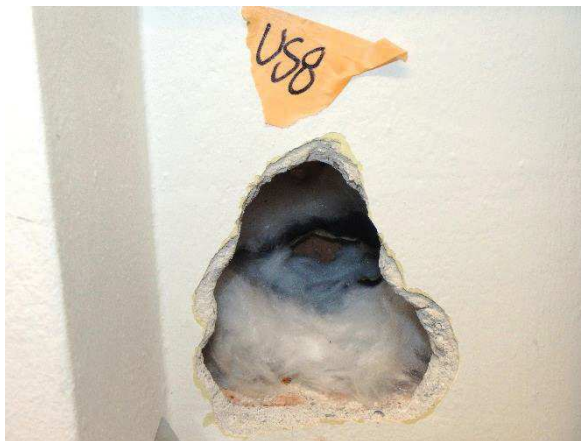
**Kuva 100.** Ulkoseinä on patterisyyvennyksen kohdalla sisä- ja ulkokuoriltaan tiilirakenteinen ja lasivillaeristeinen. Paperipäälysteisestä lasivillasta otetussa näytteessä havaittiin mikrobianalyysissä heikkoja viitteitä mikrobivauriosta.

| Näyte | Materiaali | Rakennusosa | Tila | Tuloksen tulkinta |
|---|---|---|---|---|
| M20 | Lasivilla, paperipäällysteinen | US8, ulkoseinän patterisyyvennys | A205, luokka | Heikko viite vauriosta |

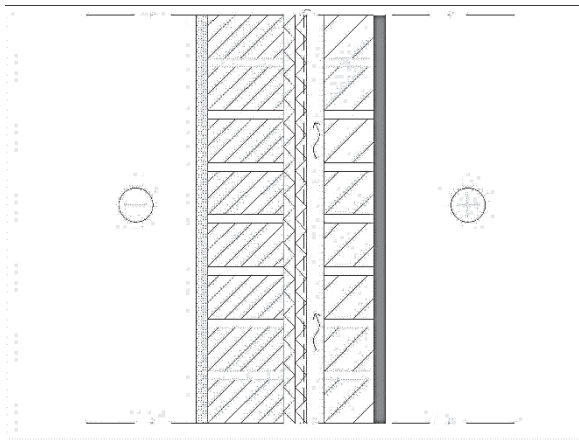
**Kuva 102.** Rakenneleikkaus, rakenneavaus US9, ulkoseinän patterisyyvennys, A208 ryhmätyö.

- Maalipinnoite ja seinätasoite, n. 20 mm
- Tiilimuuraus, n. 80 mm
- Ilmaväli, n. 30 mm
- Alumiinipaperi
- Paperipäällysteinen lasivilla, n. 20 mm
- Paperipäällysteinen lasivilla, n. 20 mm
- Tiilimuuraus, vahvuus ei tiedossa (rakenneavausta ei ulotettu rakenteen läpi)
- Julkisivurappaus ja maalipinnoite

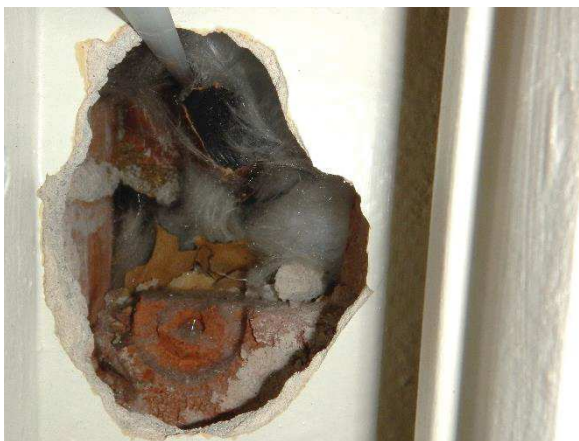
**Kuva 103.** Ulkoseinä on patterisyyvennyksen kohdalla sisä- ja ulkokuoriltaan tiilirakenteinen ja lasivillaeristeen. Sisäpuolisen tiilimuurauksen ja lämmöneristeen välissä on työteknisistä syistä muodostunut ilmaväli.

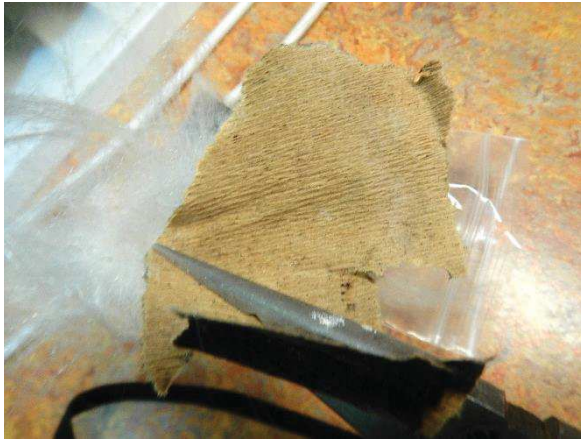
**Kuva 105.** Paperipäälysteisessä lasivillassa havaittiin kosteuden aiheuttamia värimuutoksia ja eristeestä otetussa näytteessä havaittiin mikrobianalyyssissä heikkoja viitteitä mikrobivauriosta.

| Näyte | Materiaali | Rakennusosa | Tila | Tuloksen tulkinta |
|---|---|---|---|---|
| M22 | Lasivilla, paperipäällysteinen | US9, ulkoseinän patterisyyvennys | A208, ryhmätyö | Heikko viite vauriosta |

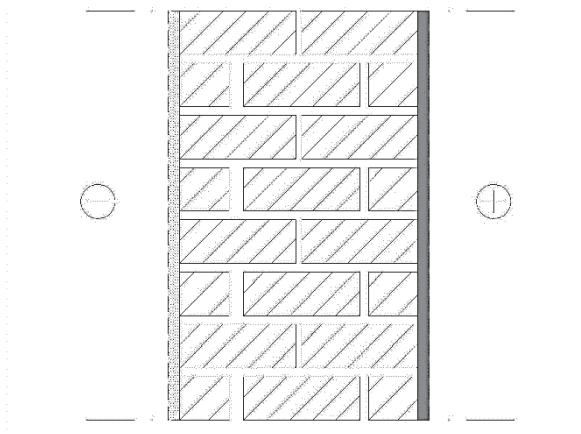
**Kuva 107.** Rakenneleikkaus, rakenneavaus US10, ulkoseinä, A211 eteinen.

- Maalipinnoite ja seinätasoite, n. 30 mm
- Tiilimuuraus, vahvuus yli 240 mm (kokonaisvahvuus ei tiedossa, koska rakenneavausta ei ulotettu rakenteen läpi)
- Julkisivurappaus ja maalipinnoite

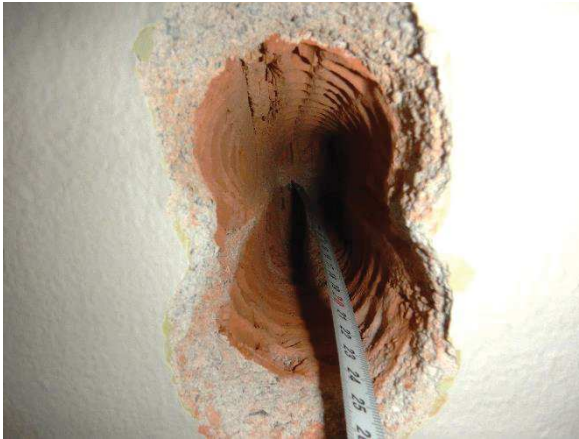
**Kuva 108.** Ulkoseinä on massiivitiilirakenteinen. Seinärakenteessa ei havaittu erillistä lämmöneristekerrosta.

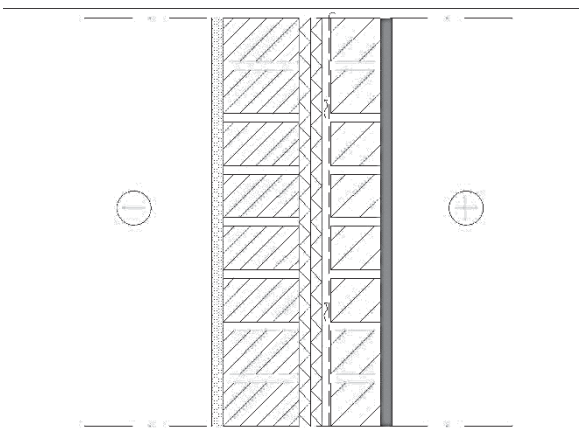
**Kuva 109.** Rakenneleikkaus, rakenneavaus US11, ulkoseinän patterisyyvennys, A212 luokka.

- Maalipinnoite ja seinätasoite, n. 20 mm
- Tiilimuuraus, n. 90 mm
- Ilmaväli, n. 10 mm
- Paperipäällysteinen lasivilla, n. 20 mm
- Paperipäällysteinen lasivilla, n. 20 mm
- Tiilimuuraus, vahvuus ei tiedossa (rakenneavausta ei ulotettu rakenteen läpi)
- Julkisivurappaus ja maalipinnoite

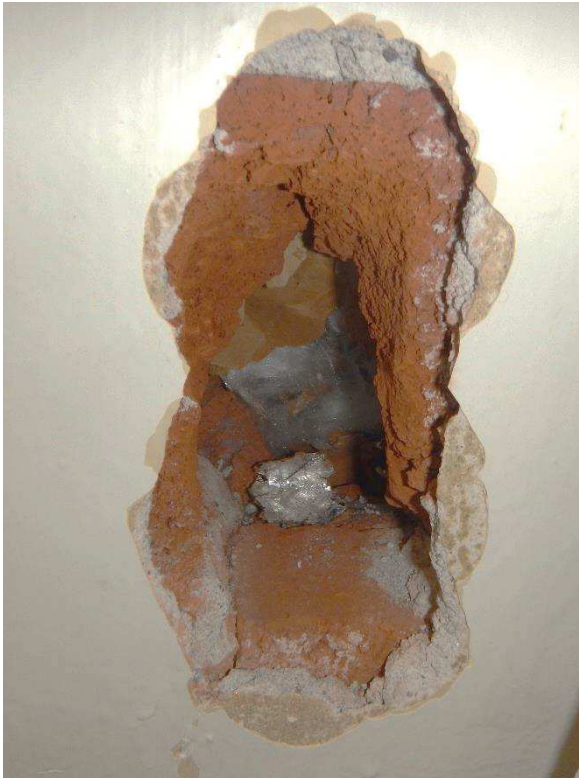
**Kuva 110.** Ulkoseinä on patterisvennyksen kohdalla sisä- ja ulkokuoriltaan tiilirakenteinen ja lasivillaeristeen. Sisäpuolisen tiilimuurauksen ja lämmöneristeen välissä on työteknisistä syistä muodostunut ilmaväli.

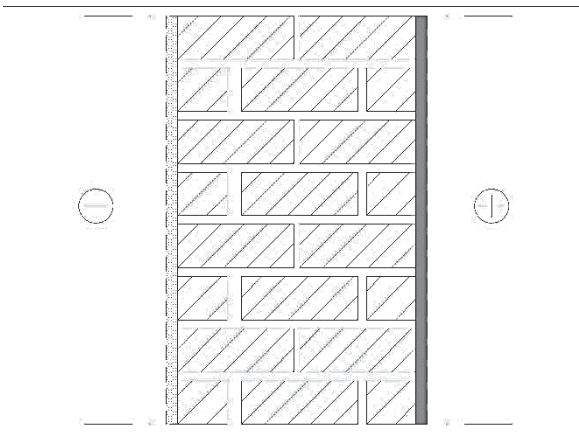
**Kuva 112.** Rakenneleikkaus, Rakenneavaus US12, ulkoseinä, A212 luokka.

- Maalipinnoite ja seinätasoite n. 20 mm
- Tiilimuuraus, vahvuus yli 300 mm (kokonaisvahvuus ei tiedossa, koska rakenneavausta ei ulotettu rakenteen läpi)
- Julkisivurappaus ja maalipinnoite

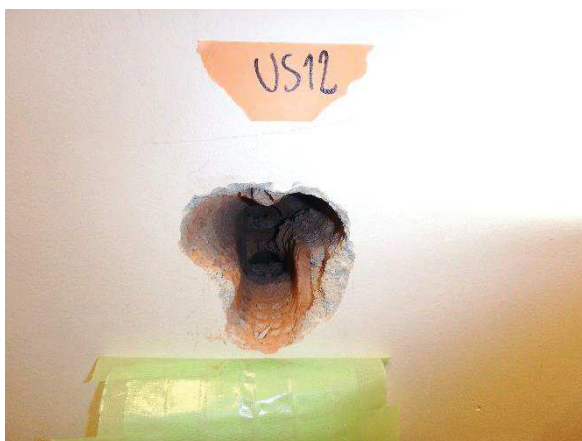
Kuva 113. Ulkoseinä on massiivitiilirakenteinen.
