Tutkimusraportti WO-00743626

# Sisäilma- ja kosteustekninen kuntotutkimus

Kirkonkulman koulun piharakennus  
Vanhanpappilantie 133  
13300 Hämeenlinna

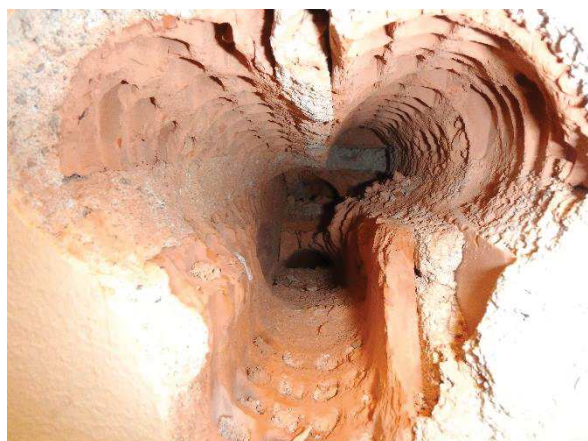
Kuva 114. Rakenteessa ei havaittu erillistä lämmöneristekerrosta.

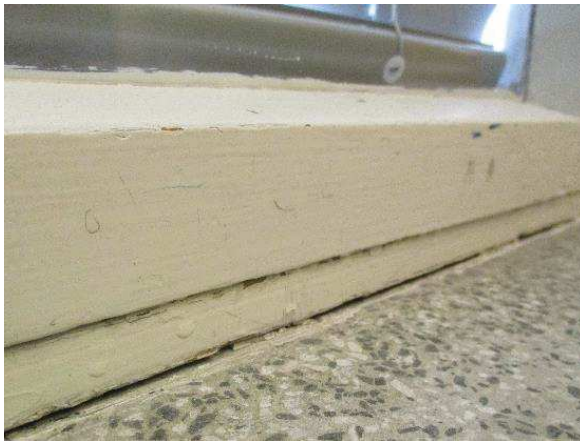
**Kuva 117.** Merkkiainekoe MAK6, ulkoseinä, ryhmätyöhuone A108. Ikkunan ja ikkunapenkin liittymässä on rako, joista havaittiin merkittävää ilmavuotoa.

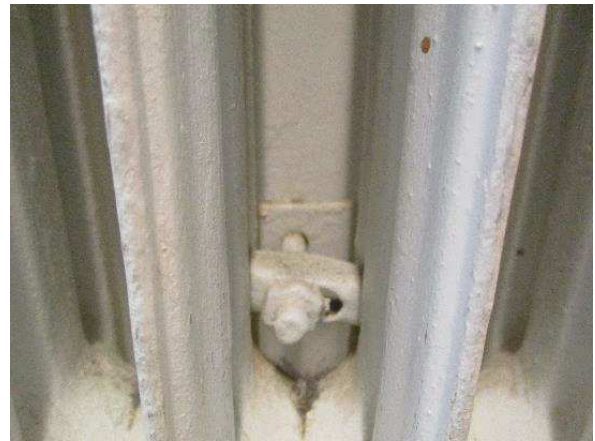
**Kuva 118.** Merkkiainekoe MAK6, ulkoseinä, ryhmätyöhuone A108. Lämmityspatterin kiinnikkeiden kohdilla havaittiin pistemäisiä ilmavuotoja.

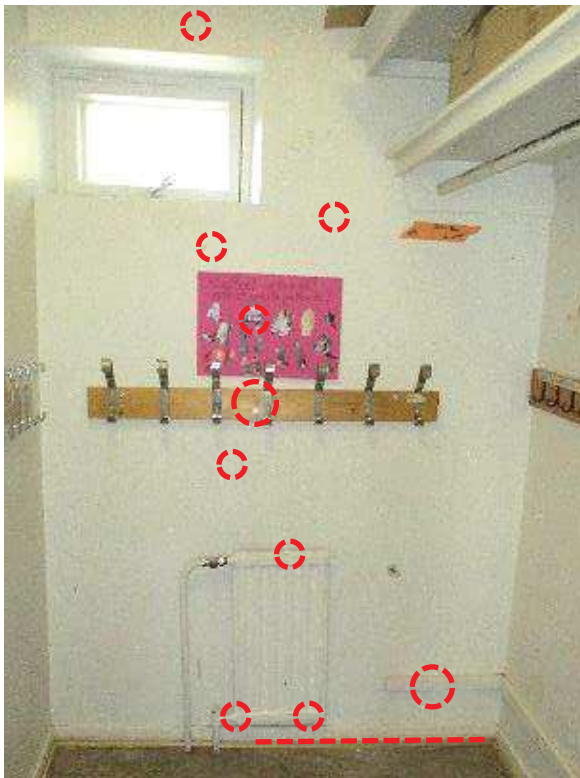
**Kuva 119.** Merkkiainekoe MAK7, ulkoseinä, vaatehuone A117. Massiivitiilirakenteisesta ulkoseinästä havaittiin merkittävää ilmavuotoa ryömintätillaisen alapohjan liittymässä. Pistemäisiä ilmavuotoja lämmityspatterin kiinnikekohdissa sekä seinän sisäpinnan paikkauskohdissa (vanhoissa läpivienti- ja kiinnikekohdissa tms.)

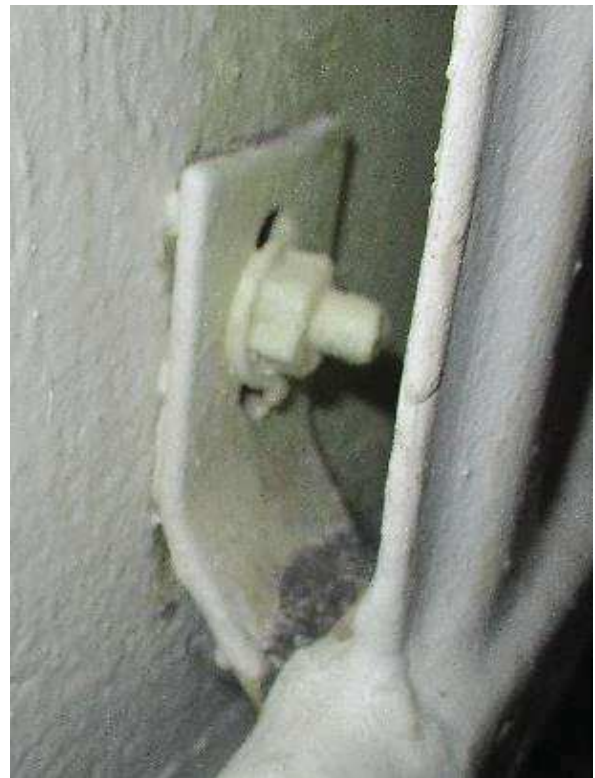
**Kuva 120.** Merkkiainekoe MAK7, ulkoseinä, vaatehuone A117. Lämmityspatterin kiinnikkeiden kohdilla havaittiin pistemäisiä ilmavuotoja.

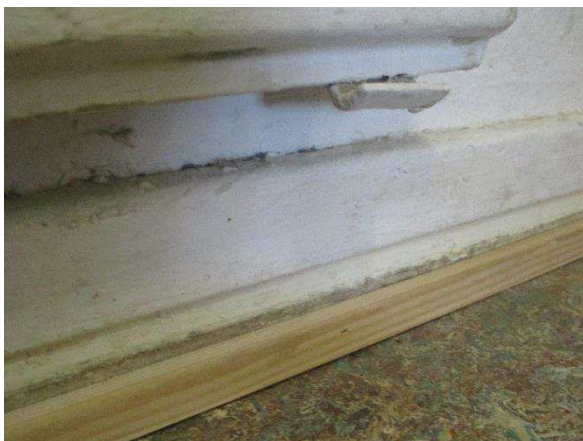
**Kuva 121.** Merkkiainekoe MAK7, ulkoseinä, vaatehuone A117. Ulkoseinän ja ryömintätilallisen alapohjan liittymässä havaittiin merkittävää ilmapuottoa.

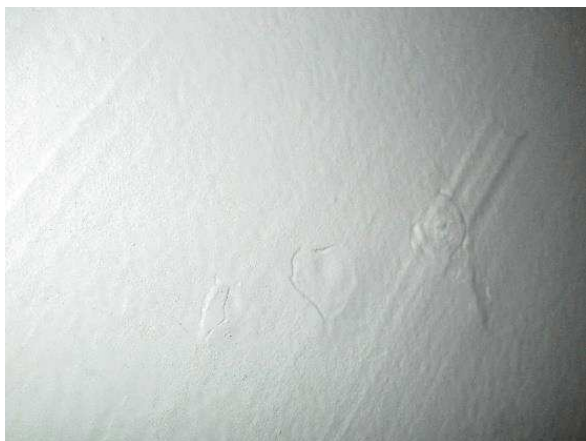
**Kuva 122.** Merkkiainekoe MAK7, ulkoseinä, vaatehuone A117. Ulkoseinässä havaittiin pistemäisiä ilmapuotokohtia sisäpinnan paikkauskohdissa (vanhoissa läpivienti- ja kiinnikekohdissa tms.).

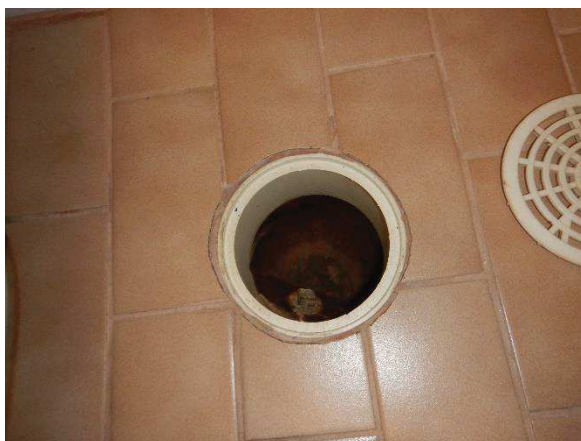
**Kuva 127.** Välipohjien lattiakaivot ovat alkuperäisiä valurautakaivoja, jotka ovat ylittäneet teknisen käyttöikänsä. Muovisen korokerenkaan liittymä valurautakaivoon ei ole vesitiivis. Kaivo oli tarkastushetkellä kuiva. Kuva kylpyhuoneesta A216.

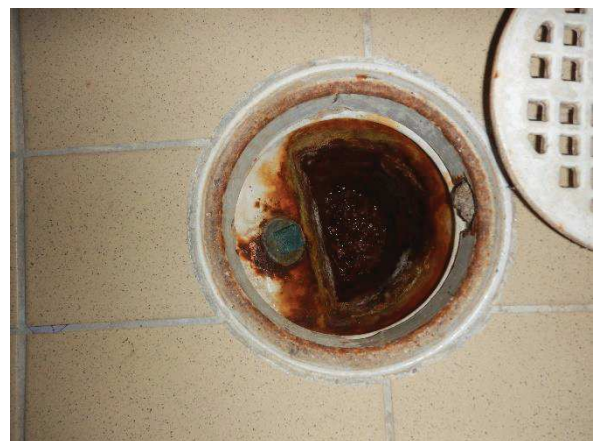
**Kuva 128.** Korokerenkaan liittymä valurautakaivoon ei ole vesitiivis. Kuva kylpyhuoneesta A203.

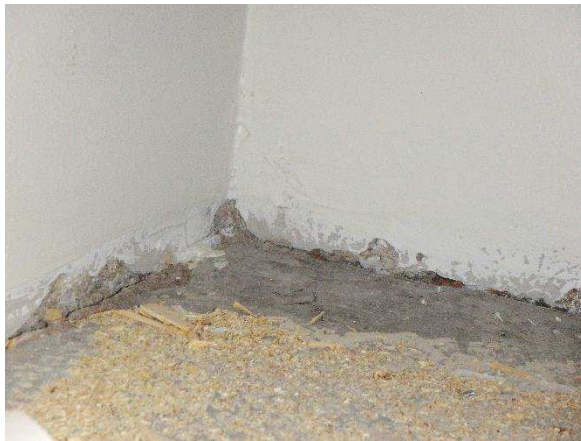
**Kuva 129.** Välipohjien ulkoseinäliittymissä on rakoja.  
Kuva luokkatilasta A212.

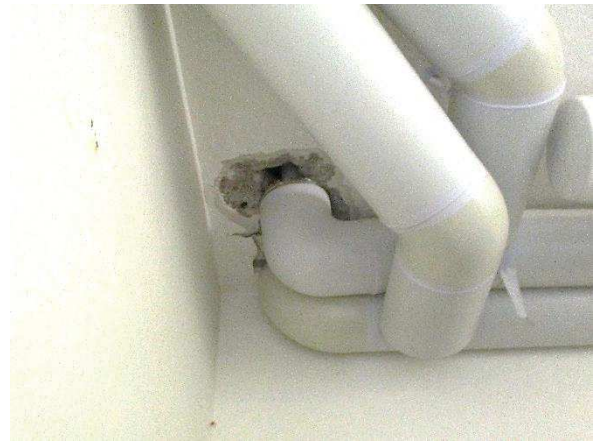
**Kuva 130.** Välipohjissa on epätiivitä putkiläpivientejä  
Kuva vaatehuoneesta A117.

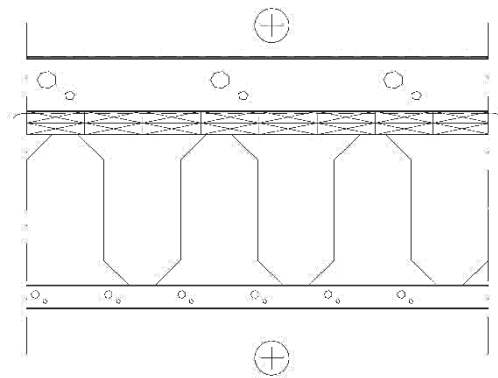
**Kuva 131.** Rakenneleikkaus, rakenneavaus VP1, välipohja, A108 ryhmätyö.

- Lattiamatto (linoleum), kiinnitysliima ja lattiatasoite, n. 5 mm
- Betonilaatta (ylälaatta), n. 90 mm
- Tervapaperi
- Muottilaudoitus, n. 25 mm
- Muottilaudoitus, n. 25 mm
- Purueriste, n. 260 mm ja betonipalkisto
- Betonilaatta (alalaatta), vahvuus ei tiedossa (rakenneavausta ei ulotettu rakenteen läpi)

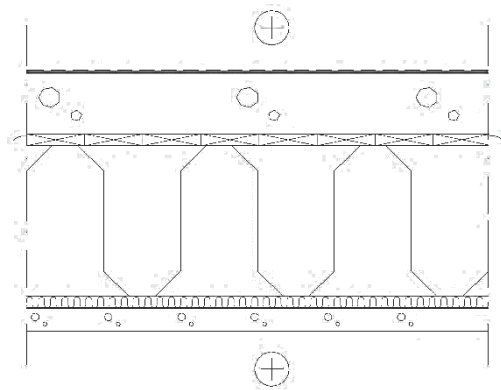
**Kuva 134.** Rakenneleikkaus rakenneavaus VP2, välipohja, A107 luokka.

- Lattiamatto (linoleum), kiinnitysliima ja lattiatasoite, n. 5 mm
- Betonilaatta (ylälaatta), n. 105 mm
- Tervapaperi
- Muottilaudoitus, n. 25 mm
- Purueriste, n. 260 mm ja betonipalkisto
- Paperipäällysteinen lasivilla, n. 20 mm
- Betonilaatta (alalaatta), vahvuus ei tiedossa (rakenneavausta ei ulotettu rakenteen läpi)

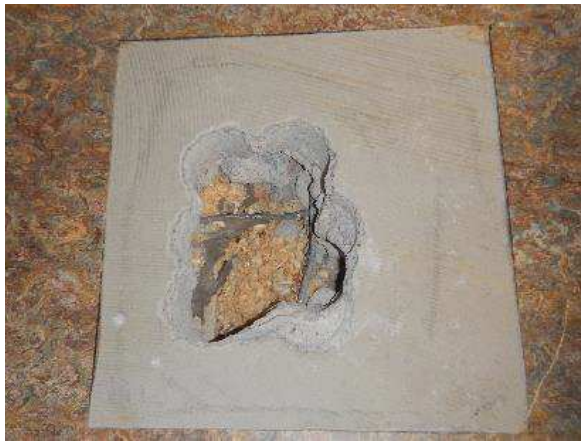
**Kuva 135.** Välipohja on kotelolaattarakenteinen. Tervapaperista otetussa näytteessä havaittiin mikrobi-analyysissä heikkoja viitteitä mikrobivauriosta.

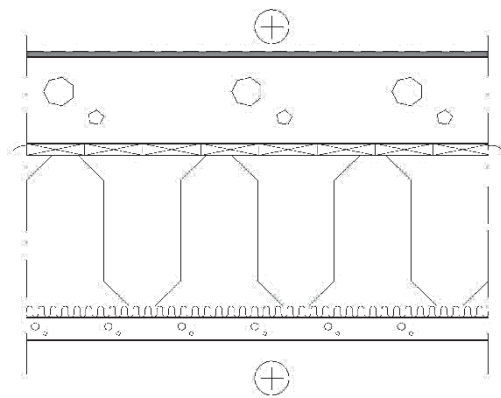
**Kuva 137.** Rakenneleikkaus, rakenneavaus VP3, välipohja, A205 luokka

- Lattiamatto (linoleum), kiinnitysliima ja lattiatasoite, n. 10 mm
- Betonilaatta (ylälaatta), n. 150 mm
- Tervapaperi
- Muottilaudoitukset, n. 25 mm
- Purueriste, n. 210 mm ja betonipalkisto,
- Betonilaatta (alalaatta), vahvuus ei tiedossa (rakenneavausta ei ulotettu rakenteen läpi)

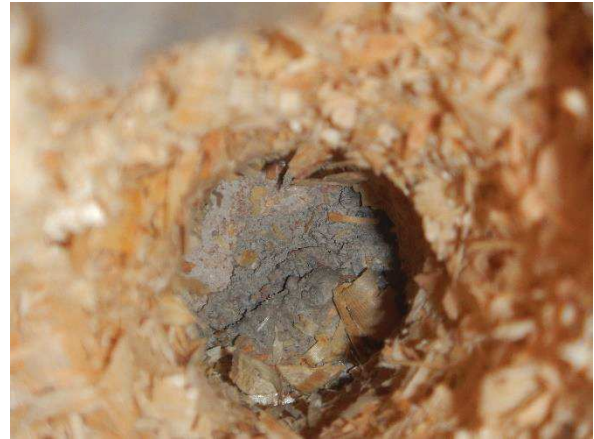
**Kuva 139.** Alalaatan yläpinnassa havaittiin laastin- ja tiilenpalasia.

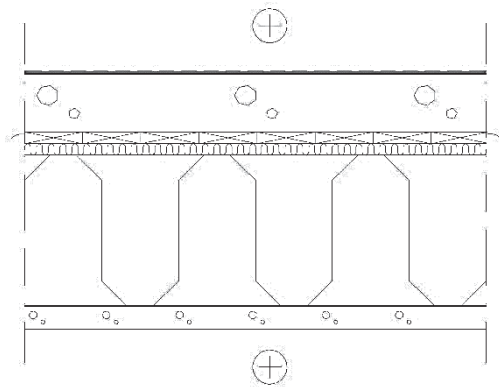
**Kuva 140.** Rakenneleikkaus, rakenneavaus VP4, välipohja, A212 luokka.

- Lattiamatto (linoleum), kiinnitysliima ja lattiatasoite, n. 3 mm
- Betonilaatta (ylälaatta), n. 100 mm
- Tervapaperi
- Muottilaudoitus, n. 20 mm
- Paperipäällysteinen lasivilla, n. 20 mm
- Purueriste n. 220 mm ja betonipalkisto, n. 280 mm
- Betonilaatta (alalaatta), vahvuus ei tiedossa (rakenneavausta ei ulotettu rakenteen läpi)

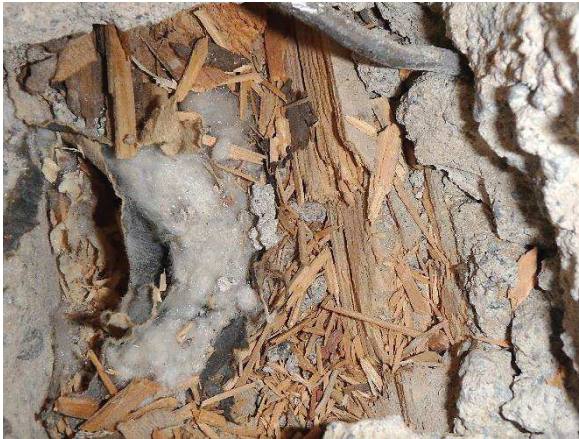
**Kuva 141.** Välipohja on kotelolaattarakenteinen. Lasi-villassa havaittiin kosteusvauriojälkiä.

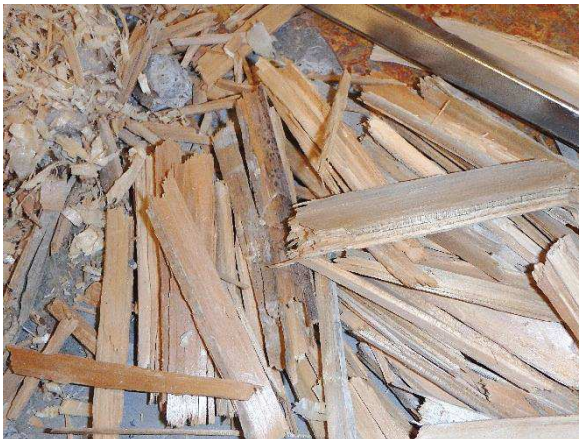
**Kuva 143.** Lahovaurioitunutta välipohjan muottilaudoi-tusta.

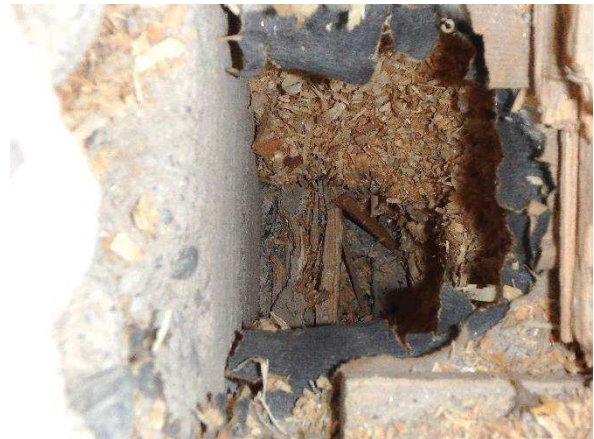
**Kuva 144.** Välipohjan betonipalkin korkeudeksi mitat-tiin noin 280 mm.

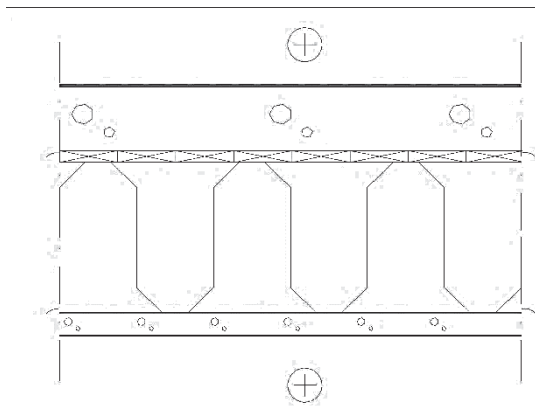
**Kuva 145.** Rakenneleikkaus, rakenneavaus VP5, välipohja, A211 eteinen.

- Välipohja on kotelolaattarakenteinen. Rakenne koostuu betonirakenteisesta ylälaatasta, tervapaperista, muottilaudoituksesta, purueristeestä ja betonipalkistosta, rakennuspahvista sekä betonirakenteisesta alalaatasta.
- Uudemman lattiatasoiheen alla havaittiin jäämiä vanhan lattiapäällysteen kiinnitysliimasta.
- Tervapaperista ja purueristeestä otetuissa näytteissä havaittiin mikrobialalyseissä viitteitä mikrobivaurioista ja muottilaudoituksesta otetussa näytteessä havaittiin mikrobialalyysissä heikkoja viitteitä mikrobivaurioista.

Kotelolaattavälipohjien ylälaatat, muottilaudoitukset ja eristetäyttömateriaalit puretaan. Alalaattojen ja  
palkkien sisäpuoliset pinnat puhdistetaan mekaanisesti. Alapohjien kotelorakenteisiin asennetaan uu-  
det eristetäyttömateriaalit ja välipohjiin valetaan uudet pintabetonilaatat. Eristeenä voidaan käyttää esi-  
merkiksi kevytsoraa, vaahtolasia, solumuovipohjaisia eristeitä tai muita kosteusrasitusta sietäviä mate-  
riaaleja. Käytettävän eristemateriaalin tulee olla puhdasta ja kuivaa. Välipohjien ulko- ja väliseinäliittymät  
sekä läpiviennit tiivistetään ja niiden tiiveys varmistetaan merkkiainekokein.

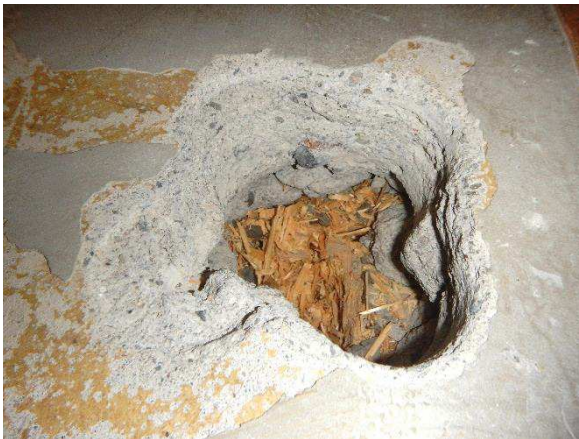
**Kuva 146.** Välipohja on kotelolaattarakenteinen. Uudemman lattiatasoiheen alla havaittiin jäämiä vanhan lattiapäällysteen kiinnitysliimasta.

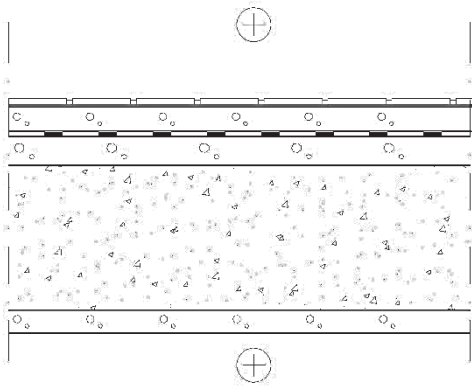
**Kuva 148.** Rakenneleikkaus, Rakenneavaus VP6, välipohja, A216 kylpyhuone.

- Välipohja on kotelolaattarakenteinen. Kotelolaatan yläpinnassa on vedeneristetty pintabetonilaatta. Välipohjarakenne koostuu pintalaatasta ja vedeneristeestä, ylälaatasta, eristetäytöstä ja betonipalkistosta sekä alalaatasta ja sen alapuolisesta ryömintätilasta.
- Eristetäyttömateriaalina on käytetty rakennusjätettä, mm. betonin, muurauslaastin palasia ja puunkappaleita.
- Pintalaatan bitumikermi ja -sively sisältää asbestia (ks. liite 5, asbesti- ja haitta-ainekartoitus).
- Eristetäyttömateriaalista otetussa näytteessä havaittiin mikrobialyysissä vahvoja viitteitä mikrobivauriosta.

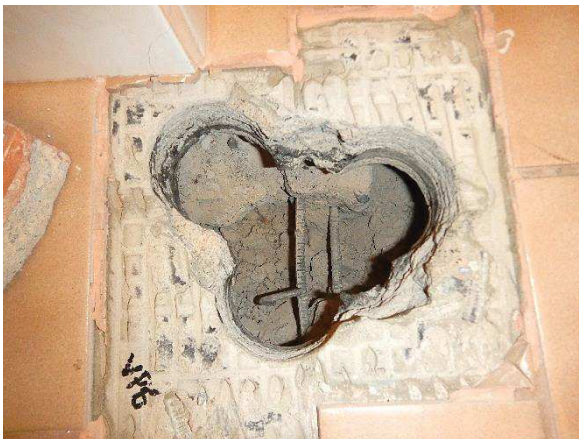
**Kuva 149.** Välipohja on kotelolaattarakenteinen. Kotelolaatan yläpinnassa on vedeneristetty pintabetonilaatta.

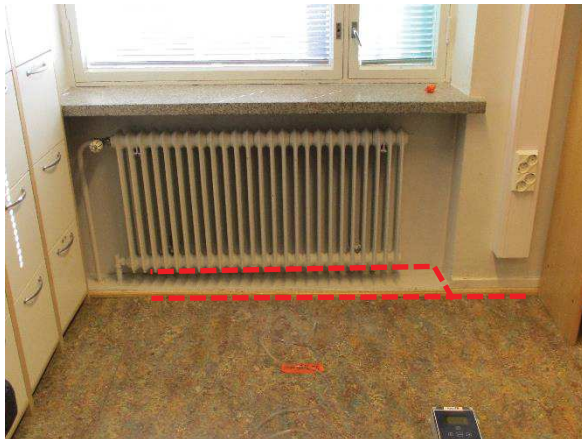
**Kuva 151.** Merkkiainekoe MAK8, välipohja, ryhmätyöhuone A108. Välipohjan ulkoseinäliittymässä havaittiin merkittävää ilmavuotoa välipohjan eristetilasta.

Kotelolaattarakenteisissa välipohjissa on mikrobivaurioituneita materiaaleja ja materiaaleista on il-  
mayhteyksiä sisäilmaan. Merkittävimpiä ilmavuotokohtia ovat etenkin välipohjien ulkoseinäliittymät  
sekä talotekniikkaläpiviennit. Mikrobivaurioituneista materiaaleista voi kulkeutua ilmavuotoreittien  
kautta epäpuhtauksia sisäilmaan sisätilojen alipaineisuuden vuoksi. Viemäriputkien halkeamien ja mui-  
den vuotokohtien kautta voi kulkeutua viemäriperäisiä epäpuhtauksia ja hajuja sisäilmaan.

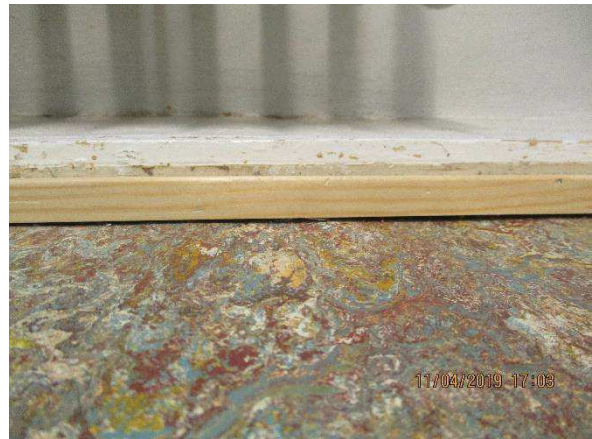
**Kuva 152.** Merkkiainekoe MAK8, välipohja, ryhmätyöhuone A108. Ulkoseinäliittymässä on rako, josta havaittiin ilmavuotoa välipohjan eristetilasta.

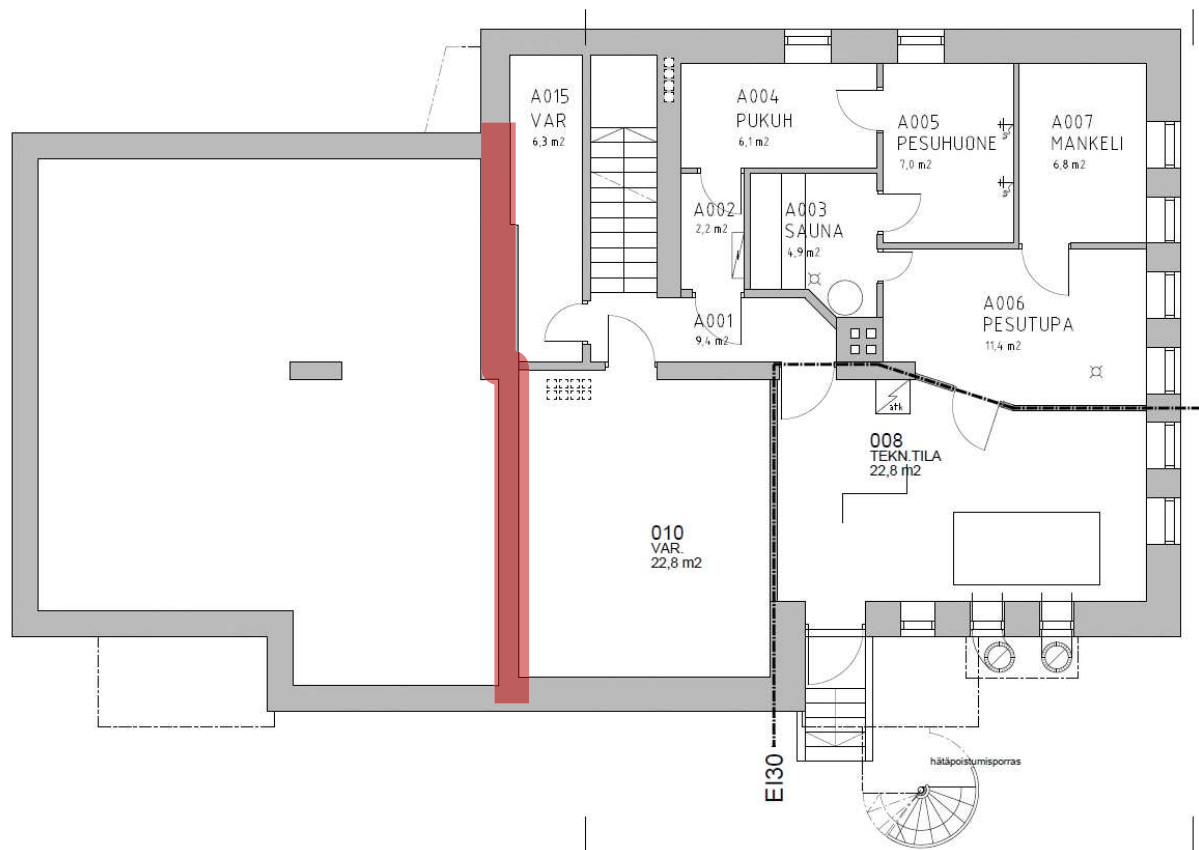
**Kuva 153.** Kellarikerroksen pohjapiirustus, johon on havainnollistettu ryömintätilaan rajoittuva väliseinän sijainti punaisella korostusvärillä.

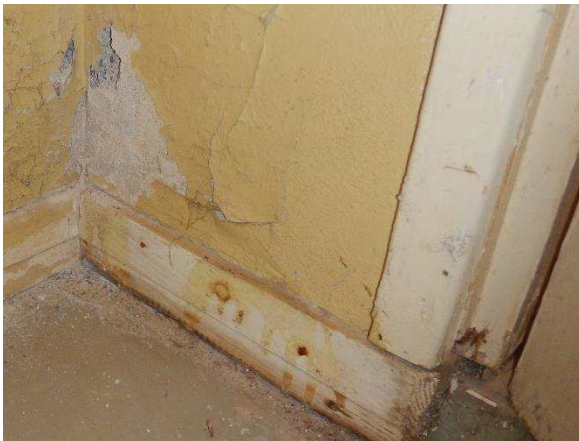
**Kuva 156.** Kellarin pukuhuoneen A004 väliseinän alaosassa on kosteusrasituksesta aiheutuneita maalipinnoite- ja tasoitevaurioita.

Kellarikerrosten maanvaraisiin alapohjiin tukeutuvat kevyet väliseinät joudutaan uusimaan alapohjien uusimisen yhteydessä. Kellarikerroksen kantavien väliseinien kosteusvaurioituneet pintamateriaalit uusitaan hyvin kosteutta kestäville ja vesihöyryä läpäisevillä pinnoitteilla. Kosteusrasitettujen kantavien väliseinien alaosiin voidaan harkita kapillaarikatkojen asentamista esimerkiksi injektointimenetelmällä.

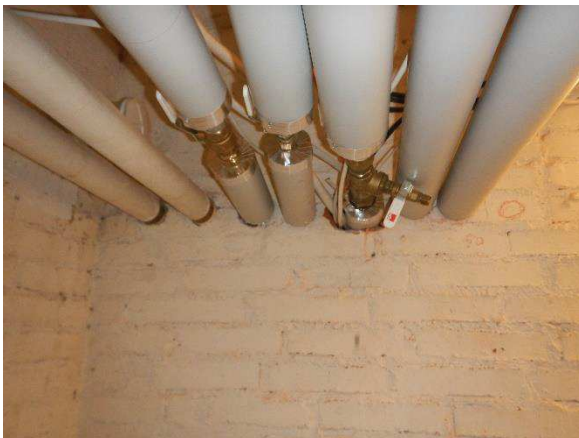
**Kuva 158.** Ryömintätilan vastaisen seinän sisäkuori on puhtaaksimuurattu ja maalattu. Seinässä on epätiivitä putkiläpivientejä. Vanhimpien putkien putkieristeen ovat asbestipitoisia. Kuva varastotilasta A015.

Ryömintätilaan rajoittuvat seinät tulee uusida muuttamalla kosteusteknisesti toimiviksi purkamalla sisäpuoliset kuorimuuraukset lämmöneristeineen ja korvaamalla ne uusilla, kosteusrasitusta kestäville eristemateriaaleilla. Eristeenä voidaan käyttää esimerkiksi solumuovieristeitä ja sisäkuorirakenteina voidaan käyttää esimerkiksi silikaattilevyjä, kevytsoraharkkoja tai kevytbetoniharkkoja. Vedeneristeiden mahdolliset PAH-yhdistepitoisuudet tulee huomioida rakenteisiin kohdistuvissa purku- ja korjaustöissä.

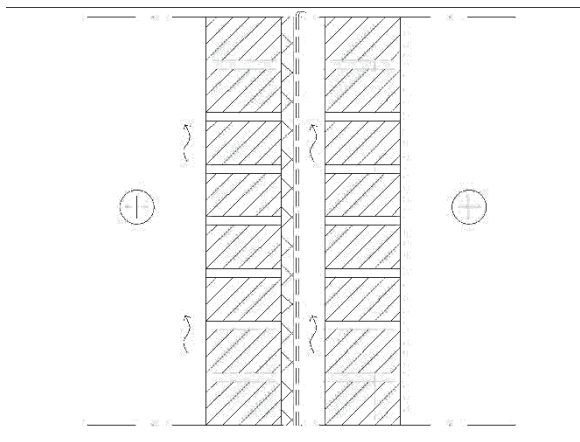
**Kuva 160.** Rakenneleikkaus, rakenneavaus VS1, ryömintätilaan rajoittuva väliseinä, A015 varasto.

- Ryömintätilaan rajoittuva seinä on rakenneavauskohdalla sisä- ja ulkokuoriltaan tiilirakenteinen ja lämmöneristeenä on rakennuspahvi sekä puukuitulevy.
- Rakenneavauskohdalla on todennäköisesti ollut ryömintätilan kulkuaukko, joka on myöhemmin ummistettu. Rakenneavauskohdalla oleva rakenne eroaa ympäröivästä seinärakenteesta.
- Rakenneavauskohdan ympärillä ryömintätilaan rajoittuva väliseinä koostuu betonirakenteesta ulkokuoresta, sisäpinnan bitumisivelystä, puukuitulevy- ja rakennuspahvieristeistä sekä sisäkuorena olevasta tiilimuurauksesta.
- Rakennuspahvista otetussa näytteessä havaittiin mikrobialalyysin suoramikroskopoinnissa mahdollisia kuolleeseen mikrobikasvustoon viittaavia rakenteita.

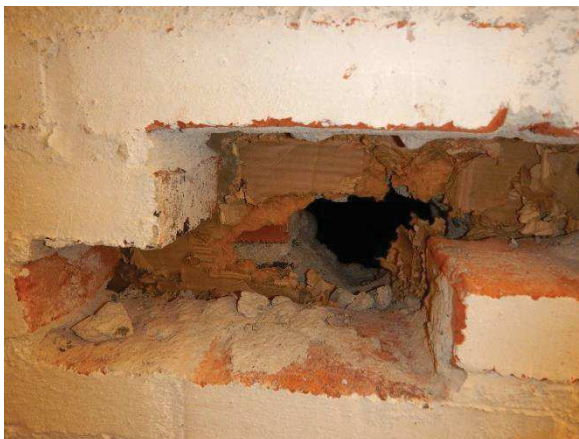
**Kuva 161.** Ryömintätilaan rajoittuva seinä on rakenneavauskohdalla sisä- ja ulkokuoriltaan tiilirakenteinen ja lämmöneristeenä on rakennuspahvi sekä puukuitulevy. Rakenneavauskohdalla oleva rakenne eroaa ympäröivästä seinärakenteesta, koska kohdalla on todennäköisesti ollut ryömintätilan kulkuaukko.

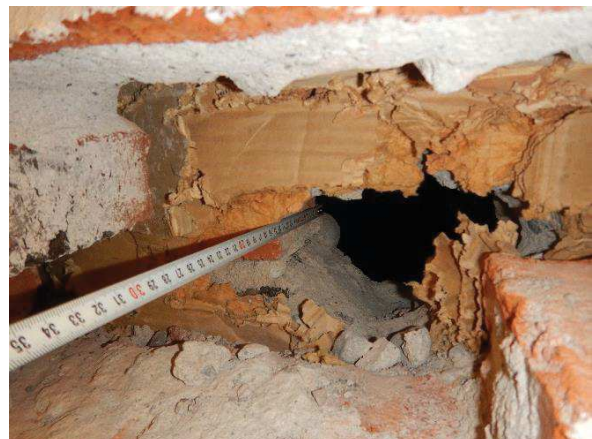
**Kuva 162.** Rakennuspahvista otetussa näytteessä havaittiin suoramikroskopoinnissa mahdollisia kuolleeseen mikrobikasvustoon viittaavia rakenteita.

Ryömintätilaan rajoittuvan väliseinän eristemateriaalista ja rakennuspahvista otetuissa näytteissä ei  
havaittu viitteitä vaurioista. Rakennuspahvista otetussa näytteessä havaittiin kuitenkin mahdolliseen  
kuolleeseen mikrobikasvustoon viittaavia rakenteita.

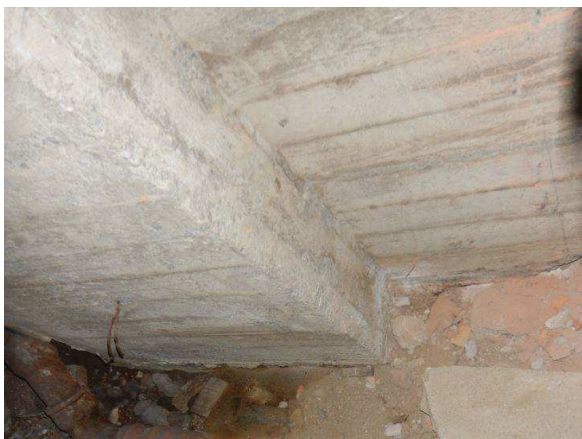
**Kuva 163.** Rakenneavauskohdan ympärillä oleva seinärakenne ryömintätilan puolelta kuvattuna. Ympäröivä seinärakenne eroaa rakenneavauskohdan rakenteesta. Ulkokuori on betonirakenteinen ja sen sisätilojen puoleisessa pinnassa on bitumisively.

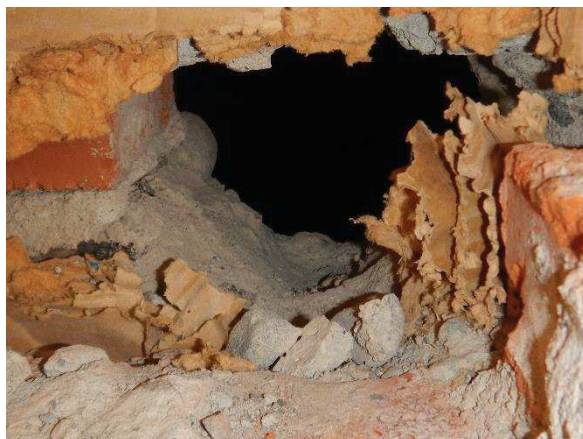
**Kuva 164.** Rakenneavauskohdan ympärillä ryömintätilaan rajoittuva väliseinä koostuu betonirakenteisesta ulkokuoresta, sisäpinnan bitumisivelestä, puukuitulevy- ja rakennuspahviversteistä sekä sisäkuorena olevasta tiilimuurauksesta.

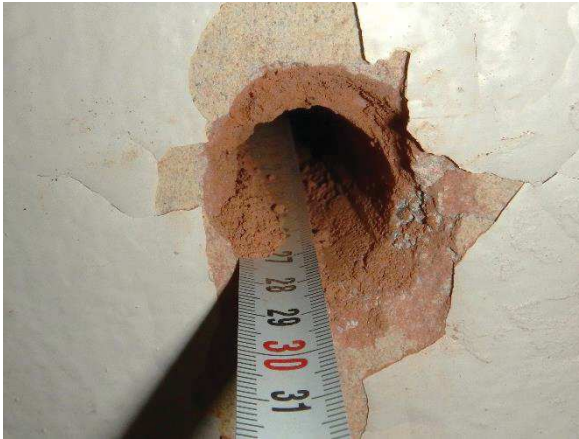
**Kuva 166.** Väliseinä on tiilirakenteinen. Väliseinä-  
kenteessä ei havaittu rakenneavauskohdalla eriste-  
halkaisua.

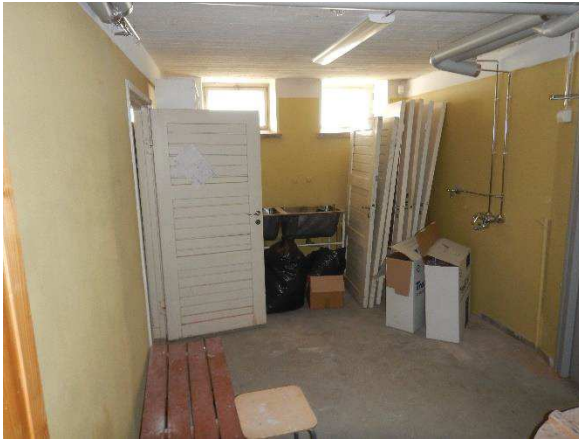
**Kuva 167.** Yleiskuva kellarin pesutuvan A006 pintamateriaaleista. Pintarakenteet ovat lähes alkuperäiskuntoisia ja niiden yleiskunto on heikko. Pintamateriaaleissa on kosteusvauriojälkiä.

Kellarikerroksen ja ylempien kerrosten märkätilojen pintarakenteet on suositeltavaa uusida kokonaisuudessaan.

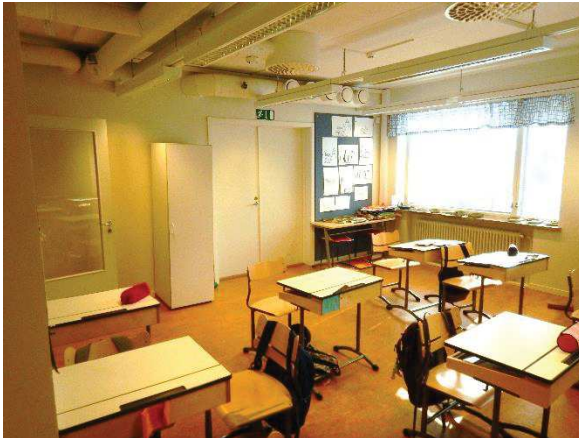
**Kuva 169.** Yleiskuva toisen kerroksen luokkatilan A212 pintamateriaaleista. Pintarakenteet ovat pääosin 2010-luvulla uusittuja ja niiden yleiskunto on hyvä. Etenkin ulkoseinien pintarakenteissa on pienimuotoisia paikallisia kosteusvauriojälkiä.

Kellarikerroksen kuivien tilojen pintarakenteet tulee uusida eri rakennusosien korjaustöiden yhteydessä. Ensimmäisen ja toisen kerroksen kuivien tilojen pintarakenteisiin ei kohdistu niiden kunnan puolesta laajempia korjaustarpeita, mutta pintarakenteita joudutaan uusimaan rakenneteknisten korjausten yhteydessä. Vähintään kosteusvaurioituneet pintamateriaalit tulee uusida.

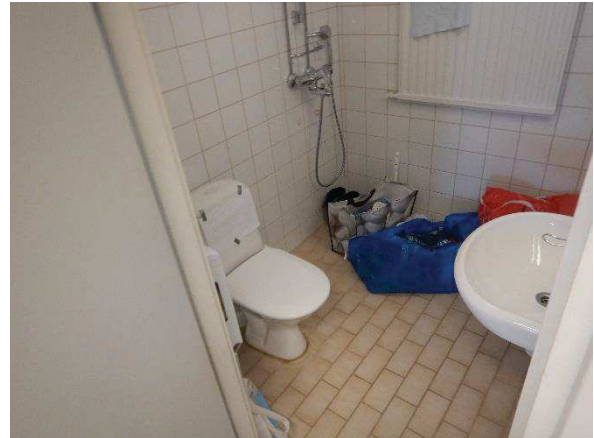
**Kuva 170.** Yleiskuva ensimmäisen kerroksen kylpyhuoneen A116 pintamateriaaleista. Pintarakenteet ovat peräisin 1980- tai 1990-luvulta ja niiden yleiskunto on tyydyttävä.

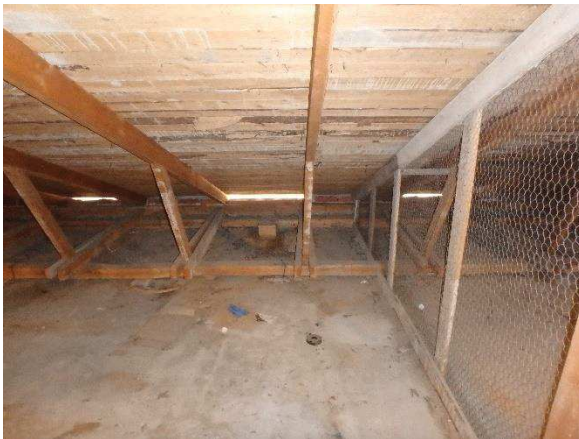
**Kuva 171.** Yleiskuva, yläpohjatila. Yläpohjatilan tuuletus on toteutettu räystäällä sijaitsevien tuuletusrakojen avulla. Yläpohjalaatan pinnalla on kosteusjälkiä.

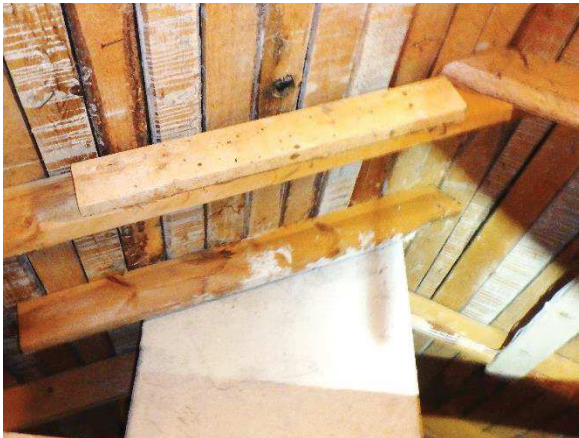
**Kuva 173.** Kosteusjälkiä vesikaton puurakenteissa hormin lähistöllä.

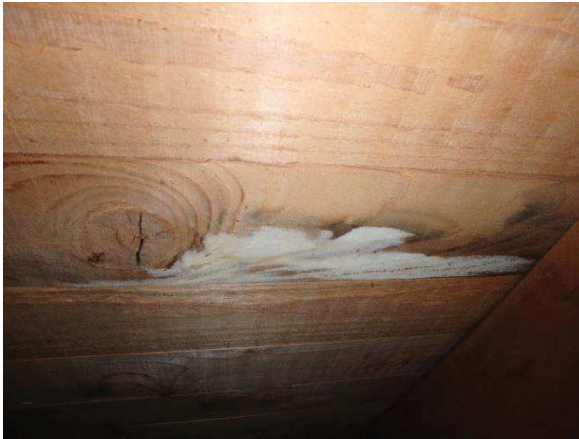
**Kuva 175.** Näkyvää mikrobikasvustoa vesikaton puurakenteissa.

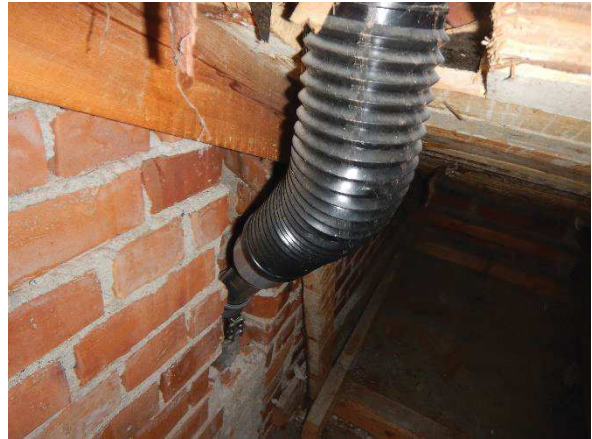
**Kuva 176.** Lämmöneristämätön tuuletusviemäri yläpohjatilassa.

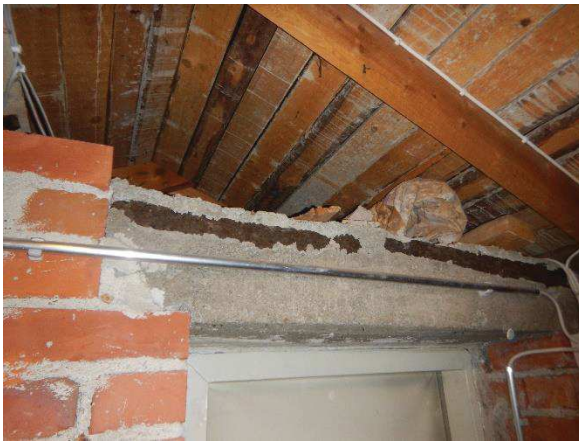
**Kuva 177.** Porrashuoneen yläpohjan korkkieristeet ovat paikoin näkyvissä.

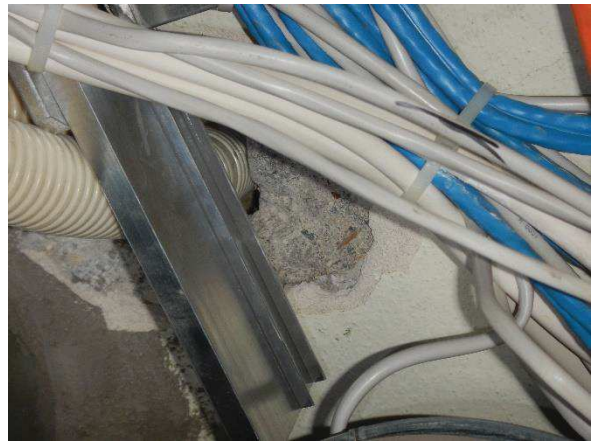
**Kuva 178.** Puutteellisesti tiivistetty sähköjohtoläpivienti yläpohjalaatassa hormitilassa A210.

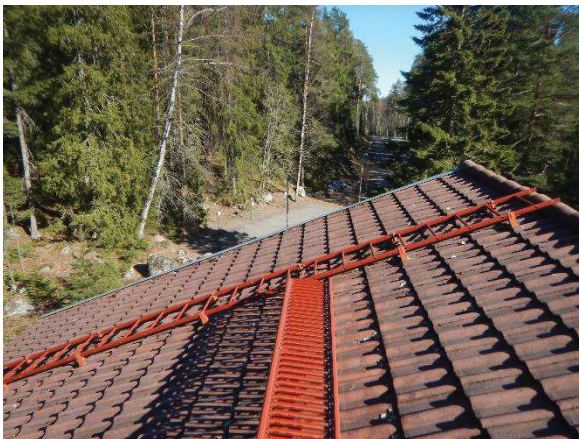
**Kuva 179.** Yleiskuva, vesikatto. Vuonna 1993 uusitun betonitiilikatteen yleiskunto on tyydyttävä. Vesikaton turvavarusteet ovat hyväkuntoisia.

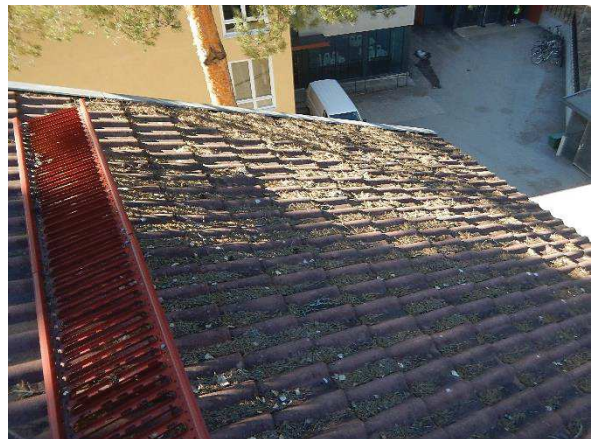
**Kuva 180.** Tiilikatteiden pinnat ovat paikoin kuluneita. Vesikatteella on likakertymää etenkin rakennuksen vierustalla sijaitsevien puiden lähistöllä.

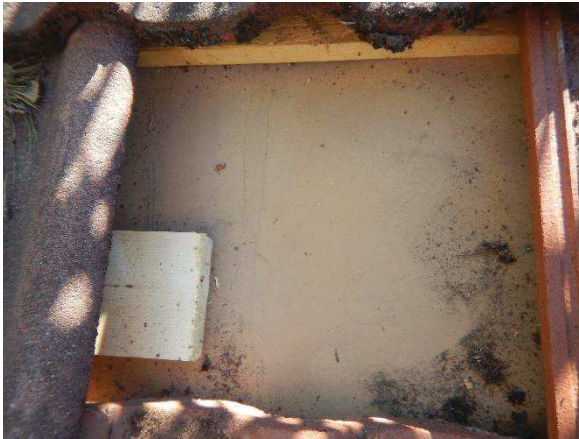
**Kuva 181.** Vesikatteen alapuolinen tuuletusväli on kapea.

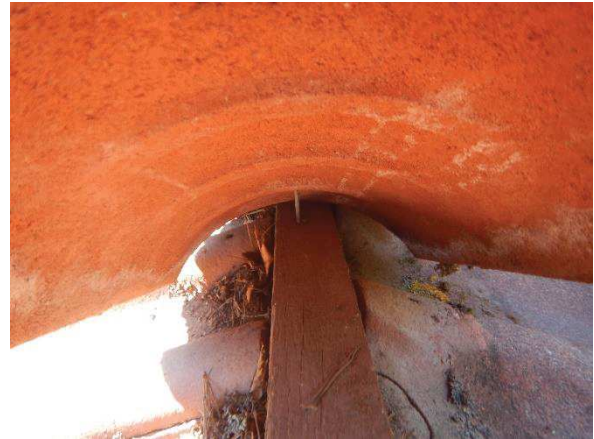
**Kuva 183.** Harjalla sijaitsevat tuuletusraot ovat kapeita ja ne ovat tukkeutuneet likakertymästä.

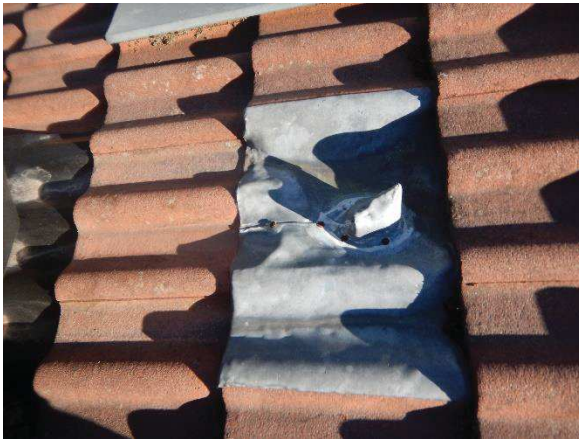
**Kuva 182.** Epätiivis käytöstä poistetun läpivientipellit, jossa on tiivistysmassapaikkauksia.

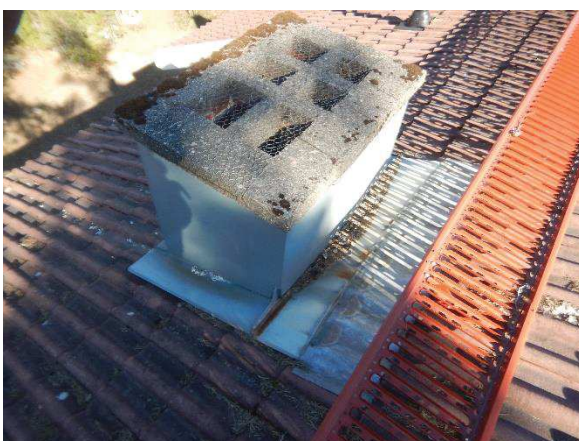
**Kuva 185.** Ruostevaurioita ja painanteita hormin vesipellitöyksessä. Hormissa ei ole sääsuojaa.

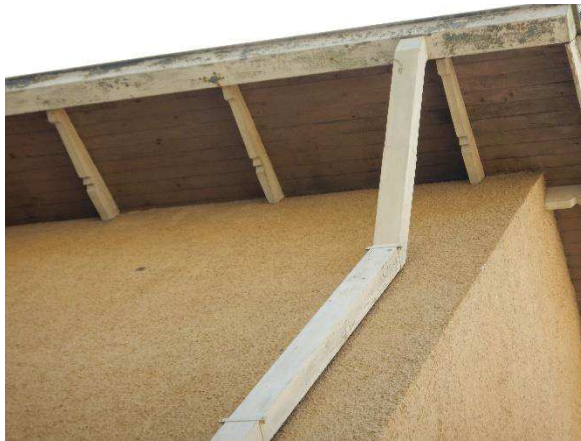
**Kuva 187.** Sadevesikouruissa ja syöksytorvissa on maalipinnoite- ja korroosiovaurioita.

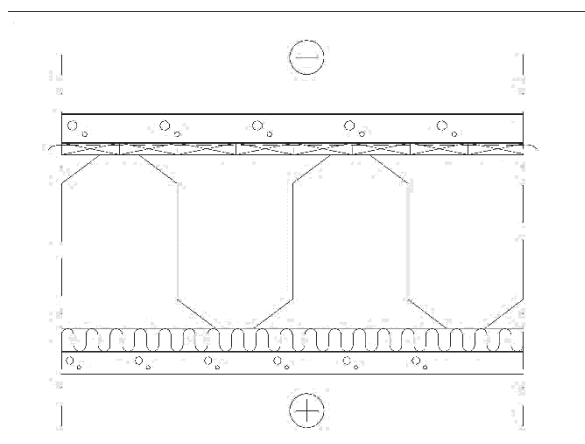
**Kuva 189.** Rakenneleikkaus, rakenneavaus YP1, yläpohja, ullakko (A208 ryhmätyö).

- Muottilaudoituksessa havaittiin lahovaurioita.

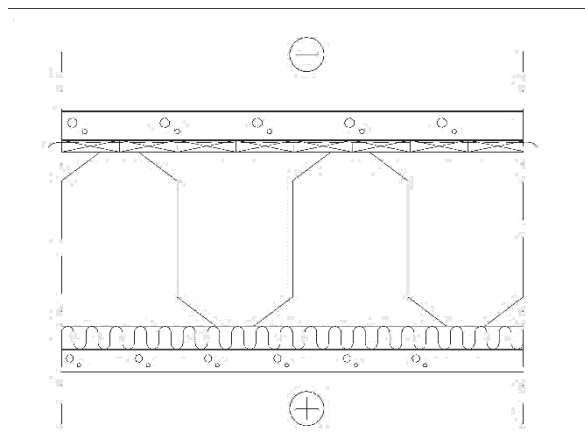
**Kuva 190.** Rakenneleikkaus, rakenneavaus YP2, yläpohja, ullakko (A205 luokka).

- Muottilaudoituksessa havaittiin pitkälle edenneitä lahovaurioita.
- Purueristeessä ja lasivillaeristeen päällyspaperissa havaittiin kosteuden aiheuttamia värimuutoksia.
- Purueristeestä ja paperipäällysteisestä lasivillasta ja otetuissa näytteissä havaittiin mikrobianalyyseissä heikkoja viitteitä mikrobivaurioista.

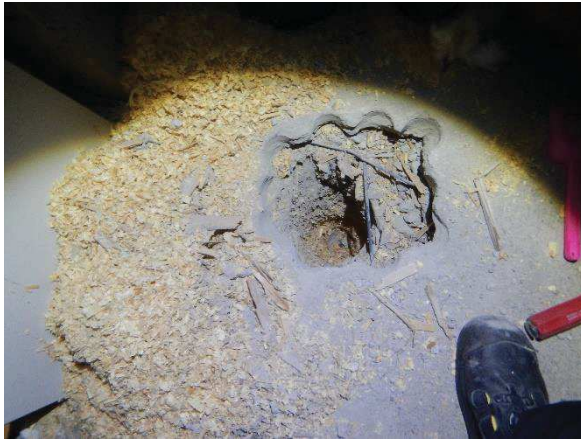
**Kuva 191.** Yläpohja on kotelolaattarakenteinen ja puueristeinen.

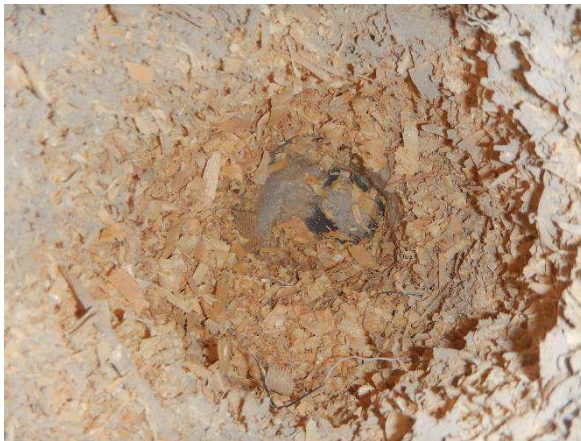
**Kuva 193.** Purueristeessä on kosteuden aiheuttamia värimuutoksia. Purueristeestä otetussa näytteessä havaittiin mikrobialyysissä heikkoja viitteitä mikrobivaurioista.

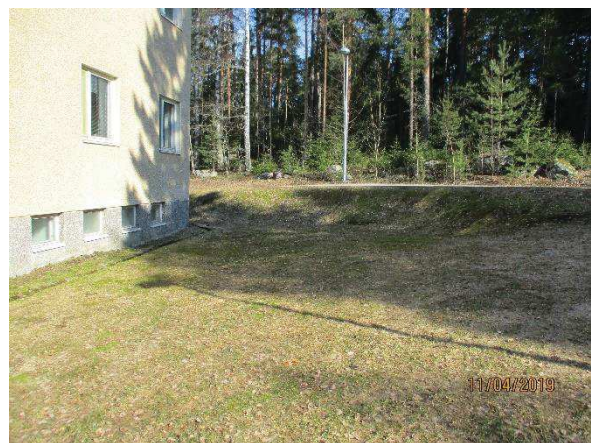
**Kuva 196.** Etenkin ylärinteen puolella rakennusta ympäröivät maanpinnat viettävät rakennukseen päin.

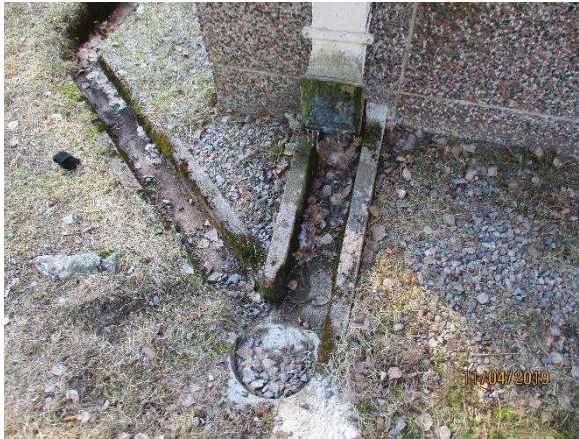
**Kuva 197.** Syöksytorvien alapuolilla on loiskekupit ja -kourut. Perusmuurien ulkopinnoilla ei ole vedeneristystä.

Maanvastaisten rakenteiden kosteusrasitusta tulee pienentää salaojituksen ja pintavedenpoiston parantamisen avulla, mikä edellyttää piha-alueiden laajempia maankaivutöitä. Rakennuksen ympärille tulee asentaa toimivat sadevedenpoisto- ja salaojajärjestelmät. Perusmuurien ulkopinnat tulee kosteus- ja lämmöneristää kauttaaltaan. Maanpinnat rakennuksen vierustalla tulee muotoilla riittävästi rakennuksesta poispäin viettäviksi ja maa-ainekset rakennuksen vierustoilla tulee vaihtaa vettä läpäiseviksi ja nykysuositusten mukaisiksi.

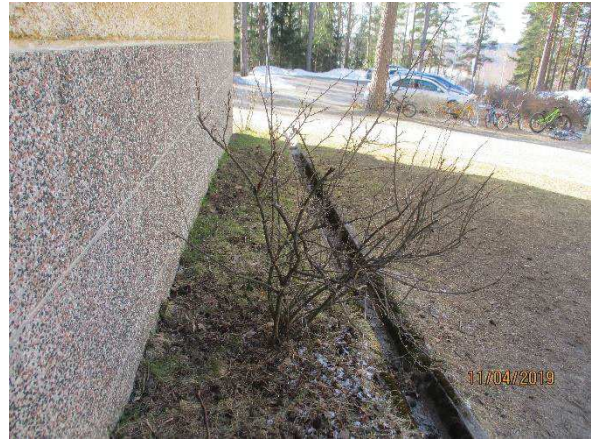
**Kuva 198.** Loiskekourujen kallistukset ovat vähäisiä ja kouruissa on runsaasti sammal- ja likakertymää.

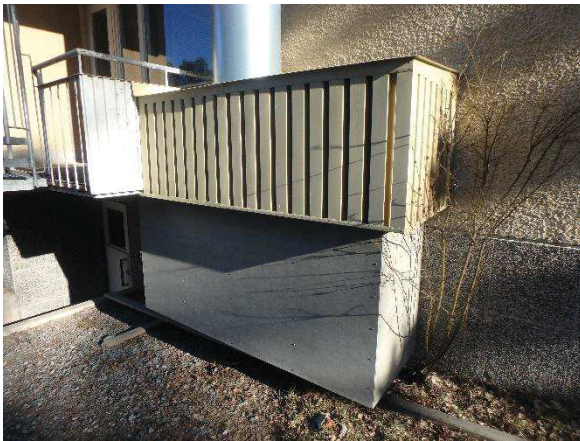
**Kuva 202.** Ilmanvaihtokoneen ulkoilmasäleikköä ei ole varustettu puhdistusluukulla.

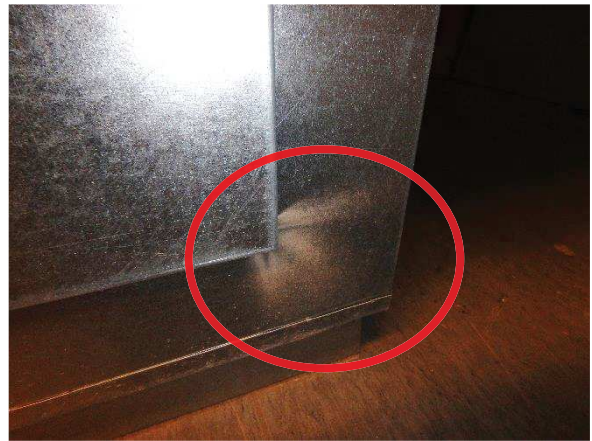
**Kuva 203.** Ilmanvaihtokoneen tarkastusluukuissa havaittiin merkkejä ohivuodoista.

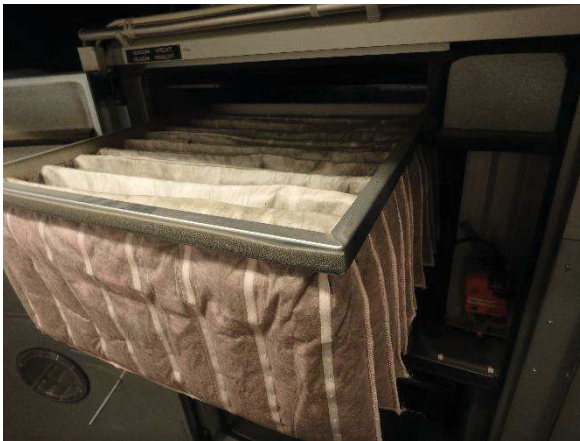
**Kuva 204.** Tuloilman F7-luokan pussisuodattimet olivat tarkastushetkellä puhtaita.

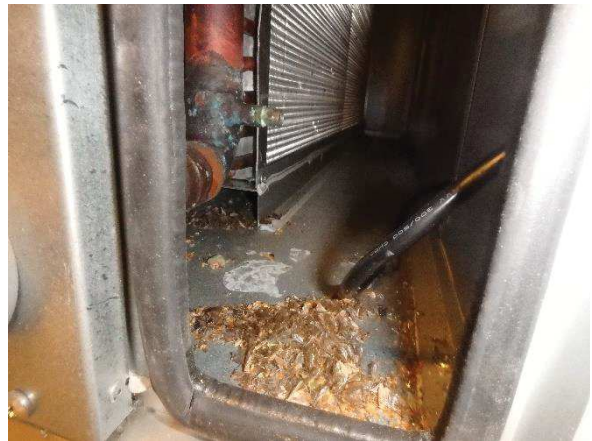
**Kuva 205.** Ilmanvaihtokoneen sisälle oli kertynyt hyönteisiä, jotka tulisi puhdistaa seuraavan suodatinvaihdon yhteydessä.

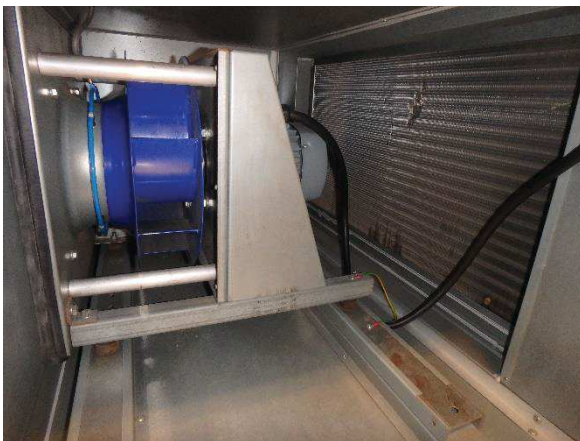
**Kuva 206.** Puhallinkammio ja puhaltimen siivet ovat puhtaita.

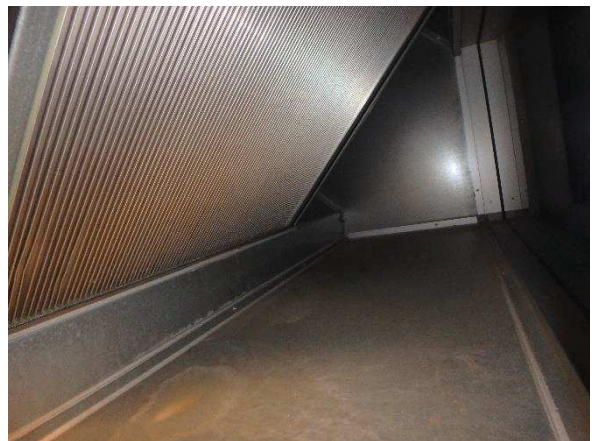
**Kuva 207.** Lämmön talteenottokenno on puhdas, ja se on varustettu viemäroinnillä.

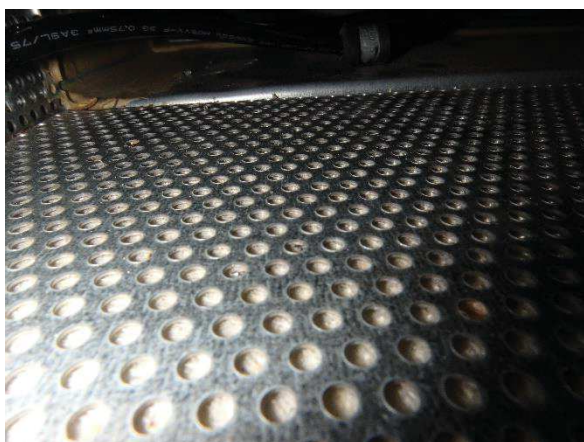
**Kuva 208.** Tuloilmakammiossa havaittiin reikälevyn takana suojaamatonta mineraalivillaa äänenvaimenninmateriaalina.

Rakennuksessa havaittiin teollisten mineraalivillakuitujen lähteitä mm. ilmanvaihtokoneessa ja kellarikerroksen painovoimaisen ilmanvaihdon laitteissa sekä paikoin rikkoutuneissa kattojen akustiikkalevyissä ja putkieristeissä. Kaikissa tasopintojen pölylaskeumasta otetuissa kuitunäytteessä havaittiin poikkeavia kuitupitoisuuksia. Sisäilman kuitupitoisuudet ovat kohonneet eri puolilla rakennusta.

- Ikkunoiden vesipellitusten ja ikkunaliittymien tiivistäminen
- Kosteusvaurioituneiden pintamateriaalien uusiminen tarvittavilta osin
- Ilmanvaihdon kuitulähteiden kapselointikorjaukset
- Ensimmäisen ja toisen kerroksen ala-, väli- ja yläpohjien sekä ulkoseinien tiivistyskorjaukset sekä ilmanvaihdon säätö- ja tasapainottamiskorjaukset
- Kellaritilojen osastointi ja alipaineistus tarvittaessa
- Vanhojen painovoimaisen ilmanvaihdon ilmareittien ummistaminen 1. ja 2. kerroksessa

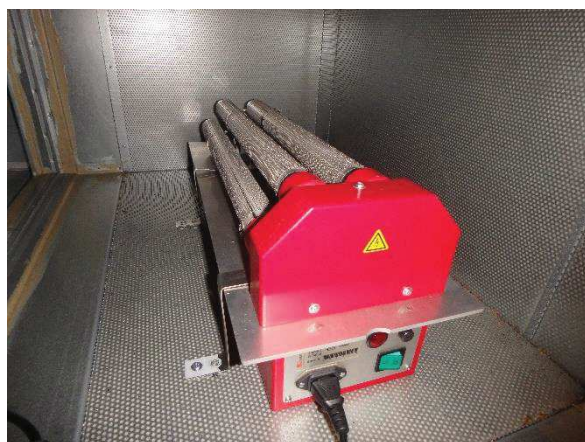
Ilmavaihtokoneesta kuului sen käydessä voimakas häiriöääni. Puhaltimien tärinänvaimentimet olivat kunnossa, eikä selkeätä lähdettä äänilähteelle havaittu. Mahdollinen syy äänelle voi olla myös tuloilmakammioon asennetun ionisaattorin kiinnitykset.

**Kuva 209.** Tuloilmakammioon asennettu Varionix-ioni-ionisaattori.

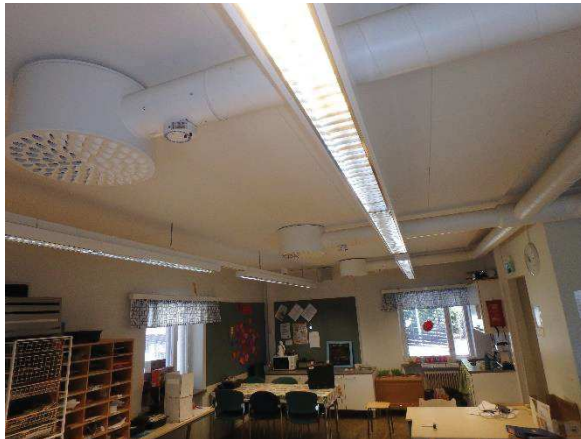
**Kuva 210.** Luokkatilojen ilmanjako on toteutettu NOP-kattohajottajilla
