Tutkimusraportti WO-00743626

# Sisäilma- ja kosteustekninen kuntotutkimus

Kirkonkulman koulun piharakennus  
Vanhanpappilantie 133  
13300 Hämeenlinna

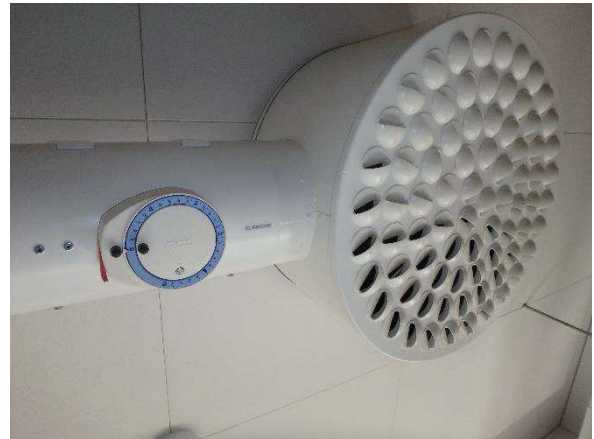
Mittausten aikana havaittiin, että ilmanjakoa ei ole säädetty päätelaitekohtaisesti. Huonekohtaisesti ilmanjako toimii kanavien PRA-säätölaitteiden ansiosta, mutta kattohajottajien säätöasennot oli säädetty maksimiasentoonsa. Tällöin ilmaa ei virtaa kaikista huoneeseen asennetuista päätelaitteista tasaisesti, vaan suurin osa luokkatilan tuloilmasta saattaa tulla vain yhden kattohajottajan kautta. Tasapainottamalla päätelaitteiden säädöt toimisi ilmanjako huoneessa paremmin, ja välttyttäisiin esim. vedon tunteelta joissain luokkatilan osassa.

**Kuva 211.** Kattohajottajien säädöt olivat maksimiasennossa, jolloin ilmanjako ei ole huoneissa tasapainossa.

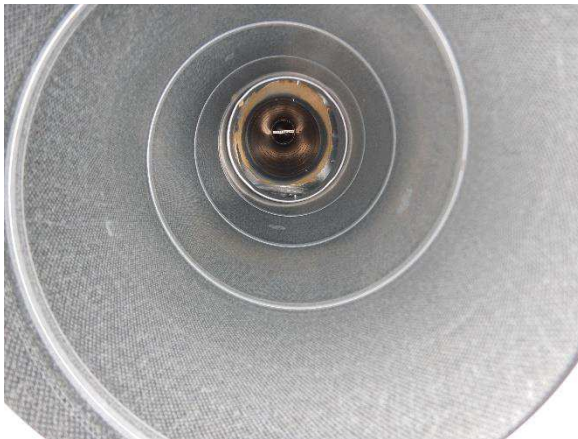
**Kuva 214.** Tuloilman kanavistossa ei havaittu näkyvää likaa tai pölyä.

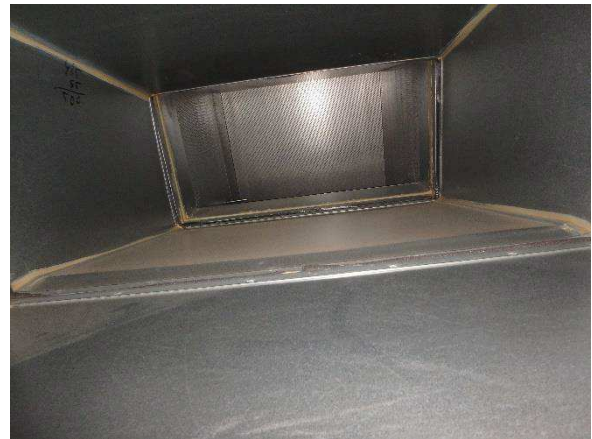
**Kuva 215.** Myös tuloilman runkokanava oli puhdas.

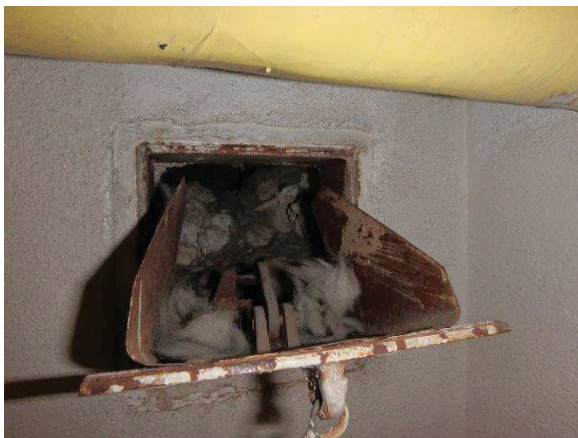
**Kuva 216.** Kellarikerroksen painovoimaisen ilmanvaihdon päätelaitteet ja rakenneaineiset ilmanakanavat ovat likaisia.

Rakennuksessa havaittiin teollisten mineraalivillakuitujen lähteitä mm. ilmanvaihtokoneessa ja kellarikerroksen painovoimaisen ilmanvaihdon laitteissa sekä paikoin rikkoutuneissa kattojen akustiikkalevyissä ja putkieristeissä. Kaikissa tasopintojen pölylaskeumasta otetuissa kuitunäytteessä havaittiin poikkeavia kuitupitoisuuksia. Sisäilman kuitupitoisuudet ovat kohonneet eri puolilla rakennusta.

- Ikkunoiden vesipellitusten ja ikkunaliittymien tiivistäminen
- Kosteusvaurioituneiden pintamateriaalien uusiminen tarvittavilta osin
- Ilmanvaihdon kuitulähteiden kapselointikorjaukset
- Ensimmäisen ja toisen kerroksen ala-, väli- ja yläpohjien sekä ulkoseinien tiivistyskorjaukset sekä ilmanvaihdon säätö- ja tasapainottamiskorjaukset
- Kellaritilojen osastointi ja alipaineistus tarvittaessa
- Vanhojen painovoimaisen ilmanvaihdon ilmareittien ummistaminen 1. ja 2. kerroksessa

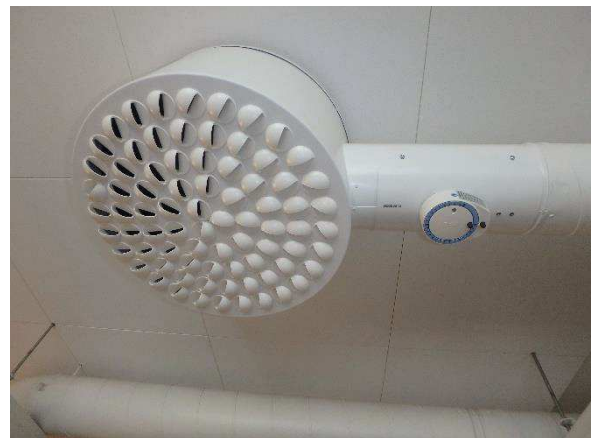
**Kuva 217.** Tuloilman päätelaitteet olivat puhtaita.

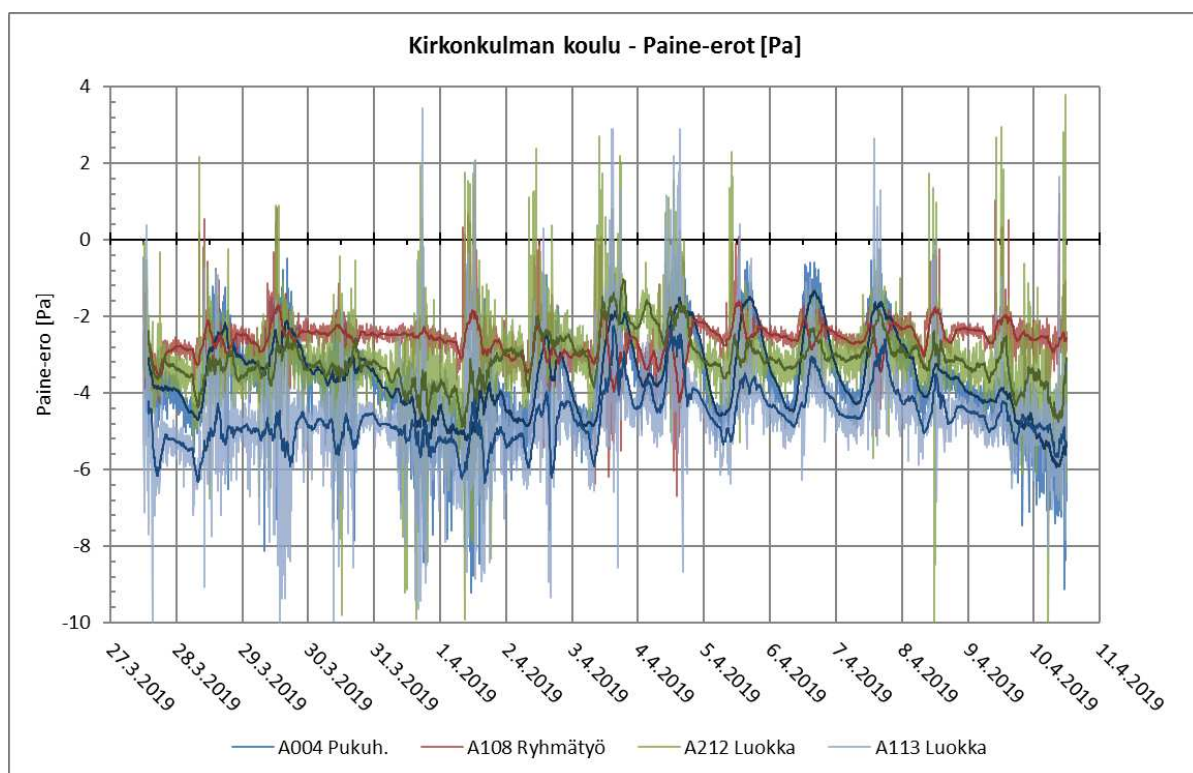
**Kuva 218.** Yhteenveto tilojen ja ulkoilman välisestä paine-erosta seurantajaksolta. Mittaustulosten kuvaajat on esitetty yksityiskohtaisemmin liitteessä 4.

Paine-eron seurantamittausten perusteella sisätilat ovat ulkoilmaan nähden pääsääntöisesti -8... 0 Pa alipaineisia, jolloin ilmaa virtaa rakennuksen ulkovaipan ilmapuoreiteistä ulkoa sisään. Ilmanvaihdon aikaohjelmilla ei ole mittausten perusteella merkittävää vaikutusta paine-eroon.

Sisätilojen alipaineisessa tilanteessa tiloihin virtaa korvausilmaa hallitsemattomia ilmavuotoreittejä pitkin ulkoseinä-, ylä- ja alapohjarakenteista tai toisista tiloista. Ilmavuototutkimuksissa havaittiin runsaasti ilmavuotokohtia kosteusvaurioituneiden rakenteiden liitoksista, kuten ulkoseinä- ja alapohjarakenteista. Lisäksi rakennusosissa havaittiin mikrobivaurioituneita materiaaleja. Kun sisätilat ovat alipaineisia ulkoilmaan nähden, ilmavirtauksia kulkeutuu rakenteiden ja läpivientien kautta. Ilmavirtojen mukana kulkeutuvat myös epäpuhtaudet mikrobivaurioituneista rakennusmateriaaleista.

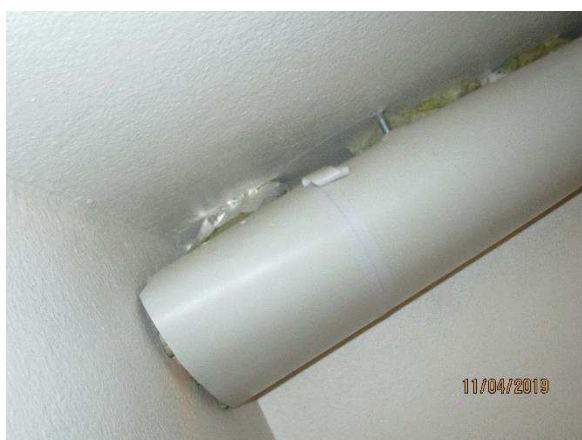
**Kuva 219.** Suojaamatonta mineraalivillaa putkieristeissä.

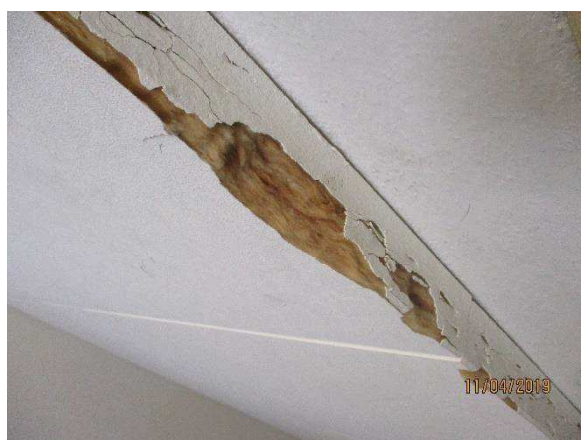
**Kuva 220.** Mineraalivillaa katon akustiikkalevyissä.
