**KOSTEUS- JA SISÄILMATEKNINEN KORJAUSTARVESELVITYS**

KIVIKOULU  
MYLLYMÄEN ALAKOULU  
22500612-044

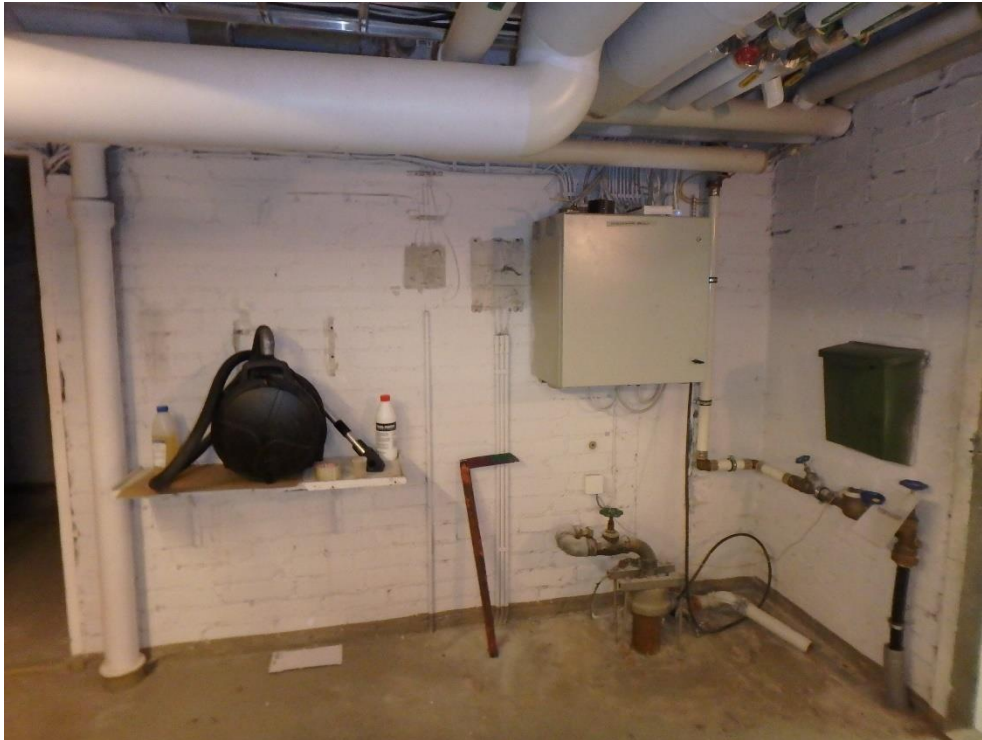
**Kuva 7.** Kerhotila, kellarikerros, maanvarainen alapohja

Kellarin maanvarainen alapohjan betonilaatta ja alla oleva hiekkatäyttö ovat pääosin kosteita. Kosteus siirtyy rakenteeseen diffuusiolla. Alapohjalaatan alla ei ole lämmöneristeitä. Alapohjalaatan liittymät ja läpiviennit eivät ole ilmatiiviisti toteutettu. Ilmavuodot maatäytöstä huoneilmaan päin ovat mahdollisia. Ilmavuodot maaperästä kellarin sisäilmaan päin heikentävät sisäilman laatua.

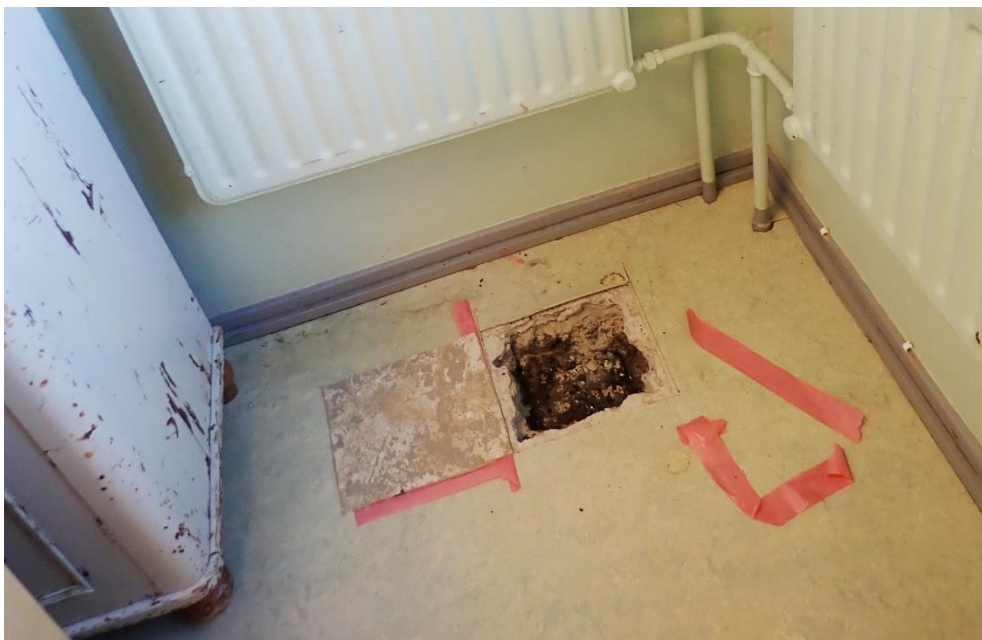
Kaksoislaattarakenteisen alapohjan pintalaatan liittymiä seinäpintoihin ja läpivienteihin ei ole aiemmin tiivistetty. Pintalaatan liittymät seinäpintoihin rakoilevat silmämääräisesti tarkasteltuna, jolloin ilmavuodot välipohjaontelosta huoneilmaan ovat mahdollisia.

**Kuva 8.** Luokka 004, kaksoislaattarakenteisen alapohjan pintalaatan lävistää mm. lämpöpatteriputket. Pintalaatan liittymiä ulkoseiniin ei ole toteutettu ilmatiiviisti.

Maanvaraisen alalaatan päällä on orgaanisia lämmöneristemateriaaleja, jotka kestävät heikosti kosteusrasitusta, kuten maaperästä rakenteeseen siirtyvää kosteutta. Eteisen 008 ja luokan 004 kohdalla lämmöneristeet olivat mikrobivaurioituneet ja niissä tunnistettiin myös mikrobiperäistä hajua. Lämmöneristeet eivät olleet nykyisellään märkiä. Kerroksellisen alapohjan vauriot tutkittua laajemmalla alueella ovat todennäköisiä maaperästä rakenteeseen siirtyvän kosteuden takia.

Puulankkulattioiden ilmatiiveys on muovimattopintojen ilmatiiveyden varassa. Kaksoislaattarakenteiden alapohjien ylälaatan ilmatiiveys on hyvä, mutta liittymäkohdat ja läpiviennit eivät ole ilmatiiviitä. Ilmavuodot eristekerroksista heikentävät sisäilman laatua. Tilojen 004 ja 008 kohdalla ilmavuodot mikrobivaurioituneesta lämmöneristeestä huoneilmaan päin heikentävät sisäilman laatua merkittävästi.

- kiireellisenä korjauksena tilassa 004 estetään ilmavuodot lattian mikrobivaurioituneesta lämmöneristeestä tiivistyskorjauksilla. Eteisessä 008 lattiarakenne puretaan, lisätään kapilaarikerros salaojasepelistä, lämmöneristys ja uusi liittymistään ilmatiivis pintalaatta.

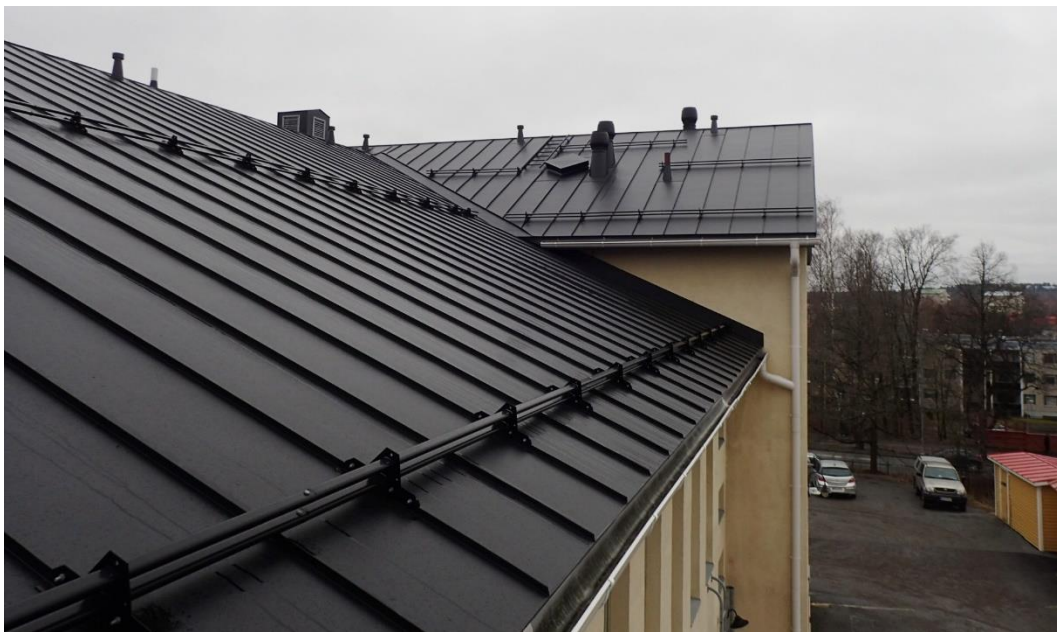
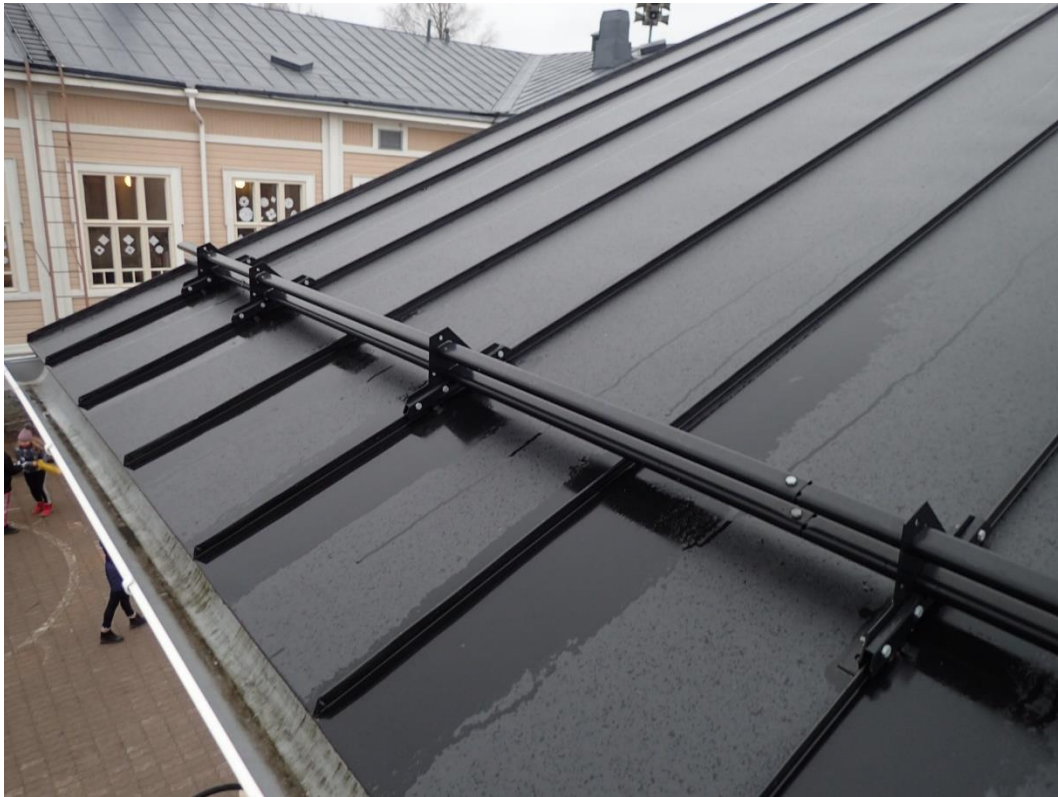
**Kuvat 29 ja 30.** Vesikatto ja sen turvavarusteet sekä sadevesikourut ja -syöksyt on uusittu vuonna 2015. Niiden kunnossa ei ollut huomautettavaa.

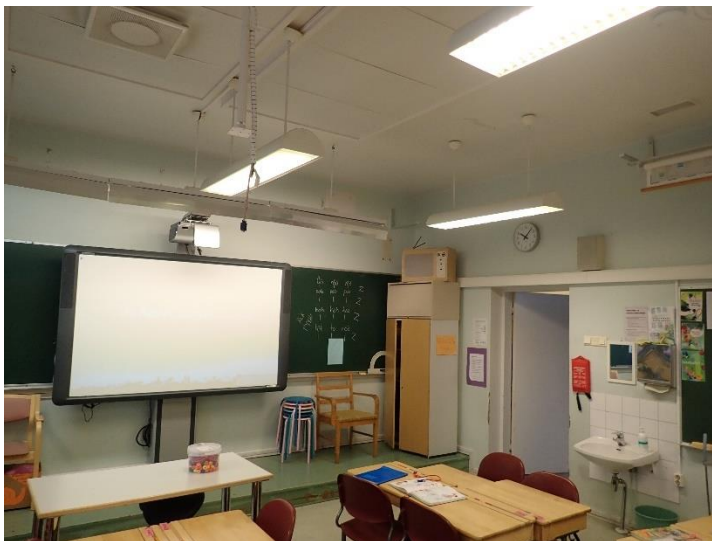
Yläpohjan alalaatan läpi on taloteknisiä läpivientejä ullakotilaan ja läpivientejä ei ole tiivistetty ilmatiiviiksi.

**Kuva 31.** Yläpohjan alalaatan alapintaan on tehty ripustuksia ja johdettu läpivientejä.

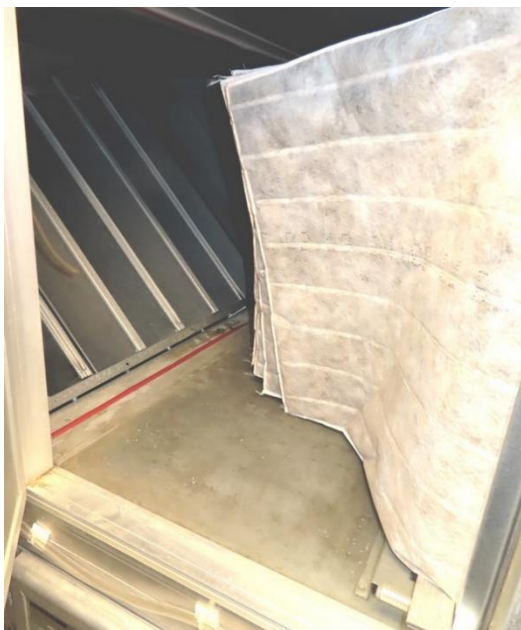
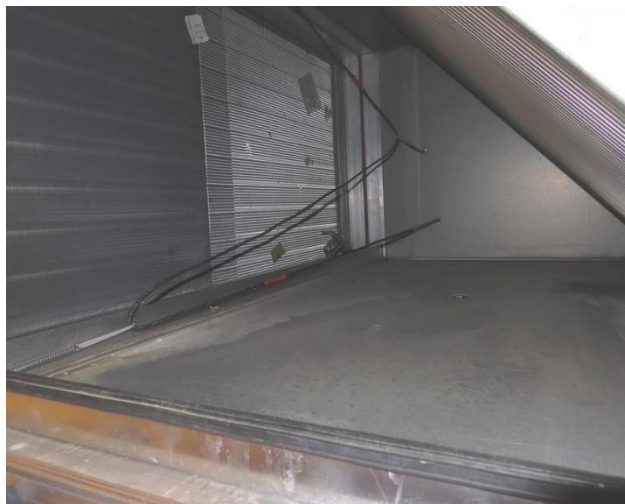
**Kuva 33.** Näkymiä tuloilmapuolelle. Vasemmalla on M6-tasoinen tuloilmasuodatin, jonka kehys oli tiivis. Oikealla levylämmöntalteenottolaitteen pohja ja lämmityspatterit.

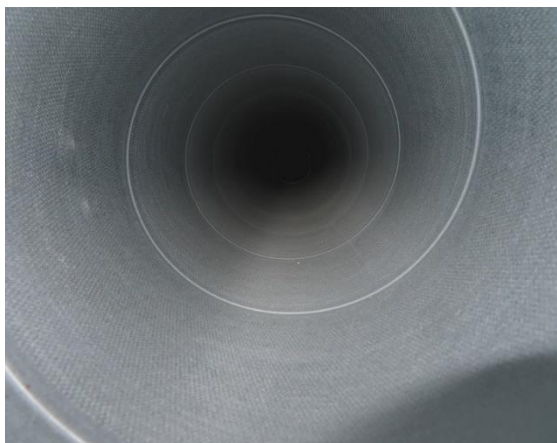
**Kuva 34.** Luokan 004 tuloilmakanava, jonka sisäpinnan pölykertymäarvio oli alle  $1 \text{ g/m}^2$  (arviointipiste KP1).

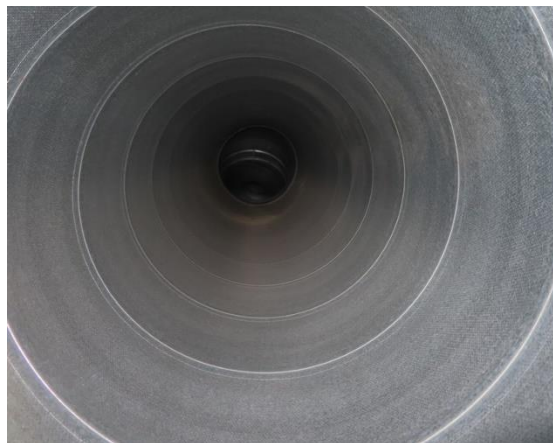
**Kuva 35.** Luokan 108 tuloilmakanava, jonka sisäpinnan pölykertymäarvio oli alle  $1 \text{ g/m}^2$  (arviointipiste KP2).

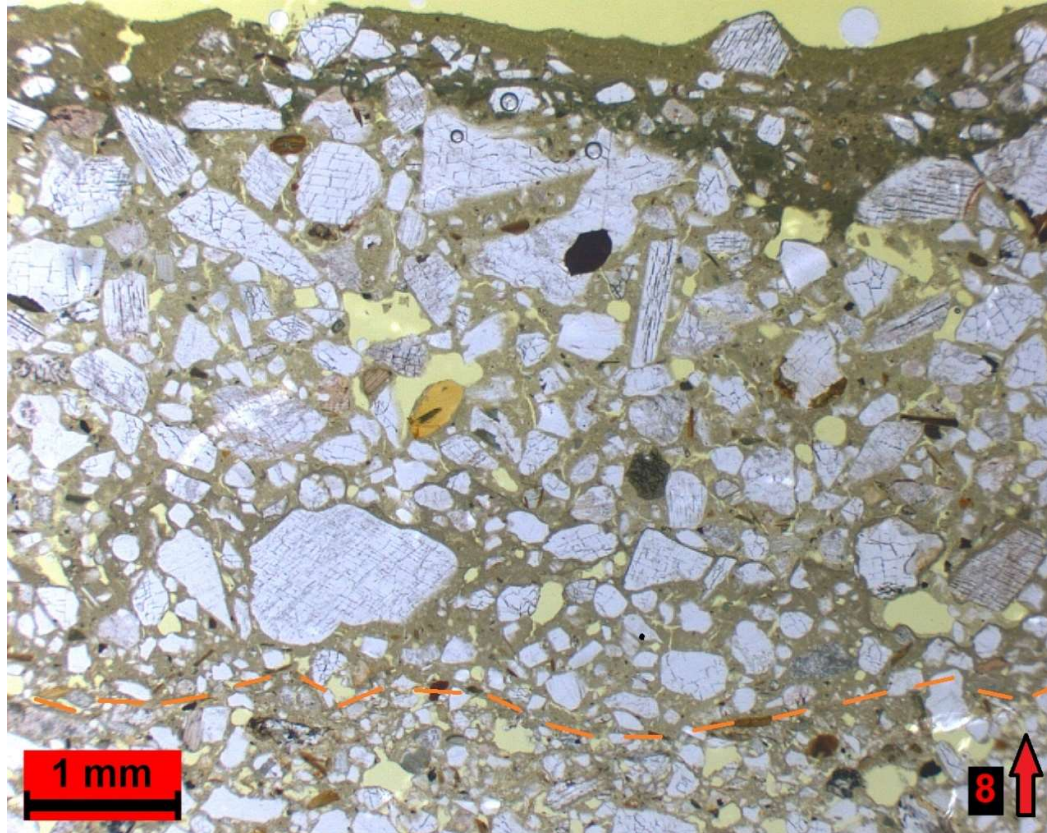
| Yleistä: | Täyttölaastikerroksen paksuus on noin 20 mm. Pinta- ja täyttölaastin tartuntapinta on hieman aaltoileva, mutta pääosin hyvä ja tiivis (Kuva 1). Täyttölaastissa on havaittavissa useita hyvin aaltoilevia – epäsäännöllisiä työsaumoja, joiden yhteydessä esiintyy monin paikoin pitkänomaisia tiivistyshuokosia. |
| Halkeilu | Laastissa esiintyy yleisesti laasteille tyypillistä, suuntautumaton tekstuurisäröilyä (leveys $< 0,02$ mm ja pituus $< 0,5$ mm). Pakkasrapautumiseen viittaavaa tai muuta merkittävää halkeilua ei havaittu. |

**Kuva 1.** Näyte 8, ulkopinta. Näytteen ulkopintaa peittää paikoin hieman epäjatkua pinnoite (erottuu kuvassa tiiviinä, rusehtava kerroksena). Näyte koostuu pääosin pinta- ja täyttölaastista, joiden välinen tartuntapinta on pääosin hyvä ja tiivis (korostettu kuvaan oranssilla katkoviivalla). Kuva on otettu stereomikroskoopilla tasopolaroitua valoa käyttäen. Huokoisuus ja säröily erottuvat kuvassa keltaisena, laastin sideaine harmaana ja runkoaines pääosin vaaleana. Punainen nuoli osoittaa näytteen ulkopinnan suunnan.

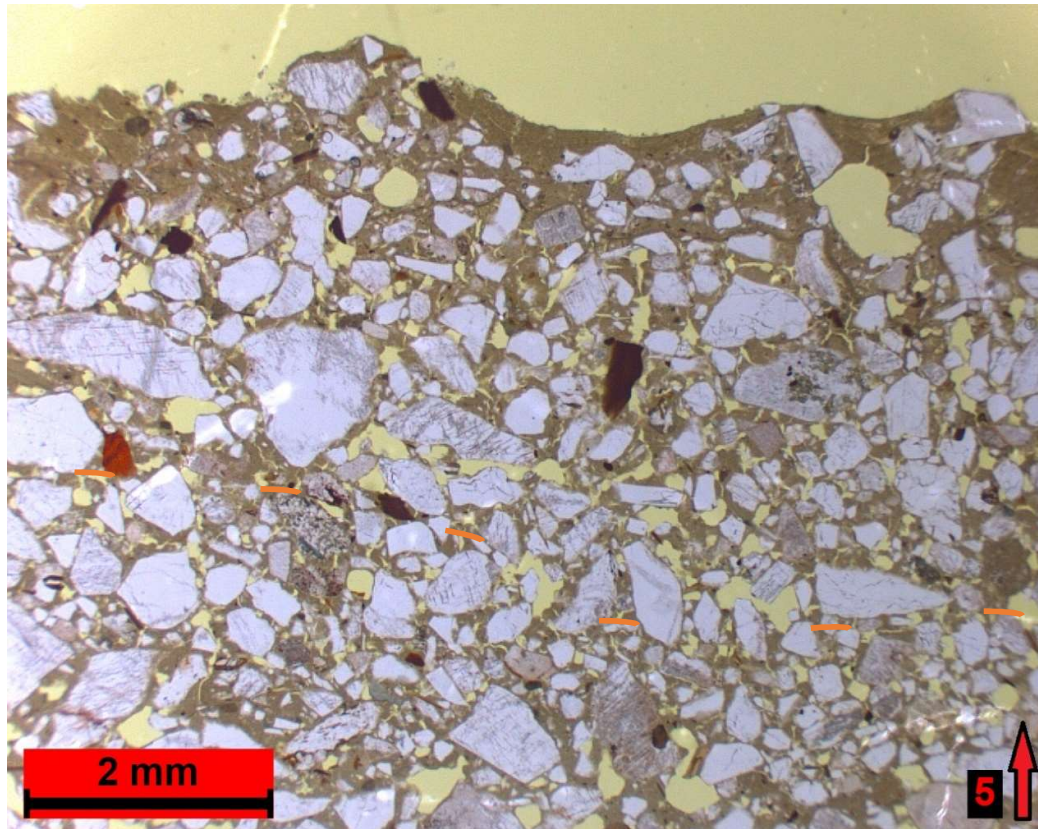
Ohuthie on valmistettu läpi tutkittavan näytteen ja näytteen kokonaispaksuus on noin 16 mm. Näytteen ulkopinta on hieman epätasainen ja sitä peittää paikoin hieman epäjatkua, monikerroksinen pinnoite (paksuus < 0,5 mm), jonka tartunta laastiin on pääosin hyvä ja tiivis (Kuva 2). Pinnoitteessa on havaittavissa satunnaista pintaa vasten kohtisuoraa säröilyä.

| Halkeilu | Laastissa esiintyy yleisesti laasteille tyypillistä, suuntautumaton tekstuurisäröilyä (leveys $< 0,02$ mm ja pituus $< 0,5$ mm). Pakkasrapautumiseen viittaavaa tai muuta merkittävää halkeilua ei havaittu. |

**Kuva 2.** Näyte 5, ulkopinta. Näytteen ulkopintaa peittää paikoin hieman epäjatkua pinnoite (erottuu kuvassa tiiviinä, rusehtava kerroksena). Näyte koostuu pääosin pinta- ja täyttölaastista, joiden välinen tartuntapinta on pääosin hyvä ja tiivis (korostettu kuvaan oranssilla katkoviivalla). Kuva on otettu stereomikroskoopilla tasopolaroitua valoa käyttäen. Huokoisuus ja säröily erottuvat kuvassa keltaisena, laastin sideaine harmaana ja runkoaines pääosin vaaleana. Punainen nuoli osoittaa näytteen ulkopinnan suunnan.

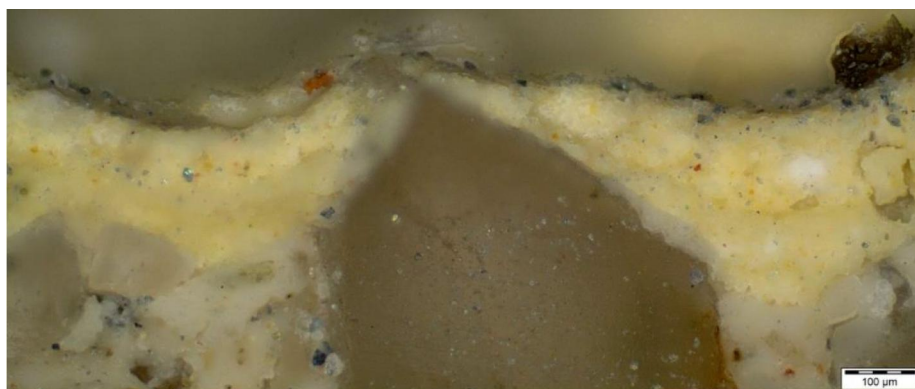
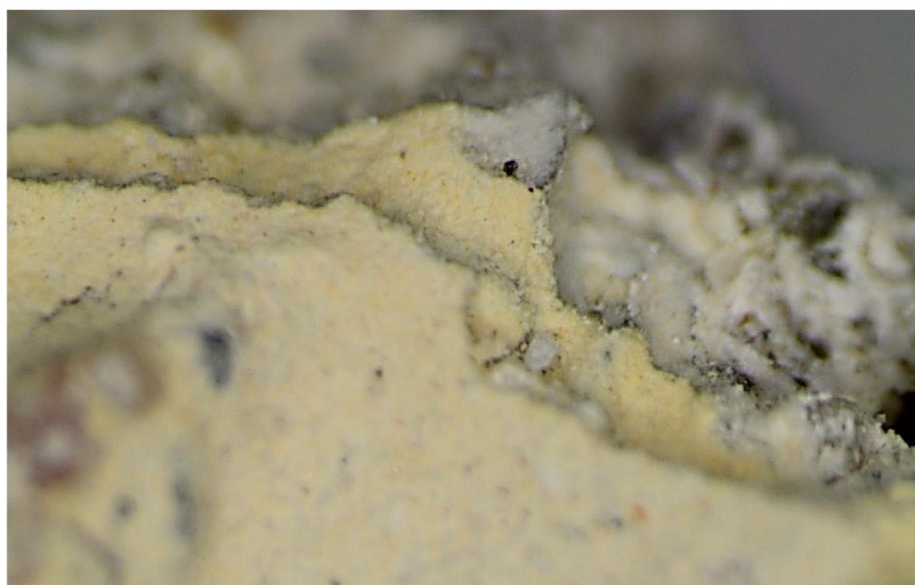
**Tulokset** **Kohta 3**

Näytteestä otetussa poikkileikekuvassa erottuu 1-2 kerrosta. Maalipinta on jauhemaista ja helposti murenevaa.

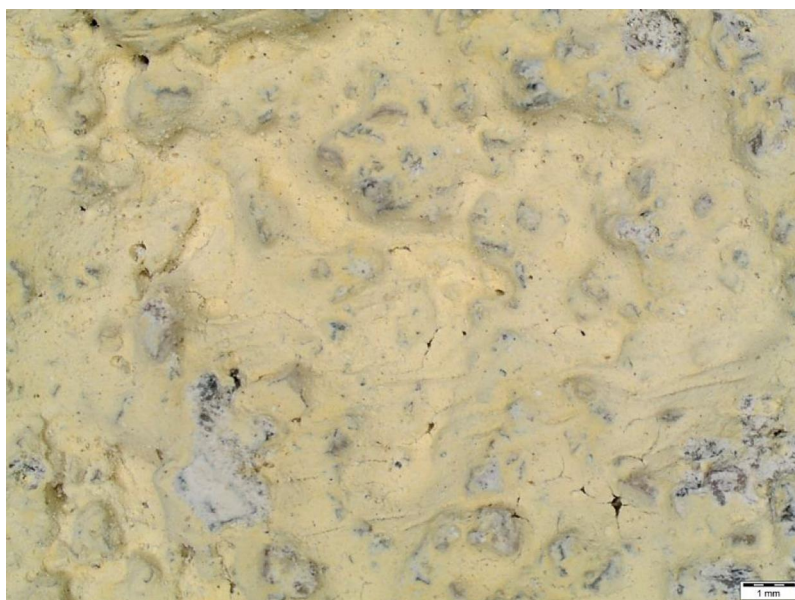
#### Kohta 7

Mikroskooppitarkastelun perusteella näytteessä on yksi yhtenäinen pinnoitekerros. Maalipinta on jauhemaista ja helposti murenevaa.

Kummastakaan näytteestä ei löydetty orgaanista sideainepolymeeriä. Keltaisen pinnoitteen pääkomponenttina on kalsiumkarbonaattia. Pinnoitteet ovat todennäköisesti kalkkimaalia.

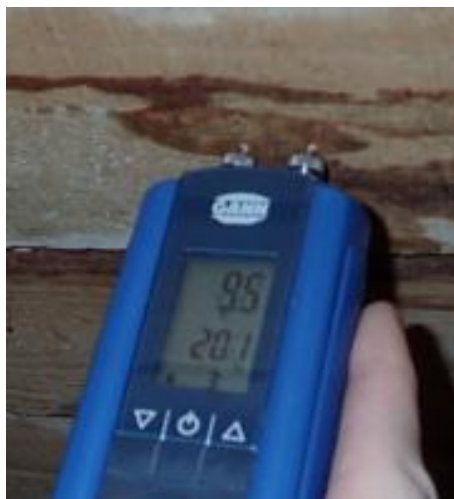
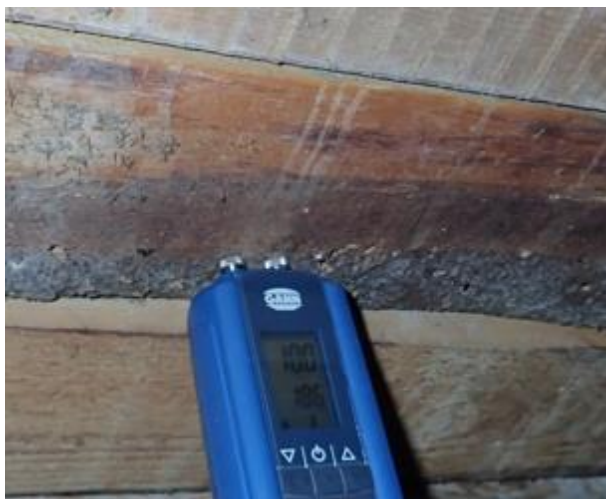
Vesikaton ruodelaudoissa on runsaasti vanhoja kosteusjälkiä ja ullakolla mineraalivillaa.

Puupiikkimittarin lukemat ruodelaudoissa olivat välillä 9,5-10 – p. %

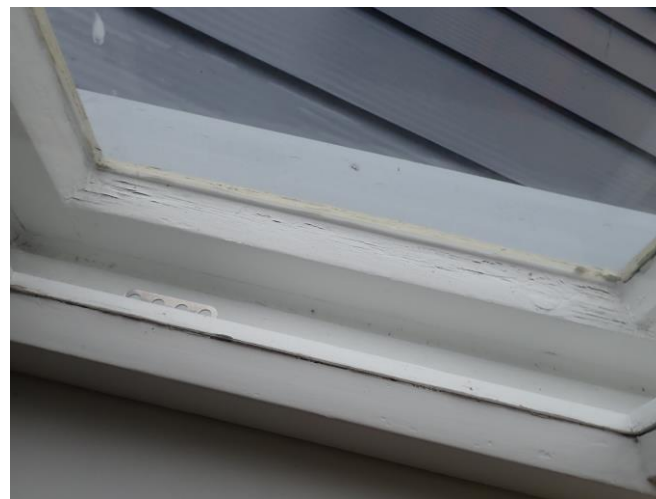
Maali on hilseillyt paikoin ikkunoiden ulkopuitteissa

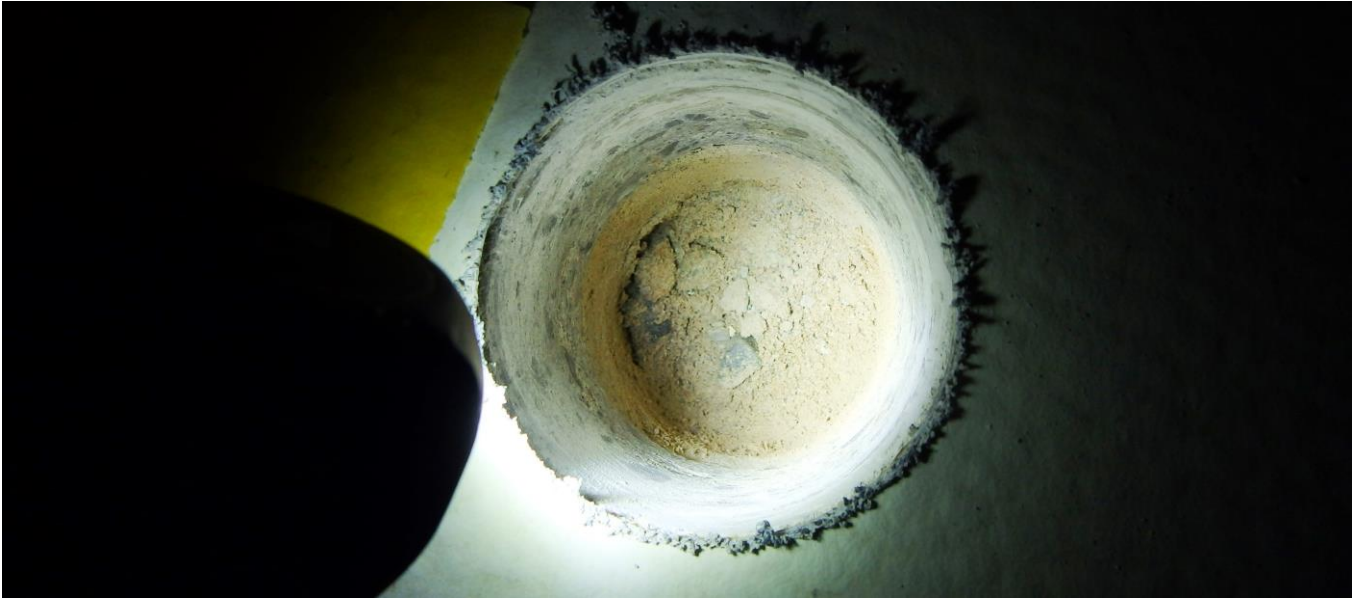
**RA 1, Kellari, lattia, wc-tila**

maatäyttö kostea, mutta ei muotoudu puristaessa (hienojakoinen hiekka, jossa kiviä)

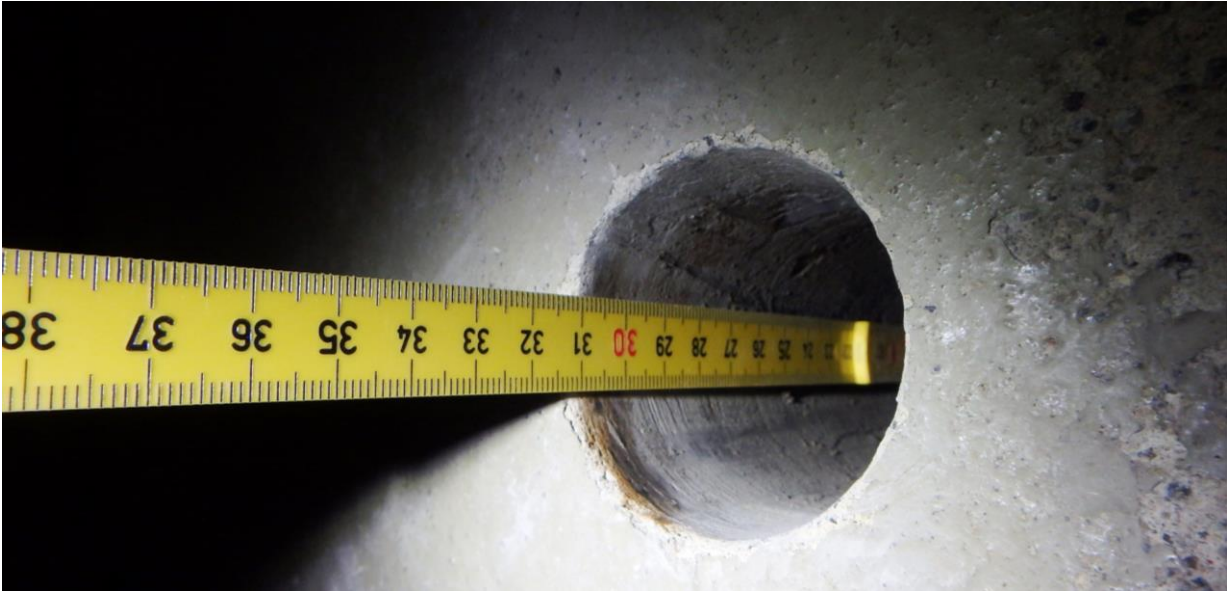
**RA 2, Kellari, lattia, kattilahuone**

maatäyttö kostea, mutta ei muotoudu puristaessa (hienojakoinen hiekka, jossa kiviä)

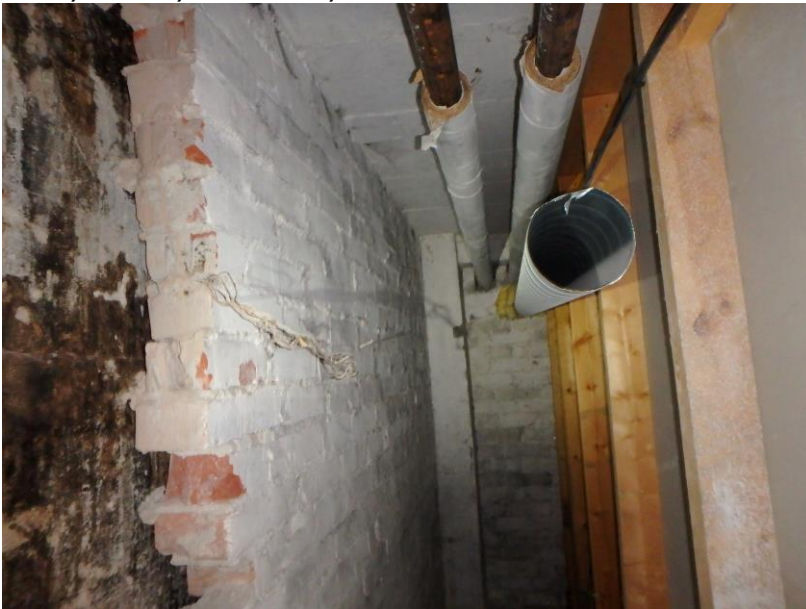
**RA4 , Kellari, ulkoseinä, kerhohuone - kotelorakenne**

- muottilaudat kuivia, mutta lahovaurioituneita

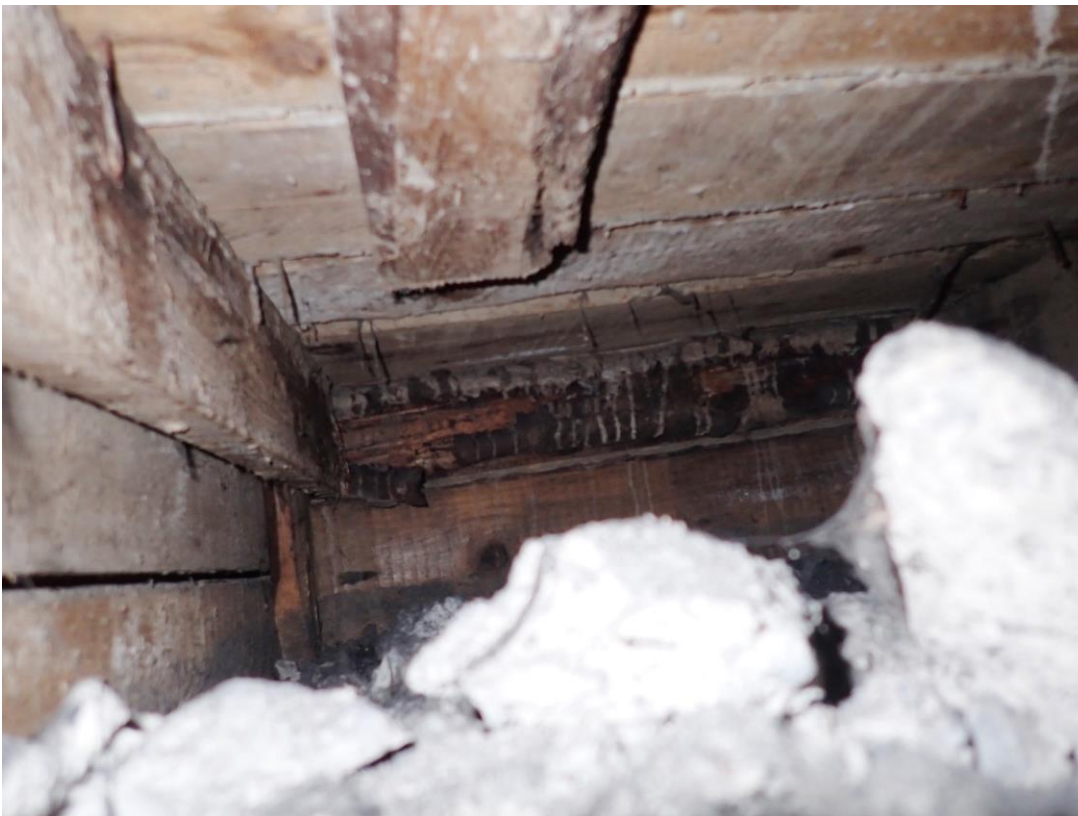
**RA4.2 , Kellari, katto, kerhohuone**

- muottilaudat kuivia, mutta lahovaurioituneita

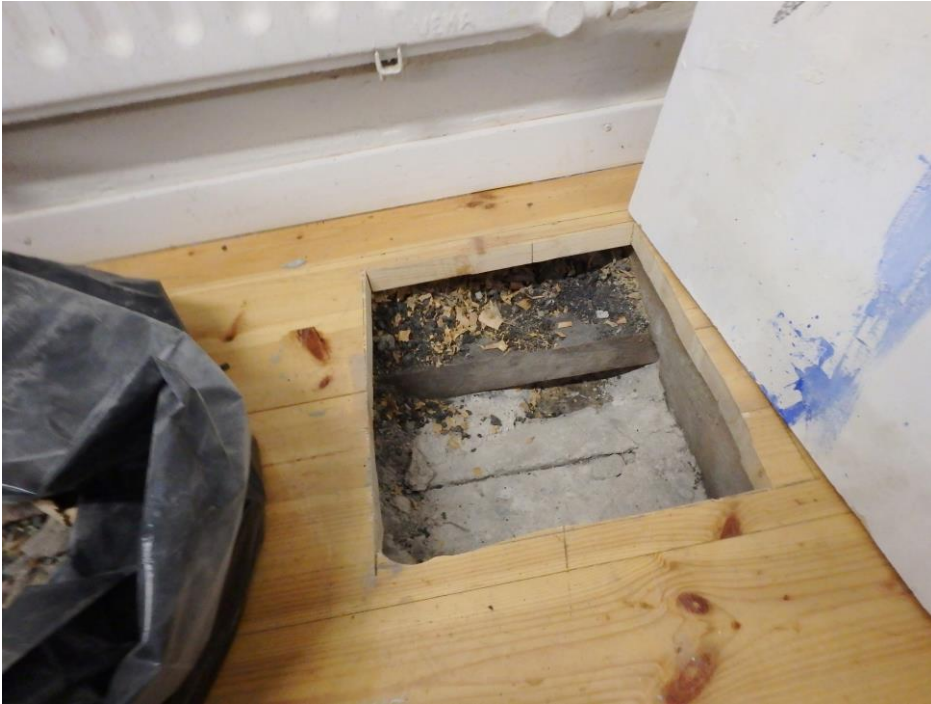
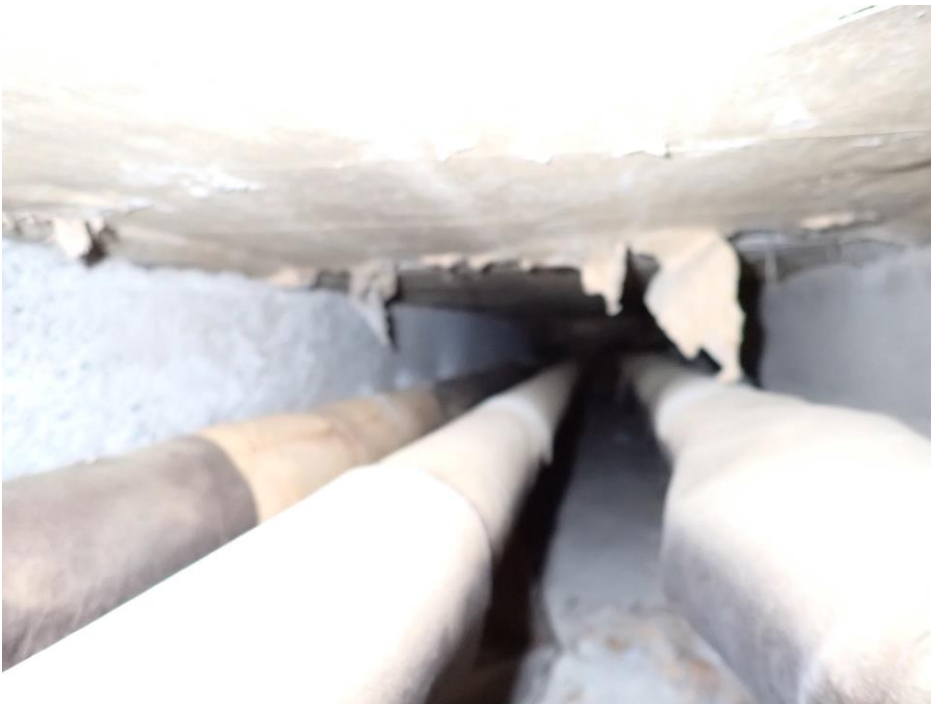
**RA8 , pohjakerros, lattia, veistosali 022 (lämpöputkikanaali)**

- valupaperissa tummentumia

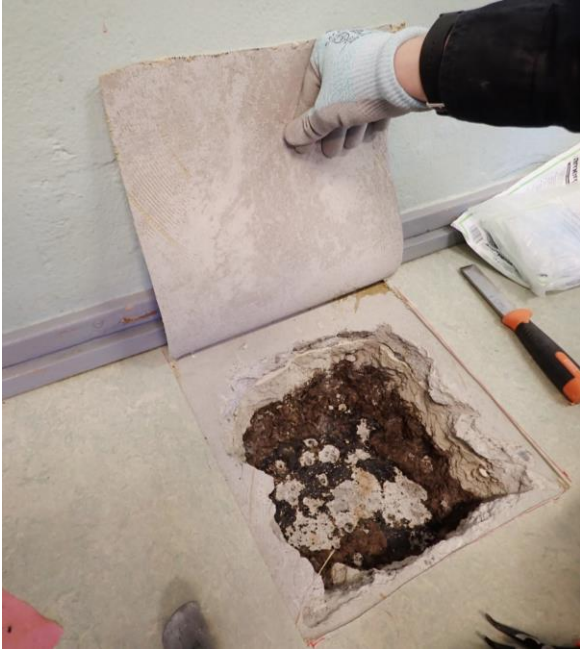
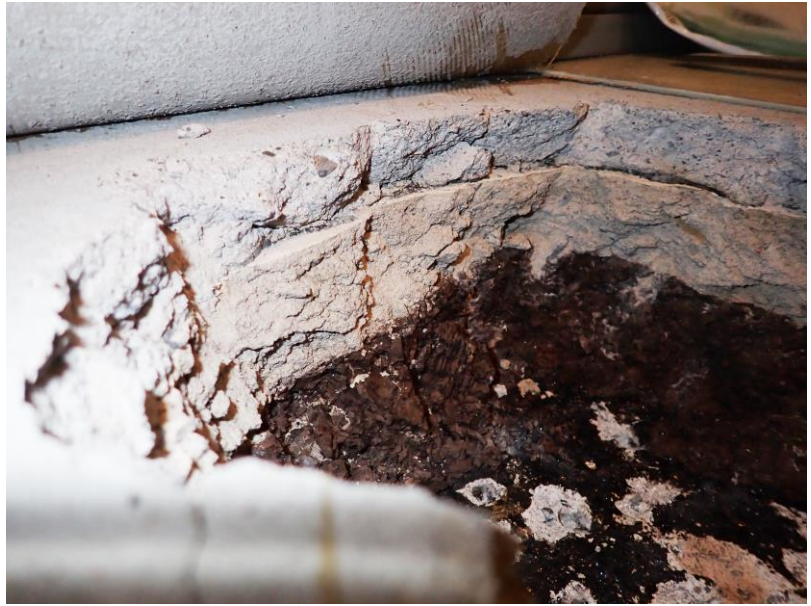
**RA11 , pohjakerros, lattia, luokka 004, käytävän puoleisen seinän vierellä**

- linoleumimatto, liima
- ohut tasoite
- 25-30 mm lattiatasoite
- 1 mm piki
- valkoinen ohut kerros
- 45 mm lattiatasoite, pintavalu
- 50 mm ruskea korkkieriste
- pikiliima
- 60 mm betoni
- pikisively
- 70 mm betoni
- hiekkä (maatäyttö)
  - korkissa mikrobiperäinen haju

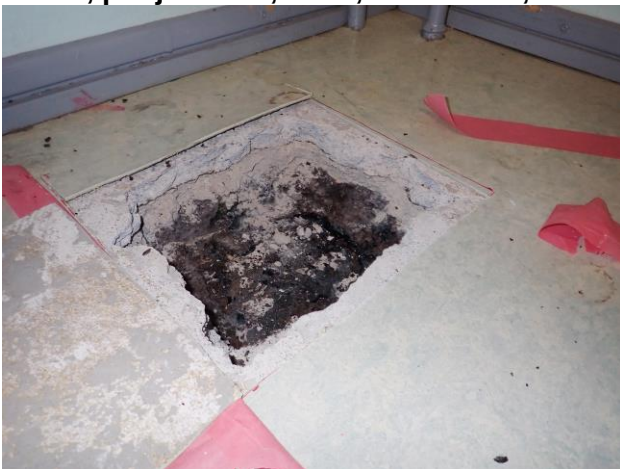
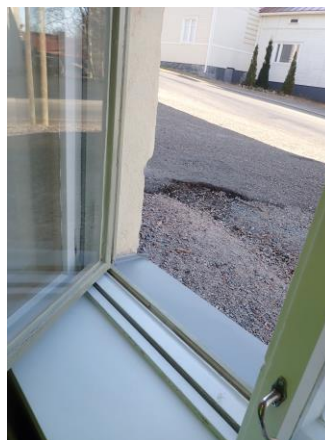
**RA12 , pohjakerros, lattia, luokka 004, ulkoseinien nurkkauksessa**

- kuten RA11
- korkissa mikrobiperäinen haju
- avaus rinteen puolella, maanpinnan tason alapuolella

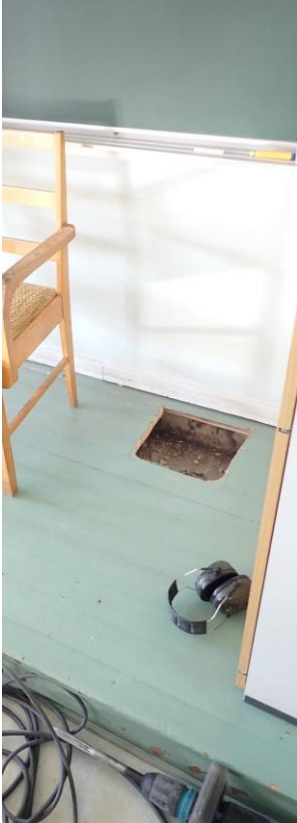
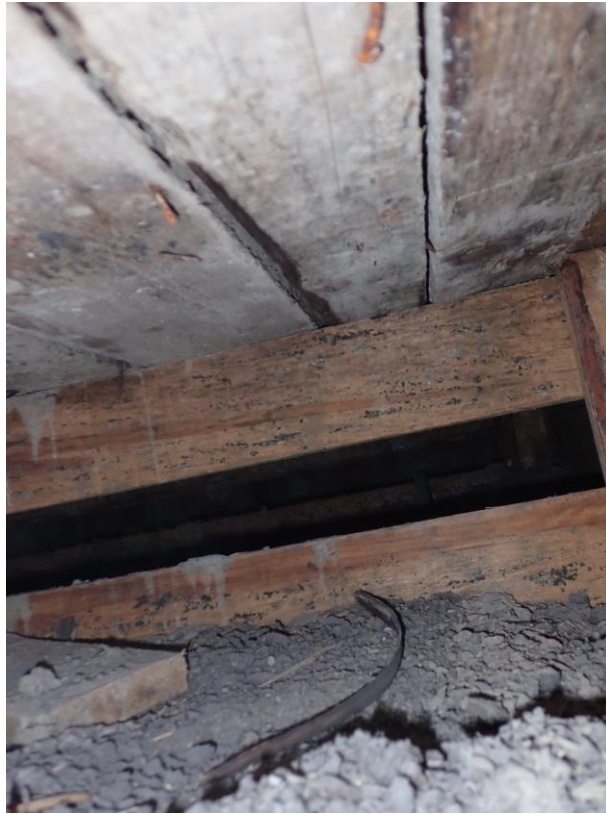
**RA17, 1-kerros, lattia, luokka 102, korokkeen kohta**

- muottipuussa homepilkkuja,
- koksikuonassa mikrobiperäinen haju
- avaus hormilinjan vieressä
- korokkeen alla runsasta pölyä

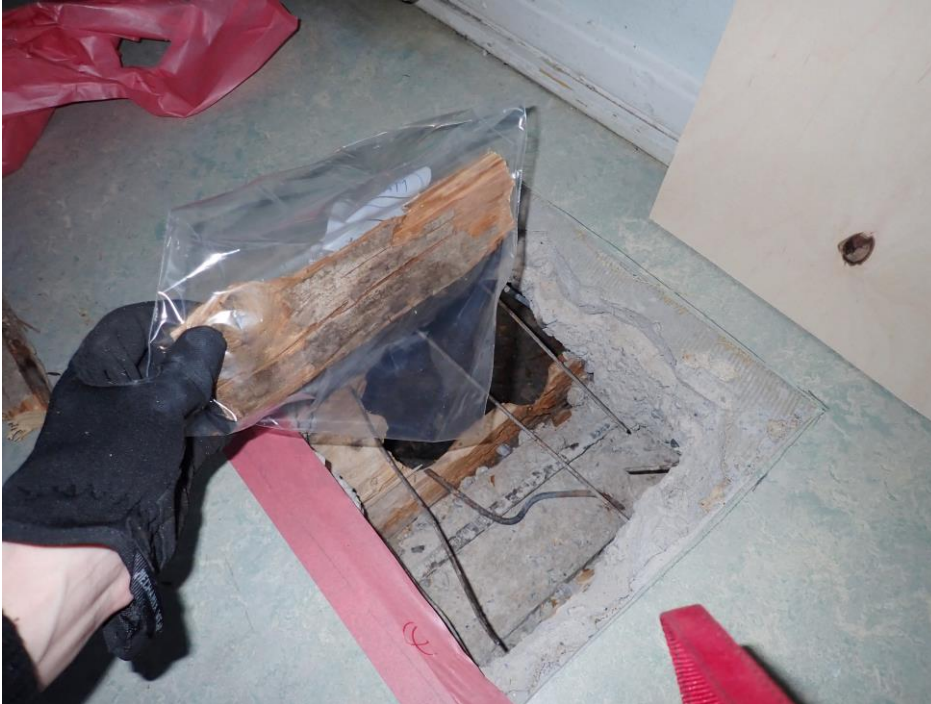
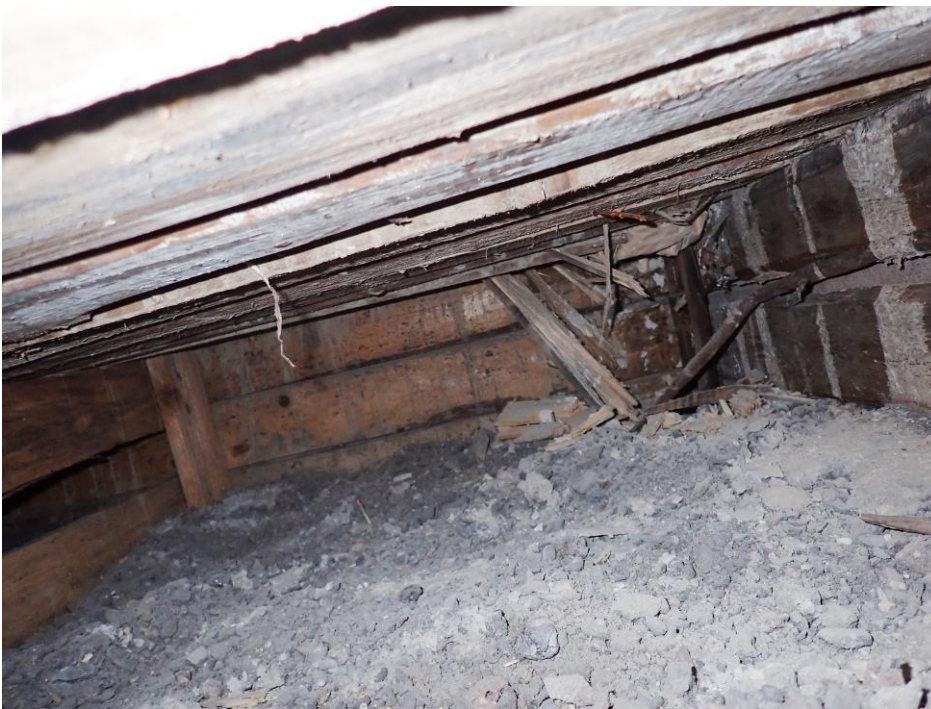
**RA22, 1-kerros, lattia, luokka 108, ulkoseinän vierusta**

- tummentumia ja lahovaurioita muottilaudoissa
- rakenne kuiva
- mikrobiperäinen haju

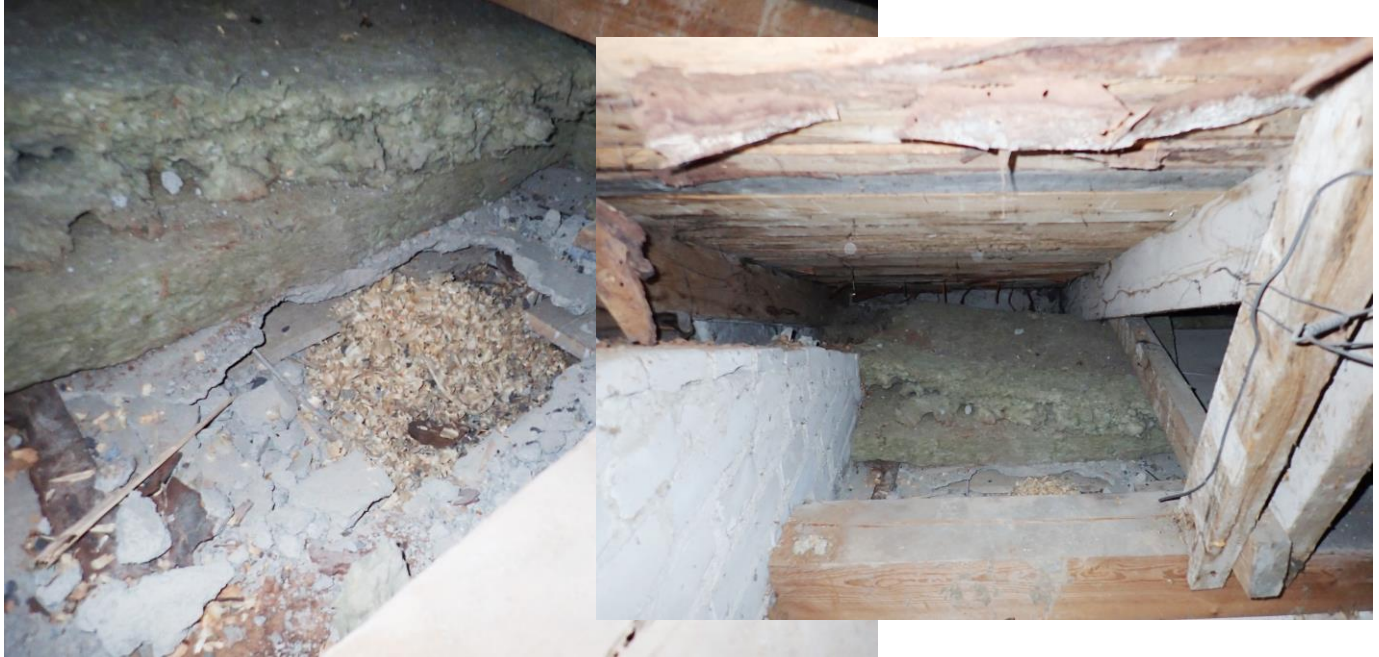
**RA28, yläpohja, ullakko U02**

- kutterin pintakerros tummunut todennäköisesti vesikattovuotojen seurauksena

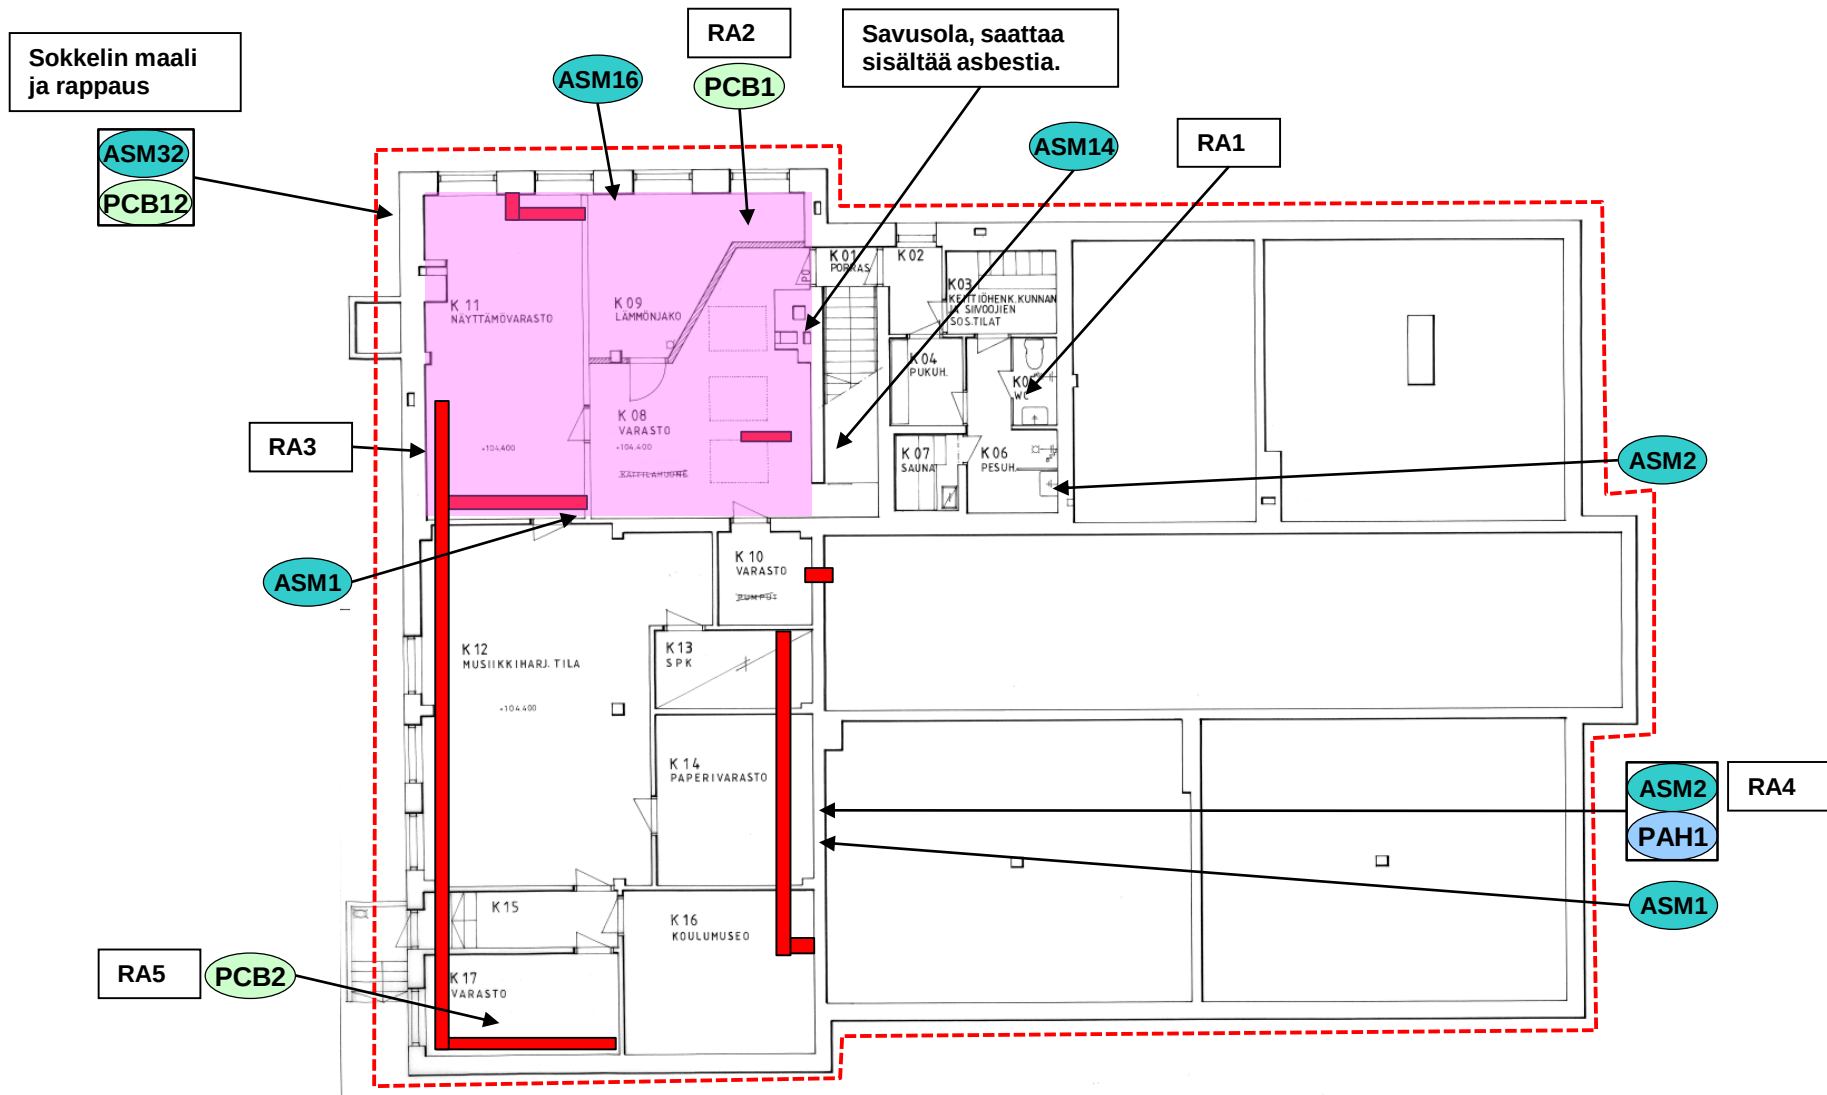
**Asbestia sisältävä seinien maali ja/tai tasoite. Saattaa olla myös katossa.**

**Asbestia sisältävä vanha putkieriste (sijainti ja pituus ovat arvioita).**

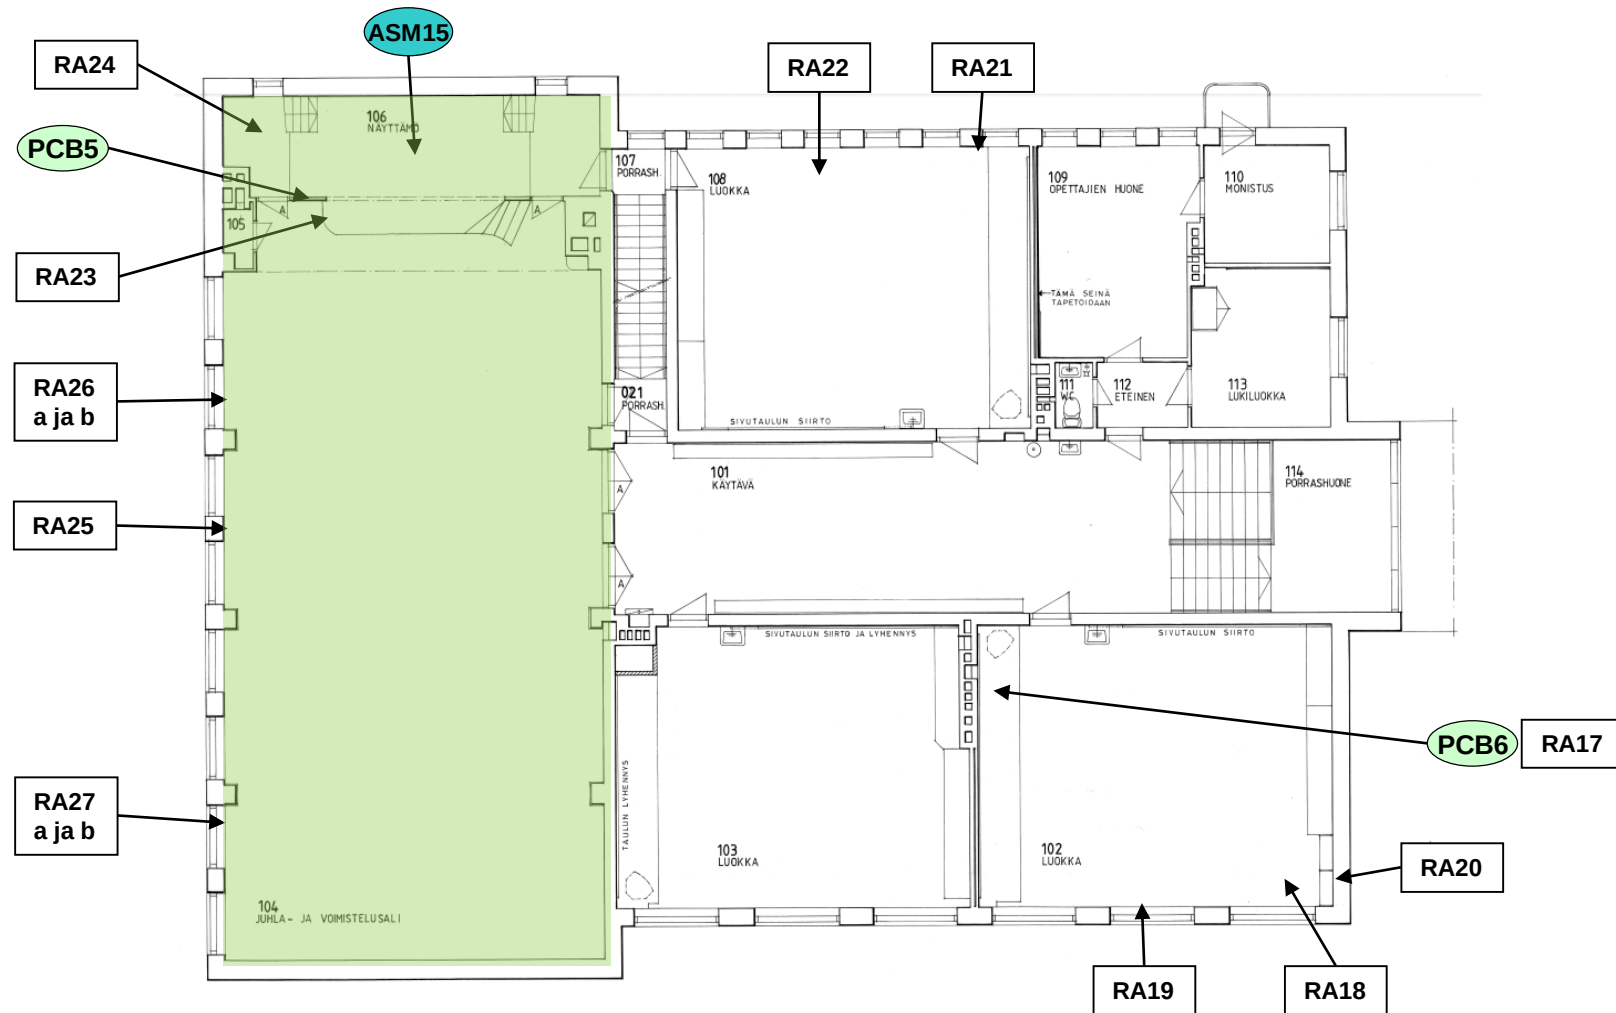
Asbestia sisältävä lattian vinyylilaatta ja musta liima. Havaittu tällä alueella, saattaa olla myös muualla uudempien pintamateriaalien alla.
