**KOSTEUS- JA SISÄILMATEKNINEN KORJAUSTARVESELVITYS**

KIVIKOULU  
MYLLYMÄEN ALAKOULU  
22500612-044

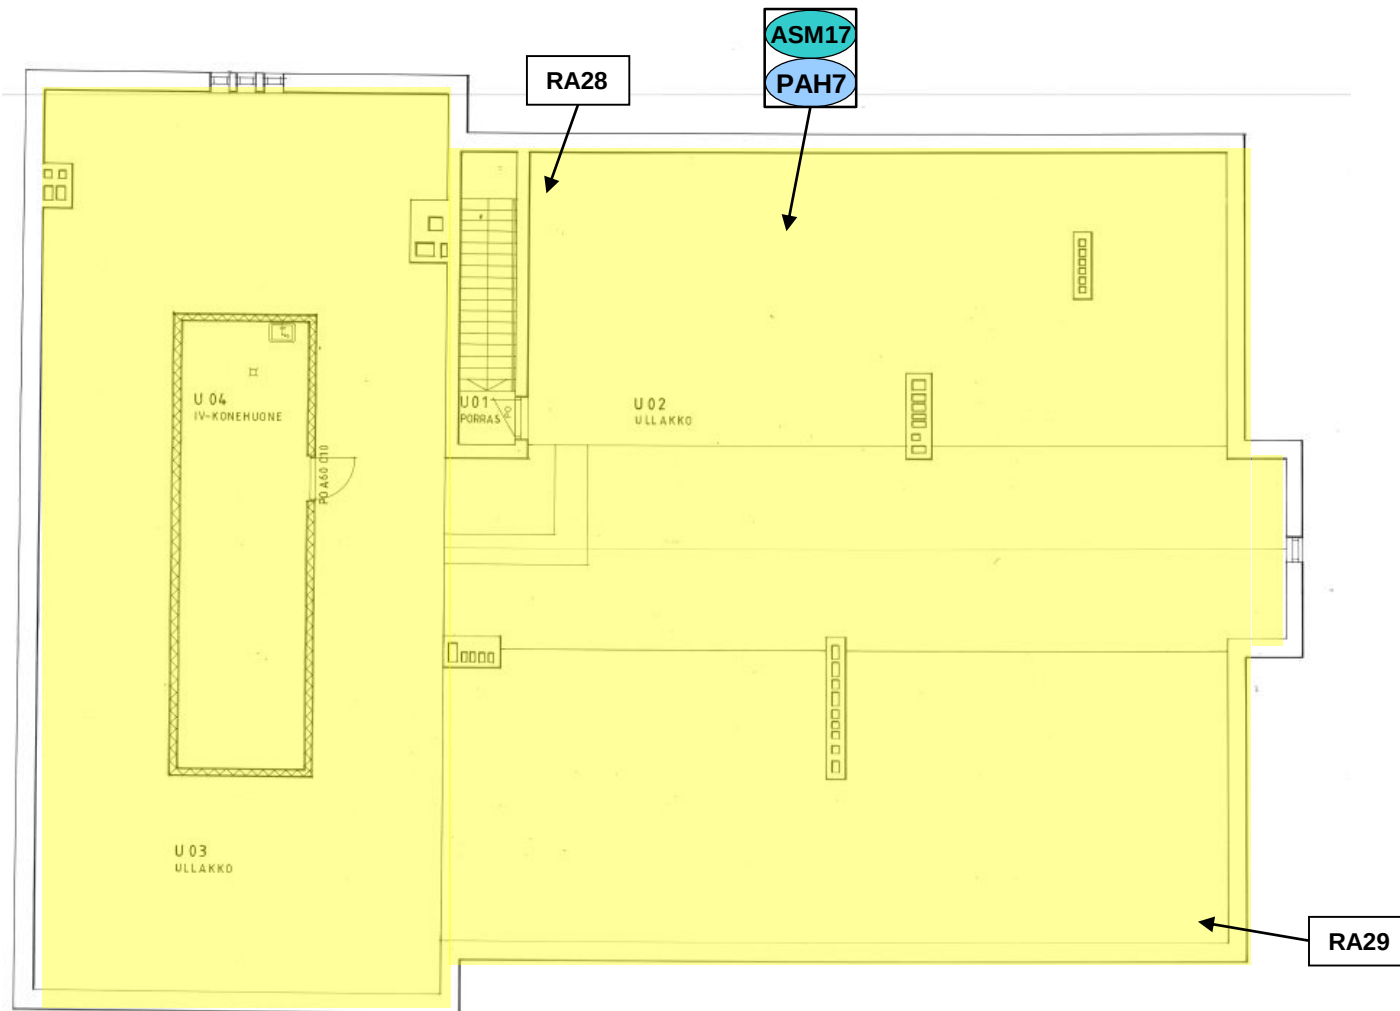
Asbestia ja yli 200 mg/kg PAH-yhdisteitä sisältävä  
vesikaton vanha kermi.

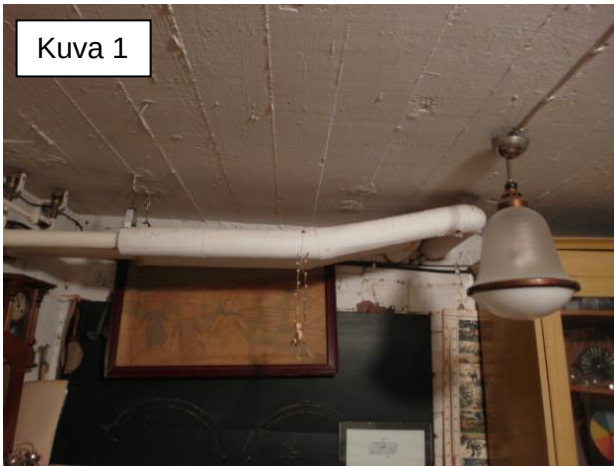
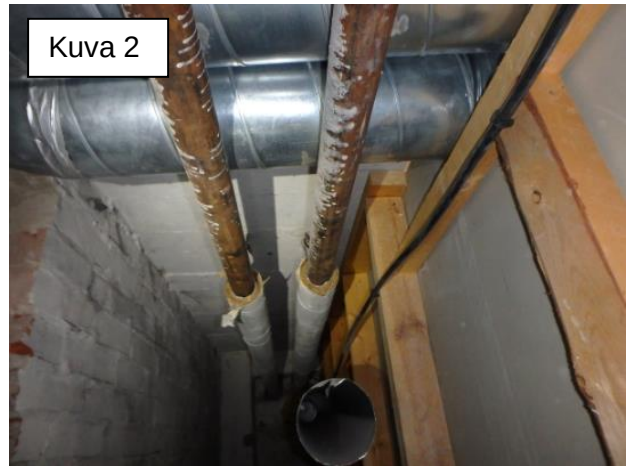
**Kuvat 1-2.** Vanhat putkieristeet sisältävät asbestia. Vanhoja putkieristeitä saattaa olla myös rakenteiden sisällä.

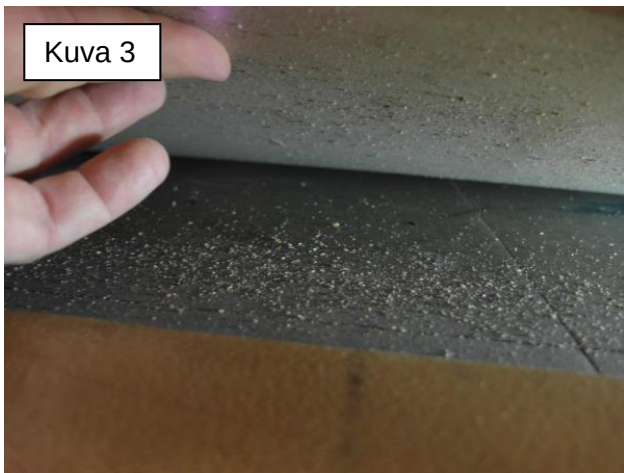
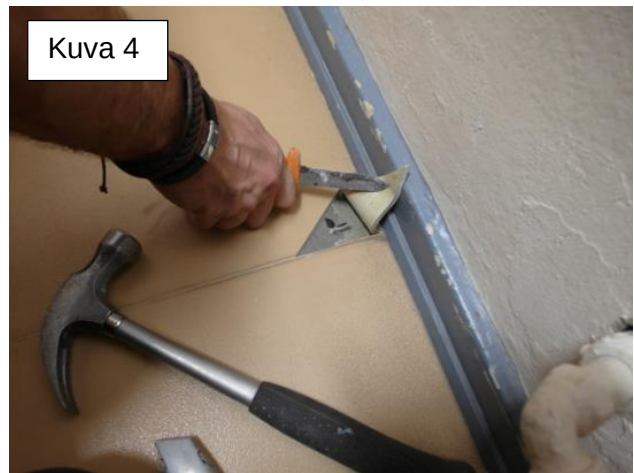
**Kuvat 3-4.** Vanhat vinyylilaatat ja musta liima sisältävät asbestia. Ne on juhla- ja voimistelusalissa jätetty uudempien pintamateriaalien alle.

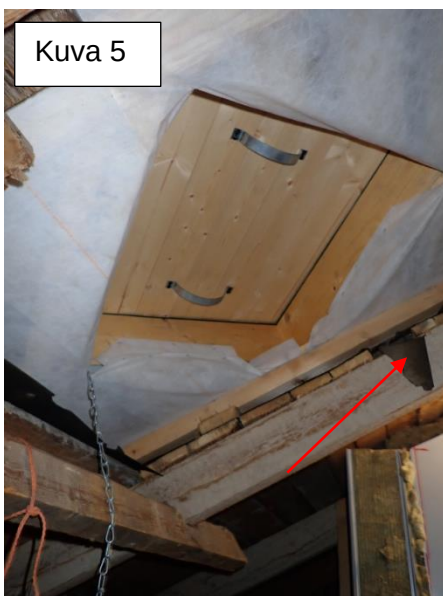
**Kuva 5.** Vesikaton vanha kermi sisältää asbestia ja yli 200 mg/kg PAH-yhdisteitä.

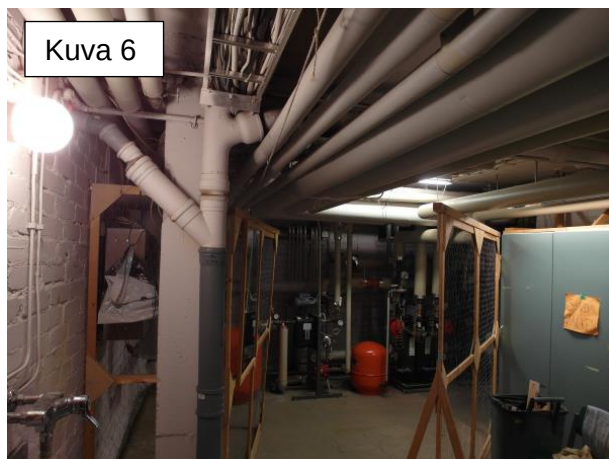
**Kuva 6.** Lämmönjakohuoneen seinien ja mahdollisesti myös katon maali/tasoite sisältää asbestia. Saattaa olla myös viereisessä kerhohuoneessa, joka on aiemmin ollut polttoainevarastotilana.

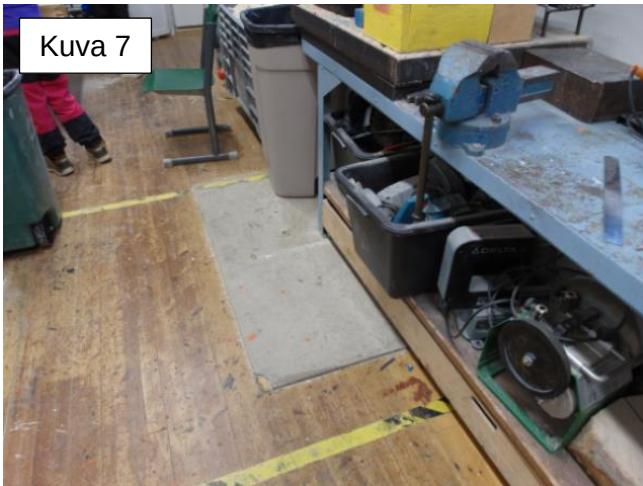
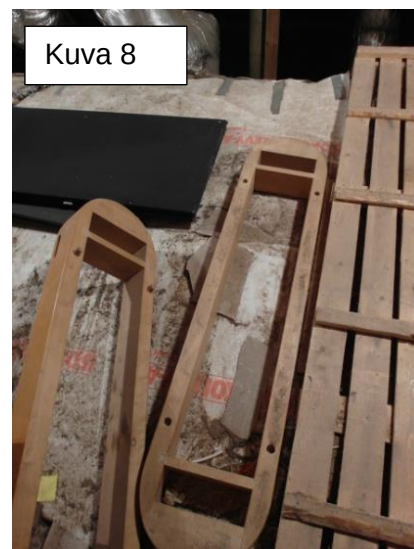
**Kuvat 7-8.** Veistosalin 022 lattiassa ja ullakolla on joitakin irrallisia kappaleita lujalevyä, jotka saattavat sisältää asbestia. Kellarin lujalevyseinissä ei kuitenkaan havaittu asbestia.

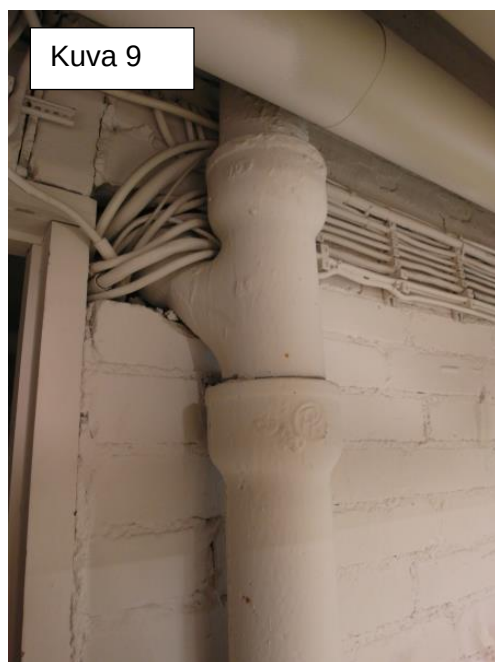
**Kuva 9.** Vanhojen valurautaisten viemäriputkien liitosten tiivisteet sisältävät lyijyä.

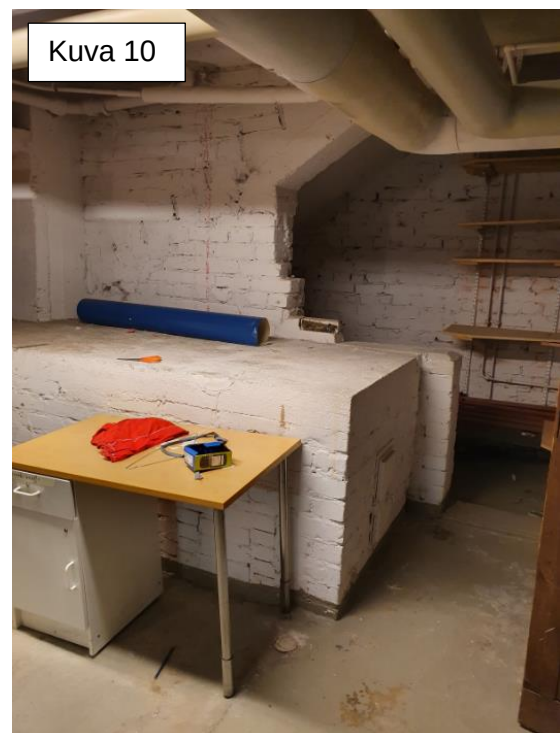
**Kuva 10.** Kellarin lämmönjakuhuoneen (K08/K09) savusolassa saattaa olla käytetty laastia ja/tai tulitiliä, jotka sisältävät asbestia.

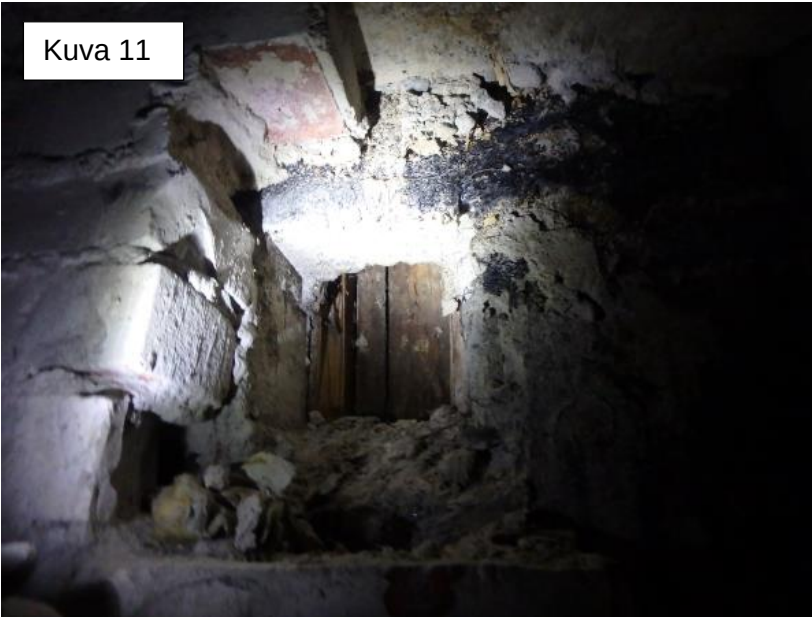
Kuva 11

**Kuva 11.** Kellarin maan ja ryömintätien vastaisten seinien pikisively sisältää yli 200 mg/kg PAH-yhdisteitä.

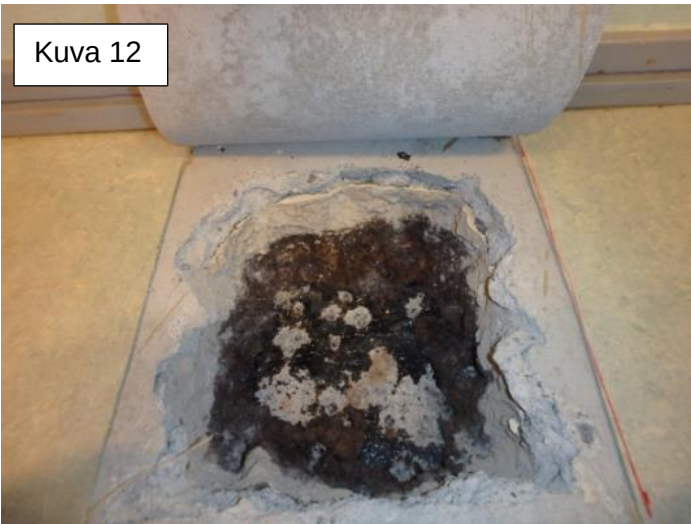
Kuva 12

**Kuva 12.** Lattian pikisively korkkieristeen alla sisältää yli 200 mg/kg PAH-yhdisteitä.

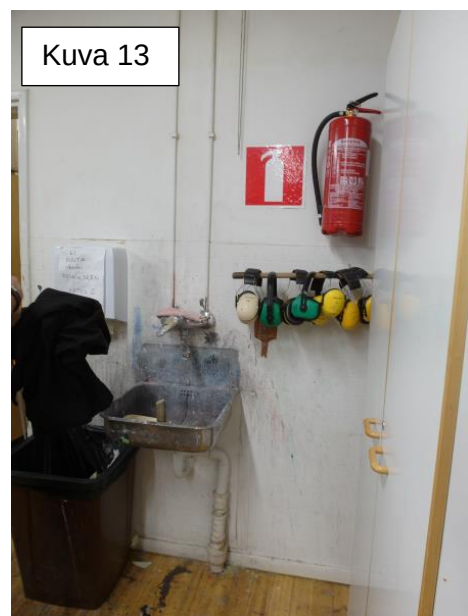
Kuva 13

**Kuva 13.** Puutyöluokan seinässä lavuaarin takana oleva "muovimatto" ja/tai sen liima ja tasoite sisältävät asbestia.
