**KOSTEUS- JA SISÄILMATEKNINEN KORJAUSTARVESELVITYS**

**TAPOLAN TALO**  
**MYLLYMÄEN ALAKOULU**  
22500612-044

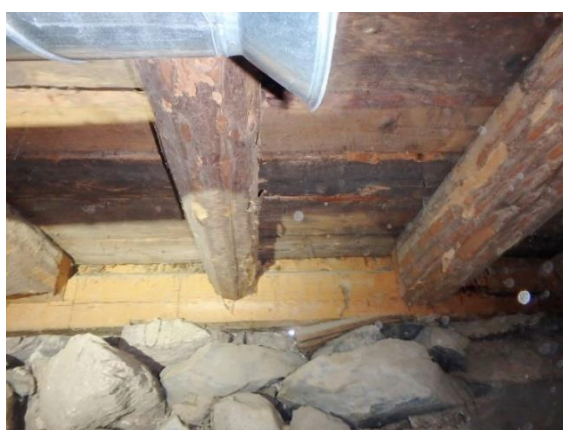
**Kuva 6.** Tuulettuvan alapohjan alapinnan laudoituksessa on tummentumia, mutta aluslaudoitus on nykyään kuiva. Luonnonkiviperustuksissa ei todettu sortumia.

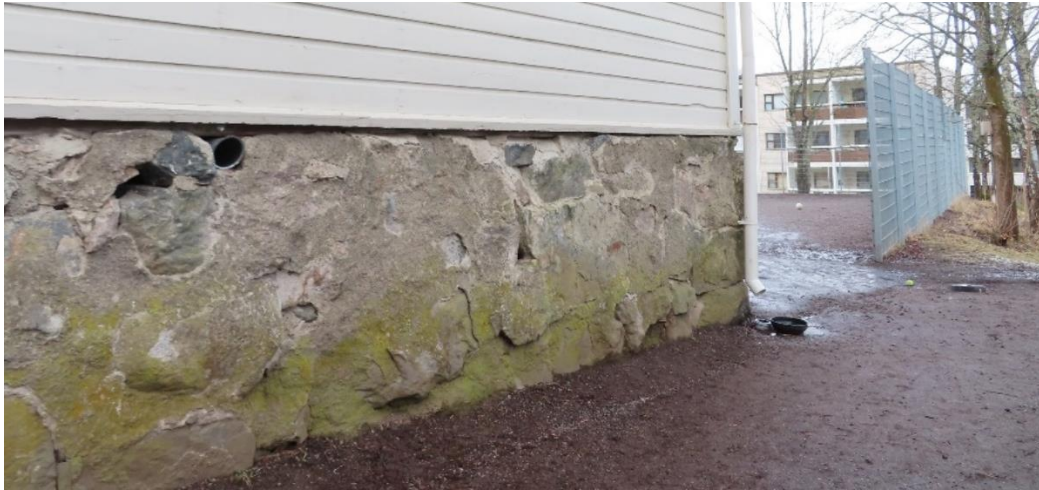
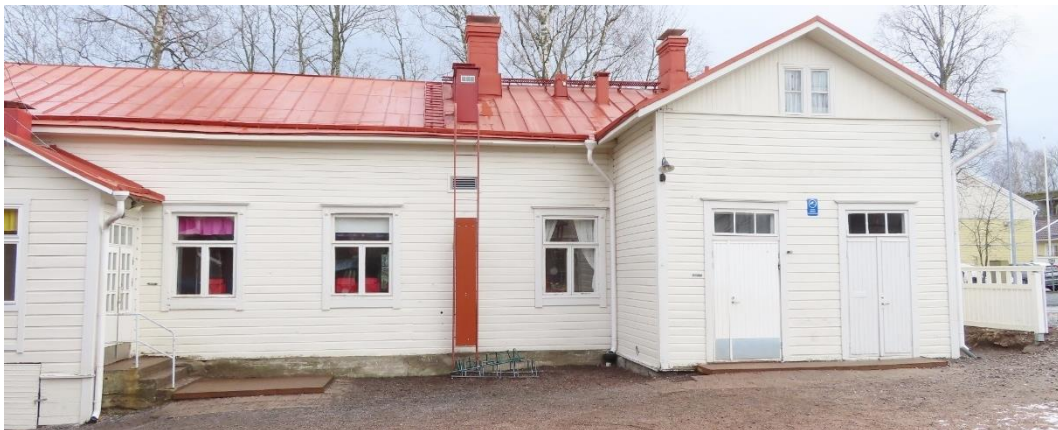
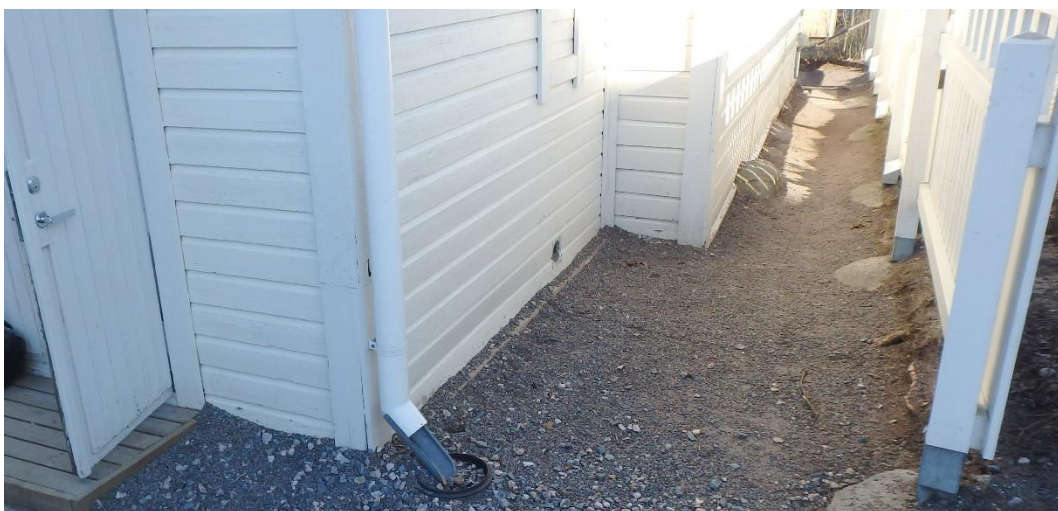
**Kuvat 7, 8 ja 9.** Rakennus on perustettu luonnonkivien varaan. Luonnonkivien välejä on betonoitu. Julkisivulla, joka on kuistien välillä, on betonisokkelia.

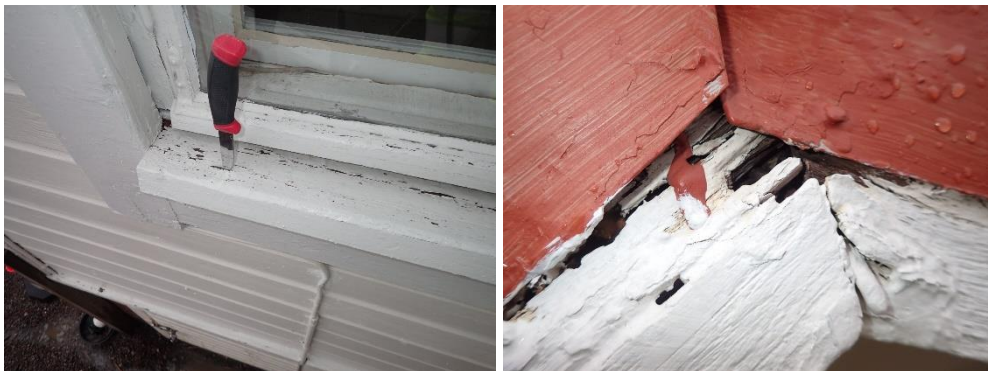
**Kuva 17.** Ikkunoiden vaakalaudat ja räystäiden otsalaudat ovat pehmenneet kosteuden vaikutuksesta.

- ikkunat ja ovet huoltokorjataan peruskorjauksessa. Uloimmat ikkunapuitteet uusitaan tai lahovaurioituneet puuosat vaihdetaan. Yksi rikkoontunut ikkunalasi uusitaan tai ikkuna vaihdetaan.

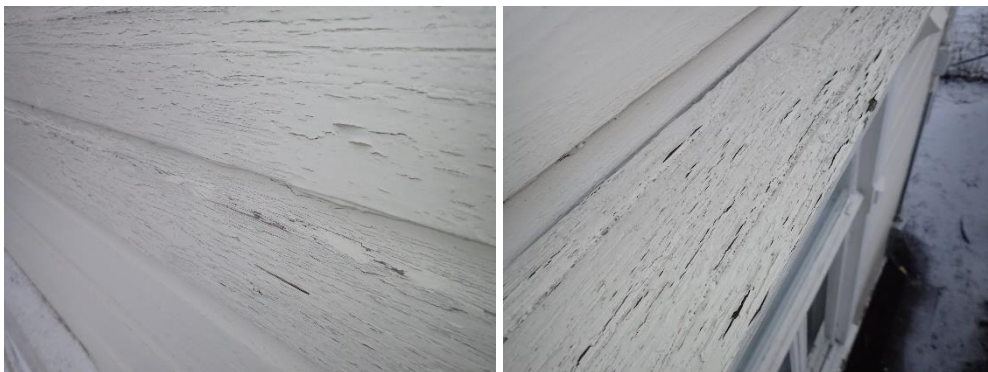
**Kuva 18.** Julkisivun maalipinta hilseilee monin paikoin.

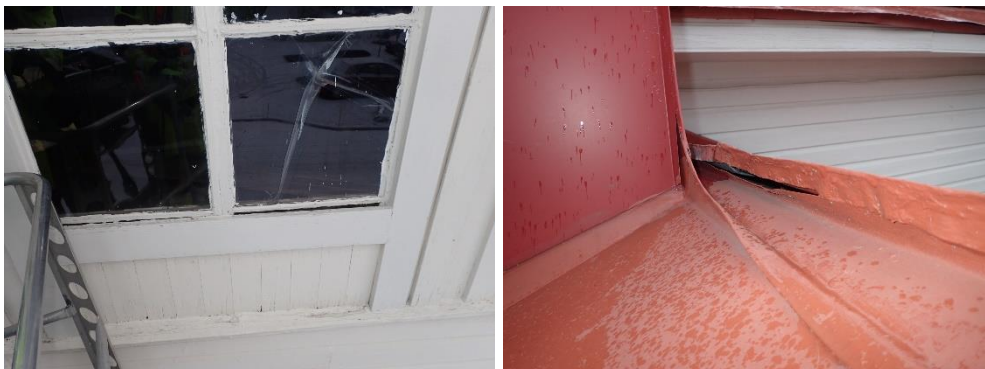
*Kuva 19. Yksi ikkunaruuu oli rikki. Sisäänkäynnin peltikaton harjan sauma on auki.*

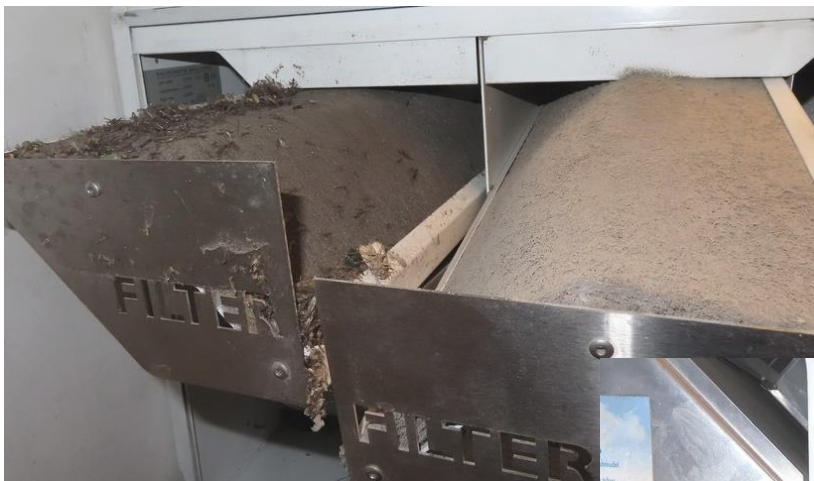
**Kuva 33.** Ylhäällä tuloilman esisuodatin ja poistoilmasuodatin, joihin oli kertynyt paljon epäpuhtauksia/pölyä. Oikealla näkymä tuloilmapuolelle lämmöntalteenottolaitteen jälkeen, jossa oli näkyvää pölyä kotelon pohjalla.

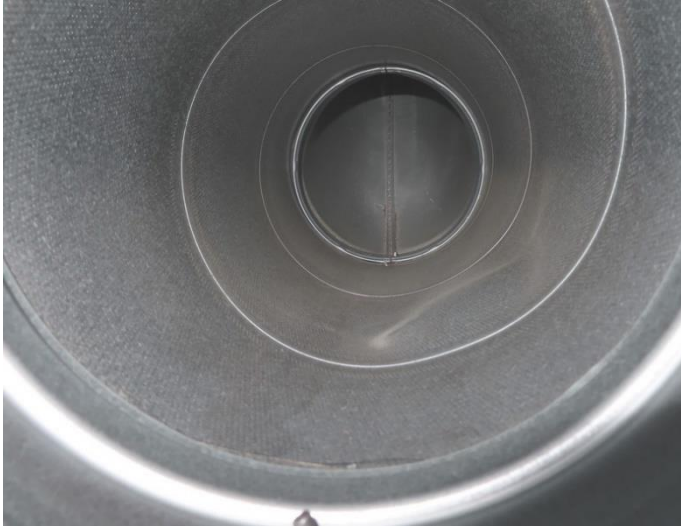
**Kuva 34.** Monitoimiovetustilan tuloilmakanava, jonka sisäpinnan pölykertymäarvio oli alle  $1 \text{ g/m}^2$  (arviointipiste KP1).

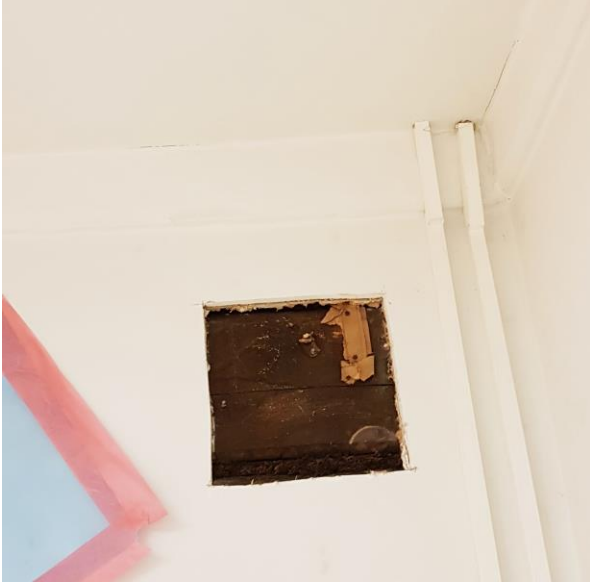
**RA48 b , 1-kerros, huoneen ulkoseinän yläosa, sisäkautta tehty avaus**

- 16 mm paneeli
- 28 mm koolausväli
- 9 mm maalattu kipsilevy
- pinkopahvin palasia
- hirsirunko
  - hirsirungon pinta mustunut

- monitoimiopetustilan (RA46) ja huoneen (RA48) ulkoseinien alaosien lahovaurioituneet hirret sekä yläpohja-avauksen (RA49) ulkoseinänurkkauksen lahovaurioituneet hirret uusitaan lahovaurioituneilta osin. Hirsien uusimiseen on varauduttava vähintään kaikkien sadevesisyöksyputkien kohdalla, joissa julkisivun kosteusrasitus on ollut runsainta.

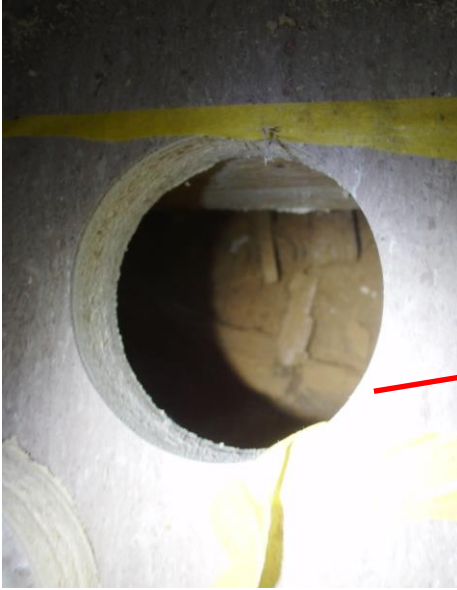
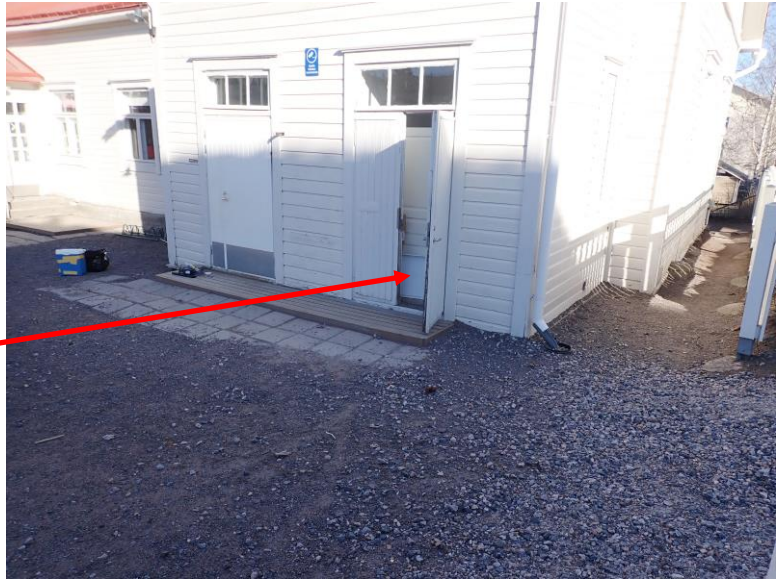
**RA52, 1-kerros, varaston lattia, alapohja**

**Rakenne:**  
muovimatto  
24 mm lastulevy  
alustatila (lahonnutta puutavaraa, sahanpurua)

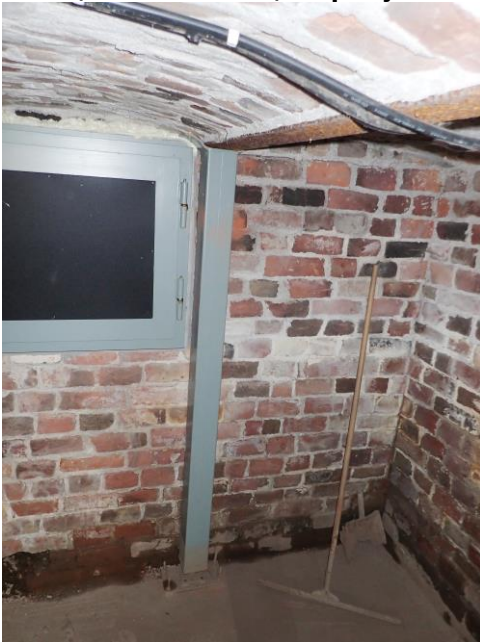
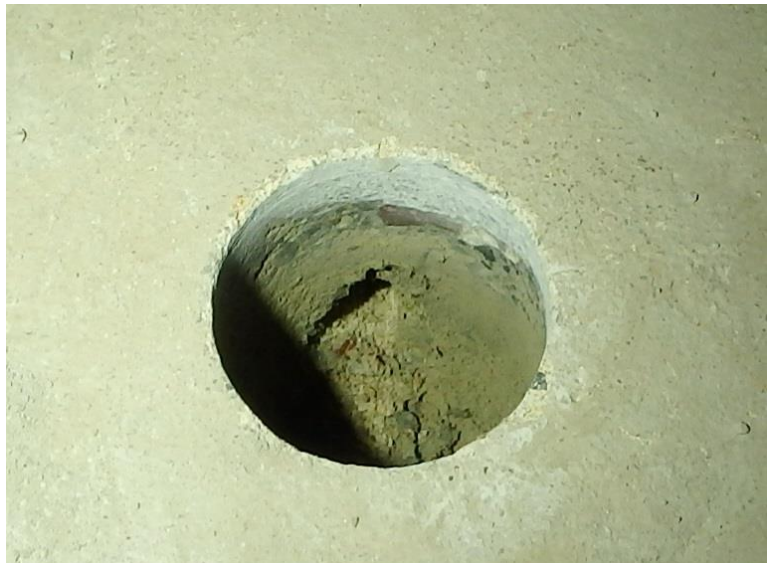
**RA53, kellarin lattia, alapohja**

Kellarin teknisen tilan lattialle kertyy vettä oviaukon kautta. Sisäänkäynnin ovenkarmin alaosa on vaurioitunut. Maapohja on märkä ja hiekka on vettynyt ja muotoiltavissa.

**Rakenne:**  
15 mm pintabetoni  
30 mm betonilaatta  
hienojakoinen ja märkä hiekka

- peruskorjauksessa on suositeltava purkaa kellarin alapohjalaatta. Rakenteeseen asennetaan kapillaarikatkokorros, lämmöneriste ja uusi betonilaatta.

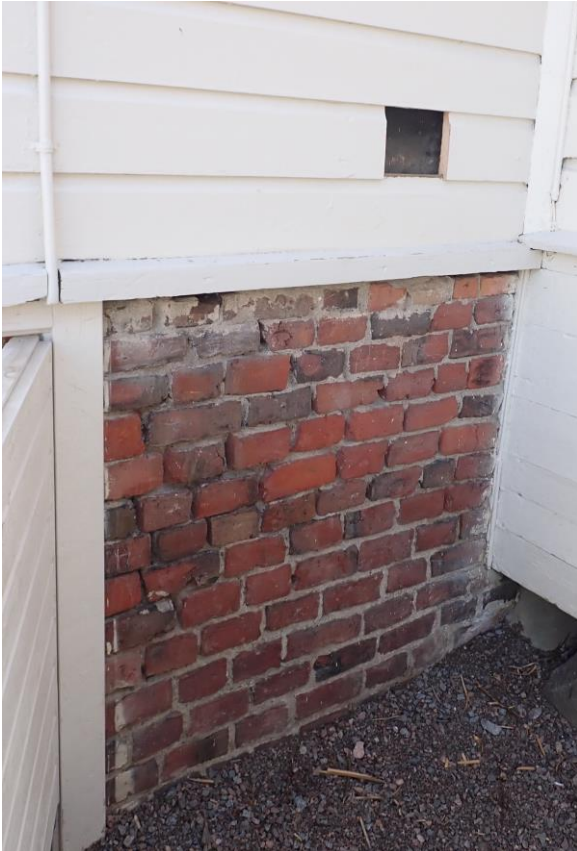
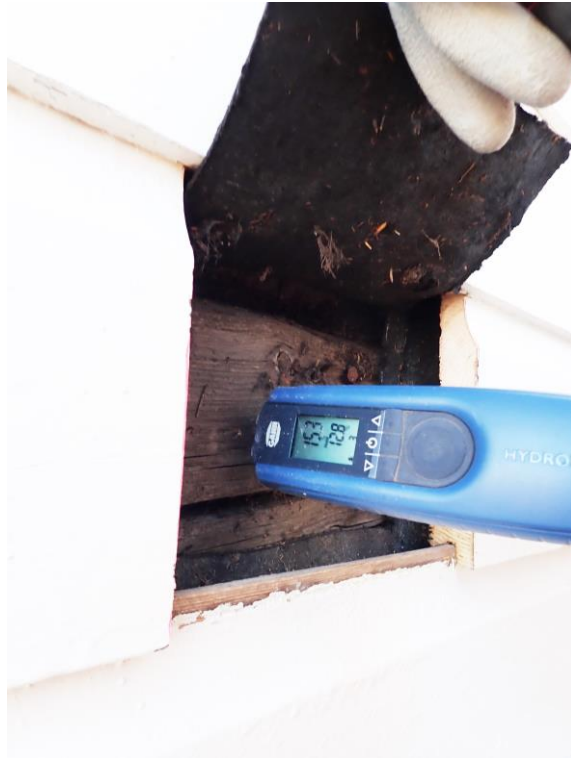
**RA54, vaatetilan ulkoseinä, avaus ulkokautta**

- hirsirungon pinta tummunut, hirret lujia
- sokkelin päällä puulista pehmentynyt

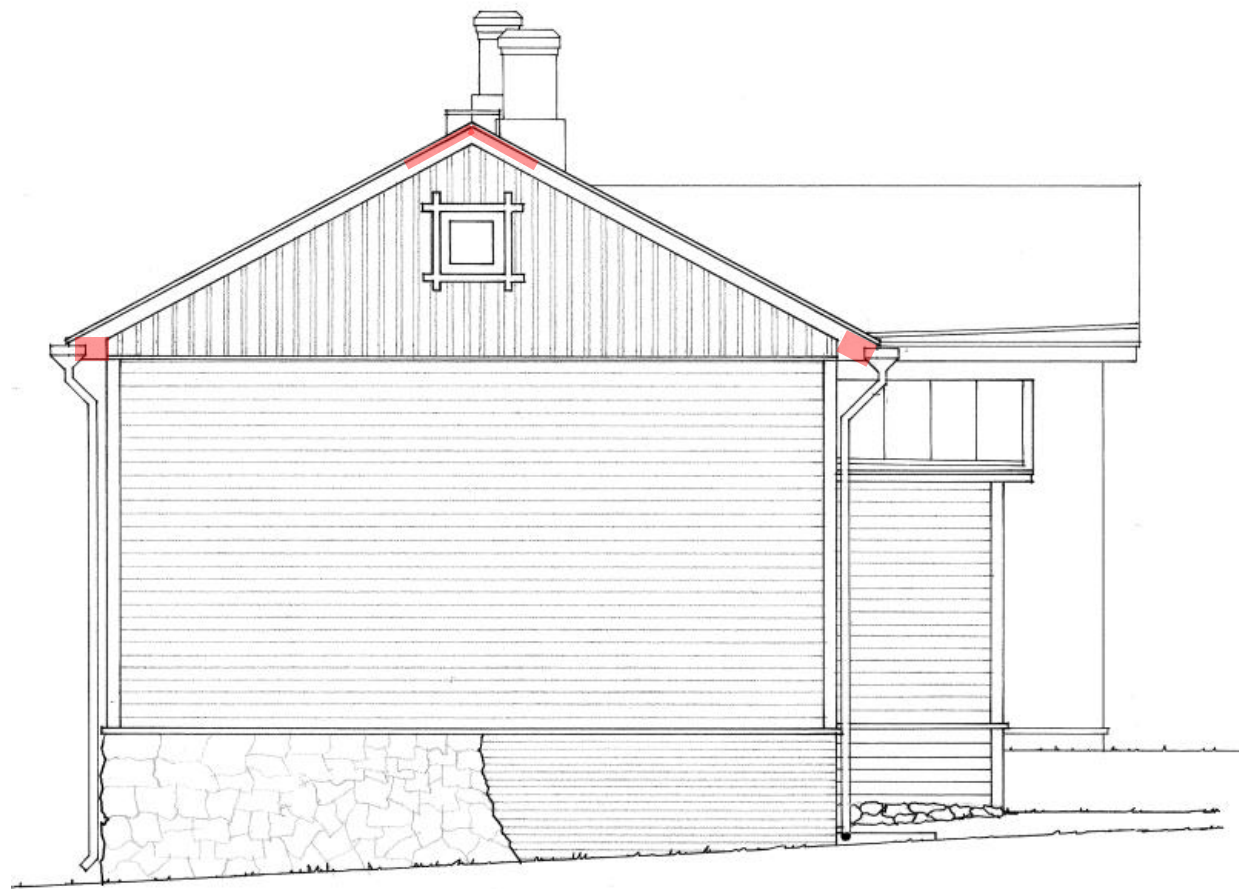
POHJOISEN

Puurakenne pehmennyt

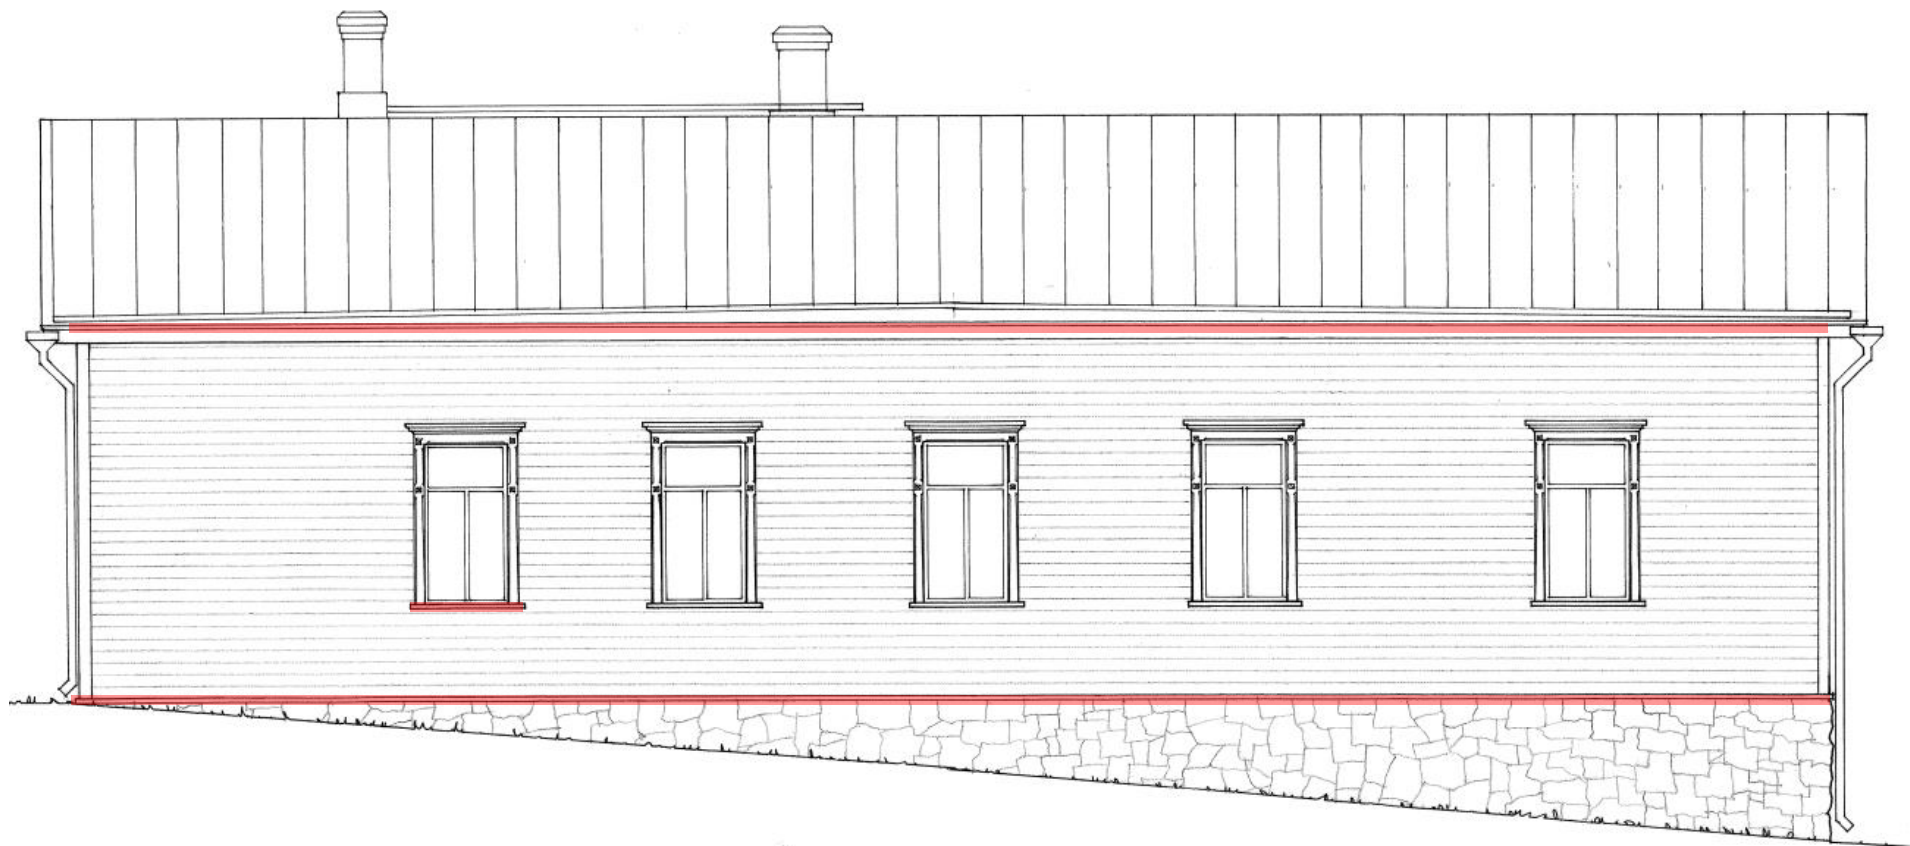
ITÄÄN

Puurakenne pehmennyt

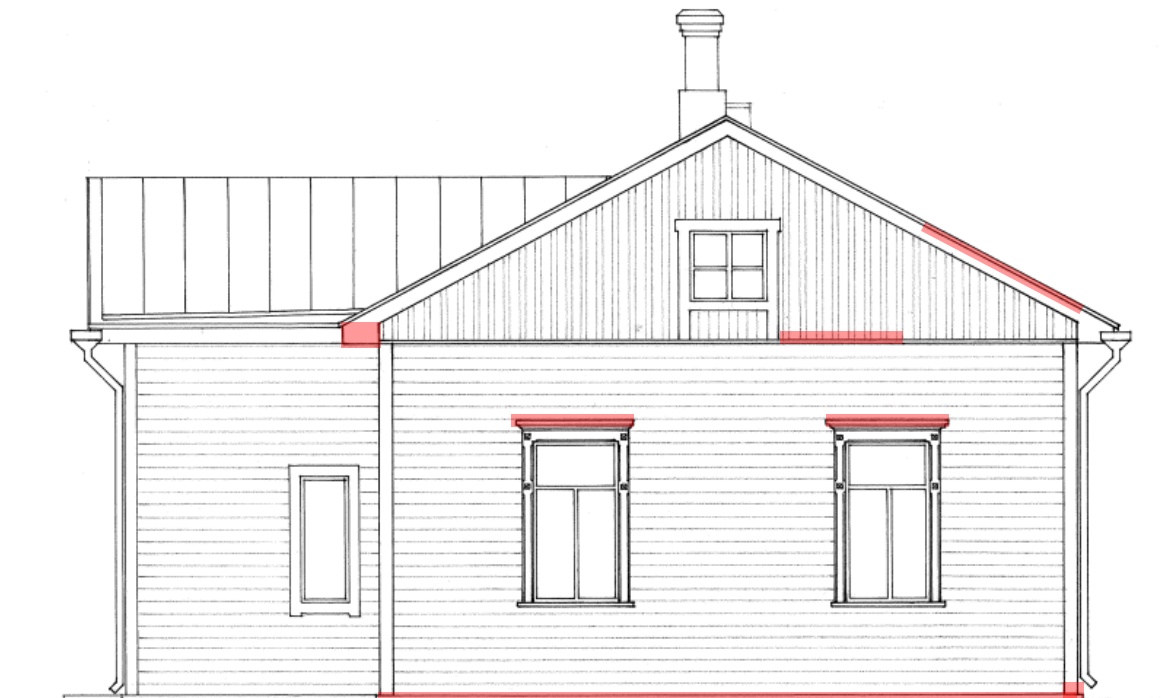
ETELÄÄN

Puurakenne pehmennyt

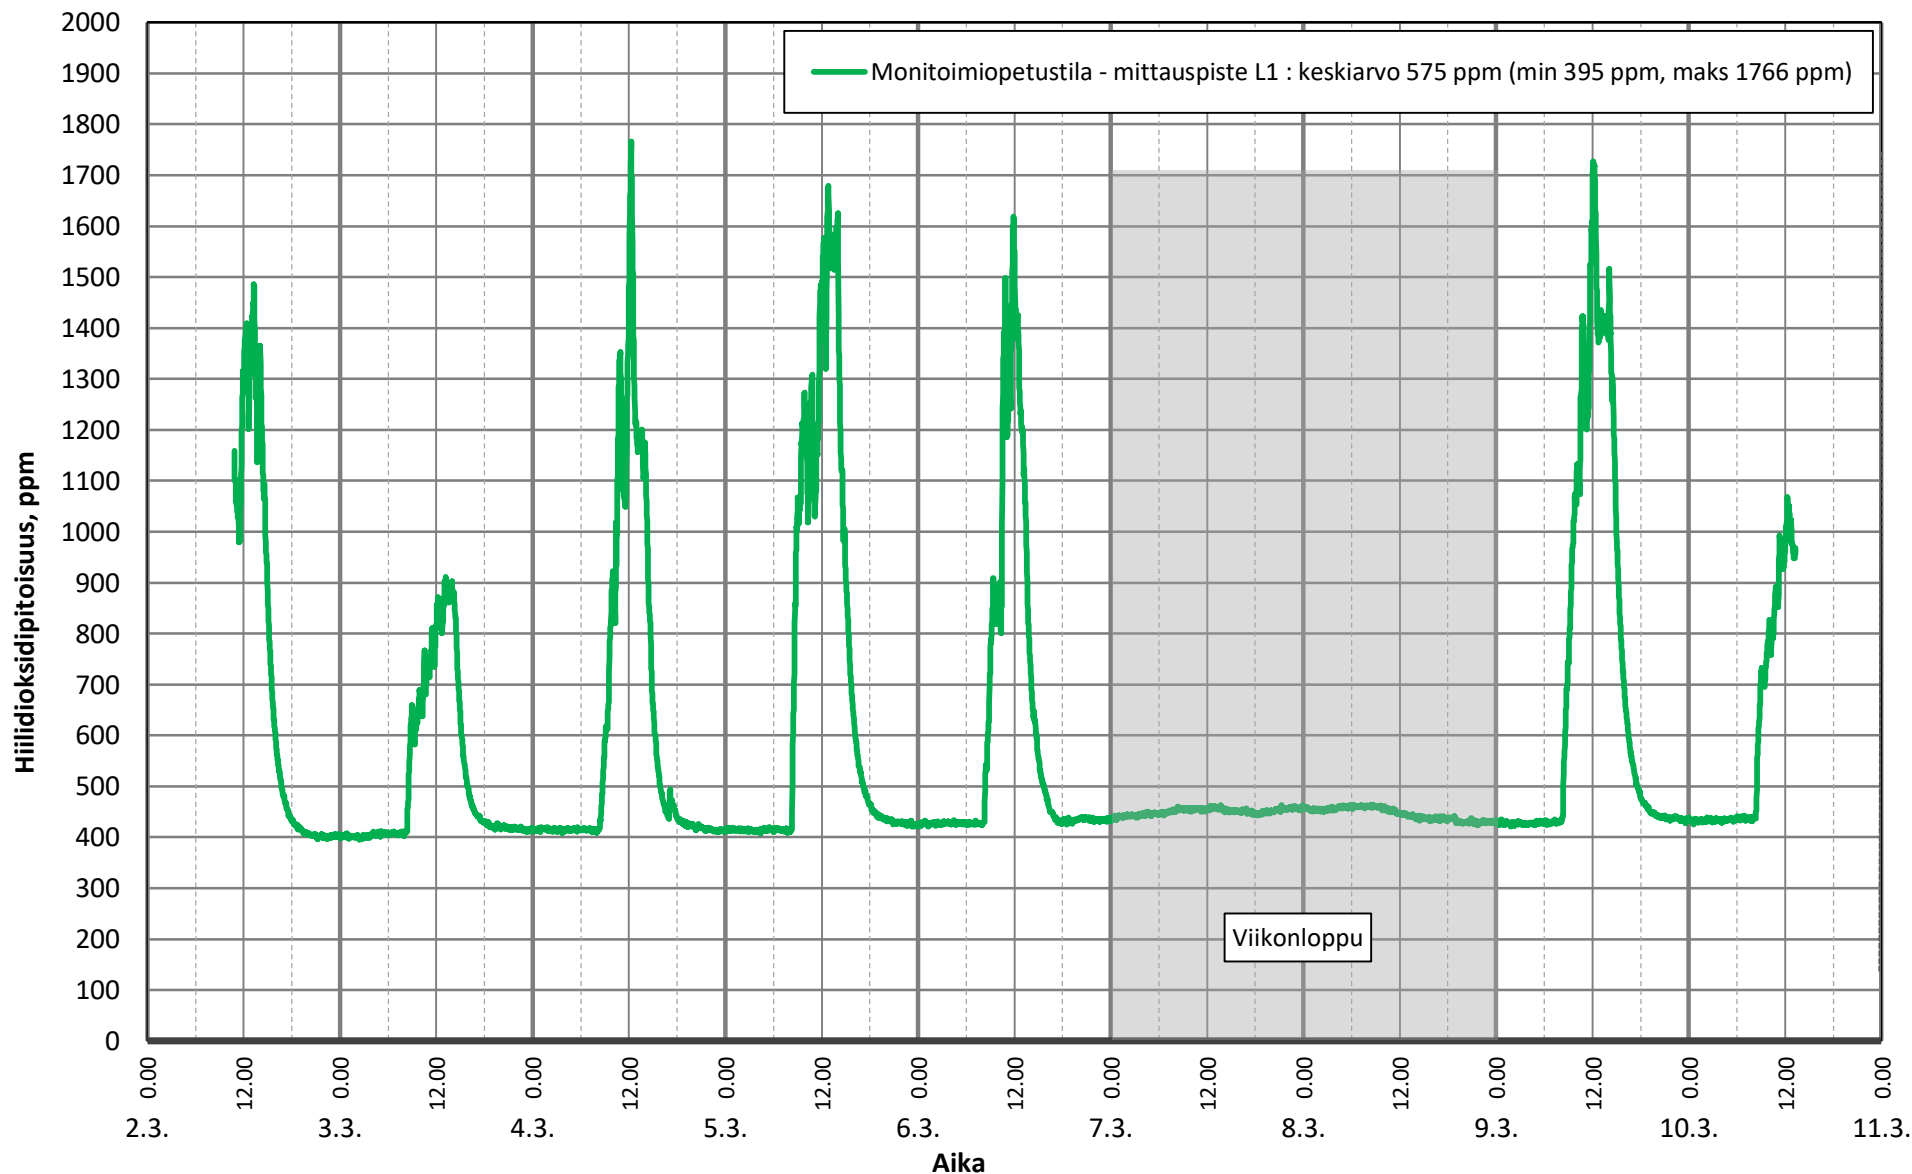
L1

Sisäilman hiilidioksidipitoisuuden seurantamittausten perusteella tilojen ilmanvaihto ei ole riittävää tilojen käyttäjämäärille. Koulupäivien aikana esiintyy Asumisterveysasetuksen toimenpiderajan ylittäviä hiilidioksidipitoisuuksia.

## Monitoimiopetustilan sisäilman hiilidioksidipitoisuus 2.-10.3.2020

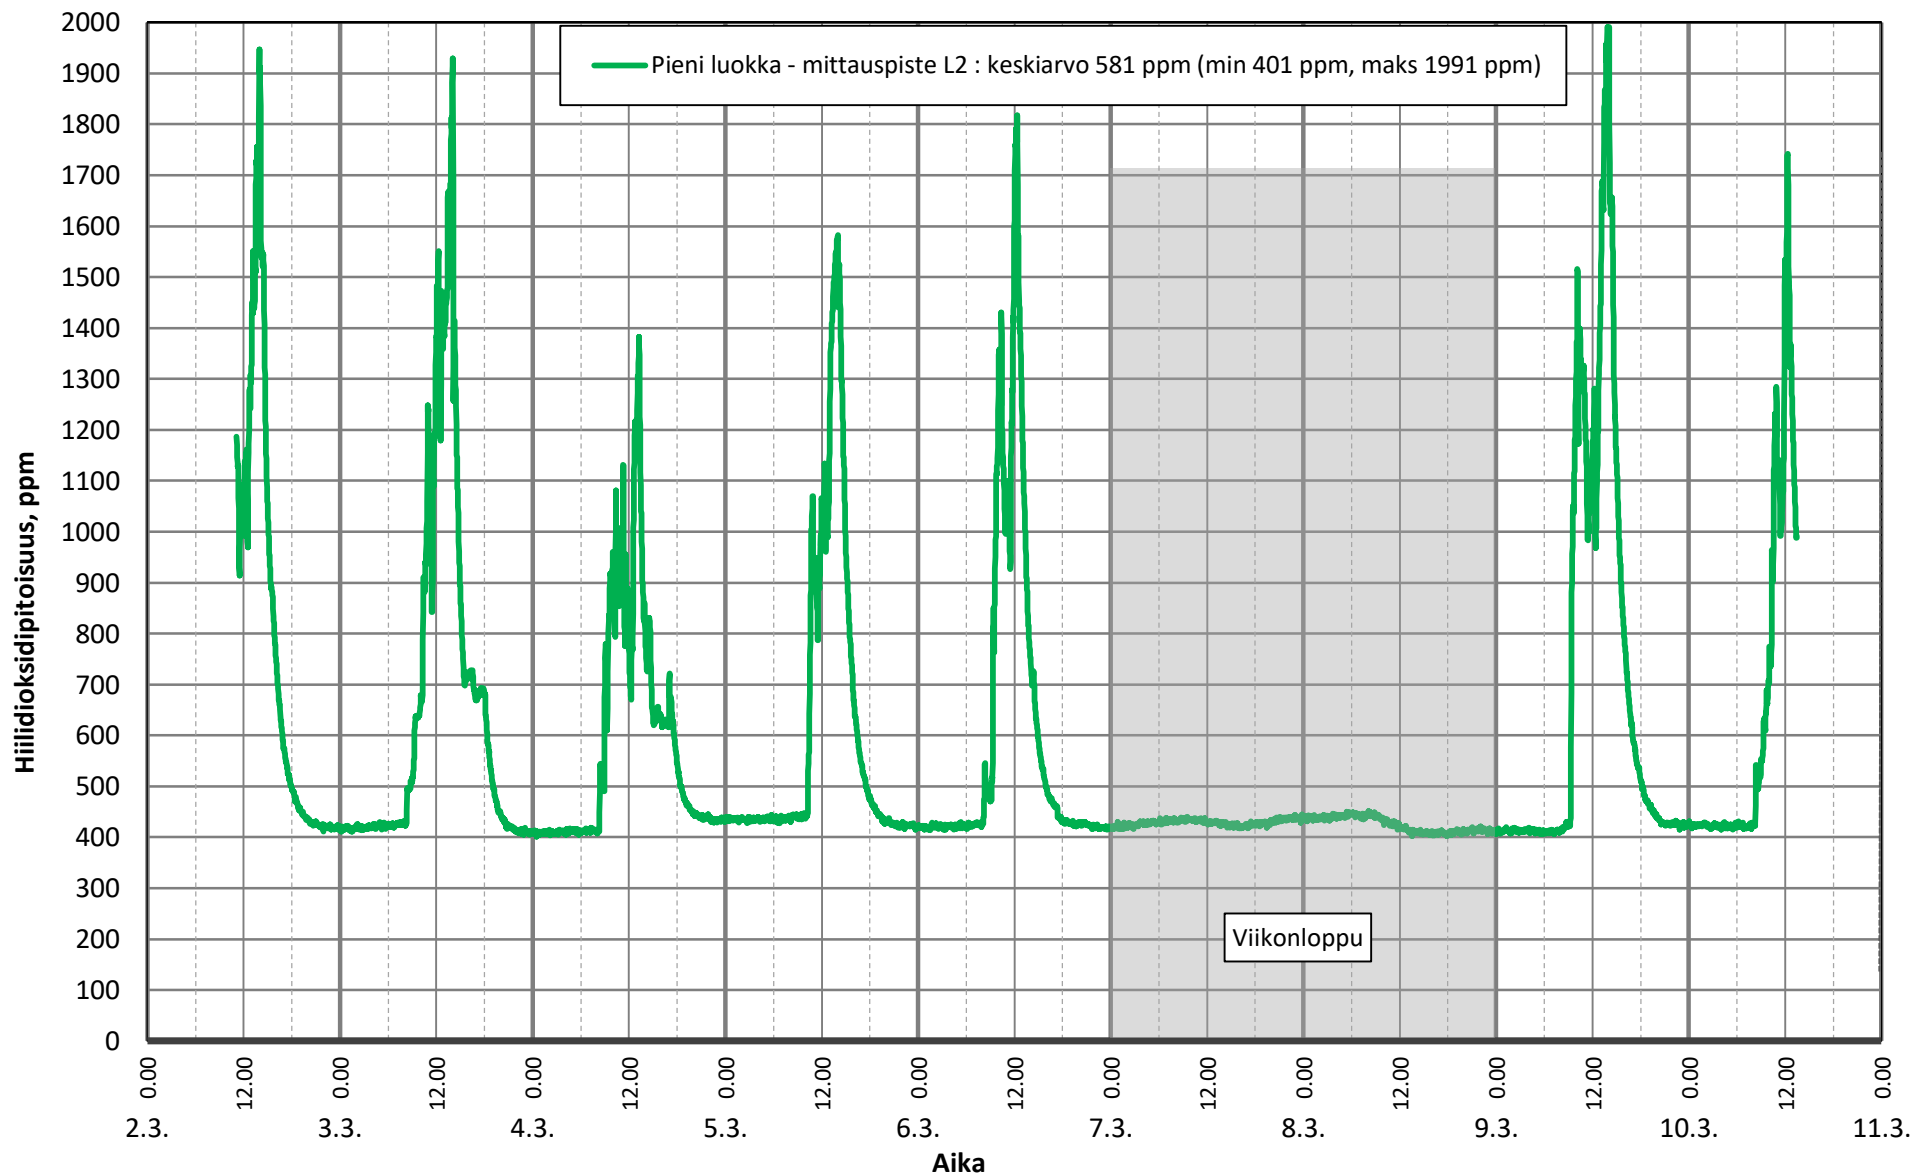
L2

# Pienen luokan sisäilman hiilidioksidipitoisuus 2.-10.3.2020

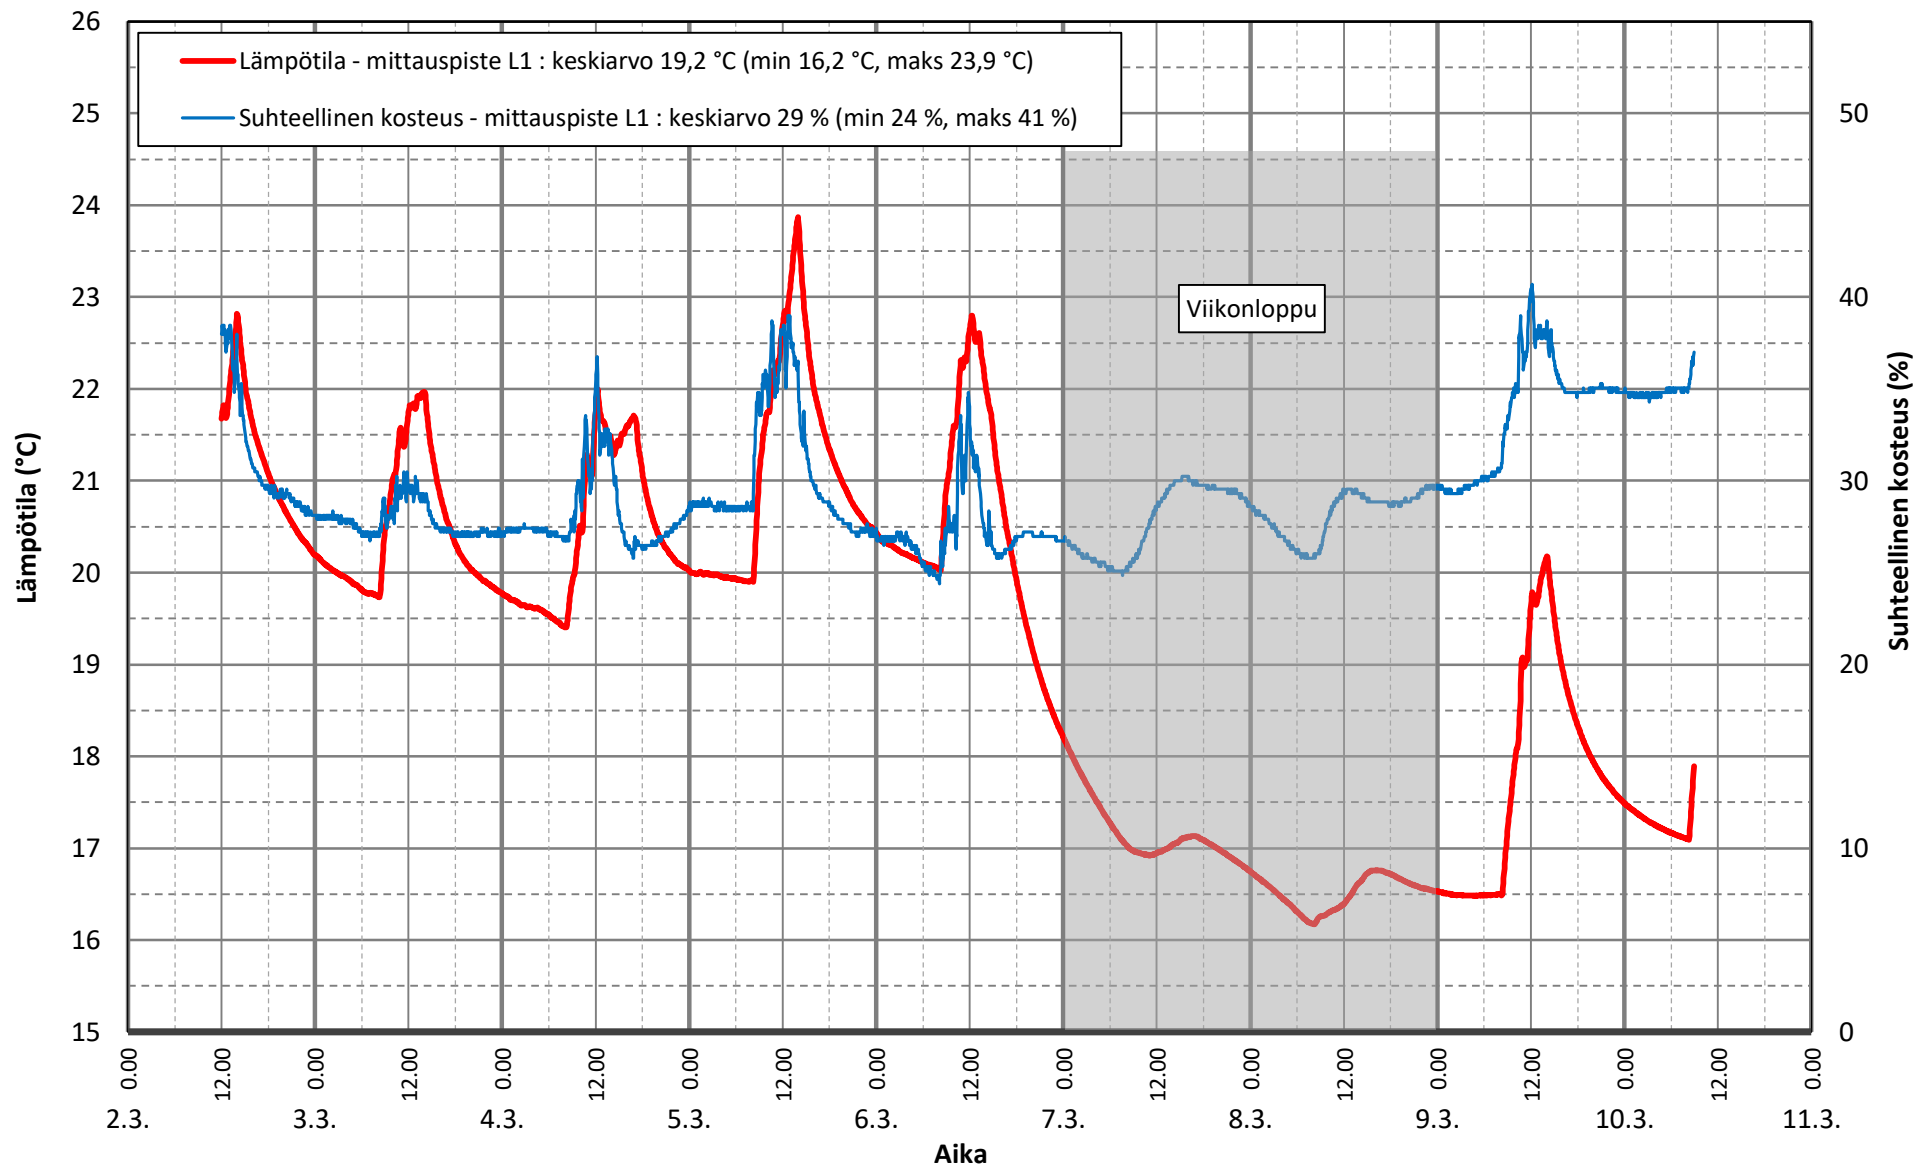
**L1**

Sisäilman lämpötilan seurantamittausten perusteella tarvitaan lämmitysjärjestelmään liittyviä toimenpiteitä, jotta koulupäivien aikaiset lämpötilat saadaan nostettua Asumisterveysasetuksen toimenpiderajojen mukaisiksi.

# Monitoimiopetustilan sisäilman lämpötila ja suhteellinen kosteus 2.-10.3.2020

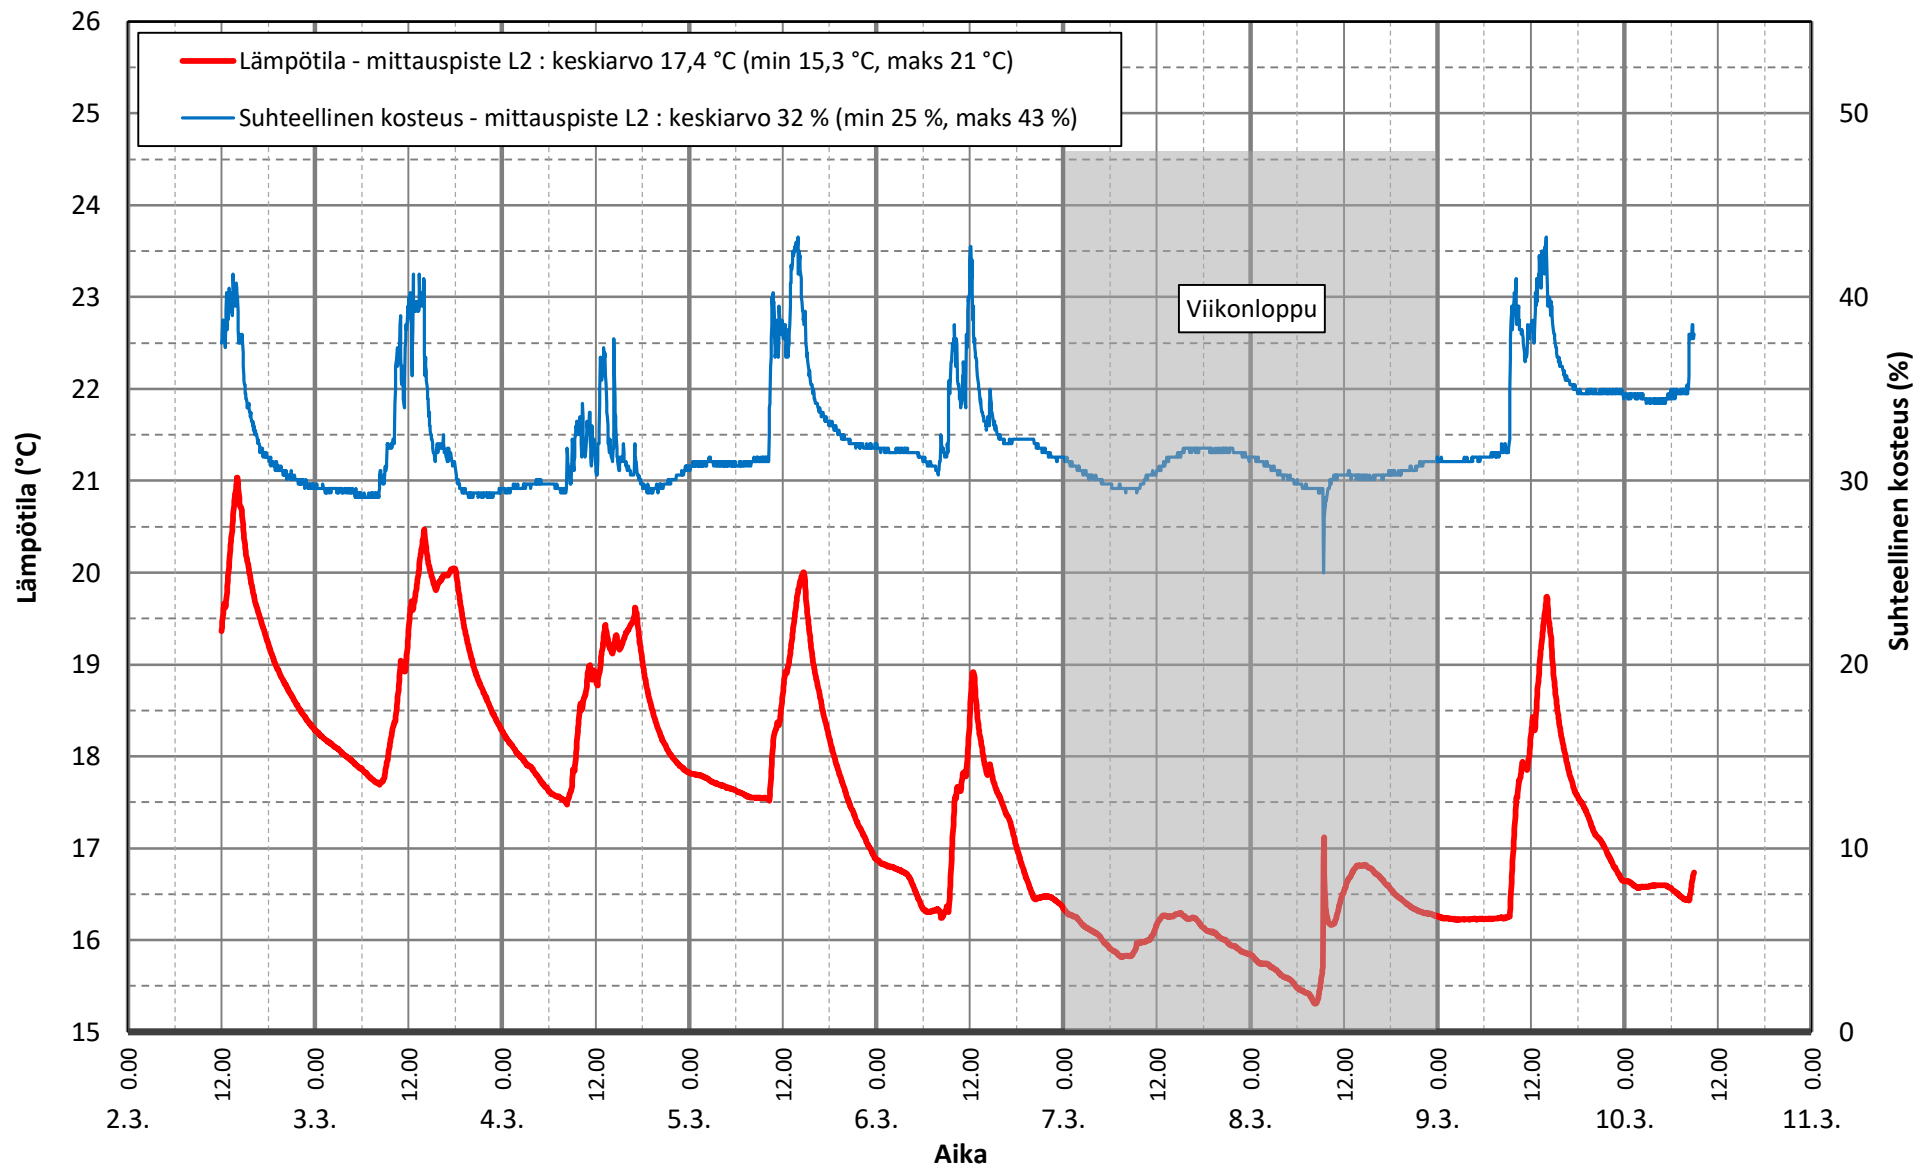
L2

# Pienen luokan sisäilman lämpötila ja suhteellinen kosteus 2.-10.3.2020

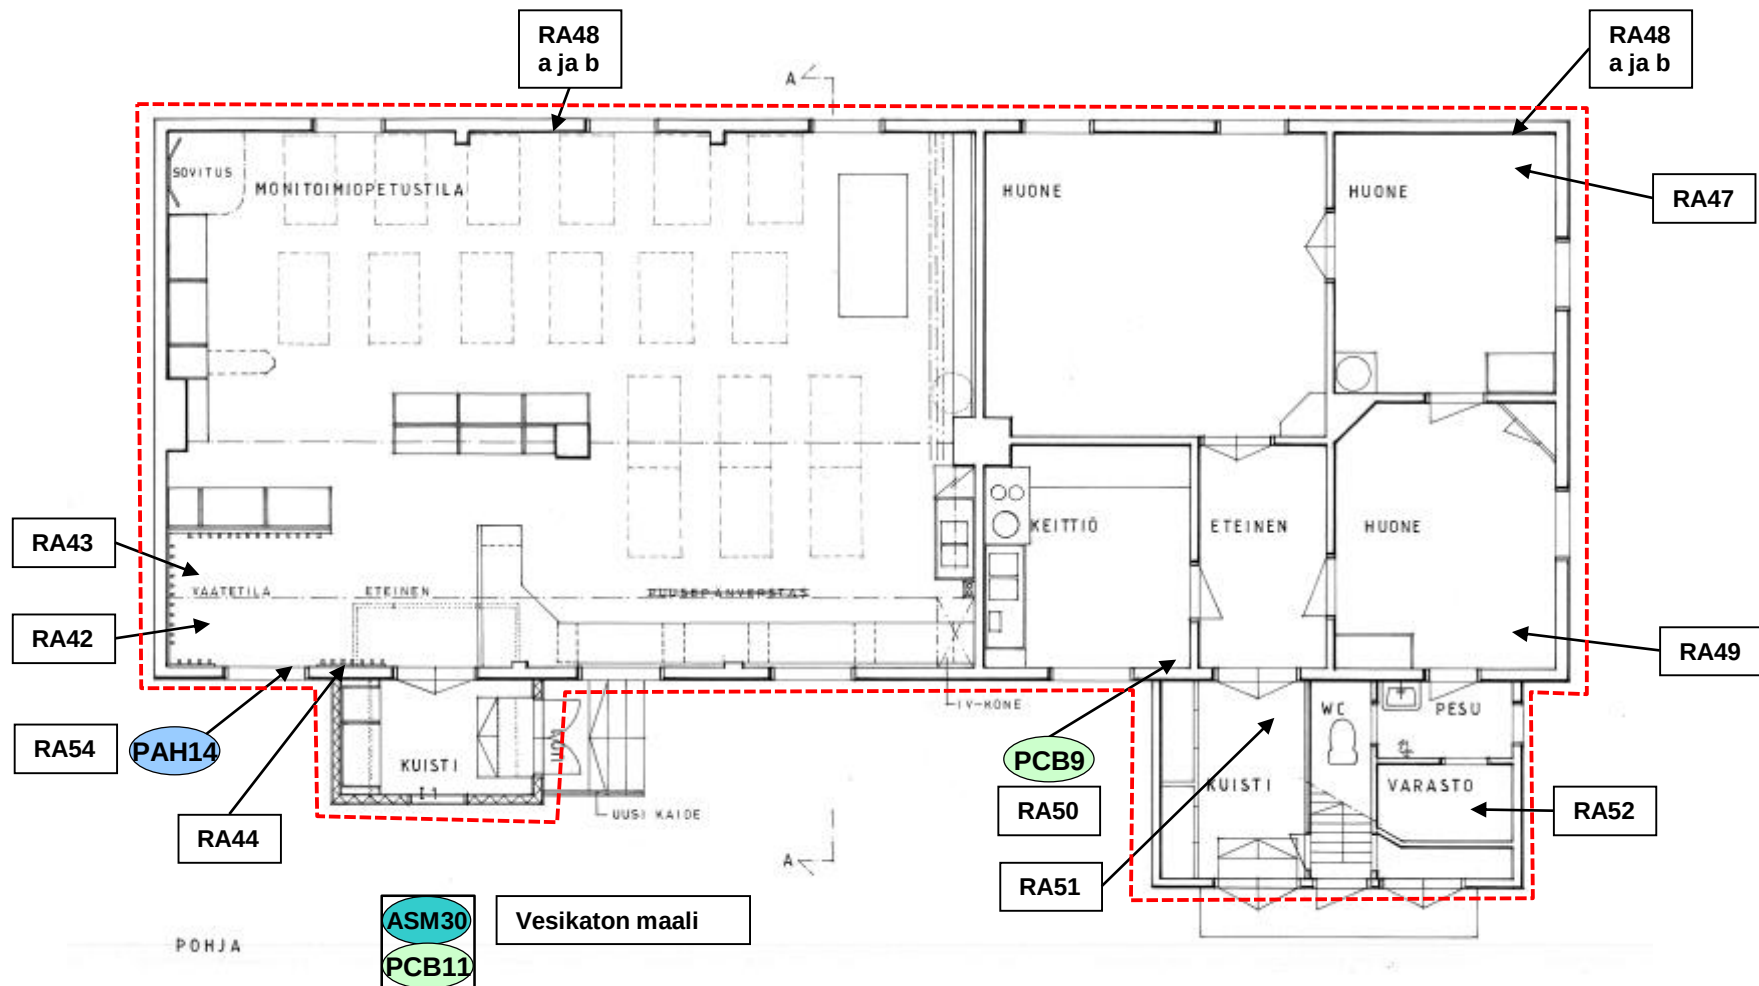
Yli 200 mg/kg PAH-yhdisteitä sisältävä ulkoseinän tervapahvi.

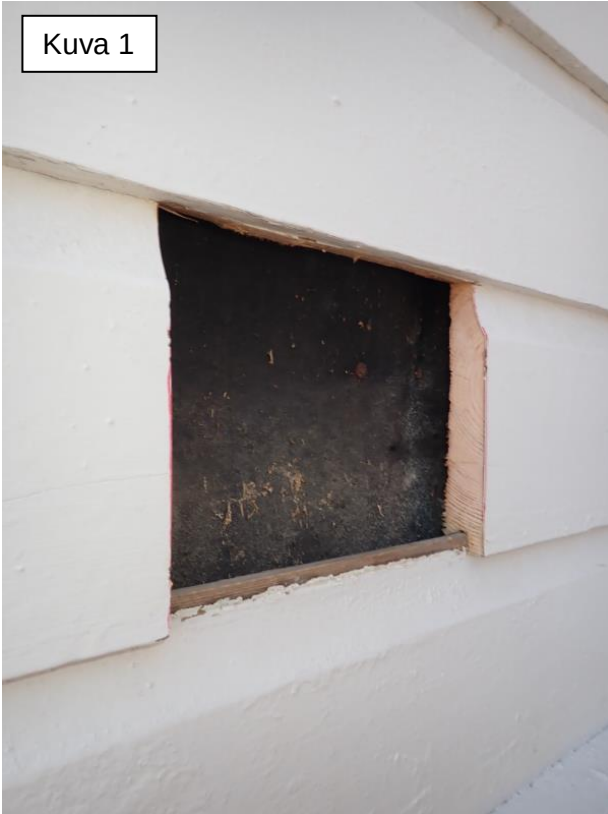
Kuva 1

**Kuva 1.** Ulkoseinien tervapahvi sisältää yli 200 mg/kg PAH-yhdisteitä.

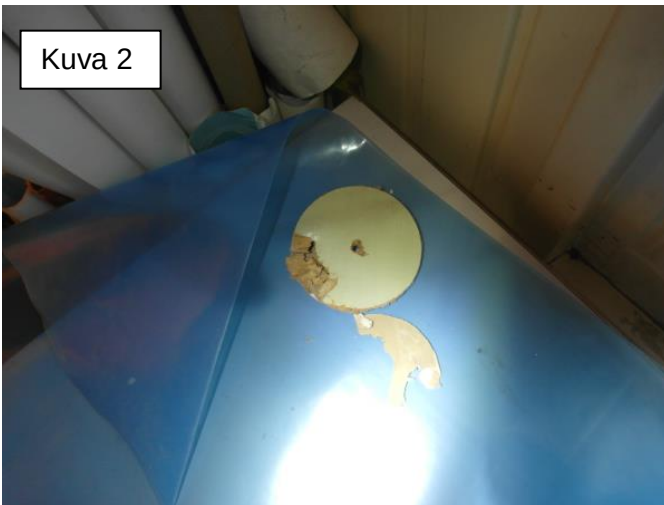
Kuva 2

**Kuva 2.** Seinärakenteen sisällä pinkopahveissa oli vanhoja maaleja. Maalit sisältävät alle 50 mg/kg PCB-yhdisteitä ja alle 1500 mg/kg lyijyä.

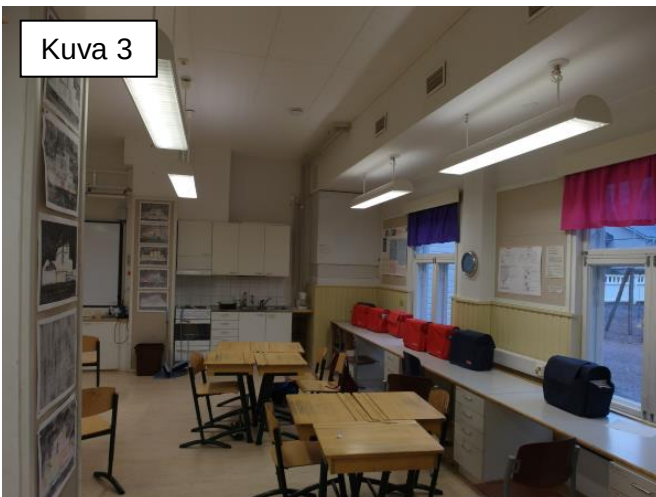
Kuva 3

**Kuva 3.** Pintamateriaalit vaikuttavat uudemmilta, eikä niissä havaittu haitta-aineita.
