**KOSTEUS- JA SISÄILMATEKNINEN KORJAUSTARVESELVITYS**

PIHARAKENNUS  
MYLLYMÄEN ALAKOULU  
22500612-044

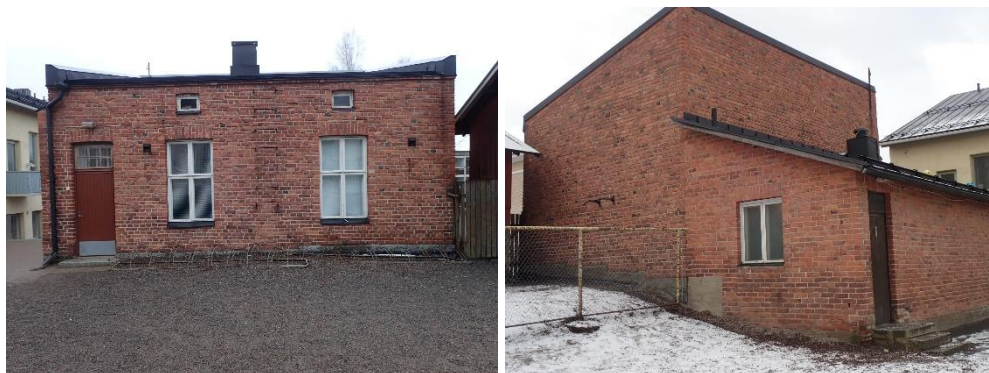
**Kuva 6.** Piharakennuksen yleiskuvat.

Rakennuksen julkisivun kuntoa tarkasteltiin aistinvaraisesti ja tiilimuurauksen laasti-saumoja raaputeltiin, rapautumissyvyyden arviointia varten. Tiilien pinnassa oli havaittavissa halkeilua ja rapautumaa. Saumalaastit olivat paikoin pehmentyneet noin 10 mm syvyyteen asti. Eteläjulkisivun puolella syöksytorven kohdalla tiilijulkisivu on lohjennut ja osin irrallaan.

Rakennuksen ikkunat sijaitsevat eteläjulkisivun puolella. Ikkunat ovat kaksipuitteisia puuikkunoita. Ikkunoiden puuosat ovat pehmeät. Ikkunoiden pellitykset ovat heikosti kiinni eivätkä ne ole tiiviit vaan vesi pääsee rakenteeseen. Ikkunoiden alapuoliset apukarmit ovat märkiä ja lahonneet. Rakennuksen ovet ovat kohtalaisessa kunnossa.

- julkisivun laastisaumat uudelleen saumataan rapautuneilta osin.
- korjauskelvottomat ulkopuitteet ja karmien lahonneet puuosat on suositeltava uusia. Muutoin ikkunat ovat huoltokorjattavissa. Ulko-ovet suositellaan vaihdettavaksi tai niiden tiiveyttä on parannettava
- terveydenhoitajan tiloissa ulkoseinän sisäpinnat ja liittymät tiivistetään ilmatiiviiksi
- wc-tiloissa märkätilojen sisäpinnat, vedeneristys ja siivousskomeron pintavauriot on suositeltava uusia peruskorjauksessa. Seinäpinnat ja liittymät tiivistetään ilmatiiviiksi

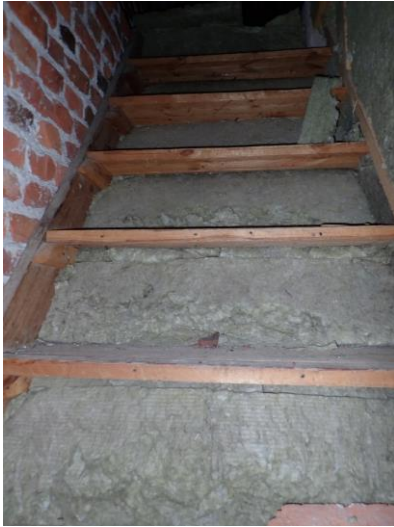
Portaissa näkyvillä mineraalivillaa

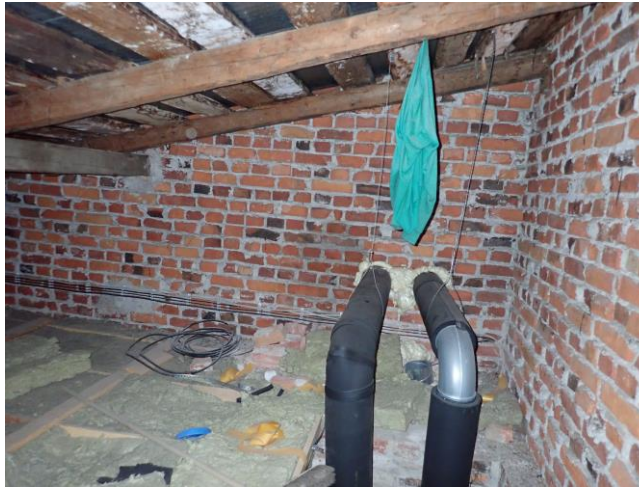
Ullakkotilassa näkyvillä mineraalivillaa

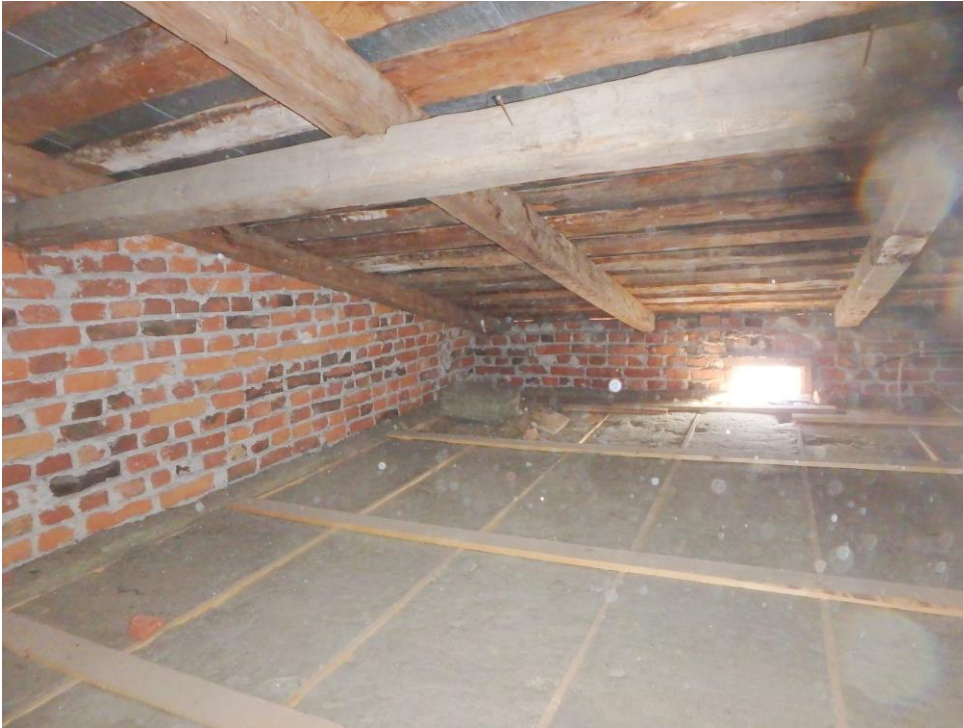
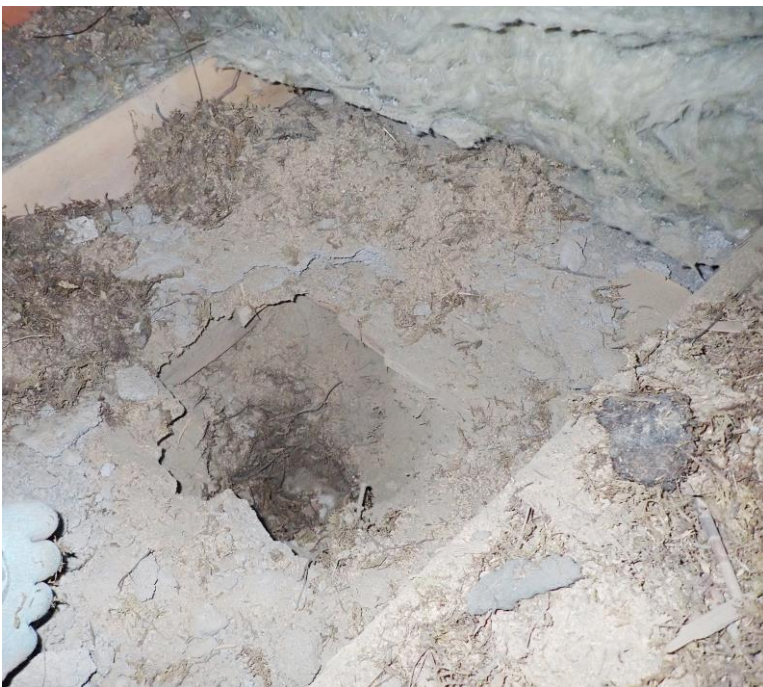
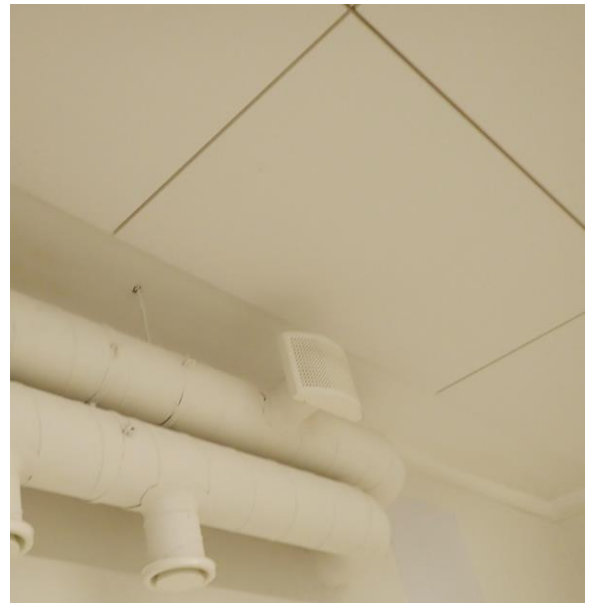
**RA 58, yläpohja terveydenhoitajan tilan päällä (avaus tehty ullakolta)**

100 mm mineraalivilla, koolaus

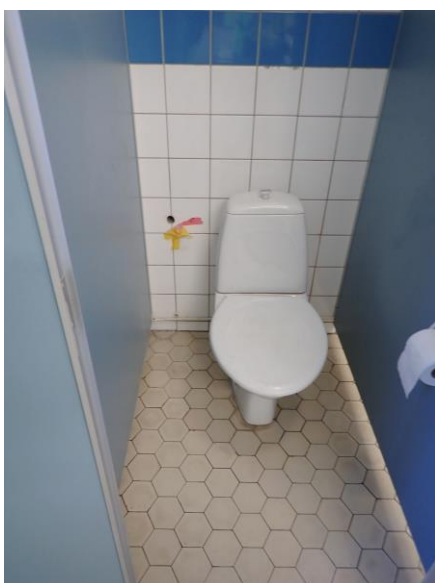
**RA 62, wc-pojat väliseinä**

seinälaatta, laastit  
yli 300 mm betoni (porattu tähän asti)

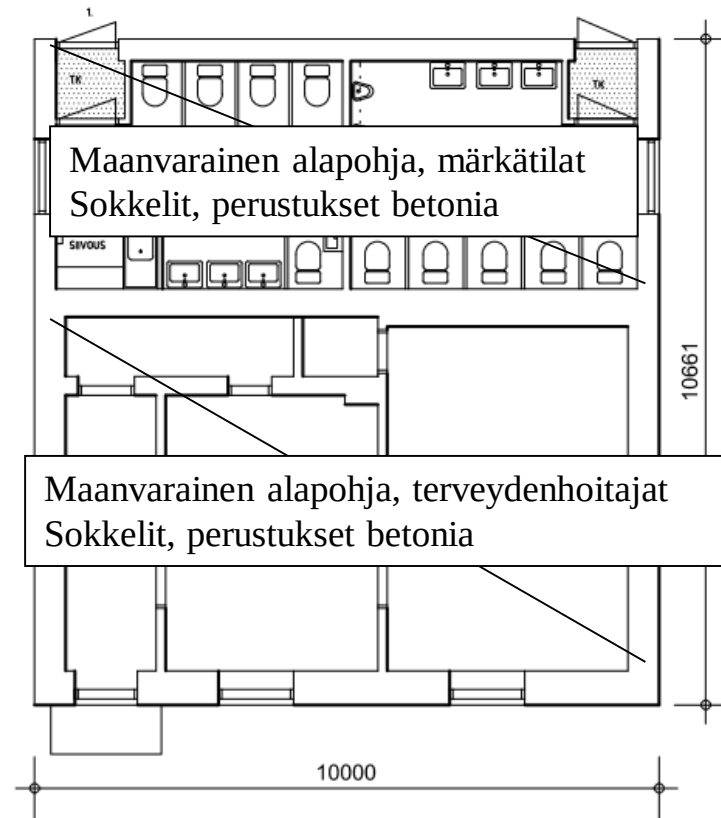
## Alapohjat

Wc-tilojen alapohja sijaitsee alarinteen puolella, jossa rakenteeseen kohdistuu enemmän kosteusrasitusta. Maanvarainen alapohjalaatta on pintakosteaa ja sen alla oleva hiekka on märkää. Wc-tiloissa ei ole nykyohjeistuksen mukaisia vedeneristeitä ja pintamateriaalit ovat kuluneet. Alapohjalaatta ei ole ilmatiivis, jolloin kosteasta maataytöstä voi kulkeutua epäpuhtauksia sisäilmaan ilmavuotojen myötä.

Märkätilojen vedeneristeet ja pinnat uusitaan. Rakenteeseen suositellaan lattialämmitystä. Rakennus salaojitetaan

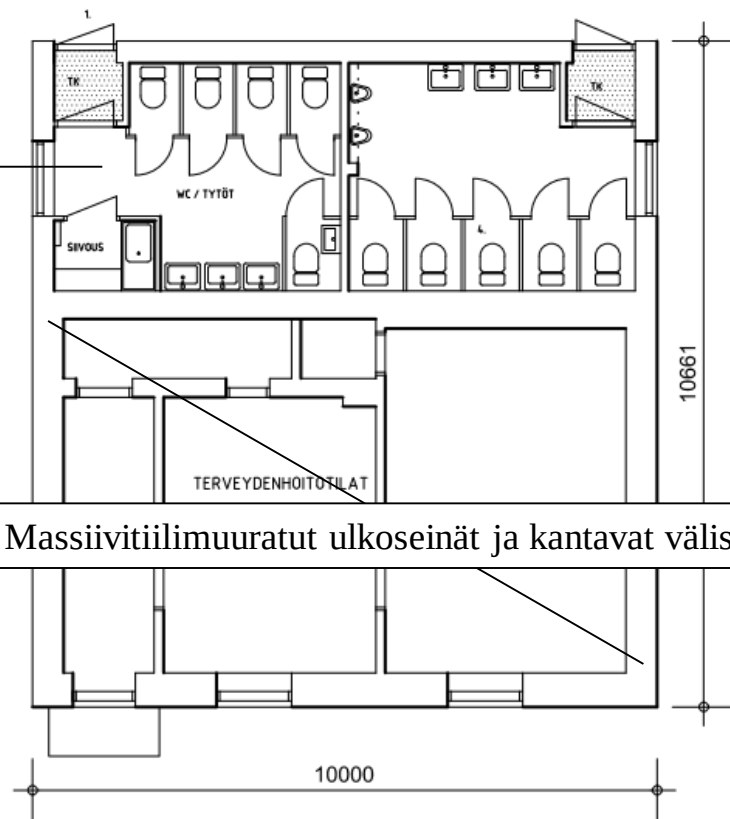
## Ulkoseinät

Wc-tiloissa on ulkoseinissä lasivillaeriste, jossa on todettu mikrobiologisia epäpuhtauksia. Lasivillaan on voinut aiheuttaa epäpuhtauksia kosteusrasitus julkisivun ja ikkunoiden heikon vesitiiveyden takia. Kosteutta ei ole tarkastelluilta osin päässyt laajasti rakenteen sisälle, koska rakennepinnat olivat kuivat ja siistit.

Ikkunan alla tiilimuuratussa  
ulkoseinässä lasivillaeriste

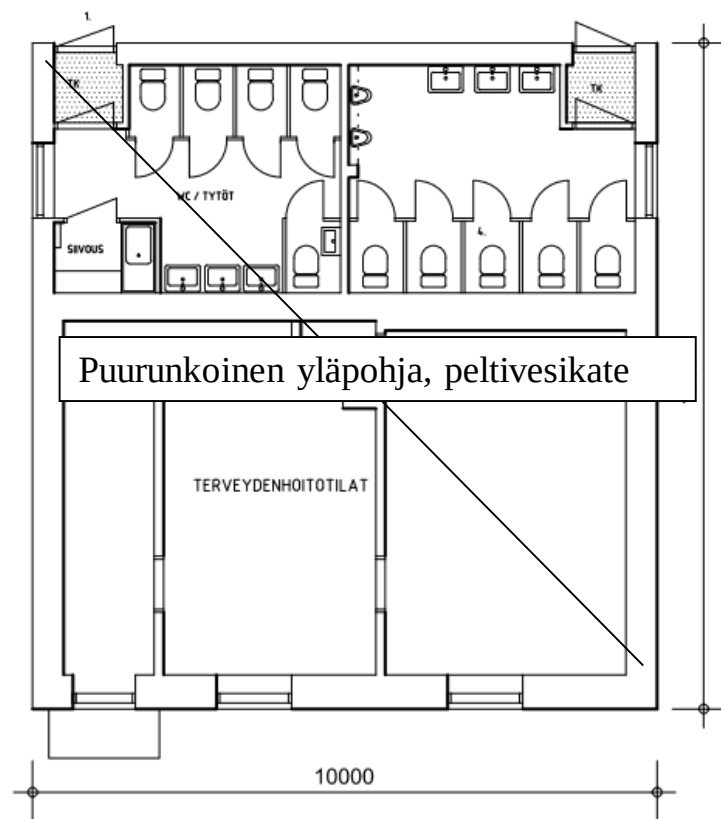
## Yläpohja ja vesikatto

Puuttuvan aluskatteen takia vesikatteen alapintaan tiivistyvä kosteus tippuu yläpohjatiilaan ja vesi on kosteusvaurioittanut ruodelaudat. Vesikatteen ylösnostot seiniä vasten ja räystäspellitysten saumat ulkoseinänurkkauksissa eivät ole vesitiiviit.

Yläpohjassa ei ole ilmatiivistä kerrosta ja nykyisin yläpohjan ilmatiiveys on alakattopinnan varassa. Alakattopinnan ilmatiiveyttä puhkoo alakaton kiinnitykset ja läpiviennit.

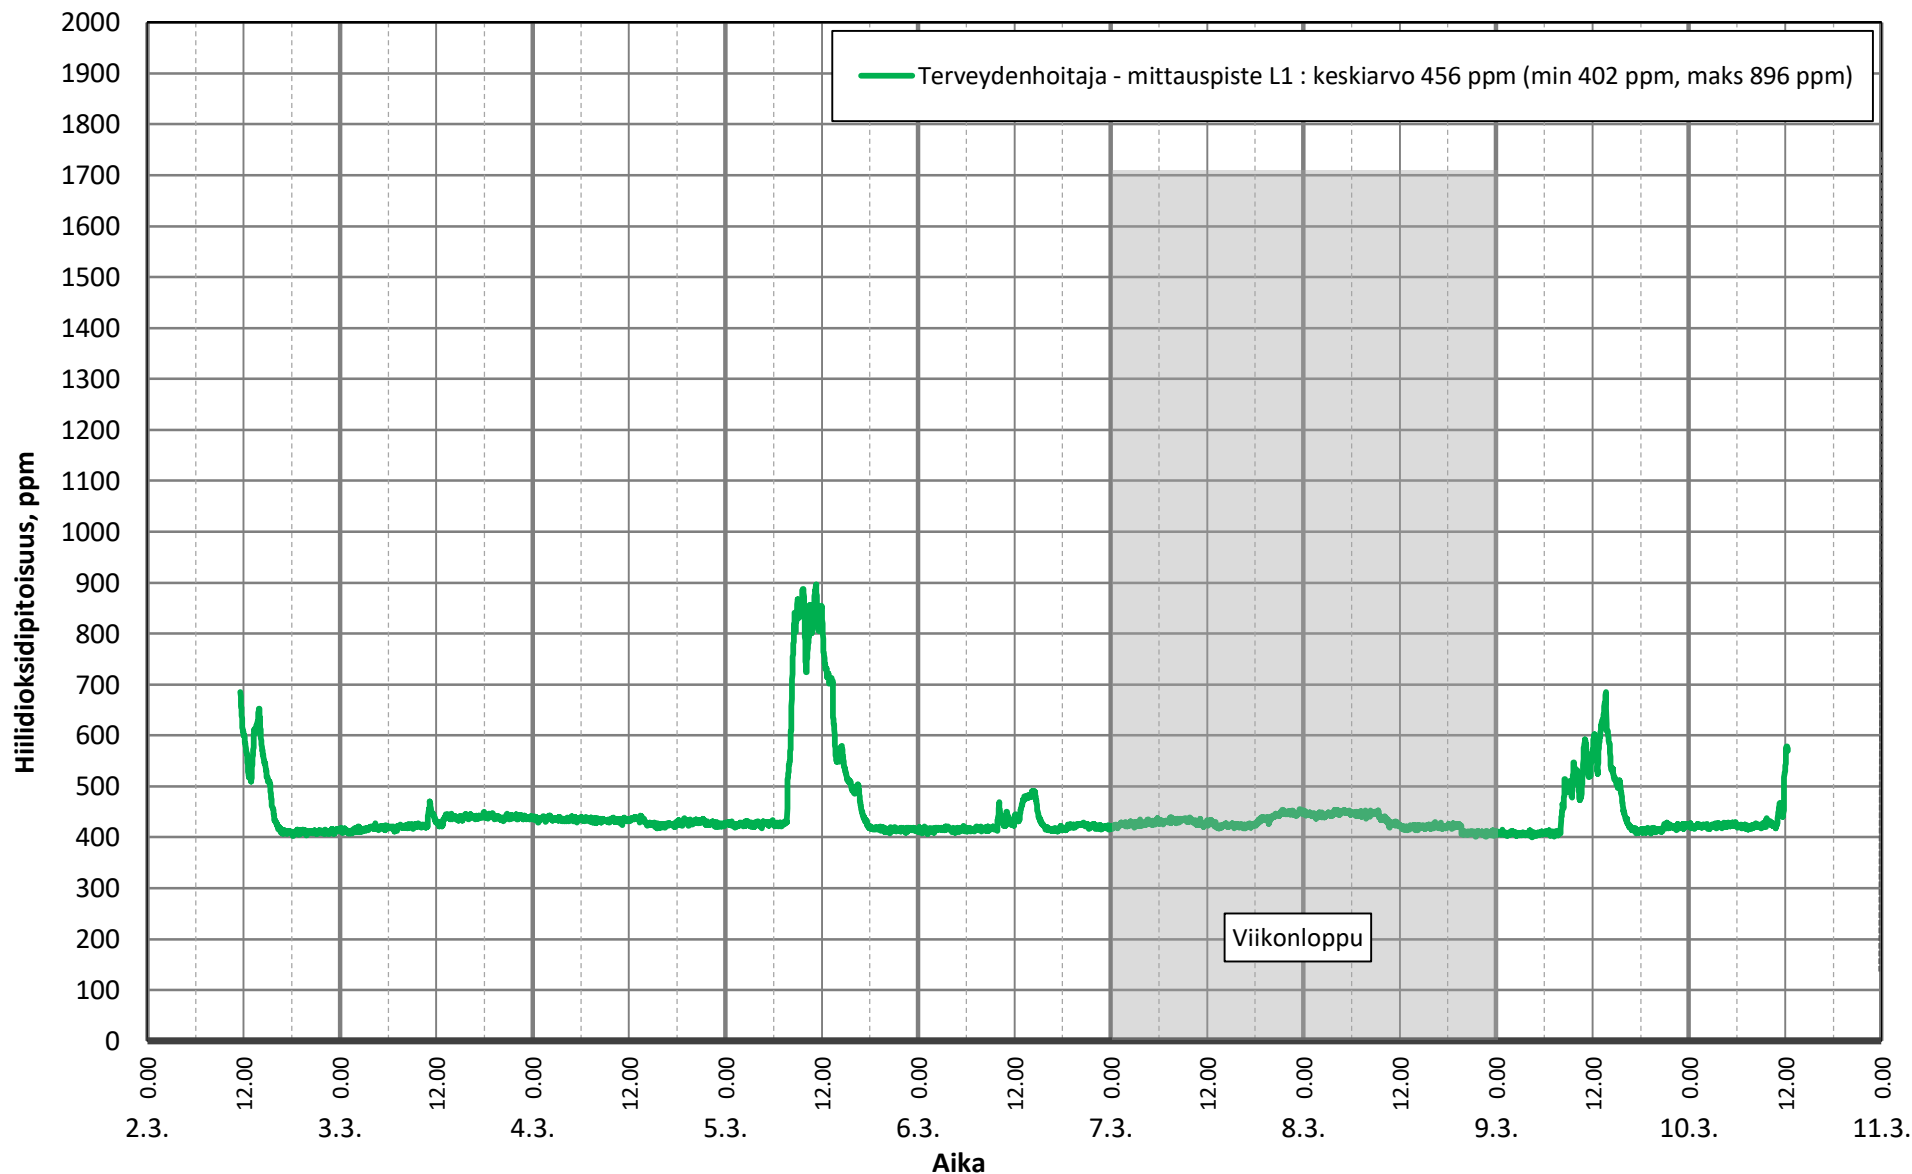
## Terveystenhoitajan huoneen sisäilman hiilidioksidipitoisuus 2.-10.3.2020

Sisäilman hiilidioksidipitoisuuden seurantamittausten perusteella terveydenhoitajan huoneen ilmanvaihto on riittävää. Sisäilman lämpötilan seurantamittausten perusteella terveydenhoitajan huoneessa ei ole tarpeen säätää lämpötilaa.

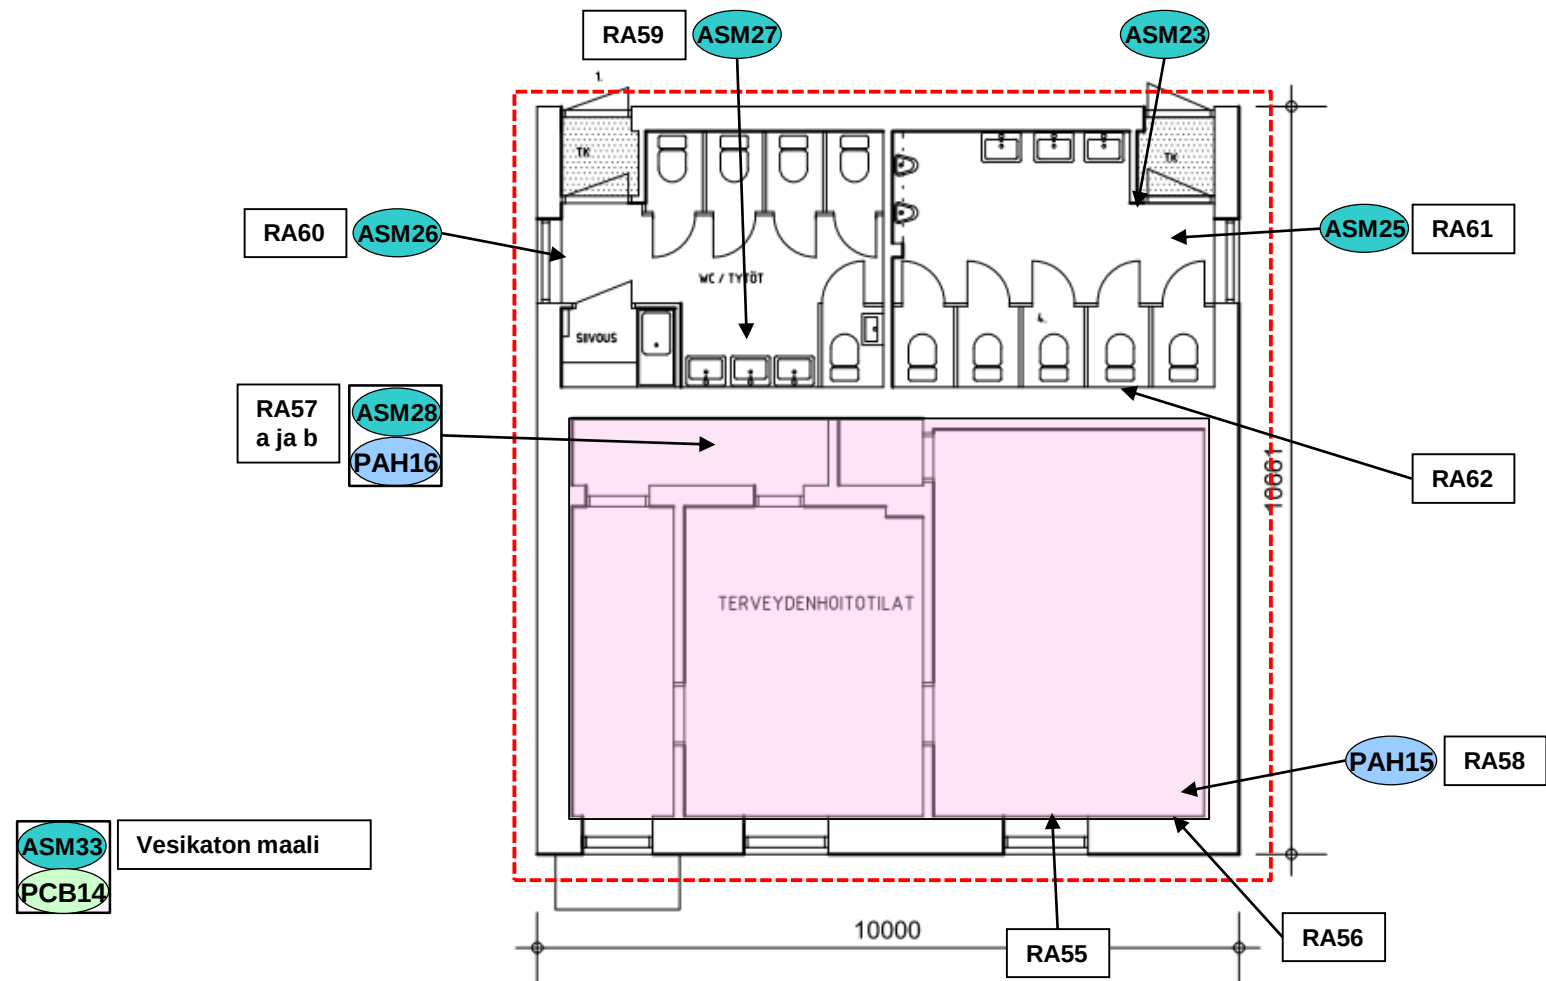
Yli 200 mg/kg PAH-yhdisteitä sisältävä yläpohjan tervapahvi.  
Mahdollisesti vain terveydenhoitotilojen yläpohjassa (ei wc:t).

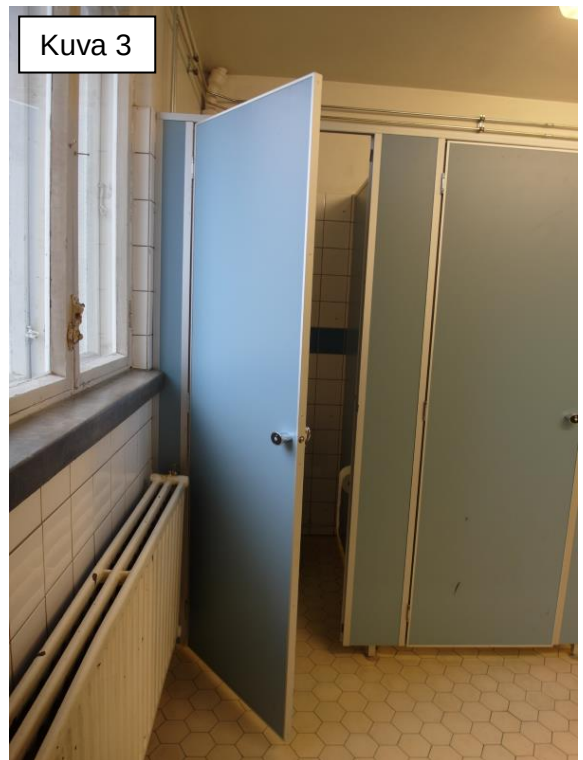
Kuva 3

**Kuva 3.** Wc-tilojen pintamateriaaleissa ei havaittu haitta-aineita.

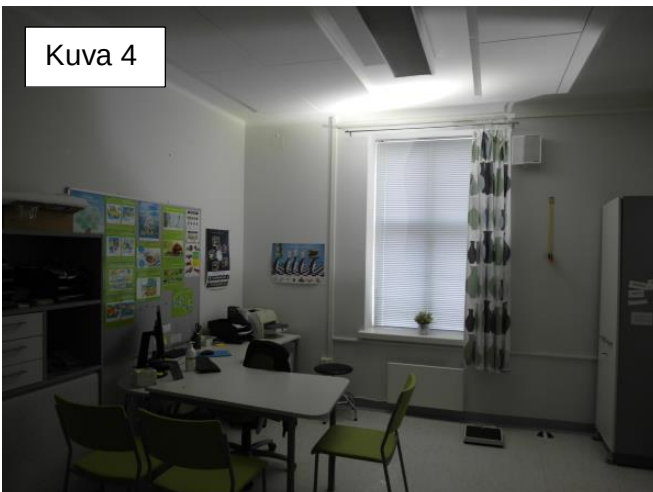
Kuva 4

**Kuva 4.** Terveystiloissa oli uudet pintamateriaalit.
