**KOSTEUS- JA SISÄILMATEKNINEN KORJAUSTARVESELVITYS**

PUUKOULU  
MYLLYMÄEN ALAKOULU  
22500612-044

**MYLLYMÄEN KOULURAKENNUKSET, PUUKOULU,  
AHOKATU 20, HÄMEENLINNA**

22500612-044

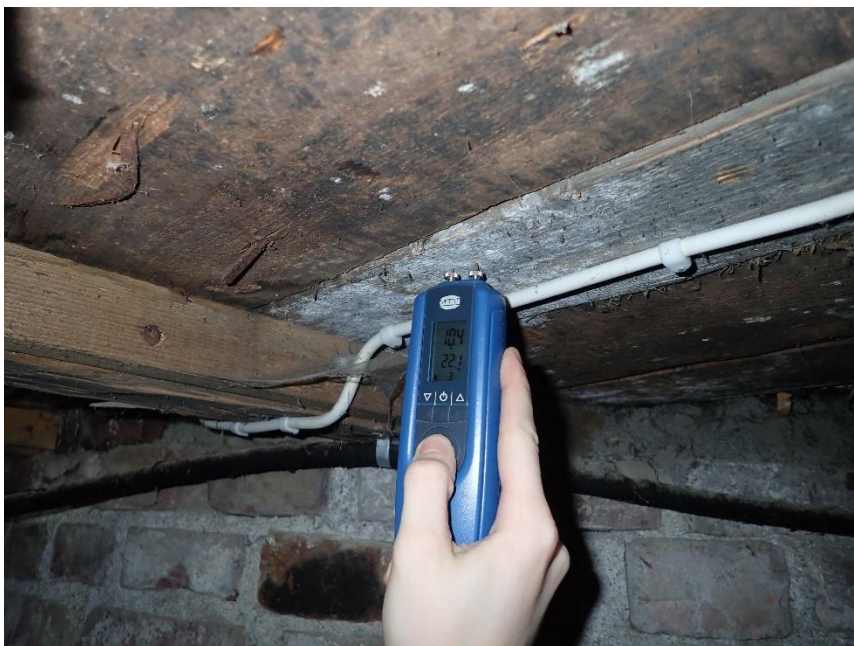
Puurunkoisen alapohjan aluslaudoituksessa on koko alustatilan leveydeltä vanhoja kosteusjälkiä, jotka ovat todennäköisesti aiheutuneet ennen alustatilaan tehtyjä korjauksia. Alapohjarakenteiden alaosa tutkittiin alapohjan tuuletustilasta puupiikkimittarilla. Puupiikkimittarin arvot vaihtelivat välillä 9,5-13 -p.%. Puurakenteet ja laudoitus olivat kuivia.

**Kuva 7.** Tuulettuvan alapohjan alapinnan laudoituksessa on tummentumia, mutta aluslaudoitus on nykyään kuiva.

- tuulettuvan alapohjan korjaus koko 1 kerroksen alueella. Korjauksessa poistetaan alapohjarakenteen puurakenteiset ala- ja yläpinnat ja täyttömateriaalit. Jäljelle jätetään kannatinpuut. Alapohjarakenne uusitaan asentamalla siihen uudet pintamateriaalit ja kosteutta paremmin kestävä lämmöneriste. Rakenneliittymät tiivistetään ilmatiiviiksi liittämällä lattian ilmatiivis kerros ulkoseinien ilmatiiviiseen kerrokseen ja tiivistämällä lattian läpiviennit. Päällysteet valitaan käyttötarkoituksen mukaisiksi. Märkätilojen pinnat ja vedeneristys uusitaan nykyohjeistuksen mukaisesti. Huomioitava rakenteiden haitta-aineet purkutyössä. Purkutyössä huomioitava lattiapintojen haitta-aineet (valkoisen lattiatasoitteen asbesti, 25\*25 cm vinyylilaattojen ja / tai liiman asbesti, tervapaperin PAH-yhdisteet).

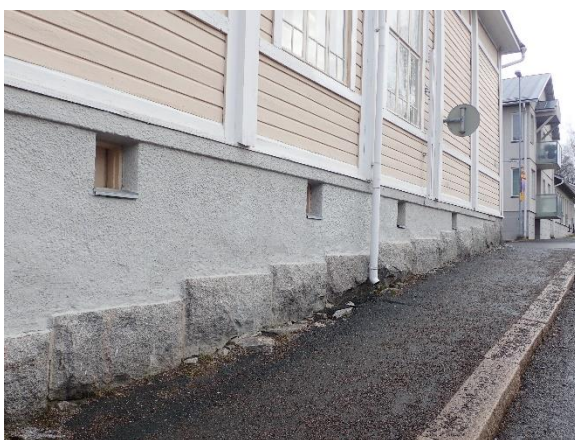
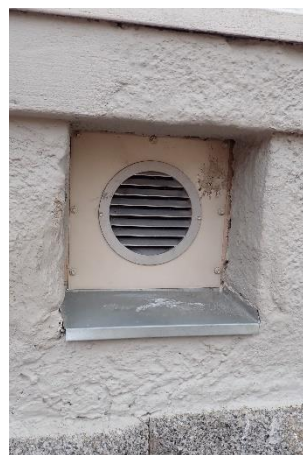
**Kuvat 8 ja 9.** Alustatilan tuuletusaukkoja on peitetty koneellisen ilmanvaihdon lisäämisen jälkeen.

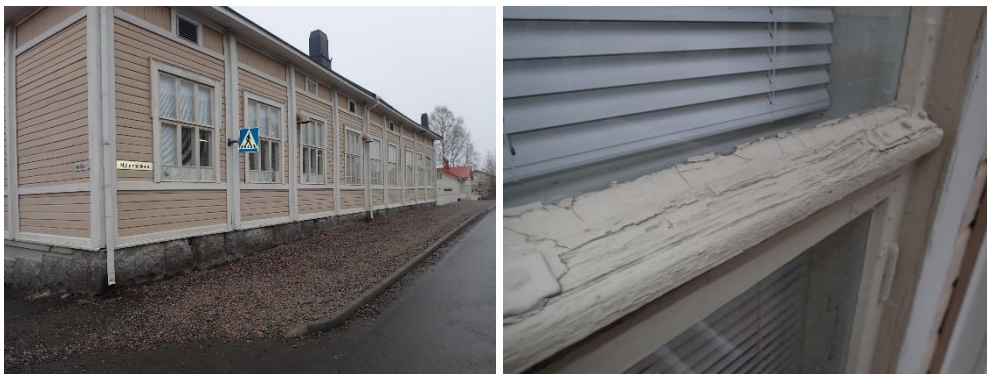
Pääosin julkisivupaneelit ja koristelaudat ovat hyvässä kunnossa. Kivisokkelin päällä ja julkisivulla olevat vaakalaudat ovat paikoin pehmenneet kosteuden vaikutuksesta. Ikkunoiden puuosat olivat kohtalaisessa kunnossa. Paikoittain ikkunoiden vaakapuissa ja päällä olevassa lipassa oli kosteuden aiheuttamaa hilseilyä maalissa ja puu osat olivat pehmentyneet.

**Kuvat 15 ja 16.** Puukoulun julkisivu. Ikkunoiden puitteissa lieviä kosteuden aiheuttamia jälkiä.

- ikkunat ja ovet huoltokorjataan peruskorjauksessa. Uloimmat ikkunapuitteet uusitaan tai pehmentyneet puuosat vaihdetaan.
- ikkunoiden päällä puiset julkisivulistat tiivistetään laudoitukseen vesitiiviisti tai ikkunoiden päälle asennetaan vesitiiviisti räystäspellitykset

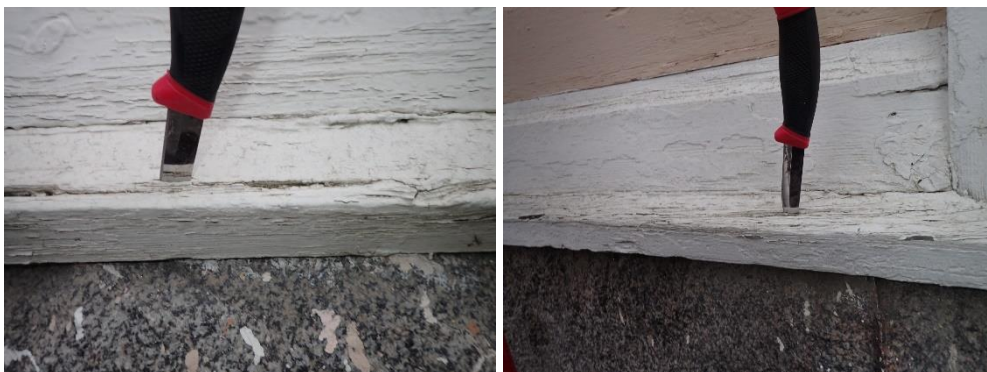
**Kuvat 17 ja 18.** Sokkelin päällä olevat puulaudat olivat monin paikoin pehmenneet kosteuden vaikutuksesta.

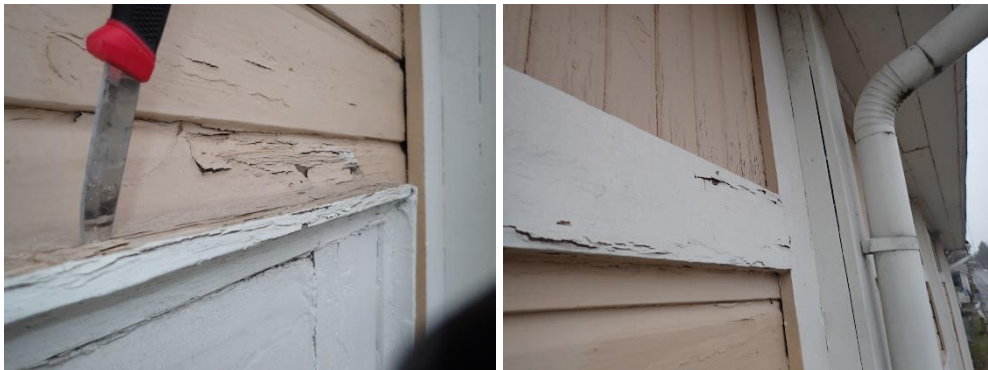
*Kuvat 19 ja 20. Julkisivun maalipinta hilseilee paikoin.*

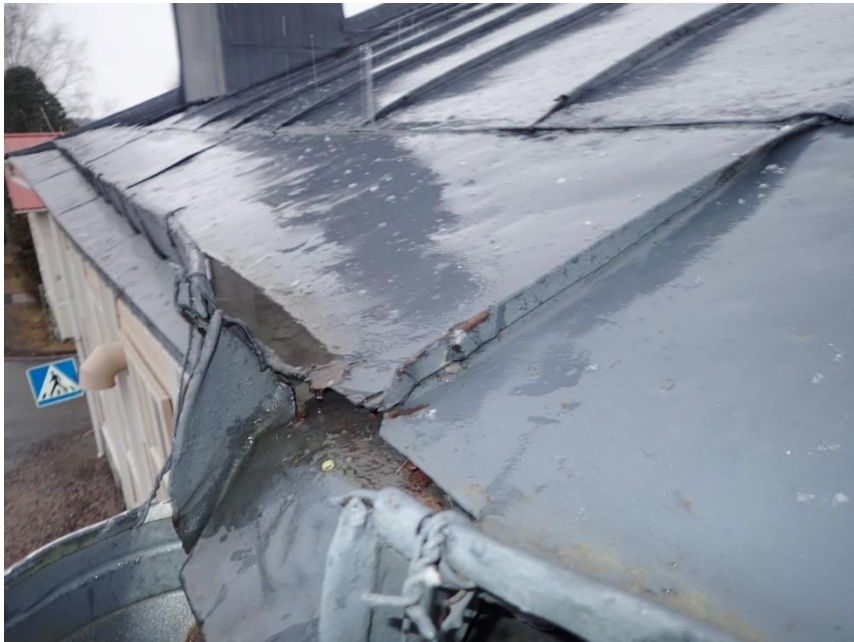
**Kuva 27.** Sadeveden ohjauksen kouru on matala. Kattopeltien saumoissa on ruostetta.

- vesikatto alusrakenteineen ja kattoturvatuotteineen sekä yläpohjan lämmöneristettyä uusitaan. Lisäksi sadevesikourut ja syöksytorvet uusitaan. Yläpohjaan asennetaan ilmatiivis höyrynsulku. Purkutyössä huomioitava vesikaton maalin asbestisisältö ja yläpohjan tervapaperin PAH-yhdisteet.
- luokan 110 kohdalta vaurioitunut alakattolaudoitus uusitaan

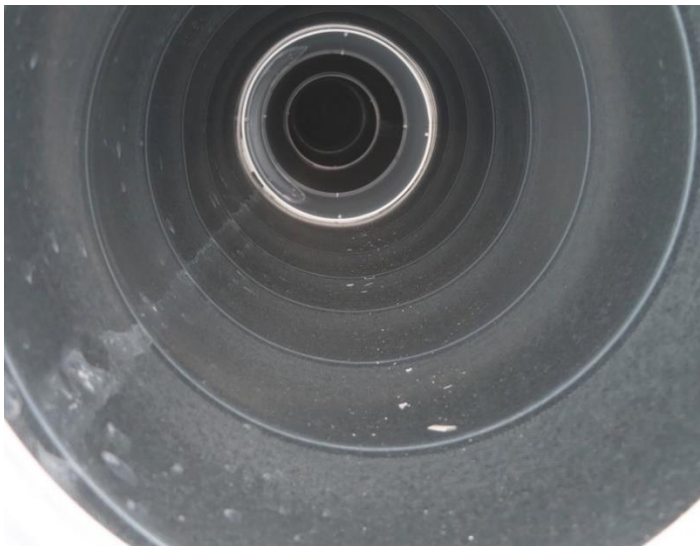
Tuloilmakanavan sisäpintojen pölykertymää selvitettiin luokassa 110 aistinvaraisesti. Pölykertymäarvio oli vähäinen, 1-2 g/m<sup>2</sup>. Kanavan pohjalle oli asettunut myös hieman pieniä kipsi- tms. palasia.

**Kuva 31.** Luokan 110 tuloilmakanava, jonka sisäpinnan pölykertymäarvio oli 1-2 g/m<sup>2</sup> (arviointipiste KP1).

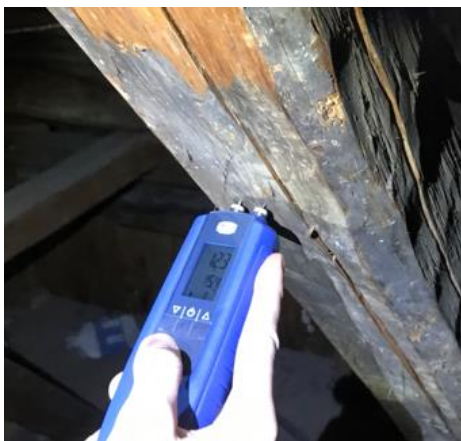
Ullakkotilassa on irtonaisia mineraalivillapaloja sekä varastoituna tavaraa. Vesikatossa ei havaittu aluskatetta, kattopalkeissa oli halkeamia koko palkin pituudella ja ruodelaudoissa havaittiin runsaasti kosteusjälkiä.

Puupalkin kosteus  
puupiikkimittarilla  
oli 12 –p.%.

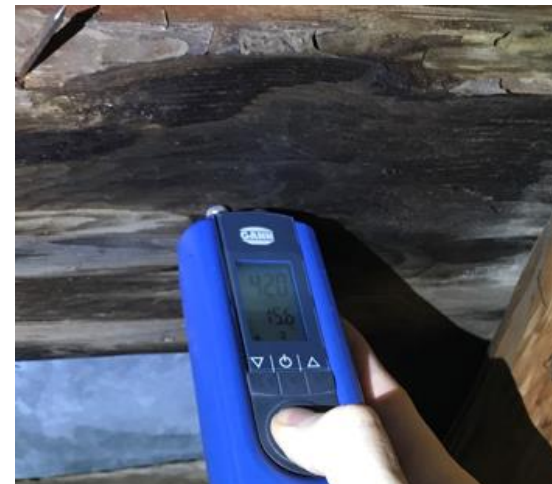
Vesikaton  
ruodelautojen  
kosteus  
puupiikkimitta-  
rilla vaihteli  
11-42 -p.%  
välillä.

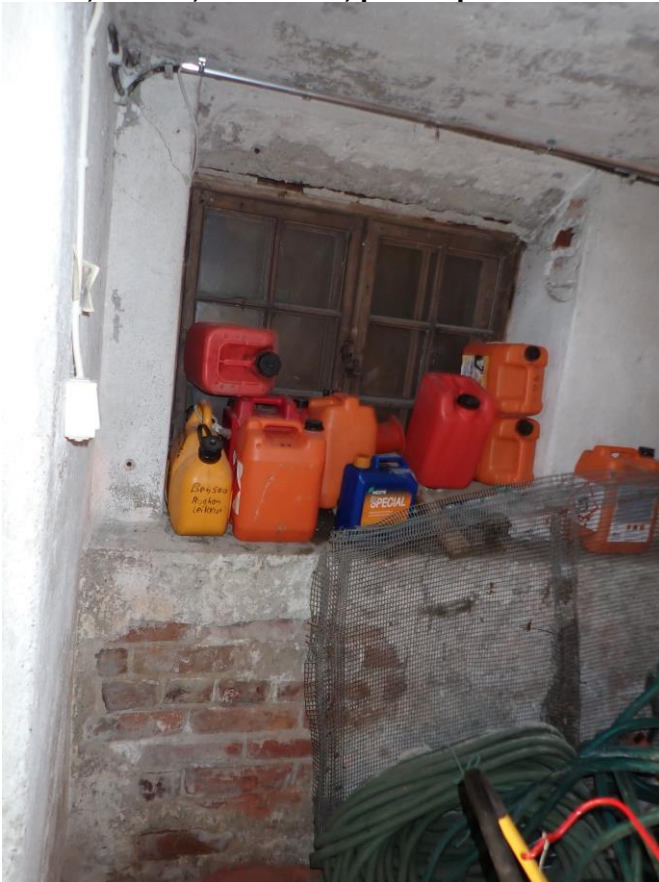
**RA 31, Kellari, ulkoseinä, pesutupa 002**

Kellarissa tiilimuurauksen rappaukset ovat irronneet laajasti. Varaston 001 ja pesutuvan 002 seinien sisäpinnat ovat pintailmaisimella arvioituna kosteat.

600 mm punatiilimuuras, sisäpinnan rappaus kulunut  
julkisivurappaus

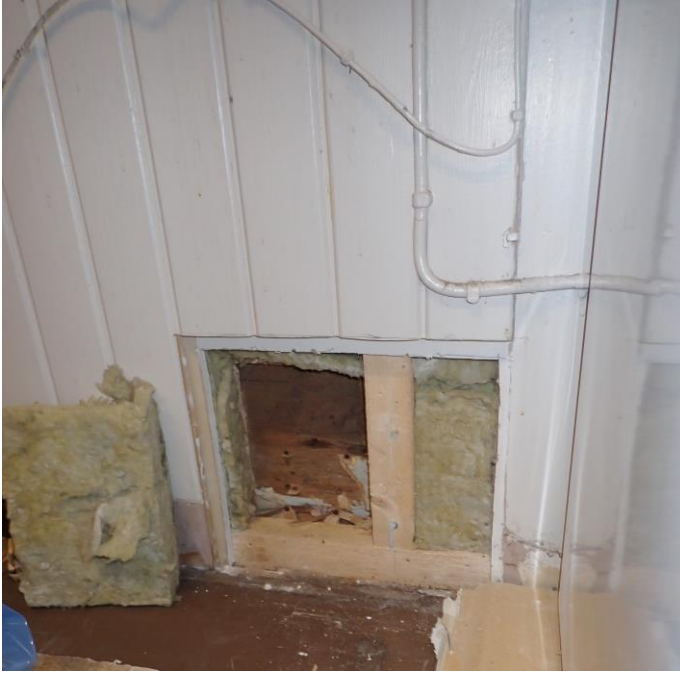
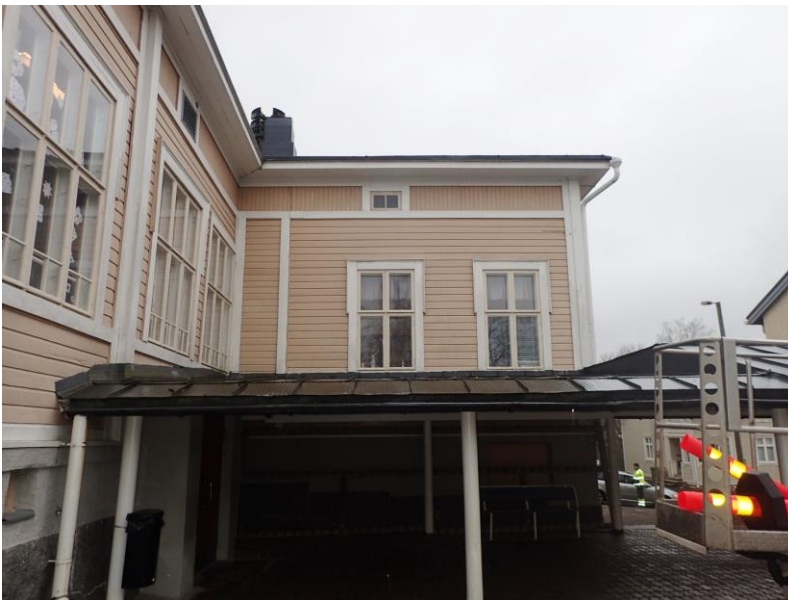
**RA35 , 1-kerros, ulkoseinä, opettajien huone 103**

- seinän alaosan katosta vasten
- hirsirunko kuiva
- kipsilevyssä tummentumia
- pinkopahvin takapinnassa tummia laikkuja

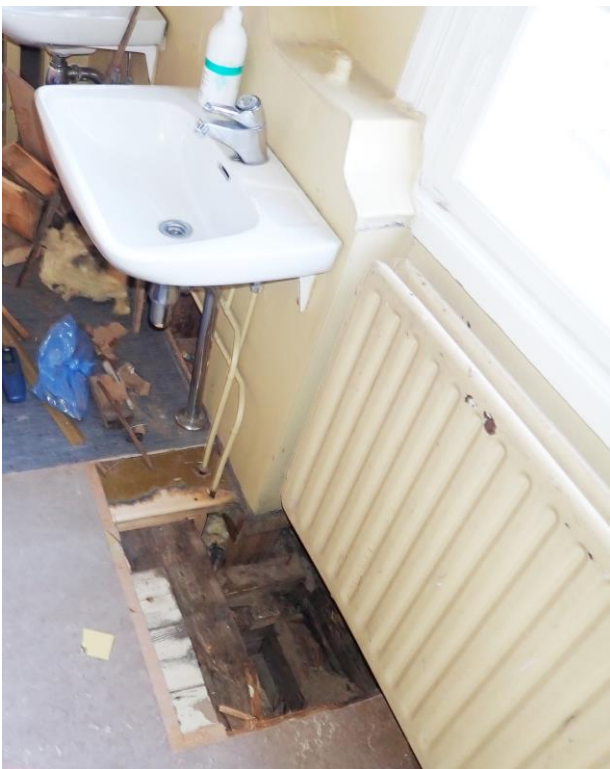
**RA36, 1-kerros, lattia, käytävä 102**

Käytävällä 102 rakenneavaus RA36 tehtiin vesipisteen ja ulkoseinälinjan viereen. Ulkoseinää vasten on katos, johon saattaa ajoittain kinostua lunta tai vettä. Rakenneavauksen kohdalla lattiakannattajat olivat kosteita ja ulkoseinän viereinen hirsi oli lahovaurioitunut. Alapohjan turvetäytössä MR36 todettiin bakteerikasvustoa, mutta ei muutoin mikrobikasvustoa. Bakteerikasvusto viittaa näytteessä oleviin epäpuhtauksiin tai likaan.

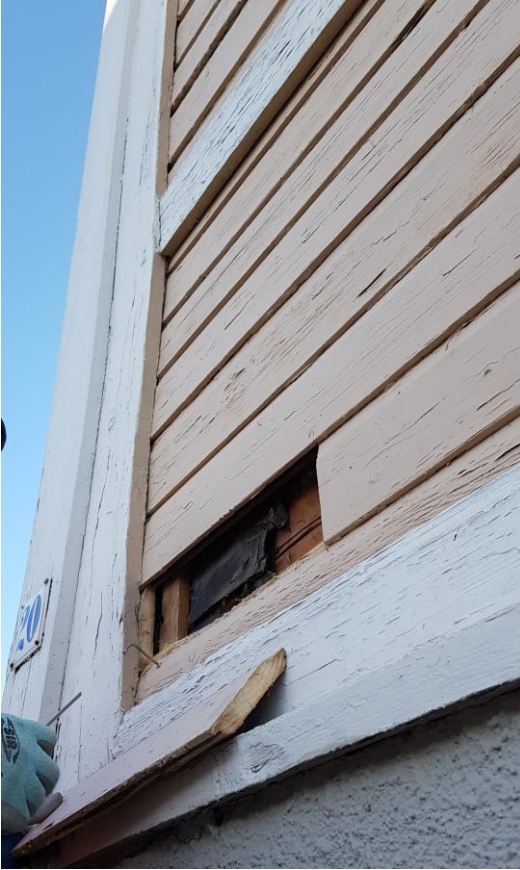
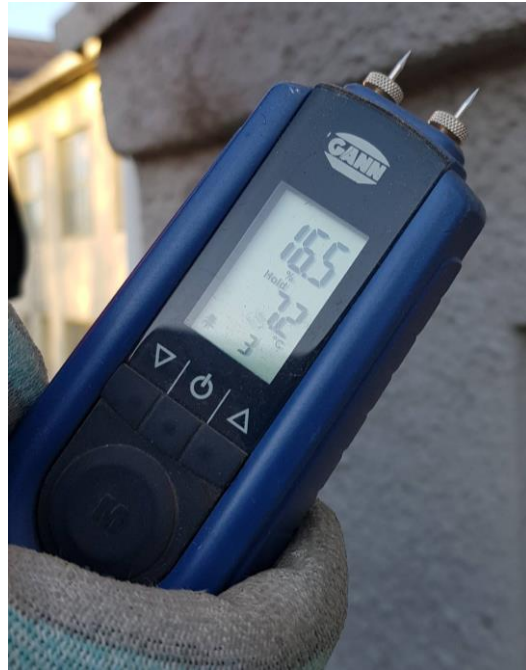
**RA41 , 1-kerros, ulkoseinä, siivous 107 kohdalla, ulkokautta**

- hirsirungon ulkopinta kostea puupiikkimittarilla arvioituna

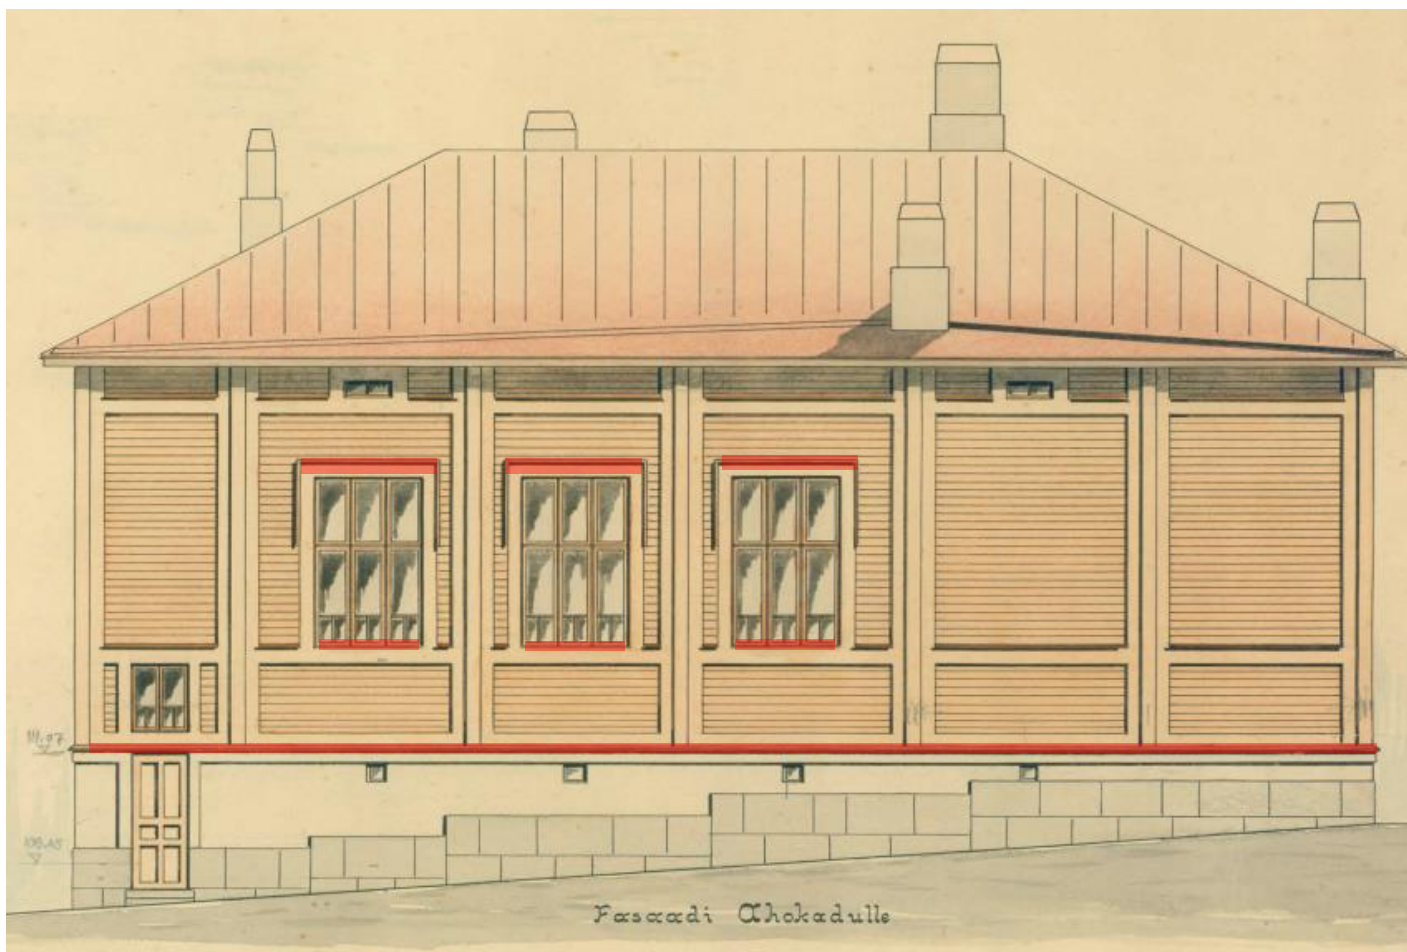
## JULKISIVUJEN KARTOITUSMERKINNÄT 3.3 – 6.3.2020

Puurakenne pehmennyt

■ Puurakenne pehmennyt

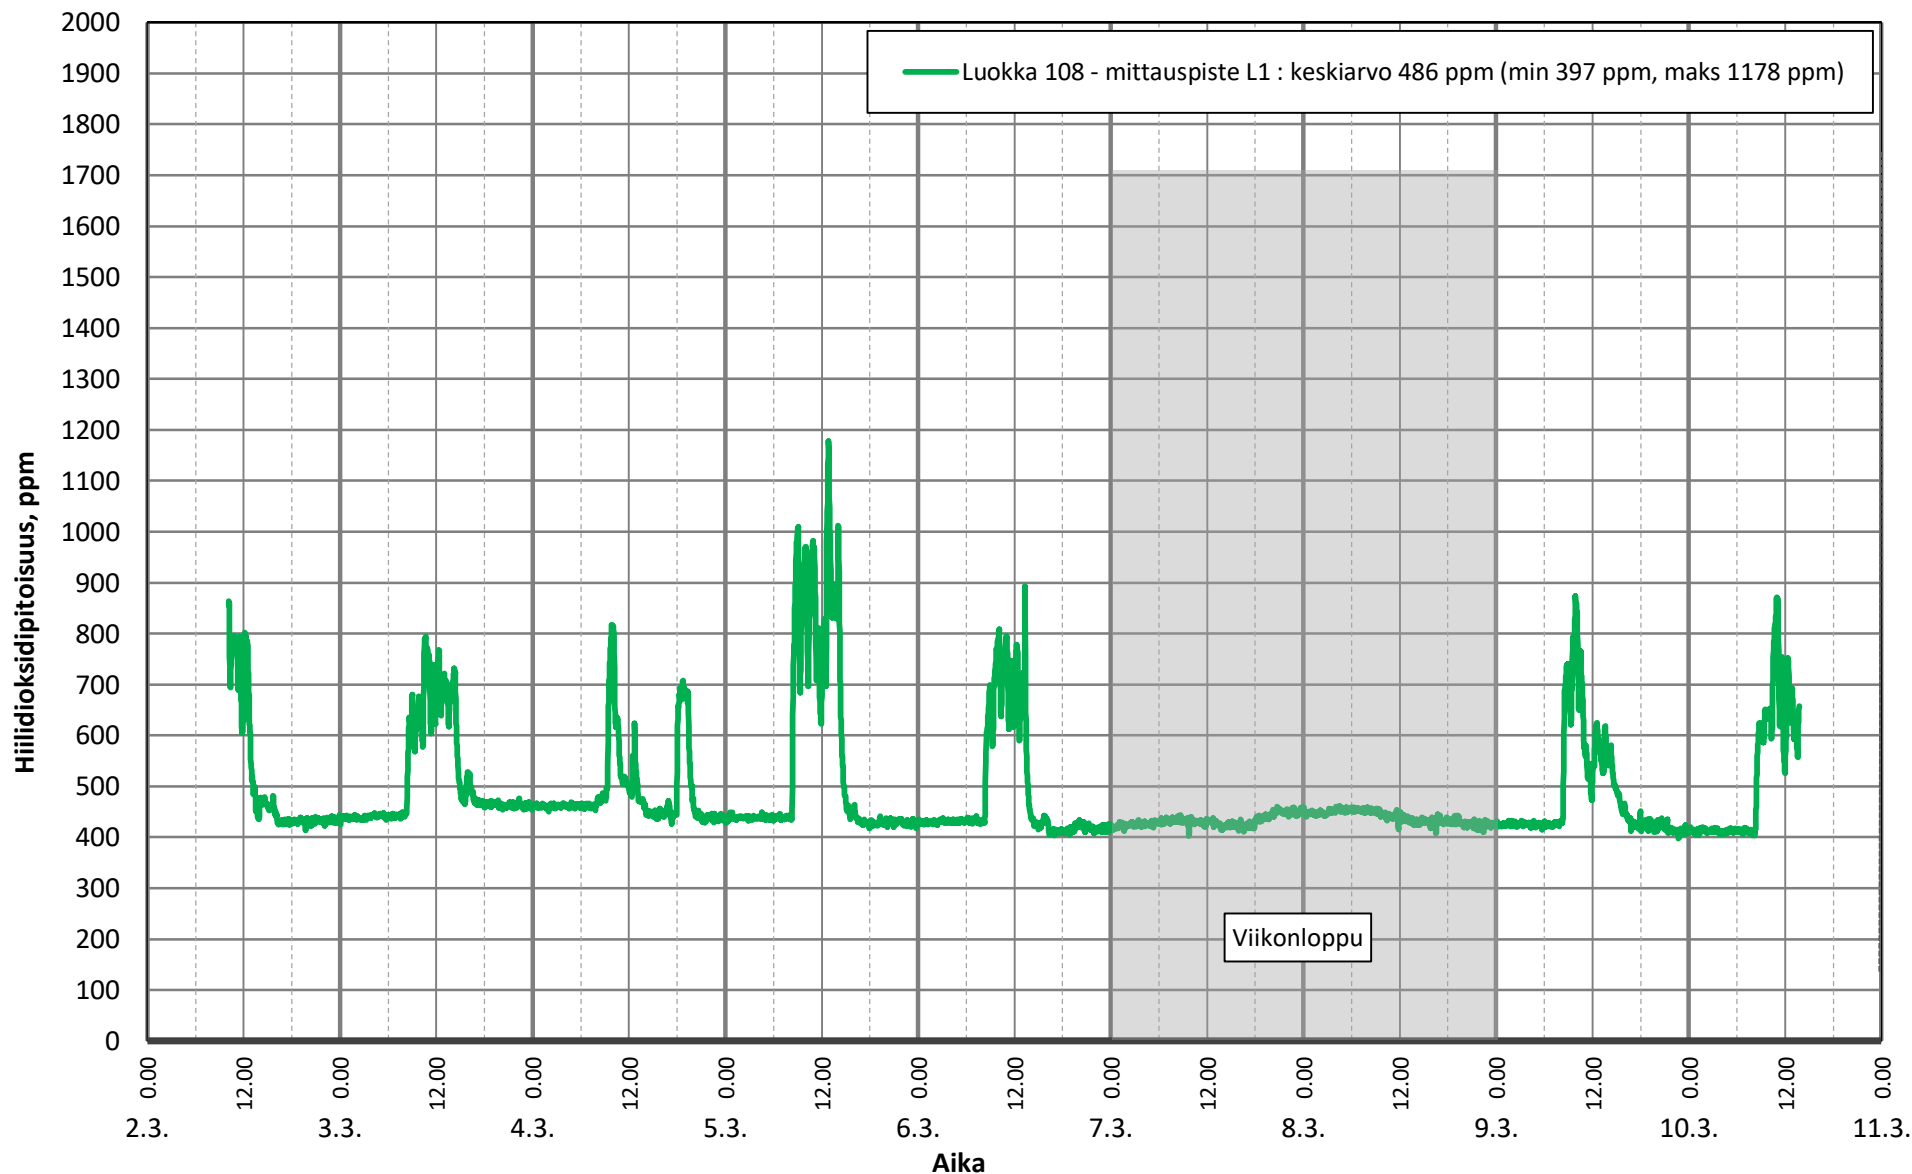
## Luokan 108 sisäilman hiilidioksidipitoisuus 2.-10.3.2020

Sisäilman hiilidioksidipitoisuuden seurantomittausten perusteella tilojen ilmanvaihto on riittävää tilojen käyttäjämäärille, koska pitoisuus oli alle Asumisterveysasetuksen toimenpiderajan.

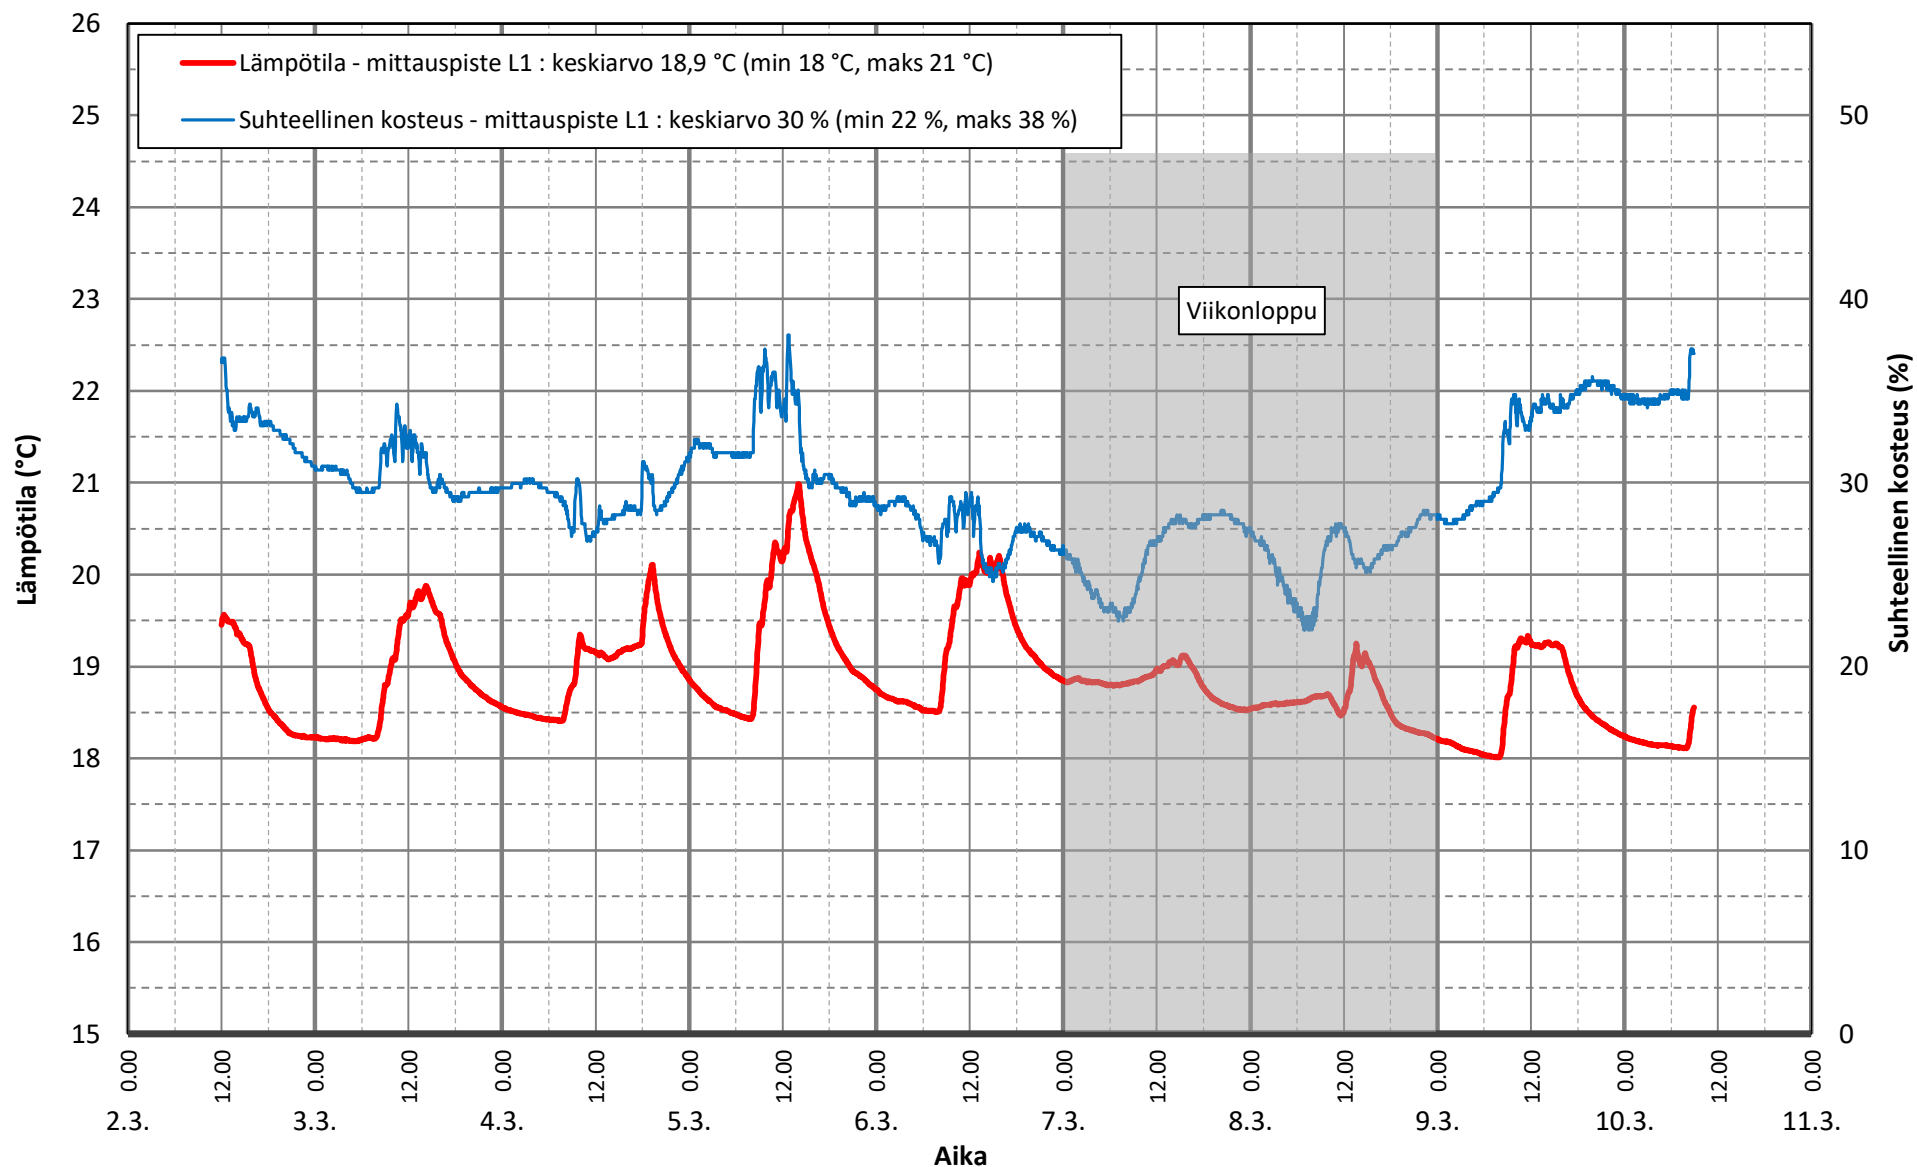
# Luokan 108 sisäilman lämpötila ja suhteellinen kosteus 2.-10.3.2020

Sisäilman lämpötilan seurantomittausten perusteella tarvitaan lämmitysjärjestelmään liittyviä toimenpiteitä, jotta koulupäivien aikaiset lämpötilat saadaan nostettua Asumisterveysasetuksen toimenpiderajojen mukaisiksi. Tiloissa on vesikiertoiset patterit.

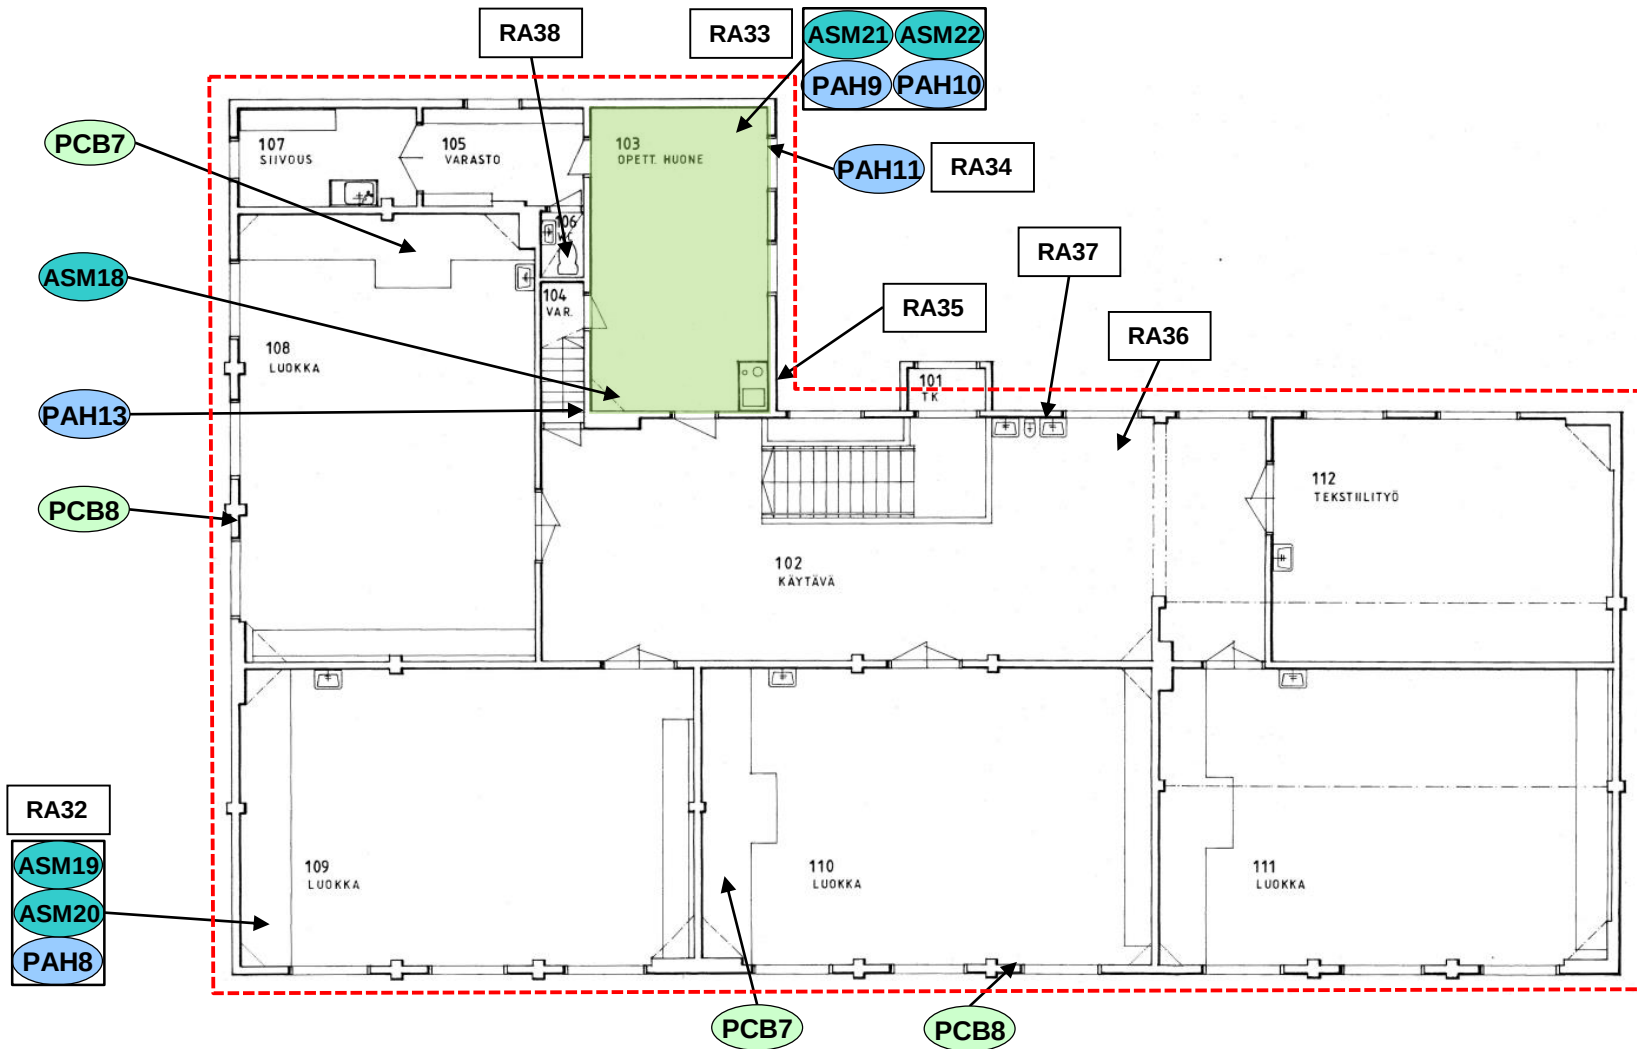
Asbestia sisältävä lattian vinyylilaatta ja/tai liima.

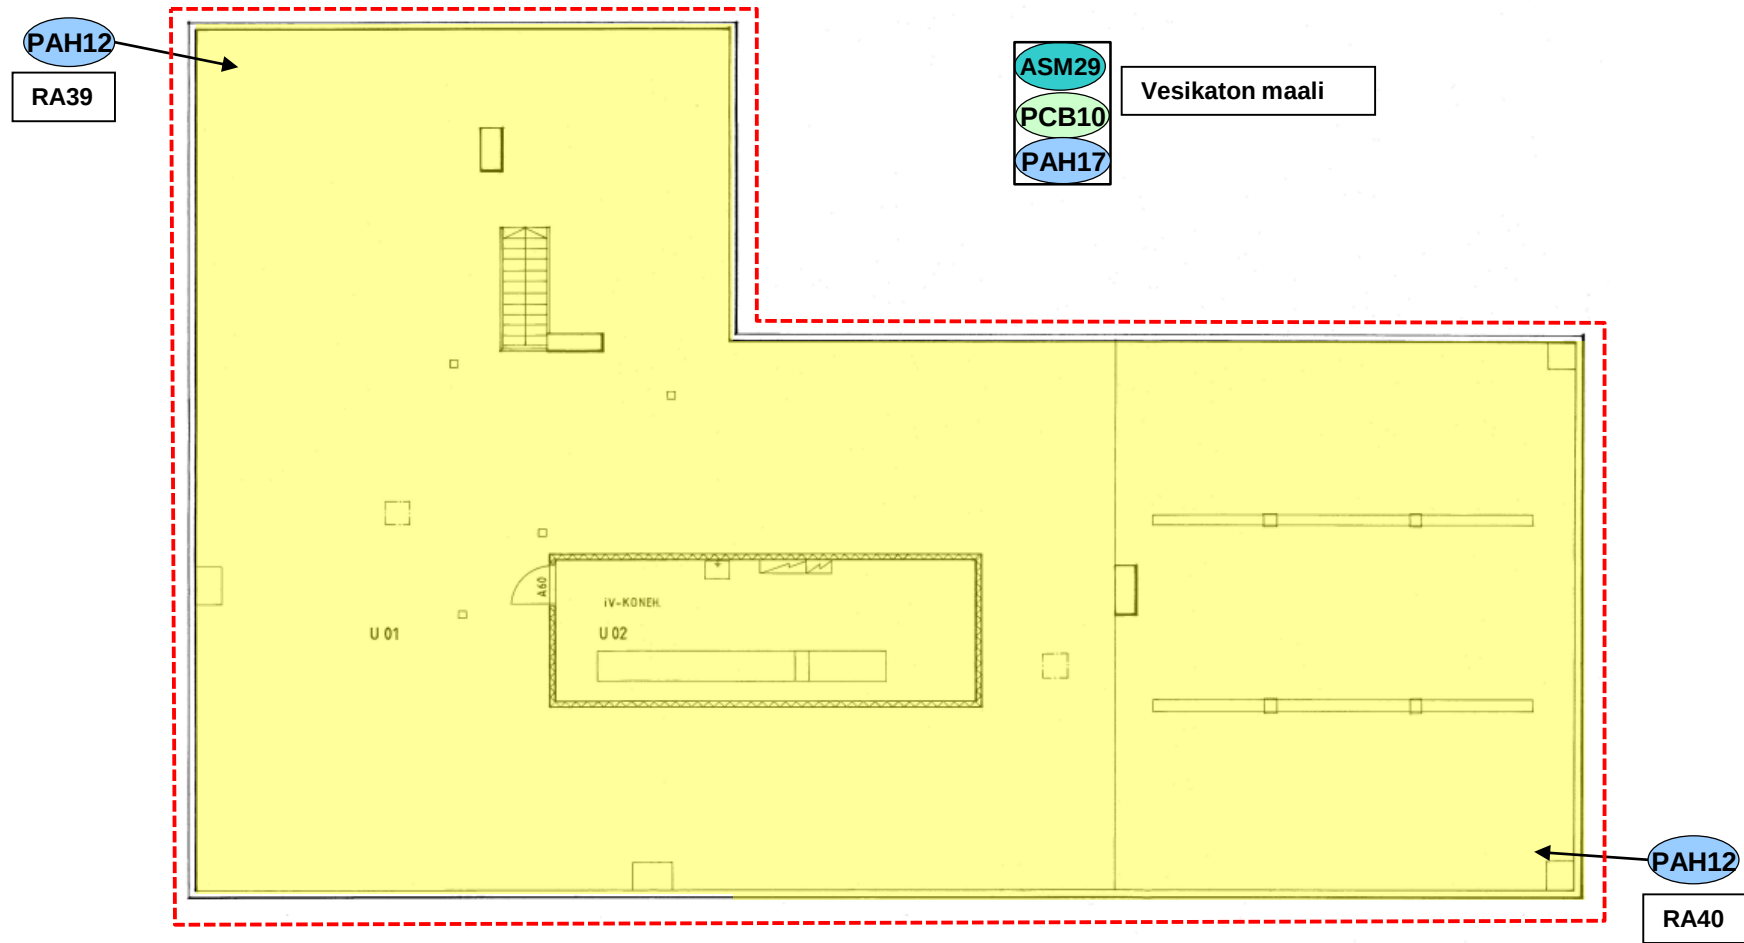
Asbestia sisältävä vesikaton maali.

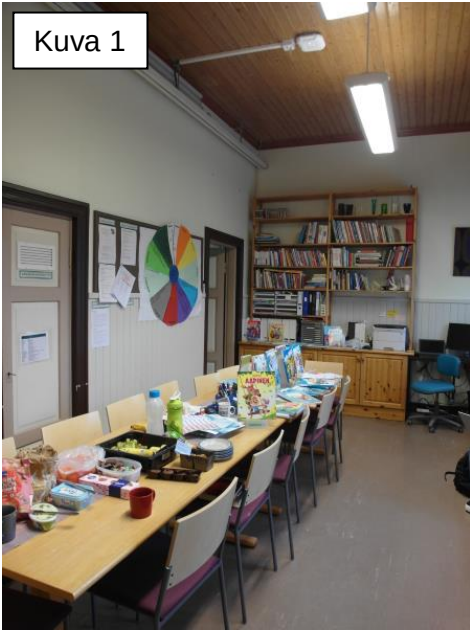
Kuva 1

**Kuva 1.** Lattian vanhat vinyylilaatat (25 x 25 cm) ja/tai liima sisältävät asbestia.

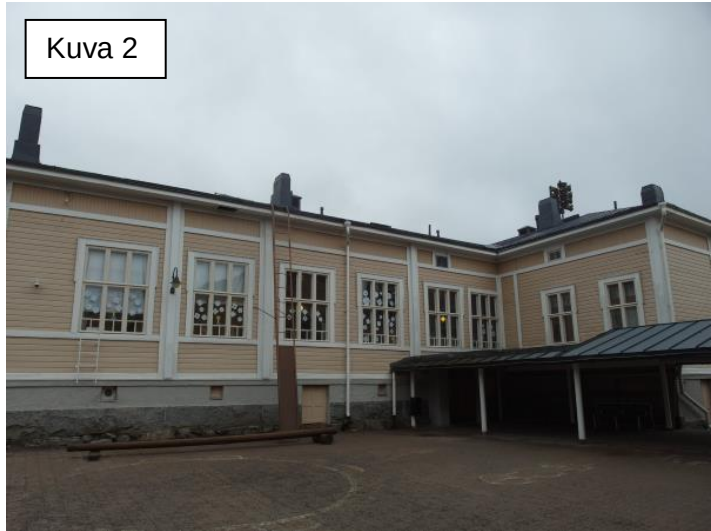
Kuva 2

**Kuva 2.** Vesikaton maali sisältää asbestia.

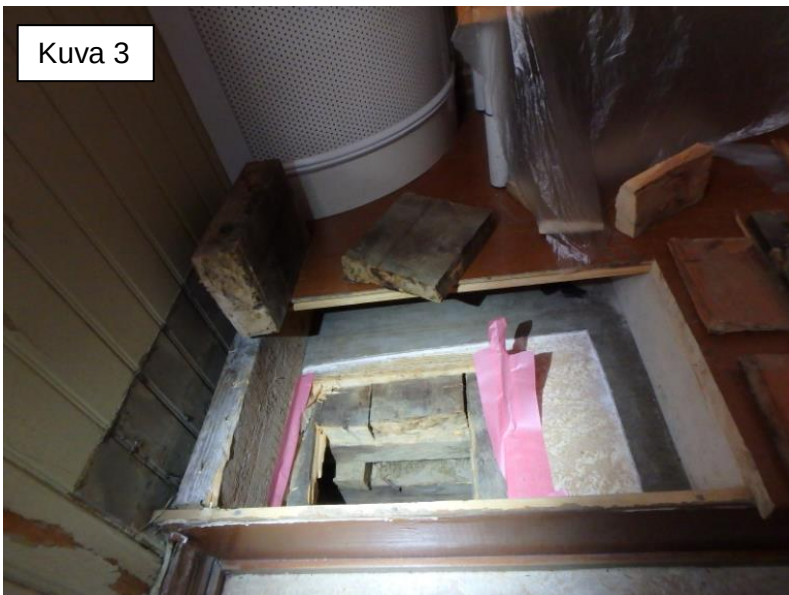
Kuva 3

**Kuva 3.** Valkoinen lattiatasoite sisältää asbestia. Tarkkaa määrää ja sijaintia ei ole voitu arvioida.

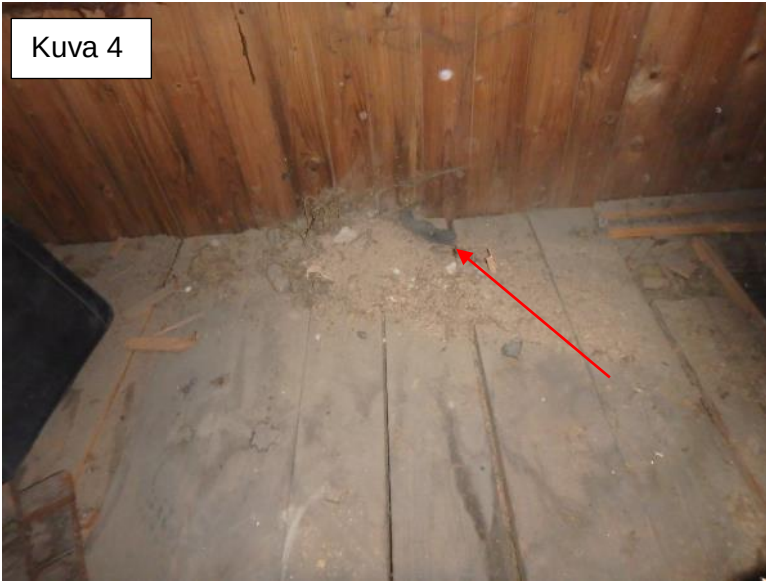
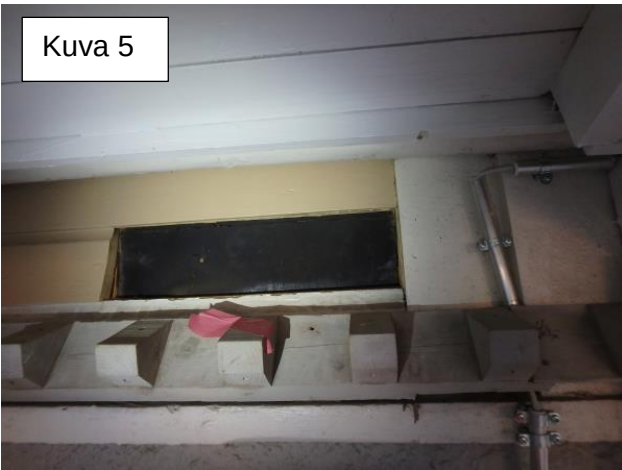
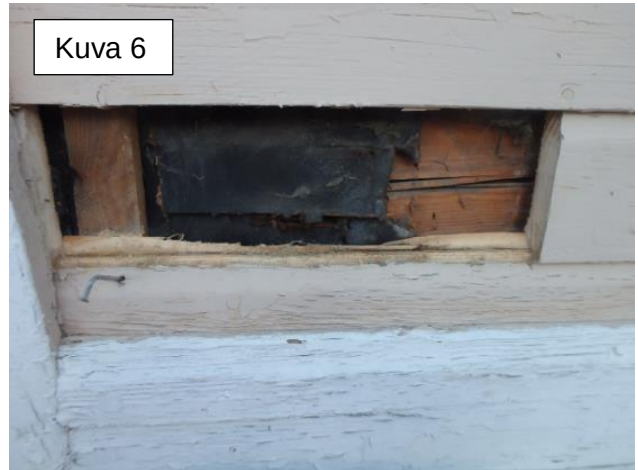
**Kuva 4-6.** Tuulettuvassa alapohjassa, ulkoseinärakenteessa, yläpohjassa sekä hirttä vasten holvikaaren ja ulkoseinän välissä on tervapahvia, joka sisältää yli 200 mg/kg PAH-yhdisteitä.

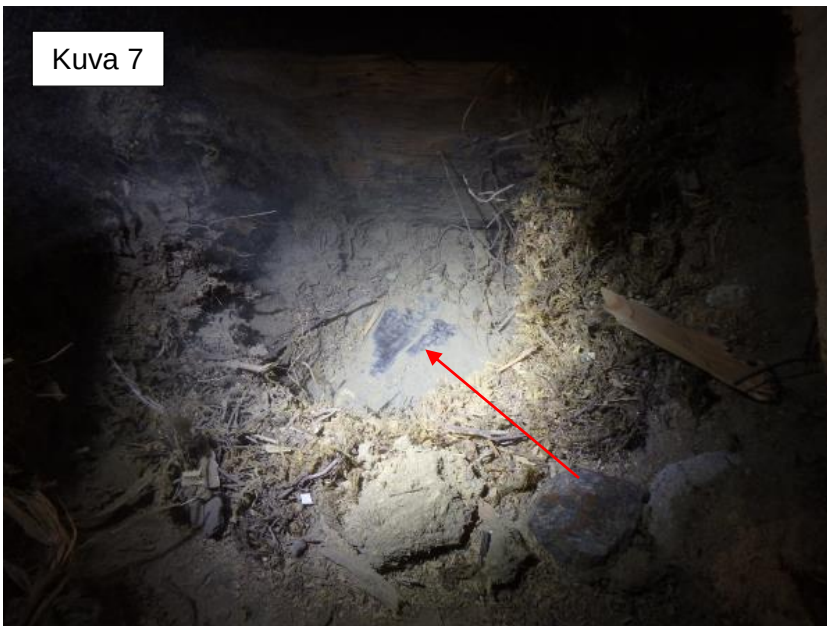
Kuva 7

**Kuva 7.** Välipohjan pikieriste holvikaaren päällä sisältää yli 200 mg/kg PAH-yhdisteitä.
