# MYLLYMÄEN KOULURAKENNUKSET

## KEVÄT 2020 TUTKIMUSTEN TAVOITE

# KIVIKOULU

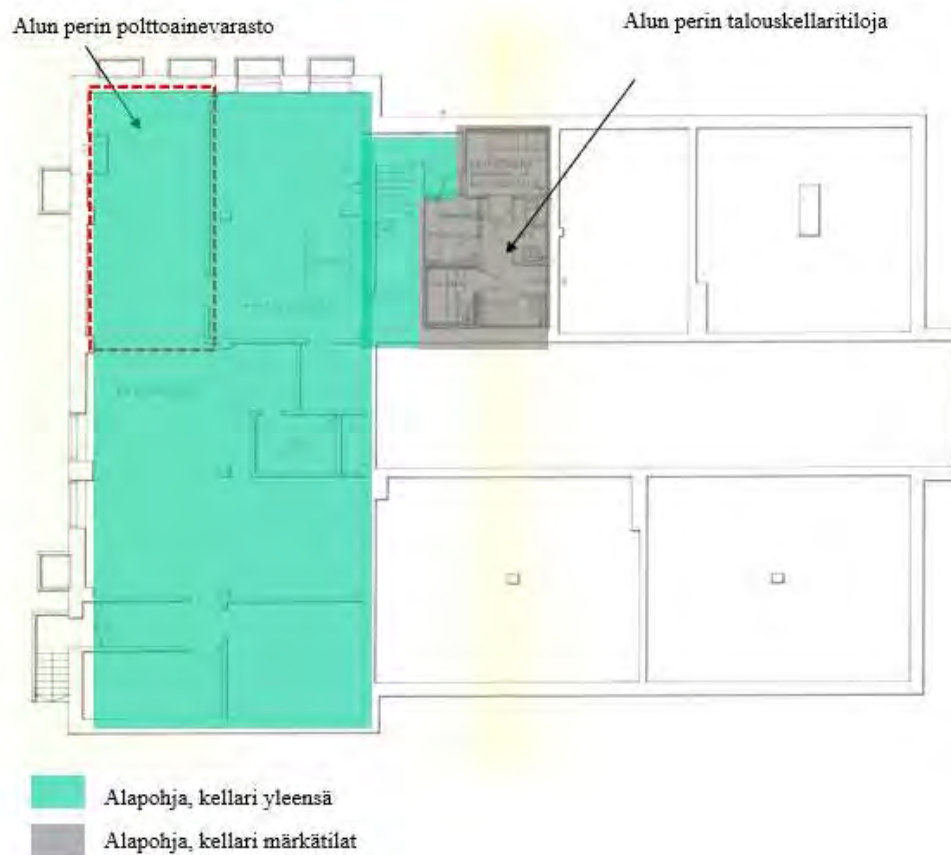
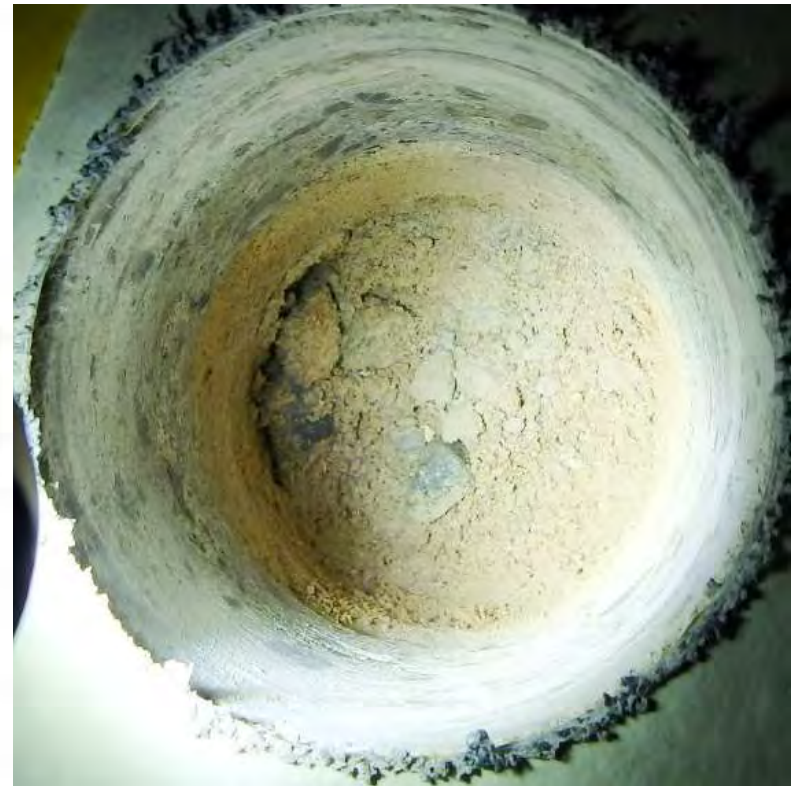
- **Kellarin maanvarainen alapohja**
- Alapohjan betonilaatta ja alla oleva hiekkatäyttö ovat pääosin kosteita.
- Kosteaa hiekkatäyttöä on paikoin painunut betonilaatan alla, mutta se ei ole aiheuttanut silmämääräisesti arvioituna alapohjalaatan painumaa
- Alapohjalaatan alla ei ole lämmöneristeitä
- Alapohjalaatan liittymät ja läpiviennit eivät ole ilmatiiviit. Ilmavuodot maata täytöstä huoneilmaan päin ovat mahdollisia. Ilmavuodot maaperästä kellarin sisäilmaan päin heikentävät sisäilman laatua.
- Alapohjalaatan paksuuden vaihtelut vaikuttavat rakenteen kantavuuteen, mikä on huomioitava korjaussuunnittelussa
- Märkätilojen vedeneristys on suositeltava uusua ennen kuin märkätilat otetaan jatkuvaan käyttöön

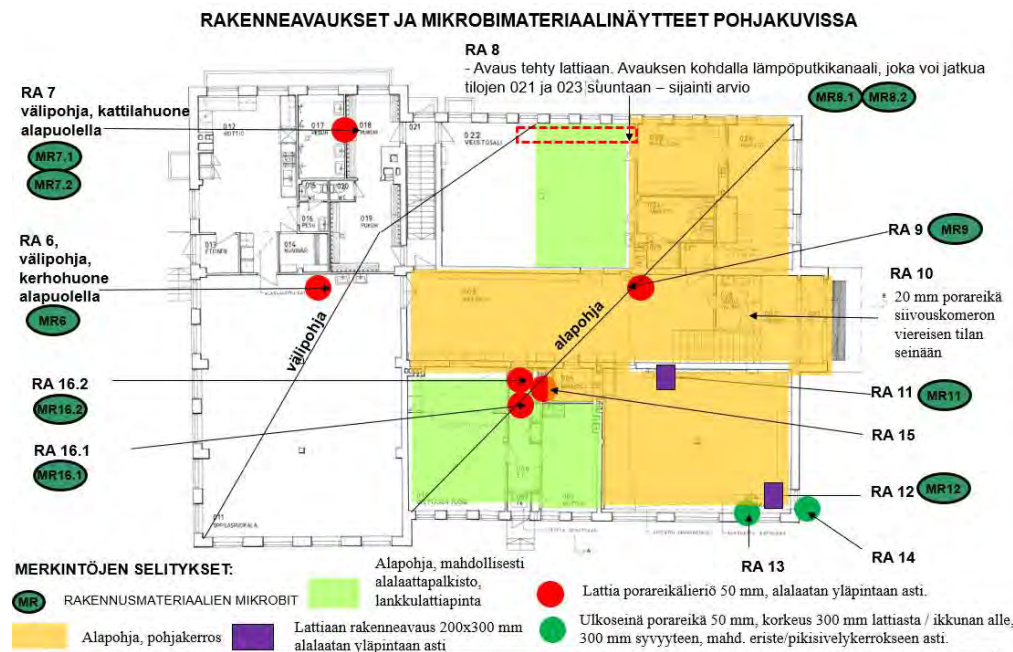
- Pohjakerros, kaksoislaattarakenteinen alapohja / betoni ja lankkulattiarakenteet
- Kerroksellisen alapohjan täyttömateriaalit vaihtelevat mm. maanpinnan korkeuserojen ja tilojen käyttötarkoituksen takia
- Kerroksellisen alapohjan kuntoa selvitettiin materiaalinäytteillä viidestä rakenneavauksesta, joista kolmessa todettiin (korkki, puru, lattiavasat) mikrobivaurioita

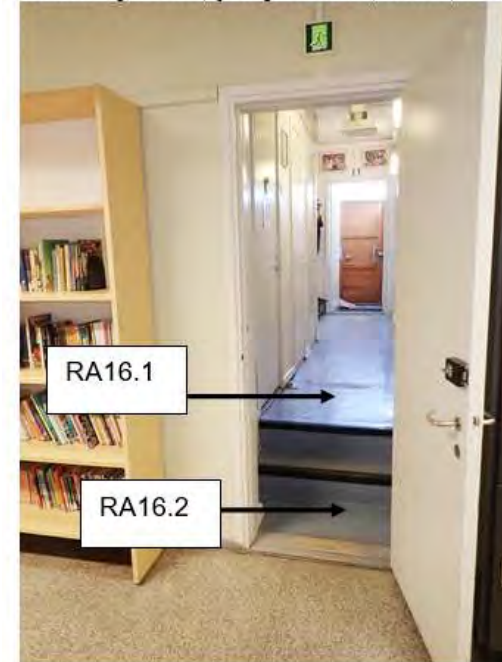
RA16.1 ja 16.2, pohjakerros, lattia, eteinen

- lattiavasat lahovaurioituneita, kutterissa mikrobiperäinen haju, rakenteet kuivat

- **Pohjakerros, kaksoislaattarakenteinen alapohja / betoni ja lankkulattiarakenteet**
- Lattiapinnat ja rakenteet ovat kuivia
- Mikrobivaurioita aiheuttaa maaperästä rakenteeseen siirtyvä kosteus ja mahdollisesti rakentamisen aikainen kosteus. Maanvaraisen alalaatan päällä orgaaninen lämmöneriste kestää heikosti kosteusrasitusta
- On todennäköistä, että alapohjassa on mikrobivaurioita tutkittua laajemmalla alueella, jossa alapohjarakenteen rakennustapa on vastaava
- Alapohjarakenteesta on ilmavuotoja sisäilmaan. Lämmöneristetilän epäpuhtaudet pääsevät sisäilmaan ja heikentävät sisäilman laatua merkittävästi

- kiireellisenä korjauksena tilassa 004 estetään ilmavuodot lattian mikrobivaurioituneesta lämmöneristeestä tiivistyskorjauksilla. Eteisessä 008 lattiarakenne puretaan, lisätään kapilaarikerros salaojasepelistä, lämmöneristys ja uusi liittymistään ilmatiivis pintalaatta.

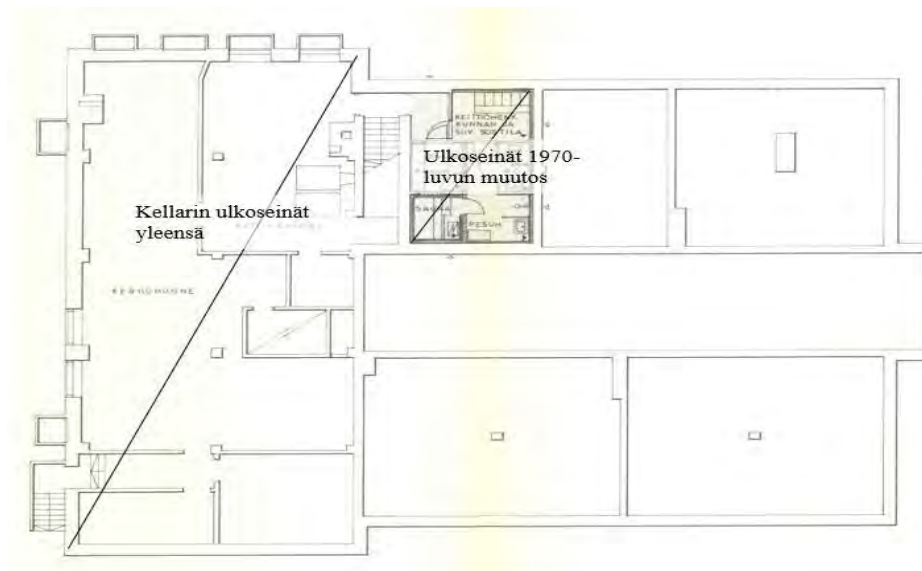
- Betonirakenteiset perusmuurit. Sisäpuoli punatiilimuurattu.
- Sokkelin ulkopinnassa kivilevyä. Ahokadun puolella patolevytys
- Ulkoseinät kuivat
- Sokkelin vedeneriste ohut ja käyttöikänsä päässä
- Pikisivelystä aiheutuu tilaan PAH-yhdisteiden hajua

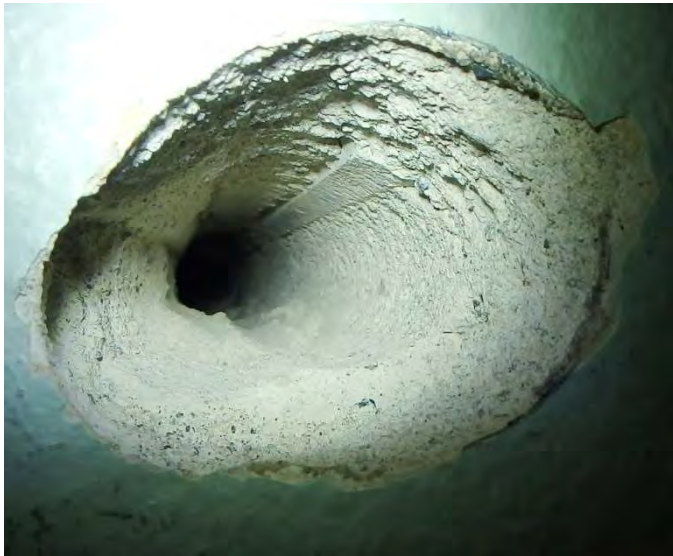
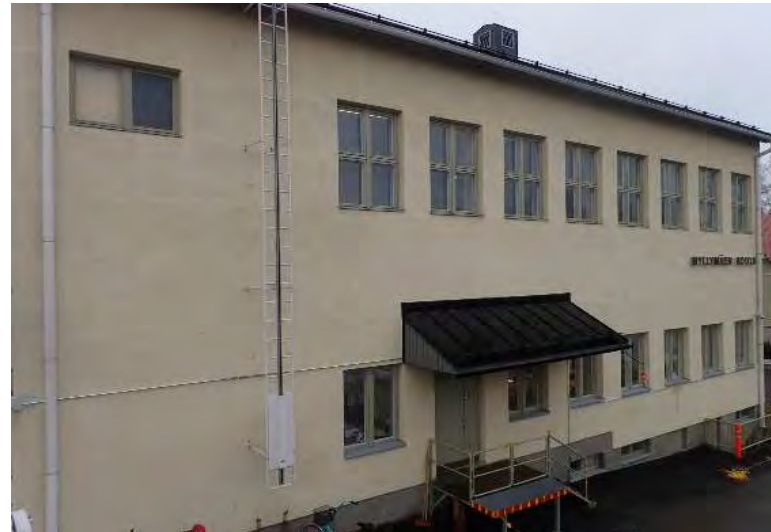
- **Ulkoseinät, pohjakerros ja ylemmät kerrokset**
- Ulkoseinät kuivat
  - Luokassa 110 seinän yläosassa vanha kosteusjälki
- Ulkoseinissä ei ole lämmöneristeitä, jotka voisivat vaurioitua kosteudesta.
- Sokkelin ulkopinnassa välipohjan kohdalla orgaaninen kuitulevy, jota on haastava poistaa. Siitä ei aiheudu haittaa, jos sisäpinnat ovat ilmatiiviit
- Julkisivurappaukset ovat kohtalaisessa kunnossa. Julkisivun yläosissa on lähes koko leveydeltä kopoa, jonka on voinut aiheuttaa kylmän ullakon lämpövuodot tai räystään vesivuodot ennen vesikattokorjausta
- Ulkoseinien sisäpintojen yksittäiset halkeamat on huomioitava peruskorjauksessa, jotta sisäpinta ja liittymät säilyvät ilmatiiviinä.

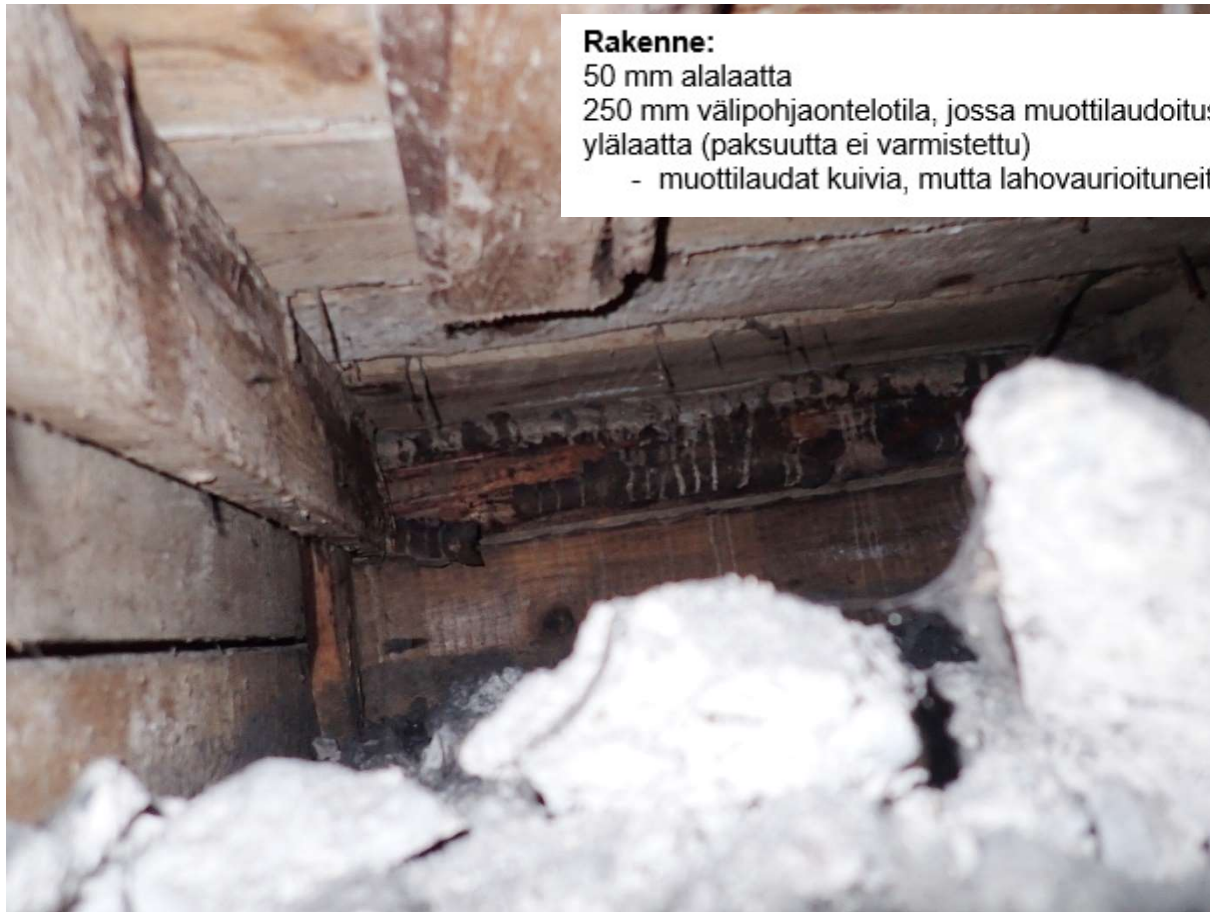
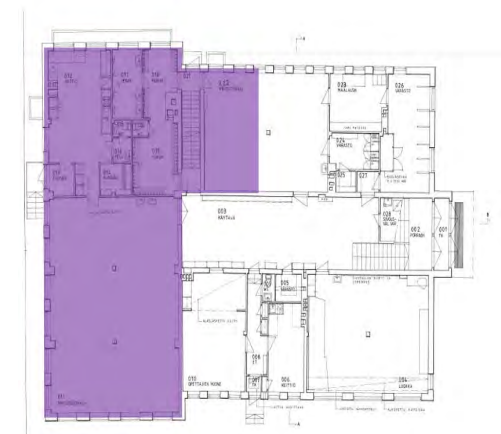
Välipohja, pohjakerroksen lattia / kellarin katto

- Rakenteet kuivia, mutta välipohjaontelon muottilaudoissa todettu lahovauriota (RA4.2), jotka luokitellaan Asumisterveysasetuksen mukaisesti mikrobivaurioiksi
- Välipohjasta ilmavuodot sisäilmaan todennäköisiä alalaatan ja ylälaatan läpivientien kohdalta.
- Välipohjan ontelotilan muottilaudoitusten vaurioiden tarkan laajuuden arviointi edellyttäisi jokaisen palkkivälin tutkimista (useaa avausta / tila), joten tarkkaa laajuutta ei tässä tutkimuksessa selvitetty. Nyt tehtyjen avausten perusteella voidaan kuitenkin todeta, että välipohjan muottilaudoitusten lahovauriot ovat laaja-alaisia

- ensisijainen korjaustapa on poistaa välipohjien mikrobivaurioitunut muottilaudoitus ja täyttömateriaali. Kun ontelotila on todettu puhtaaksi, tehdään ylä- ja alalaattarakenne pinnoista ilmatiiviit liittymien ja läpivientien kohdalta.
- toissijainen vaihtoehto on jättää välipohjaan kuivaksi todettu välipohjan ontelotilan rakennusmateriaalit. Tässäkin vaihtoehdossa tehdään ylä- ja alalaattarakenne pinnoista ilmatiiviit liittymien ja läpivientien kohdalta. Ennen korjaukseen ryhtymistä on tarkastettava jokaisen ontelon kosteus- ja mikrobiologinen kunto, korjausalueen rajaamiseksi. Välipohjaan jätettävien orgaanisten materiaalien jättäminen on riski, jos rakenteeseen pääsee rakennuksen elinkaaren aikana myöhemmin kosteutta. tai ilmatiiveys vaurioituu uusien läpivientien takia.

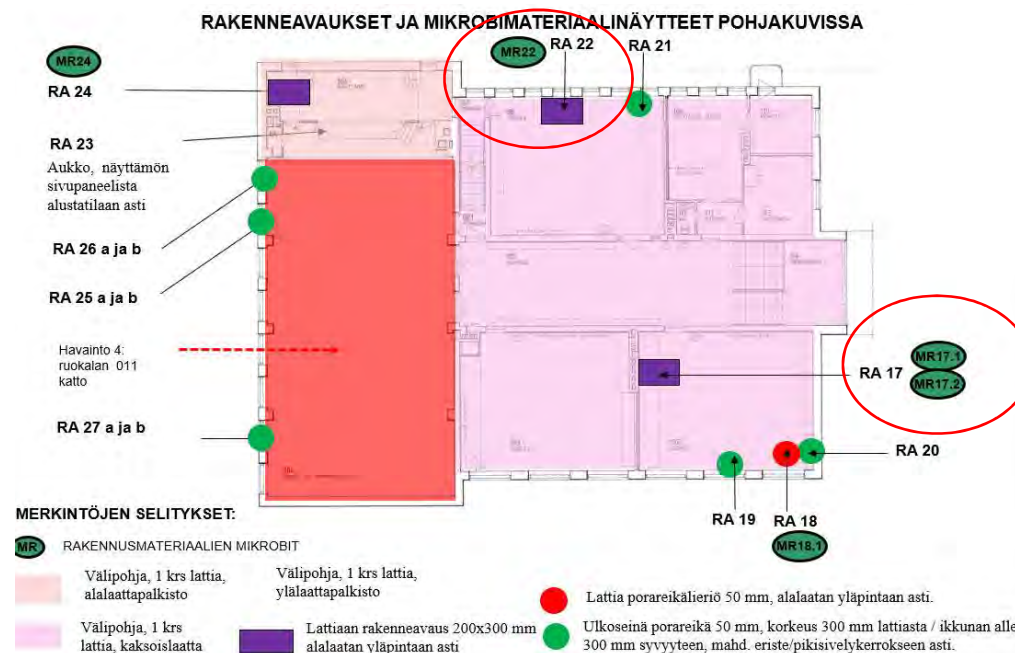
- 1-kerroksen lattia / pohjakerroksen katto
  - Välipohjarakenteet ja pinnat kuivia
  - kaksoislaattarakenteisen välipohjan kuntoa arvioitiin kolmesta rakenneavauksesta, joista kahdessa välipohjan ontelotilan muottilaudoitus on todettu mikrobivaurioituneeksi (tila 102, RA17 ja tila 108, RA22).

- Välipohjan ontelotilan muottilautojen vaurioitumiseen on todennäköisesti vaikuttanut rakentamisen aikainen kosteus.
- Välipohjan ontelotilan muottilaudoitusten vaurioiden tarkan laajuuden arviointi edellyttäisi jokaisen palkkivälin tutkimista (useaa avausta / tila), joten tarkkaa laajuutta ei tässä tutkimuksessa selvitetty. Nyt tehtyjen avausten perusteella voidaan kuitenkin todeta, että välipohjan muottilaudoitusten lahovauriot ovat laaja-alaisia.
- Ilmavuodot välipohjasta huoneilmaan ovat mahdollisia.
  - Tiloissa 102 ja 108 välipohjan mikrobiperäisten epäpuhtauksien pääsy huoneilmaan on todennäköistä ja ilmavuotojen arvioidaan heikentävän sisäilman laatua merkittävästi.

- ensisijainen korjaustapa on poistaa välipohjien orgaaniset täyttömateriaalit ja tehdä alalaattapalkiston alapinnasta ja pintarakenteesta ilmatiiviit.
- toissijainen vaihtoehto on jättää välipohjaan kuivaksi todettu rakentamisen ja rakennuksen kuivamisen aikana kosteusvaurioituneen orgaanien täyttömateriaali ja puurakenteet. Tässäkin vaihtoehdossa tehdään ylä- ja alalaattarakenne pinnoista ilmatiiviit liittymien ja läpivientien kohdalta.

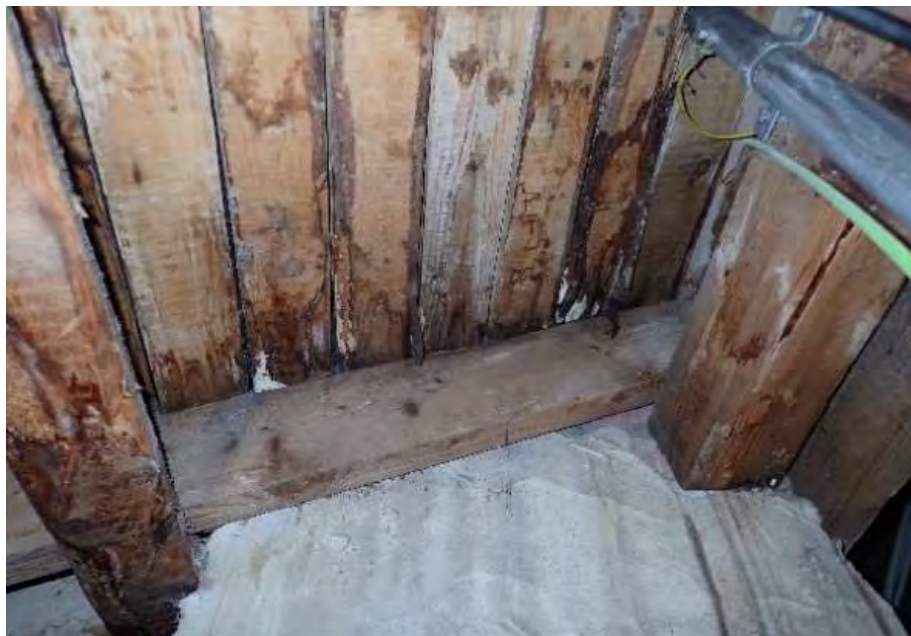
- Vesikatteen alla aluslaudoitusta ei ole uusittu ja siinä on vanhoja kosteusjälkiä
- Yläpohjan lämmöneristeiden kosteustekninen kunto on paikoin heikentynyt
  - käyttöhistorian aikaiset kattovesivuodot
  - peltikatteen alapinnan kondenssivesivalumat.
  - Uusia kattovesivuotoja ei ole todettu.

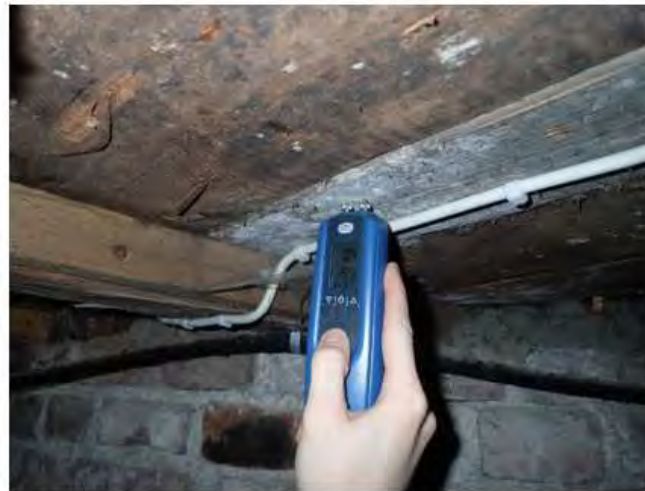
**Kuva 7.** Tuulettuvan alapohjan alapinnan laudoituksessa on tummentumia, mutta aluslaudoitus on nykyään kuiva.

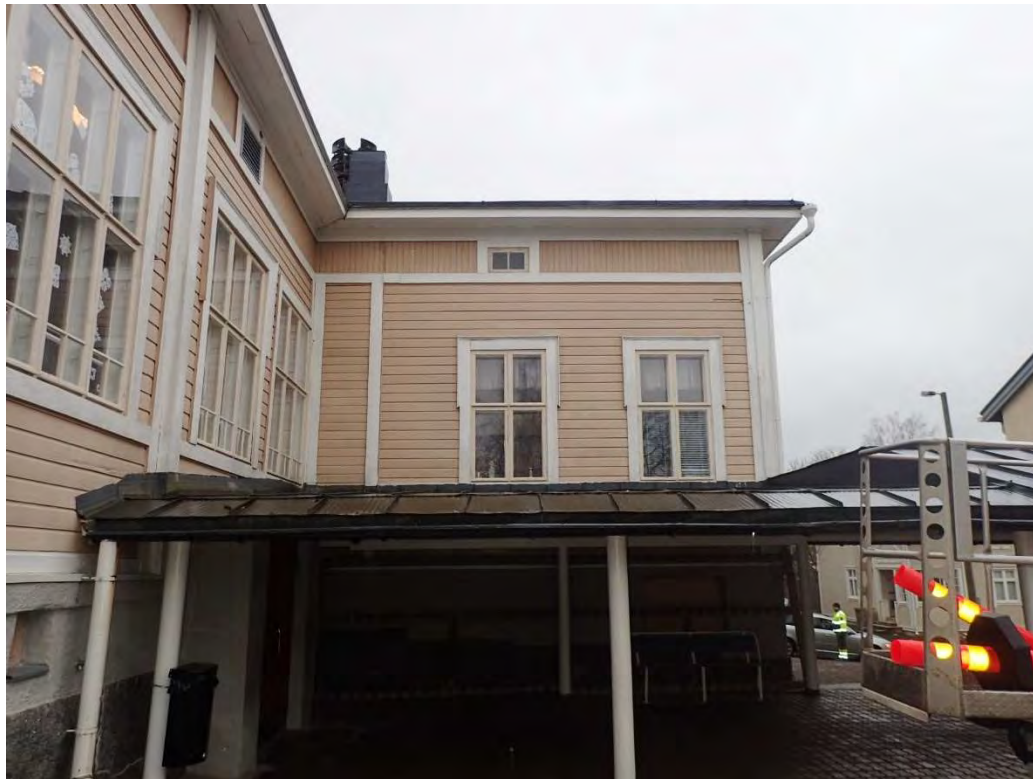
- Katosrakenteiden kohdissa hirsirunkorakenteisten ulkoseinien julkisivupintoihin on roiskunut vettä ja ulkoseinän sisäosissa on todettu mikrobi- ja kosteusvaurioita.
- Muilta osin hirsirunkorakenteisten ulkoseinien kosteusteknisessä kunnossa ei ollut huomautettavaa.

- Käytävän 102 kohdalla alimmat hirsirungot ovat kastuneet, pehmentyneet ja lahovaurioituneet sisäpuolelta. Hirsirungon sisäpinnan laudoitus on myös mikrobivaurioitunut
- Hirsirungon sisäpuolta on lisälämmöneristetty ja rakenteesta puuttuu yhtenäinen ilmansulkukerros / höyrynsulku. Rakenteen heikko ilmatiiveys mahdollistaa epäpuhtauksia huoneilmaan päin.

- o katosrakenteiden kohdalla lahovaurioituneet hirret uusitaan
- Korjausvaihtoehto 2 (ulkoseinän ilmatiiveyden parantaminen)
  - o katosrakenteiden kohdalla lahovaurioituneet hirret, sisäpinnat ja julkisivulaudoitus uusitaan koko lahovaurion alueelta.

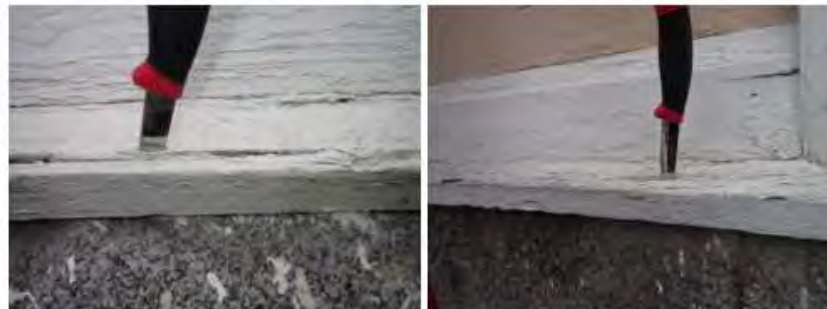
*Kuvat 17 ja 18. Sokkelin päällä olevat puulaudat olivat monin paikoin pehmenneet kosteuden vaikutuksesta.*

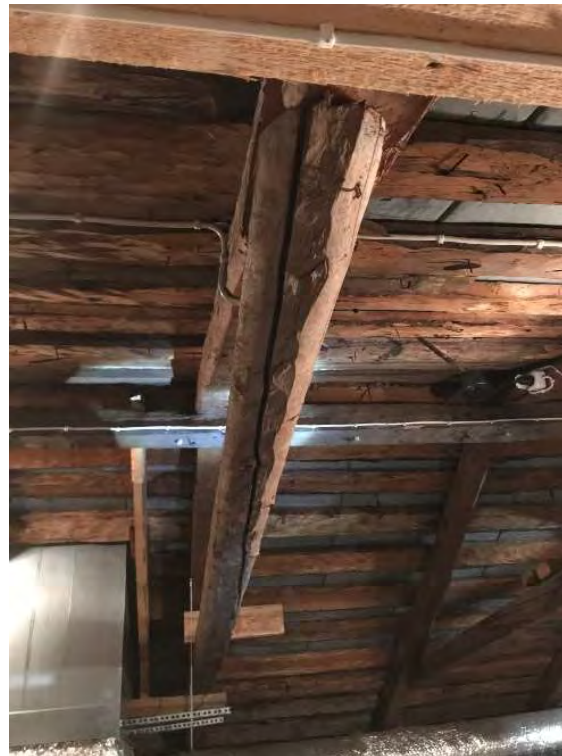
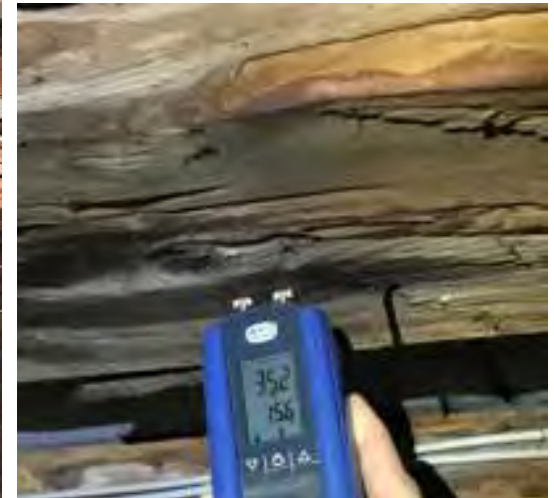
- Yläpohjan lattialaudoituksessa on laajasti näkyviä kosteusjälkiä, minkä perusteella vettä on päässyt rakennuksen käyttöhistorian aikana yläpohjarakenteeseen laajasti
- Yläpohjan mikrobiologista kuntoa tutkittiin avauksissa RA39 ja RA40. Tutkituilta kohden yläpohjan turve- ja hiekkatäytöissä todettiin kohonneet bakteeripitoisuudet, jotka viittaavat lämmöneristeen likaisuuteen. Lämmöneristeissä ei todettu homesieni- ja aktinomykeettikasvustoa, jotka viittaisivat materiaalin mikrobivaurioitumiseen
- Yläpohjan lämmöneriste on todettu märäksi käytävän 102 kohdalta ullakkotilan kautta

- vesikatto alusrakenteineen ja kattoturvatuotteineen sekä yläpohjan lämmöneristetyttö uusitaan. Lisäksi sadevesikourut ja syöksytorvet uusitaan. Yläpohjaan asennetaan ilmatiivis höyrynsulku. Purkutyössä huomioitava vesikaton maalin asbestisisältö ja yläpohjan tervapaperin PAH-yhdisteet.
- luokan 110 kohdalta vaurioitunut alakattolaudoitus uusitaan

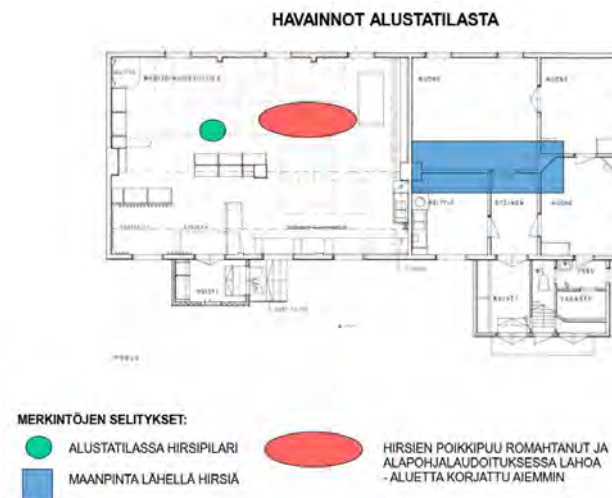
- 1-kerroksen lattian, puurunkoisen alapohjan alustatilan, sorapinta on kuiva ja alustatila tuulettuu riittävästi
- Vähäisillä alueilla maanpinta on liian lähellä puisia lattiakannattimia, jolloin syntyy heikosti tuulettuva alue, jossa ilman kosteus voi kohota
- Alustatilassa on jäljellä rakentamisen aikaista lahovaurioitunutta puutavaraa
- Monitoimiopetustilan kohdalla on noin muutaman neliön alue, jossa alapohjan kannattimien poikkipuu on murtunut hirteen kolotun poikkipuun kohdalta

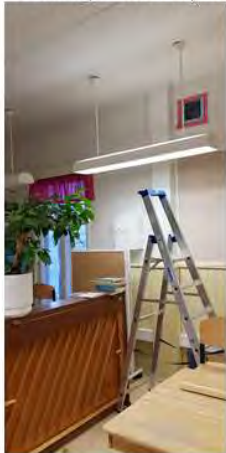
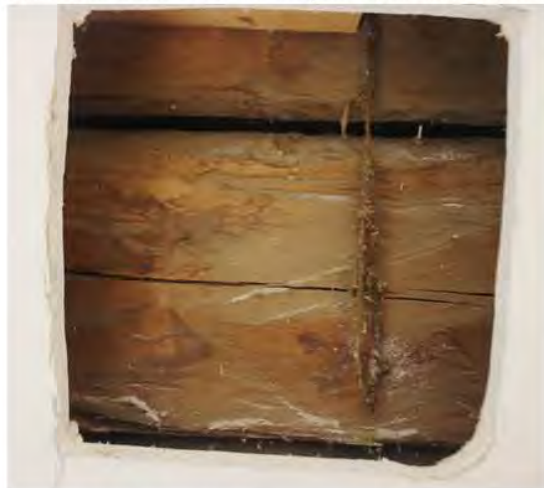
RA46 a , 1-kerros, monitoimiopetustilan ulkoseinän yläosa, sisäkautta tehty avaus

- kipsilevyn takapinnalla tummentumia ja läikkiä
- hirren pinta kova ja kuiva
- hirsien väleistä puuttuu rivettä

- o monitoimiopetustilan (RA46) ja huoneen (RA48) ulkoseinien alaosien lahovaurioituneet hirret sekä yläpohja-avauksen (RA49) ulkoseinänurkkauksen lahovaurioituneet hirret uusitaan lahovaurioituneilta osin. Hirsien uusimiseen on varauduttava vähintään kaikkien sadevesisyöksyputkien kohdalla, joissa julkisivun kosteusrasitus on ollut runsainta.

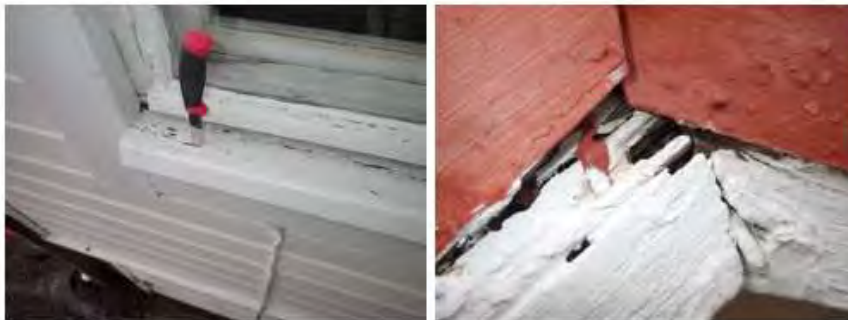
**Kuva 17.** Ikkunoiden vaakalaudat ja räystäiden otsalaudat ovat pehmenneet kosteuden vaikutuksesta.

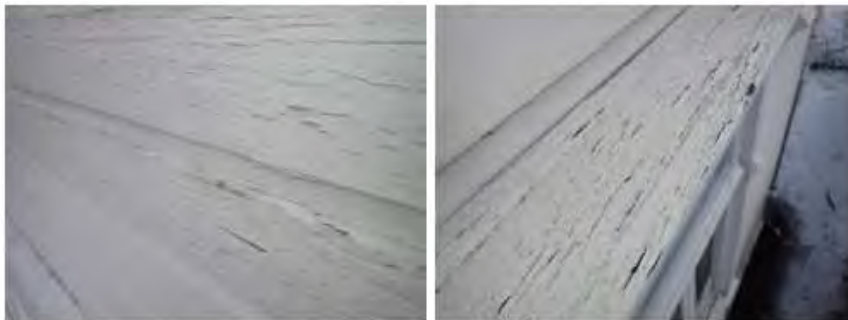
**Kuva 18.** Julkisivun maalipinta hilseilee monin paikoin.

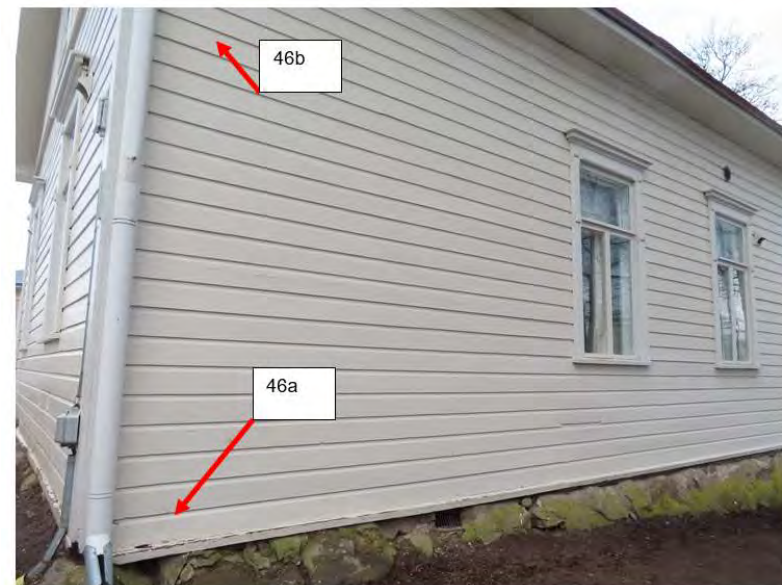
- 16 mm paneeli
- 28 mm koolausväli
- 9 mm maalattu kipsilevy
- pinkopahvin palasia
- hirsirunko
- hirsirungon pinta mustunut

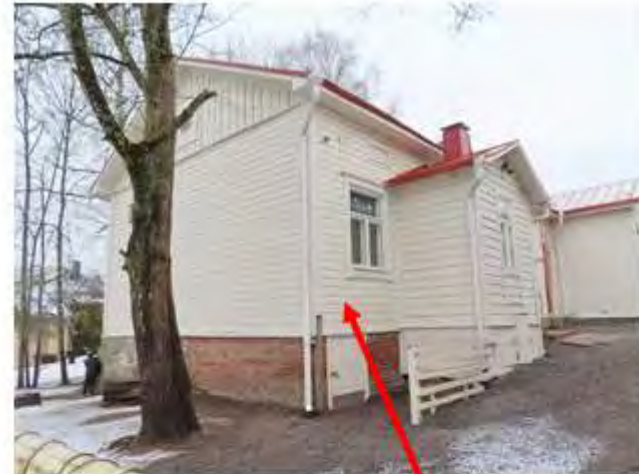
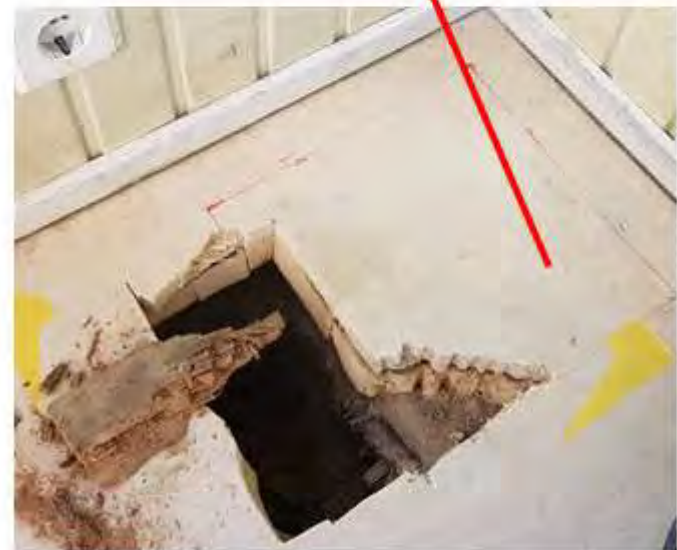
- Välipohjaa on ainoastaan kellarin päällä
- Välipohjan puurakenteiset kannattimet ovat lahovaurioituneet, mikä edellyttää korjaustoimenpiteitä. Rakenne oli muutoin kuiva.
- Ilmavuodot välipohjan täyttökerroksesta ja välipohjan mikrobivaurioituneista puurakenteista kuljettavat epäpuhtauksia sisäilmaan, mikä heikentää sisäilman laatua.

- peruskorjausvaiheen toimenpiteenä poistetaan ja uusitaan lattiapintamateriaalit. Välipohjan lämmöneristemateriaali suositellaan poistettavaksi ja vaihdettavaksi paremmin kosteutta kestäväällä lämmöneristeellä pintojen uusimisen yhteydessä. Lahovaurioituneet välipohjan kannattimet uusitaan. Uudesta lattiapinnasta ja sen liittymistä tehdään ilmativis.

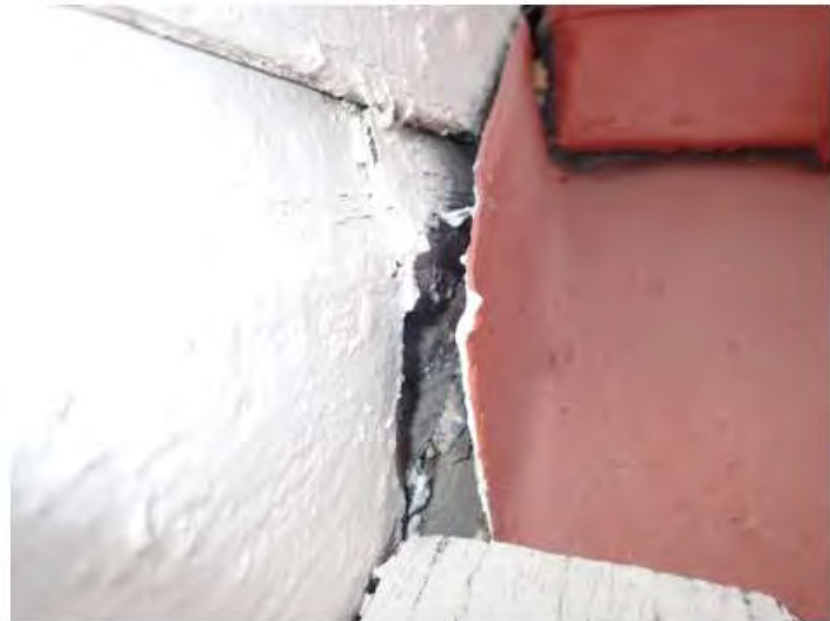
**Kuvat 27 ja 28.** Pellitysten saumat julkisivupintoihin rakoilevat

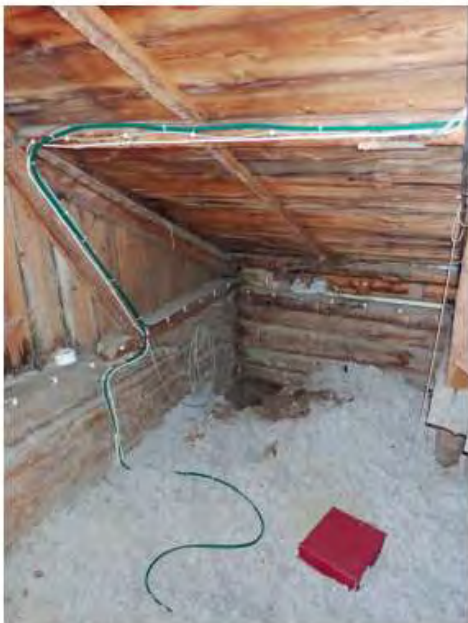
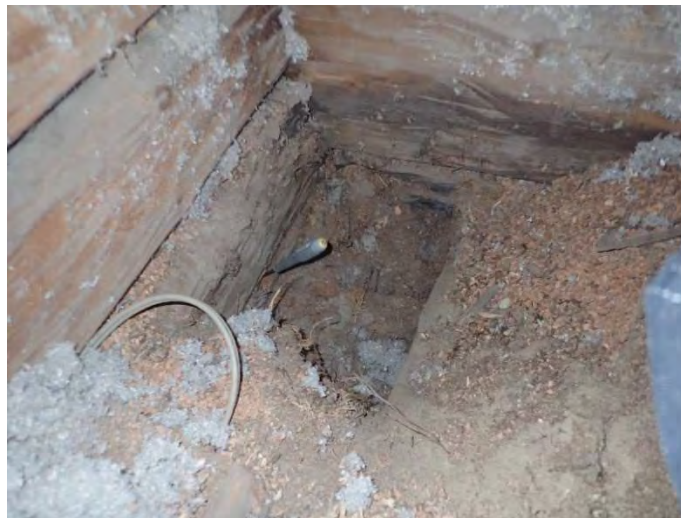
- Yläpohjan lämmöneristetäytöissä ei todettu mikrobivaurioita tutkittujen kolmen avauksen kohdalla
- Yläpohjassa ei ole yhtenäistä ilmatiiviistä kerrosta. Epäpuhtauksia sisältävät ilmavuodot ullakkotilasta ja yläpohjarakenteista ovat mahdollisia huoneilmaan
- Piippujen muuratut ja rapatut yläosat ovat rapautuneet. Läpivientien kohdilla vesikaton puurakenteissa on lahovaurioita

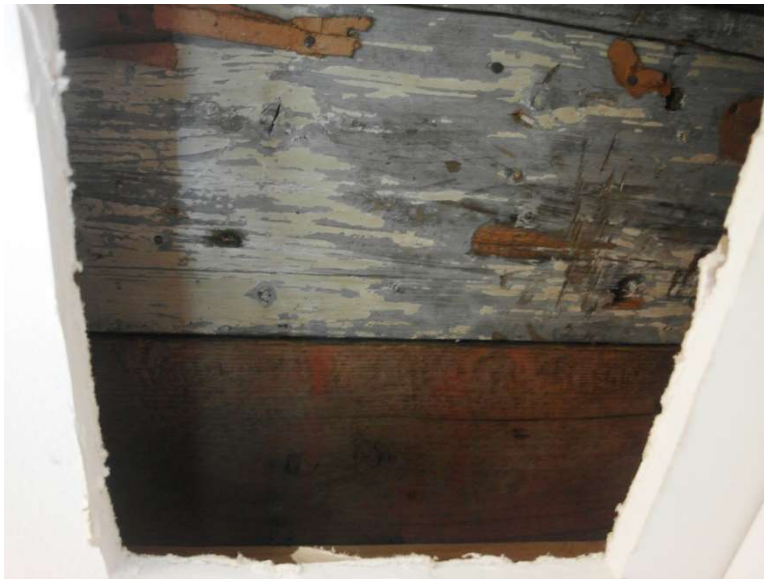
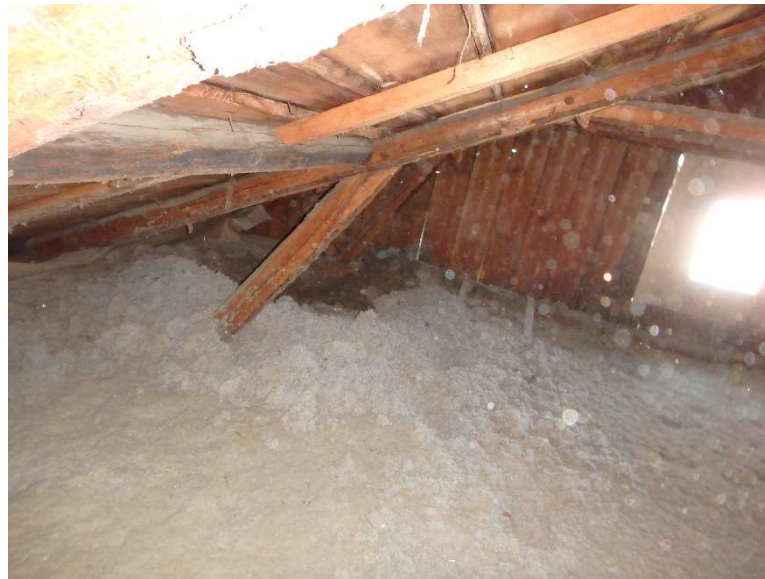
- Sisätilojen kipsilevykatoissa ei ole viitteitä kattovuodoista, mutta vaate-tilan RA43 mikrobivaurioituneen laudoituspinnan perusteella vesivuodot ovat todennäköisesti ajan saatossa kastelleet yläpohjan alaosa, jotka ovat jääneet uuden kipsilevypinnan taakse

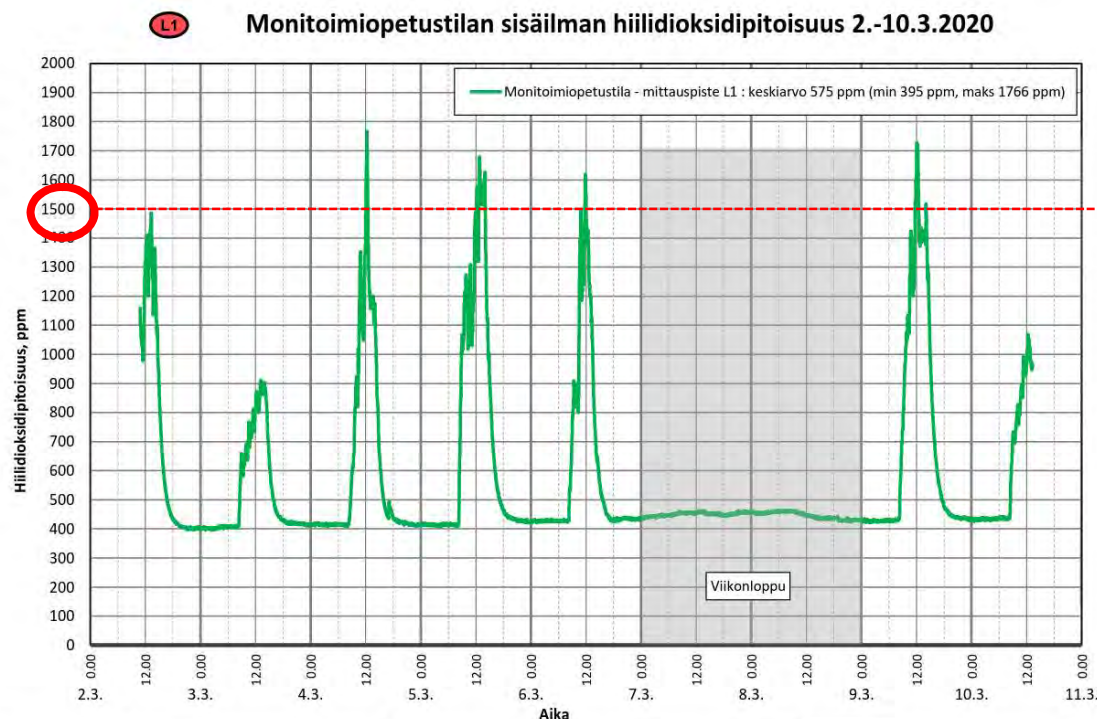
- Sisäilman hiilidioksidipitoisuuden seurantamittausten perusteella tilojen ilmanvaihto ei ole riittävää tilojen käyttäjämäärille. Koulupäivien aikana esiintyy Asumisterveysasetuksen toimenpiderajan ylittäviä hiilidioksidipitoisuuksia
- Sisäilman lämpötila ei ole Asumisterveysasetuksen toimenpiderajojen mukaista

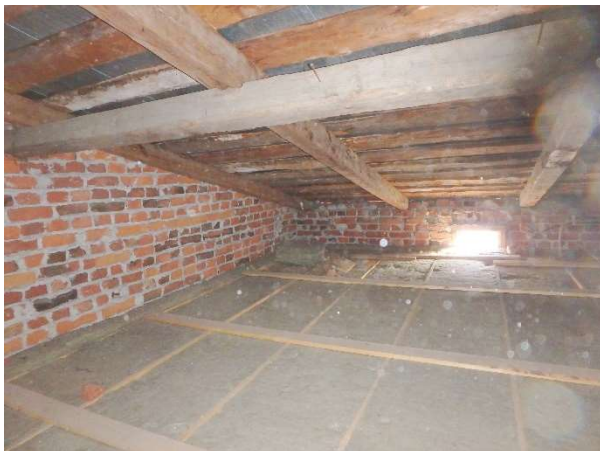
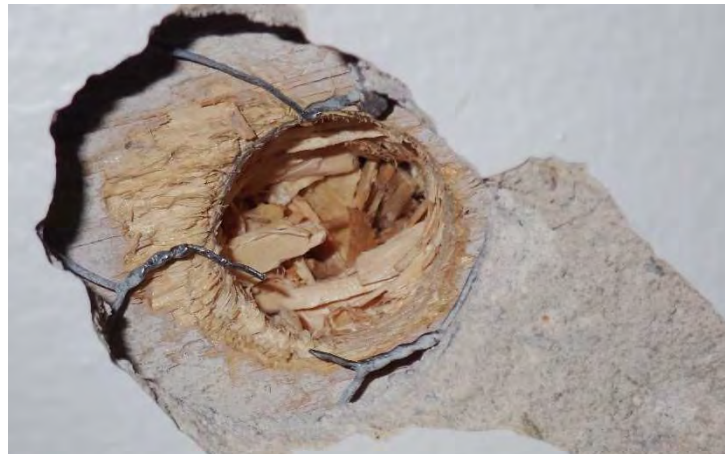
- Puuttuvan aluskatteen takia vesikatteen alapintaan tiivistyvä kosteus tippuu yläpohjatilaa ja vesi on kosteusvaurioittanut ruodelaudat
- Yläpohjan lämmöneristeissä ei todettu mikrobivaurioita, eikä vesivuotoja ole aiheutunut sisäkattopinnoille.
- Kattotuolien kantavuudessa ei ollut huomautettavaa.
- Yläpohjan tuulettuvuus arvioidaan riittäväksi
- Yläpohjassa ei ole ilmatiivistä kerrosta ja yläpohjasta on mahdollista kulkeutua epäpuhtauksia huonetiloihin kattopinnan läpivientien ja ullakon oven kautta
