**TUTKIMUSRAPORTTI**

**Hämeen Tukikoti Oy**

**RAPORTTI 1: Vuorenhovi**

**13.4.2017**

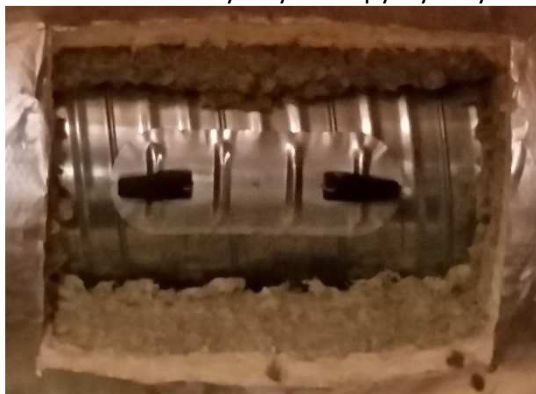
Yläpohjassa olevat IV-koneen tarkastusluukut ovat toteutettu niin, että luukkujen avaamisen yhteydessä järjestelmään voi päästä mineraalivillakuituja. Riski on suuri etenkin, jos koneet ovat tarkastuksen yhteydessä pysäytetty. Alla on kuvattuna havaittu ongelma.

Kuva 30. Huoltoluukun avaamisen yhteydessä mineraalivillaa voi päästä tuloilmakanaviin.

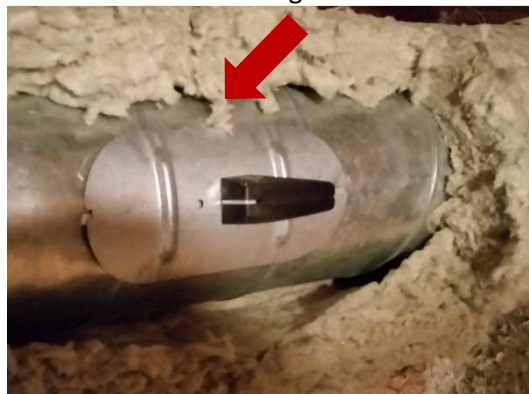
Kuva 31. Vastaavanlainen huoltoluukku, jossa on kuituongelma: Mineraalivilla on jäänyt huollon yhteydessä luukun väliin (nuoli)

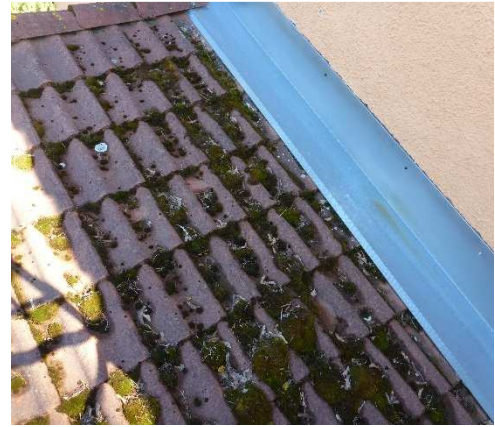
*Kuva 33. D- ja E-osan vesikatteet ovat sammal-  
kasvun lisäksi nokeentuneet.*

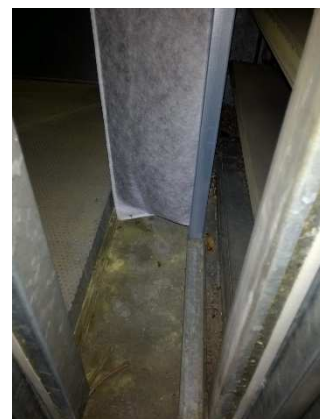
- ulkoilmakammio:
  - pinnat ovat reikäpeltiä, jonka alla on mineraalivillaa
  - pinnat ovat likaiset
- suodatinkammio:
  - pinnat ovat reikäpeltiä, jonka alla on mineraalivillaa
  - pinnat ovat likaiset
  - pussisuodattimet ovat likaiset, suodatusluokka G3-G4 (karkeasuodatin), vaihdetaan kaksi kertaa vuodessa, aikaisemmin kerran vuodessa
  - suodatinkehys ei ole tiivis
- LTO-kammio:
  - LTO-kuutio
  - irtoroskia ja vesijälkiä, muuten puhdas
  - viemärointi toimii
- lämmityspatteri:
  - likainen ja osittain irtoroskan peittämä
- puhallinkammio:
  - pinnat ovat likaiset
  - edellisen kammion pinnat ovat reikäpeltiä, jonka alla on mineraalivillaa
- iv-konehuone:
  - seinämät ovat harsopinnoitettua mineraalivillaa, pinnat ovat puhtaat
  - myös pinnoittamatonta villaa esillä
  - lattiakaivo on ns. kuivakaivo

Kuva x. Ulkoilmakammion pinnat ja luukut ovat likaiset.

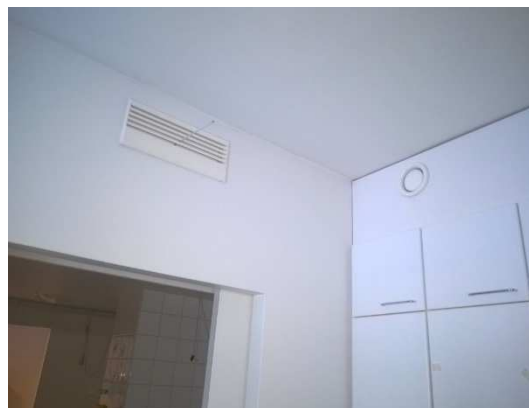
*Kuva yy. Huoneessa 208 tuloilmaventtiilistä kulkeutuu tuloilmaa suoraan poistoilmaventtiin.*

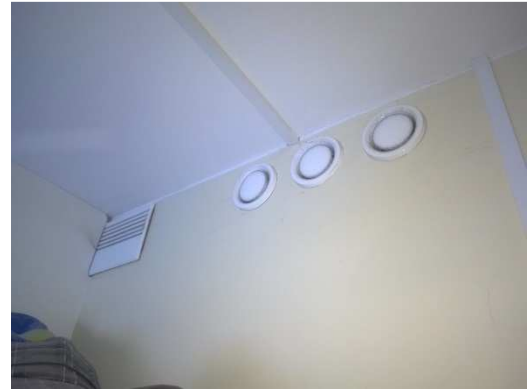
*Kuva vv. Huoneen 119 väliseinän toisella puolella on tuloilmaventtiilin puolikas ja kaikki poistoilmaventtiilit..*

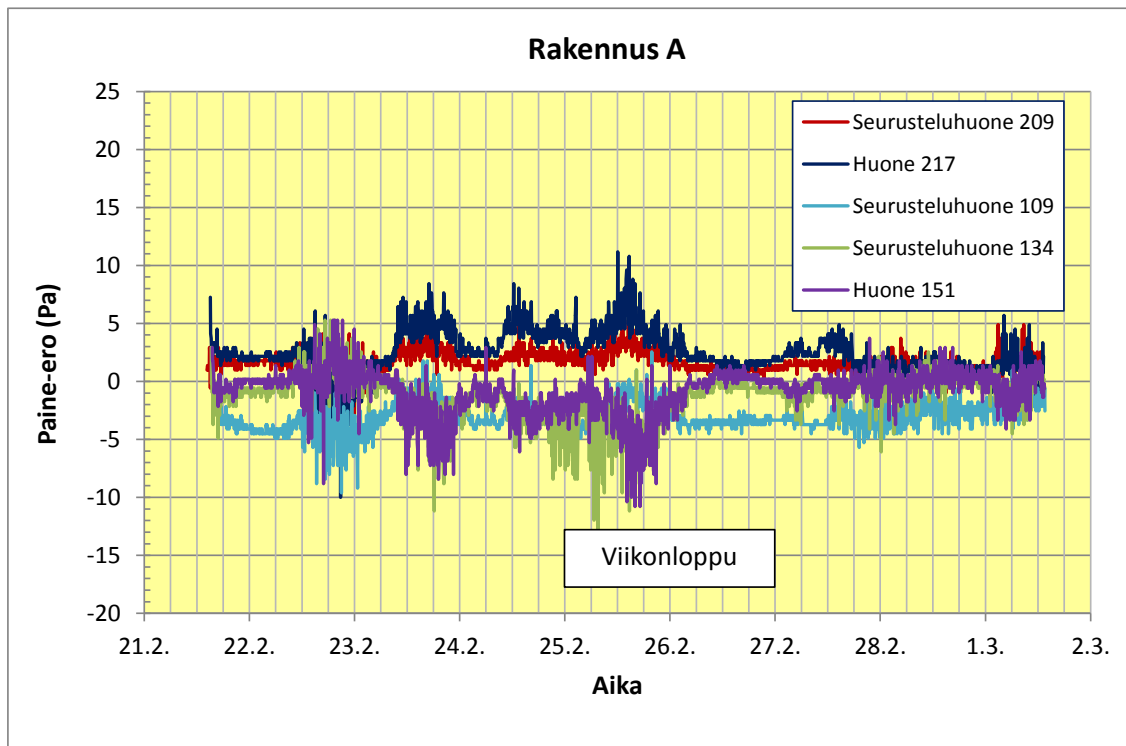
Kuva 1. Sisäilman painesuhde ulkoilmaan nähden A-rakennuksen eri huoneissa. Negatiivinen arvo merkitsee huoneilman alipaineisuutta ulkoilmaan nähden.

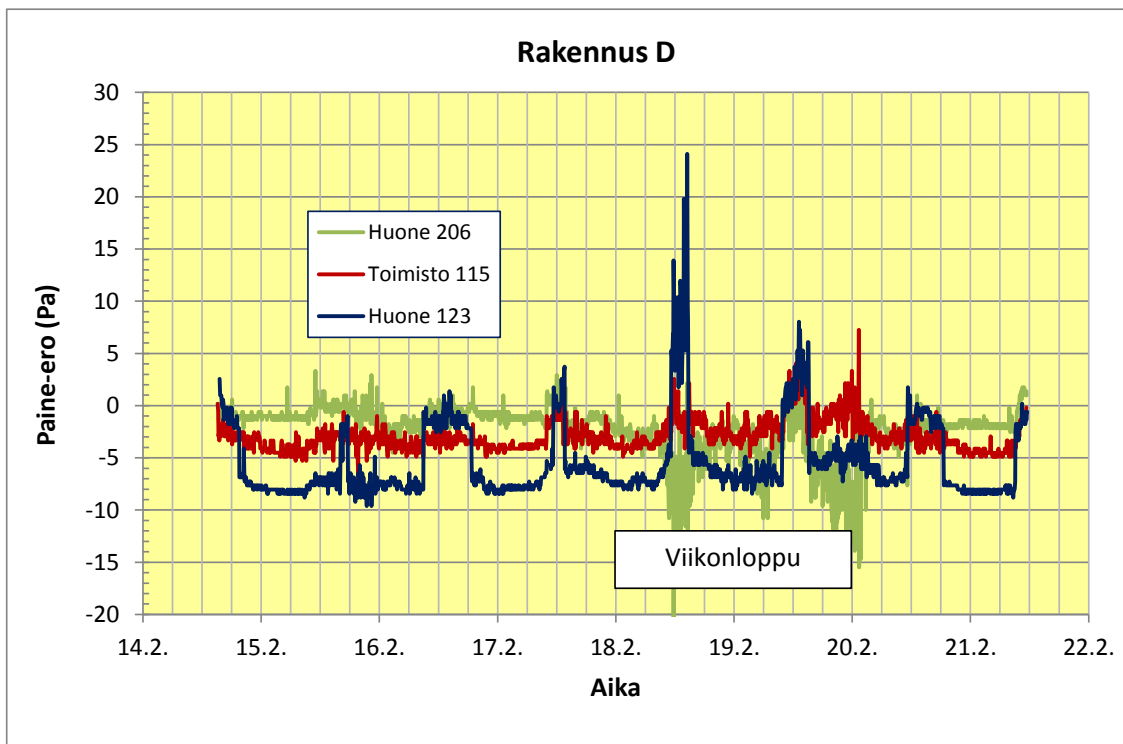
Kuva 2. Sisäilman painesuhde ulkoilmaan nähden D-rakennuksen eri huoneissa. Negatiivinen arvo merkitsee huoneilman alipaineisuutta ulkoilmaan nähden.

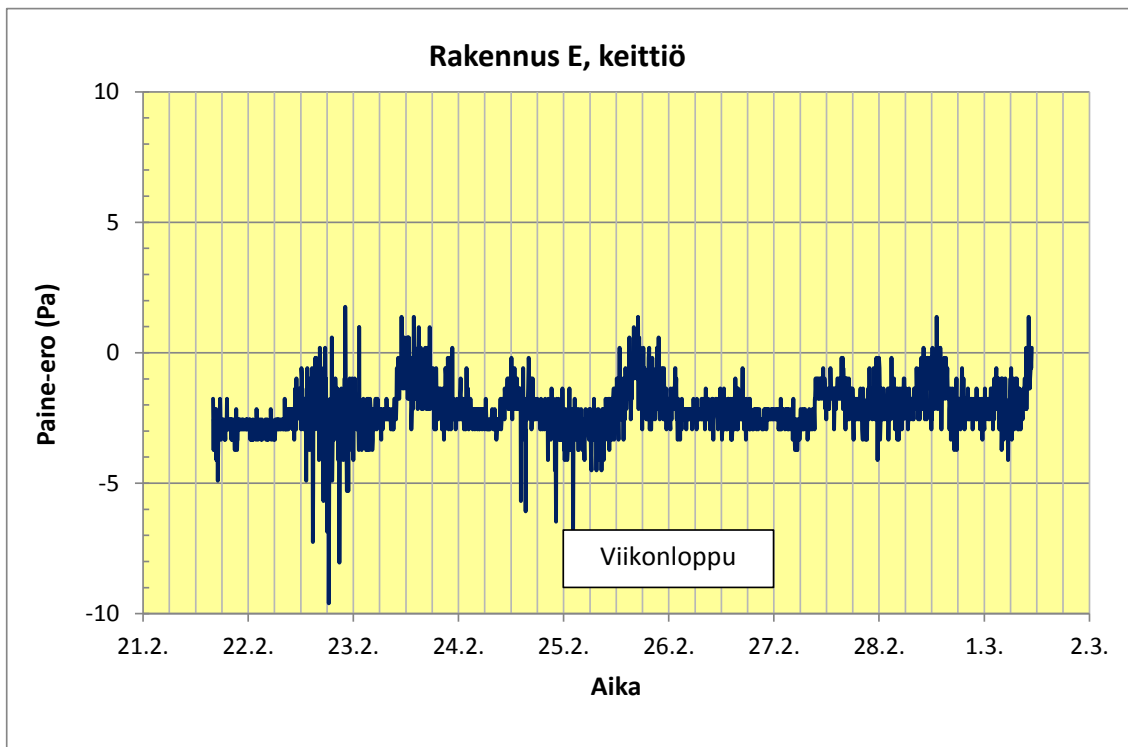
*Kuva 3. Sisäilman painesuhde ulkoilmaan nähden E-rakennuksen eri huoneissa. Negatiivinen arvo merkitsee huoneilman alipaineisuutta ulkoilmaan nähden.*
