# TUTKIMUSSELOSTUS

## SISÄILMASTO JA KOSTEUSTEKNINEN KUNTOTUTKIMUS

### PASAAPELIN KOULU

22500612.004

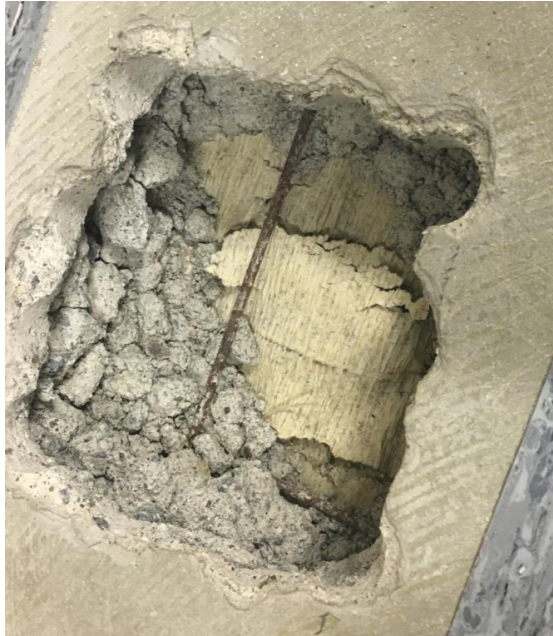
**Kuva 9.** Rakenneavaus 3 käytävällä (VP2)

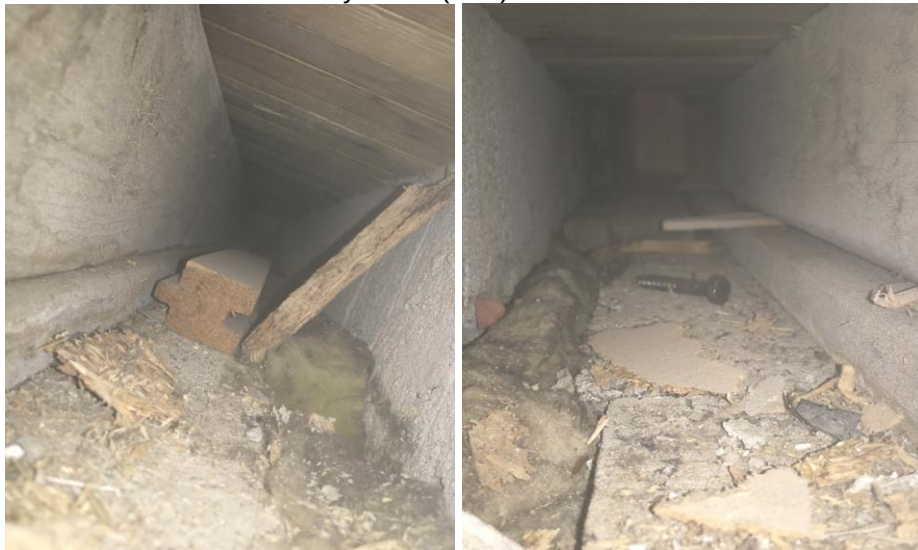
**Kuvat 10 ja 11.** VP3 välipohjatyypin. Rakenne tarkastettiin välinevarastossa 220.

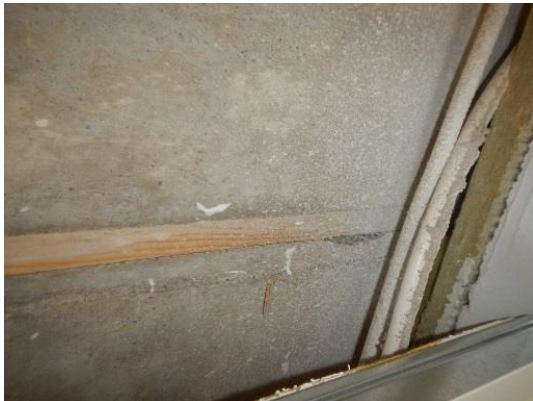
Kotitalousluokassa 114 havaittiin välipohjan teräsbetoni-alaan alapuolella vanhoja muottilautoja. Näissä ei havaittu kosteuden aiheuttamia jälkiä.

**Kuva 13.** Välipohjan muottilaudoitusta tilassa 114.

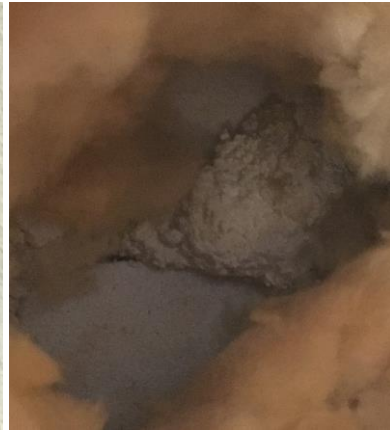
**Kuvat 16 ja 17.** Rakenneavaus 2 tilassa 206 (US2). Ulkoseinätiilen sisäpinnalla ei ole bitumisivelyä.

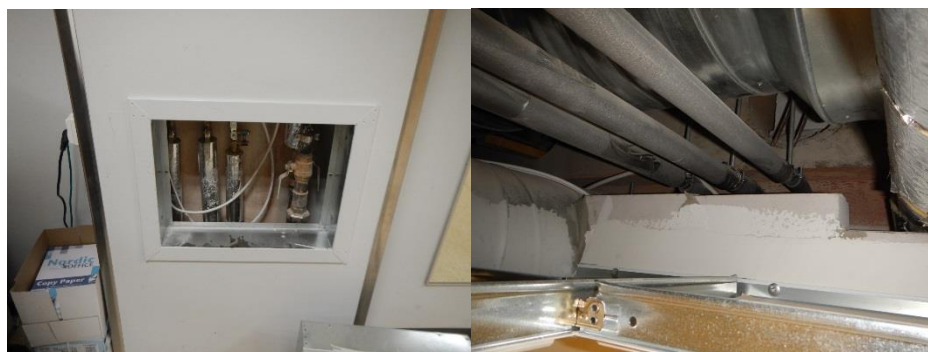
Vaateaulassa 101a on pystyputkikuilu, josta on suora ilmayhteys alaslasketun katon päälle. Kuilun pohjalla havaittiin rakennusjätettä (Kuva 25).

**Kuva 33 ja 34.** Vaateaulan 101a putkikuilusta oli suora ilmayhteys alaslasketun katon päälle.

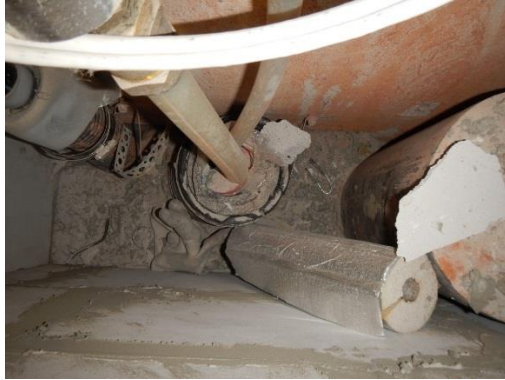
**Kuva 35.** Putkikuilun 101a pohjalla oli havaittavissa rakennusjätettä.

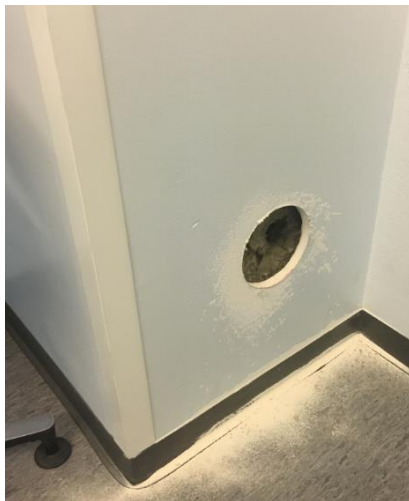
Kattokaivojen viemärit kulkevat rakennuksen sisällä koteloissa. Luokassa 211 kotelorakennetta avattiin. Kuilussa ei havaittu mineraalivillaeristeissä kosteuden aiheuttamia jälkiä eikä kuilussa poikkeavaa hajua (Kuva 26).

**Kuva 36.** Kotelorakenne luokassa 211.

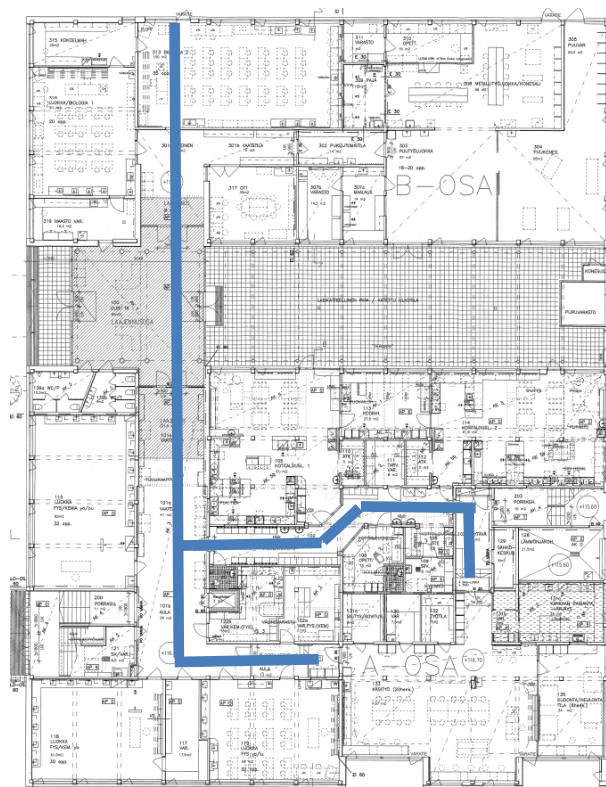
**Kuva 39.** Putkikanaalin sijainti.

- putkikanaalien tarkastusluukut tiivistetään ilmatiiviiksi ja kanaali puhdistetaan orgaanisesta aineksesta
- mikrobivaurioituneet pahvieristeet aulan 101c nousukuilusta poistetaan

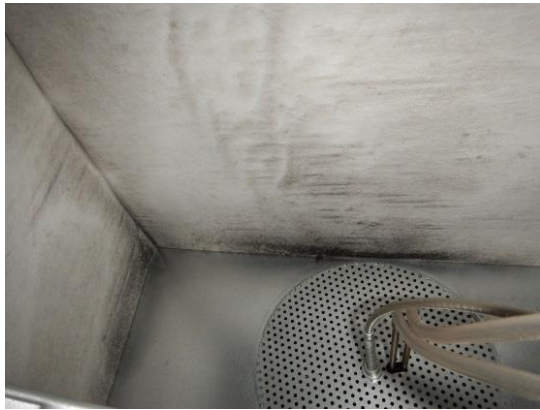
**Kuva 49.** Tilan 201c tuloilmapäätte, jonka mineraalivillaisessa äänenvaimentimessa on havaittavissa mustaa likaa.

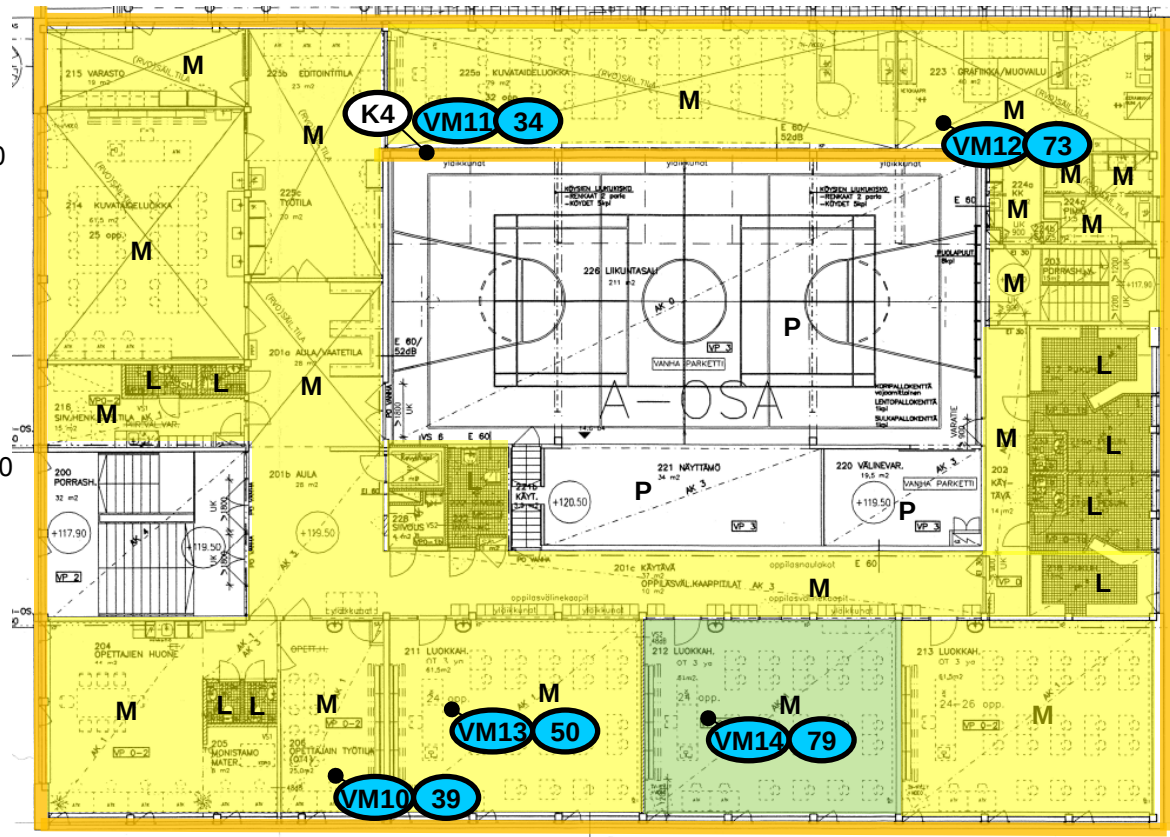
OPETTAJAIN TYÖTILA 206  
LATTIAN MERKKIAINETUTKIMUS 30.5.2016

Merkkiainekoe on tehty rikkiheksafluoridikaasulla ja -analysaattorilaitteella. Tila alipaineistettiin Blowerdoor-puhaltimella tutkimuksen ajaksi. Paine-ero -10 Pa mitattiin välipohjan ja huonetilan välisenä välipohjaan poratun reiän kautta. Normaaliolosuhteissa paine-ero oli -3 Pa välipohjaan nähden.

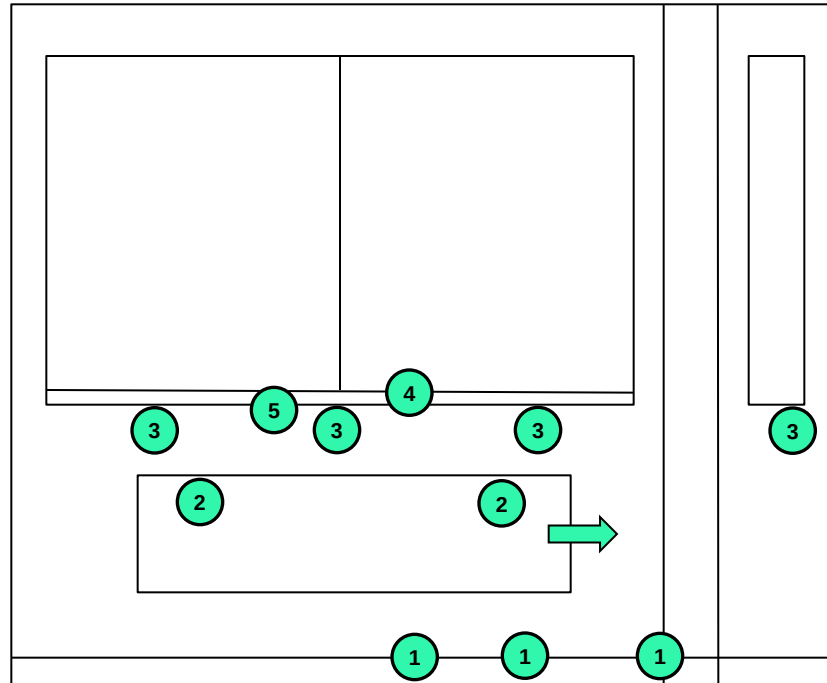
# OPETTAJAIN TYÖTILA 206

Merkkiainekoe on tehty rikkiheksafluoridikaasulla ja -analysaattorilaitteella. Tila alipaineistettiin Blowerdoor-puhaltimella tutkimuksen ajaksi. Paine-ero -10 Pa mitattiin ulkoseinärakenteen ja huonetilan välisenä ulkoseinän eristetilaan poratun reiän kautta. Normaalioolosuhteissa paine-ero oli -0,5 Pa ulkoseinärakenteeseen nähden.

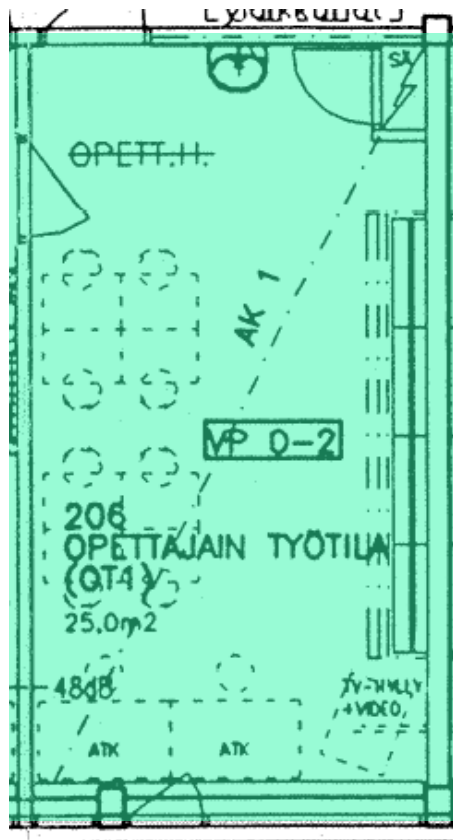
# OPETTAJAIN TYÖTILA 206 YLÄPOHJAN MERKKIAINETUTKIMUS 30.5.2016

Merkkiainekoe on tehty rikkiheksafluoridikaasulla ja -analysaattorilaitteella. Tila alipaineistettiin Blowerdoor-puhaltimella tutkimuksen ajaksi. Paine-ero -10 Pa mitattiin ulkoilman ja huonetilan välisenä tuuletusikkunan kautta. Normaaliolosuhteissa paine-ero oli -1 Pa ulkoilmaan nähden.

YLEISPITOISUUS NOUSI KOKO TILASSA >50 PPM

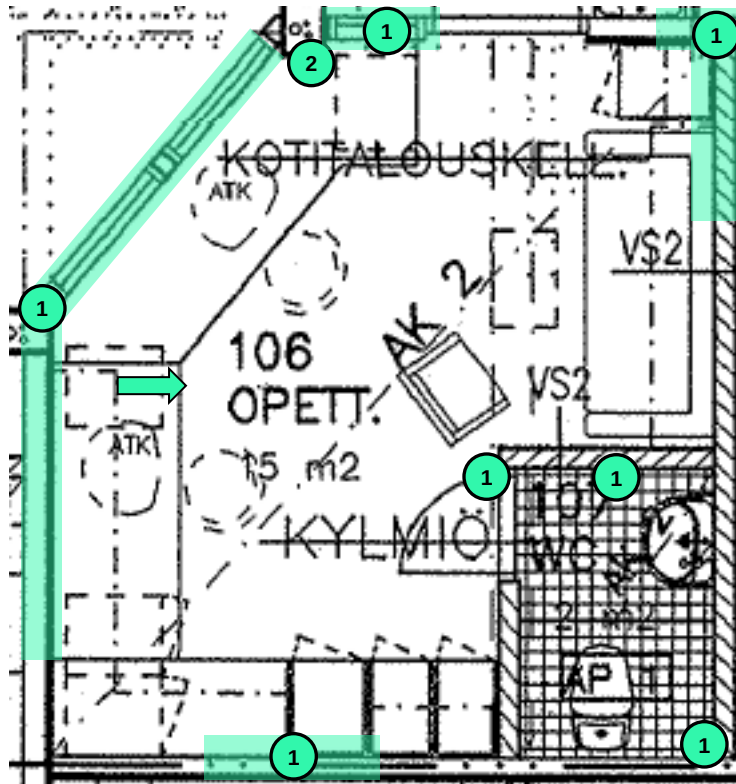
# OPETTAJIEN TYÖTILA 106 ALAPOHJAN MERKKIAINETUTKIMUS 17.5.2016

② ALAPOHJAN JA PILARIN LIITTYMÄ

Merkkiainekoe on tehty rikkiheksafluoridikaasulla ja -analysaattorilaitteella. Tila alipaineistettiin Blowerdoor-puhaltimella tutkimuksen ajaksi. Paine-ero -10 Pa mitattiin alapohjan ja huonetilan välisenä alapohjaan poratun reiän kautta. Normaaliolosuhteissa paine-ero oli 6 Pa alapohjaan nähden.

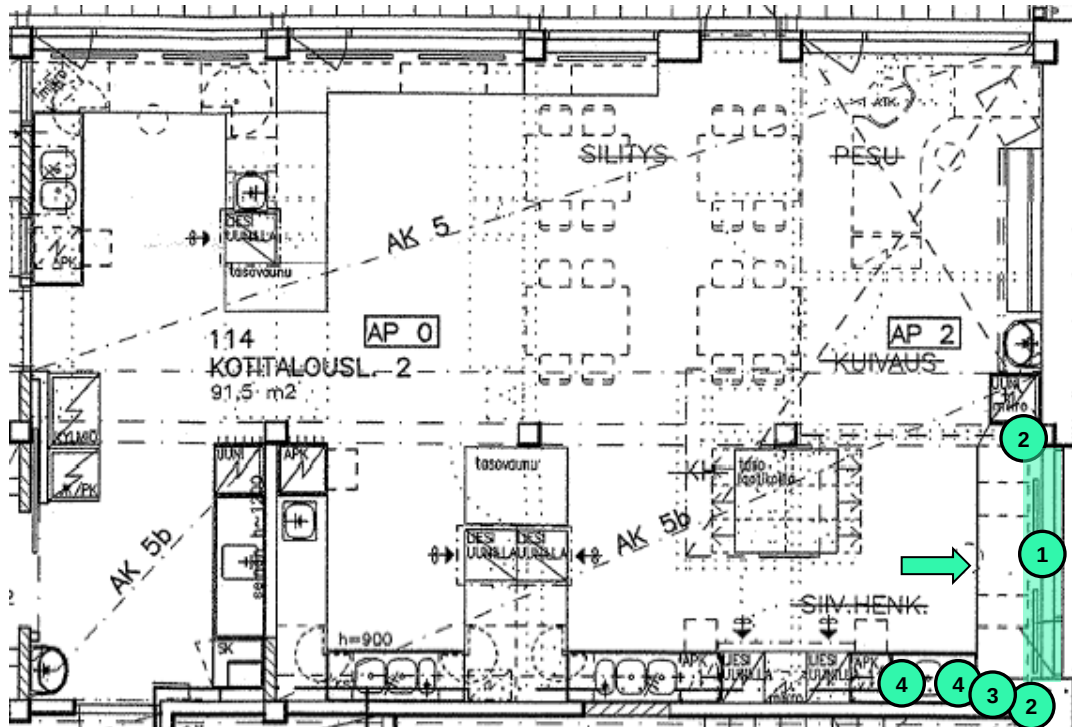
# KOTITALOUSLUOKKA 2, 114 ALAPOHJAN MERKKIAINETUTKIMUS 17.5.2016

- 1 ALAPOHJAN JA ULKOSEINÄN LIITTYMÄ
- 2 ALAPOHJAN JA PILARIN LIITTYMÄ
- 3 ALAPOHJAN JA VÄLISEINÄN LIITTYMÄ
- 4 PUTKILÄPIVIENTI

Merkkiainekoe on tehty rikkiheksafluoridikaasulla ja -analysointilaitteella. Tila alipaineistettiin Blowerdoor-puhaltimella tutkimuksen ajaksi. Paine-ero -11 Pa mitattiin alapohjan ja huonetilan välisenä alapohjaan poratun reiän kautta. Normaaliolosuhteissa paine-ero oli 4 Pa alapohjaan nähden.

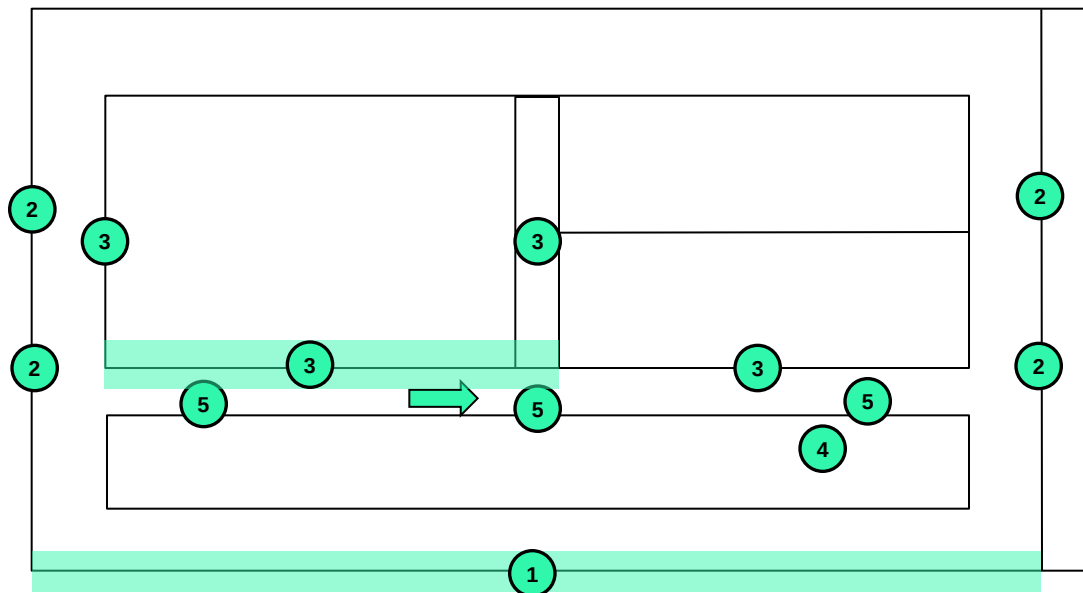
# KOTITALOUSLUOKKA 2, 114 ULKOSEINÄRAKENTEEN MERKKIAINETUTKIMUS 17.5.2016

- 1 ALAPOHJAN JA ULKOSEINÄN LIITTYMÄ
- 2 PILARIN JA ULKOSEINÄN LIITTYMÄ
- 3 IKKUNAN LIITTYMÄ
- 4 PATERIN KANNAKE
- 5 PUTKEN KANNAKE

Merkkiainekoe on tehty rikkiheksafluoridikaasulla ja -analysaattorilaitteella. Tila alipaineistettiin Blowerdoor-puhaltimella tutkimuksen ajaksi. Paine-ero -9 Pa mitattiin ulkoilman ja huonetilan välisenä tuuletusikkunan kautta. Normaaliolosuhteissa paine-ero oli 0 Pa ulkoilmaan nähden.

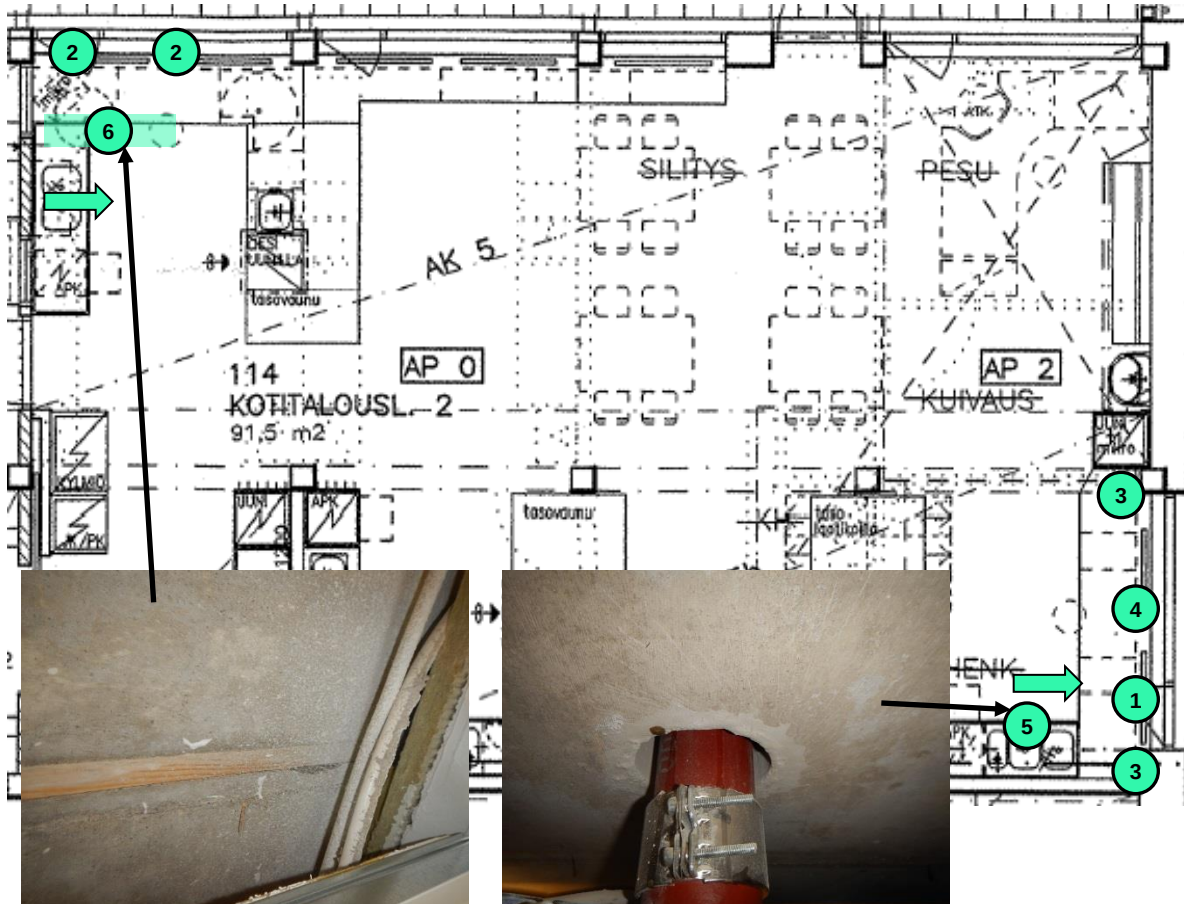
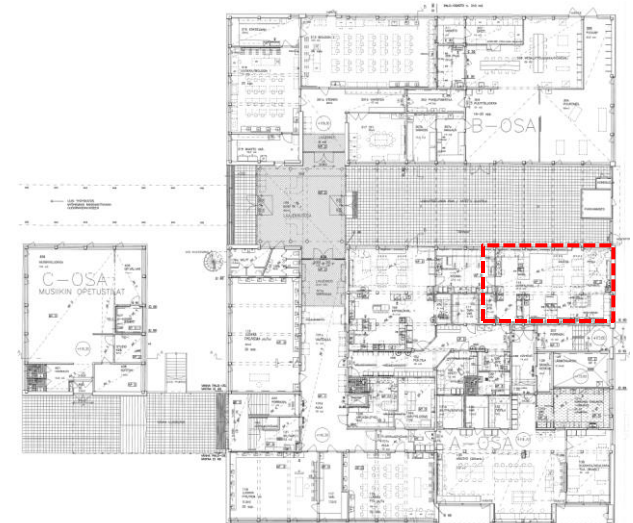
**MERKKIAINEKAASUHAVAINNOT:**

- 1 VÄLIPOHJAN JA ULKOSEINÄN LIITTYMÄ
- 2 VÄLIPOHJAN JA VÄLISEINÄN LIITTYMÄ
- 3 VÄLIPOHJAN JA PILARIN LIITTYMÄ
- 4 PUTKEN KANNAKE
- 5 PUTKILÄPIVIENTI (5KPL ALASLASKETUN KATON SISÄLLÄ)
- 6 MUOTTI LAUTA

Merkkiaineekoe on tehty rikkiheksafluoridikaasulla ja -analysaattorilaitteella. Tila alipaineistettiin Blowerdoor-puhaltimella tutkimuksen ajaksi. Paine-ero -10 Pa mitattiin välipohjan ja huonetilan välisenä välipohjaan poratun reiän kautta. Normaaliolosuhteissa paine-ero oli -2 Pa välipohjaan nähden.
