Asiakirjatyyppi  
Tutkimusraportti

Päivämäärä  
6.9.2019

# VUORENTAAN KOULU

## KOSTEUS- JA SISÄILMATEKNINEN KUNTOTUTKIMUS

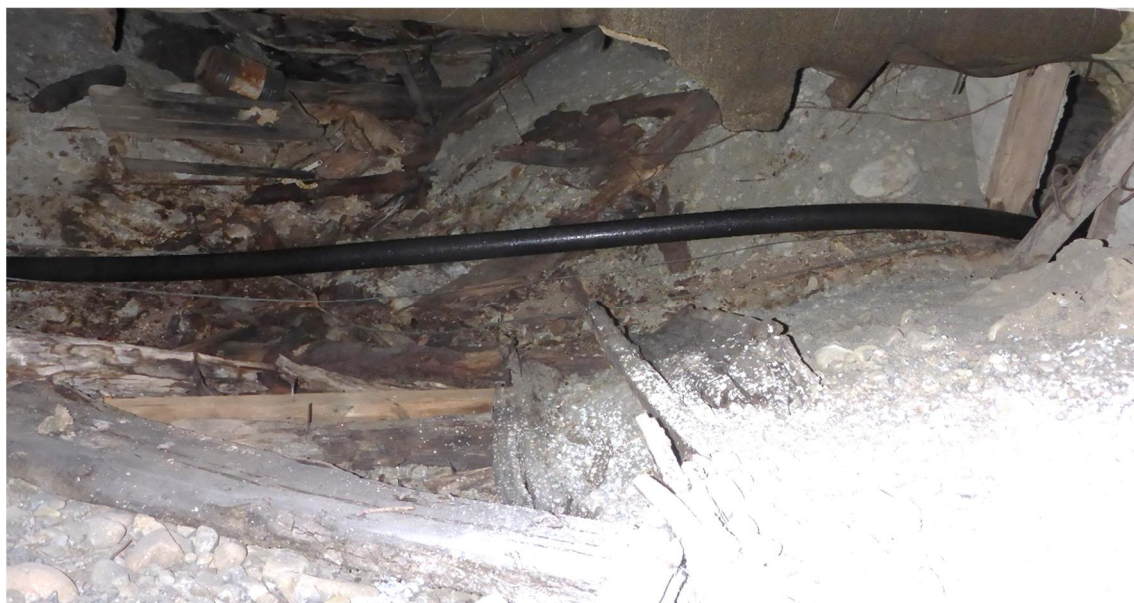
Kerroksessa 1 osaksi alapohjarakennetta lasketaan myös pääporraskäytävän alustila. Alustila tutkittiin rakenneavauksella sisääntuloaulan kohdalta. Alustilassa todettiin olevan kaikki muottilaudoitukset paikallaan, ja lisäksi rakennusjätettä. Laudoitukset ja jätteet olivat laho- ja mikrobivaurioituneet pitkälle ja mikrobiperäinen haju sen seurauksena voimakasta.

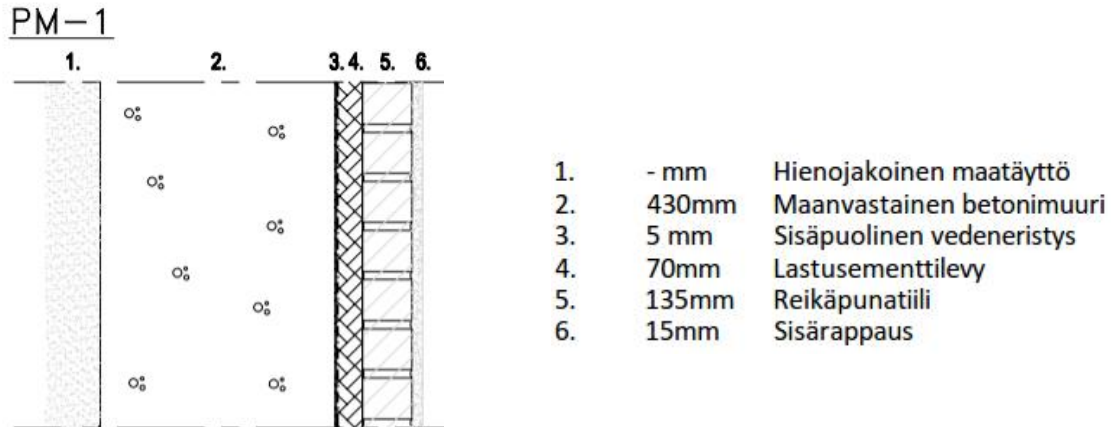
Perusmuurin rakenne on esitetty alla.

Perusmuurirakenteessa kosteusteknisessä toimivuudessa on ajalle tyypillisiä riskejä. Pääongelmana on sisäpuolinen vedeneriste, joka sallii betonirakenteen kastumisen sisäpintaan saakka, ja siten myös kapillaarisen ja diffuusiokosteusliikkeen rakenteesta eri suuntiin. Rakenne sallii kosteusden siirtymisen myös kerroksen 1 ala- ja välipohjarakenteisiin, joissa rakennekerroksissa on orgaanista eristettä. Siten perusmuuri on rakenteeltaan riskirakenne.

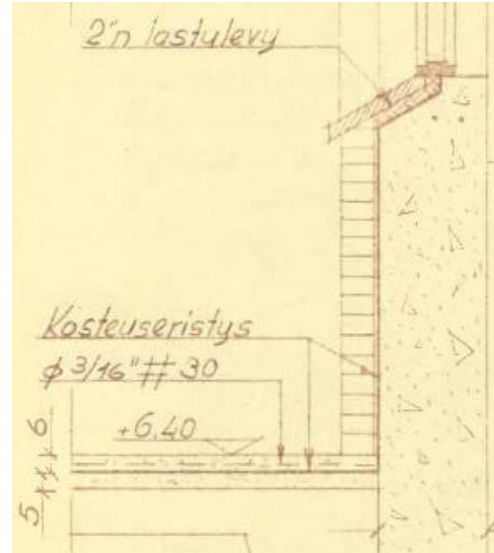
Kuva 16. Alkuperäinen rakenneleikkaus perusmuurista.

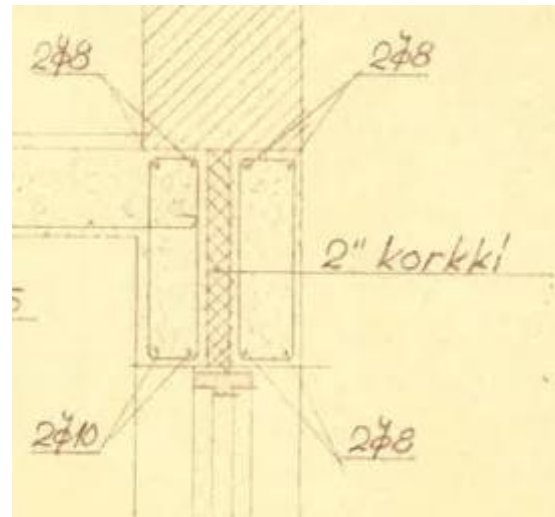
Kuva 18. Alkuperäisissä suunnitelma-asiakirjoissa esiintyvä korkkieriste

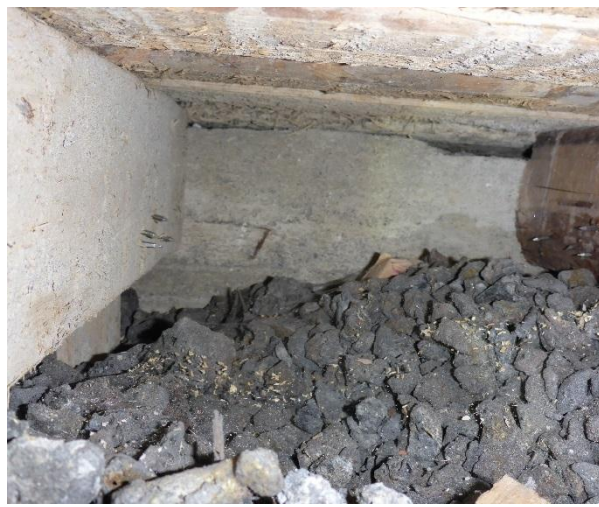
Kuva 25. Koksikuonalla täytetty VP-3 tyyppin välipohjarakenne

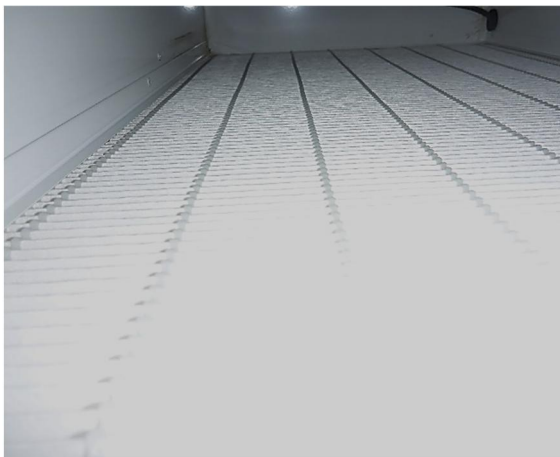
Ilmanvaihtokoneiden puhtaus oli hyvällä tasolla ja LTO kuutiossa ei havaittu pölykertymää. Suodattimet olivat ehjät, ja tutkimushetkellä puhtaat. Koneiden tekninen kunto oli erittäin hyvä.

Kuva 38. F7 luokan laakasuodattimet ovat puhtaat ja tiiviisti paikallaan

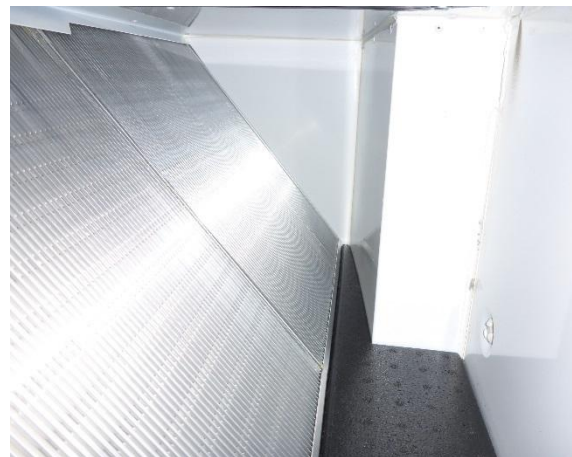
Kuva 39. LTO-kennot (2kpl) ovat puhtaat ja kammion pohjalla ei ole pölykertymää

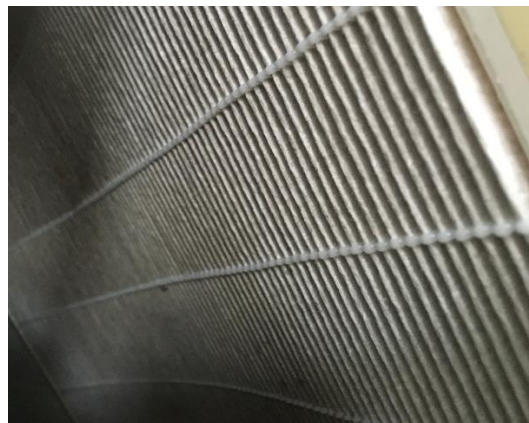
Kuva 41. F7 luokan hienosuodatin on ylittänyt jo vaihtovälin.

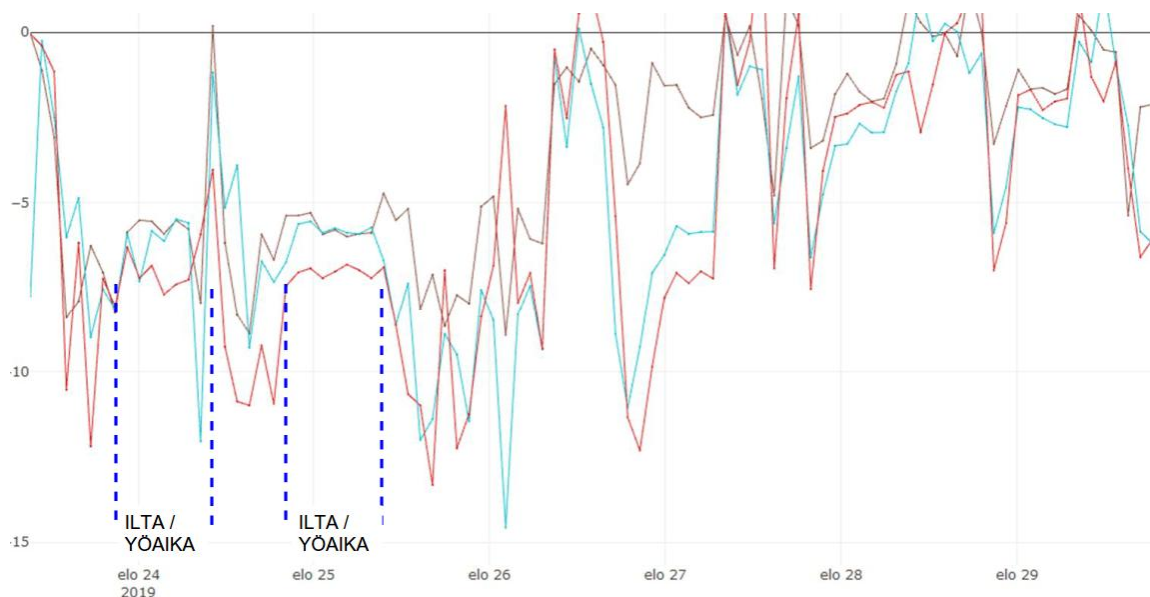
Taulukko 7. Paine-eromittauksessa vaihtelua synnyttää käyttötapa ja ilmanvaihto

Painevaihtelulla on sisäilman laatua heikentävä vaikutus, koska korvausilma luokkatiloihin tulee pääsääntöisesti tiloista, joita ei ole tiivistyskorjattu. Myös kulkeumaa kellaritilasta ylempiin kerroksiin tapahtuu koko opetuspäivän ajan. Alla on kuvattu seurantagraafilla havaittua painevaihtelua.

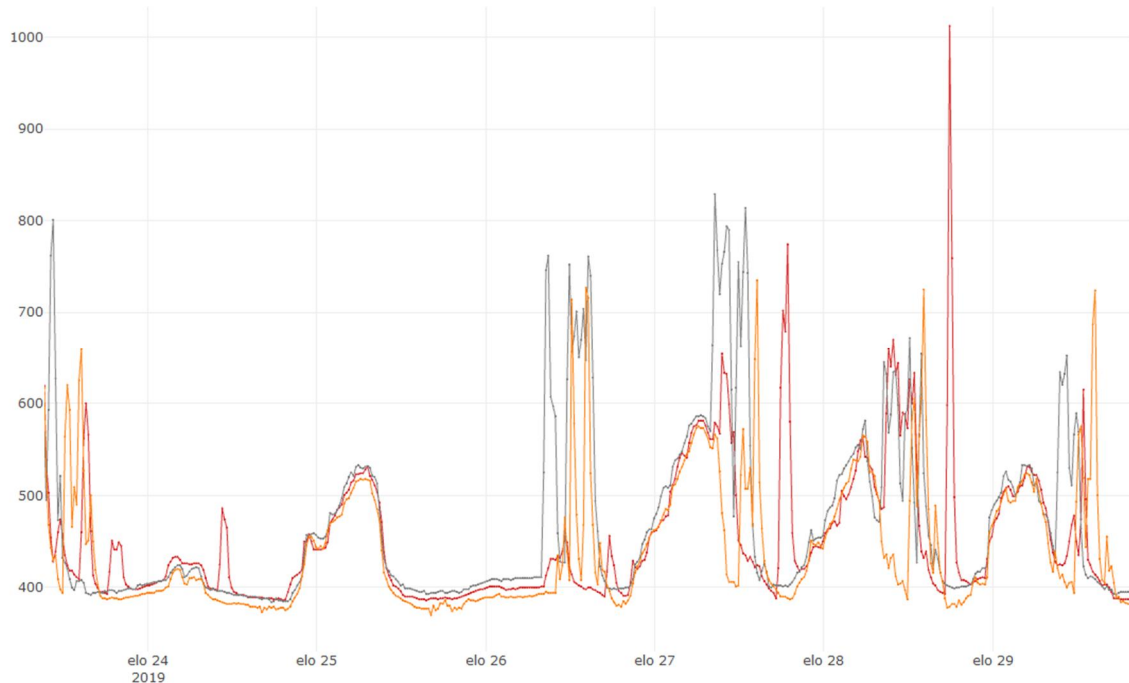
Taulukko 8. Hiilidioksidin kokonaispitoisuudet pysyvät alhaisella tasolla.

Mitatuissa luokahuoneissa hiilidioksidin enimmäispitoisuudet eivät ylittäneet asetuksen 545/2015 raja-arvoa. Korkeimmillaan ja vain hetkellisesti hiilidioksidiarvot nousivat arvoon 1200ppm. Keskimäärin hiilidioksidipitoisuudet olivat opetustuntien aikana 700-800 ppm välissä. Arvot edustivat koko mittausjaksolla tiloissa tapahtuvaa riittävää ilmanvaihtuvuutta ja yleistä koneellisella ilmanvaihdoilla saavutettavaa tasoa matalampia CO<sub>2</sub> pitoisuuksia.
