Hämeenlinna  
**Kaupunginpuiston tekoraunio**  
Vauriokarttoitus

arkkitehti Sanna Ihatsu – CasaCo Studio Oy

20.12.2021

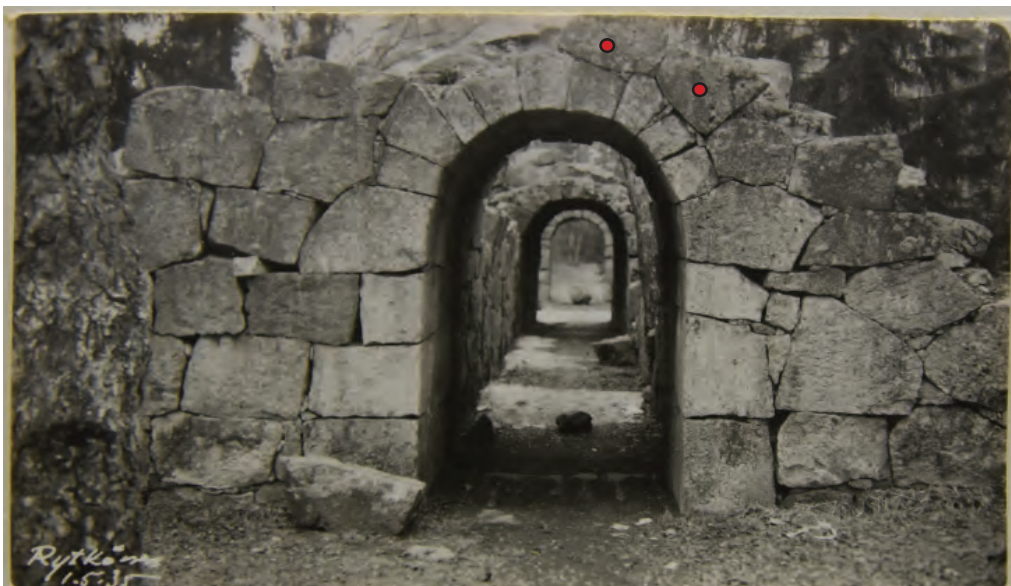
Kuva vuodelta 1935, HäKM.

Vanhempiin kuviin on merkitty pisteillä ne muurikivet, jotka seuraavaan kuvaan mennessä ovat kadonneet.

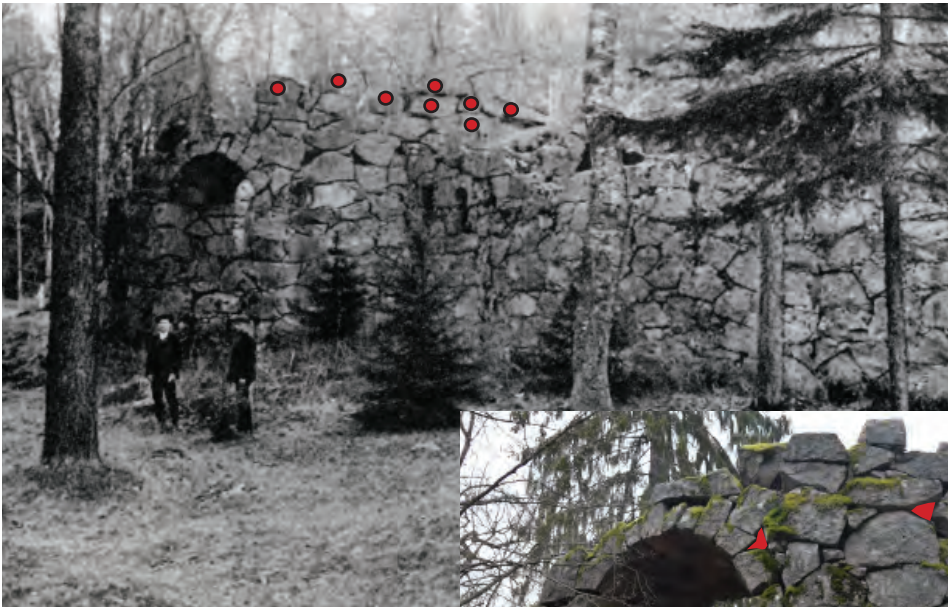
1910-luvun kuva, [https://  
lydia.hameenlinna.fi/](https://lydia.hameenlinna.fi/)

Pisteillä on merkitty ne  
muurikivet, jotka nyky-  
kuvasta puuttuvat.

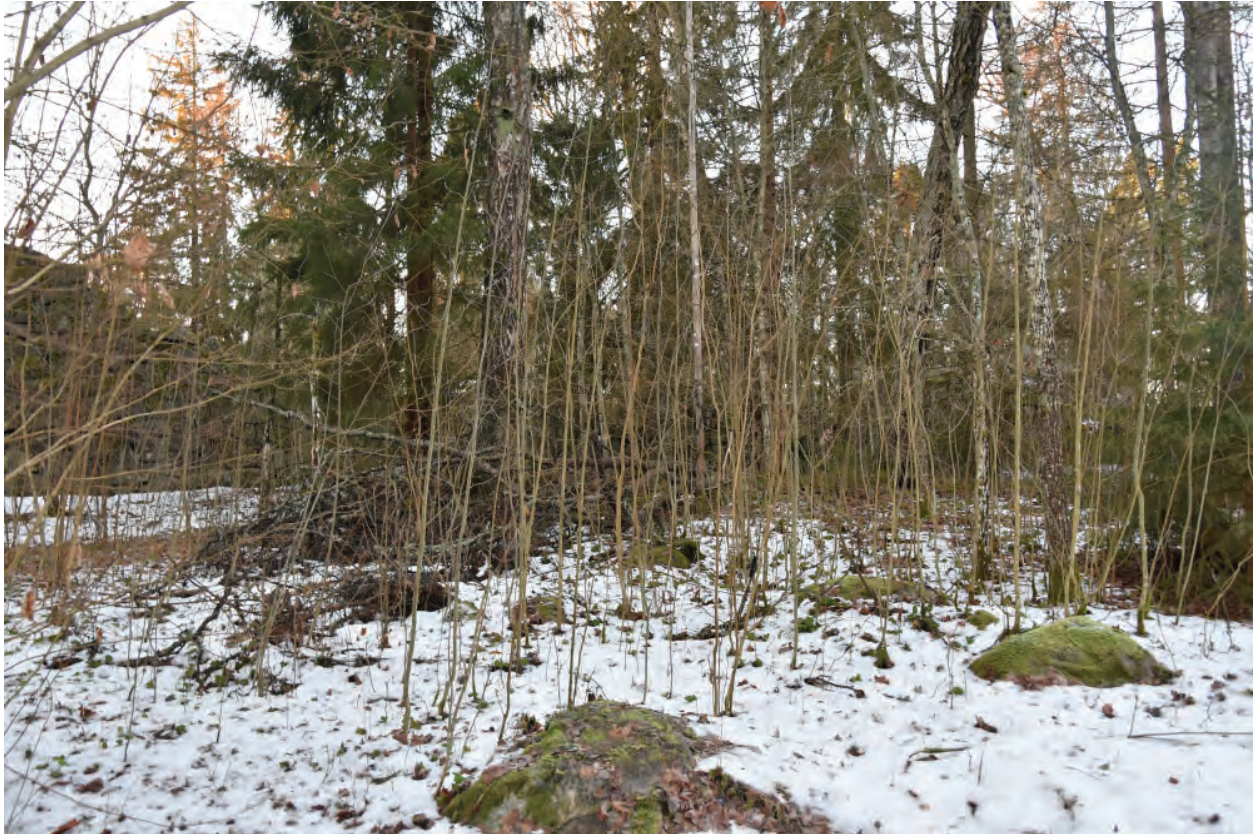
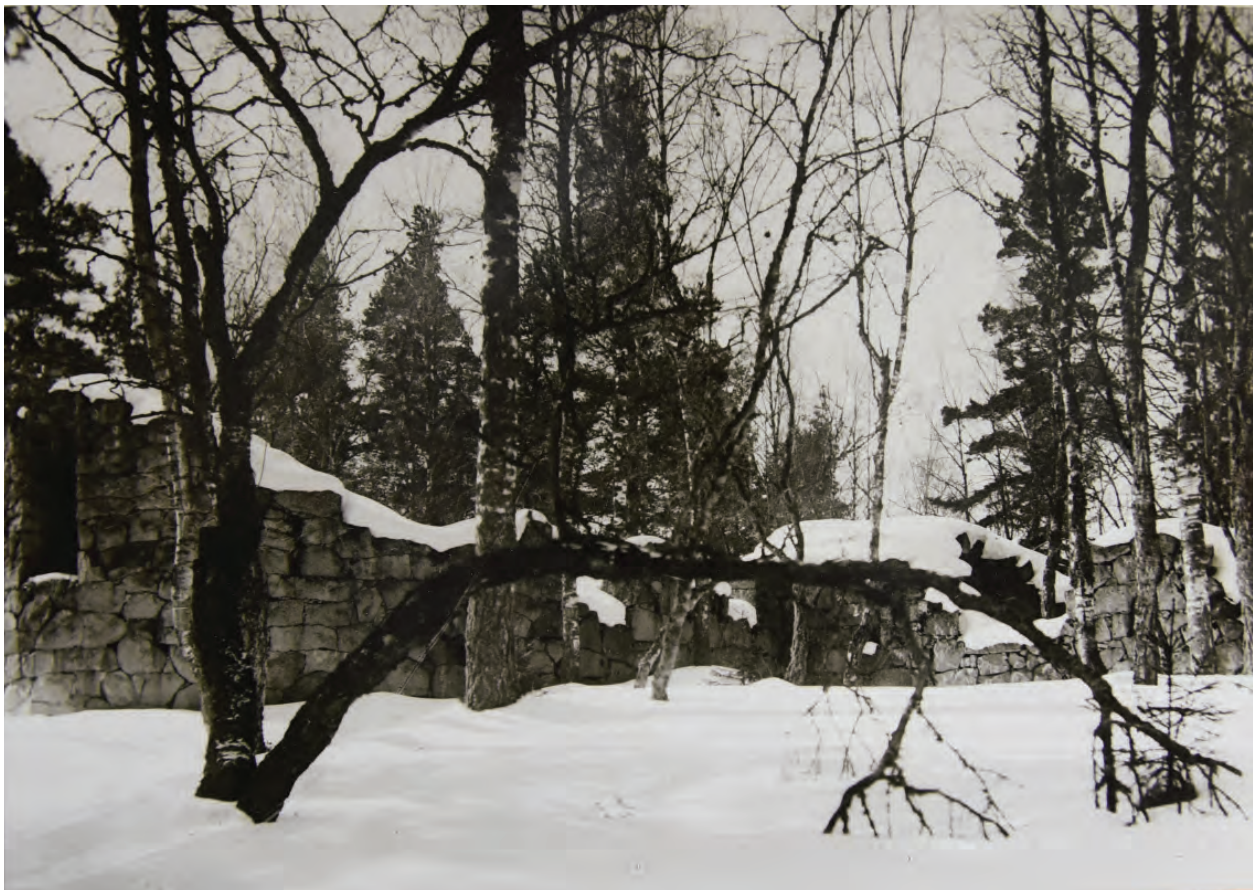
Yläkuvassa nykytilanne ja alakuvassa tilanne n. 1800-luvun lopun tienoilta, C. O. Saxelinin kuvakokoelma HäKM. Raunio on peittynyt vesakoiden taakse.

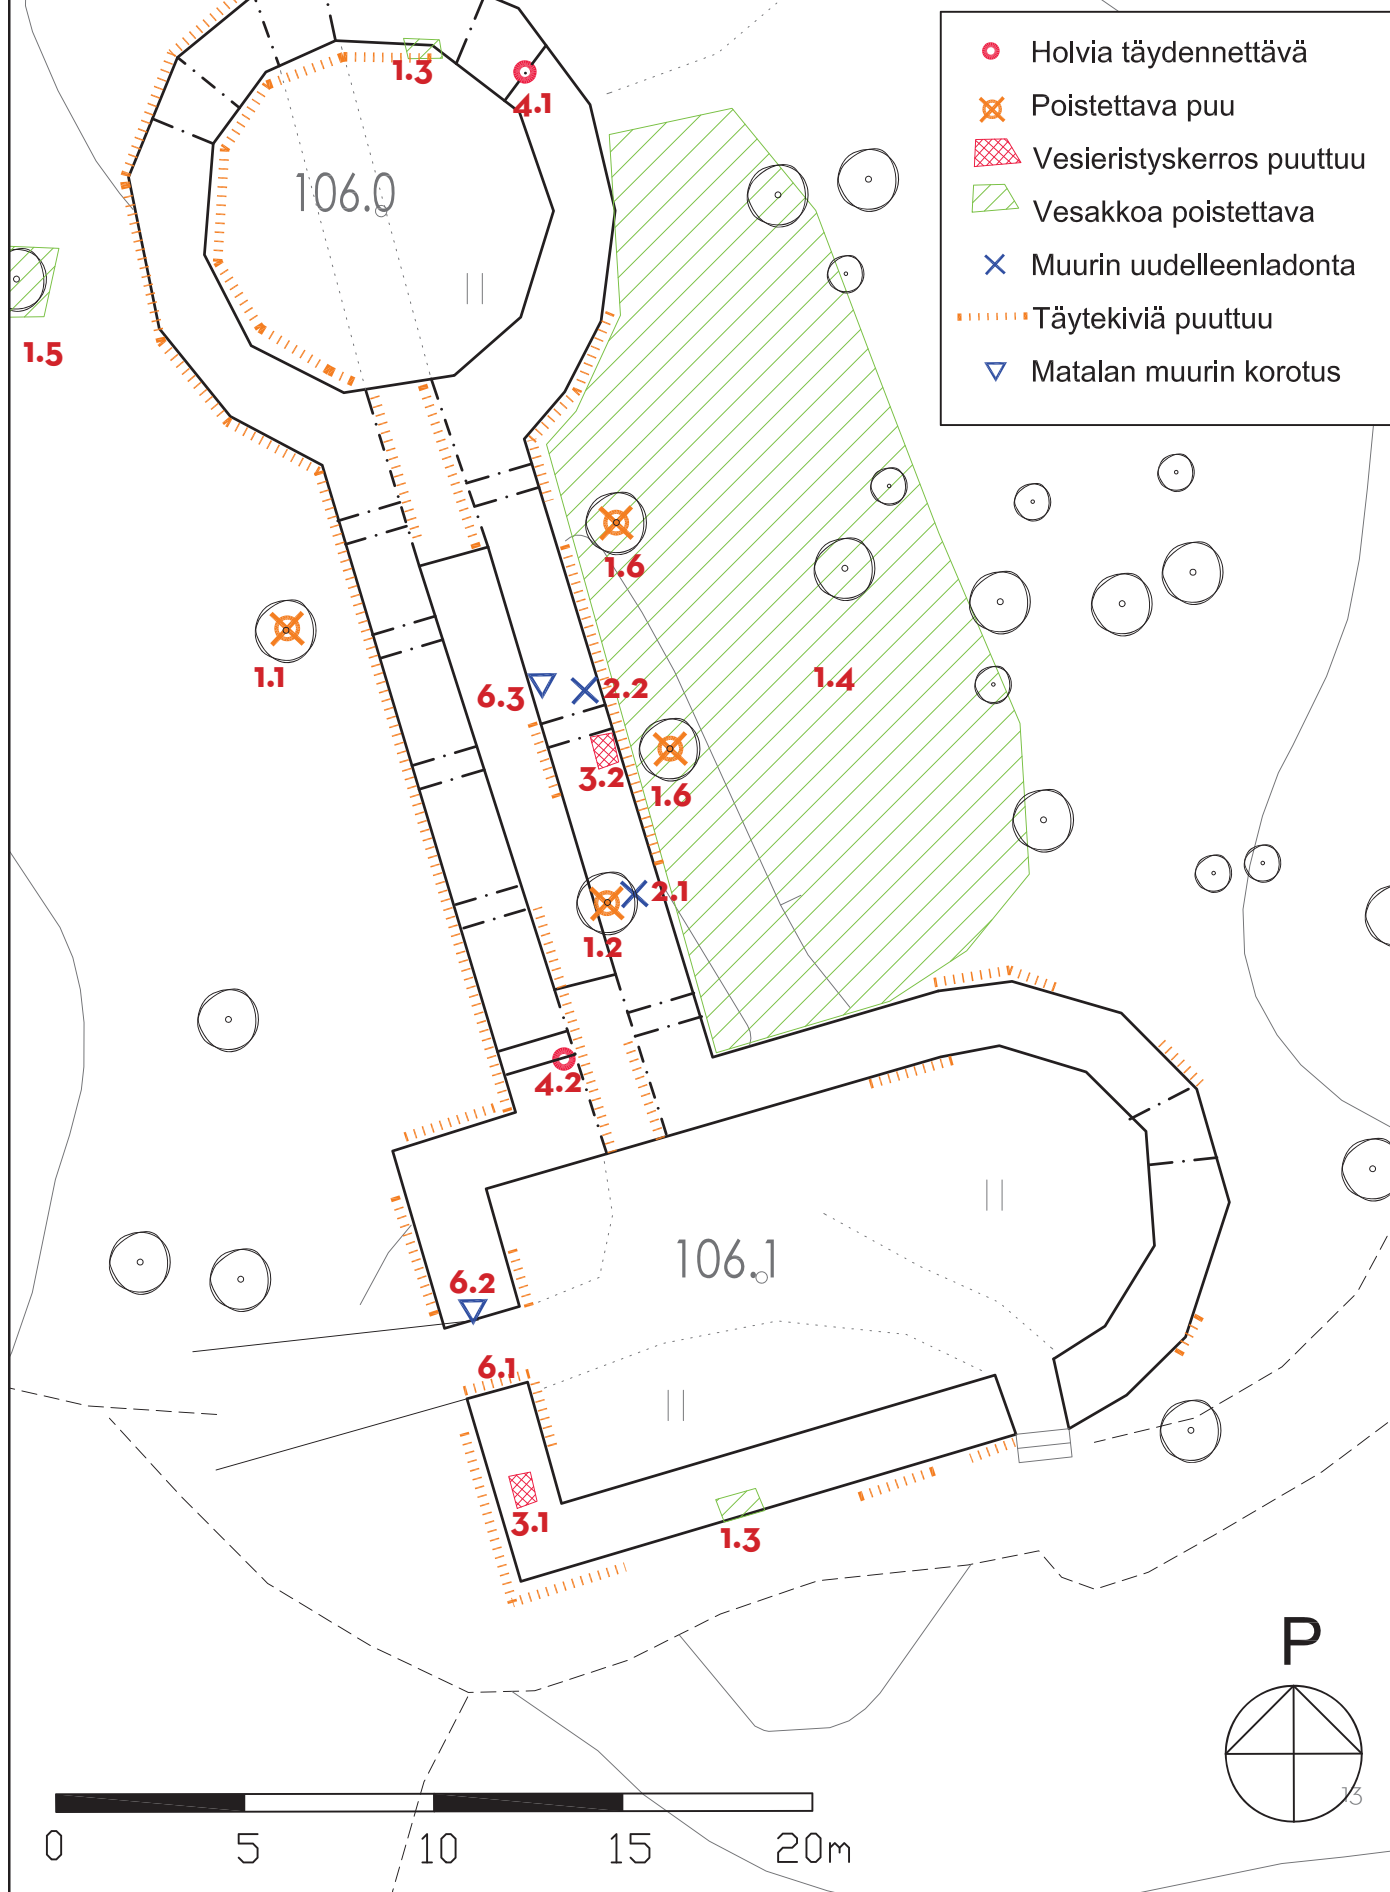
Korjaustarpeet ja toimenpide-ehdotukset on koottu edellisen sivun karttaan. Lisäksi ne on selostettu tässä luvussa sanallisesti ja valokuvin. Tekstissä ja kuvissa olevat viitenumerot viittaavat kartassa olevaan viitenumeroon.

1.2 Muurissa kasvaa vanha ja kallistunut koivu, jonka kunnan on arboristin arvioitava. Puun mahdollisen poiston yhteydessä on myös muuria korjattava.

2.1 Muurissa kasvava, kallistunut koivu on pudottanut kiviä, jotka on ladottu huolimattomasti uudelleen.

2.2 Kuusien välissä on kohta, josta on aiemmin poistettu muurissa kasvanut koivu ja muuria on korjattu huolimattomasti latoen. Muuriin liittyy myös korotustarve (ks. 6) ja puutteellinen vesieristys (ks. 3).

Kaikki muurissa kasvavat vesakot on poistettava säännöllisesti, jotta ne eivät vahingoita muureja. (1.3)

1. Vaarallisten puiden poisto. Muurissa kasvavan koivun kunnon arviointi. Koivu voidaan toistaiseksi jättää, jos koivun kunto on hyvä. Koivun poiston yhteydessä muuria on korjattava.
2. Vesakon poisto raunion rakenteista ja ympäristöstä vähintään 2 metrin säteellä.
3. Kahden holvin varmistukset täyte kivin.
4. Läntisen oviapielen turvallisuutta parantavat toimenpiteet. Matalan yhdysmuurin korotus.
5. Täyte kiviä lisätään kaikkiin isompiin koloihin, etenkin sellaisiin, joista voi tulla muurin sisuskiviä ulos tai joissa on irtonaisia täyte kiviä.
6. Vesieristykseen kohdistuvat korjaukset.
7. Liian lähellä kasvavien kuusten ja muurissa kasvavan koivun poisto (koivun poiston yhteydessä muuria korjattava).
8. Vesakon ja puuston raivaus teatterin ja raunion väliltä.
9. Huonosti ladottujen aiempien korjausten uudelleen latominen kauniimmalla ja rakenteellisesti kestävämmällä tavalla.
