Tilaaaja  
**Hämeenlinnan kaupunki**

Asiakirjatyyppi  
**Raportti**

# Lahdensivuntien vanha kampus

## Rakennushistoriallinen selvitys

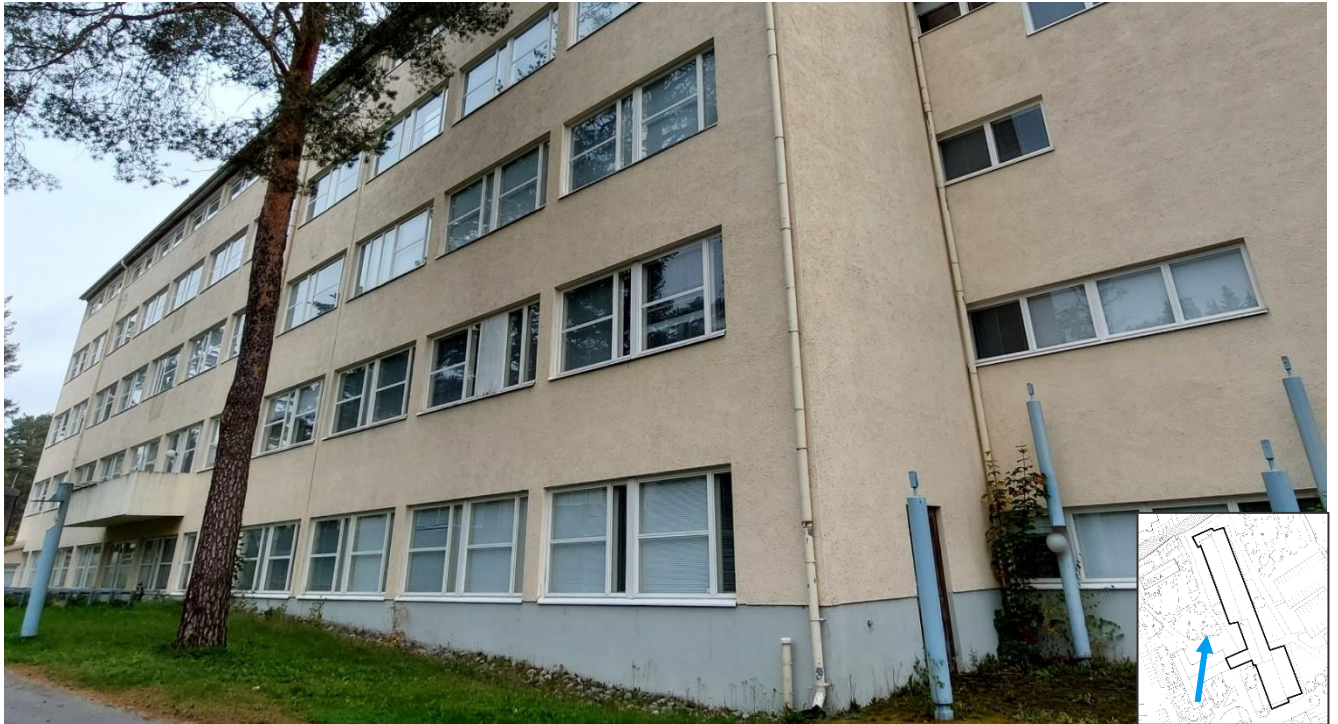
**Kuva 32.** Kolmannen kerroksen teorialuokasta on ollut käynti vasemmalla näkyvälle parvekkeelle. Kuvassa oikealla näkyvät siniset pilarit ovat jääne pääsisääkäynnin katoksesta.

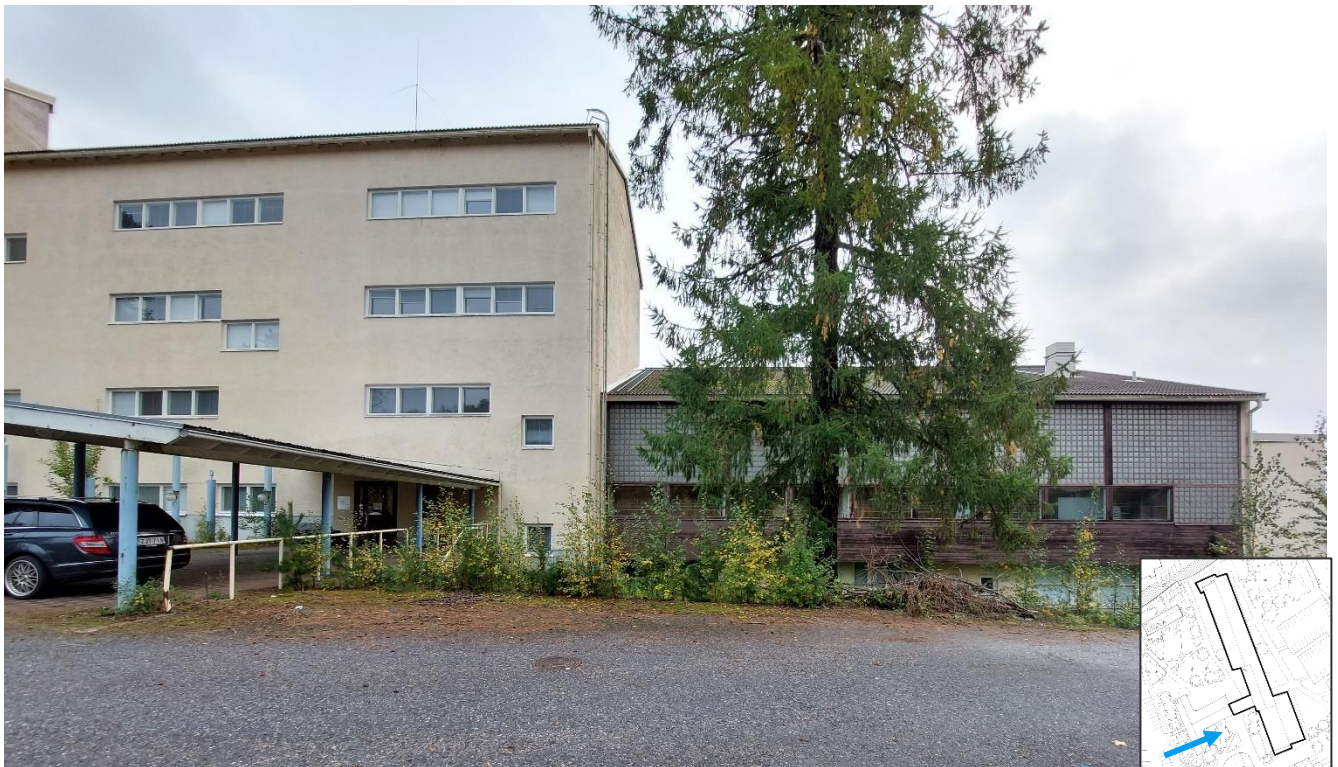
**Kuva 33.** Pääsisääkäynnille johtaa pitkä katos. Juhlasalin länsipuoli jää rinteen ja lehtikuusen katveeseen.

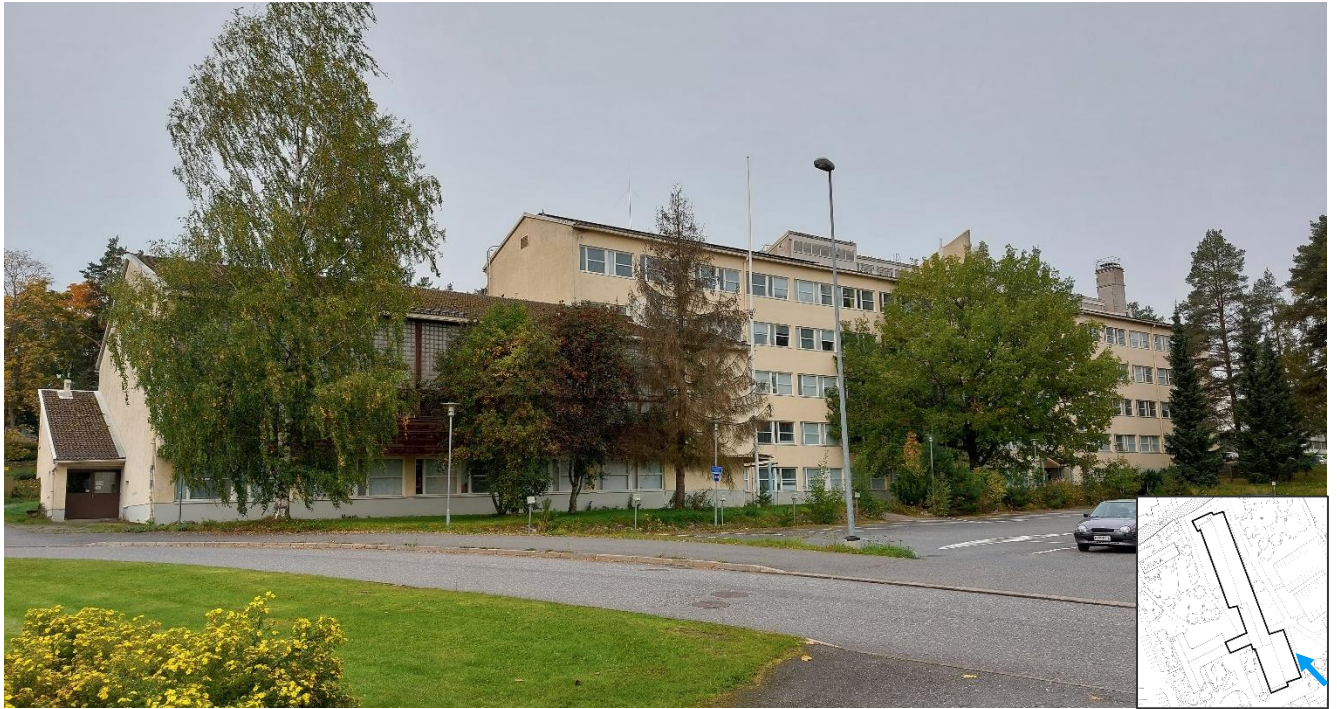
**Kuva 34.** Juhlasalin eteläpäädyssä on sisäänkäynti ensimmäisen kerroksen pukuhuoneisiin. Salinitäiseinä ulkonee ensimmäisen kerroksen seinälinjan yli.

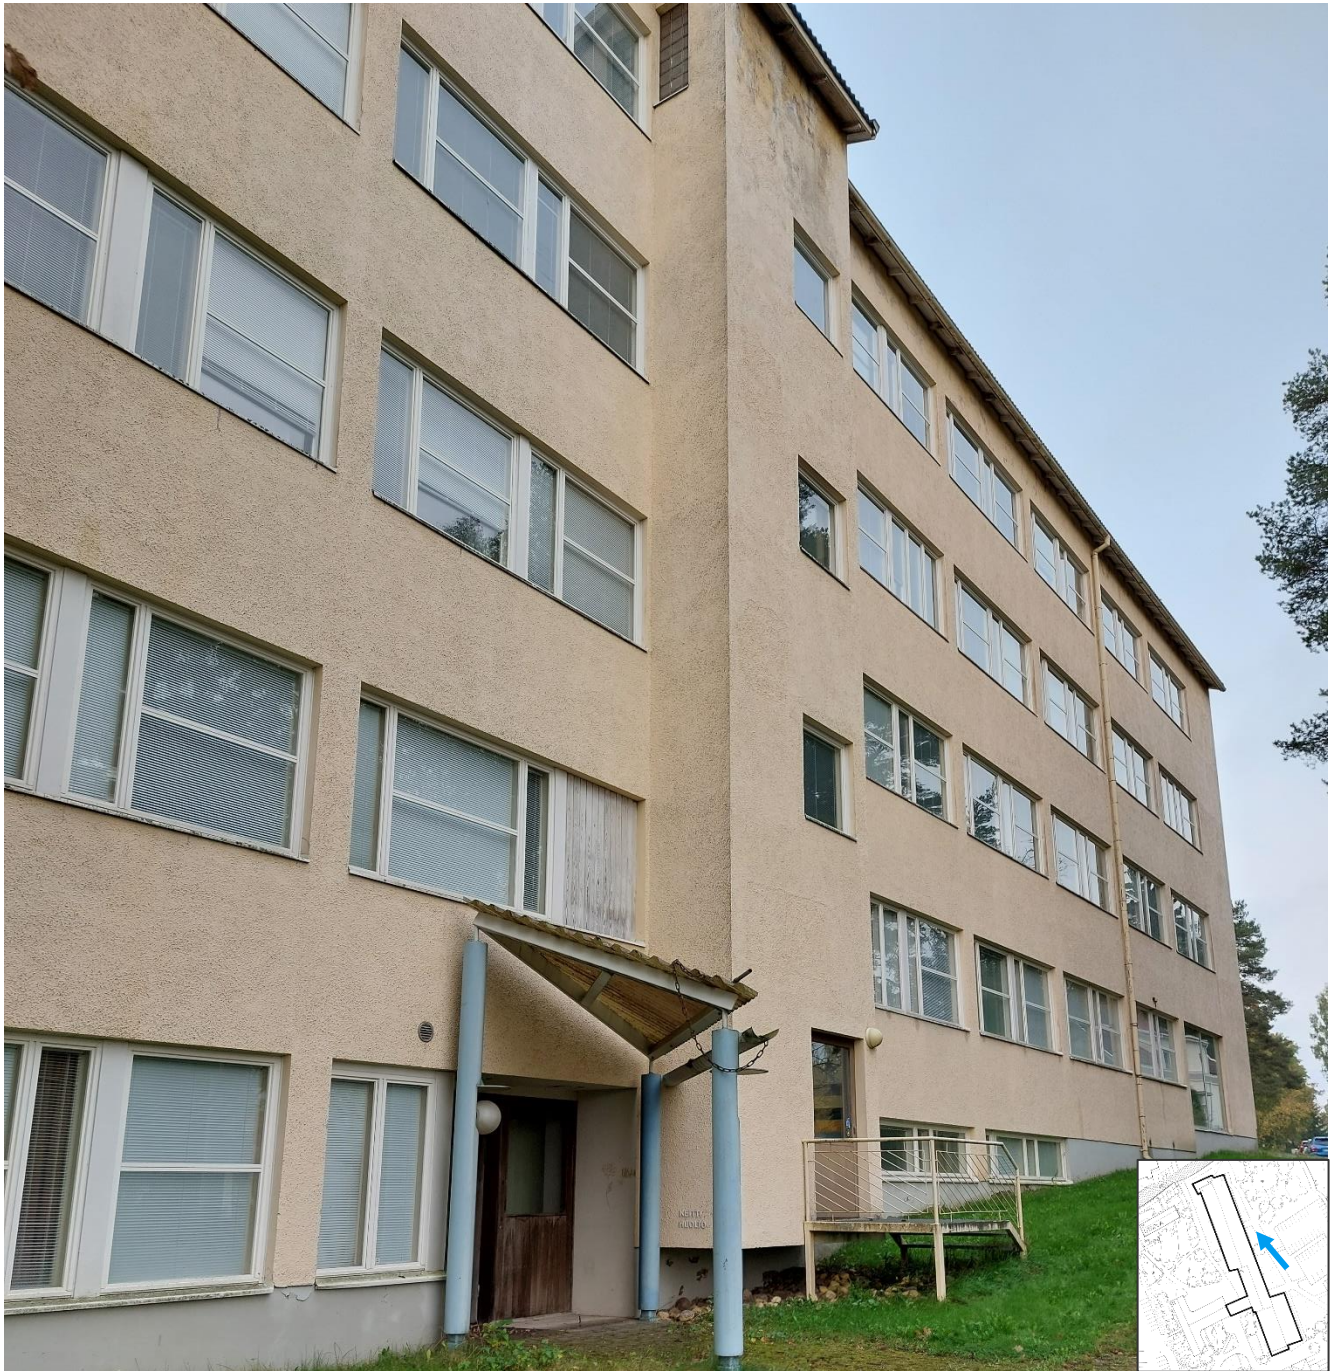
**Kuva 36. Seinälinjasta ulkonevan porrastornin alaosassa on sisäänkäynti suoraan porraskäytävään. Sen vieressä on tavarahissin eteisen ulko-ovi.**

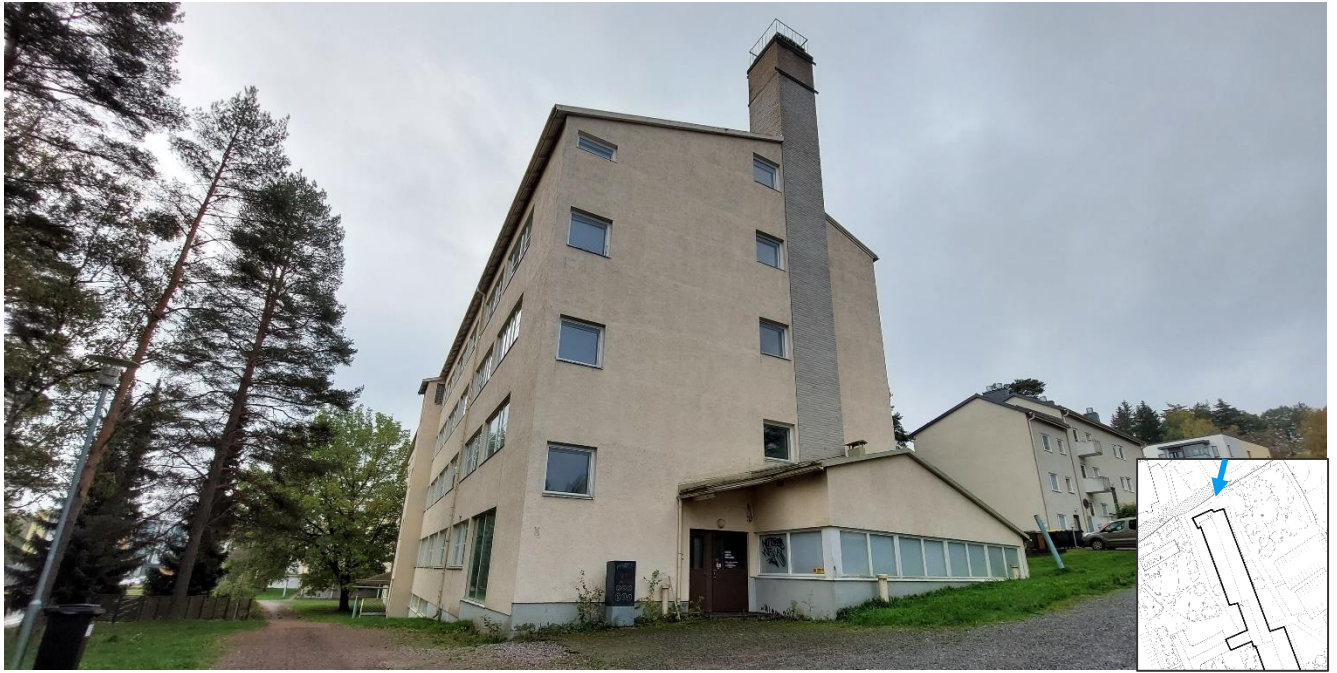
**Kuva 37.** Pohjoispäädyn ikkunat tuovat valoa porraskäytävään. Kirjastosiiven vieressä sisäänkäynti.

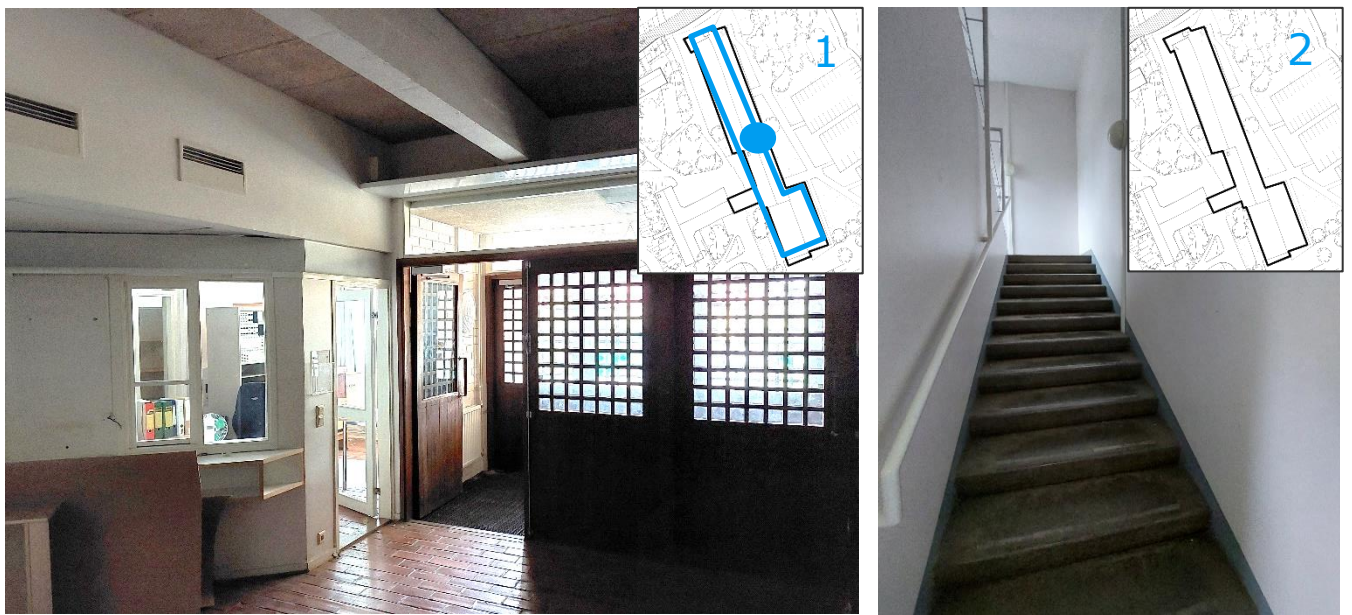
**Kuva 38.** Ensimmäisen kerroksen sisäänkäynti (vas. kuva) ja porrashuone Ainolan pohjoisosassa.

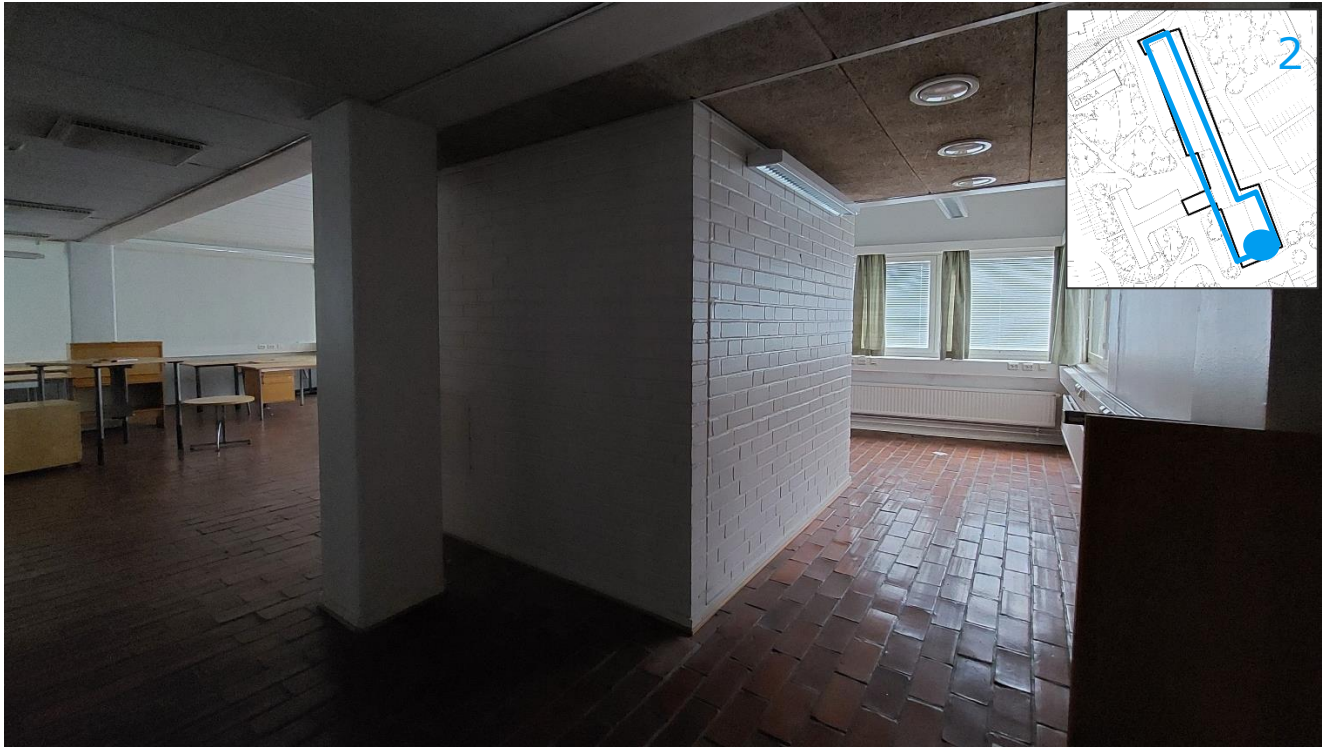
**Kuva 39.** Kirjaston yksikerroksisessa siipiosassa on lattiamateriaalina tiili, kuten ensimmäisessä kerroksessa. Tilan keskellä kulkevat hormit.

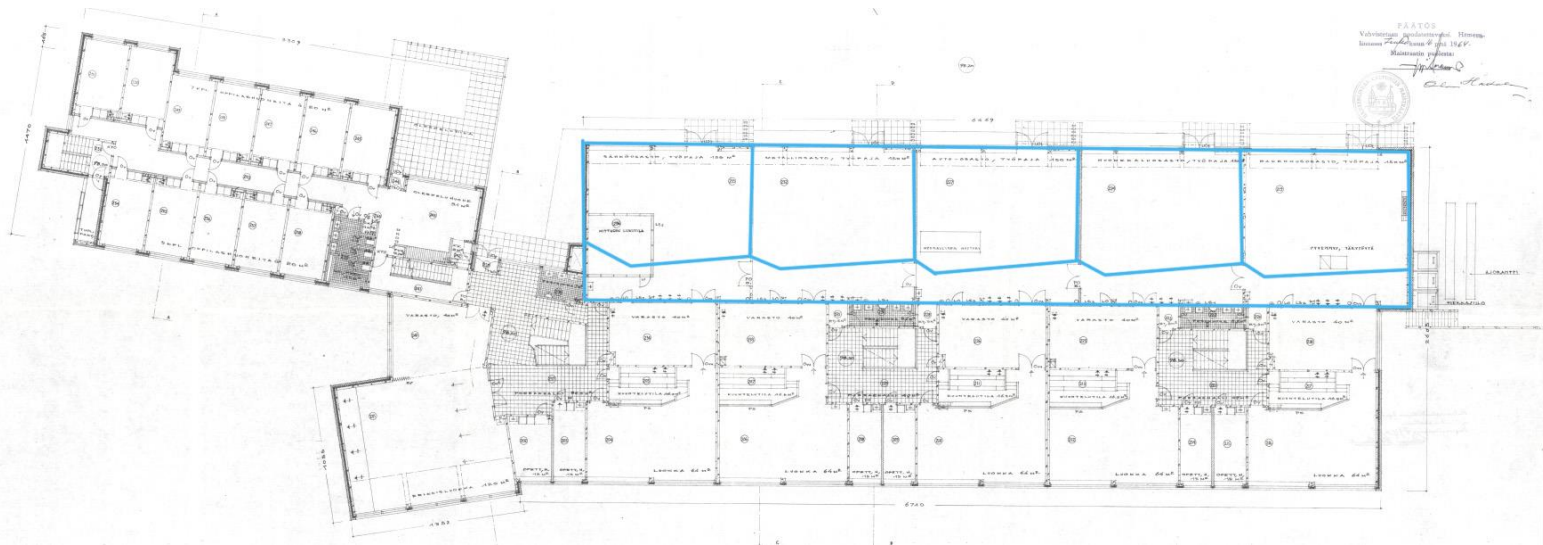
**Kuva 58.** Sisäpihan tasolla työpajat on muutettu luokahuoneiksi.

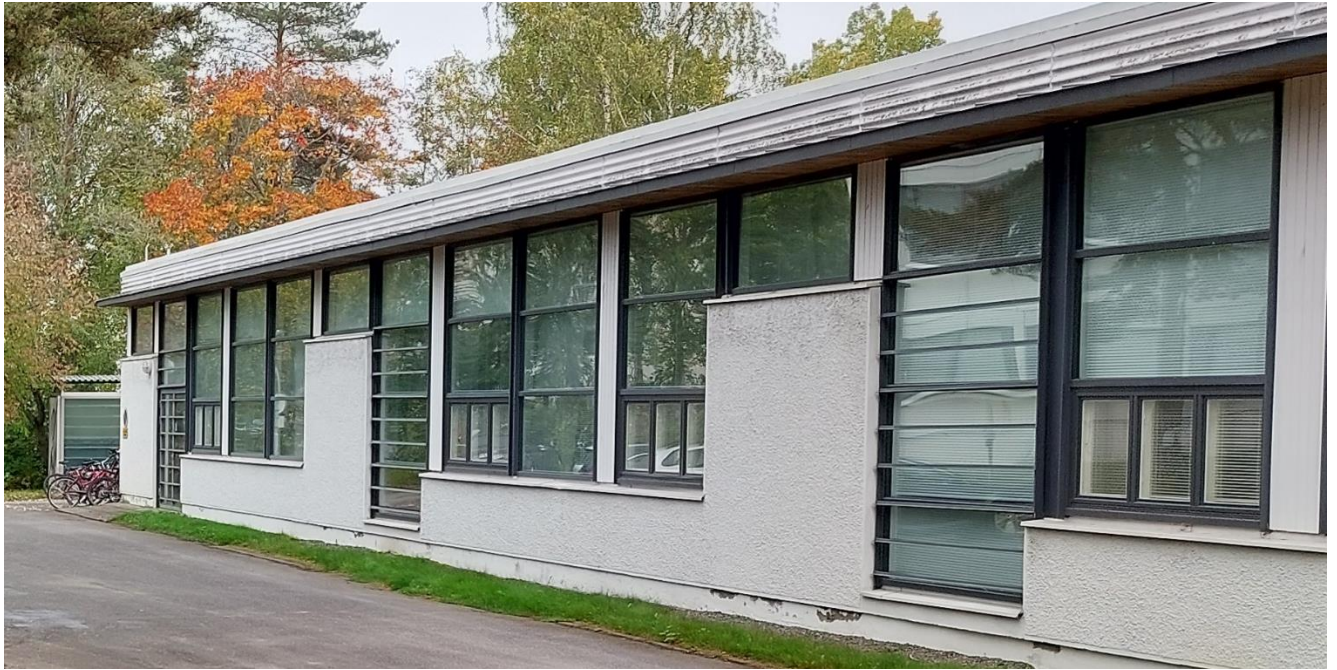
**Kuva 59.** Länsijulkisivulla on muutettu aukotusta ja poistettu työpajojen ulko-ovet. Ajankohta on epäselvä.

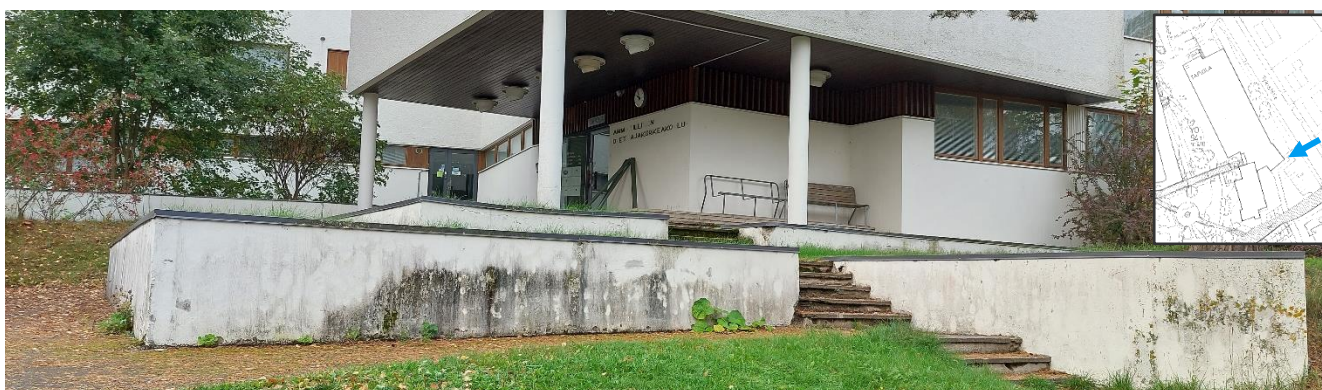
**Kuva 62.** Betonisilla tukimuureilla on muotoiltu rinteistä piha-aluetta.

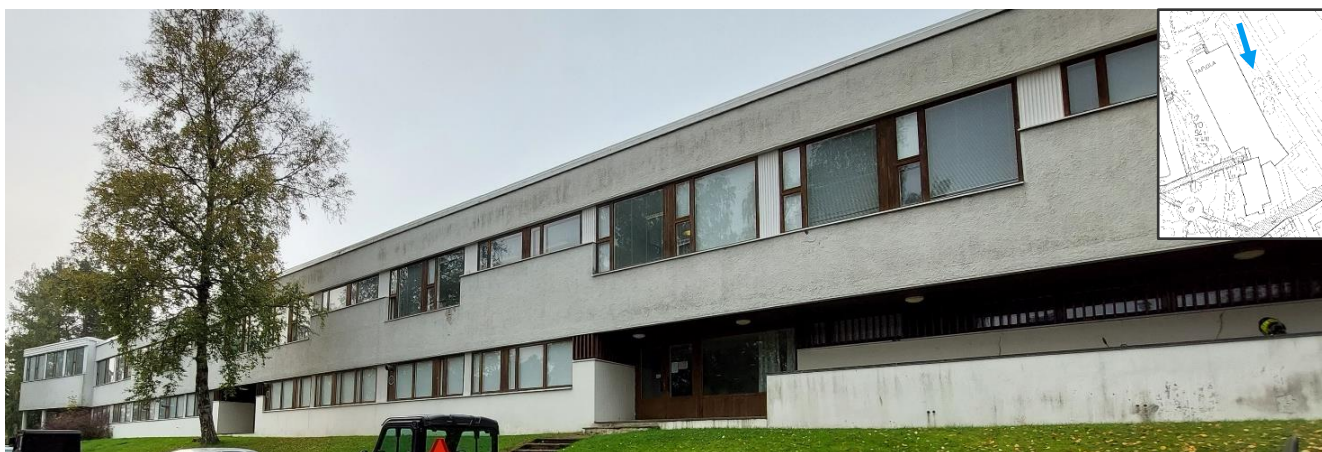
**Kuva 63.** Tapiolan itäisellä julkisivulla on kaksi sisäänvedon ansiosta katettua sisäänkäyntiä.

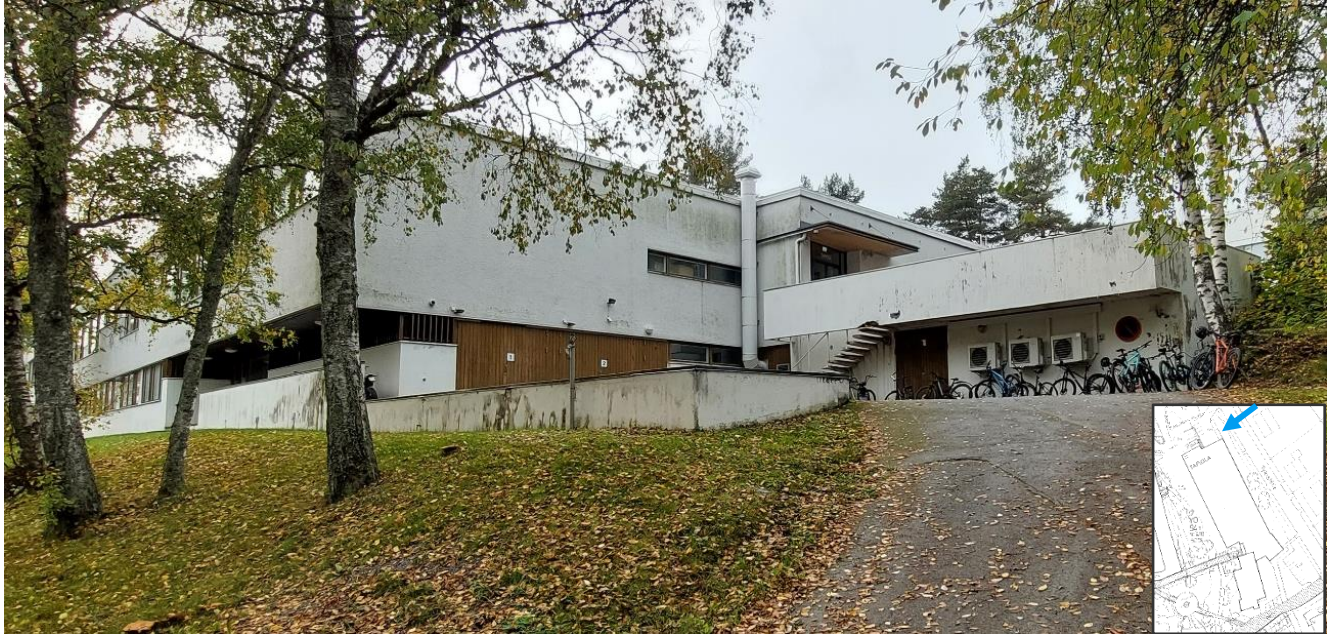
**Kuva 64.** Tapiolan koilliskulmassa on huoltoyhteydet pohjakerrokseen sekä portaat pihakannelle.

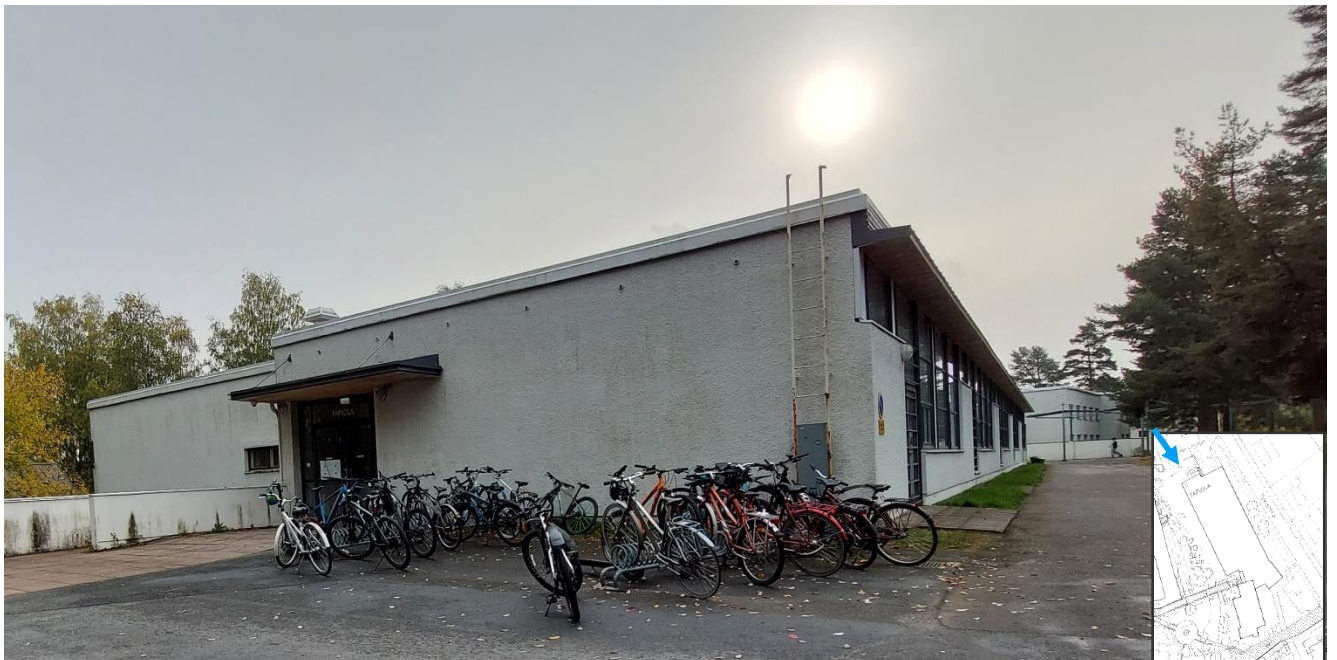
**Kuva 65.** Pihakannen päällä on pyörien säilytyspaikka ja saneerauksessa lisätty sisäänkäynti toiseen kerrokseen.

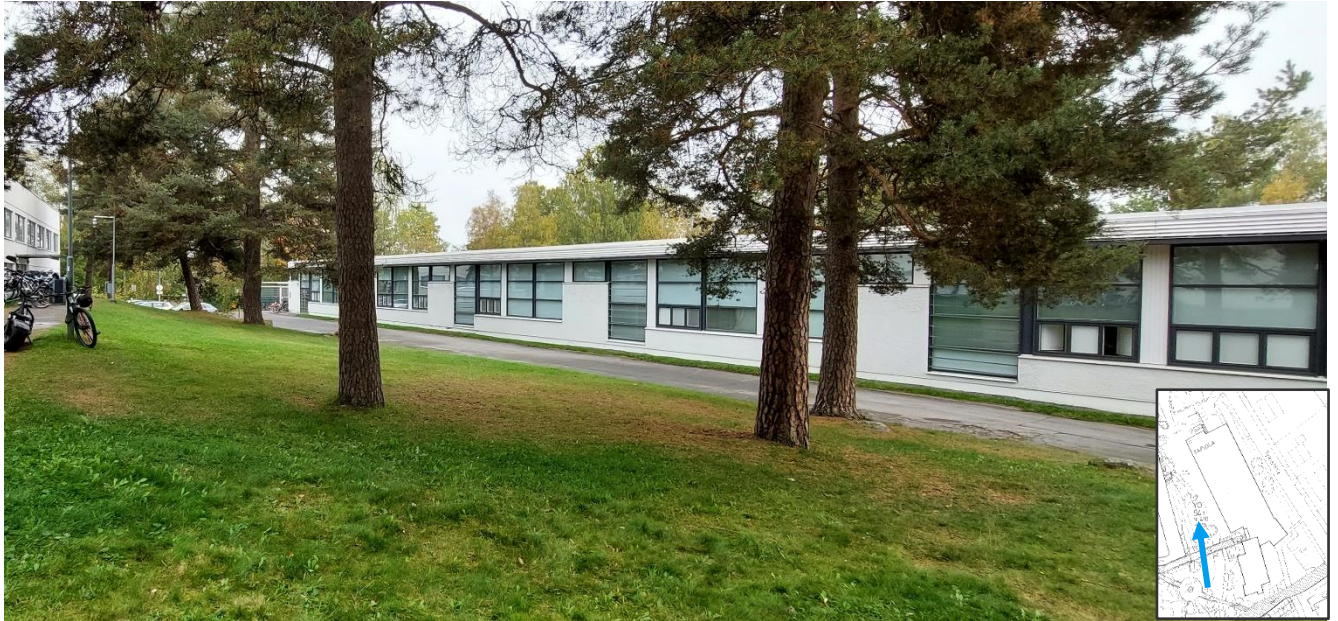
**Kuva 66. Tapiolan läntinen, Metsolan suuntaan aukeava julkisivu**

Sisäpihan puolella rappaus on puhtaamman valkoinen kuin Rinnetien puolella. Voidaan olettaa, että rappaus on uusittu tai vähintään maalattu julkisivusaneerauksen yhteydessä. Betonitukimuurit ovat todennäköisesti alkuperäiset. Opistorakennuksen seinustalla on asfalttipintaa ja parkkipaikoja. Asuntolan ikkunoiden alla on sorapintainen kulkureitti, joka vaikuttaa rauhalliselta.

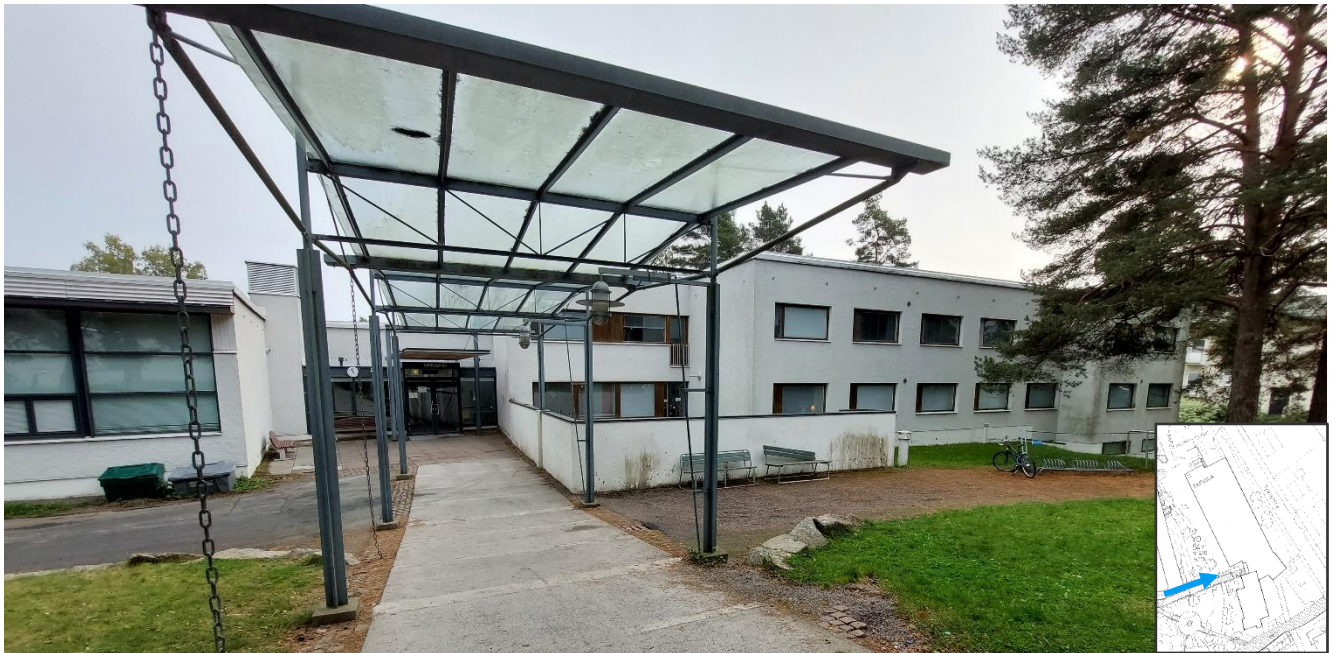
**Kuva 67. Sisäpihan yhdyskatos on peräisin vuodelta 1993. Se kulkee Tapiolan sisäpihan pääovelta Metsolan pääovelle ja siitä kohti Ilmarilaa.**

Yhdyskäytävän alaosan betonimuurissa on havaittavissa sääalltiuden aiheuttamaa tummumista. Sadeveden johtaminen ketjuja pitkin ei siis ole tehokas kosteusrasituksen ehkäisykeino. Kokonaisuudessaan yhdyskäytävä on kuitenkin hyväkuntoinen ja toimiva. Valaistuksen riittävyttä ja katoksen luomaa sade- ja lumisuoja ei voitu tutkimusajankohtana arvioida.

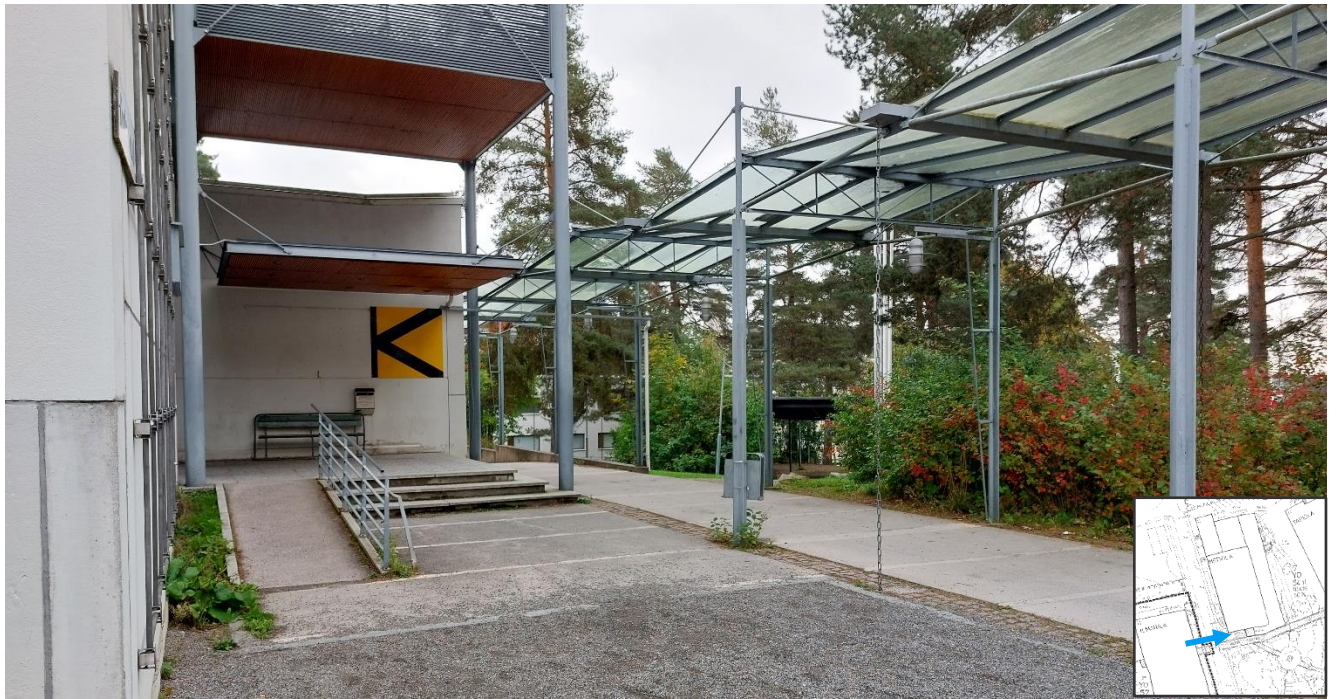
Taloteknisten ratkaisujen asennukset ja lisärakenteet jonkin verran rikkovat harmonista ja virtaviivaista ulkoasua. Etenkin Metsolan pääsisäänkäynnin IV-konehuonerakenne poikkeaa tyyliiltään muusta rakennuksesta. Katoksen puuosat ovat sävyiltään ja materiaaliiltaan irralliset Metsolan muotokielessä.

**Kuva 93.** Metsolan pääsisäänkäyntiä korostavat teräs-puupaneli-katos ja suuri opaste.

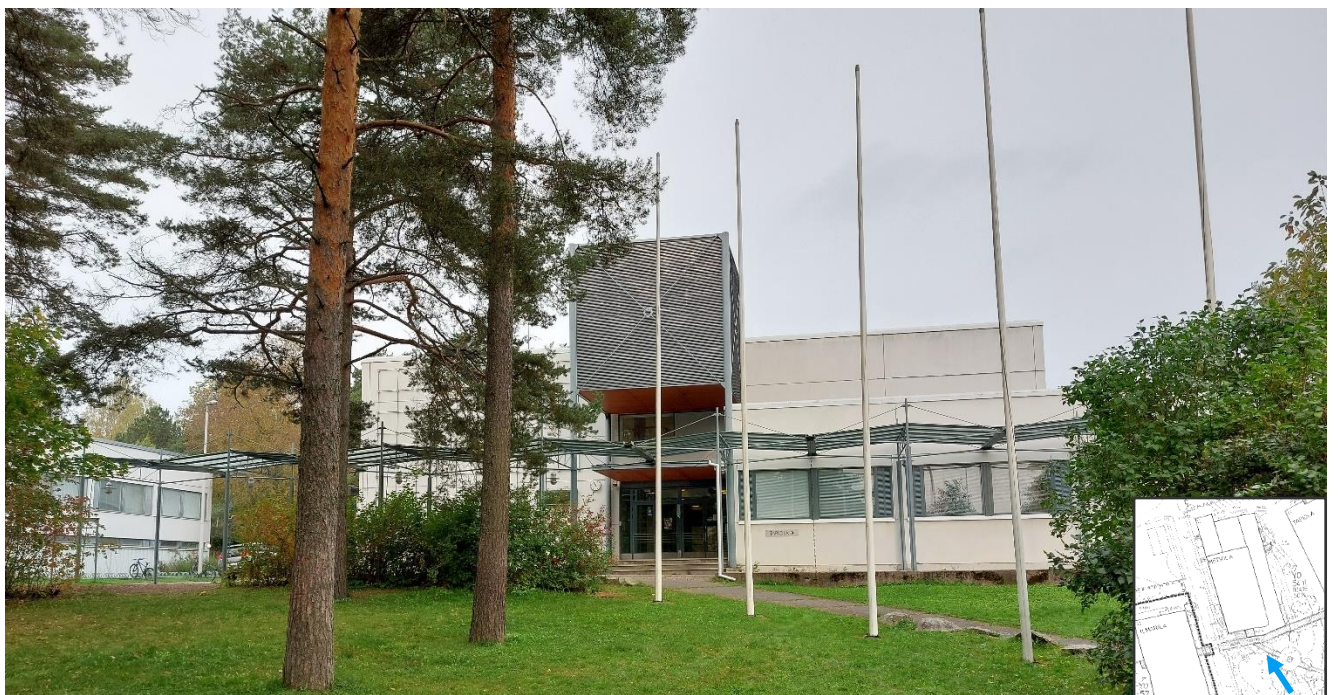
**Kuva 94.** Metsolan eteläinen julkisivu oleskelupihalta kuvattuna. Pääsisäänkäynnin tummat puupaneloinnit korostuvat vaaleassa taustassa. Yhdyskatos on kevyt ja sulautuu rakennuksen ulkonäköön.

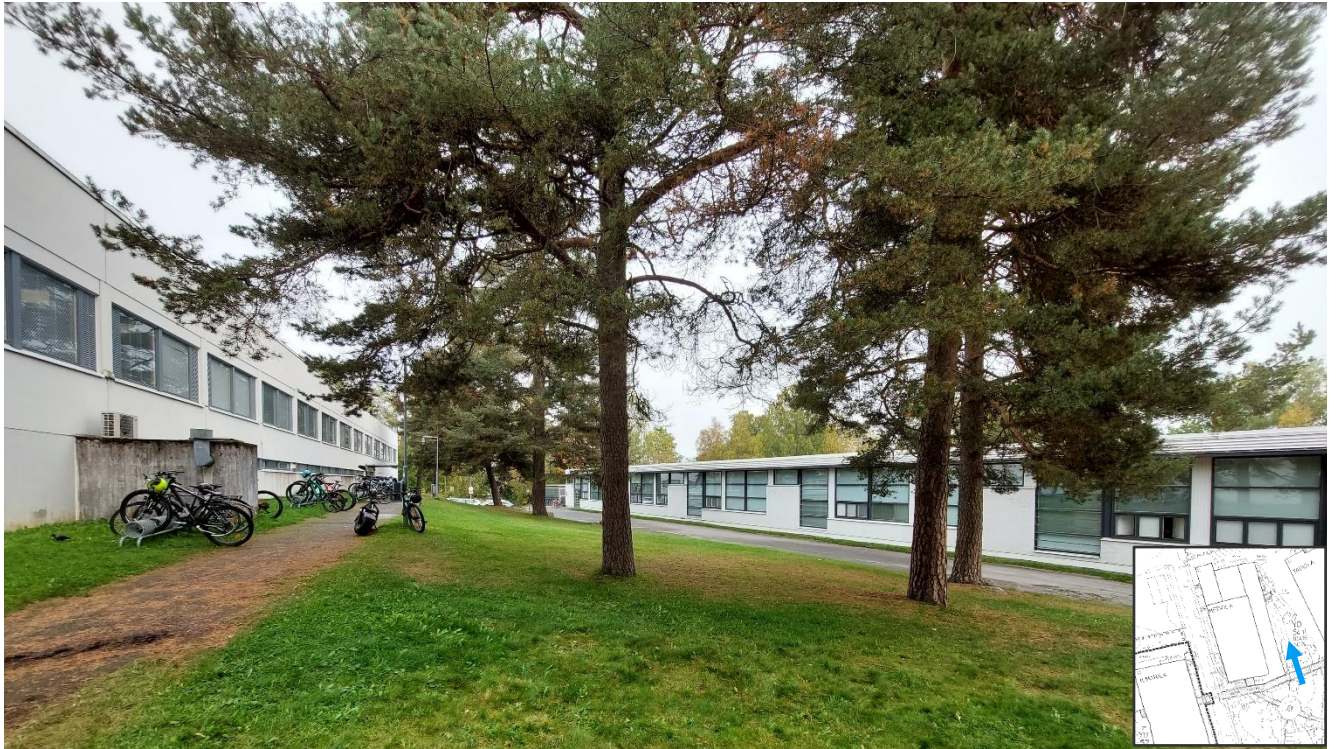
**Kuva 96.** Metsolan pohjakerroksen kaakkoiskulmassa sijaitsee väestönsuoja ja pukuhuoneita. Ikkunattomalla julkisivuosalla säilytetään polkupyöriä. Kuvan oikeassa reunassa näkyy rinteessä alempana sijaitseva Tapiola.

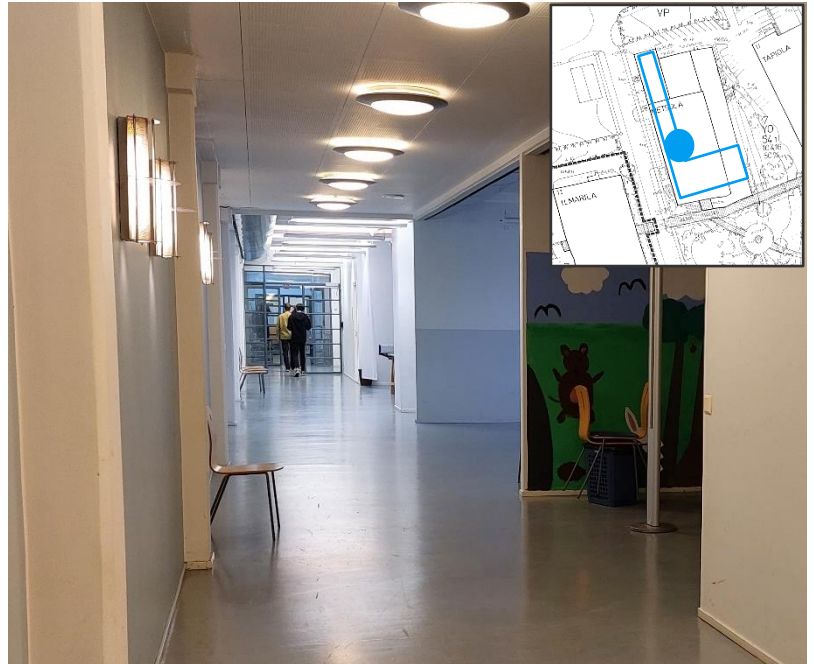
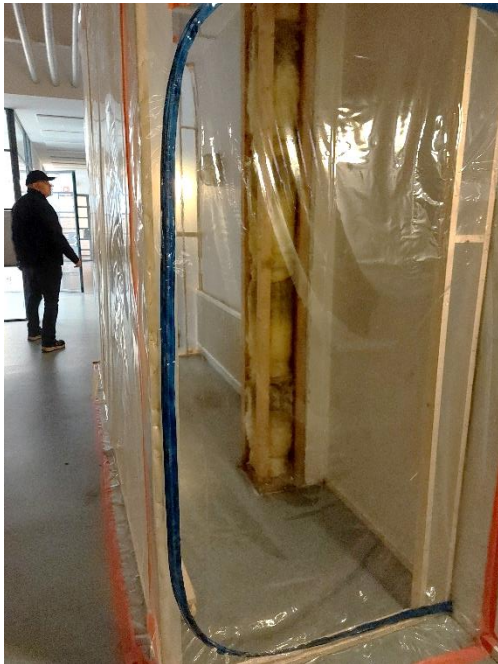
**Kuva 108.** Yläkerran käytävä jää luokkien ja liikuntasalin väliin, joten se on ikkunaton ja hämärä. Osa käytävästä on eristetty korjausten vuoksi.

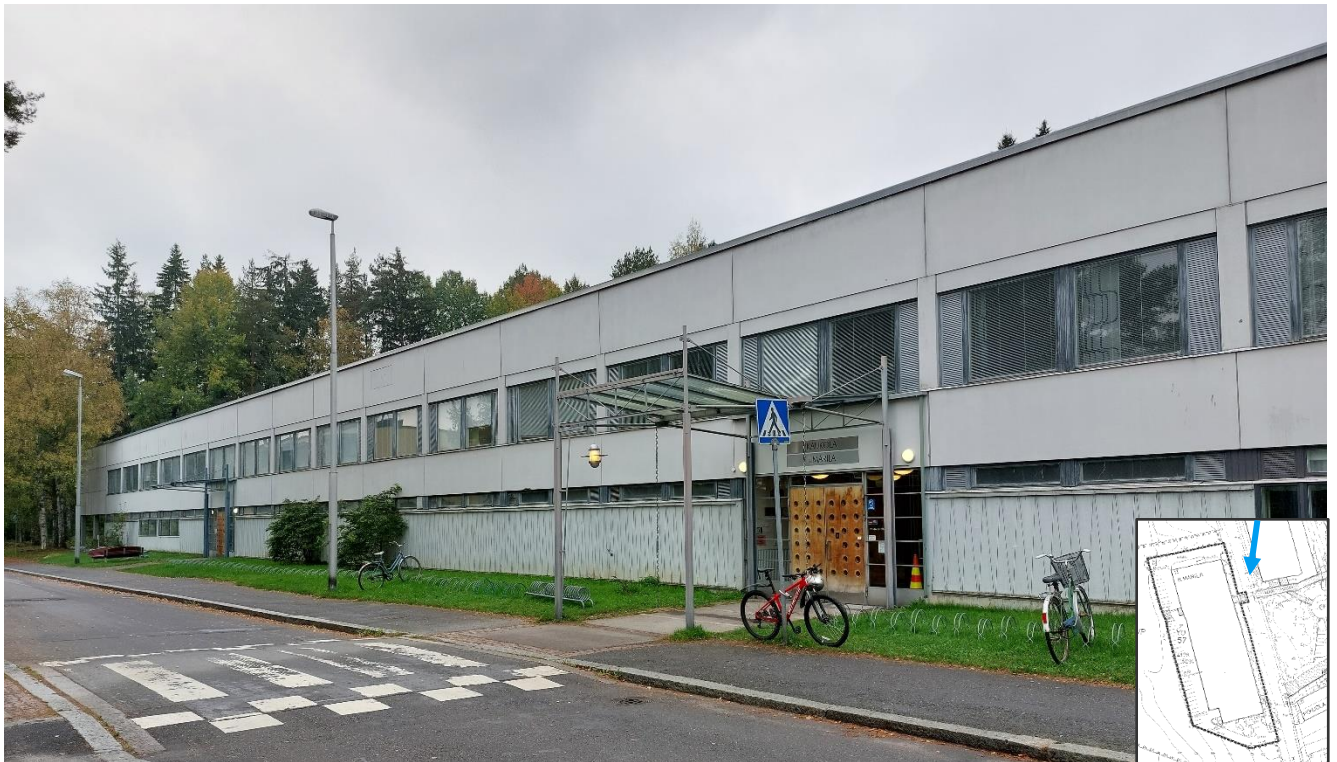
Ilmarilan nykyinen ulkoasu on selkeä ja istuu hyvin sekä alueeseen kokonaisuutena että osaksi muita kampusrakennuksia. Katujulkisivu Rinnetien puolella on melko siisti ja hyväkuntoinen. Sisäänkäyntien katokset mukailevat yhdyskatoksen tyyliä ja selkeyttävät sisäänkäyntien sijainteja. Pitkä, yhtenäisenä jatkuva julkisivu pienentää katukuvaa. Puiset ulko-ovet eroavat muun rakennuksen vaaleasta yleisilmeestä. Katon korkeat IV-koneiden suojarakenteet eivät näy katutasolle. Vuoden 1994 jälkeen katujulkisivun joitain ikkunoita on laajennettu pohjakerroksessa.

**Kuva 134.** Katujulkisivu on Ilmarilan näyttävin julkisivu.

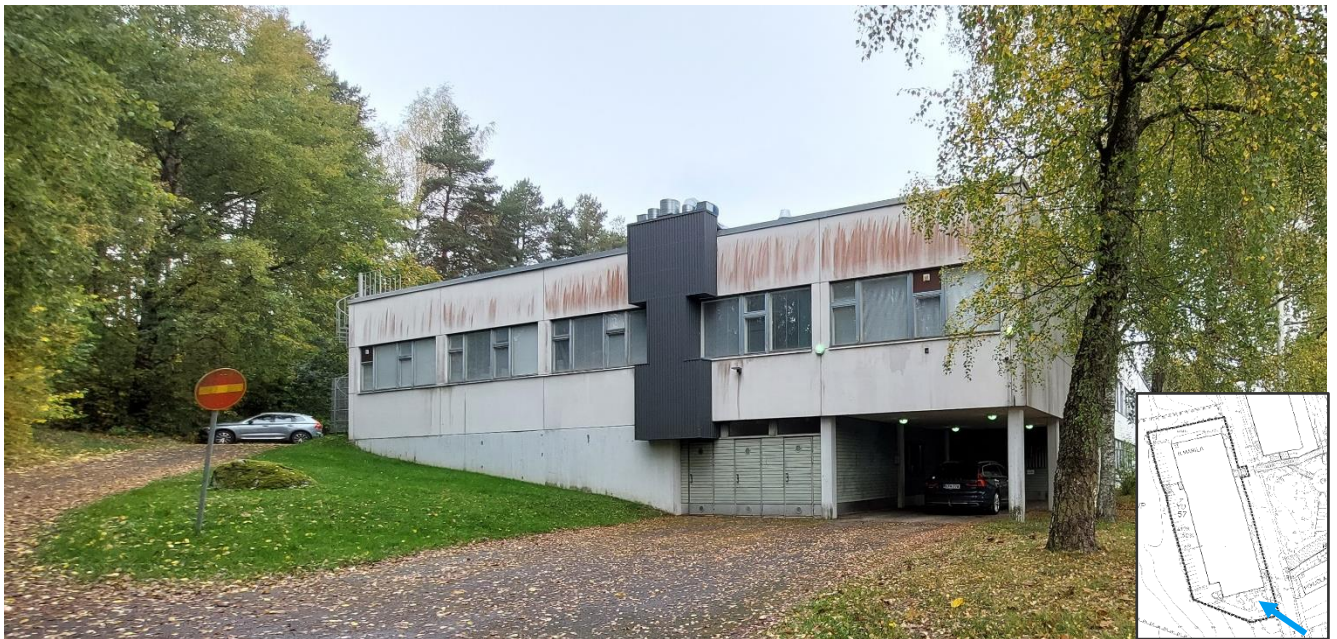
**Kuva 136.** Eteläjulkisivulla nähdään pohjakerroksen sisäänveto Rinnetien puoleisessa kulmassa. Sen viereiset puupaneloidut ovet ovat alun perin johtaneet kemikaalien varastointitiloihin.

Ilmarilan eteläpuoleisella julkisivulla näkyy merkkejä rakenteiden vanhenemisesta. Keskellä julkisivua sijaitseva suojarakenne on rakennettu vuoden 1994 peruskorjauksen jälkeen. Betonielementtien yläosassa on värjäymää. Räystäättömä kattomalli ei suojaa ulkoseinää. Eteläinen julkisivu altistuu eniten auringolle, joten puuosien maali ja muut julkisivusävyt ovat haalistuneet auringon valon vaikutuksesta.

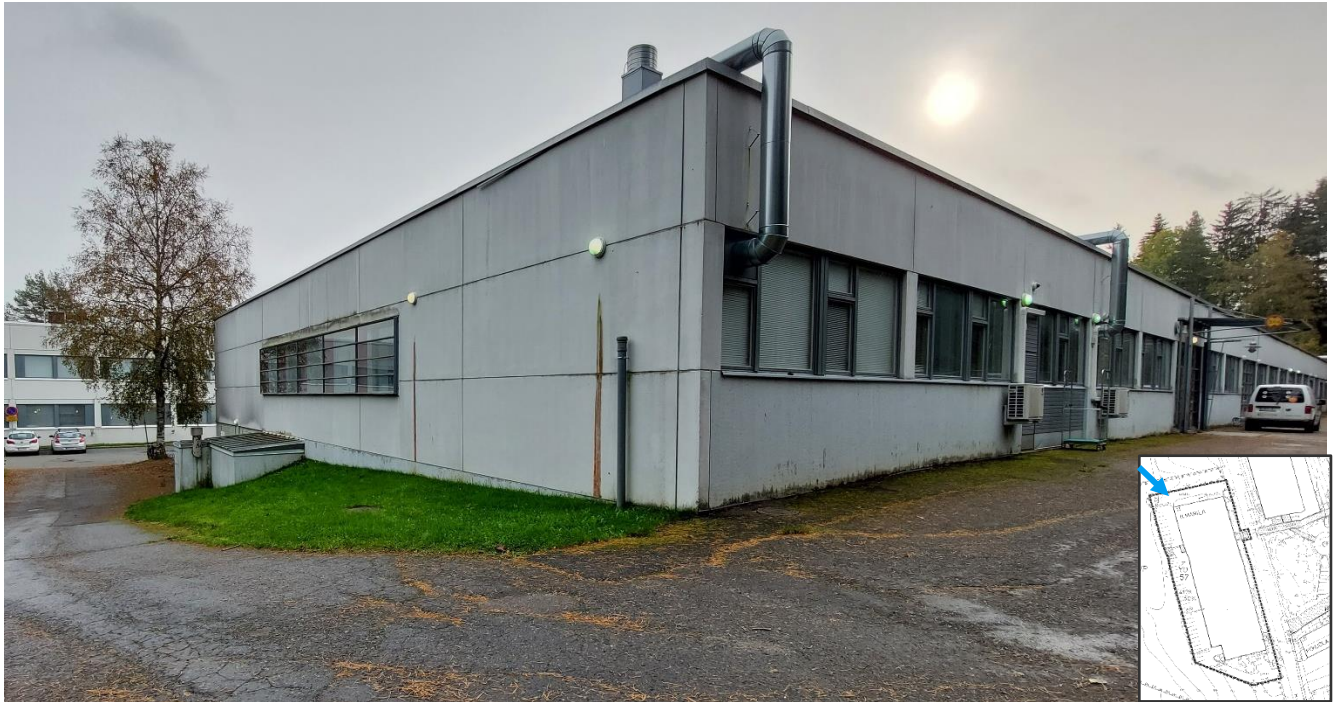
**Kuva 139.** Luoteiskulmassa on ajoyhteys Rinnetieltä takapihan pysäköintialueelle. Jälkiasennetut il-  
manvaihtoputket näkyvät suojaamattomina länsijulkisivulla.

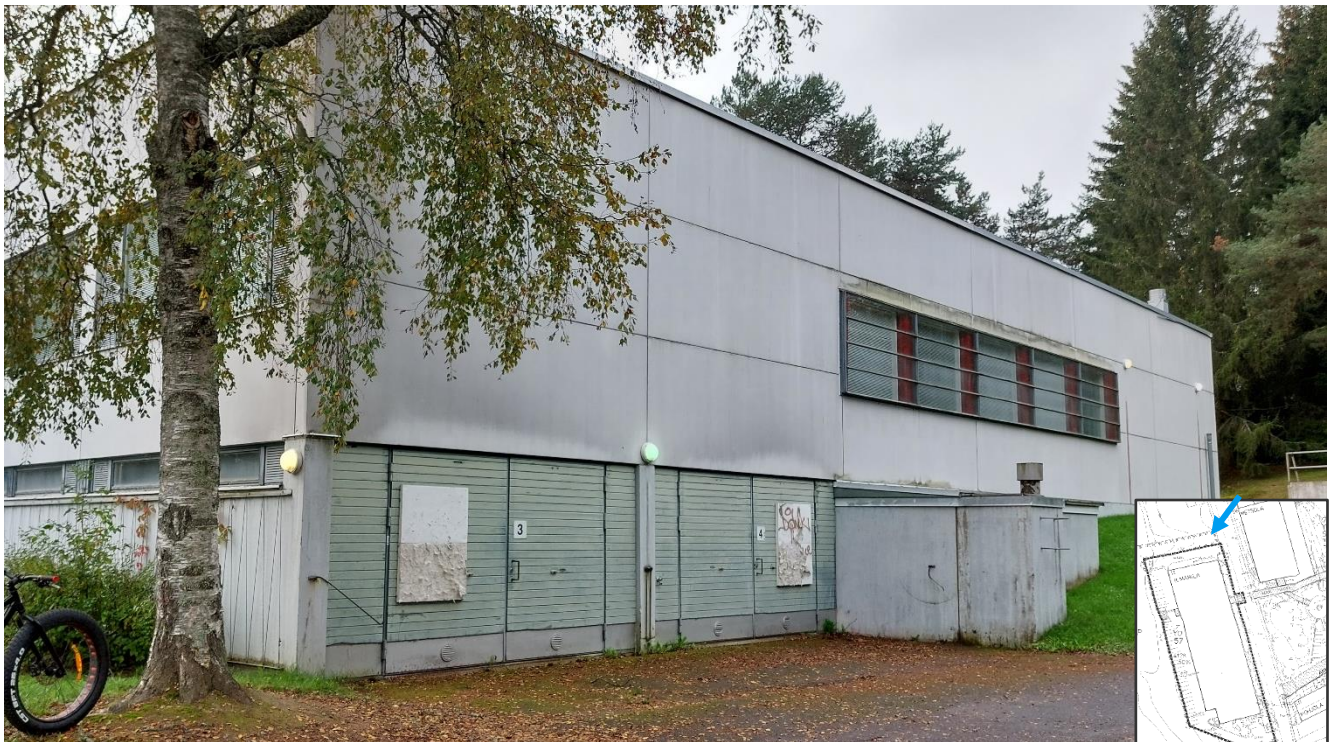
**Kuva 140.** Pohjakerroksessa, rakennuksen pohjoisosassa, ovat autotallit ja suojahuoneet.

Ilmarilan pohjoispuolella ovat ylemmän kerroksen 1994 vuoden saneerauksessa asennetut, uuden malliset ikkunat. Autotallien ovien sävy on ollut alkuperäisissä suunnitelmissa tummansininen.
