## Rajattu LVI-kuntotutkimus

Hämeenlinnan meijerioppilaitos, asuntola 2  
Kankaistenkatu 33, Hämeenlinna

| <b>Päiväys</b> | 28.10.2022 |
| <b>Projektinumero</b> | K22528 |

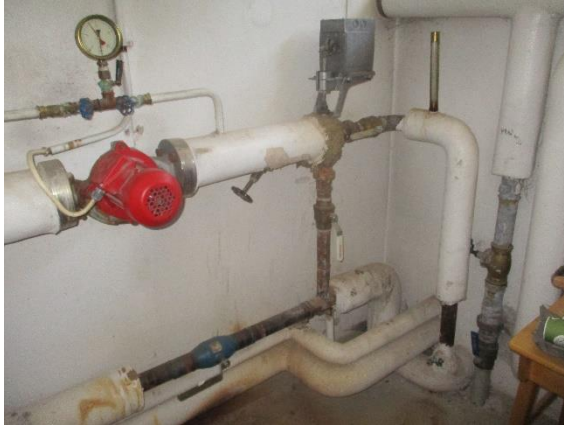
*Kuva 5.3 Asuntolarakennuksen 2 lämmitysverkoston shunttausryhmä*
