## Rajattu LVI-kuntotutkimus

Hämeenlinnan meijerioppilaitos, asuntola 3  
Kankaistenkatu 33, Hämeenlinna

| <b>Päiväys</b> | 26.10.2022 |
| <b>Projektinumero</b> | K22528 |

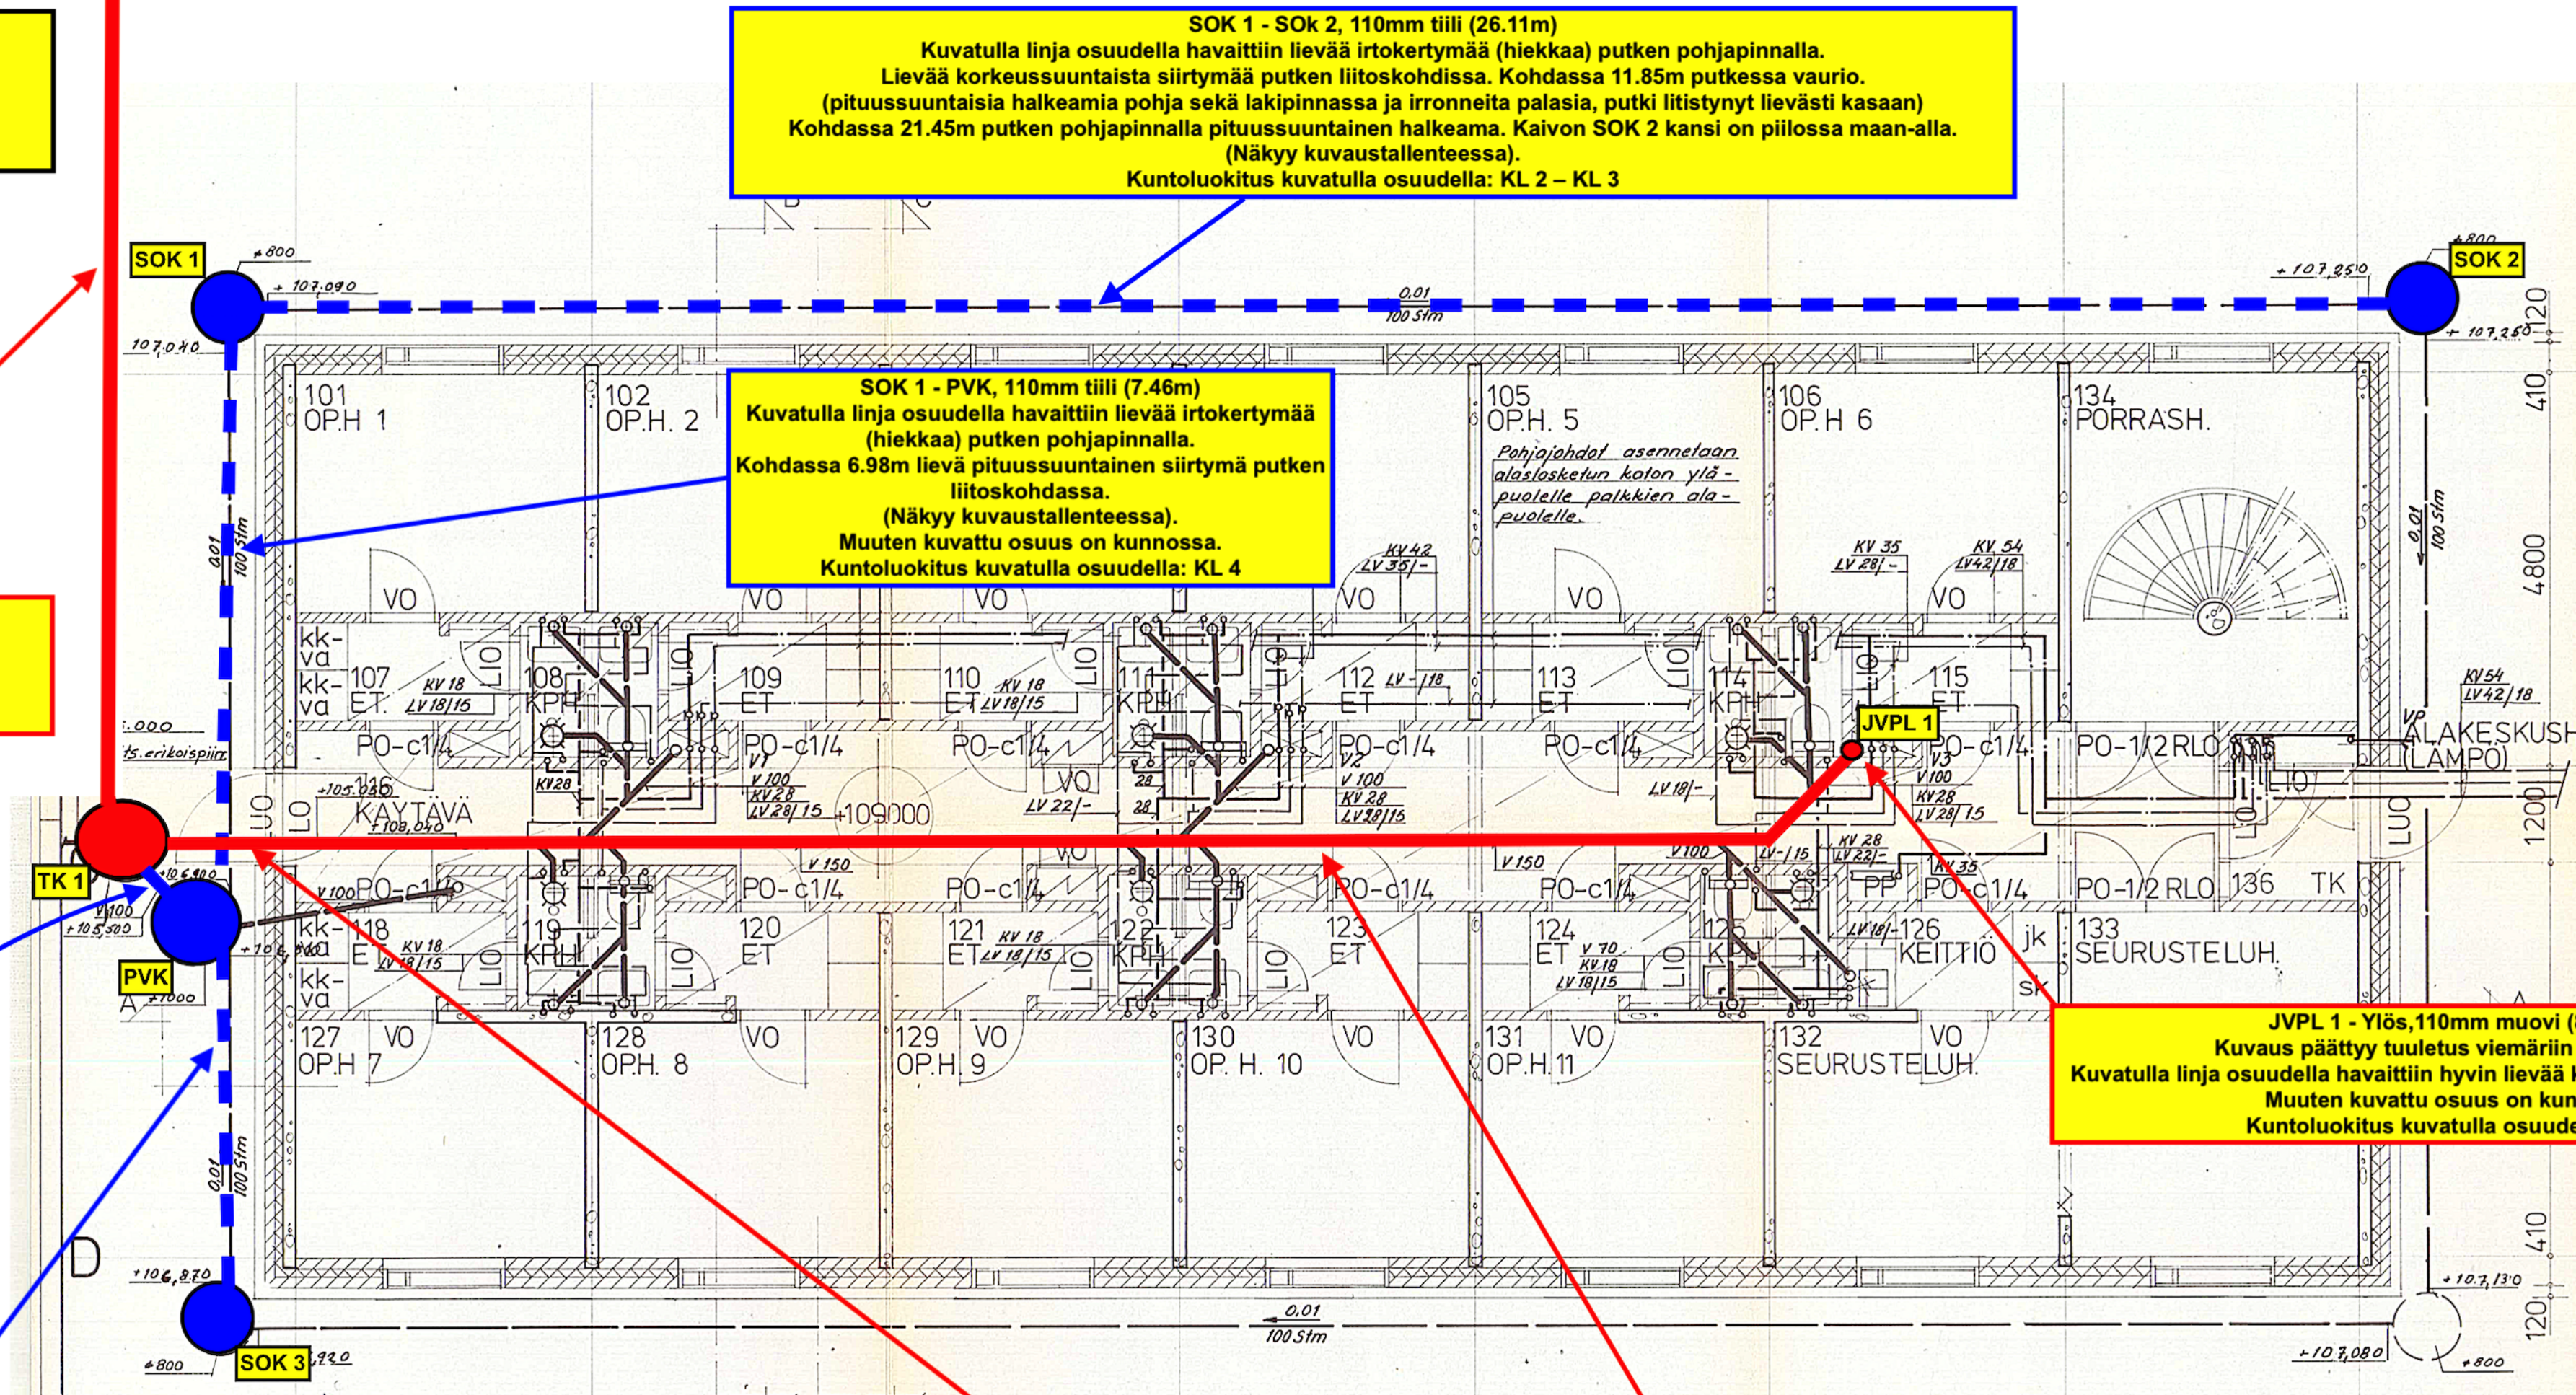
# Meijerioppilaitos Hämeenlinna (A3)

**SOK 1 - SOK 2, 110mm tiili (26.11m)**  
Kuvatulla linja osuudella havaittiin lievää irtokertymää (hiekkaa) putken pohjapinnalla.  
Lievää korkeussuuntaista siirtymää putken liitoskohdissa. Kohdassa 11.85m putkessa vaurio.  
(pituussuuntaisia halkeamia pohja sekä lakipinnassa ja irronneita palasia, putki litistynyt lievästi kasaan)  
Kohdassa 21.45m putken pohjapinnalla pituussuuntainen halkeama. Kaivon SOK 2 kansi on piilossa maan-alla.  
(Näkyä kuvaustallenteessa).  
Kuntoluokitus kuvatulla osuudella: KL 2 – KL 3

**SOK 1 - PVK, 110mm tiili (7.46m)**  
Kuvatulla linja osuudella havaittiin lievää irtokertymää (hiekkaa) putken pohjapinnalla.  
Kohdassa 6.98m lievä pituussuuntainen siirtymä putken liitoskohdassa.  
(Näkyä kuvaustallenteessa).  
Muuten kuvattu osuus on kunnossa.  
Kuntoluokitus kuvatulla osuudella: KL 4

**PVK - SOK 3, 100mm Tiili (4.03m)**  
Kuvatulla linja osuudella havaittiin lievää irtokertymää (hiekkaa) putken pohjapinnalla.  
Lievää korkeussuuntaista siirtymää putken liitoskohdissa. Kohdassa 3.85m pituussuuntainen halkeamaa putken seinämällä  
(Näkyä kuvaustallenteessa).  
Kaivon SOK 3 kansi on piilossa maan-alla  
Muuten kuvattu osuus on kunnossa.  
Kuntoluokitus kuvatulla osuudella: KL 4
