## Rajattu LVI-kuntotutkimus

Hämeenlinnan meijerioppilaitos, opettajien asuntola K4  
Kankaistenkatu 33, Hämeenlinna

| <b>Päiväys</b> | 27.10.2022 |
| <b>Projektinumero</b> | K22528 |

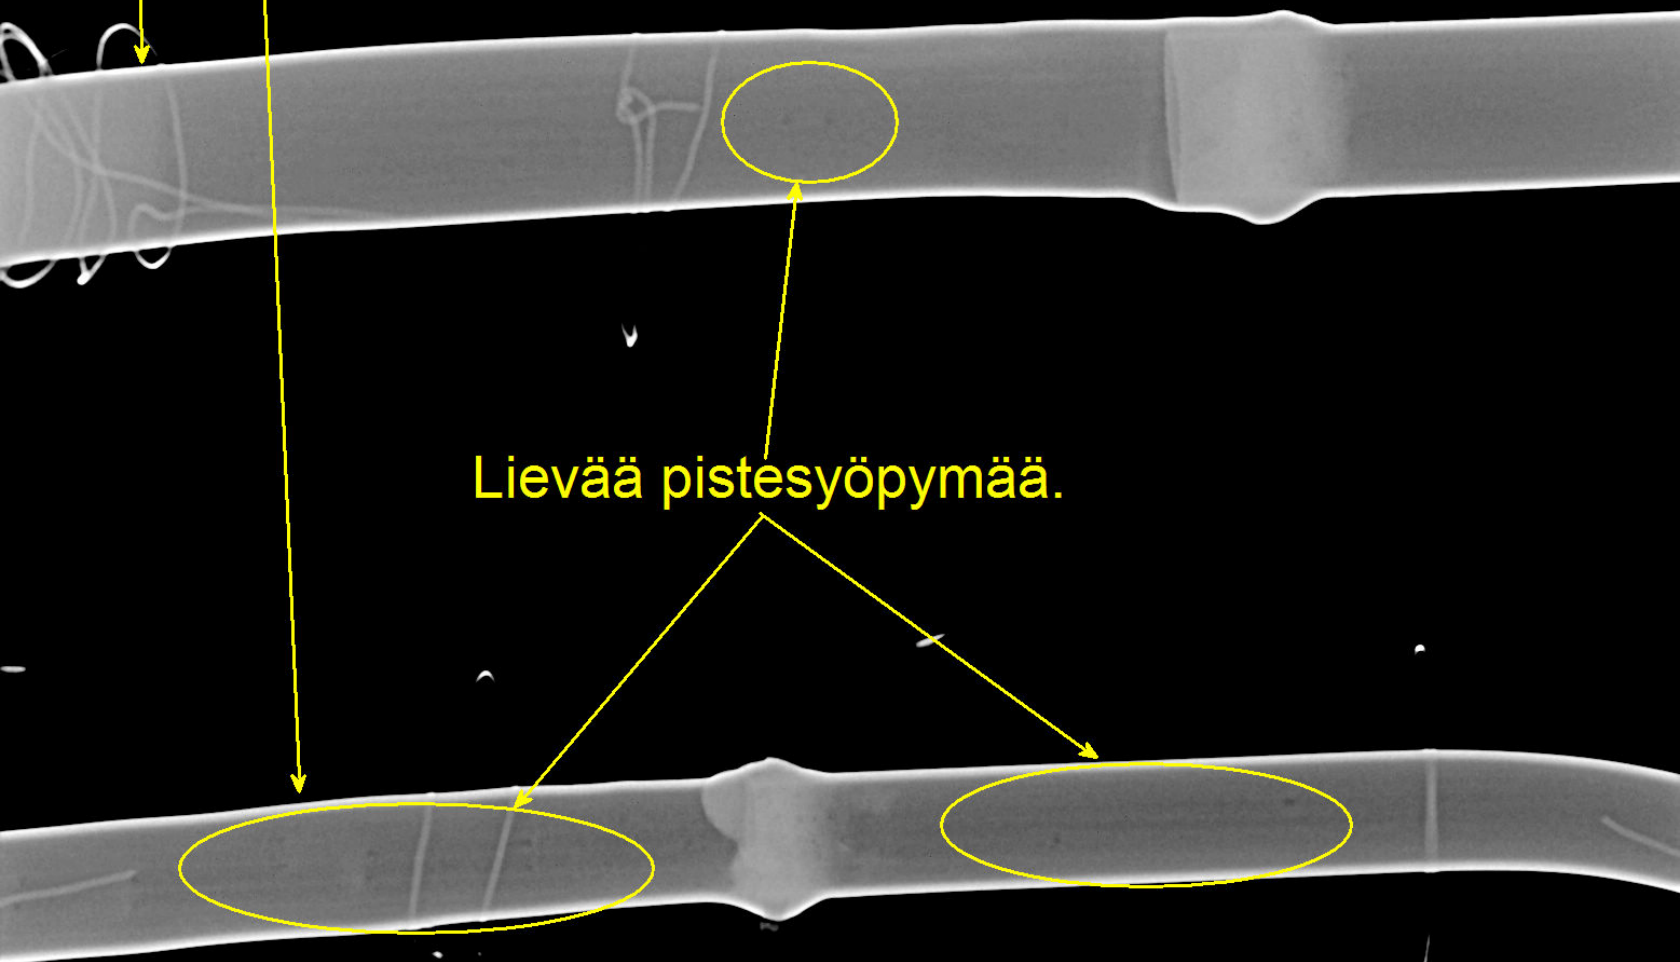
Lievää pistesyöpymää.
