Rakennetun
kulttuuriympäristön inventointi

Konnarin koulu, Lammi

26.1.2026

Hannes Häkkinen & Heidi Mononen
Hämeenlinnan kaupunki

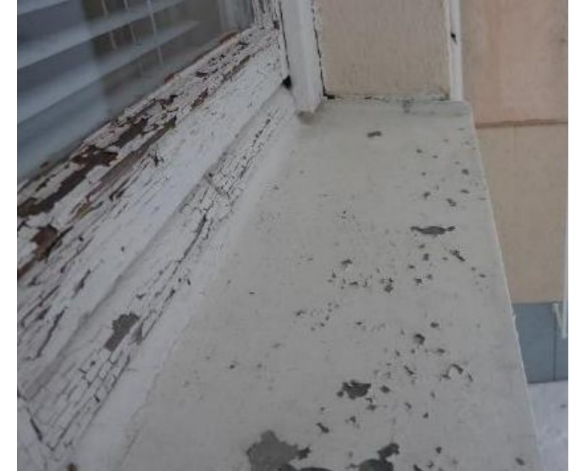
Alkuperäisiä ikkunoita ei ole huollettu ja niiden kunto on huono
