RAKENTAMINEN  
VANHOILLA  
PUUTALOALUEILLA

Hämeenlinna

# Rakentaja ja rakennusvalvonta

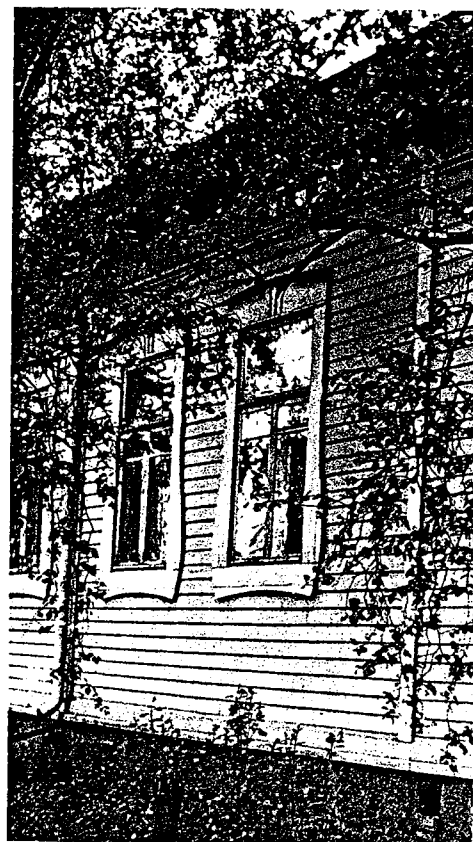
Vuosisadan alun vuori- ja vuorauslautojen keskinäistä harmoa.

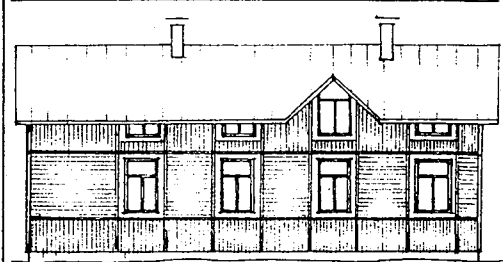
Tällainen voisi olla piiteettillä rakennetun uudisrakennuksen julkisivu.

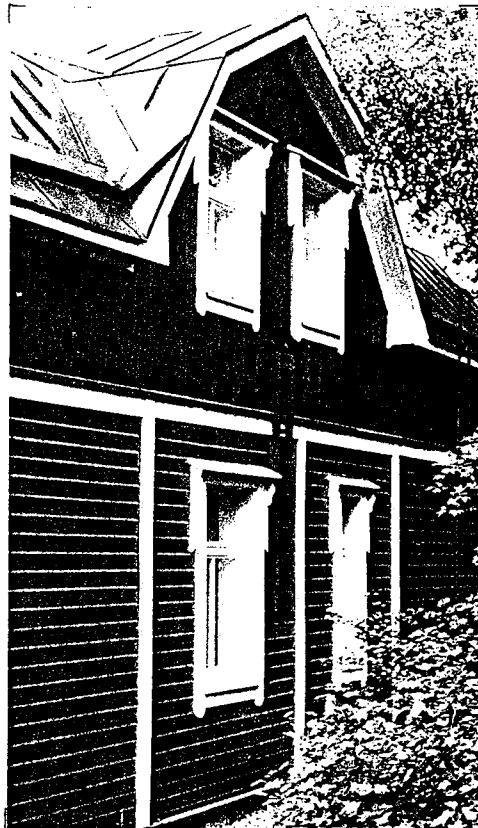
Talon alkuperäiset ominaispiirteet säilyttävä peruskorjaus antaa uskottavuutta muutaman vuosikymmenen vanhalle rakennustavalle. Kuvan tapauksessa ikkunat ovat jääneet upoksiin ulkopuolisen lisäeristeen tähden.

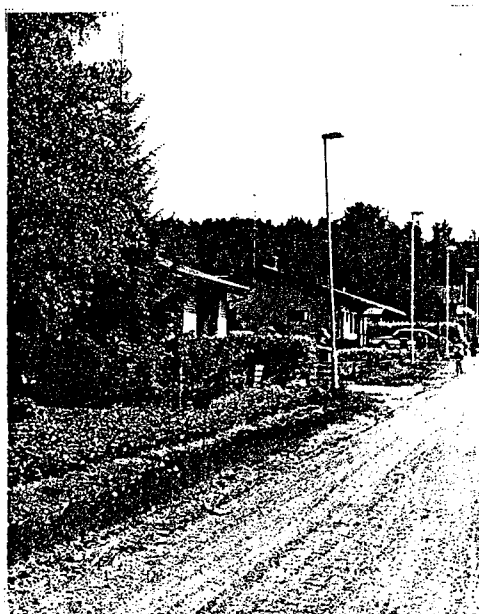
Vuorentaan asevelikylään sopimaton uutta rakennuskantaa. Rakennusten korkeus, kattokulma, materiaalit ja sijoitus tonteille poikkeavat perinteisestä tavasta.

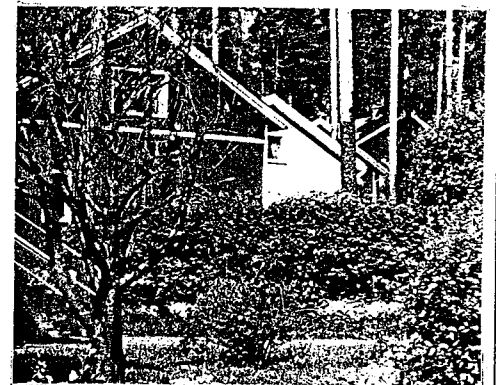
Huolenpito kohottaa miljöön arvoa, mutt vaakalaudoituksen korvaaminen pystyprofiloidulla pellillä tuntuu halvalta keinolta, jota ei kukaan huolisi uuteen rakennukseensa. Miksi sitten vanhaan? Helppohuoltoisena materiaalina myytävä pelti on itse asiassa huoltokelvoton: kolhujen jälkeen ainoa korjauskeino on koko pinnoitteen vaihtaminen, samalla tavalla päivitettyä värisävyä kun ei kaupasta löytyne.
