## KESKUSSEURAKUNTATALO RAUHANKATU 14, HÄMEENLINNA

## 1 JOHDANTO

Rakennushistoriaselvitys koskee Hämeenlinnan kaupungin 2 kaupunginosan kortteliin 2 sijoittuvaa tonttia 7. Tontille ollaan toteuttamassa asemakaavanmuutosta, joka toteutuessaan mahdollistaisi uudisrakentamisen ja olemassa olevan purkamisen. Asemakaavanmuutos sallisi asuin- ja liikerakentamista seurakunnallisen rakentamisen lisäksi, samalla nykyistä rakennusoikeutta lisäten. Tontti rakennuksineen on Hämeenlinnan seurakuntayhtymän omistuksessa. Tontti on ollut yhtäjaksoisesti seurakunnan omistuksessa vuodesta 1778, jolloin sen pappilalle ositettiin uudesta ruutuasemakaavasta tontit nro 33 ja 34. Ensimmäinen pappila lisärakennuksineen tontille valmistui 1783–1784, silloisen Hälytyskadun ja Birger Jaarlin kadun kulmaan. Nykyinen Hämeenlinnan Keskuseurakuntatalo on valmistunut tontille vuosina 1952 ja 1960, osoitteeseen Rauhankatu 14.

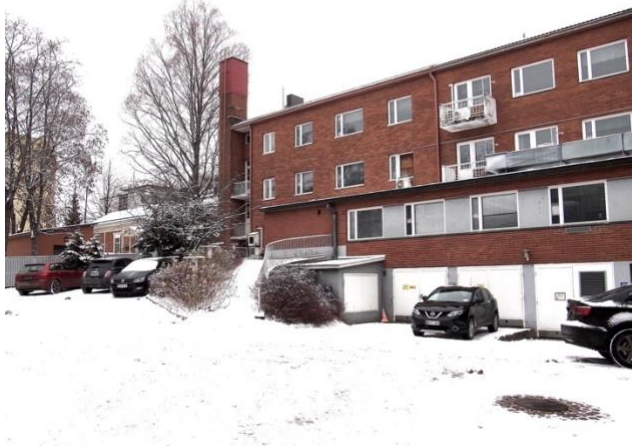
Ensimmäisenkerroksen lupasarjan pohjakuva vuodelta 1978 (yllä). Suunnitellut Rakennusmestari Reino Salminen. Keskusseurakuntatalo sisäpihan puolelta (alla). Keittiötilat sijoittuvat rakennuksen matalampaan osaan.

Seurakuntatalon ensimmäiset muutostyöt varsinaiseen seurakuntataloon koettiin tarpeelliseksi jo 1970-luvun loppupuolella. Rakennusmestari Reino salminen suunnitteli muutostyöt 1978. Muutostöissä laajennettiin suurtalouskeittiötä ja sen yhteyteen tehtiin uusi kylmiö, varastotiloja laajennettiin purkamalla väliseiniä ja osa niistä muutettiin monistamoksi. Samalla kerrokseen lisättiin wc-tiloja niin henkilökunnalla kuin yleisölle. Muutostyöt valmistuivat 1980.

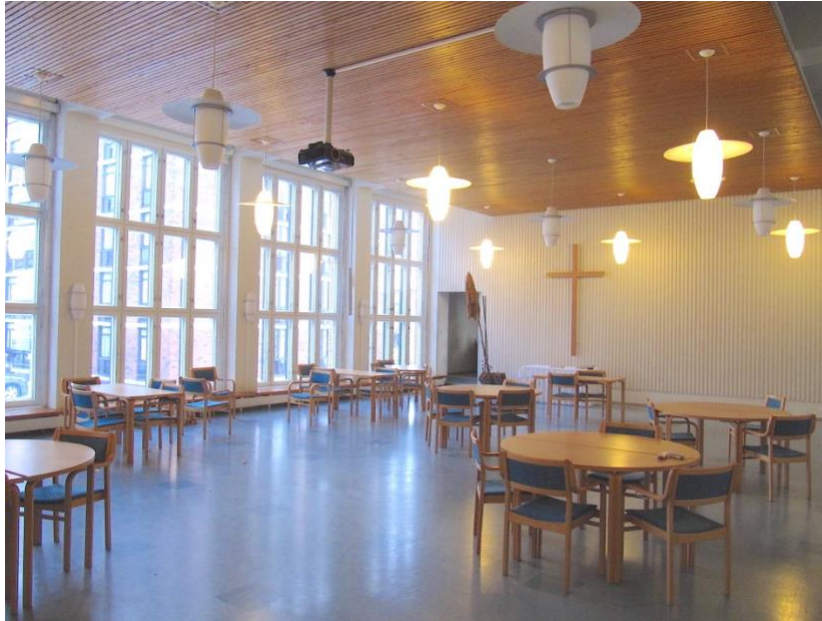
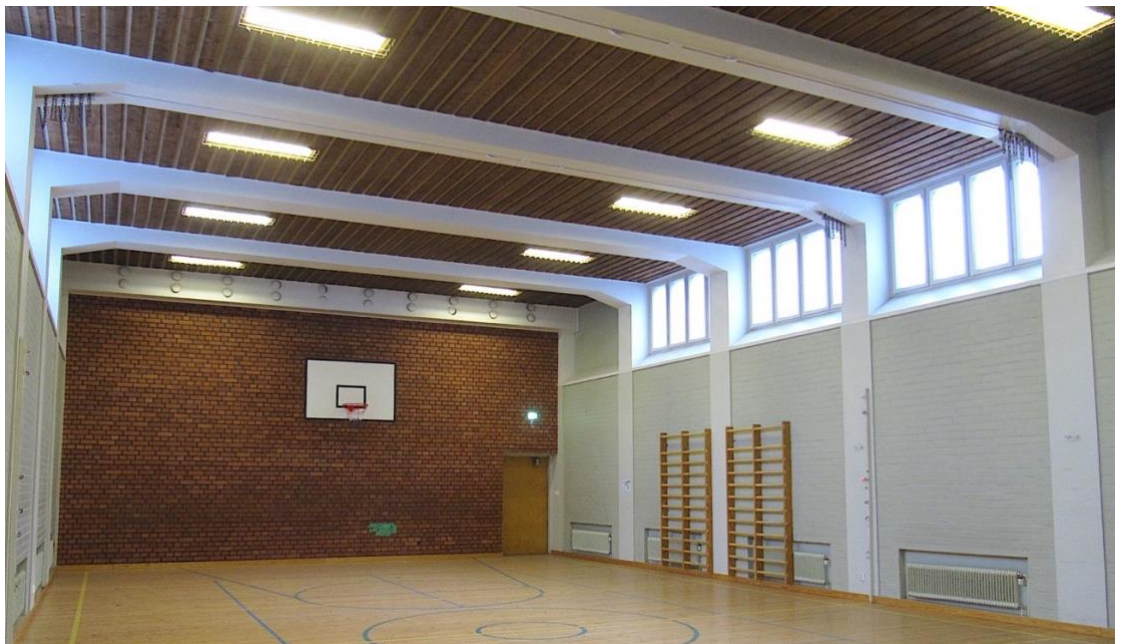
Seurakuntasalissa alakatto, ikkunaseinän penkki ja päätyseinän panelointi edustavat rakennusaikaansa. Liikuntasali on säilynyt hyvin alkuperäisenä varusteita myöden purettua esiintymislavaa lukuun ottamatta.

Rakennuksen sisätilat eivät ole pääosin säilyneet pinnoiltaan ja materiaaleiltaan alkuperäisenä. Tilajaoissa on jonkin verran muutoksia uusien sisäseinien myötä. Rakennuksen kokonaistunnelma on tämän päivän mukainen peruskorjauksen valmistuttua vuonna 2004. Kuitenkin pääkäyttötila, Valosaliksi kutsuttu, seurakuntasali sekä erityisesti tämän alapuoleinen liikuntasali henkivät rakennusaikansa olemusta yksityiskohdillaan ja tunnelmallaan.

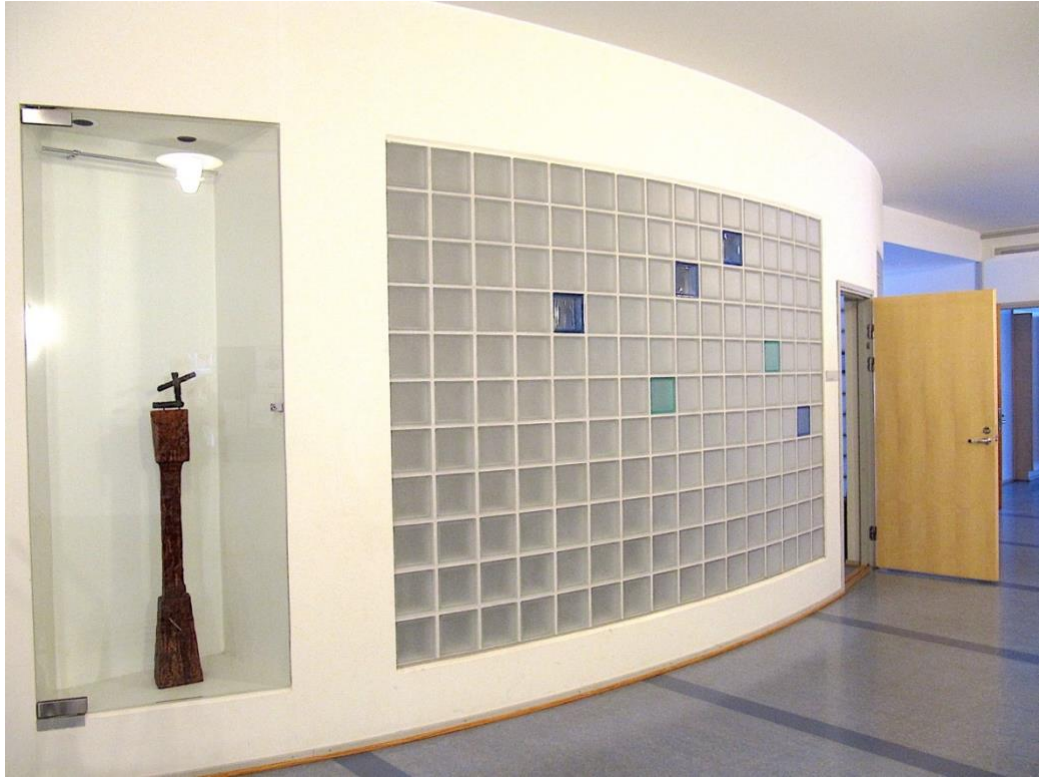
Tuulikaapissa on rakennusaikakaudelle tyypillinen mosaiikkibetonilattia (yllä). Ovien vetimet ovat säilyneet alkuperäisinä. Pääaula on kokenut suuria muutoksia peruskorjauksen yhteydessä (alla).

Pääsisäänkäynnissä on säilynyt alkuperäinen ajatus ulko- ja sisätilan yhteydestä ja jatkuvuudesta. Alakaton panelointi on yhtenäinen tilojen välillä. Rakennukseen saapumisen yhteydessä on säilynyt alkuperäisiä materiaaleja ja yksityiskohtia: alakaton panelointi, mosaiikkibetonilattia, alakattoon upotetut valaisimet, mosaiikkilaatoitus seinissä, tuulikaapin sisä- ja ulko-ovet vetimineen.

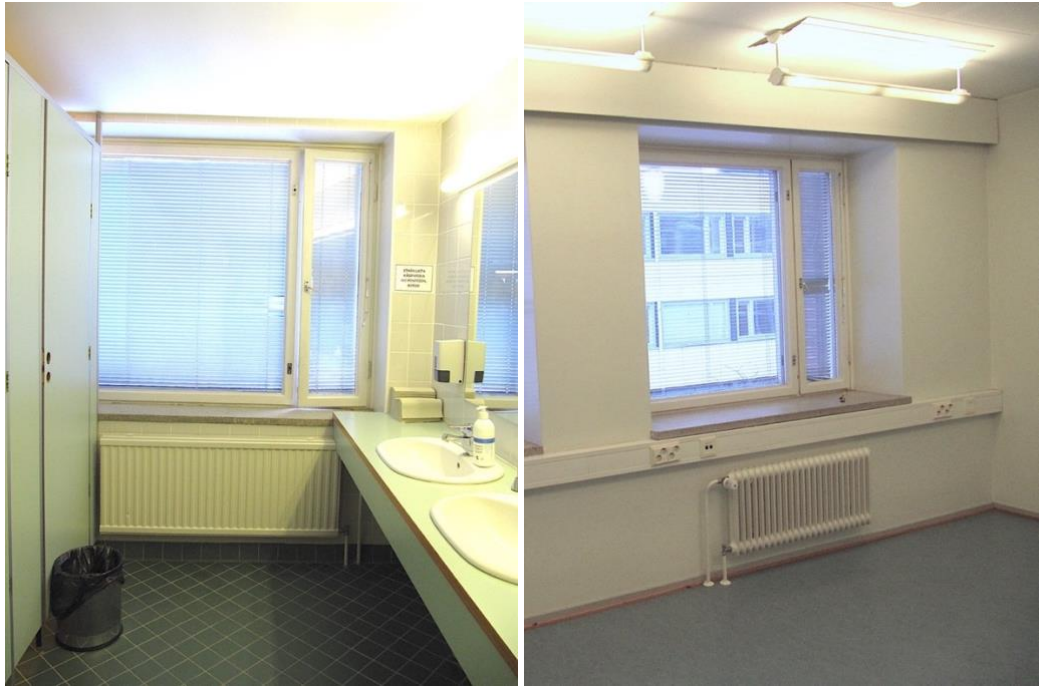
Kuvia rakennuksen sisätilojen nykytilanteesta: vasemmalla wc-tila ja oikealla toimistohuone.

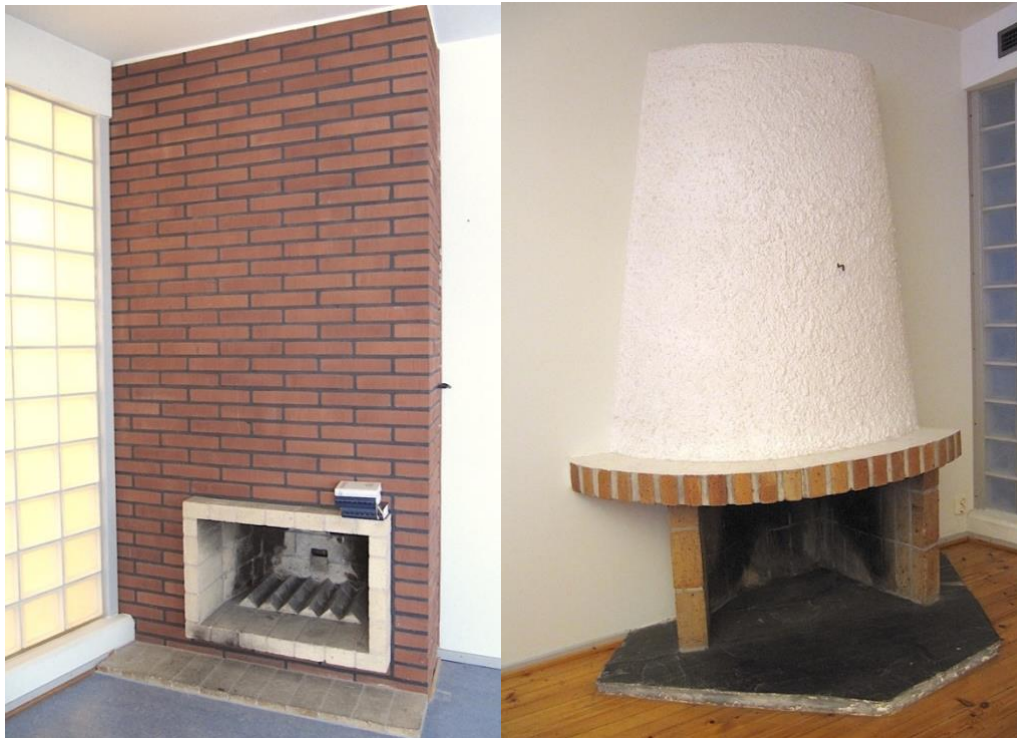
Kokoushuoneissa on säilynyt alkuperäisiä takkoja. Kuvassa vasemmalla uudemman osan, ylimmän kerroksen tila ja oikealla vanhemman osan, toisen kerroksen tila.

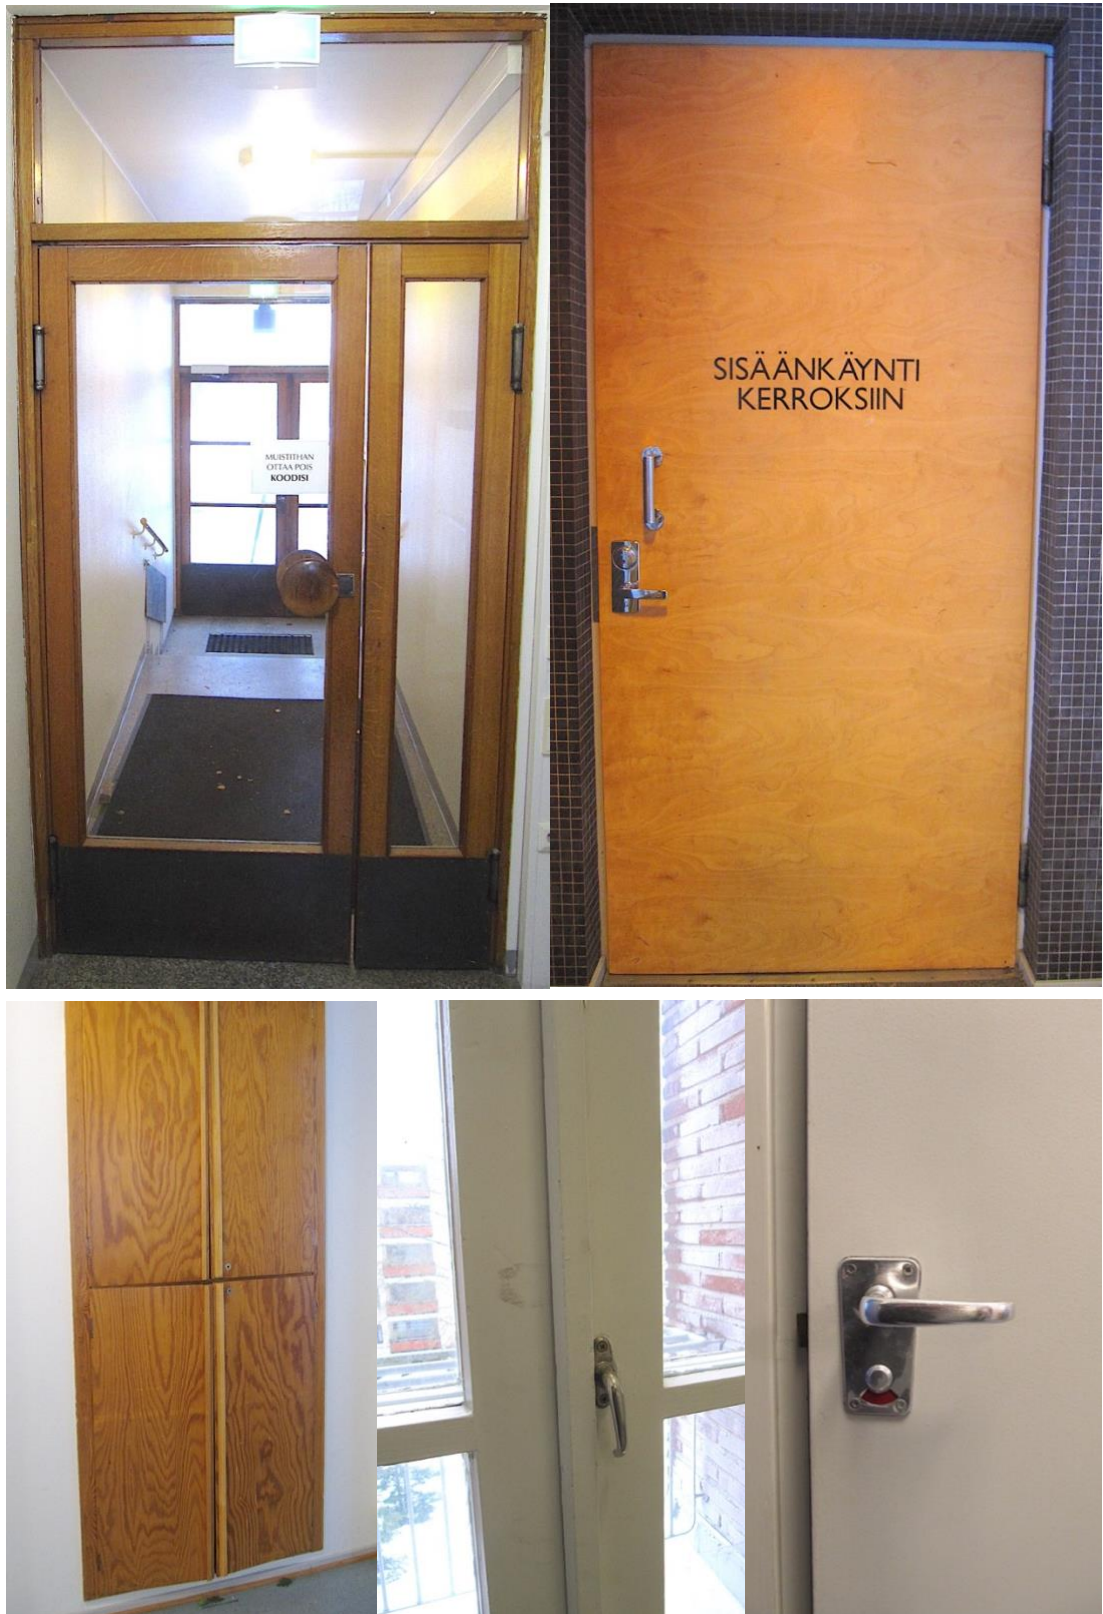
Vanhemman, kerrostalo-osan porrashuoneen sisäänkäynti alkuperäisine ovineen (yllä). Alkuperäisiä sisäovia on säilynyt runsaasti. Muutamia, seinän sisään upotettuja kaappeja on jäljellä uudemmalla osalla (alla). Vanhan osan porrashuoneen tuuletusparvekkeen ja erään wc:n ovenkahvat ovat alkuperäisiä (alla).

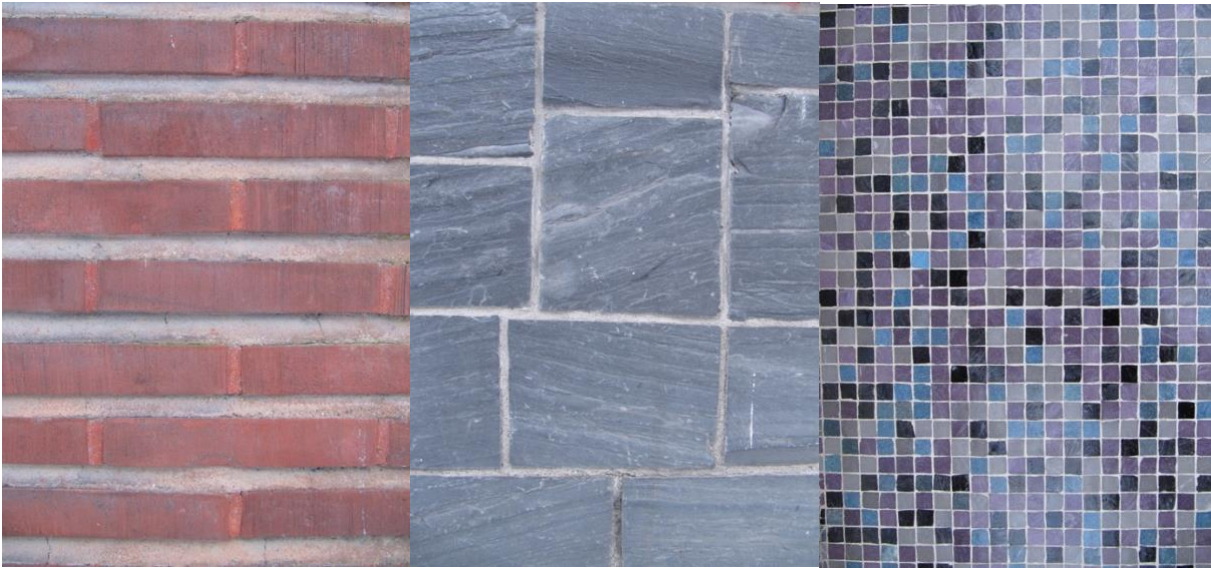
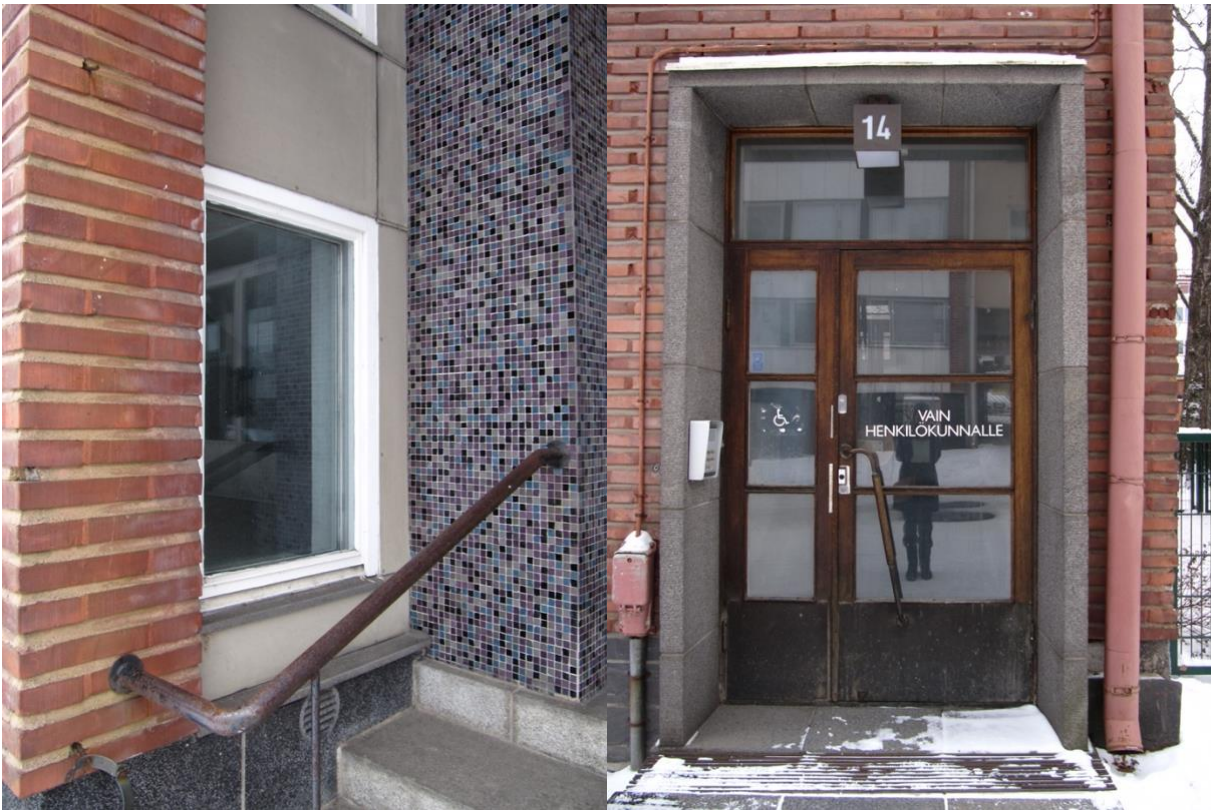
Julkisivumateriaalien yksityiskohtia (yllä). Viistosaumattu tiiliverhous, liuskekivinen sokkeli ja mosaiikkilaatoitus. Pääsisäänkäynnin yhteydessä on säilynyt vanha käsijohde (alla). Kerrostalo-osan sisäänkäynnillä on graniittikivinen kehys (alla).

Keskusseurakuntatalon merkittävimmät arkkitehtoniset arvot ovat aikansa ihanteiden ilmentäminen sekä julkisivujen korkea-asteinen säilyminen alkuperäisenä: julkisivujen harmoninen sommittelu, julkisivujen punatiilimuuraus viistosaumauksella, katutason liuskekivisokkeli sekä korostusaiheet mosaiikkilaatoitus ja graniittikivinen kehys, sisäänkäyntien yhteydessä.

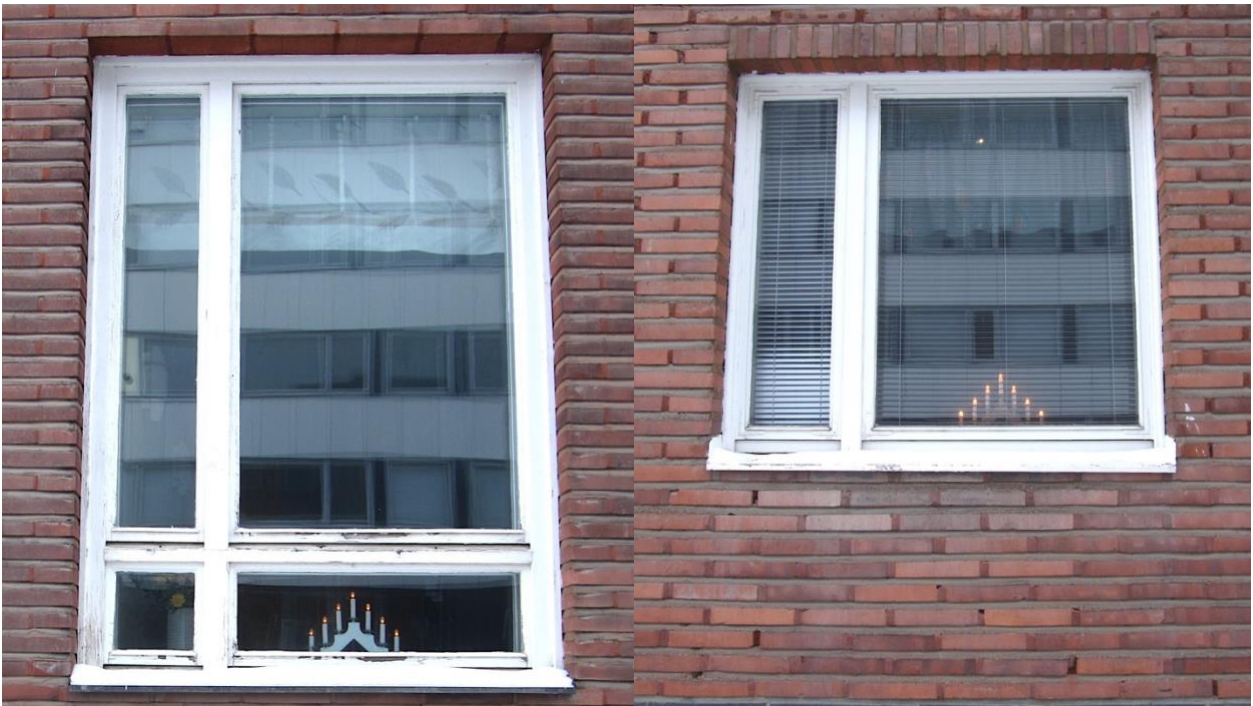
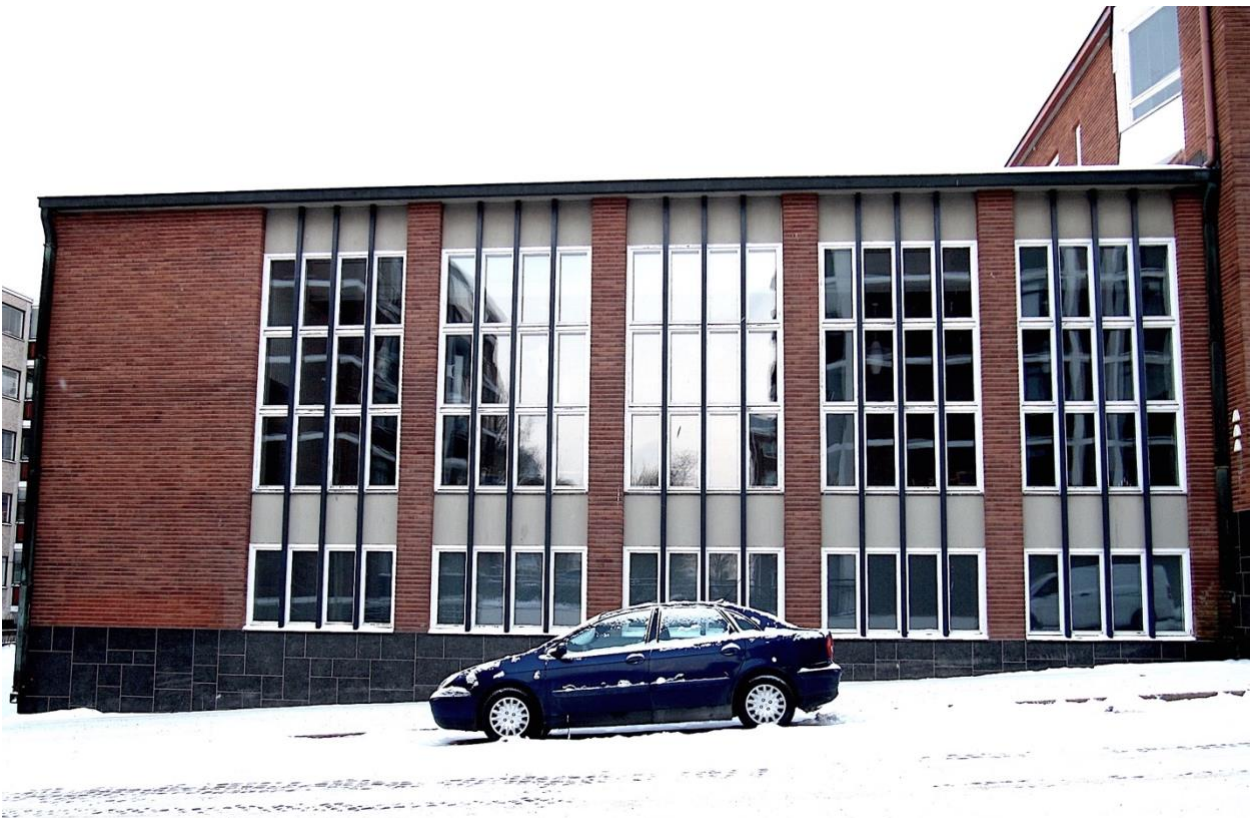
Ikkuna-aukotusten malleja. Uudemman ja vanhemman osan ikkunoita (yllä). Seurakuntasalissa on kirkkomainen ikkuna-aukotus Birger Jaarlin kadulle päin (alla).

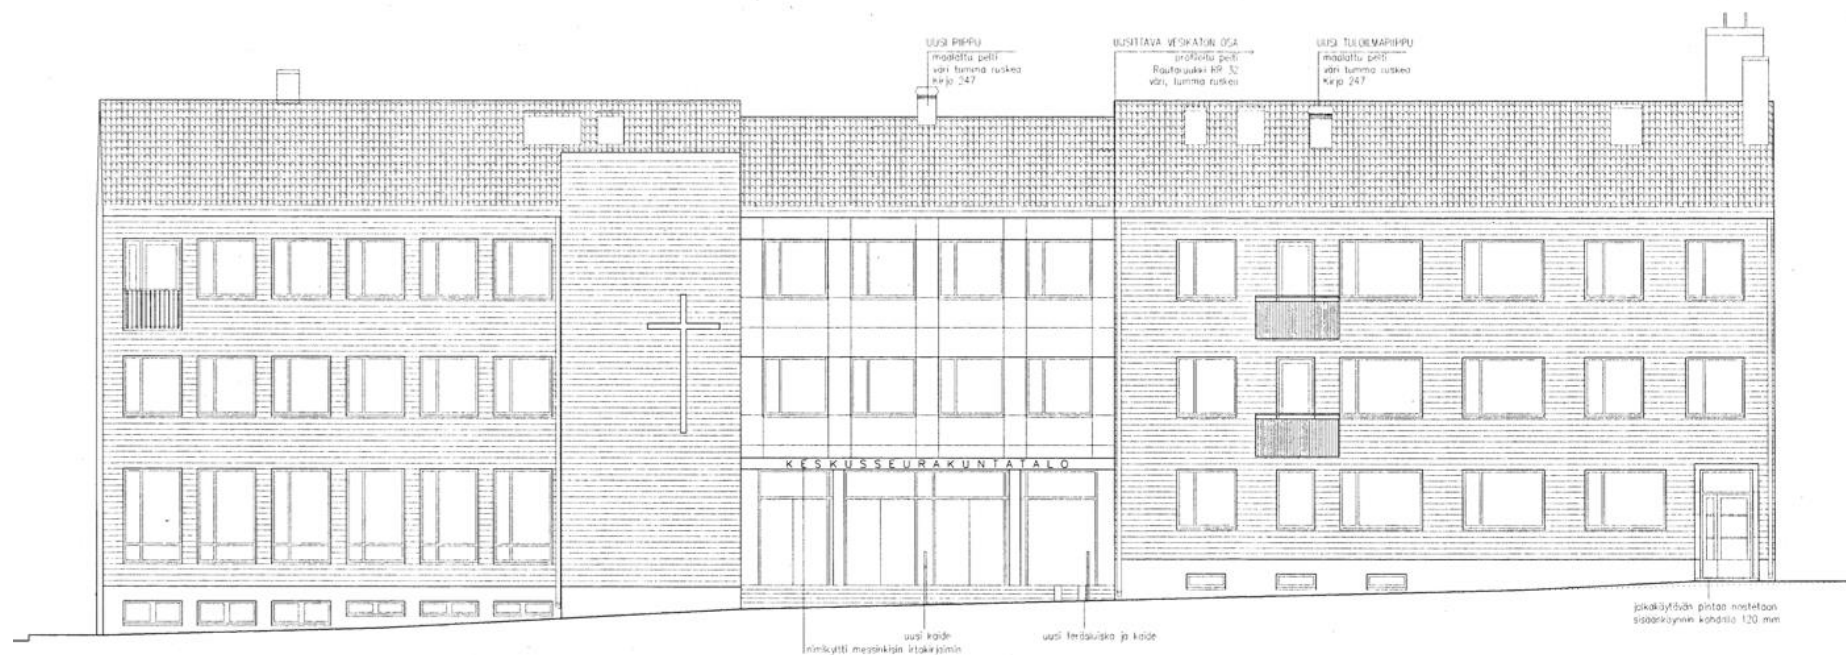
JULKISIVU RAUHANKADULLE (LÄNTEEN)

JULKISIVU PIHALLE (ITÄÄN)
