## POLTINAHO 2 - HULEVESIMALLINNUS

**Sijainti:** Poltinaho, Hämeenlinna

**Päiväys:** 29.2.2024

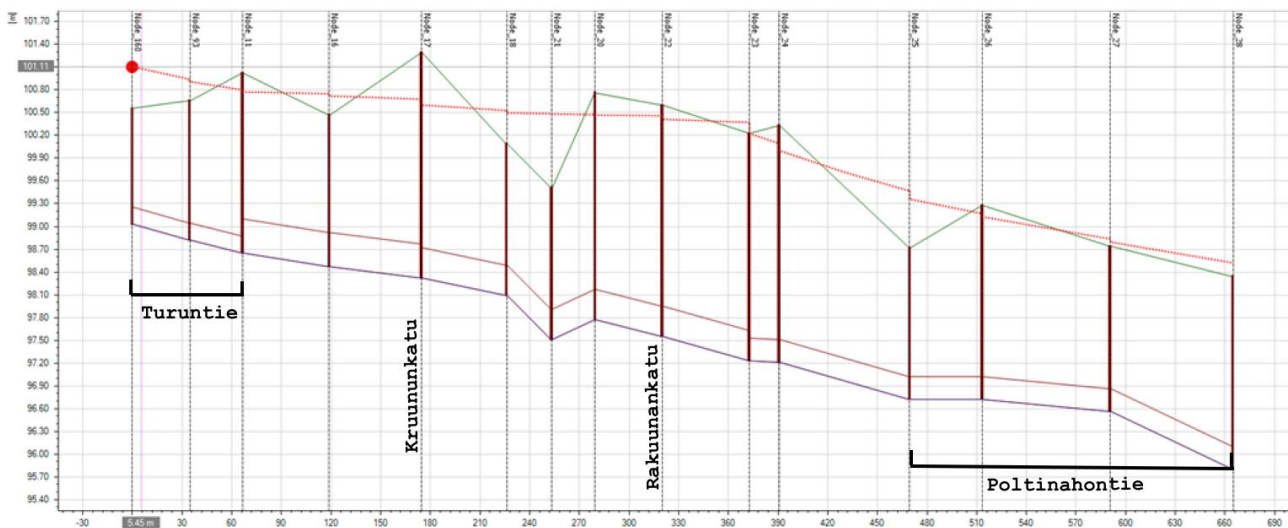
Kuva 3. Pituusleikkaus väliltä Turuntie – Kaurialankatu. Kuvassa alimpana hv-viemäri, vihreällä maanpinnankorkeus, punaisella mitoitussateen (1v, 30 min) aikainen max. vedenkorkeus.

Nykytilanteen mallinnustarkastelu tehtiin kerran 1 vuodessa toistuvalla rankkasateella (kesto 30 min). Verkostossa esiintyi huomattavaa kapasiteettivajasta ja tulvimista koko Turuntien ja Kaurialankadun purkupisteen välisellä linjaosuudella (kuvat 1–3).
