## Koonti kuntotutkimuksista

Hämeenlinnan meijerioppilaitos  
Asuntola 1, 2, 3 ja K4  
Kankaistenkatu 33, Hämeenlinna

| <b>Projektinumero</b> | K22528 |

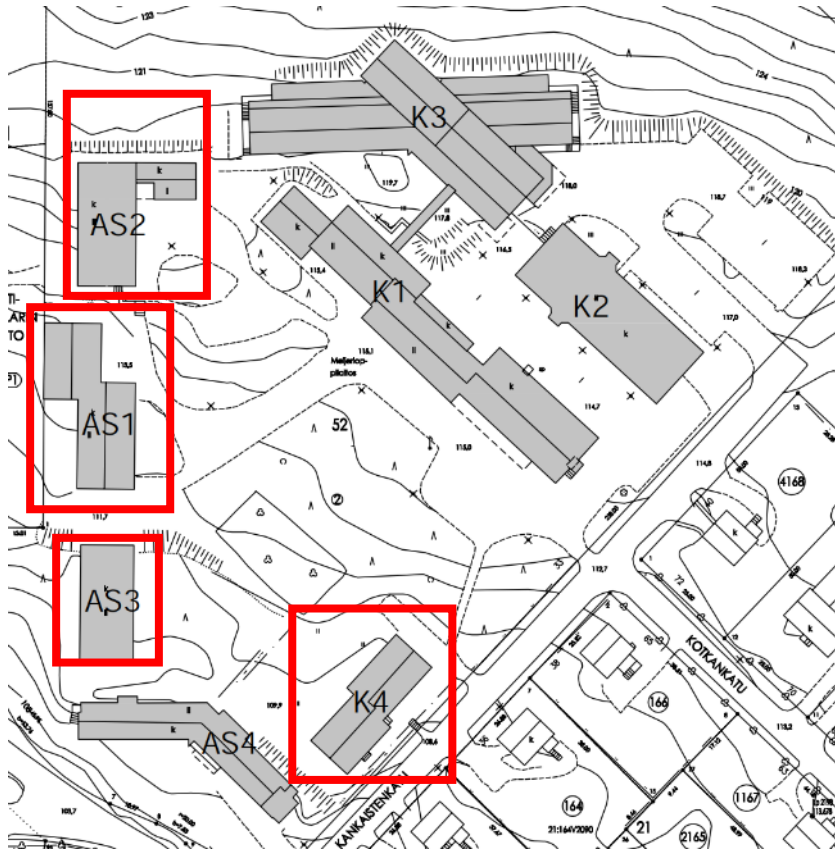
*Rakennusten sijainnit kiinteistöllä*

Tutkimuksen kohteena olivat 1950–1970-luvuilla valmistuneet meijerioppilaitoksen asuntolarakennukset AS1, AS2, AS3 ja K4.
