# HÄMEENLINNAN MEIJERIOPPILAITOS

## RAKENNUSHISTORIASELVITYS

# Hämeenlinnan meijerioppilaitoksen rakennushistoriaselvitys

Kankaistenkatu 33, 13220 Hämeenlinna

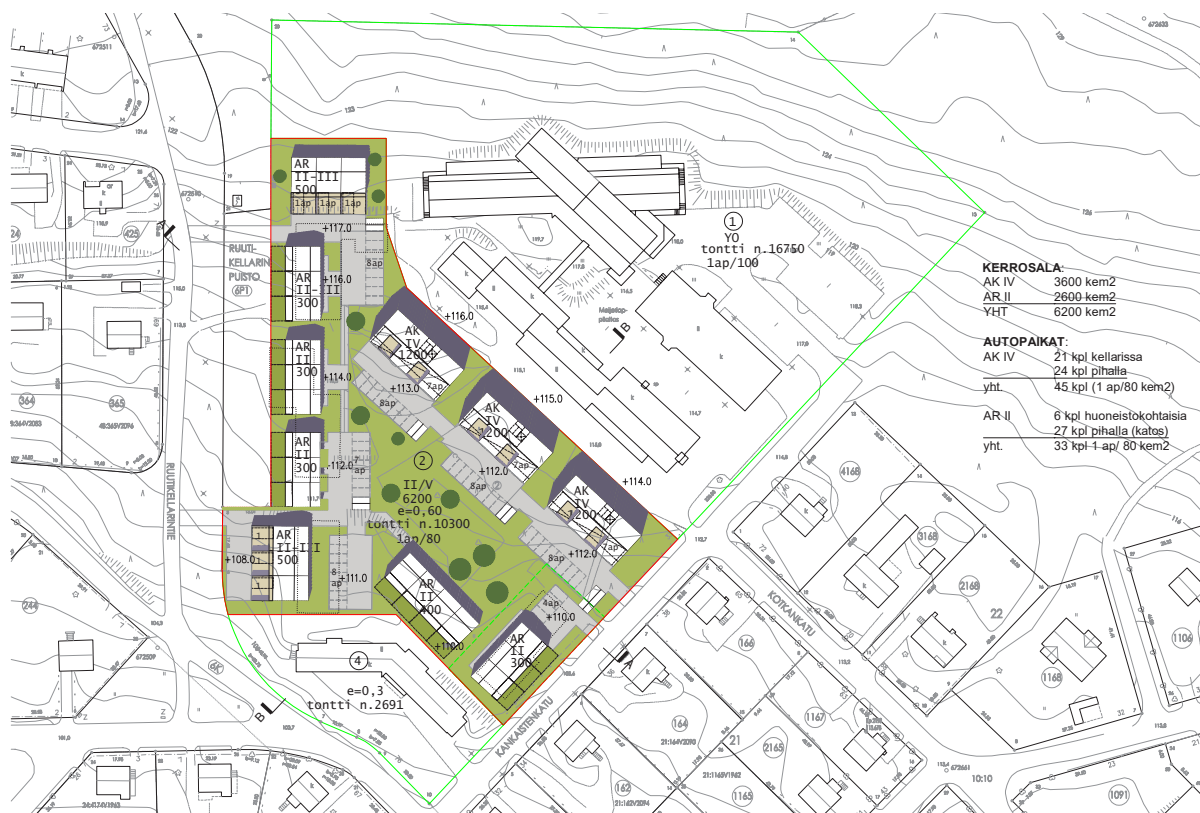
Kuva 17: Vuonna 2023 tehdyn viitesuunnitelman asemapiirustus - RE-Suunnittelu Oy<sup>16</sup>

Kortteliin on suunniteltu sijoitettavaksi kymmenen 2–4 kerroksista rivi-/kerrostaloa. Talot sijoittuvat kortteliin tehdyssä viitesuunnitelmassa siten, että matalimmat 2-kerroksiset talot sijoittuvat osittain nykyisten oppilasasuntoloiden tilalle ja korkeammat 4-kerroksiset talot sijoittuvat riviin, tontin keskiosaan. Vanhemmille oppilasasuntoloille tämä muutos tulee tarkoittamaan niiden purkua Kankaistenkadun viereistä opettajien asuntolaa lukuun ottamatta.

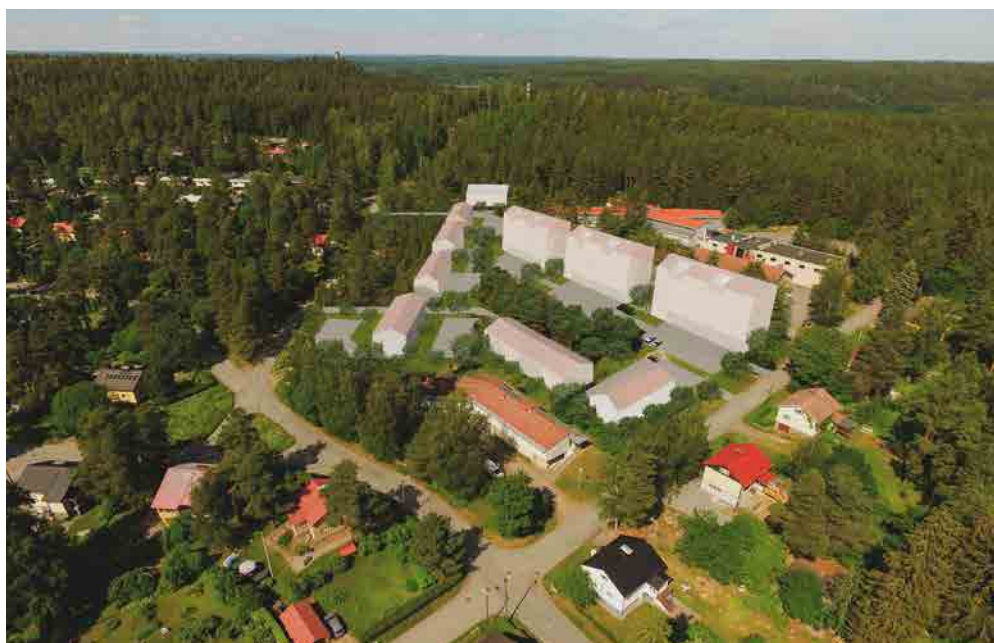
Kuva 19: Vuonna 2023 tehdyn viitesuunnitelman havainnekuva - RE-Suunnittelu Oy <sup>16</sup>

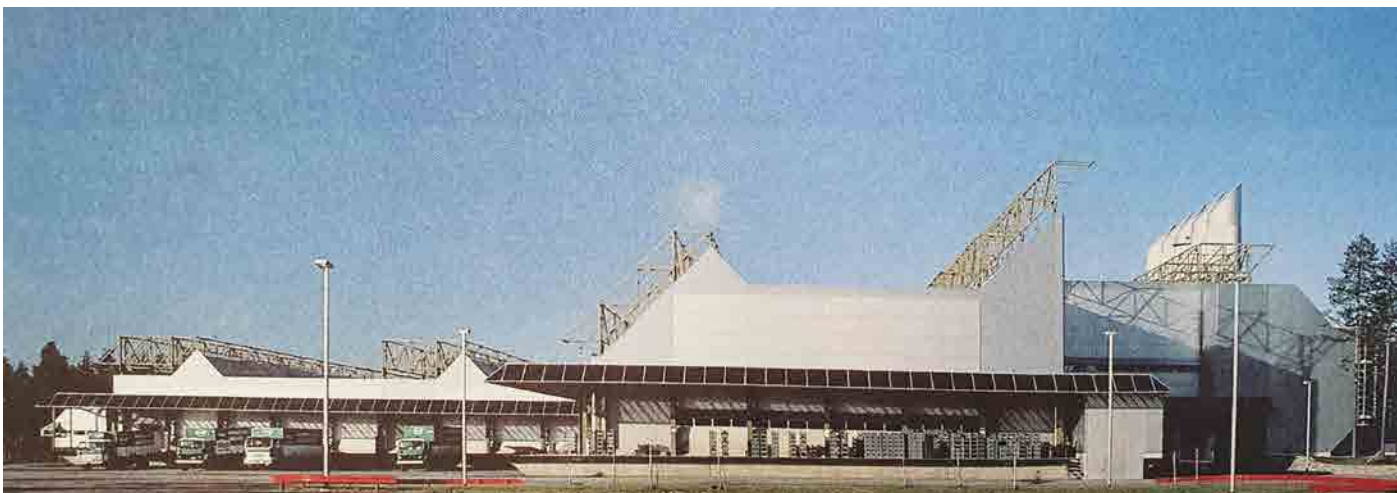
Kuva 30: Valio Oulu, Maikkulan tuotantolaitokset. Katajamäen useissa kohteissa voidaan nähdä samankaltaisia vesikaton yläpuolisia näkyviä teräsrakenteita, kuin Maikkulan laitoksessa.

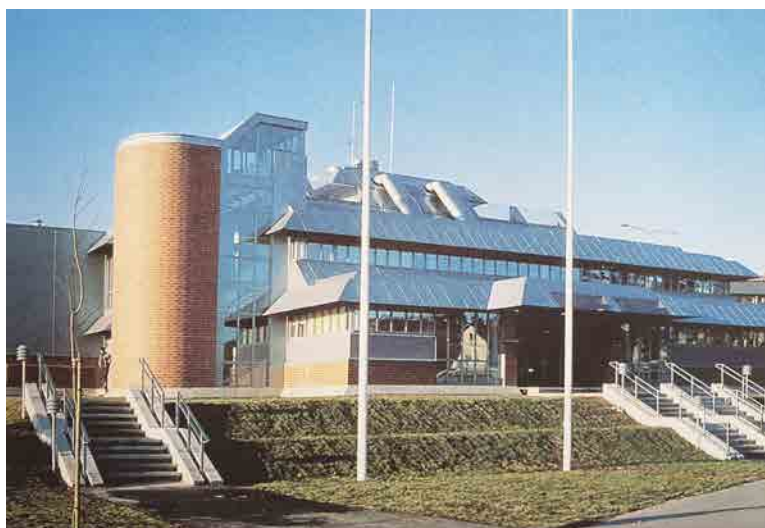
Kuva 32: Lahden Seudun Meijeriosuuskunnan konttori. Rakennuksen julkisivumateriaalien vaihdokset, teräs-lasi -rakenteet ja monimuotoinen ulkomuoto kielivät postmodernistisesta aikakaudesta.

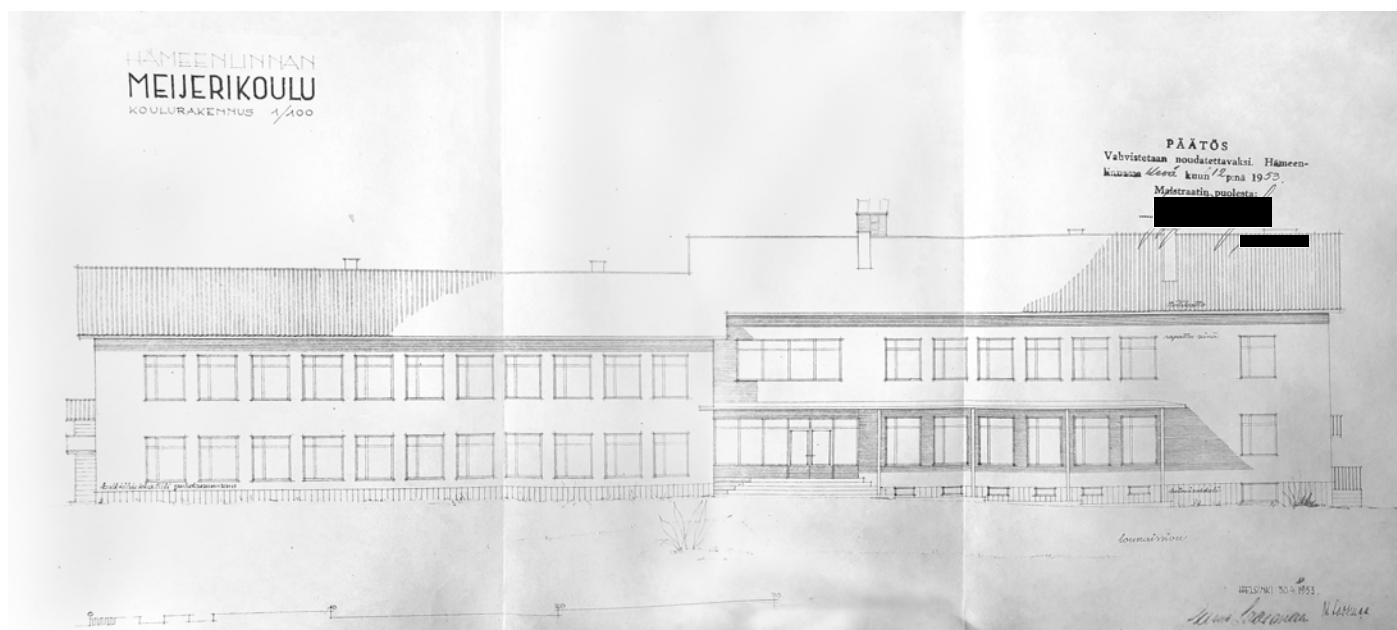
Kuva 49: Julkisivu lounaaseen - Oppilaitos (1953)

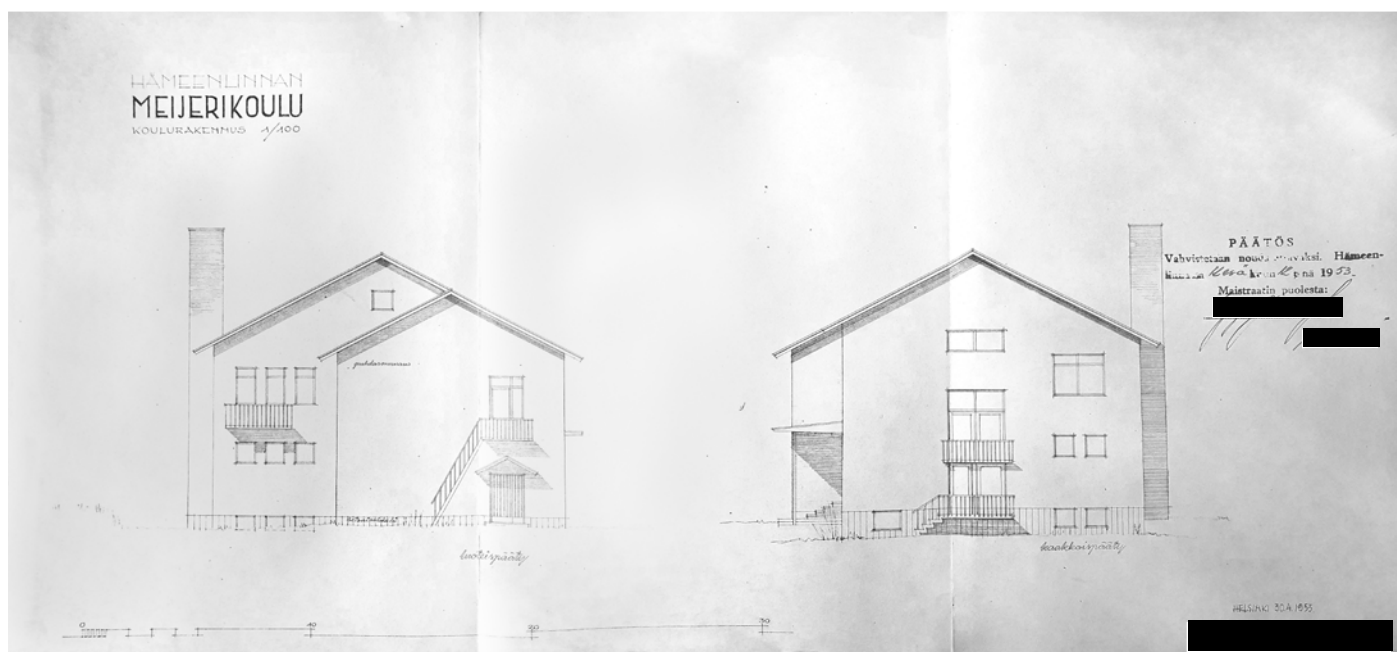
Kuva 50: Julkisivut luoteeseen ja kaakkoon - Oppilaitos (1953)

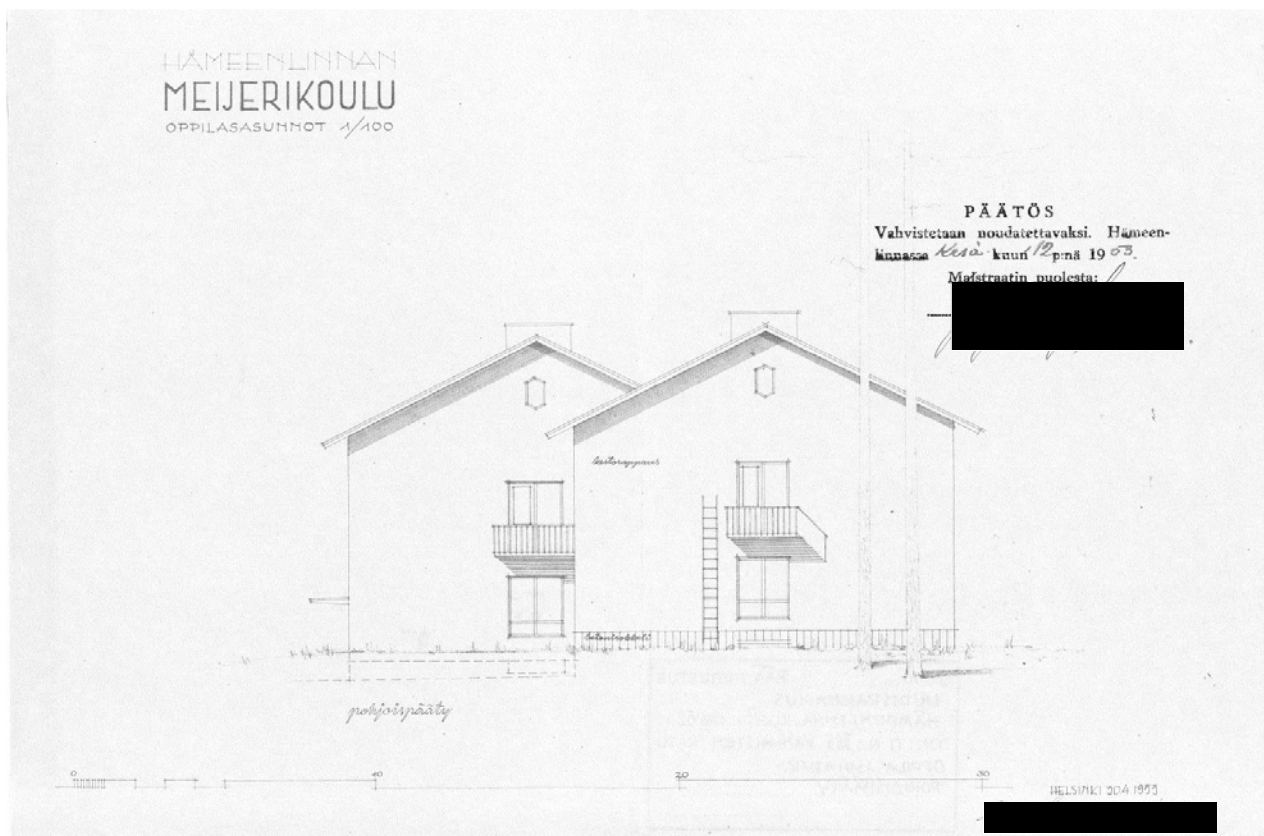
Kuva 60: Julkisivu pohjoiseen - Oppilasasuntola 1 (1953)

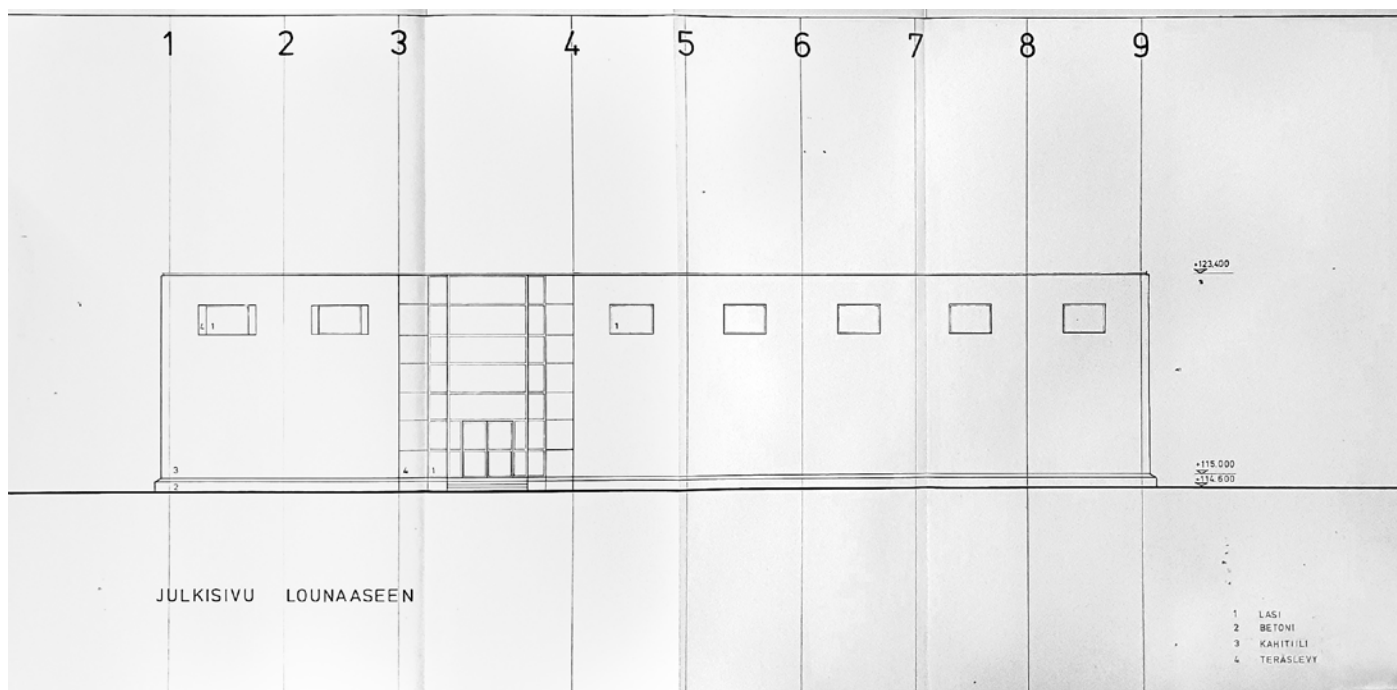
Kuva 93: Julkisivu lounaaseen- Oppilaitoksen lisärakennus (1975)

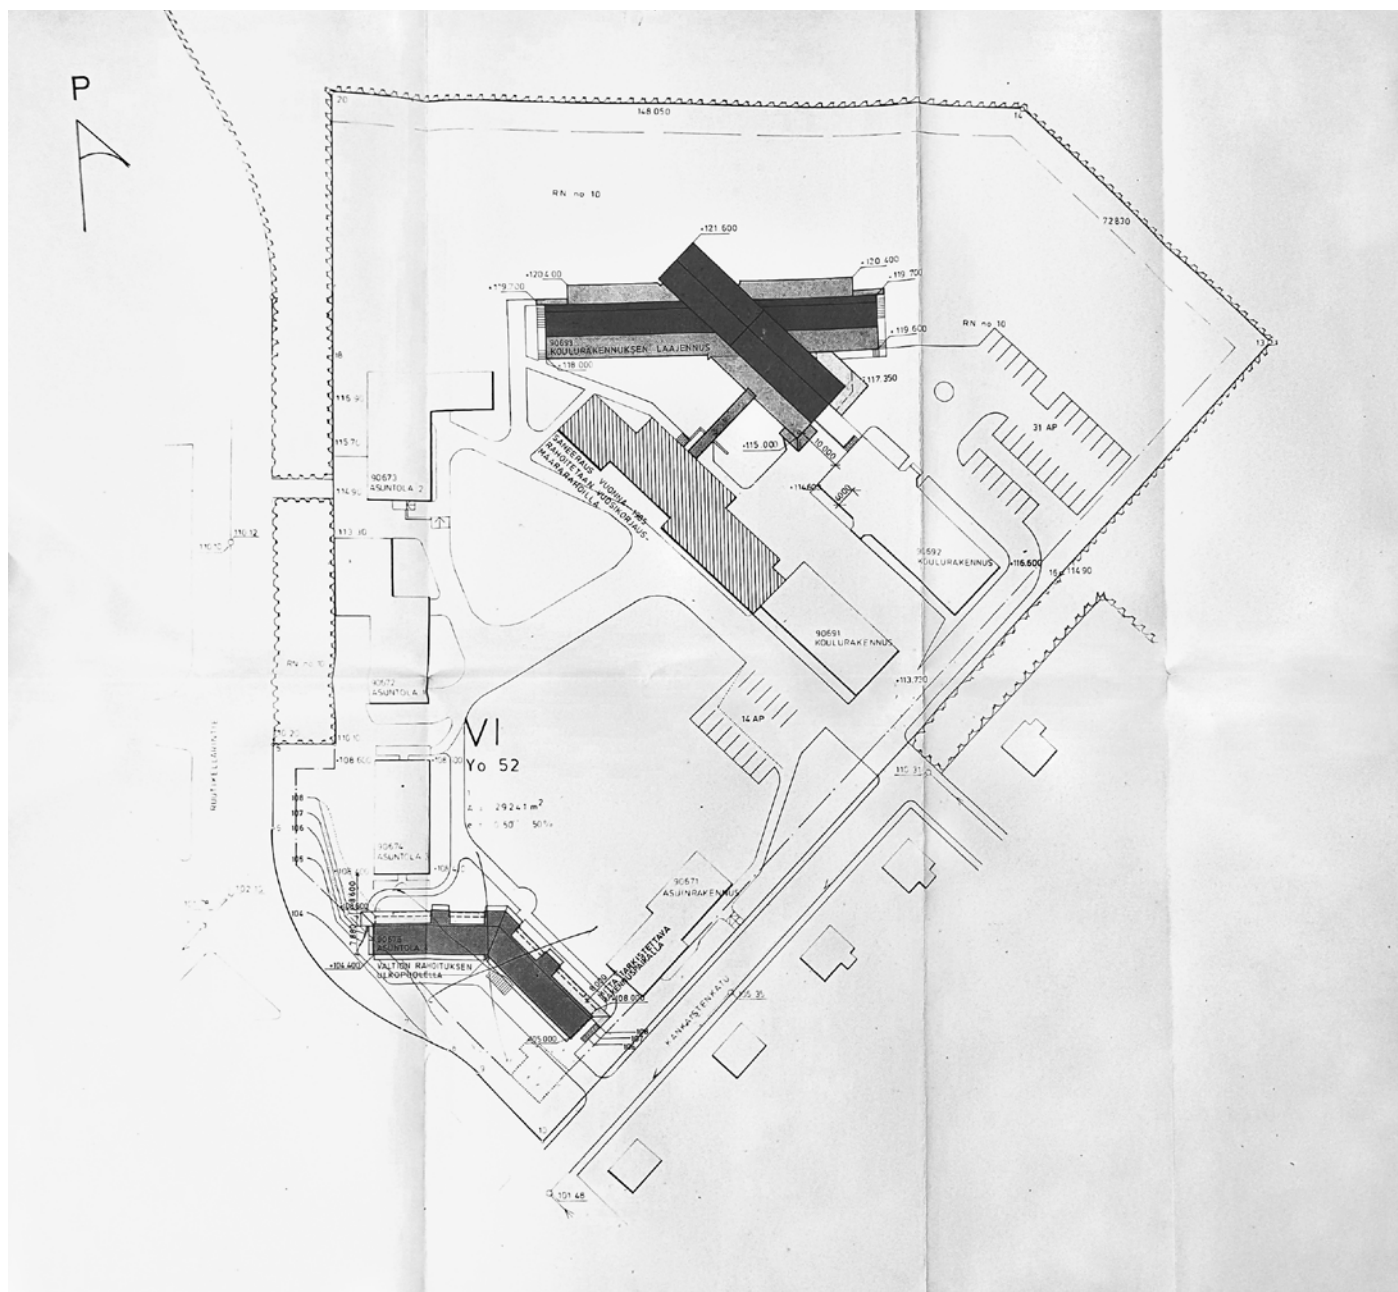
Kuva 105: Asemapiirustus - Opetusmeijeri ja oppilassasuntola 4 (1983)

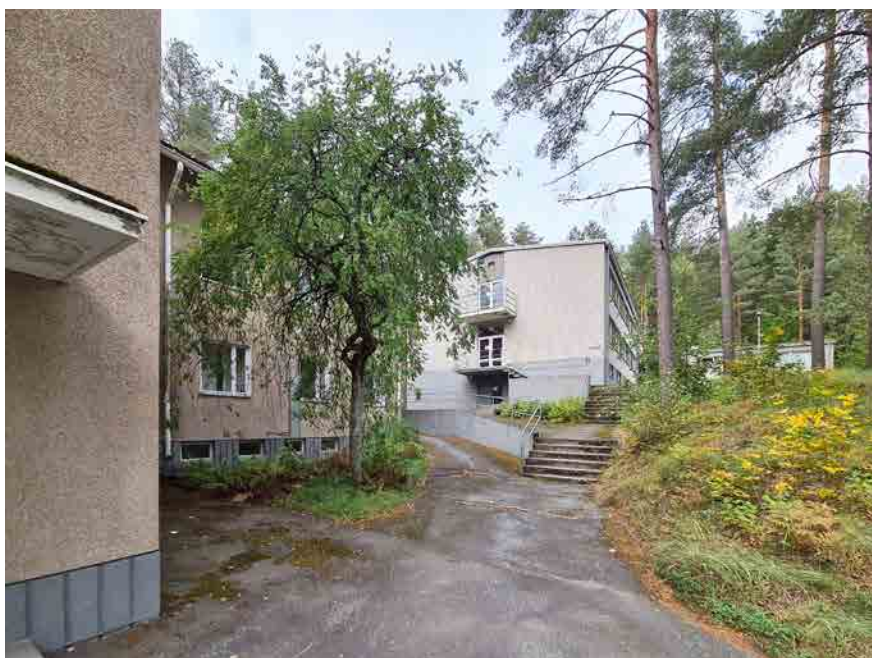
Kuva 138: Asuntoloiden välille on rakennettu ulkoportaita, joita pitkin asuntoloiden välillä voi kulkea suorinta tietä. Asuntolat 1, 2 ja 3 ovat rakennettu rinteeseen, mikä on huomattavissa portaiden korkeuseroissa. Kuvassa asuntoloiden 1 ja 2 väliset ulkoportaat.

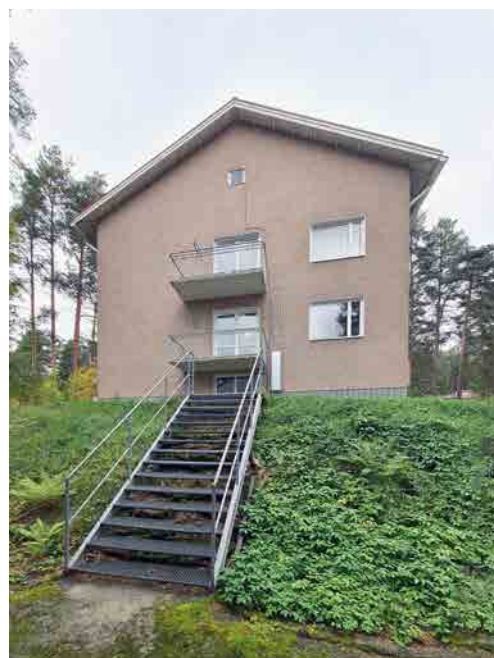
Kuva 139: Kuvassa asuntoloiden 3 ja 1 väliset ulkoportaat. Uudet teräsrakenteiset portaat ovat korvanneet alkuperäiset, huonokuntoisiksi päässeet puiset portaat, jotka on jätetty uusien portaiden alle.

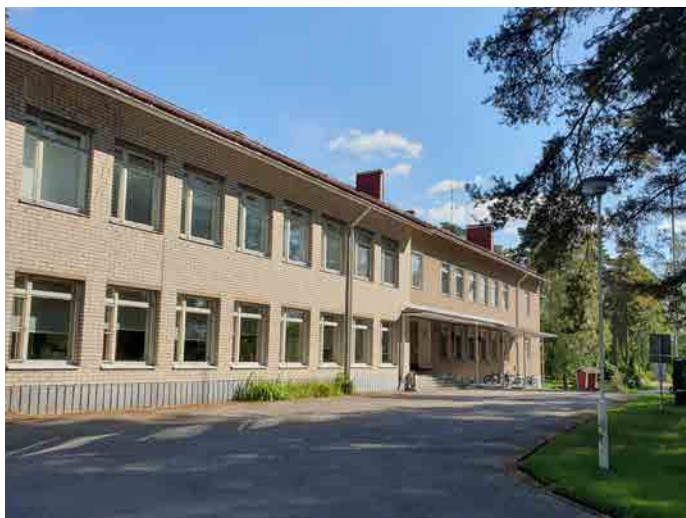
Kuva 140: Oppilaitoksen alkuperäisen osan pääjulkisivu. Vanhimman osan julkisivu on osittain rapattu ja osittain puhtaaksimuurattu.

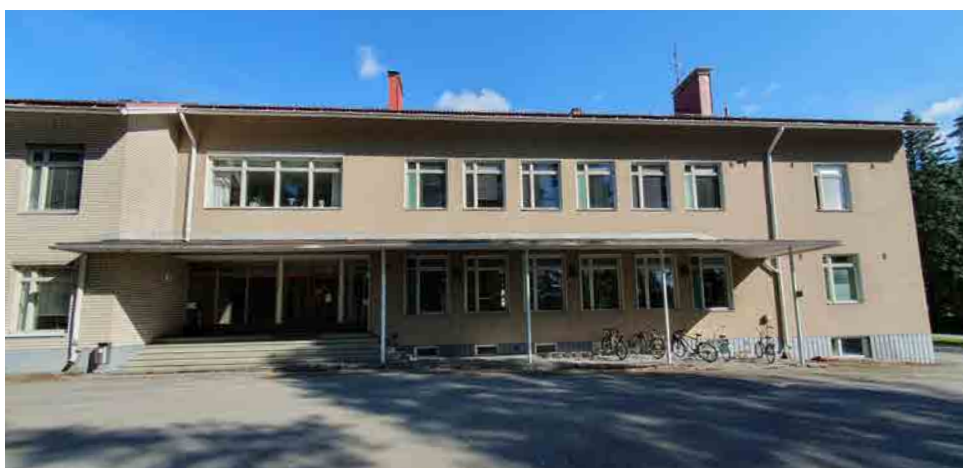
Kuva 142: Sisäänkäynnin katos jatkuu pitkänä julkisivussa ja toimii samalla suojana polkupyörille.

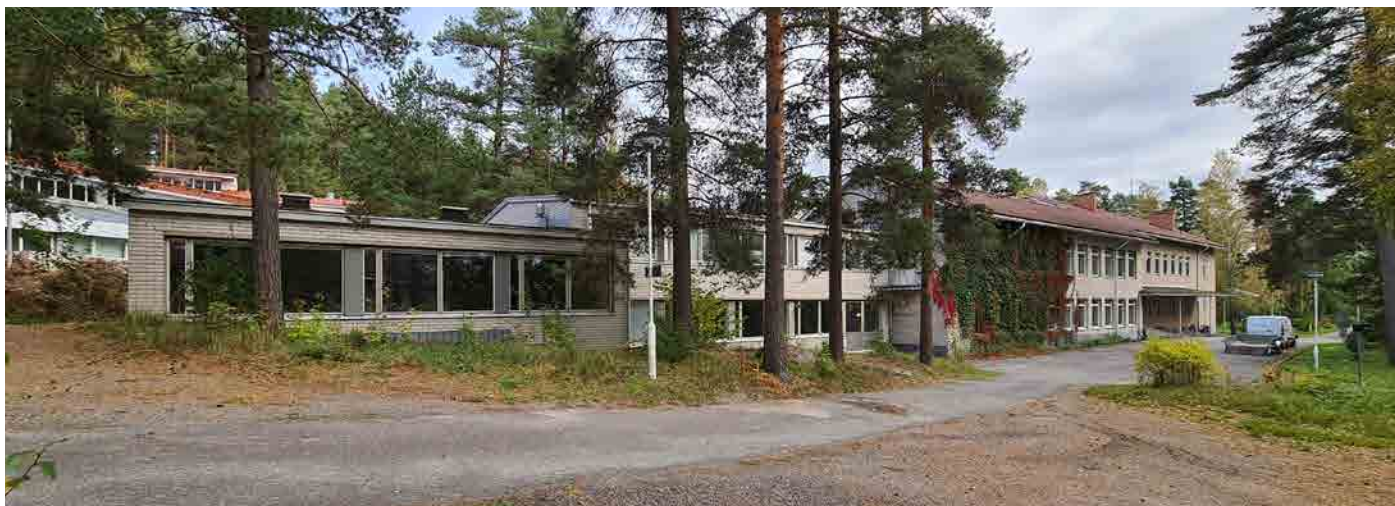
Kuva 143: Oppilaitoksen 1960 -luvulla toteutettu osa madaltuu rinnettä kohti yksikerroksiseksi.

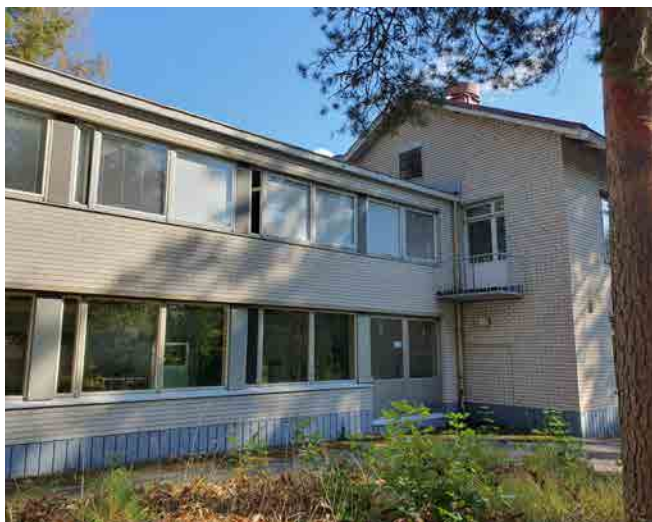
Kuva 144: Kuvassa vasemmalla olevan 1960 -luvun laajennuksen liittymäkohta oikealla olevaan alkuperäiseen koulurakennukseen. Ikkuna-aukotus muuttuu uudemmassa osassa nauhamaiseksi alkuperäisestä rytmikkäästi toistuvasta.

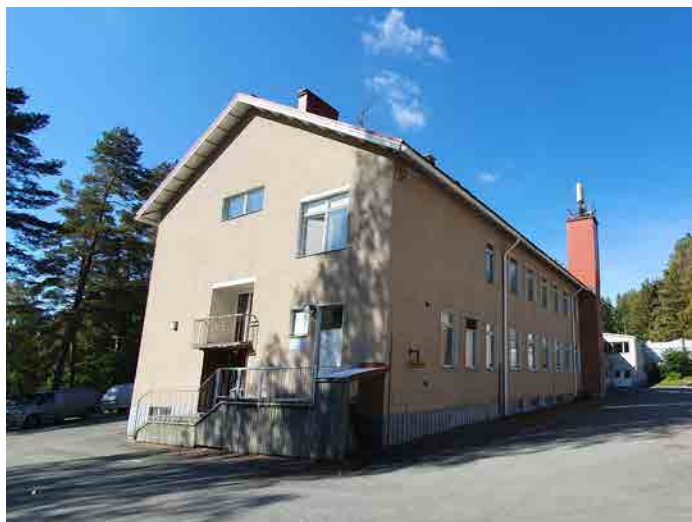
Kuva 145: Alkuperäinen koulurakennus kuvattuna idän suunnasta. Kaakkoispäädyssä näkyvä pienempi ovi ja siihen johtavat portaat lisättiin 1980 -luvulla.

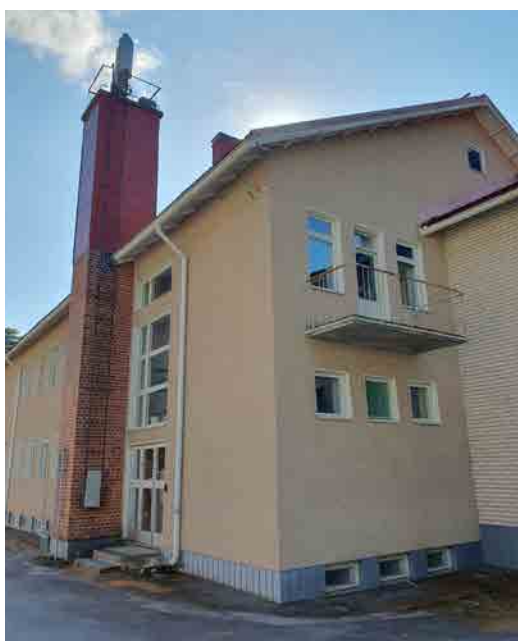
Kuva 146: Koulurakennuksen alkuperäisen osan piippu, 1970 -luvulla lisätty portaikkoon johtava sisäänkäynti ja alkuperäisen oppilaskirjaston parveke.

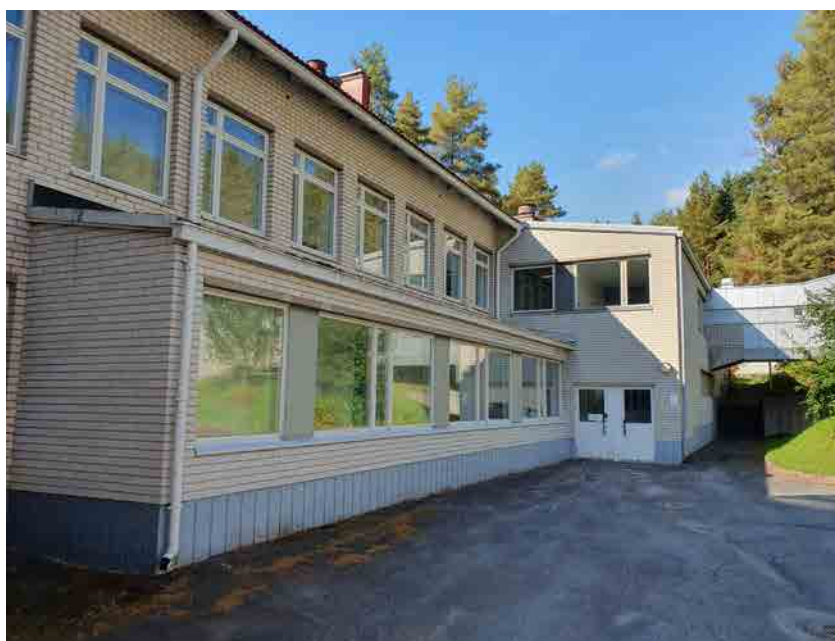
Kuva 147: Koulurakennuksen koillisjulkisivua. Kuvassa Oikeanpuoleinen sekä yksikerroksinen rakennusmassa ovat osa 60 -luvun laajennusta. Taka-alalla näkyy opetusmeijeriin johtava metallijulkisivuinen kulkusilta.

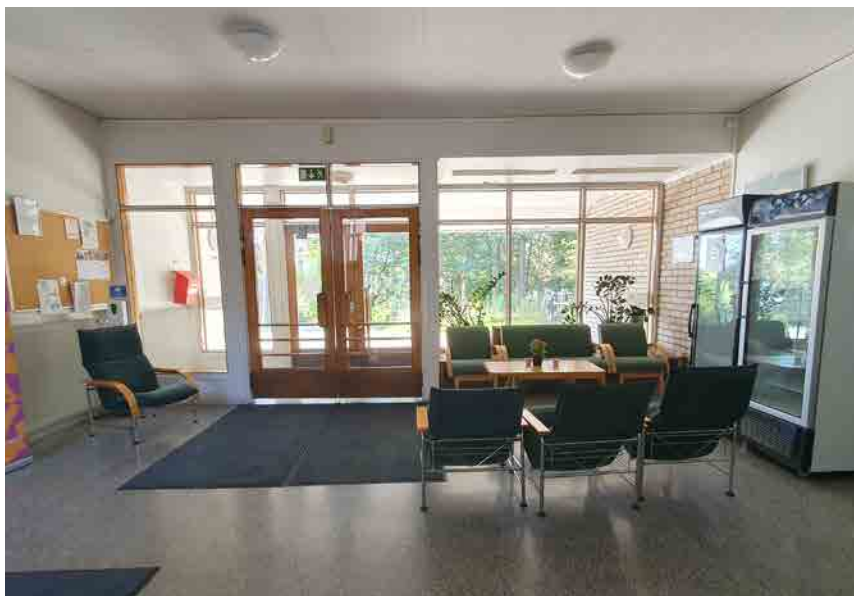
Kuva 148: Koulun alahalli ja pääsisäänkäynti. Alkuperäisen koulurakennuksen aula- ja käytävätiloissa lattiamateriaalina on pääosin mosaiikkibetoni.

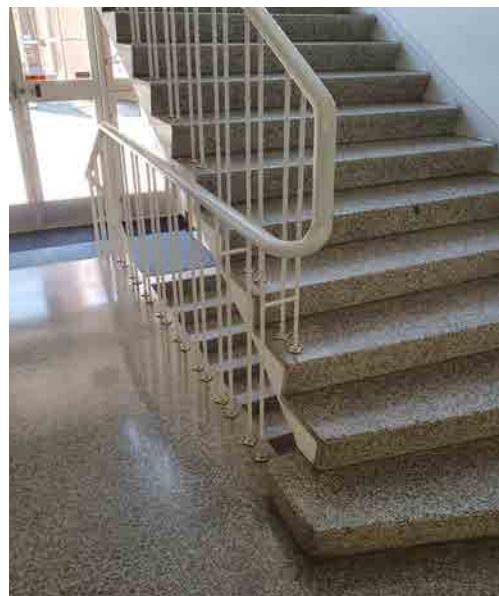
Kuva 149: Pääportaikko on betoninen ja askelmat on päällystetty mosaiikkibetonilla. Kaiteet ovat metallisia pinnakaiteita joissa on neliön mutoinen profiili. Käsijohteet ovat puiset.

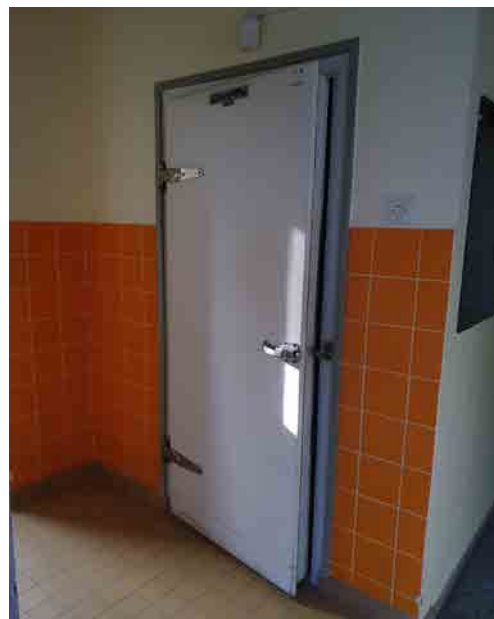
Kuva 153: Keittiön alun perin kylmävarastona toiminut tila ja sen säilynyt alkuperäinen metalliovi.

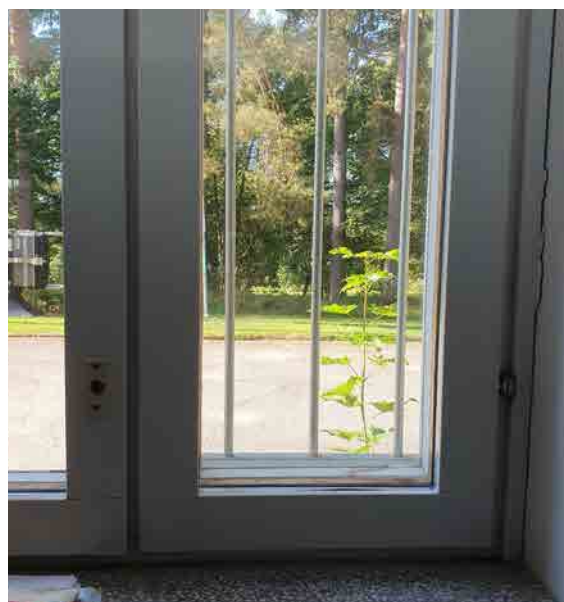
Kuva 155: Osaan luokkahuoneiden ikkunoista on asennettu 2000 -luvulla kaltereita murtautumisten ehkäisemiseksi.<sup>24</sup>

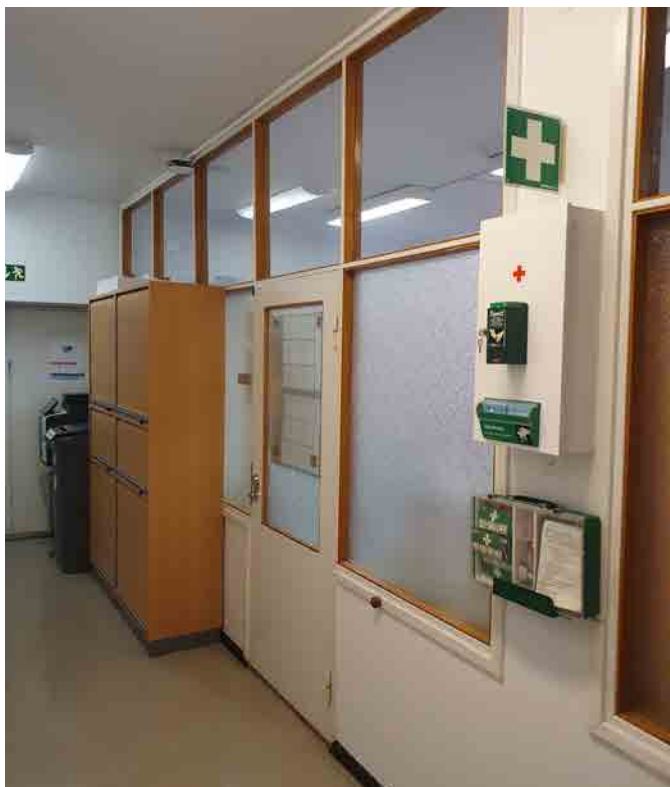
Kuva 160: Käytävällä säilynyttä alkuperäistä lasiseinää, jonka takana sijaitsi alun perin opettajien kirjasto.

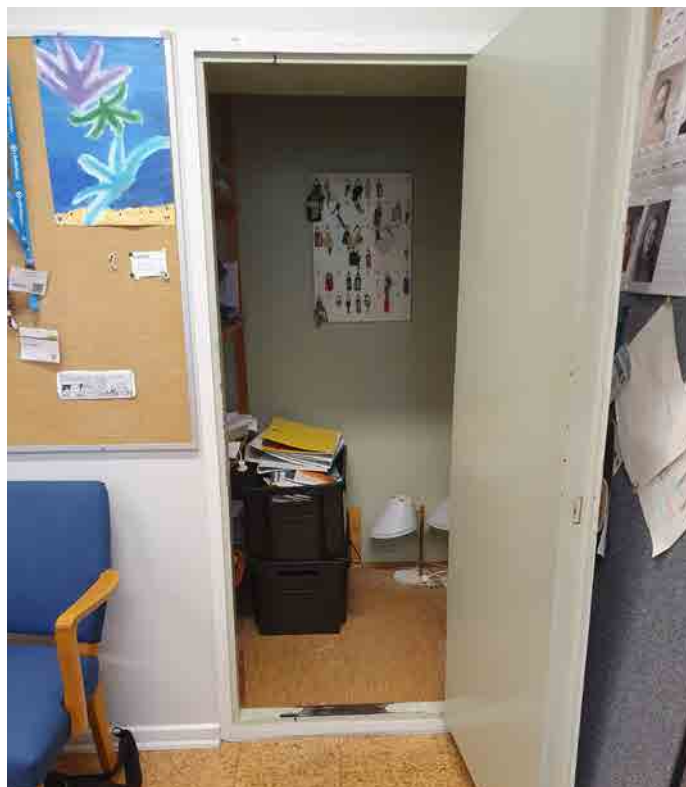
Kuva 161: Yläkerran kansliassa sijaitseva holvi ja sen alkuperäinen metalliovi.

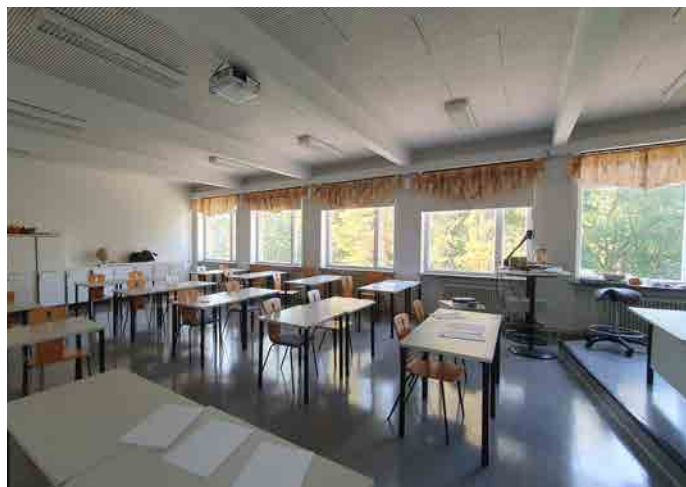
Kuva 165: Toisessa kerroksessa sijaitseva luokkahuone. Alkuperäisissä luokkahuoneissa opetustaulun edessä on koroke.

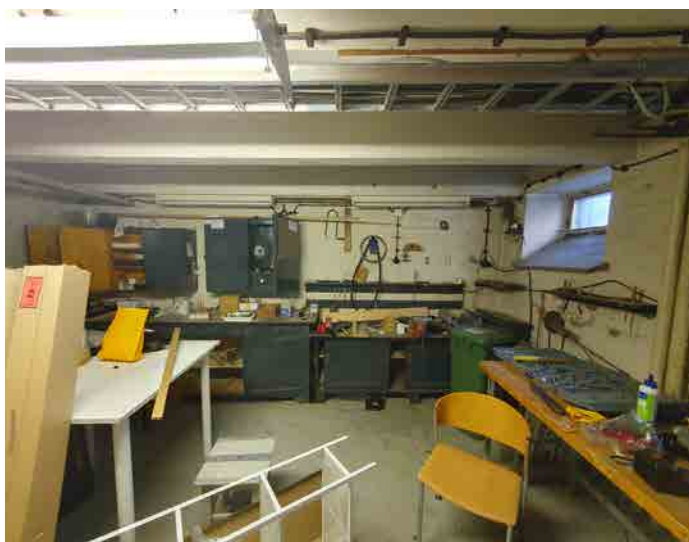
Kuva 166: Alkuperäisen koulun kellaritiloissa seinät ovat pääosin valkoiseksi maalattuja tiiliseiniä ja lattia harmaaksi maalattua betonia. Kellarin huonetiloihin johtuu hieman luonnonvaloa ikkunoiden kautta.

Kellarikerroksen ja maanvastaisten ulkoseinien kantavana runkona on betoni, jonka sisäpuolella on muuraus. Ulkoseinät ovat tiilirakenteisia, joiden lisäksi kantavana rakenteena on betonipilareita opettajien siivessä ja 1960 -luvun laajennuksessa. Välipohjat on toteutettu betonisena kaksoislaattarakenteena. Väliseinät rakennuksessa ovat muurattuja, paitsi kellarissa kantavat väliseinät ovat betonisia. Vesikatto on harjan mallinen ja sen puiset kattorakenteet on tuettu betonisen yläpohjalaatan päälle. Vesikatteen materiaalina on tiili.

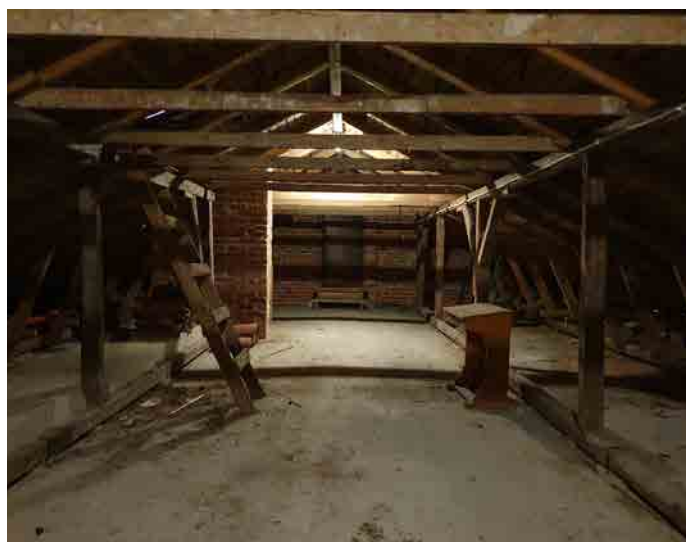
Kuva 167: Alkuperäisen koulun ullakko on tilava ja siellä sijaitsee nykyään IV-konehuone. Alkuperäiseen paisuntasäiliöhuoneeseen on sijoitettu kiinteistön tietoteknisiä järjestelmiä.

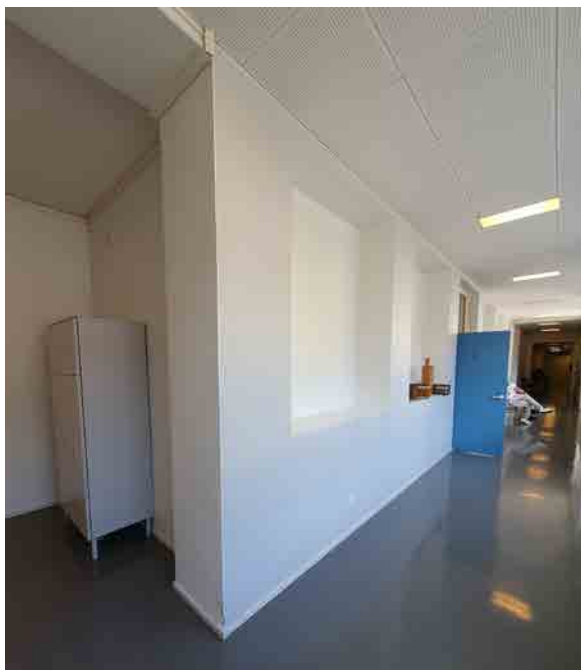
Kuva 168: 1960 -luvun laajennuksen yhteydessä toteutettu laajennussiipeen johtava käytävä ensimmäisessä kerroksessa. Kuvassa näkyy alkupe-  
räistä koulun ulkoseinää ja umpeen muurattuja  
ikkuna-aukkoja. Laajennuksessa lattiamateriaali-  
na on laajalti muovimatto.

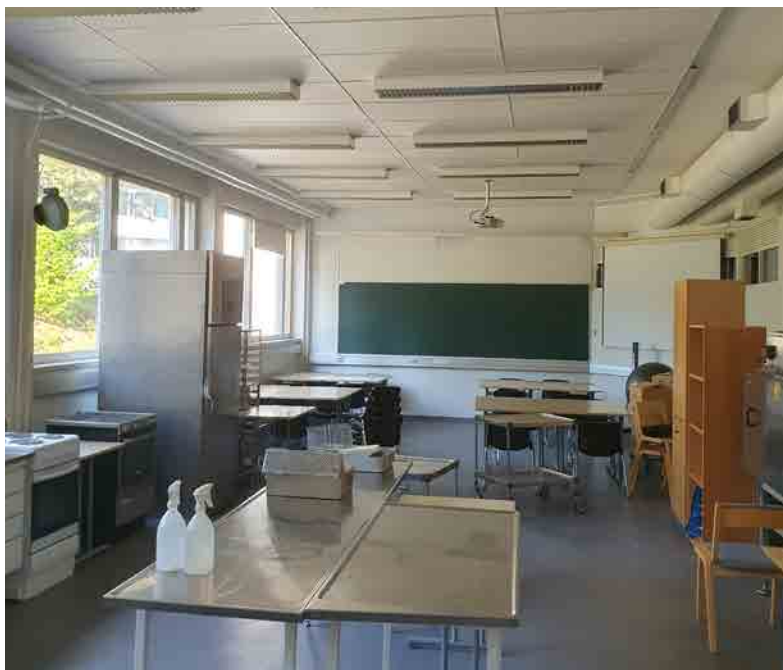
Kuva 169: Laajennuksessa sijaitseva meijeriksi suunniteltu tila, joka on 1980 -luvulla muutettu luokahuoneeksi. Samalla raken-  
nettiin kuvan oikeassa reunassa oleva väliseinä, joka rajaa toiselle  
puolelle käytävätilan.

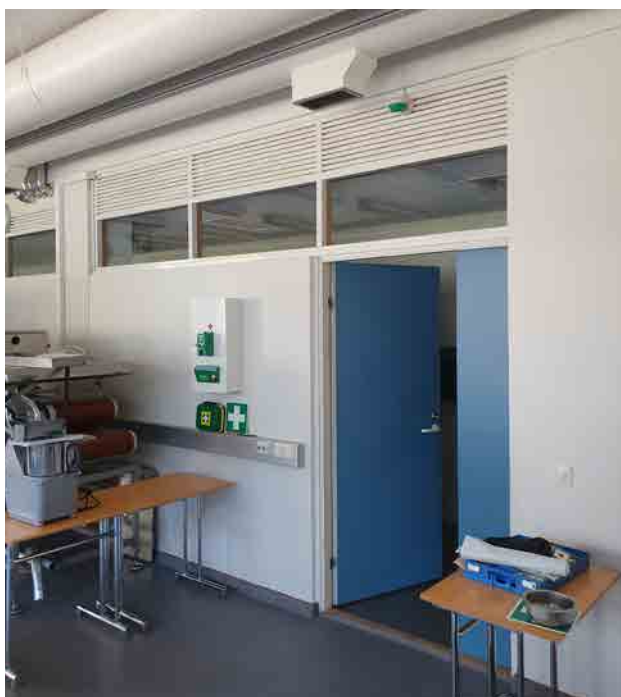
Kuva 170: Laajennuksen huonetiloissa kulkee käytä-  
välle avautuva yläikkuna.

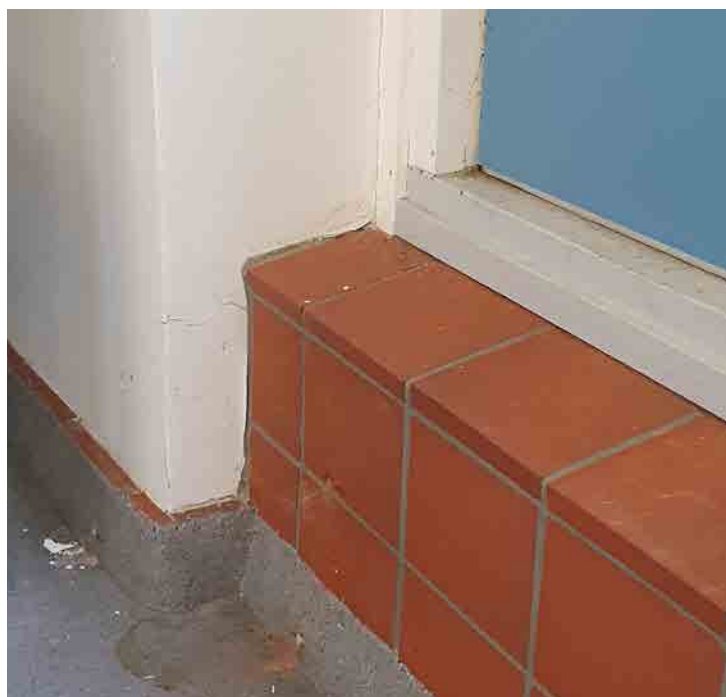
Kuva 171: Huoneen lattia oli alun perin tiililaattaa, mutta pin-  
noitettiin massalla 2000 -luvulla.<sup>24</sup> Kuvassa näkyy ulos johta-  
van suuren puu-lasi-parioven alareunaa ja kynnystä.

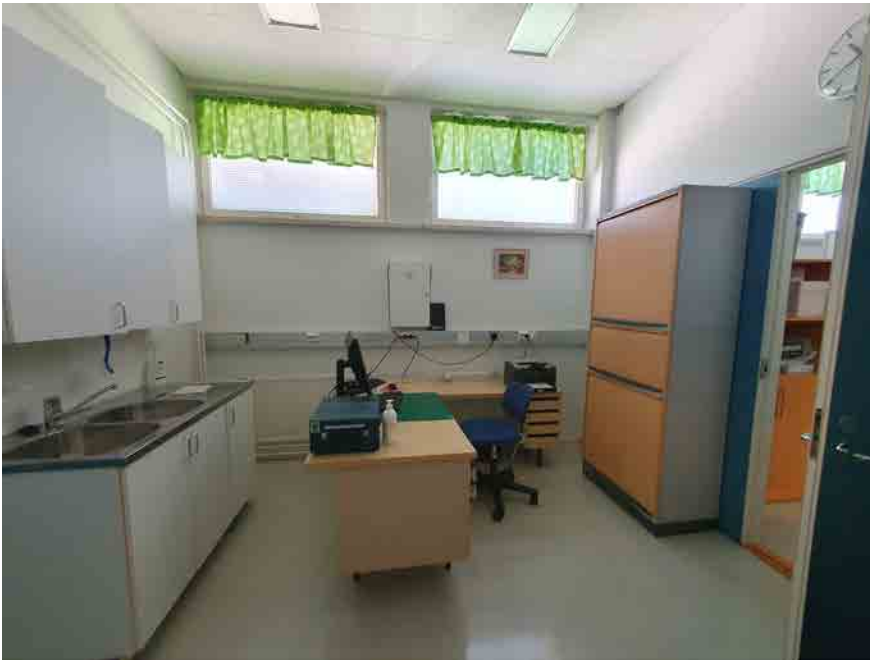
Kuva 172: Käytävän varrella, vanhan meijeritilan vastapäätä sijaitsevat terveydenhoitajan ja lääkärin tilat.

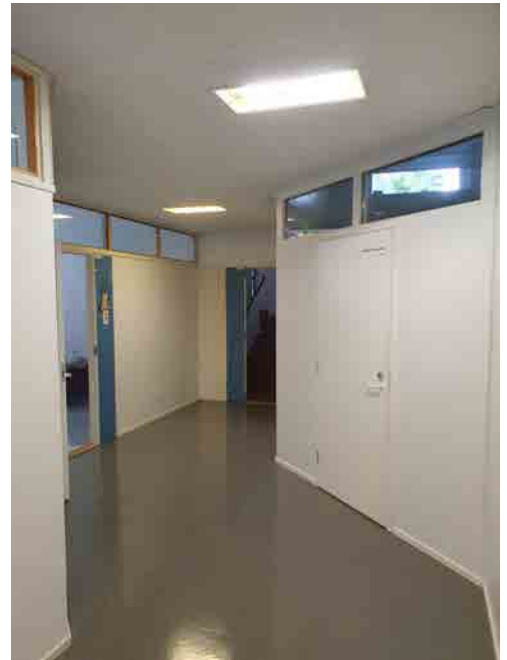
Kuva 173: Laajennuksen käytävän päädyssä oikealla oli alun perin varastotiloja, jotka myöhemmin purettiin ja tila muutettiin oleskelutilaksi. Tila rajattiin vielä myöhemmin seinillä ja muutettiin digipajaksi.

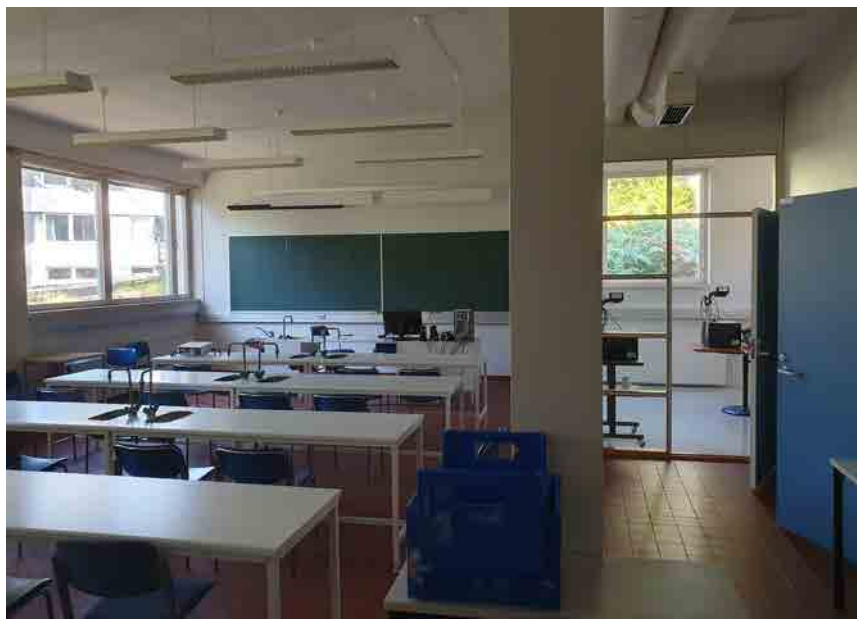
Kuva 177: Luonnontieteen luokan yhteydessä on opettajalle suunnattu huone sekä varastotila.

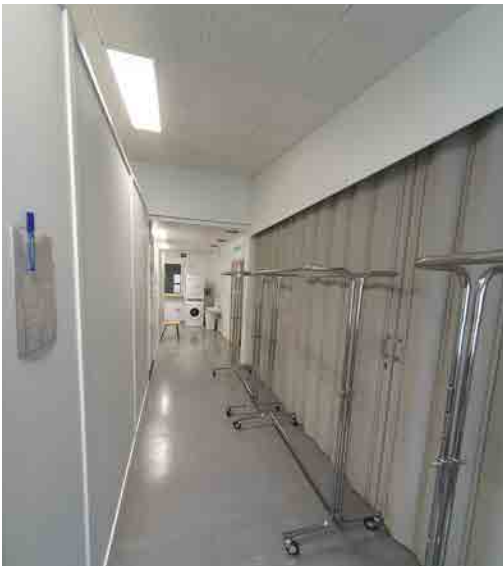
Kuva 182: Käytävän päädyssä sijainnut luokkahuone on muutettu pukuhuonetoiloiksi. Kuvassa oikealla oleva liukuseinä avautuu viereiseen luokkahuoneeseen.

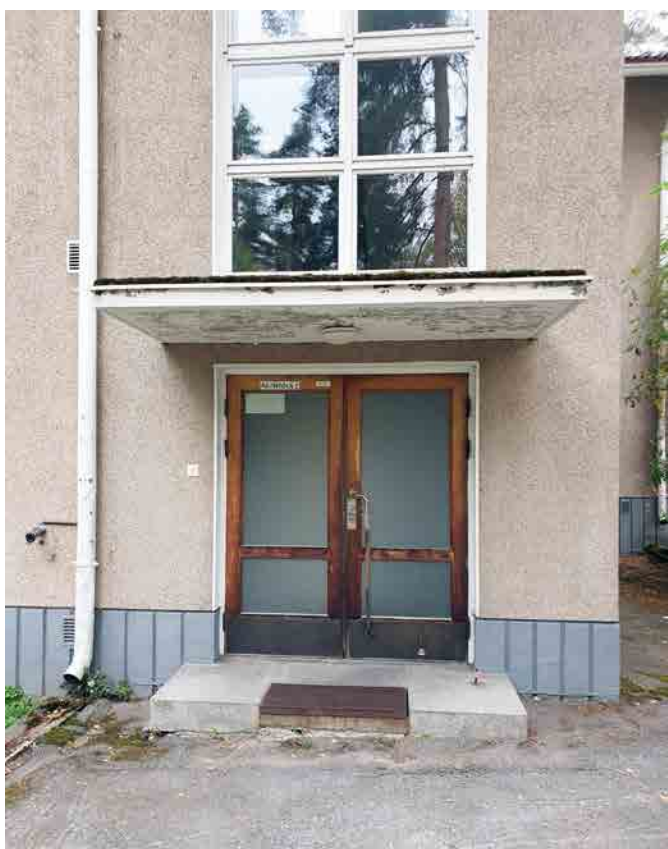
Kuva 186: Asuntolan pääsisäänkäynti ja betonirakenteinen katoslippa, jonka yläpuolella porrashuoneen korkea lasiseinä.

Asuntolan merkittävimmät ominaisuudet ovat sen porrashuoneiden arkkitehtuurissa sekä rakennuksen massoittelessa. Sisäänkäyntisyvennys muodostaa merkittävän arkkitehtonisen vivahteen rakennuksen ulkomuotoon ja käytännöllisyyteen. Sisäänkäyntisyvennyksestä voi kulkea sisälle asuntolaan, pyörävarastoon sekä sivusiivessä sijaitsevaan asuntoon, mikä on nykyisin ollut asukkaiden kerhotilakäytössä.

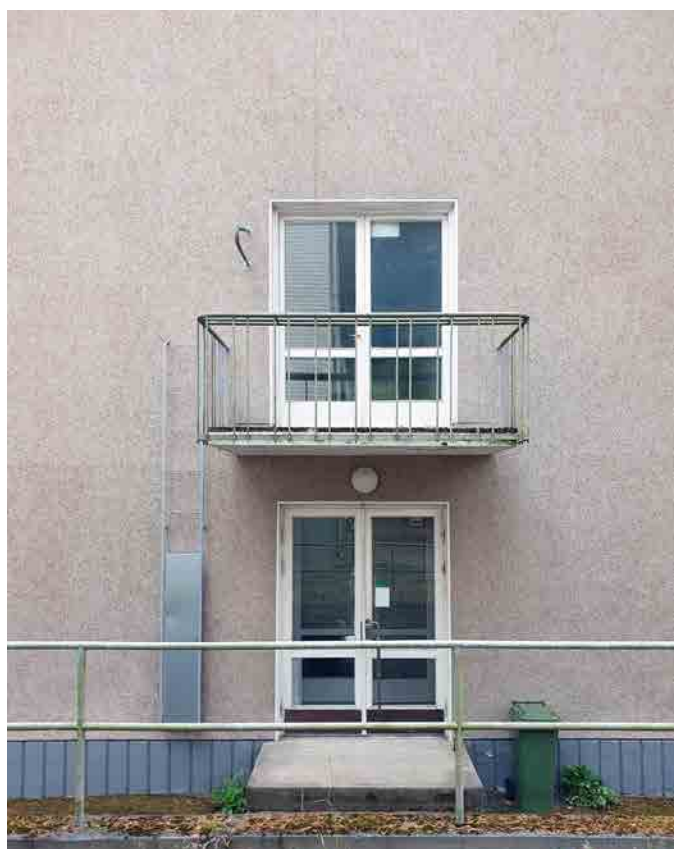
Kuva 187: Asuntola 1:n pohjoispäädyn tuuletusparveke ja porraskäytävän hätäuloskäynti.

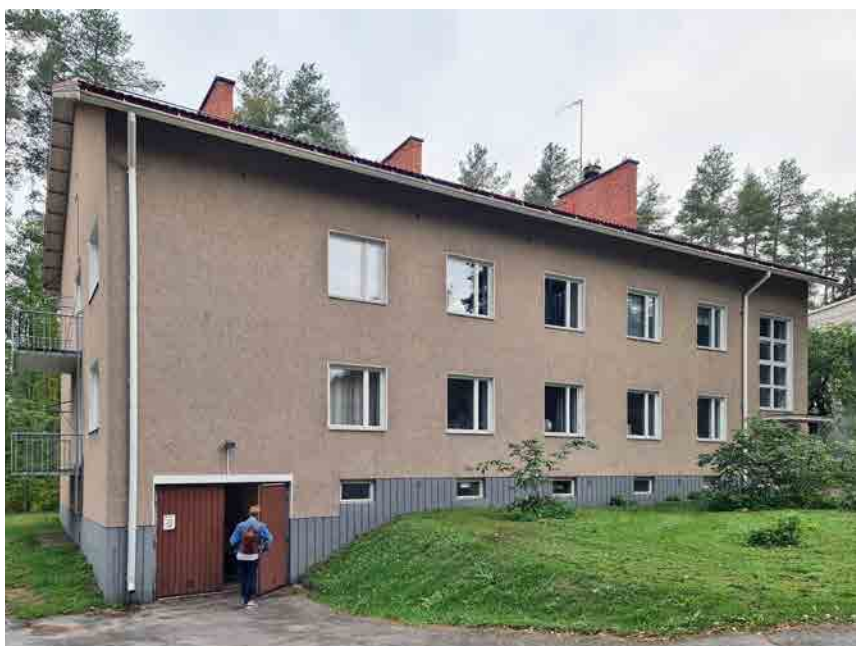
Kuva 188: Betonisokkeli laskee asuntolan eteläpuolelta maaston mukaisesti alemmas. Talon eteläpäädyssä sijaitsee myös autotalli, jossa säilytetään tällä hetkellä pihan huoltokalustoa, kuten ruohonleikkureita.
