# HÄMEENLINNAN MEIJERIOPPILAITOS

## RAKENNUSHISTORIASELVITYS

# Hämeenlinnan meijerioppilaitoksen rakennushistoriaselvitys

Kankaistenkatu 33, 13220 Hämeenlinna

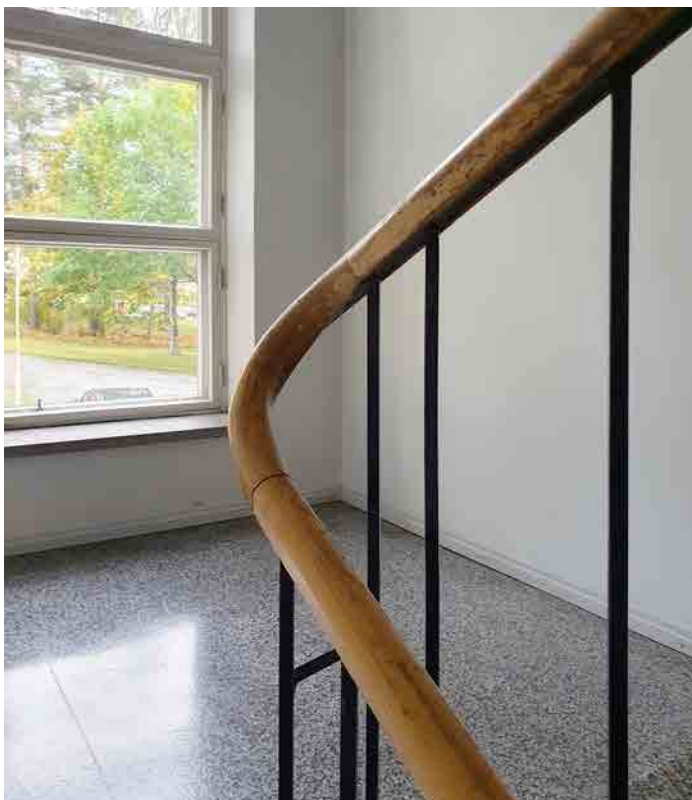
Kuva 193: Porrashuoneen käsijohde ja kaide edustavat tyyppillistä 1950-luvun siroa ja tyylikästä muotoilua. Askelmat ja välitasot ovat myös tyyppilliseen tapaan mosaiikkibetonipintaiset.

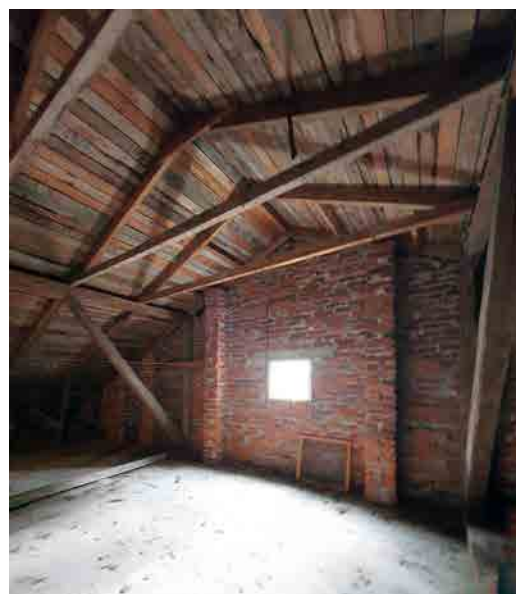
Kuva 195: Asuntola 1:n ullakkotila on keskiosaltaan melko korkeaa ja ullakolla on näin ollen ollut mahdollista säilöä runsaasti tavaraa tarvittaessa. Ullakolla sijoitetaan myös huoltoportaat vesikaton kattoluukuille. Kuvassa ullakon päätyikkuna.

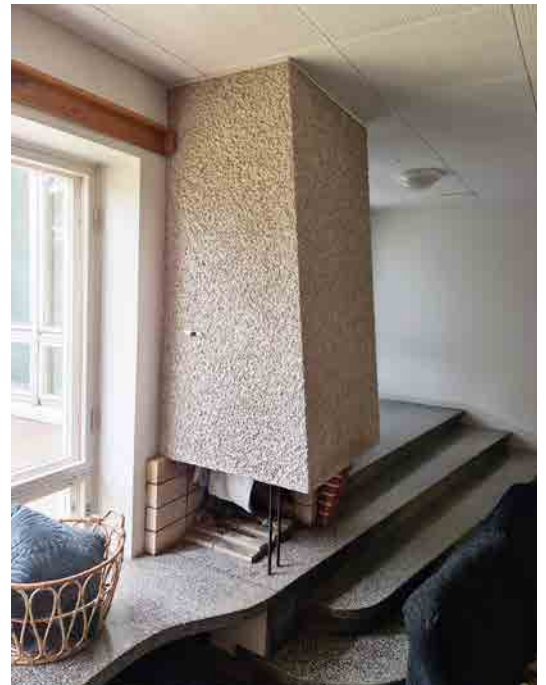
Kuva 199: Toisen kerroksen aulaan on lisätty viihtyisyyttä muun muassa arkkitehdin suunnittelemalla, tylikkäällä avotakalla, joka yhdistyy sulavasti osaksi aulan keskiosaa ja sitä ympäröiviä rakenteita. Takassa on käytetty myös julkisivuista tuttua rappauspintaa.

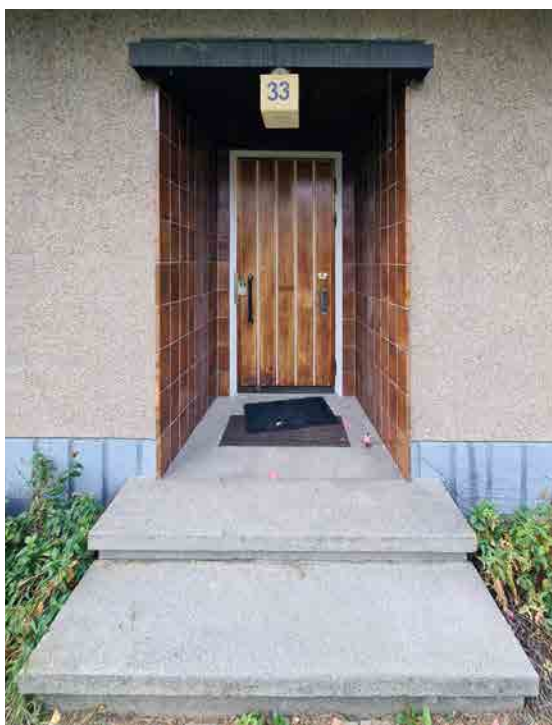
Kuva 208: Suurimman asunnon erillinen sisäänkäynti talon kaakkoispuolella. Sisäänkäyntisyvennyksen ruskeat, sävyltään luonnollisesti vaihtelevat kaakelit sointuvat tyylikkäästi lakattun tammioven kanssa.

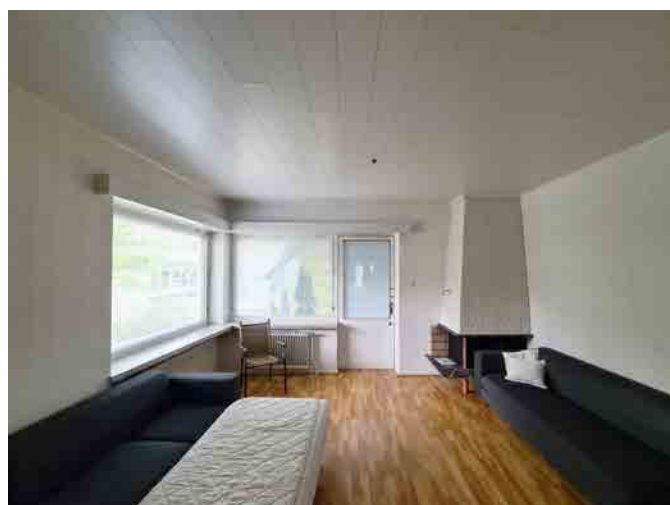
Kuva 215: Rehtorin asunnon olohuoneen nurkassa sijaitsee myös arkkitehdin suunnittelema avotakka. Takka on rakenteeltaan asuntolan takkaa kevyempi, sillä sen tukeutuminen lattiaan on täysin takan metallijalan varassa.

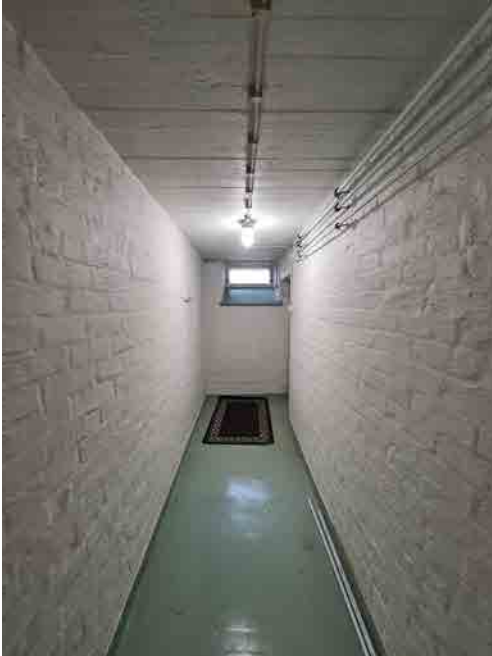
Kuva 218: Kuvassa kellarikerroksen käytävä. Tiiliseinät ja betonirakenteinen katto on maalattu valkoiseksi, betonilattia on maalattu harmaaksi.

Opettajien asuntolan alapohja on maanvarainen betonilaatta. Maanvastaiset seinärakenteet ovat betonia ja sisäpuolella on tiilimuuraus. Ulkoseinät ovat tiili-eristevilla-tiili -rakenteisia. Välipohjat ovat toteutettu betonisina kaksoislaattarakenteina, joiden välissä on eristeenä sahanpurua. Väliseinät ovat alkuperäisten arkkitehtipiirustusten mukaan muurattuja kellarissa ja osassa maantasokerrosta. Loput väliseinät ovat kevytrakenteisia. Vesikatto on harjamallinen ja sen puurakenteet on tuettu betonisen yläpohjalaatan päälle. Katemateriaalina on tiili. Rakennuksessa on sen alkuperäinen painovoimainen ilmanvaihto. [RK,4]<sup>19</sup>

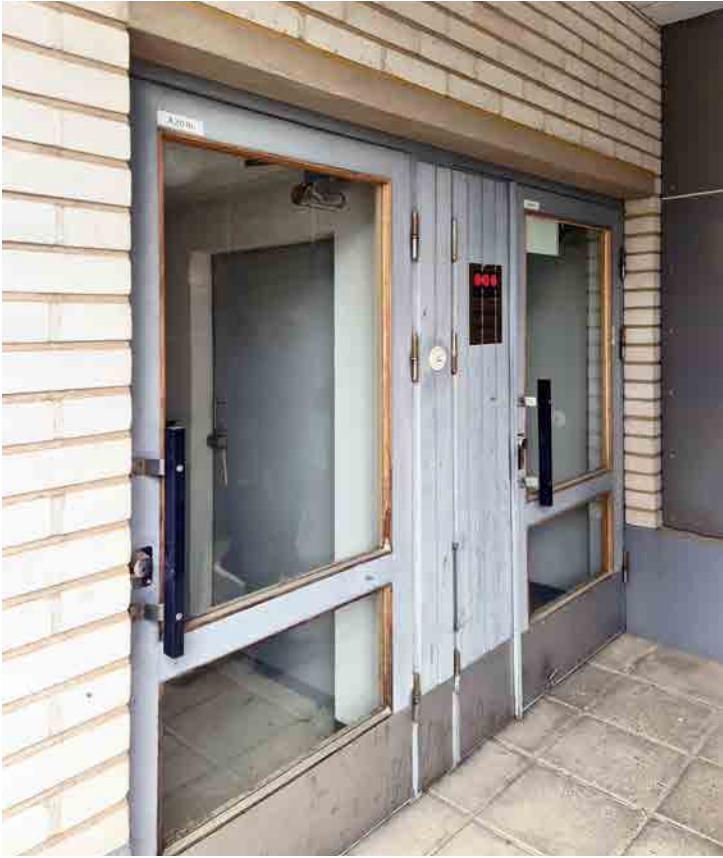
Kuva 224: 1950-luvun arkkitehtuurista myös poiketen, sisäänkäyntien tammipuiset ulko-ovet ovat aikakeudelle tyypillisesti vaihtuneet raskaisiin, teräsrakenteisiin oviin. Pienenä liittymäkohtana siirtymään 1960-luvulle, metallisten ovien lasituksia ympäröivät kehyslistat ovat näissä ovissa lakattua tammea.

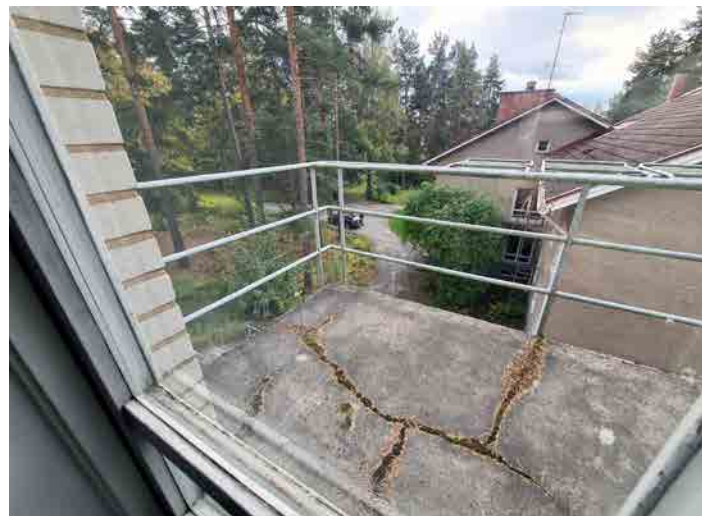
Kuva 227: Kuvassa talon eteläpäädyn tuuletusparveke. Parvekkeen kaiteet ovat olleet sirorakenteista, maalaattua teräsputkea.

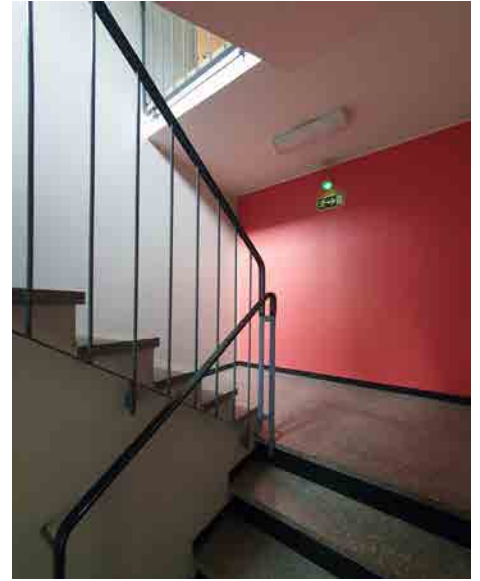
Kuva 229: Asuntolan pääporras. Askelmat ja välitasot ovat mosaiikkibetonipintaiset. Kaiteet ja käsijohteet ovat hyvin siirakenteiset ja koostuvat teräspinoista sekä mustalla muovilla päällystetystä lattateräksestä.

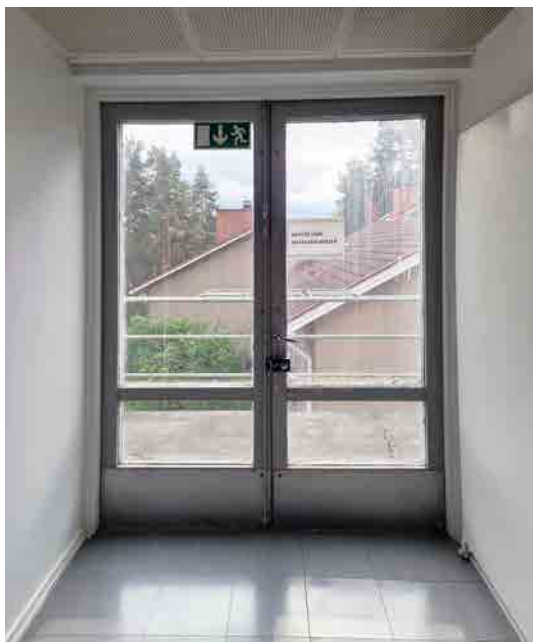
Kuva 234: Käytävän hätäuloskäynnin ovi.

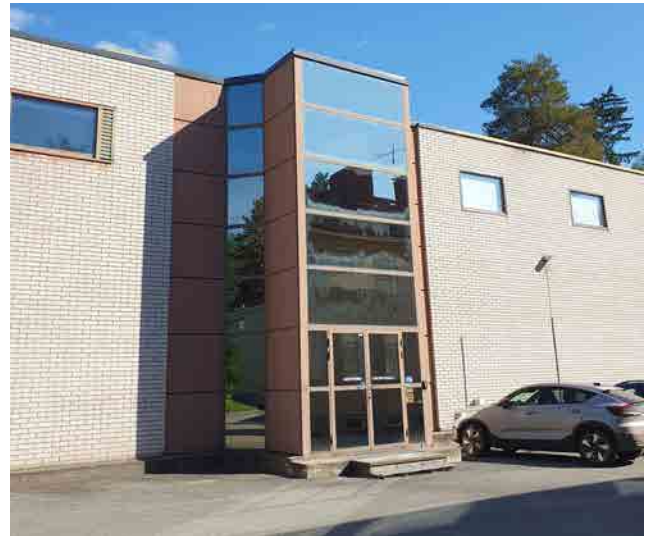
Kuva 239: Lisärakennuksen sisäänkäynnin kohdalla julkisivussa on paljon ikkunapintaa ja julkisivun materiaalina on punertava teräslevy.

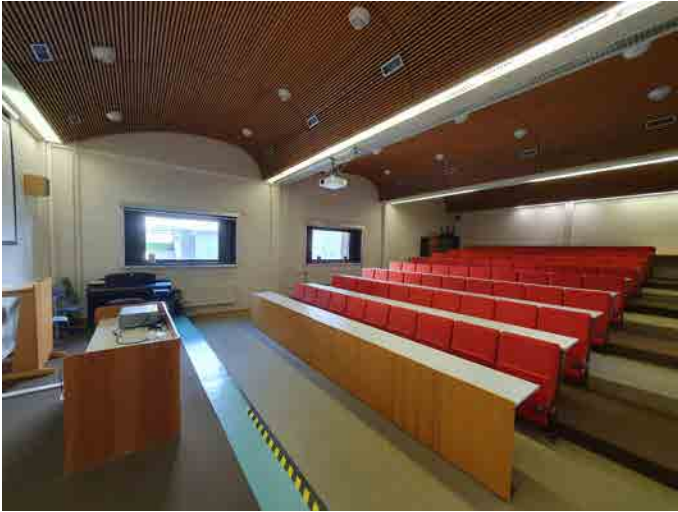
Kuva 242: Auditoriotilassa puurimasta tehty sisäkatto muodostaa näyttäviä kaarevia pintoja. Ikkunoiden yläpuolisissa metallikoteloissa on sähköllä toimivat pimenysverhot. Sisätiloissa yleisesti väripaletti koostuu vahvasti tummanruskeasta, punaisesta ja valkoisesta.

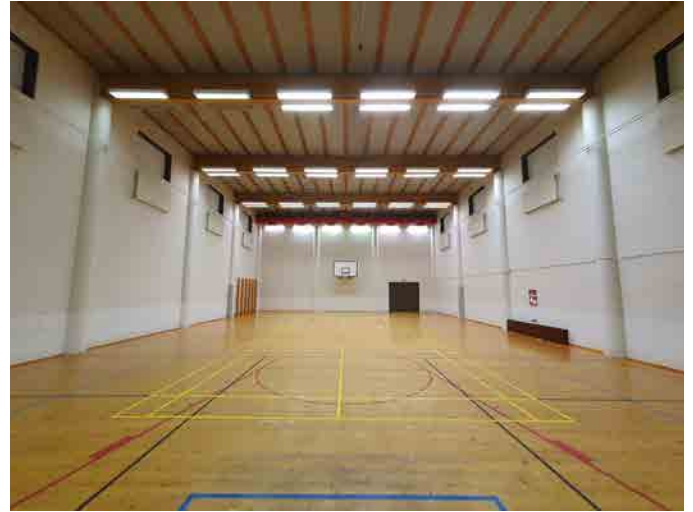
Kuva 243: Liikuntasalissa kattopalkit ovat puiset. Muualla rakennuksessa ne ovat tehty betonista. Seinien yläreunoissa on tasaisin välein sommitellut yläikkunat.

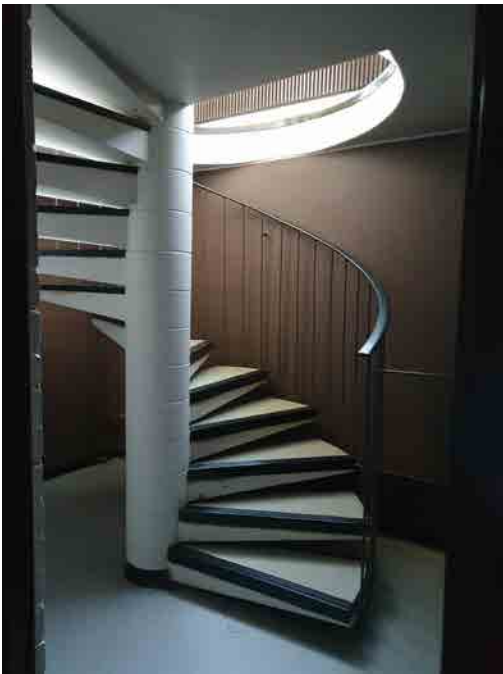
Kuva 244: Pääsisäänkäyntiä vastakkaisella puolella rakennusta kulkee kierreporras, jota pitkin pääsee yläkerran pukuhuonetoista alakerran varaston kautta liikuntasaliin.

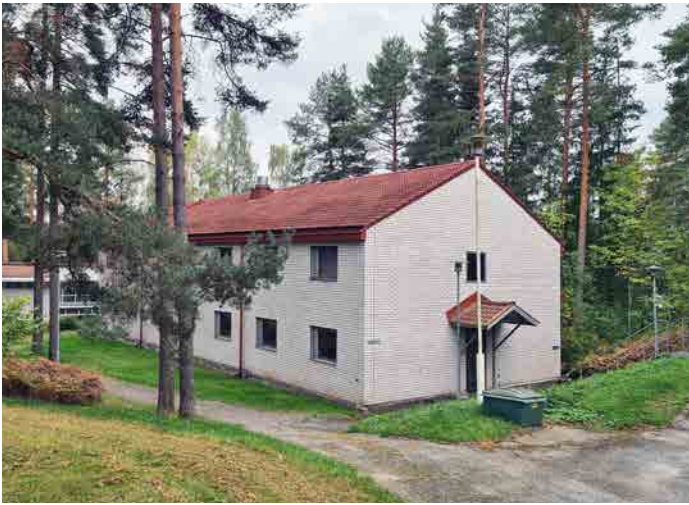
Kuva 250: Asuntola 3 kaakon suunnasta, sisäpihan puolelta katsottuna. Asuntolan ikkuna-aukotus on arkkitehtuuriltaan 1970-luvulle tyypillisesti vaihtunut nauhaikkunoista yksittäisaukotteiseksi. Muutoin asuntola jatkaa arkkitehtuuriltaan kampukselle tutun kaltaista ja selkeää linjaa. Se on yhtenevästi harjakattoinen ja kahitiili on yhtenevä 1964 rakennettujen asuntola 2:n ja oppilaitoksen laajennusosan kanssa. Myös punatiilinen katto on pysynyt rakennusten välisenä toistuvana yksityiskohtana.

1970-luvun rakennukset: Kampuksen 1970-luvulla valmistunut asuntola sekä oppilaitoksen lisärakennus edustavat aikakauden funktionalistista modernismia. Tämä on nähtävissä asuntolan tilallisesti tehokkaassa ja pelkistetyssä suunnittelussa. Myös oppilaitoksen lisärakennuksessa korostuvat rakenteiden selkeys, tilojen funktionaalisuus ja johdonmukaisuus. Aikakaudella voimakkaasti esiintyneet massarakentamisen piirteet näkyvät erityisesti asuntolan standardimaisessa ja tehokkaassa pohjaratkaisussa, minimaalisessa räystäslinjassa sekä sen pelkistetyssä muotokielessä.<sup>3</sup>

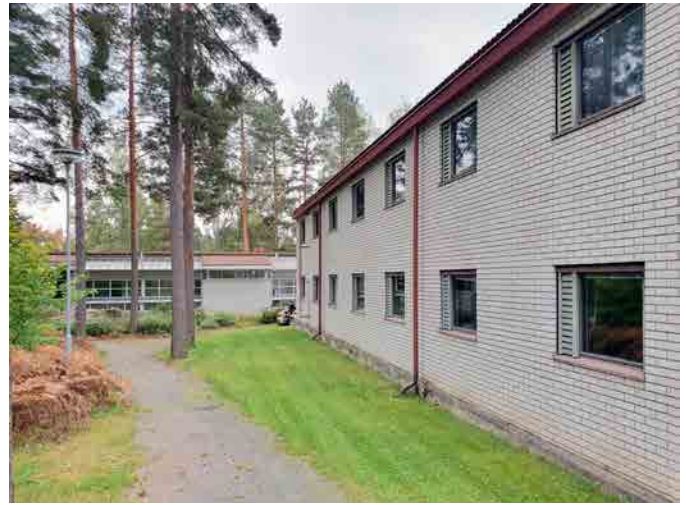
Kuva 251: 1970 -luvulla ikkuna-aukot haluttiin tehdä hillityn kokoisiksi lämpöenergian haihtumisen hillitsemiseksi.

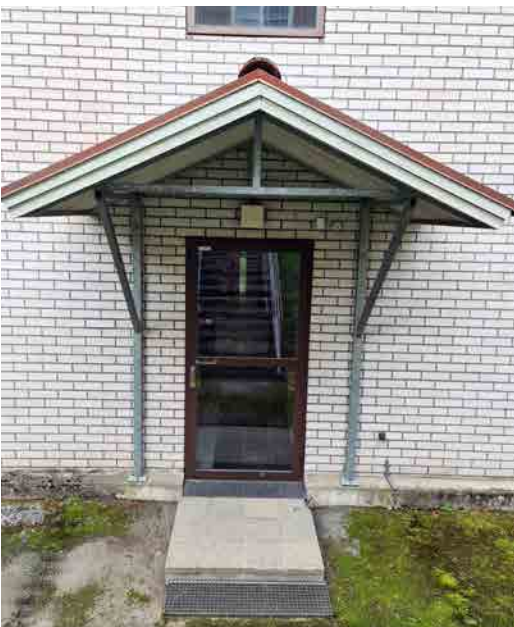
Kuva 252: Asuntolan pohjoispuolella sijaitsee keskikäytävän ensimmäisen kerroksen hätäuloskäynti. Uloskäynti on katettu punatiilikatteisella harjakatoksella. Katos lisättiin sisäänkäynnin suojaksi vuonna 1999.

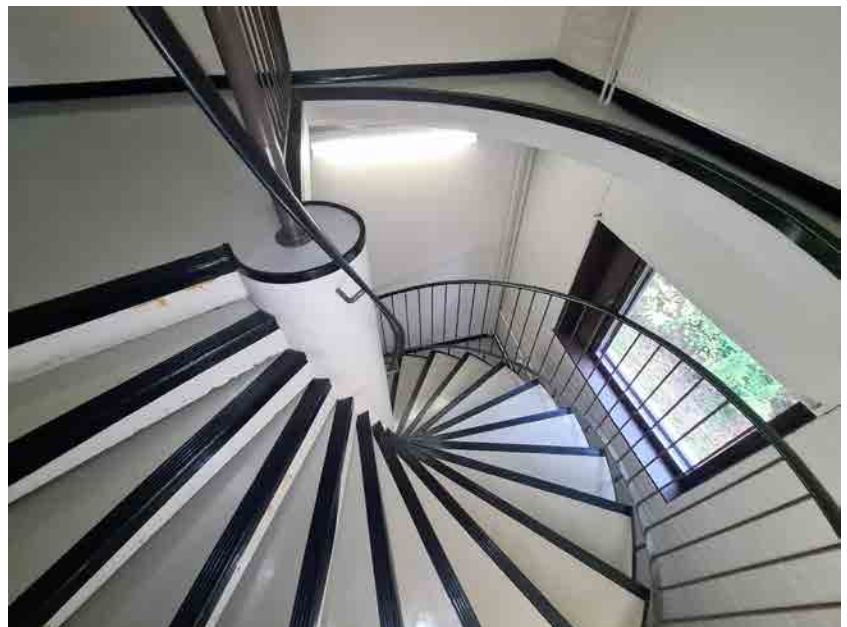
Kuva 253: Käsijohteiden ja kaiteiden tyyli on asuntola 2:een verrattuna hyvin yhtenevää. Muutoksen porraskitehtuuriin tuo kuitenkin talon pohjoispäädyssä sijaitseva kierreporras. Porrastaset sekä askelmat ovat aiemmin rakennetuista asuntoloista poiketen ja 1970-luvulle tyypillisesti tehty neliön mallisista muovimattopaloista. askelmien reunat ja porrastason reunaosat on päällystetty kiiltävillä mustilla muovilistoilla.

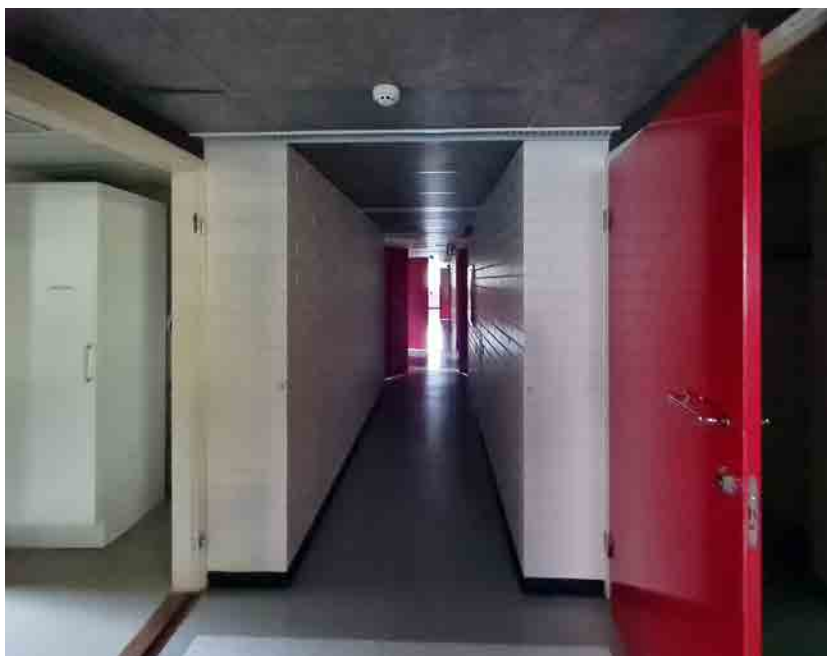
Kuva 256: Asuntolan käytävien seinät ovat valkoiseksi maalattua tiiltä, lattiat muovimattoja ja alakaton pinta akustoivaa alakattopaneelia. Lattian reunoja koristaa kiiltävän musta muovinen jalkalista. Asuinhuoneiden ovet ovat kirkkaan punaisia. Käytävät näyttävät kapeilta käytävän päädyn levennyksestä toiseen päätyyn päin katsottuna. Käytävät kuitenkin levenevät asuinhuoneiden sisäänkäyntien kohdalla, missä ovet mahtuvat hyvin aukeamaan.

Talon käytävät ovat asuinhuoneiden kylpyhuoneiden kohdista kapeat ja ne levenevät käytävän päädyistä sekä niistä kohdista, missä asuinhuoneiden ovet sijaitsevat. Asuinhuoneiden kerrostaso-ovet ovat kirkkaan punaisiksi maalattuja, tasapintaisia puuovia. Käytävän osastoivat ovet ovat punertavan ruskeiksi maalattuja metallilasiovia.

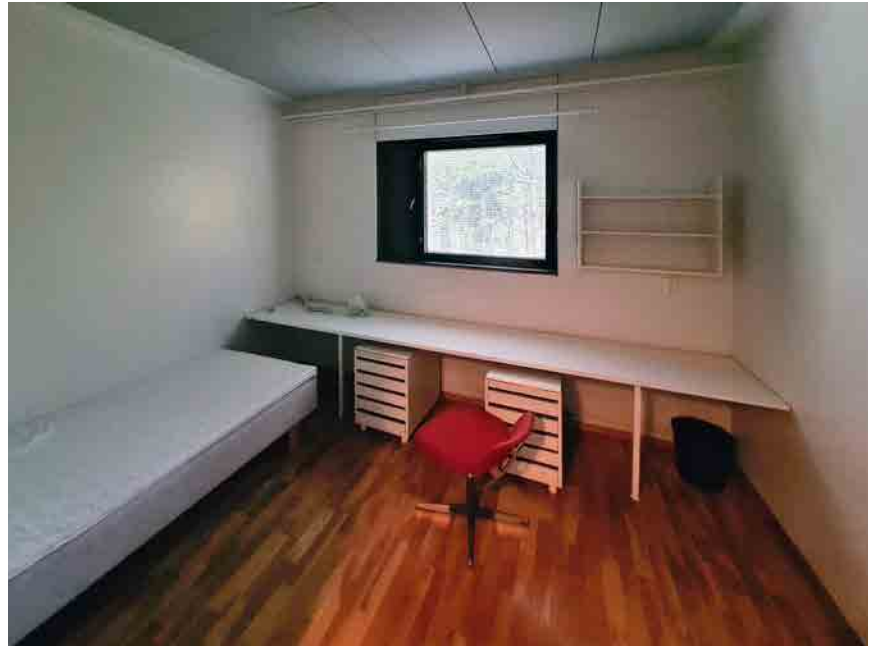
Kuva 259: Kuva asuntolan asuinhuoneesta. 1970-luvun ikkunakoon merkitys välittyy tässä kuvassa muiden asuntolojen asuinhuonekuviin verrattuna selkeästi. Ne tuovat huomattavasti niukemmin luonnon valoa huoneisiin, mikä puolestaan lisää huoneen sähkövalaisinten käytön tarvetta.

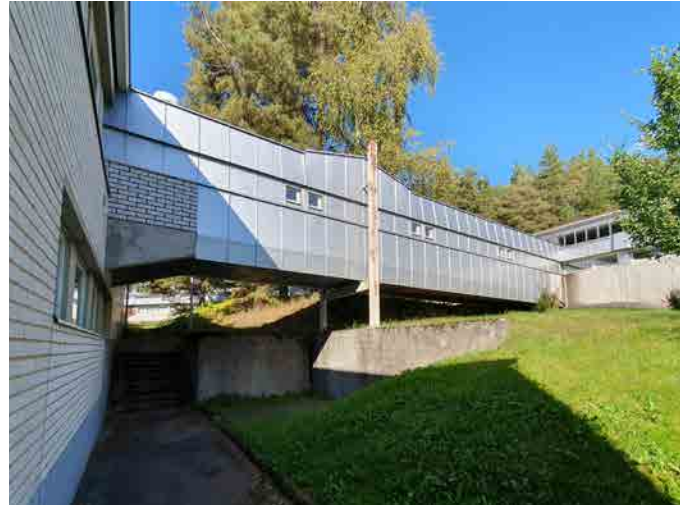
Kuva 263: Opetusmeijerin ja oppilaitoksen 1960 -luvun laajennuksen välinen yhdyskäytävä. Yhdyskäytävän osalta julkisivu on toteutettu lähes puhtaasti metallipintana. Yhdyskäytävän pikkuruiset ikkunat ovat tyypillinen 1980 -luvun postmodernismin piirre.

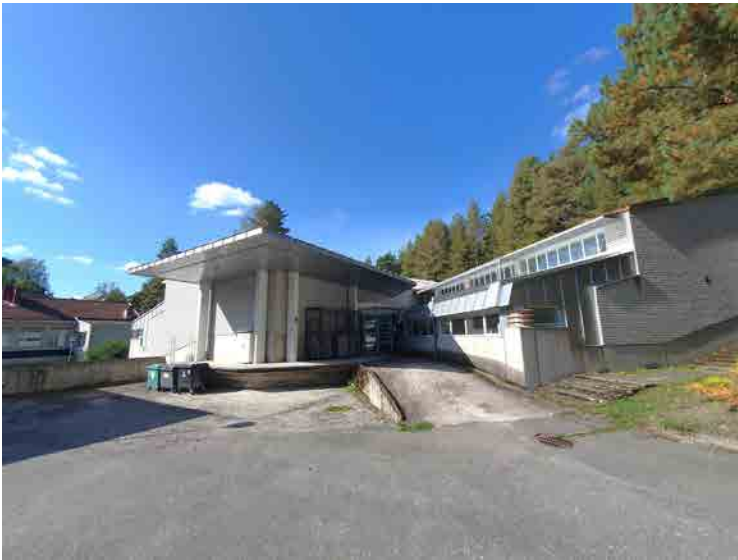
Kuva 264: Opetusmeijerin kaakkoispuolella massojen taitekohdassa sijaitsee lastauslaituri ja sisäänkäynti. Lastauslaituria ja sisäänkäyntiä suojaa näyttävän kokoinen katos.

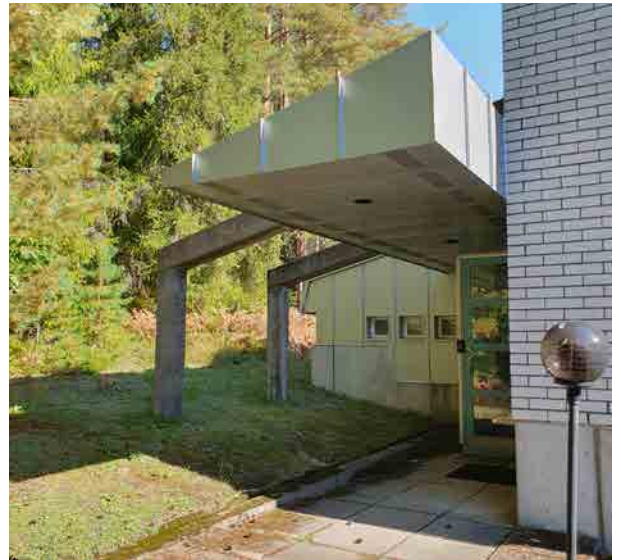
Kuva 265: Rakennuksen länsi- ja itäpäädyissä sijaitsee sisäänkäynnit, joiden suojana on tyylitellyn muotoisen betonirakenteen varassa seisova metallipintainen katos. Sisäänkäynnin vieressä on yhdyskäytävän ikkunoita muistuttavia pieniä ikkunoita.

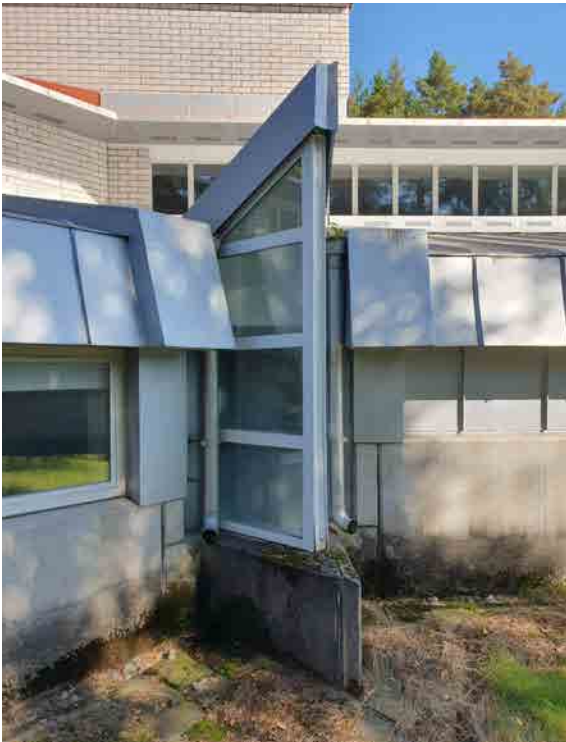
Kuva 266: Opetusmeijerin julkisivussa on massojen liittymäkohdassa eteläjulkisivulla teräs-lasirakenteinen lyhty.

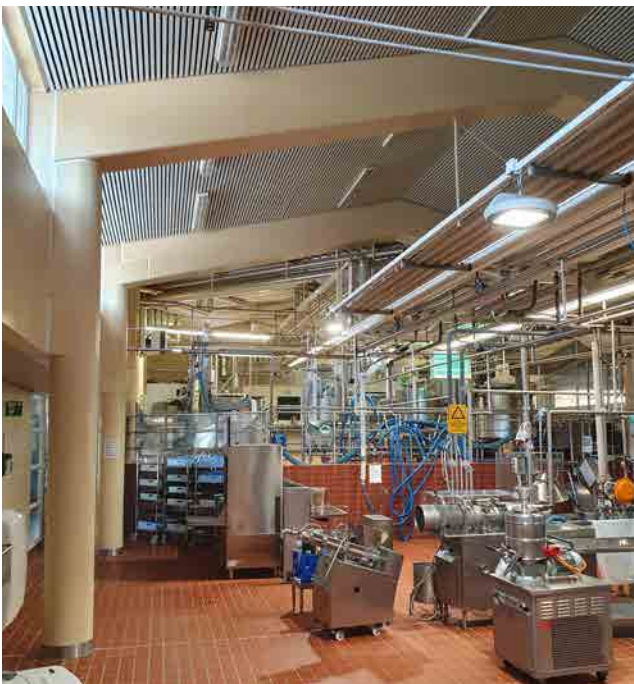
Kuva 268: Yhdyskäytävästä saavutaan rakennuksen suurimpaan hallimaiseen tilaan, joka on täynnä meijerialaan liittyvää koneistusta. Betoniset rakenteet ovat voimakkaasti osa rakennuksen sisäpuolen arkkitehtuuria. Lattiat pinnat opetusmeijerissä ovat lähes kauttaaltaan tiililaattaa.

Opetusmeijeri edustaa jo lähtökohtaisesti hyvin erilaista suunnittelua, kuin muut kampuksen rakennukset. Se on selvästi suunniteltu vastaamaan meijeritoiminnan tarpeisiin, sen sijaan, että sitä olisi suunniteltu koulumaiseksi rakennukseksi. Julkisivujen seinäpintojen päämateriaalina on vanhemmista opetusrakennuksista tuttu valkoinen tiili, mutta matalalle laskevat katon lappeet ja laajat nauhaikkunat nostavat metallin ja lasin erityisen tärkeään asemaan rakennuksen ulkoarkkitehtuurissa.

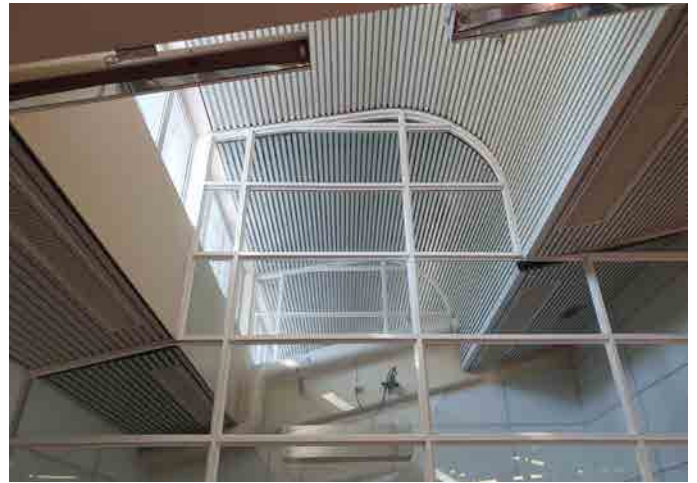
Kuva 271: Katossa kulkee rakennuksen läpi nauhamaisia kattoikkunoita, joiden kohdalla teräspoimulevystä rakennettu alakatto on paikoittain kaareva. Lasiseinät ja yläikkunat muotoilevat alakaton muotoja.

Opetusmeijerissä kerroksellisuus ja tasoerot ovat selvästi tärkeässä roolissa ja se näkyy sekä julkisivuissa, että sisätiloissa. Sisätiloissa lattiapinta nousee rakennuksen pohjoisosaa kohti, jonka vuoksi tilojen väleille aukeaa kiinnostavia näkymiä. Rakennuksen massa vastaavasti kohoaa pohjoisreunaa kohti. Myös rakennuksen katossa on porrastuksia, jonka vuoksi kattoon on voitu sijoittaa runsaasti nauhamaista kattoikkunaa. Porrastukset luovat samalla sisätiloihin vaihtelevuutta, suojaisuutta ja luontevia paikkoja myös pienemmille huonetiloille. Sisäportaikkoja opetusmeijerissä ei ole.

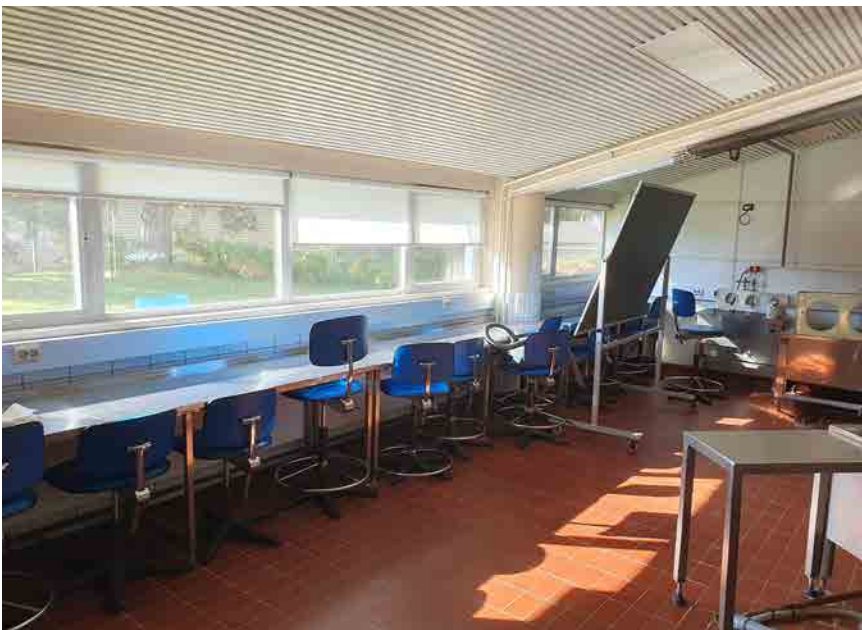
Kuva 272: Rakennuksen osat, joissa katto laskee matalammalle soveltuvat luontevasti pienemmille huoneille ja työpisteille. Kuvassa näkyvät tuolit vaikuttavat olevan peräisin 1980 -luvulta.

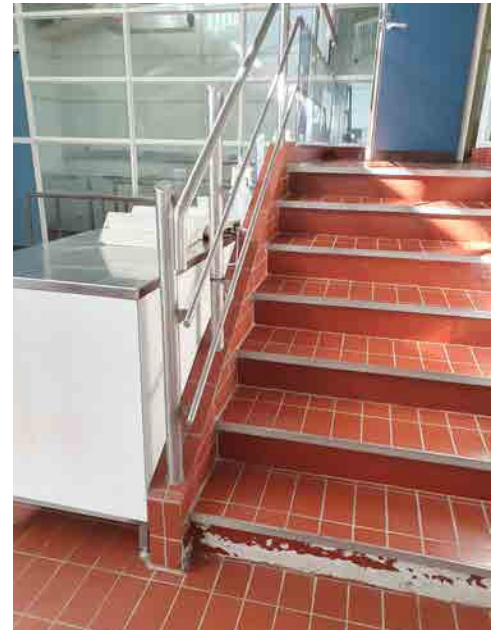
Kuva 273: Metallien käyttö ja rakennuksen sisäiset tasoerot ovat tärkeä osa rakennuksen teollisuushenkistä arkkitehtuuria. Kuvassa hapatelaboratorion portaat ja kaide.

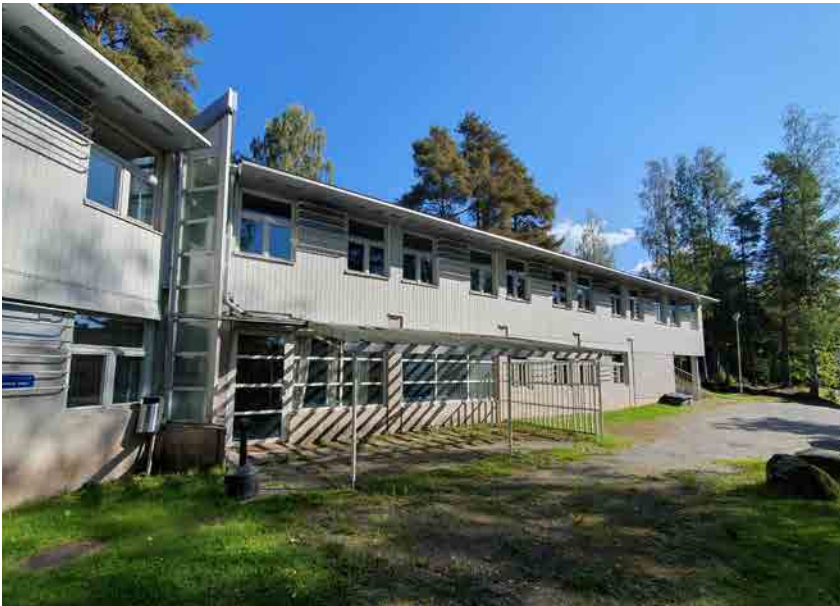
Kuva 277: Asuntola 4:n lounaisjulkisivu. 1. Kerroksessa julkisivu on osittain valkoista tiiltä ja osittain betonia. 2. Kerroksessa julkisivumateriaalina on osittain valkoinen tiili ja osittain valkoiseksi maalattu puuverhous. Rakennusmassan taitekohdassa julkisivussa on teräs-lasirakenteinen korkea lyhty. Pergolan kohdalla sijaitsevat asuntolan yhteistilat.

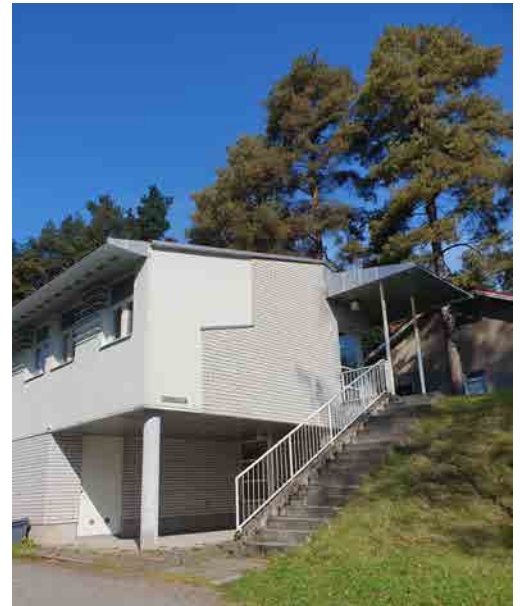
Kuva 278: Kaakkoispäädyssä julkisivumateriaalin vaihdos on suuressa roolissa julkisivussa. 2. Kerros ulottuu alakertaa pidemmälle muodostaen samalla katettua ulkotilaa.

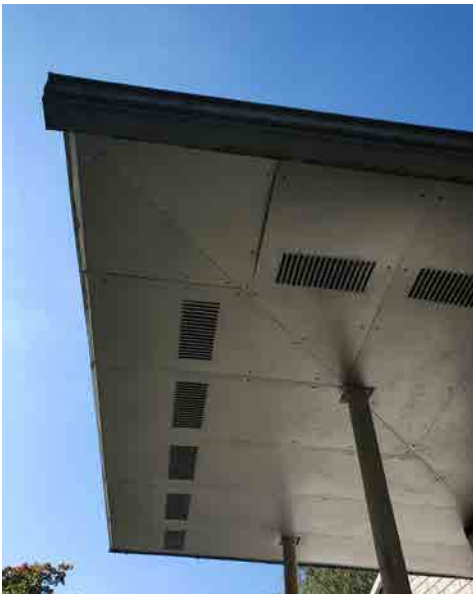
Kuva 279: Räystäiden ja katoksien alapinta on verhoiltu metallilevyllä.

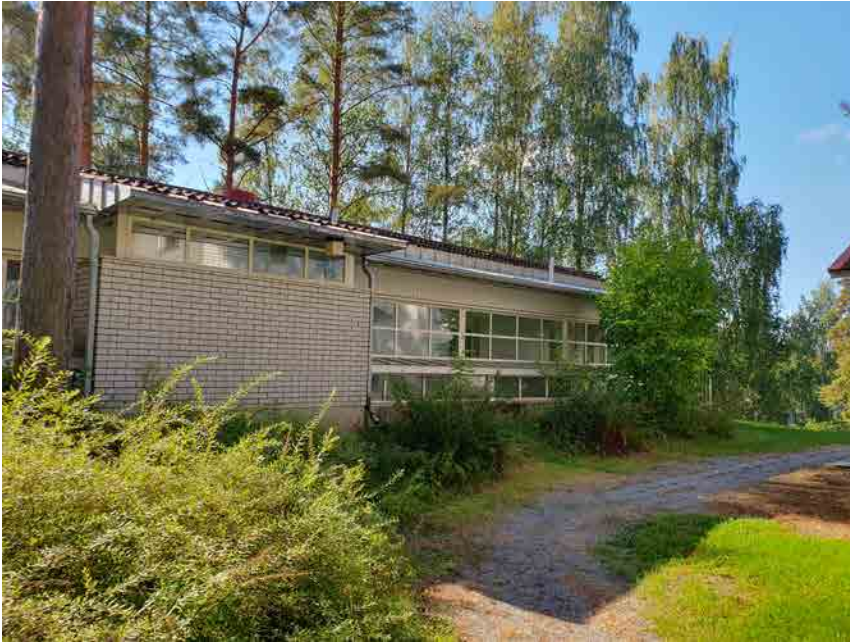
Kuva 281: Pohjoisjulkisivu. Muurauksen kohdalla sijaitsee keittosyvennys ja siivouskomero. Lasiseinä taas avautuu käytävälle.

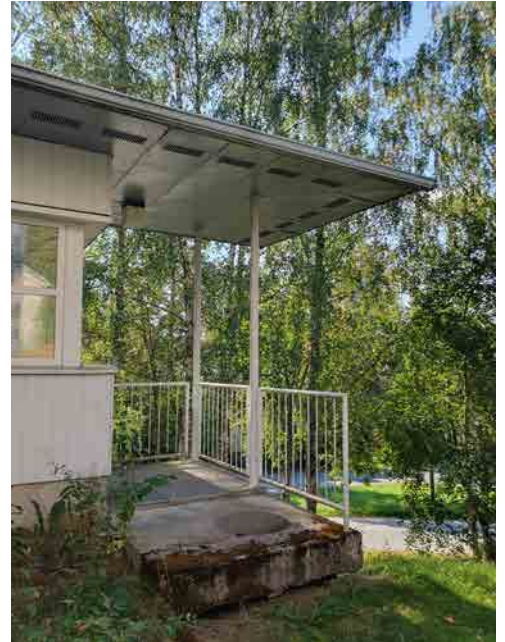
Kuva 282: Rakennuksen molemmissa päädyissä on katetut sisäänkäynnit.

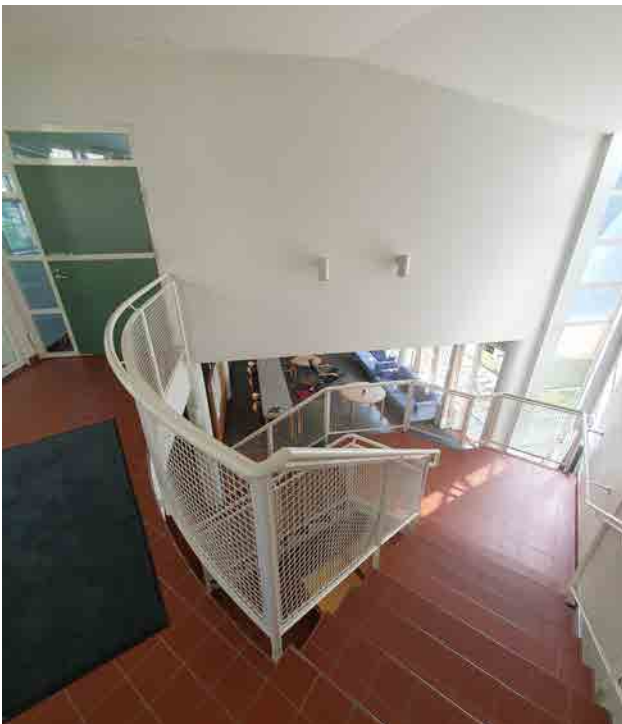
Kuva 283: Aulatilasta avautuu näkymät ulos molempiin suuntiin sekä alakerran yhteistilaan. Asuntola 4:n yleisten tilojen lattiapinnat on pääosin tiililaattaa. Kaiteet ovat valkoisia teräskaiteita. Väliovet ja keittiökalusteet ovat vihreitä.

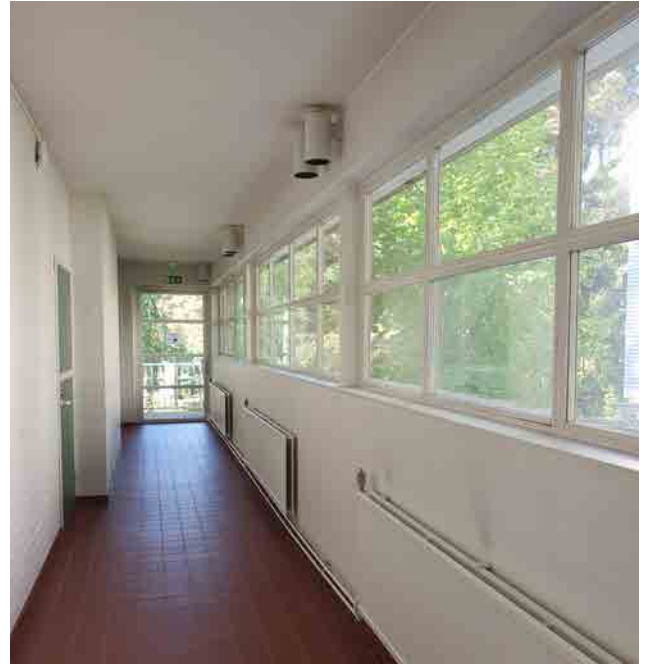
Kuva 286: 2. Kerroksen käytävien ulkoseinällä kulkee näyttävä nauhaikkuna. Yhteistilojen ikkunat ovat metallirakenteisia.

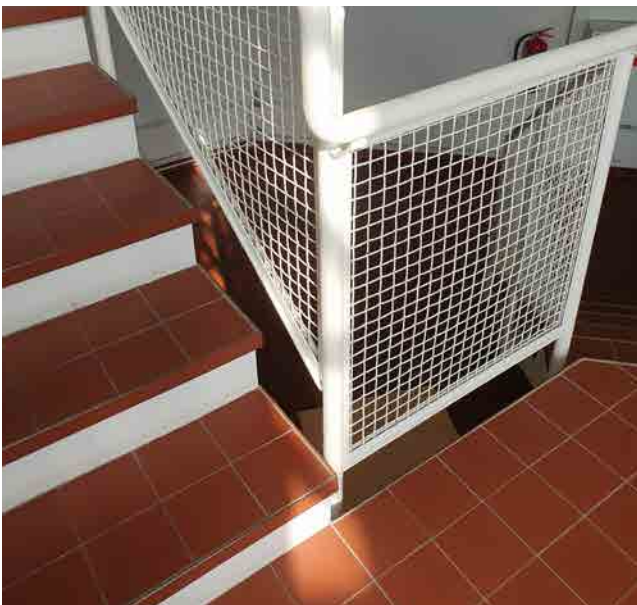
Kuva 287: Tiililaattapintaisten porrasaskelmien reuna on viimeistelty tiilenpunaiseksi maalatuilla metallilistoilla.

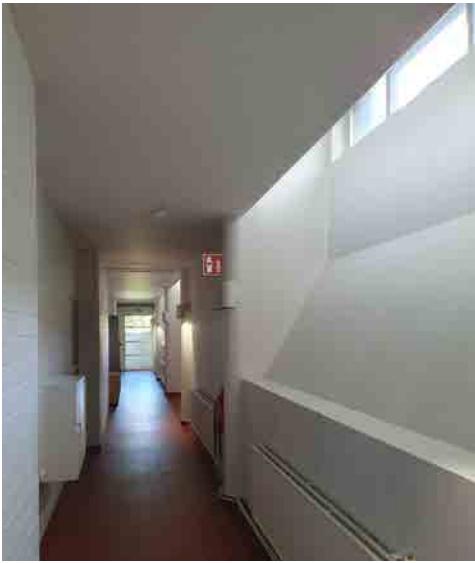
Kuva 289: Myös 1. kerroksen käytäville on saatu luonnonvaloa lasiovien, sekä mielikuvituksellisesti toteutettujen yläikkunoiden kautta.

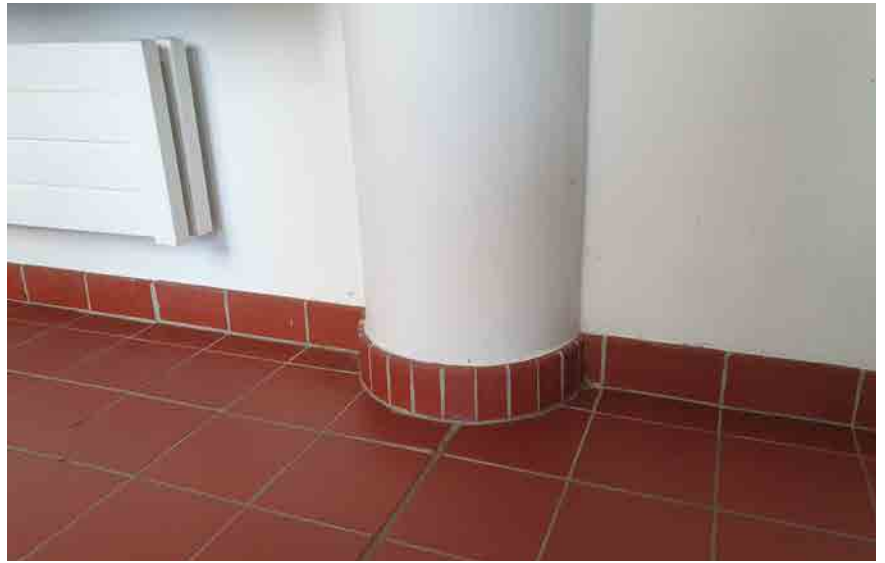
Kuva 290: 1. Kerroksessa ulkoseinustalla olevien pilarien alareuna on viimeistely tiililaatoituksella.

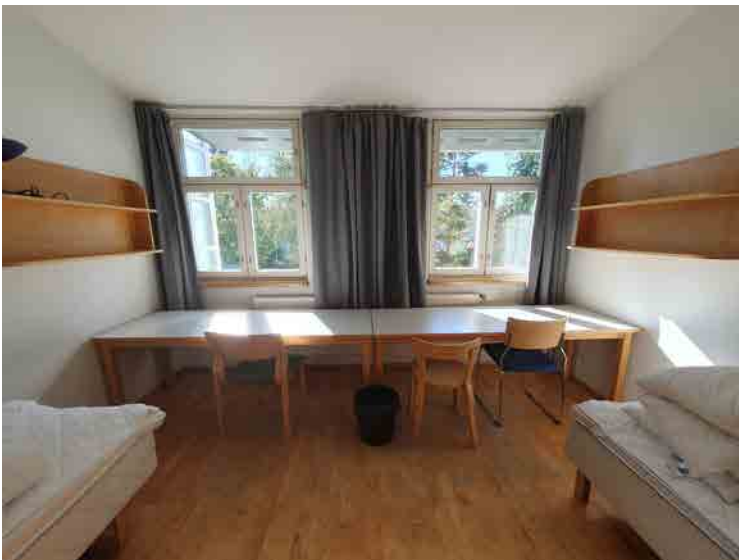
Kuva 291: Oppilaiden asuinhuone 2. kerroksessa. Asuinhuoneissa lattiapintana on parketti. Sisäkatto kallistuu yläkerran asuinhuoneissa ikkunaa kohti.

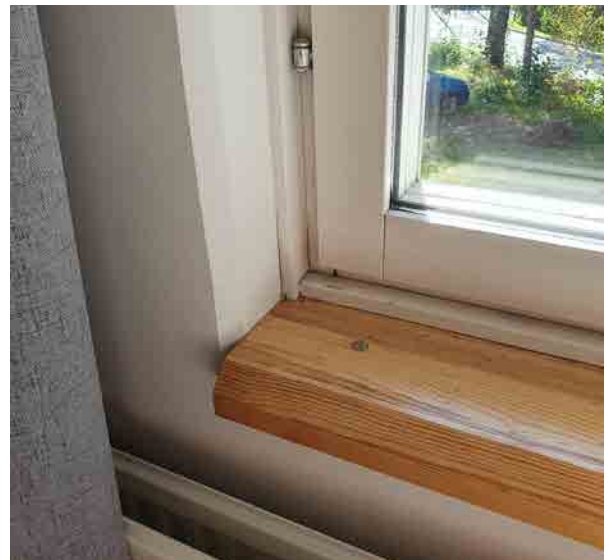
Kuva 292: Asuinhuoneiden ikkunat ja ikkunapenkit ovat puisia. Ikkunapenkkien etureuna on viistetty.

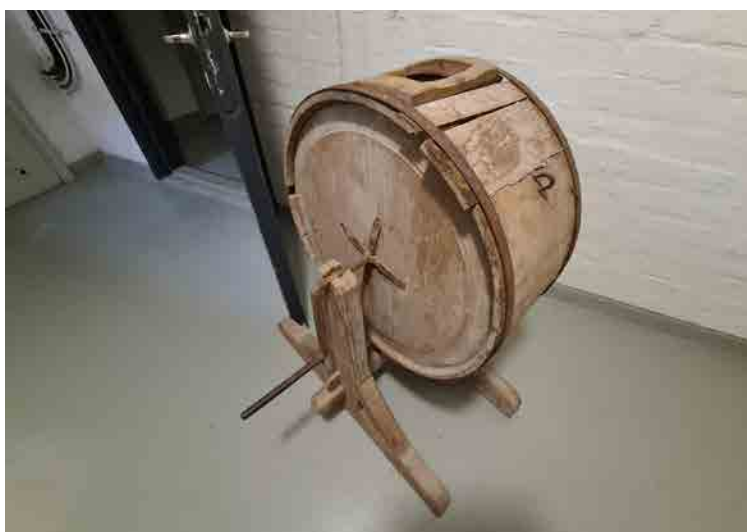
Kuva 293: Asuntoloiden tiloissa on runsaasti vanhaa ja osin alkuperäistä meijerikoulun välineistöä. Kuvassa esimerkkinä Asuntola 1:n kellarissa sijaitseva puinen, kampikäyttöinen kirnu.
